Raport z oględzin pojazdu

Numer raportu	399734/6/25-9573	Data raportu	23-06-2025
Rzeczoznawca	Jan Rybołowik	Data oględzin	20-06-2025
Nr zlecenia	PCM(DZS)/GDA/42415/25/06/11	Miejsce oględzin	MASTER1 WARSZAWA/KLAUDYN, ES...

Numer identyfikacyjny (VIN)	UU1DJF00670319526
Marka, model	DACIA Sandero 21-
Typ, wersja	Sandero 1.0 TCe Expression
Numer rejestracyjny	WJ5373L
Silnik (rodz./poj./moc)	benz./999 ccm/67 kW
Stan licznika	47 654 km
Data 1. rej./rok prod.	17-01-2023/2022
Data nast. bad. techn.	17-01-2026
Nadwozie	hatchback 5/5
Lakier	grafitowy/2-warstwowy metalizowany
Skrzynia biegów	manualna

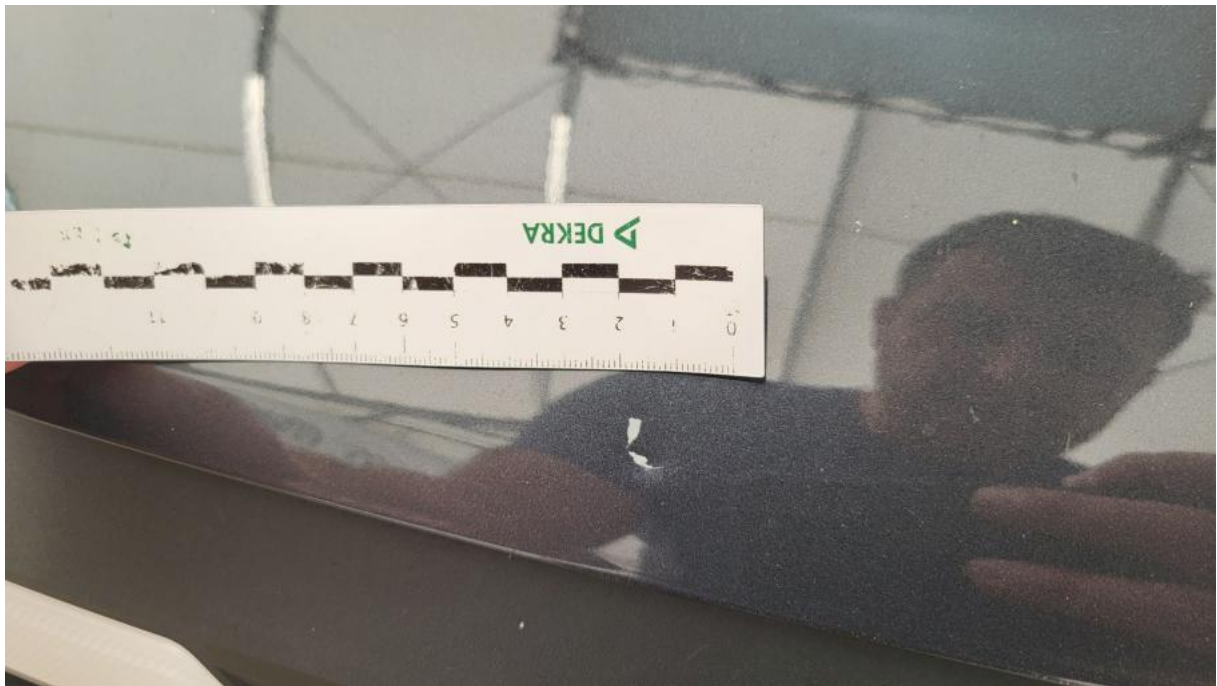
Fot. 33

Pokrywa komory silnika - Wgniecenie/odkształcenie 1

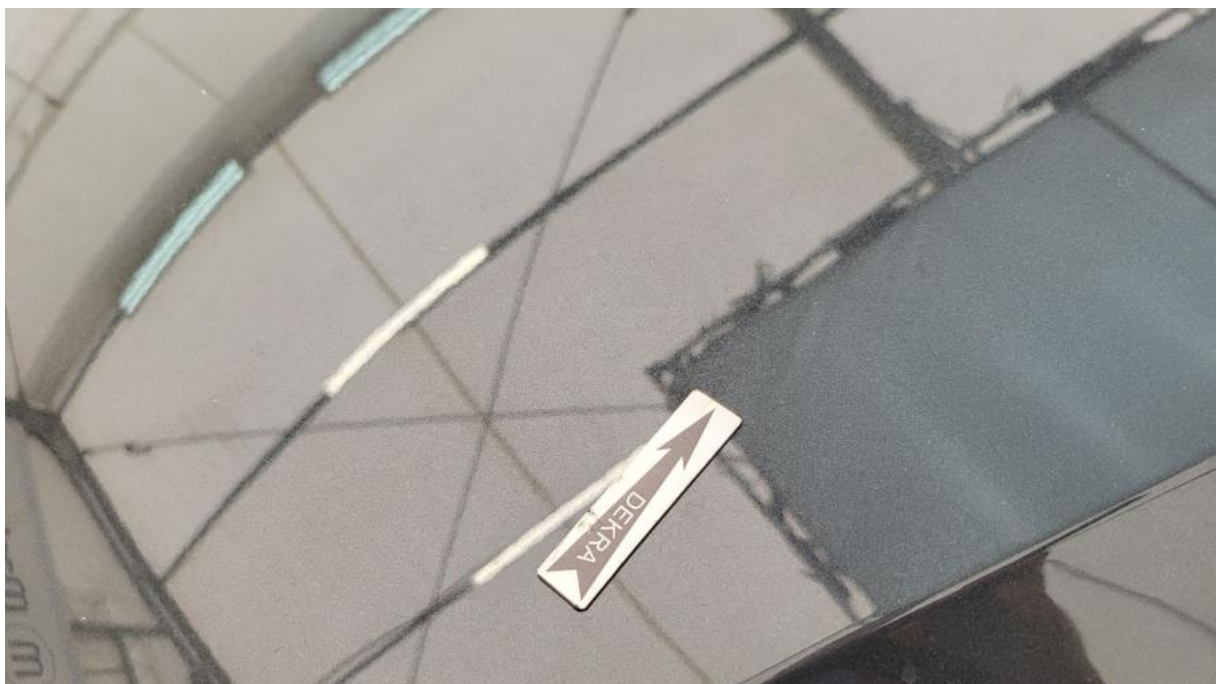
Fot. 34

Pokrywa komory silnika - Wgniecenie/odkształcenie 2

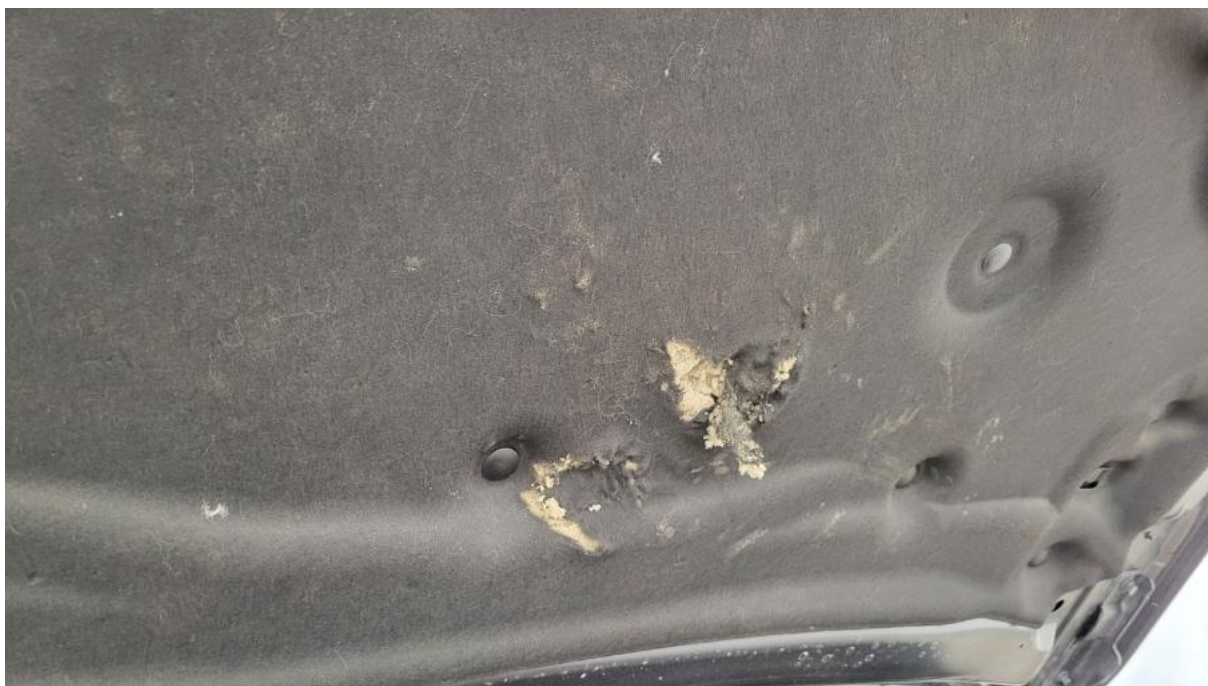
Fot. 35

Poz.	Nazwa pozycji	Opis uszkodzeń	Kwalifik.	Naprawa [rbg]
1	Wykładzina tłumiąca pokrywy przedniej	pęknięcie/rozerwanie	WY	0.2

Wykładzina pokrywy komory silnika - Pęknięcie/rozerwanie 1

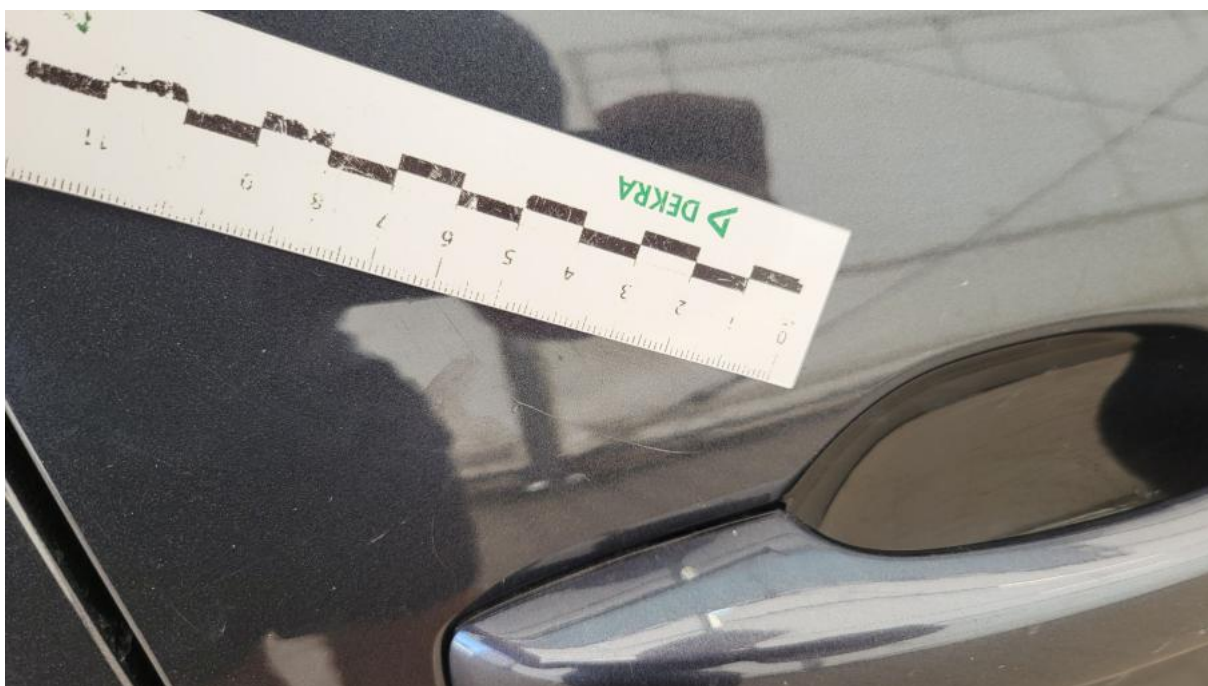
Fot. 36

Drzwi przednie P - Rysa/odprysk 1

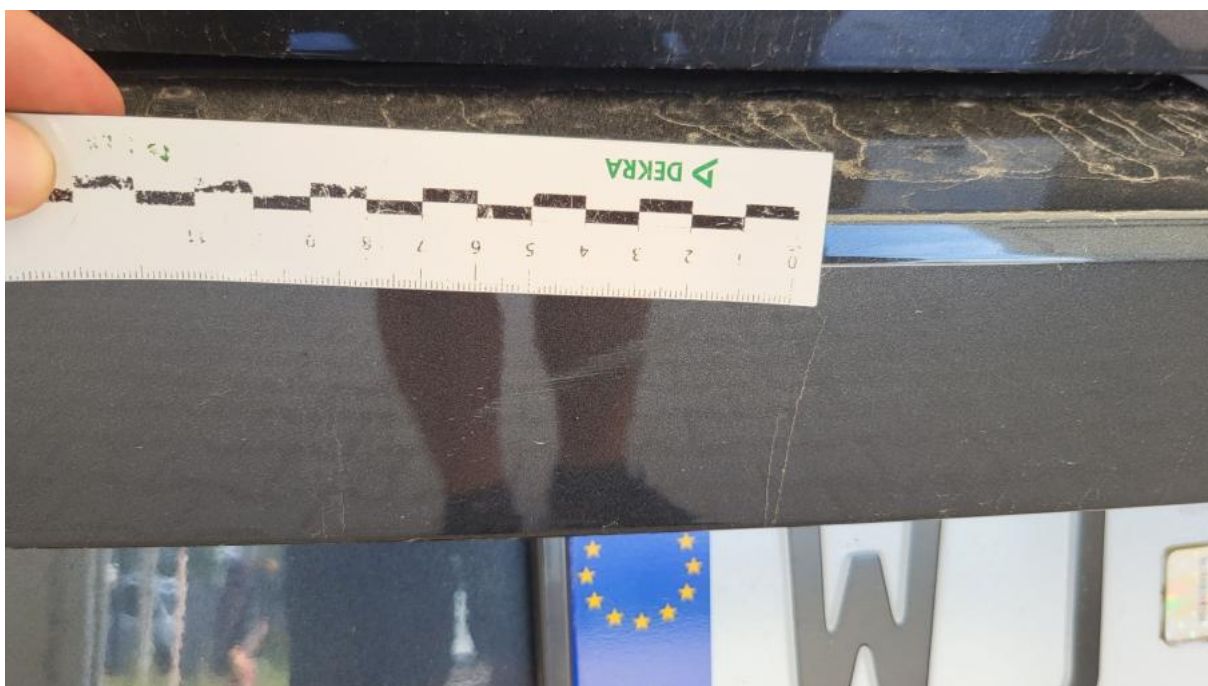
Fot. 37

Zderzak tylny - Rysa/odprysk 1

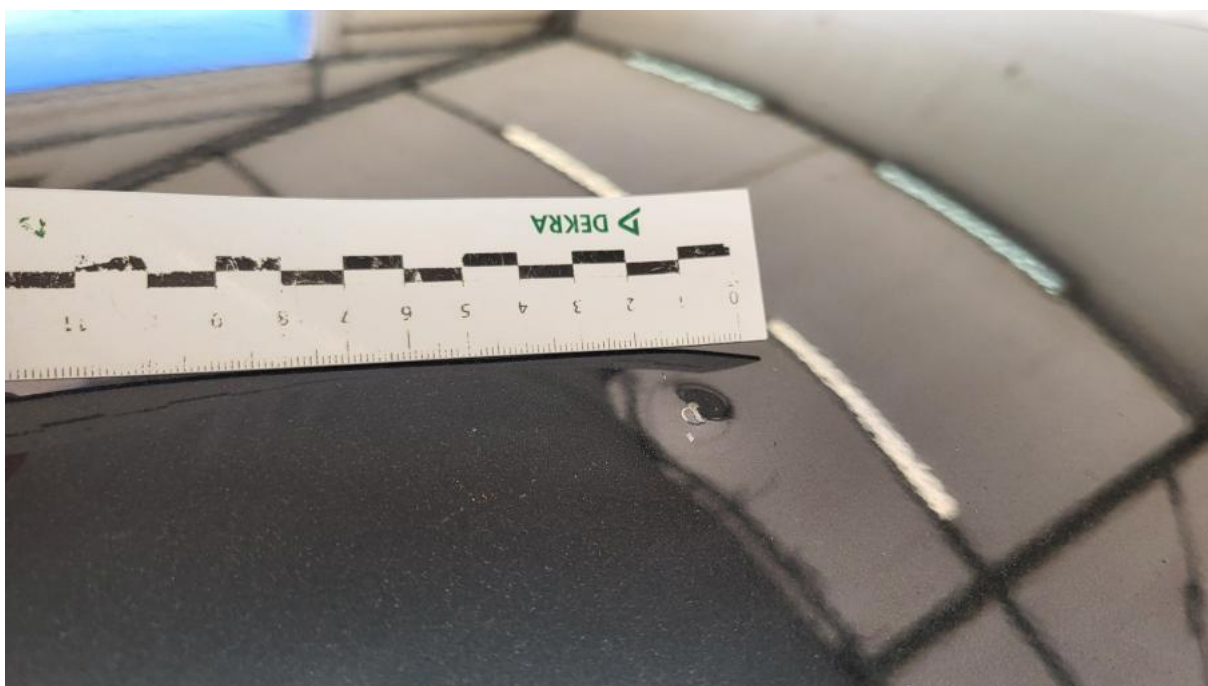
Fot. 38

Dach - Wgniecenie/odkształcenie 1

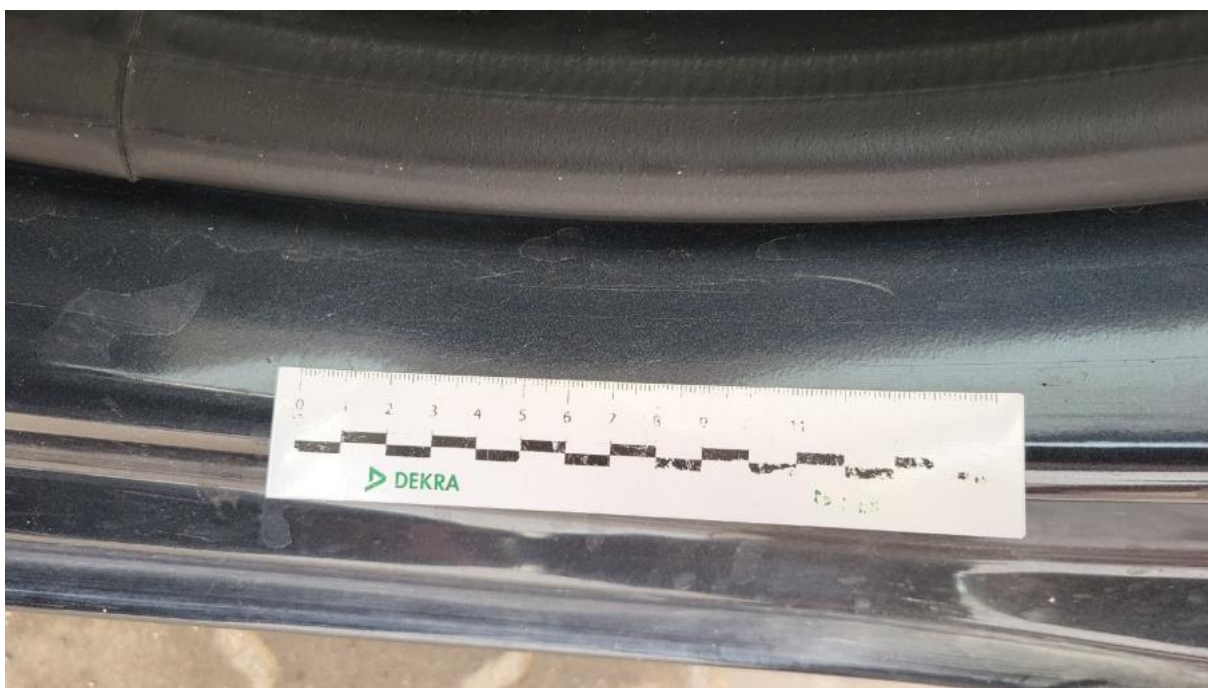
Fot. 39

Błotnik tylny L / Ściana boczna L - Rysa/odprysk 1

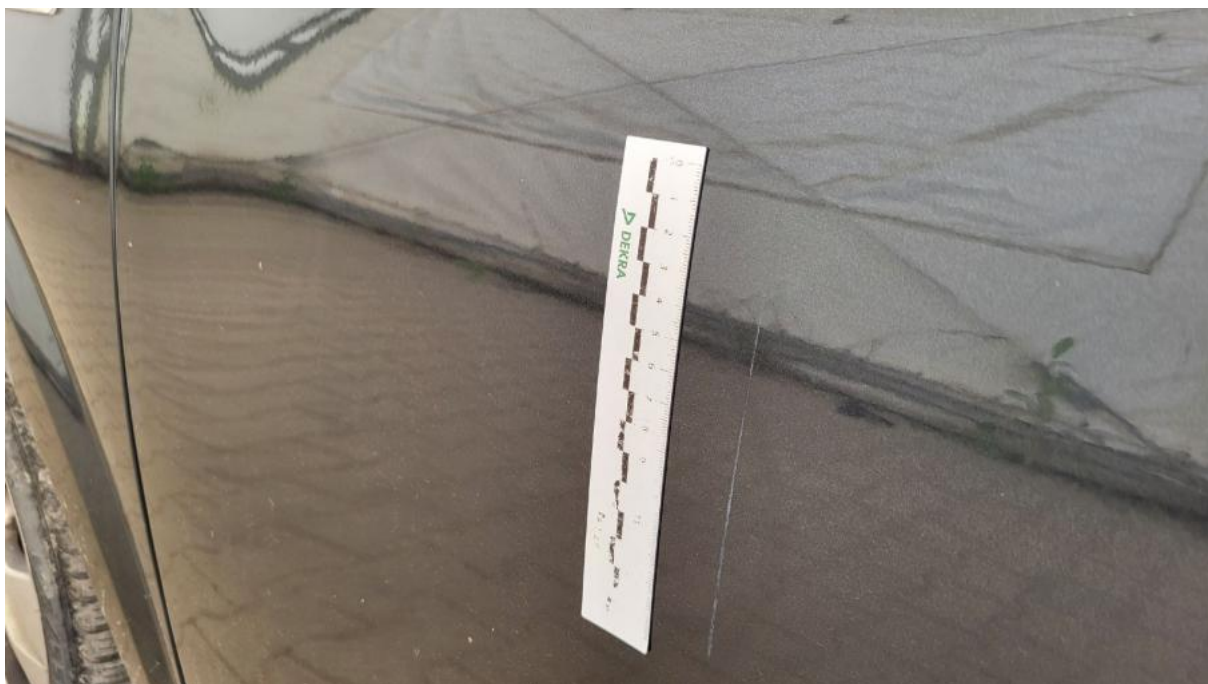
Fot. 40

Drzwi przed L - Rysa/odprysk 1

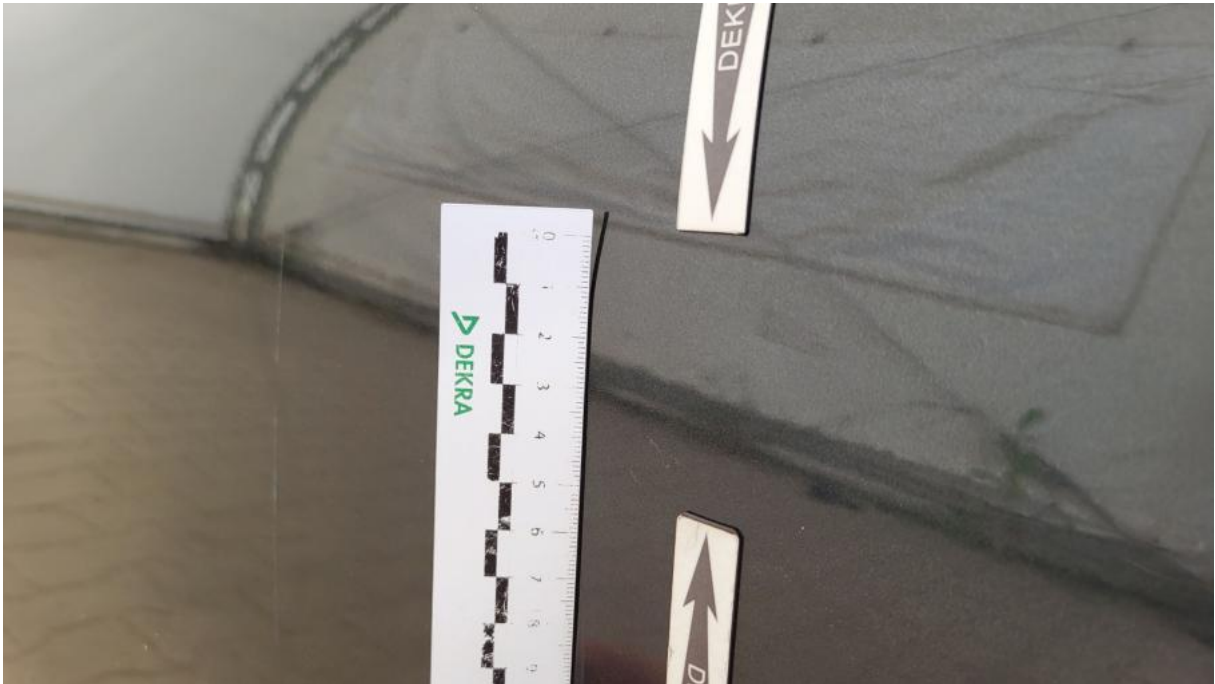
Fot. 41

Drzwi przed L - Wgniecenie/odkształcenie 1

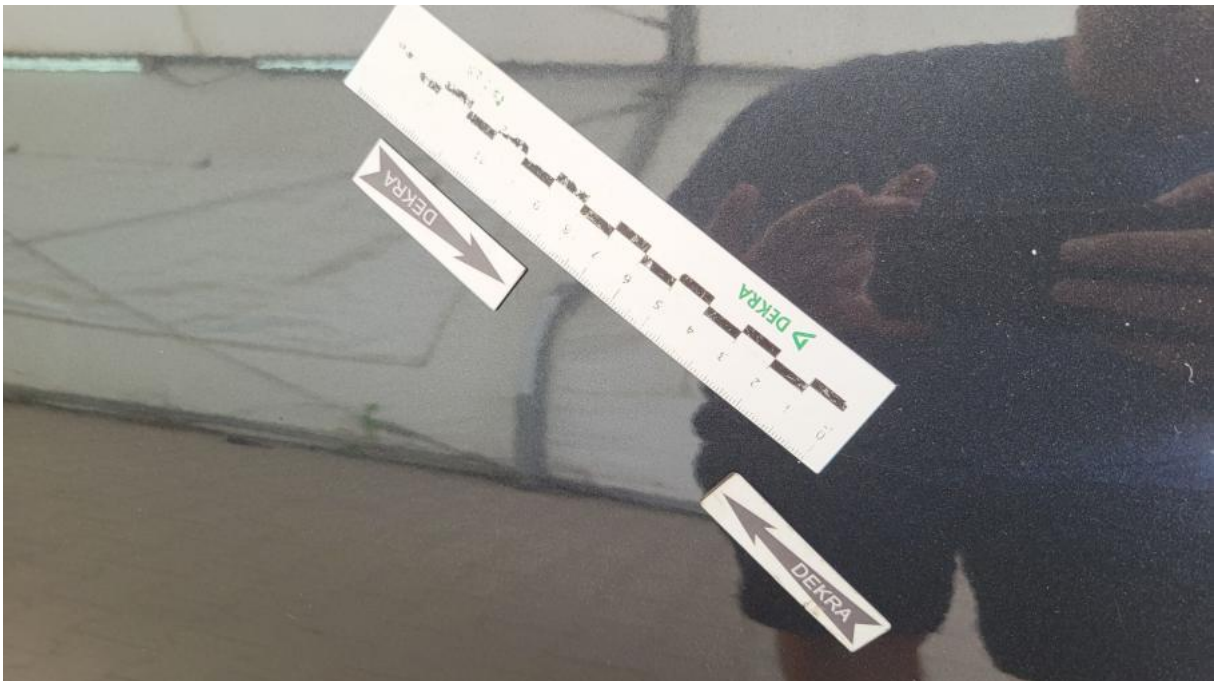
Fot. 42

Drzwi tylne L - Wgniecenie/odkształcenie 1

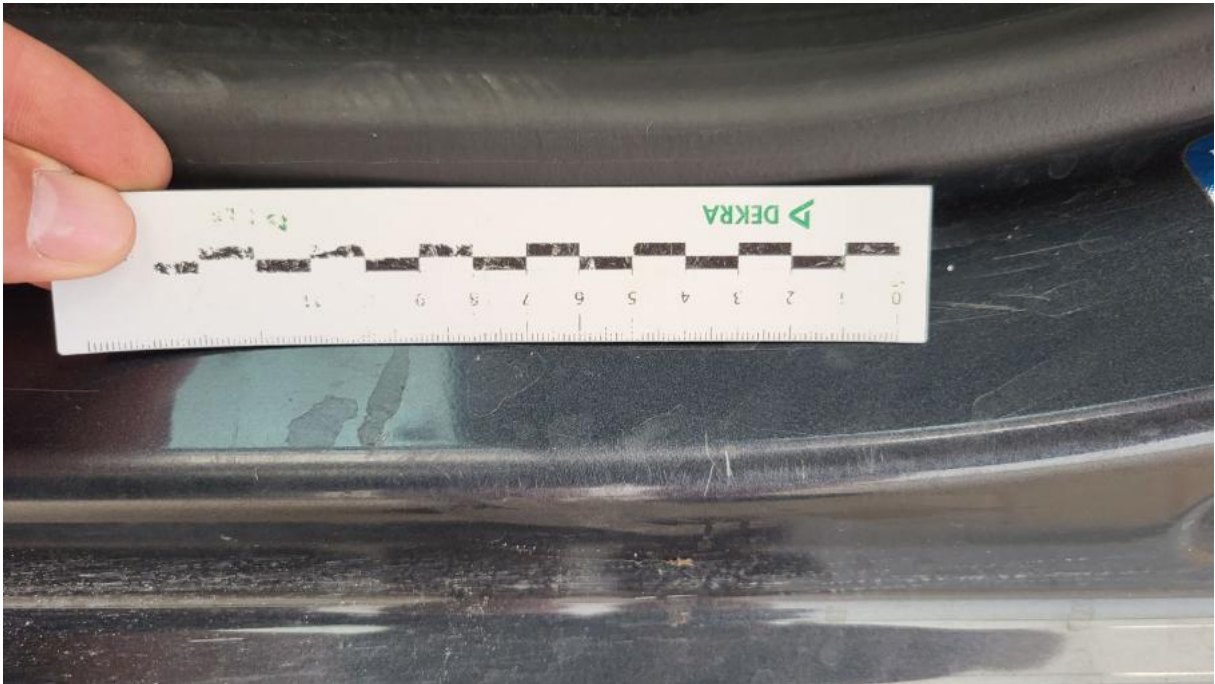
Fot. 43

Próg L - Rysa/odprysk 1
