Raport z oględzin pojazdu

Numer raportu	286172/4/24-14707	Data raportu	12-04-2024
Rzeczoznawcy	Paweł Szwabowicz inż. Michał Dzik	Data oględzin	10-04-2024
Nr zlecenia	PCM(DZS)/GDA/24095/24/03/29	Miejsce oględzin	ul. Ostrowska 122, 63-700 Krotoszyn

Numer identyfikacyjny (VIN)	NLHBM51HANZ146526
Marka, model	HYUNDAI i20 20-
Typ, wersja	i20 1.2 Pure
Numer rejestracyjny	WJ6812K
Silnik (rodz./poj./moc)	benz./1197 ccm/62 kW
Stan licznika	59 382 km
Data 1. rej./rok prod.	05-04-2022/2022
Data nast. bad. techn.	05-04-2025
Nadwozie	hatchback 5/5
Lakier	szary/2-warstwowa metalizowana
Skrzynia biegów	manualna

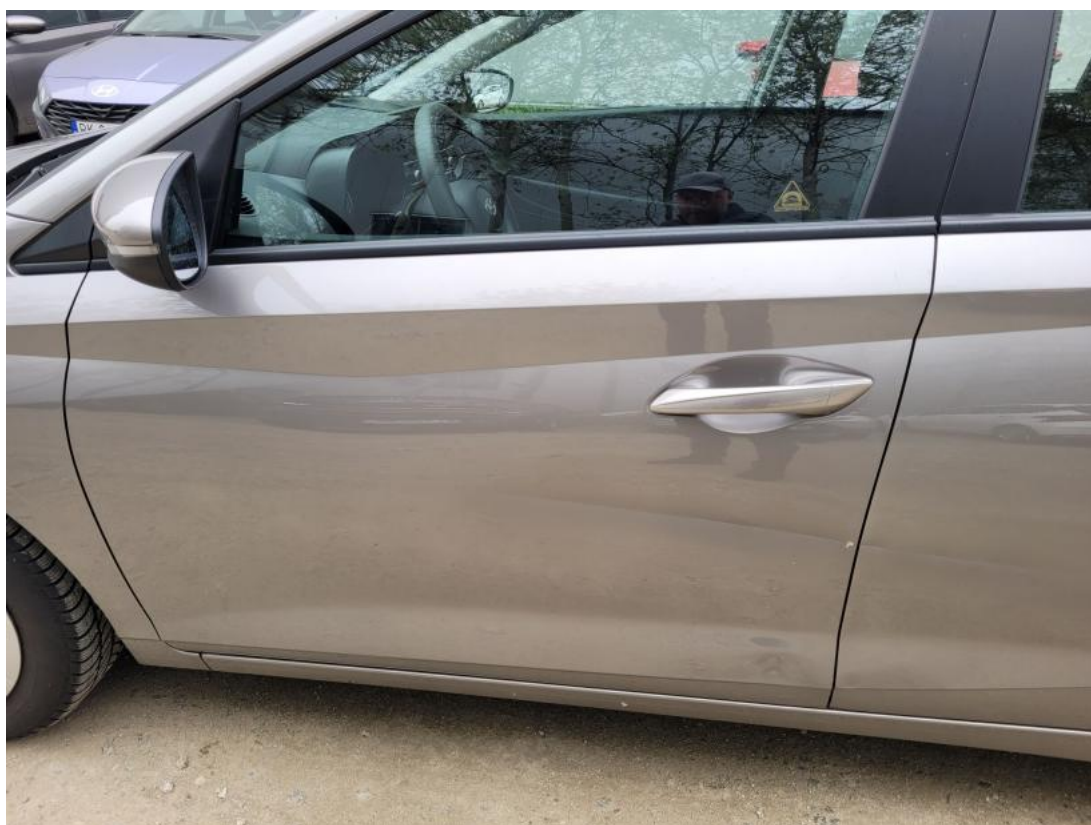
Poz.	Nazwa pozycji	Opis uszkodzeń	Kwalifik.	Naprawa [rbg]
1	Drzwi przednie (nieuzbrojone) L	wgniecenie	NA	4.5

Fot. 36
Drzwi przed L - zdjęcie poglądowe 1

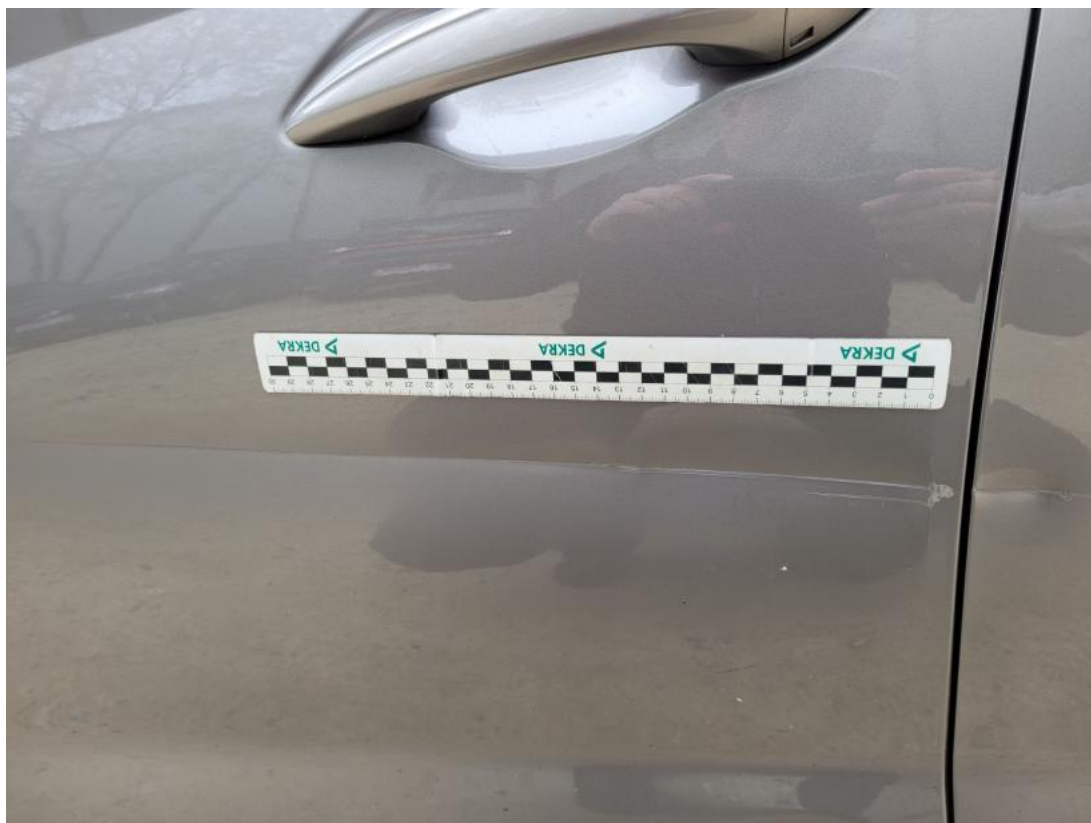
Fot. 37
Drzwi przed L - Wgniecenie/odkształcenie 1

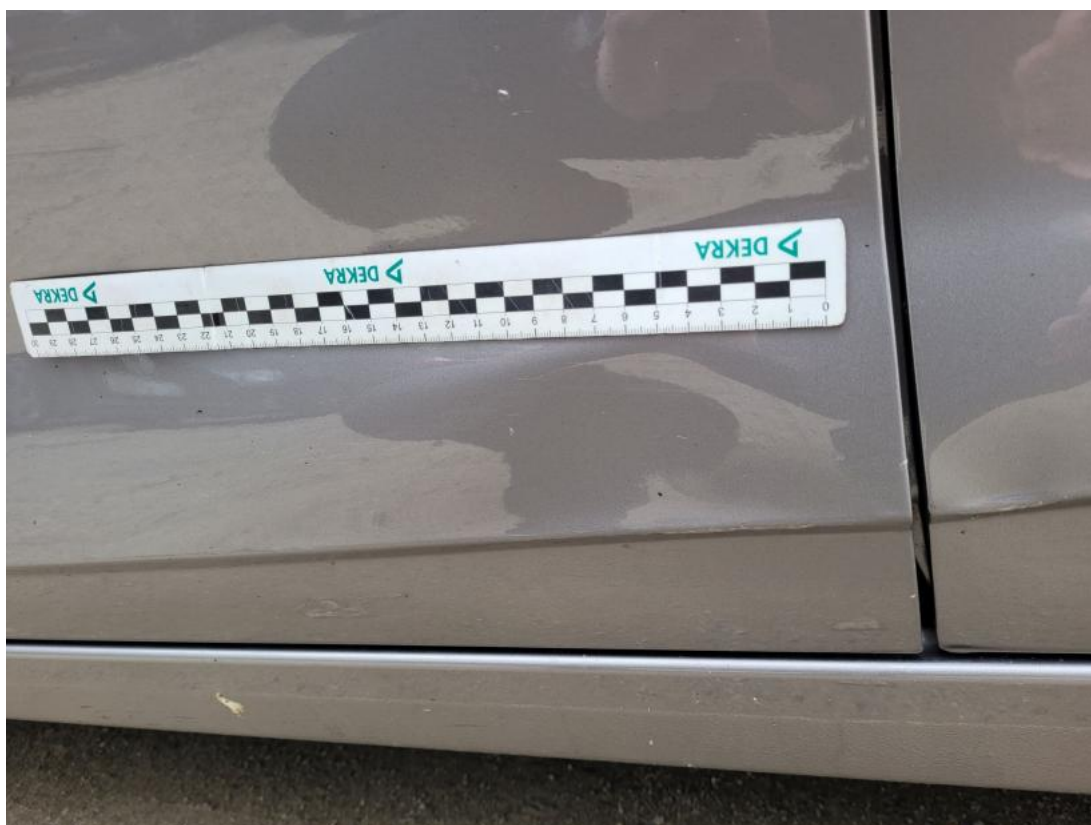
Fot. 38
Drzwi przed L - Wgniecenie/odkształcenie 2

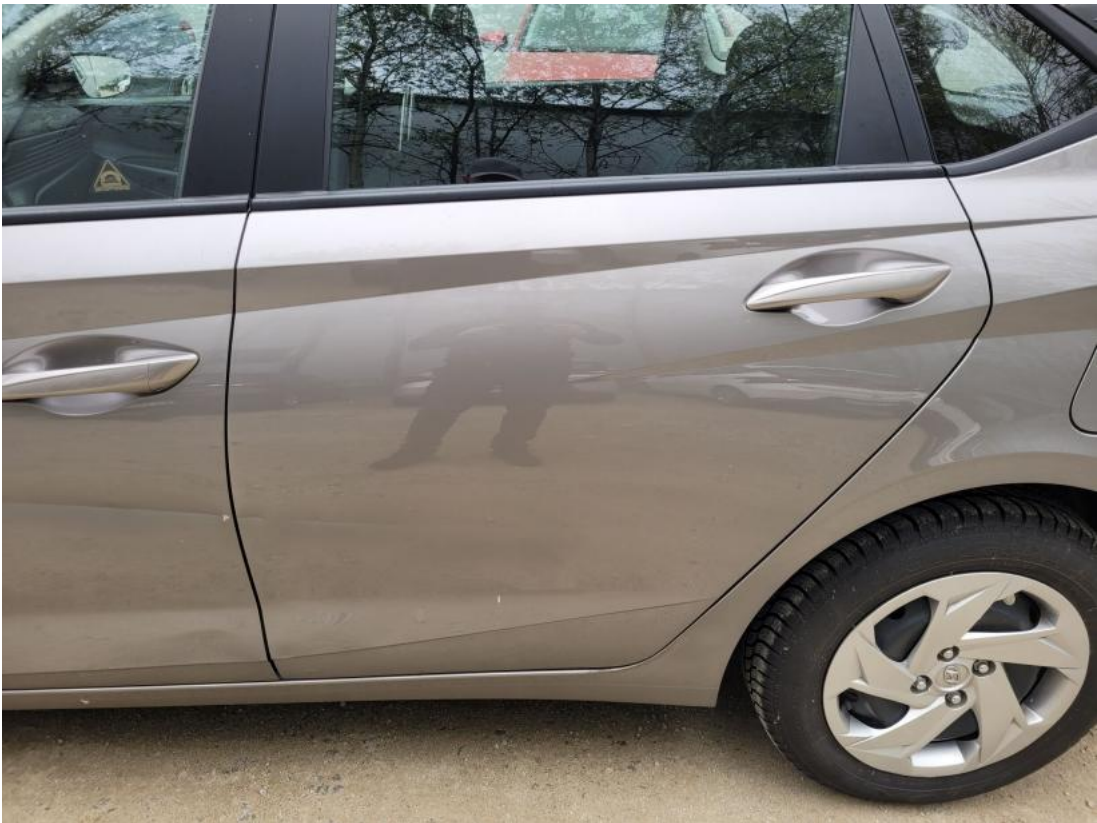
2	Drzwi tylne (nieuzbrojone) L	wgniecenie	NA	3.5
---	------------------------------	------------	----	-----

Fot. 39
Drzwi tylne L - zdjęcie poglądowe 1

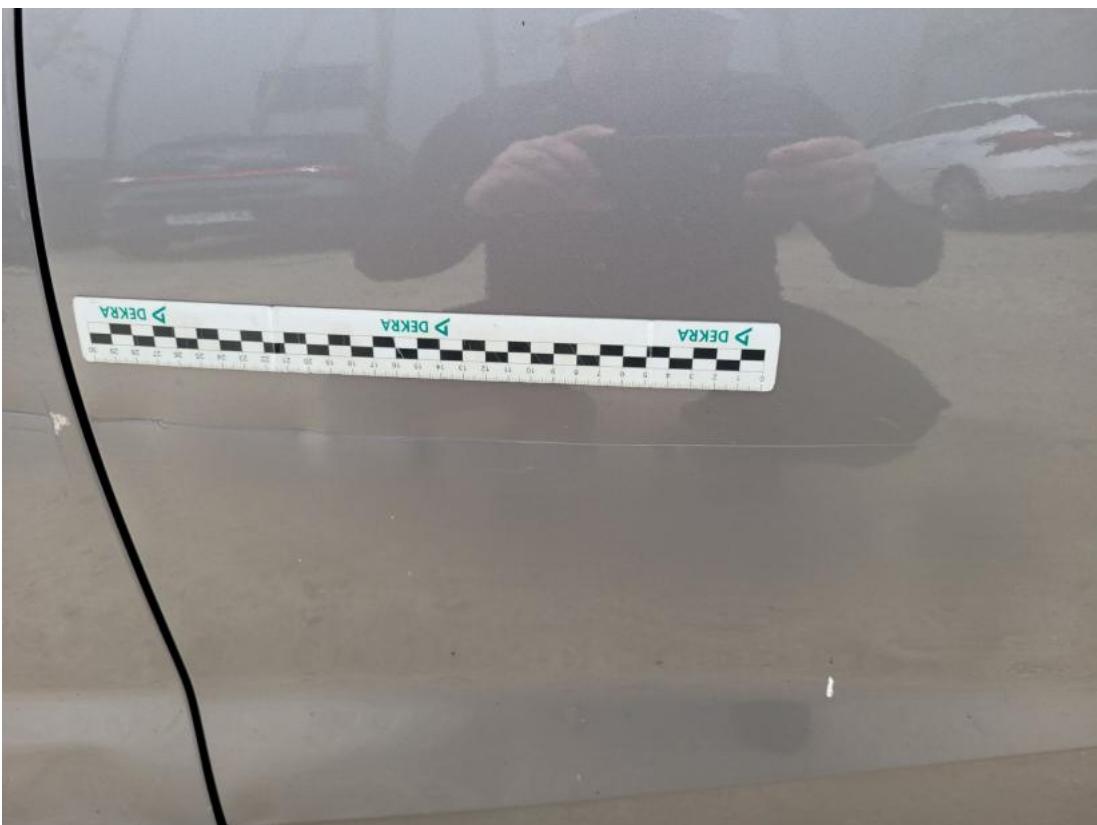
Fot. 40
Drzwi tylne L - Wgniecenie/odkształcenie 1

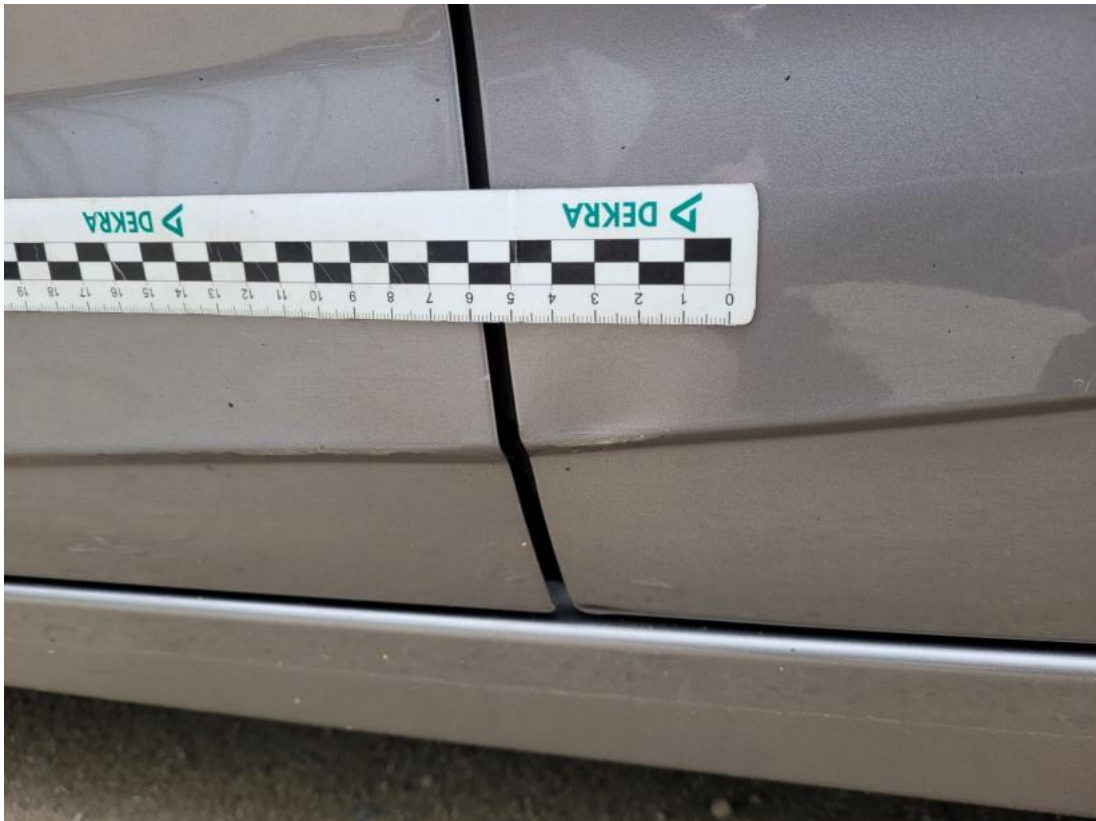
Fot. 41

Drzwi tylne L - Wgniecenie/odkształcenie 2
