Raport z oględzin pojazdu

Numer raportu	215797/7/25-11401	Data raportu	23-07-2025	
Rzeczoznawcy	mgr Roman Juszczyk mgr inż. Przemysław Ostap	Data oględzin	22-07-2025	
Nr zlecenia	PCM(DZS)/GDA/52288/25/07/16		Miejsce oględzin	MASTER1 MYSŁOWICE, OBRZEŻNA P...

Numer identyfikacyjny (VIN)	TMAH281BANJ117134
Marka, model	HYUNDAI i30 Wagon 20-24
Typ, wersja	i30 1.0 T-GDI Modern
Numer rejestracyjny	WD8138S
Silnik (rodz./poj./moc)	benz./998 ccm/88 kW
Stan licznika	119 588 km
Data 1. rej./rok prod.	04-07-2022/2022
Data nast. bad. techn.	02-07-2027
Nadwozie	KOM 5/5
Lakier	srebrny/METALIK
Skrzynia biegów	manualna

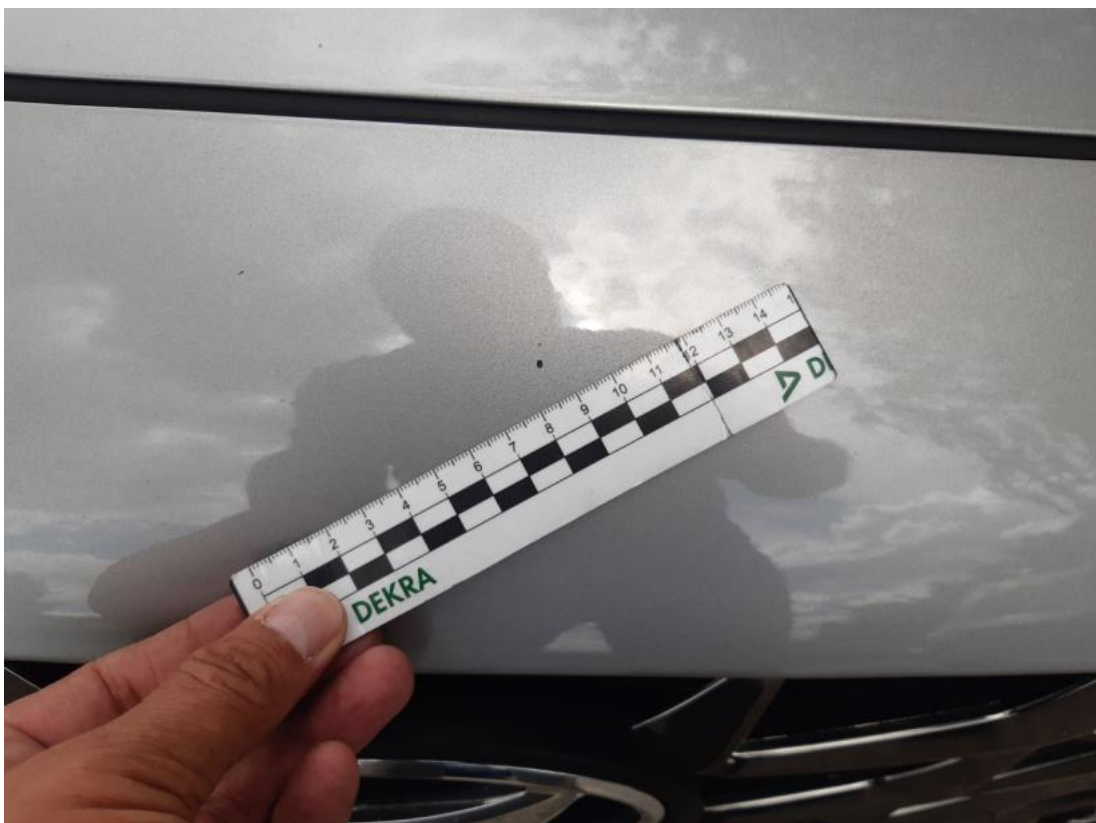
Fot. 40

1	Błotnik tylny L	rysa/odprysk	NA	0.5
2	Tarcza koła aluminiowa tył L	rysa/odprysk, ubytki materiału	NA	2
3	Tapicerka siedziska 1.rząd L	zabrudzenie	NA	0.5
4	Okładzina zderzaka przedniego	rysa/odprysk		
5	Drzwi przednie (nieuzbrojone) L	wgniecenie/odkształcenie		
6	Listwa szybowa zewn.drzwi przednich L	zarysowanie		
7	Drzwi tylne (nieuzbrojone) L	wgniecenie/odkształcenie		
8	Komplet nakładek pokrywy tylnej	zarysowanie		
9	Nadwozie	ślady po napisach reklamowych

Zderzak - Rysa/odprysk 1

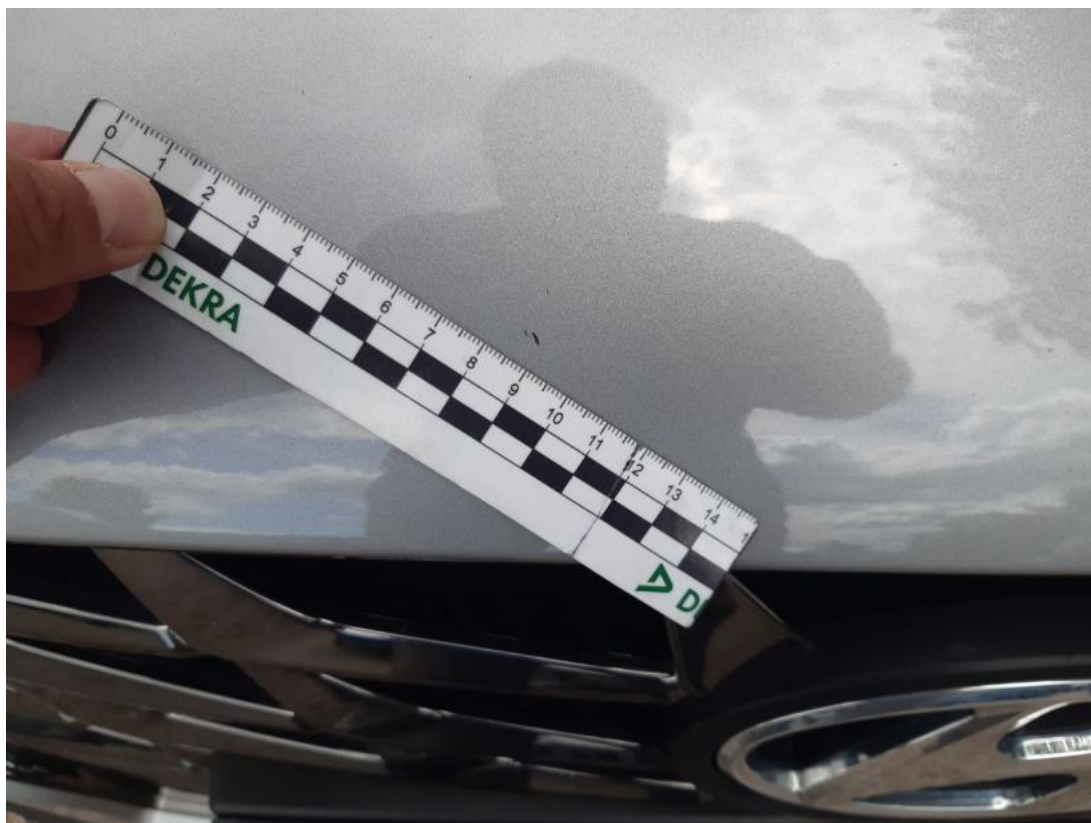
Fot. 41
Zderzak - Rysa/odprysk 2

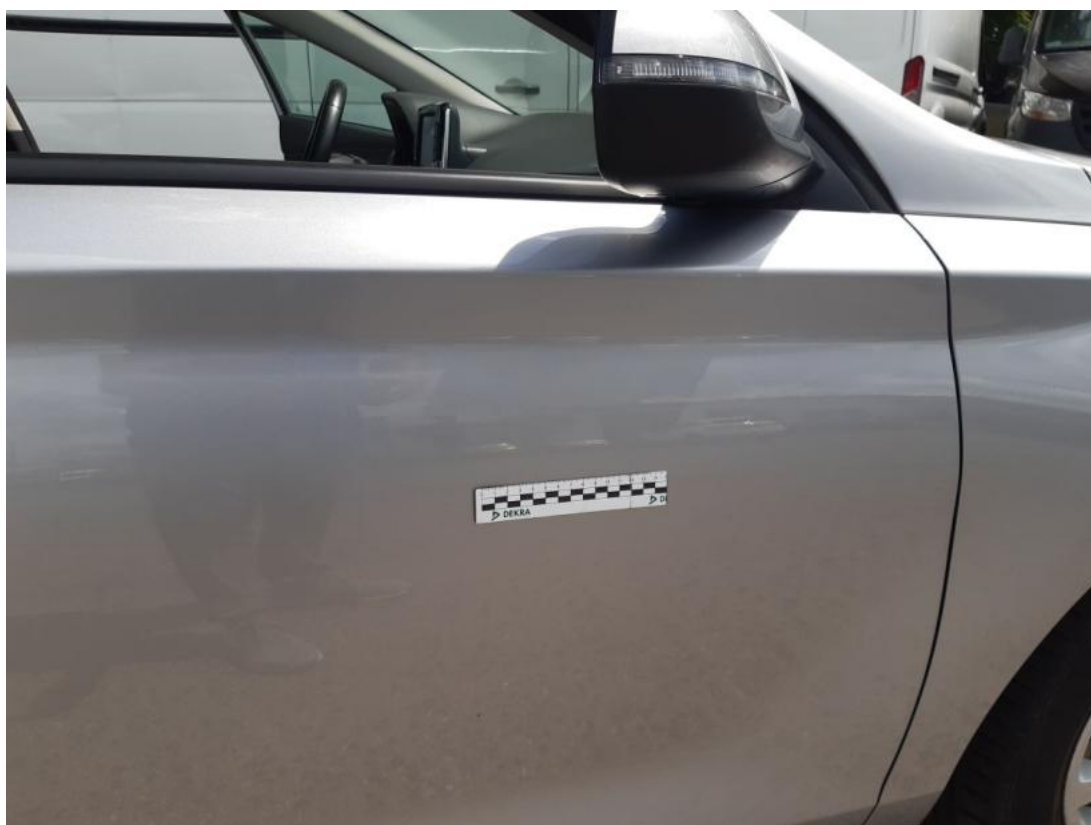
Fot. 42
Drzwi przednie P - Inne 1

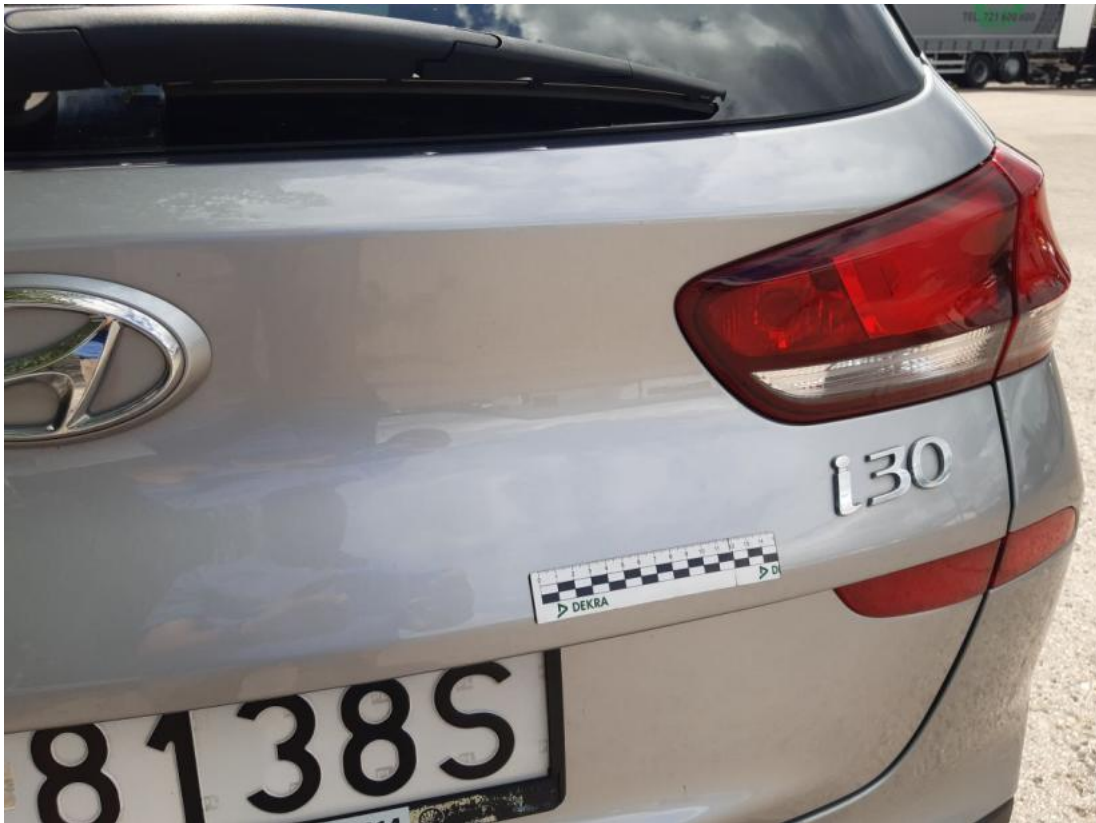
Fot. 43

Pokrywy bagażnika - Inne 1

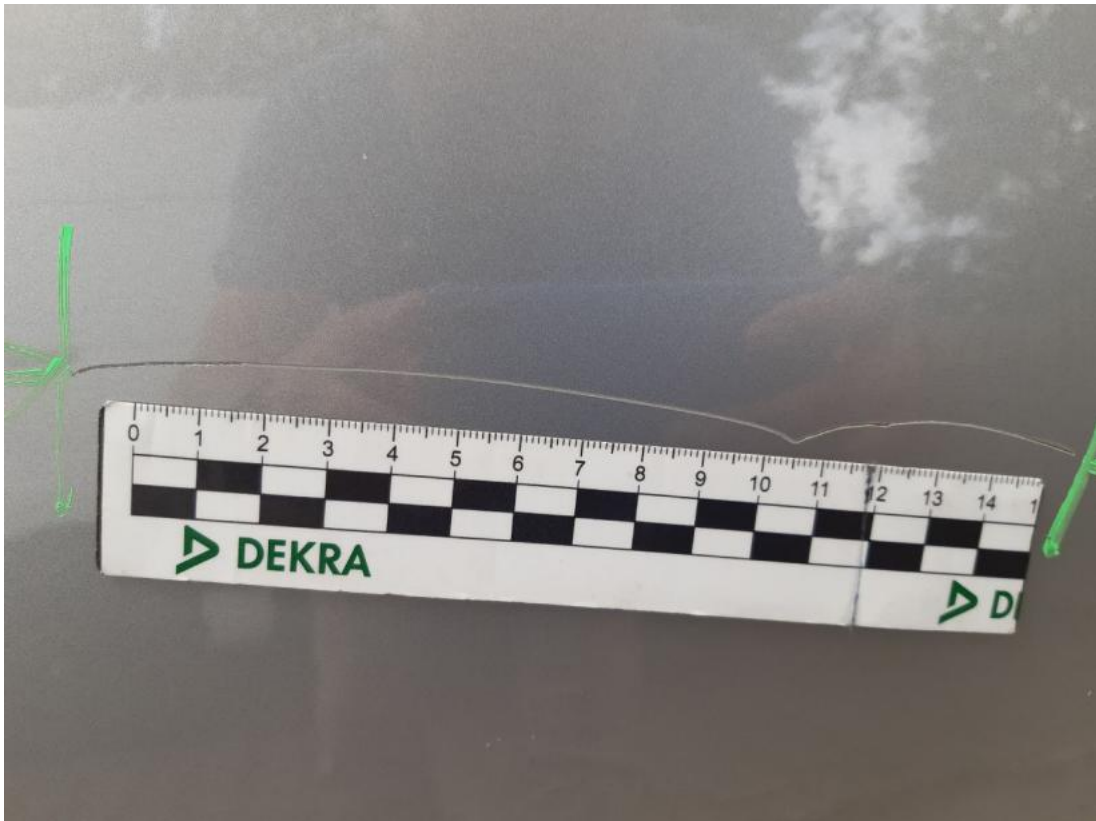
Fot. 45

Błotnik tylny L / Ściana boczna L - Rysa/odprysk 1

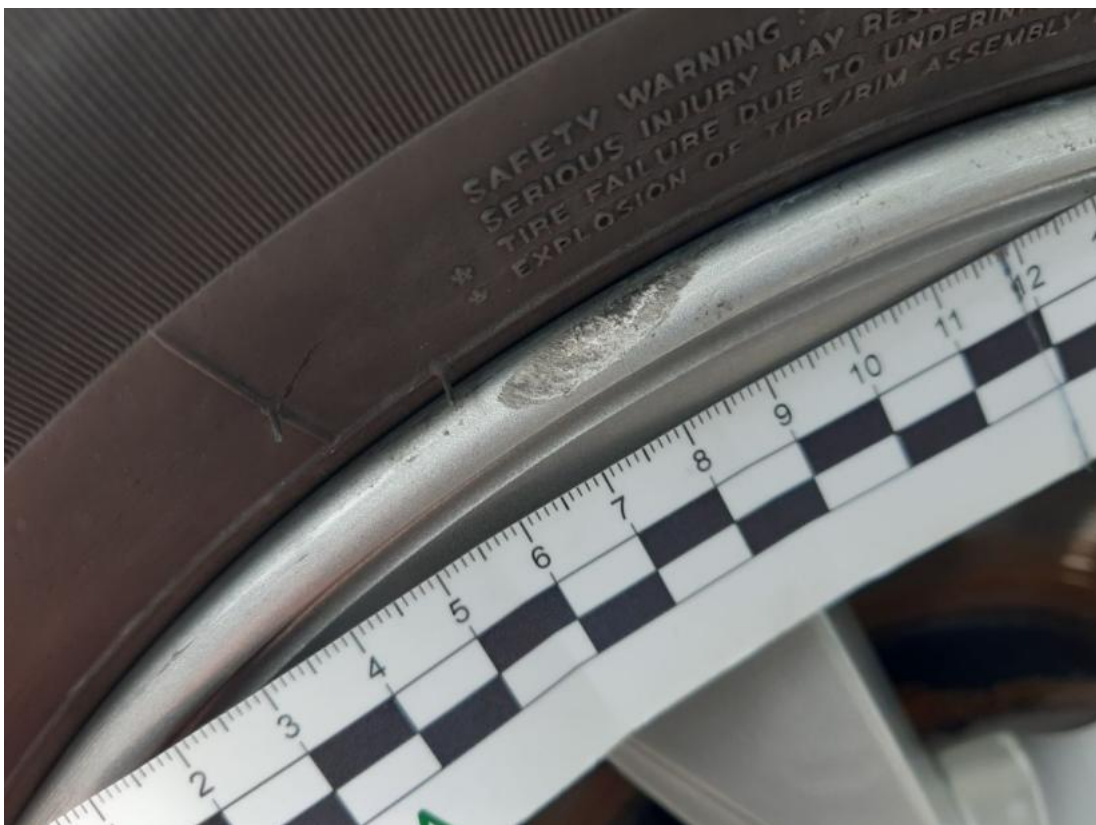
Fot. 46

Felga aluminiowa tylna L - Rysa/odprysk 1

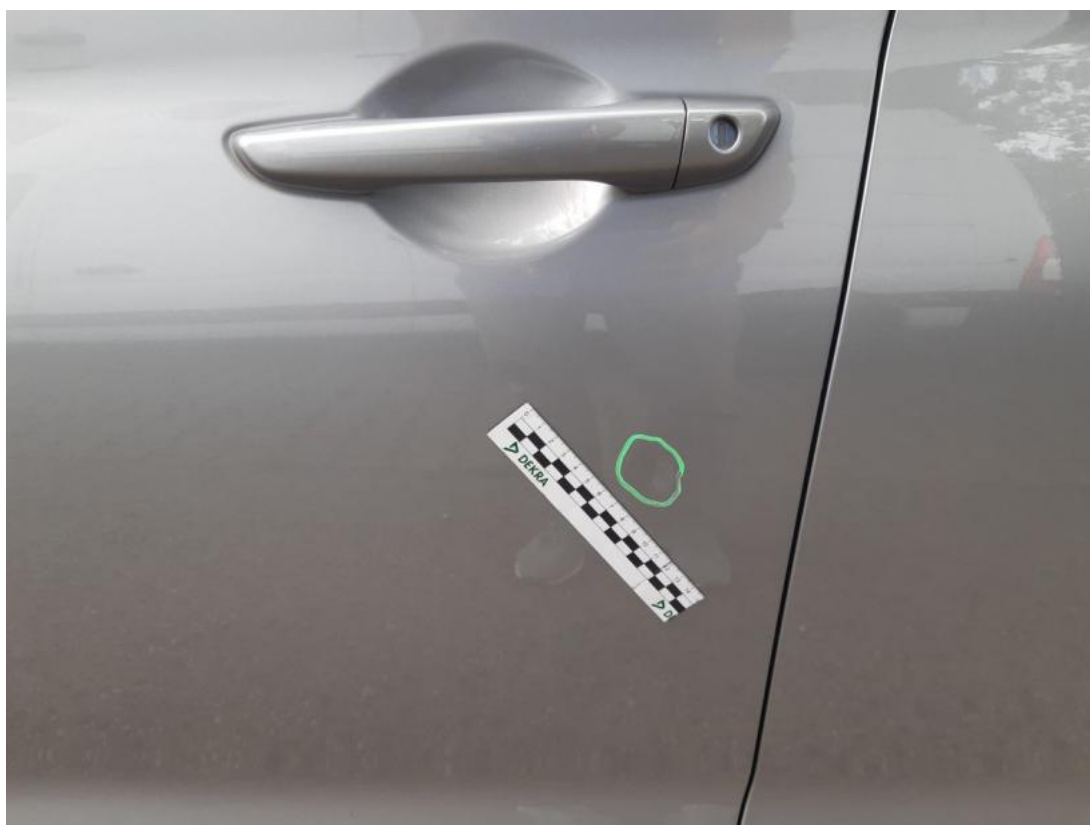
Fot. 47

Drzwi przed L - Wgniecenie/odkształcenie 1

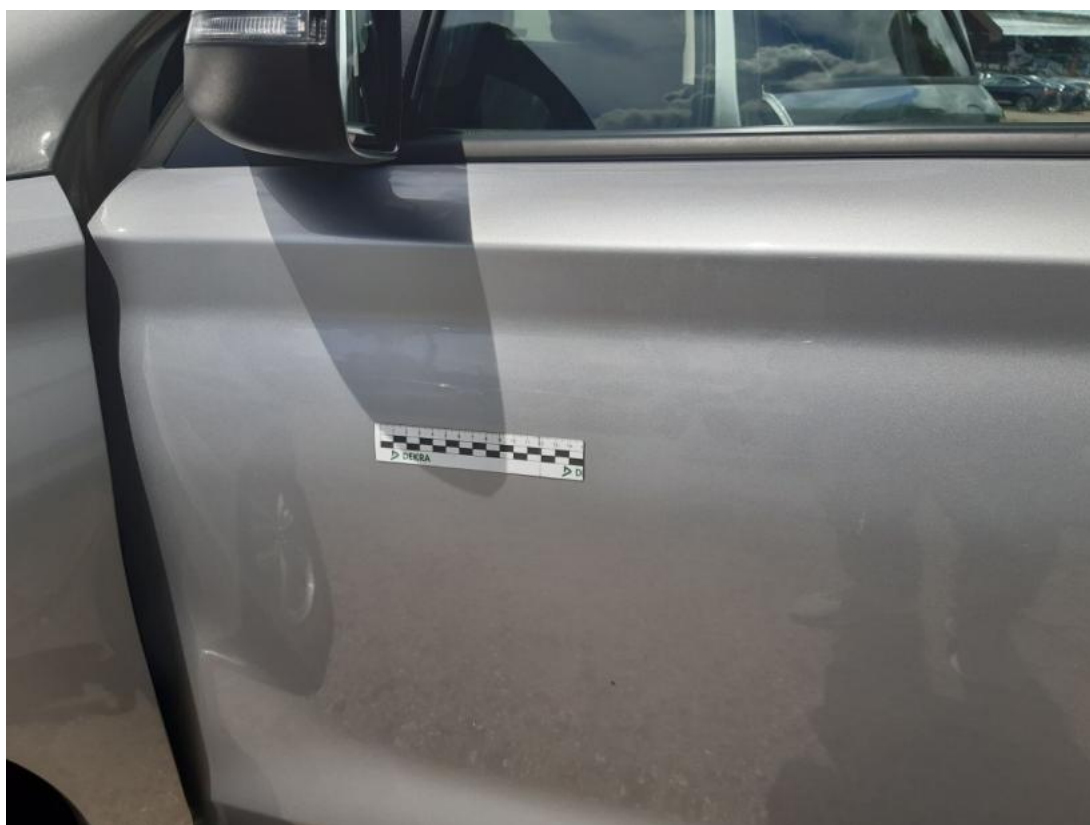
Fot. 48

Drzwi przed L - Inne 1

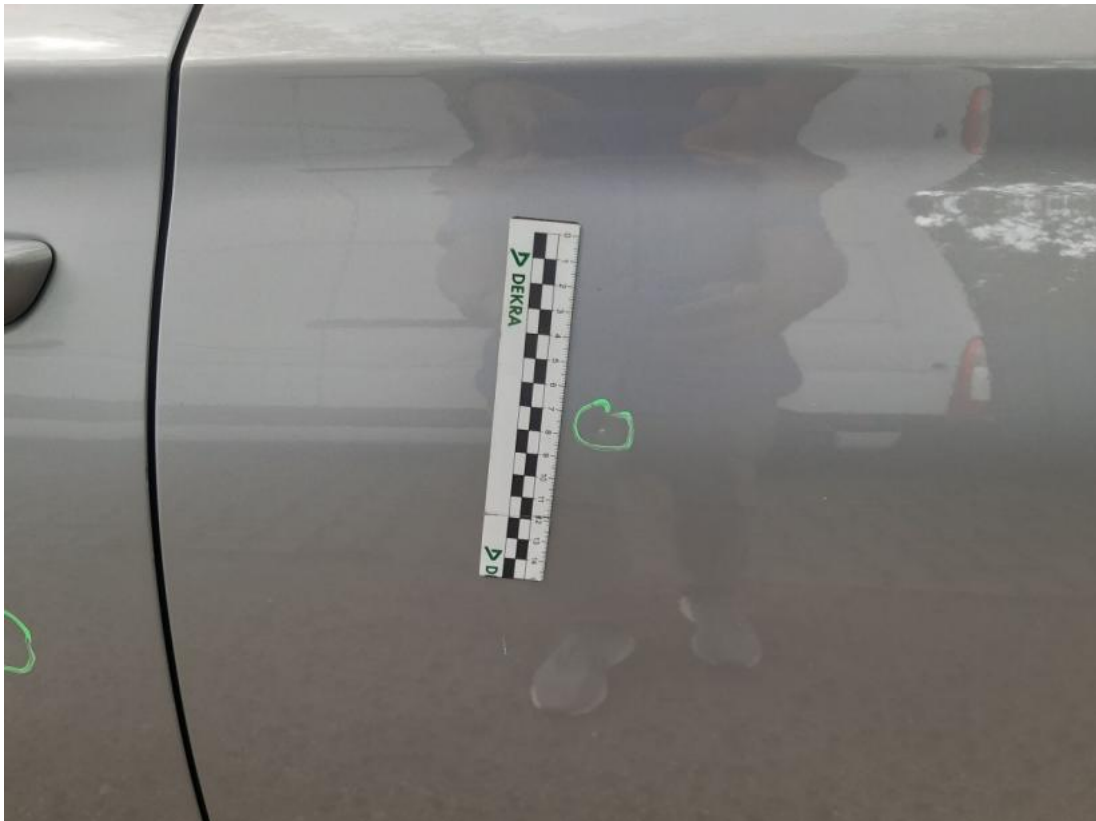
Fot. 49
Drzwi tylne L - Wgniecenie/odkształcenie 1

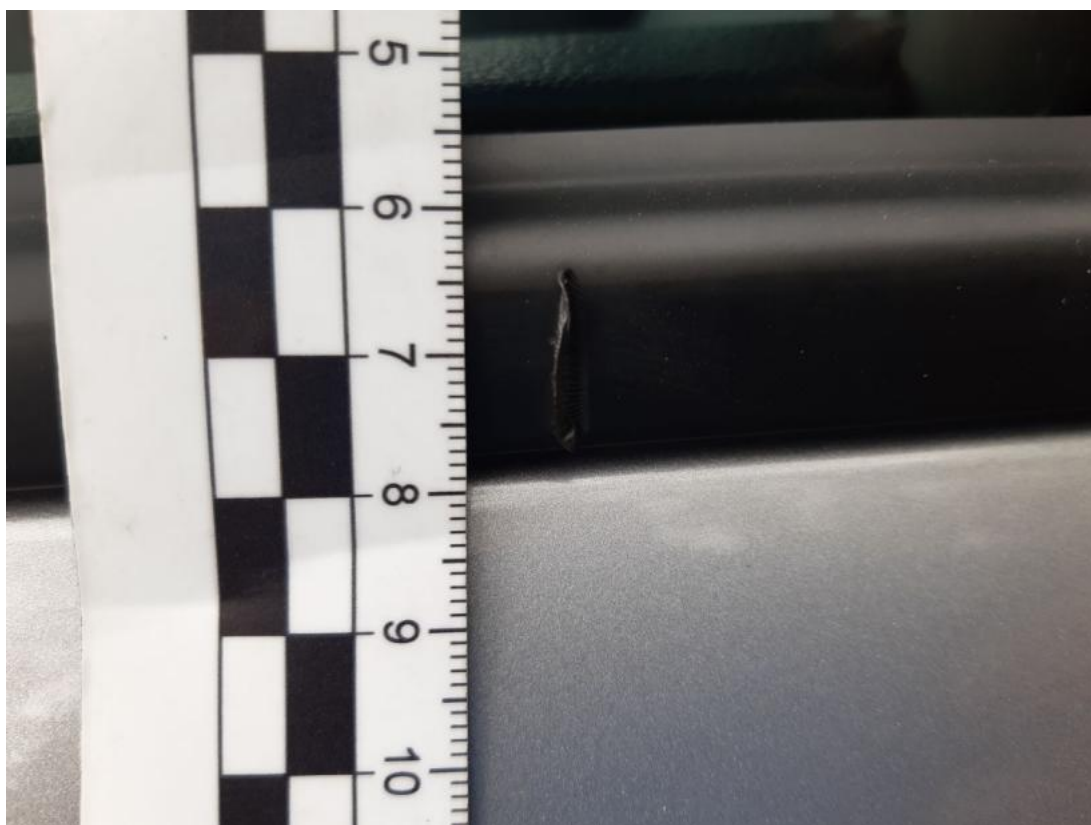
Fot. 51

Uszczelka szyby bocznej prz L - Rysa/odprysk 1

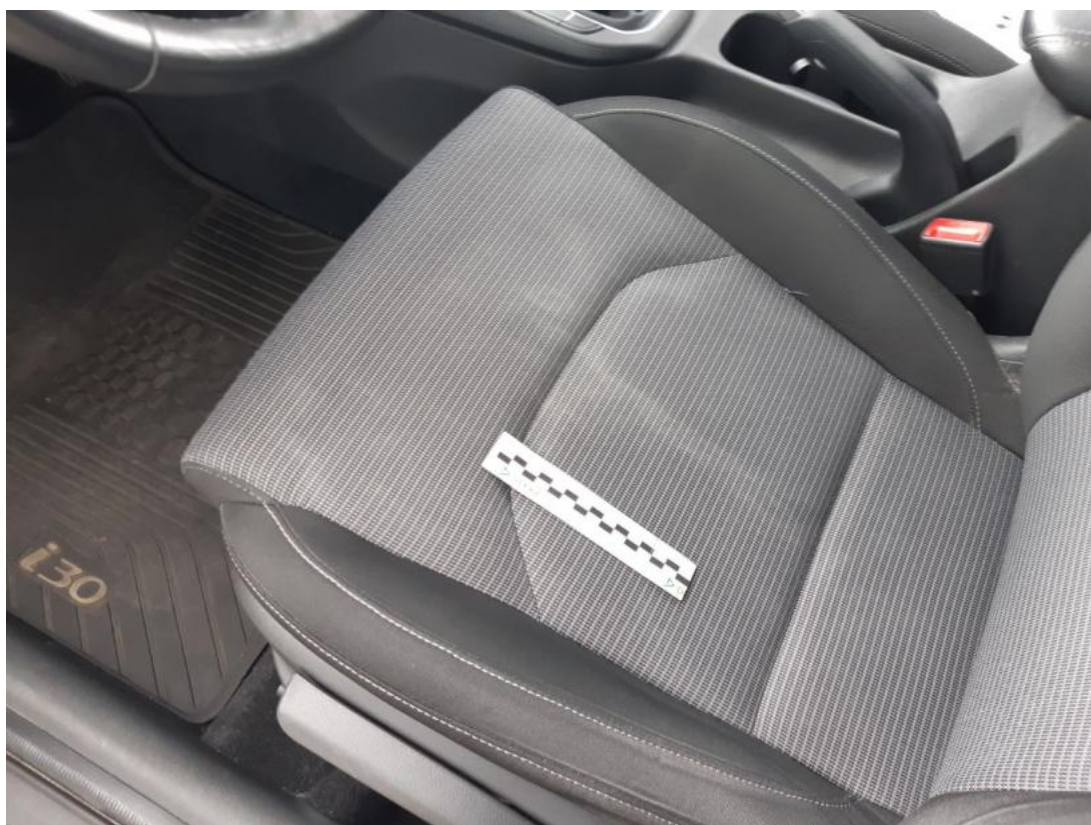
Fot. 52

Fotel prz. lew. - Inne 1

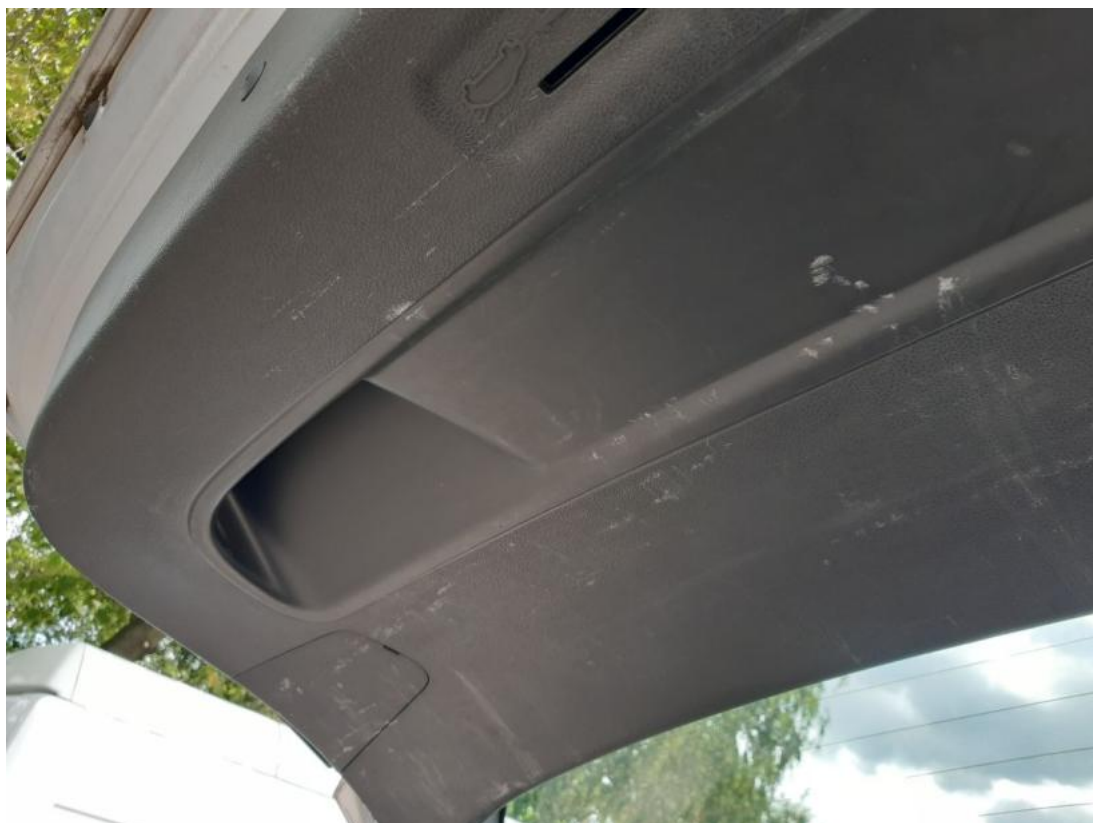
Fot. 53
Wykładzina pokrywy tylnej - Rysa/odprysk 1

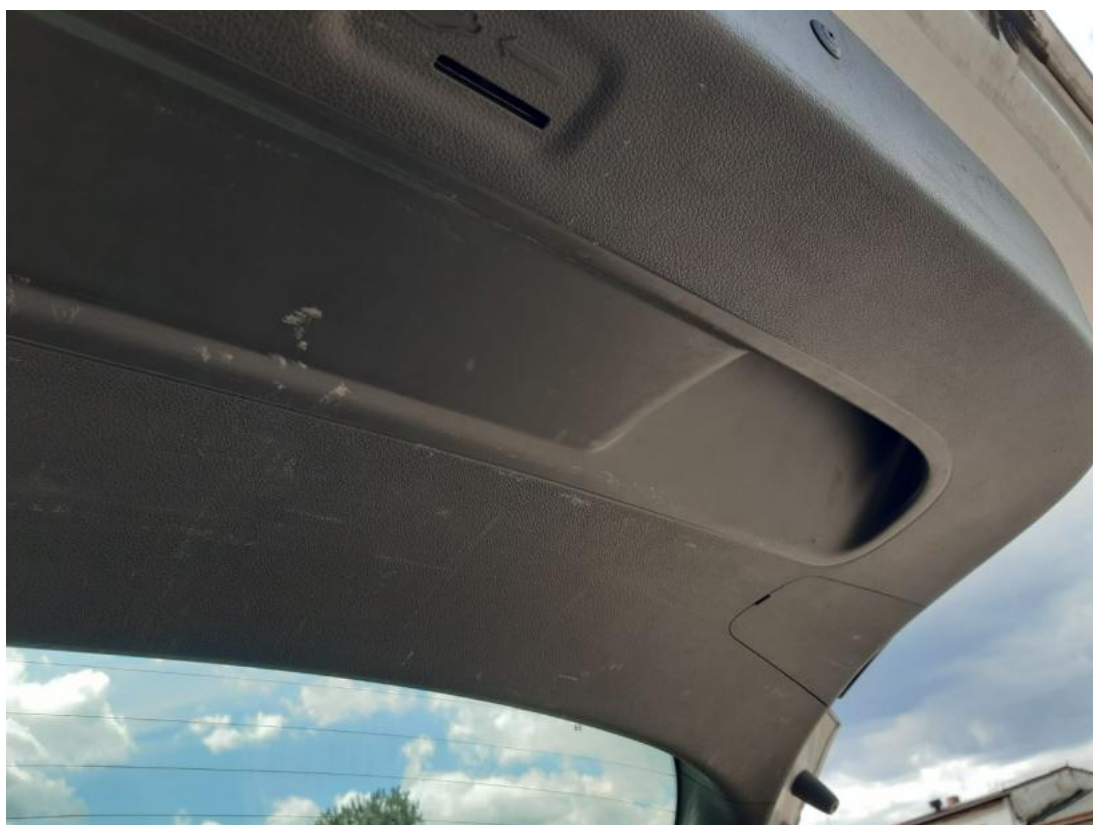
Fot. 54
Wykładzina pokrywy tylnej - Rysa/odprysk 2

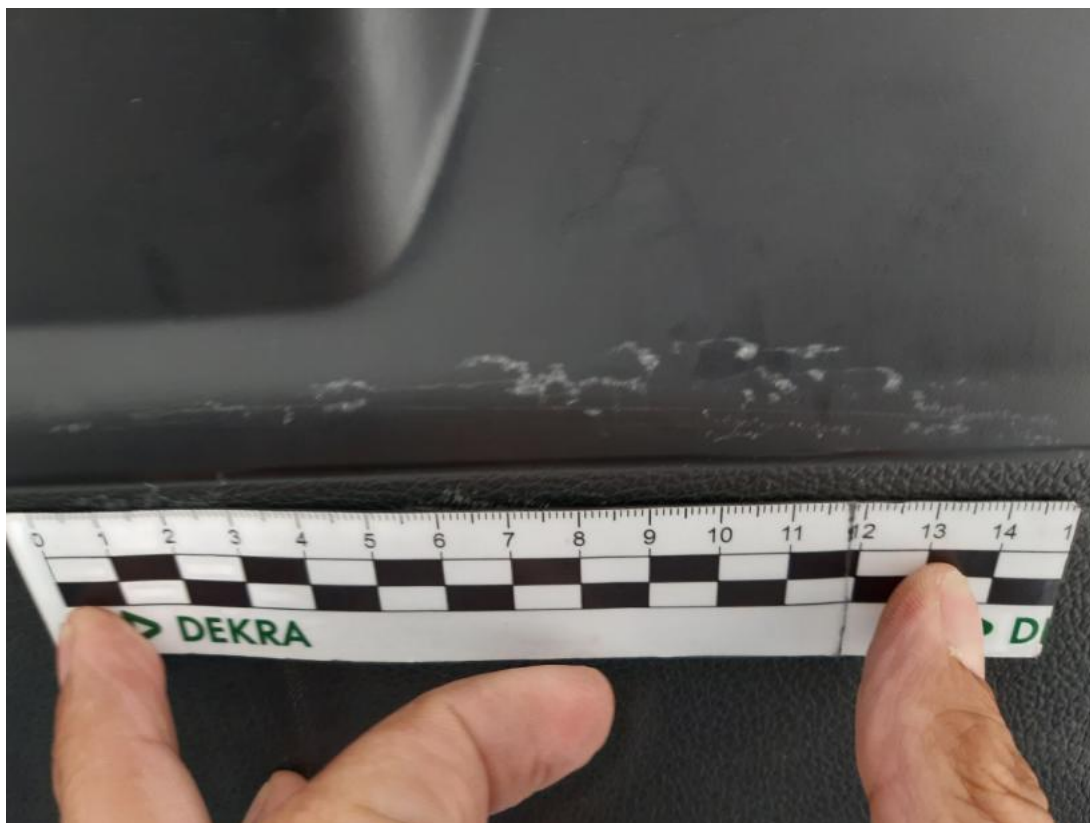
Fot. 55

Wykładzina pokrywy tylnej() - Rysa/odprysk 3
