Raport z oględzin pojazdu

Numer raportu	215873/7/25-11401	Data raportu	28-07-2025
Rzeczoznawcy	Konrad Krzywda (NEW) mgr inż. Przemysław Ostap	Data oględzin	26-07-2025
Nr zlecenia	PCM(DZS)/GDA/53393/25/07/21	Miejsce oględzin	MASTER1 MYSŁOWICE, OBRZEŻNA P...

Numer identyfikacyjny (VIN)	TMAH281BANJ117129
Marka, model	HYUNDAI i30 Wagon 20-24
Typ, wersja	i30 1.0 T-GDI Modern
Numer rejestracyjny	WD8256S
Silnik (rodz./poj./moc)	benz./998 ccm/88 kW
Stan licznika	159 927 km
Data 1. rej./rok prod.	07-07-2022/2022
Data nast. bad. techn.	27-06-2027
Nadwozie	KOM 5/5
Lakier	srebrny/METALIK
Skrzynia biegów	manualna

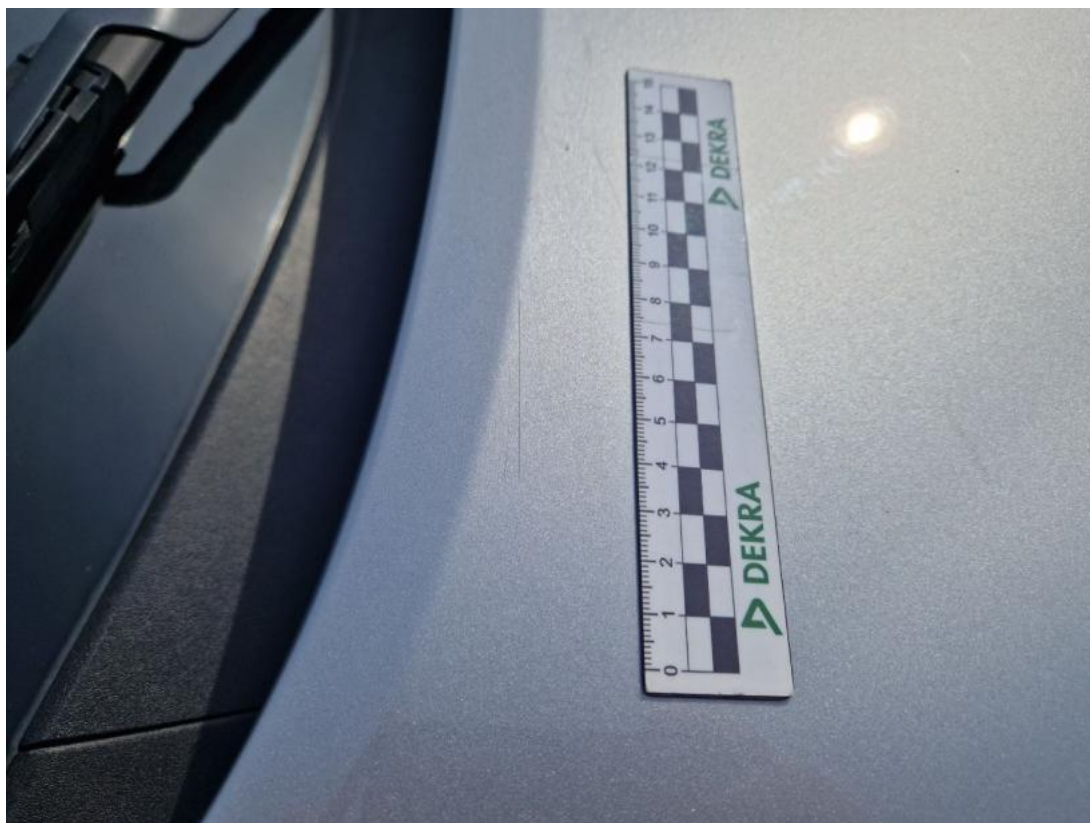
Fot. 39

Pokrywa komory silnika - Rysa/odprysk 1

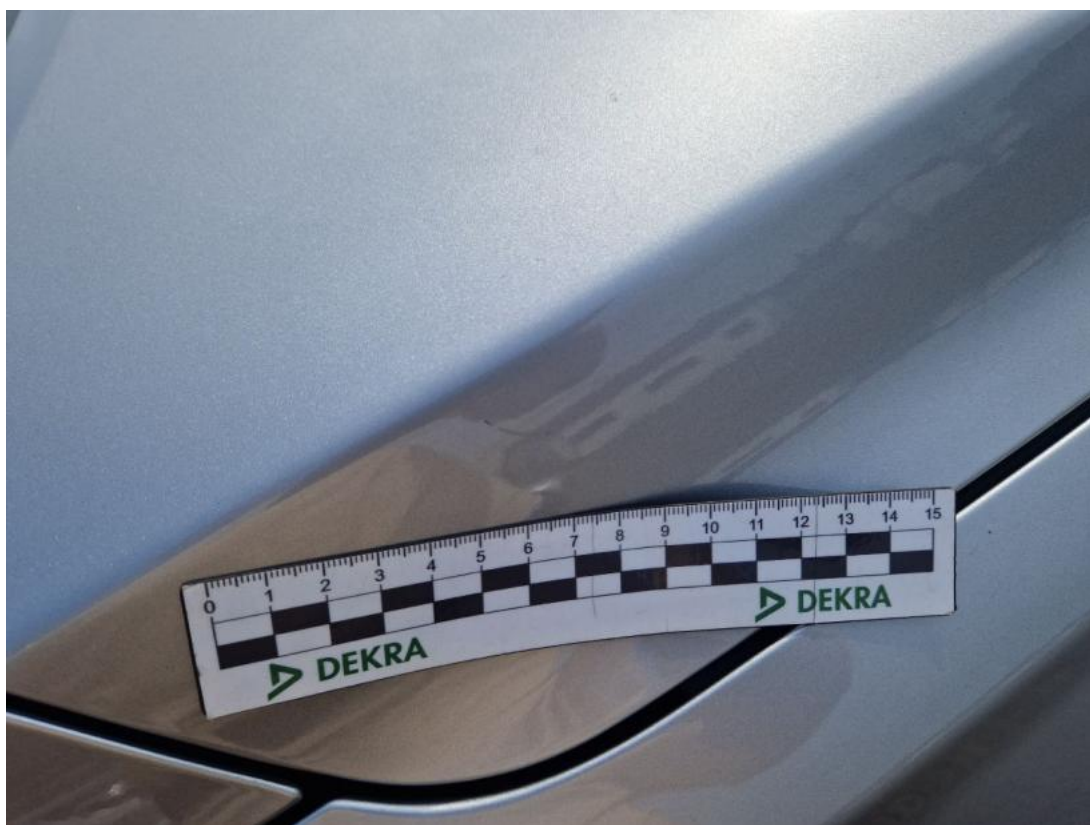
Fot. 40

Pokrywa komory silnika() - Rysa/odprysk 3

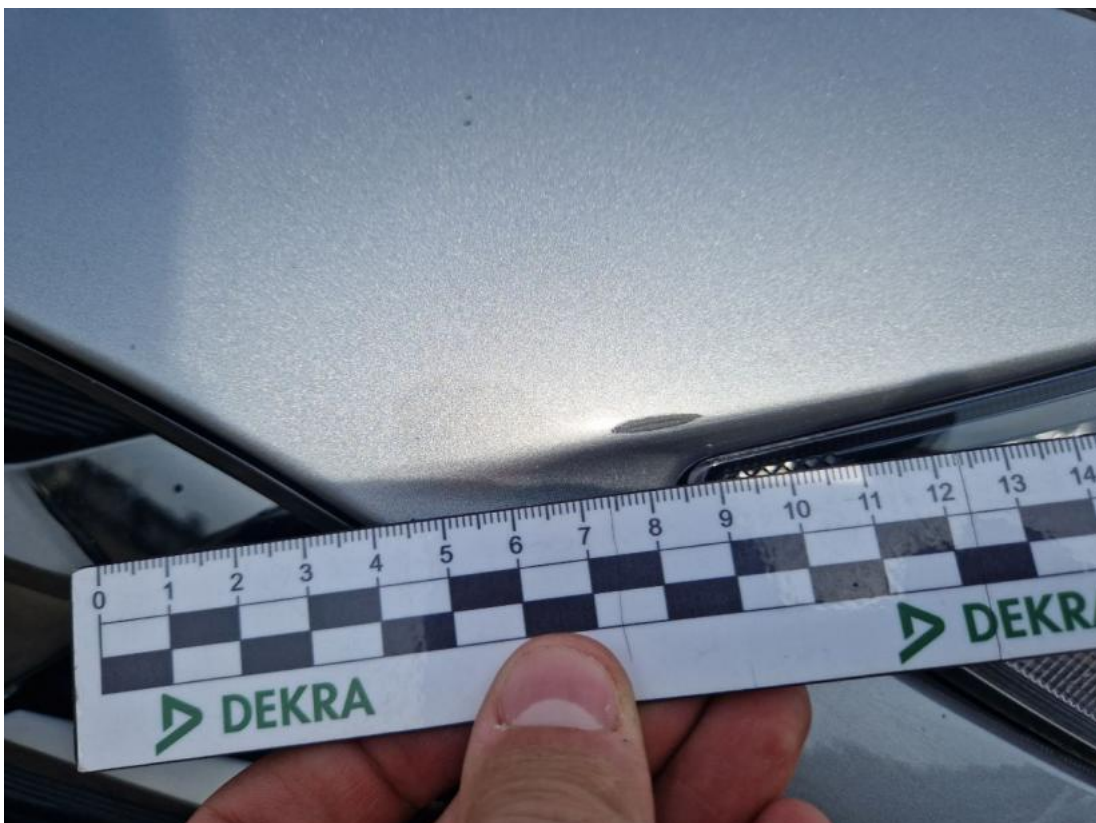
Fot. 42

Zderzak - Rysa/odprysk 1

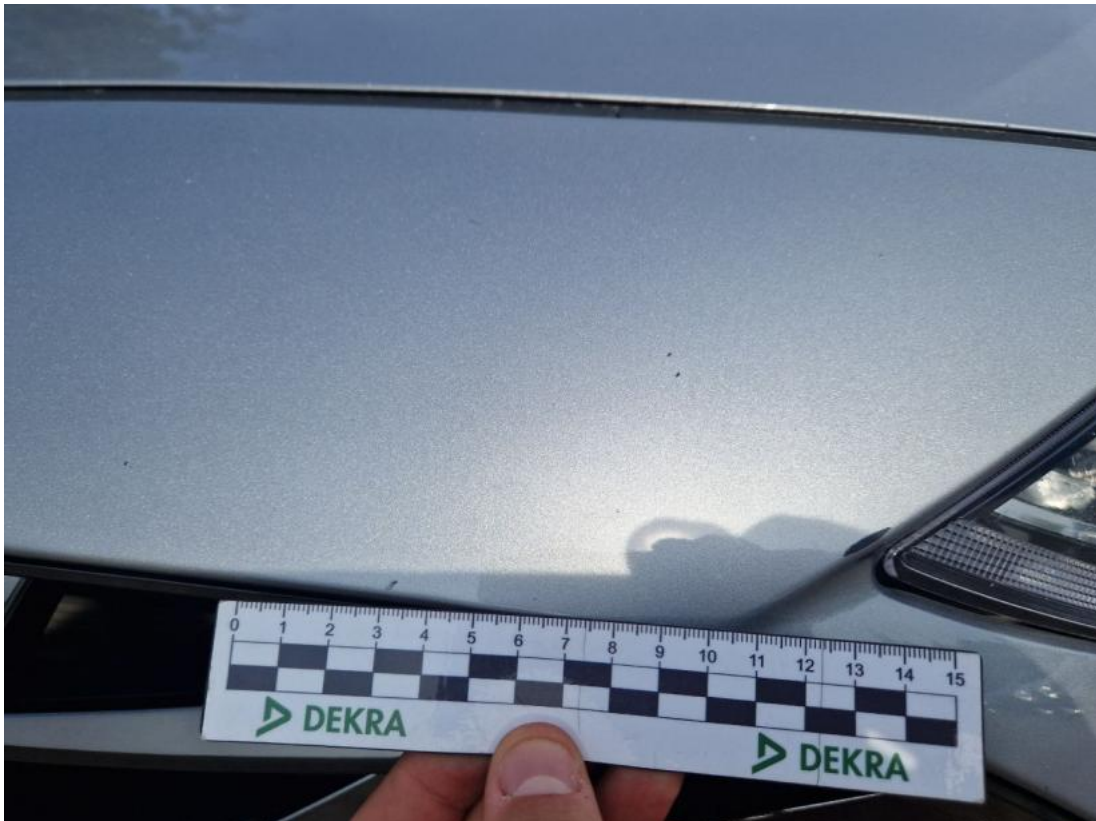
Fot. 43
Zderzak() - Rysa/odprysk 3

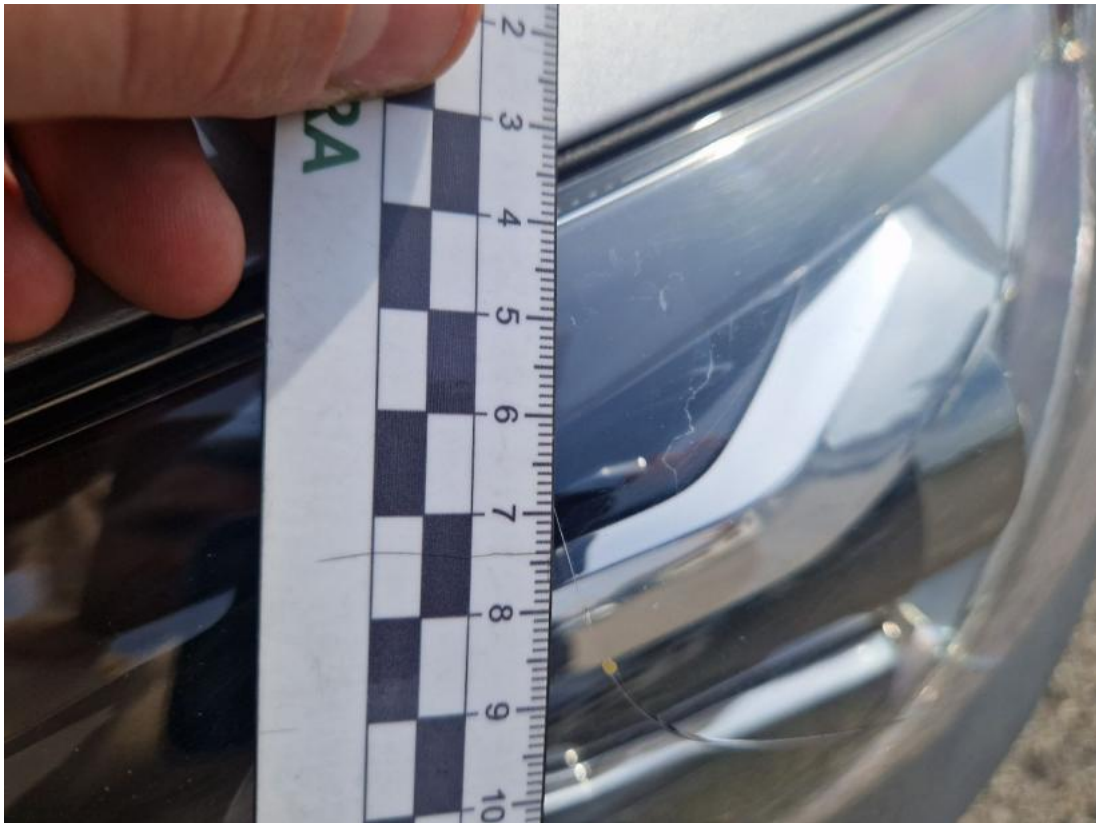
Fot. 45
Reflektor P - Inne 1

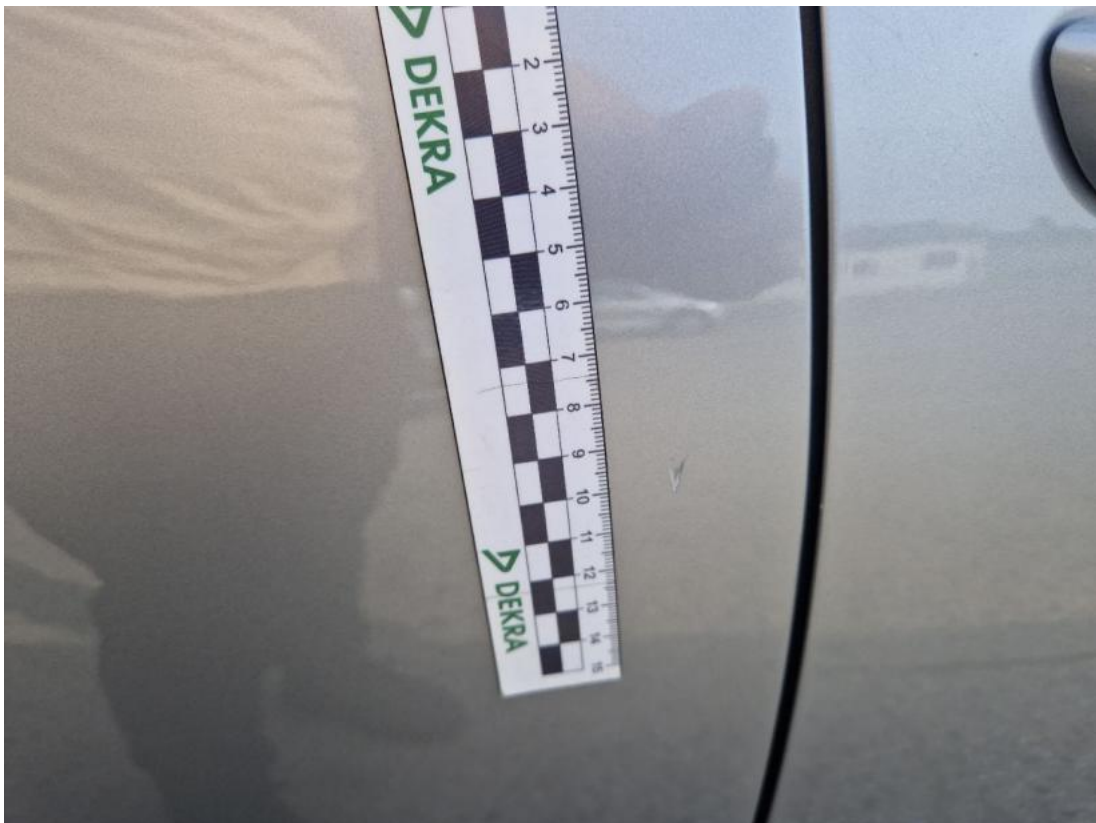
Fot. 47

Drzwi tylne P - Rysa/odprysk 1

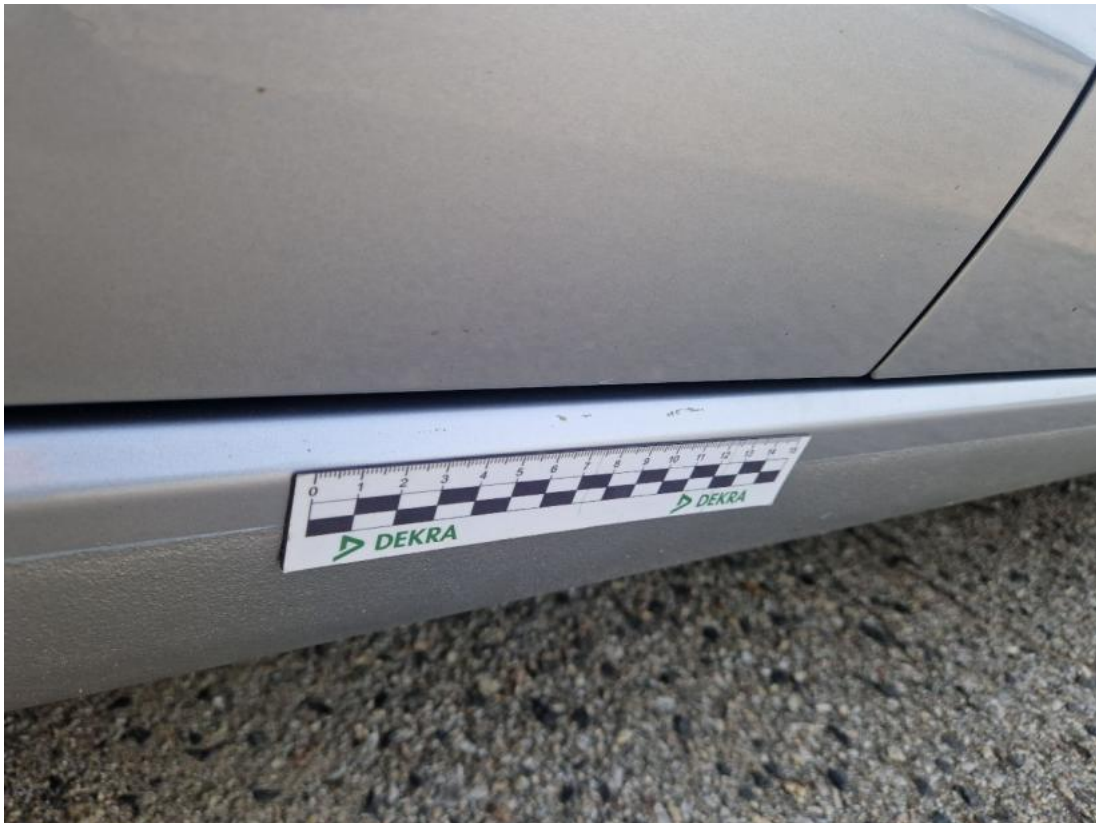
Fot. 49
Próg P - Rysa/odprysk 1

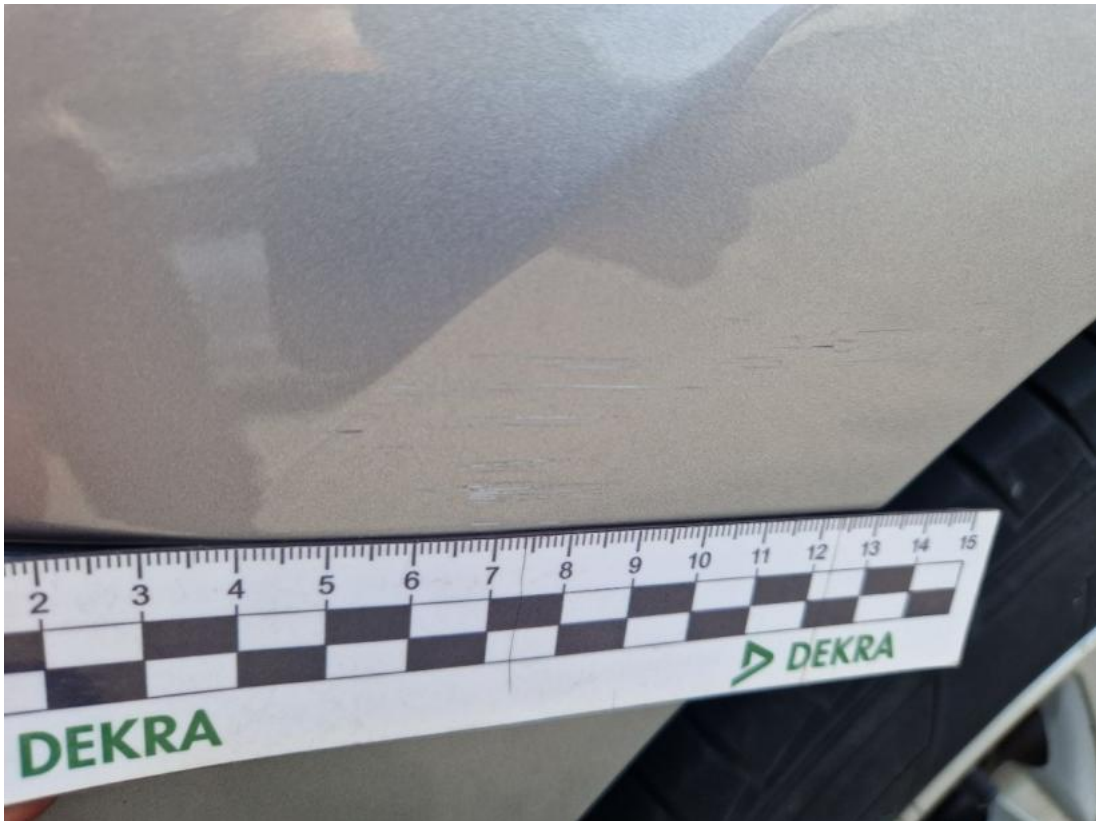
Fot. 51

Błotnik tylny P / Ściana boczna P - Rysa/odprysk 1

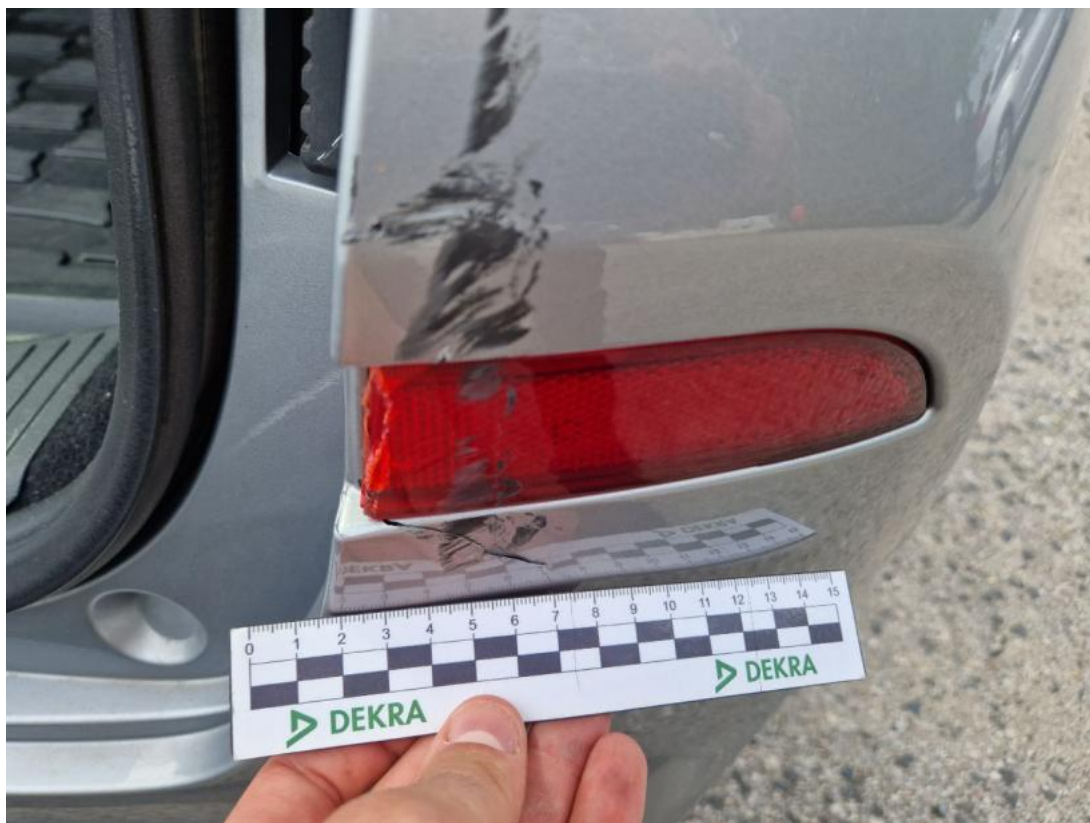
Fot. 53

Lampa tylna wew P - Pęknięcie/rozerwanie 1

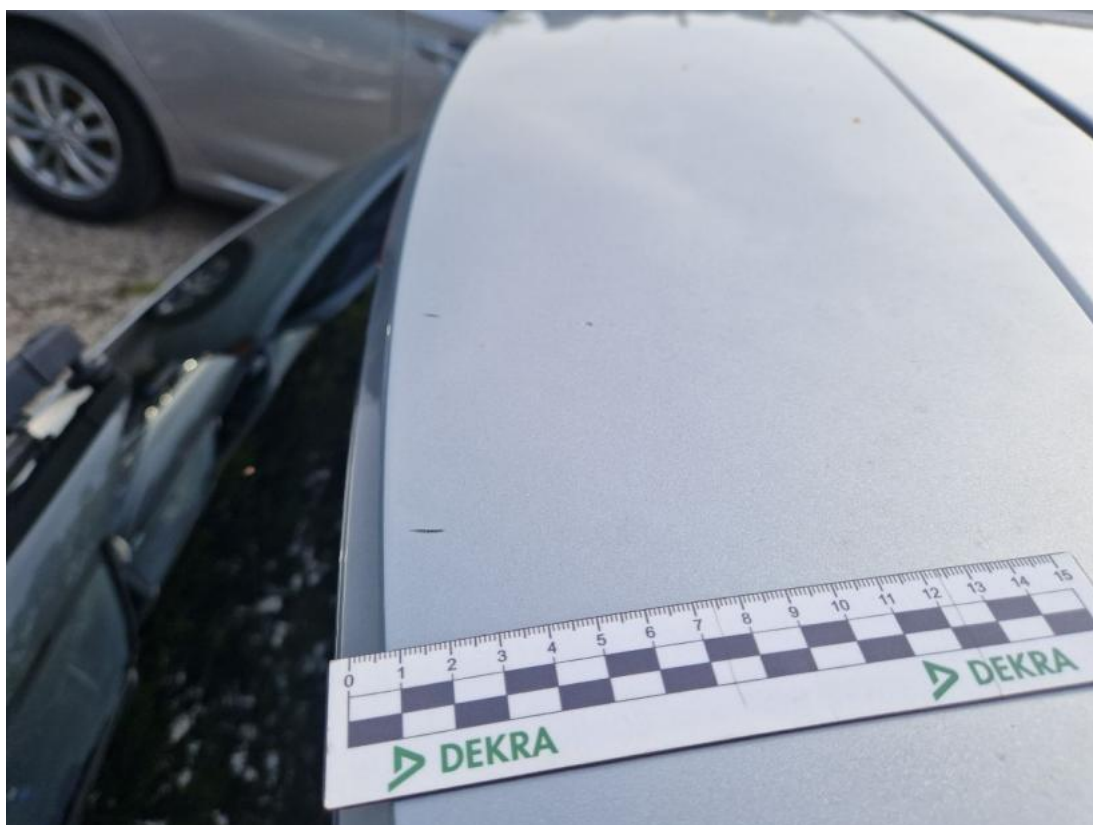
Fot. 56

Pokrywy bagażnika - Rysa/odprysk 1

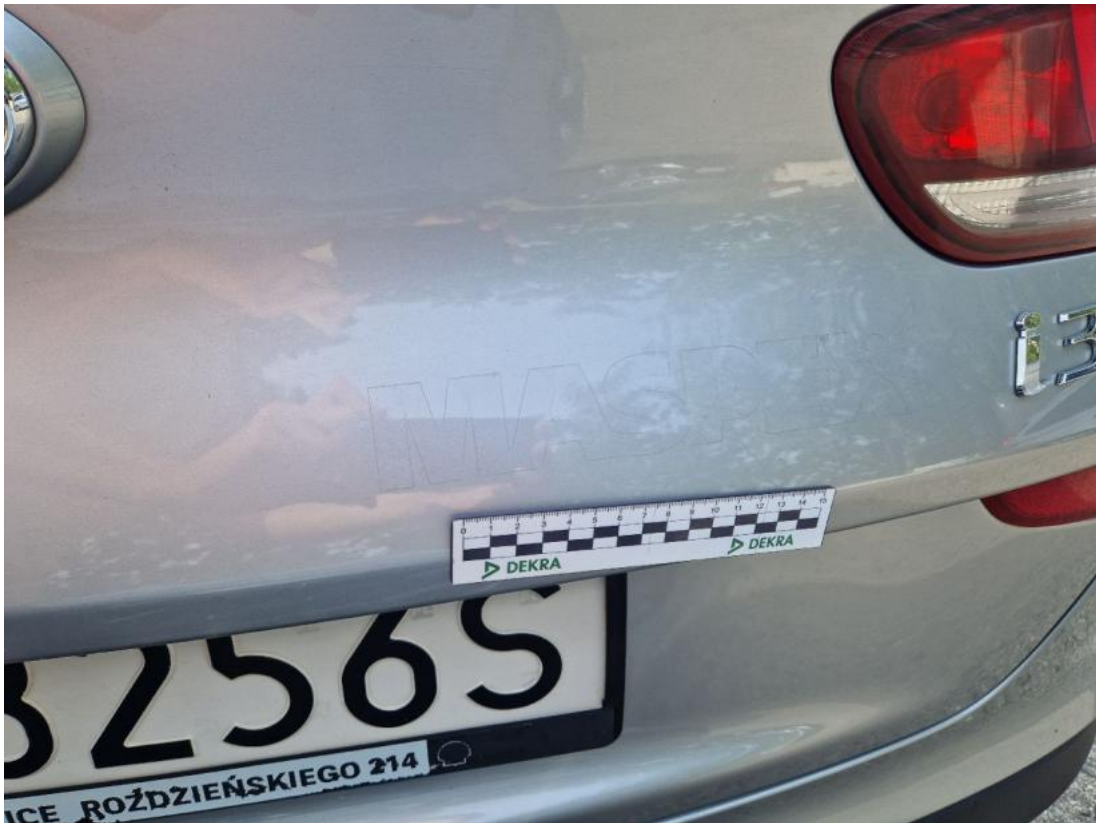
Fot. 57

Pokrywy bagażnika - Inne 1

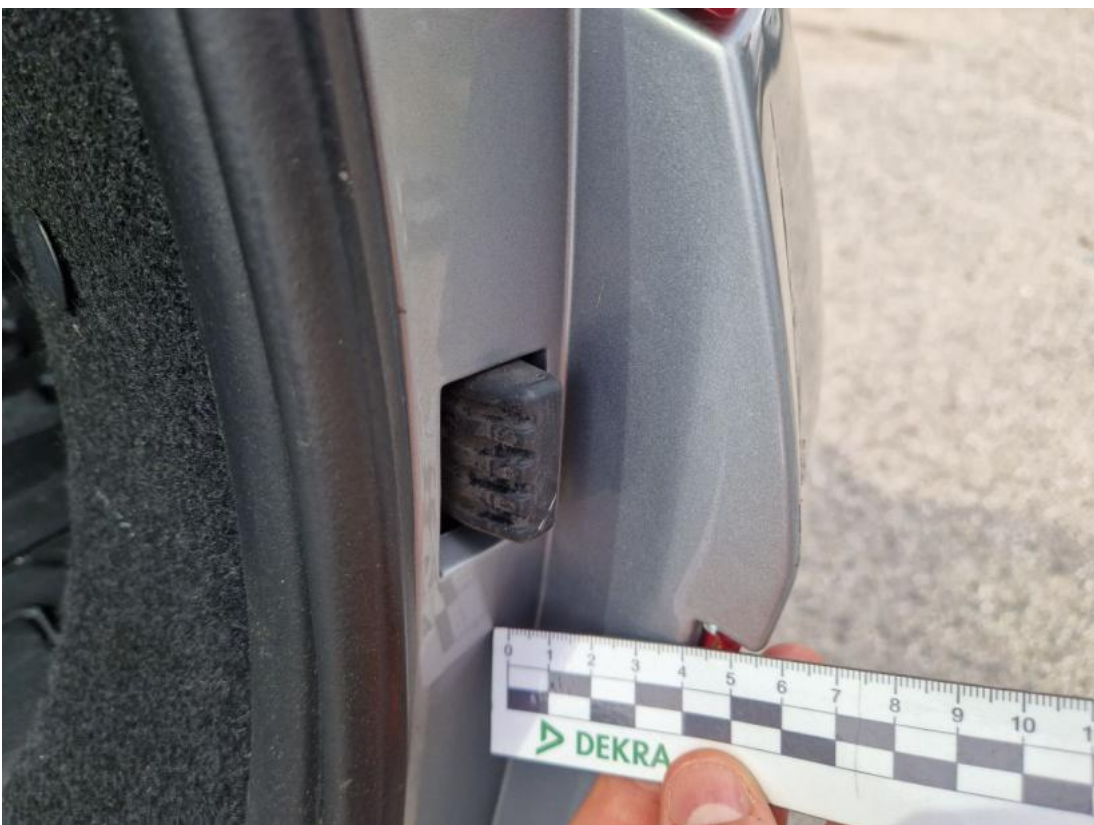
Fot. 60

Zderzak tylny - Wgniecenie/odkształcenie 1

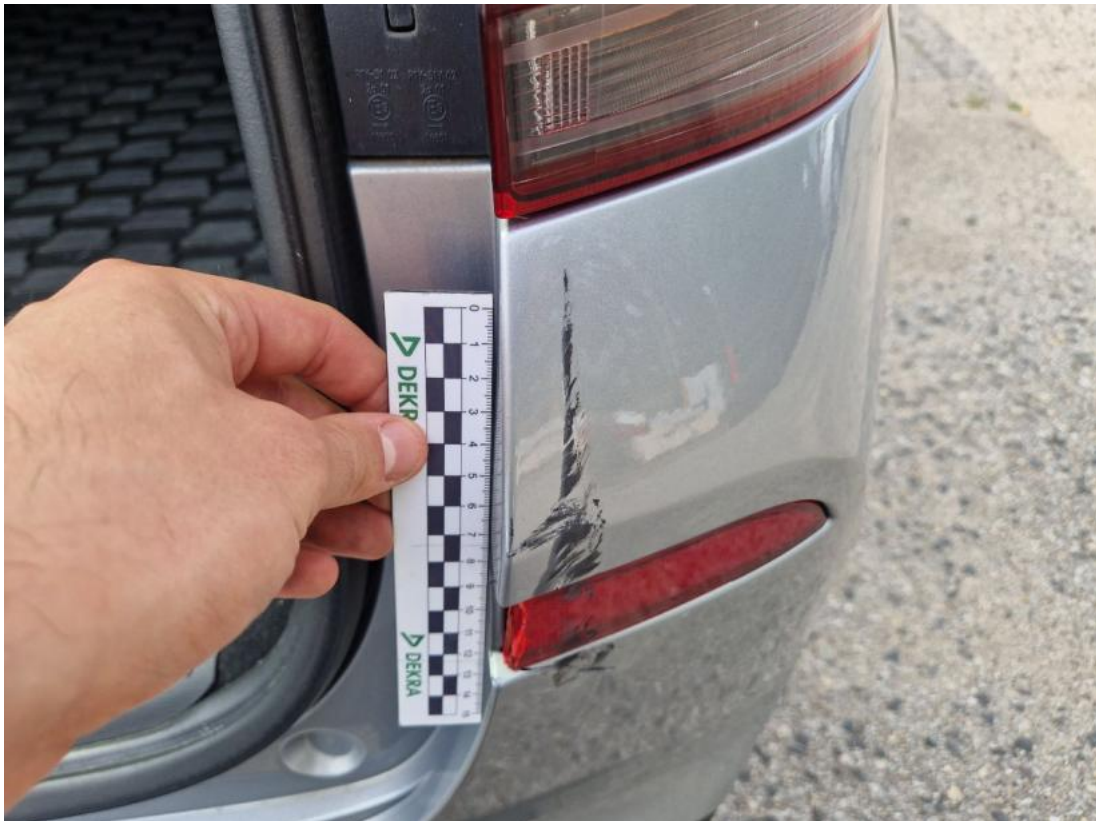
Fot. 61
Zderzak tylny() - Wgniecenie/odkształcenie 3

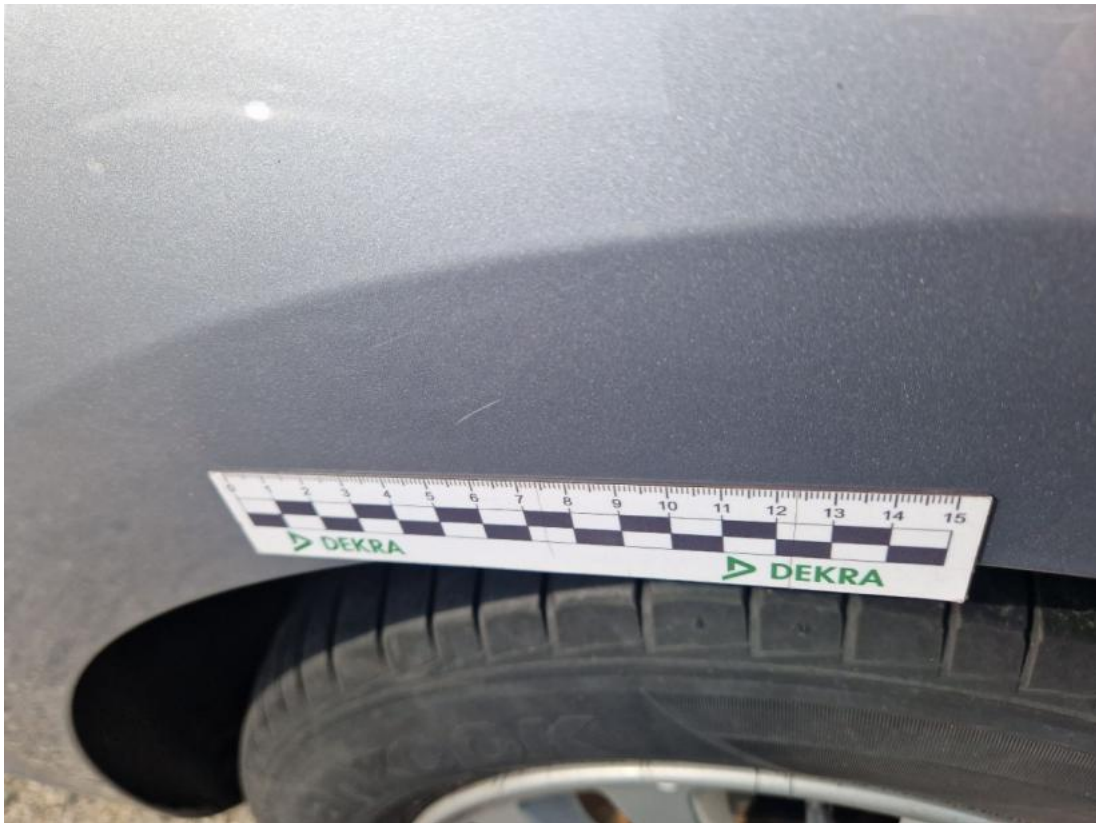
Fot. 63

Błotnik tylny L / Ściana boczna L - Rysa/odprysk 1

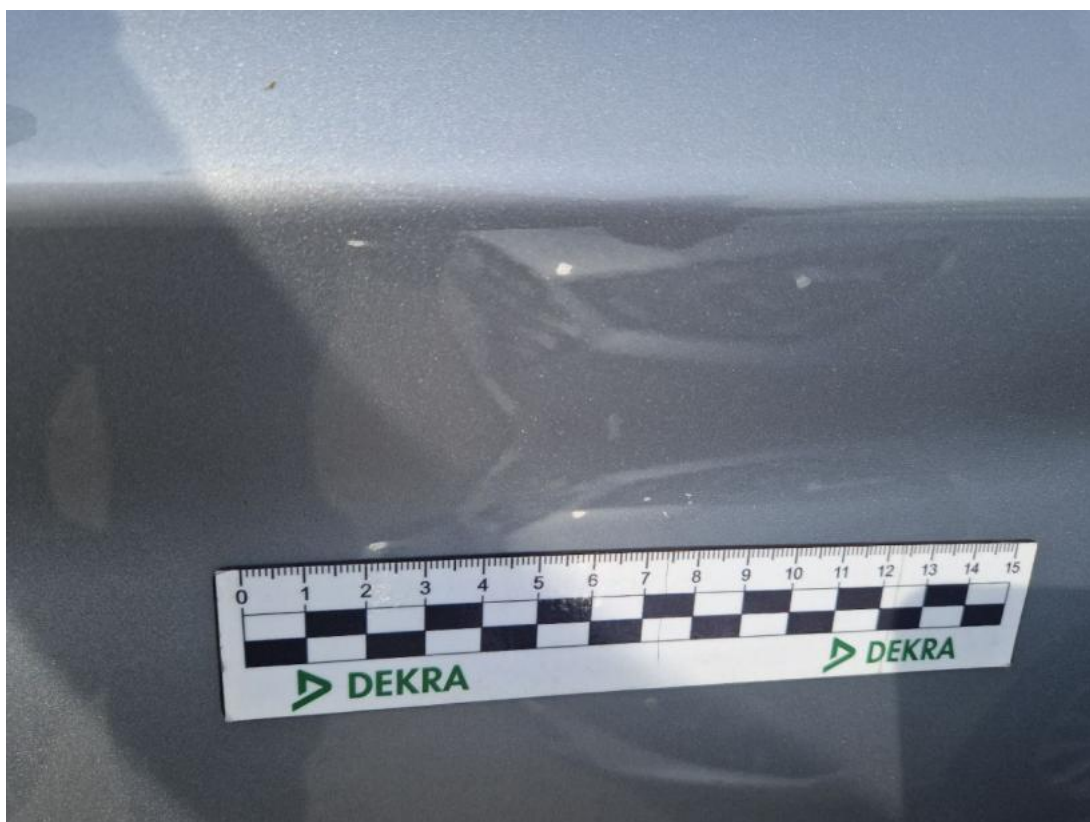
Fot. 65
Drzwi przed L - Rysa/odprysk 1

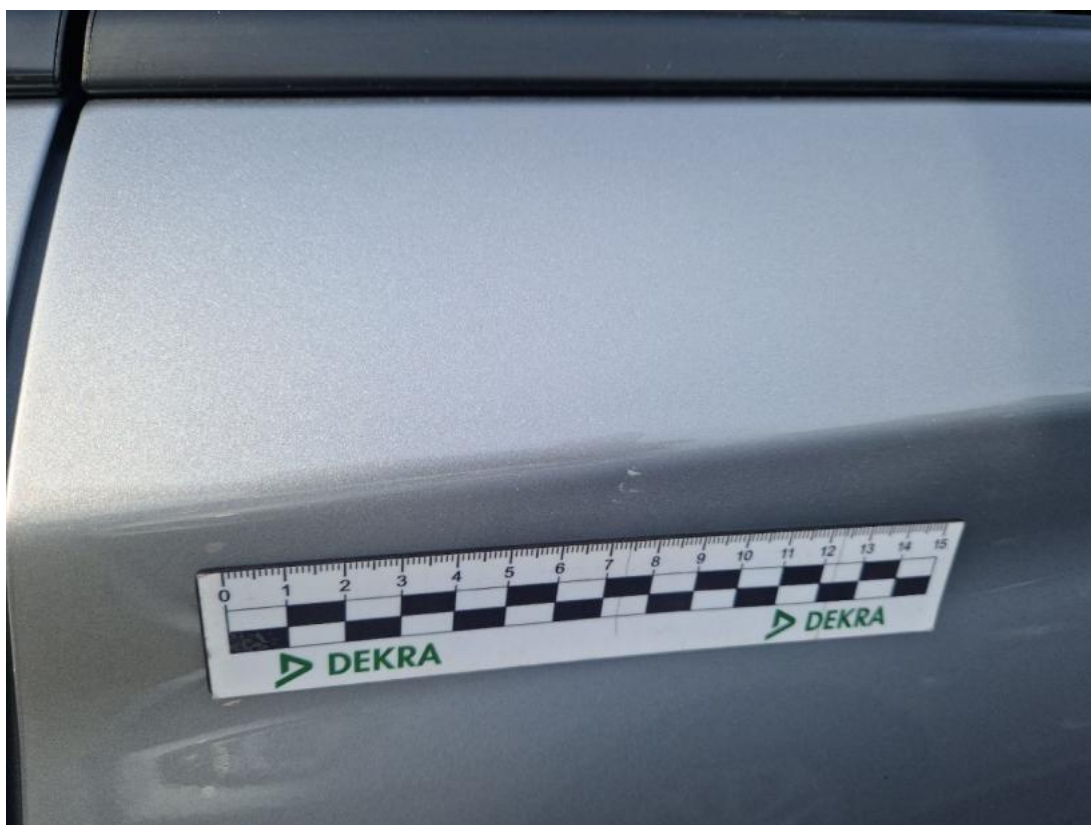
Fot. 67
Drzwi tylne L - Rysa/odprysk 1

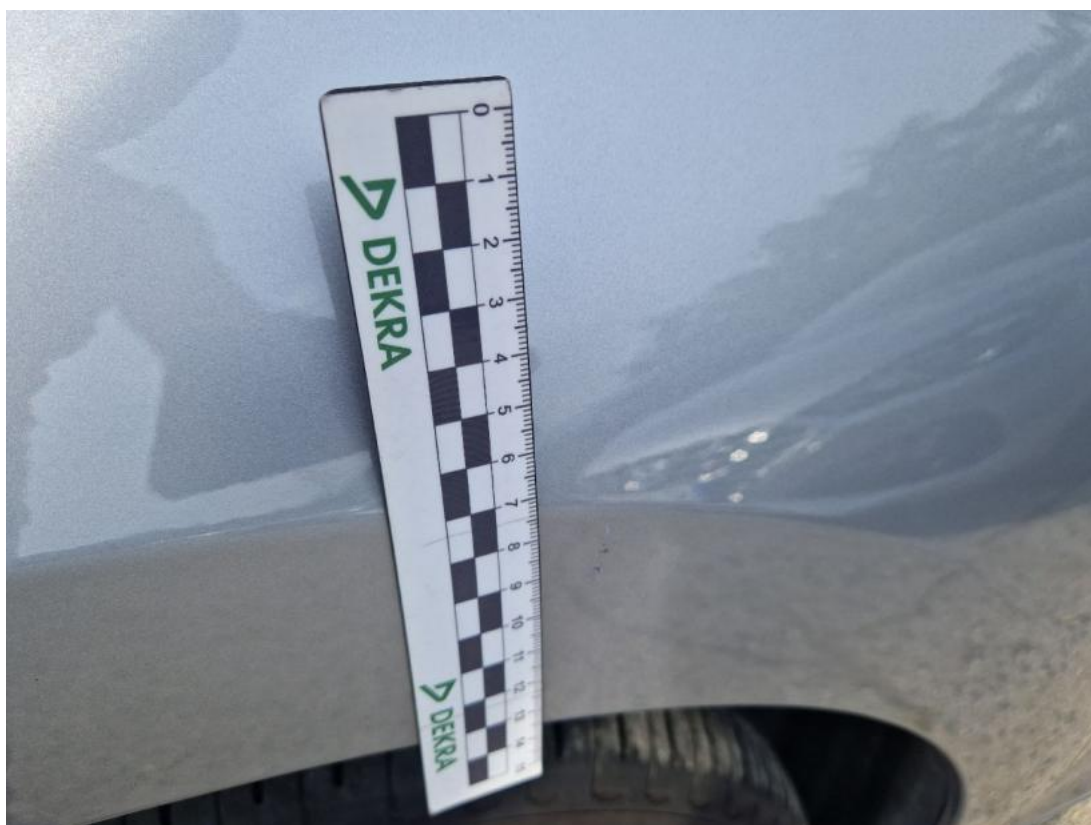
Fot. 69

Błotnik przedni L - Rysa/odprysk 1
