Raport z oględzin pojazdu

Numer raportu	402881/7/25-9573	Data raportu	28-07-2025
Rzeczoznawca	Jan Rybołowik	Data oględzin	25-07-2025
Nr zlecenia	PCM(DZS)/GDA/52205/25/07/16	Miejsce oględzin	AUTOMARKET WOLA, PRYMASA TYSI...

Numer identyfikacyjny (VIN)	VF1RFB00268714058
Marka, model	RENAULT Megane IV Grandto...
Typ, wersja	Megane 1.3 TCe FAP Intens E...
Numer rejestracyjny	WD8850S
Silnik (rodz./poj./moc)	benz./1332 ccm/103 kW
Stan licznika	118 378 km
Data 1. rej./rok prod.	26-07-2022/2022
Data nast. bad. techn.	26-07-2025
Nadwozie	KOM 5/5
Lakier	niebieski/2-warstwowy metalizowany
Skrzynia biegów	automatyczna

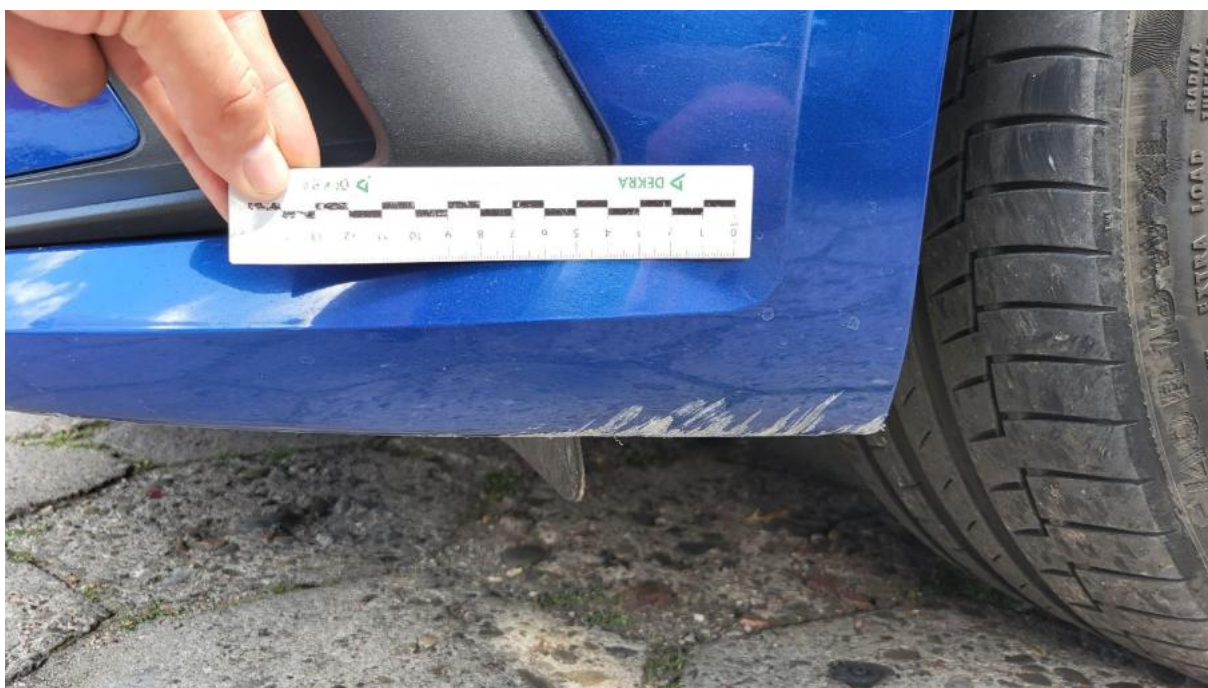
Fot. 33

Zderzak - Rysa/odprysk 1

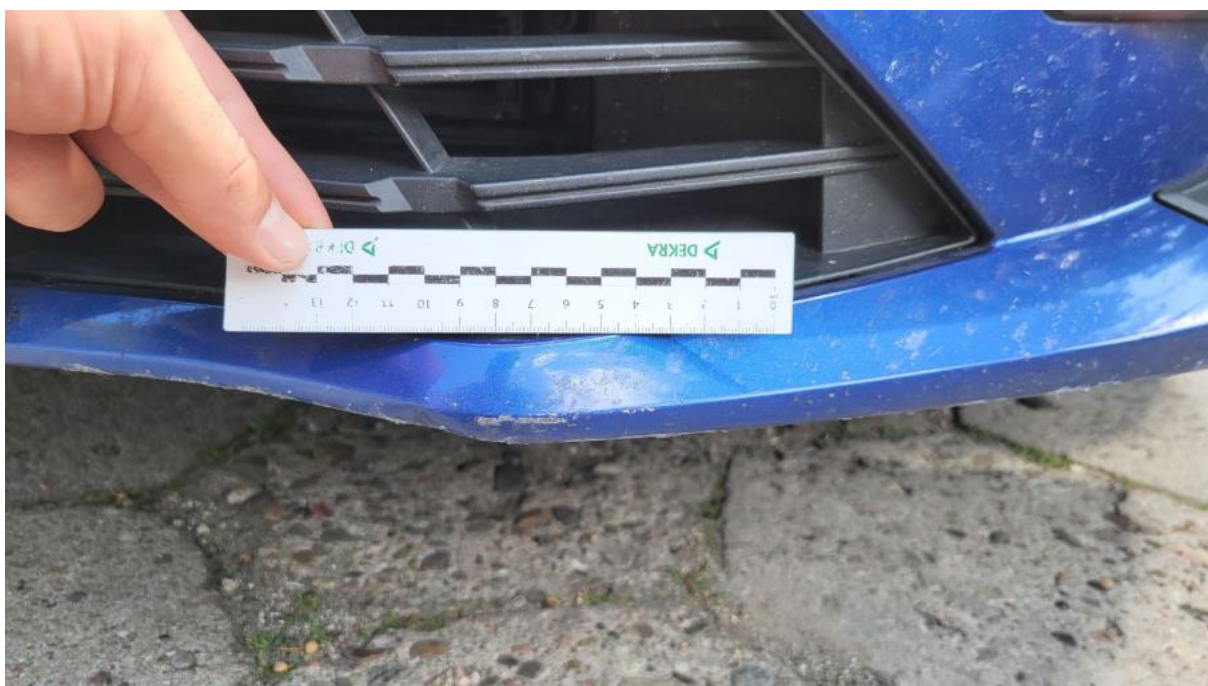
Fot. 34

Zderzak - Rysa/odprysk 2

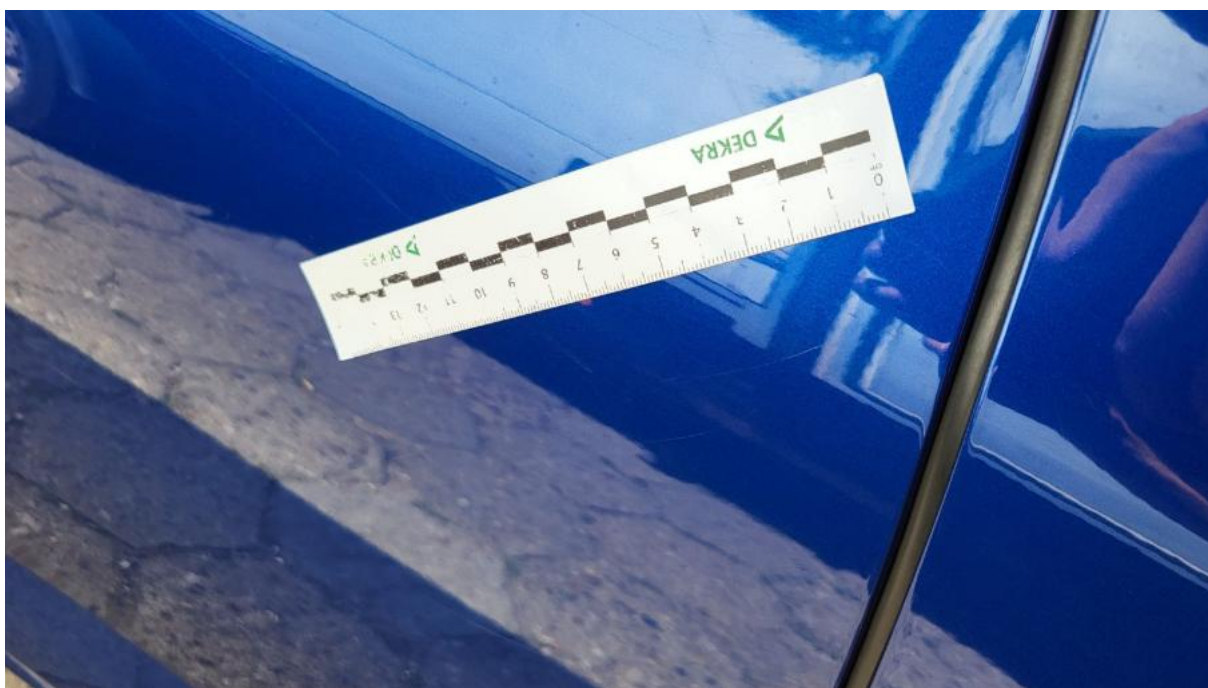
Fot. 35

Drzwi tylne P - Rysa/odprysk 1

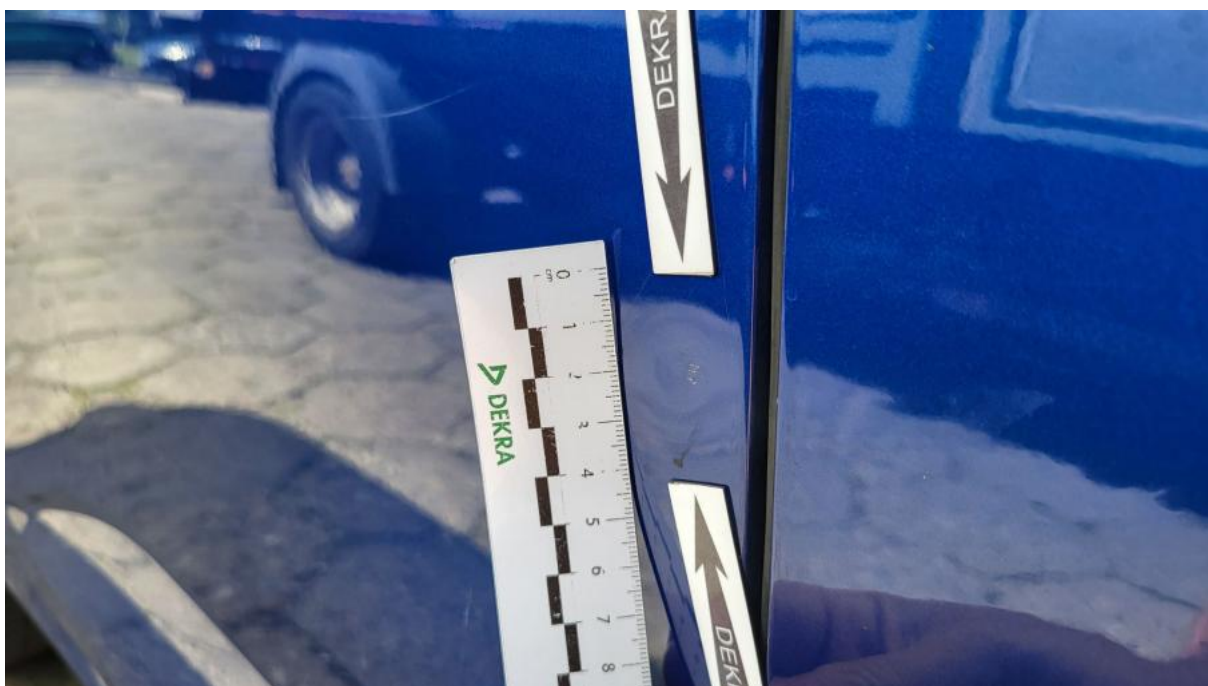
Fot. 36

Drzwi tylne P - Wgniecenie/odkształcenie 1

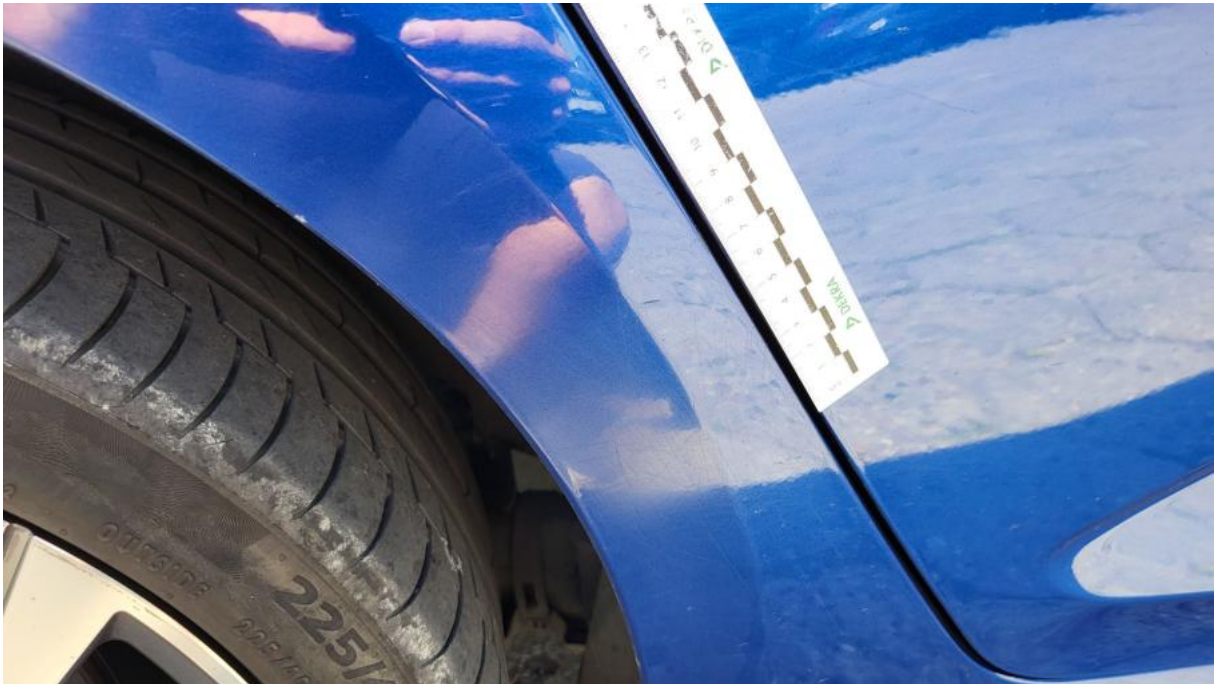
Fot. 37

Błotnik tylny P / Ściana boczna P - Rysa/odprysk 1

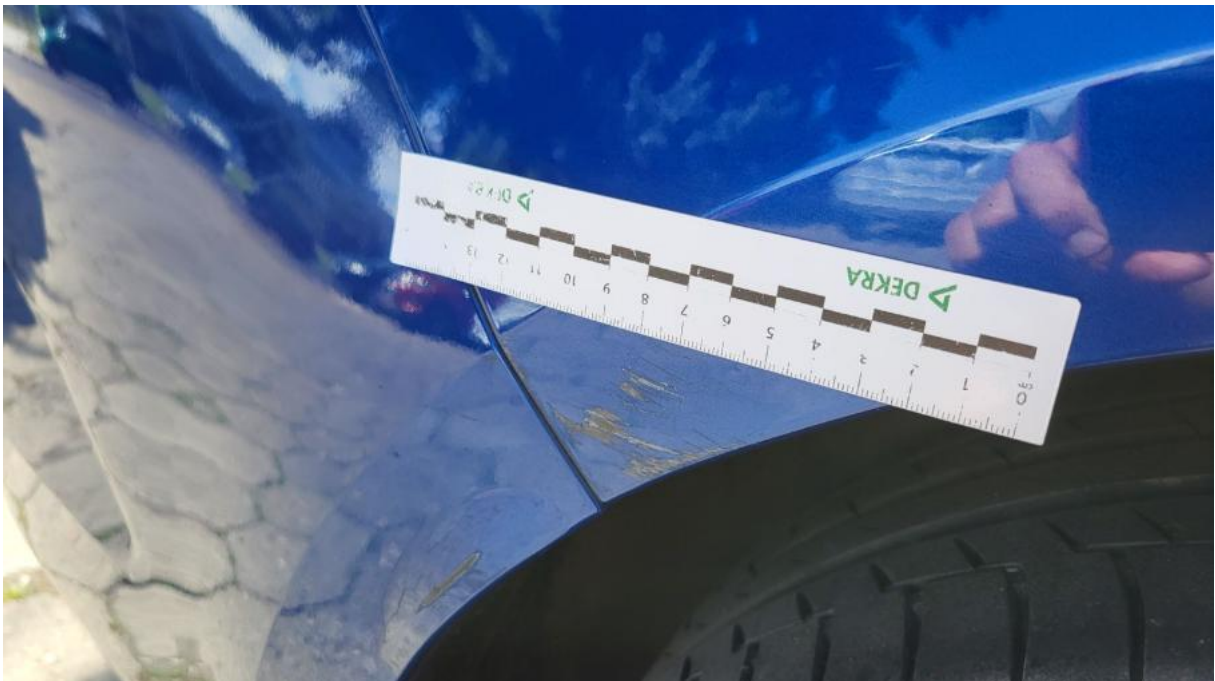
Fot. 38

Błotnik tylny P / Ściana boczna P - Wgniecenie/odkształcenie 1

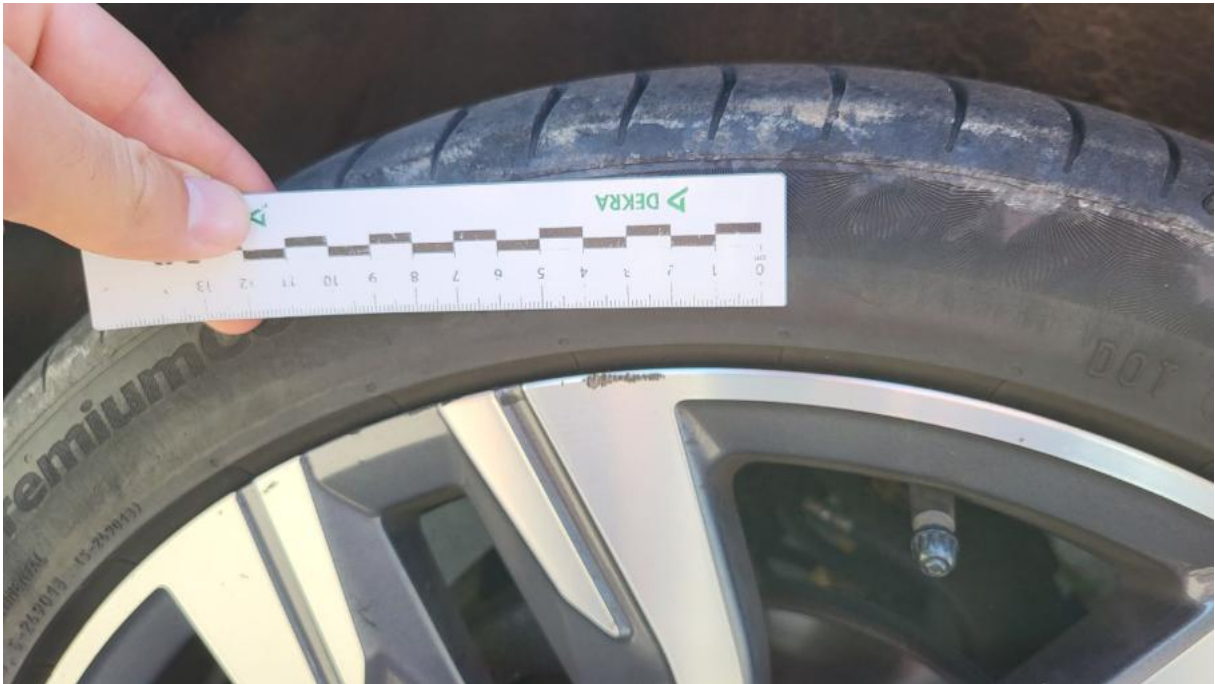
Fot. 39
Felga aluminiowa tylna P - Rysa/odprysk 1

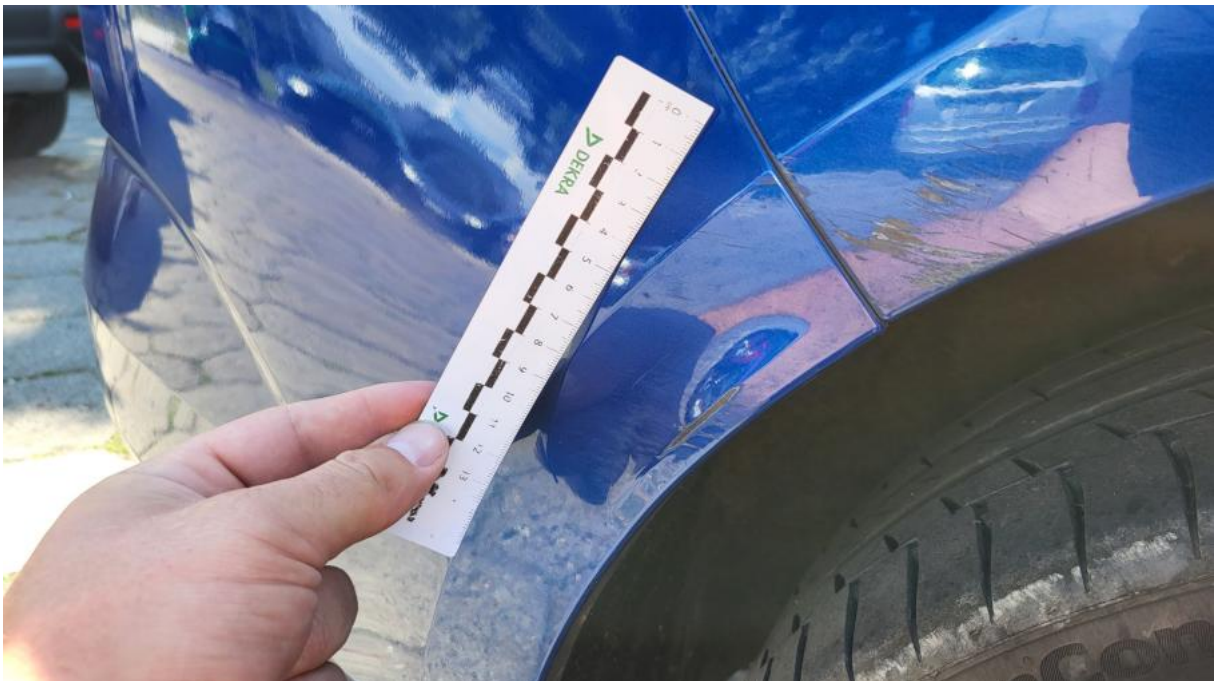
Fot. 40
Zderzak tylny - Rysa/odprysk 1

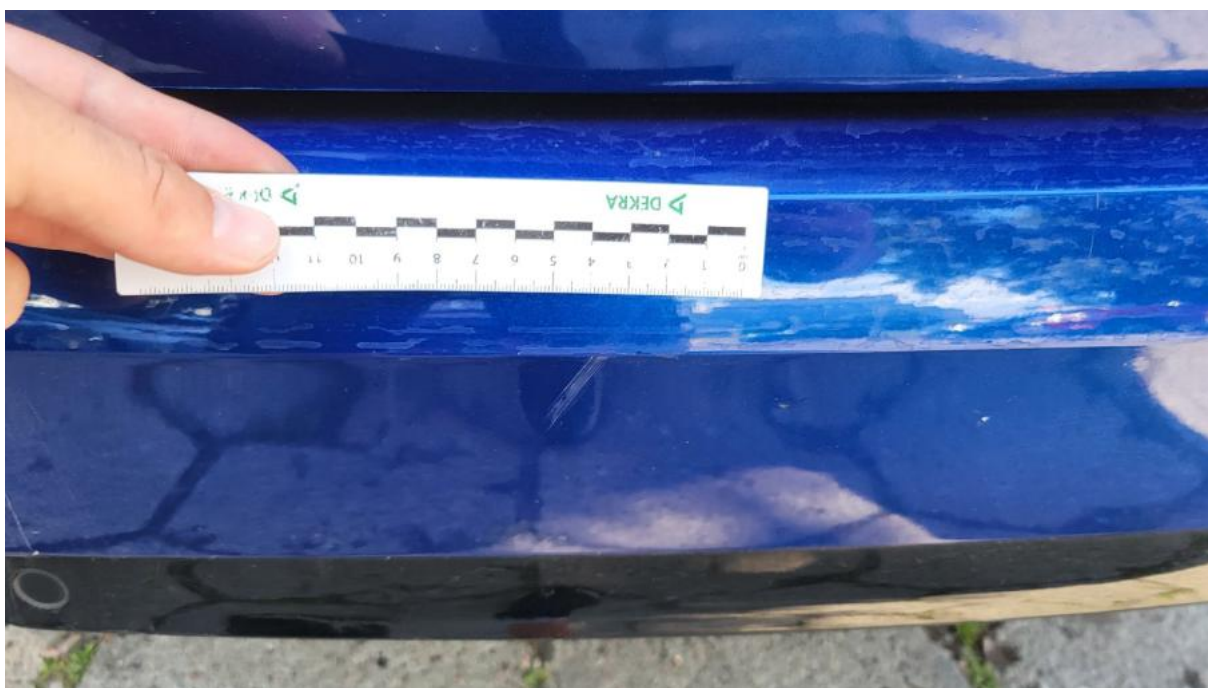
Fot. 41

Zderzak tylny - Rysa/odprysk 2

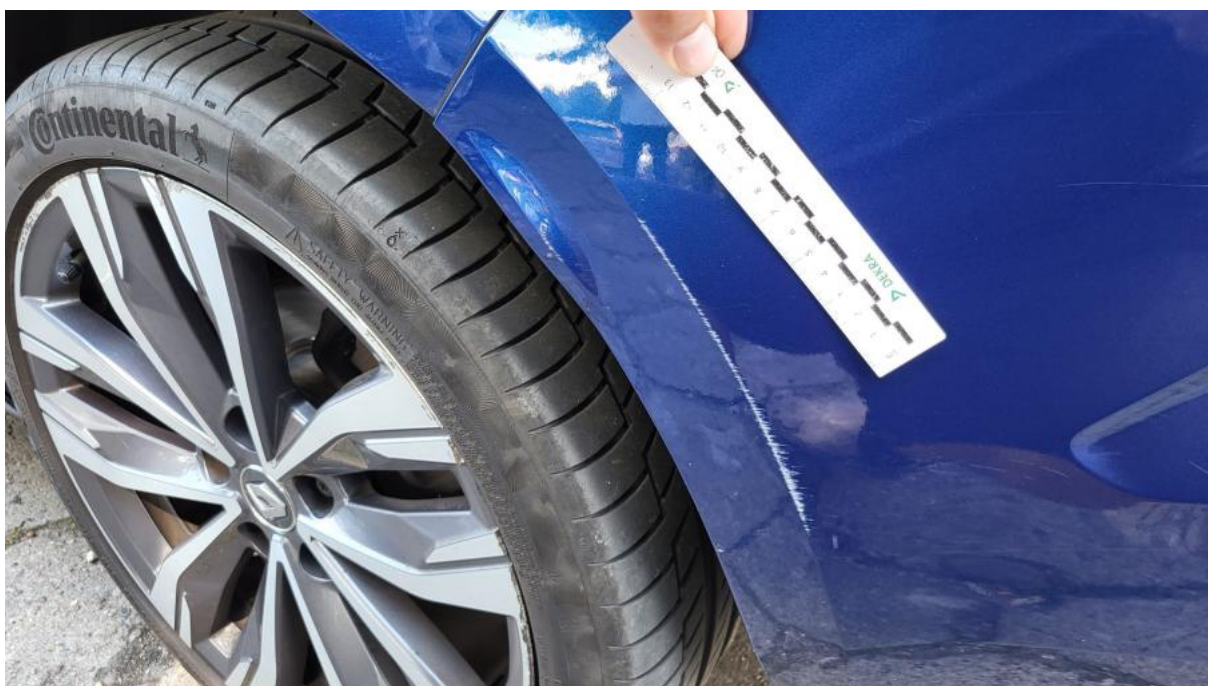
Fot. 42

Zderzak tylny() - Rysa/odprysk 3

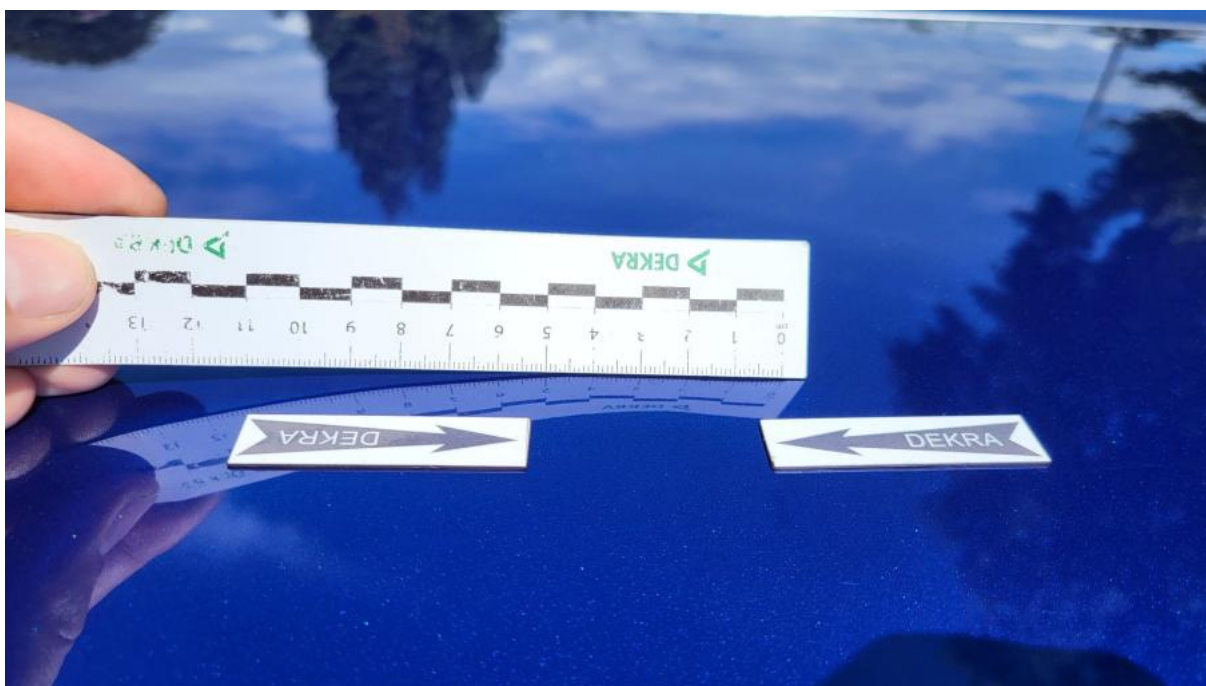
Fot. 43

Dach - Wgniecenie/odkształcenie 1

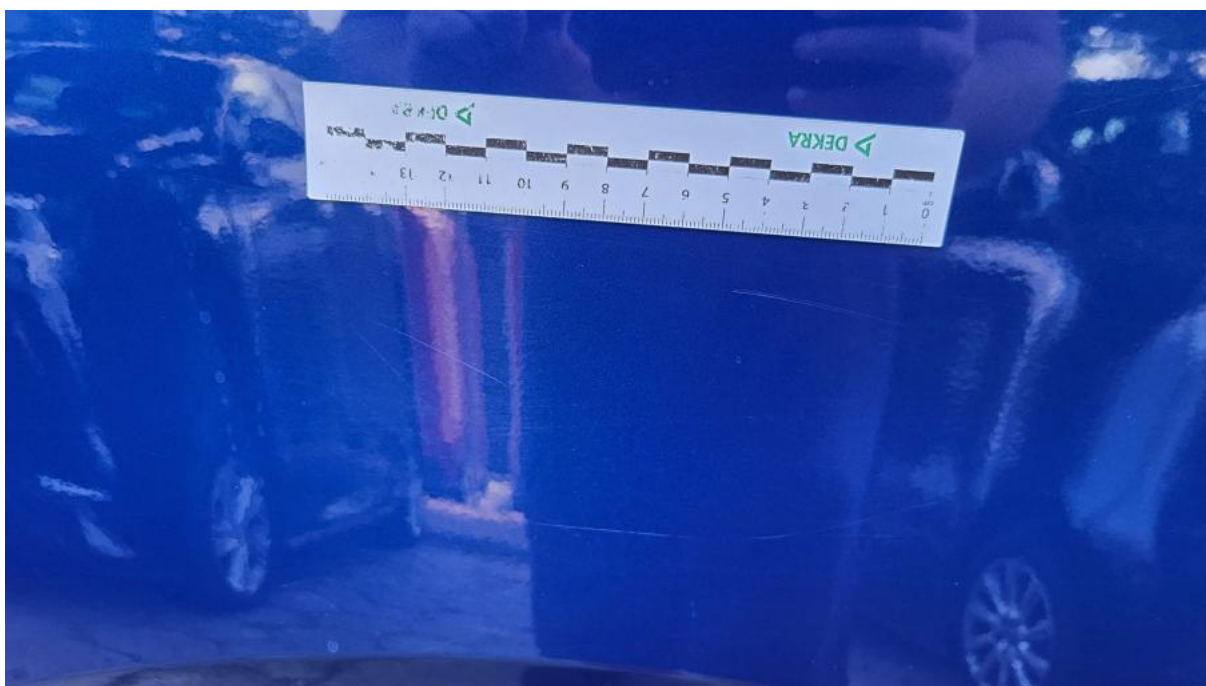
Fot. 44

Błotnik tylny L / Ściana boczna L - Rysa/odprysk 1

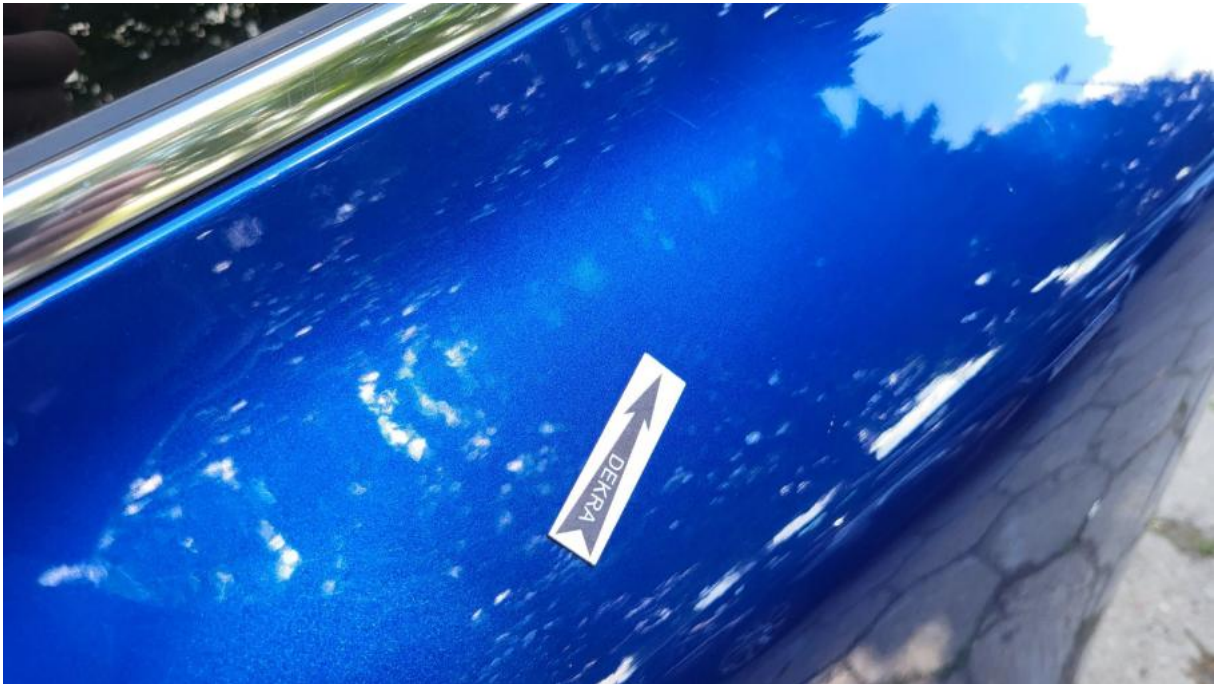
Fot. 45

Błotnik tylny L / Ściana boczna L - Wgniecenie/odkształcenie 1

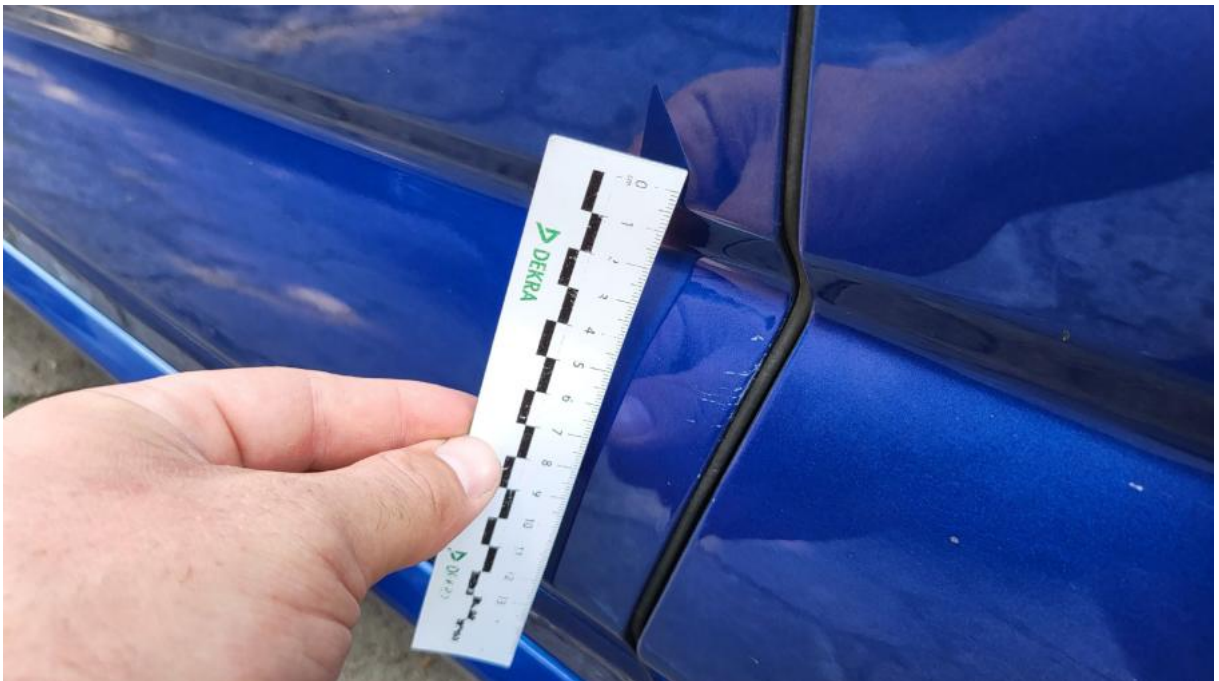
Fot. 46

Drzwi przed L - Rysa/odprysk 1

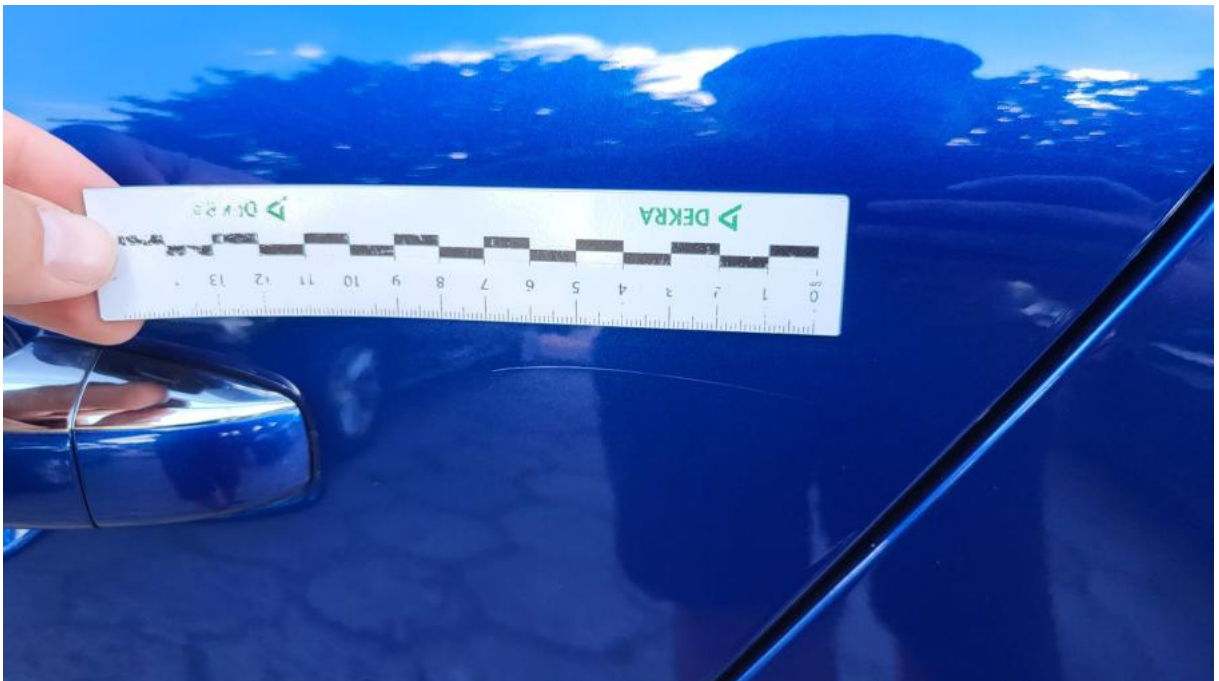
Fot. 48

Drzwi tylne L - Rysa/odprysk 1

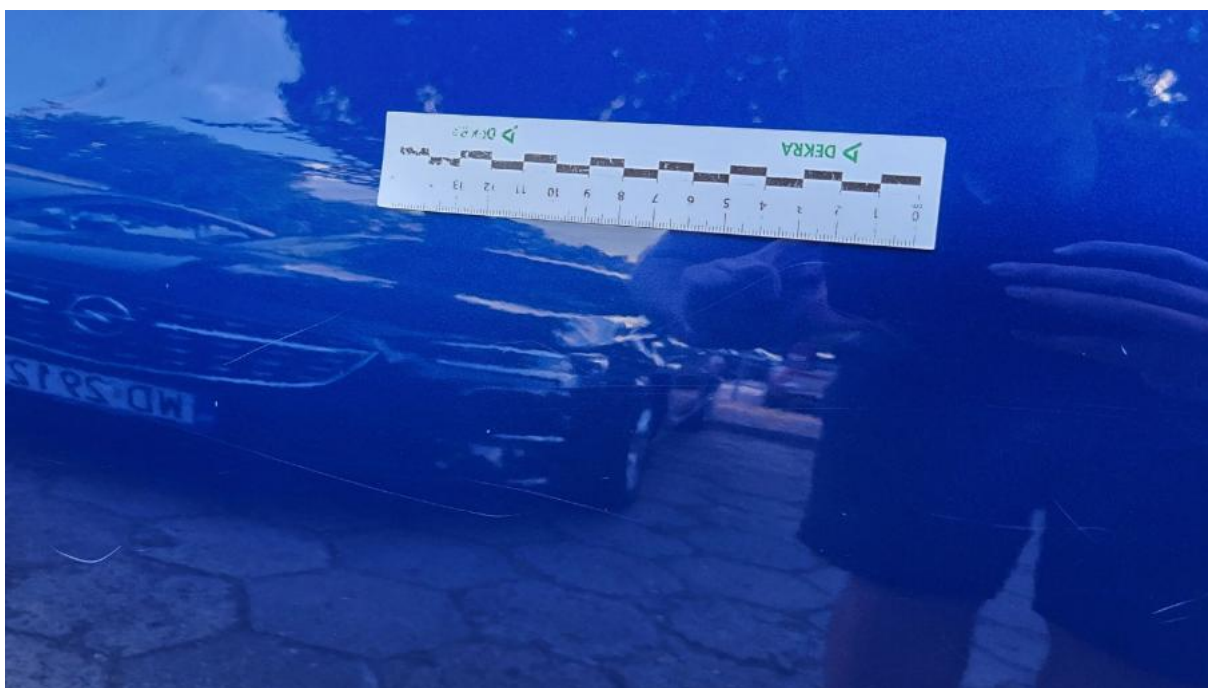
Fot. 49

Drzwi tylne L - Rysa/odprysk 2

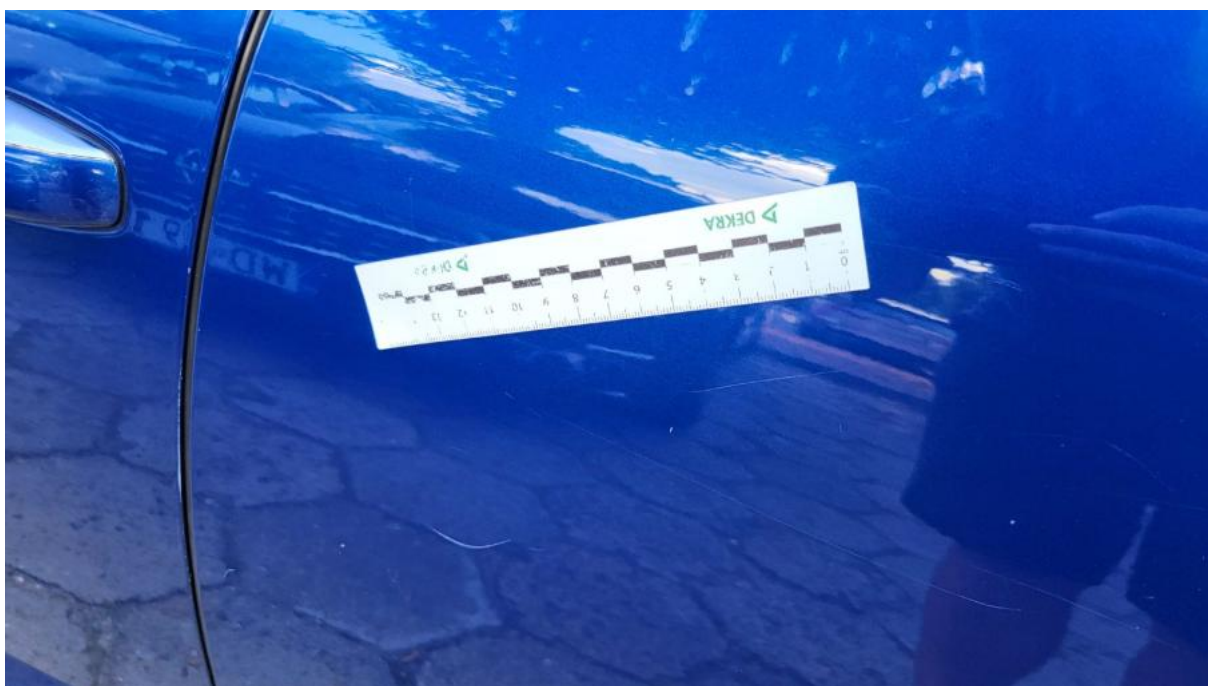
Fot. 50

Drzwi tylne L() - Rysa/odprysk 3

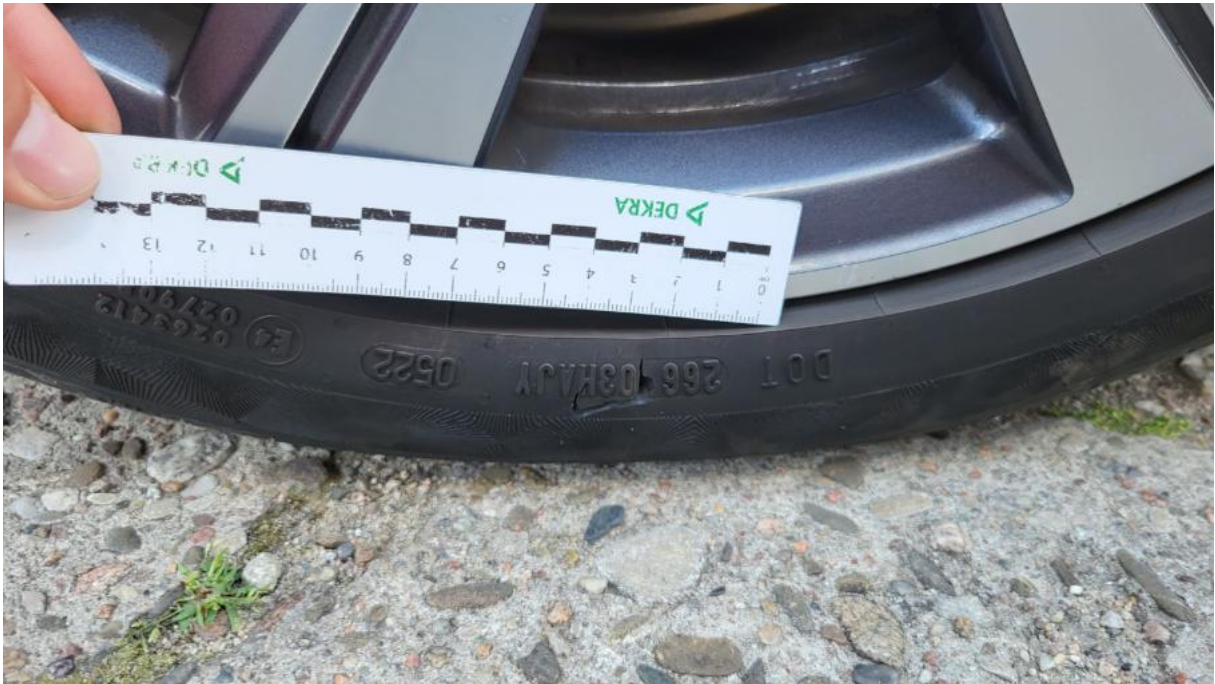
Fot. 51

Opona przednia L - Pęknięcie/rozerwanie 1

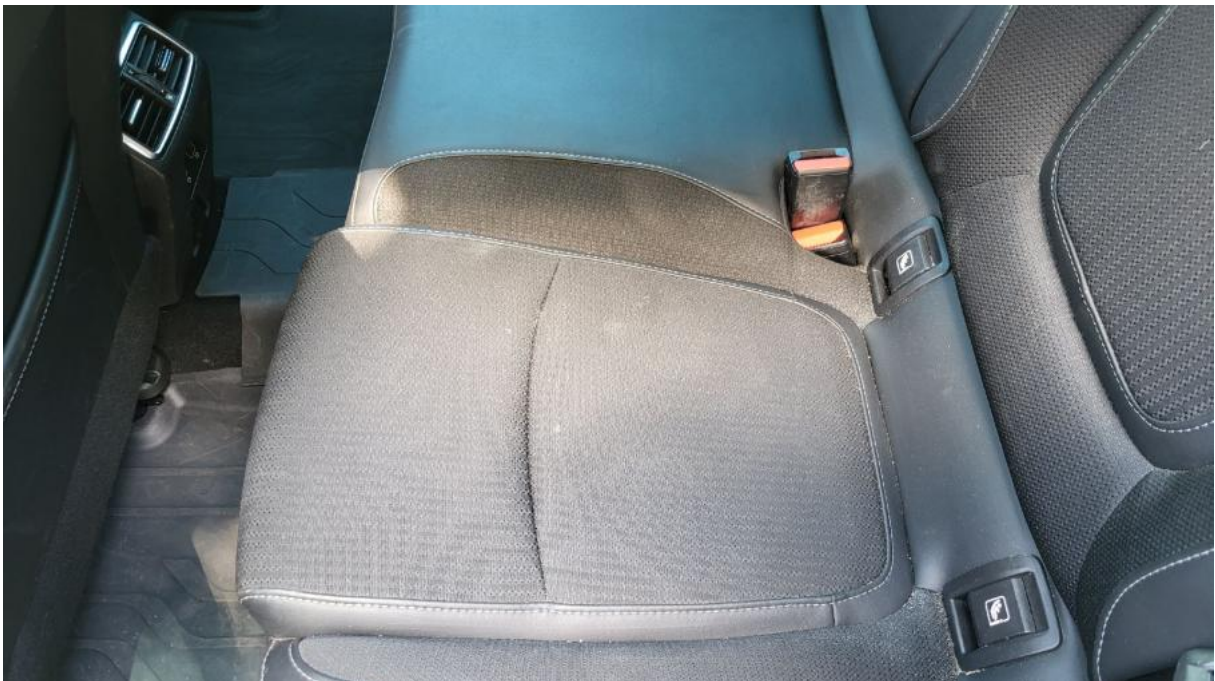
Fot. 52

Kanapa tyl. - Inne 1
