Raport z oględzin pojazdu

Numer raportu	213494/1/25-11401	Data raportu	08-01-2025
Rzeczoznawcy	Rafał Sypułek mgr inż. Przemysław Ostap	Data oględzin	07-01-2025
Nr zlecenia	PCM(DZS)/GDA/98569/24/12/19	Miejsce oględzin	Olewin 50A, 32-300 Olkusz, 32-300 Olkusz

Numer identyfikacyjny (VIN)	WAUZZZF2M2097000
Marka, model	AUDI Q5 Sportback 20-
Typ, wersja	Q5 45 TFSI mHEV Quattro Ad...
Numer rejestracyjny	KR6WA46
Silnik (rodz./poj./moc)	benz./1984 ccm/195 kW
Stan licznika	124 438 km
Data 1. rej./rok prod.	25-06-2021/2021
Data nast. bad. techn.	25-06-2026
Nadwozie	hatchback 5/5
Lakier	czarny/UNI
Skrzynia biegów	automatyczna

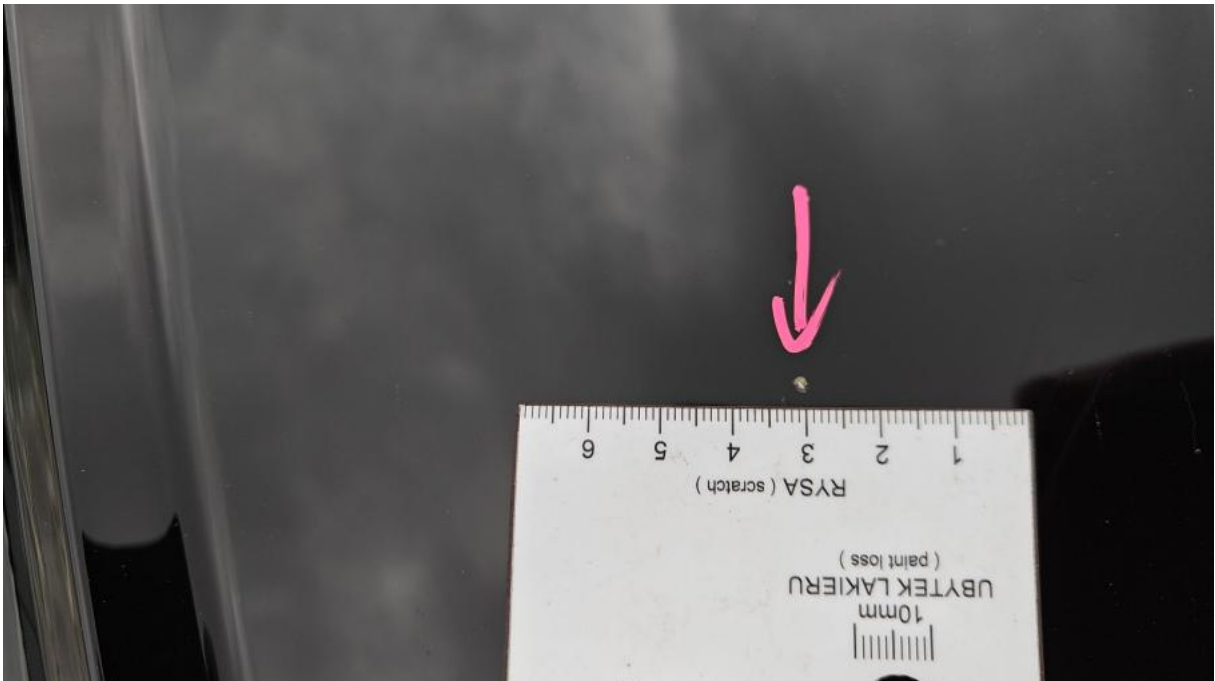
Fot. 47

Pokrywa komory silnika - Rysa/odprysk 1

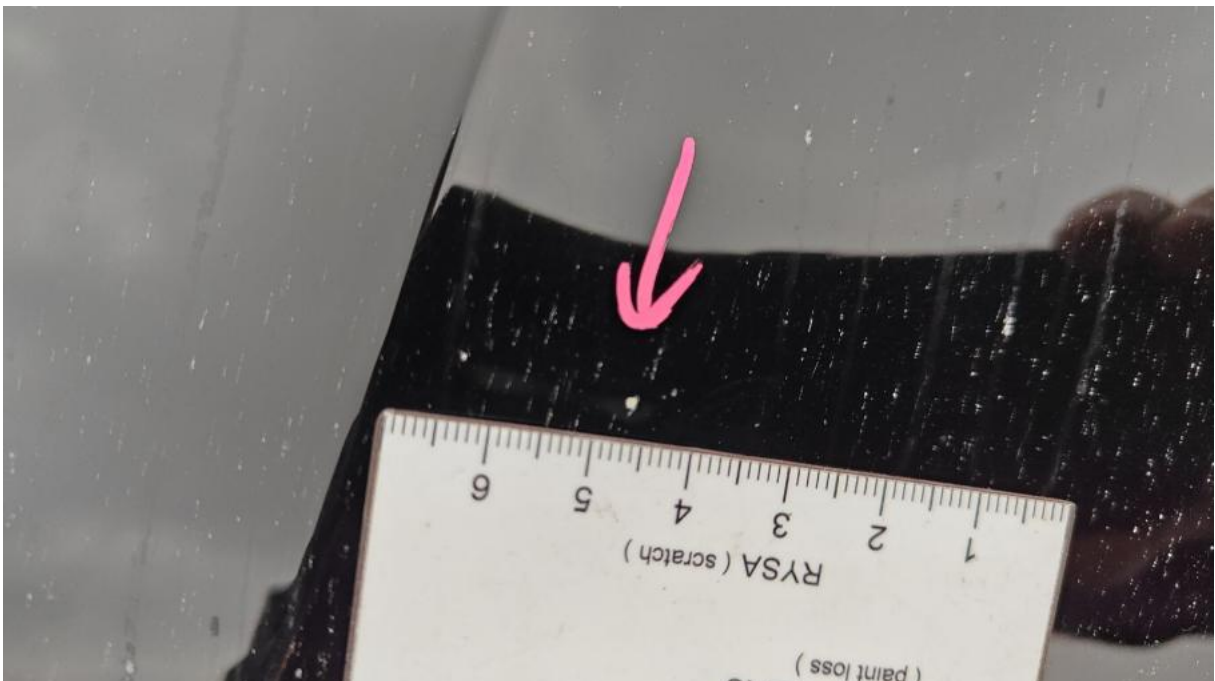
Fot. 48

Pokrywa komory silnika - Rysa/odprysk 2

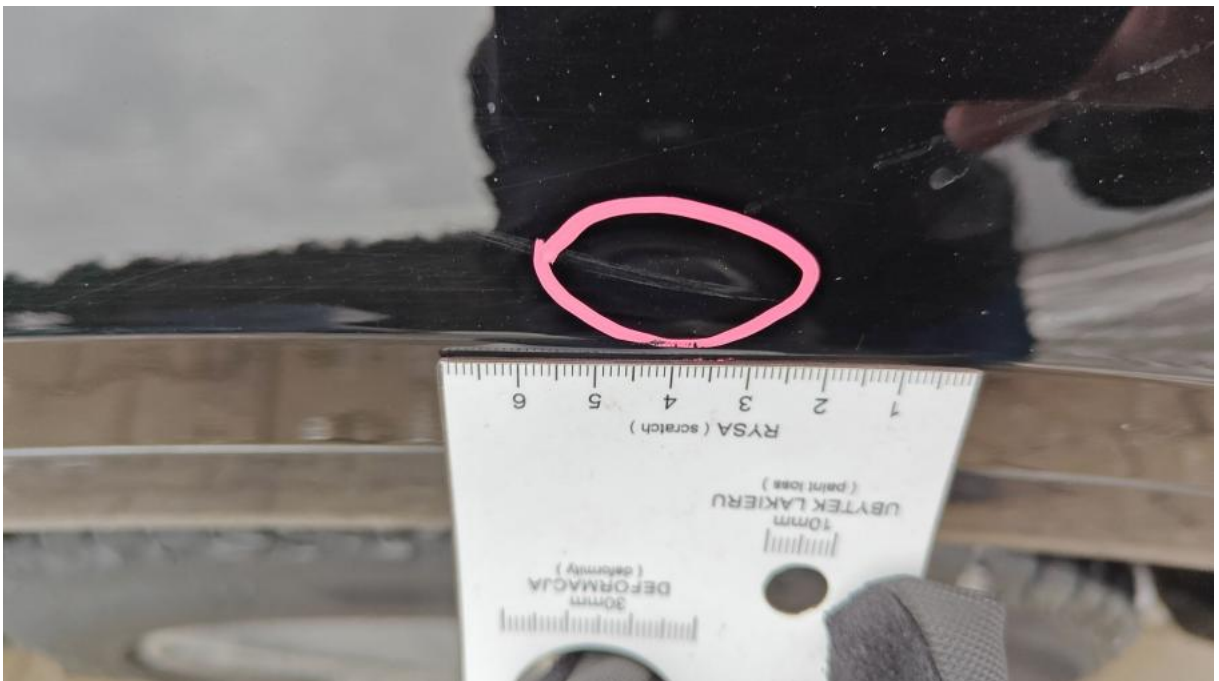
Fot. 50

1	Błotnik przedni R	rysa/odprysk, wgniecenie/odkształcenie	NA	0.7
2	Drzwi tylne (nieuzbrojone) L	rysa/odprysk, wgniecenie/odkształcenie	NA	1
3	Drzwi tylne (nieuzbrojone) R	rysa/odprysk, wgniecenie/odkształcenie	NA	0.8
4	Błotnik tylny L	rysa/odprysk, wgniecenie/odkształcenie	NA	0.5
5	Listwa ochronna ściany bocznej L	rysa/odprysk	NA	0.3
6	Tapicerka siedziska 1.rząd R	zabrudzenie	NA	0.5
7	Pokrywa przednia	rysa/odprysk		
8	Klamka zewnętrzna drzwi tylnych L	rysa/odprysk		
9	Klamka zewnętrzna drzwi tylnych R	rysa/odprysk		
10	Rama drzwi, przód R	rysa/odprysk		
11	Nakładka zderzaka tylnego, góra	rysa/odprysk		
12	Błotnik tylny R	rysa/odprysk		
13	Listwa ochronna ściany bocznej R	rysa/odprysk		
14	Tarcza koła aluminiowa przód R	rysa/odprysk		
15	Nakładka słupka C dół L	zarysowanie		
16	Listwa tapicerki drzwi L	zarysowanie

Błotnik przedni P - Wgniecenie/odkształcenie 1

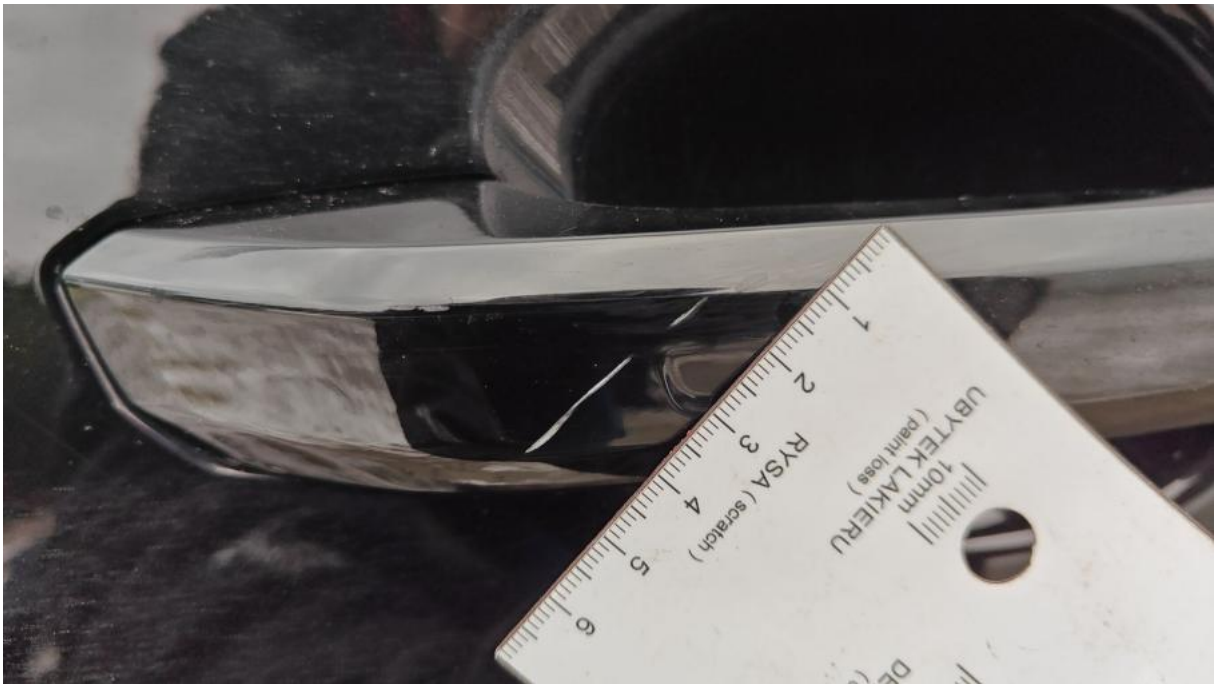
Fot. 57

Kłamka drzwi tyl P - Rysa/odprysk 1

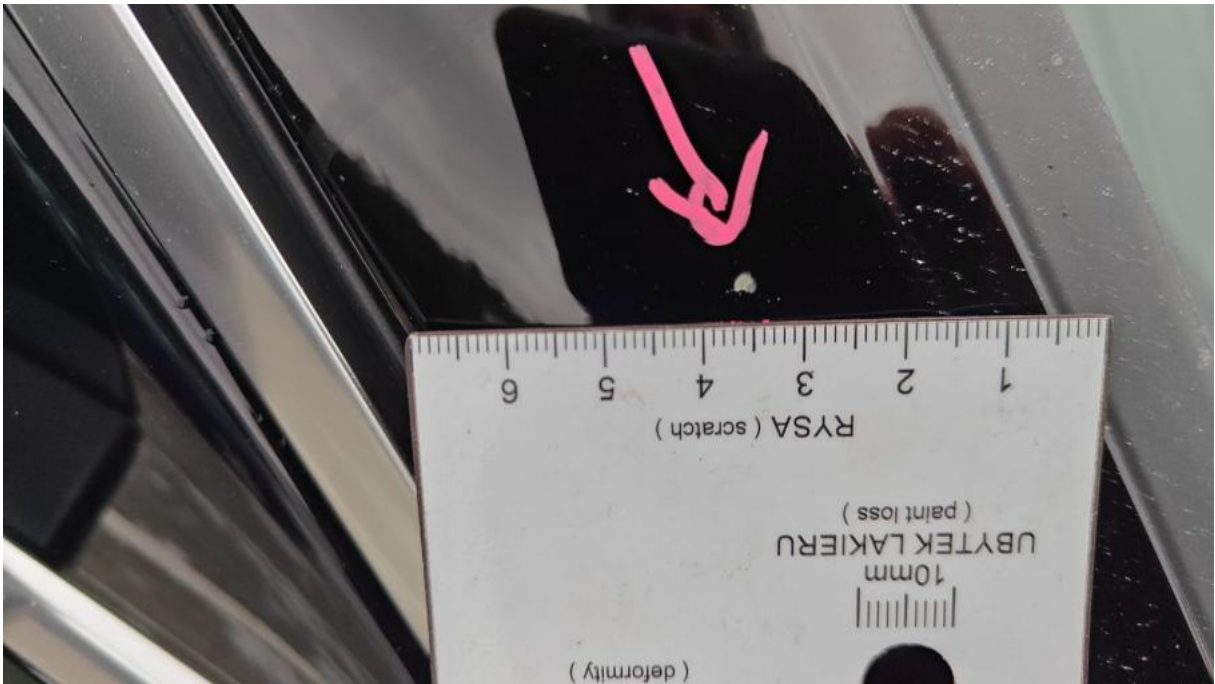
Fot. 59

Słupek przedni P - Rysa/odprysk 1

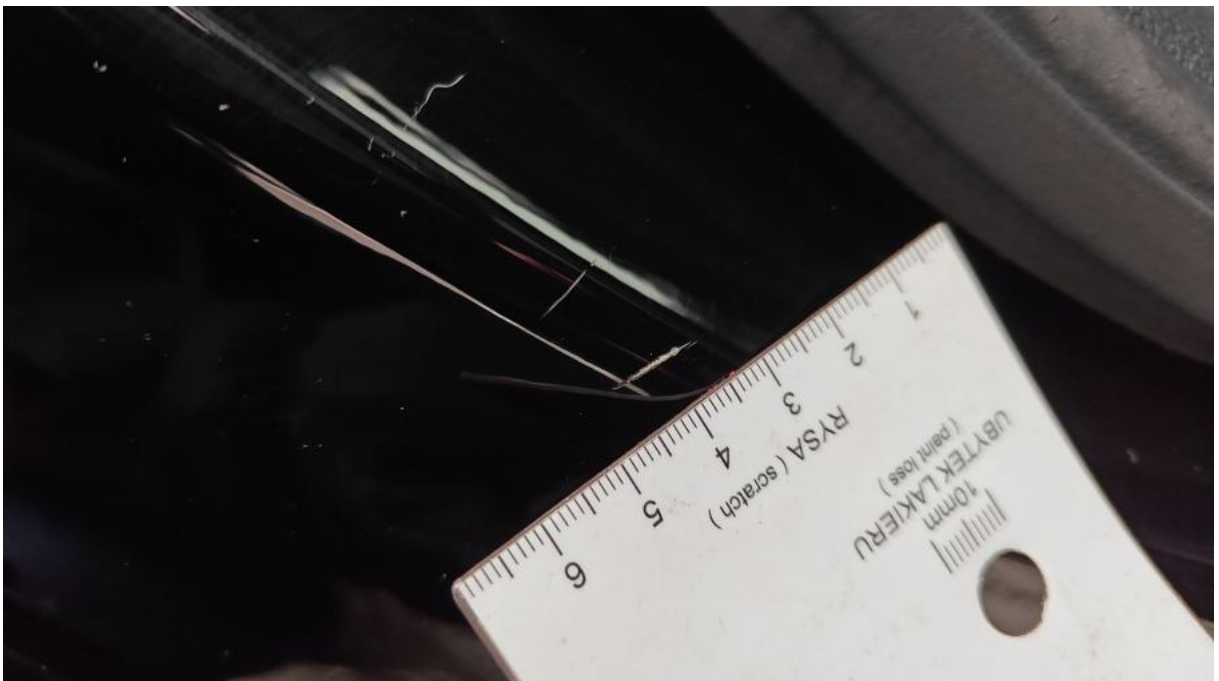
Fot. 62

Błotnik tylny P / Ściana boczna P - Rysa/odprysk 1

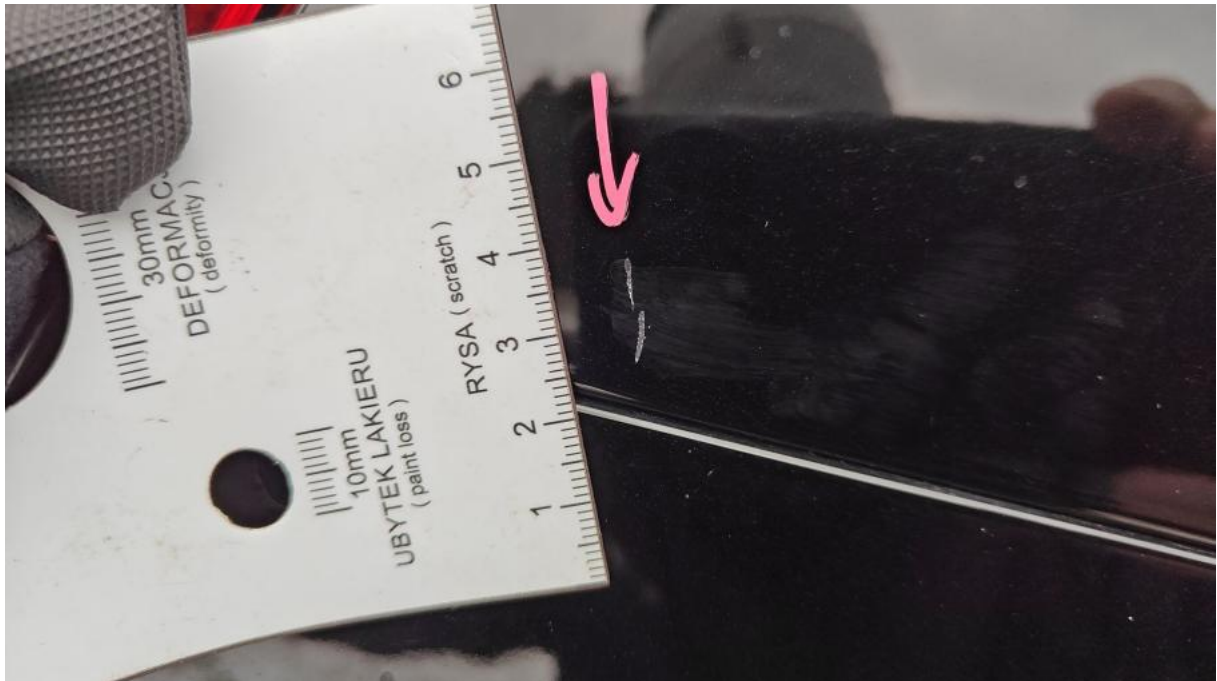
Fot. 63

Błotnik tylny P / Ściana boczna P - Rysa/odprysk 2

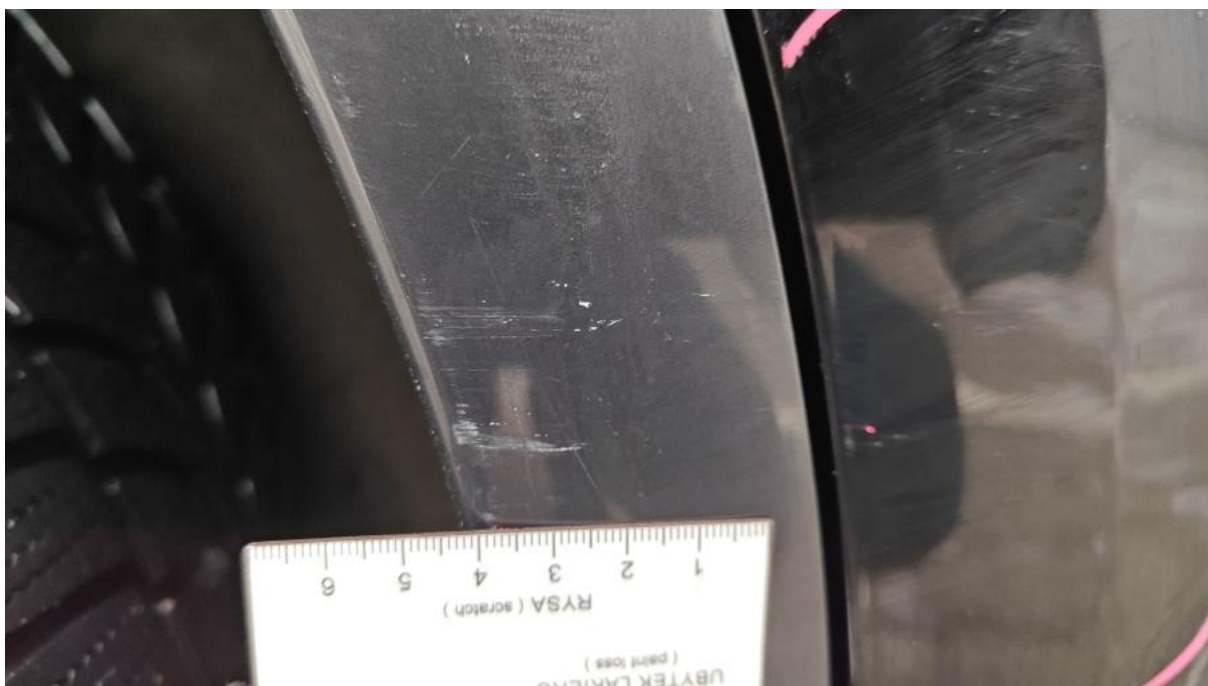
Fot. 65

Listwa krawędzi błotnika tyl P - Rysa/odprysk 1

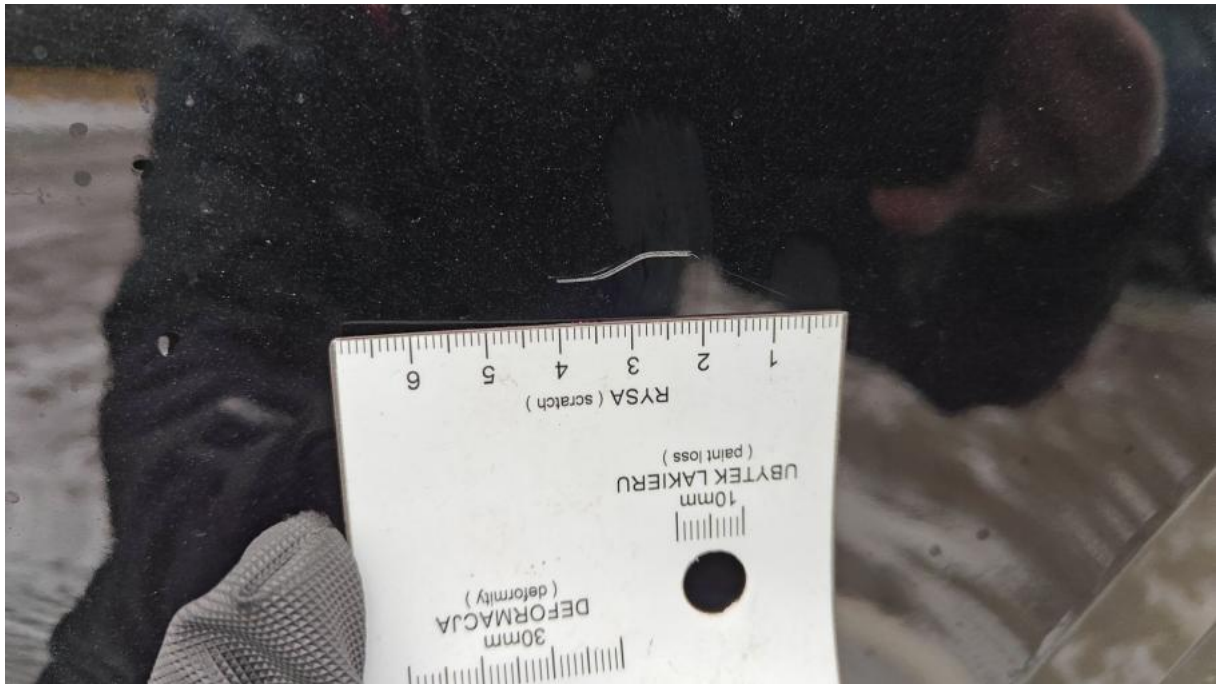
Fot. 67

Zderzak tylny - Rysa/odprysk 1

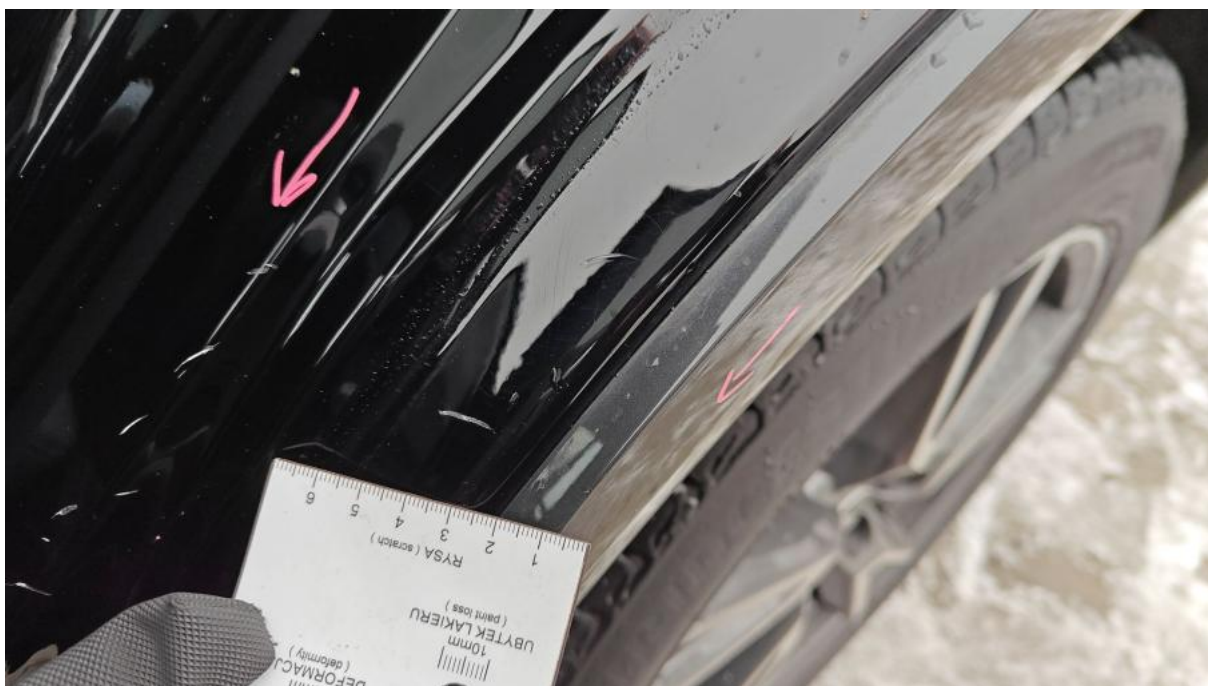
Fot. 71

Błotnik tylny L / Ściana boczna L() - Rysa/odprysk 3

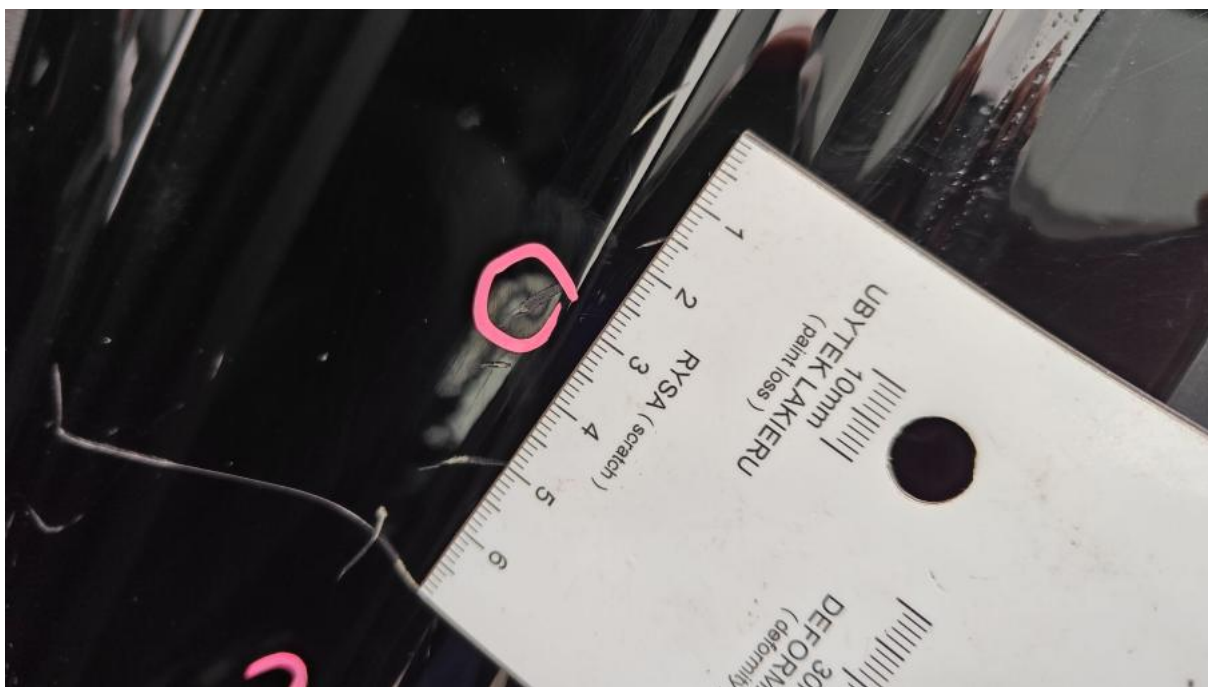
Fot. 72

Błotnik tylny L / Ściana boczna L - Wgniecenie/odkształcenie 1

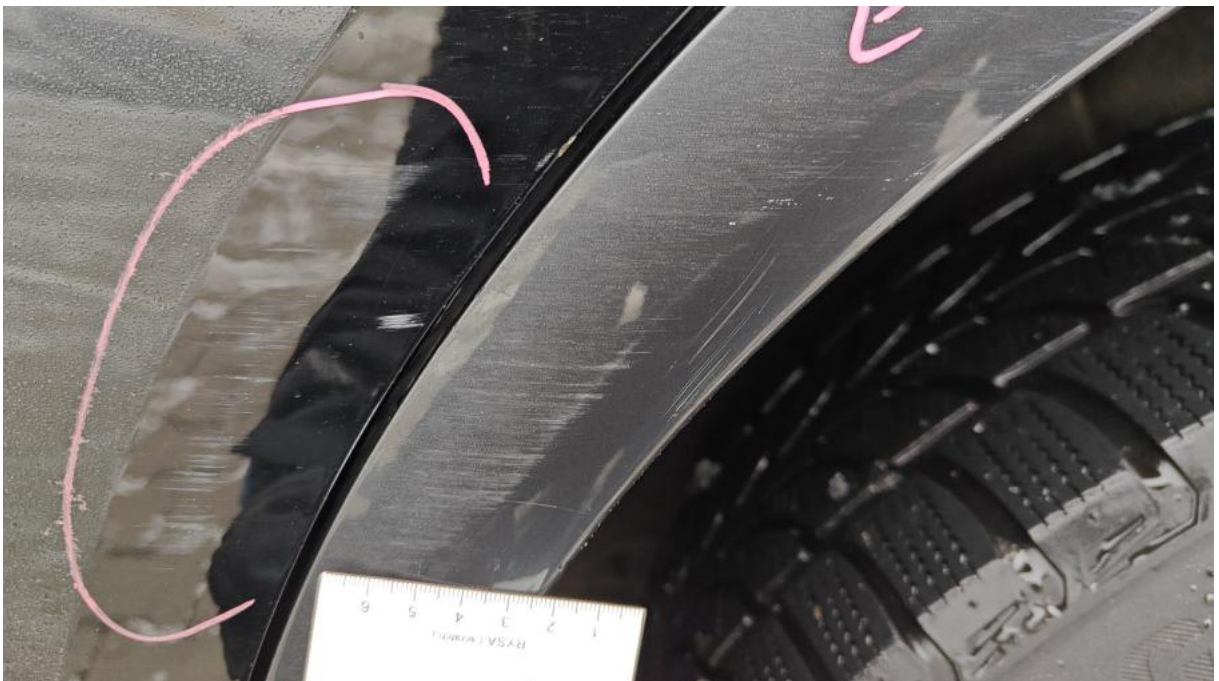
Fot. 74

Listwa krawędzi błotnika tyl L - Rysa/odprysk 1

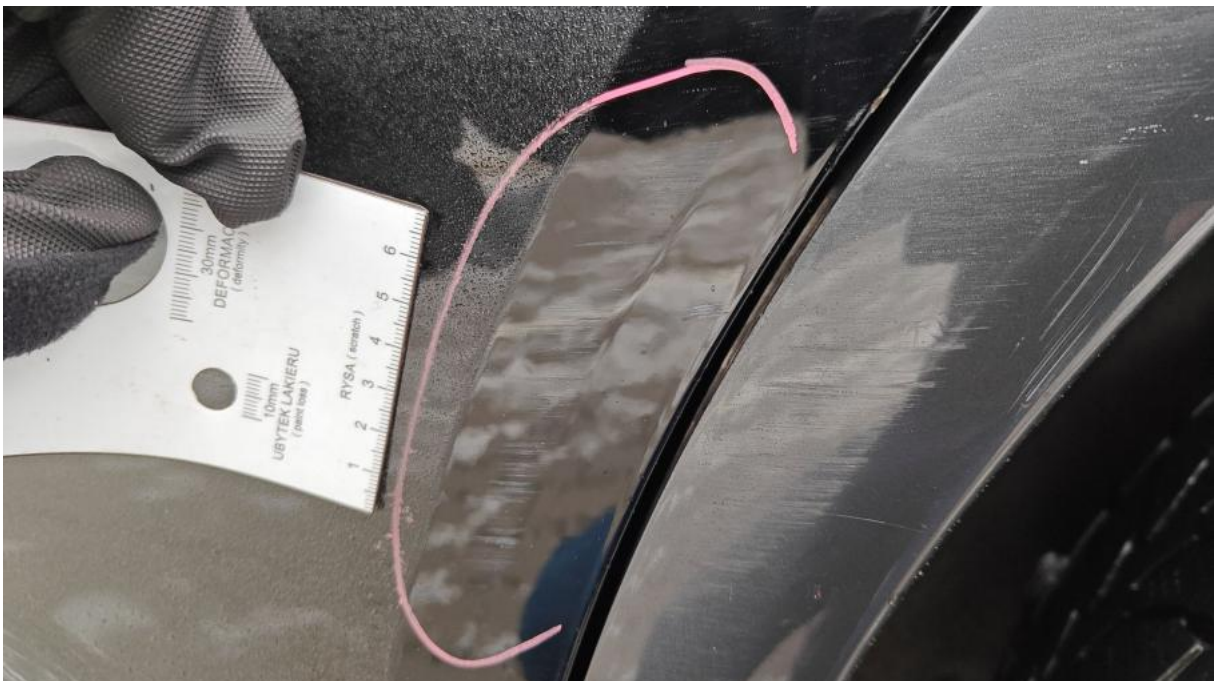
Fot. 76

Drzwi tylne L - Wgniecenie/odkształcenie 1

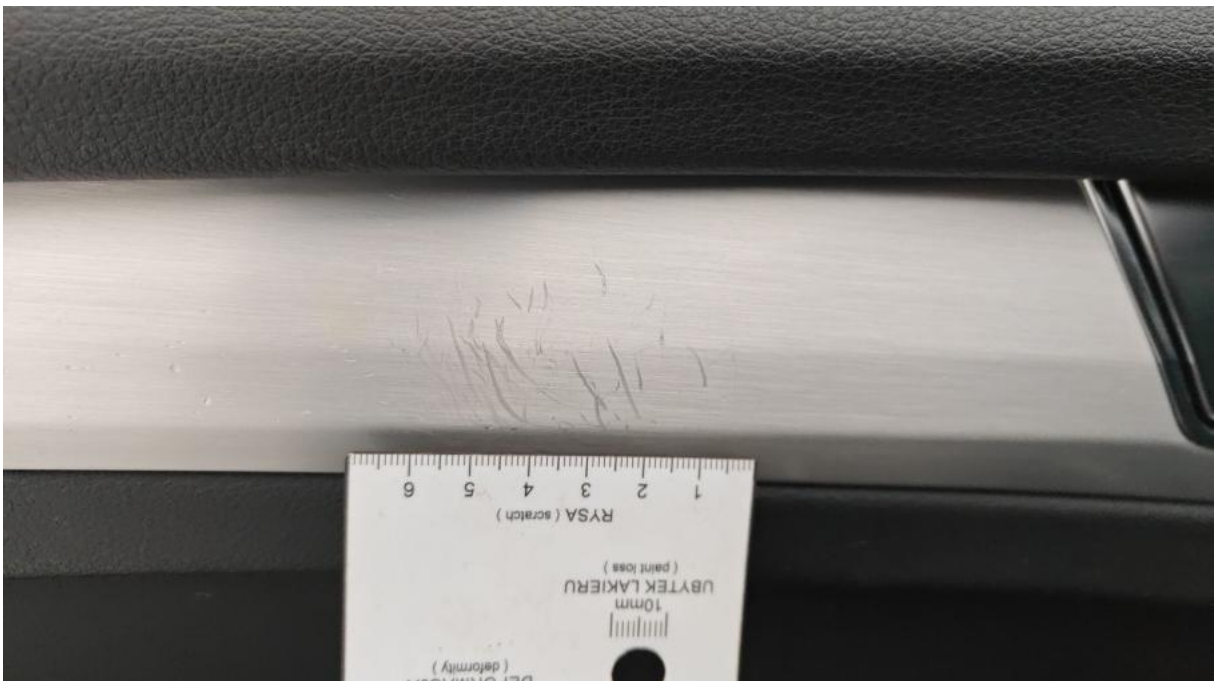
Fot. 80

Tapicerka drzwi przednich L - Rysa/odprysk 1

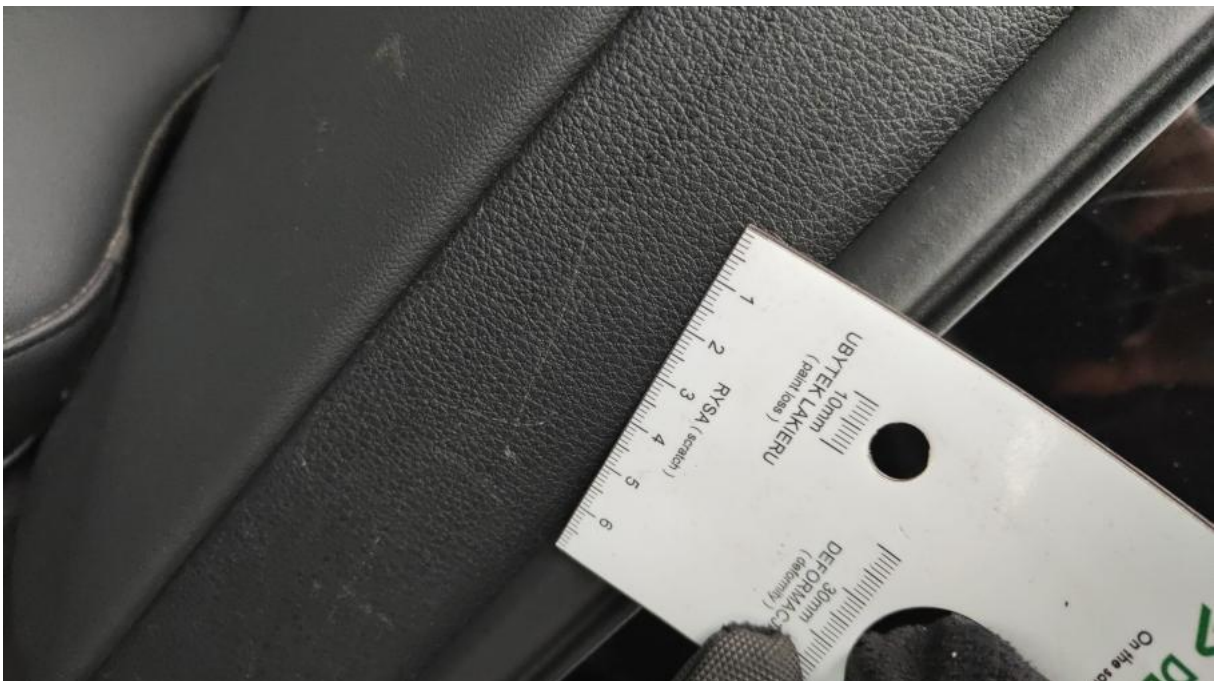
Fot. 82

Wykładzina(y) słupka tylnego L - Rysa/odprysk 1
