## Raport z oględzin pojazdu

Numer raportu	215604/7/25-11401	Data raportu	04-07-2025
Rzeczoznawcy	Emilian Wesołowski (NEW) mgr inż. Przemysław Ostap	Data oględzin	02-07-2025
Nr zlecenia	PCM(DZS)/GDA/46413/25/06/26	Miejsce oględzin	AUTOMARKET WOLA, PRYMASA TYSI...

Numer identyfikacyjny (VIN)	VF1RFB00167065973
Marka, model	RENAULT Megane IV Grandto...
Typ, wersja	Megane 1.3 TCe FAP Intens
Numer rejestracyjny	DW4NL79
Silnik (rodz./poj./moc)	benz./1332 ccm/103 kW
Stan licznika	121 284 km
Data 1. rej./rok prod.	21-06-2021/2021
Data nast. bad. techn.	10-06-2026
Nadwozie	KOM 5/5
Lakier	szary/METALIK
Skrzynia biegów	manualna

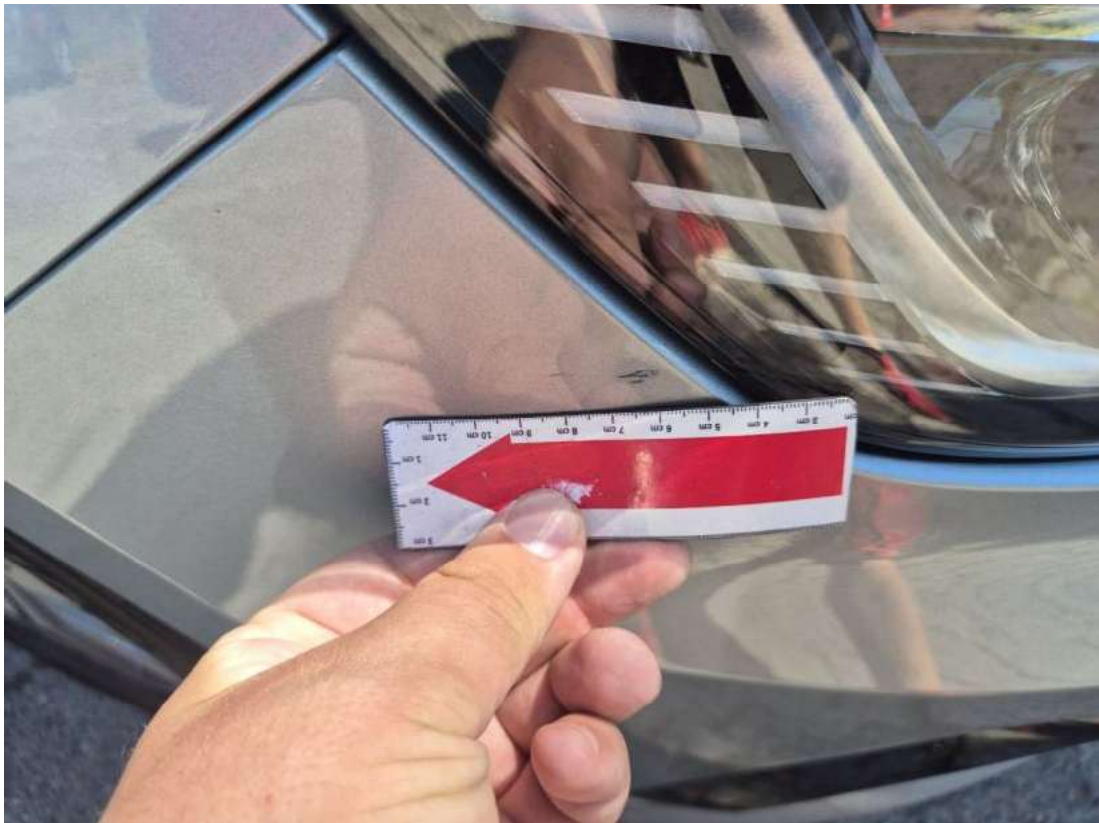
**Fot. 37**  
Zderzak - Rysa/odprysk 1

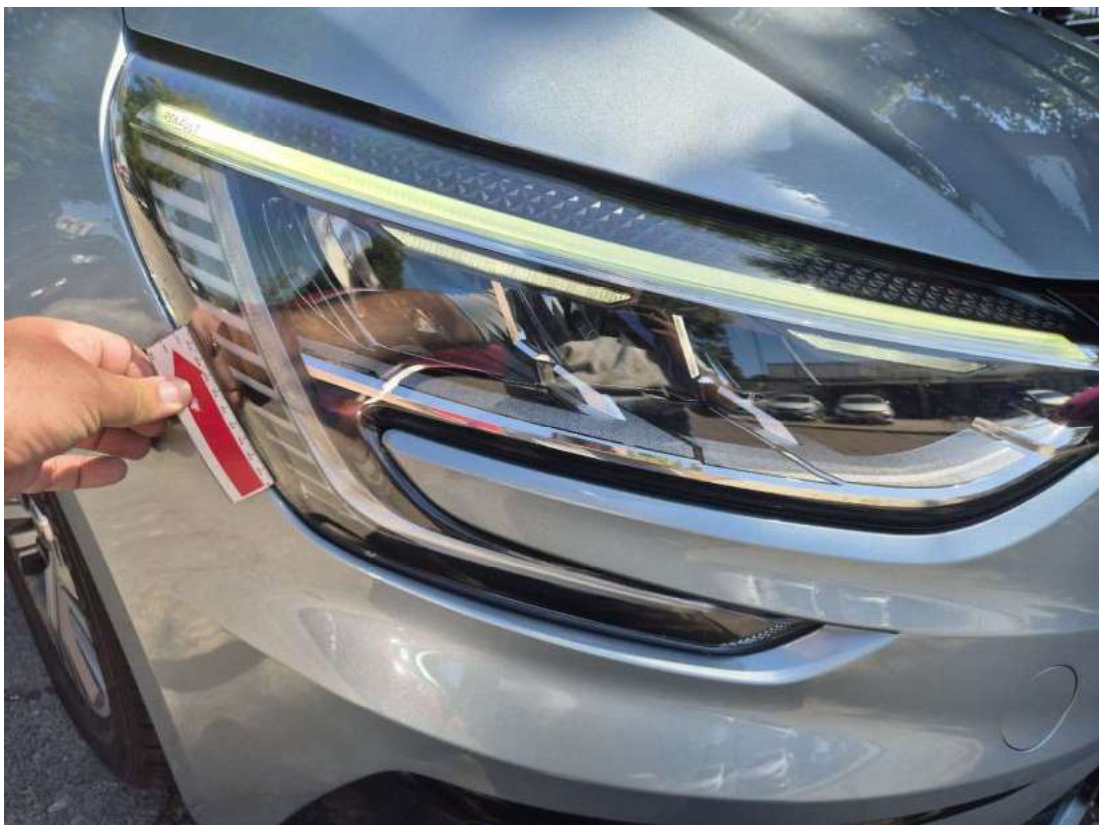
**Fot. 38**  
Reflektor P - Inne 1

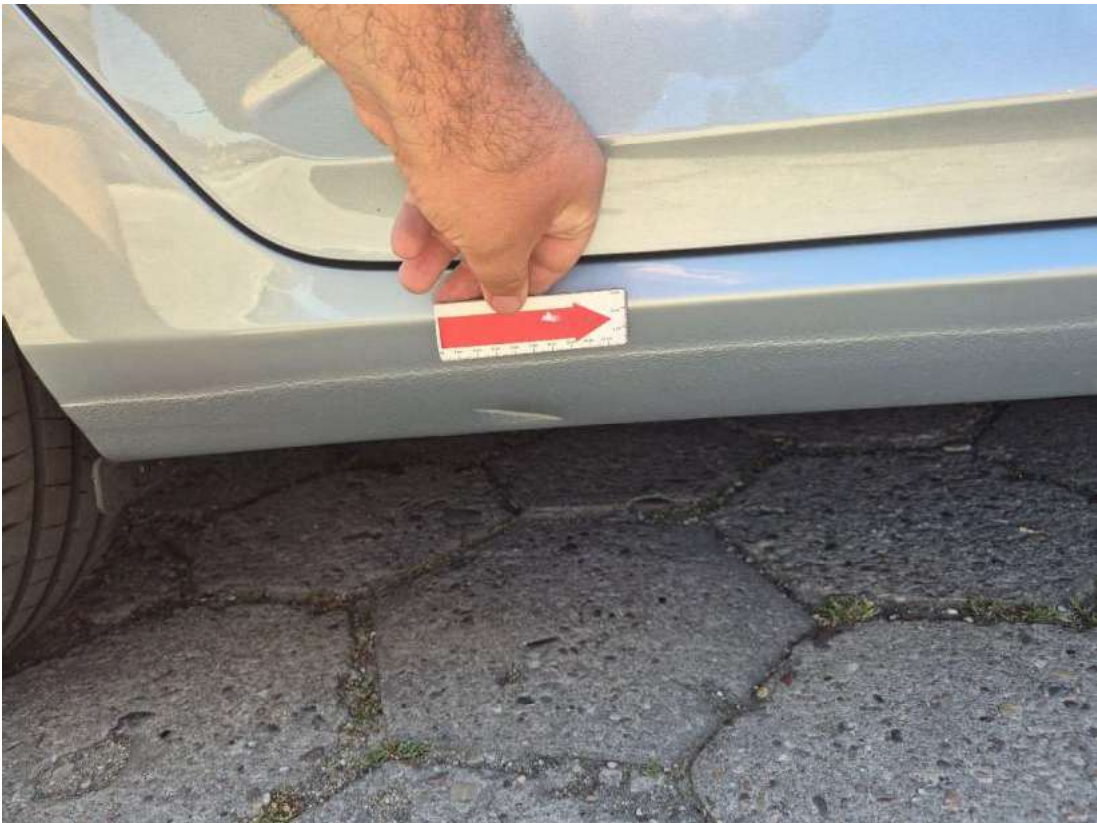
**Fot. 39**  
Próg P - Rysa/odprysk 1

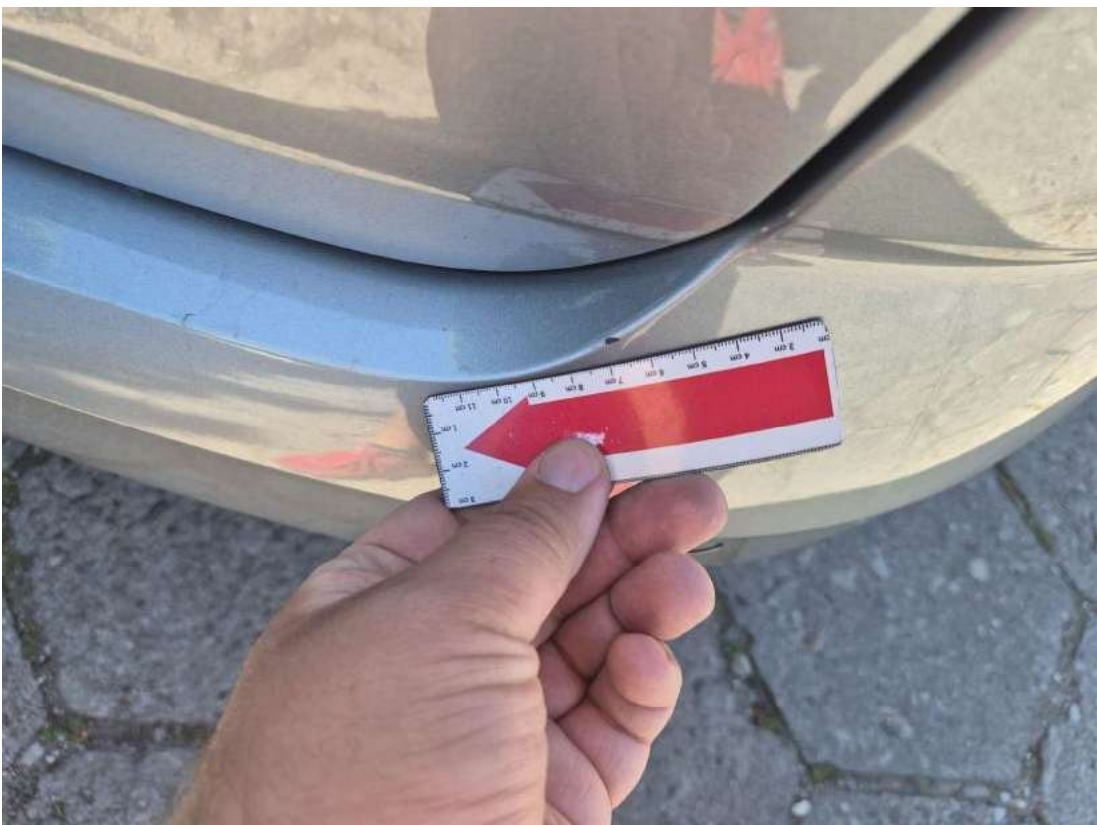
**Fot. 40**  
Zderzak tylny - Rysa/odprysk 1

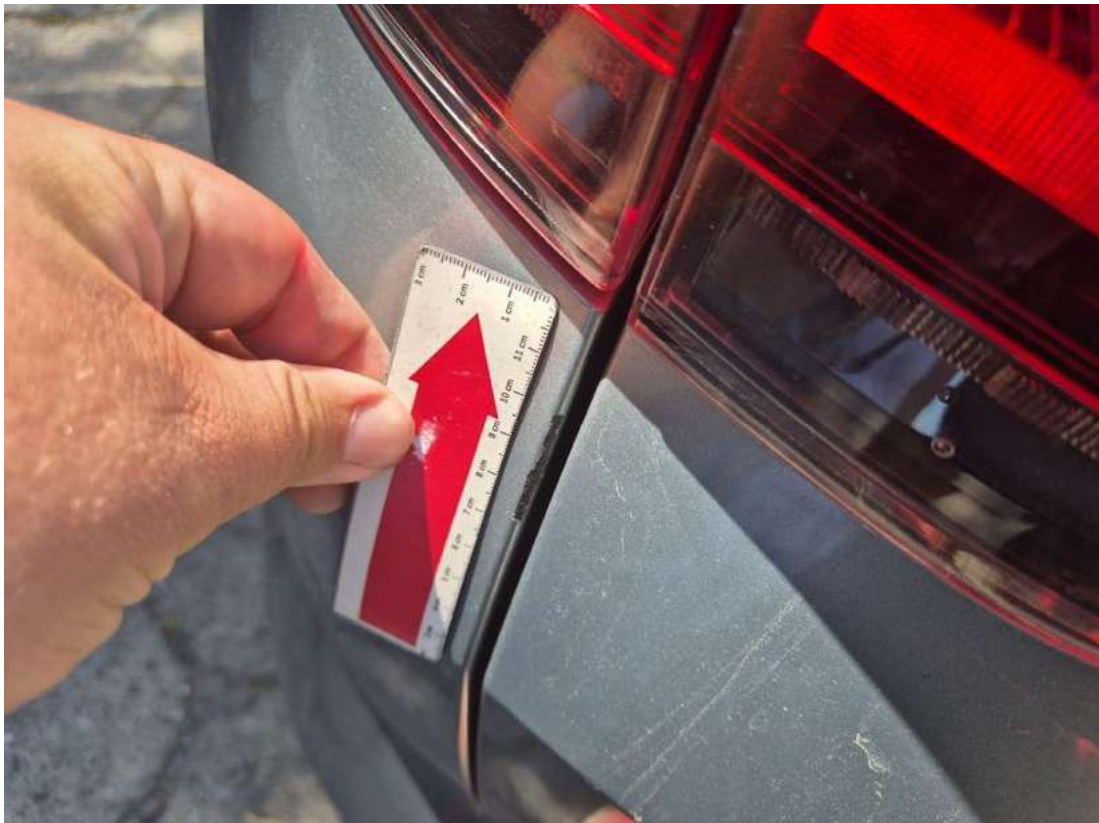
**Fot. 41**  
Zderzak tylny - Rysa/odprysk 2

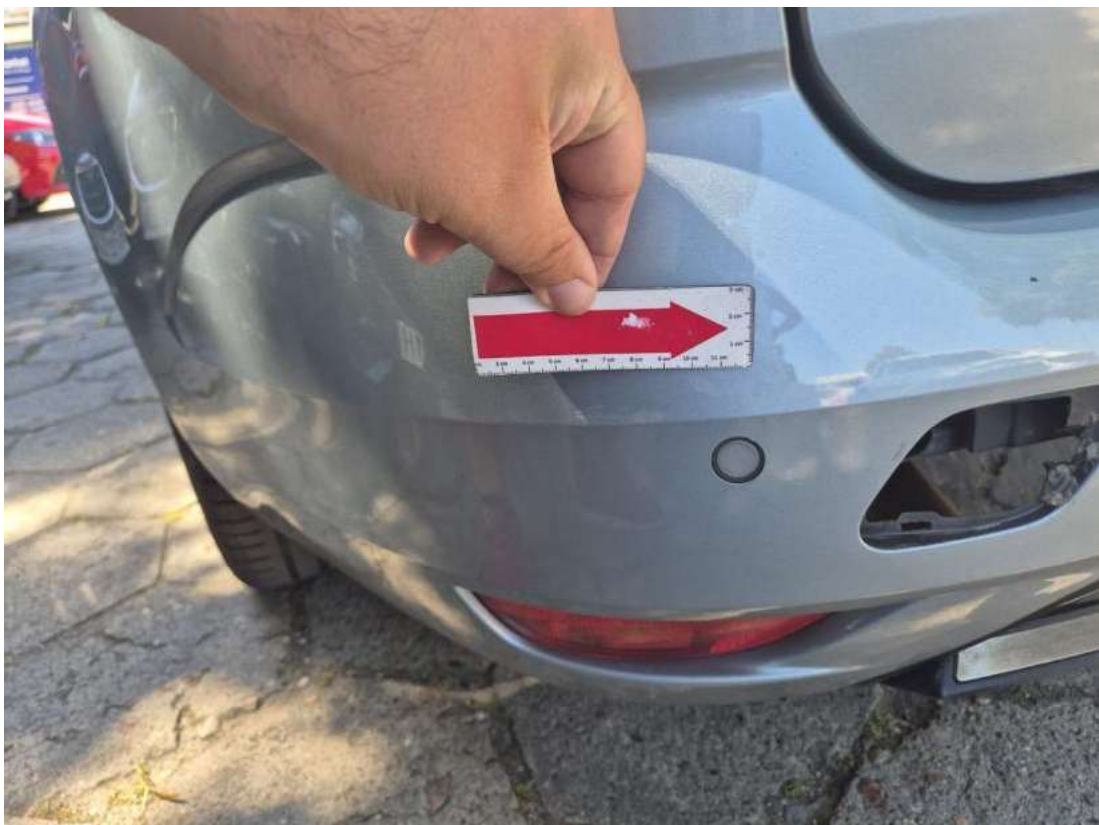
**Fot. 42**  
Zderzak tylny() - Rysa/odprysk 3

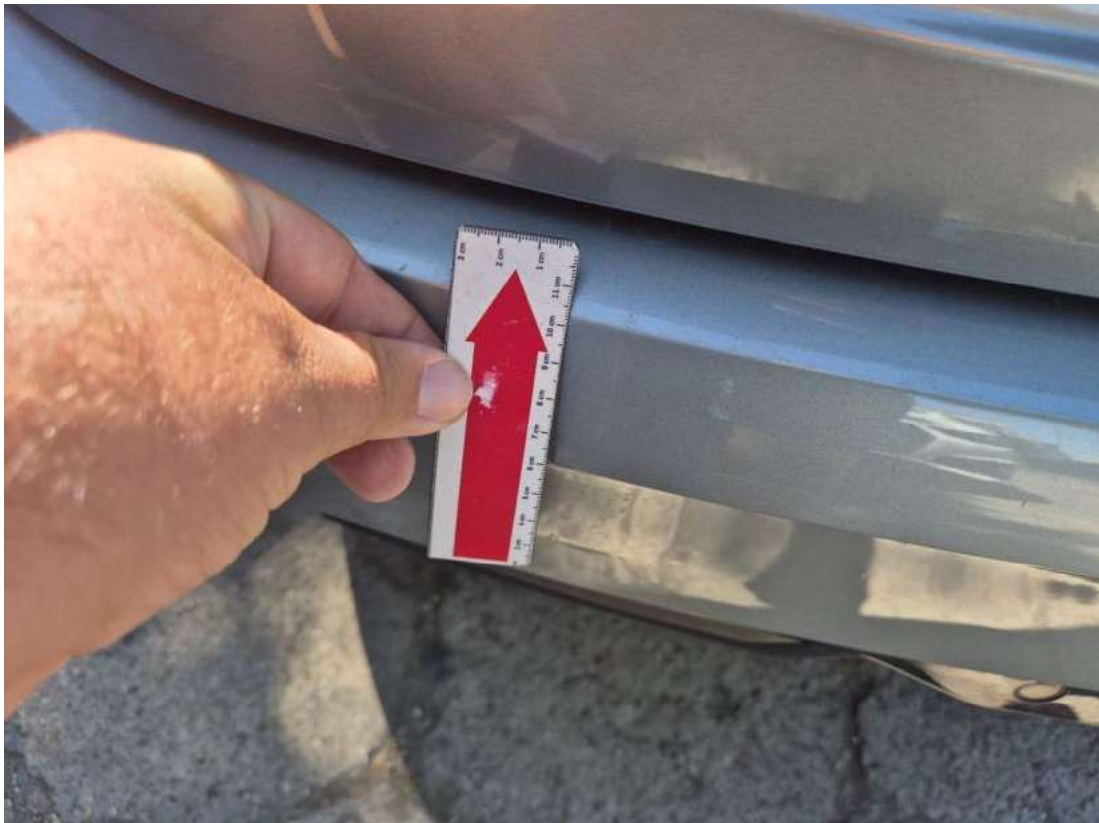
**Fot. 43**  
Zderzak tylny - Wgniecenie/odkształcenie 1

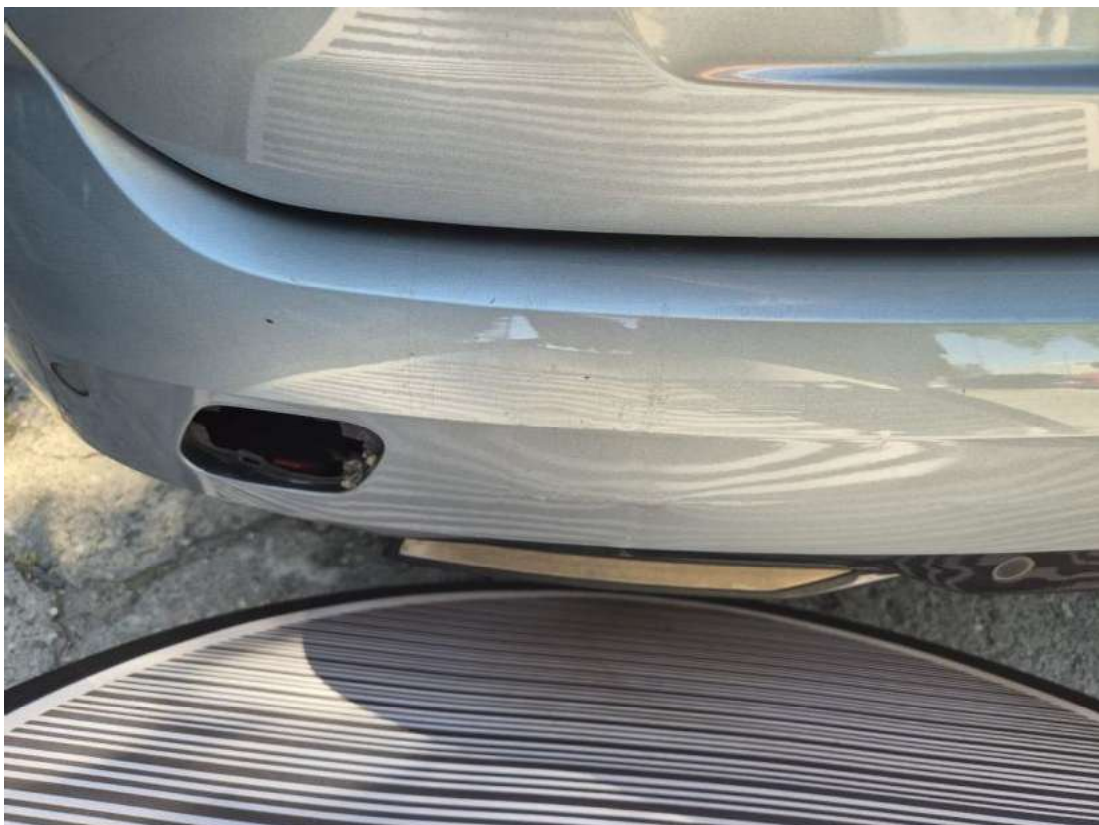
**Fot. 44**  
Zderzak tylny - Wgniecenie/odkształcenie 2

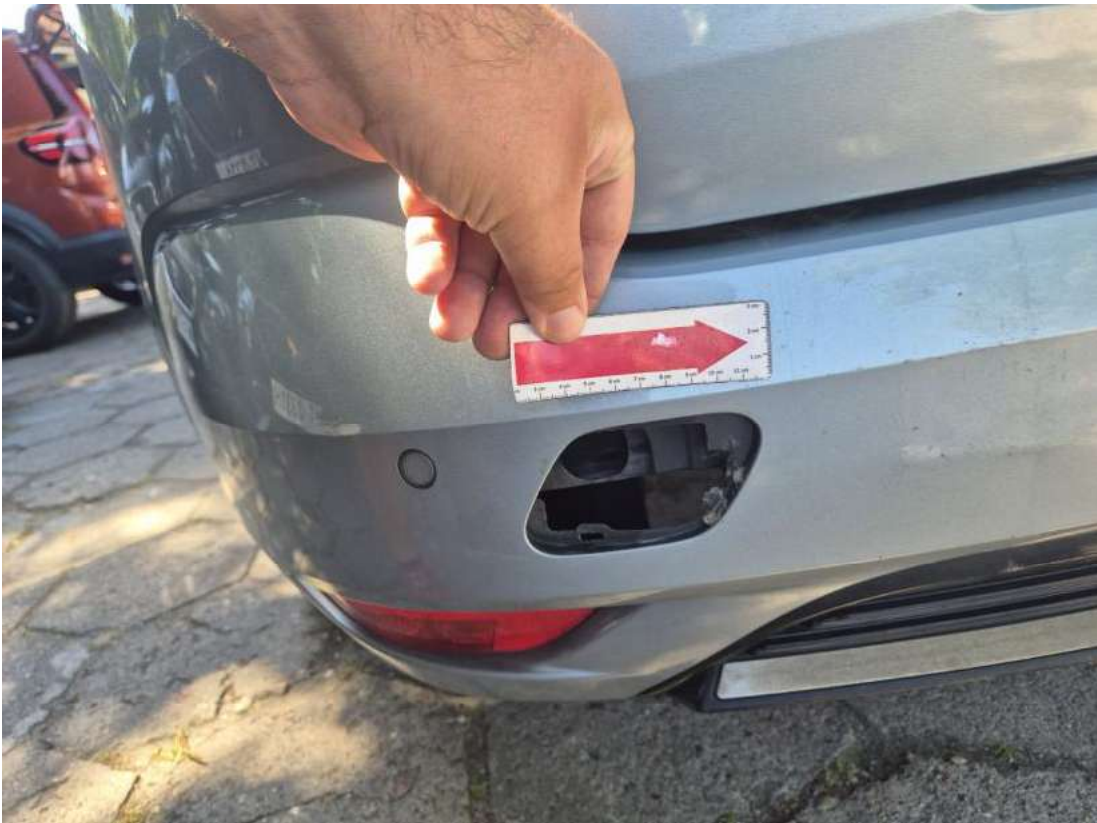
**Fot. 45**  
Zderzak tylny - Inne 1

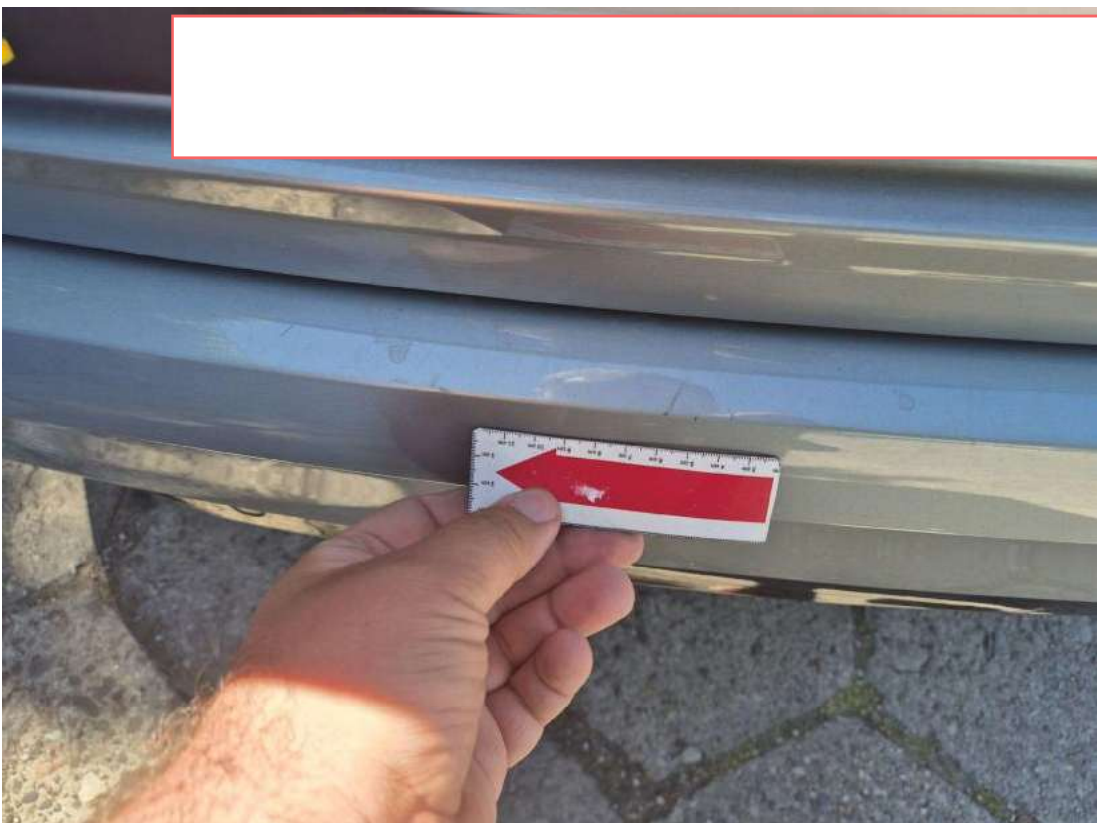
**Fot. 46**  
Zderzak tylny - Inne 2

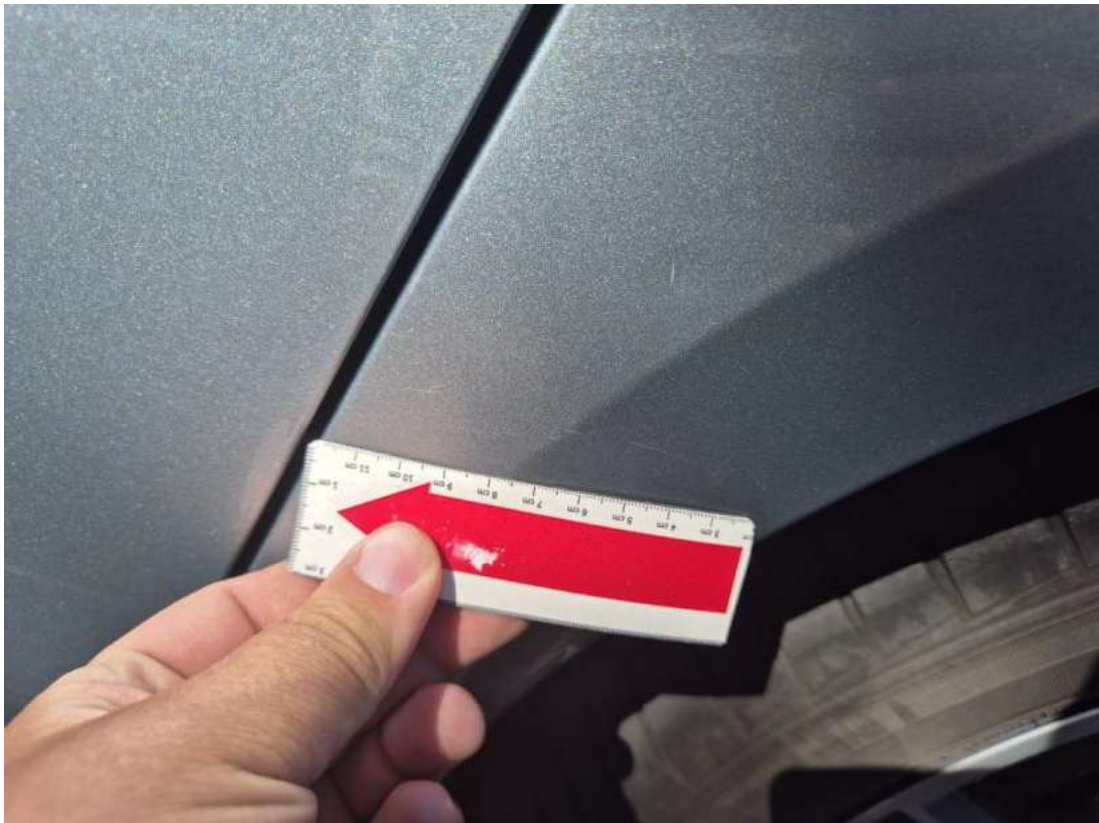
**Fot. 47**

Błotnik tylny L / Ściana boczna L - Rysa/odprysk 1

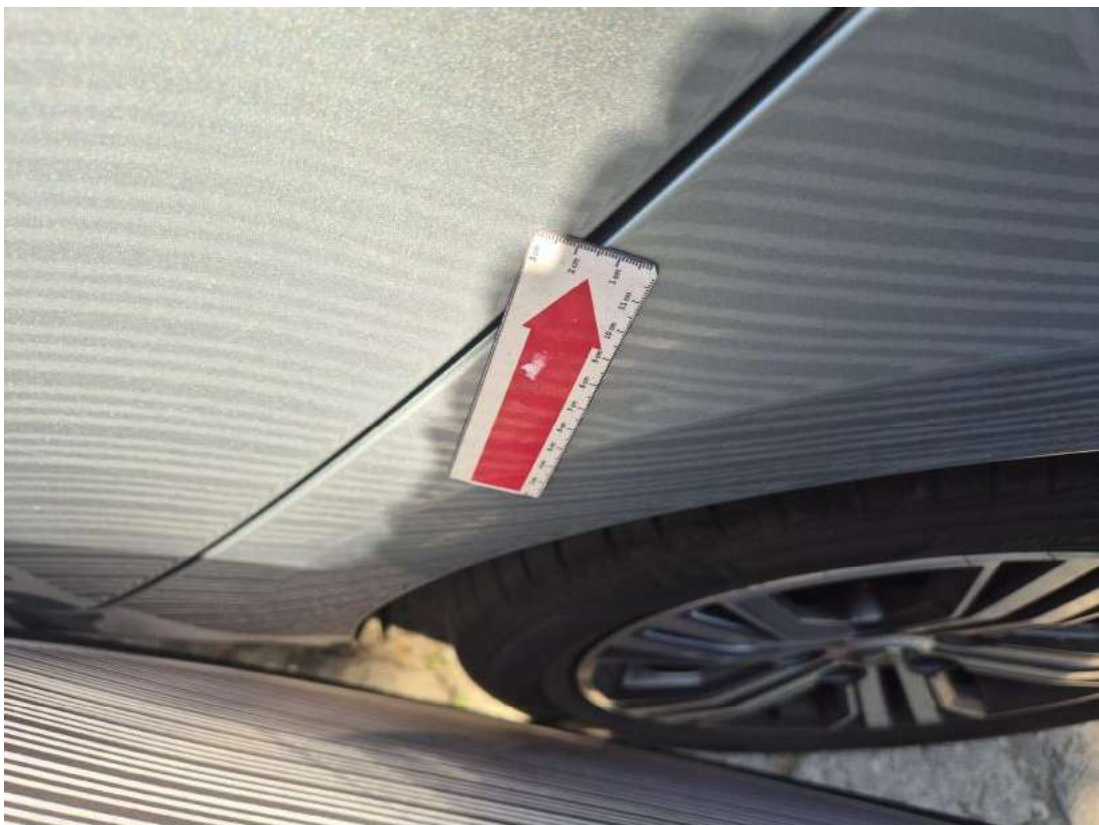
**Fot. 48**

Błotnik tylny L / Ściana boczna L - Wgniecenie/odkształcenie 1

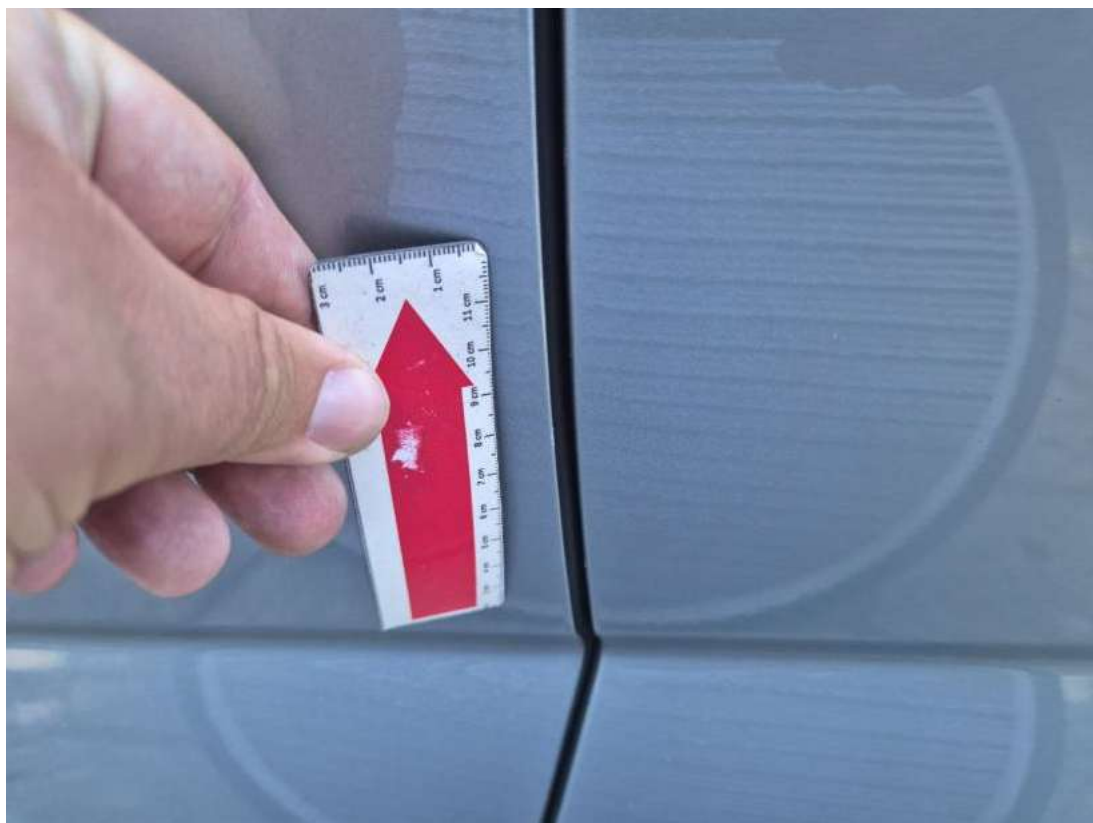
**Fot. 49**  
Drzwi przed L - Rysa/odprysk 1

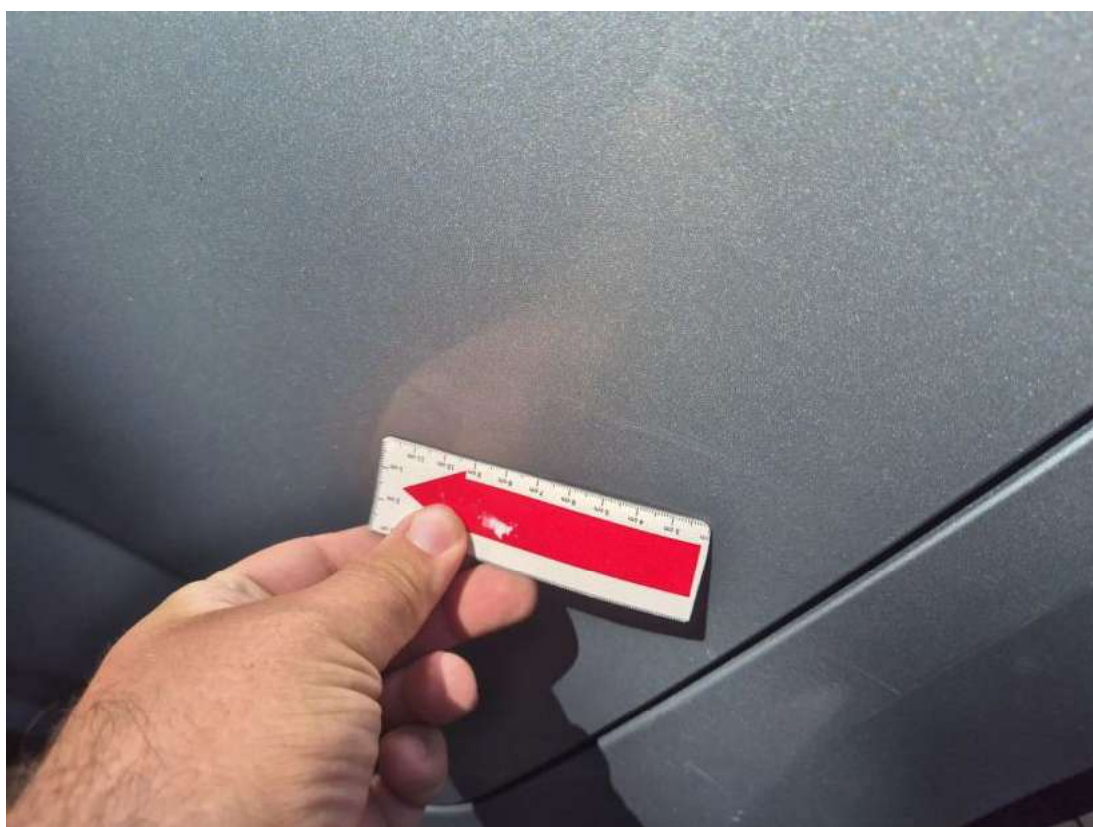
**Fot. 50**  
Drzwi tylne L - Rysa/odprysk 1

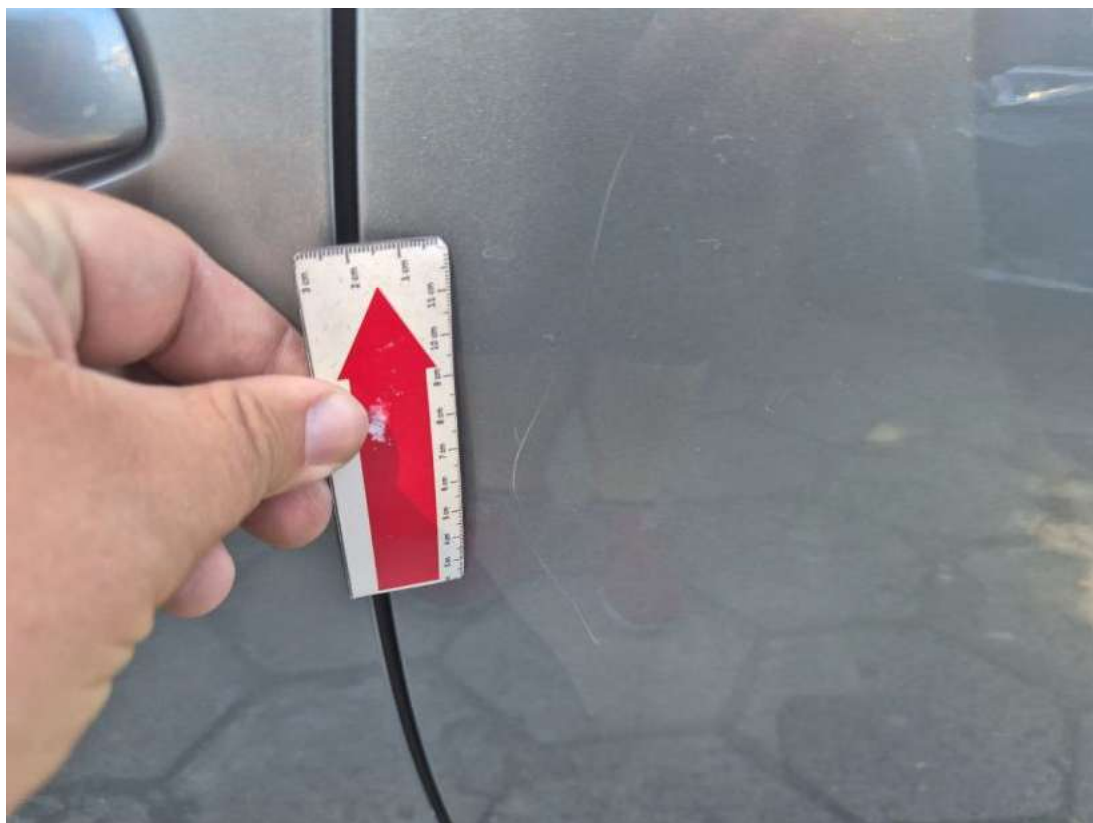
**Fot. 51**  
Drzwi tylne L - Rysa/odprysk 2

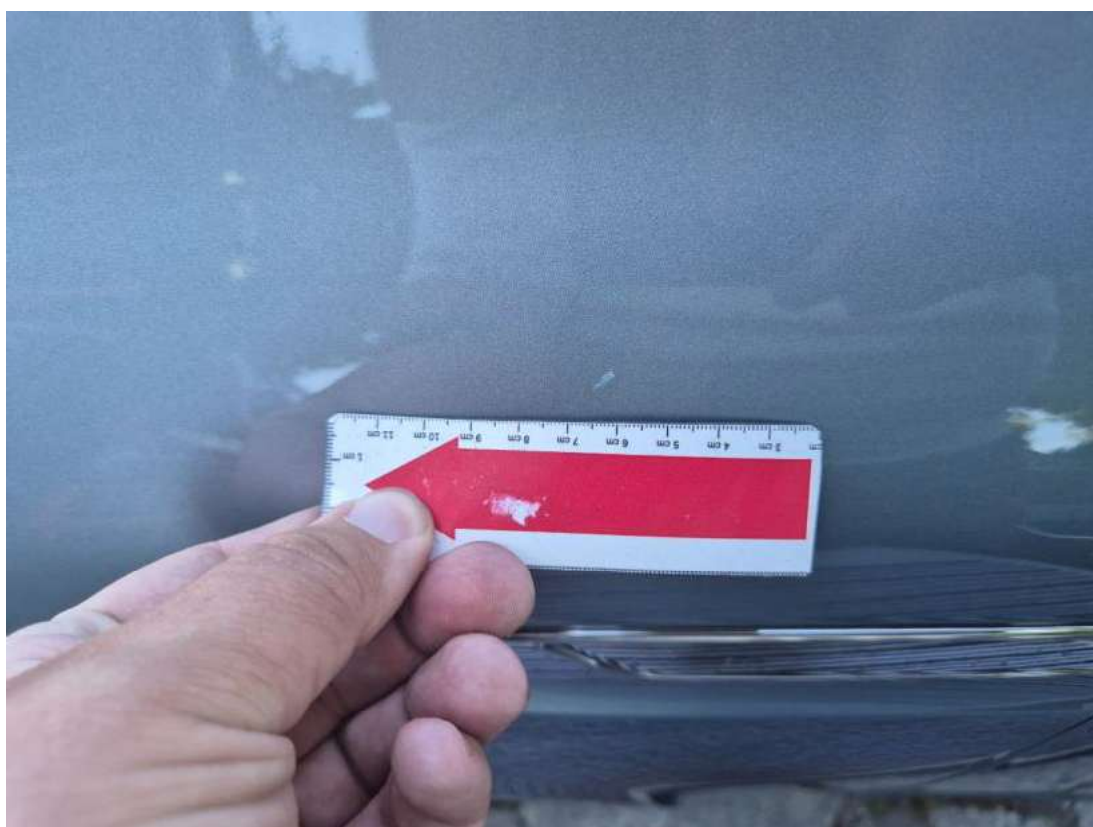
**Fot. 52**  
Błotnik przedni L - Rysa/odprysk 1

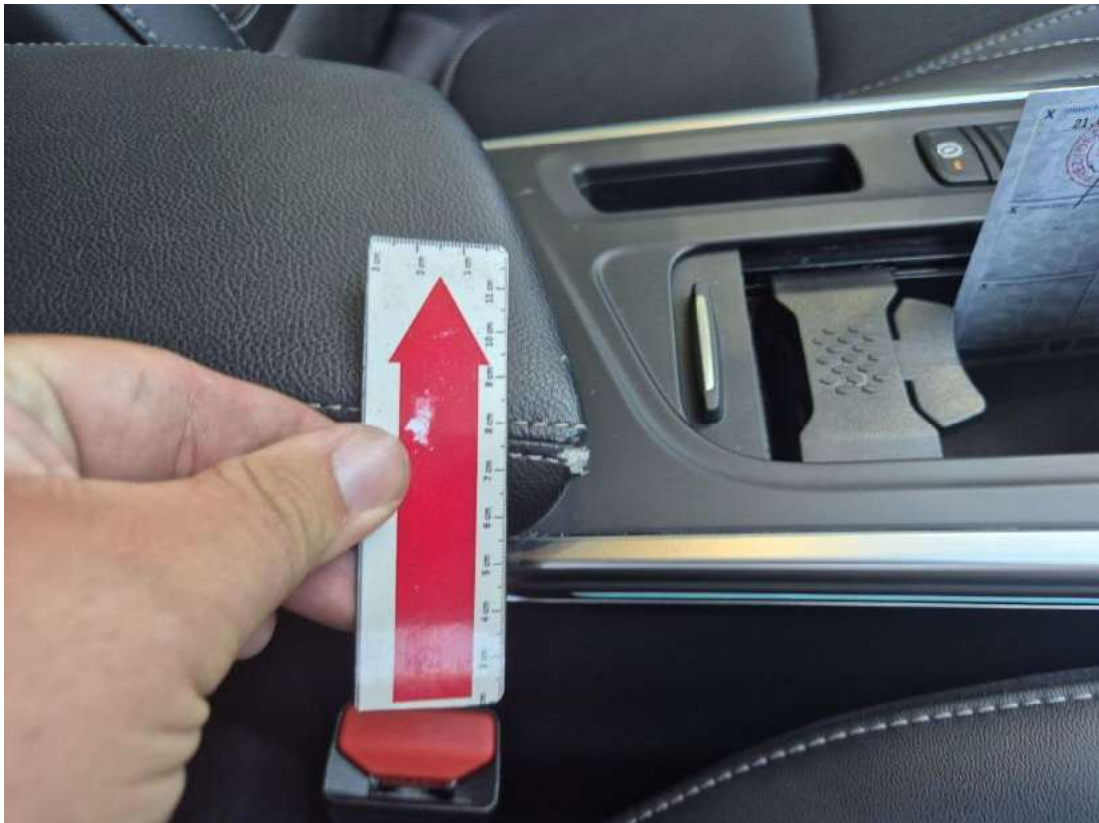
**Fot. 53**  
Konsola tunelu śr. - Pęknięcie/rozerwanie 1

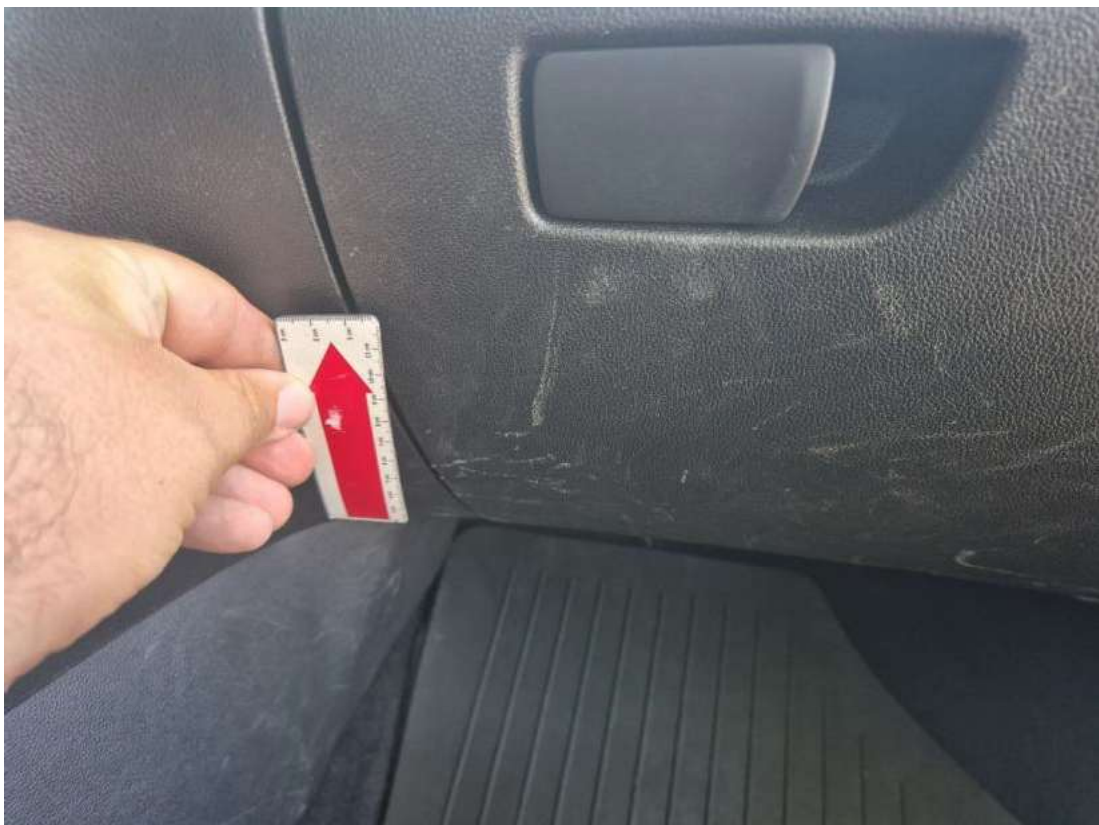
**Fot. 54**  
Pokrywa schowka deski rozdź - Rysa/odprysk 1

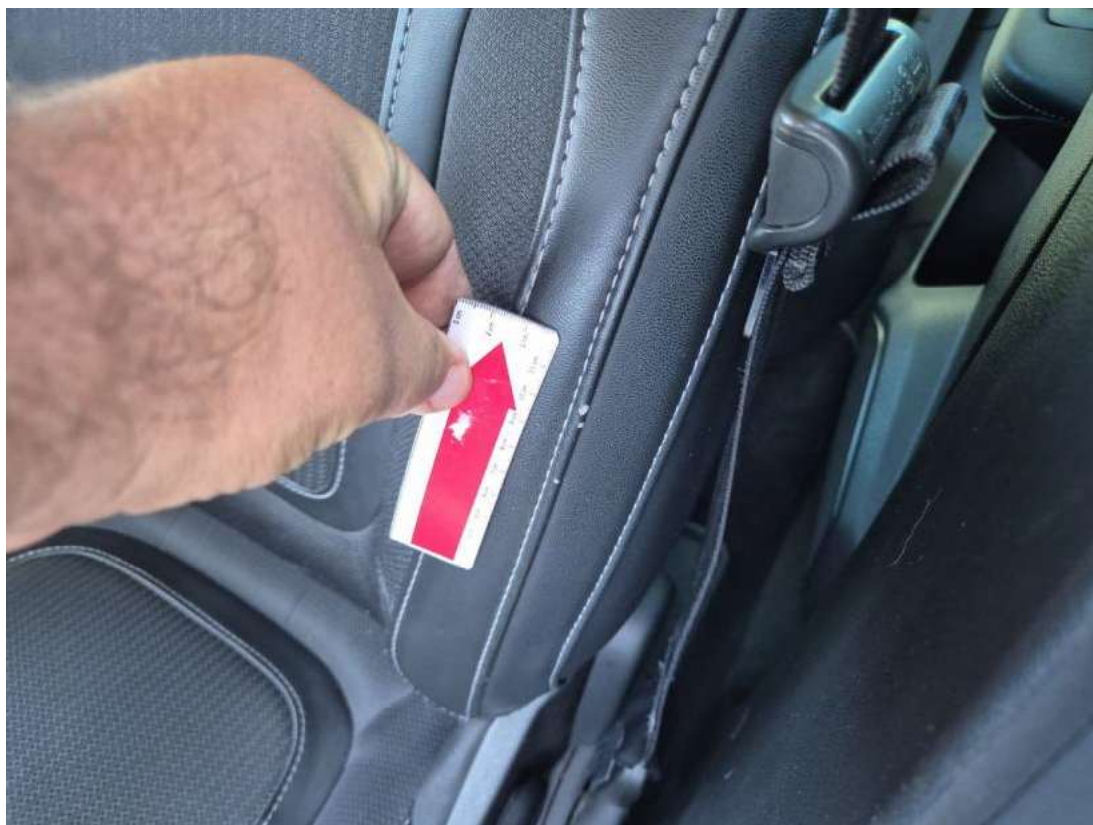
**Fot. 55**

Fotel prz. lew. - Rysa/odprysk 1

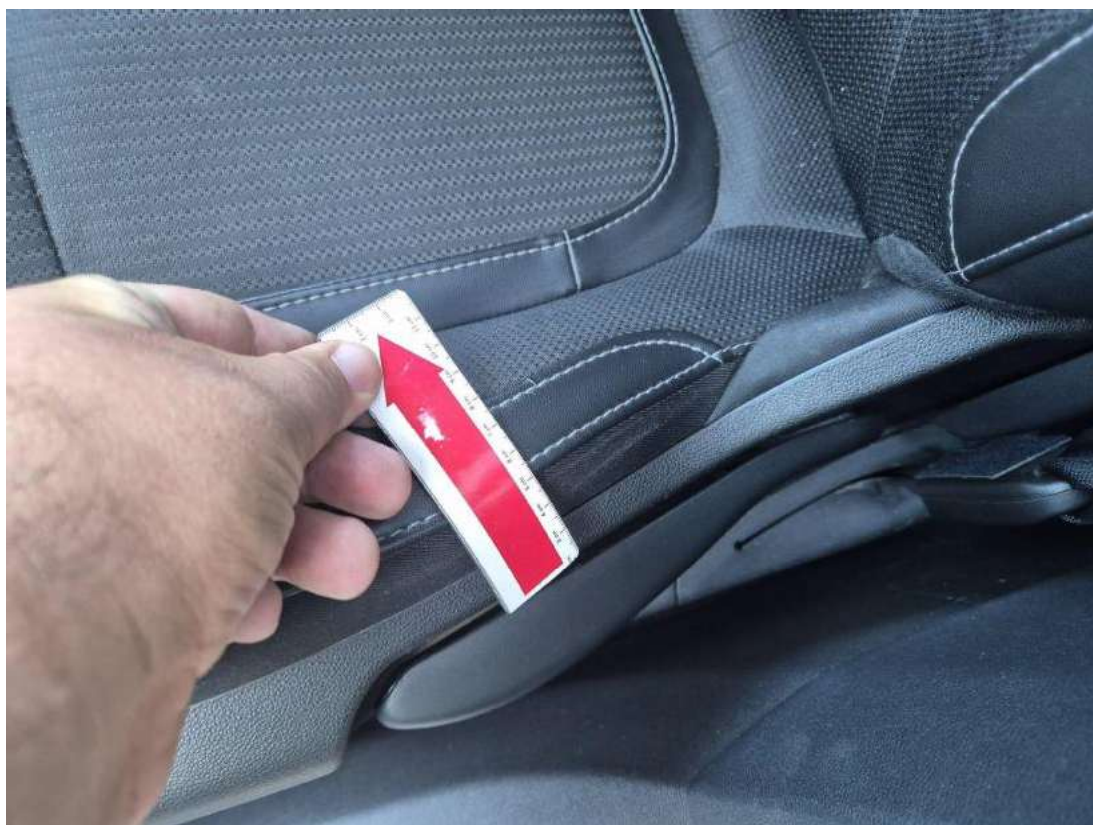
**Fot. 56**

Fotel prz. lew. - Rysa/odprysk 2

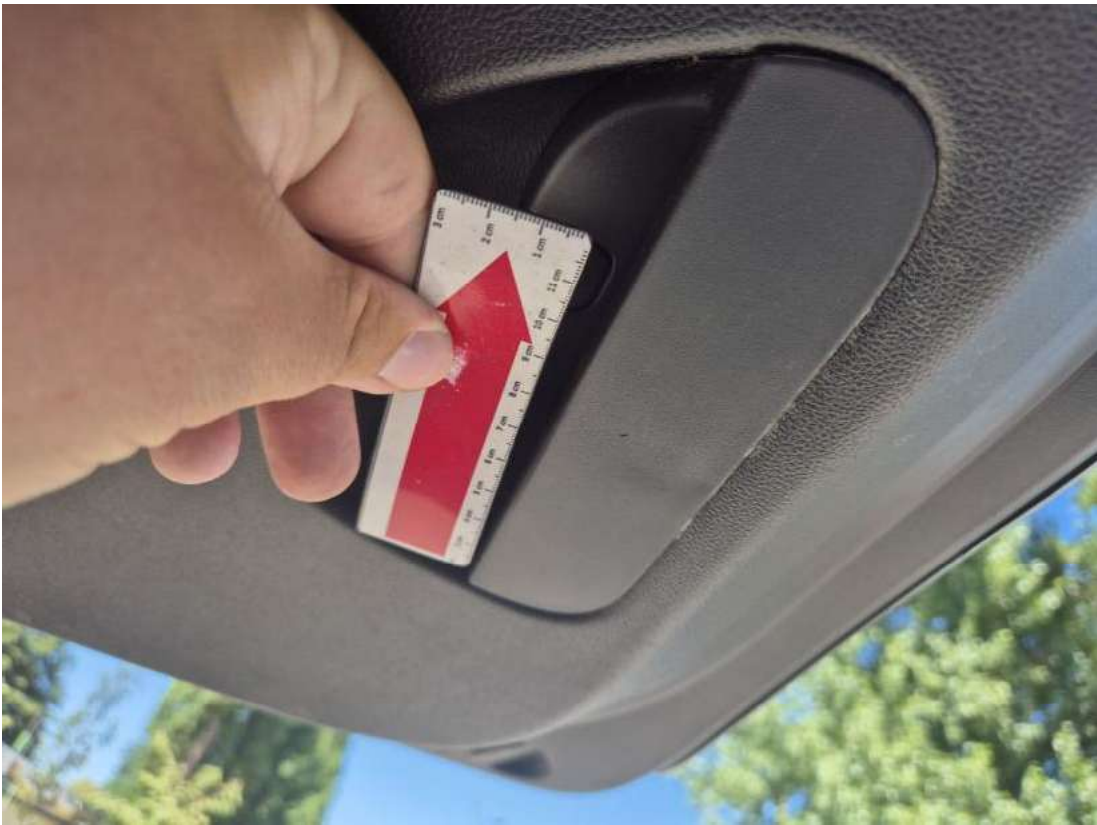
**Fot. 57**

Wykładzina pokrywy tylnej - Rysa/odprysk 1
