Raport z oględzin pojazdu

Numer raportu	294481/2/25-14707	Data raportu	01-02-2025
Rzeczoznawcy	mgr Roman Juszczyk (NEW) inż. Michał Dzik (NEW)	Data oględzin	01-02-2025
Nr zlecenia	PCM(DZS)/GDA/06731/25/01/28	Miejsce oględzin	MASTER1 MYSŁOWICE, OBRZEŻNA P...

Numer identyfikacyjny (VIN)	W1V9076351P421466
Marka, model	MERCEDES-BENZ Sprinter 31...
Typ, wersja	Sprinter 311 CDI 907.635 14m3
Numer rejestracyjny	DW5RE48
Silnik (rodz./poj./moc)	diesel/2143 ccm/84 kW
Stan licznika	60 111 km
Data 1. rej./rok prod.	19-01-2022/2021
Data nast. bad. techn.	19-01-2027
Nadwozie	furgon, wysoki dach 4/2
Lakier	brązowy/2-warstwowy uni
Skrzynia biegów	manualna

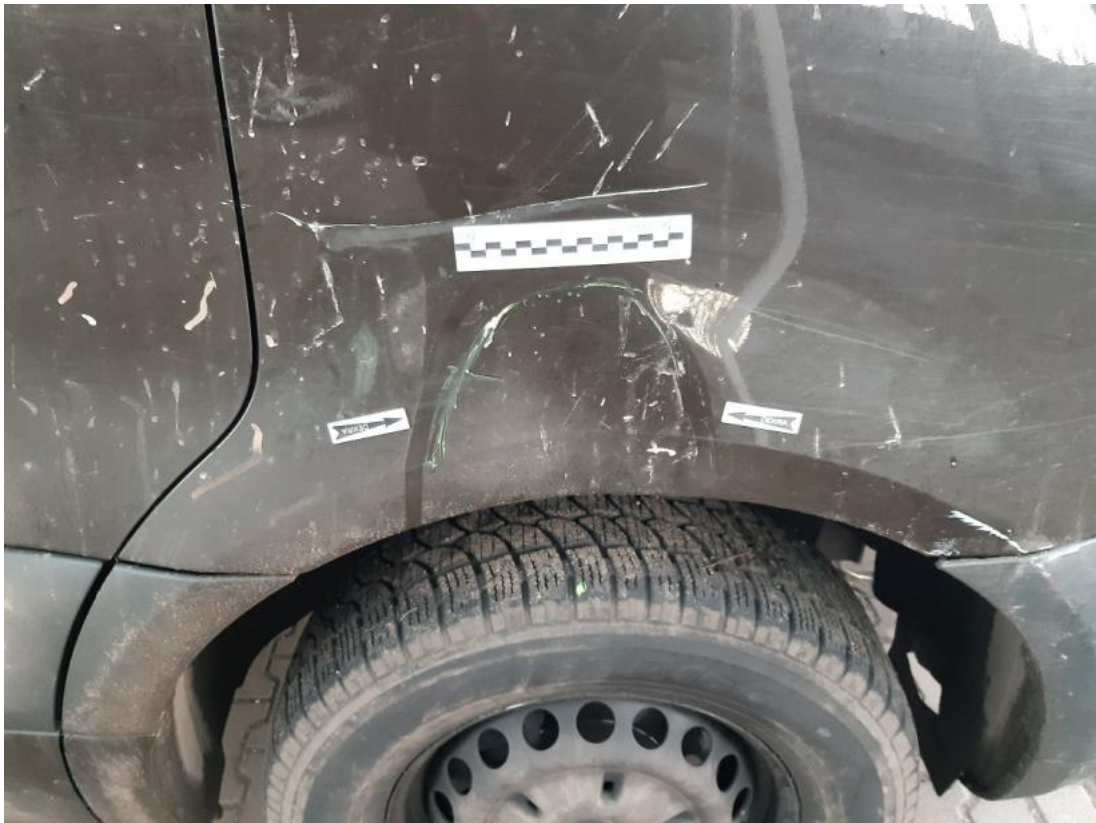
Fot. 33

Błotnik przedni P - Wgniecenie/odkształcenie 1

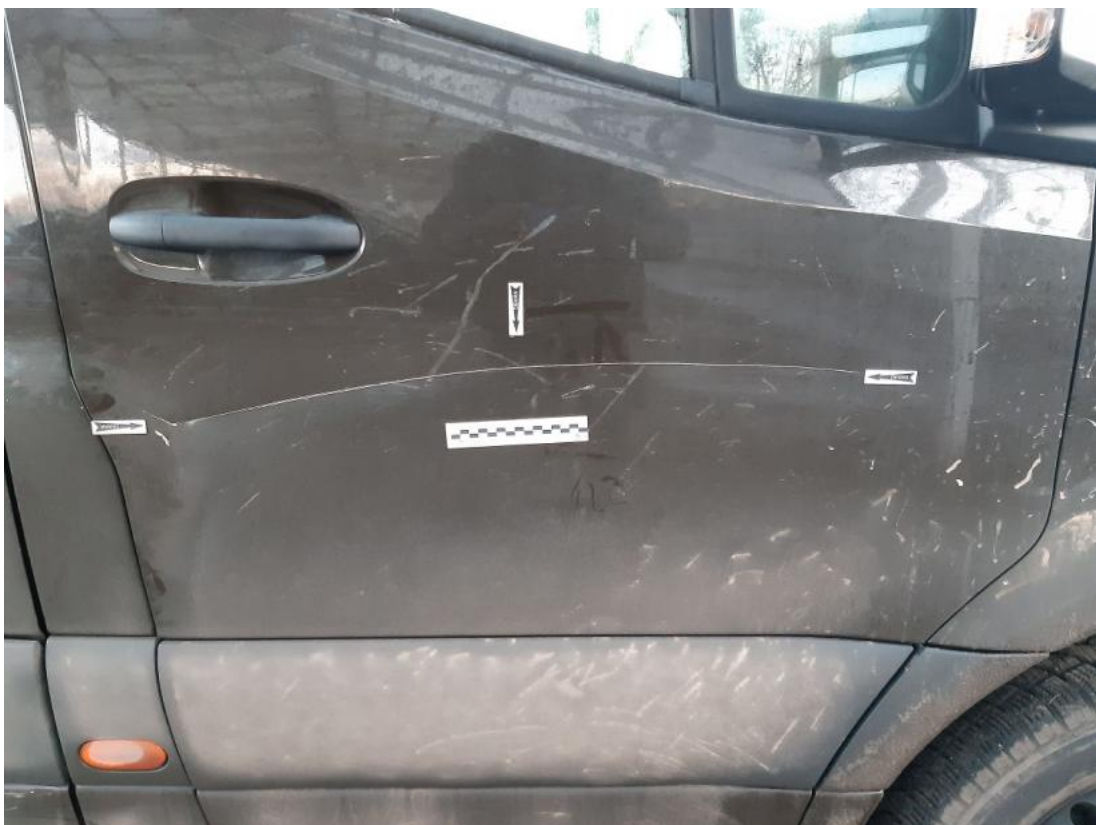
Fot. 34

Drzwi przednie P - Wgniecenie/odkształcenie 1

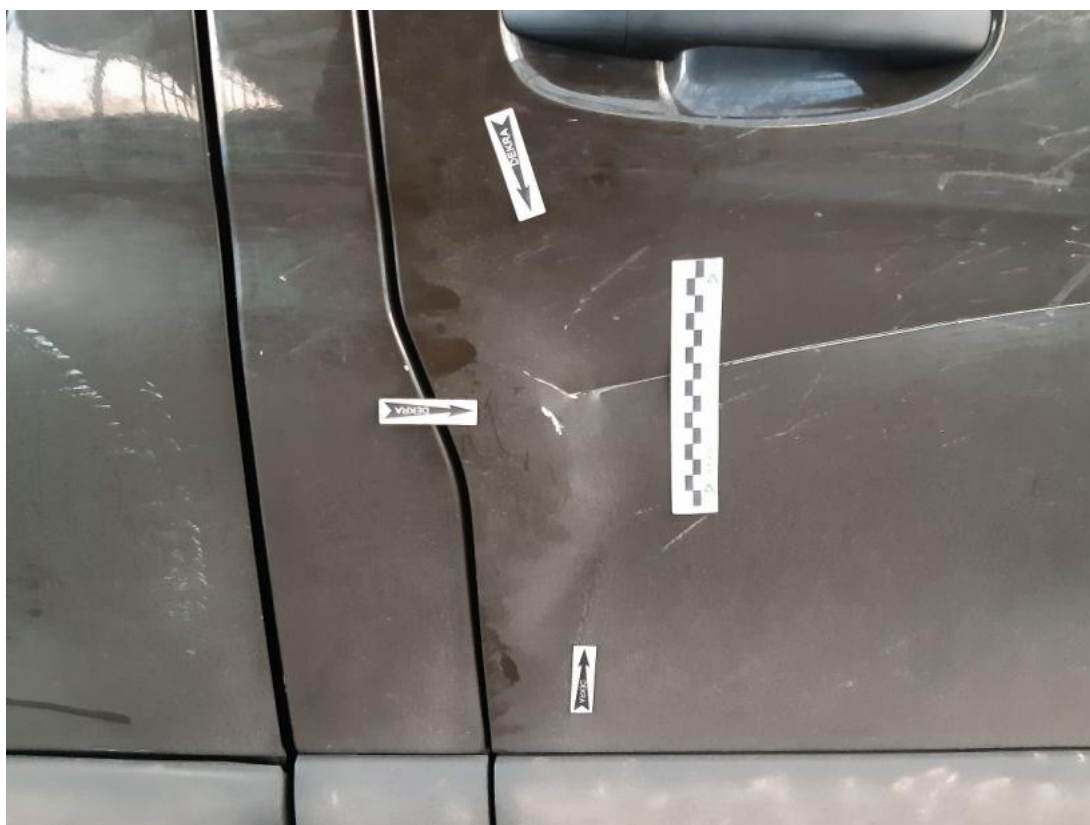
Fot. 35
Drzwi przednie P - Wgniecenie/odkształcenie 2

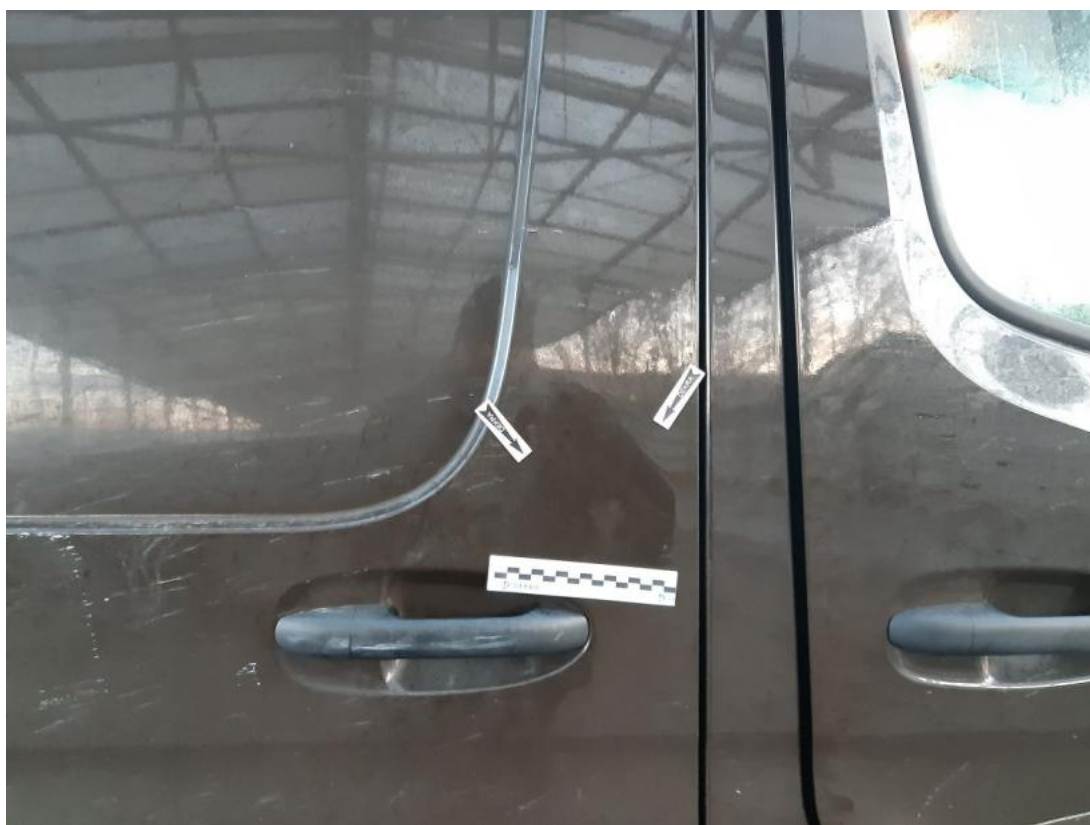
Fot. 36
Drzwi tylne P - Wgniecenie/odkształcenie 1

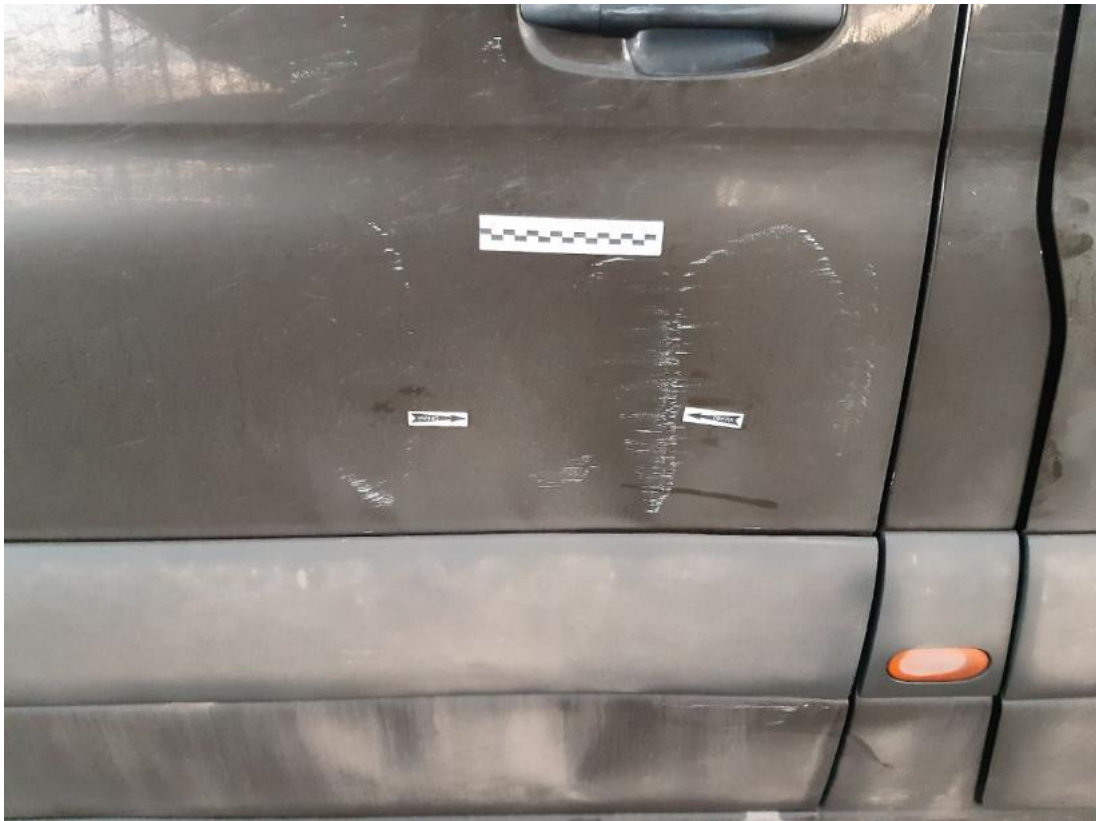
Fot. 37
Drzwi tylne P - Wgniecenie/odkształcenie 2

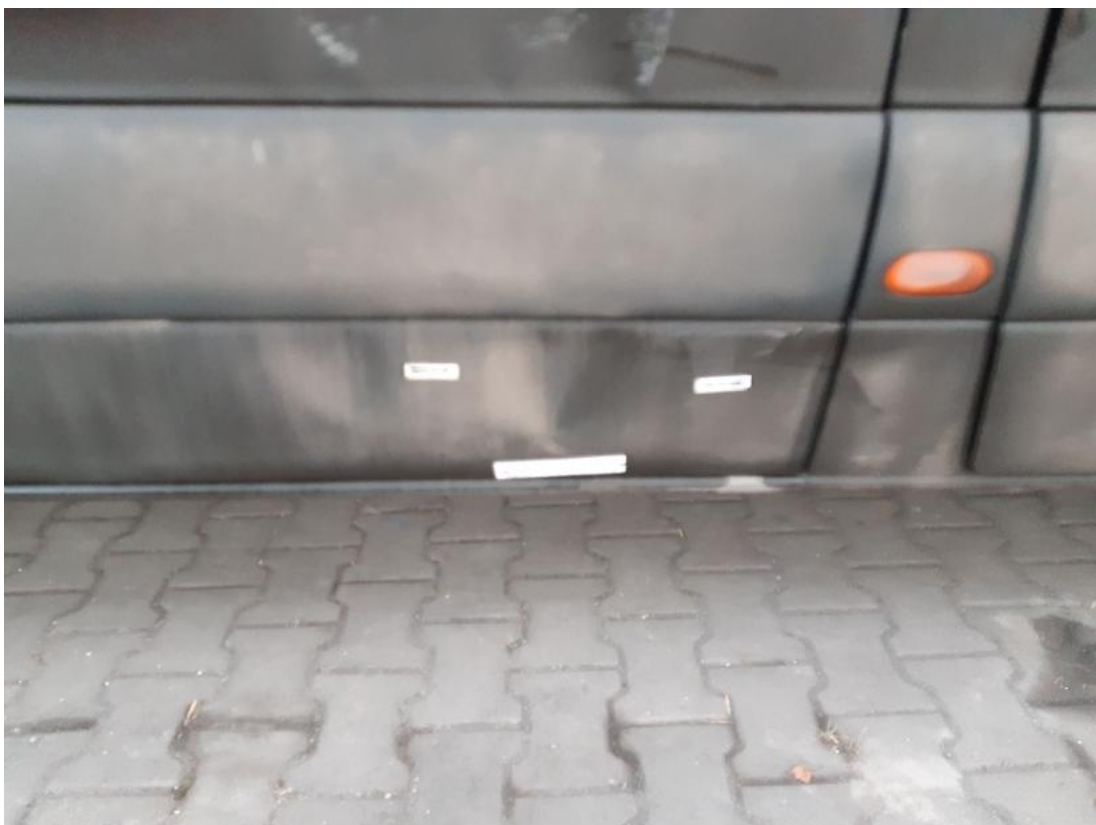
Fot. 38
Drzwi tylne P() - Wgniecenie/odkształcenie 3

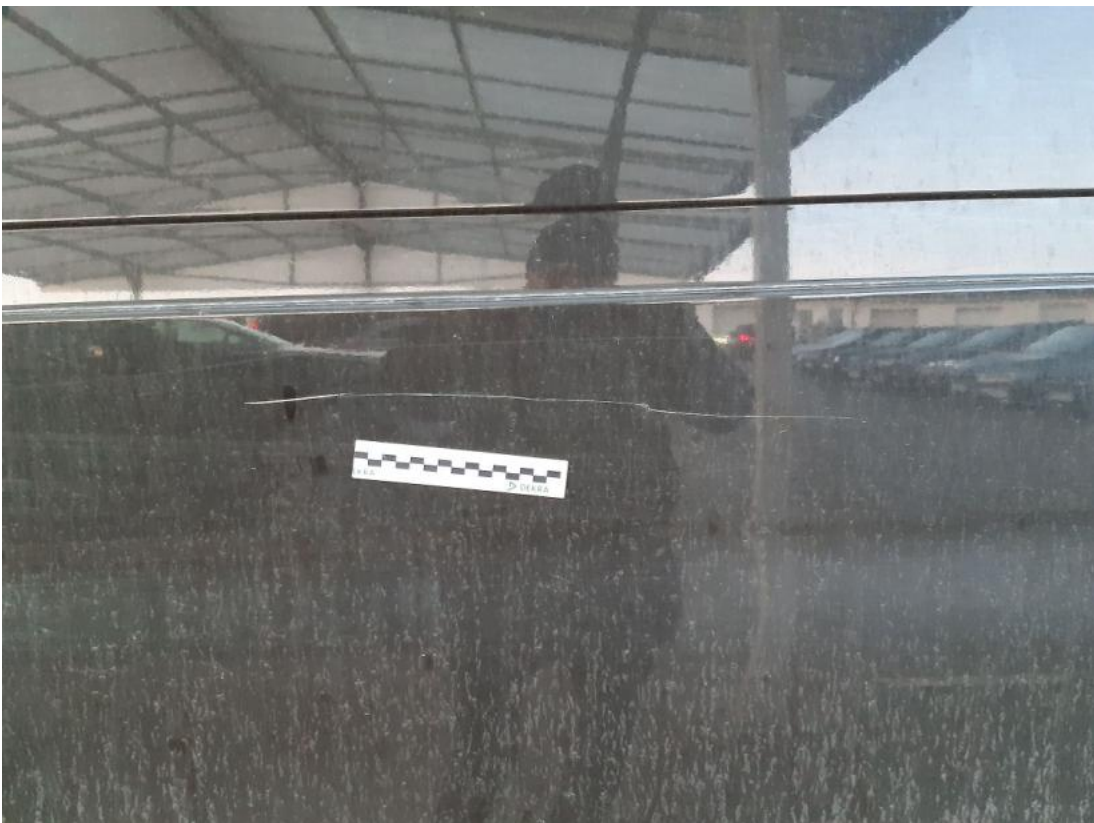
Fot. 44

Ściana lewa - Rysa/odprysk 1

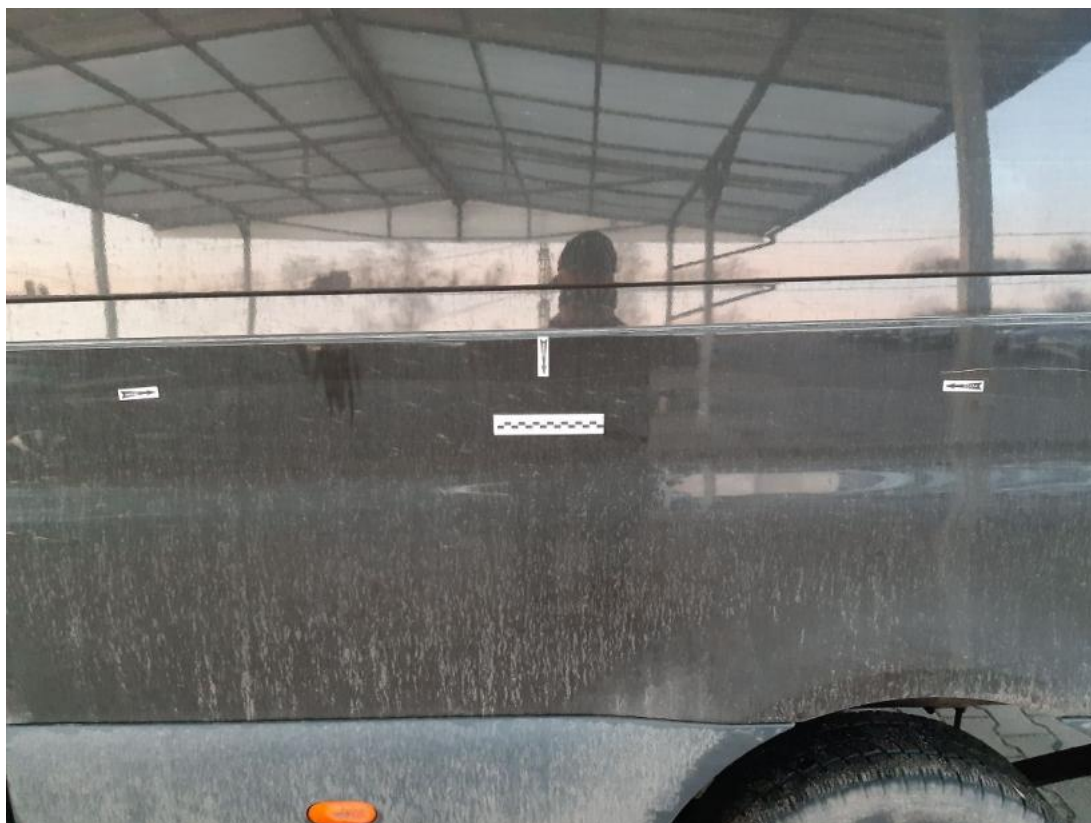
Fot. 45

Ściana lewa - Wgniecenie/odkształcenie 1

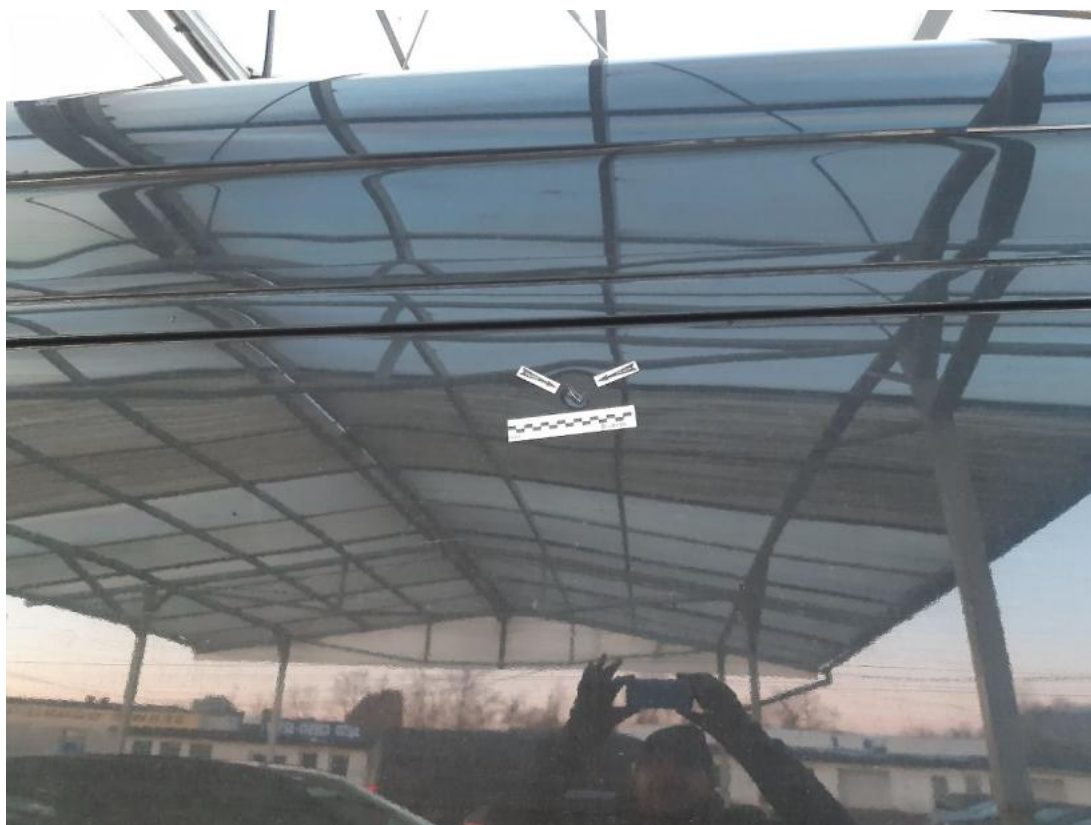
Fot. 46

Ściana lewa - Wgniecenie/odkształcenie 2

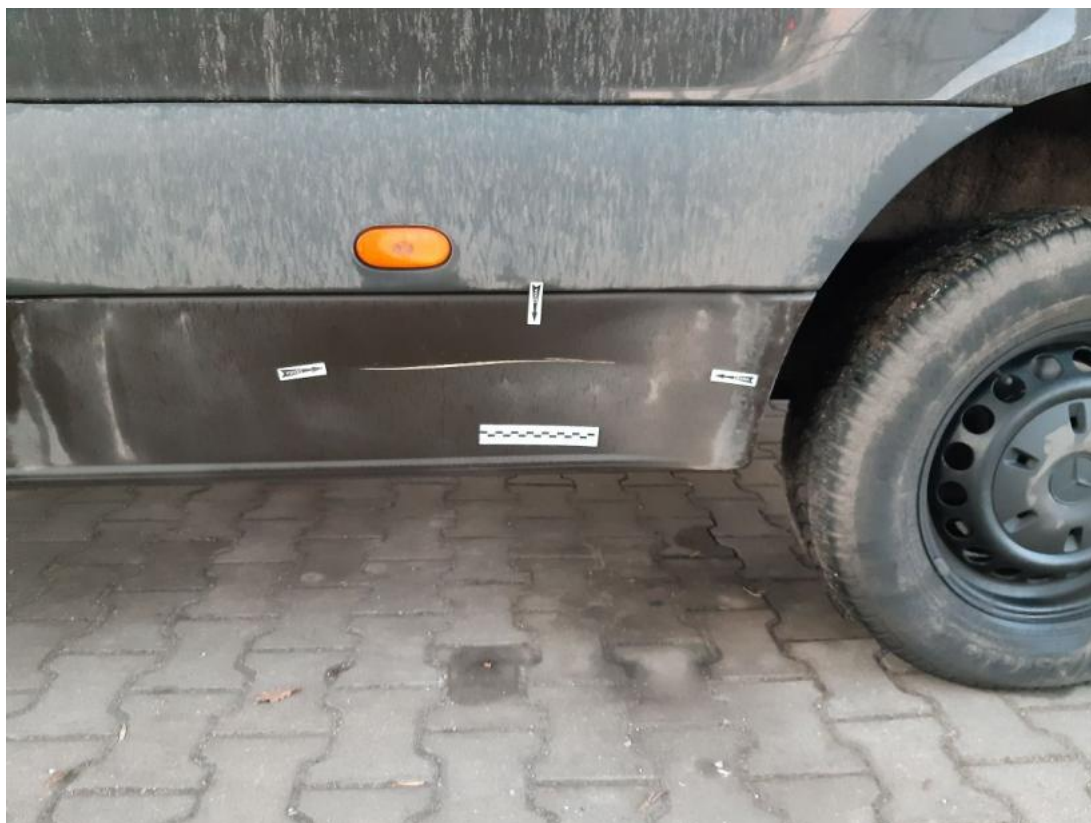
Fot. 47

Ściana lewa() - Wgniecenie/odkształcenie 3

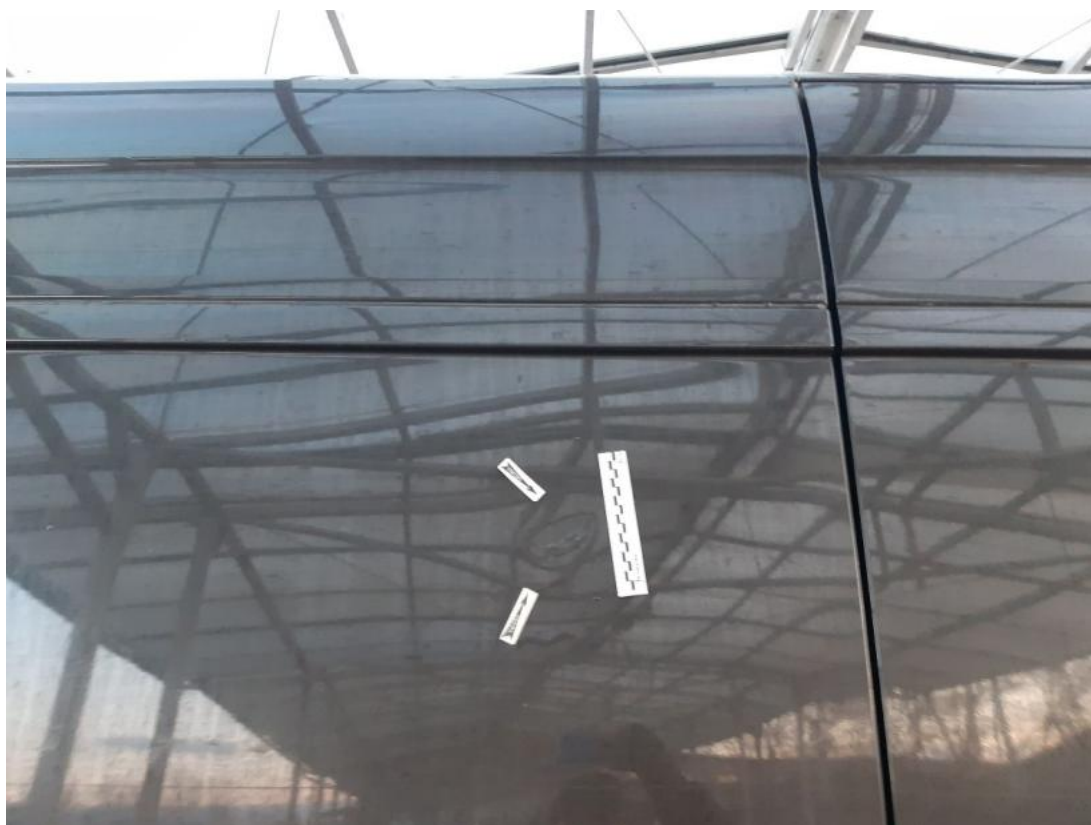
Fot. 48

Ściana prawa - Wgniecenie/odkształcenie 1

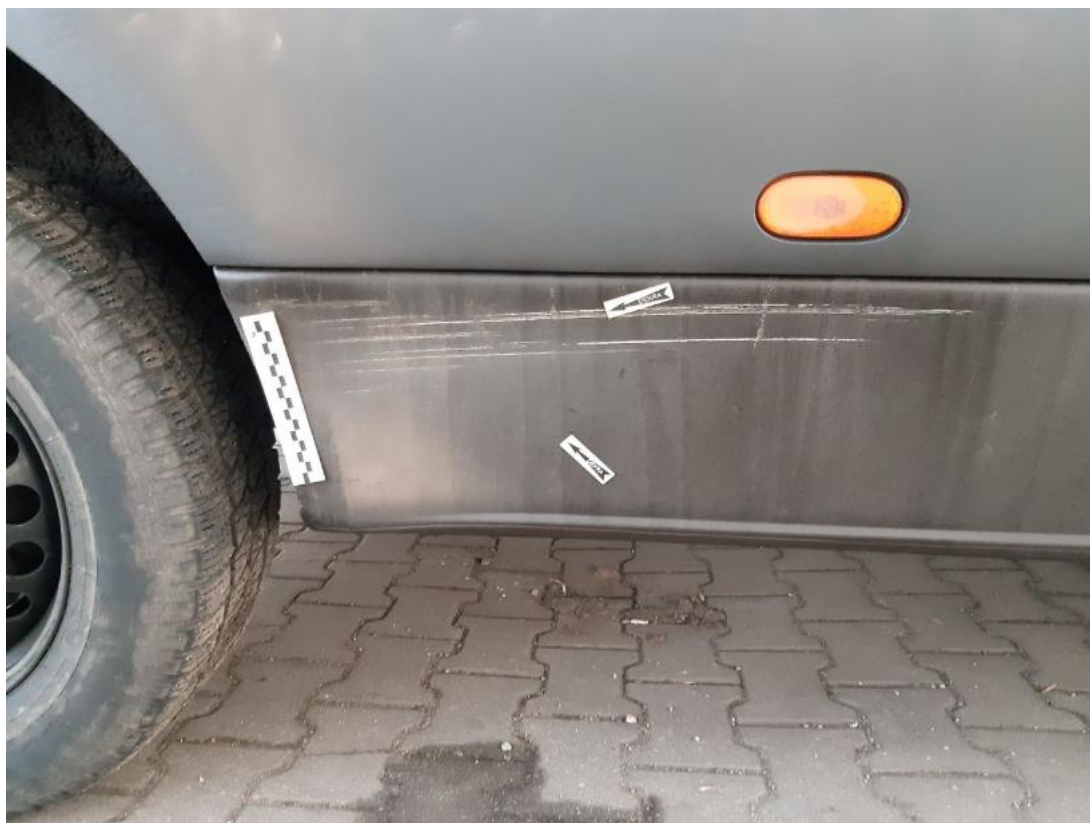
Fot. 49

Ściana prawa - Wgniecenie/odkształcenie 2

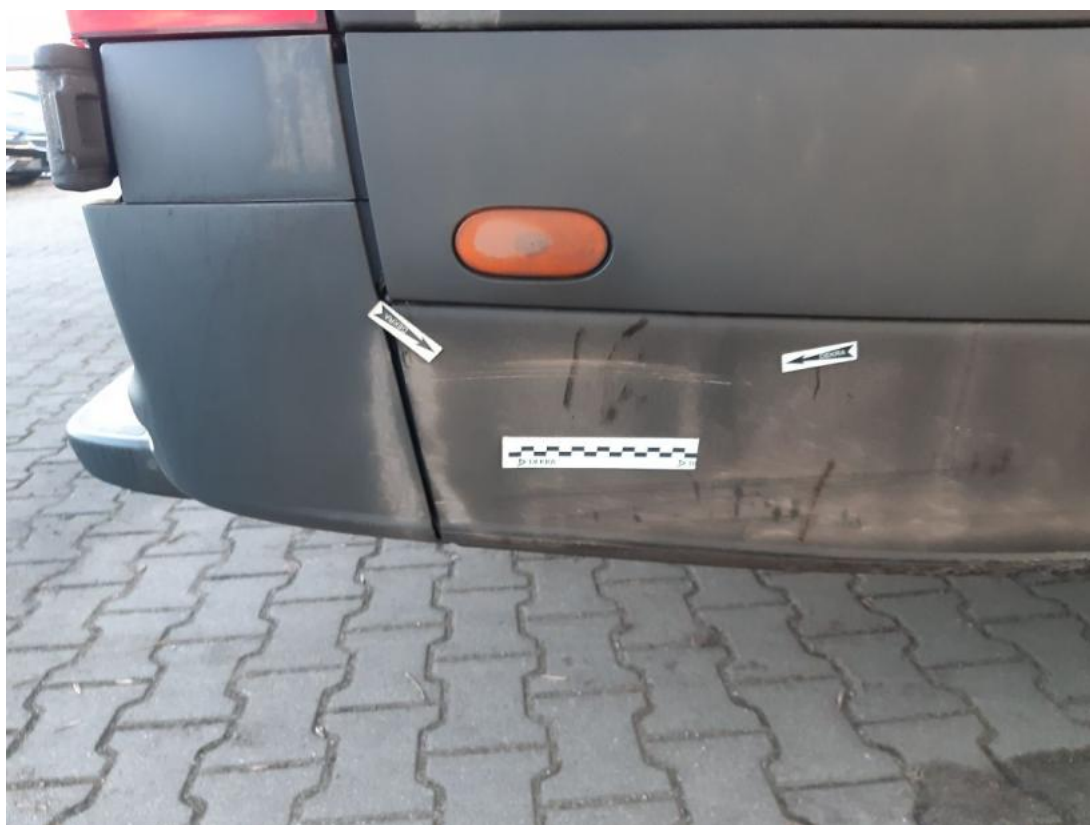
Fot. 50

Ściana prawa() - Wgniecenie/odkształcenie 3
