Raport z oględzin pojazdu

Numer raportu	216265/9/25-11401	Data raportu	08-09-2025
Rzeczoznawcy	Radosław Brzostowski (NEW) mgr inż. Przemysław Ostap	Data oględzin	01-09-2025
Nr zlecenia	PCM(DZS)/GDA/63173/25/08/26	Miejsce oględzin	AUTOMARKET WOLA, PRYMASA TYSI...

Numer identyfikacyjny (VIN)	VF72RHNS1P4069469
Marka, model	CITROEN C3 Aircross 21-24
Typ, wersja	C3 Aircross 1.2 PureTech Shin...
Numer rejestracyjny	WE8R378
Silnik (rodz./poj./moc)	benz./1199 ccm/96 kW
Stan licznika	20 629 km
Data 1. rej./rok prod.	28-04-2023/2023
Data nast. bad. techn.	27-04-2026
Nadwozie	hatchback 5/5
Lakier	biały/UNI
Skrzynia biegów	automatyczna

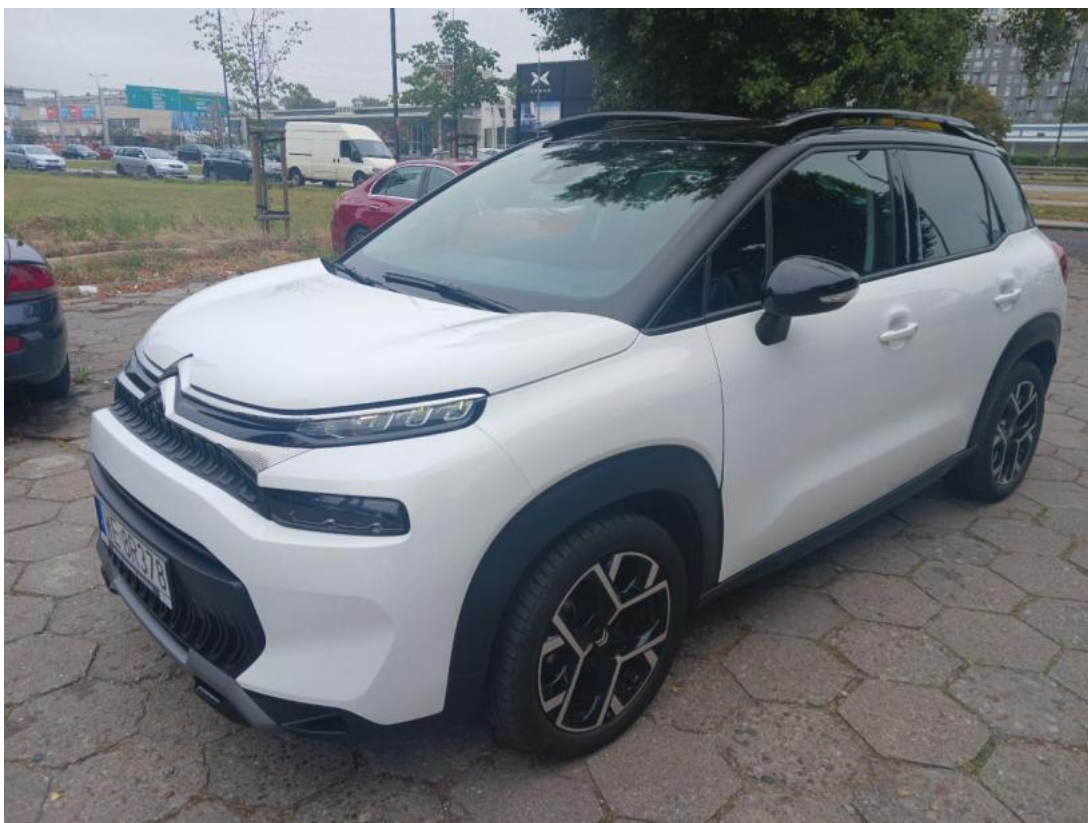
Fot. 1
Przekątna przednia lewa

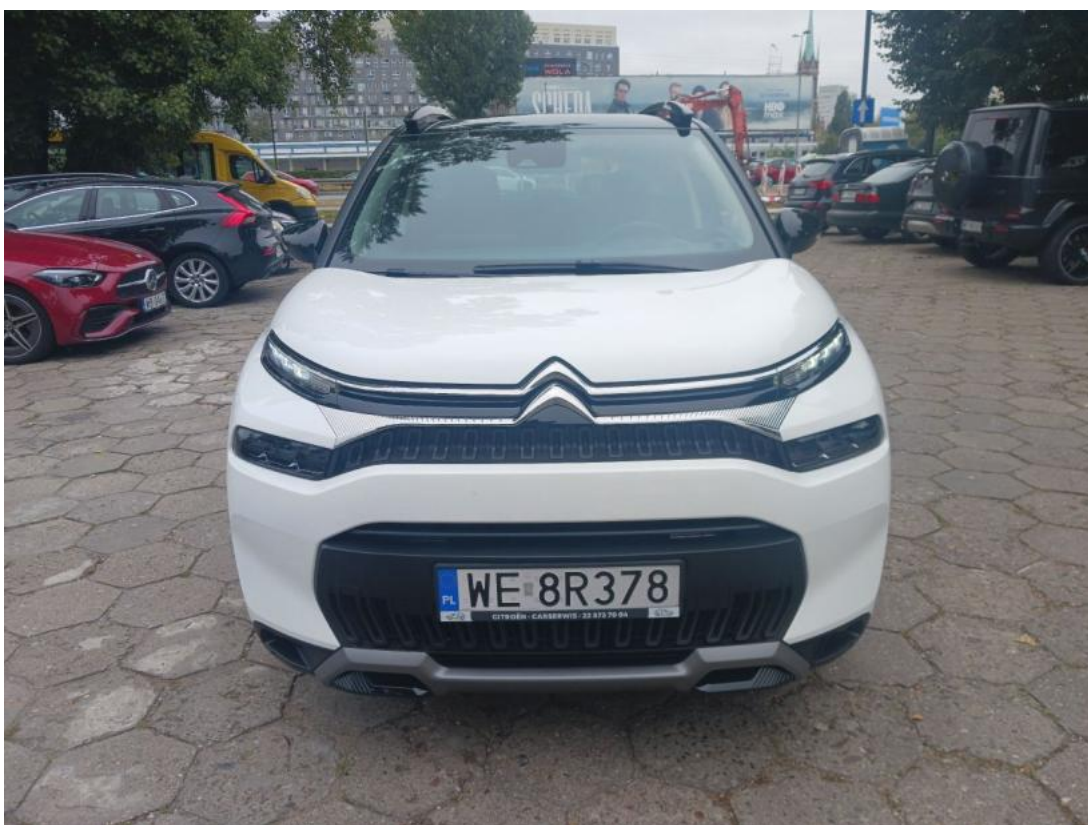
Fot. 2
Przód

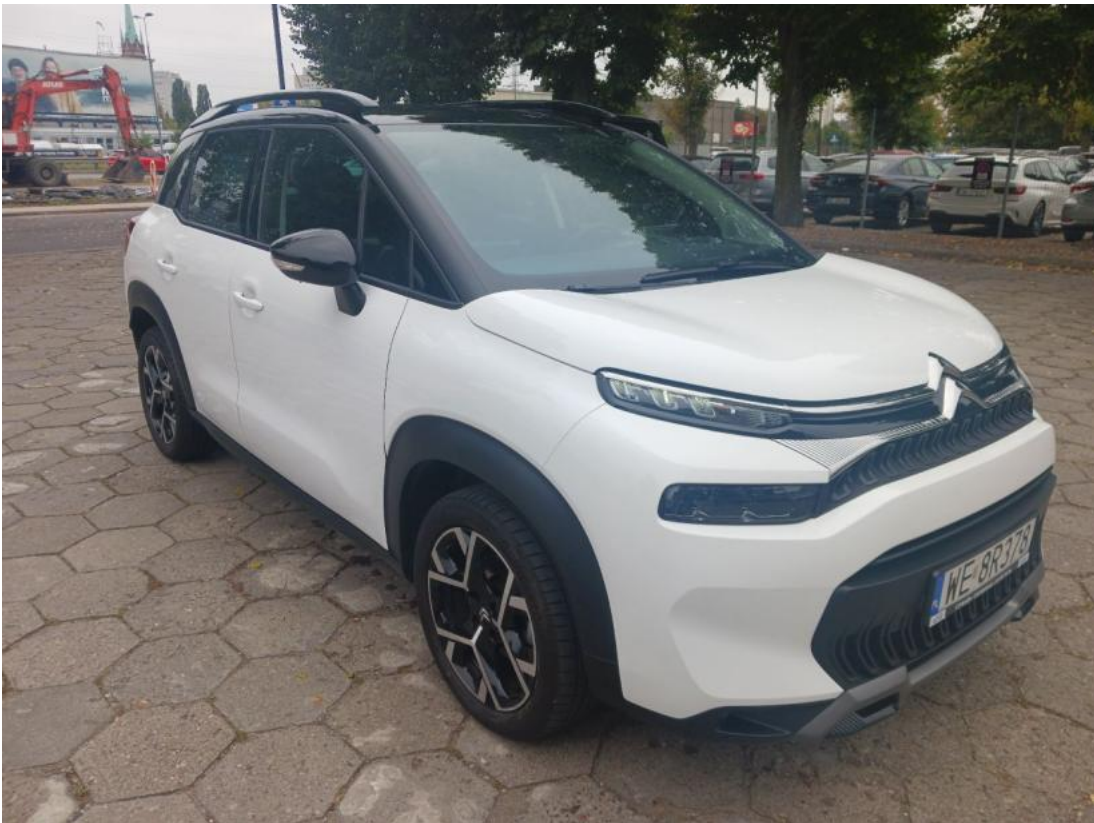
Fot. 3
Przekątna przednia prawa

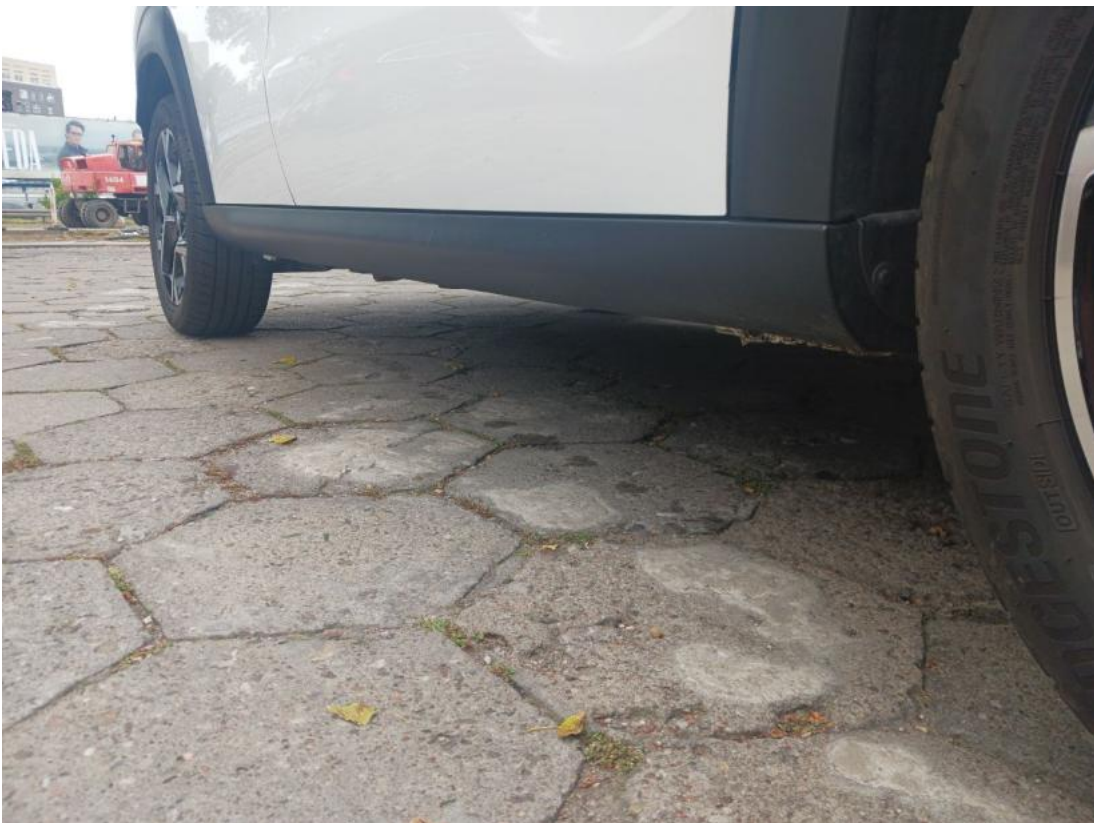
Fot. 4
Próg prawy (widok od przodu)

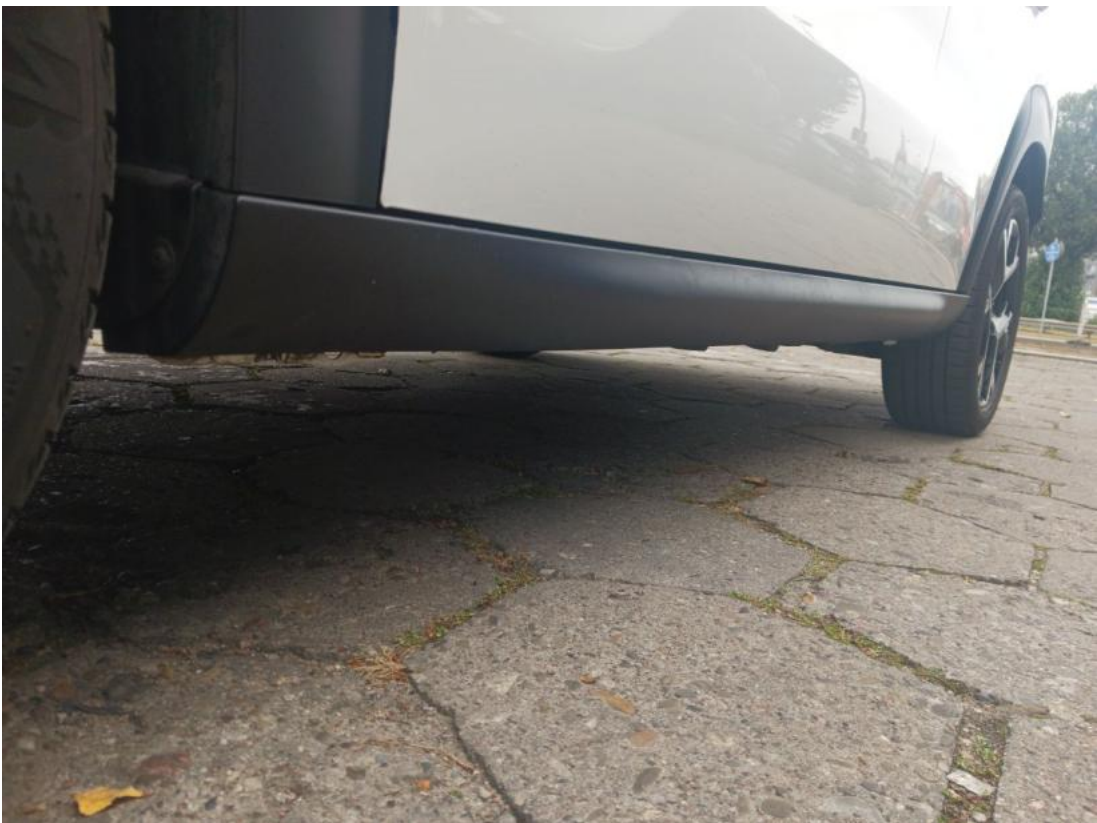
Fot. 12
Próg lewy (widok od przodu)

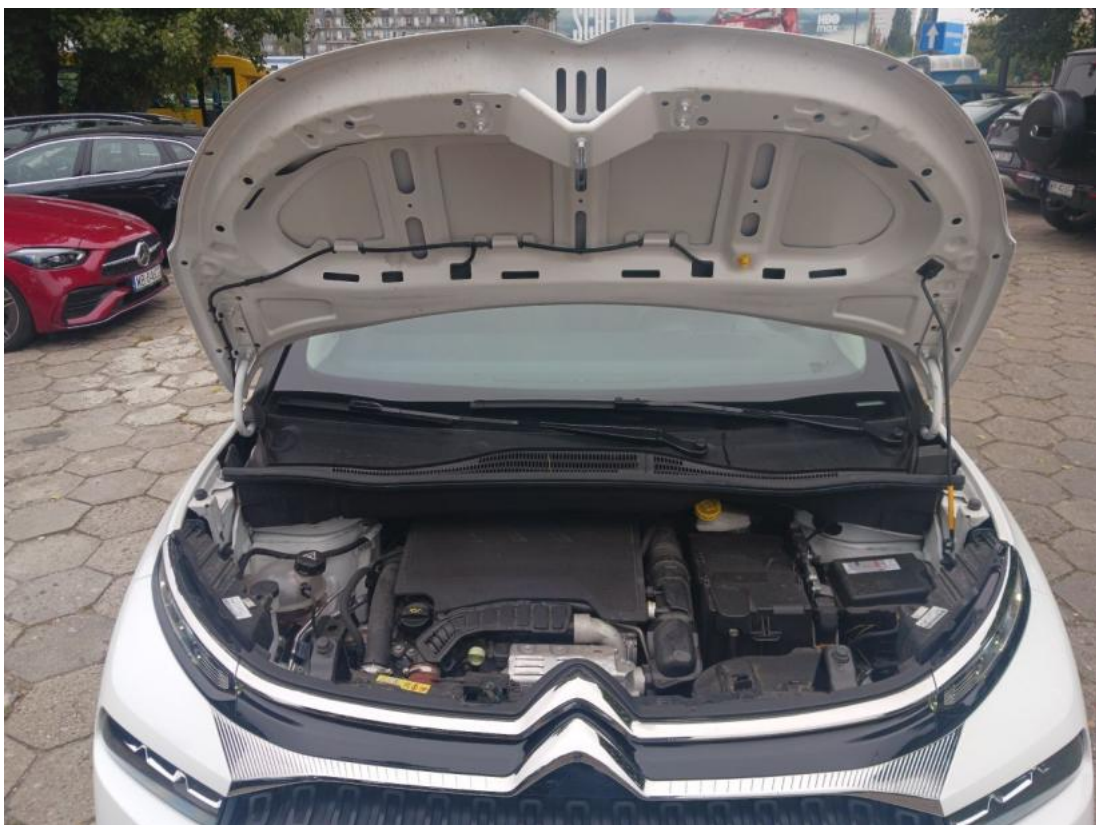
Fot. 24
Komora silnika

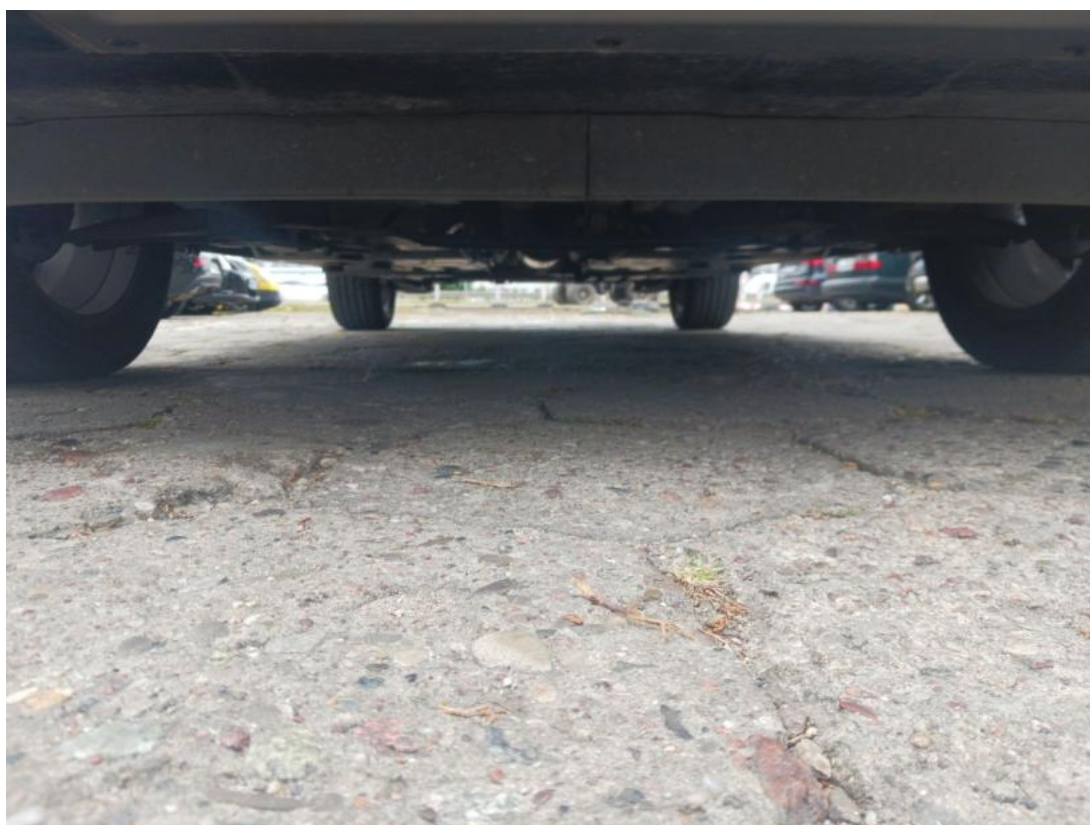
Fot. 26
Spód pojazdu przód

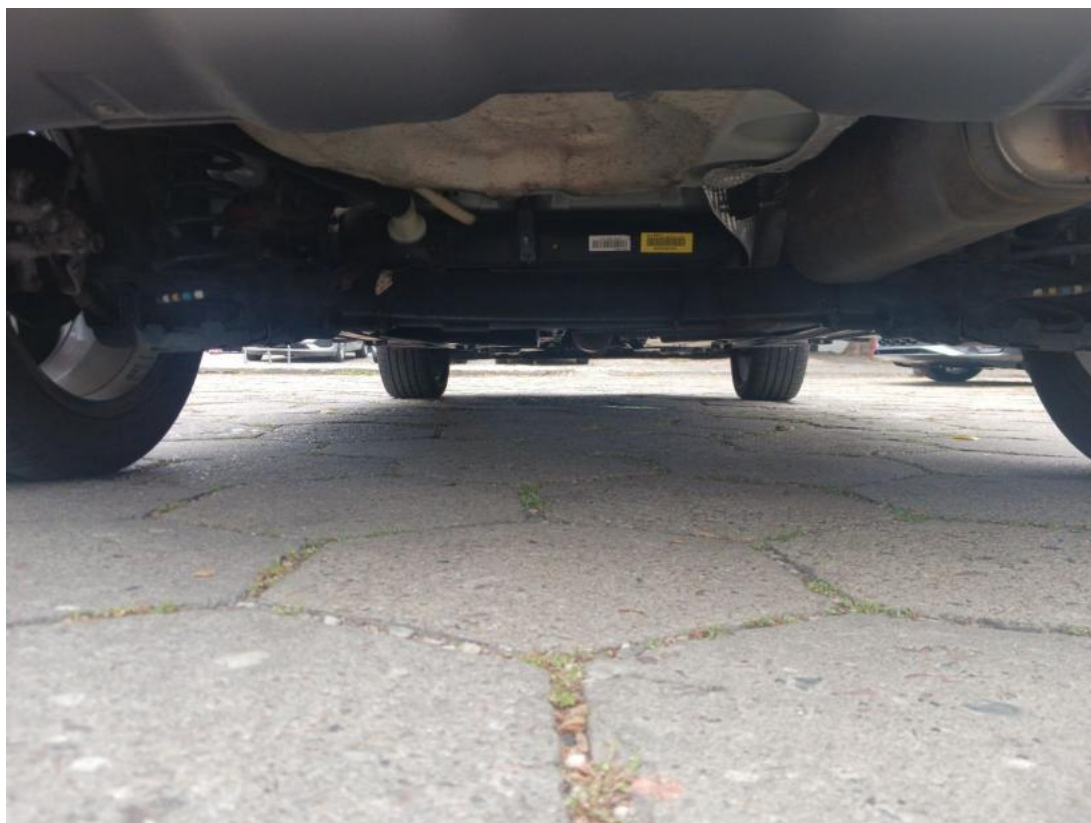
Fot. 27
Spód pojazdu tył

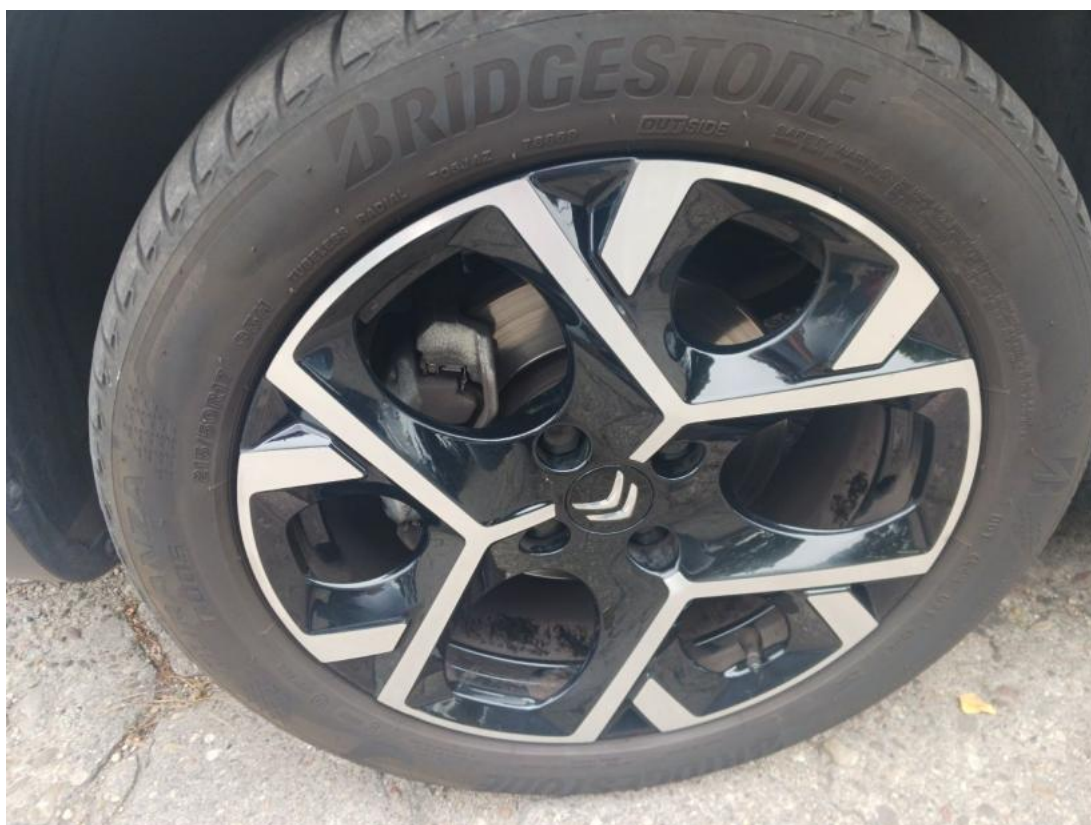
Fot. 28
Tarcza hamulcowa przednia lewa

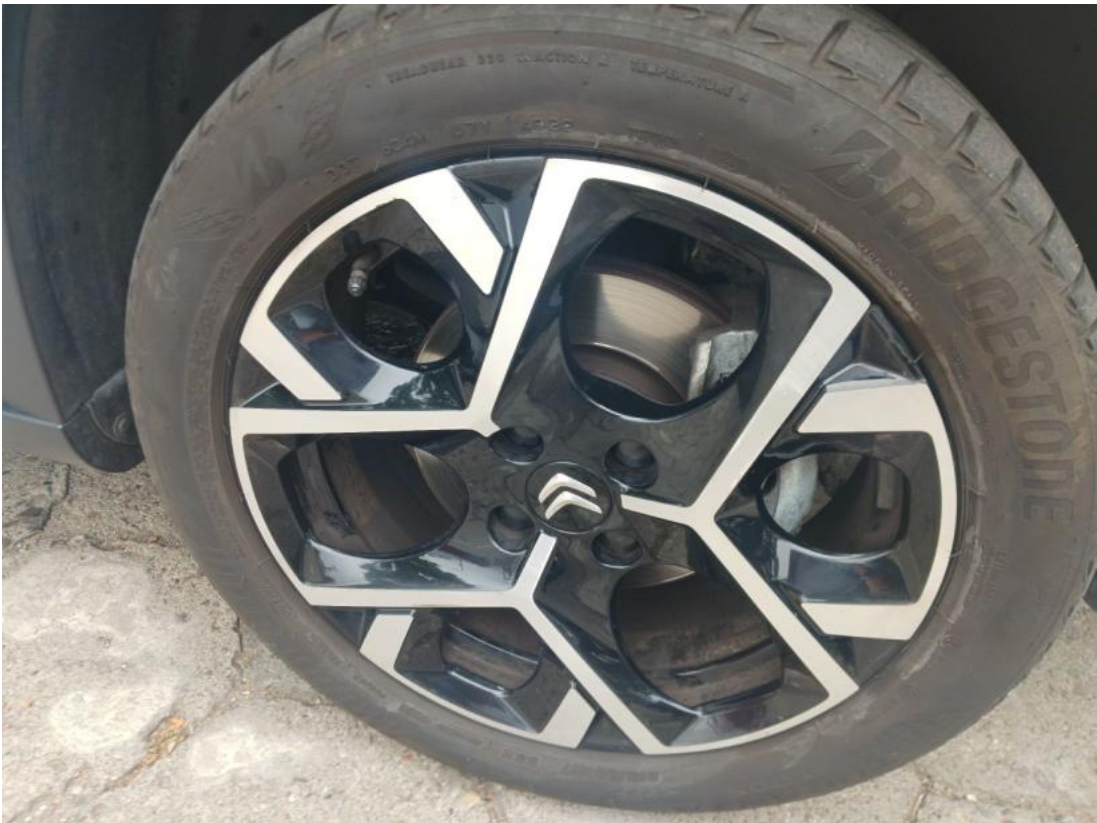
Fot. 29

Tarcza hamulcowa przednia prawa

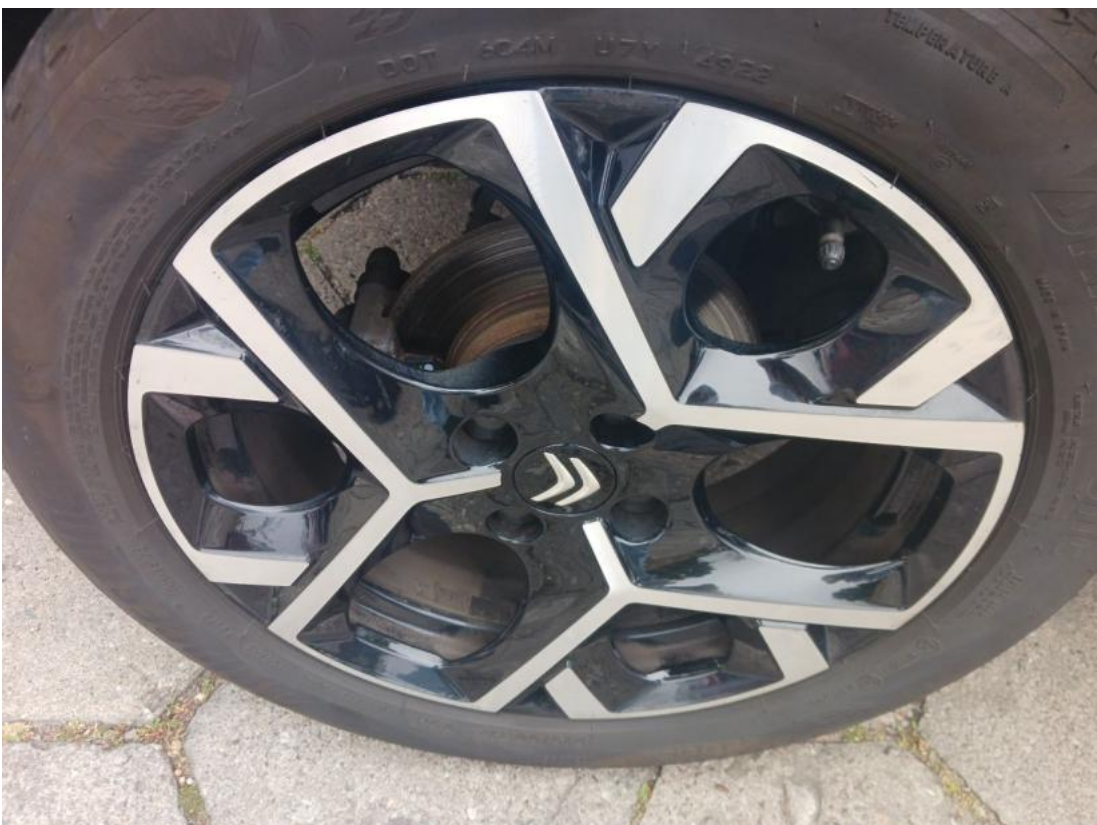
Fot. 30

Tarcza hamulcowa tylna prawa

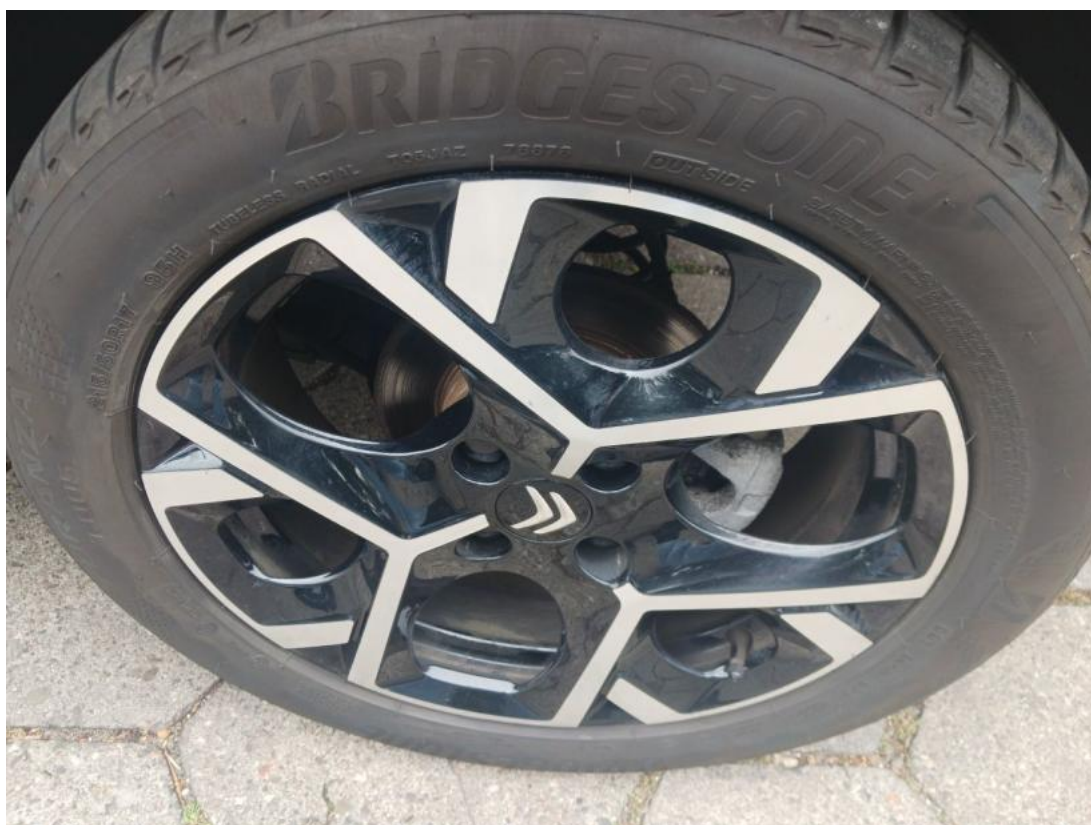
Fot. 31
Tarcza hamulcowa tylna lewa

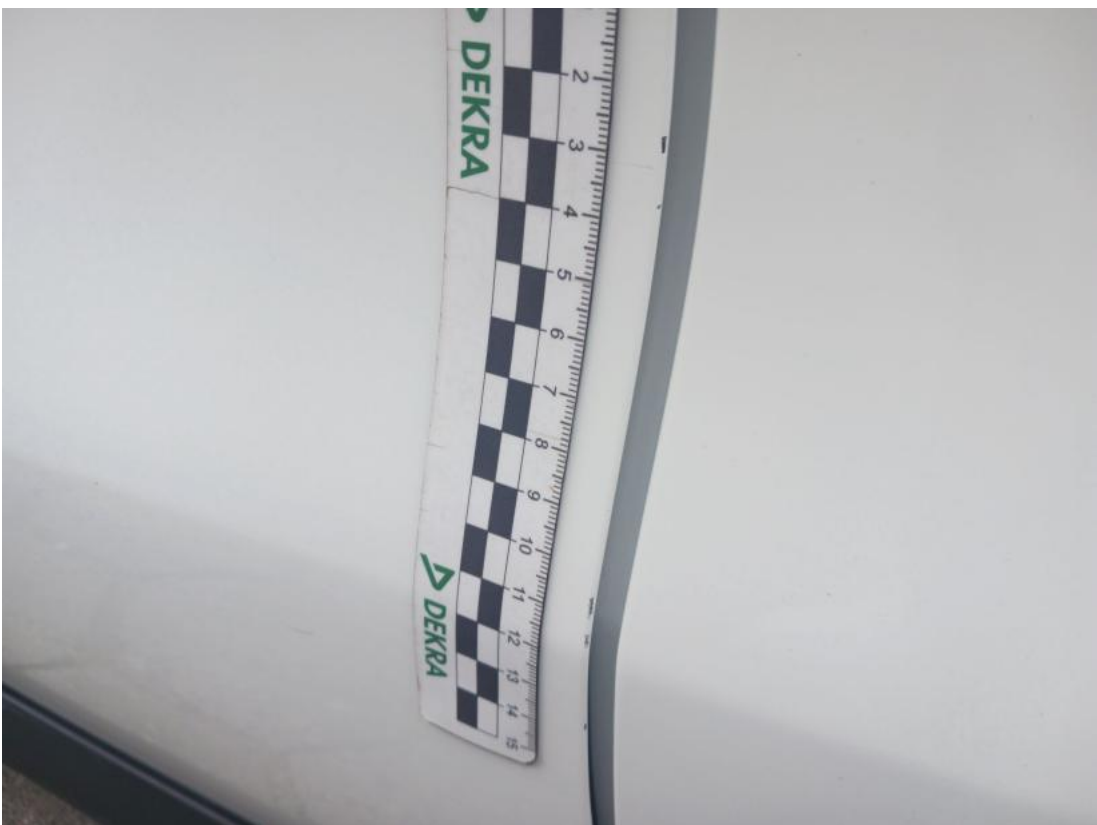
Poz.	Nazwa pozycji	Opis uszkodzeń	Kwalifik.	Naprawa [rbg]
1	Drzwi przednie (nieuzbrojone) L	rysa/odprysk

Fot. 38
Drzwi przed L - Rysa/odprysk 1
