Raport z oględzin pojazdu

Numer raportu	214982/5/25-11401	Data raportu	08-05-2025
Rzeczoznawcy	Jacek Ducki (NEW) mgr inż. Przemysław Ostap	Data oględzin	06-05-2025
Nr zlecenia	PCM(DZS)/GDA/29620/25/04/24	Miejsce oględzin	MASTER1 POZNAŃ/KOMORNIKI, PLAT...

Numer identyfikacyjny (VIN)	W0VBE8ES7N8037872
Marka, model	OPEL Astra V Sports Tourer 1...
Typ, wersja	Astra V 1.2 T Elegance S&S
Numer rejestracyjny	PO3XG93
Silnik (rodz./poj./moc)	benz./1199 ccm/96 kW
Stan licznika	140 189 km
Data 1. rej./rok prod.	31-03-2022/2022
Data nast. bad. techn.	21-03-2027
Nadwozie	KOM 5/5
Lakier	biały/UNI
Skrzynia biegów	manualna

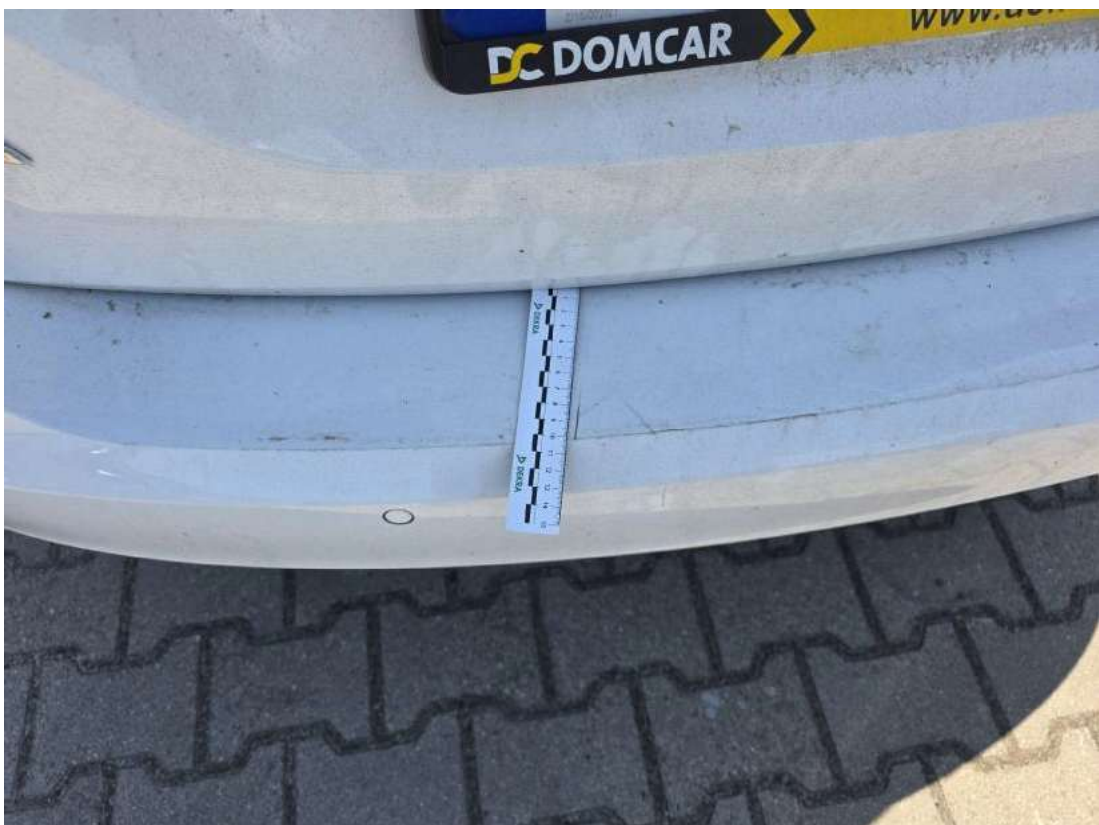
Poz.	Nazwa pozycji	Opis uszkodzeń	Kwalifik.	Naprawa [rbg]
1	Pokrywa zbiornika spryskiwacza	brak	WY	0.1
2	Drzwi tylne (nieuzbrojone) L	rysa/odprysk, wgniecenie/odkształcenie	NA	1
3	Błotnik tylny L	rysa/odprysk, wgniecenie/odkształcenie	NA	1.5
4	Okładzina zderzaka tylnego	rysa/odprysk		
5	Przewód paliw. zasil. zb. paliwa, przód	nieszczelność

Fot. 42
Zderzak tylny - zdjęcie poglądowe 1

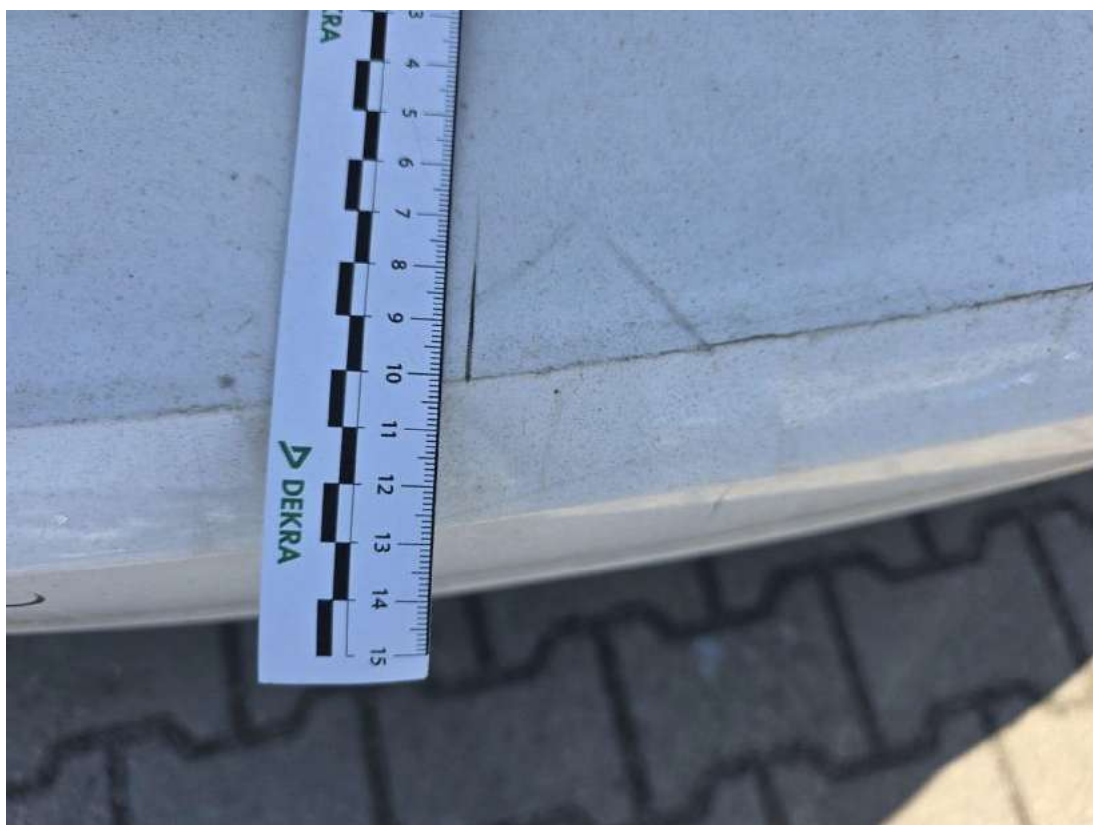
Fot. 43

Zderzak tylny - Rysa/odprysk 1

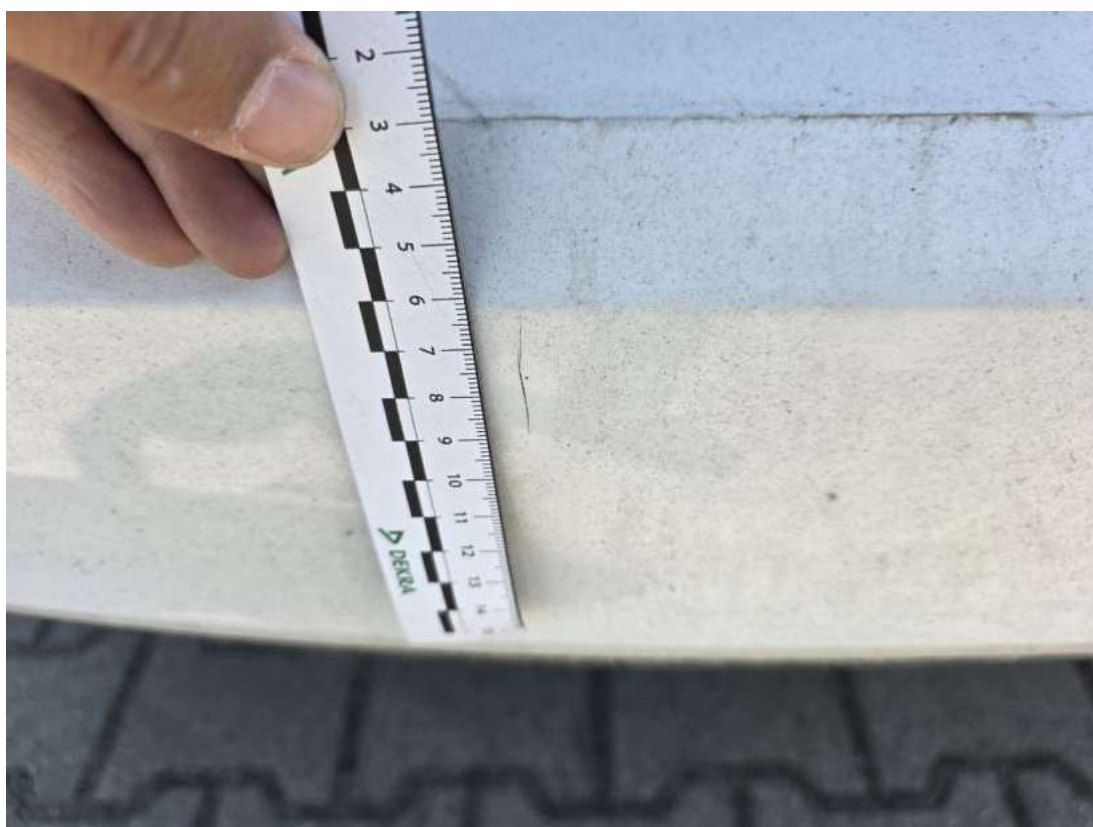
Fot. 44

Zderzak tylny - Rysa/odprysk 2

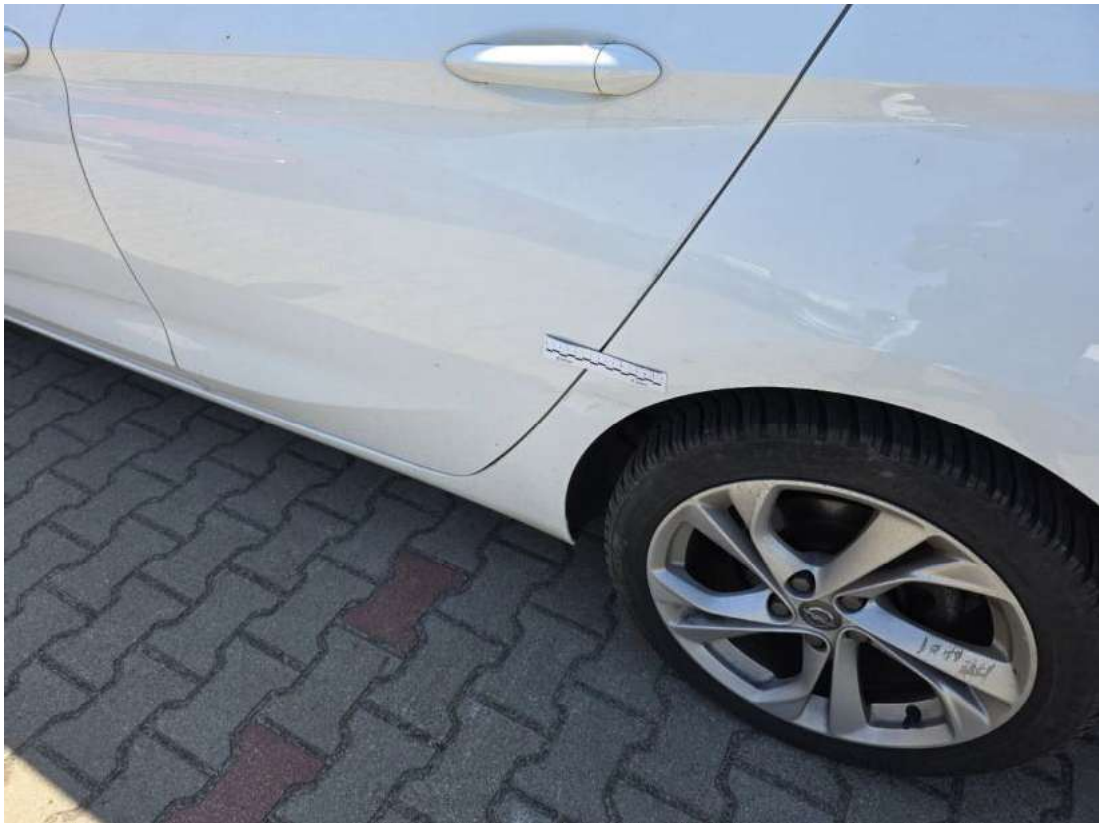
Fot. 45

Błotnik tylny L / Ściana boczna L - zdjęcie poglądowe 1

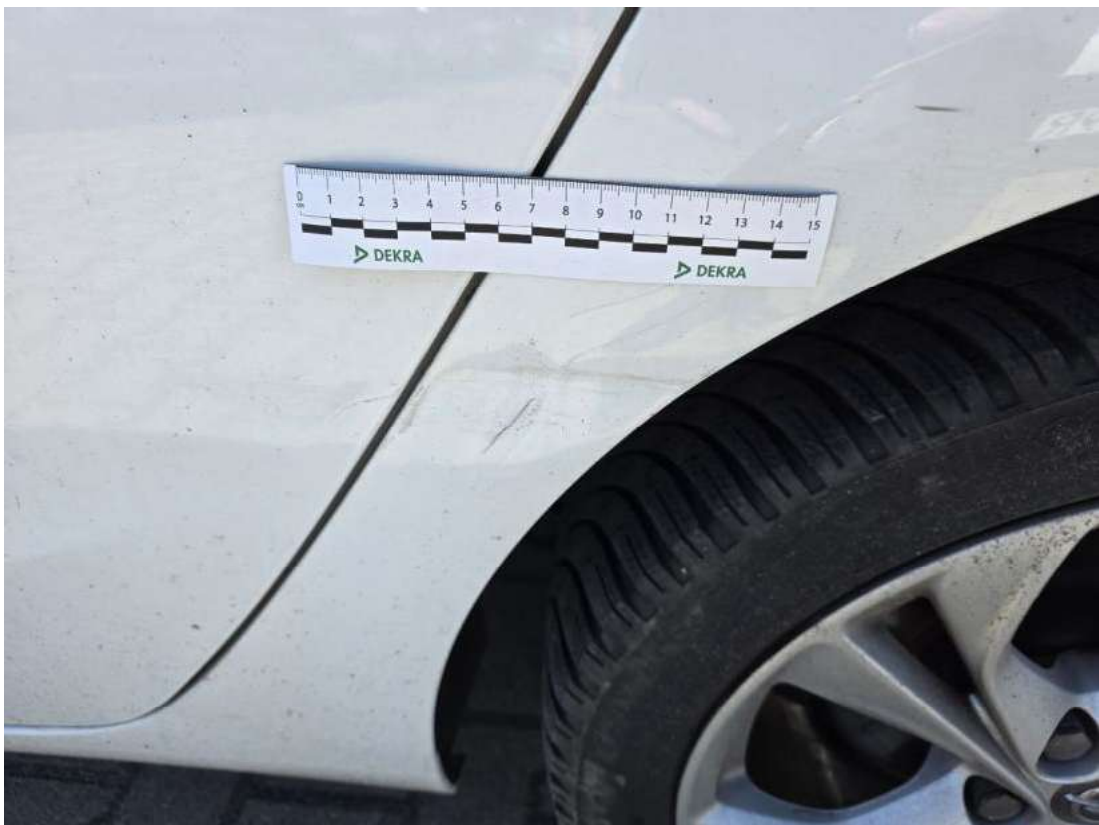
Fot. 46

Błotnik tylny L / Ściana boczna L - Wgniecenie/odkształcenie 1

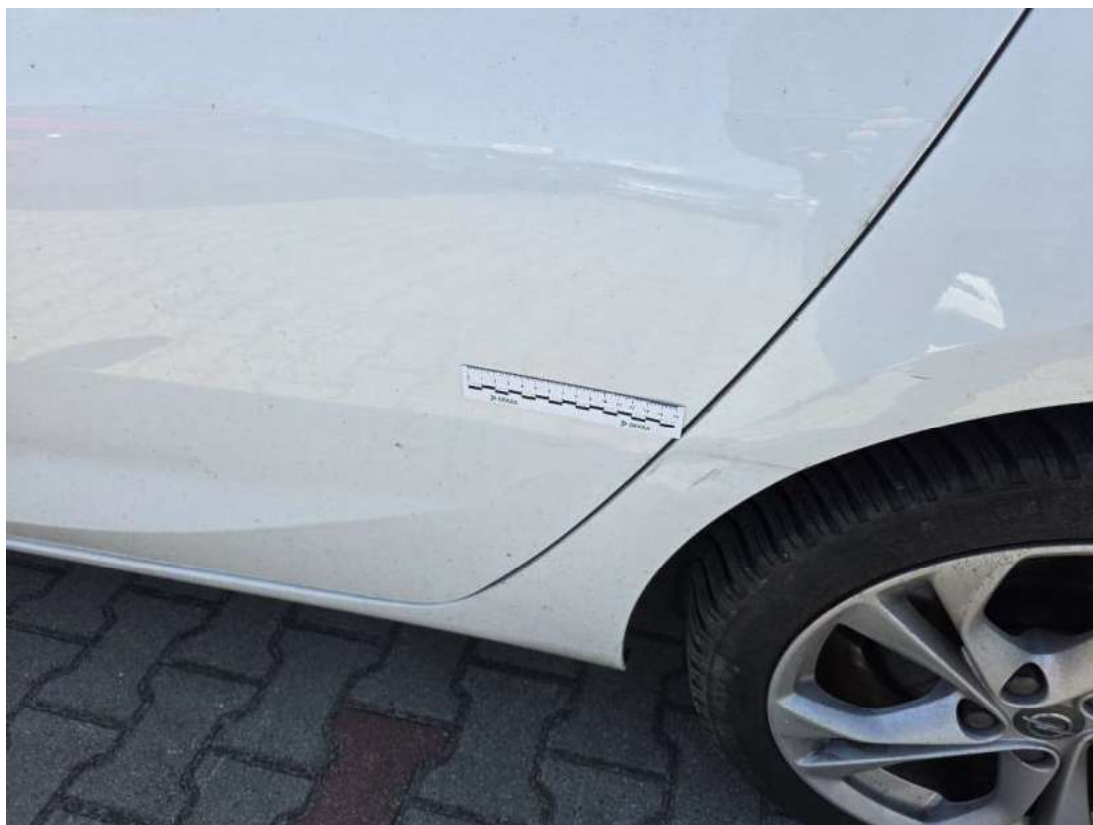
Fot. 47

Drzwi tylne L - zdjęcie poglądowe 1

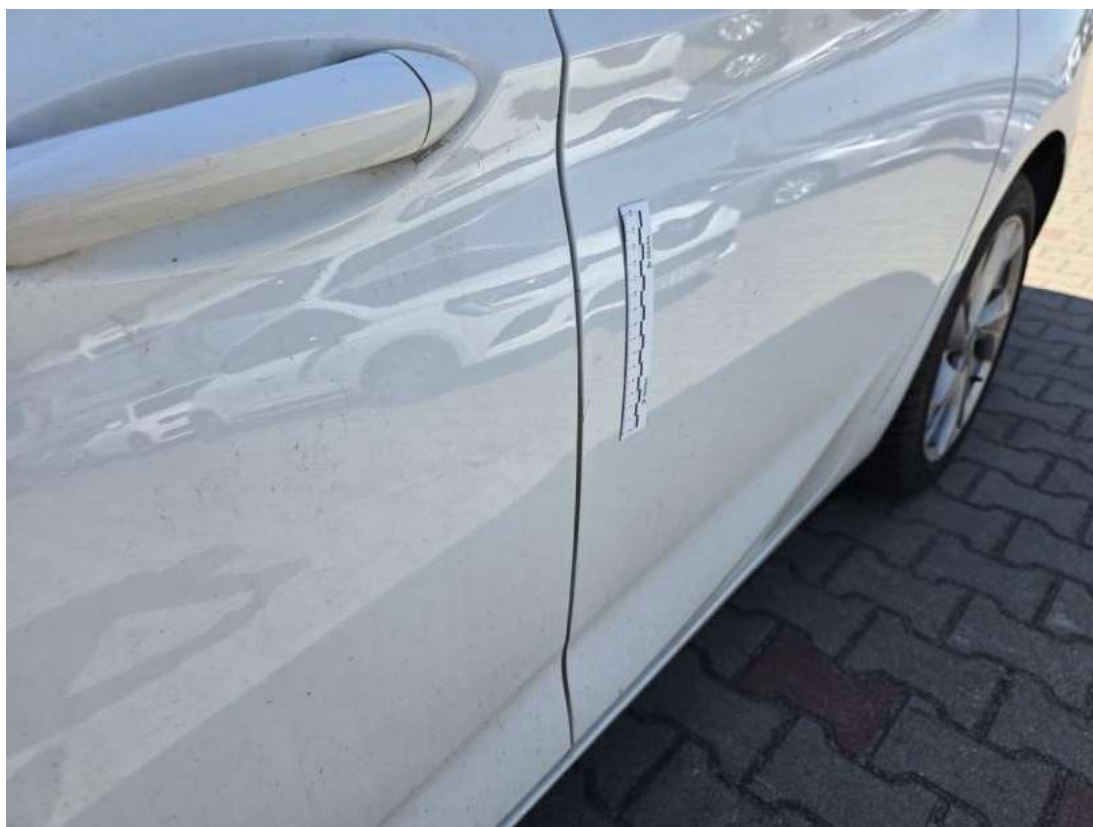
Fot. 48

Drzwi tylne L - zdjęcie poglądowe 2

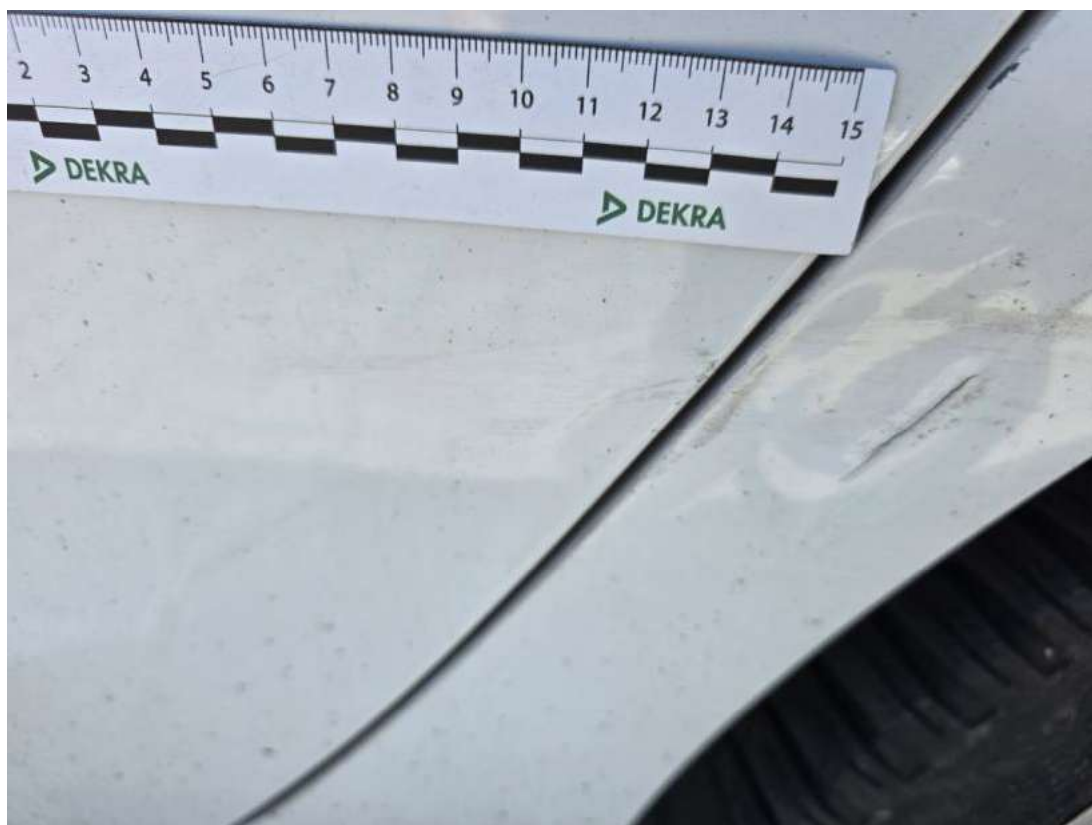
Fot. 49
Drzwi tylne L - Wgniecenie/odkształcenie 1

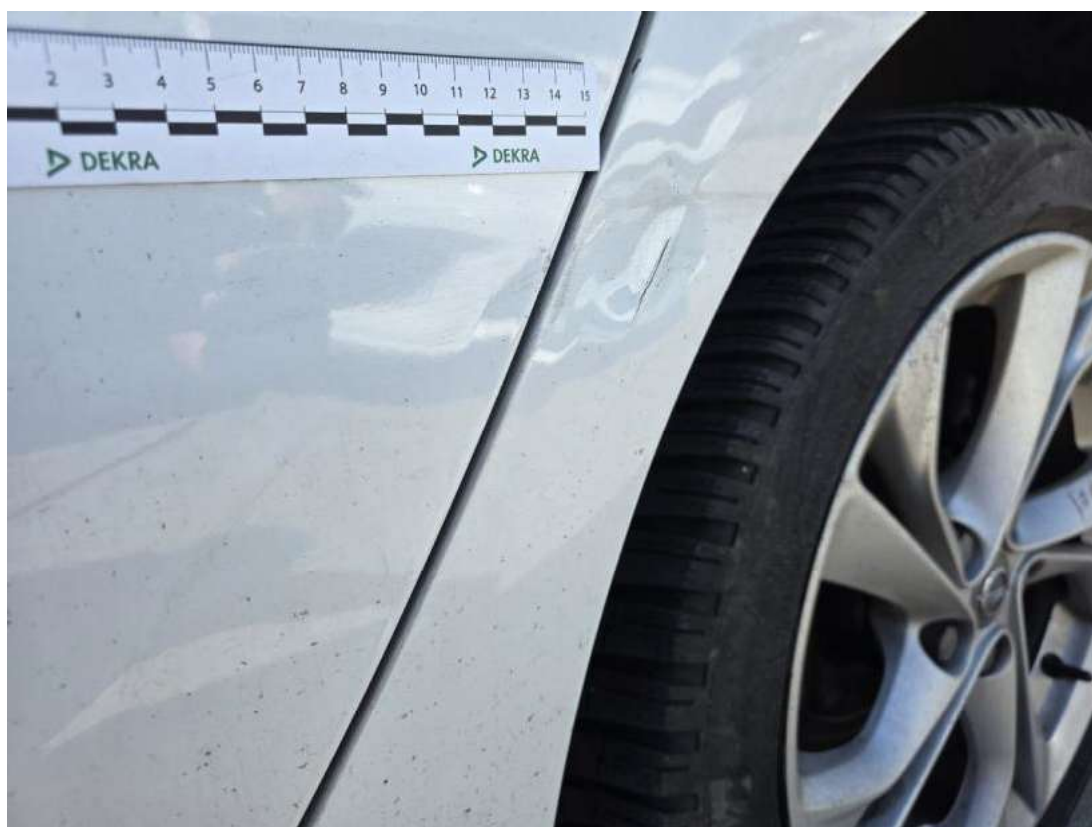
Fot. 50
Drzwi tylne L - Wgniecenie/odkształcenie 2

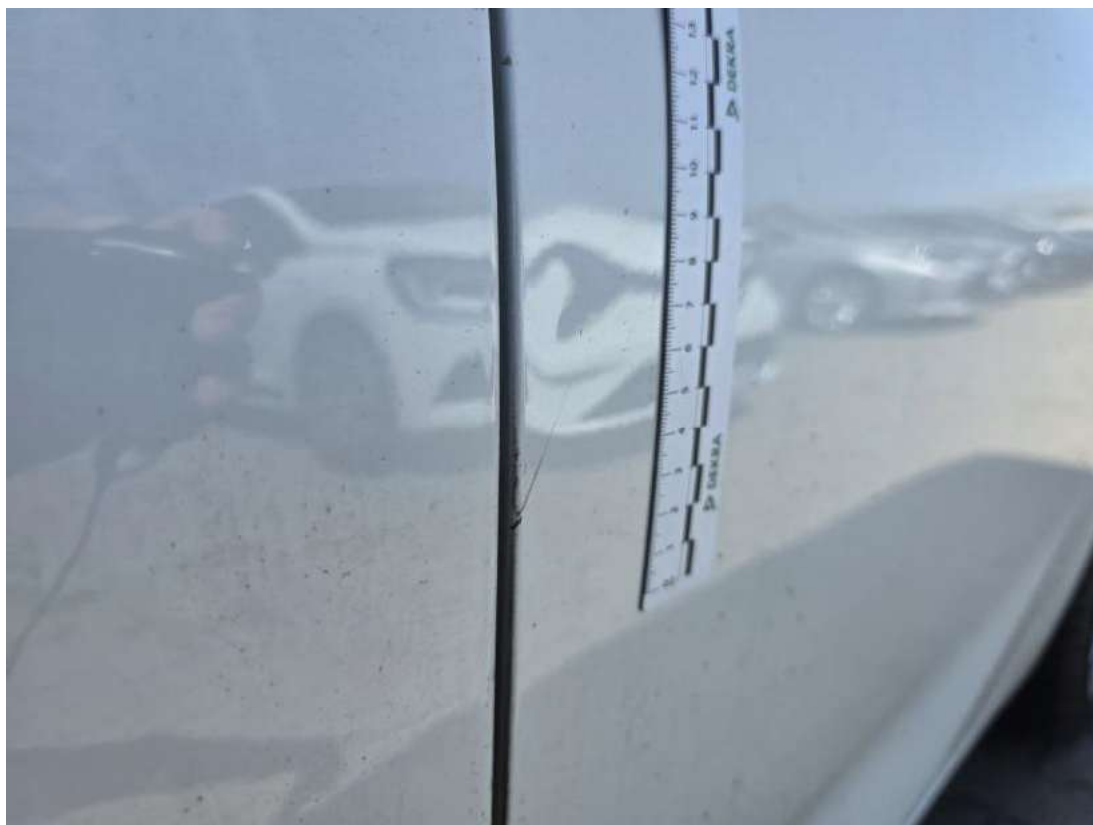
Fot. 51

Drzwi tylne L() - Wgniecenie/odkształcenie 3
