Raport z oględzin pojazdu

Numer raportu	396075/5/25-9573	Data raportu	09-05-2025
Rzeczoznawca	Jan Rybołowik	Data oględzin	08-05-2025
Nr zlecenia	PCM(DZS)/GDA/31595/25/04/30	Miejsce oględzin	MASTER1 WARSZAWA/KLAUDYN, ES...

Numer identyfikacyjny (VIN)	VF1R9800663264101
Marka, model	RENAULT Clio IV 16-20
Typ, wersja	Clio 0.9 Energy TCe Alize
Numer rejestracyjny	WD0024N
Silnik (rodz./poj./moc)	benz./898 ccm/66 kW
Stan licznika	94 028 km
Data 1. rej./rok prod.	15-11-2019/2019
Data nast. bad. techn.	29-10-2025
Nadwozie	hatchback 5/5
Lakier	biały/2-warstwowy uni
Skrzynia biegów	manualna

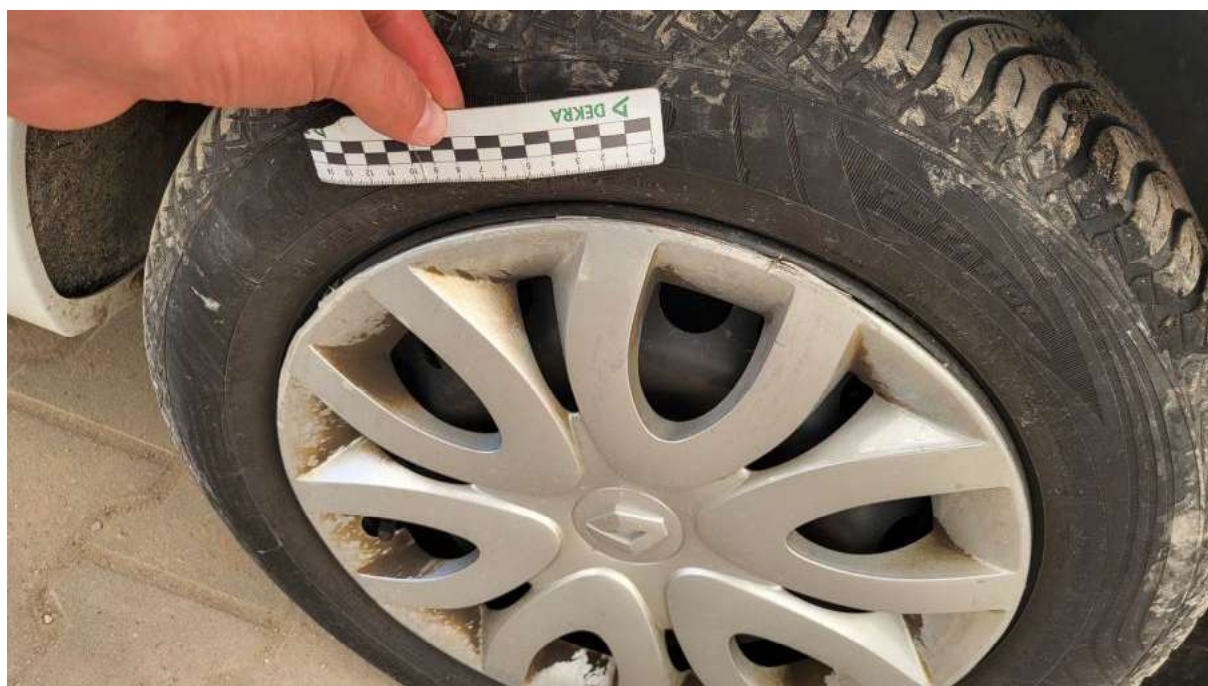
Fot. 32
Kołpak przedni P - Wgniecenie/odkształcenie 1

Poz.	Nazwa pozycji	Opis uszkodzeń	Kwalifik.	Naprawa [rbg]
1	Kołpak koła przód L	pęknięcie/rozerwanie	WY	0.2
2	Kołpak koła przód R	wgniecenie/odkształcenie	WY	
3	Nakładka zderzaka tylnego, dół	rysa/odprysk		
4	Tapicerka siedziska 1.rząd L	zabrudzenie

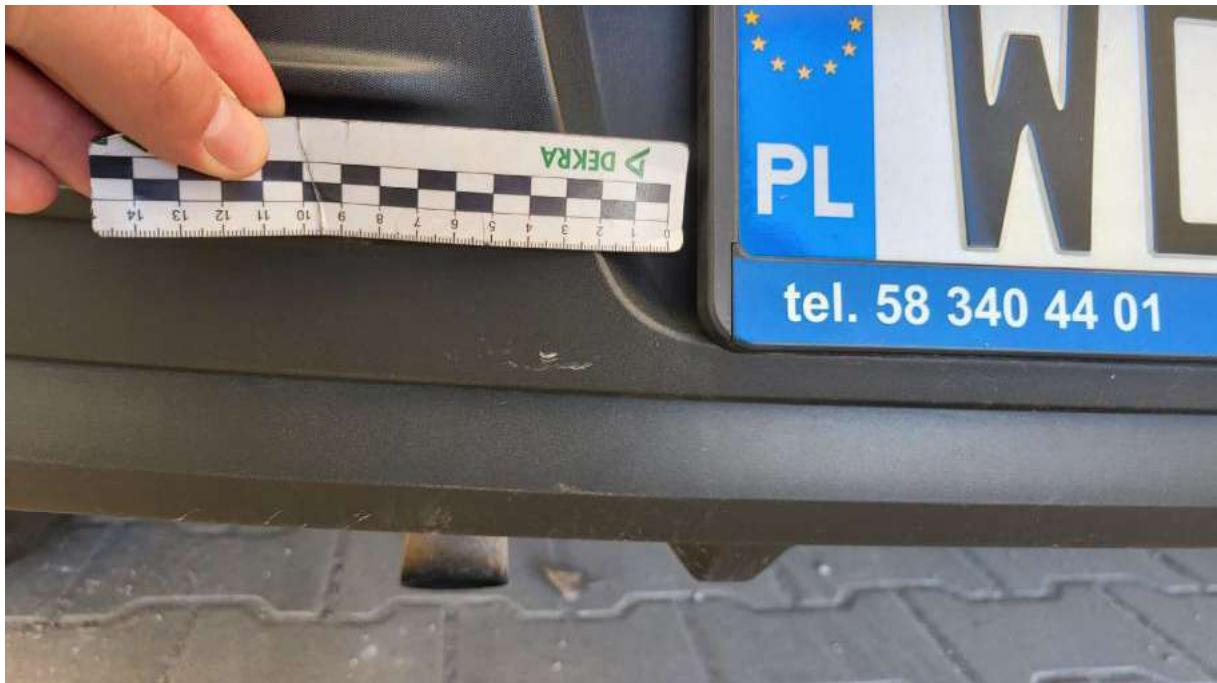
Fot. 33

Zderzak tylny cz dolna - Rysa/odprysk 1

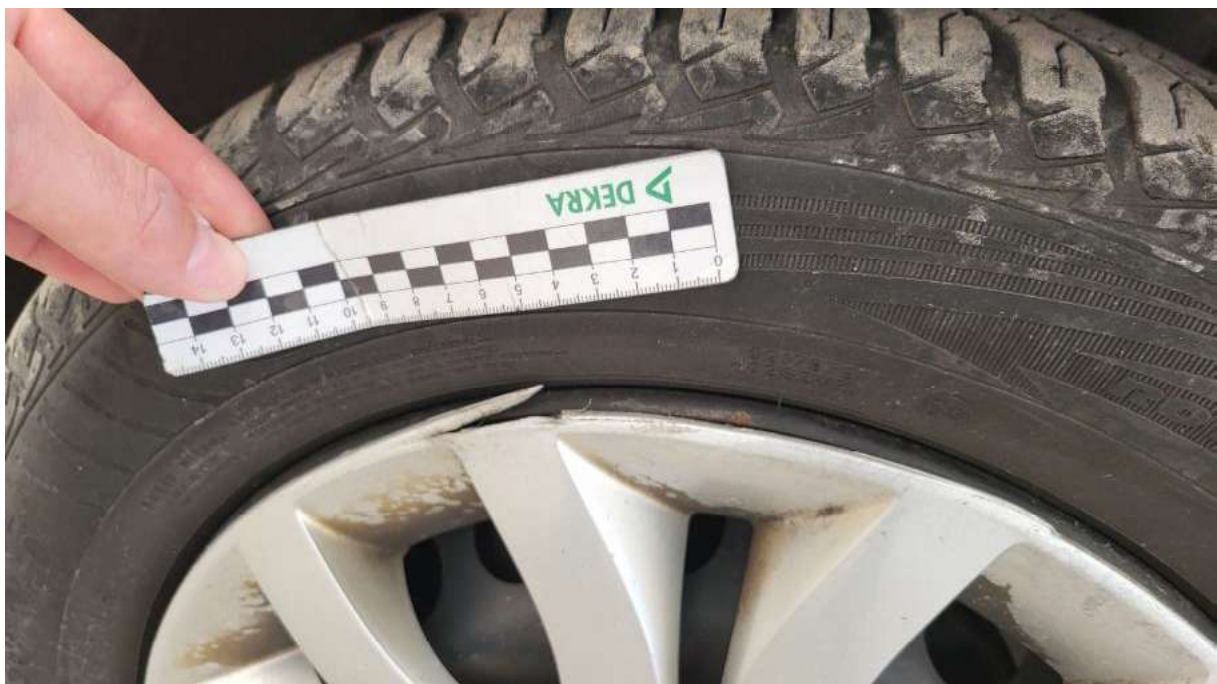
Fot. 34

Kołpak przedni L - Pęknięcie/rozerwanie 1

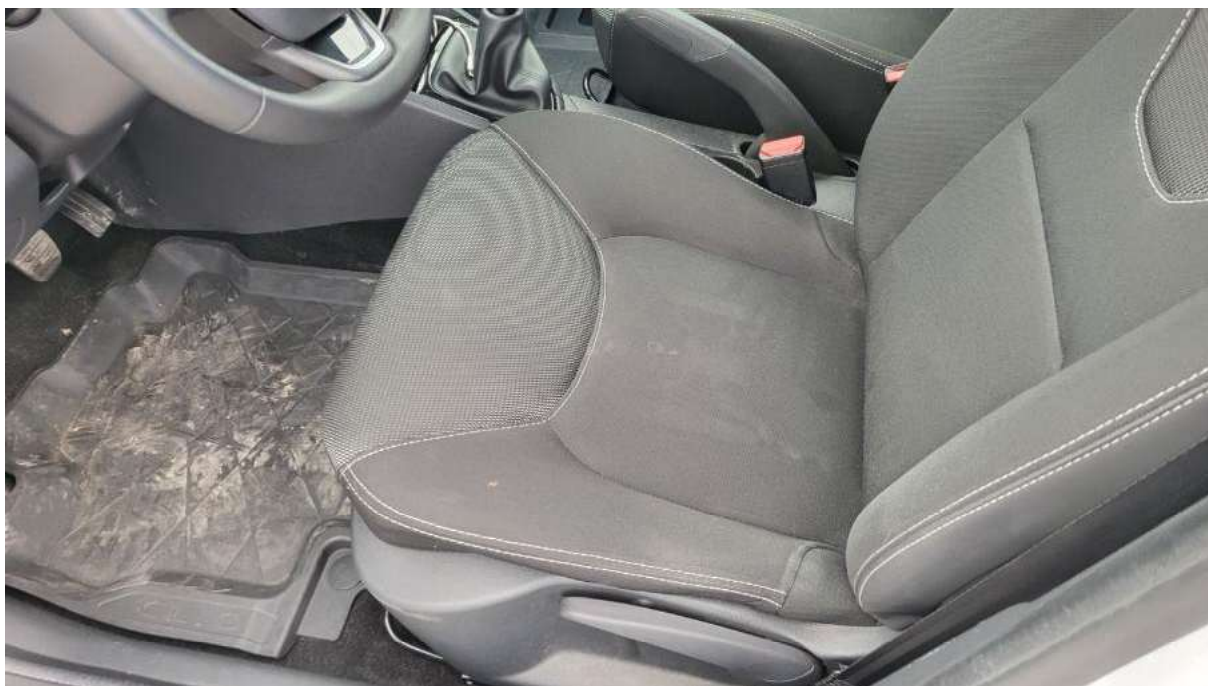
Fot. 35

Fotel prz. lew. - Inne 1
