Raport z oględzin pojazdu

Numer raportu	402994/7/25-9573	Data raportu	29-07-2025
Rzeczoznawca	Jan Rybołowik	Data oględzin	29-07-2025
Nr zlecenia	PCM(DZS)/GDA/54413/25/07/24	Miejsce oględzin	MASTER1 WARSZAWA/KLAUDYN, ES...

Numer identyfikacyjny (VIN)	YARVEAHXKGZ190954
Marka, model	TOYOTA Proace 2.0 D4-D Eur...
Typ, wersja	Proace Kombi 2.0 D-4D Long 2,8t
Numer rejestracyjny	WD1926P
Silnik (rodz./poj./moc)	diesel/1997 ccm/110 kW
Stan licznika	143 667 km
Data 1. rej./rok prod.	28-01-2021/2020
Data nast. bad. techn.	12-01-2026
Nadwozie	KOM 4/9
Lakier	biały/2-warstwowy uni
Skrzynia biegów	manualna

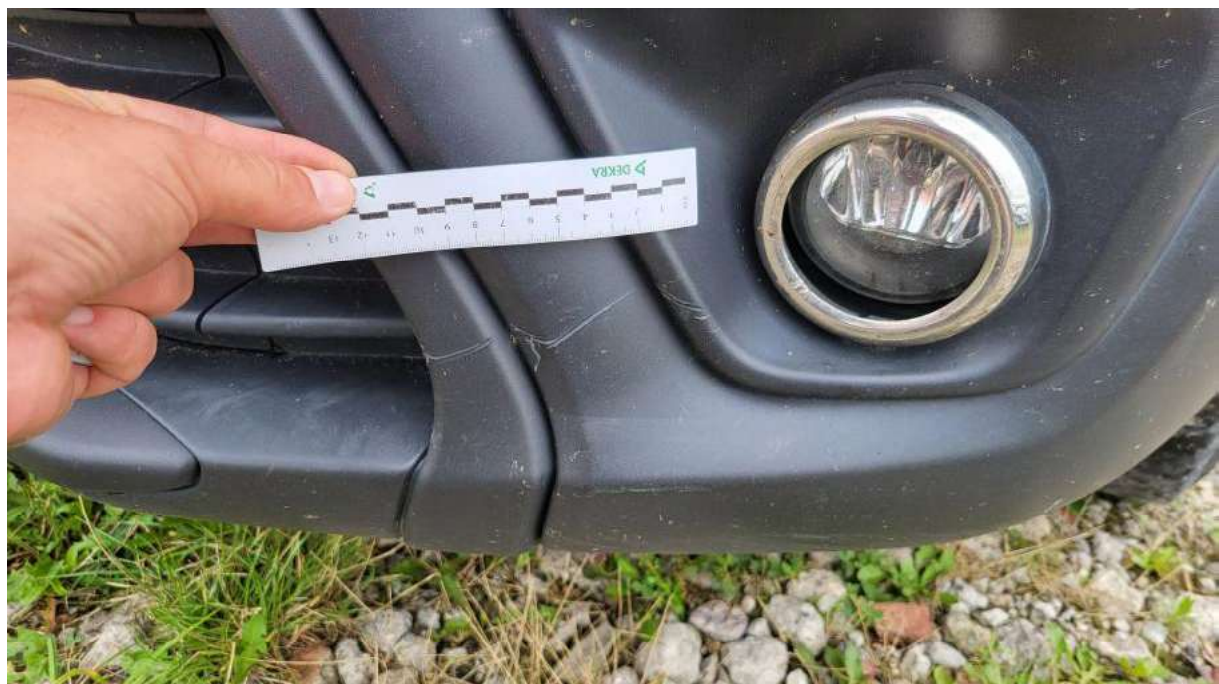
Fot. 32
Zderzak - Rysa/odprysk 1

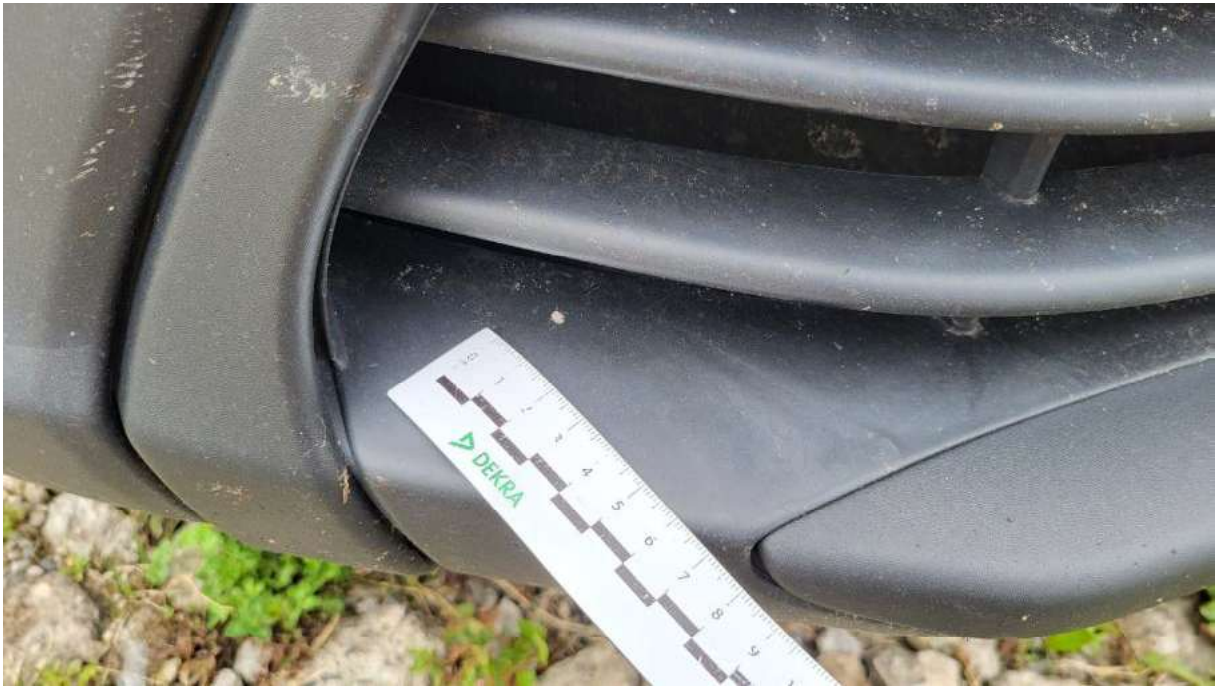
Fot. 33

Zderzak - Wgniecenie/odkształcenie 1

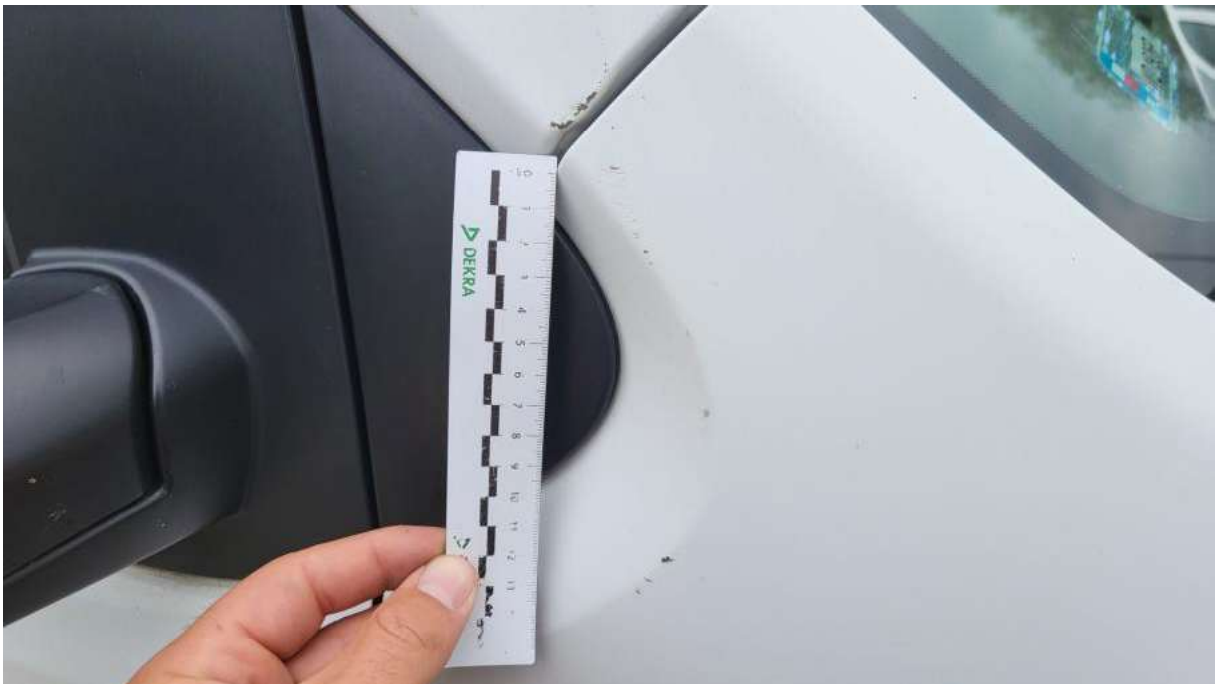
Fot. 34

Błotnik przedni P - Rysa/odprysk 1

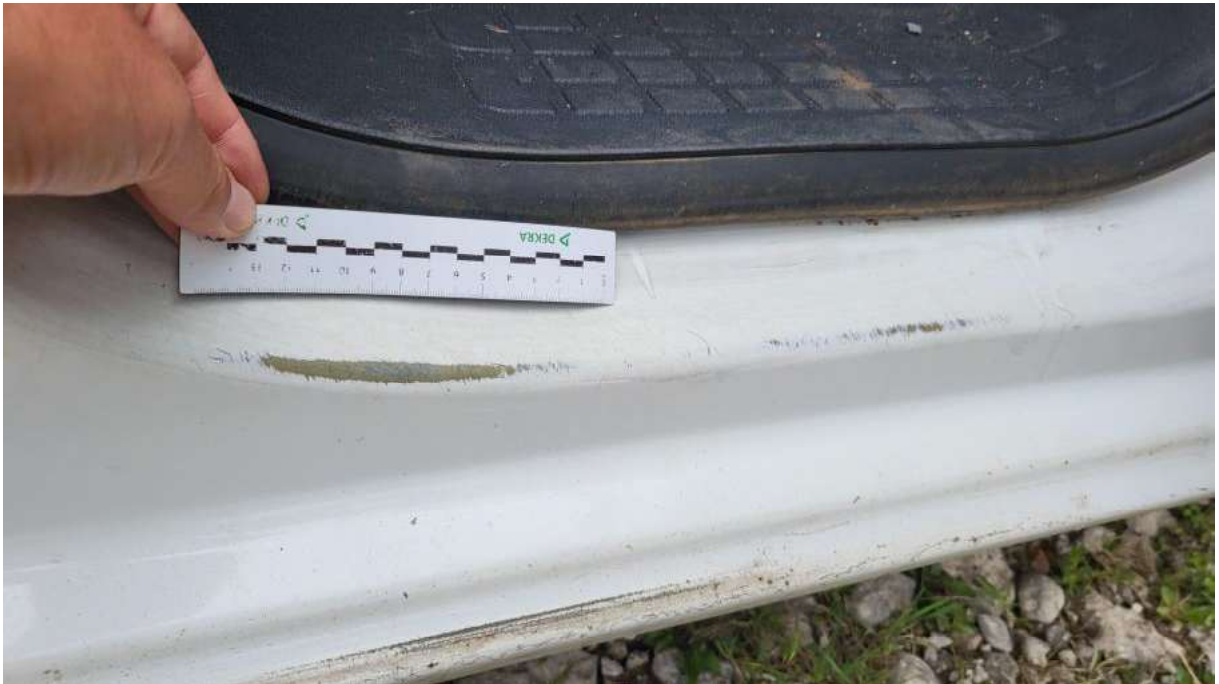
Fot. 35

Próg P - Rysa/odprysk 1

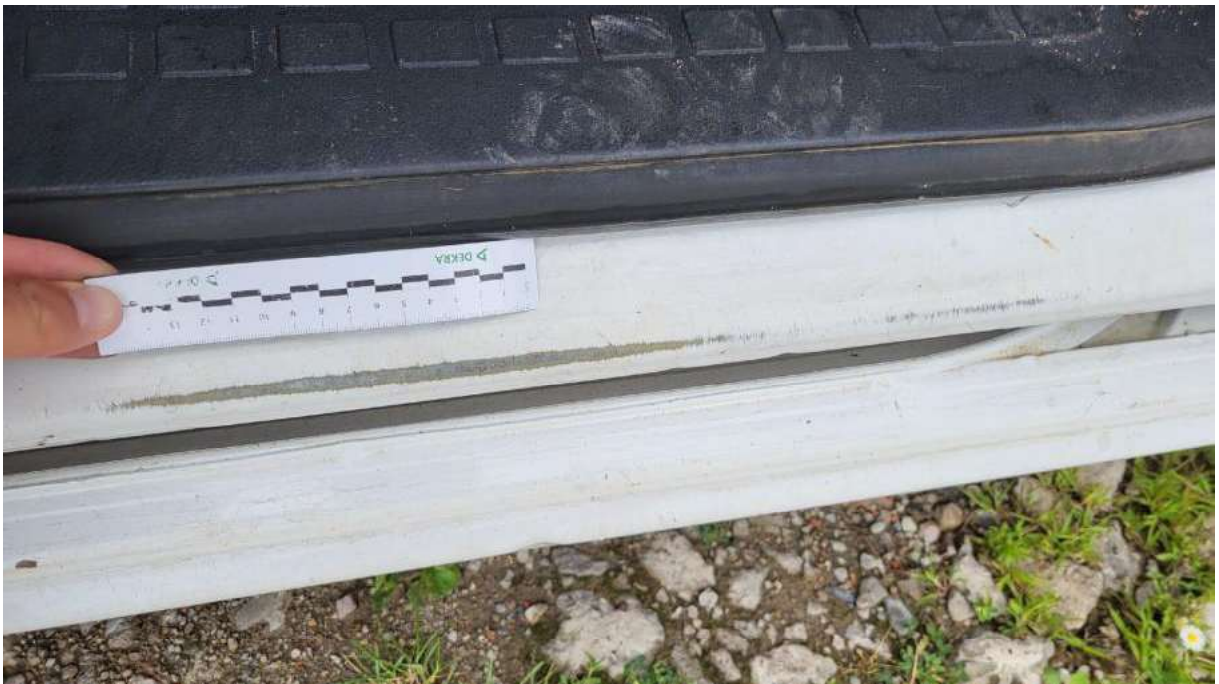
Fot. 36

Próg P - Rysa/odprysk 2

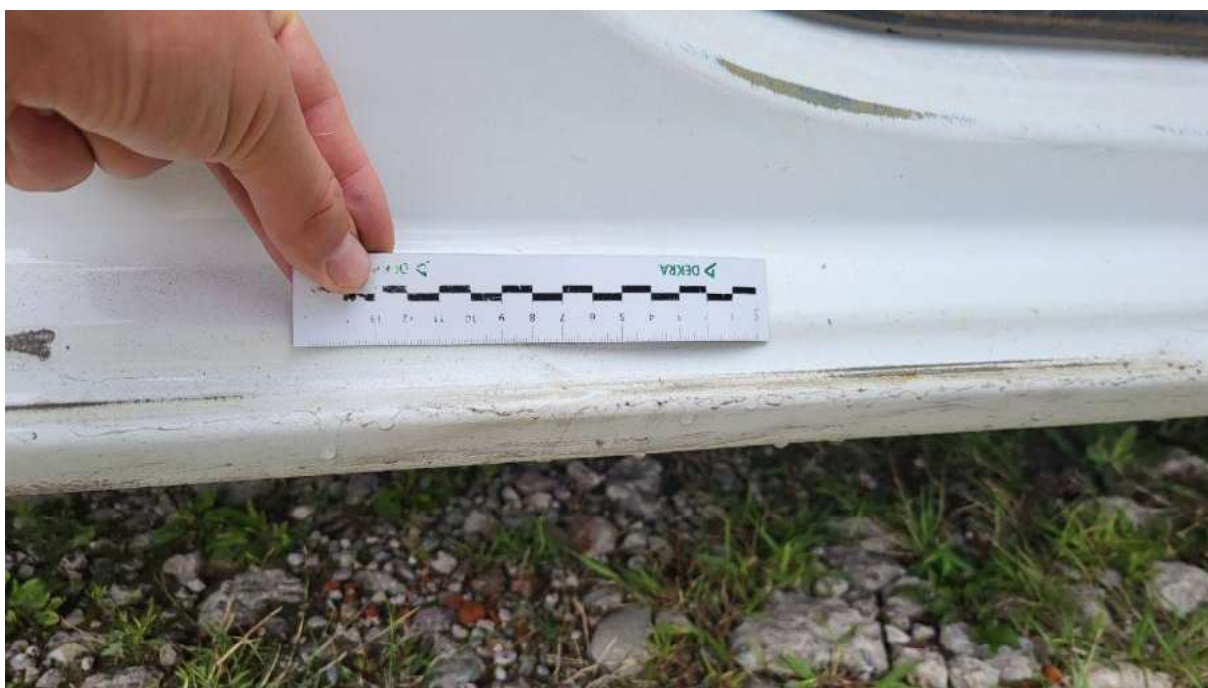
Fot. 37

Próg P - Wgniecenie/odkształcenie 1

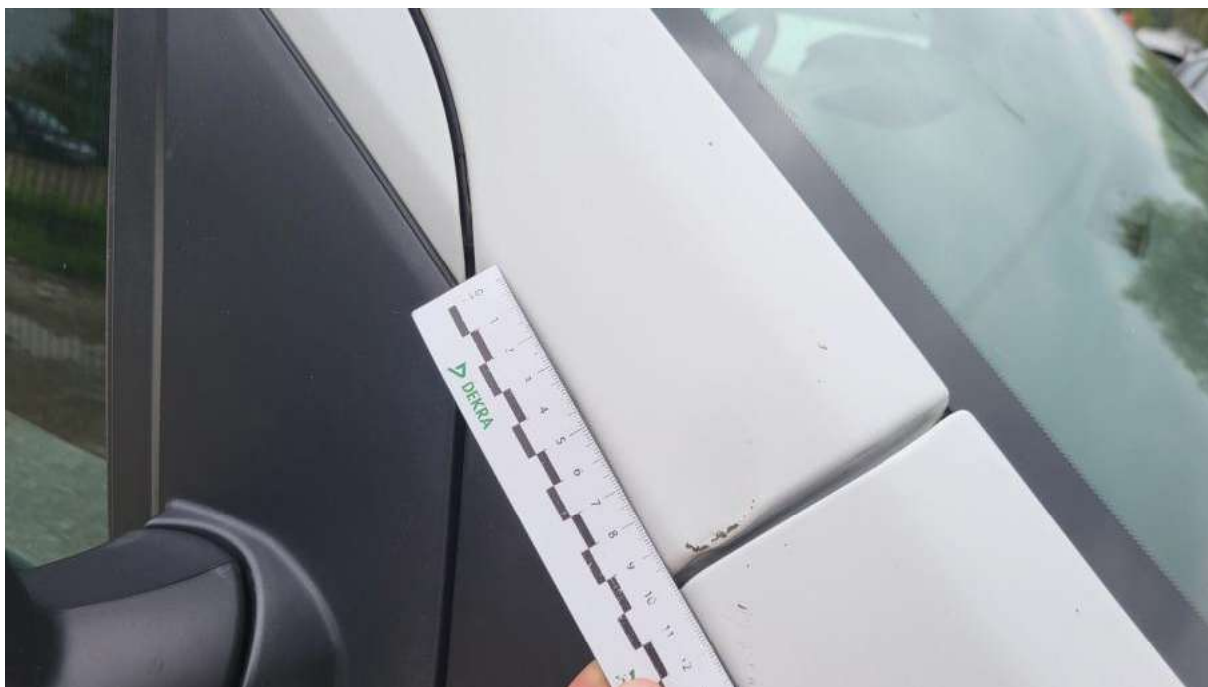
Fot. 38

Słupek przedni P - Wgniecenie/odkształcenie 1

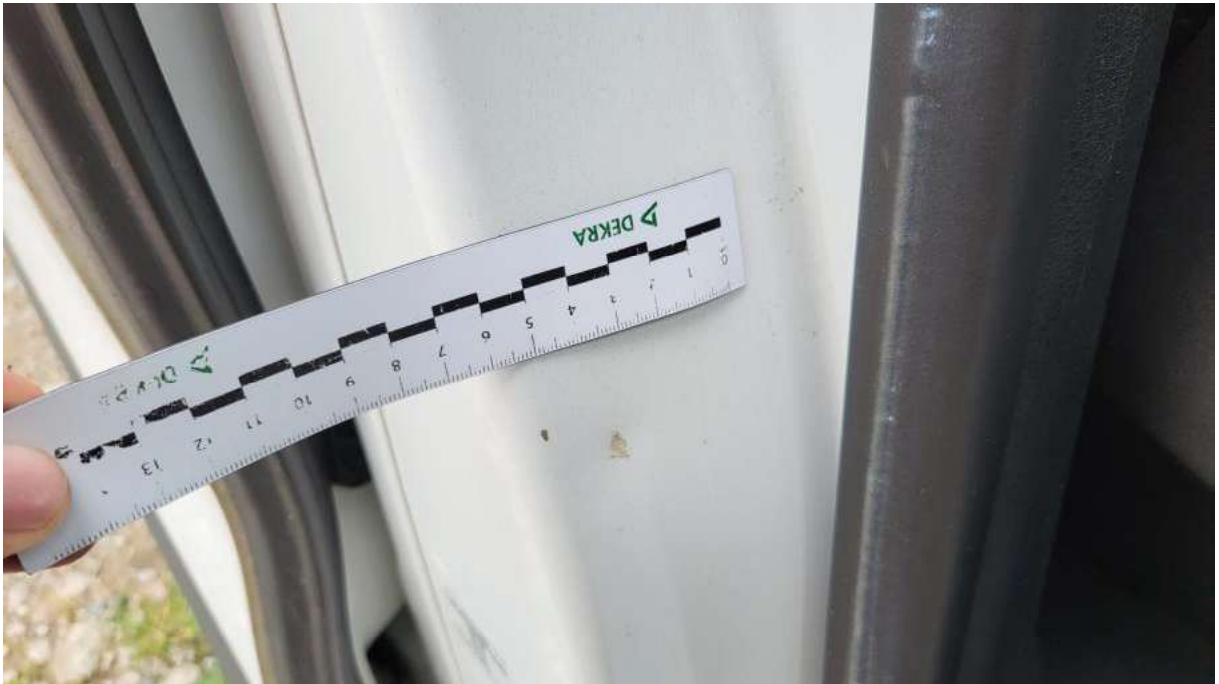
Fot. 39

Słupek środkowy P - Wgniecenie/odkształcenie 1

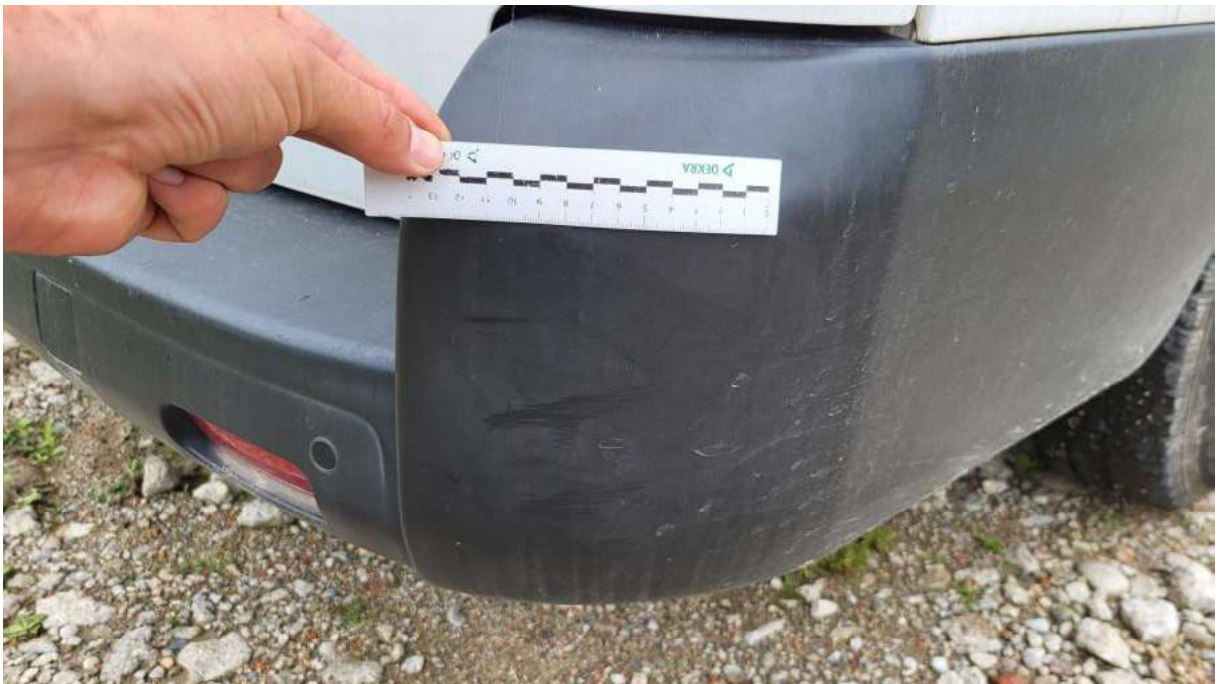
Fot. 40

Zderzak tylny - Rysa/odprysk 1

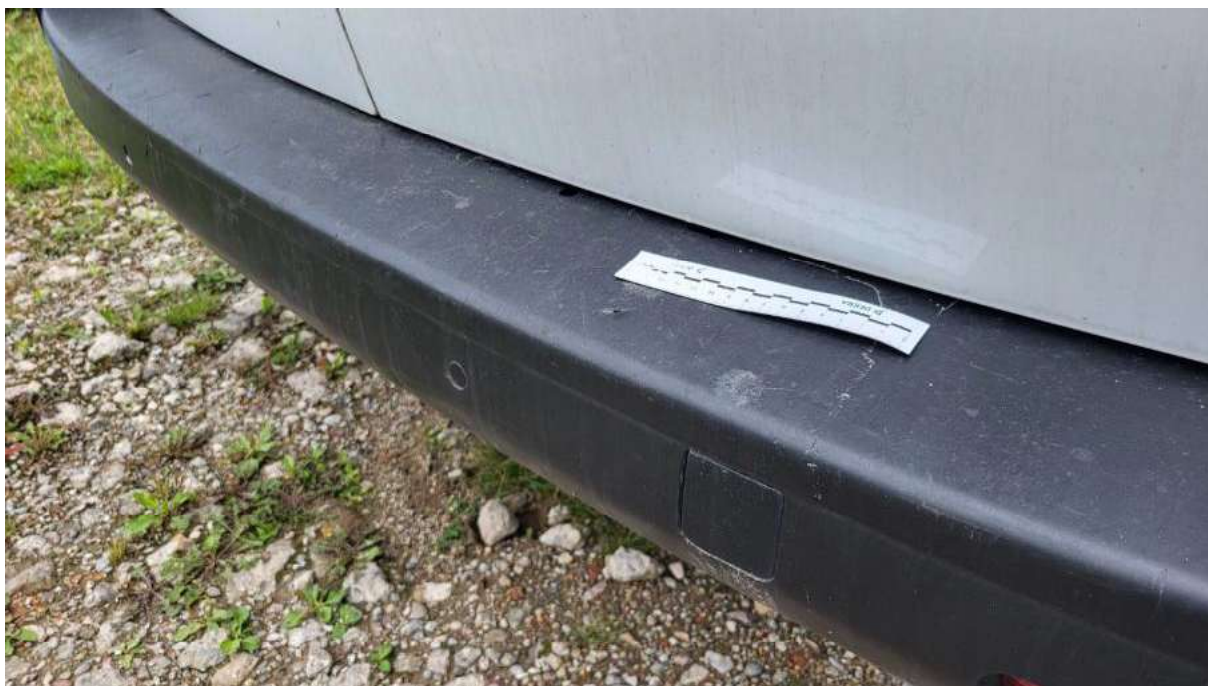
Fot. 41

Zderzak tylny - Rysa/odprysk 2

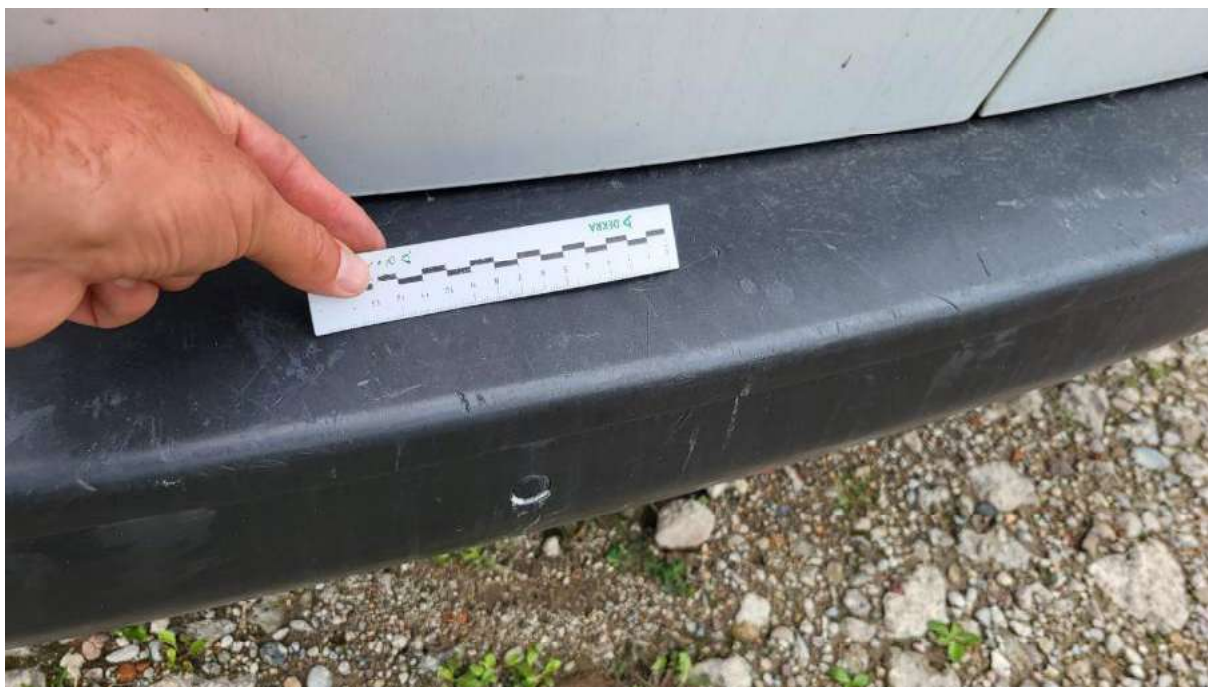
Fot. 42

Zderzak tylny() - Rysa/odprysk 3

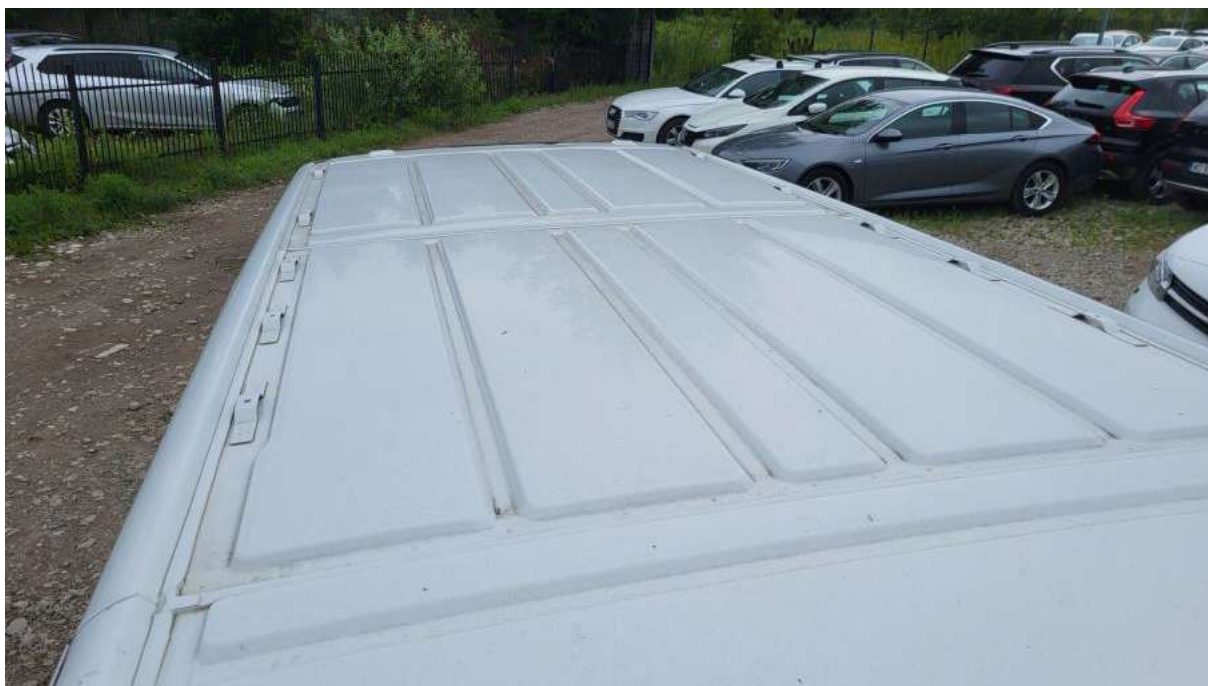
Fot. 43

Dach - Wgniecenie/odkształcenie 1

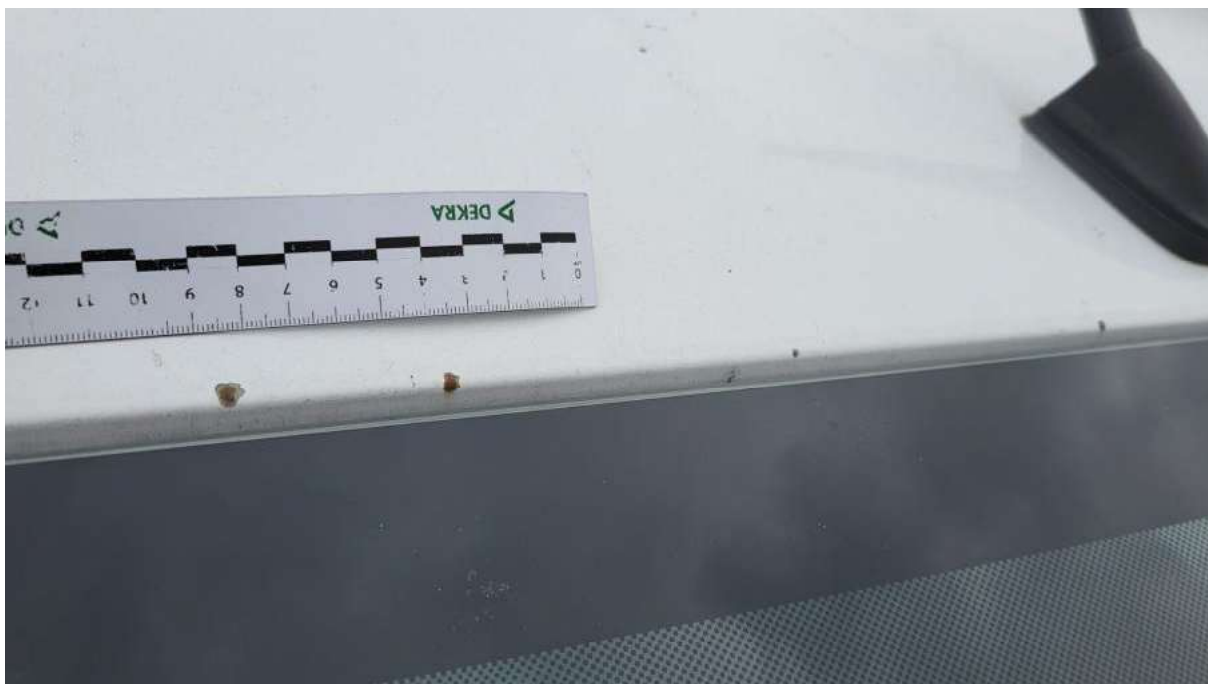
Fot. 44

Dach - Inne 1

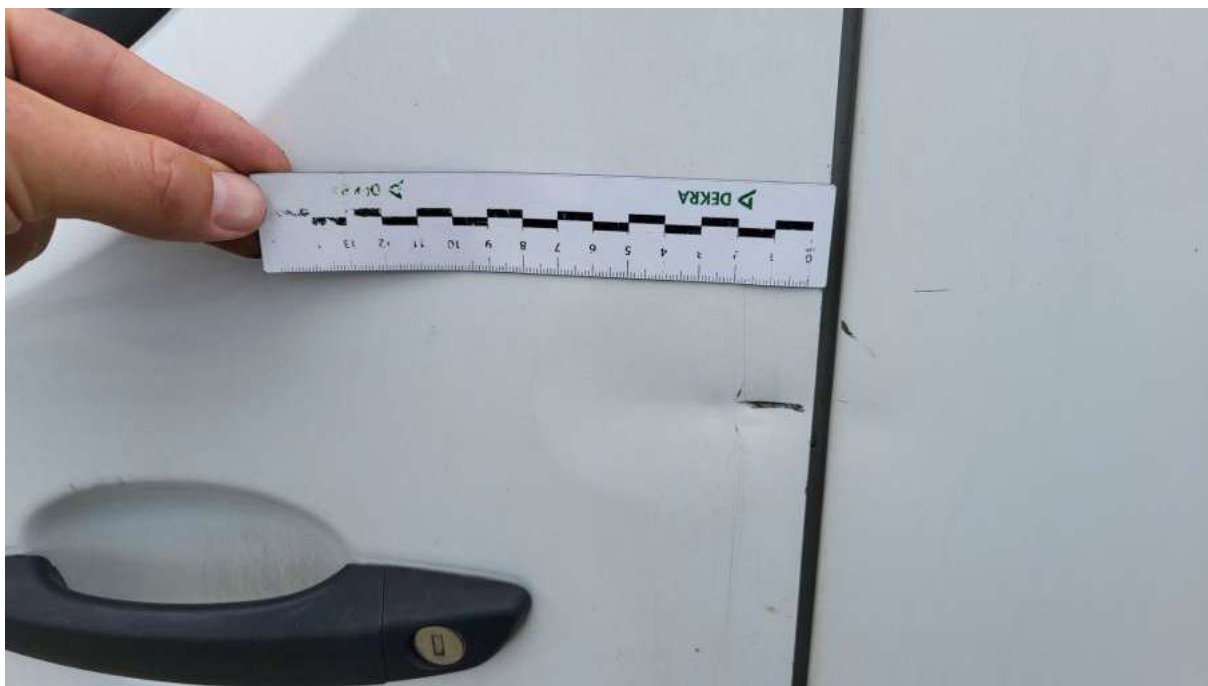
Fot. 45

Drzwi przed L - Wgniecenie/odkształcenie 1

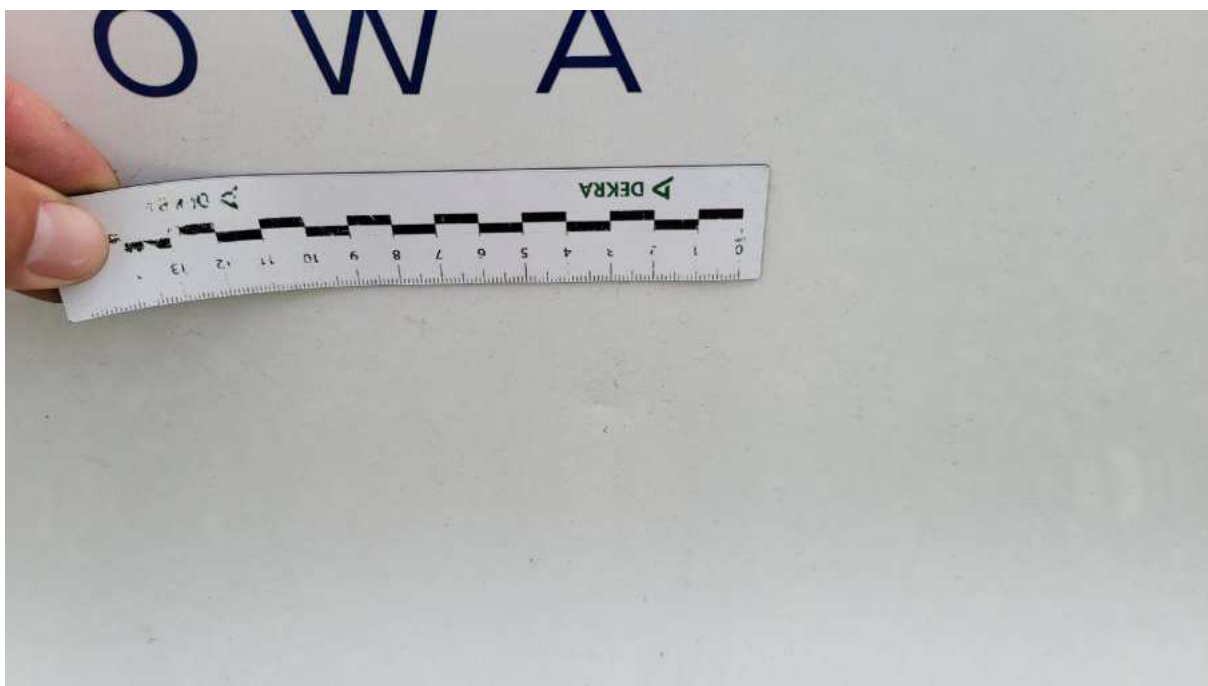
Fot. 46

Drzwi przed L - Wgniecenie/odkształcenie 2

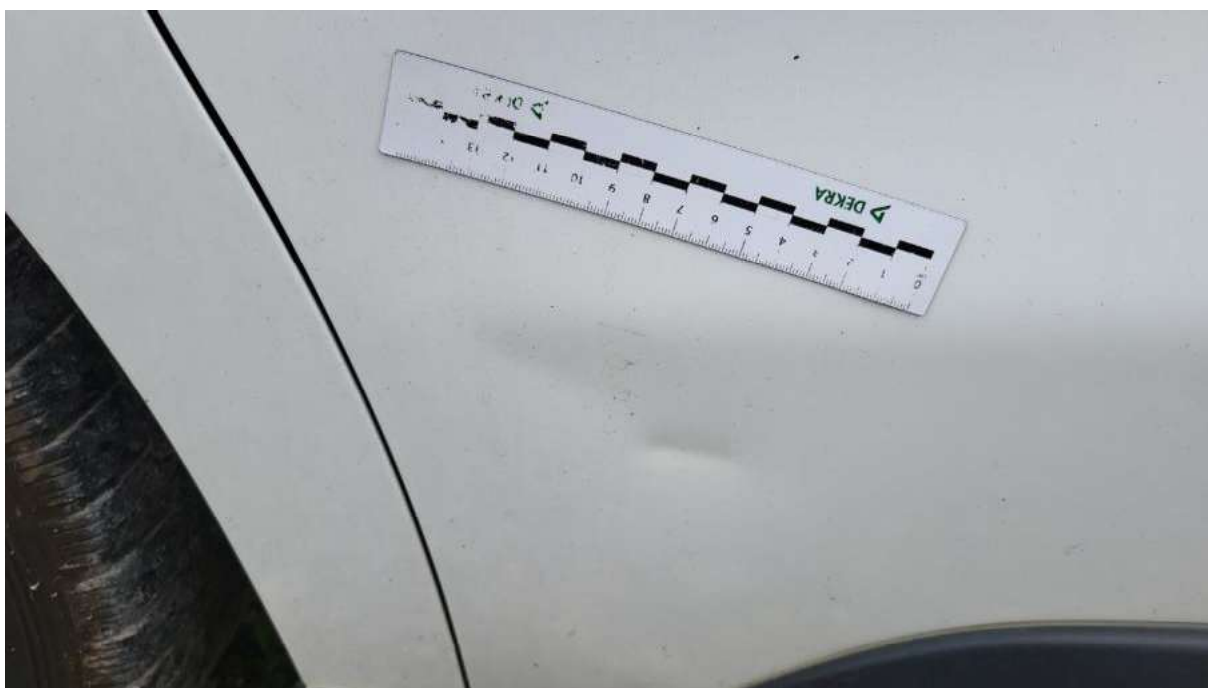
Fot. 47

Drzwi przed L() - Wgniecenie/odkształcenie 3

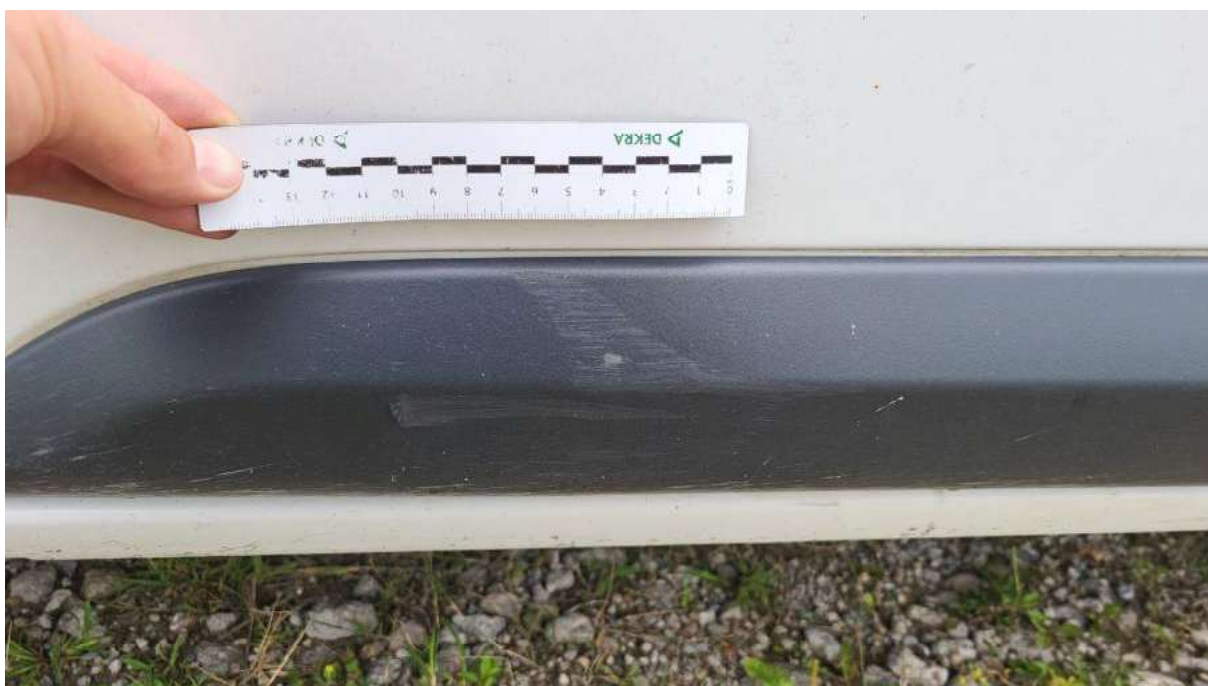
Fot. 48

Listwa drzwi przednich L - Rysa/odprysk 1

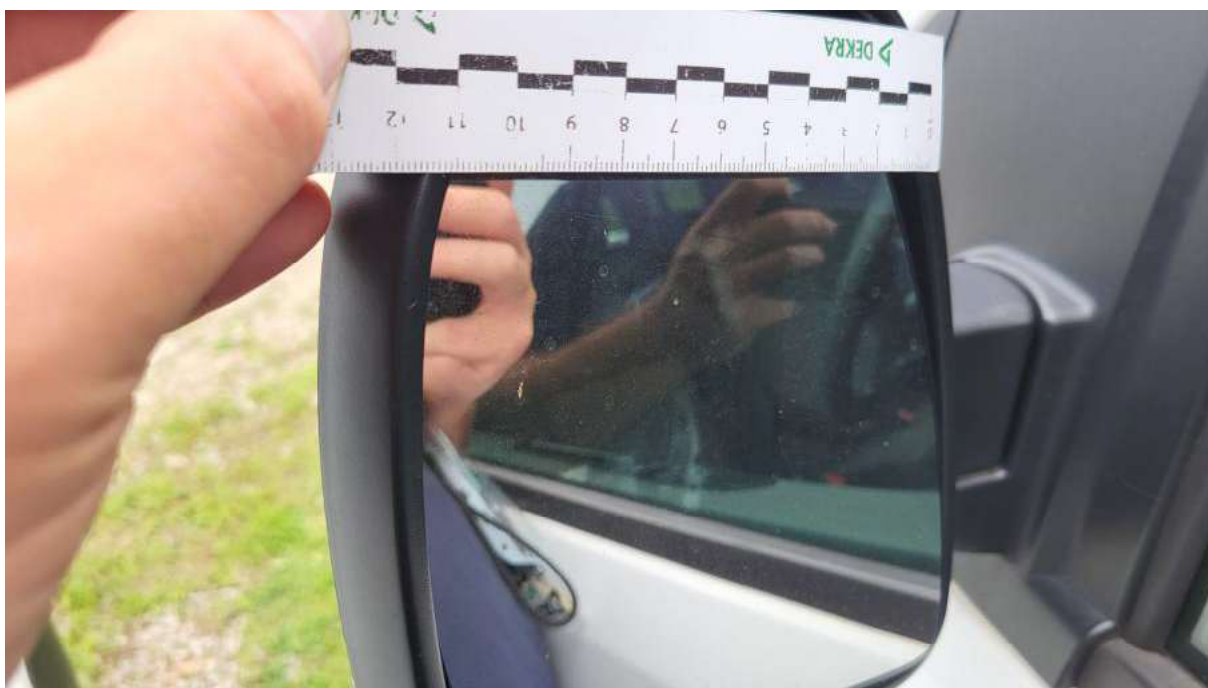
Fot. 49

Lusterko zew L - Rysa/odprysk 1

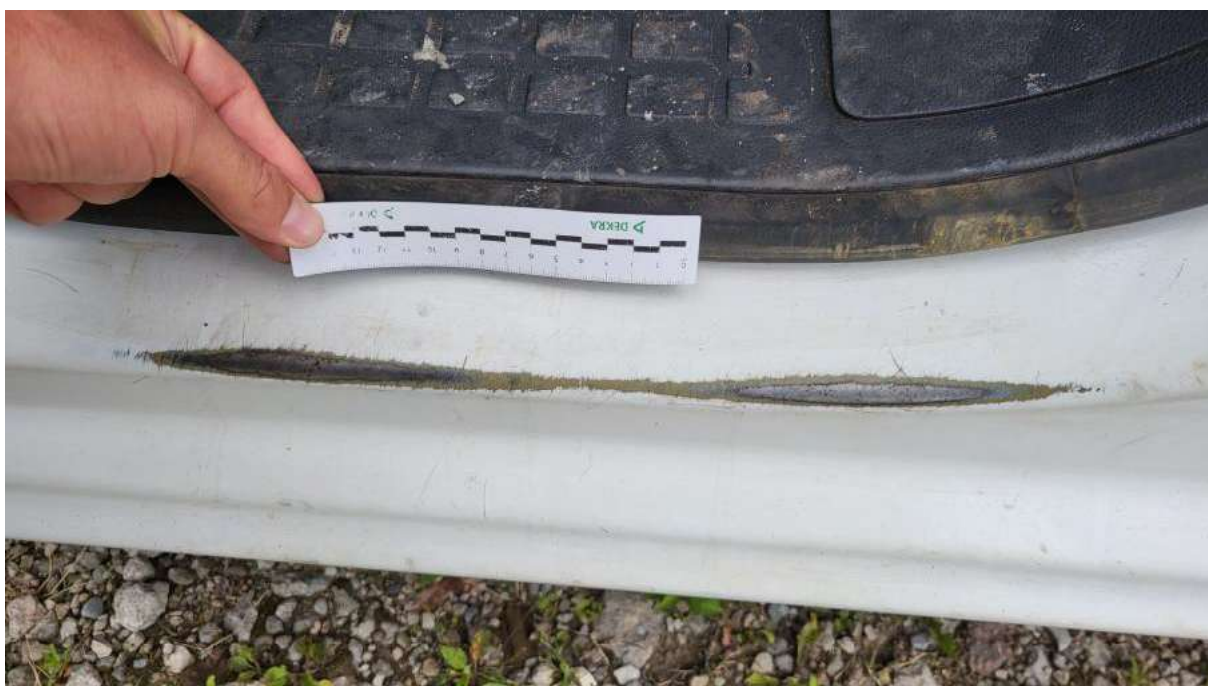
Fot. 50

Próg L - Rysa/odprysk 1

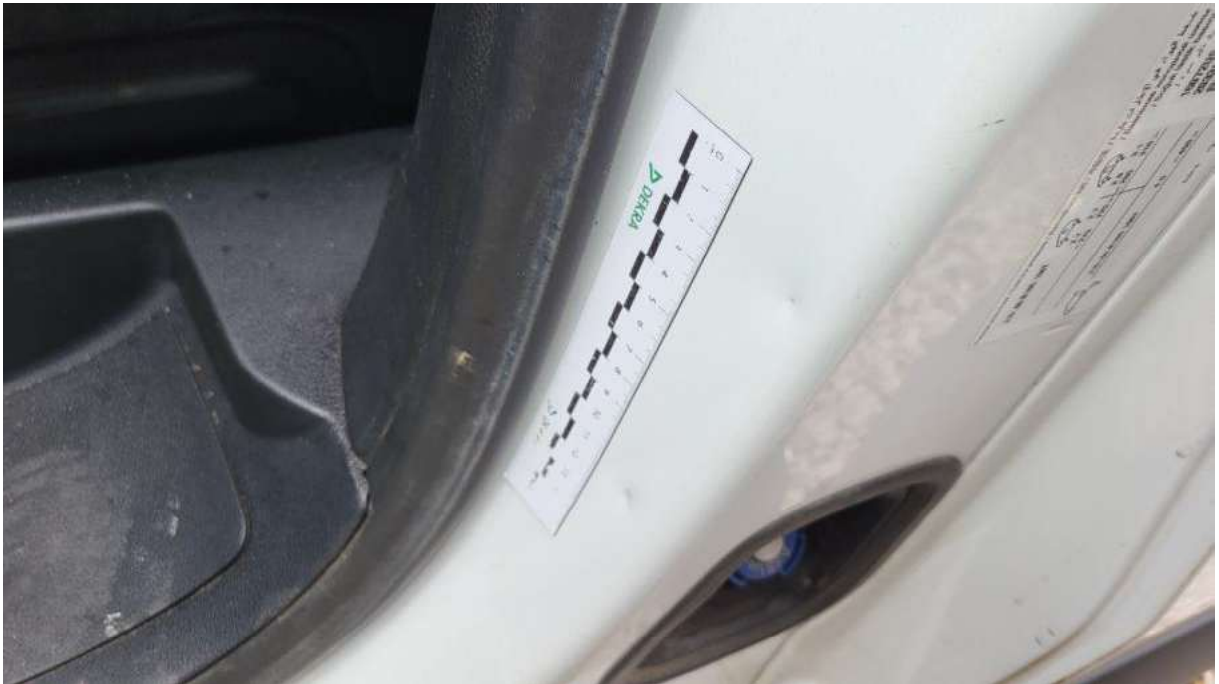
Fot. 51

Słupek środkowy L - Wgniecenie/odkształcenie 1

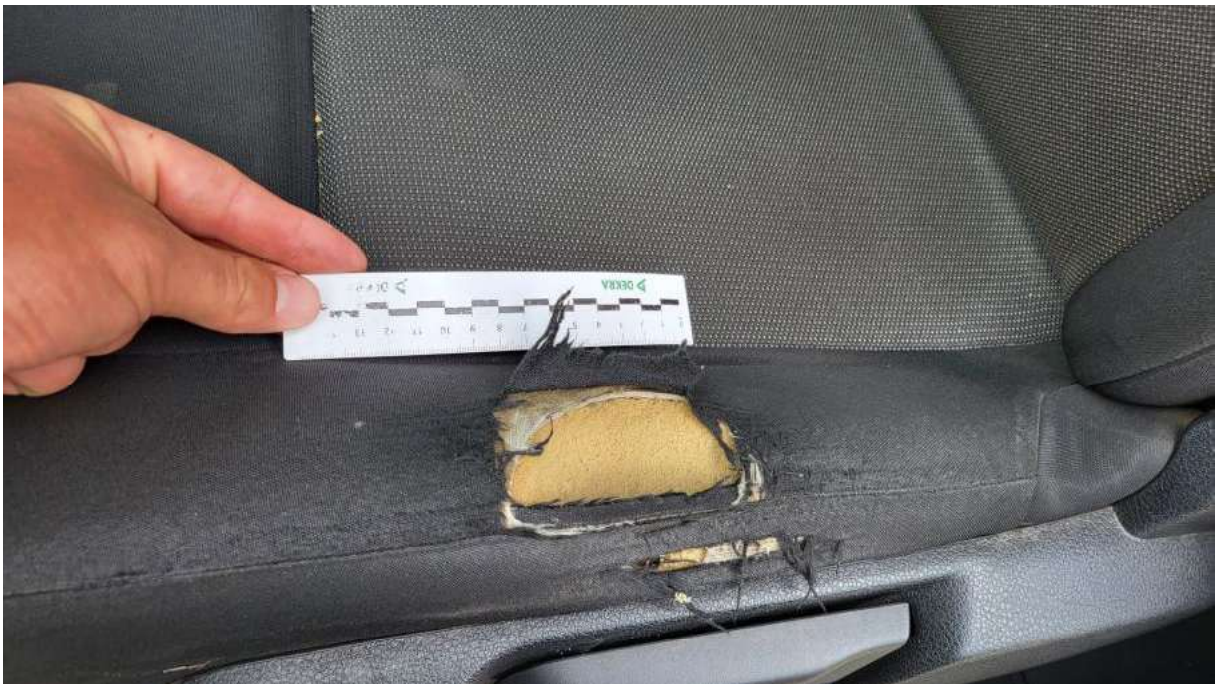
Fot. 52

Fotel prz. lew. - Pęknięcie/rozerwanie 1

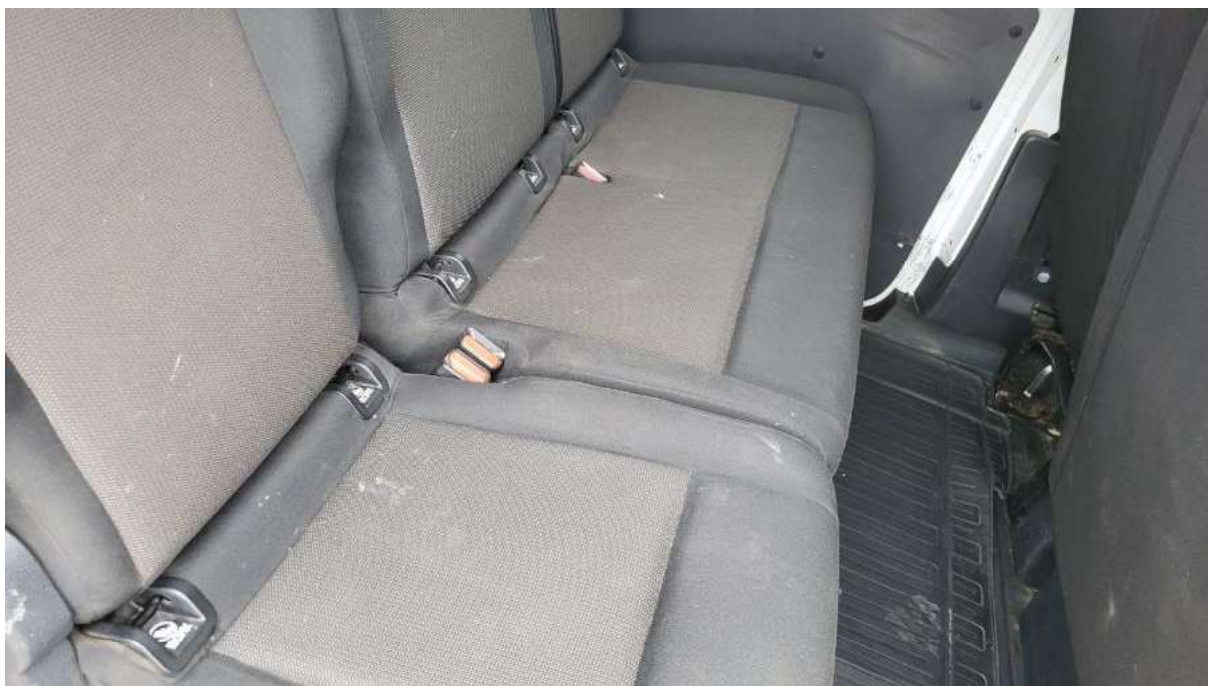
Fot. 53

Kanapa tyl. - Inne 1

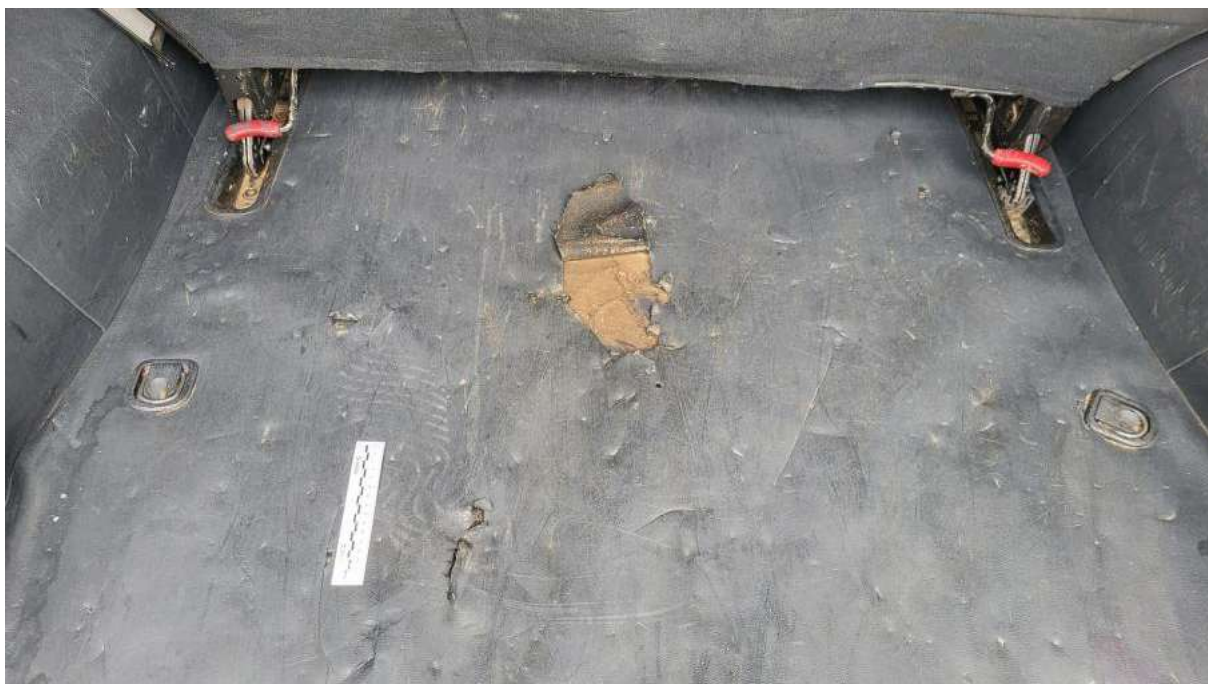
Fot. 54

Wykładzina przestrzeni bagażowej - Pęknięcie/rozerwanie 1

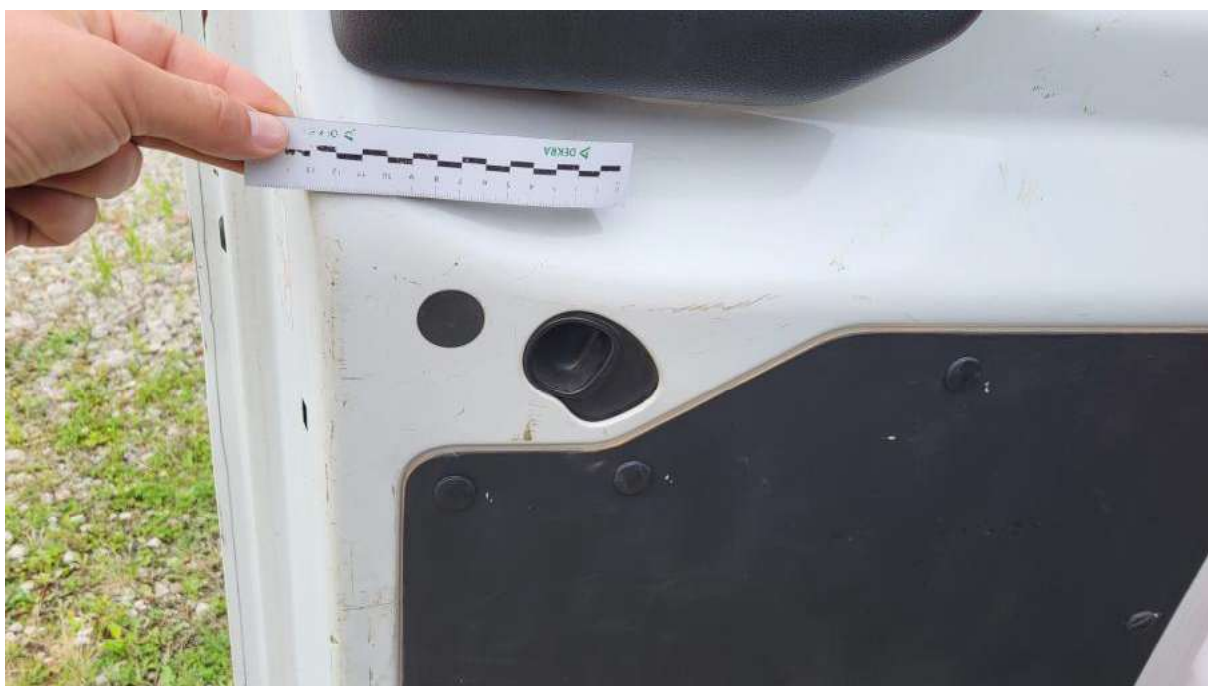
Fot. 55

Drzwi tyłu lewe - Wgniecenie/odkształcenie 1

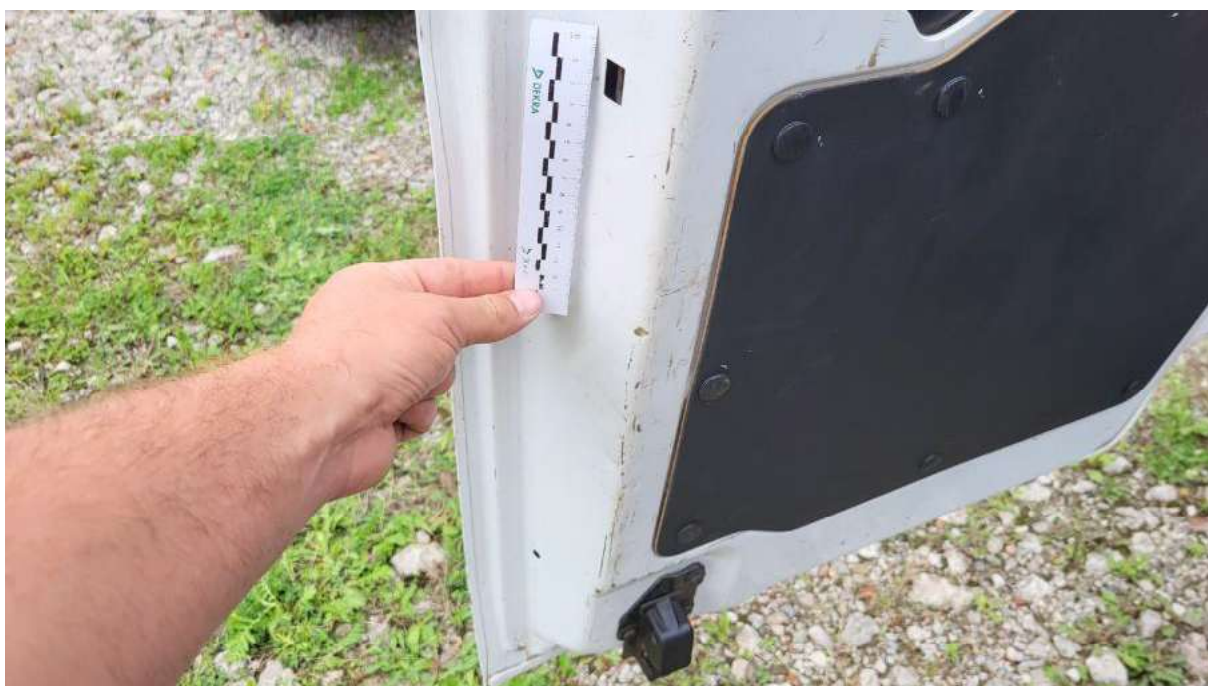
Fot. 56

Drzwi tyłu lewe - Wgniecenie/odkształcenie 2

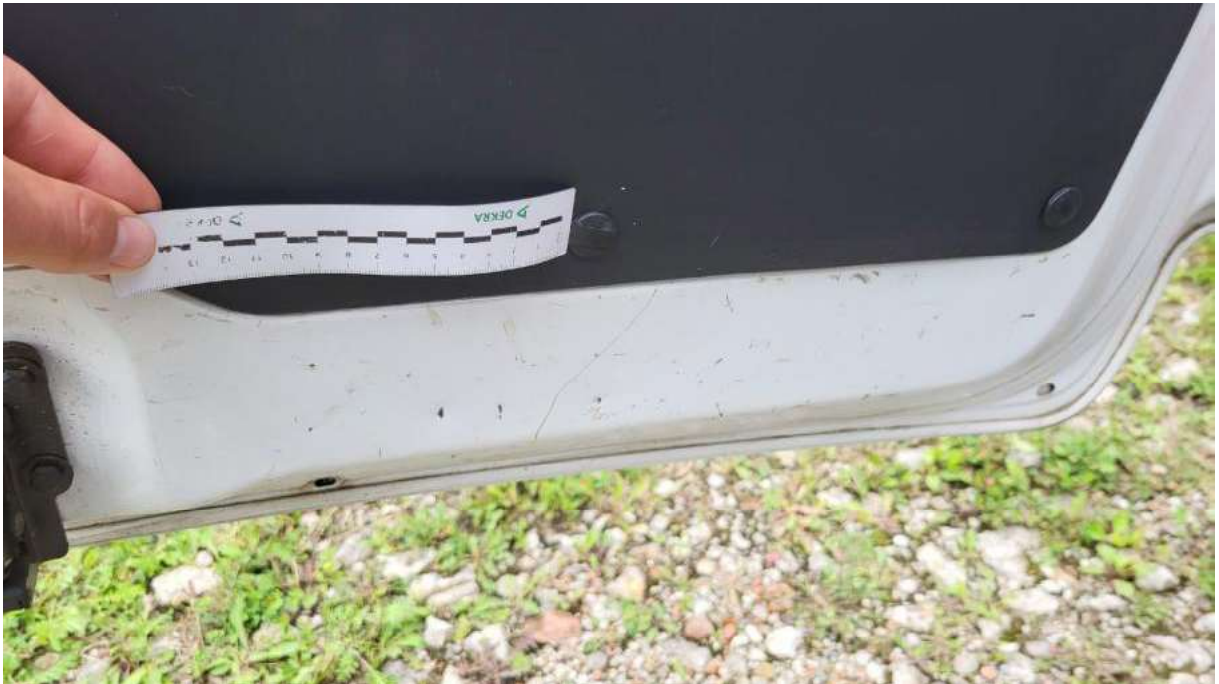
Fot. 57

Drzwi tyłu lewe() - Wgniecenie/odkształcenie 3

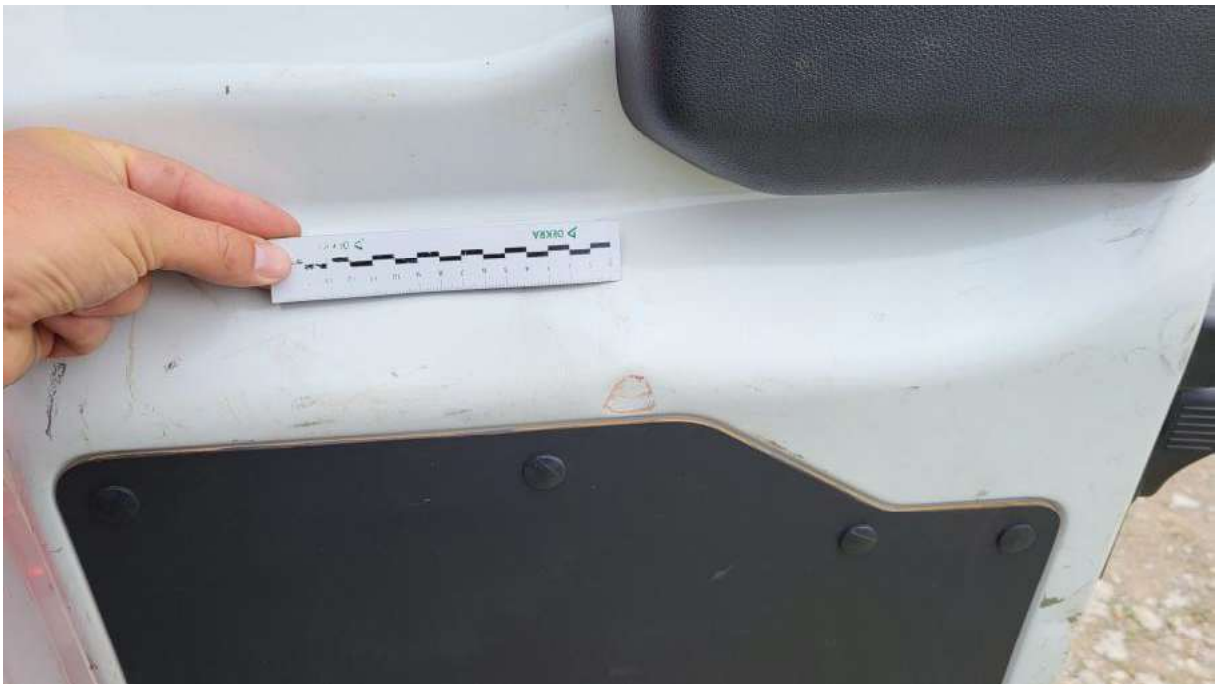
Fot. 58

Drzwi tyłu prawe - Wgniecenie/odkształcenie 1
