Raport z oględzin pojazdu

Numer raportu	402994/7/25-9573	Data raportu	29-07-2025
Rzeczoznawca	Jan Rybołowik	Data oględzin	29-07-2025
Nr zlecenia	PCM(DZS)/GDA/54413/25/07/24	Miejsce oględzin	MASTER1 WARSZAWA/KLAUDYN, ES...

Numer identyfikacyjny (VIN)	YARVEAHXKGZ190954
Marka, model	TOYOTA Proace 2.0 D4-D Eur...
Typ, wersja	Proace Kombi 2.0 D-4D Long 2,8t
Numer rejestracyjny	WD1926P
Silnik (rodz./poj./moc)	diesel/1997 ccm/110 kW
Stan licznika	143 667 km
Data 1. rej./rok prod.	28-01-2021/2020
Data nast. bad. techn.	12-01-2026
Nadwozie	KOM 4/9
Lakier	biały/2-warstwowy uni
Skrzynia biegów	manualna

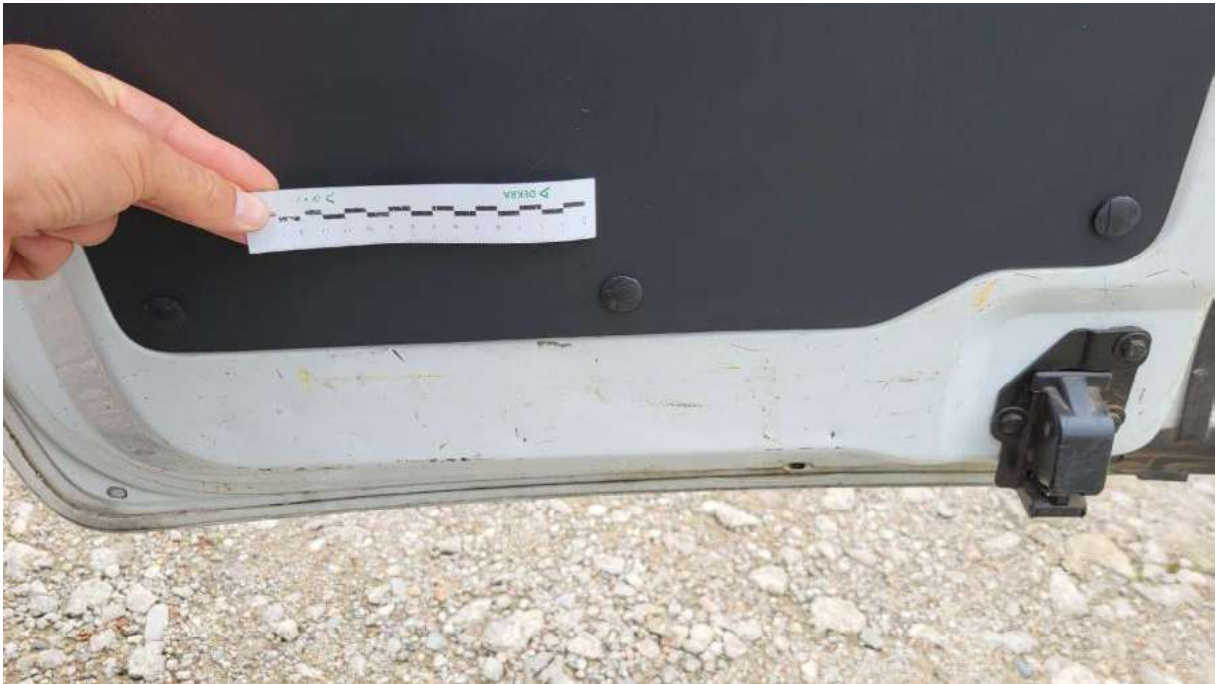
Fot. 59

Drzwi tyłu prawe - Wgniecenie/odkształcenie 2
