Raport z oględzin pojazdu

Numer raportu	04913/2/25-15201	Data raportu	28-02-2025
Rzeczoznawcy	mgr inż. Krzysztof Orzeszyna mgr inż. Paweł Barszcz (NEW)	Data oględzin	27-02-2025
Nr zlecenia	PCM(DZS)/GDA/12474/25/02/18	Miejsce oględzin	MM CARS WROCLAW PZS, WYŚCIGO...

Numer identyfikacyjny (VIN)	WBATH410809J43637
Marka, model	BMW X5 [G05] 18-23
Typ, wersja	X5 xDrive40d mHEV sport-aut
Numer rejestracyjny	DW6PY16
Silnik (rodz./poj./moc)	diesel/2993 ccm/250 kW
Stan licznika	153 533 km
Data 1. rej./rok prod.	30-11-2021/2021
Data nast. bad. techn.	30-11-2026
Nadwozie	KOM 5/5
Lakier	czarny/2-warstwowy metalizowany
Skrzynia biegów	automatyczna

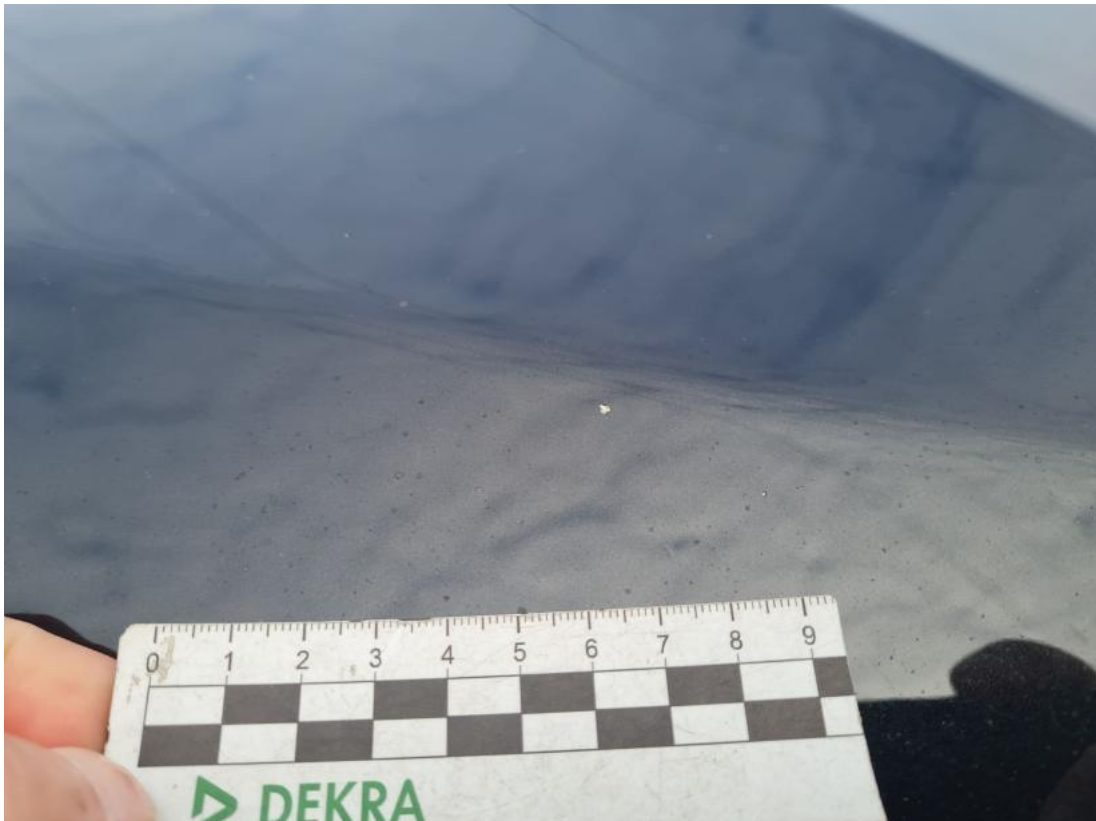
Fot. 39

Poz.	Nazwa pozycji	Opis uszkodzeń	Kwalifik.	Naprawa [rbg]
1	Okładzina zderzaka przedniego	zarysowanie		
2	Pokrywa przednia	odpryski lakieru		
3	Drzwi przednie (nieuzbrojone) L	wgniecenie		
4	Rama drzwi, przód L	zarysowanie		
5	Bok kompletny L	zarysowanie		
6	Błotnik tylny L	zarysowanie		
7	Półka konsoli środkowej dół	zarysowanie		
8	Tapicerka siedziska 1.rząd R	zarysowanie

Pokrywa komory silnika - Rysa/odprysk 1

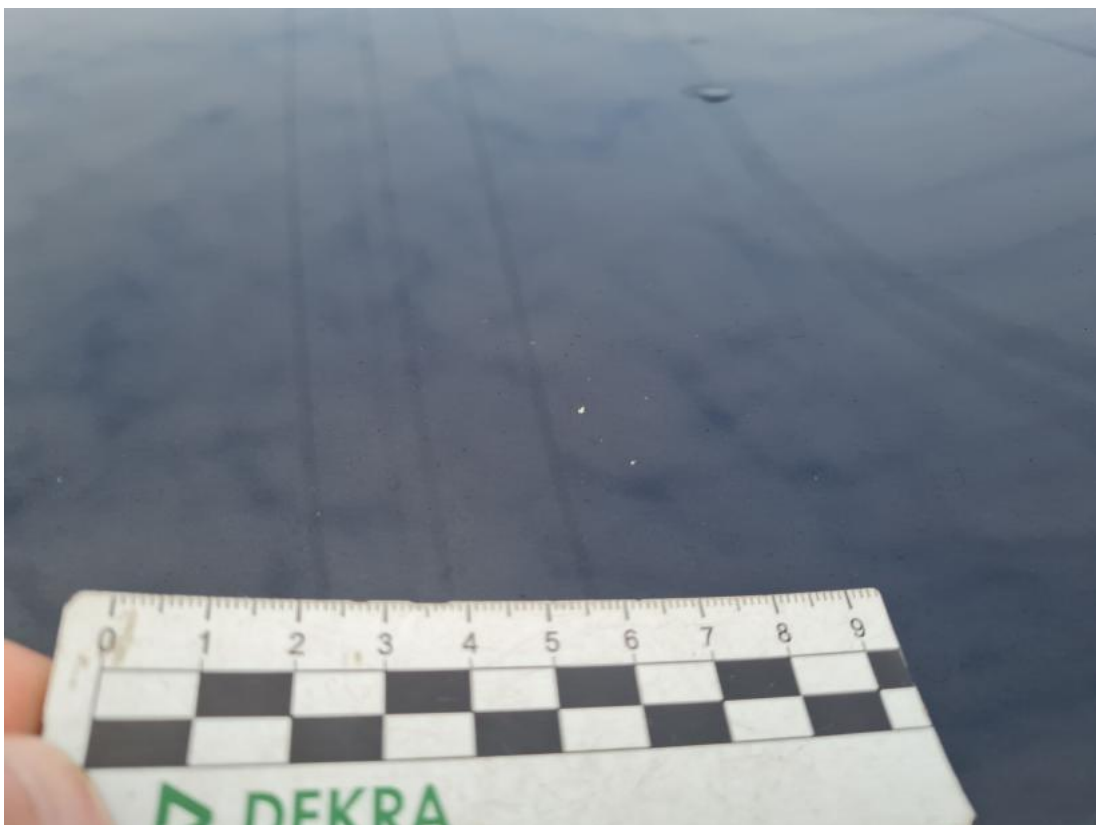
Fot. 40

Pokrywa komory silnika - Rysa/odprysk 2

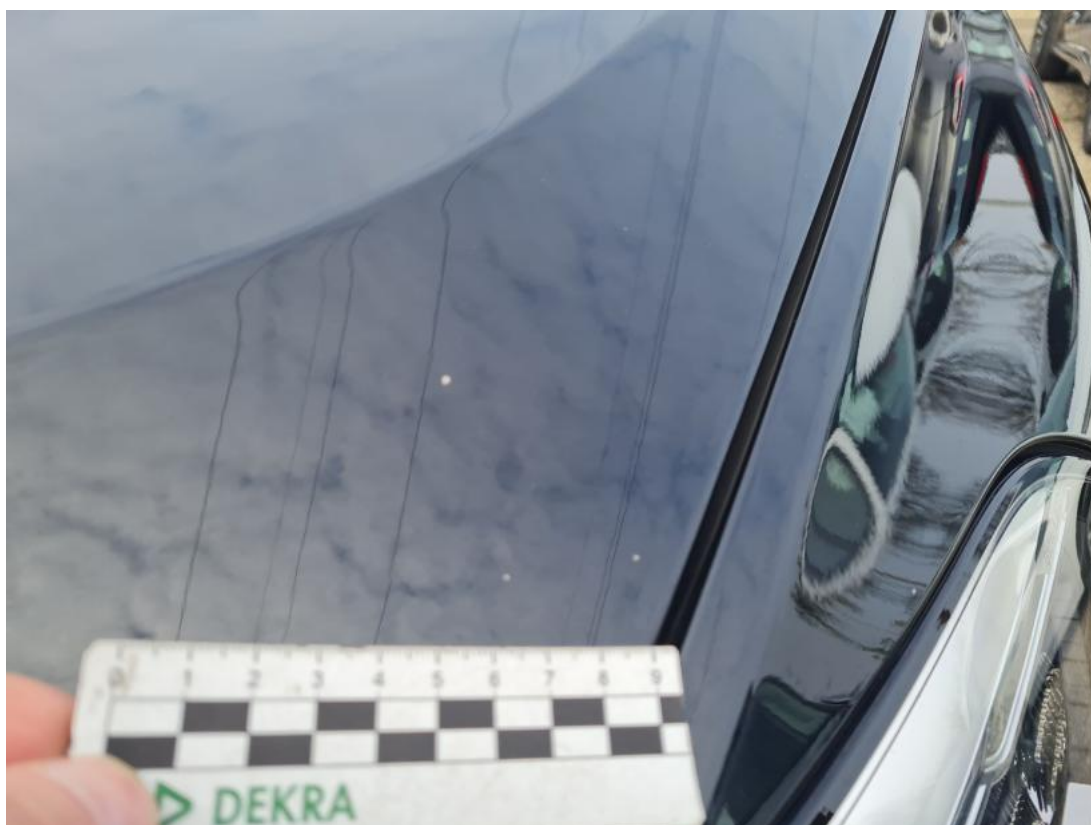
Fot. 41
Pokrywa komory silnika() - Rysa/odprysk 3

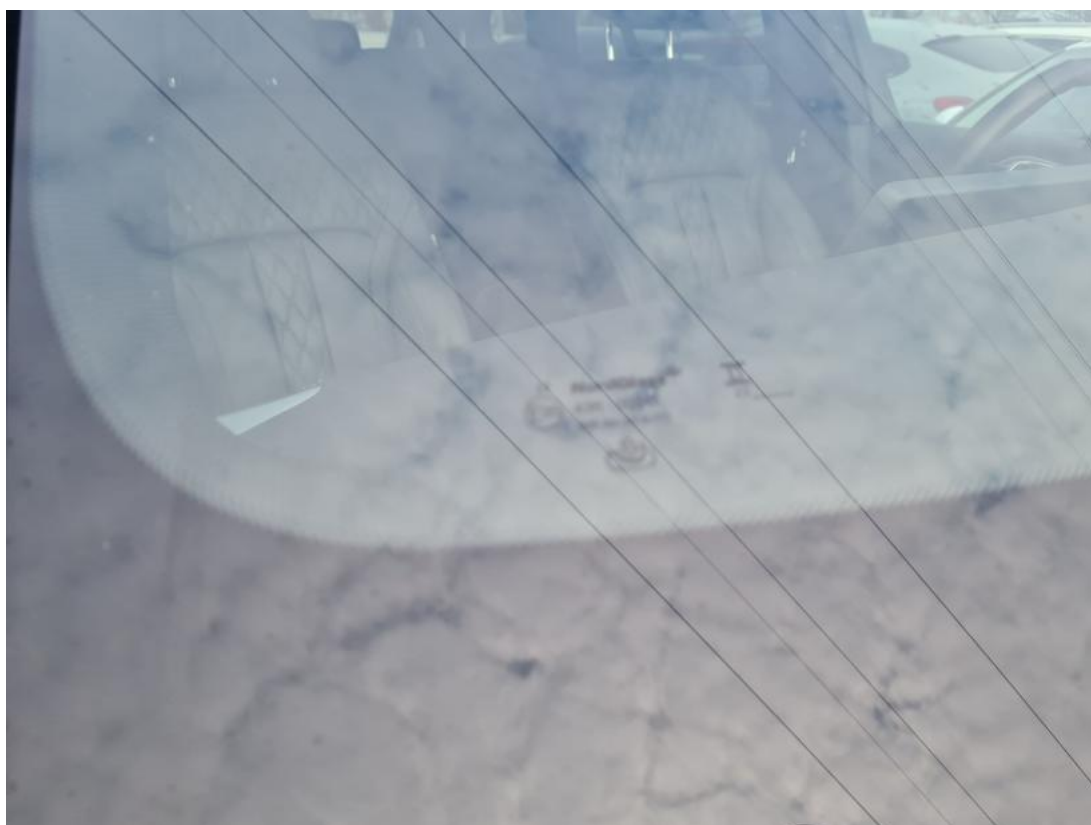
Fot. 42
Szyba czołowa - Inne 1

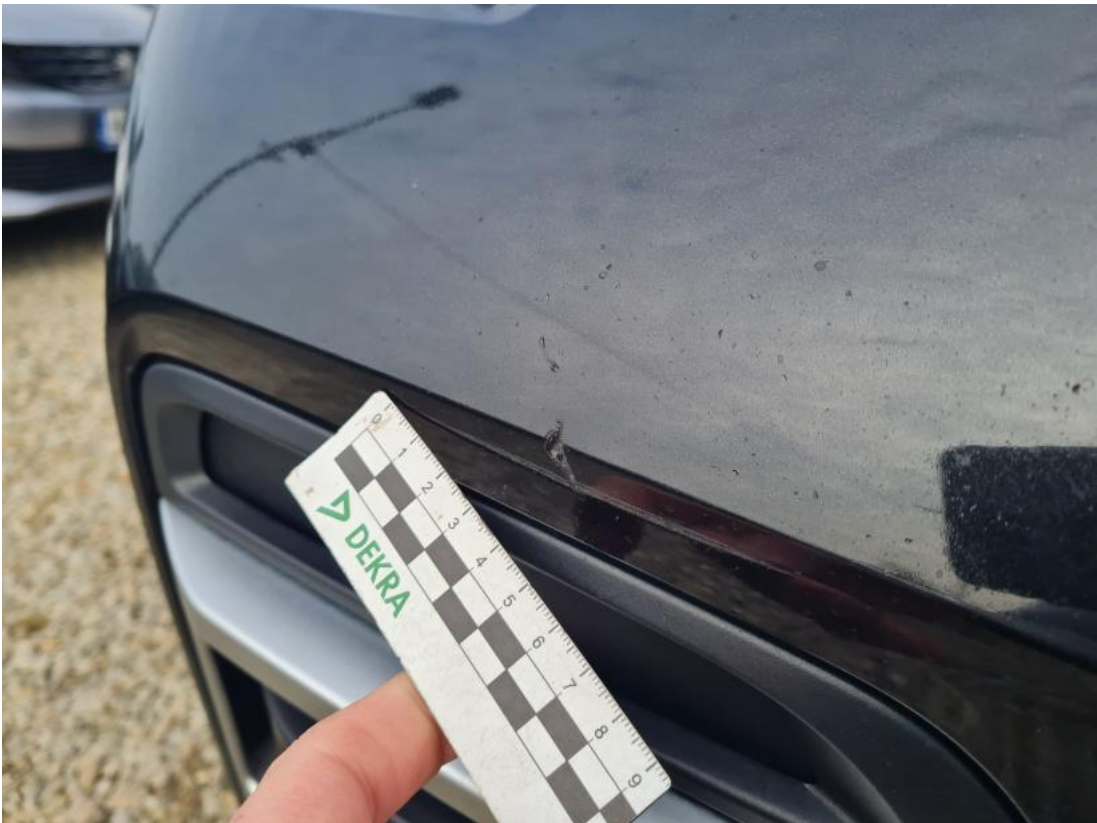
Fot. 43
Zderzak - Rysa/odprysk 1

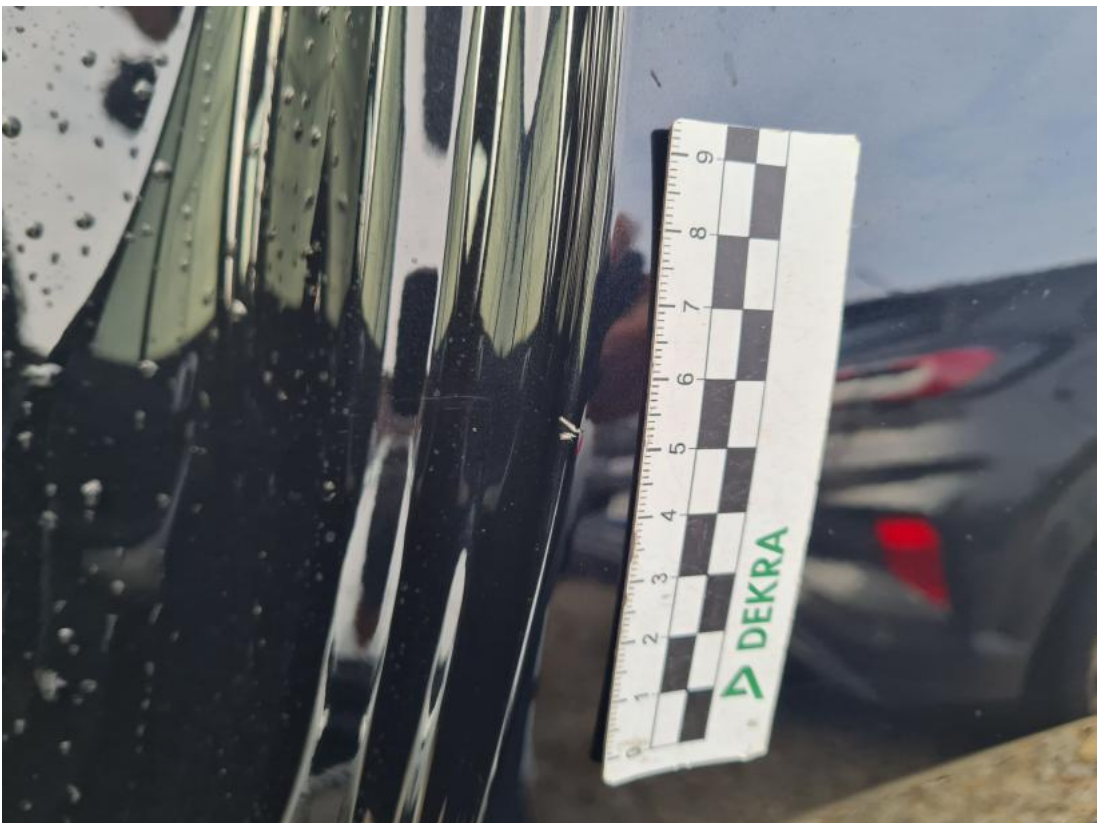
Fot. 44
Błotnik tylny L / Ściana boczna L - Rysa/odprysk 1

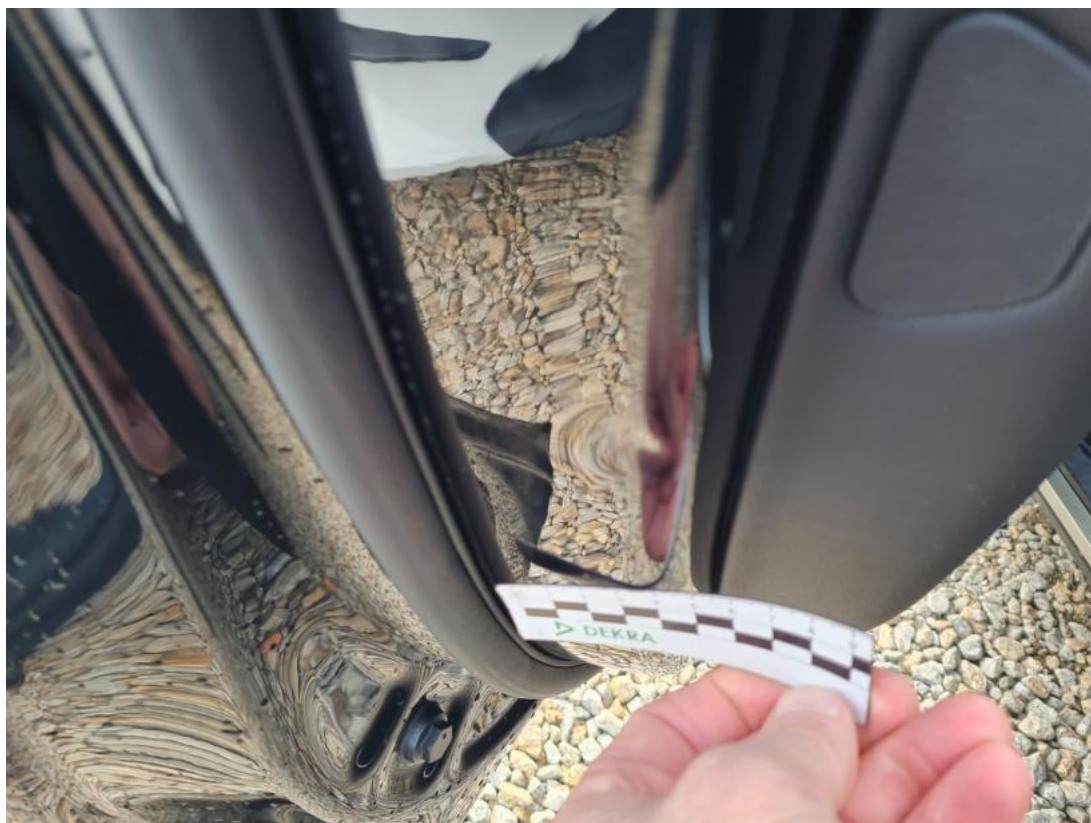
Fot. 45
Drzwi przed L - Wgniecenie/odkształcenie 1

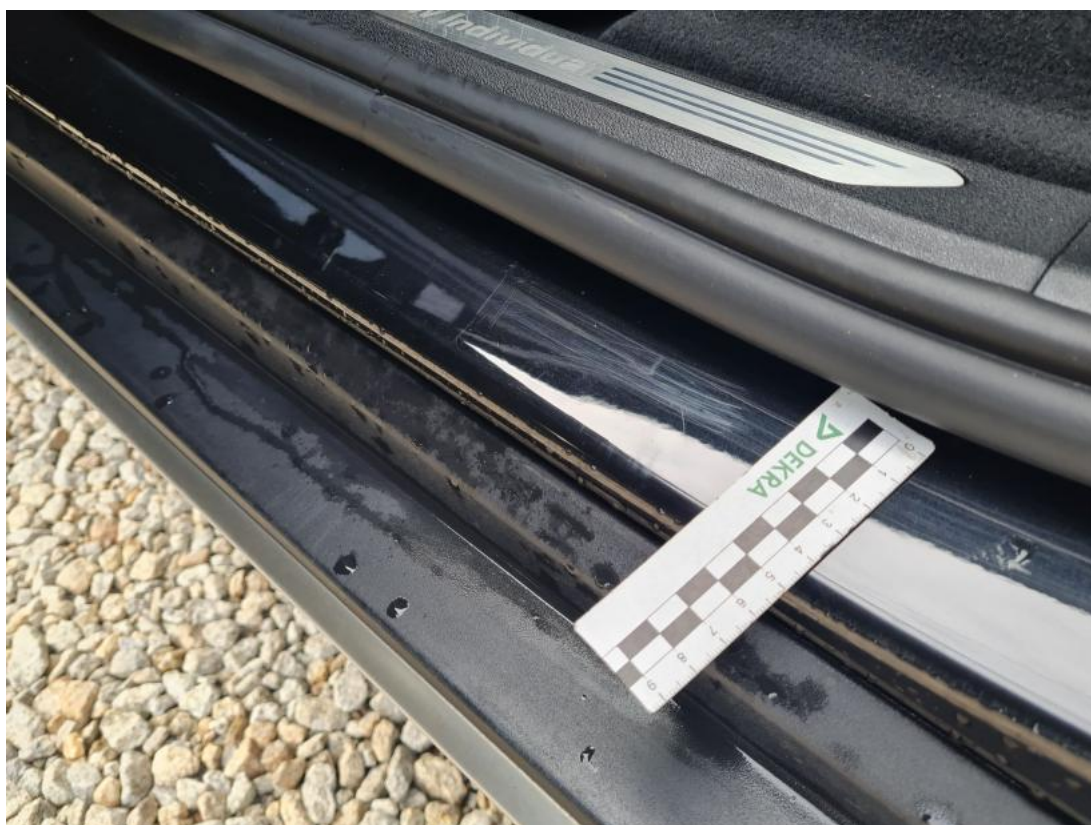
Fot. 46
Próg L - Rysa/odprysk 1

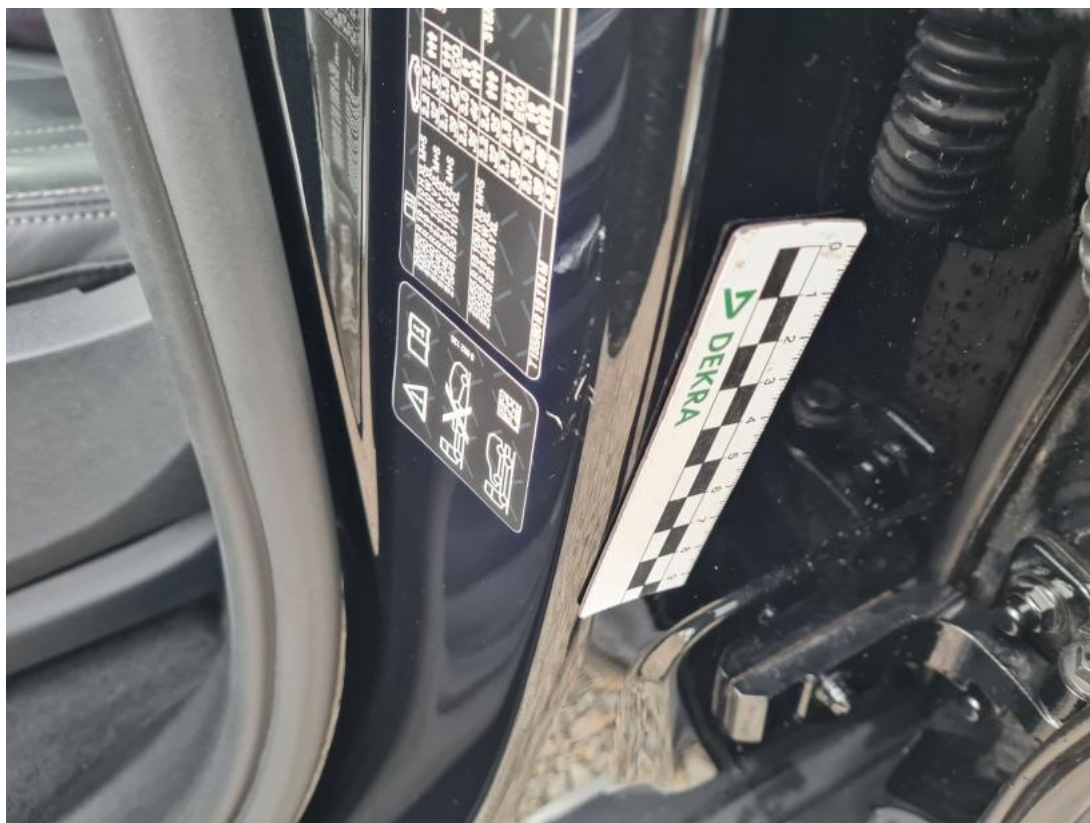
Fot. 47

Słupek środkowy L - Rysa/odprysk 1

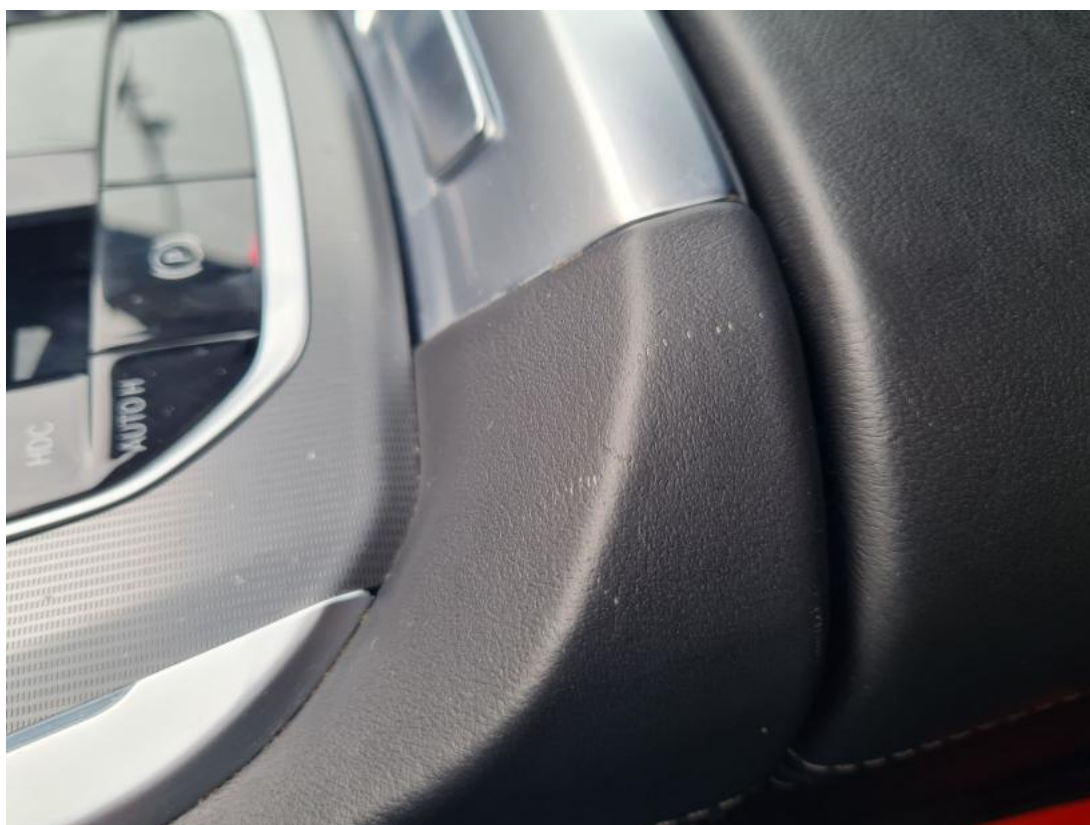
Fot. 48

Konsola środkowa - Rysa/odprysk 1

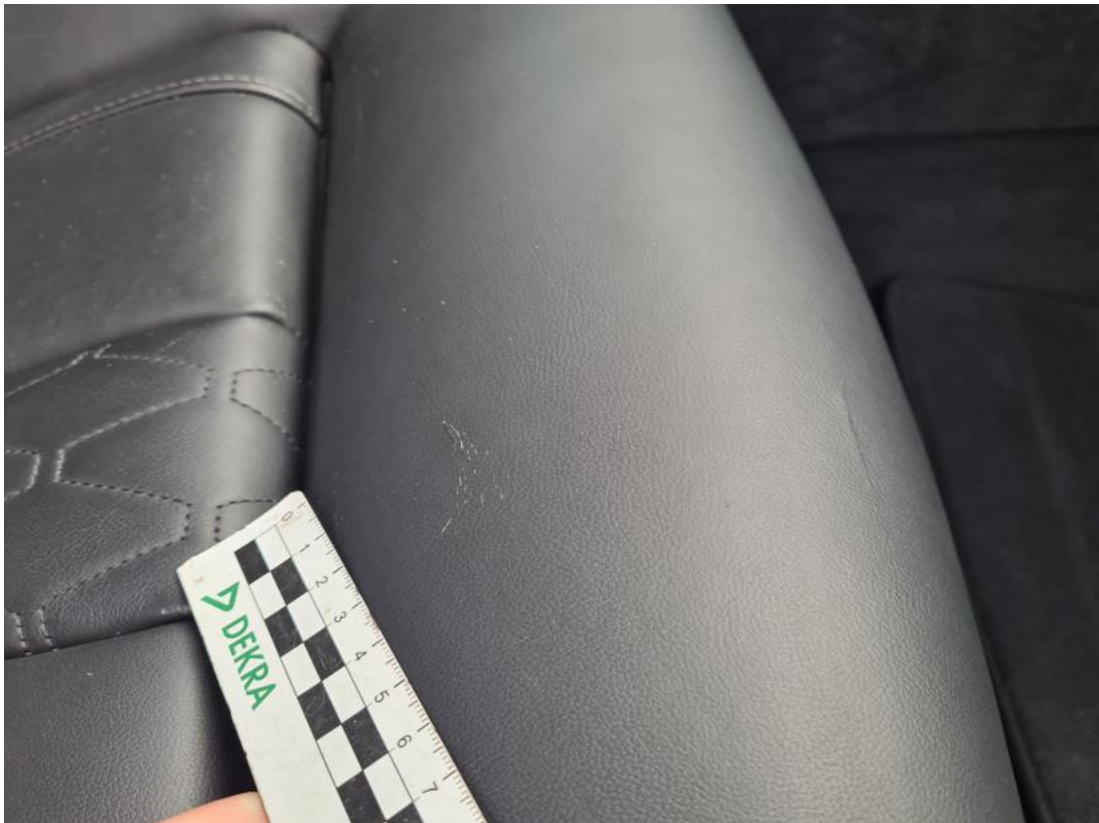
Fot. 49

Fotel prz. praw. - Rysa/odprysk 1

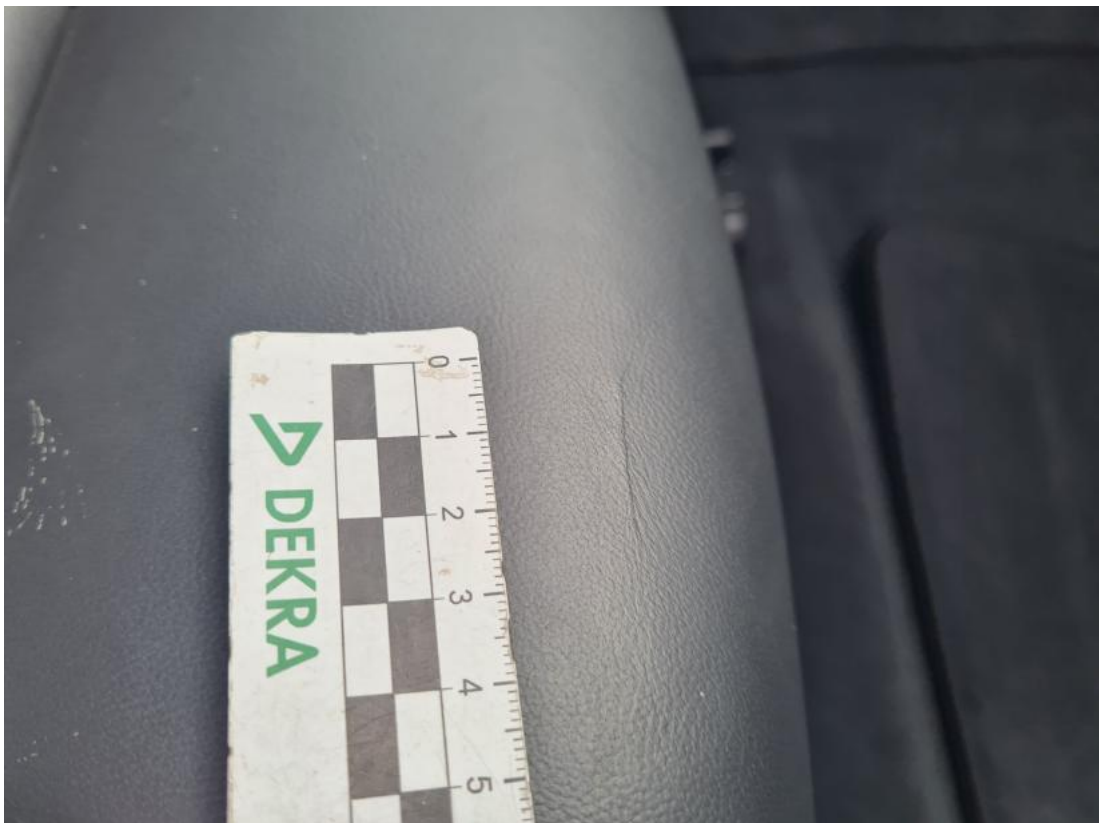
Fot. 50

Fotel prz. praw.() - Rysa/odprysk 3
