Raport z oględzin pojazdu

Numer raportu	215966/8/25-11401	Data raportu	04-08-2025
Rzeczoznawcy	Radosław Brzostowski (NEW) mgr inż. Przemysław Ostap	Data oględzin	04-08-2025
Nr zlecenia	PCM(DZS)/GDA/55665/25/07/29	Miejsce oględzin	Aleja Katowicka 215, 05-830 Młochów, 0...

Numer identyfikacyjny (VIN)	YV1XZK7V8P2919206
Marka, model	VOLVO XC40 22-
Typ, wersja	XC40 B3 Core aut
Numer rejestracyjny	WD8372S
Silnik (rodz./poj./moc)	benz./1969 ccm/120 kW
Stan licznika	145 354 km
Data 1. rej./rok prod.	14-07-2022/2022
Data nast. bad. techn.	10-07-2027
Nadwozie	hatchback 5/5
Lakier	czarny/METALIK
Skrzynia biegów	automatyczna

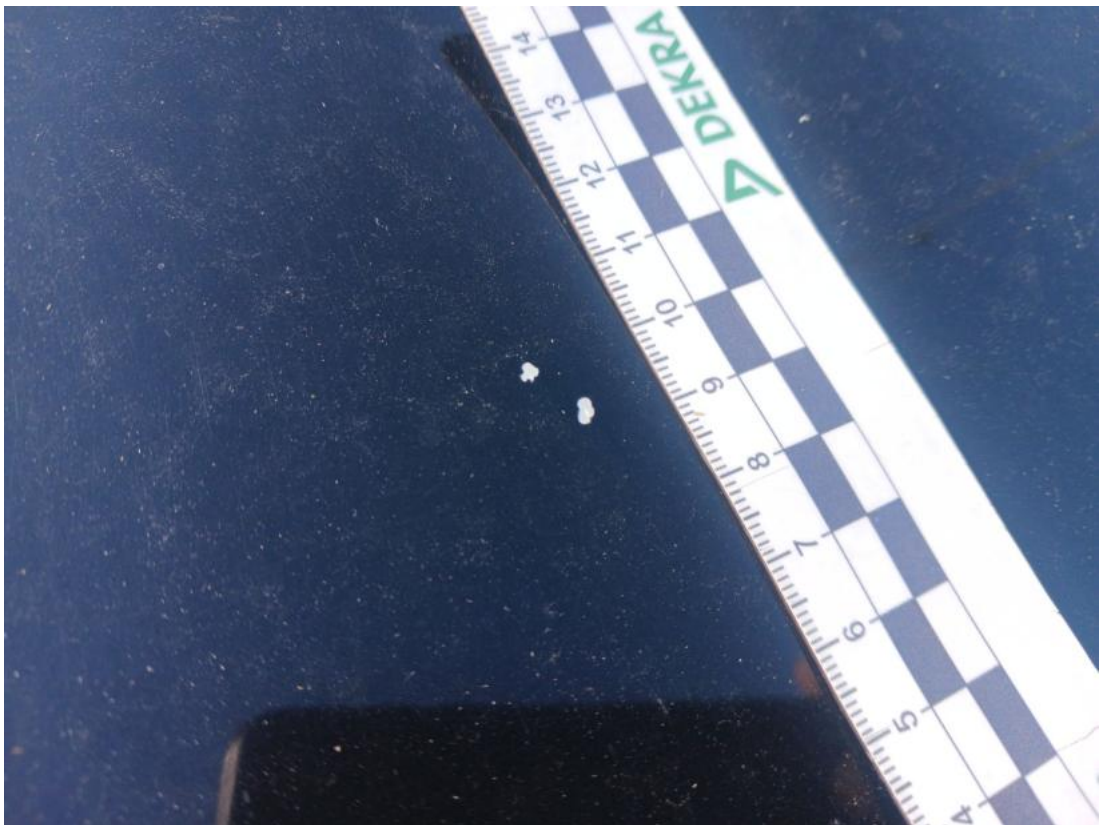
Fot. 39

Pokrywa komory silnika - Rysa/odprysk 1

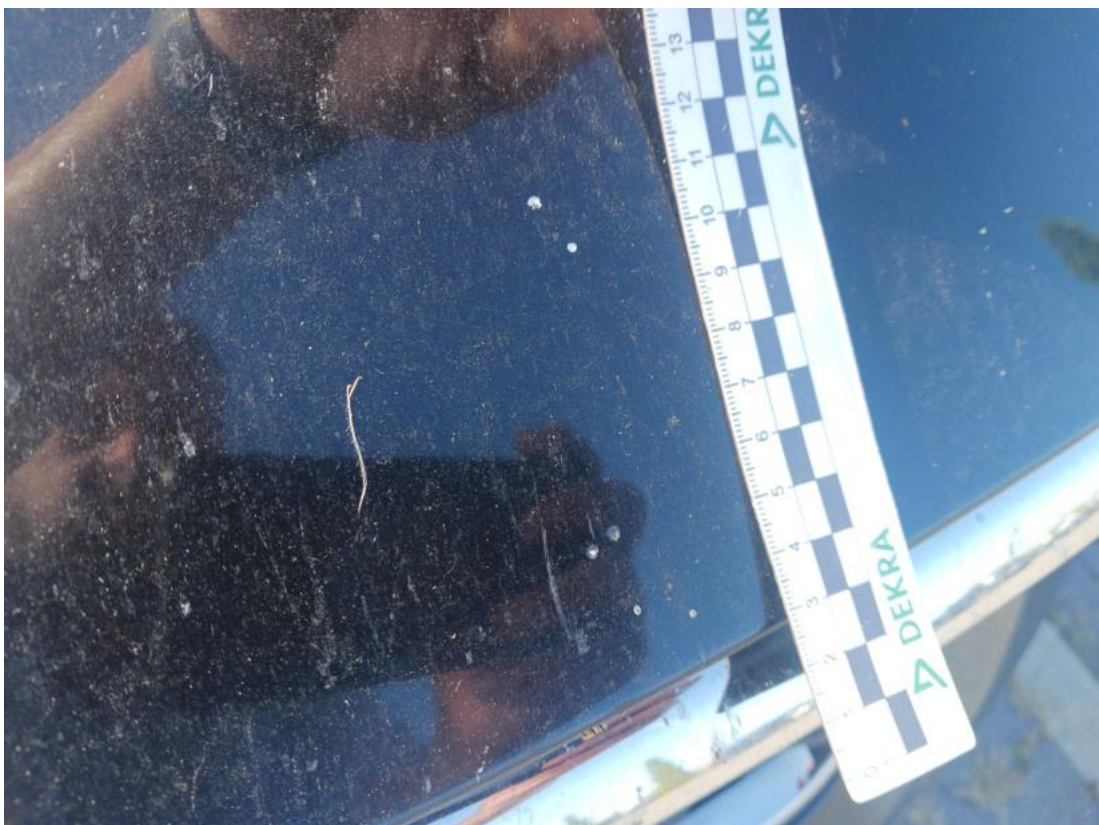
Fot. 40

Pokrywa komory silnika - Rysa/odprysk 2

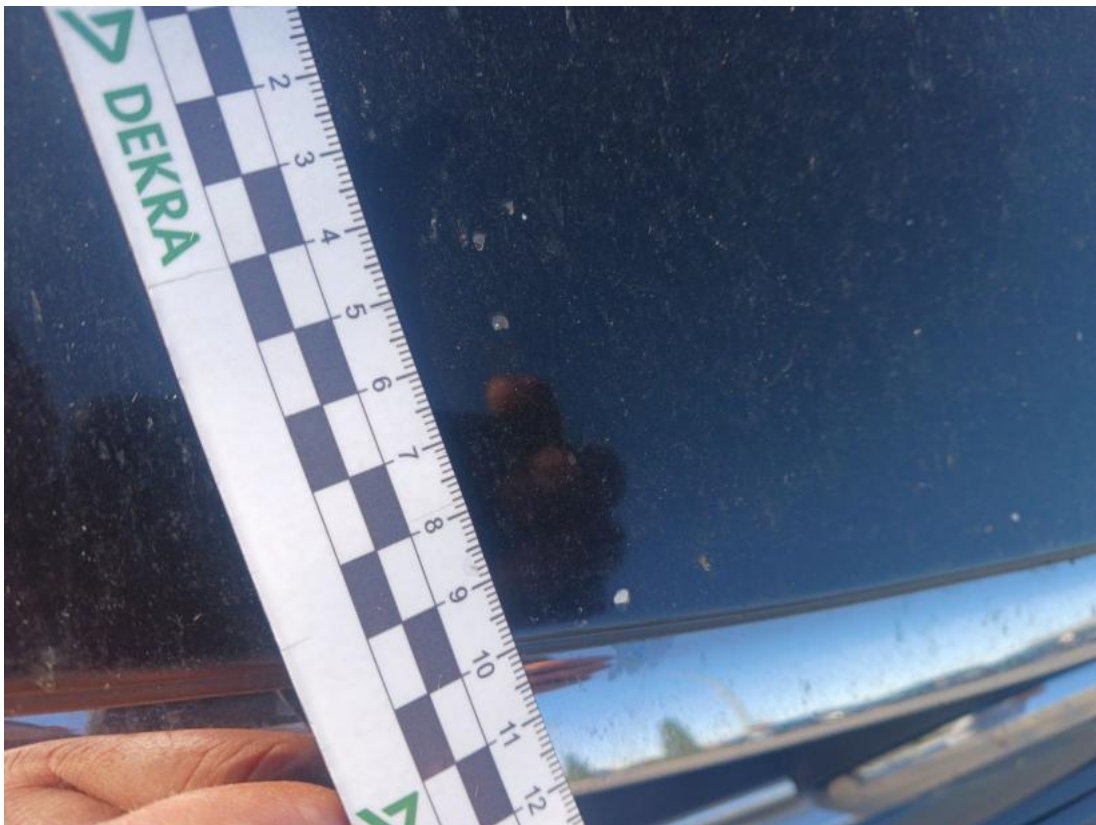
Fot. 41
Pokrywa komory silnika() - Rysa/odprysk 3

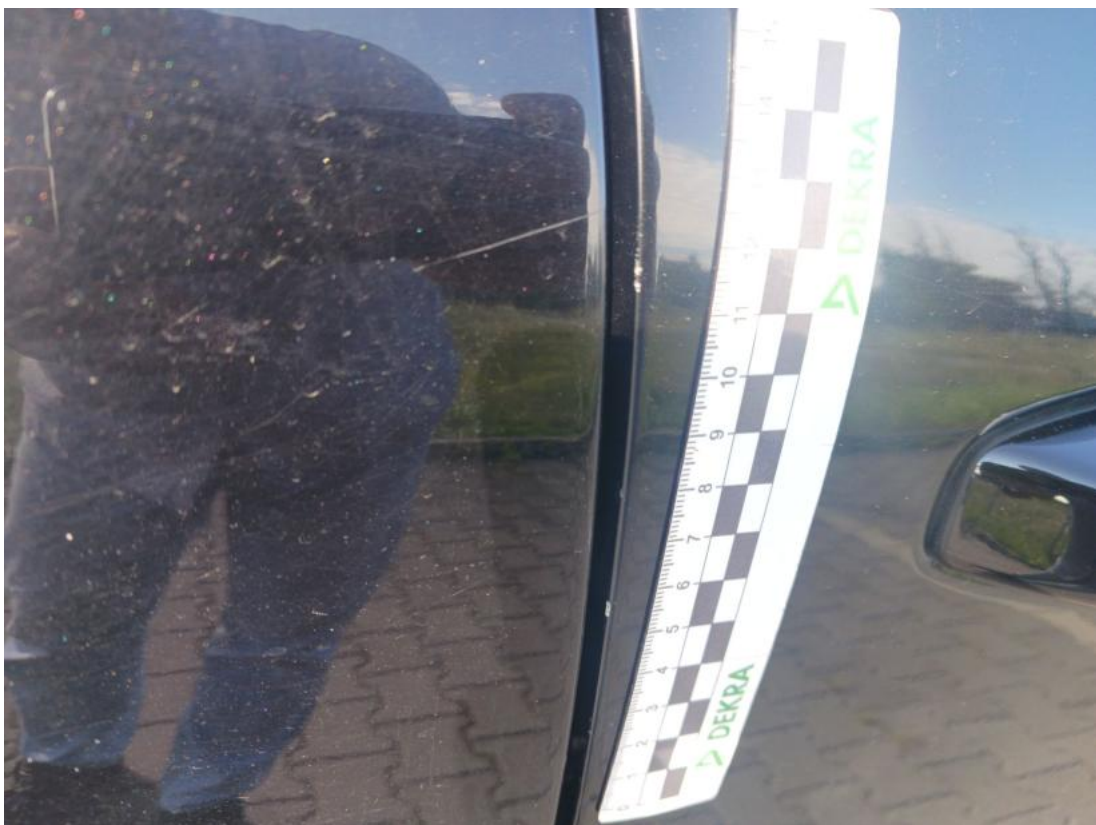
Fot. 42
Drzwi przednie P - Rysa/odprysk 1

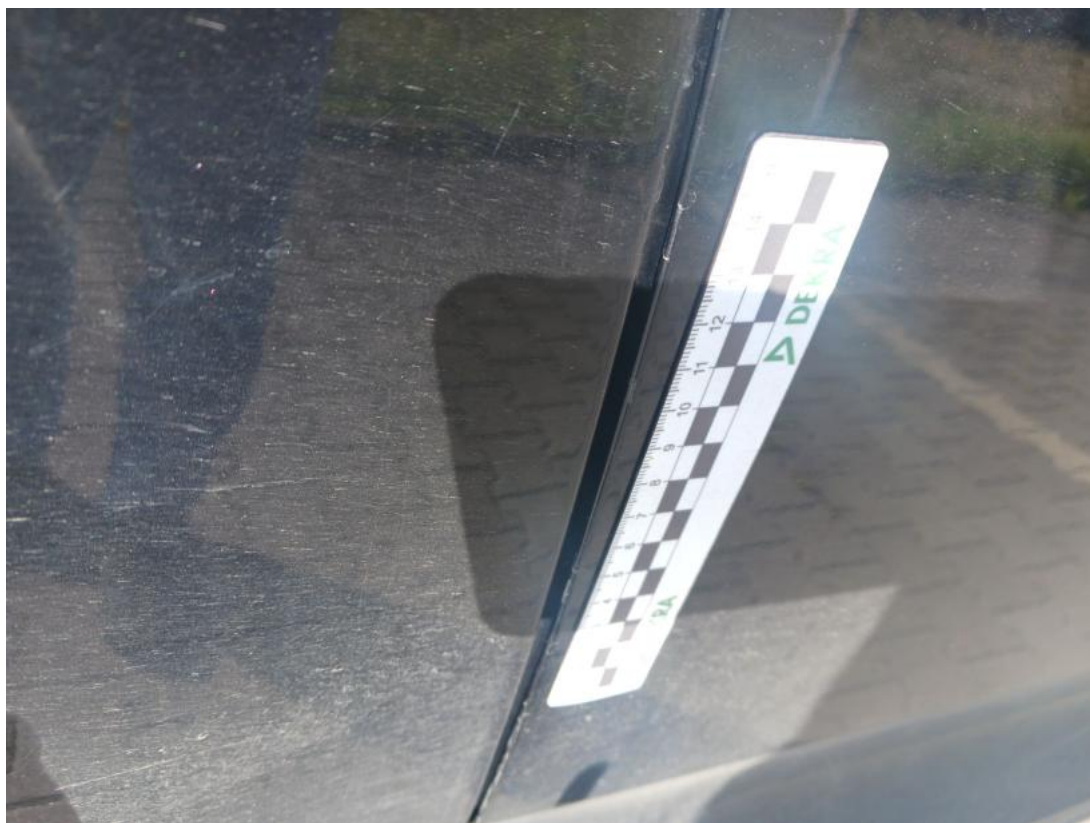
Fot. 43

Drzwi przednie P - Rysa/odprysk 2

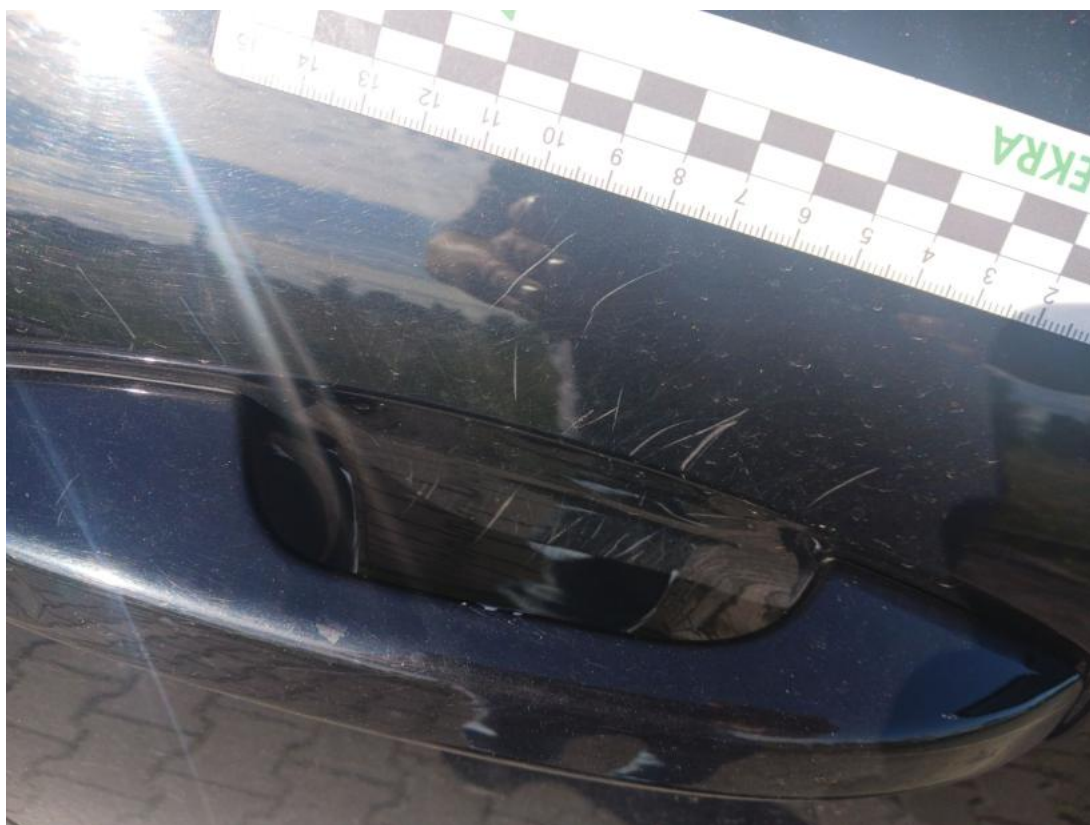
Fot. 44

Drzwi przednie P() - Rysa/odprysk 3

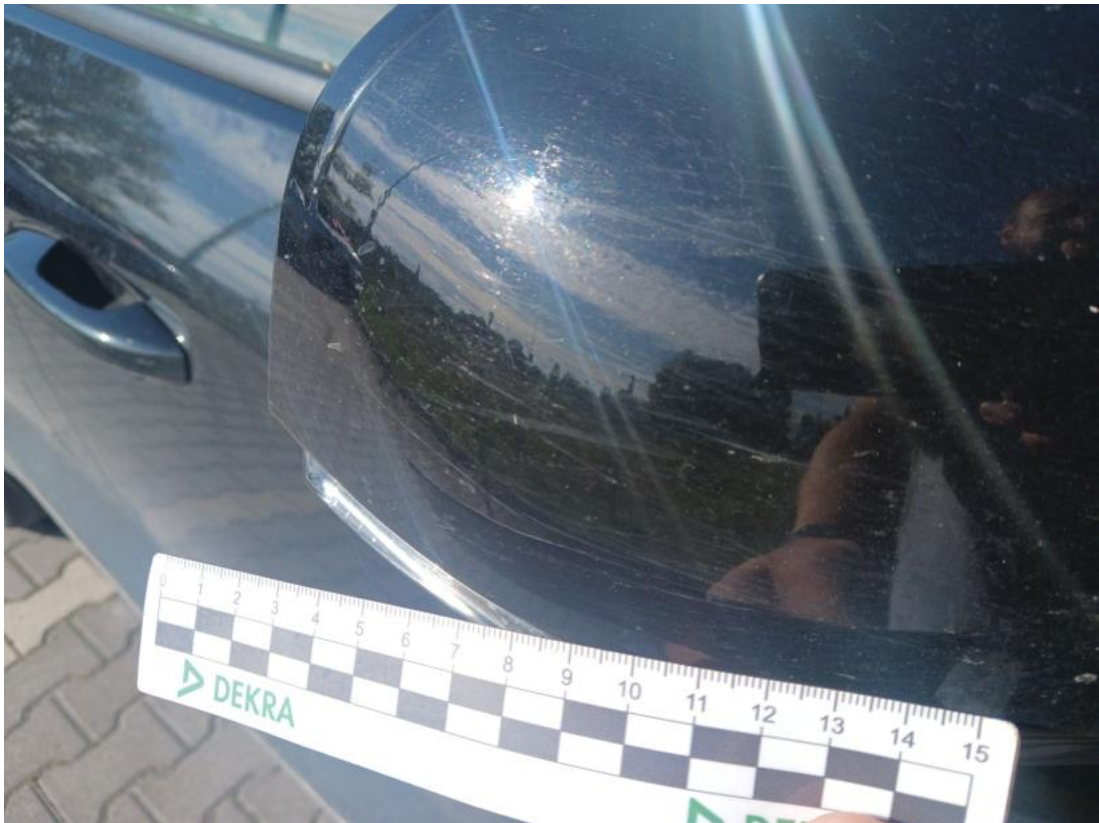
Fot. 45
Obudowa lusterka zew P - Rysa/odprysk 1

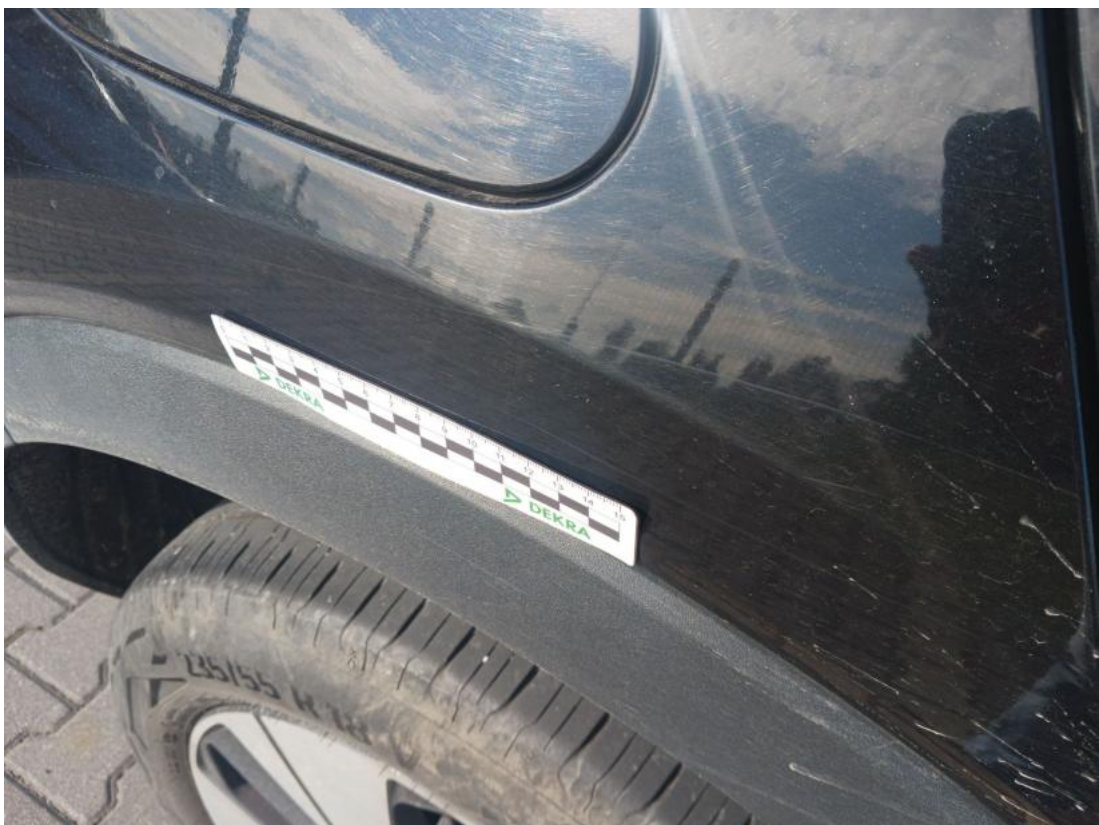
Fot. 46
Błotnik tylny L / Ściana boczna L - Rysa/odprysk 1

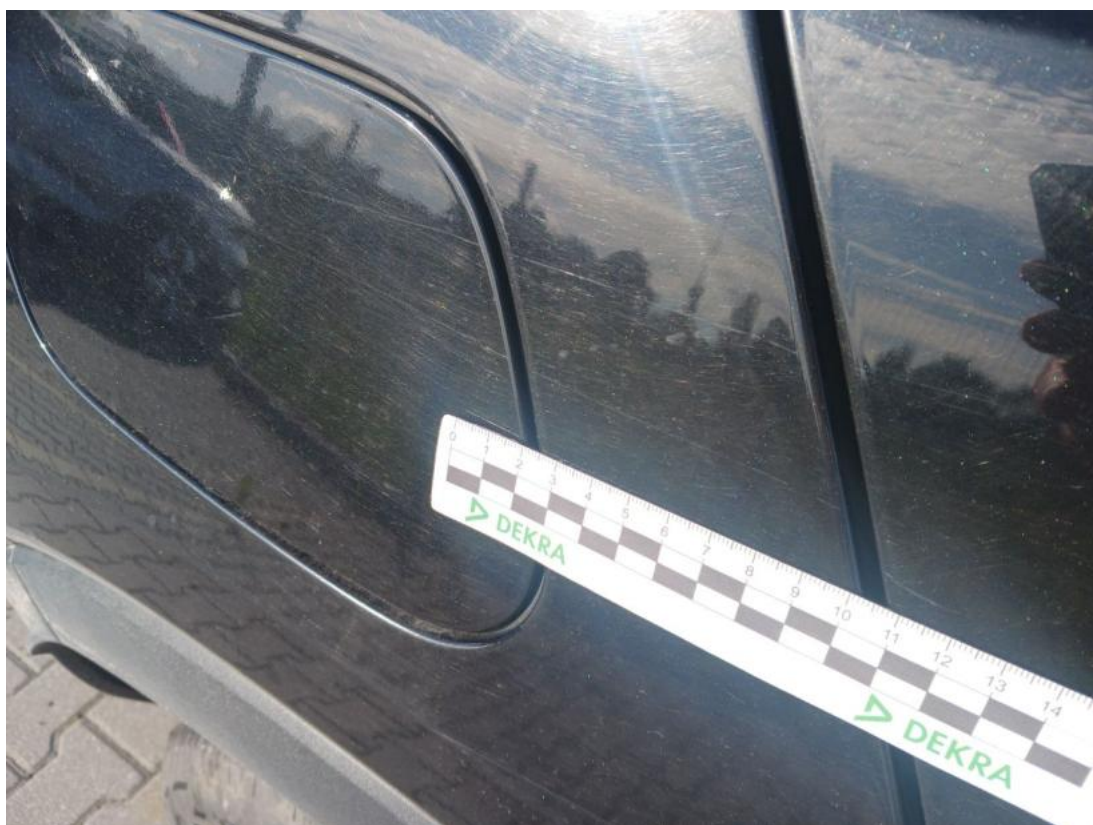
Fot. 47

Błotnik tylny L / Ściana boczna L - Rysa/odprysk 2

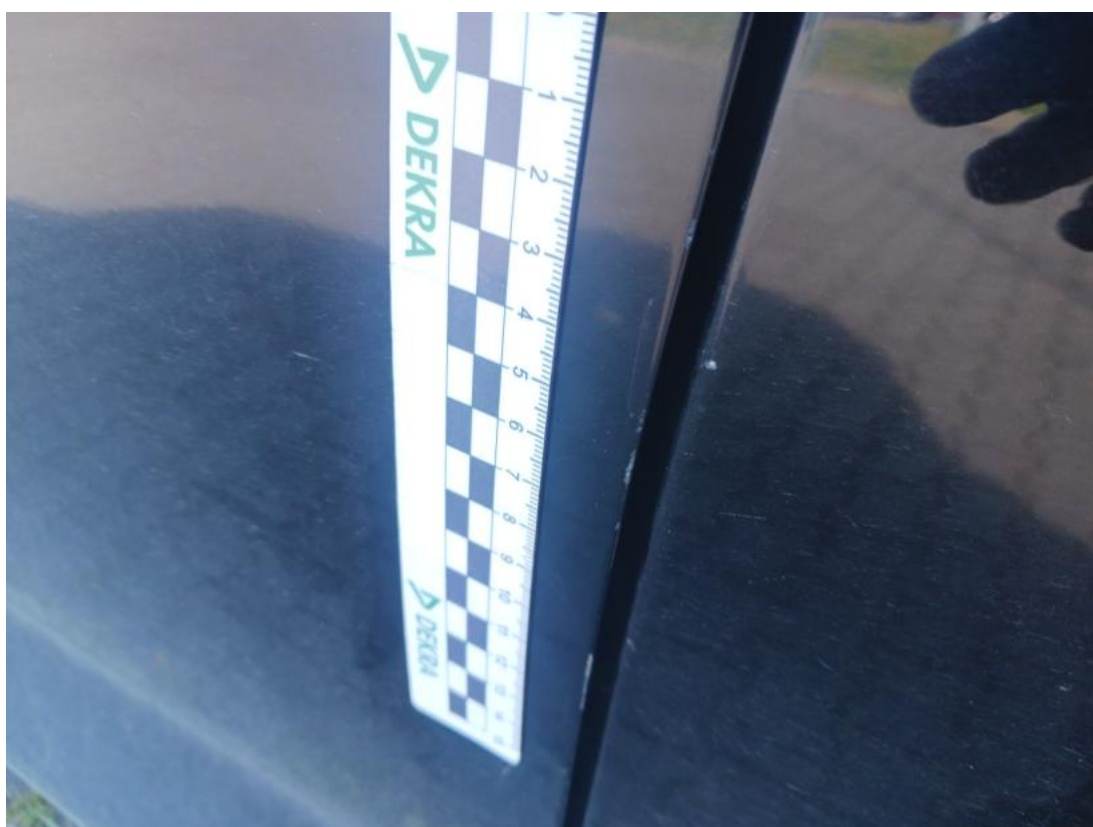
Fot. 48

Drzwi przed L - Rysa/odprysk 1

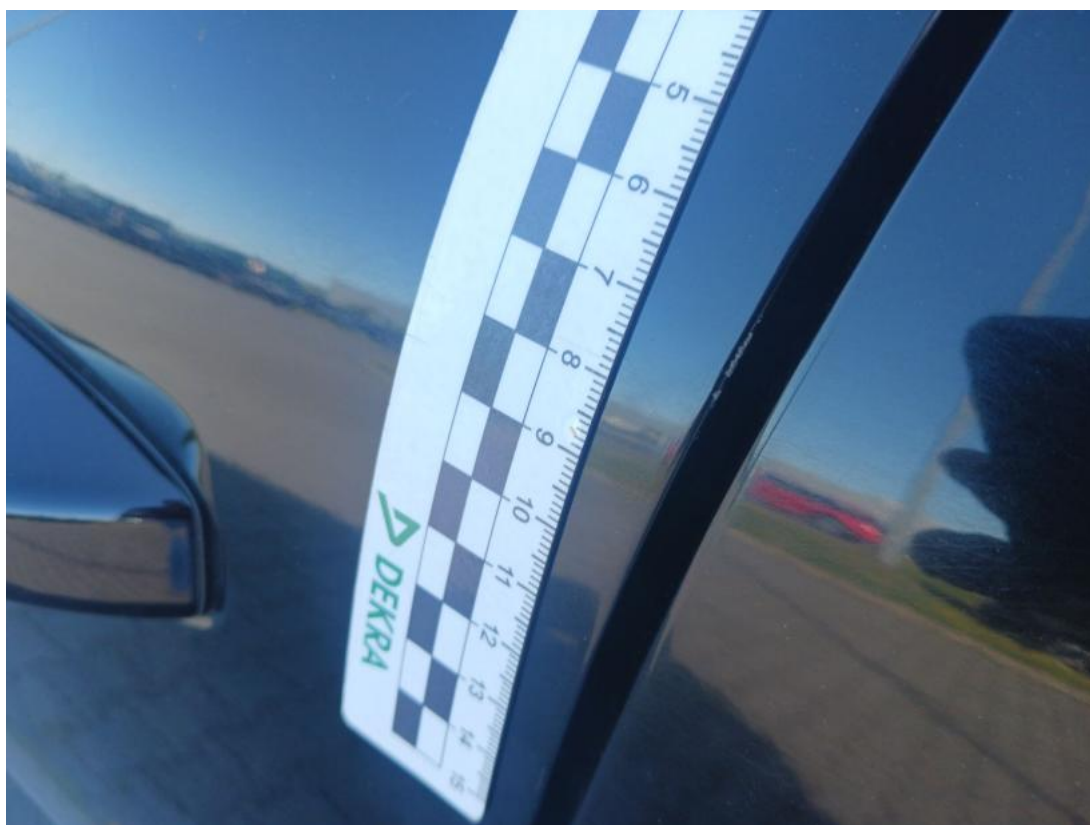
Fot. 49

Drzwi przed L - Rysa/odprysk 2

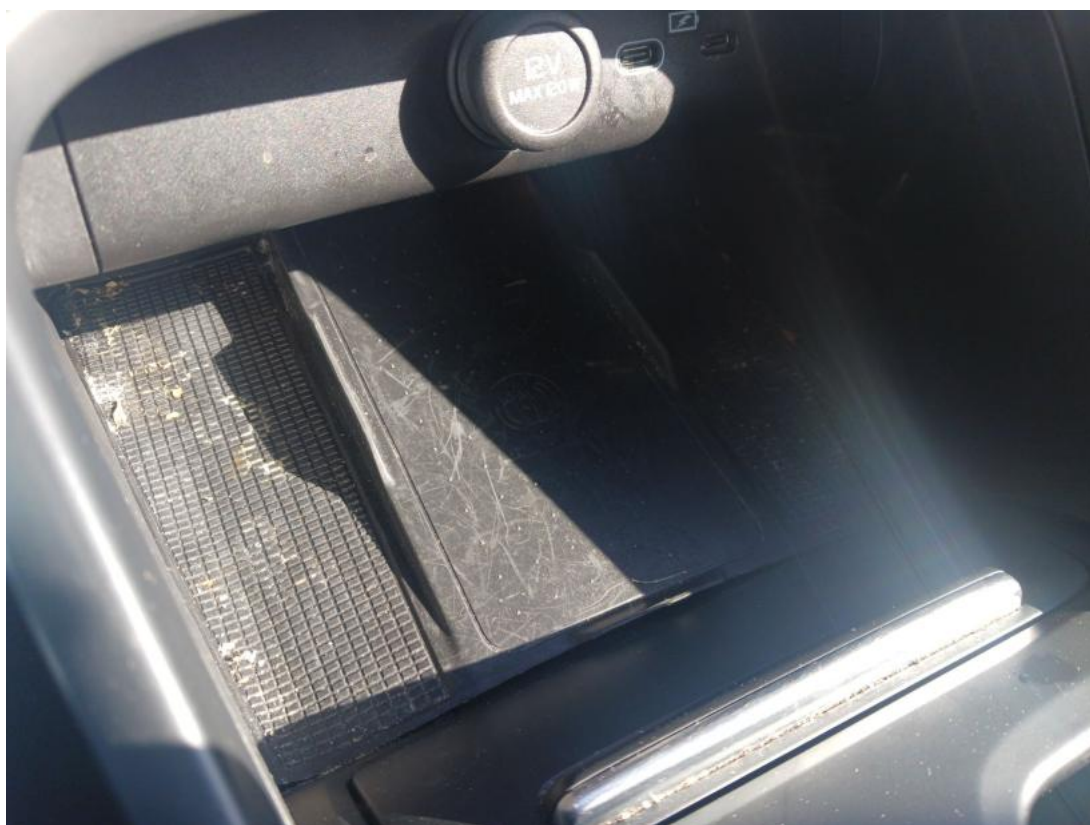
Fot. 50

Konsola tunelu śr. - Rysa/odprysk 1

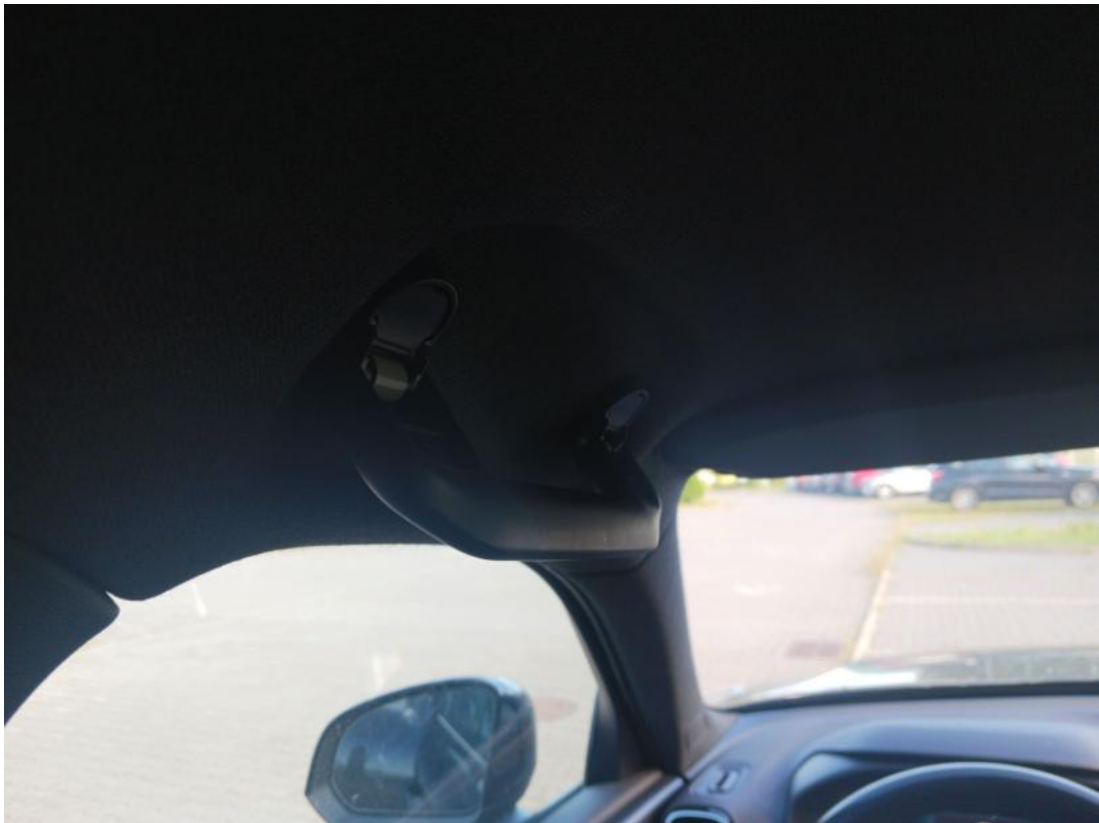
Fot. 51
Uchwyty - Inne 1

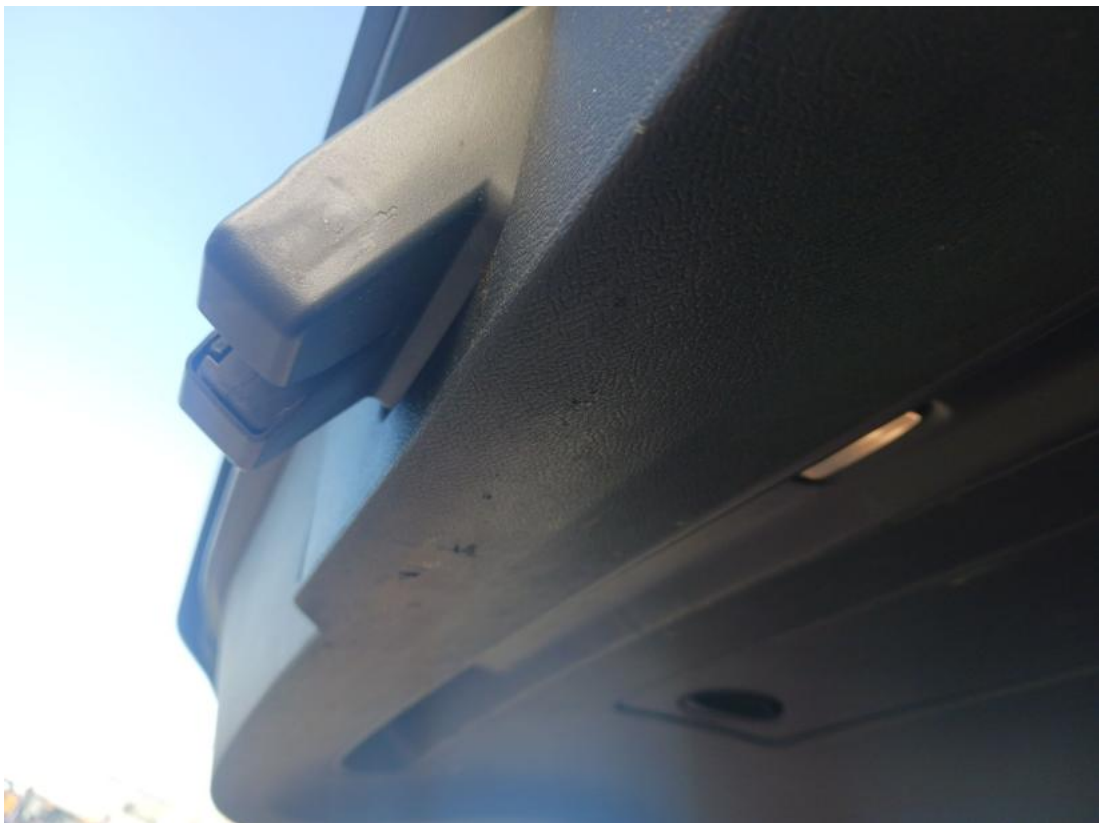
Fot. 52
Wykładzina pokrywy tylnej - Rysa/odprysk 1
