Raport z oględzin pojazdu

Numer raportu	377468/10/24-9573	Data raportu	10-10-2024
Rzeczoznawca	Jan Rybołowik	Data oględzin	09-10-2024
Nr zlecenia	PCM(DZS)/GDA/77411/24/10/07	Miejsce oględzin	MASTER1 WARSZAWA/KLAUDYN, ES...

Numer identyfikacyjny (VIN)	SALCA2BN8KH813985
Marka, model	LAND ROVER Discovery Sport...
Typ, wersja	Discovery Sport 2.0 D180 SE aut
Numer rejestracyjny	GD942UR
Silnik (rodz./poj./moc)	diesel/1999 ccm/132 kW
Stan licznika	86 944 km
Data 1. rej./rok prod.	25-11-2019/2019
Data nast. bad. techn.	24-11-2024
Nadwozie	KOM 5/5
Lakier	grafitowy/2-warstwowy metalizowany
Skrzynia biegów	automatyczna

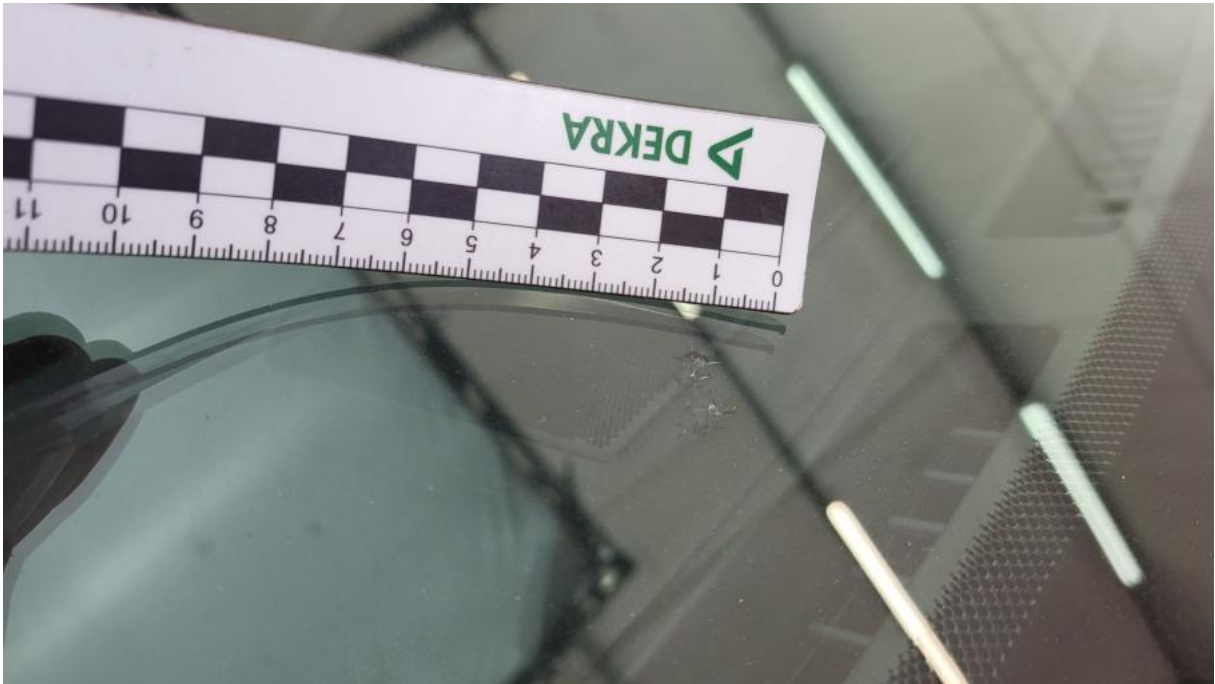
Fot. 33

Szyba czołowa - Pęknięcie/rozerwanie 1

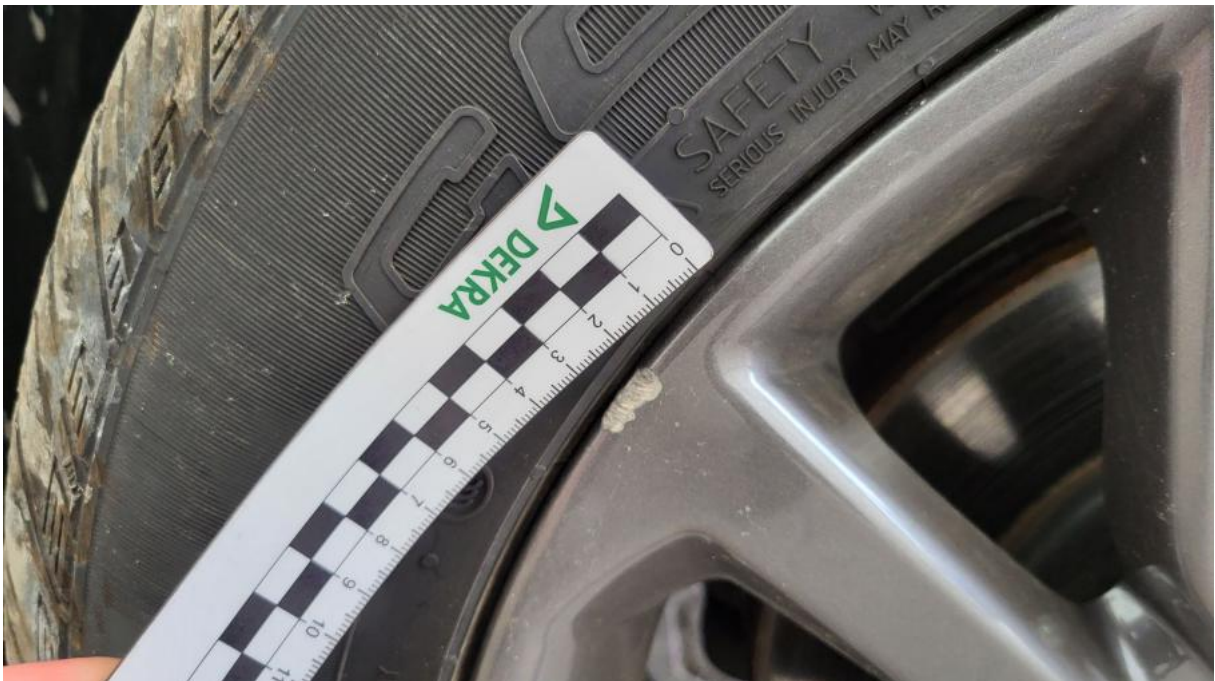
Fot. 34

Felga aluminiowa przednia P - Rysa/odprysk 1

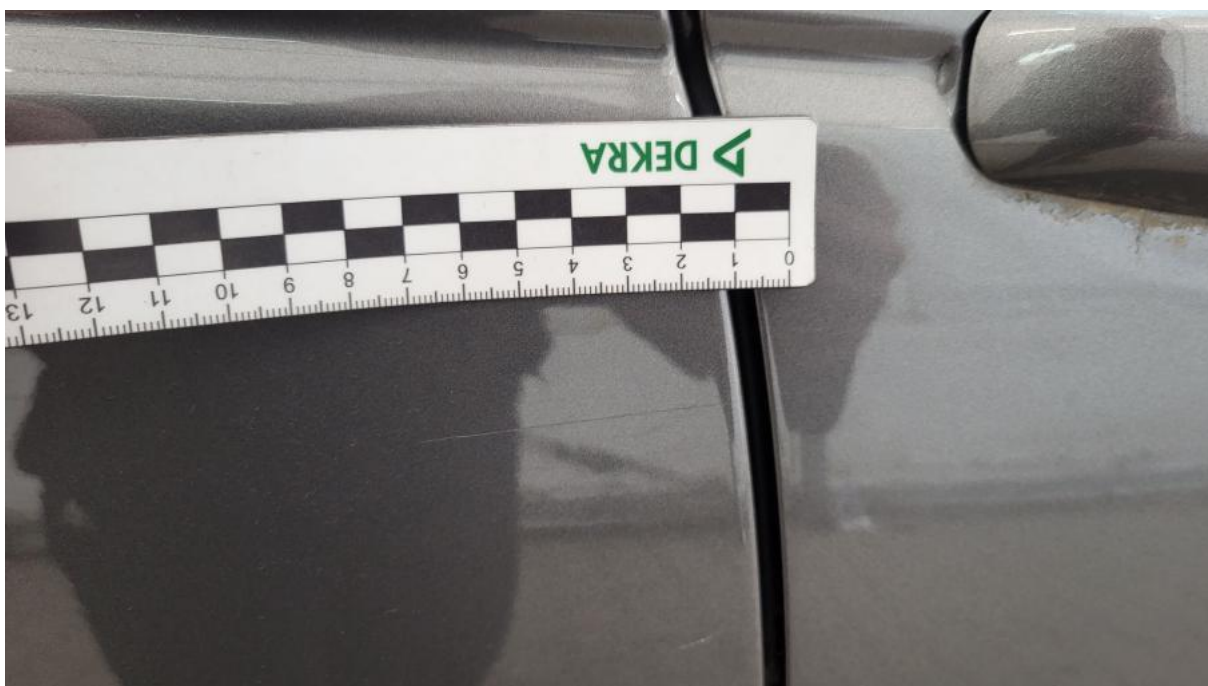
Fot. 35

Drzwi tylne P - Rysa/odprysk 1

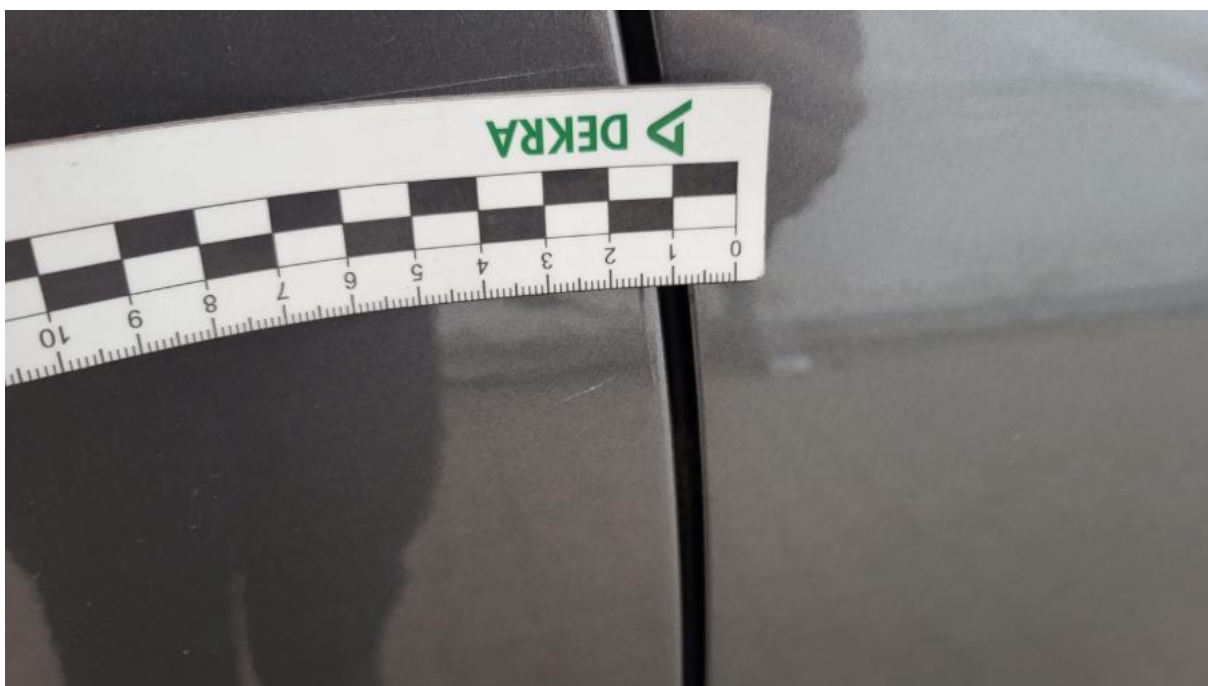
Fot. 36

Drzwi tylne P - Rysa/odprysk 2

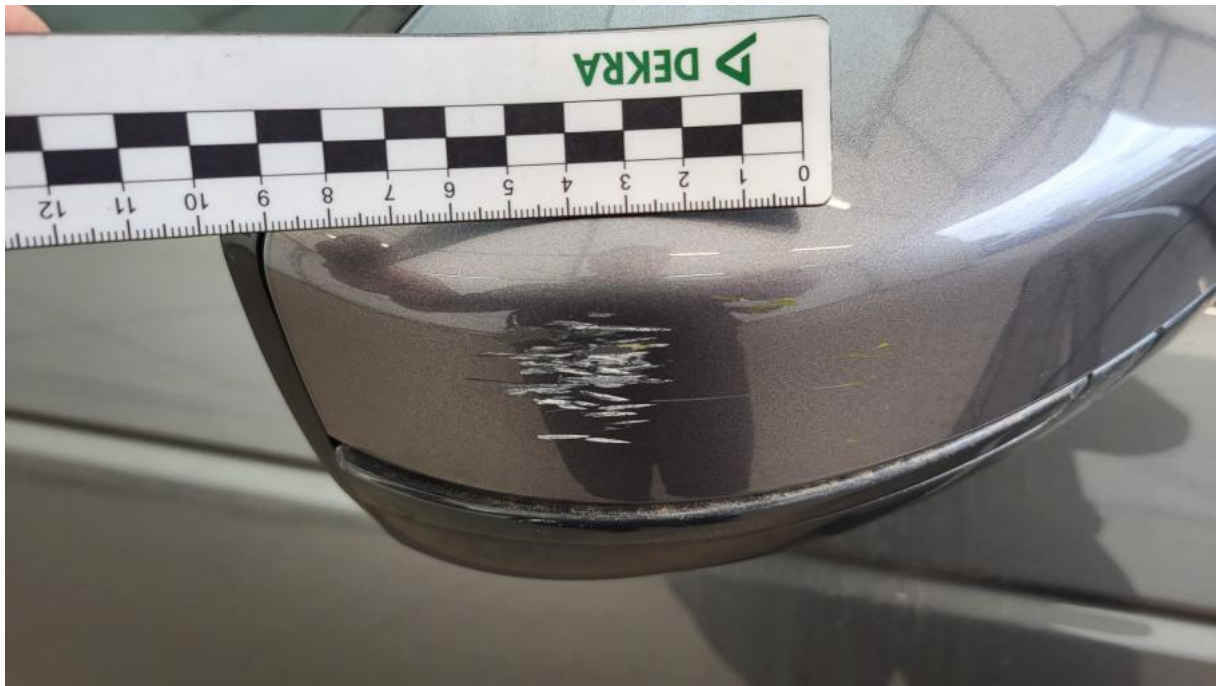
Fot. 37

Lusterko zew P - Rysa/odprysk 1

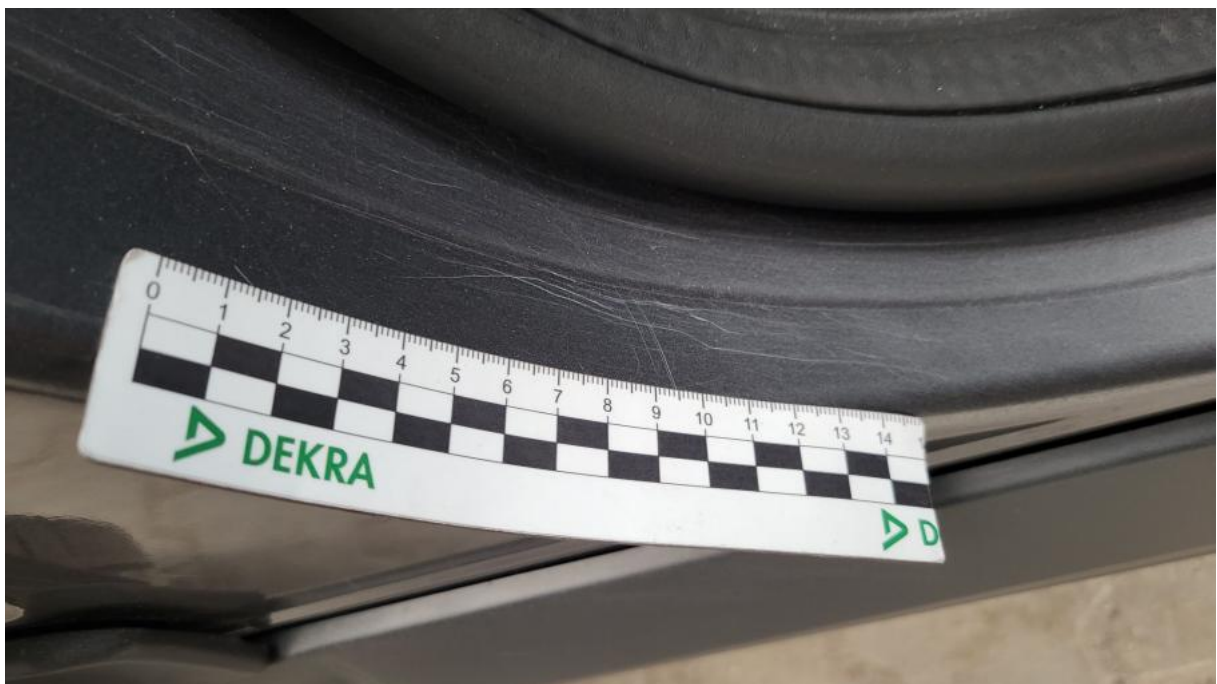
Fot. 38

Błotnik tylny P / Ściana boczna P - Rysa/odprysk 1

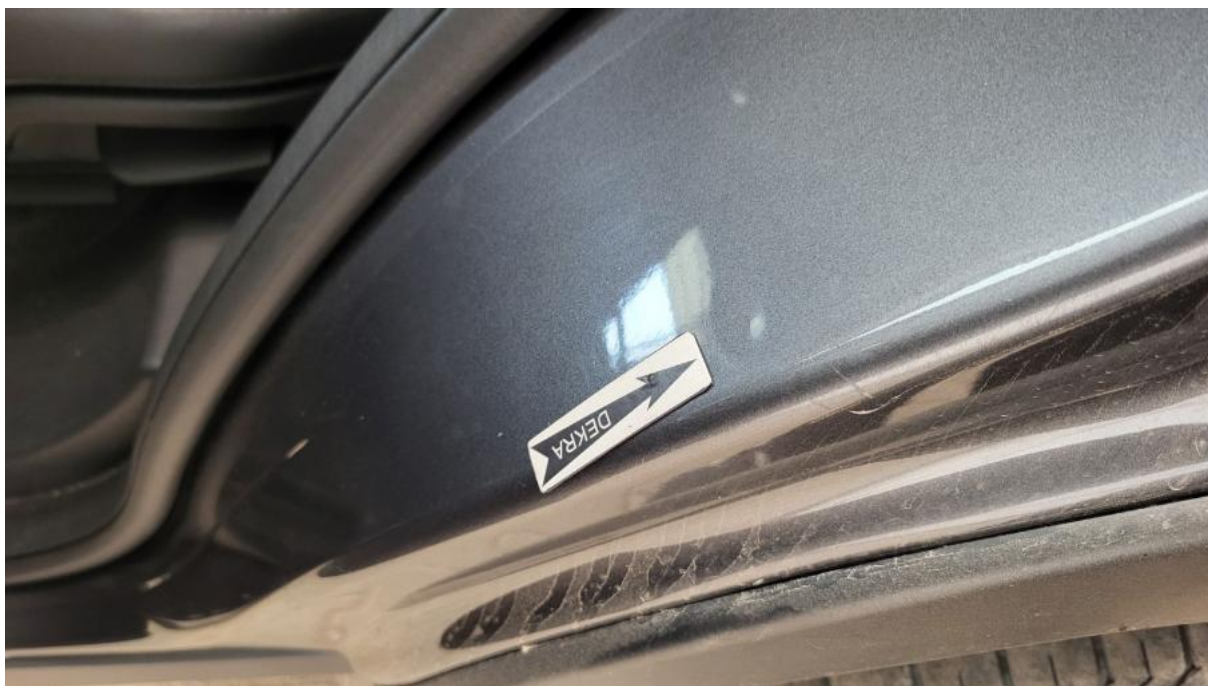
Fot. 39

Błotnik tylny L / Ściana boczna L - Wgniecenie/odkształcenie 1

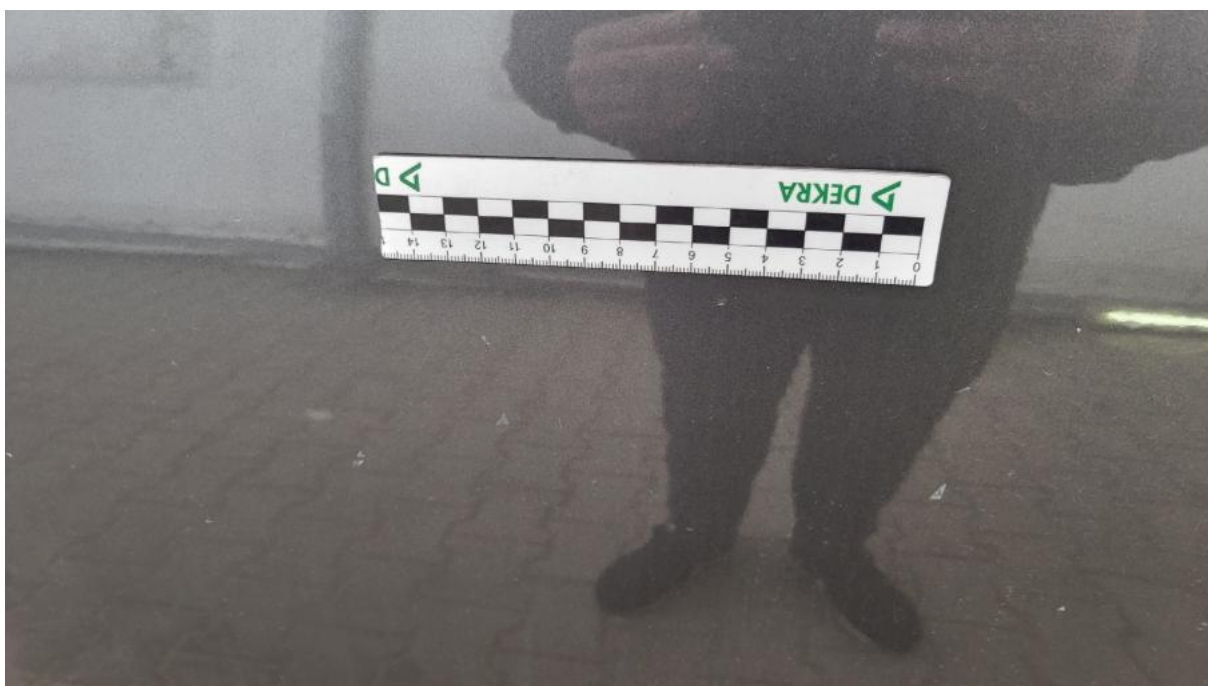
Fot. 40

Drzwi tylne L - Rysa/odprysk 1

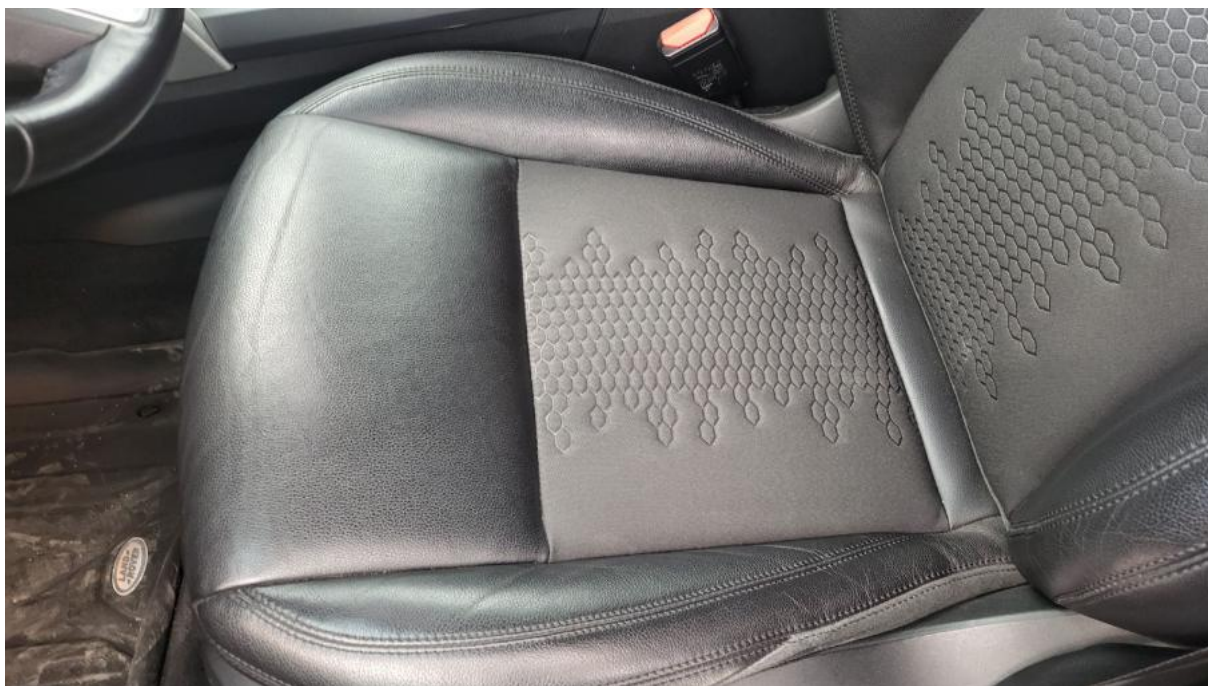
Fot. 41

Fotel prz. lew. - Inne 1
