Raport z oględzin pojazdu

Numer raportu	215639/7/25-11401	Data raportu	07-07-2025
Rzeczoznawcy	mgr inż. Piotr Mirkowski mgr inż. Przemysław Ostap	Data oględzin	03-07-2025
Nr zlecenia	PCM(DZS)/GDA/47035/25/06/30	Miejsce oględzin	MDM AUTO (MAKURAT), ZAWODNIKÓ...

Numer identyfikacyjny (VIN)	TMAJ3817GLJ109275
Marka, model	HYUNDAI Tucson 18-21
Typ, wersja	Tucson 1.6 CRDi 48V N Line 2...
Numer rejestracyjny	GD571WW
Silnik (rodz./poj./moc)	diesel/1598 ccm/100 kW
Stan licznika	77 376 km
Data 1. rej./rok prod.	23-07-2020/2020
Data nast. bad. techn.	13-07-2025
Nadwozie	KOM 5/5
Lakier	srebrny/METALIK
Skrzynia biegów	automatyczna

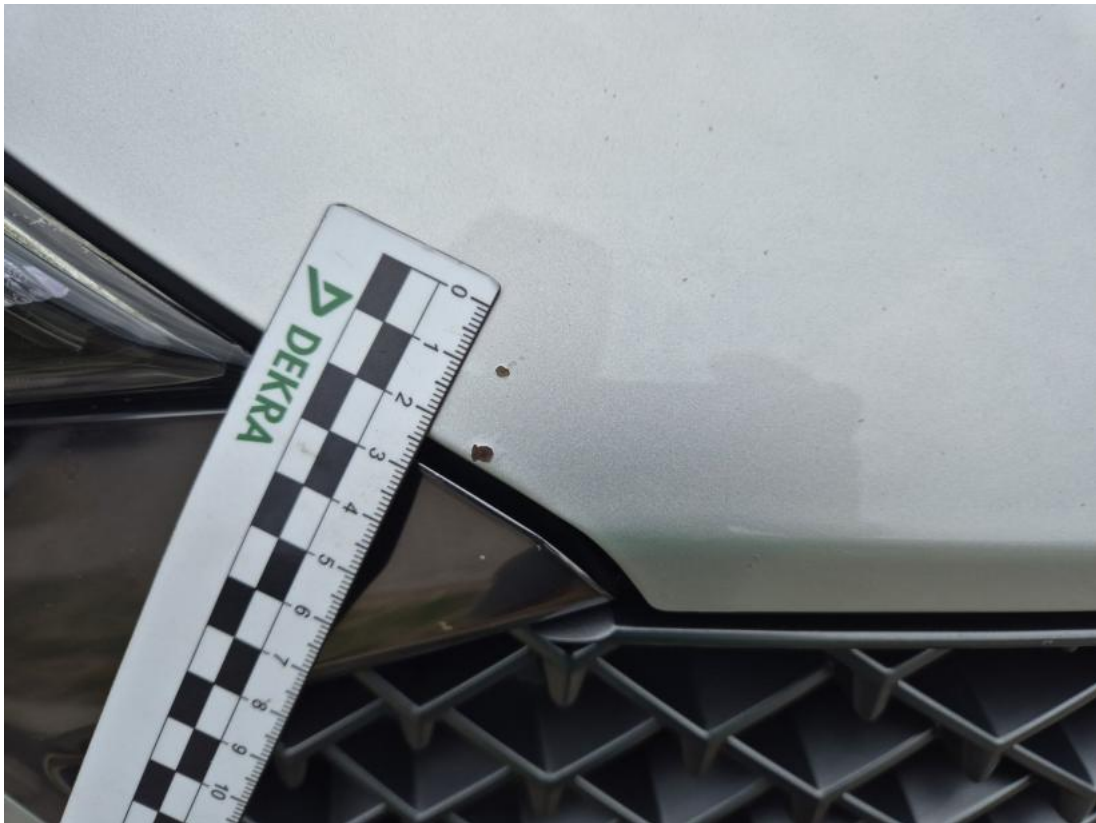
1	Pokrywa przednia	rysa/odprysk, ślady korozji	NA	0.5
2	Okładzina zderzaka przedniego	rysa/odprysk		
3	Rama drzwi, przód L	rysa/odprysk		
4	Błotnik tylny R	wgniecenie/odkształcenie

Fot. 33
Pokrywa komory silnika - Rysa/odprysk 1

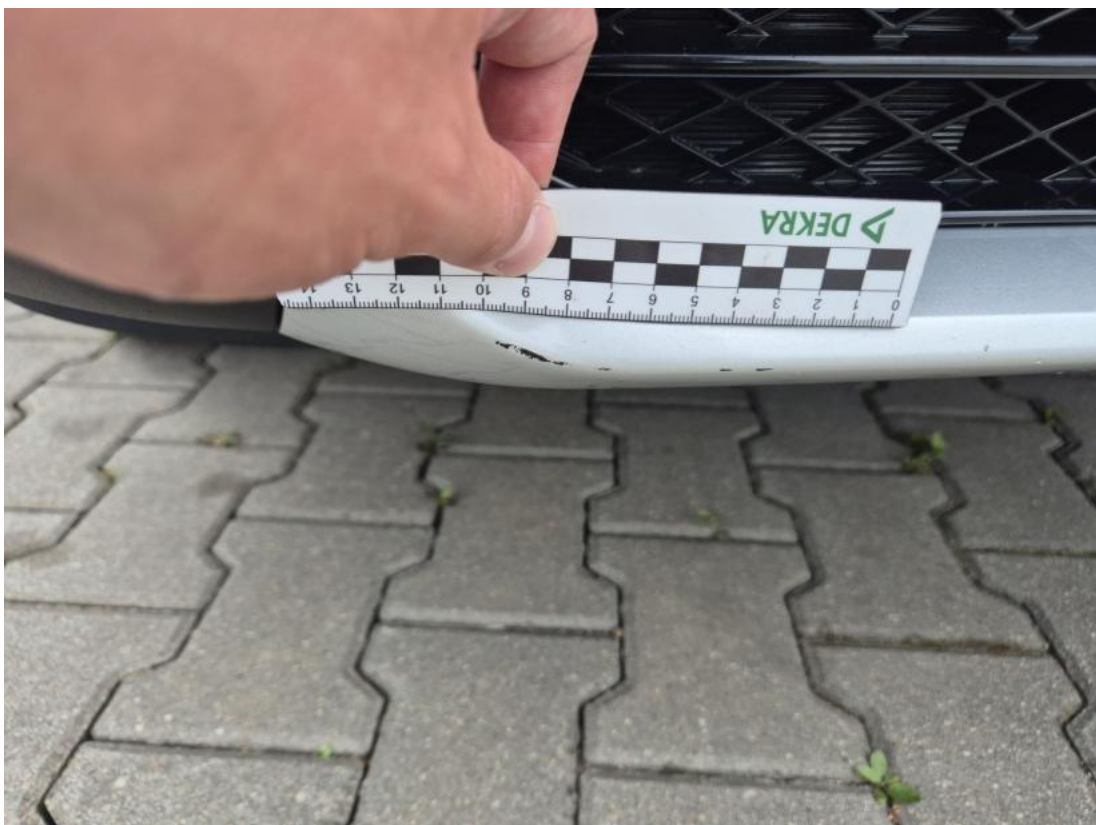
Fot. 34
Zderzak - Rysa/odprysk 1

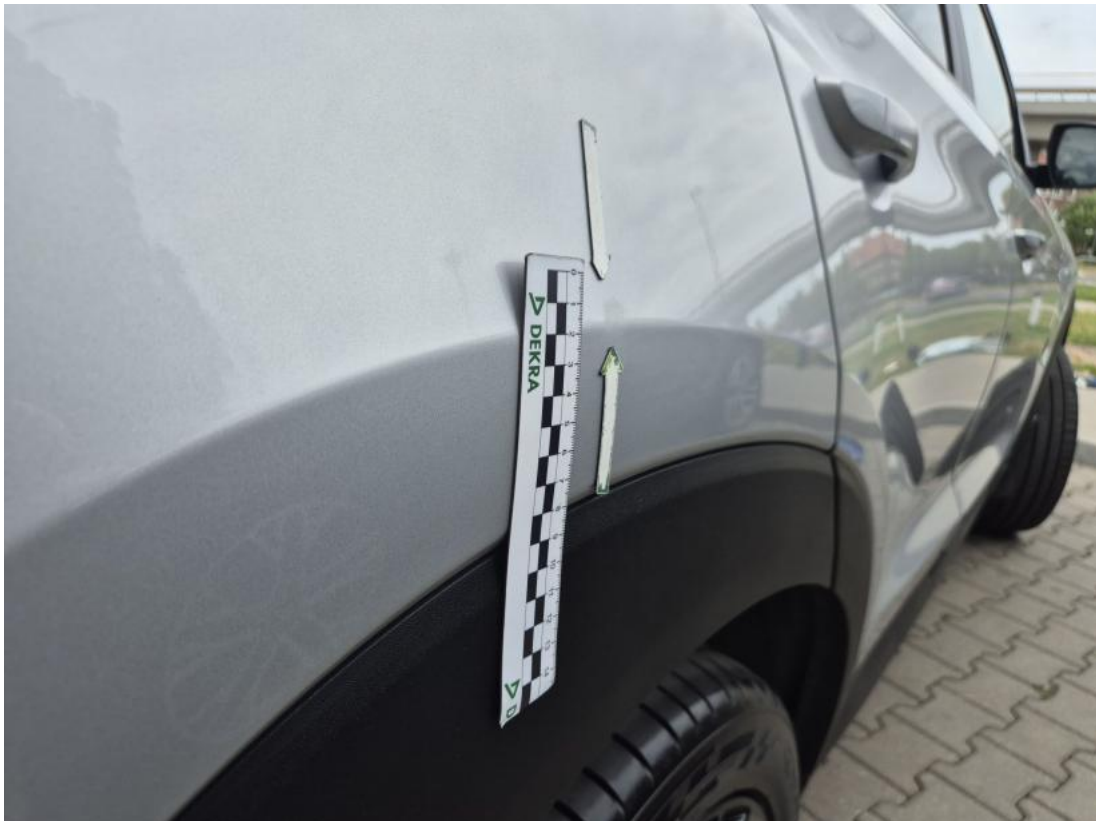
Fot. 35

Błotnik tylny P / Ściana boczna P - Wgniecenie/odkształcenie 1

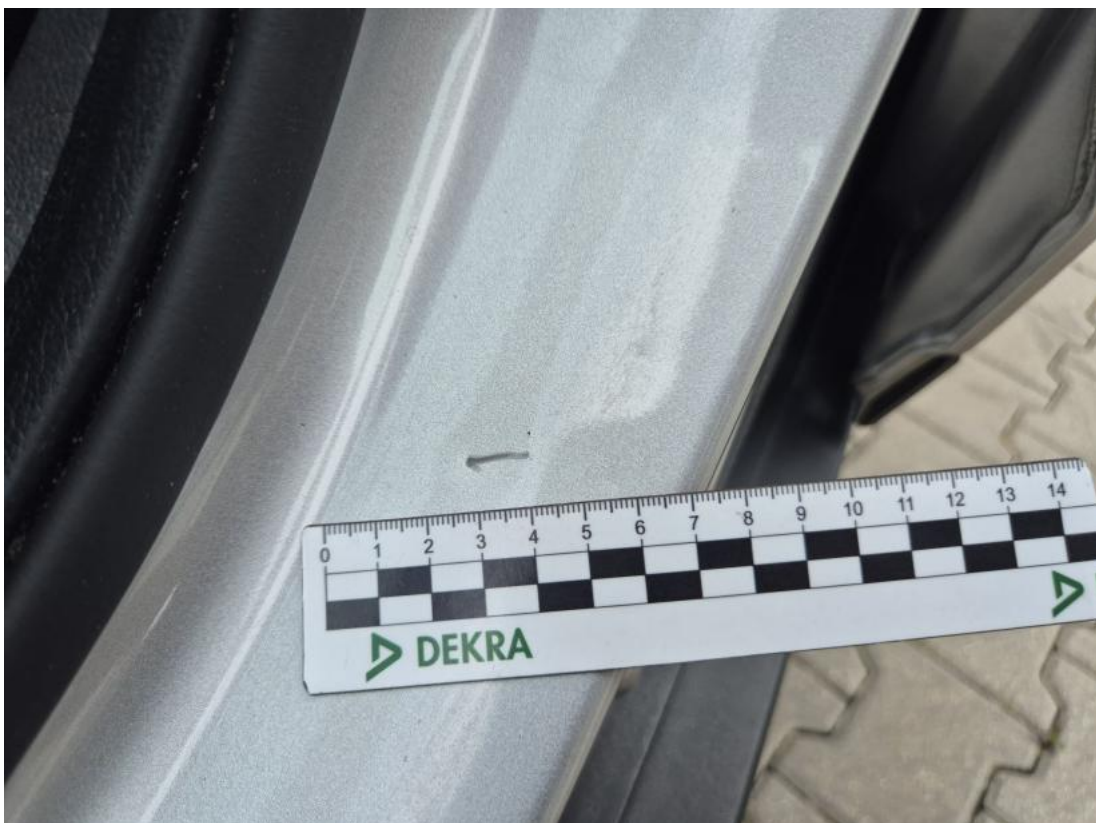
Fot. 36

Słupek środkowy L - Rysa/odprysk 1
