Raport z oględzin pojazdu

Numer raportu	339453/8/23-9573	Data raportu	15-08-2023
Rzeczoznawca	Jan Rybołowik	Data oględzin	14-08-2023
Nr zlecenia	PCM(DZS)/GDA/55677/23/08/09	Miejsce oględzin	MASTER1 WARSZAWA/KLAUDYN, ES...

Numer identyfikacyjny (VIN)	SALWA2KF3GA580765
Marka, model	LAND ROVER Range Rover S...
Typ, wersja	Range Rover S 3.0 SD V6 HS...
Numer rejestracyjny	WD4261L
Silnik (rodz./poj./moc)	diesel/2993 ccm/225 kW
Stan licznika	128 324 km
Data 1. rej./rok prod.	29-06-2016/2016
Data nast. bad. techn.	05-10-2023
Nadwozie	KOM 5/5
Lakier	srebrny/2-warstwowy metalizowany
Skrzynia biegów	automatyczna

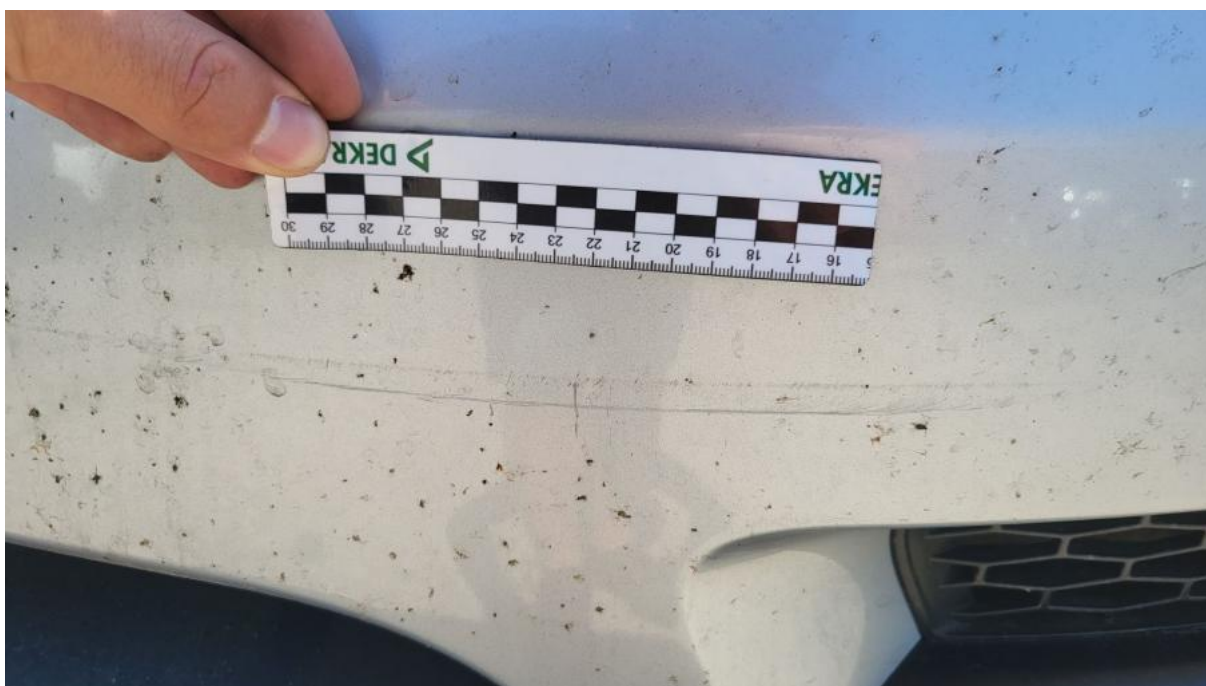
Fot. 31

Zderzak - Rysa/odprysk 1

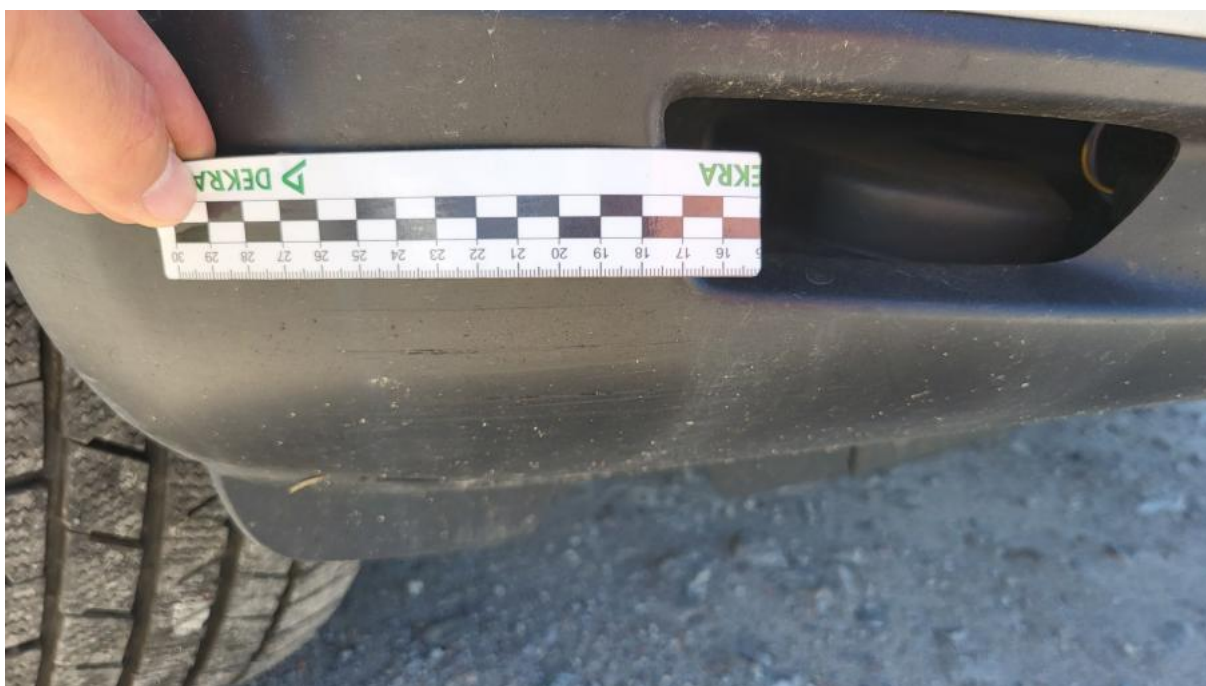
Fot. 32

Zderzak przedni cz dolna - Rysa/odprysk 1

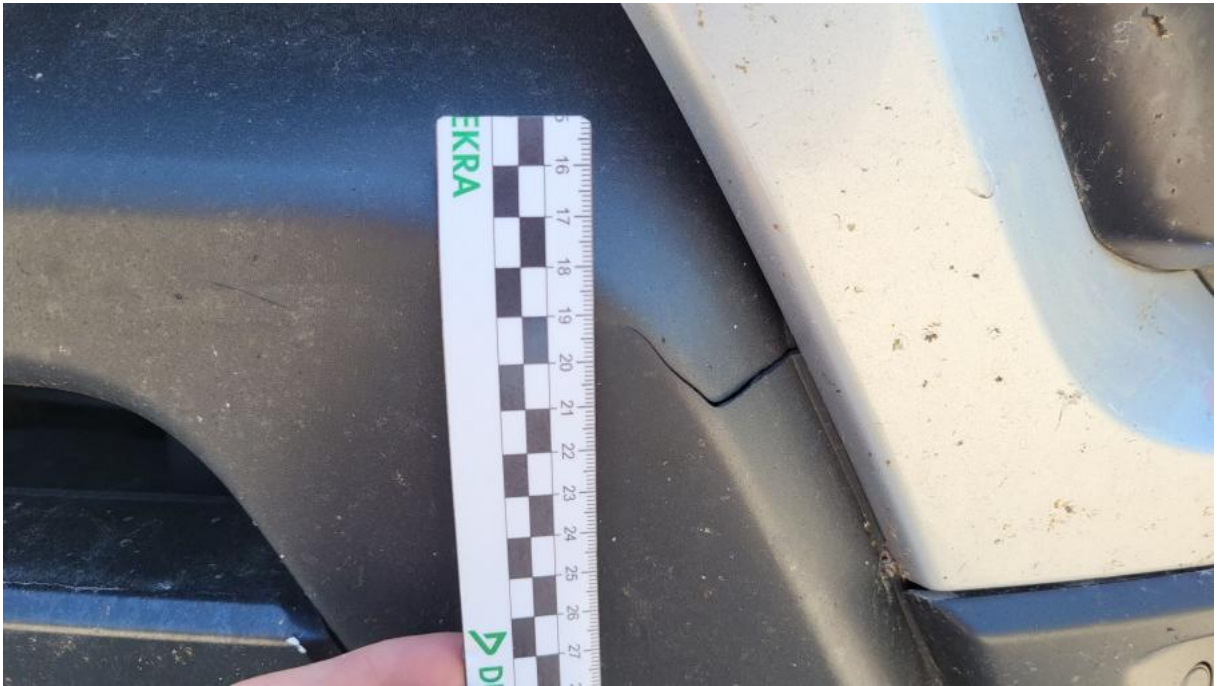
Fot. 33

Zderzak przedni cz dolna - Pęknięcie/rozerwanie 1

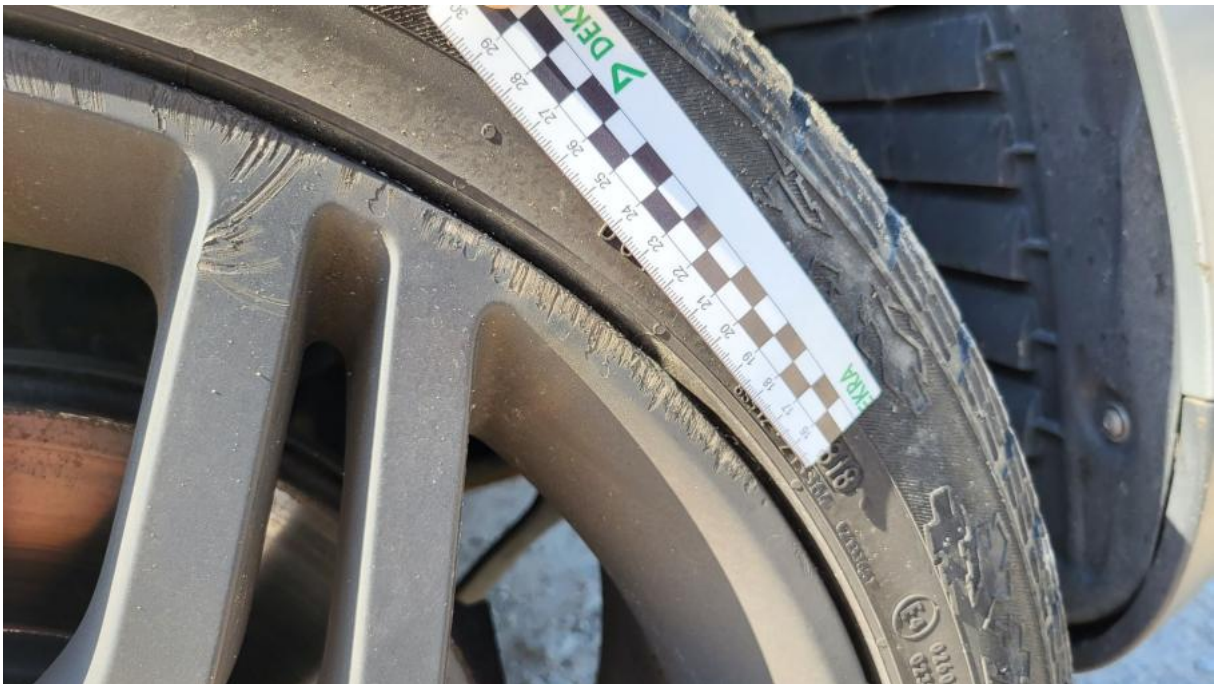
Fot. 34

Felga aluminiowa przednia P - Rysa/odprysk 1

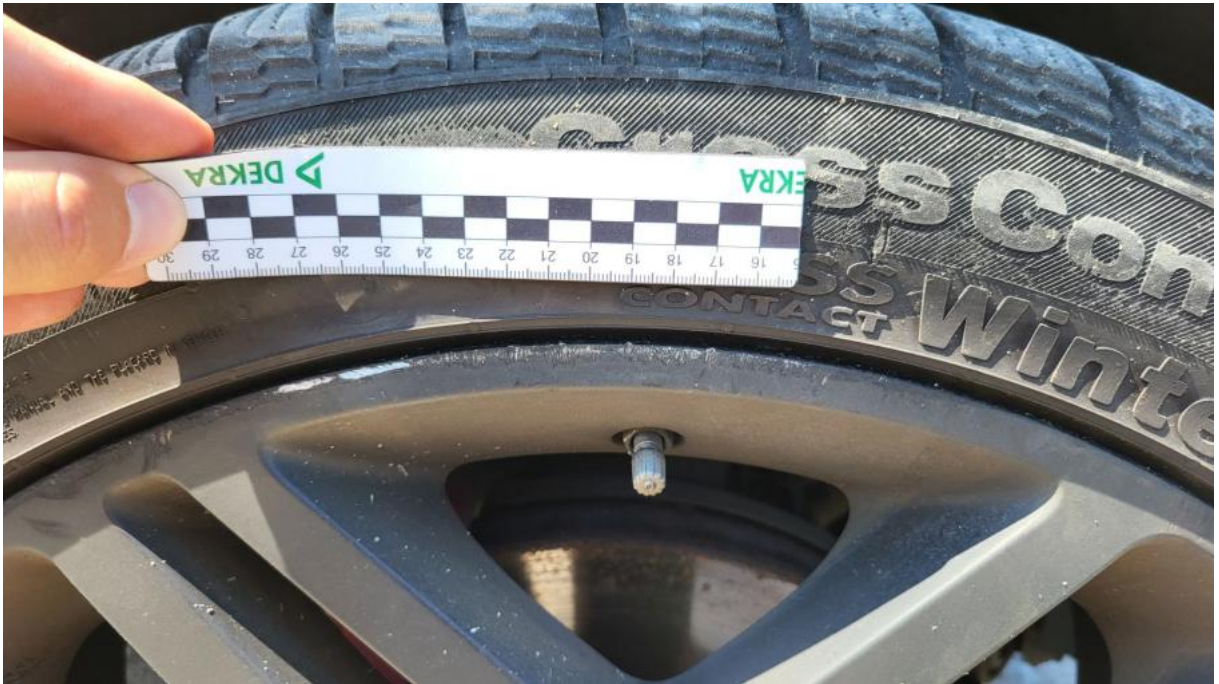
Fot. 35

Felga aluminiowa przednia P - Rysa/odprysk 2

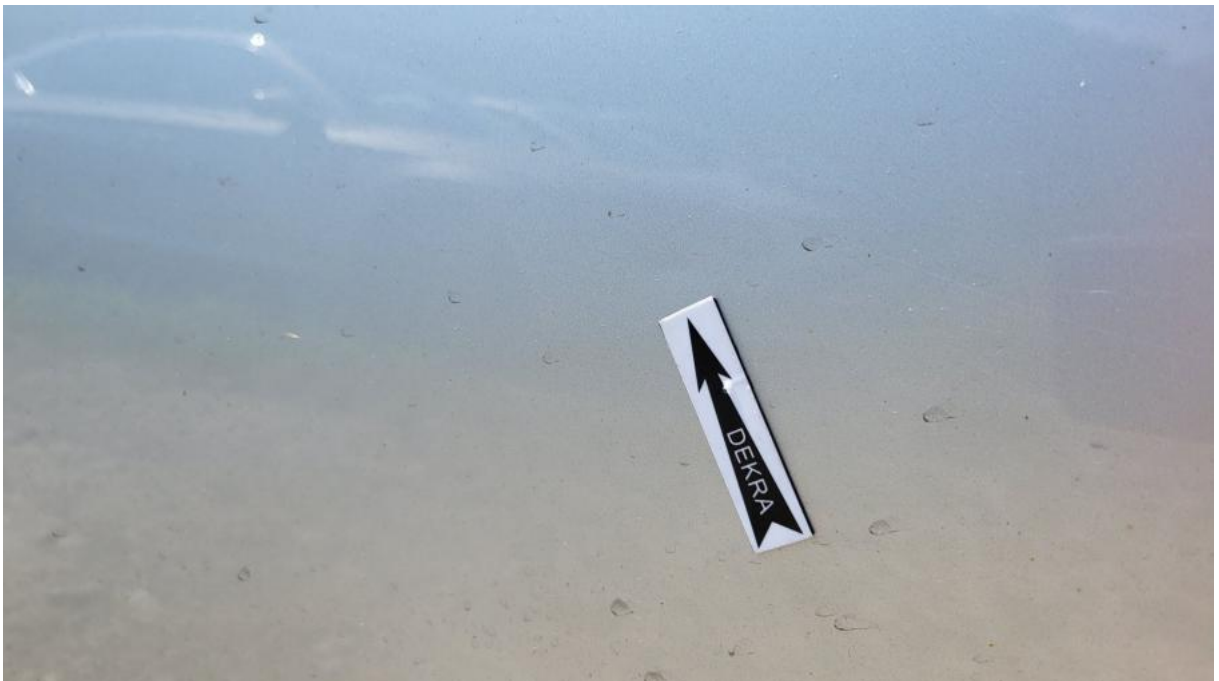
Fot. 36

Drzwi przednie P - Wgniecenie/odkształcenie 1

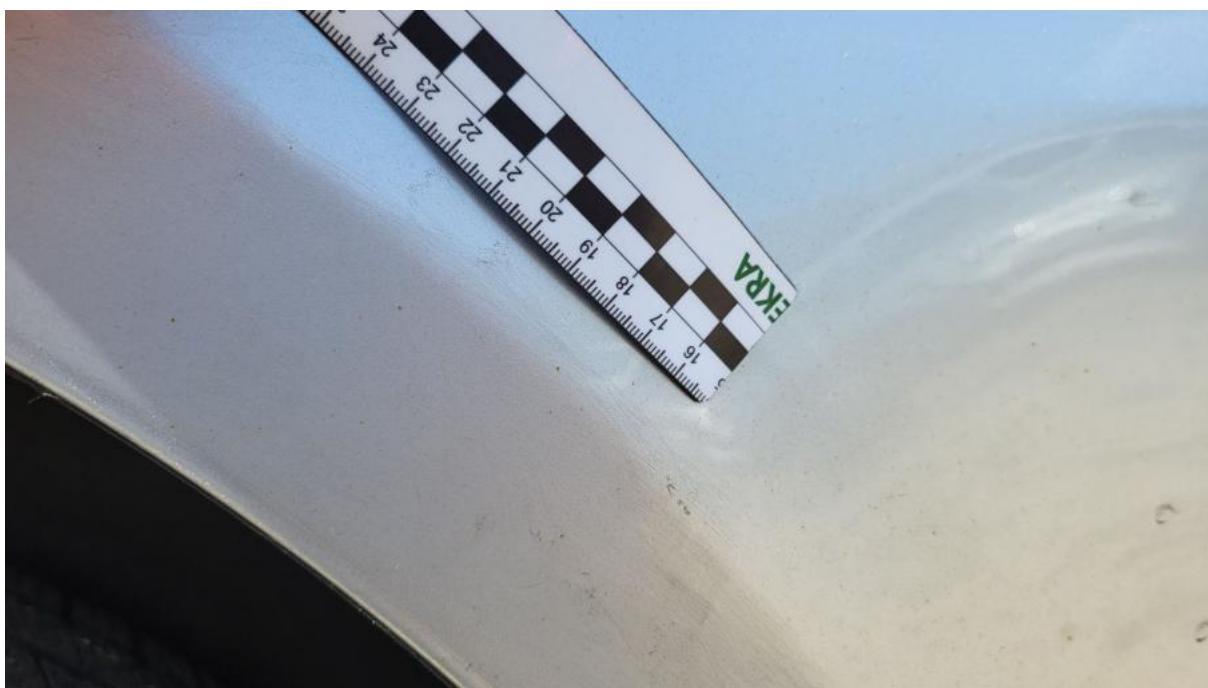
Fot. 37

Drzwi tylne P - Rysa/odprysk 1

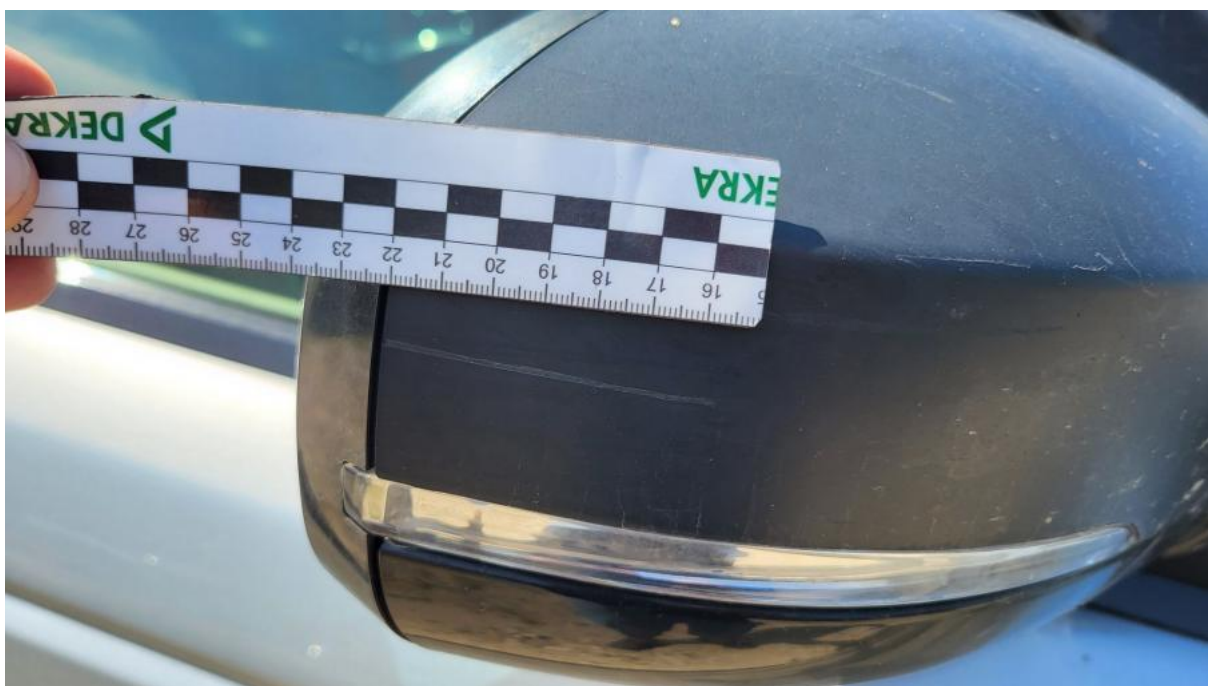
Fot. 38

Lusterko zew P - Rysa/odprysk 1

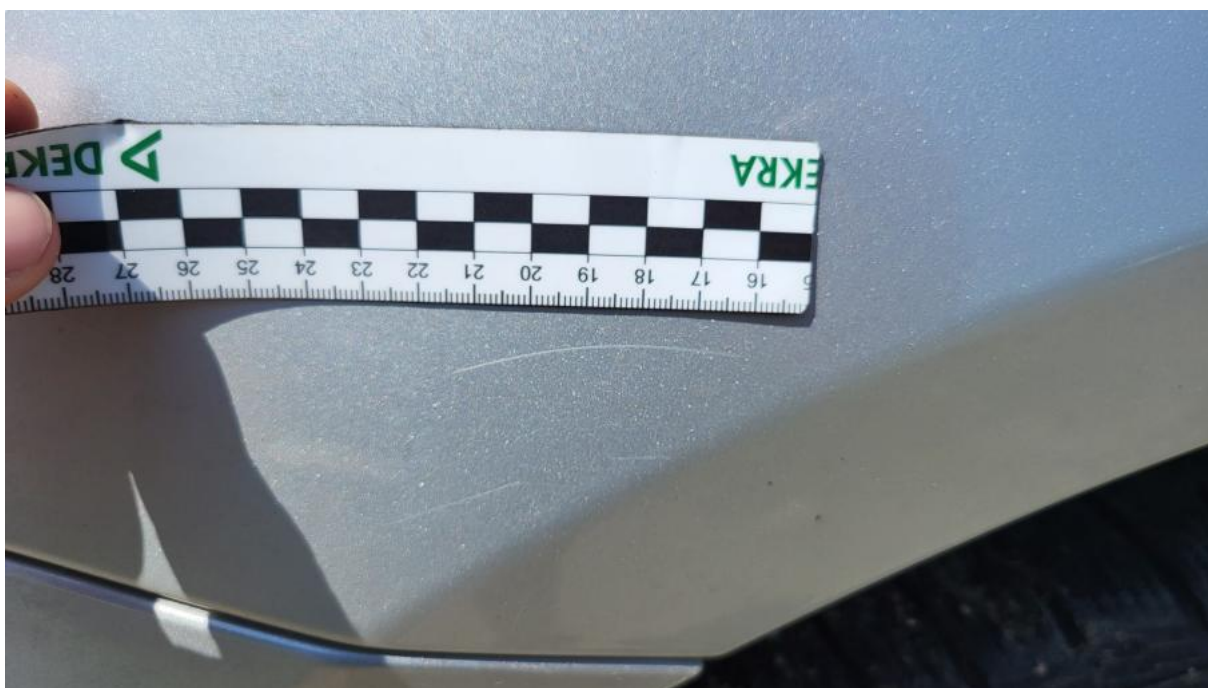
Fot. 39

Błotnik tylny P / Ściana boczna P - Rysa/odprysk 1

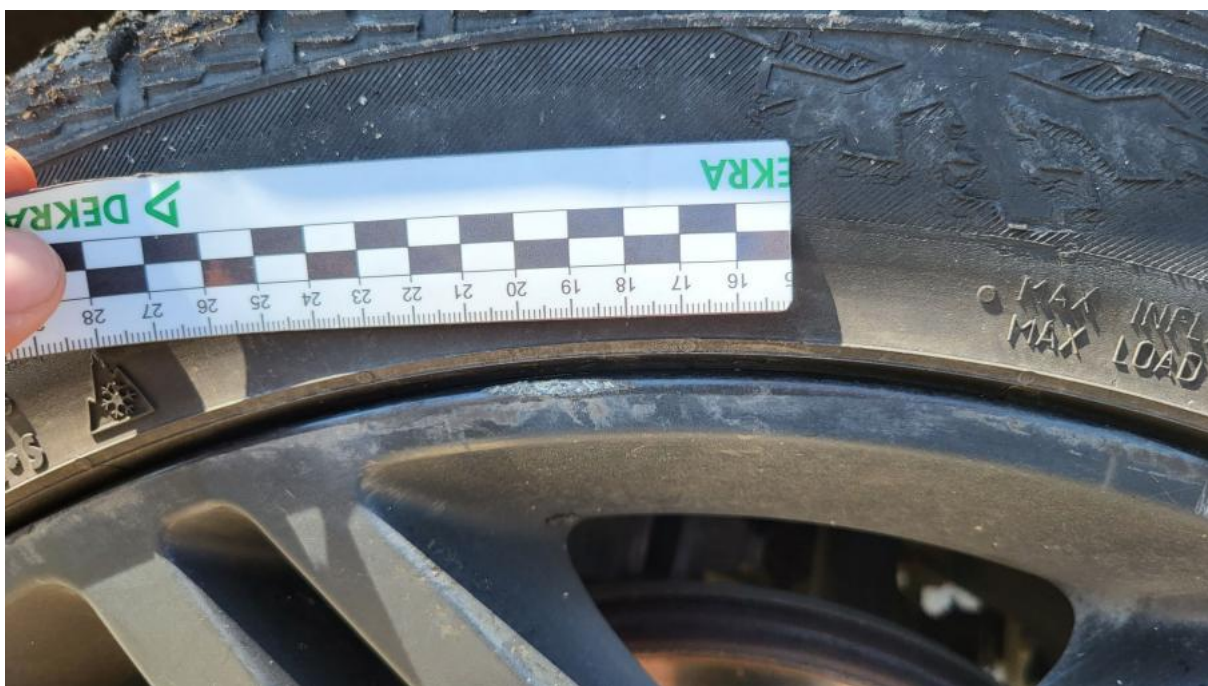
Fot. 40

Felga aluminiowa tylna P - Rysa/odprysk 1

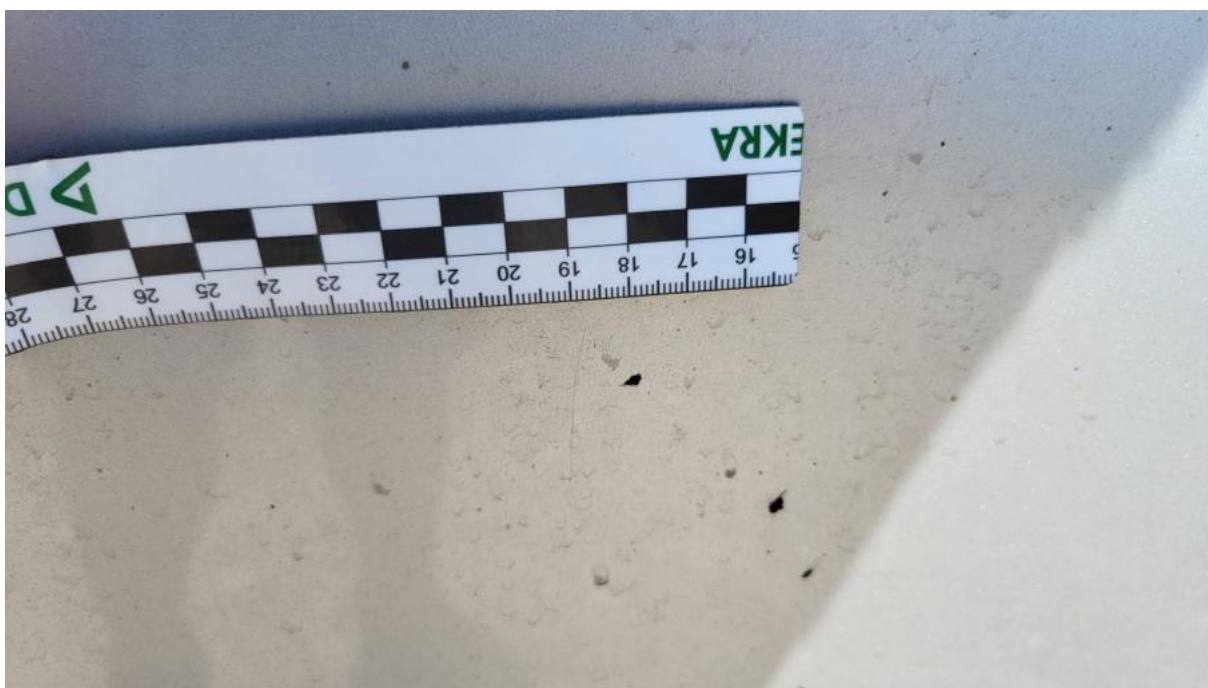
Fot. 41

Pokrywy bagażnika - Rysa/odprysk 1

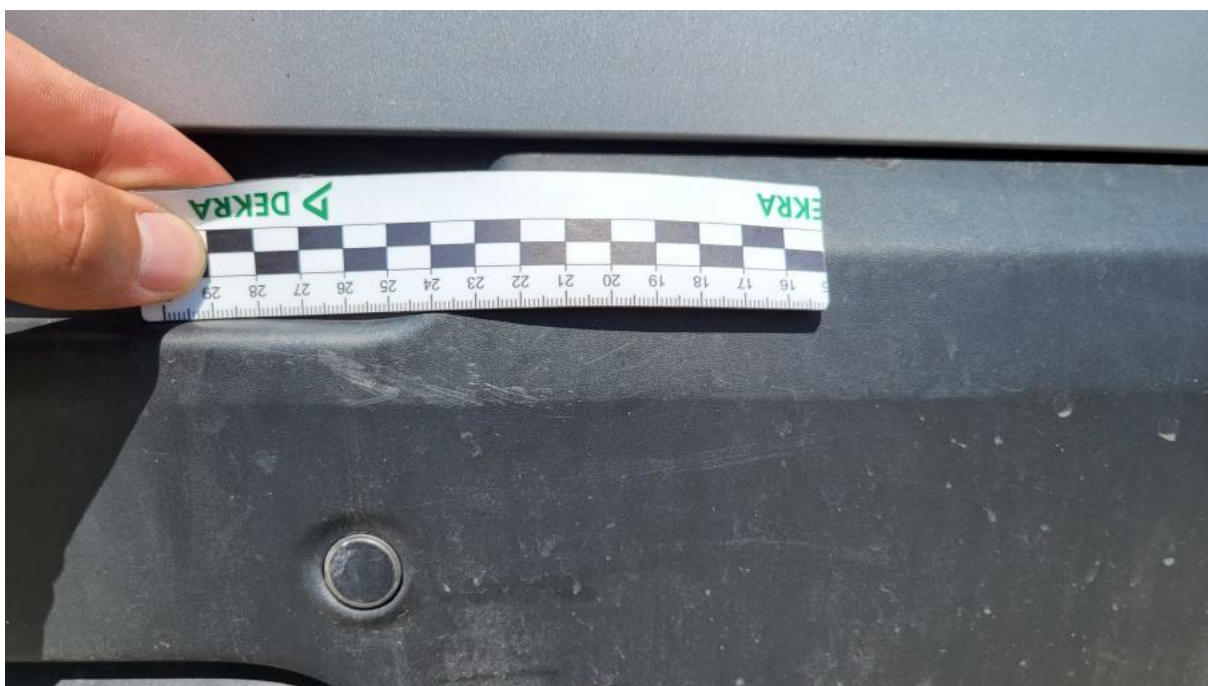
Fot. 42

Zderzak tylny - Rysa/odprysk 1

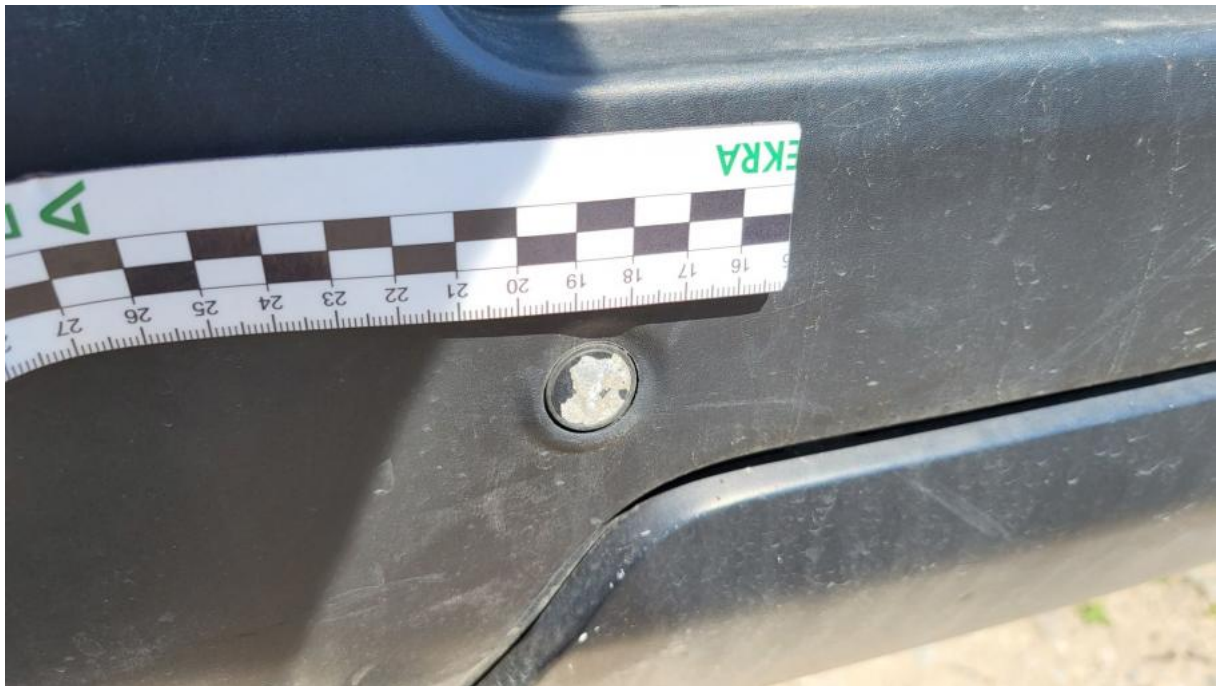
Fot. 43

Zderzak tylny - Inne 1

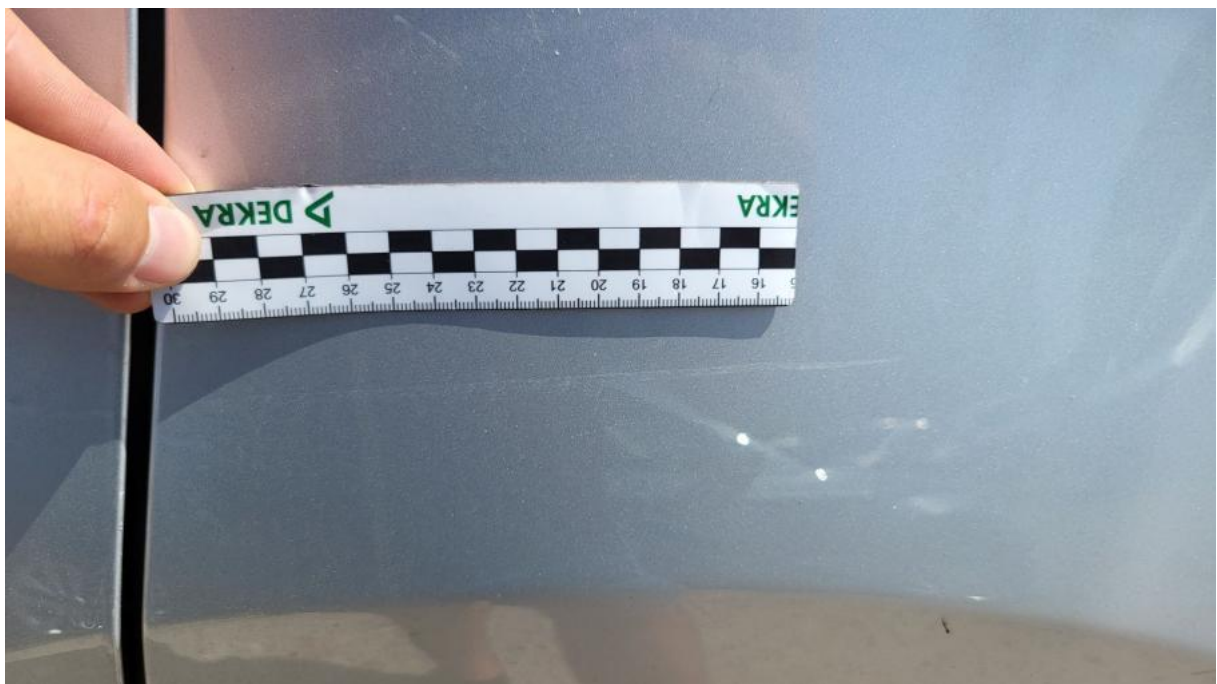
Fot. 44

Błotnik tylny L / Ściana boczna L - Rysa/odprysk 1

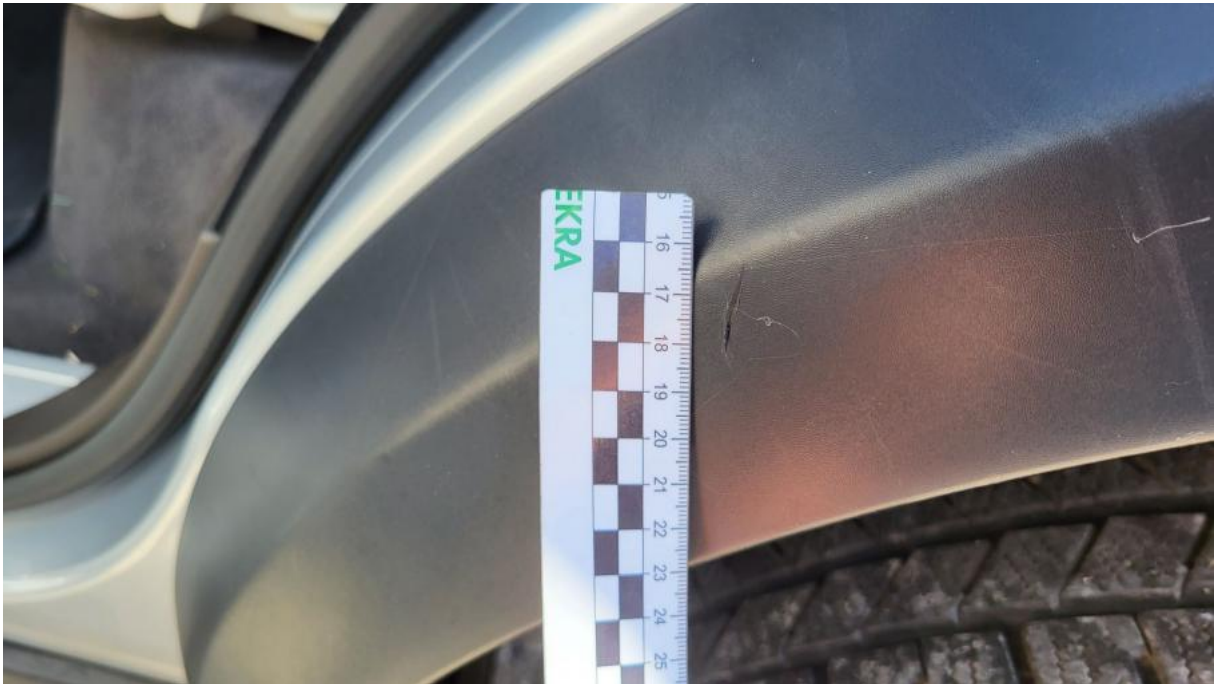
Fot. 45

Błotnik tylny L / Ściana boczna L - Rysa/odprysk 2

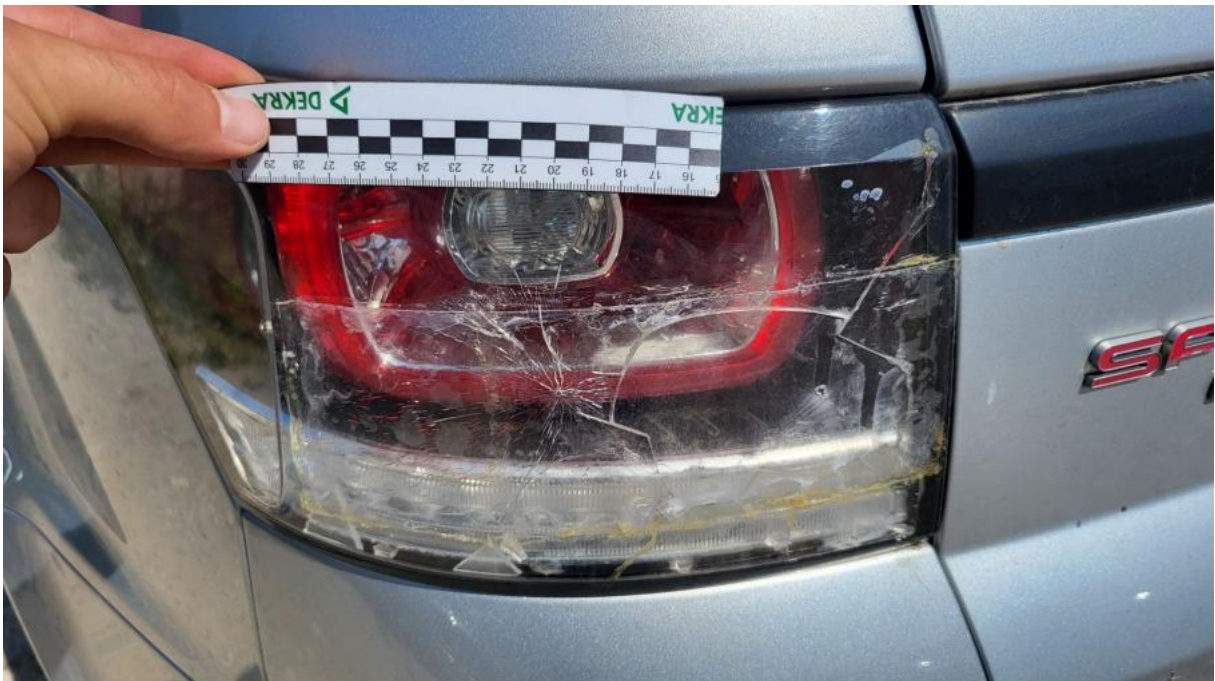
Fot. 46

Lampa zespolona tylna L - Pęknięcie/rozerwanie 1

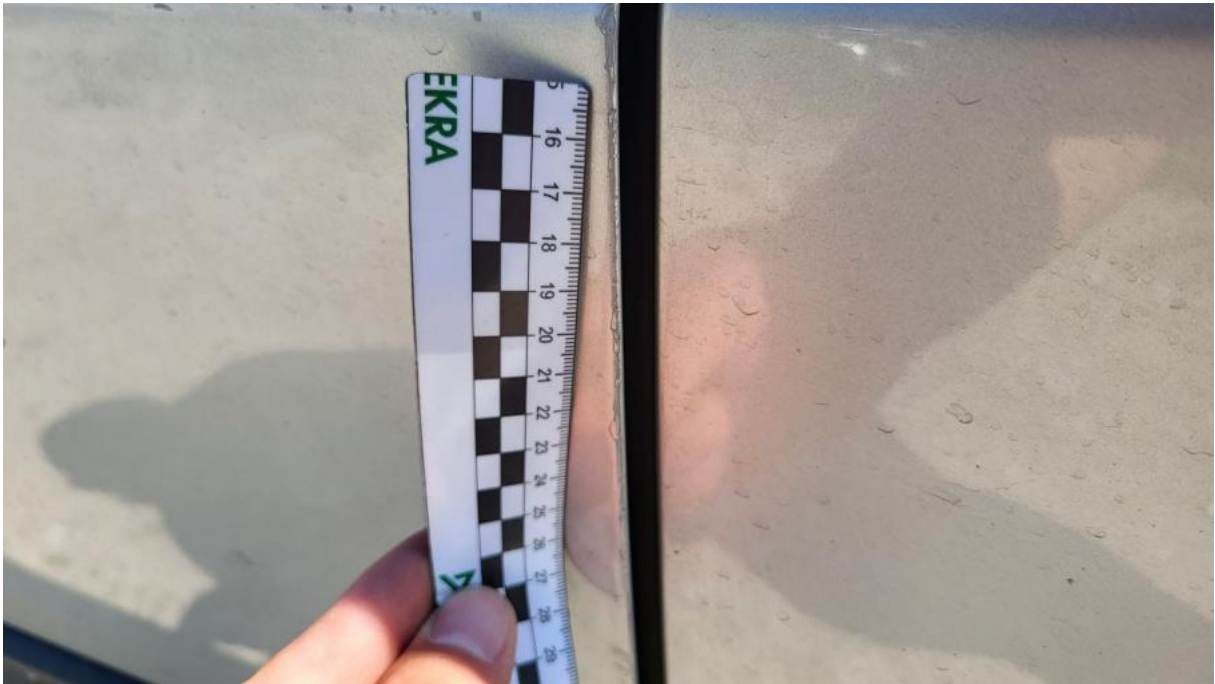
Fot. 47

Drzwi przed L - Rysa/odprysk 1

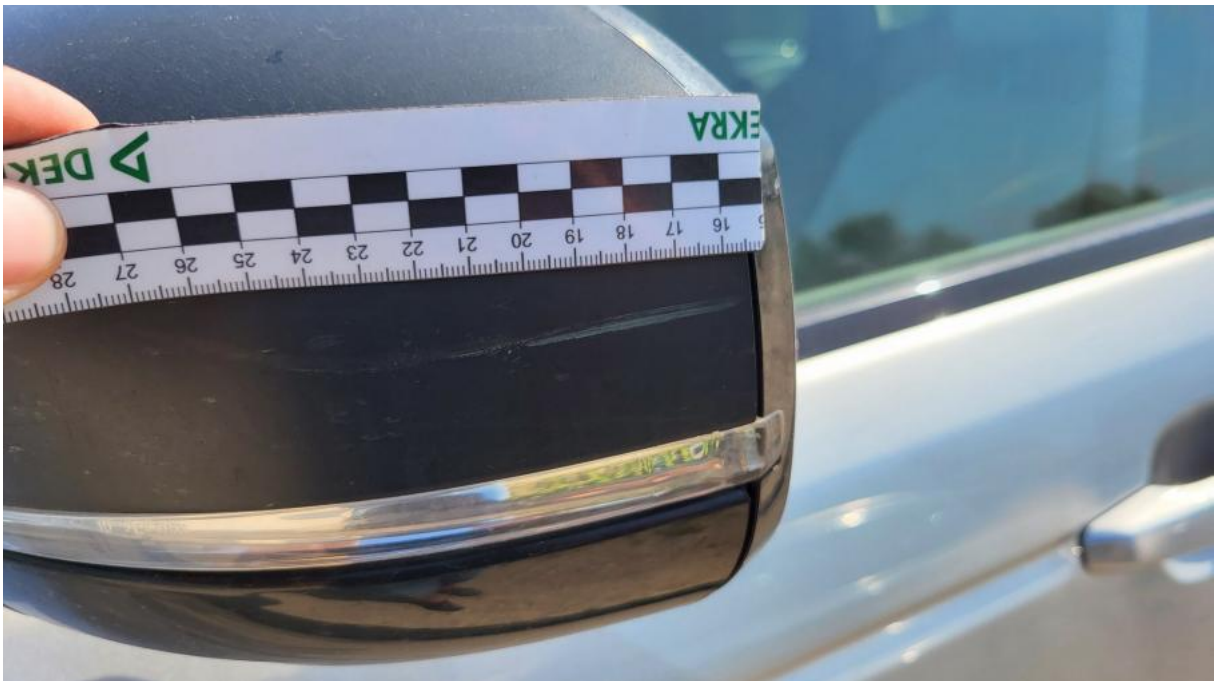
Fot. 48

Lusterko zew L - Rysa/odprysk 1

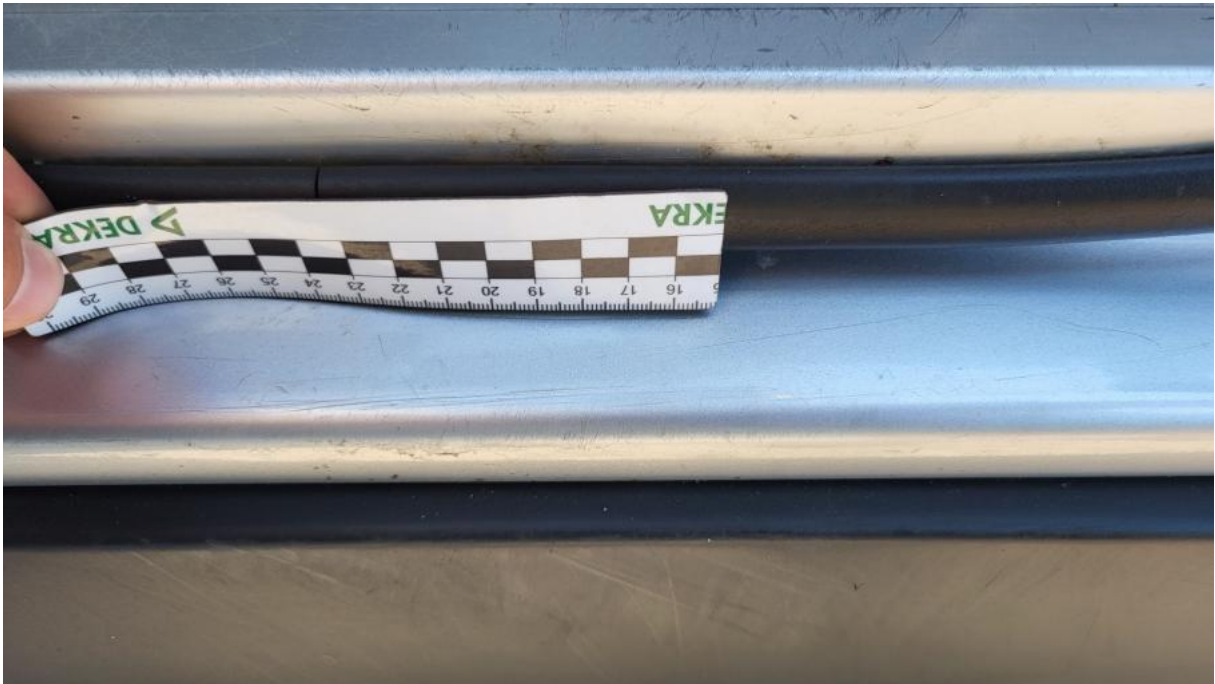
Fot. 49

Próg L - Rysa/odprysk 1

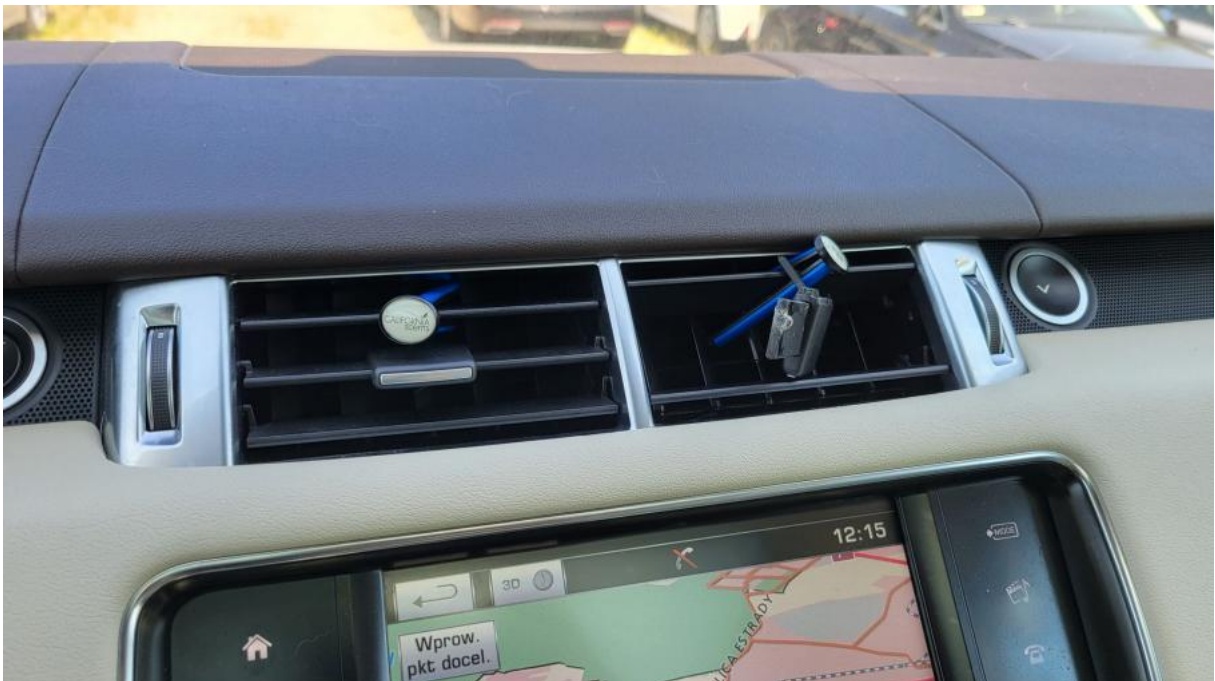
Fot. 50

Dysze nawiewu deski rozdzielczej - Pęknięcie/rozerwanie 1

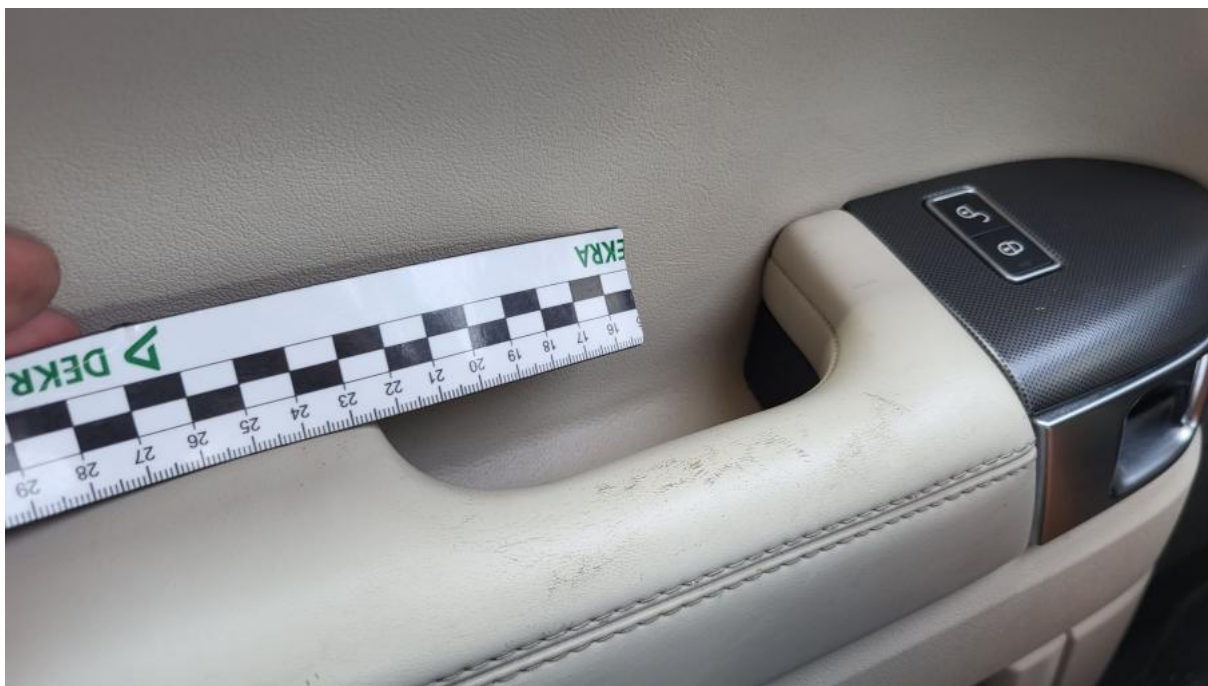
Fot. 51

Tapicerka drzwi przednich L - Rysa/odprysk 1
