Raport z oględzin pojazdu

Numer raportu	213177/12/24-11401	Data raportu	06-12-2024
Rzeczoznawcy	mgr Roman Juszczyk (NEW) mgr inż. Przemysław Ostap	Data oględzin	02-12-2024
Nr zlecenia	PCM(DZS)/GDA/91447/24/11/27	Miejsce oględzin	MASTER1 MYSŁOWICE, OBRZEŻNA PŁ.

Numer identyfikacyjny (VIN)	W1V9076351P286940
Marka, model	MERCEDES-BENZ Sprinter 31...
Typ, wersja	Sprinter 311 CDI 907.635 14m3
Numer rejestracyjny	DW4LE17
Silnik (rodz./poj./moc)	diesel/1950 ccm/84 kW
Stan licznika	94 381 km
Data 1. rej./rok prod.	23-11-2020/2020
Data nast. bad. techn.	23-11-2025
Nadwozie	furgon, wysoki dach 4/2
Lakier	brązowy/UNI
Skrzynia biegów	manualna

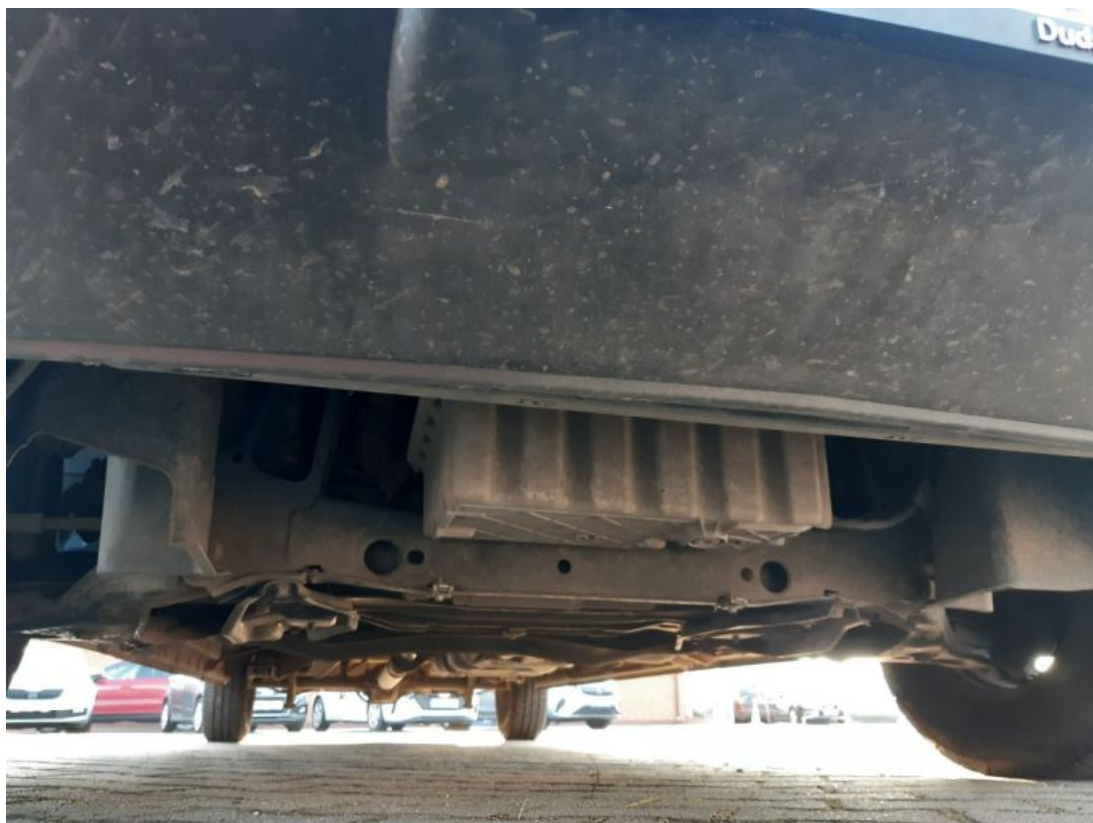
Fot. 43

Ostona dolna silnika - Inne 1

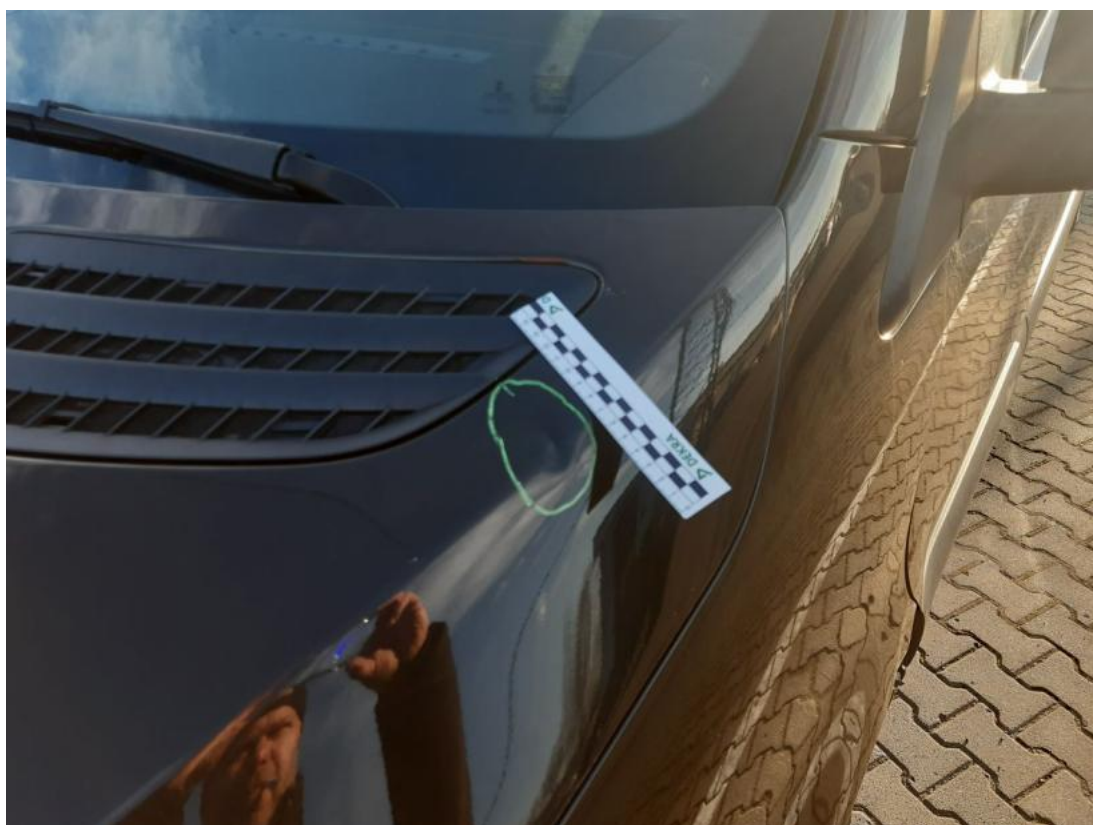
Fot. 44

Pokrywa komory silnika - Wgniecenie/odkształcenie 1

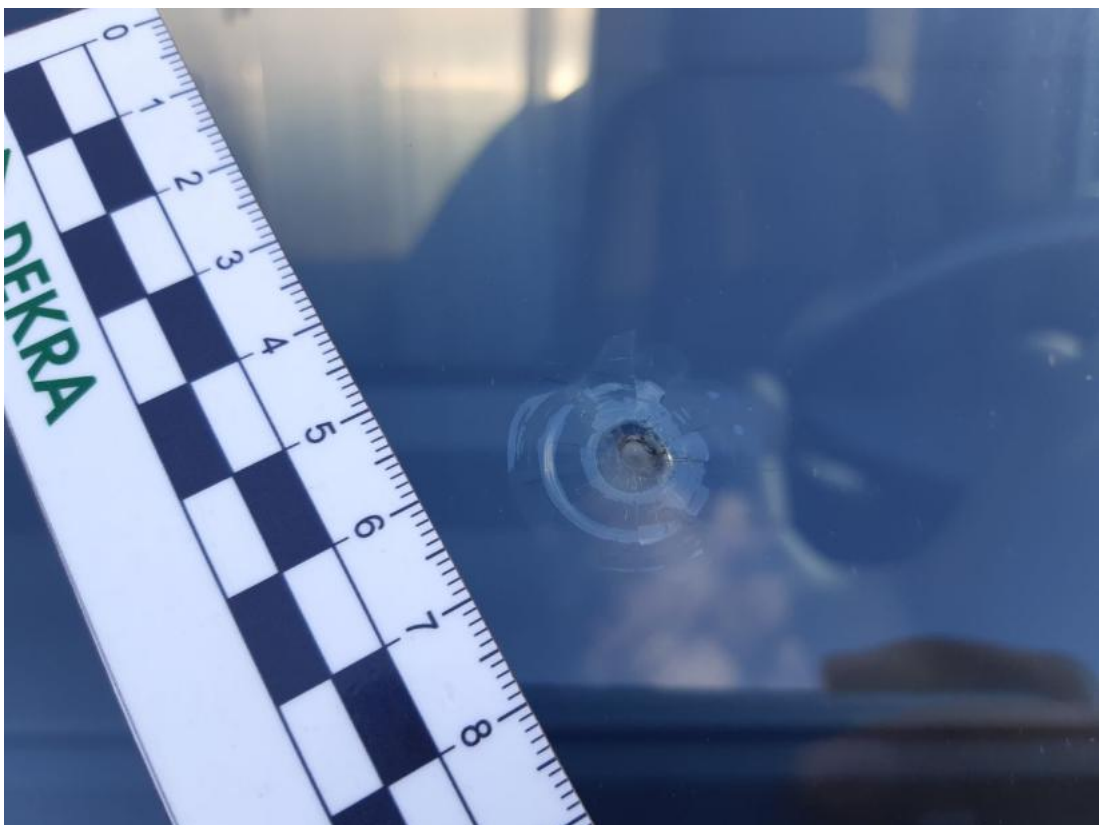
Fot. 46

Poz.	Nazwa pozycji	Opis uszkodzeń	Kwalifik.	Naprawa [rbg]
1	Nakładka błotnika L	brak	WY	0.1
2	Szyba przednia barwiona	pęknięcie	WY	2.4
3	Kpl.montażowy/naprawczy-kpl.do klejenia		WY	
4	Lusterko zewn.usław.elektr./ogrzew. L	pęknięcie	WY	1

Szyba czołowa - Pęknięcie/rozerwanie 1

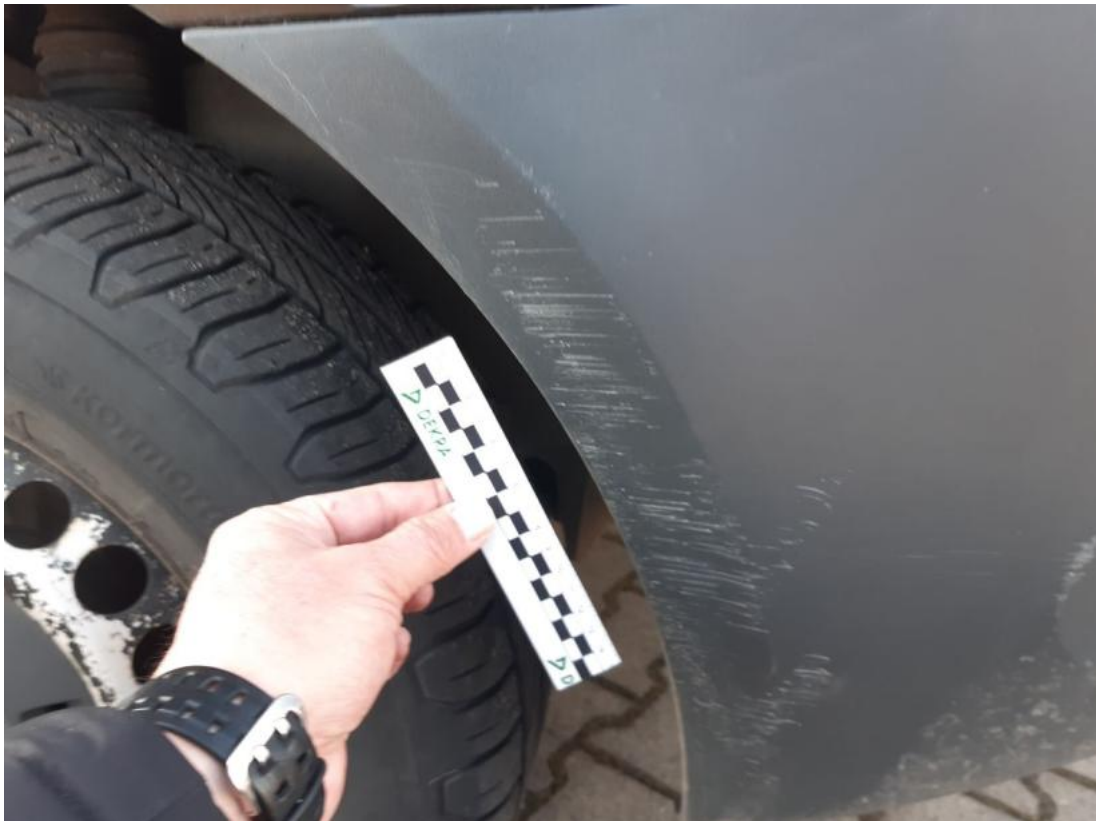
Fot. 47
Zderzak - Rysa/odprysk 1

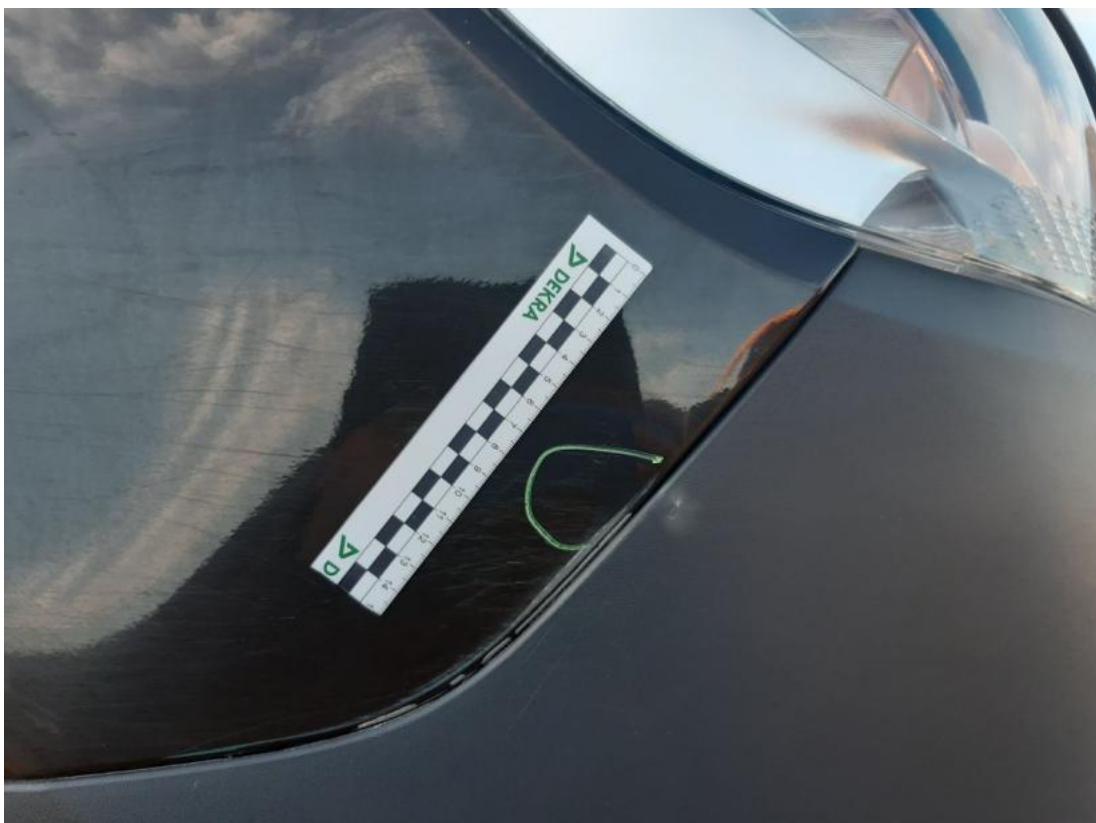
Fot. 48
Błotnik przedni P - Wgniecenie/odkształcenie 1

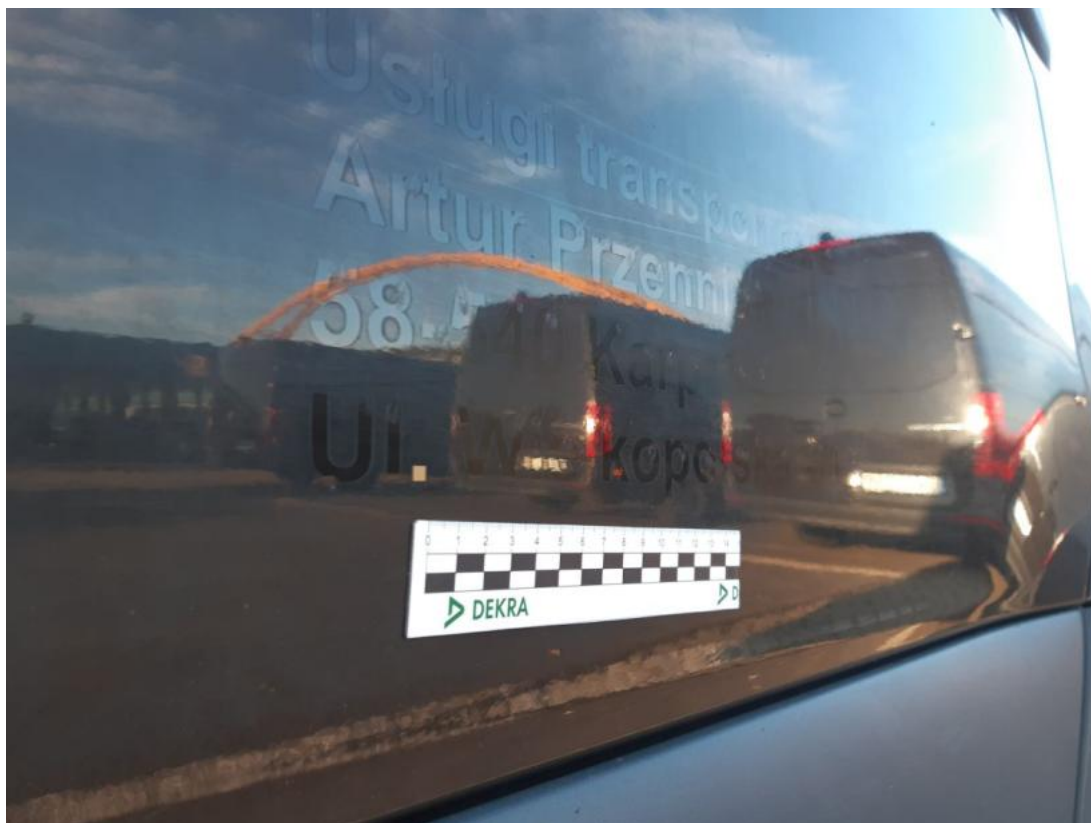
Fot. 49
Drzwi przednie P - Inne 1

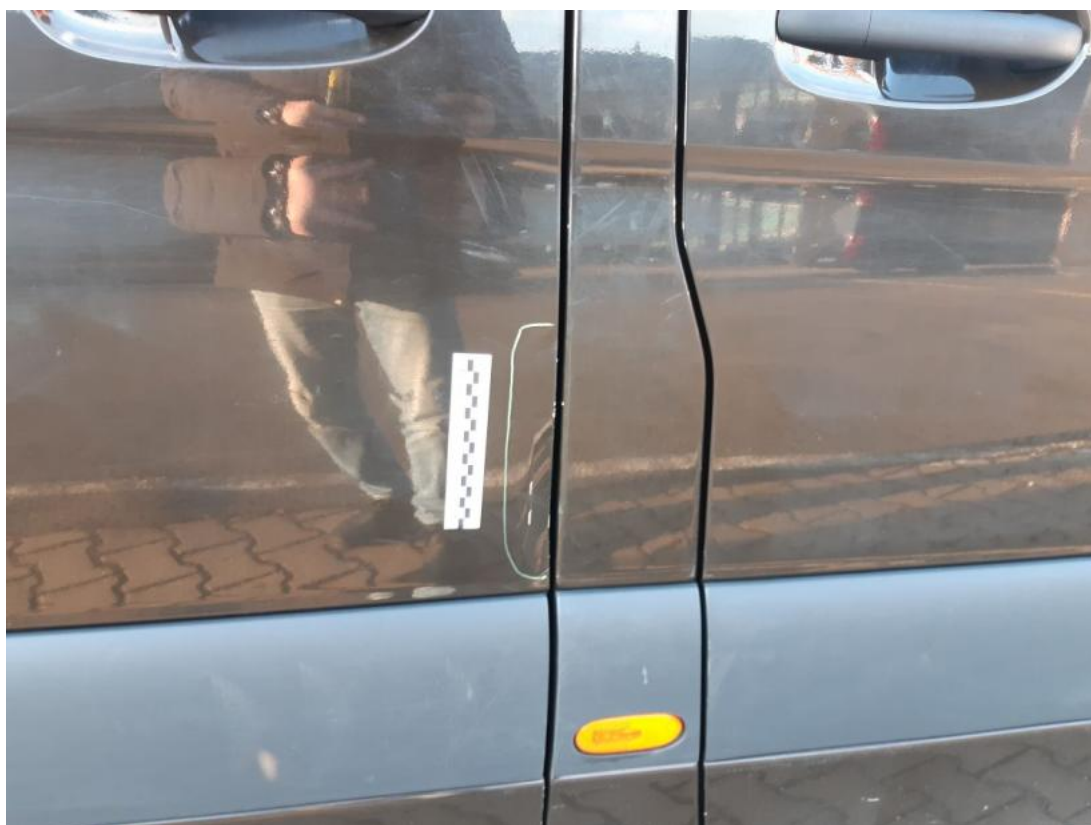
Fot. 50
Drzwi tylne P - Wgniecenie/odkształcenie 1

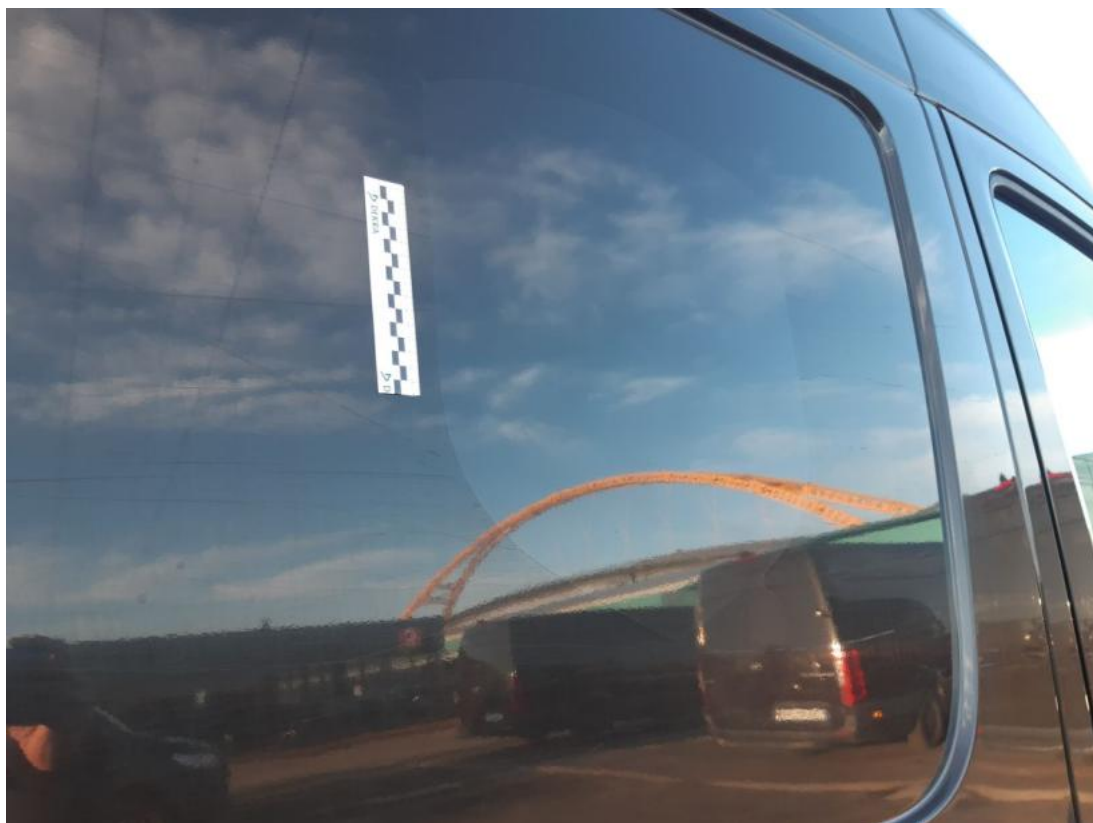
Fot. 51
Drzwi tylne P - Inne 1

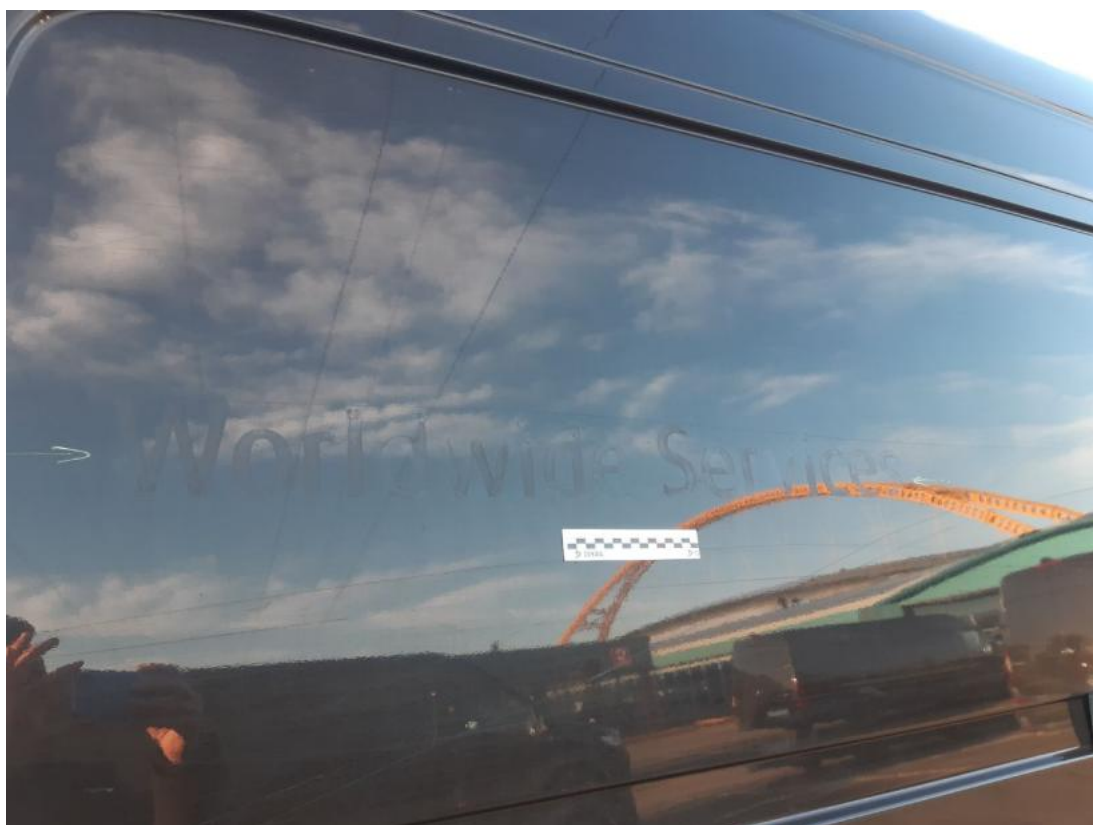
Fot. 52
Błotnik tylny P / Ściana boczna P - Inne 1

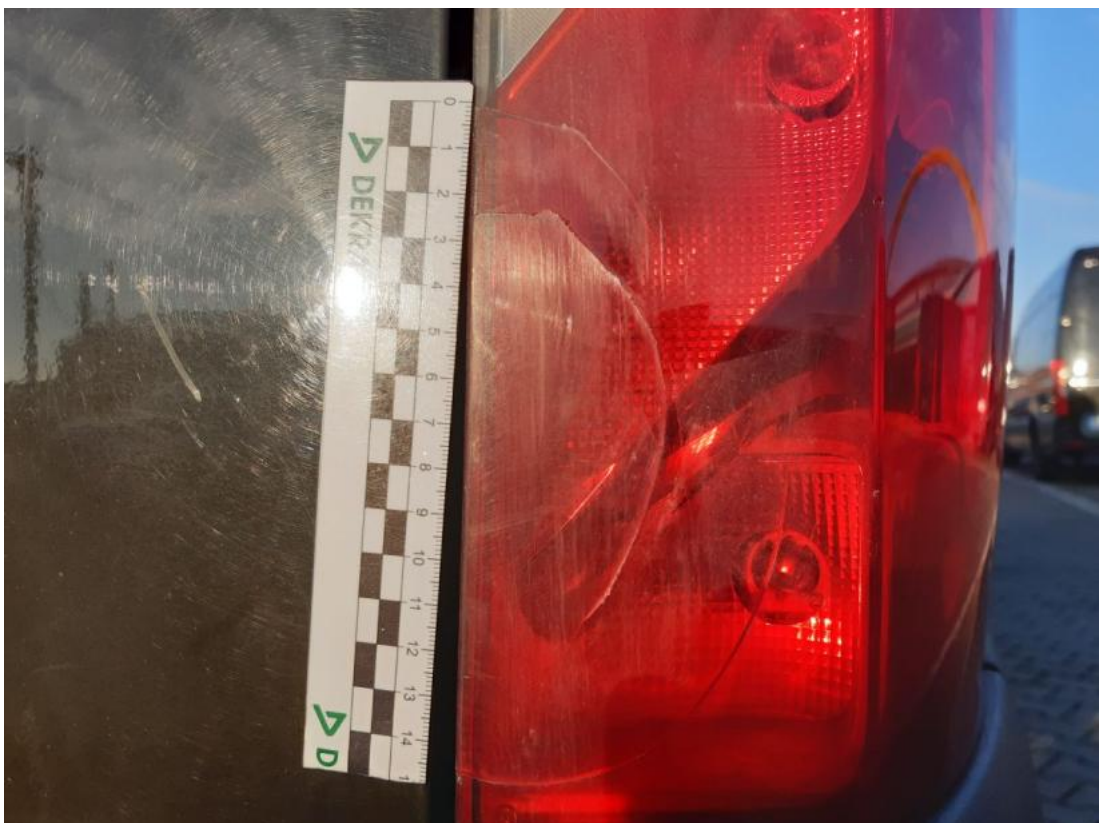
Fot. 54

5	Lampa tylna kompletna R	pęknięcie	WY	0.2
6	Zamek, dół boczny pokrywy L	brak	WY	0.3
7	Hak zamykający, dół L	brak	WY	0.3
8	Tapicerka siedzenia 1.rząd L	rozerwanie	WY	0.2
9	Błotnik przedni (dół) L	rysa/odprysk, wgniecenie/odkształcenie	NA	1
10	Błotnik przedni (górn) L	rysa/odprysk, wgniecenie/odkształcenie	NA	1.2
11	Błotnik przedni (górn) R	rysa/odprysk, wgniecenie/odkształcenie	NA	0.5
12	Pokrywa przednia	wgniecenie/odkształcenie	NA	0.8
13	Drzwi przednie (nieuzbrojone) L	rysa/odprysk, wgniecenie/odkształcenie	NA	0.7
14	Drzwi części ład.przesuwne R	rysa/odprysk, wgniecenie/odkształcenie	NA	0.8
15	Okładzina zderzaka przedniego	zarysowanie

Lampa tylna zew P - Pęknięcie/rozerwanie 1

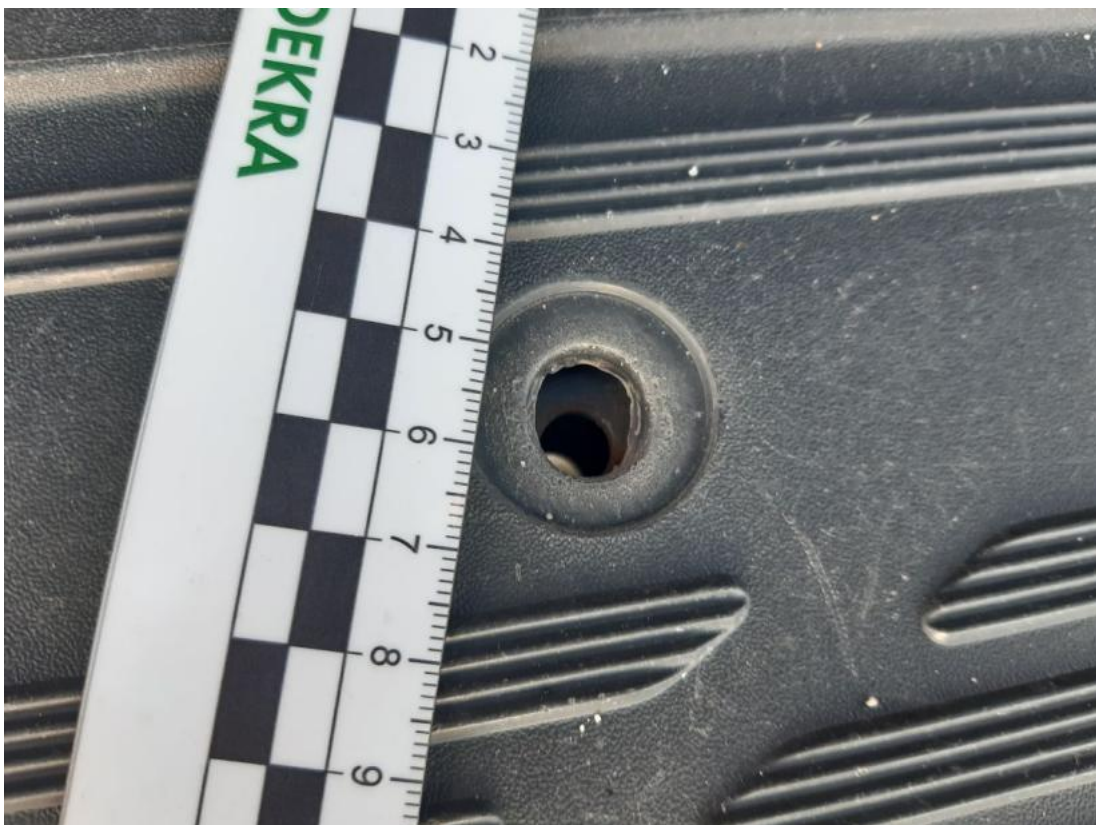
Fot. 56
Pas tylny - Inne 1

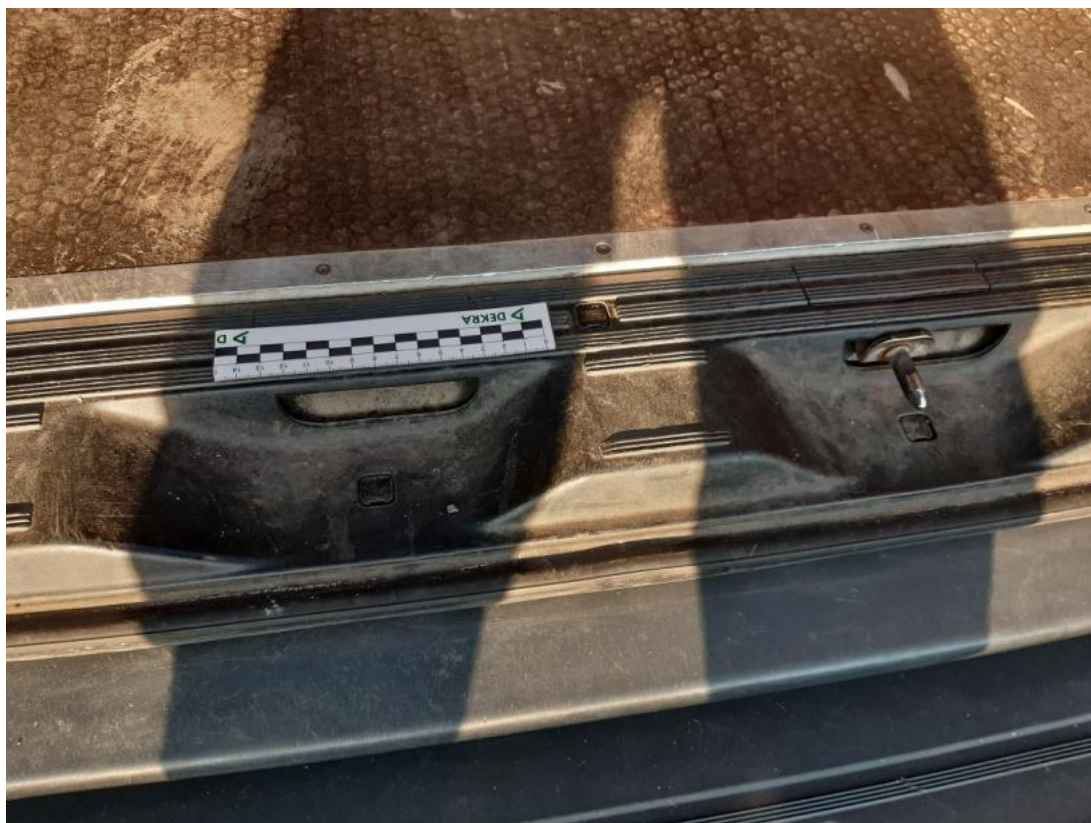
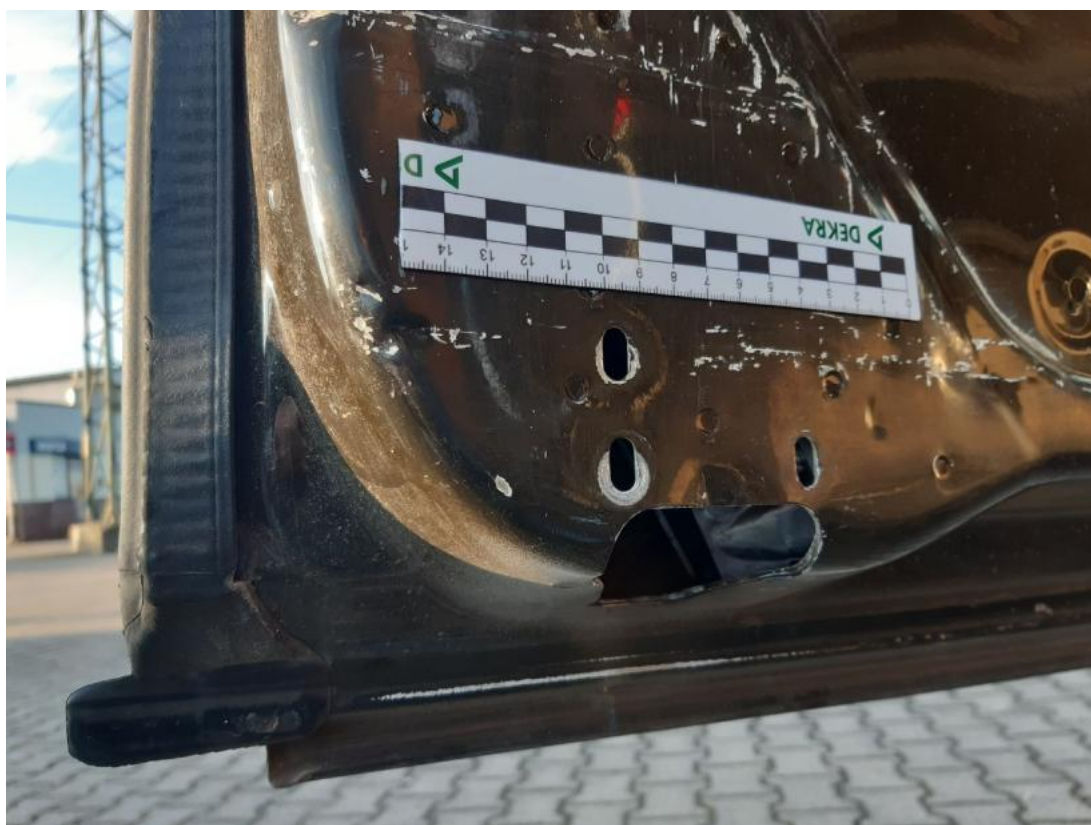
Fot. 57
Zamek pokrywy tył - Inne 1

Fot. 58
Zamek pokrywy tył - Inne 2

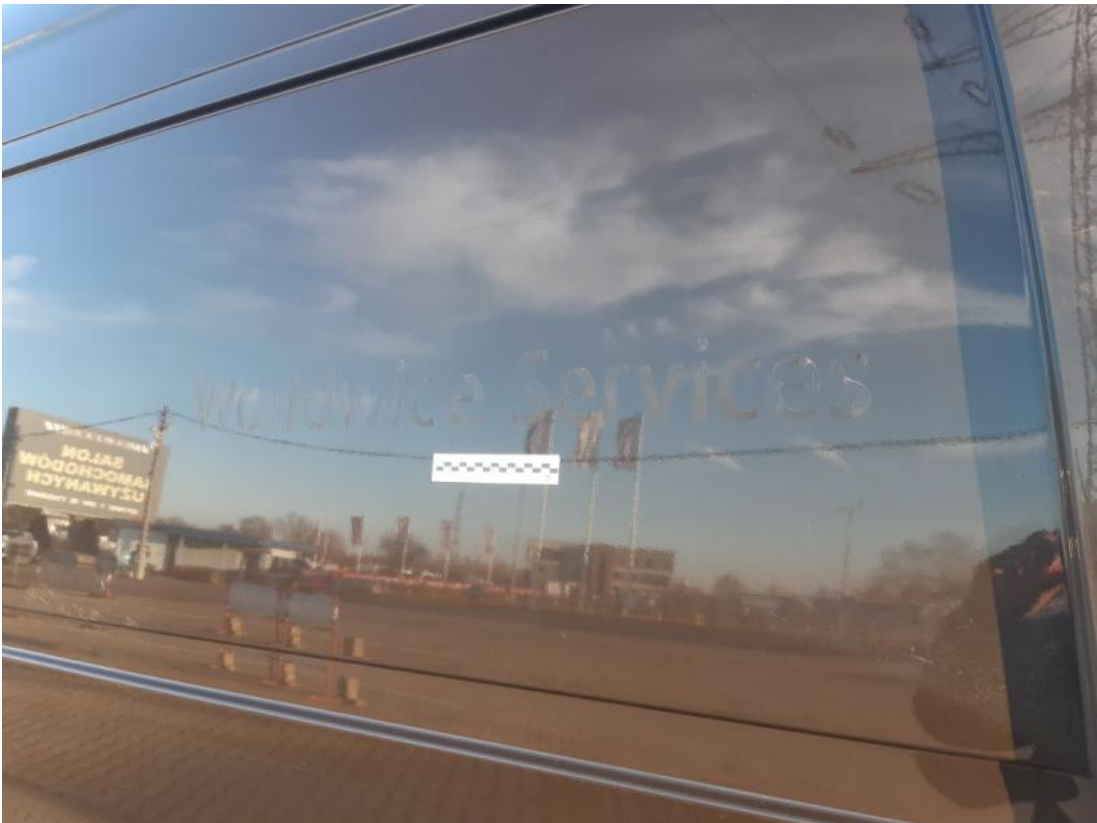
Fot. 59

Błotnik tylny L / Ściana boczna L - Inne 1

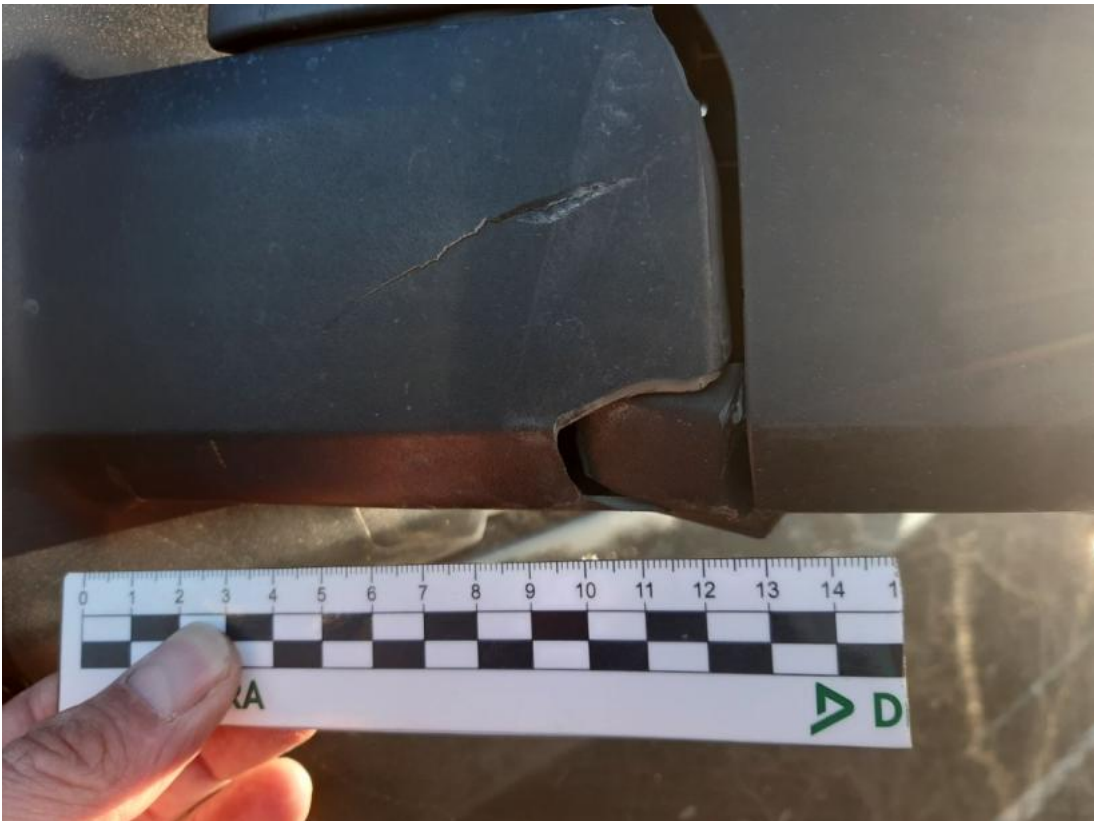
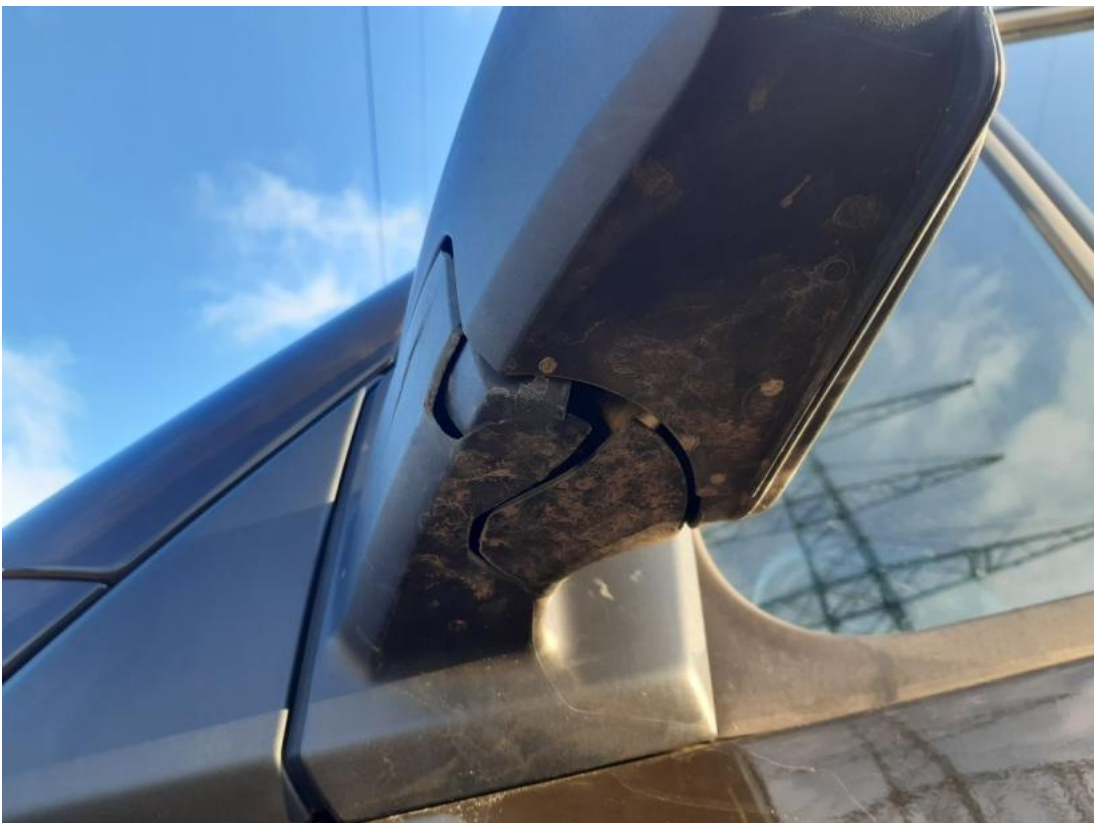
Fot. 61
Lusterko zew L - Pęknięcie/rozerwanie 1

Fot. 62
Lusterko zew L - Pęknięcie/rozerwanie 2

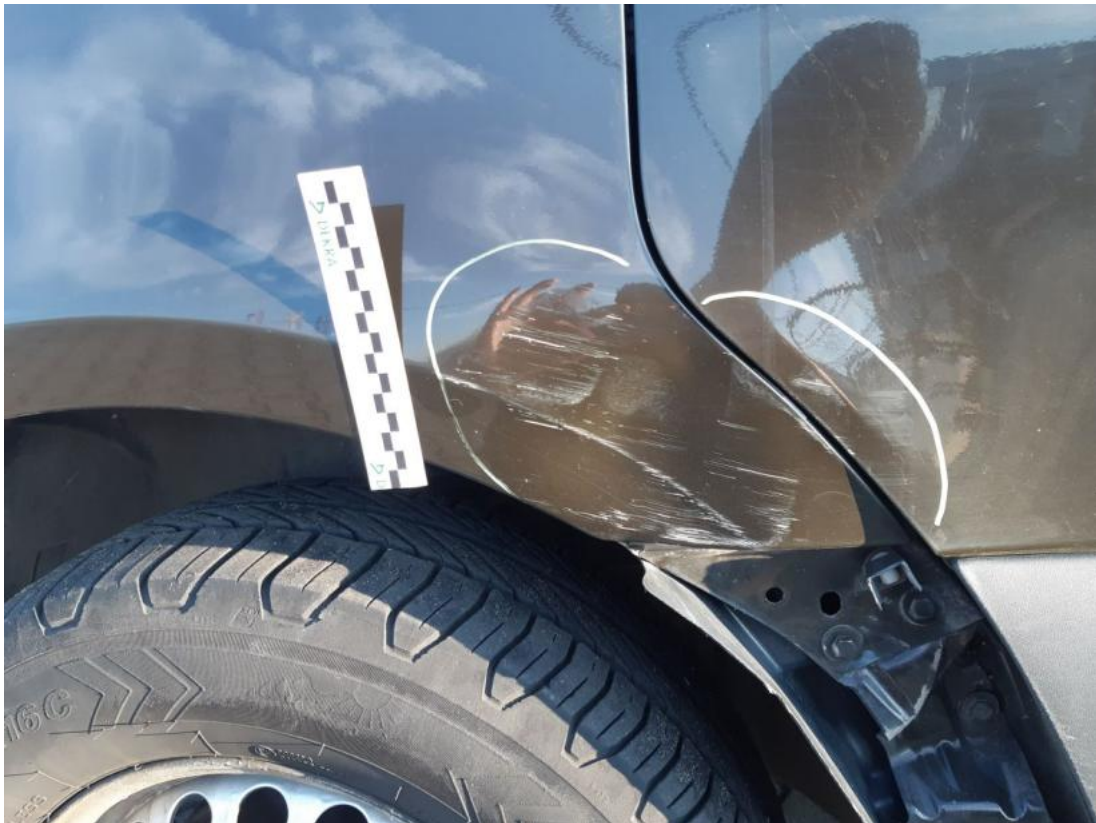
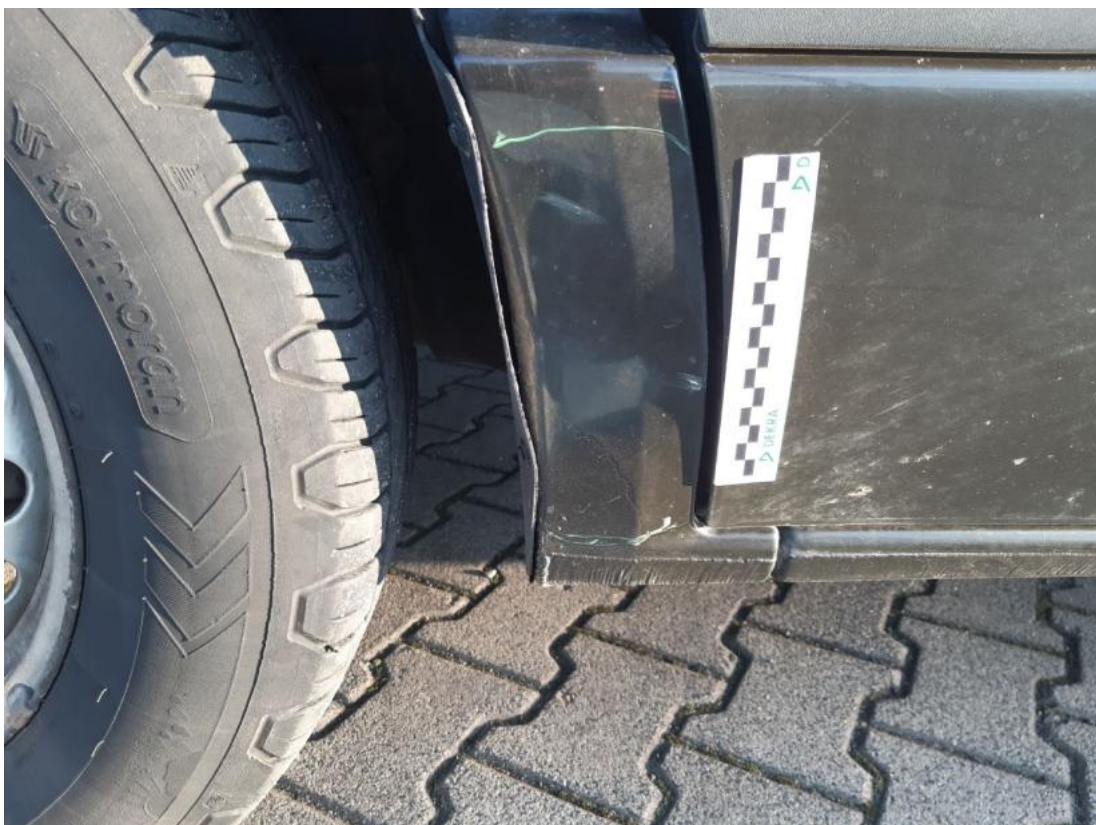
Błotnik przedni L - Wgniecenie/odkształcenie 1

Błotnik przedni L - Wgniecenie/odkształcenie 2

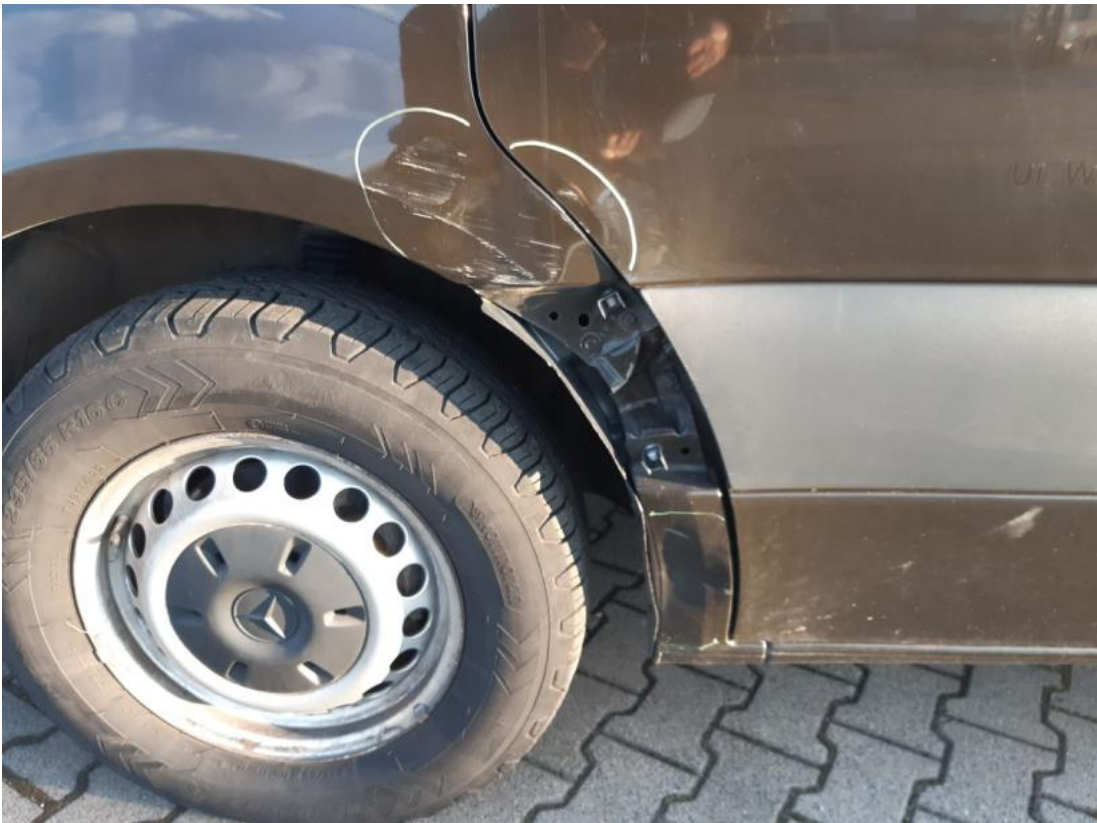
Fot. 65

Listwa błotnika przedniego L - Inne 1

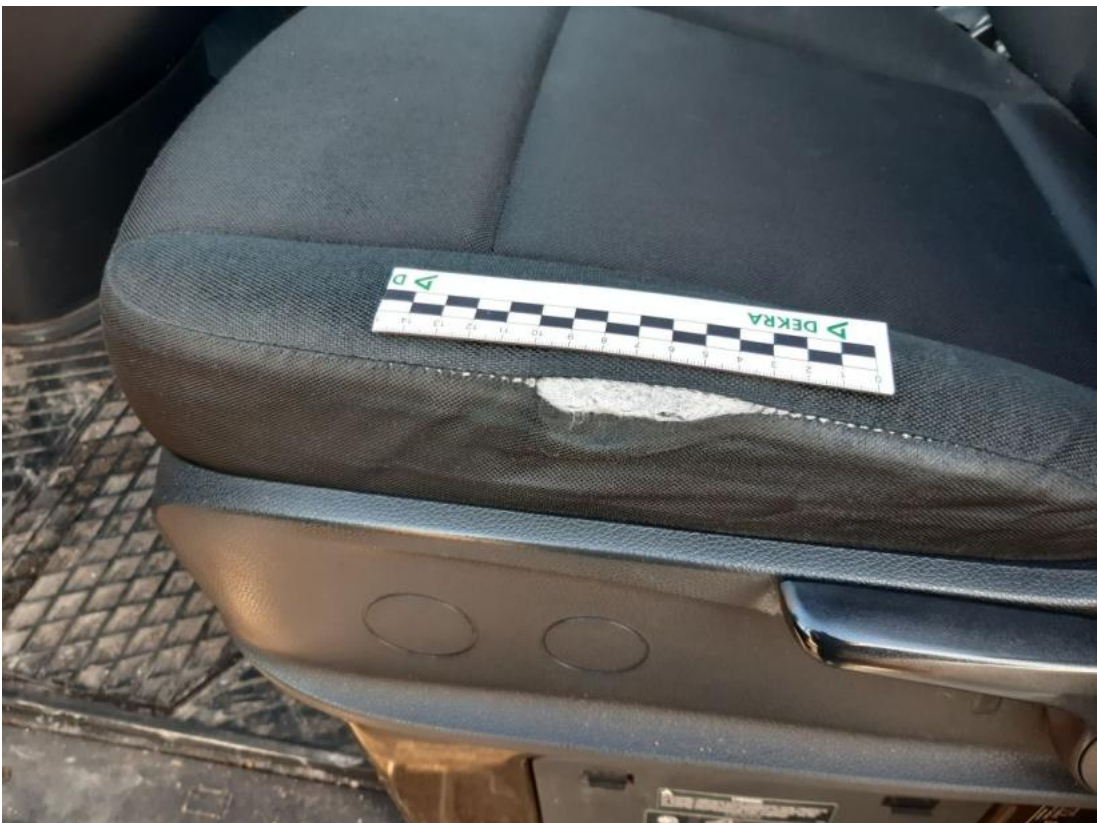
Fot. 66

Fotel prz. lew. - Pęknięcie/rozerwanie 1

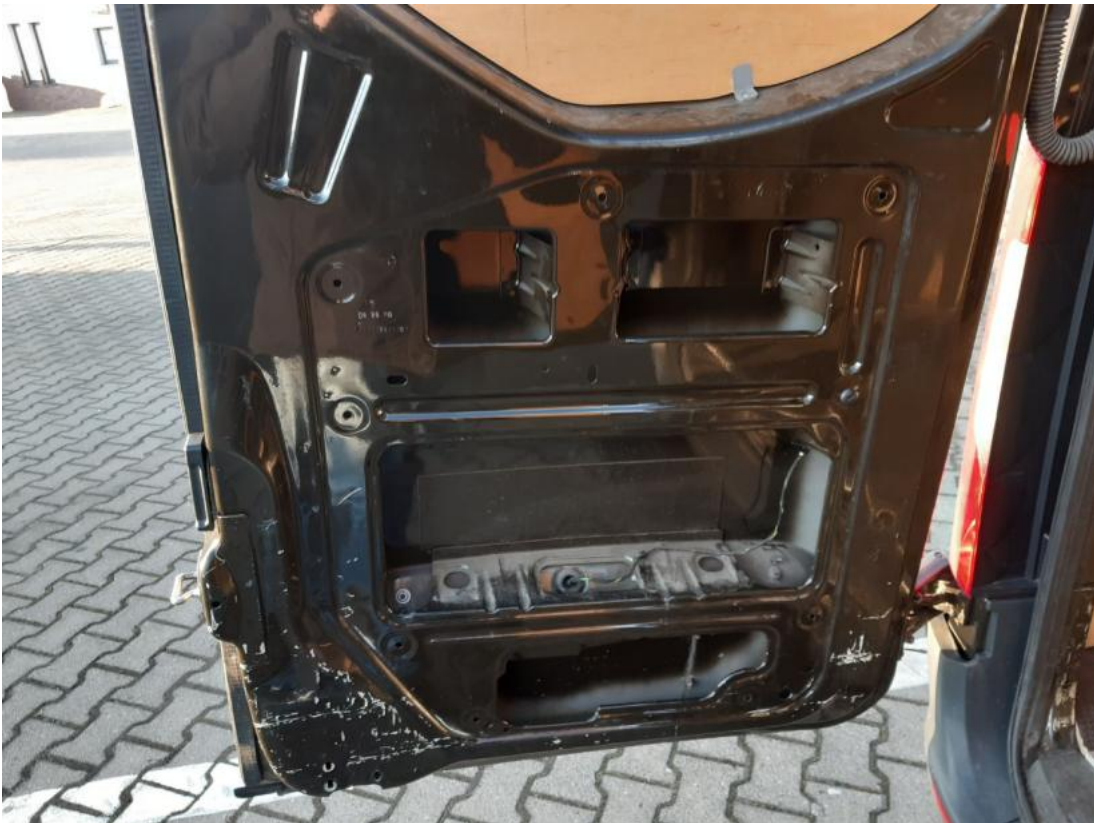
Fot. 67
Wykładzina pokrywy tylnej - Inne 1

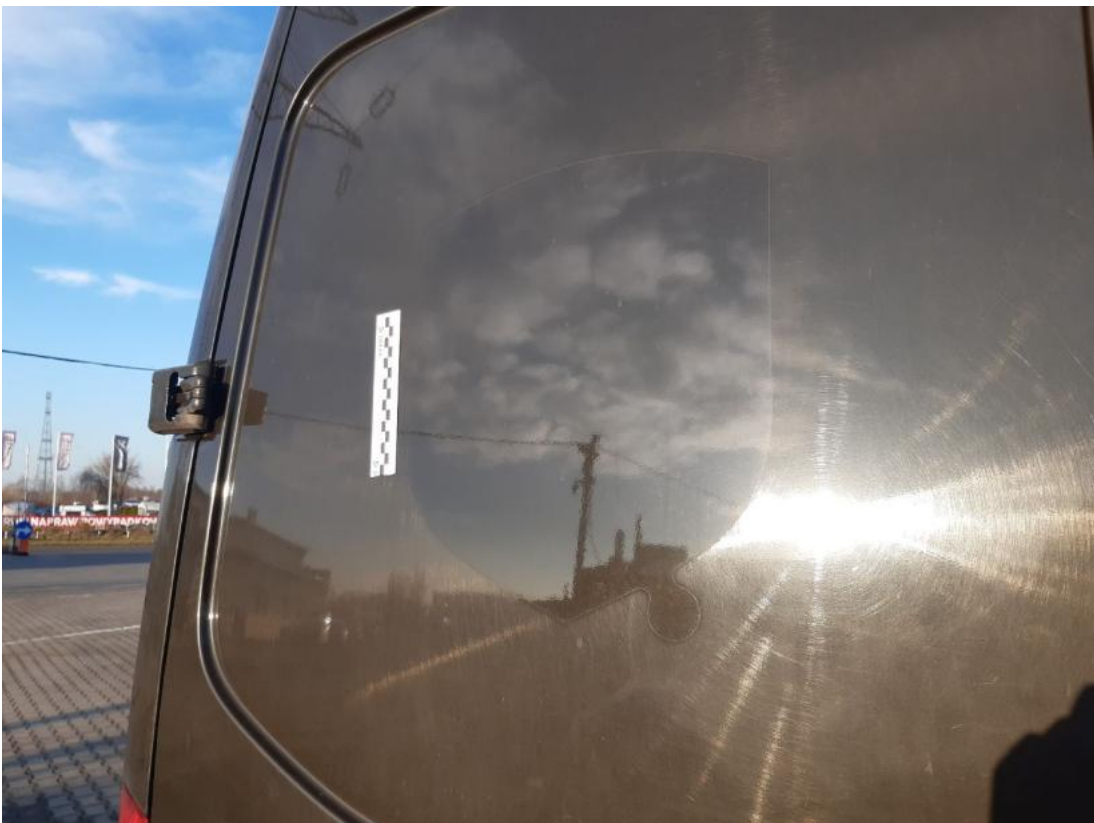
Fot. 68
Drzwi tyłu lewe - Inne 1

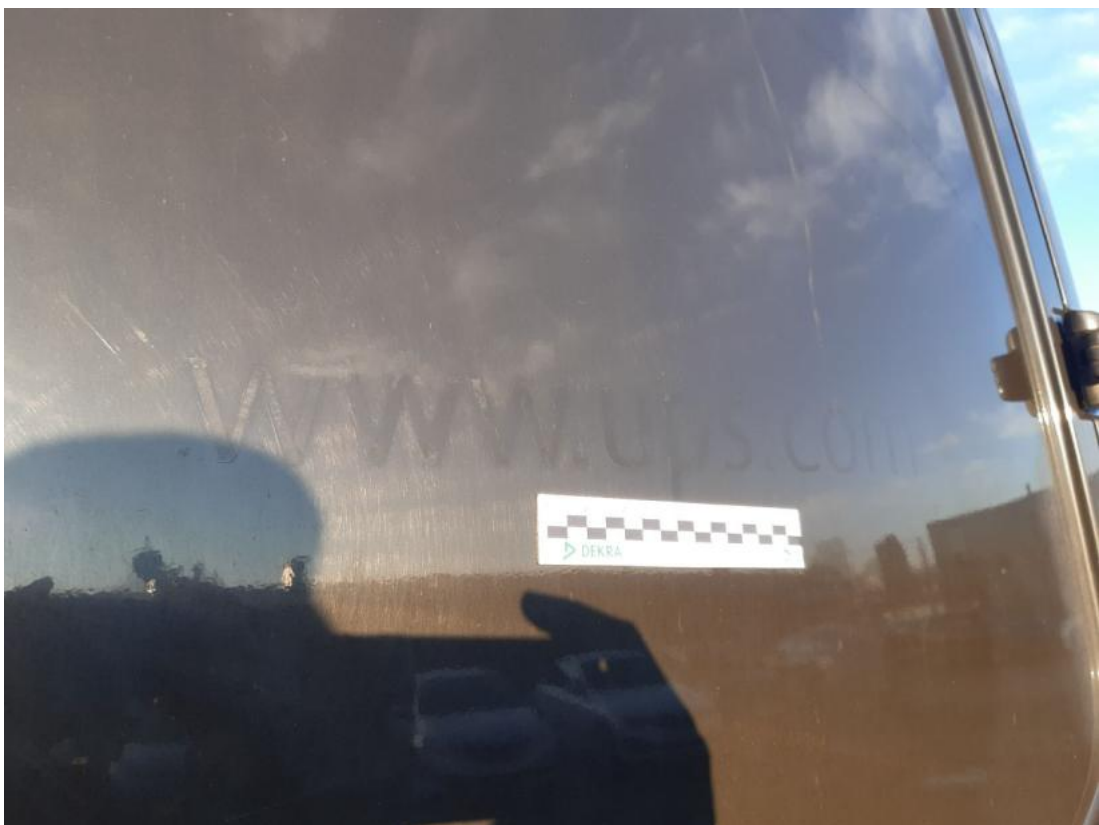
Fot. 70

Drzwi tyłu prawe - Inne 1

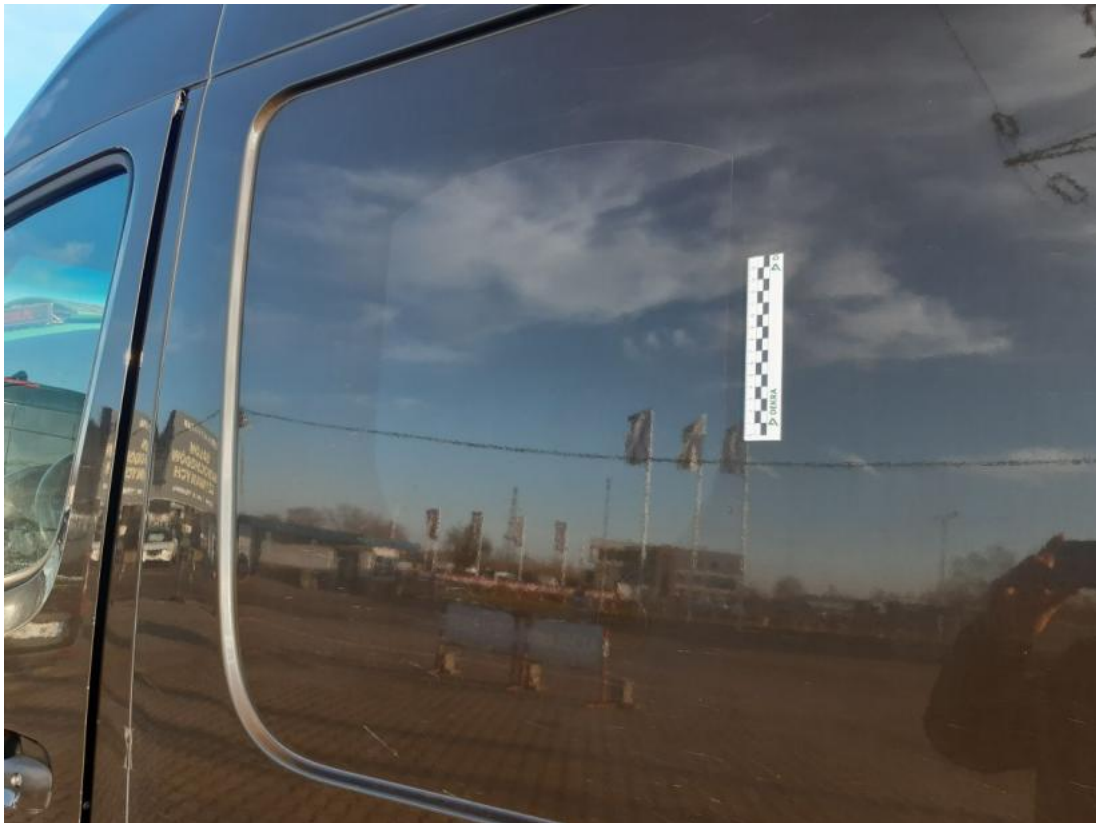
Fot. 71
Ściana lewa - Inne 1
