## Raport z oględzin pojazdu

Numer raportu	216181/9/25-11401	Data raportu	04-09-2025
Rzeczoznawcy	Paweł Szwabowicz mgr inż. Przemysław Ostap	Data oględzin	26-08-2025
Nr zlecenia	PCM(DZS)/GDA/56401/25/07/31	Miejsce oględzin	Ostrowska 122 63-700 Krotoszyn, 63-70...

Numer identyfikacyjny (VIN)	<b>NLHBM51HANZ207993</b>
Marka, model	HYUNDAI i20 20-24
Typ, wersja	i20 1.2 Pure
Numer rejestracyjny	WD9513R
Silnik (rodz./poj./moc)	benz./1197 ccm/62 kW
Stan licznika	76 919 km
Data 1. rej./rok prod.	22-02-2023/2022
Data nast. bad. techn.	22-02-2026
Nadwozie	hatchback 5/5
Lakier	grafitowy/METALIK
Skrzynia biegów	manualna

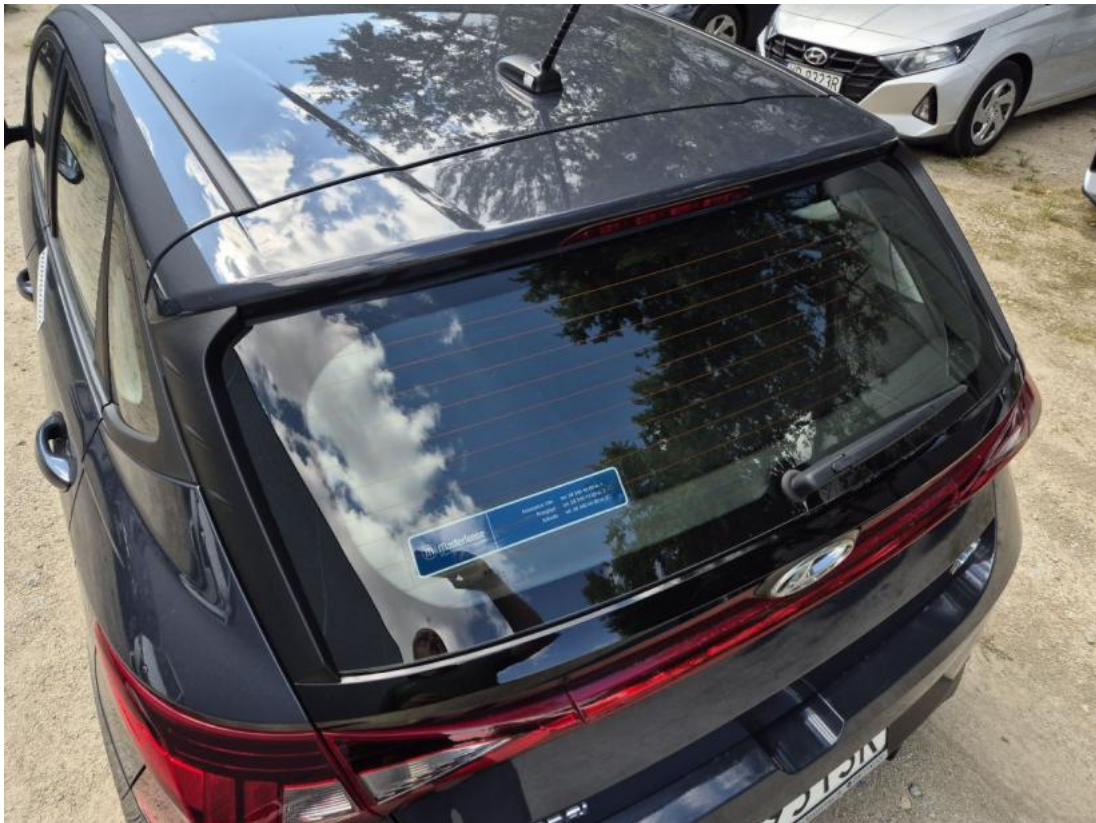
**Fot. 35**

Pokrywy bagażnika - zdjęcie poglądowe 1

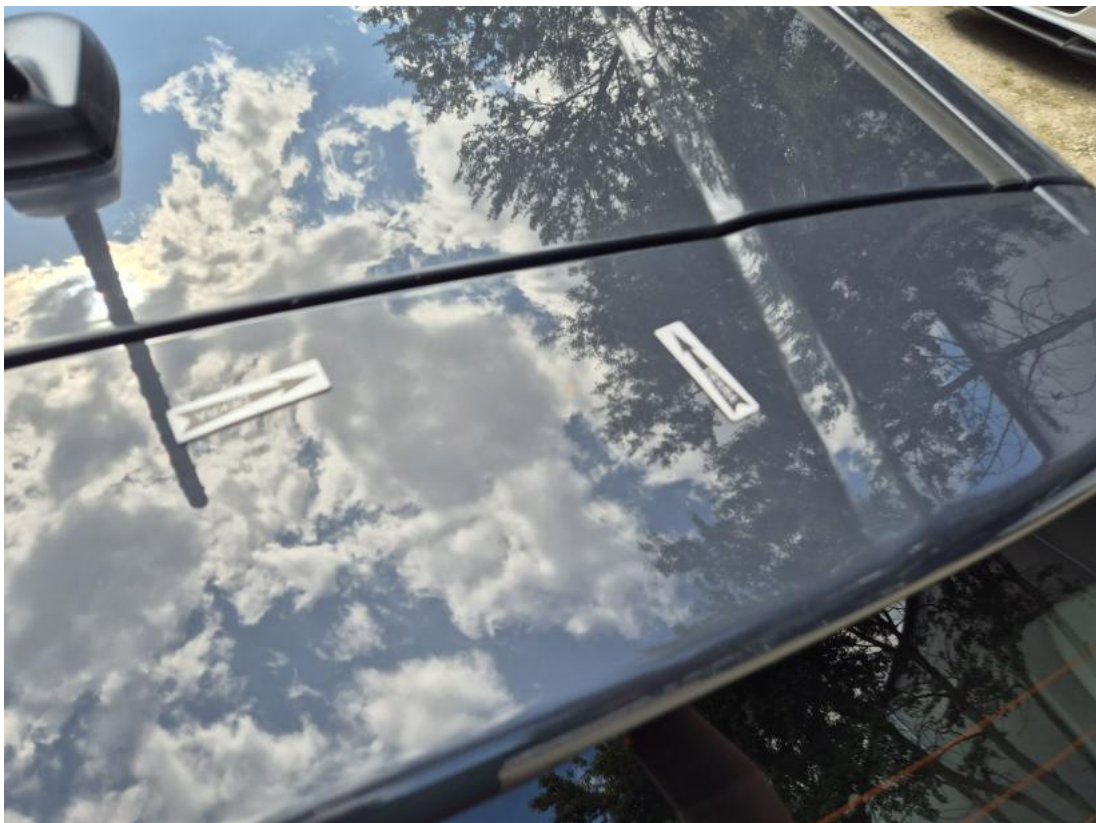
**Fot. 36**

3	Pokrywa tylna	wgniecenie/odkształcenie		
---	---------------	--------------------------	--	--

Pokrywy bagażnika - Wgniecenie/odkształcenie 1

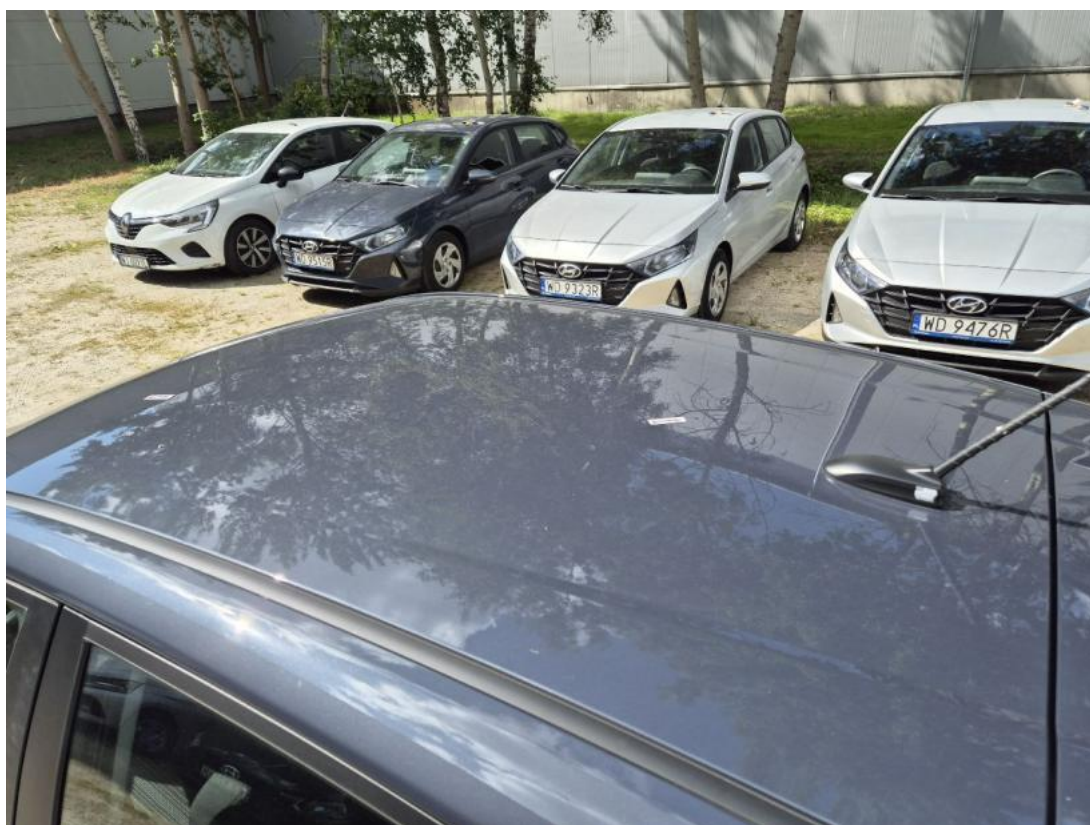
**Fot. 37**

Dach - zdjęcie poglądowe 1

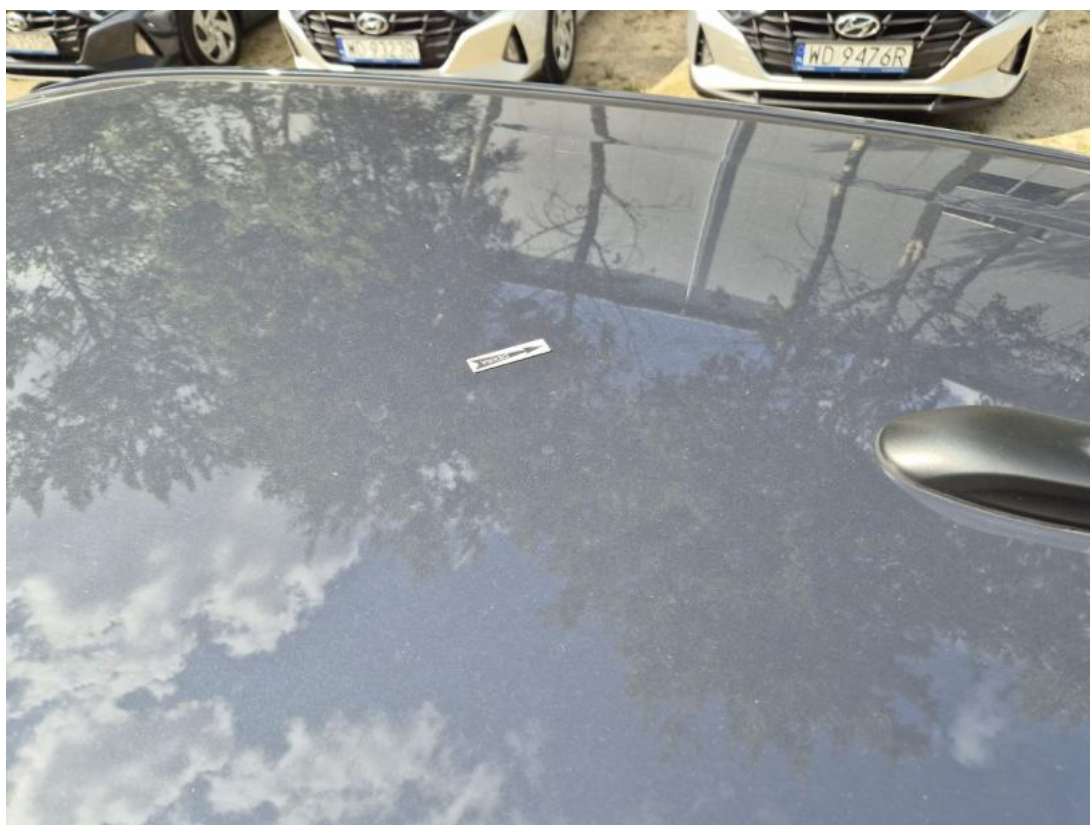
**Fot. 38**

Poz.	Nazwa pozycji	Opis uszkodzeń	Kwalifik.	Naprawa [rbg]
1	Dach	wgniecenie/odkształcenie		
2	Drzwi przednie (nieuzbrojone) L	wgniecenie/odkształcenie

Dach - Wgniecenie/odkształcenie 1

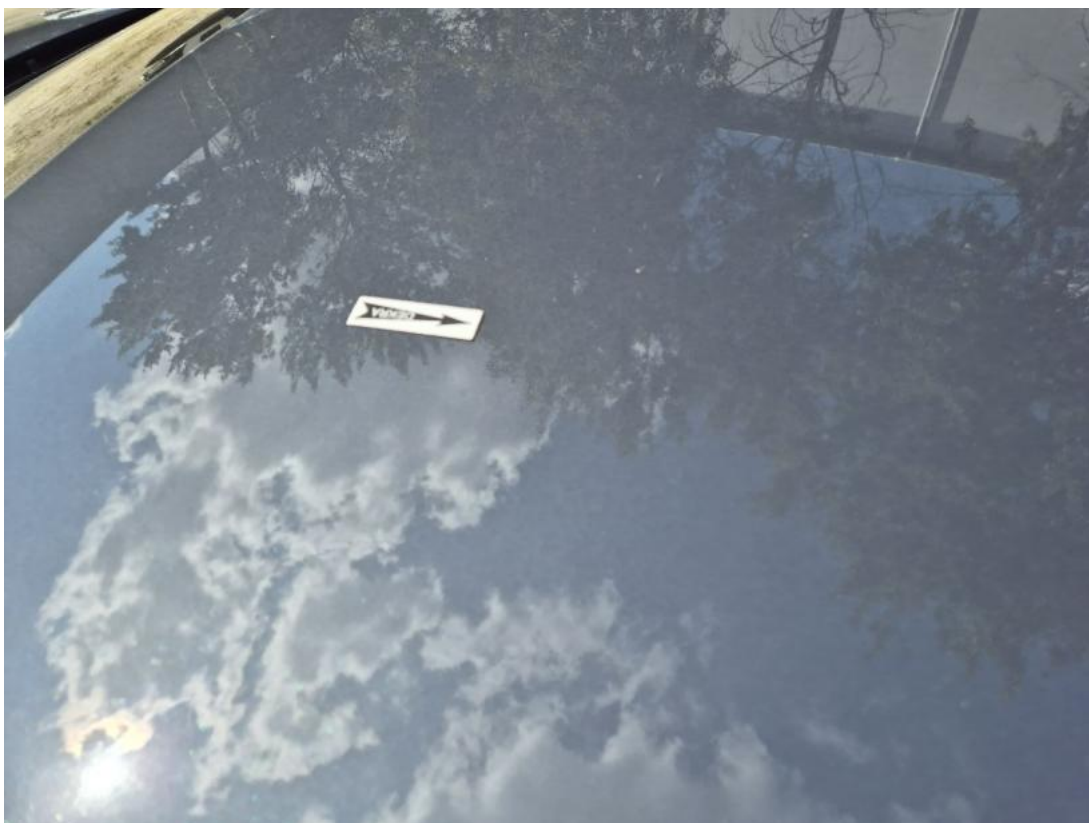
**Fot. 39**

Dach - Wgniecenie/odkształcenie 2

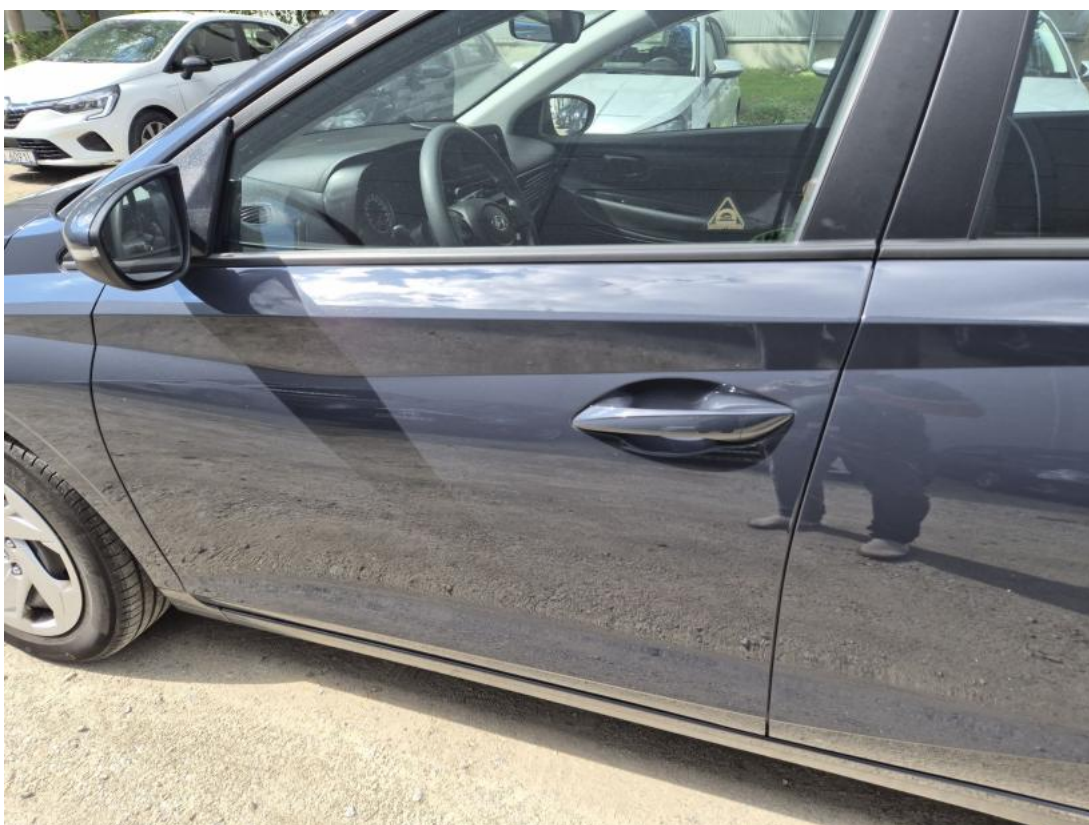
**Fot. 40**

Drzwi przed L - zdjęcie pogładowe 1

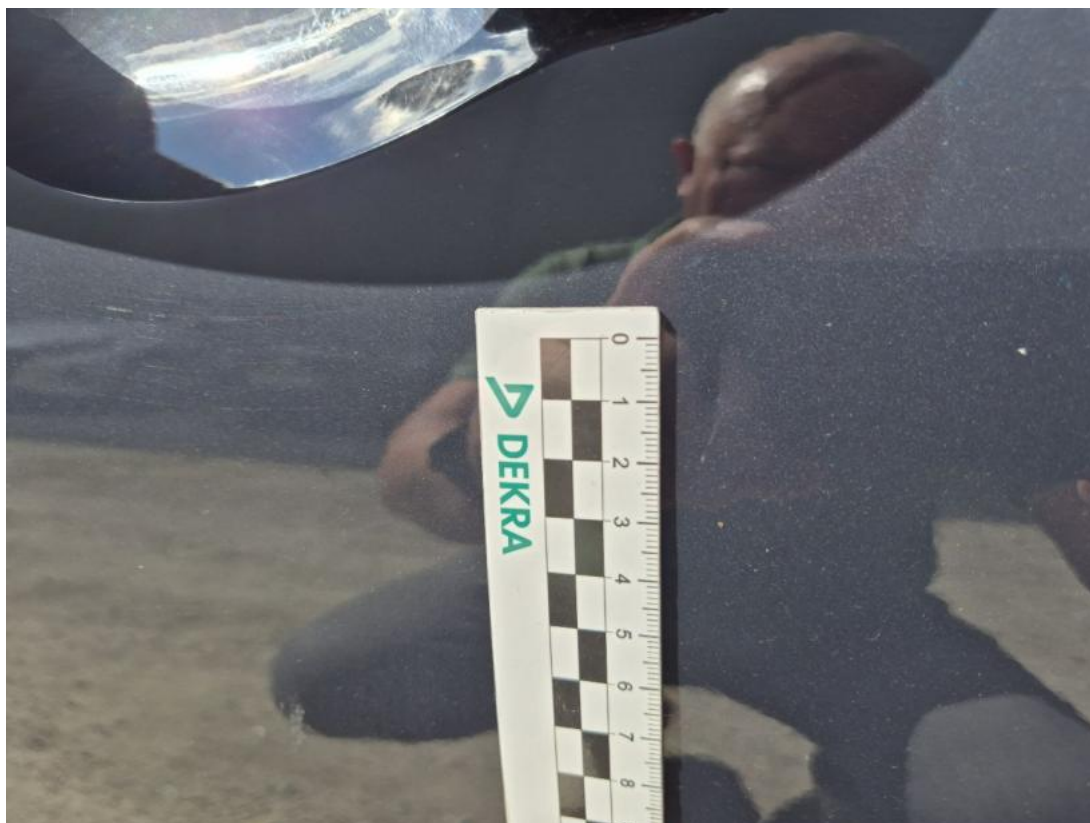
**Fot. 41**

Drzwi przed L - Wgniecenie/odkształcenie 1
