## Raport z oględzin pojazdu

Numer raportu	214260/3/25-11401	Data raportu	14-03-2025
Rzeczoznawcy	Marcin Wilga mgr inż. Przemysław Ostap	Data oględzin	13-03-2025
Nr zlecenia	PCM(DZS)/GDA/17307/25/03/10		Miejsce oględzin
			MASTER1 WARSZAWA/KLAUDYN, ES...

Numer identyfikacyjny (VIN)	<b>TMBJM7NP2M7066392</b>
Marka, model	SKODA Superb III Kombi 19-24
Typ, wersja	Superb 2.0 TSI Ambition DSG
Numer rejestracyjny	WD6003P
Silnik (rodz./poj./moc)	benz./1984 ccm/140 kW
Stan licznika	95 967 km
Data 1. rej./rok prod.	27-05-2021/2021
Data nast. bad. techn.	27-05-2026
Nadwozie	KOM 5/5
Lakier	srebrny/METALIK
Skrzynia biegów	automatyczna

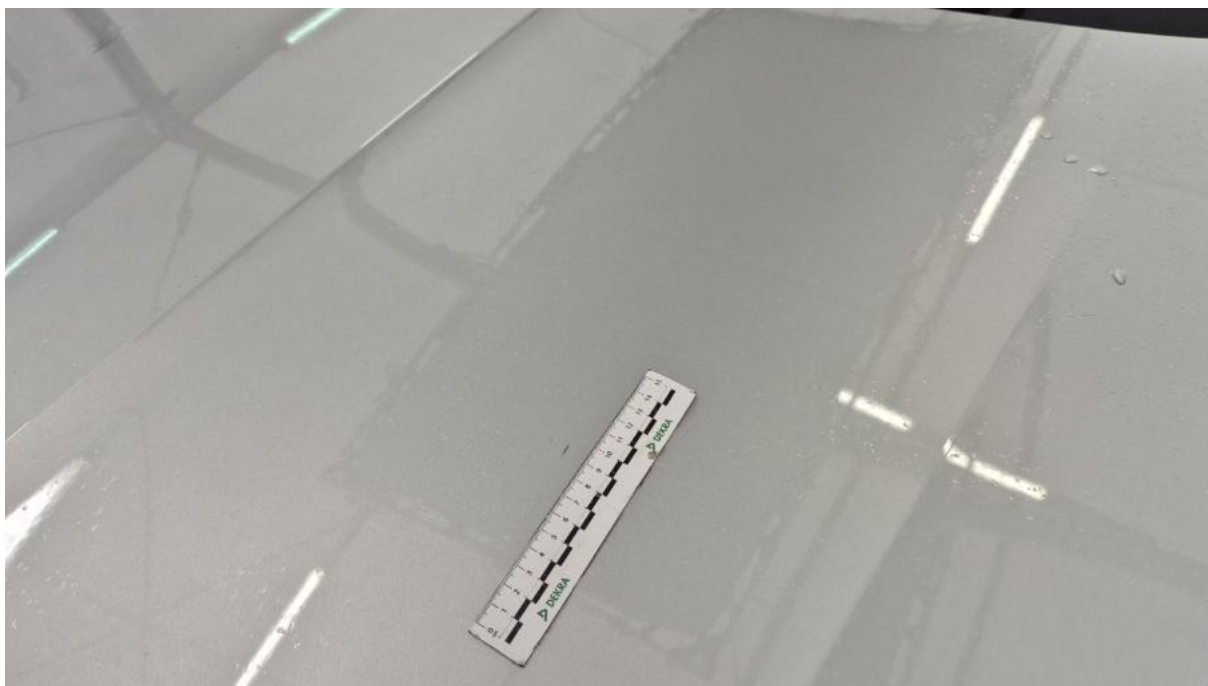
**Fot. 37**

Pokrywa komory silnika - Rysa/odprysk 1

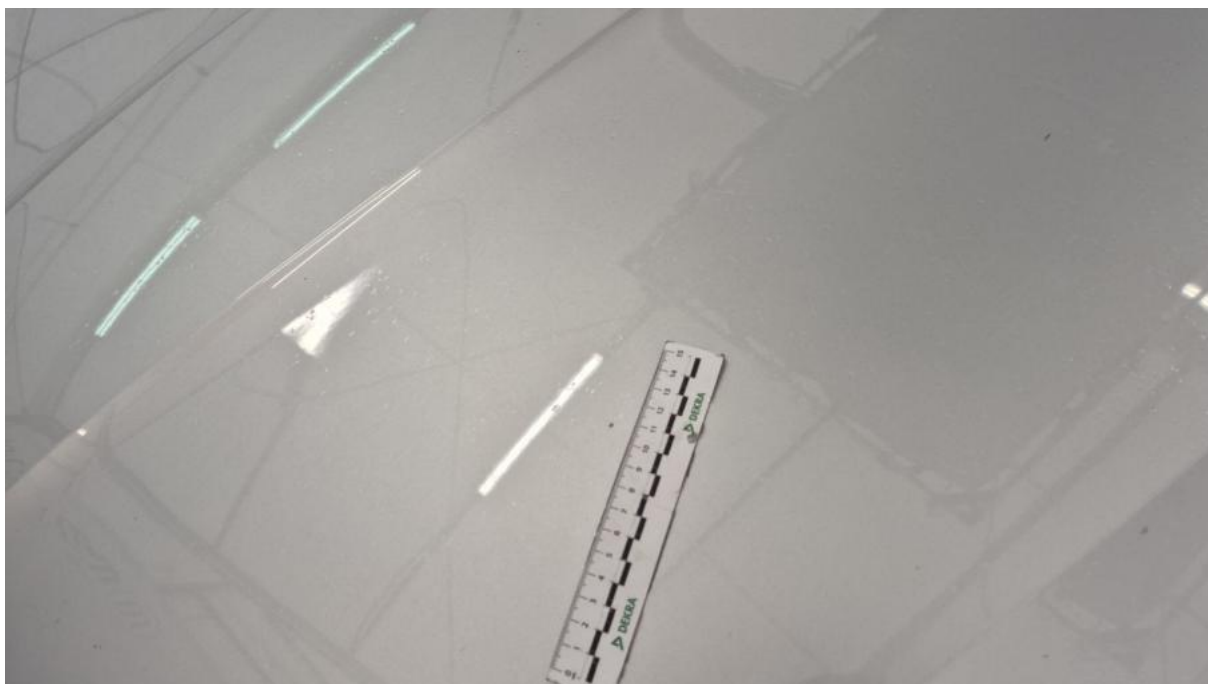
**Fot. 38**

Pokrywa komory silnika - Rysa/odprysk 2

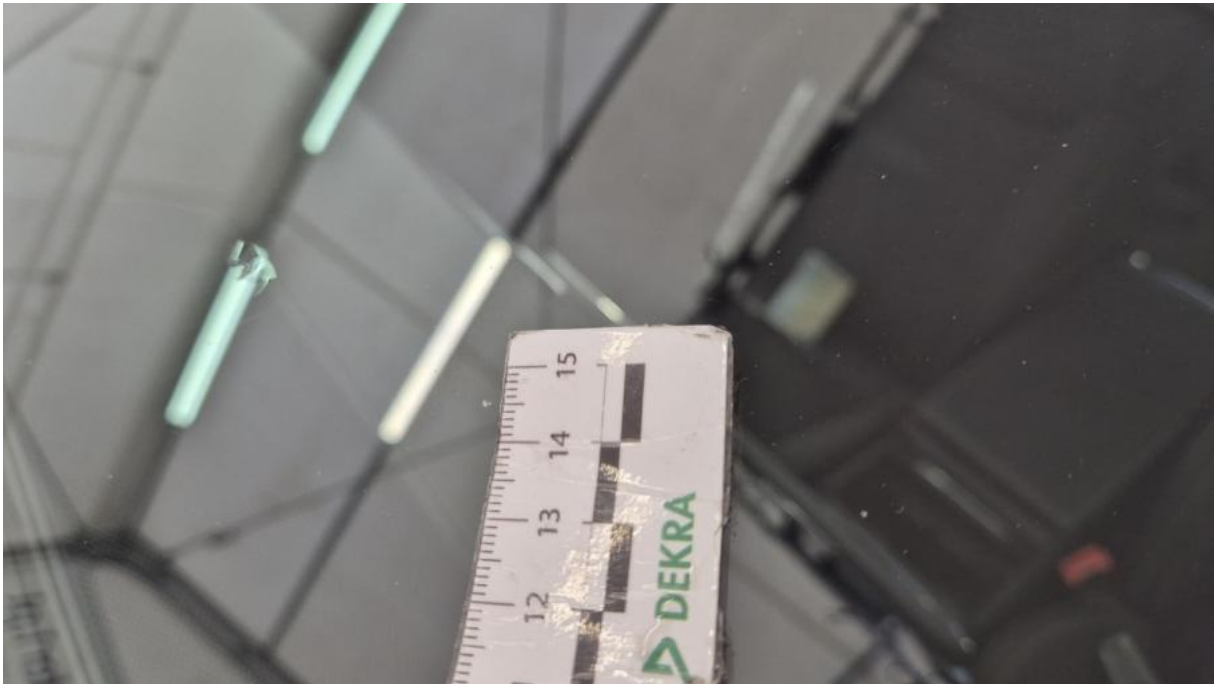
**Fot. 39**

Szyba czołowa - Rysa/odprysk 1

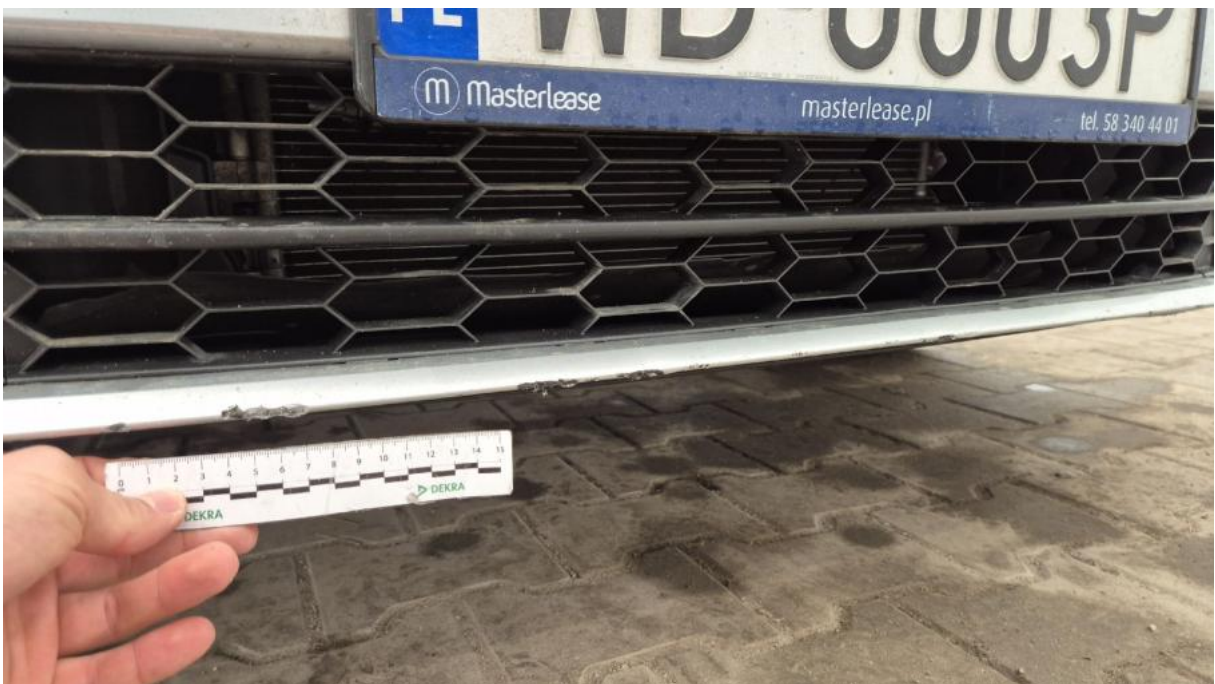
**Fot. 40**

Zderzak - Rysa/odprysk 1

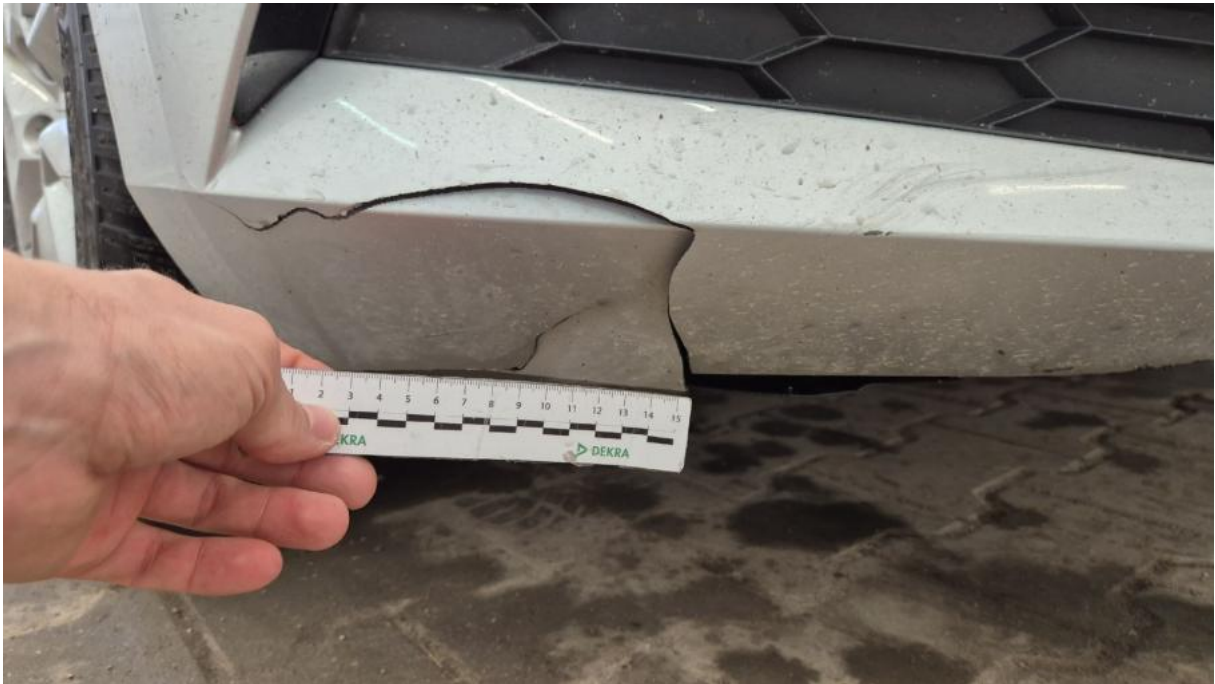
**Fot. 41**

Poz.	Nazwa pozycji	Opis uszkodzeń	Kwalifik.	Naprawa [rbg]
1	Okładzina zderzaka przedniego	rozerwanie	WY	4.7
2	Ostona przeciw kamieniom R	pęknięcie	WY	
3	Drzwi przednie (nieuzbrojone) L	wgniecenie/odkształcenie	NA	0.7
4	Drzwi tylne (nieuzbrojone) R	wgniecenie/odkształcenie	NA	0.8
5	Próg R	wgniecenie/odkształcenie	NA	1.5
6	Okładzina zderzaka tylnego	rysa/odprysk	NA	0.8
7	Pokrywa tylna	ślady korozji	NA	0.5
8	Pokrywa przednia	rysa/odprysk		
9	Szyba przednia atermiczna, barwiona	rysa/odprysk		
10	Ostona lusterka zewnętrznego L	rysa/odprysk		
11	Ostona lusterka zewnętrznego R	rysa/odprysk		
12	Drzwi tylne (nieuzbrojone) L	rysa/odprysk, wgniecenie/odkształcenie		
13	Próg L	wgniecenie/odkształcenie		
14	Słupek środkowy (B) L	wgniecenie/odkształcenie		
15	Błotnik tylny L	rysa/odprysk, wgniecenie/odkształcenie		
16	Nakładka pokrywy tylnej dół	zarysowanie		
17	Tapicerka siedziska 2.rząd	zarysowanie

Zderzak - Pęknięcie/rozerwanie 1

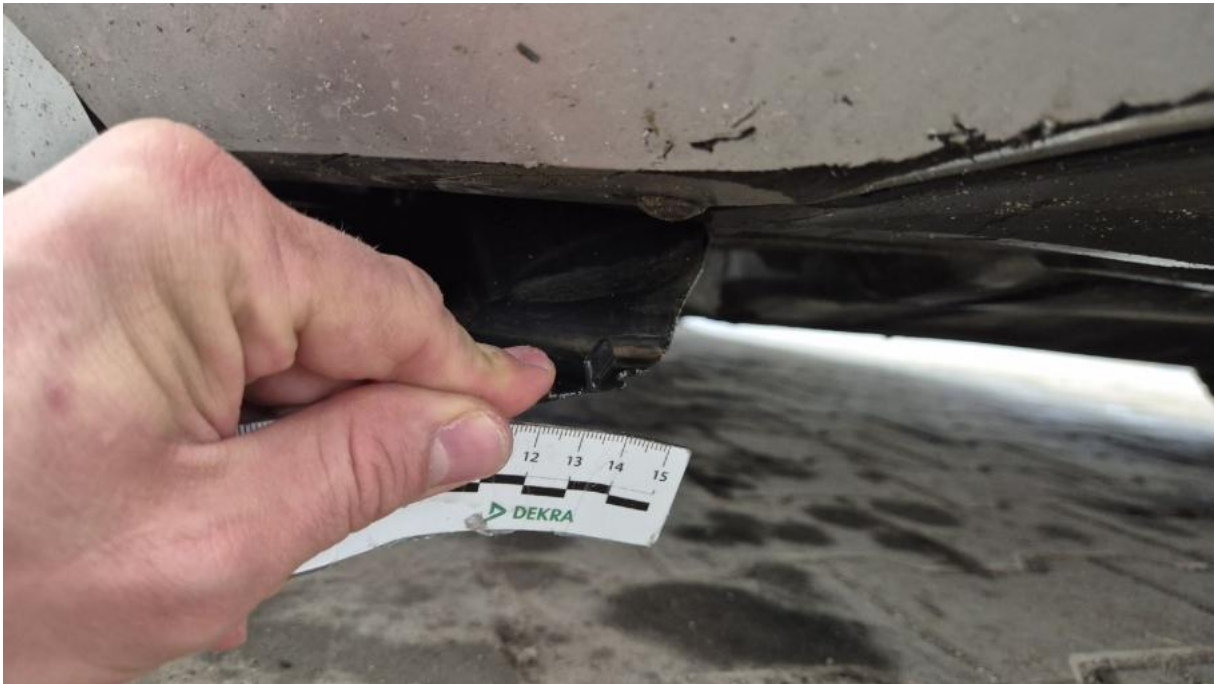
**Fot. 43**

Nadkole przednie P - Pęknięcie/rozerwanie 1

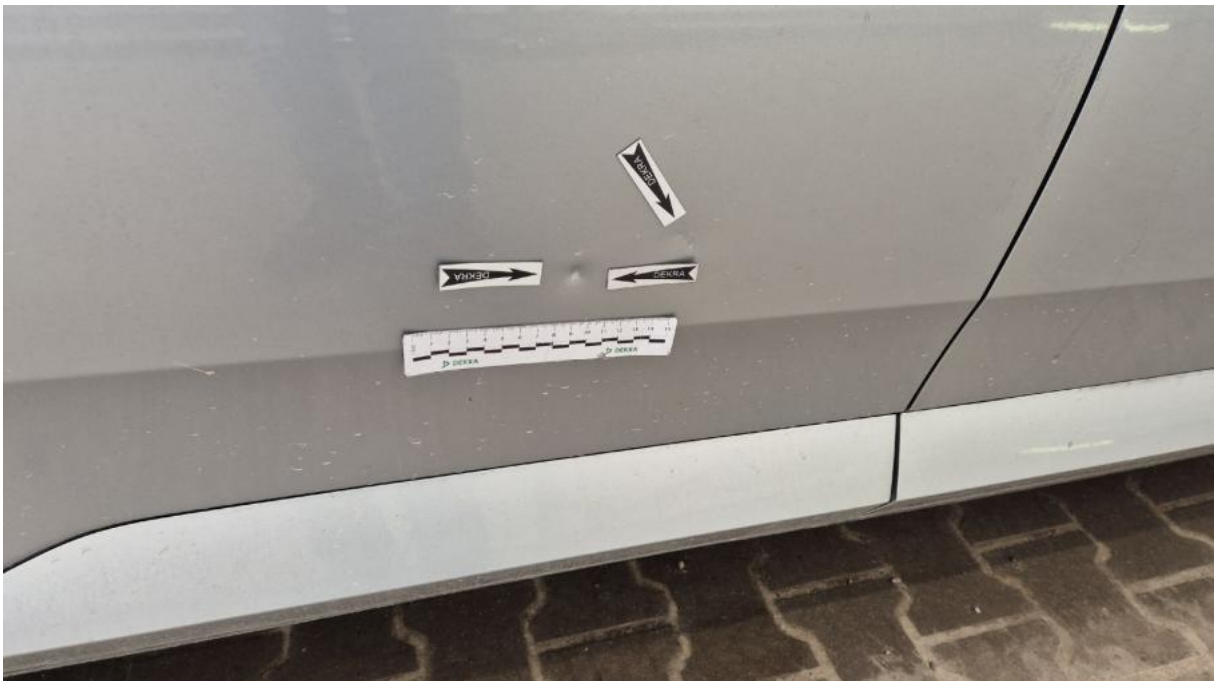
**Fot. 44**

Drzwi tylne P - Wgniecenie/odkształcenie 1

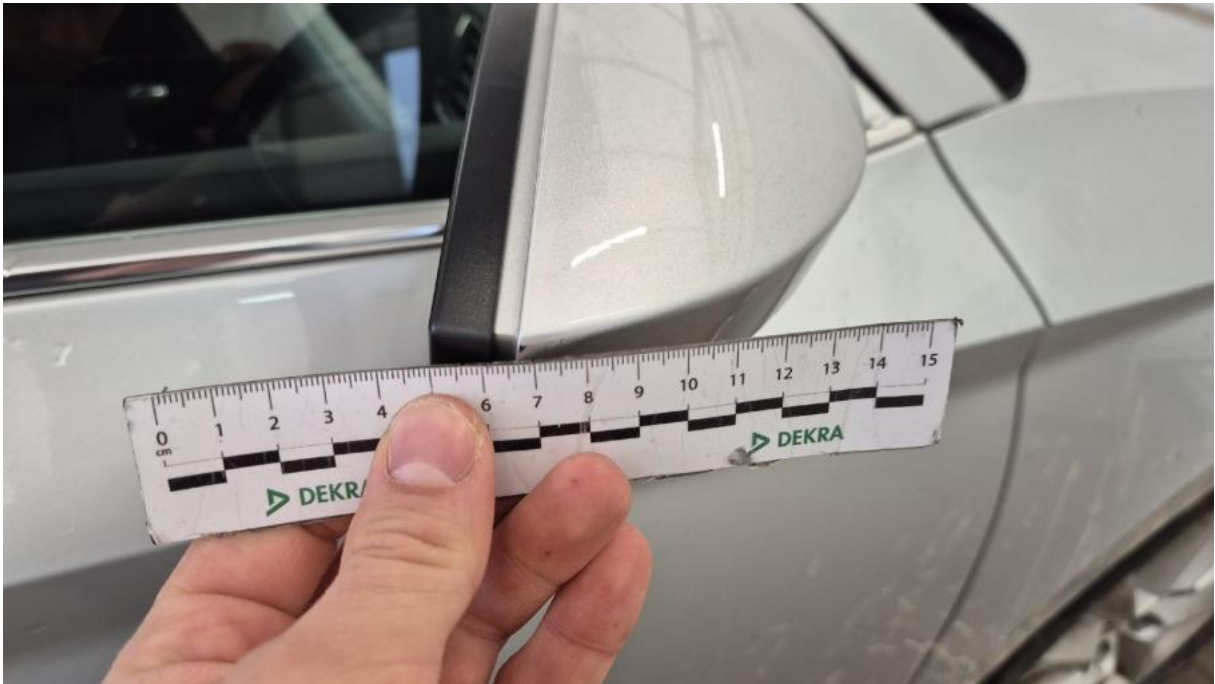
**Fot. 45**

Lusterko zew P - Rysa/odprysk 1

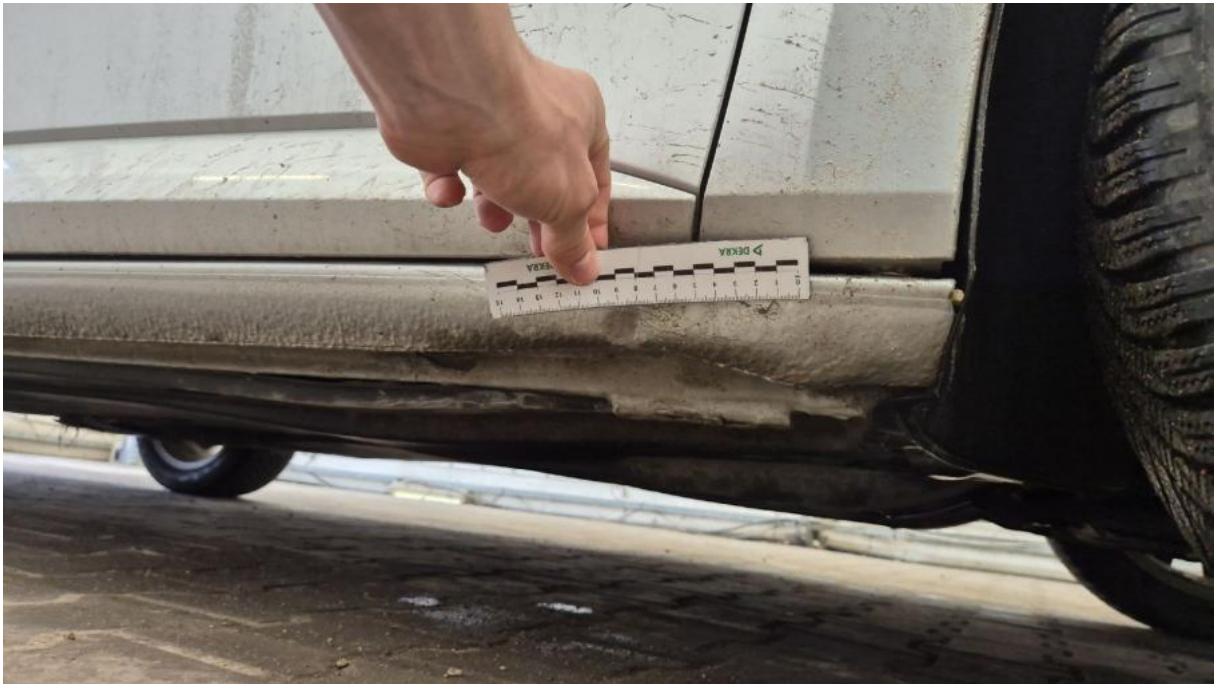
**Fot. 47**

Próg P - Wgniecenie/odkształcenie 1

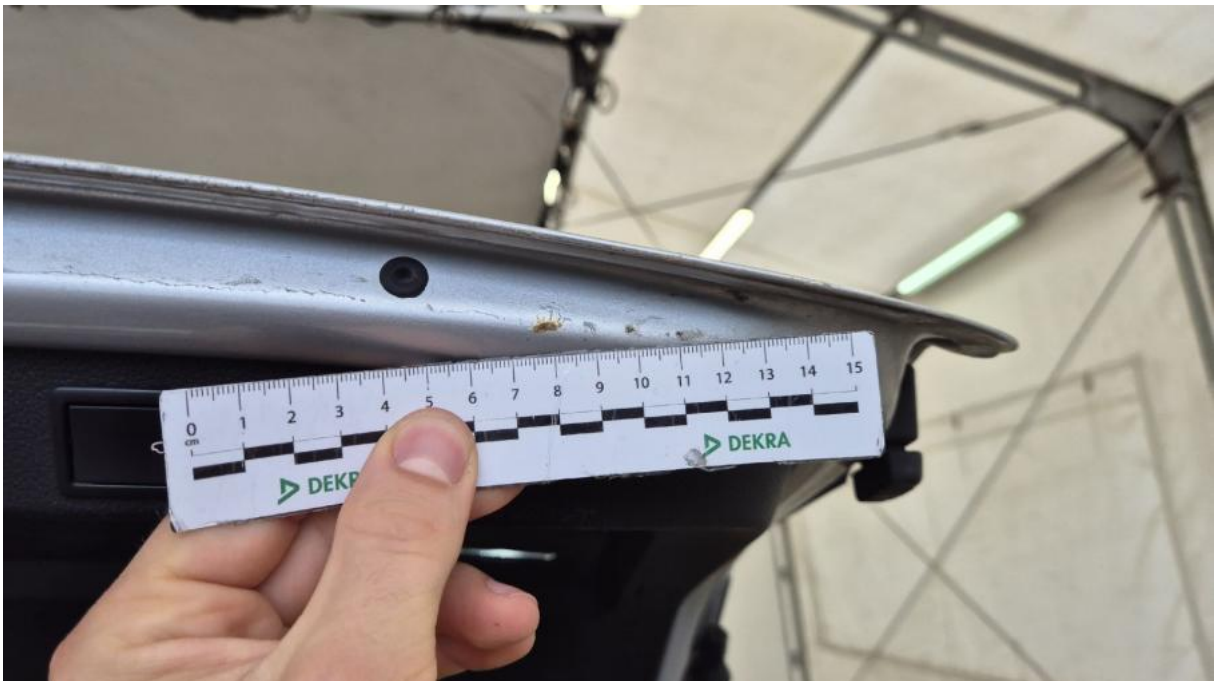
**Fot. 48**

Pokrywy bagażnika - Inne 1

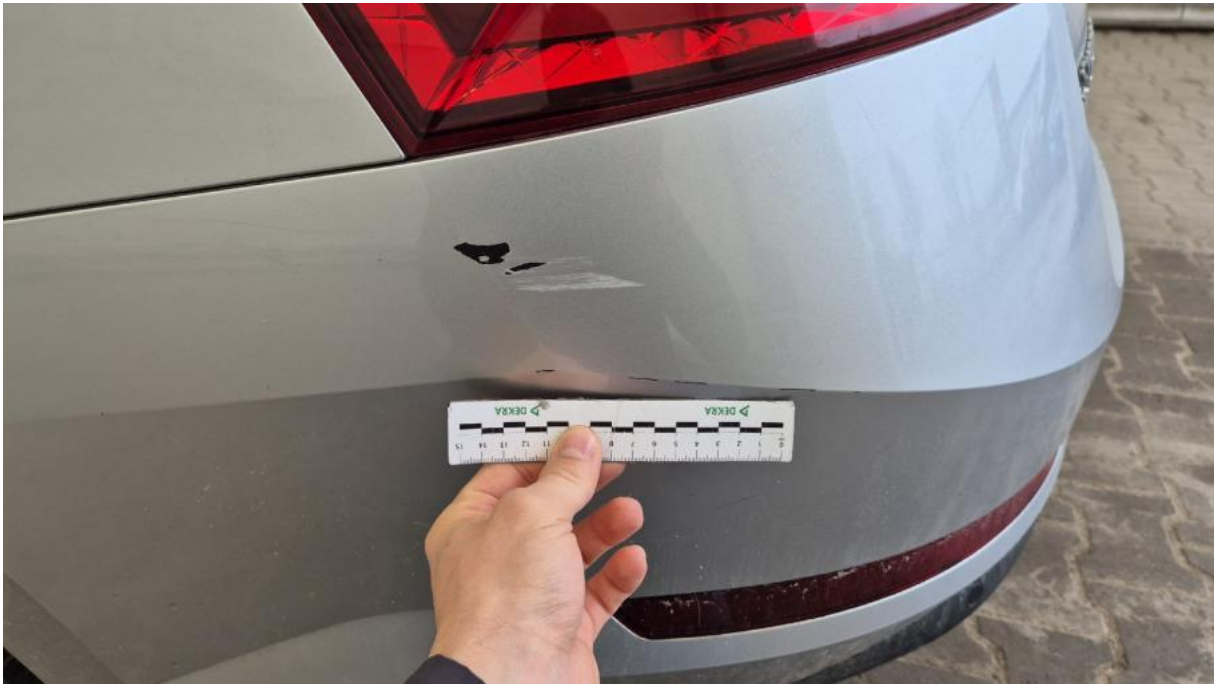
**Fot. 49**

Zderzak tylny - Rysa/odprysk 1

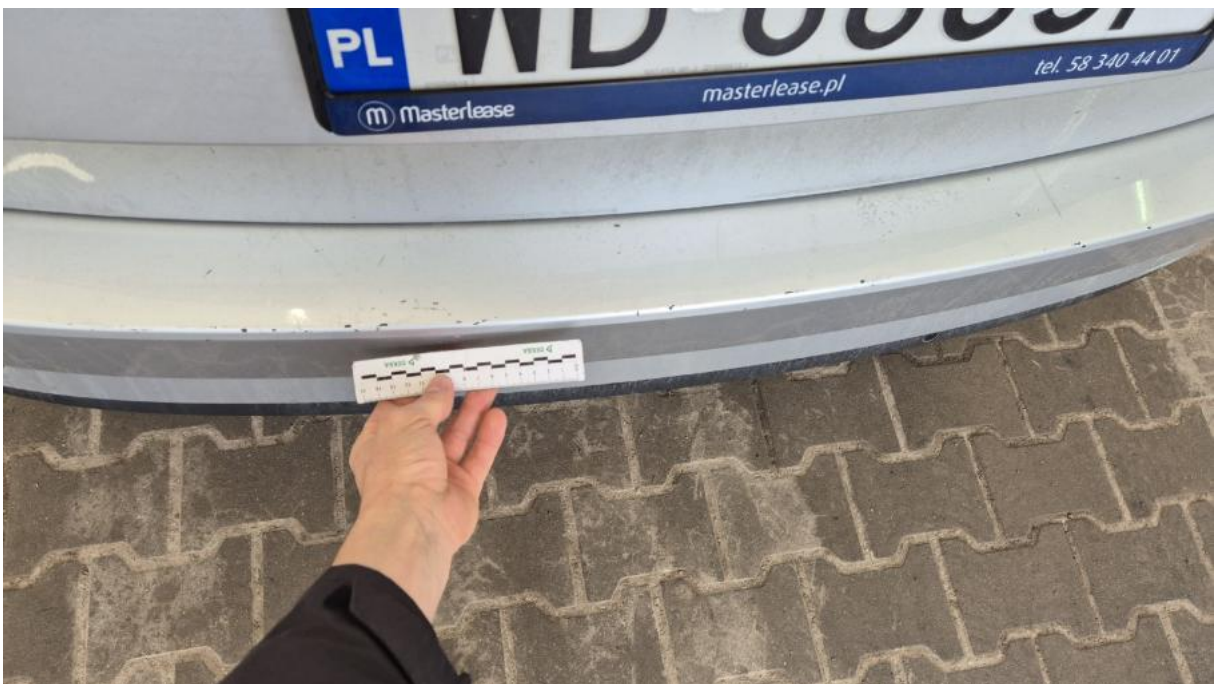
**Fot. 50**

Zderzak tylny - Rysa/odprysk 2

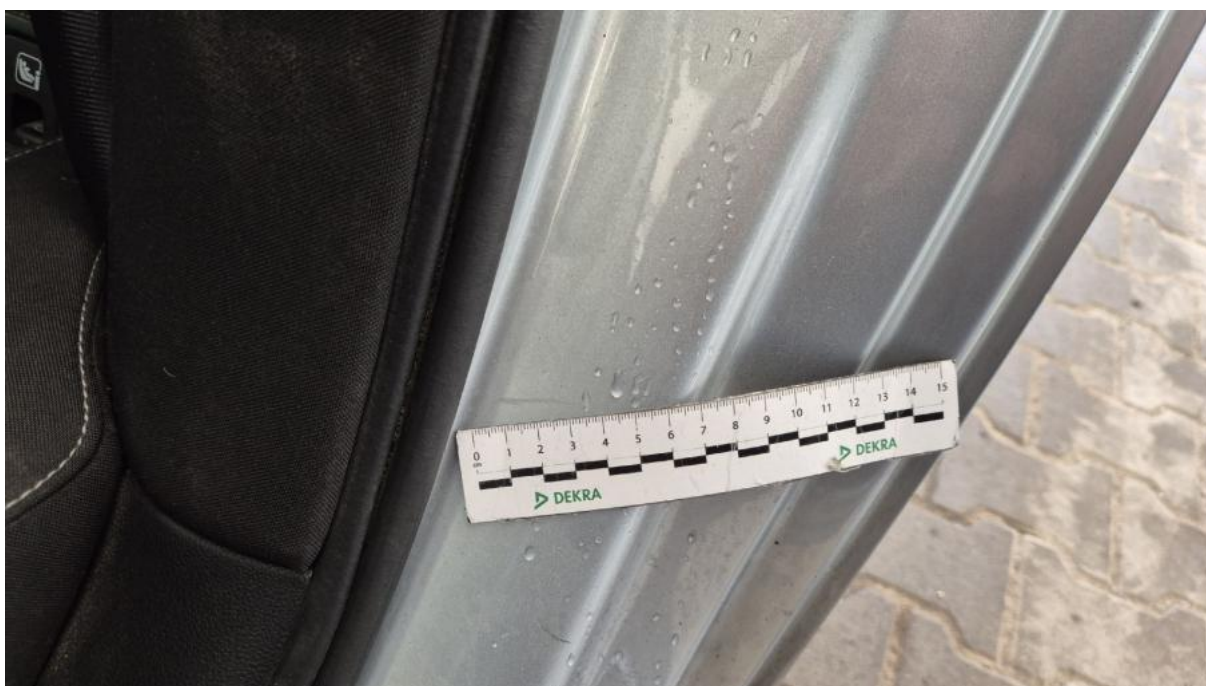
**Fot. 51**

Błotnik tylny L / Ściana boczna L - Rysa/odprysk 1

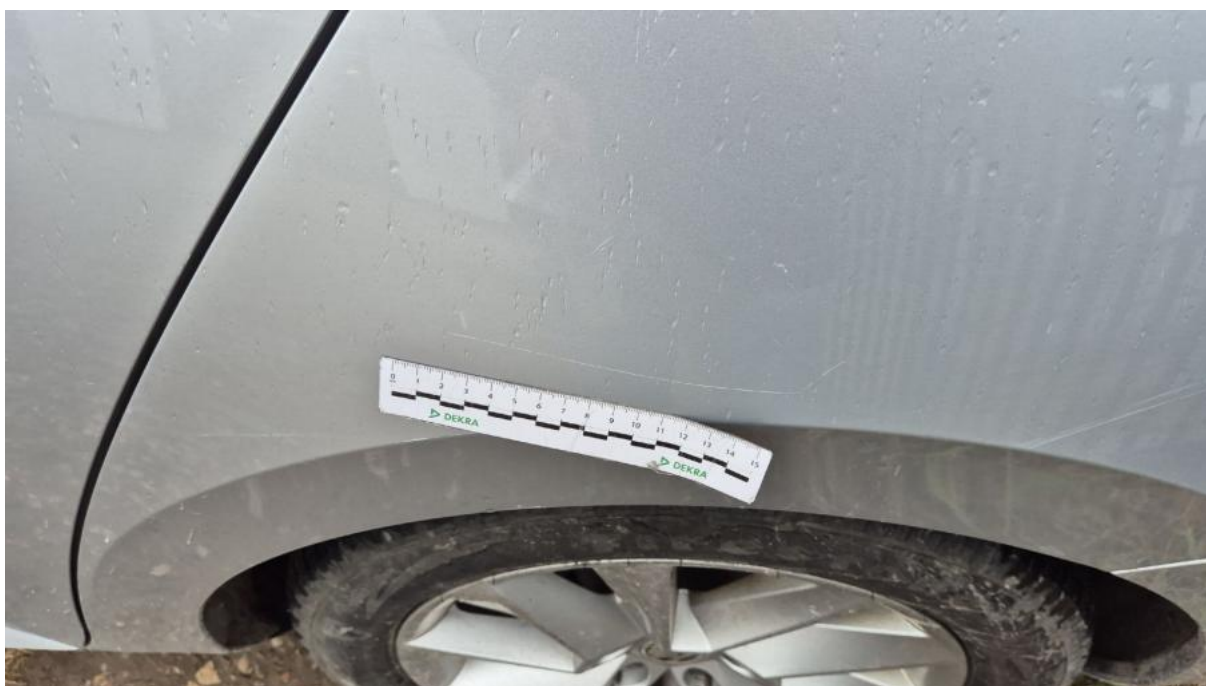
**Fot. 52**

Błotnik tylny L / Ściana boczna L - Rysa/odprysk 2

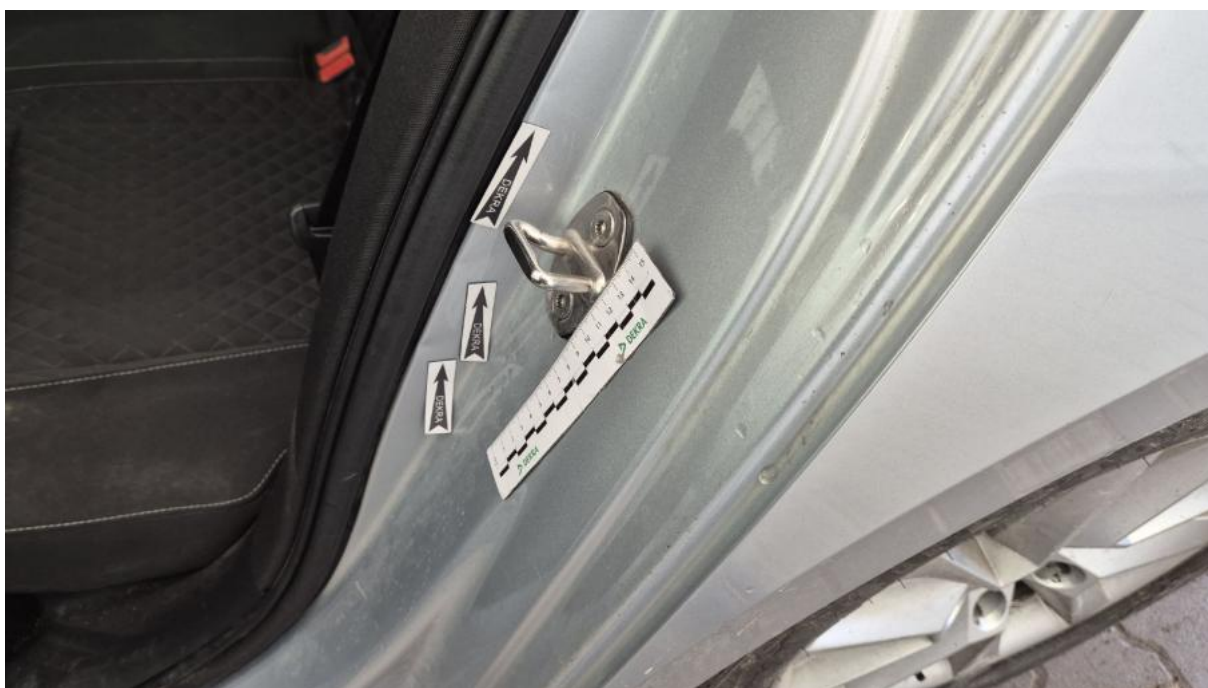
**Fot. 53**

Błotnik tylny L / Ściana boczna L - Wgniecenie/odkształcenie 1

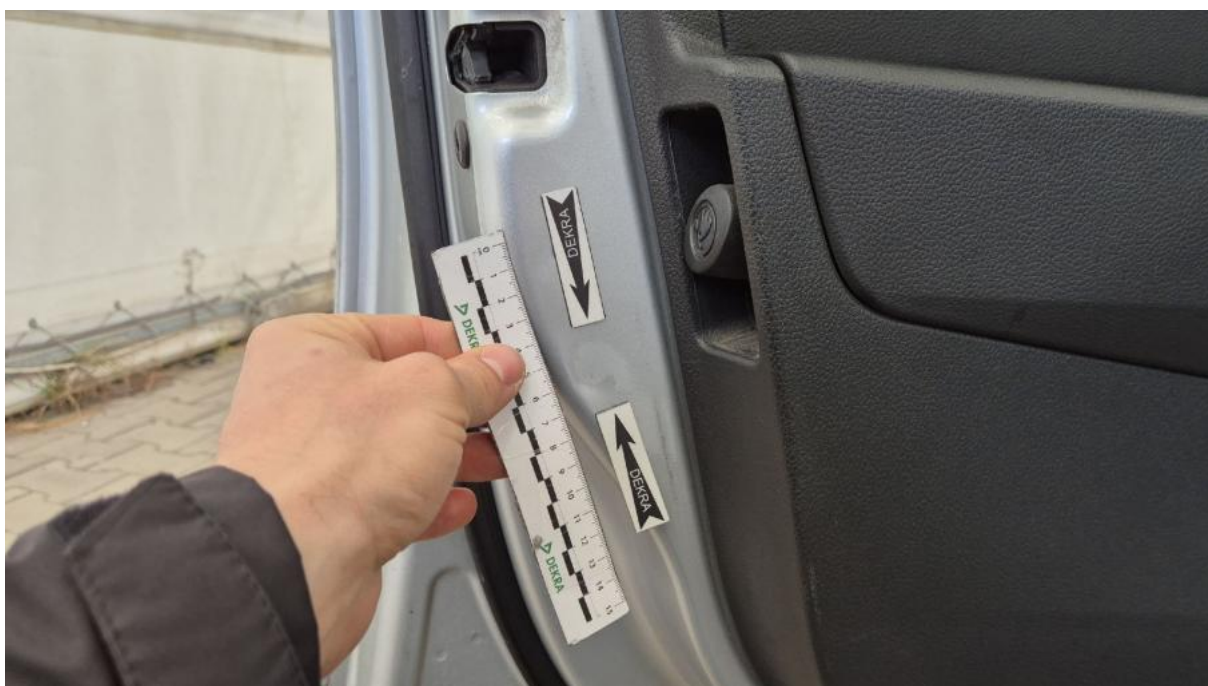
**Fot. 54**

Drzwi przed L - Wgniecenie/odkształcenie 1

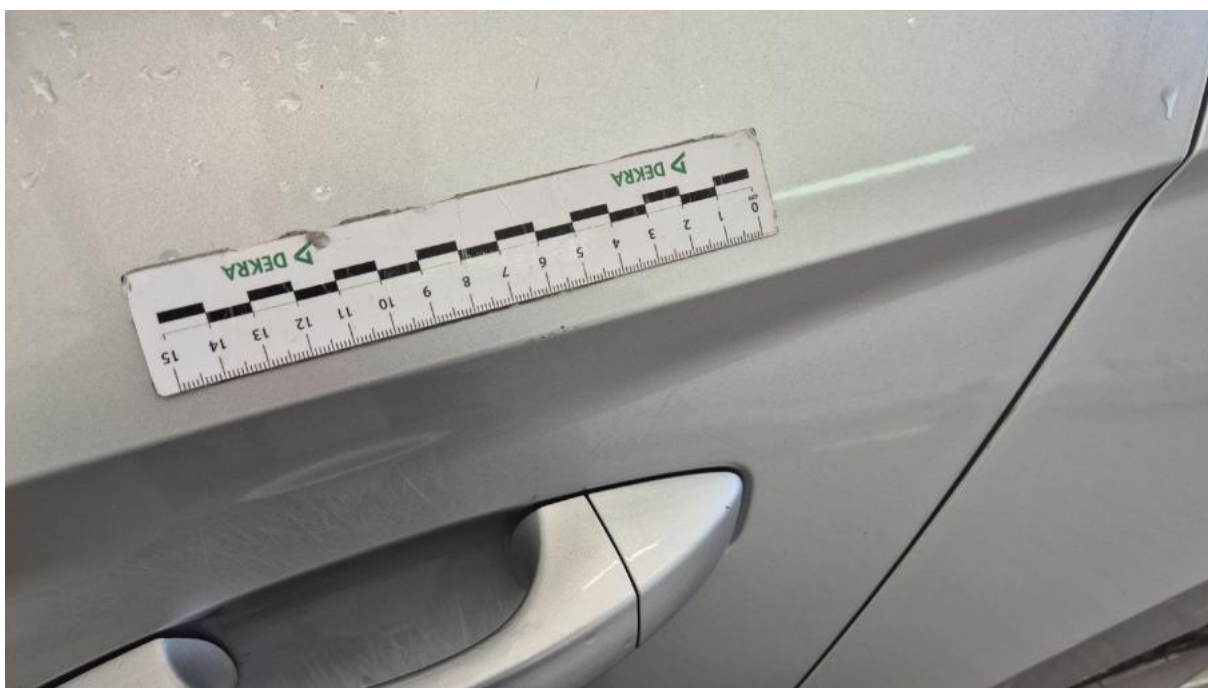
**Fot. 55**

Drzwi tylne L - Rysa/odprysk 1

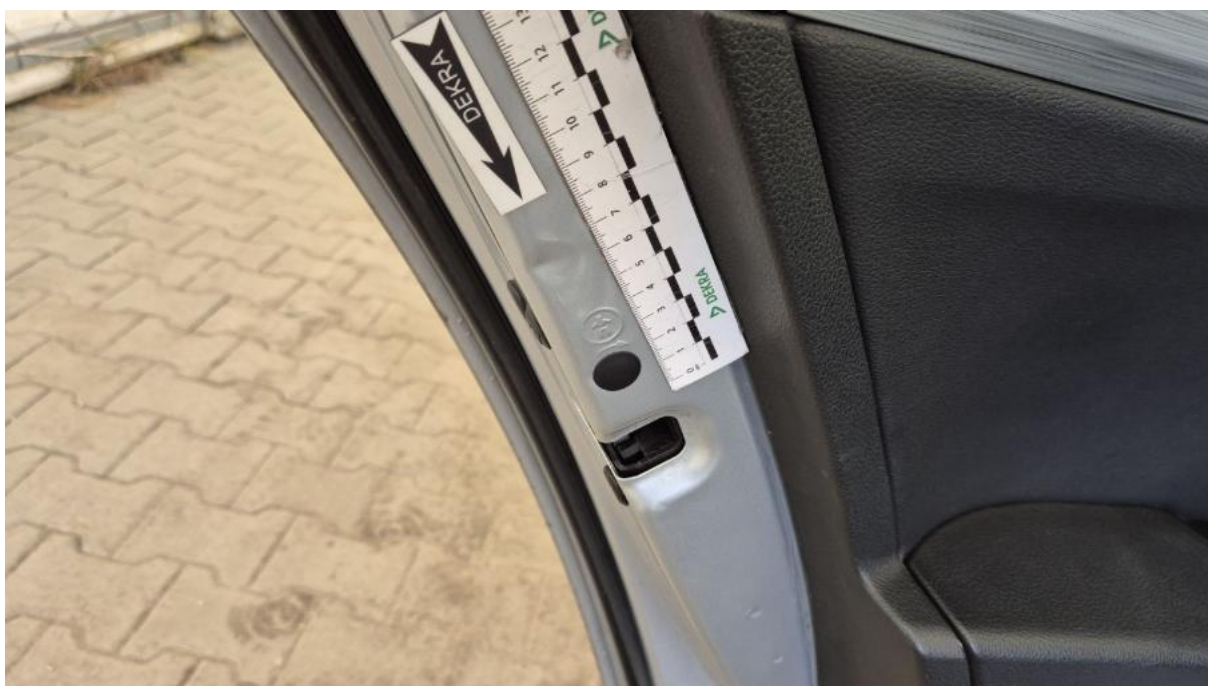
**Fot. 56**

Drzwi tylne L - Wgniecenie/odkształcenie 1

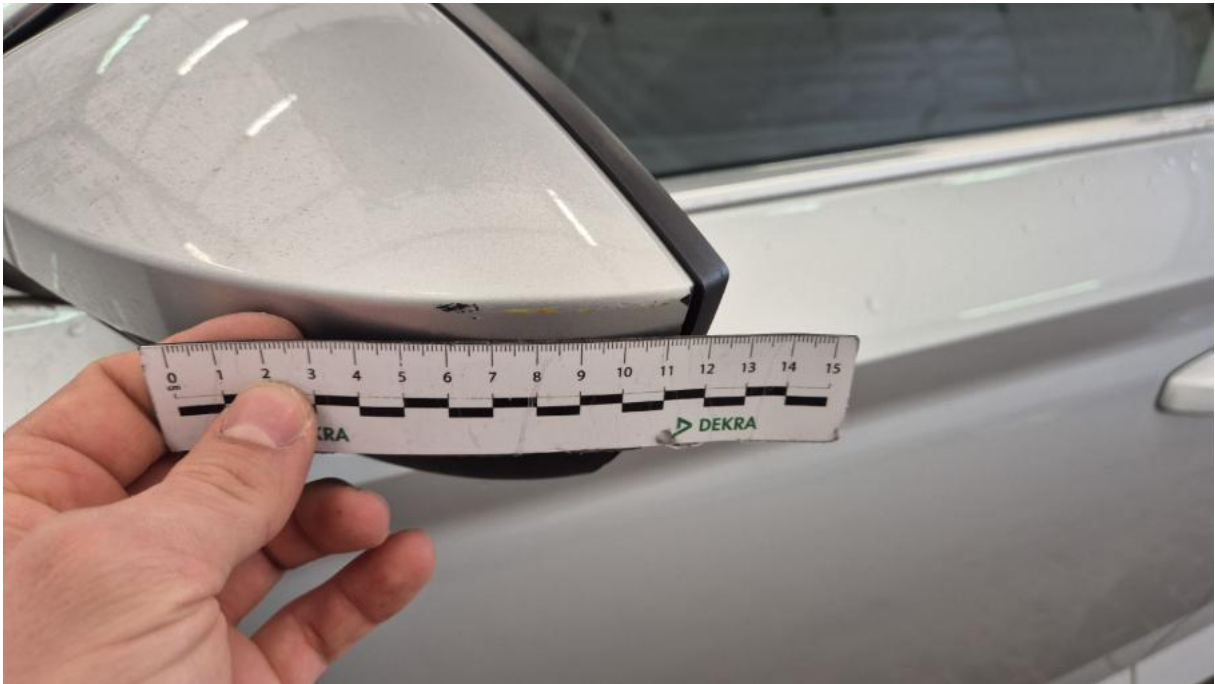
**Fot. 57**

Lusterko zew L - Rysa/odprysk 1

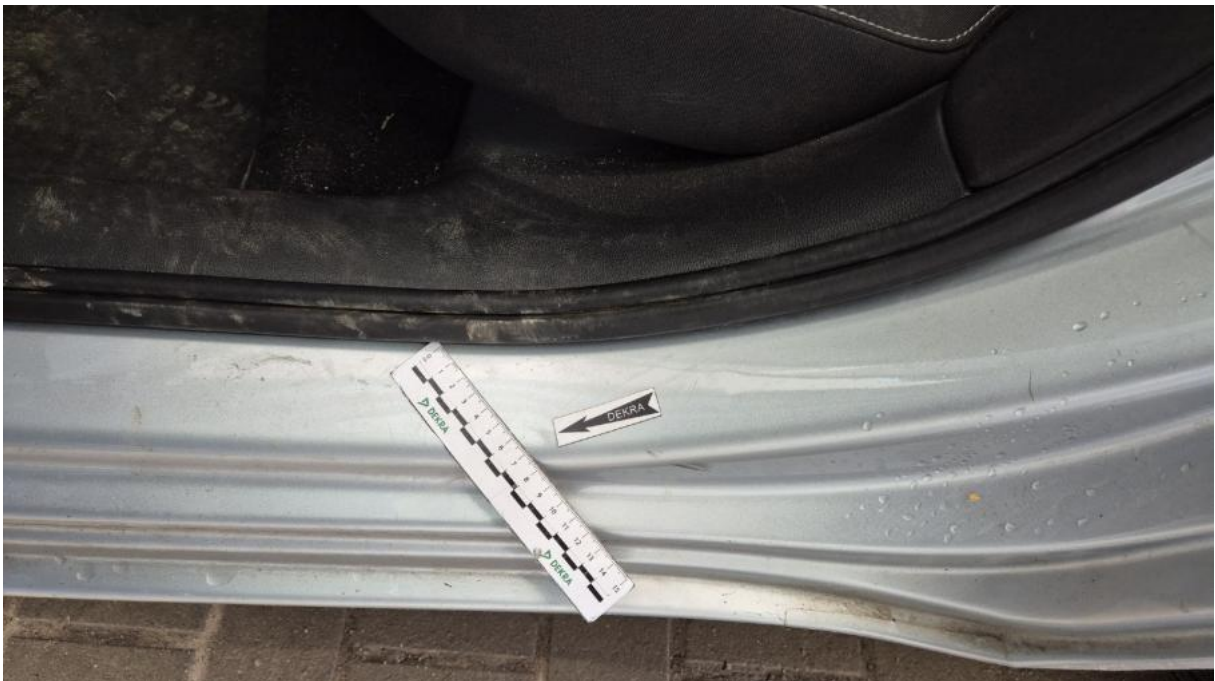
**Fot. 58**

Próg L - Wgniecenie/odkształcenie 1

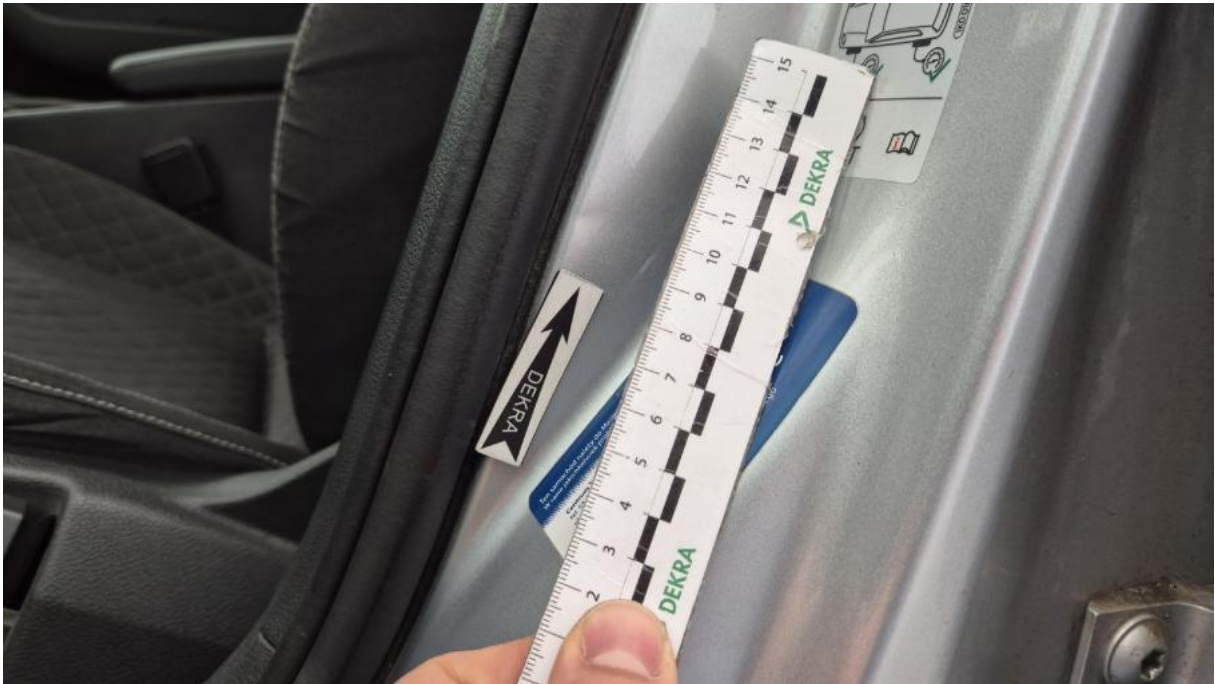
**Fot. 59**

Słupek środkowy L - Wgniecenie/odkształcenie 1

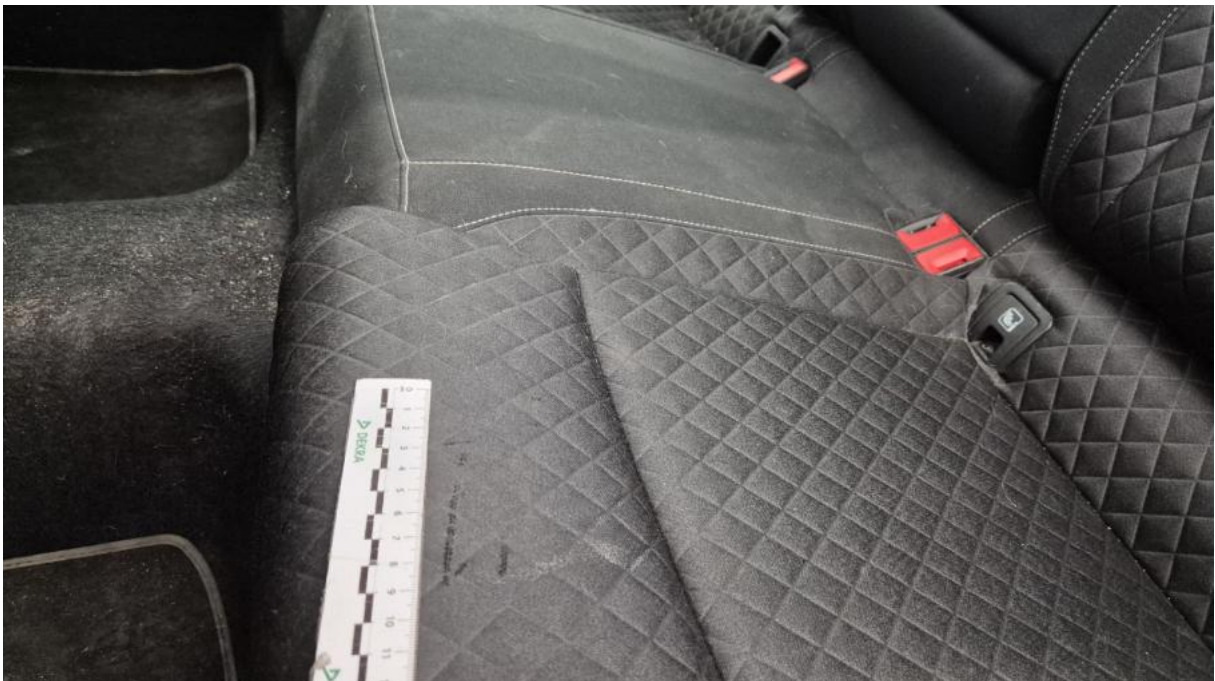
**Fot. 60**

Kanapa tyl. - Rysa/odprysk 1

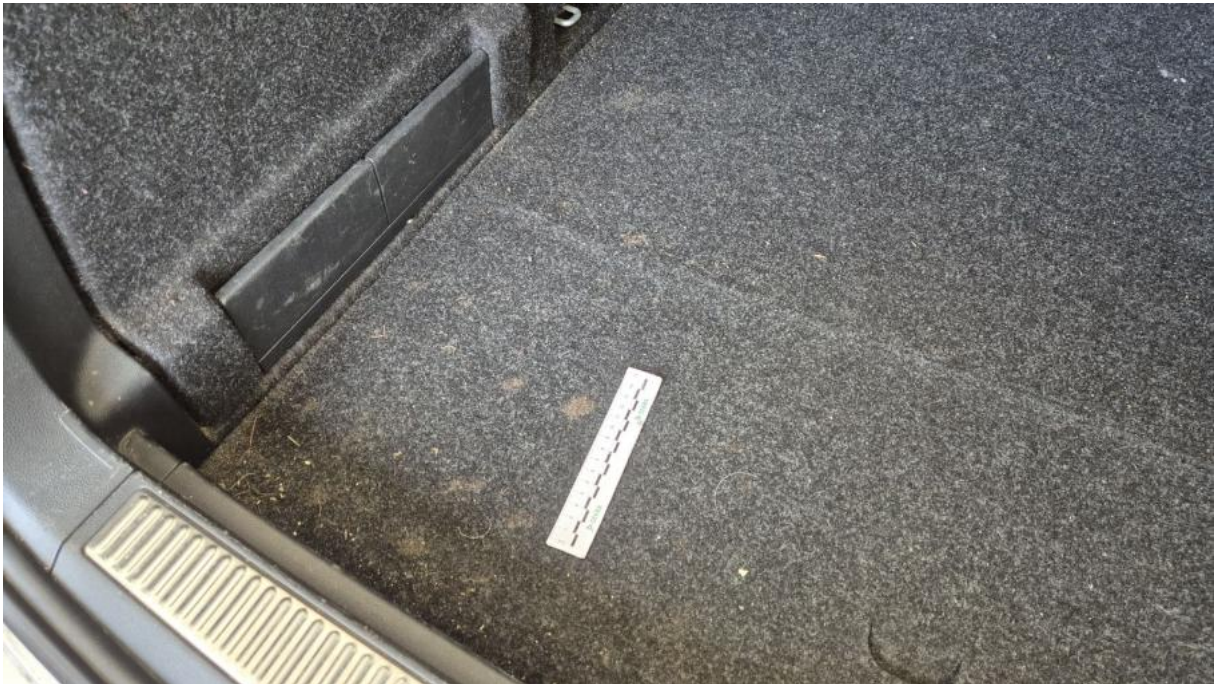
**Fot. 61**

Wykładzina podłogi bagażnika - Inne 1

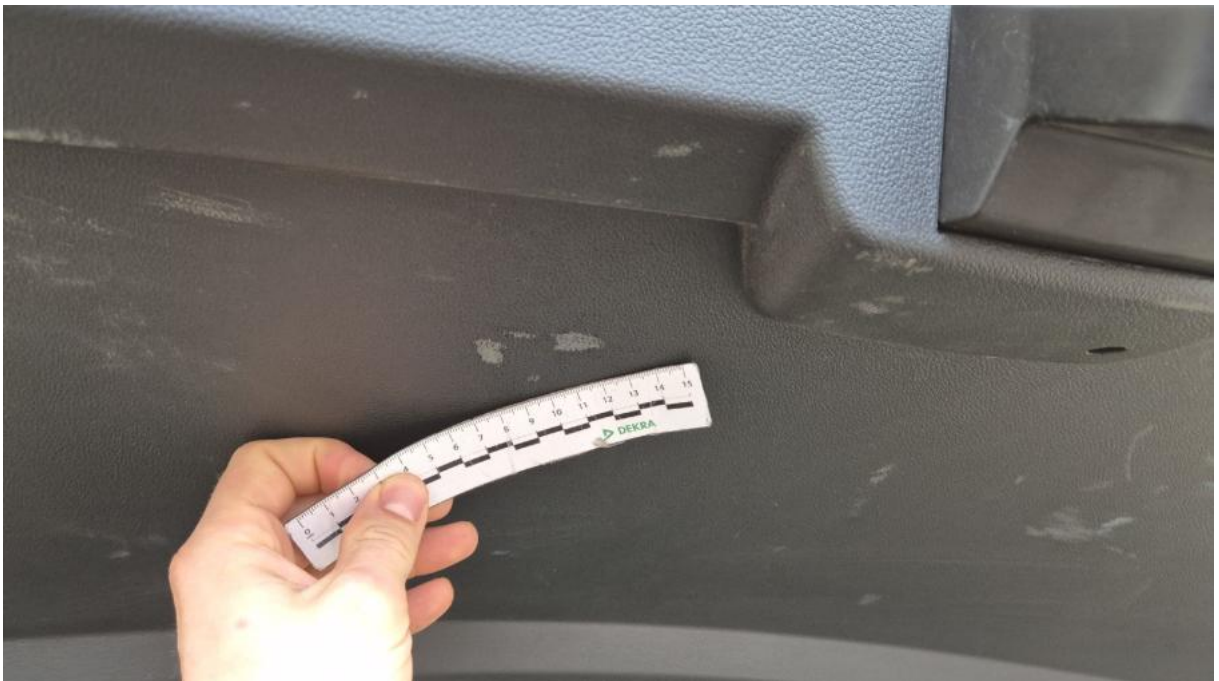
**Fot. 62**

Wykładzina pokrywy tylnej - Rysa/odprysk 1
