Raport z oględzin pojazdu

Numer raportu	400657/7/25-9573	Data raportu	01-07-2025
Rzeczoznawca	Jan Rybołowik	Data oględzin	01-07-2025
Nr zlecenia	PCM(DZS)/GDA/46172/25/06/25	Miejsce oględzin	MASTER1 WARSZAWA/KLAUDYN, ES...

Numer identyfikacyjny (VIN)	UU1DJF00971190563
Marka, model	DACIA Sandero 21-
Typ, wersja	Sandero 1.0 TCe Expression
Numer rejestracyjny	WD7635R
Silnik (rodz./poj./moc)	benz./999 ccm/67 kW
Stan licznika	91 635 km
Data 1. rej./rok prod.	30-06-2023/2023
Data nast. bad. techn.	30-06-2026
Nadwozie	hatchback 5/5
Lakier	grafitowy/METALIK
Skrzynia biegów	manualna

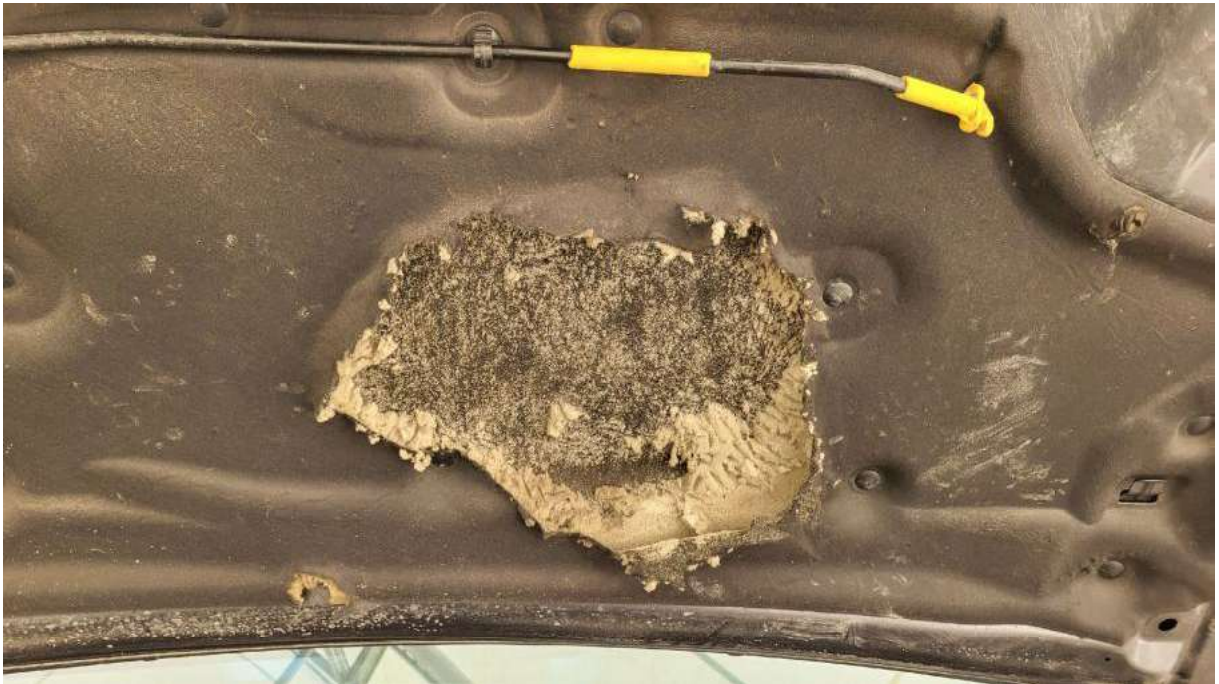
Fot. 33

Poz.	Nazwa pozycji	Opis uszkodzeń	Kwalifik.	Naprawa [rbg]
1	Wykładzina tłumiąca pokrywy przedniej	pęknięcie/rozerwanie	WY	0,2
2	Drzwi tylne (nieuzbrojone) R	rysa/odprysk	NA	0,5

Wykładzina pokrywy komory silnika - Pęknięcie/rozerwanie 1

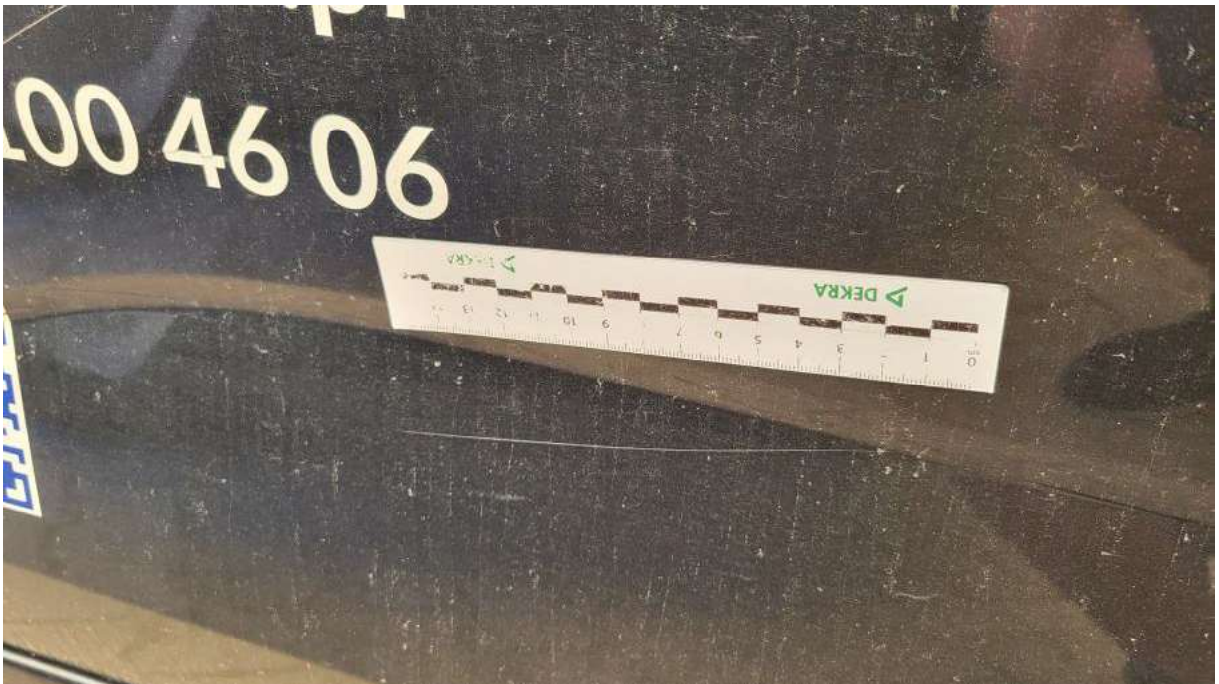
Fot. 34

Drzwi tylne P - Rysa/odprysk 1

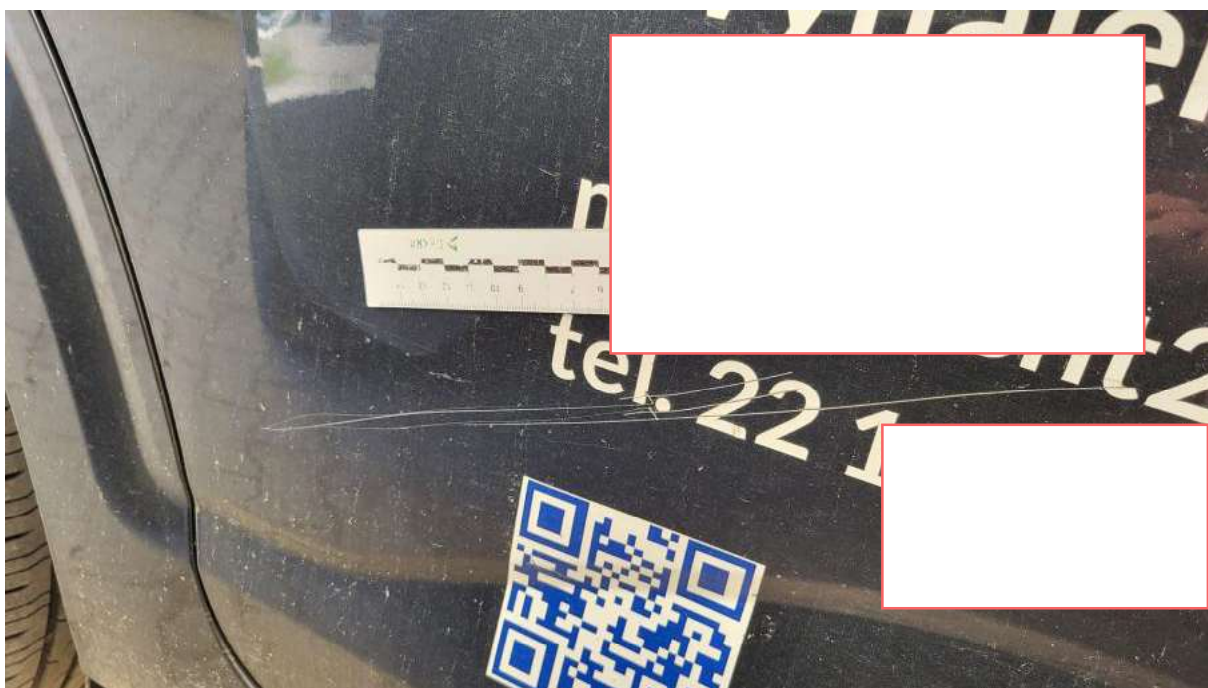
Fot. 35

Drzwi tylne P - Rysa/odprysk 2

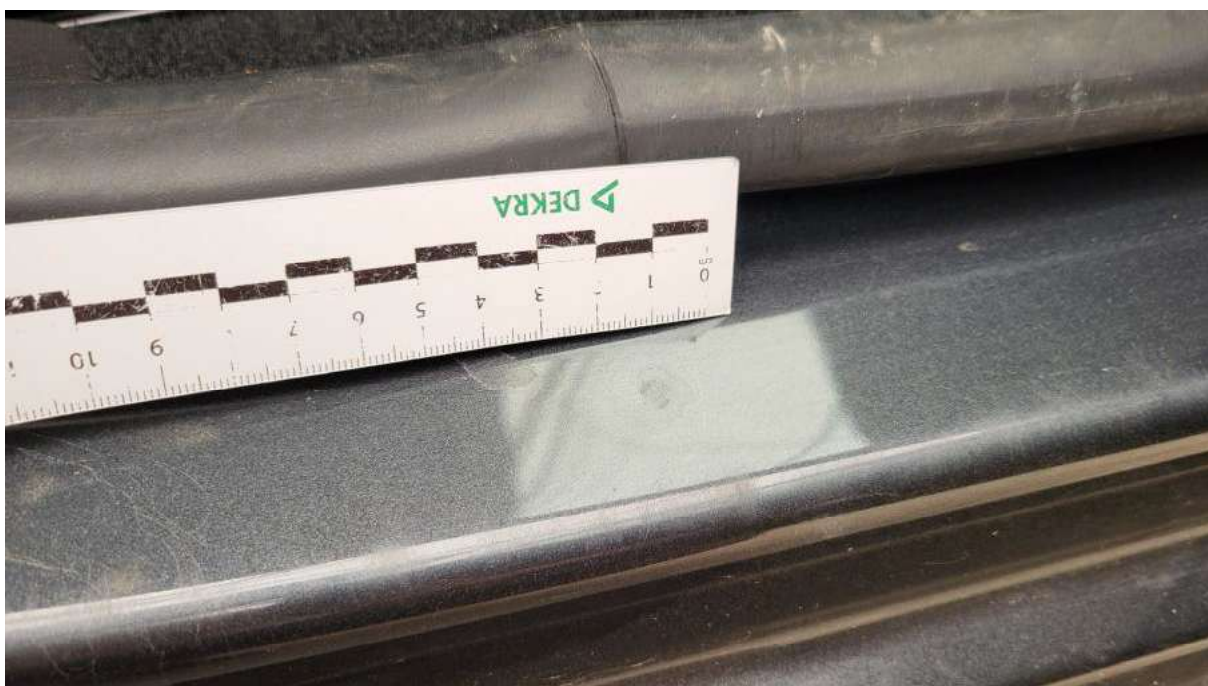
Fot. 36

3	Próg R	wgniecenie/odkształcenie	NA	1
4	Nakładka zderzaka tylnego, góra	wgniecenie/odkształcenie	NA	1
5	Błotnik tylny R	rysa/odprysk	NA	0.5
6	Błotnik przedni L	wgniecenie/odkształcenie		
7	Drzwi tylne (nieuzbrojone) L	wgniecenie/odkształcenie		
8	Tapicerka siedziska 1.rząd L	zabrudzenie		
9	Felga tylna R	rysa/odprysk

Próg P - Wgniecenie/odkształcenie 1

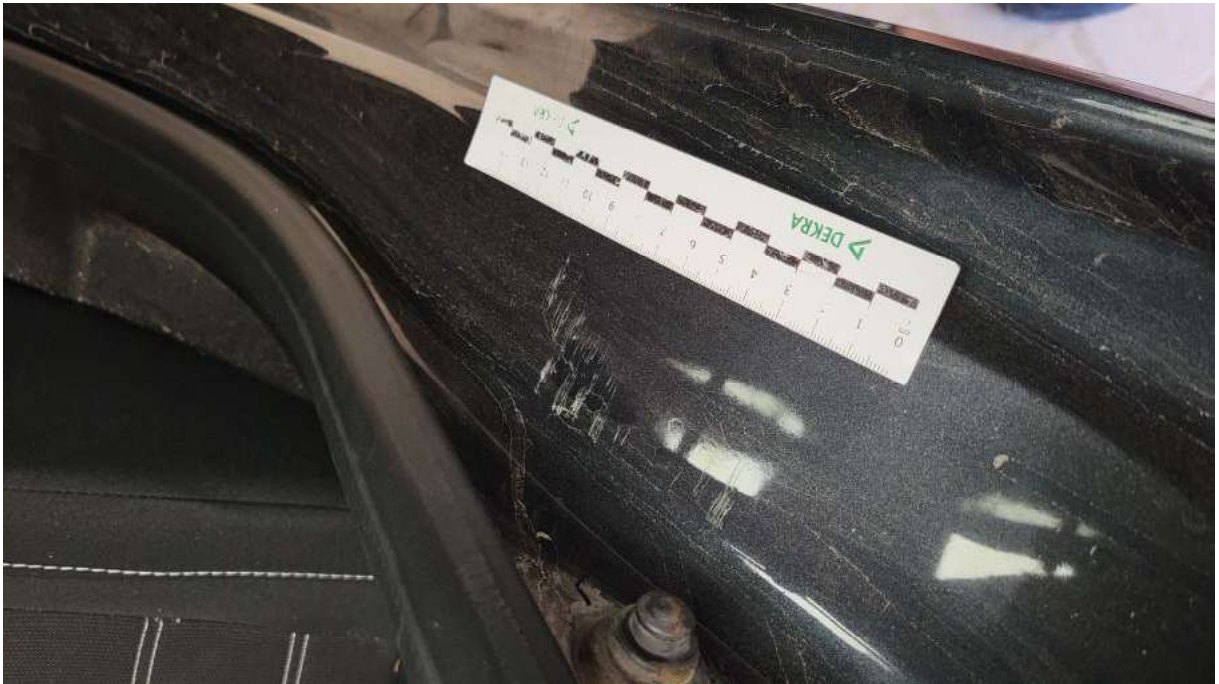
Fot. 37

Błotnik tylny P / Ściana boczna P - Rysa/odprysk 1

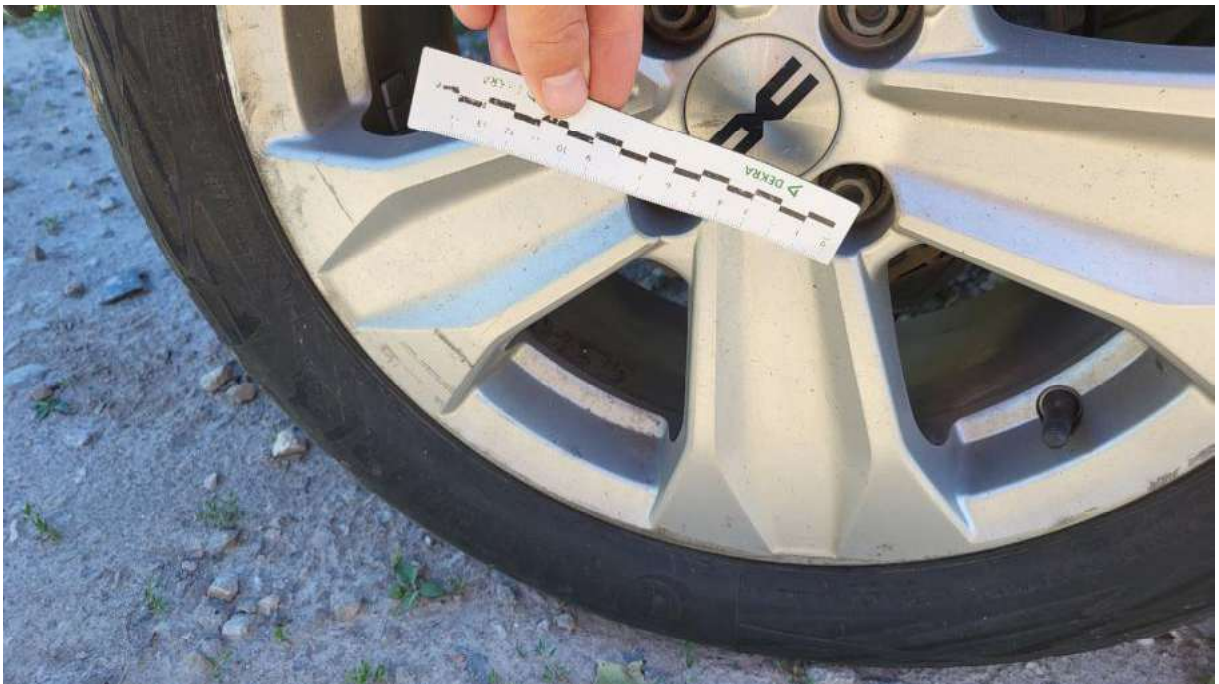
Fot. 38

Felga aluminiowa tylna P - Rysa/odprysk 1

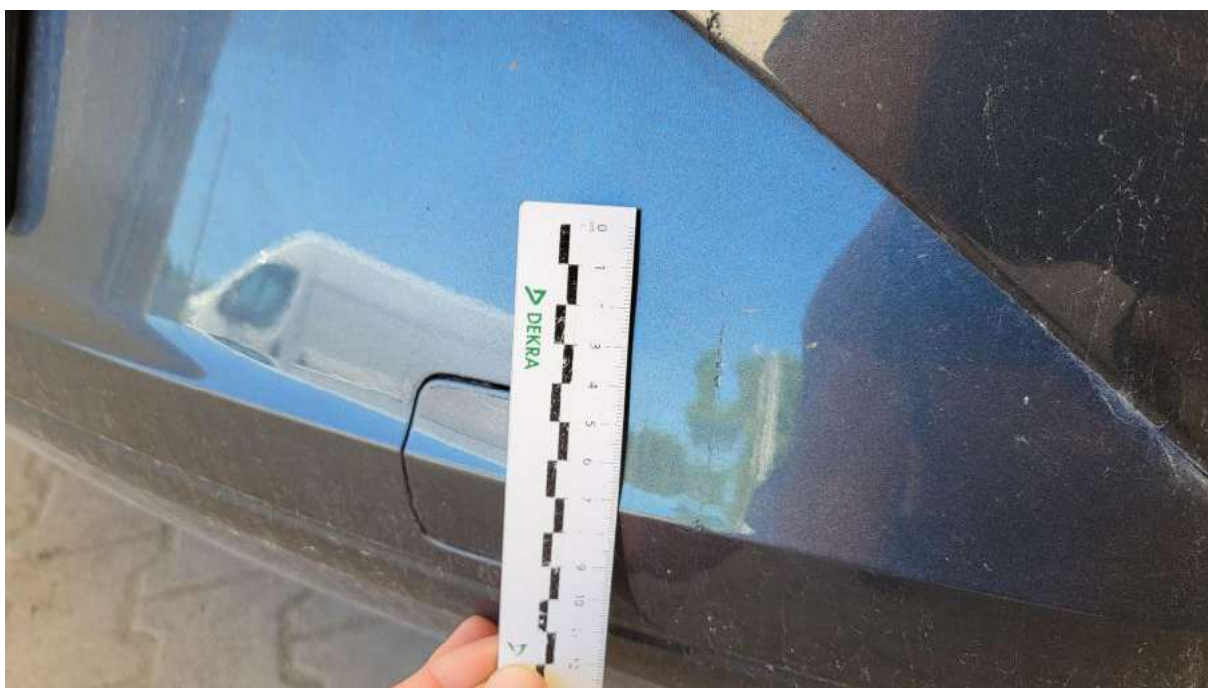
Fot. 39

Zderzak tylny - Wgniecenie/odkształcenie 1

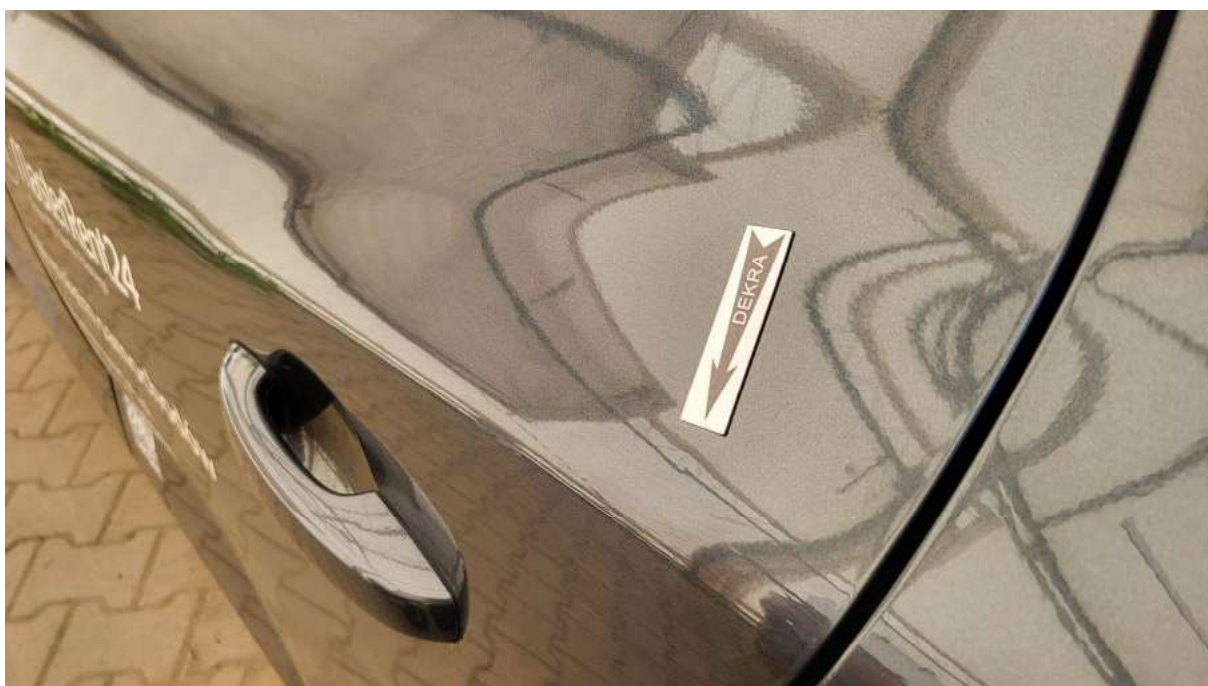
Fot. 40

Drzwi tylne L - Wgniecenie/odkształcenie 1

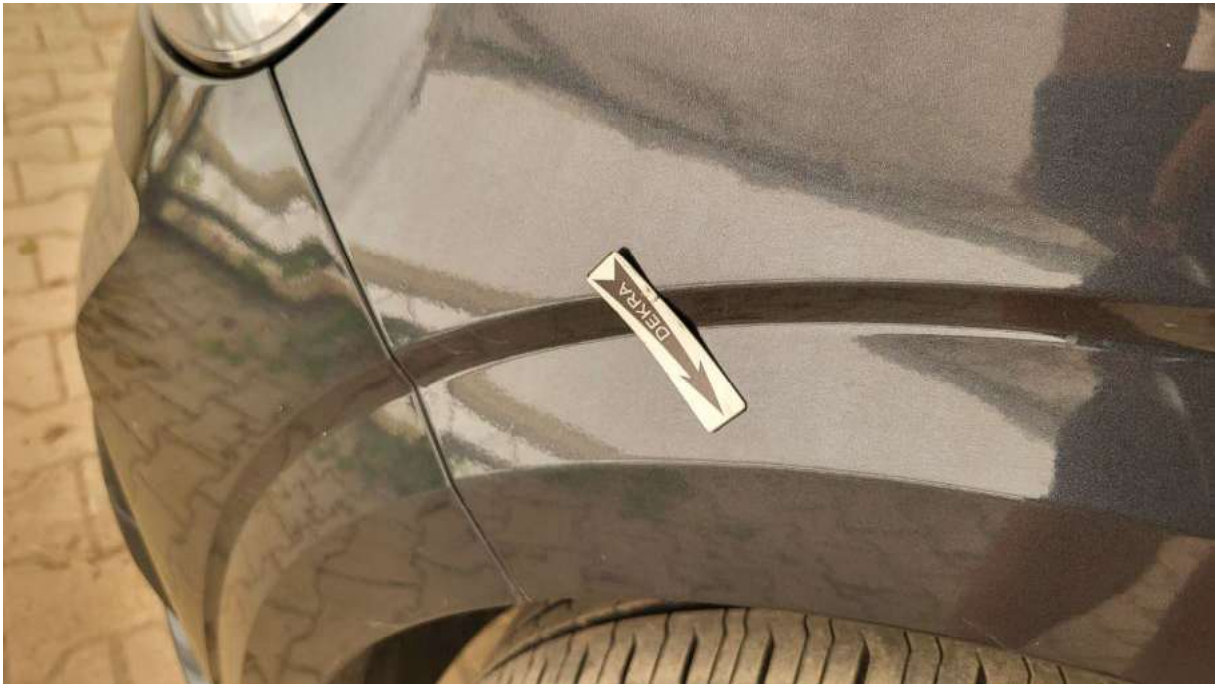
Fot. 41

Błotnik przedni L - Wgniecenie/odkształcenie 1

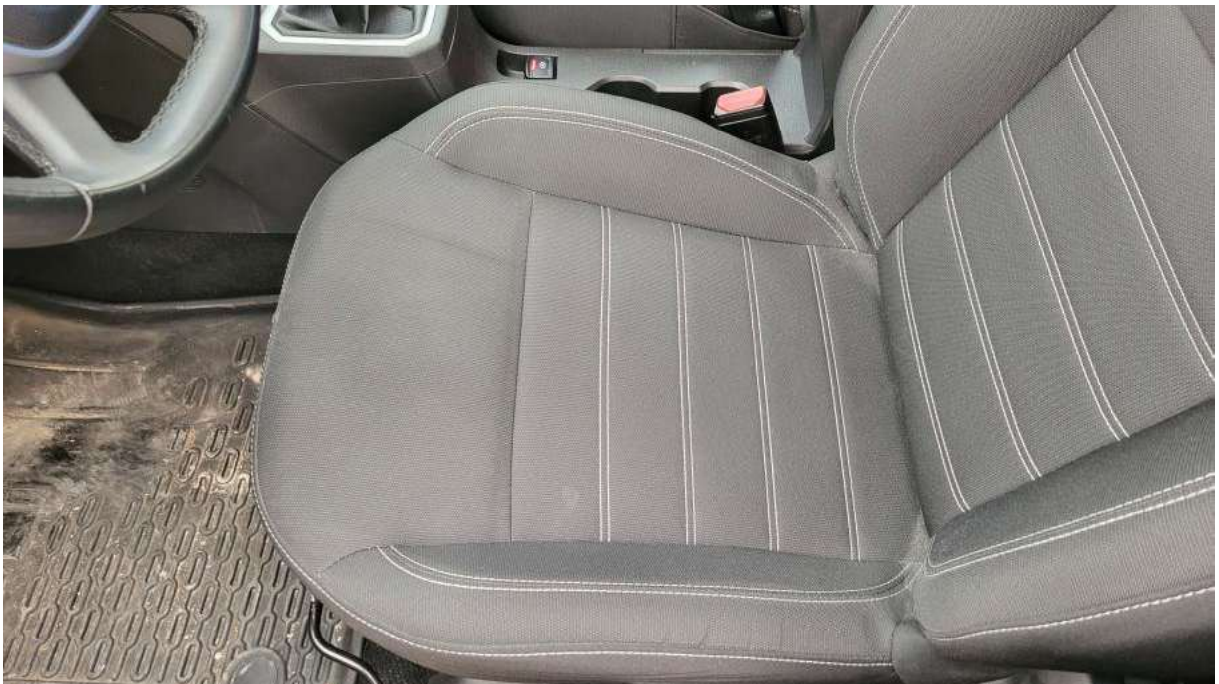
Fot. 42

Fotel prz. lew. - Inne 1
