Raport z oględzin pojazdu

Numer raportu	215869/7/25-11401	Data raportu	28-07-2025
Rzeczoznawcy	Konrad Krzywda (NEW) mgr inż. Przemysław Ostap	Data oględzin	25-07-2025
Nr zlecenia	PCM(DZS)/GDA/53390/25/07/21	Miejsce oględzin	MASTER1 MYSŁOWICE, OBRZEŻNA P...

Numer identyfikacyjny (VIN)	TMAH281BANJ117107
Marka, model	HYUNDAI i30 Wagon 20-24
Typ, wersja	i30 1.0 T-GDI Modern
Numer rejestracyjny	WD8235S
Silnik (rodz./poj./moc)	benz./998 ccm/88 kW
Stan licznika	136 325 km
Data 1. rej./rok prod.	06-07-2022/2022
Data nast. bad. techn.	25-06-2027
Nadwozie	KOM 5/5
Lakier	srebrny/METALIK
Skrzynia biegów	manualna

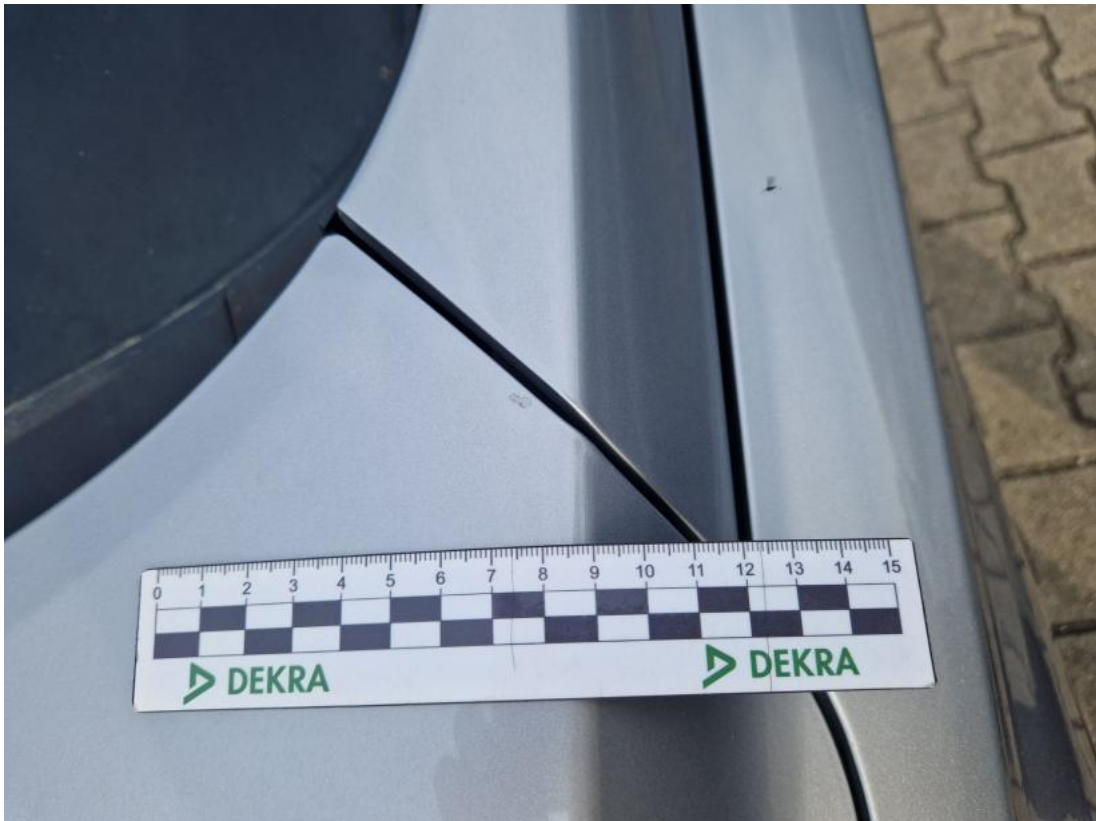
Fot. 39
Pokrywa komory silnika - Rysa/odprysk 1

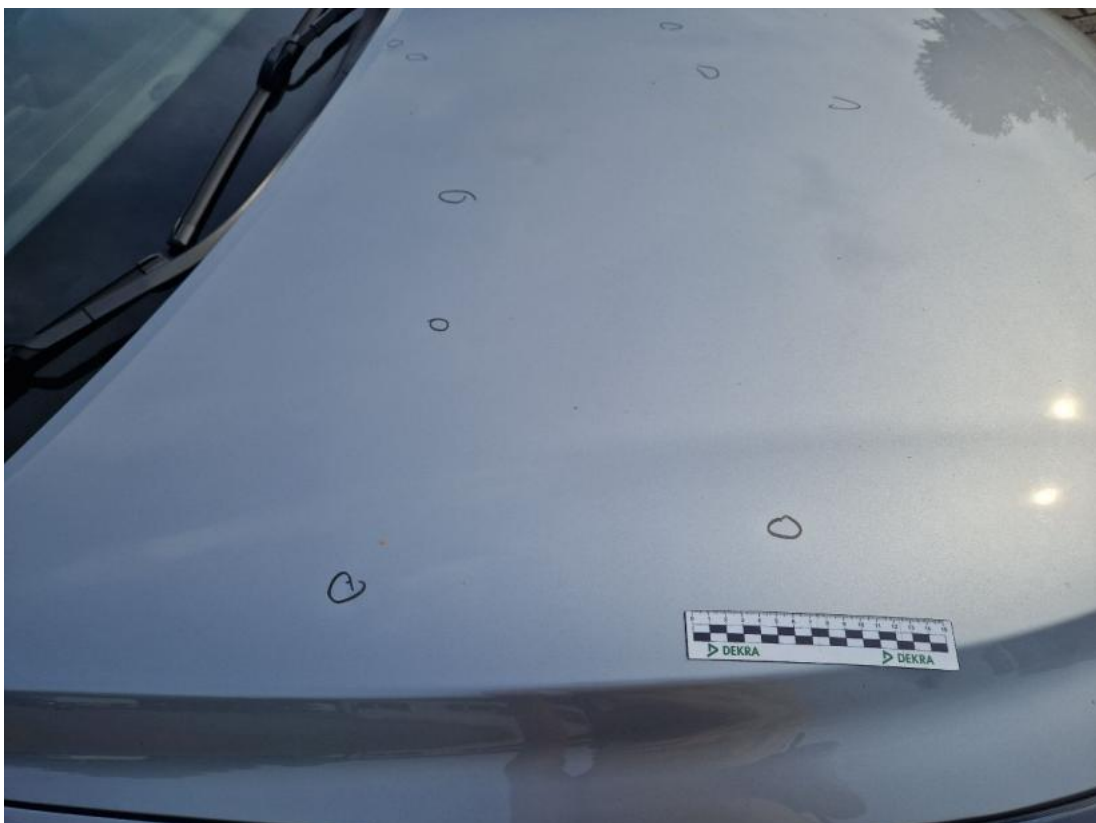
Fot. 40
Pokrywa komory silnika - Wgniecenie/odkształcenie 1

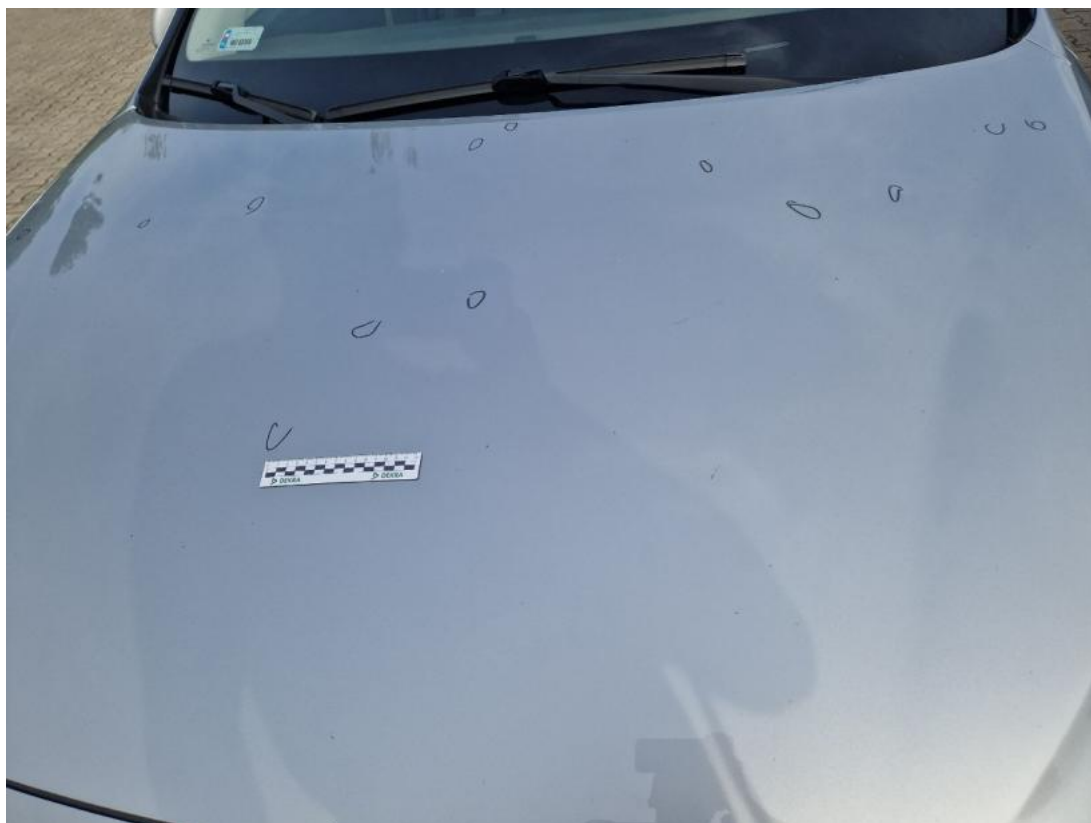
Fot. 41
Pokrywa komory silnika() - Wgniecenie/odkształcenie 3

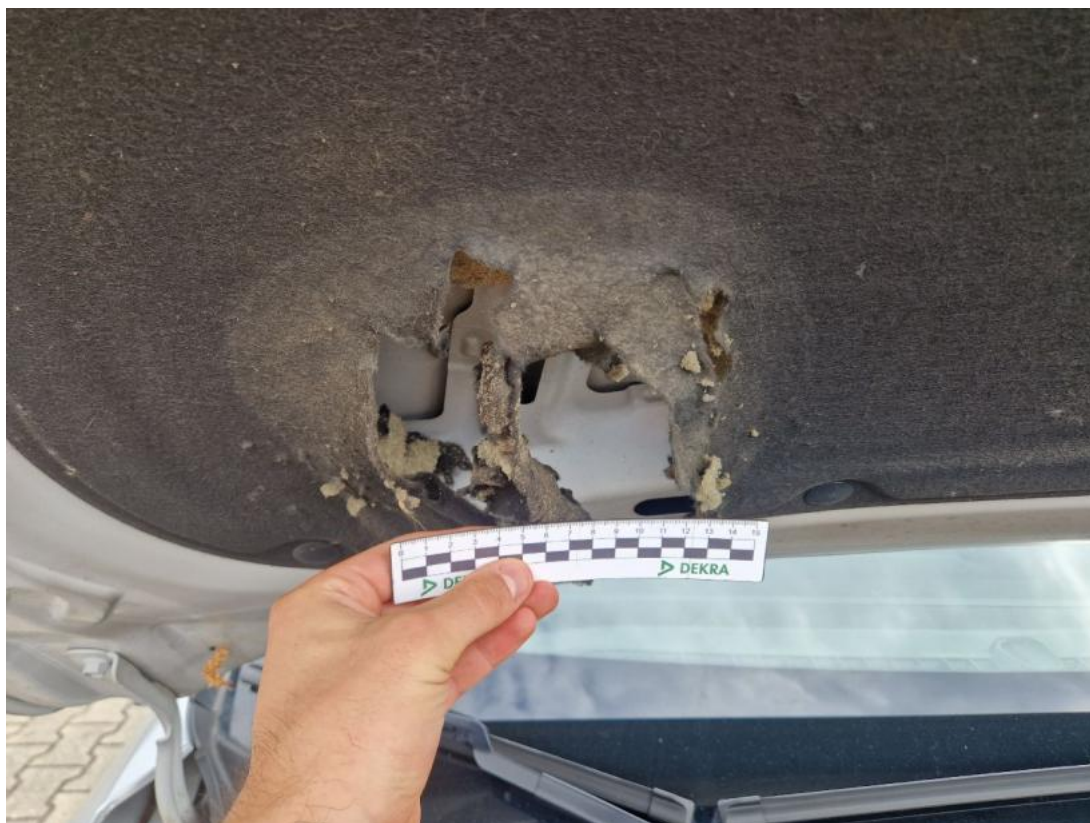
Fot. 43
Wykładzina pokrywy komory silnika - Pęknięcie/rozerwanie 1

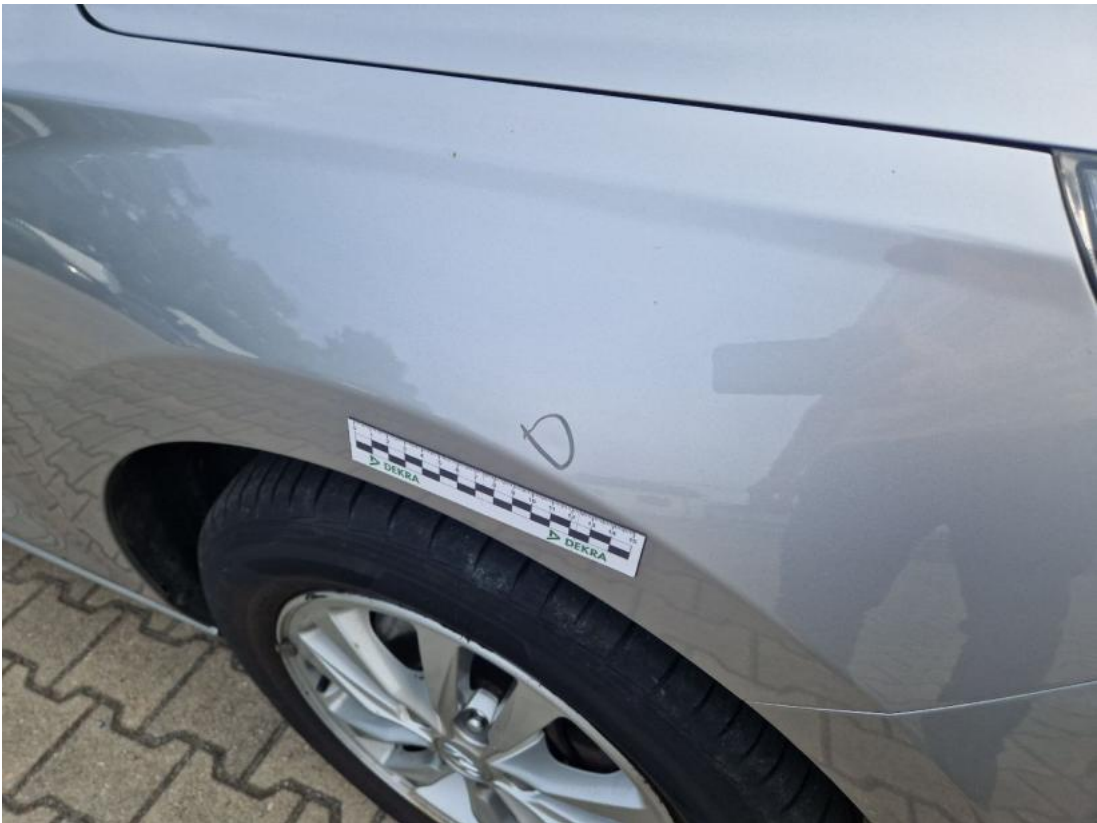
Fot. 45
Błotnik przedni P - Wgniecenie/odkształcenie 1

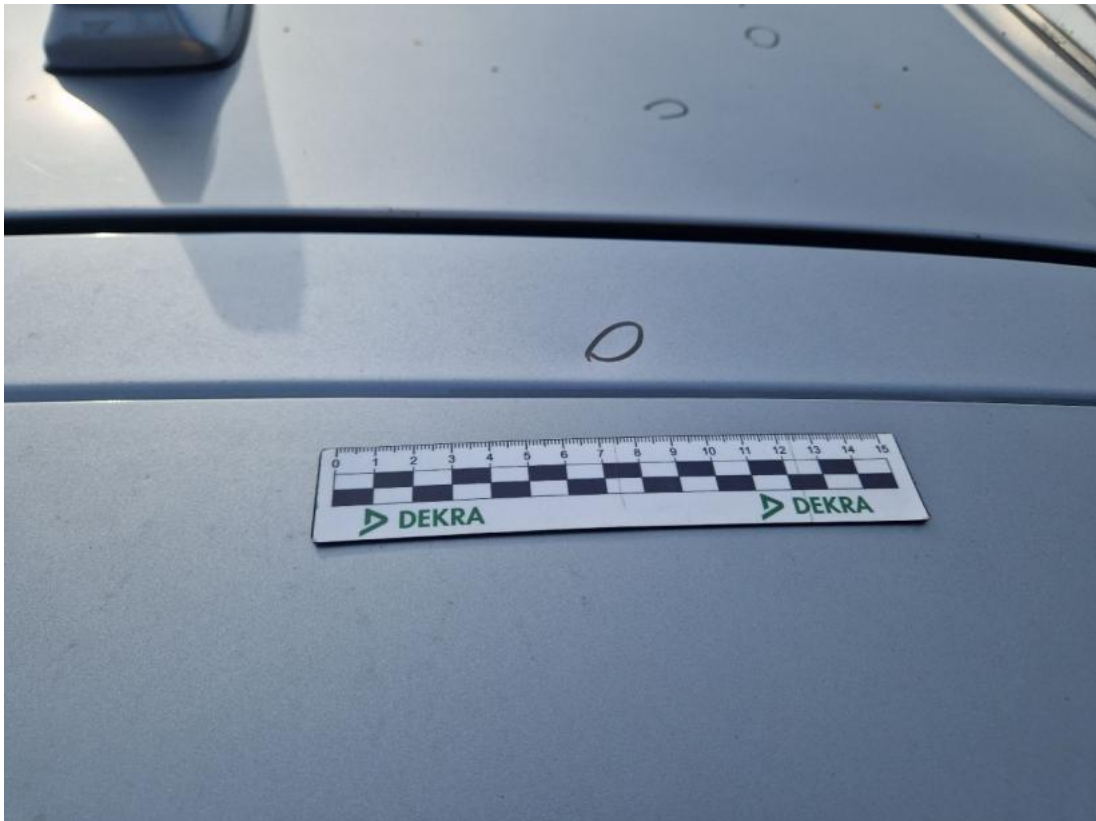
Fot. 47

Pokrywy bagażnika - Wgniecenie/odkształcenie 1

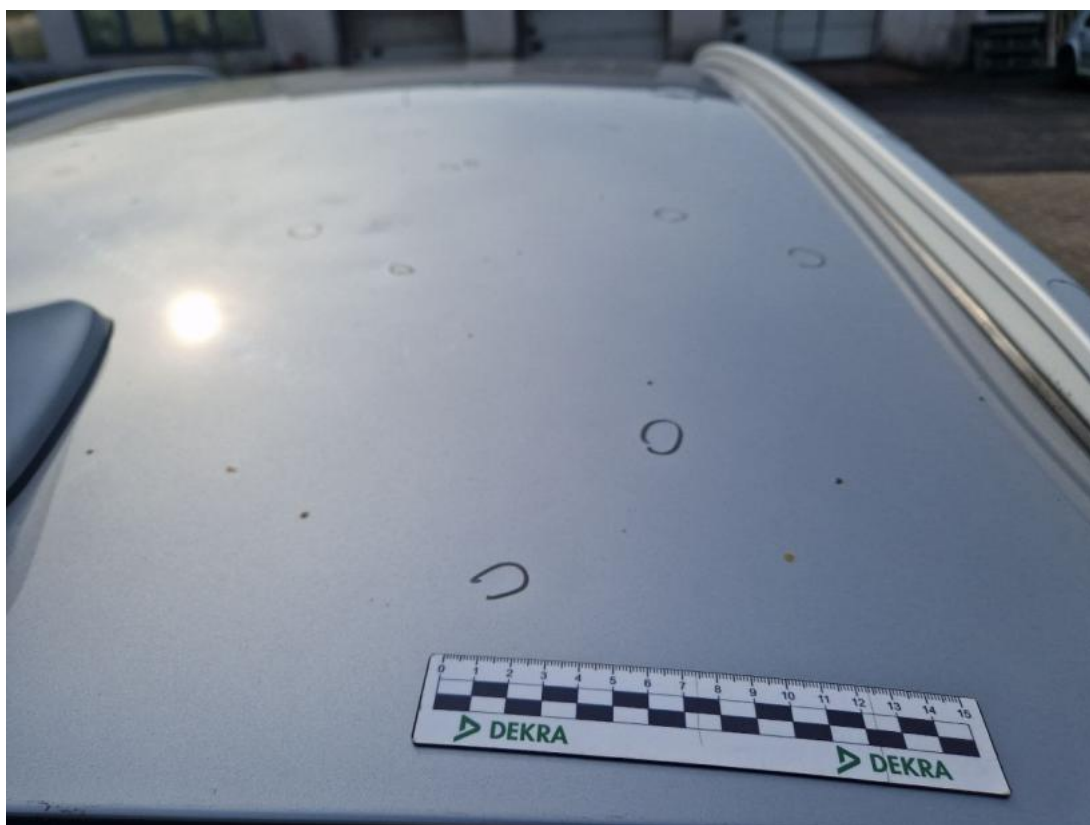
Fot. 50

Dach - Wgniecenie/odkształcenie 1

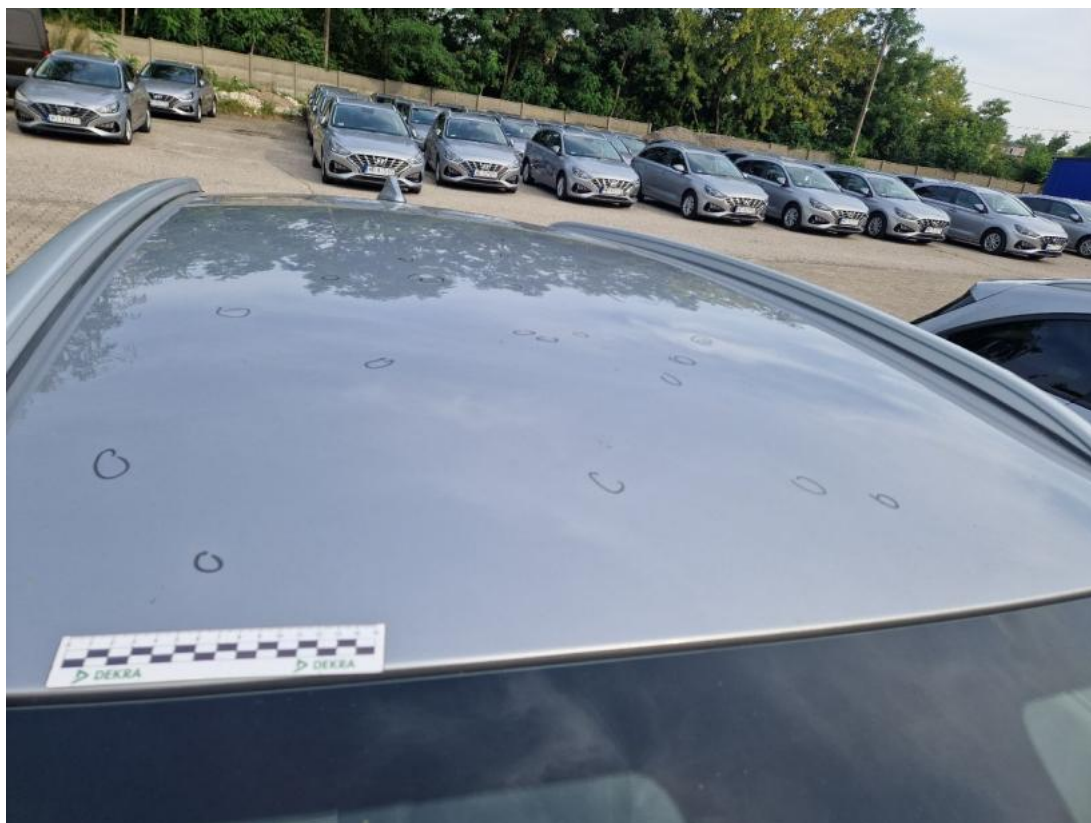
Fot. 51

Dach() - Wgniecenie/odkształcenie 3

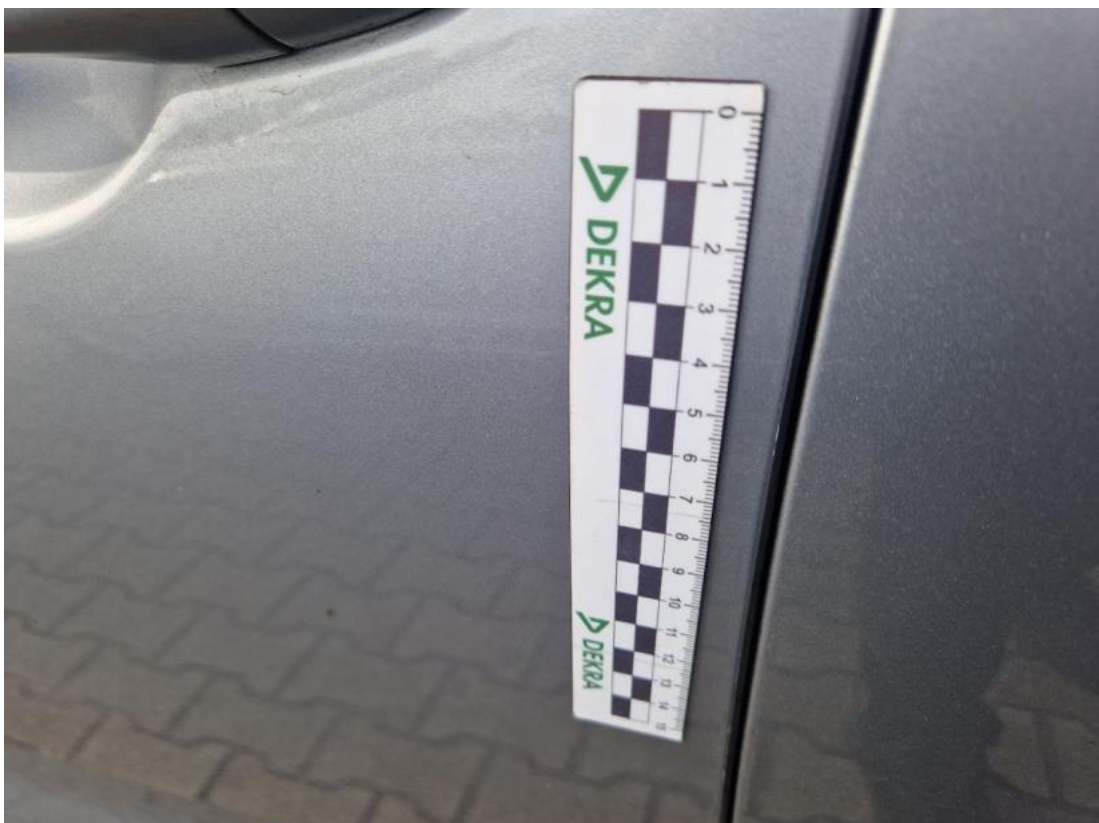
Fot. 54

Drzwi przed L - Rysa/odprysk 1

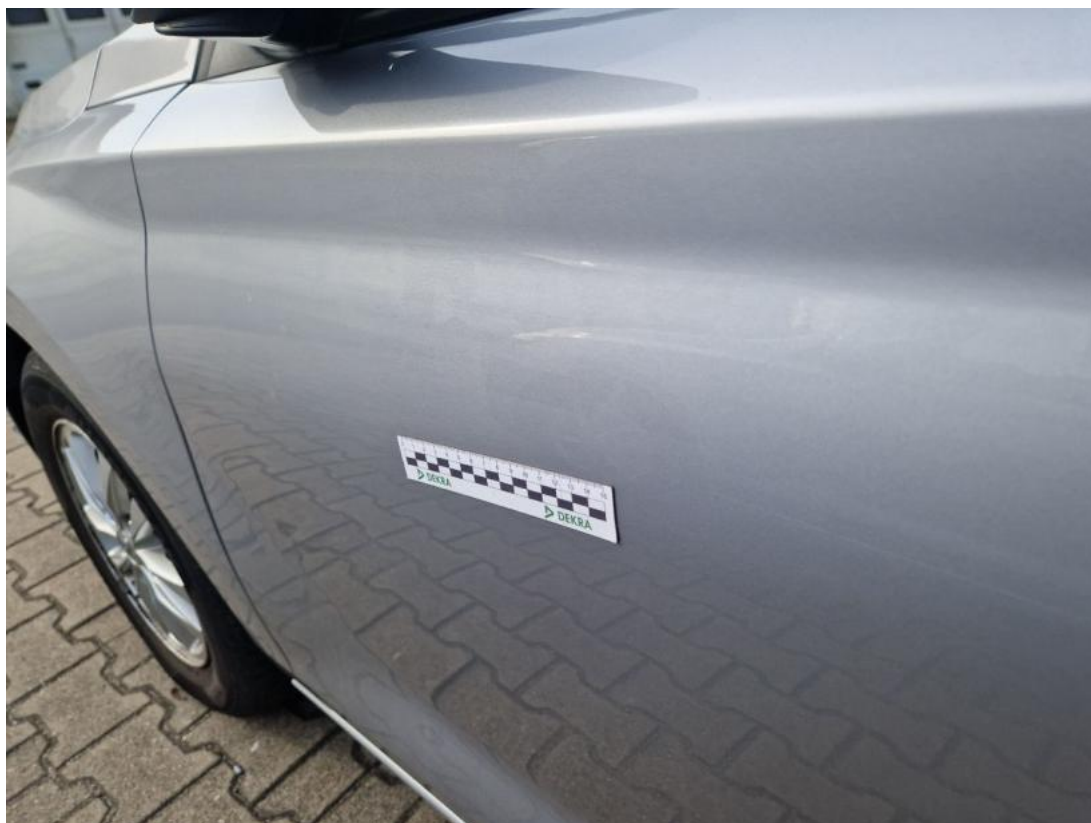
Fot. 55
Drzwi przed L - Inne 1

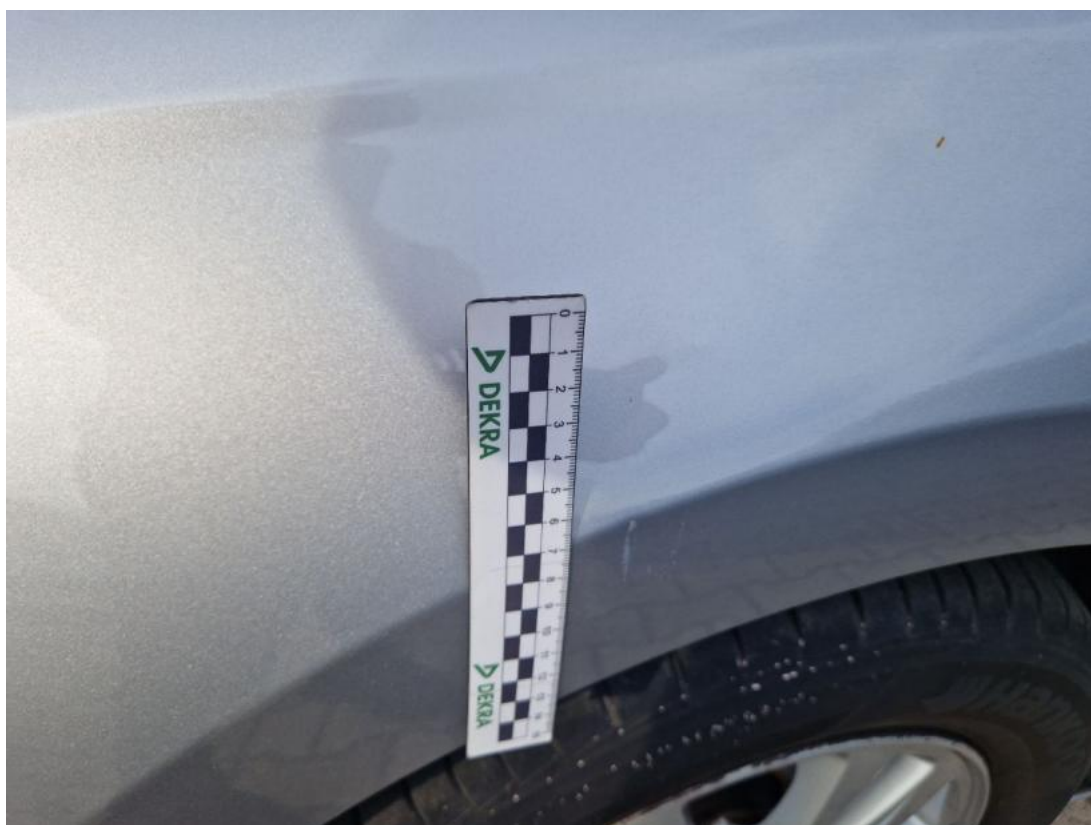
Fot. 57

Błotnik przedni L - Rysa/odprysk 1

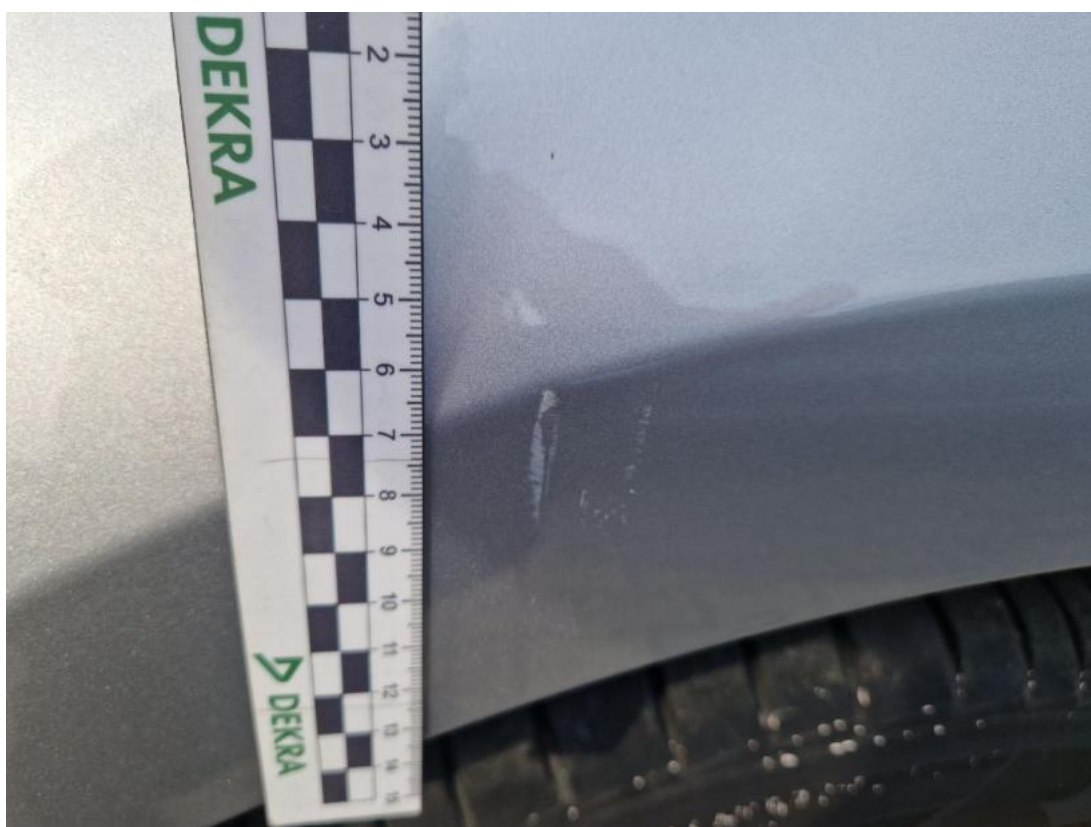
Fot. 58

Błotnik przedni L - Wgniecenie/odkształcenie 1
