## Raport z oględzin pojazdu

Numer raportu	215874/7/25-11401	Data raportu	28-07-2025
Rzeczoznawcy	Konrad Krzywda (NEW) mgr inż. Przemysław Ostap	Data oględzin	26-07-2025
Nr zlecenia	PCM(DZS)/GDA/53387/25/07/21	Miejsce oględzin	MASTER1 MYSŁOWICE, OBRZEŻNA P...

Numer identyfikacyjny (VIN)	<b>TMAH281BANJ117105</b>
Marka, model	HYUNDAI i30 Wagon 20-24
Typ, wersja	i30 1.0 T-GDI Modern
Numer rejestracyjny	WD8240S
Silnik (rodz./poj./moc)	benz./998 ccm/88 kW
Stan licznika	106 135 km
Data 1. rej./rok prod.	06-07-2022/2022
Data nast. bad. techn.	26-06-2027
Nadwozie	KOM 5/5
Lakier	srebrny/METALIK
Skrzynia biegów	manualna

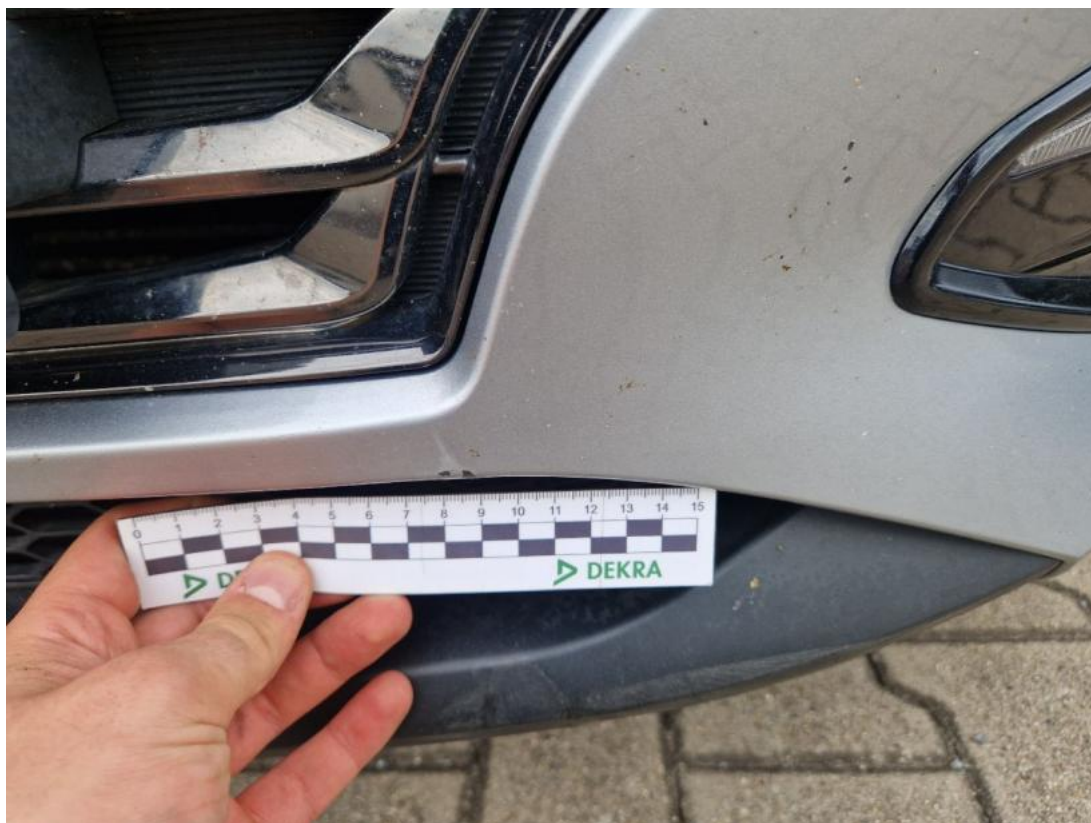
**Fot. 39**

Zderzak() - Rysa/odprysk 3

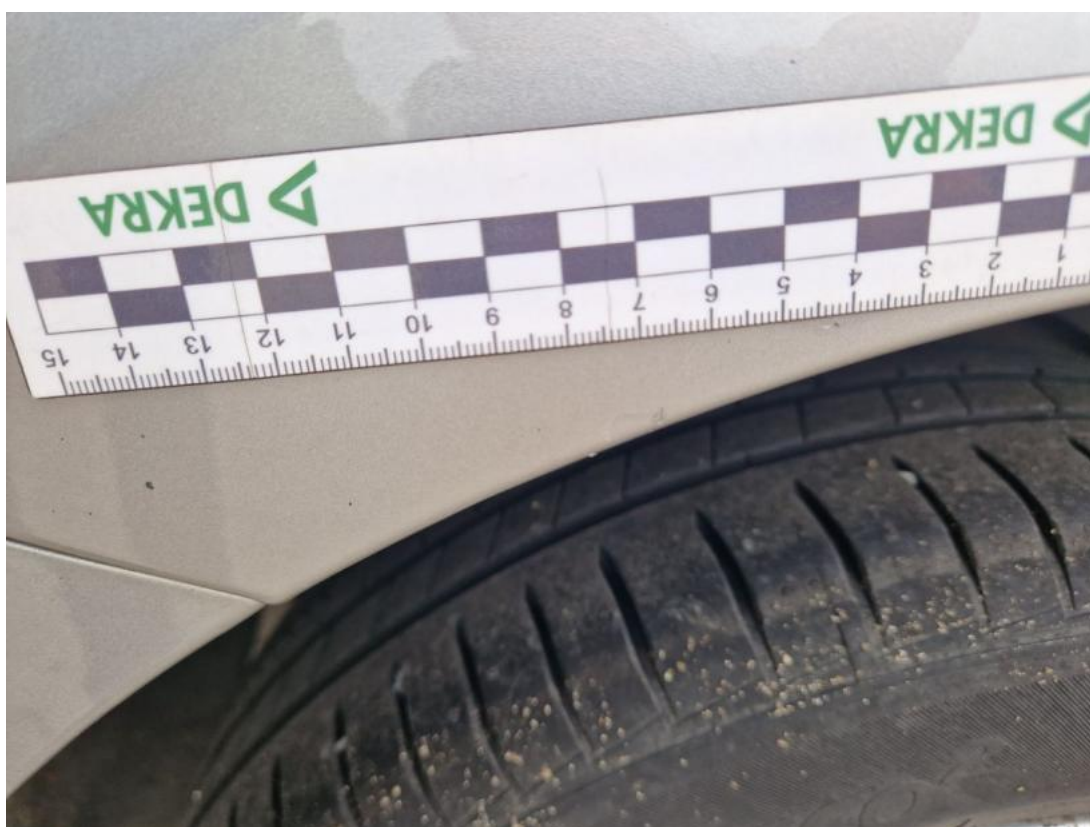
**Fot. 42**

Błotnik tylny P / Ściana boczna P - Rysa/odprysk 1

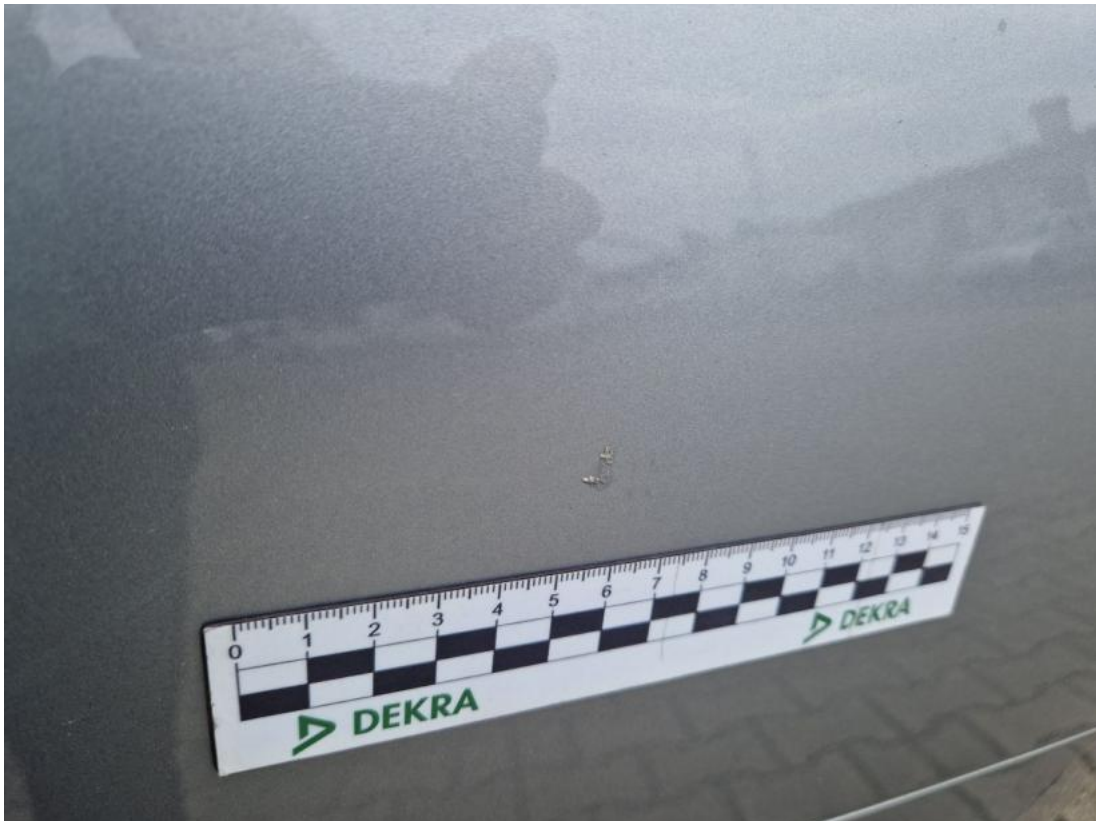
**Fot. 43**

Błotnik tylny P / Ściana boczna P() - Rysa/odprysk 3

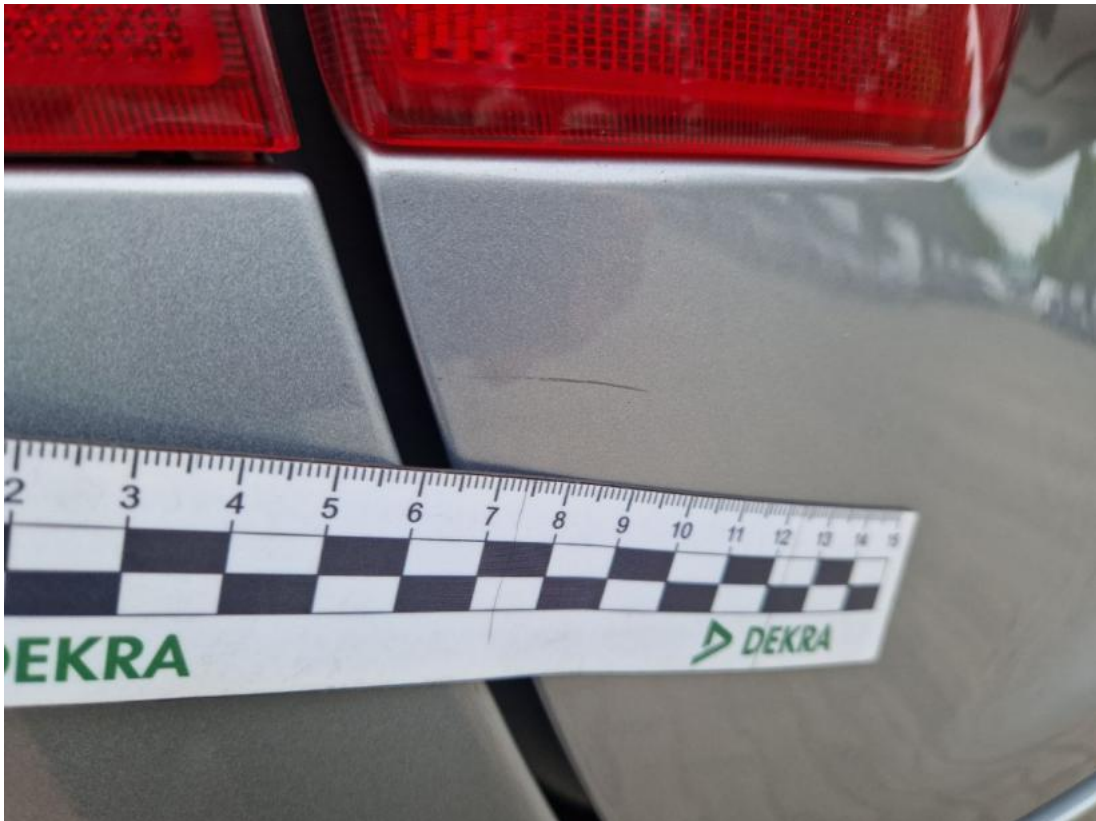
**Fot. 45**

Pokrywy bagażnika - Rysa/odprysk 1

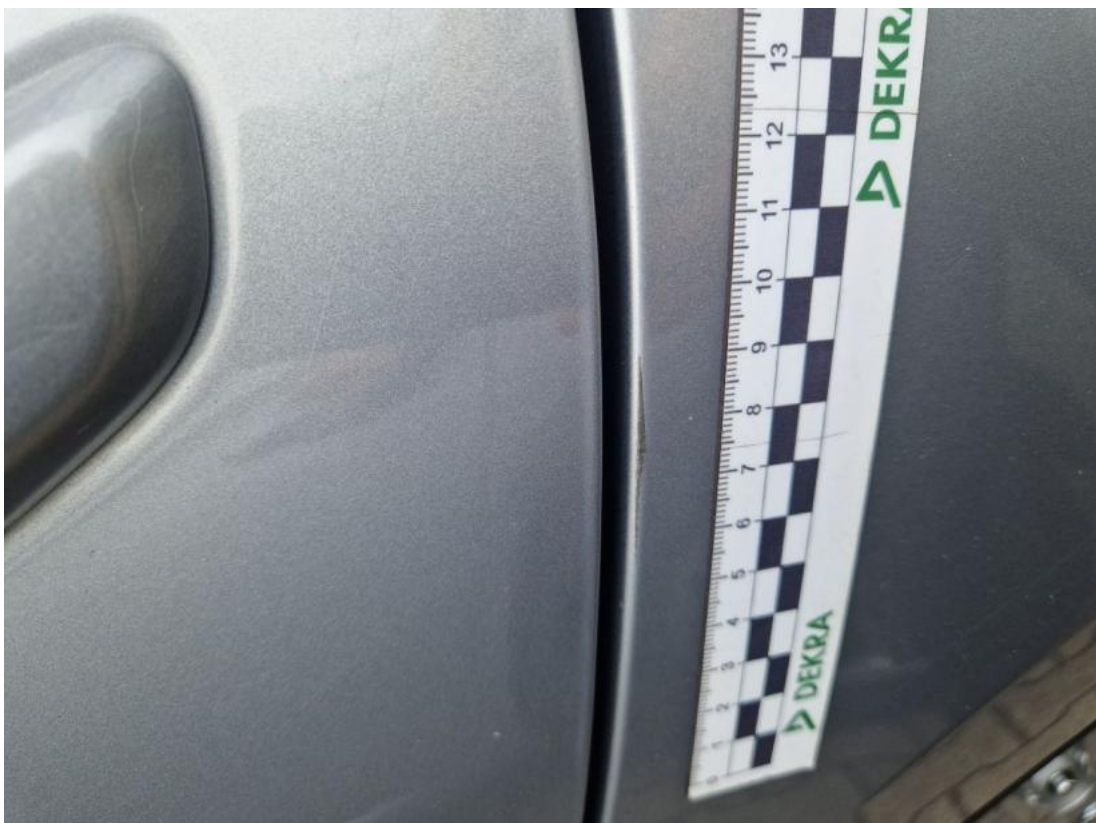
**Fot. 50**

Poz.	Nazwa pozycji	Opis uszkodzeń	Kwalifik.	Naprawa [rbg]
1	Drzwi tylne (nieuzbrojone) L	rysa/odprysk, wgniecenie/odkształcenie	NA	2
2	Rama drzwi, przód L	wgniecenie/odkształcenie	NA	0.8
3	Błotnik tylny L	rysa/odprysk, wgniecenie/odkształcenie, ślady korozji	NA	1
4	Podsufitka	zabrudzenie	NA	1
5	Okładzina zderzaka przedniego	rysa/odprysk		
6	Oslona przeciw kamieniom	zarysowanie, wgniecenie/odkształcenie		
7	Błotnik przedni L	rysa/odprysk		
8	Drzwi przednie (nieuzbrojone) L	rysa/odprysk		
9	Okładzina zderzaka tylnego	rysa/odprysk		
10	Błotnik tylny R	rysa/odprysk		
11	Pokrywa tylna	rysa/odprysk

Błotnik tylny L / Ściana boczna L - Rysa/odprysk 1

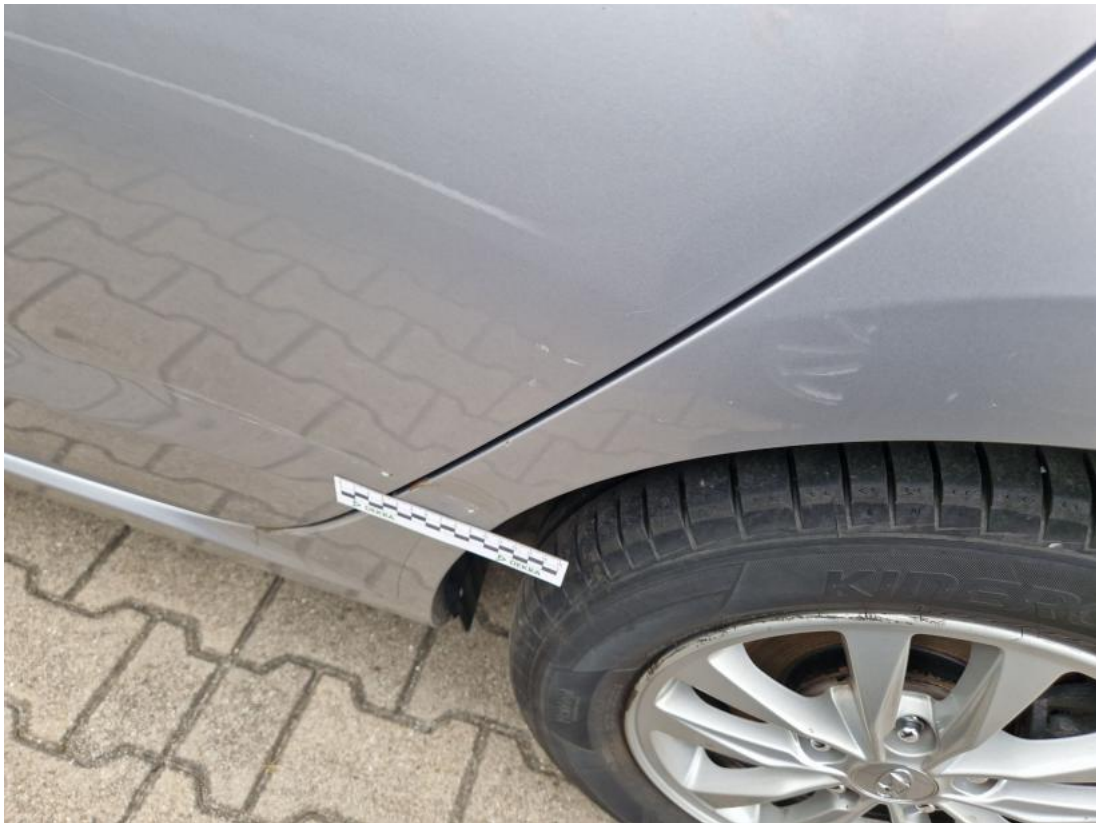
**Fot. 51**

Błotnik tylny L / Ściana boczna L - Rysa/odprysk 2

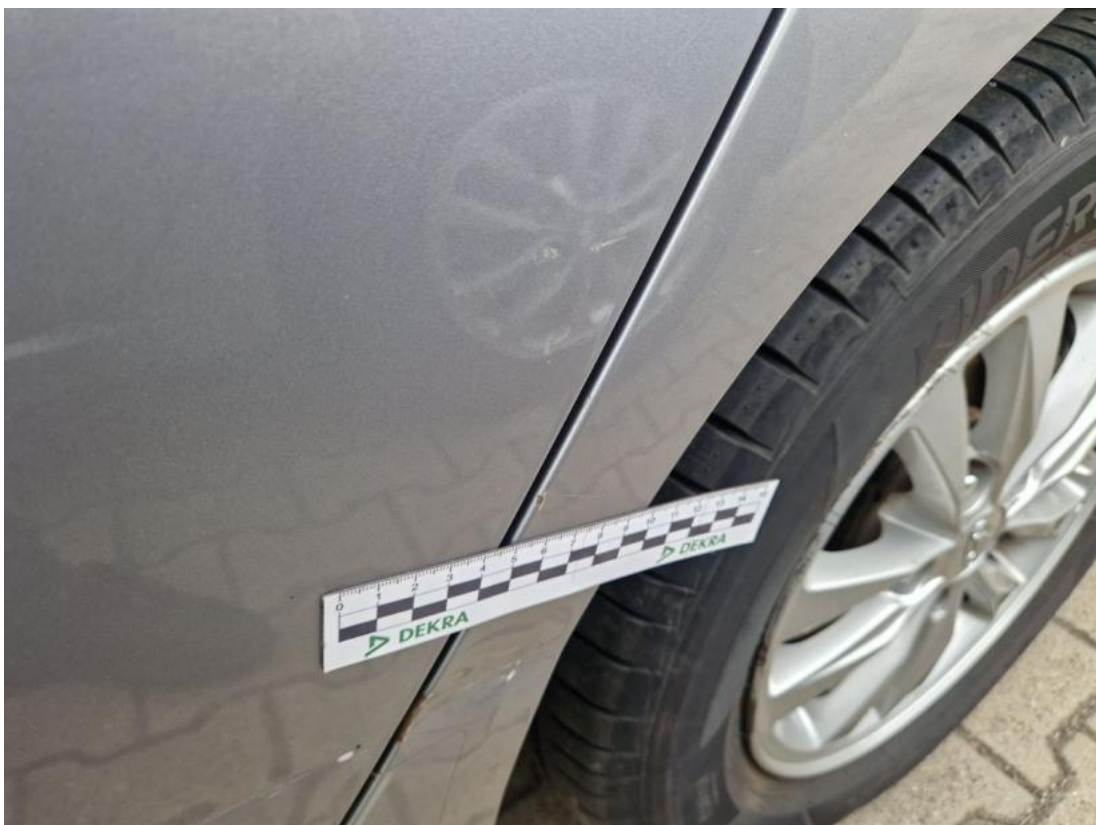
**Fot. 52**

Błotnik tylny L / Ściana boczna L() - Rysa/odprysk 3

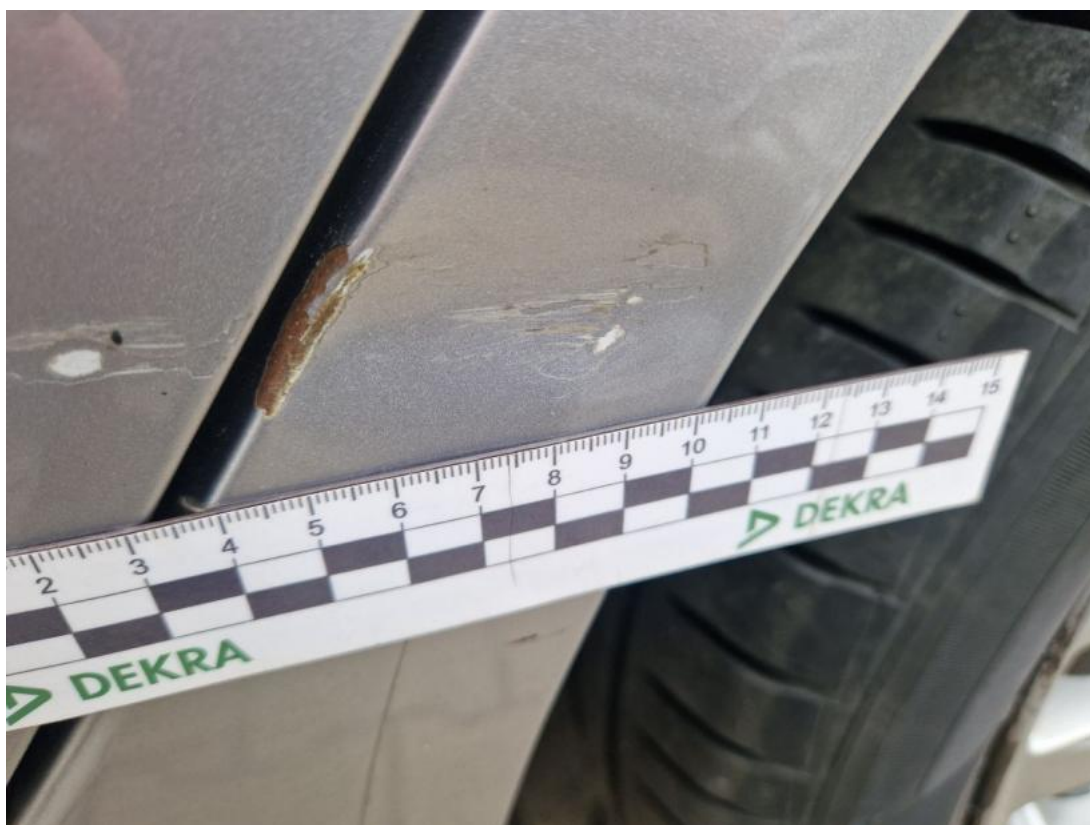
**Fot. 53**

Błotnik tylny L / Ściana boczna L - Wgniecenie/odkształcenie 1

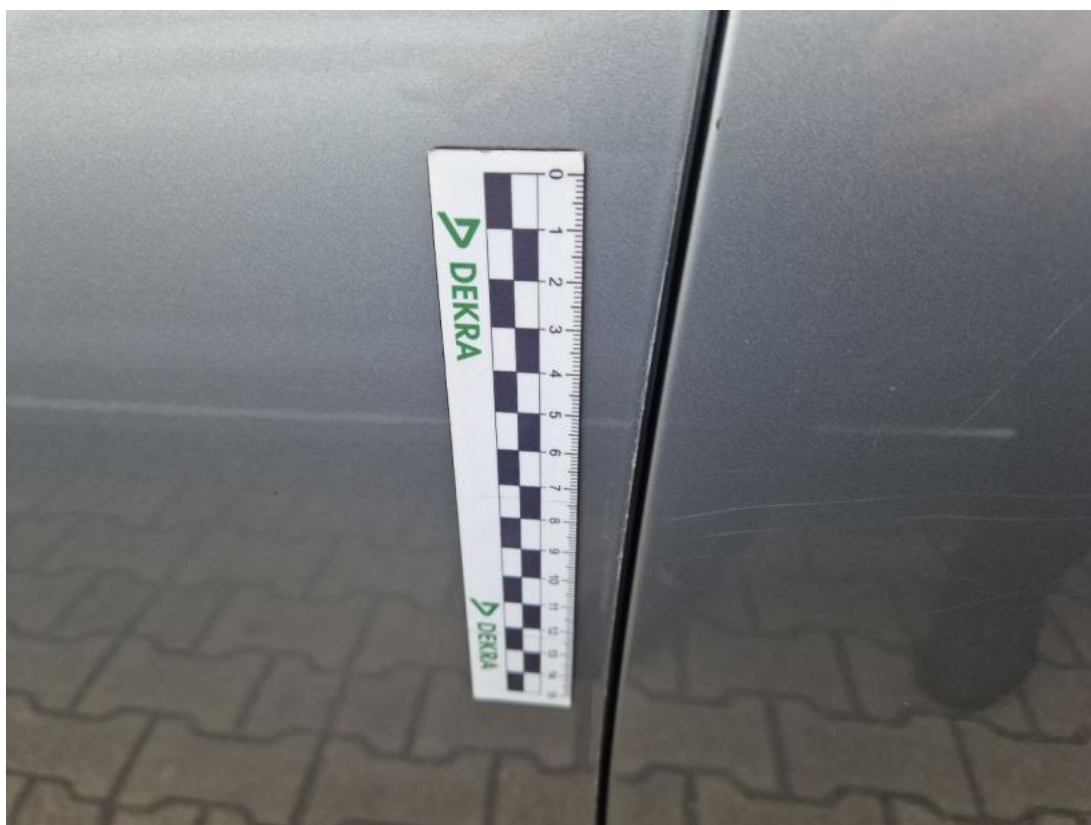
**Fot. 55**

Drzwi przed L - Rysa/odprysk 1

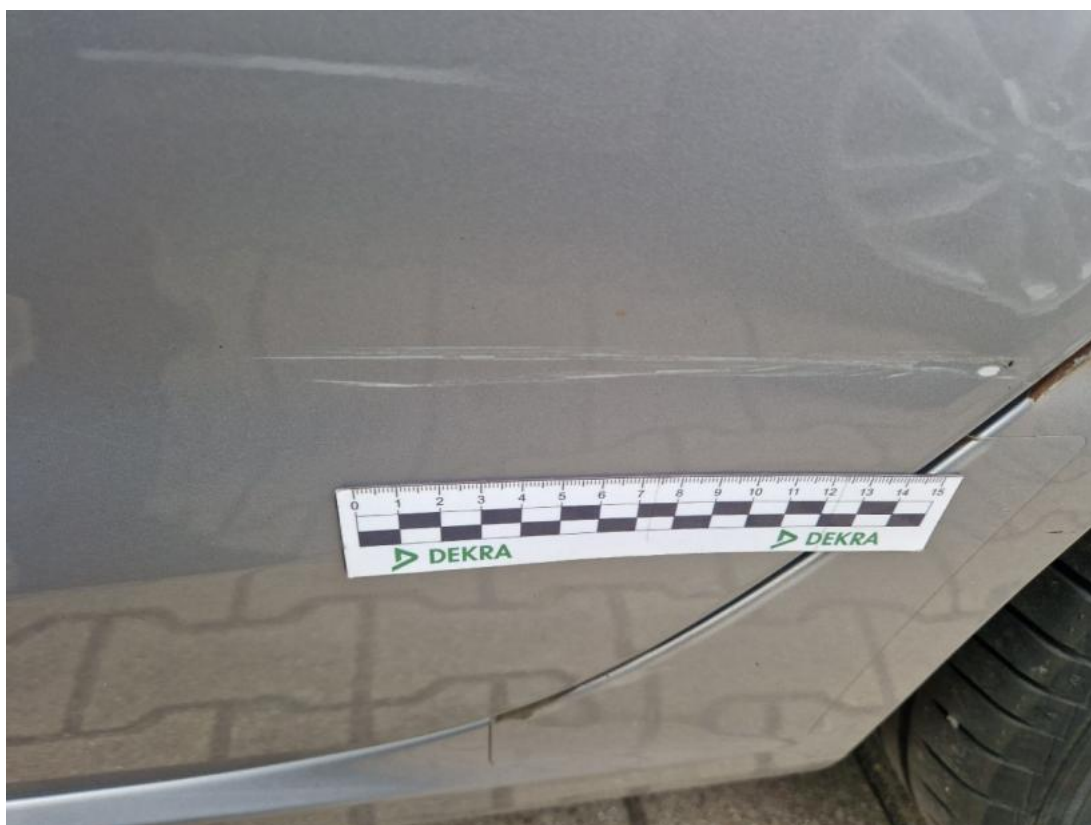
**Fot. 58**

Drzwi tylne L - Rysa/odprysk 1

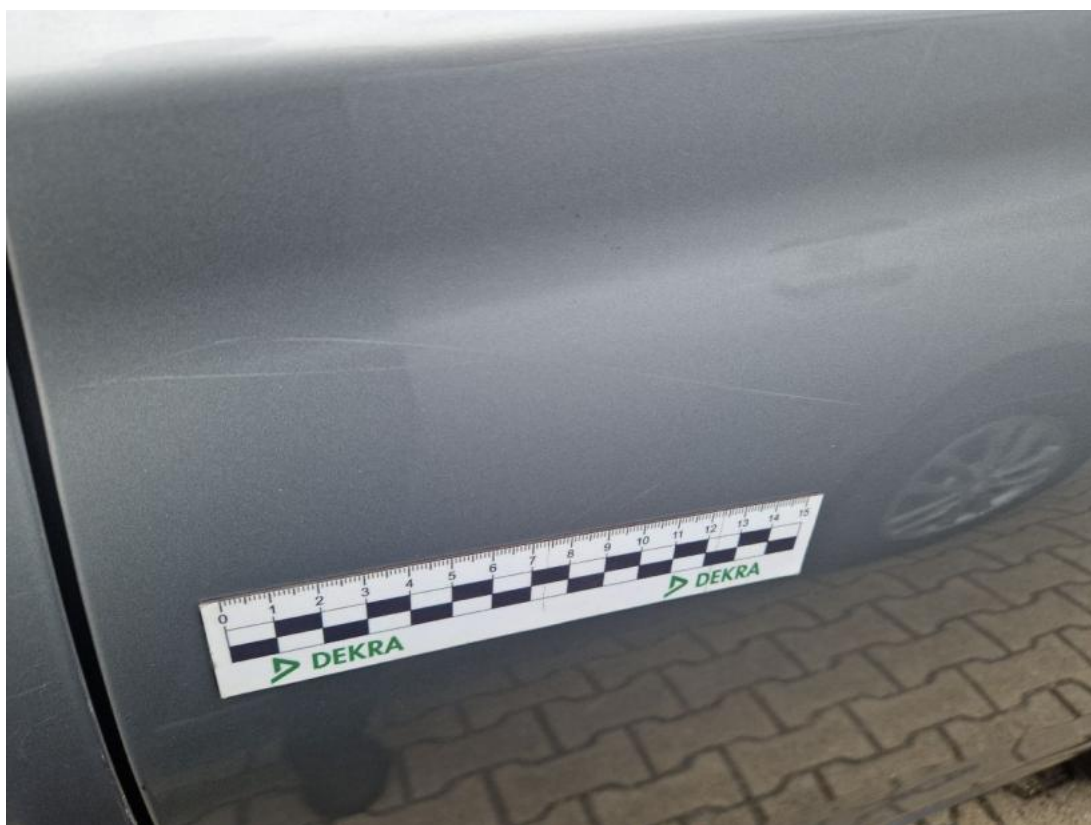
**Fot. 59**  
Drzwi tylne L() - Rysa/odprysk 3

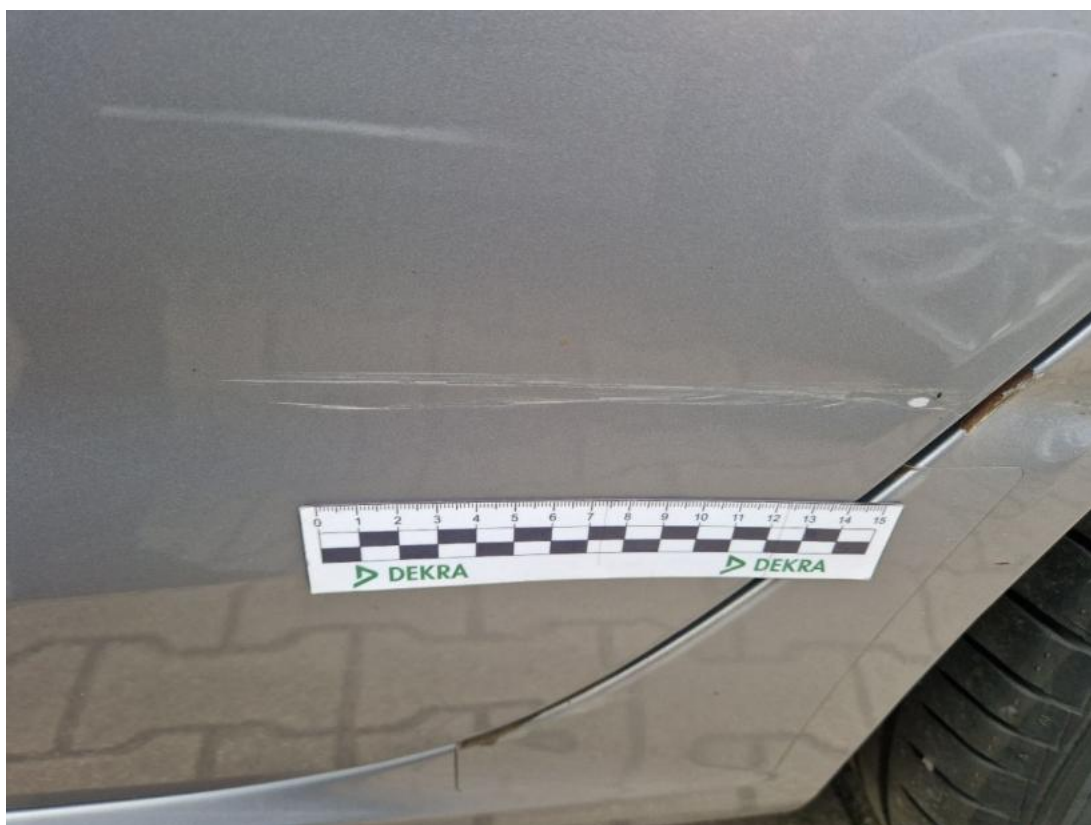
**Fot. 60**  
Drzwi tylne L - Wgniecenie/odkształcenie 1

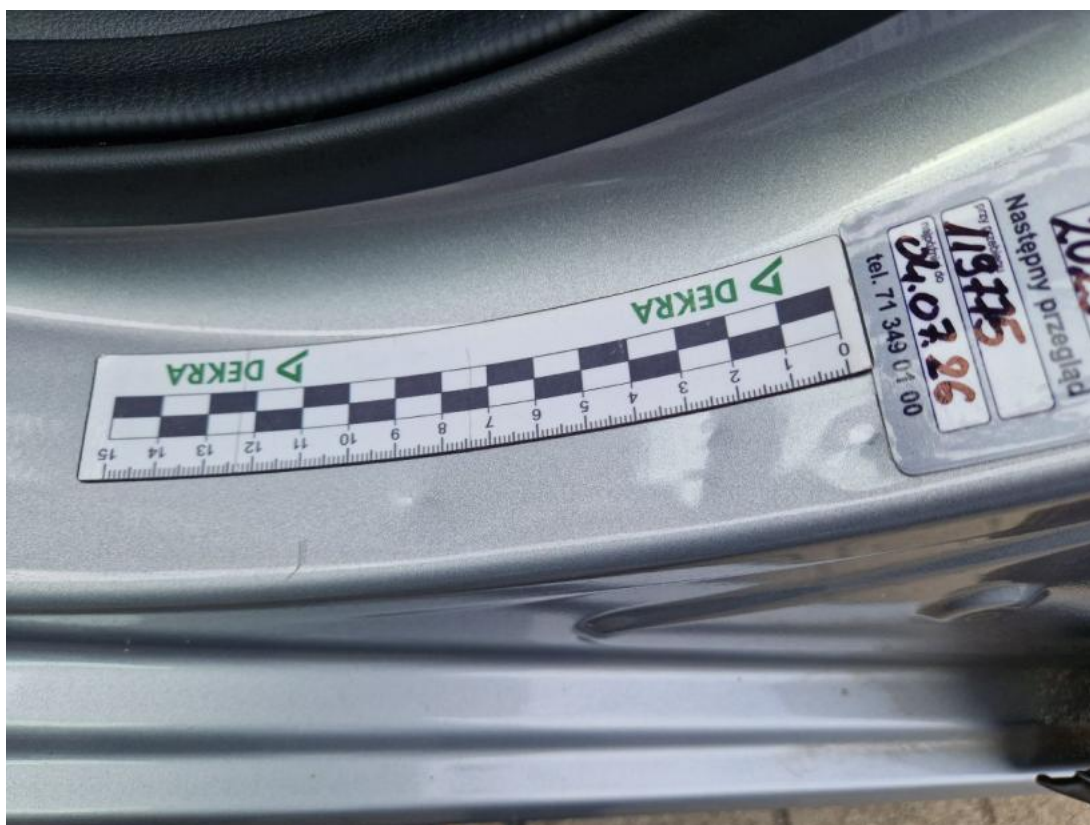
**Fot. 62**

Słupek środkowy L - Wgniecenie/odkształcenie 1

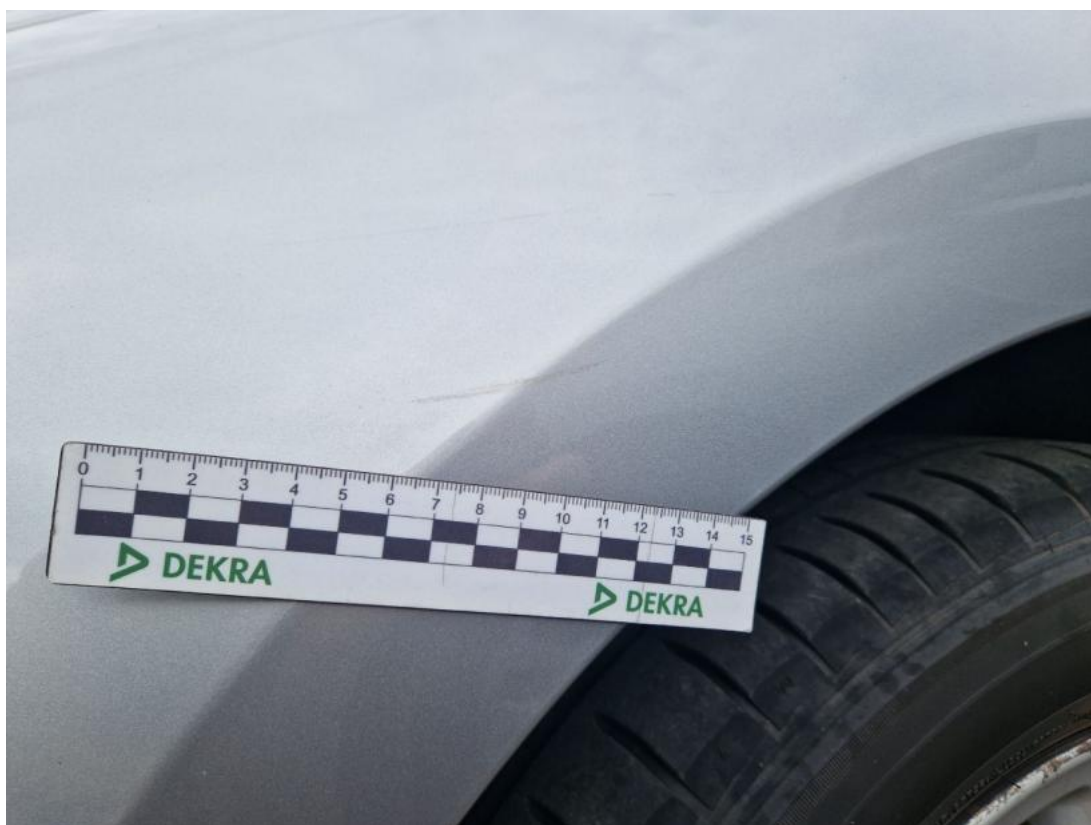
**Fot. 64**

Błotnik przedni L - Rysa/odprysk 1

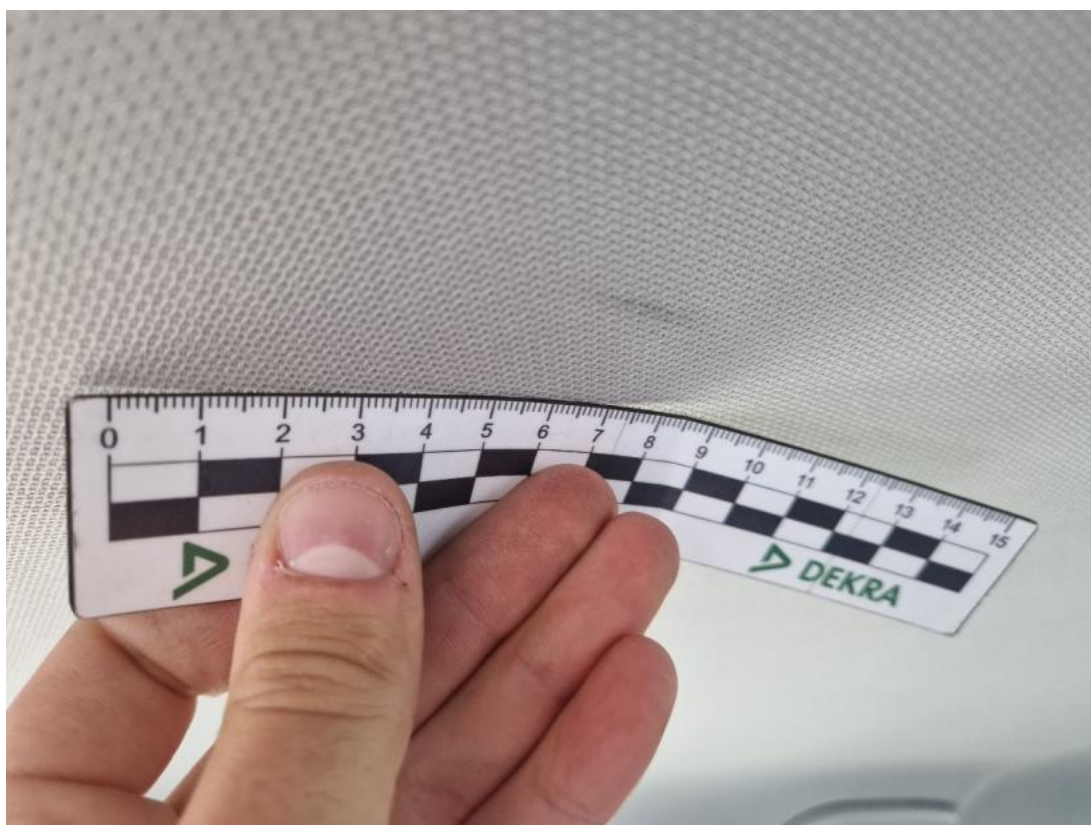
**Fot. 66**

Podsufitka - Rysa/odprysk 1

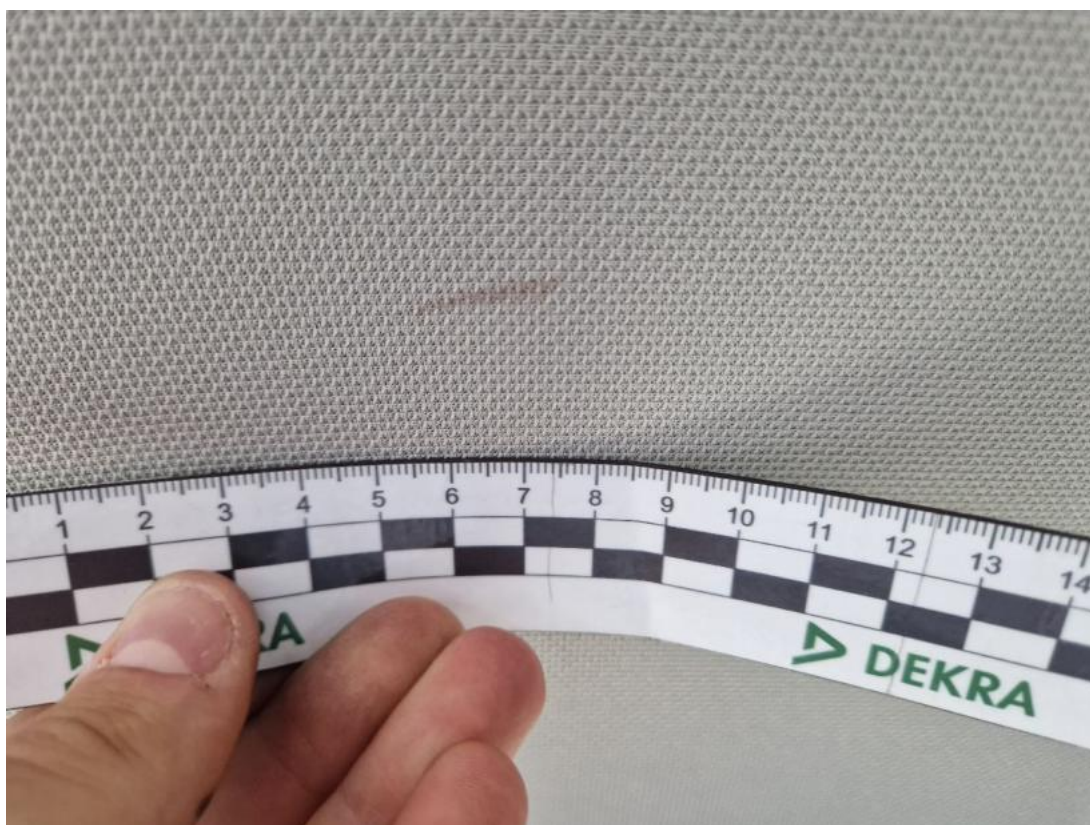
**Fot. 67**

Podsufitka() - Rysa/odprysk 3
