Raport z oględzin pojazdu

Numer raportu	210716/8/25-3705	Data raportu	25-08-2025
Rzeczoznawcy	Paweł Szwabowicz Arthur Rusik	Data oględzin	19-08-2025
Nr zlecenia	PCM(DZS)/GDA/51759/25/07/15 Miejsce oględzin		Ostrowska 122, 63-700 Krotoszyn, 63-70...

Numer identyfikacyjny (VIN)	VF1RJA00370154253
Marka, model	RENAULT Clio V 19-23
Typ, wersja	Clio 1.0 TCe Equilibre
Numer rejestracyjny	WJ6159L
Silnik (rodz./poj./moc)	benz./999 ccm/67 kW
Stan licznika	65 895 km
Data 1. rej./rok prod.	07-02-2023/2022
Data nast. bad. techn.	07-02-2026
Nadwozie	hatchback 5/5
Lakier	biały/UNI
Skrzynia biegów	manualna

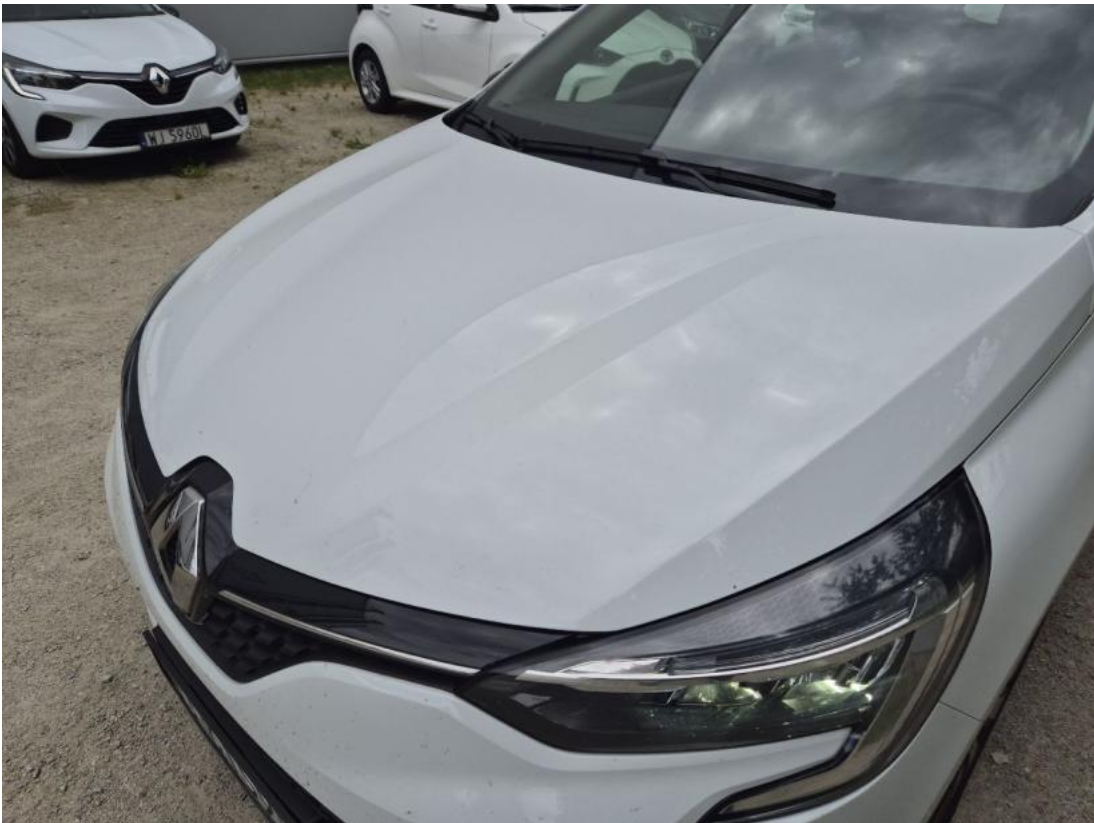
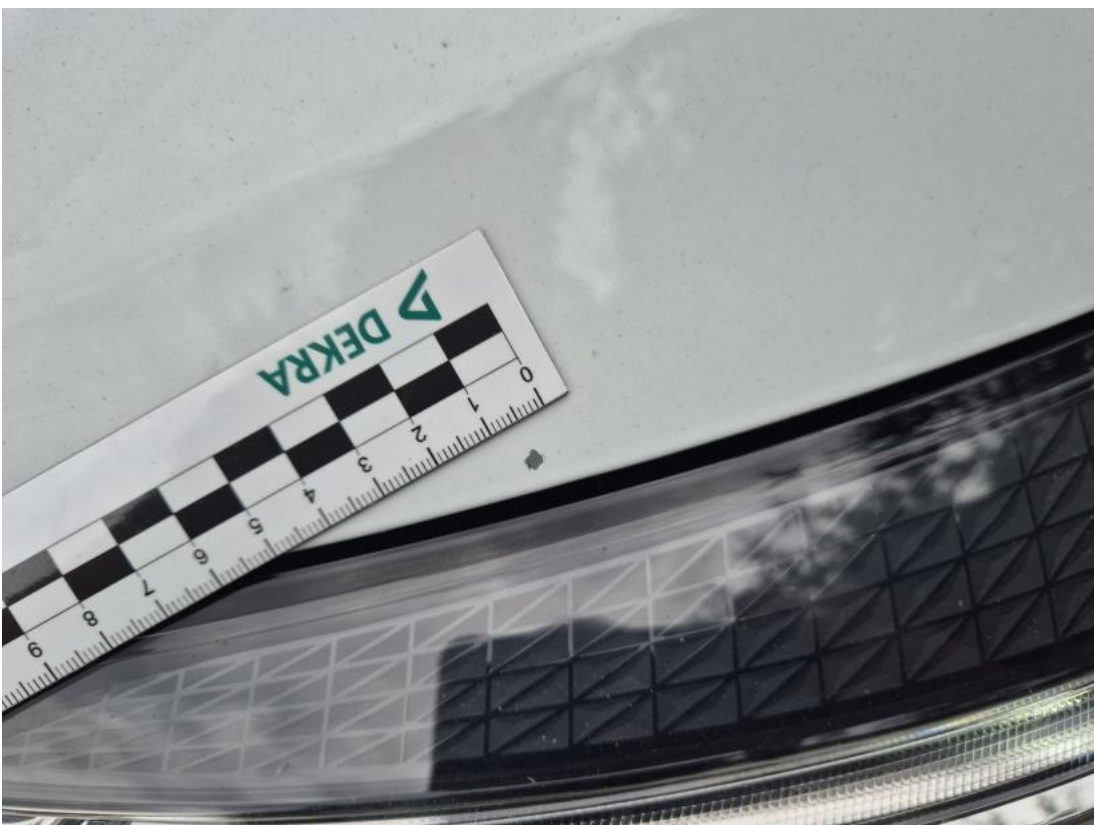
Fot. 35

Pokrywa komory silnika - zdjęcie pogładowe 1

Pokrywa komory silnika - Rysa/odprysk 1

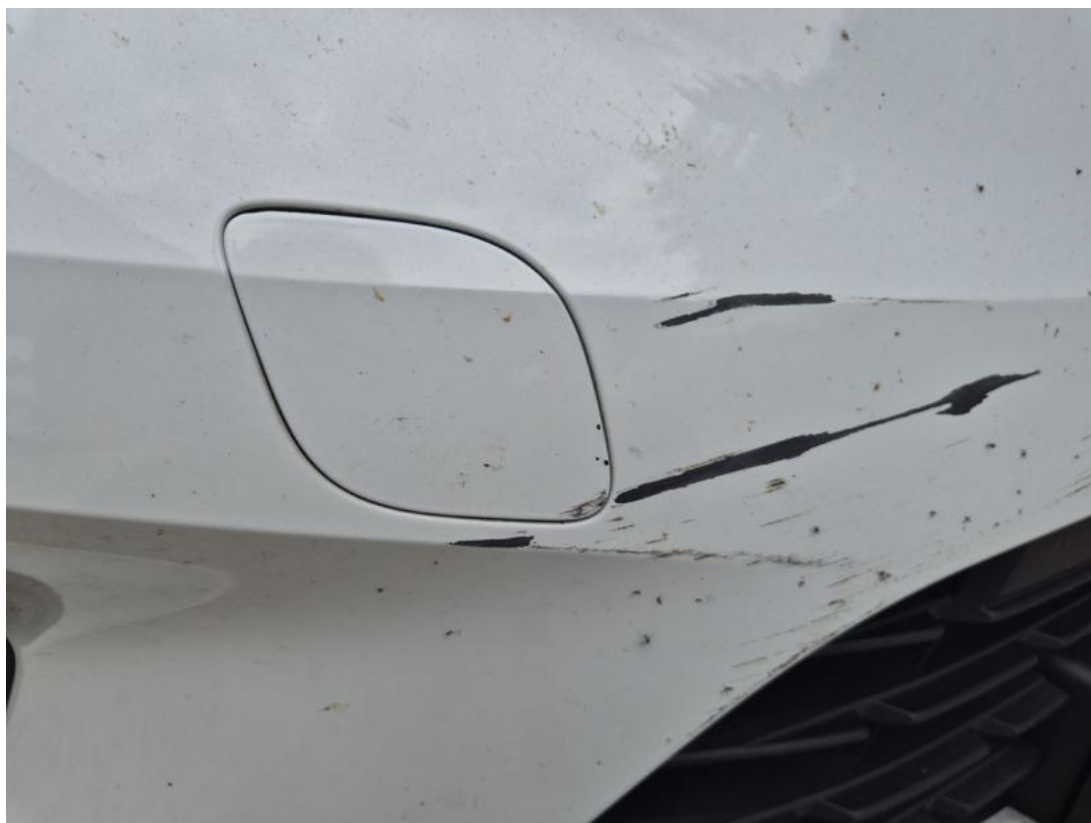
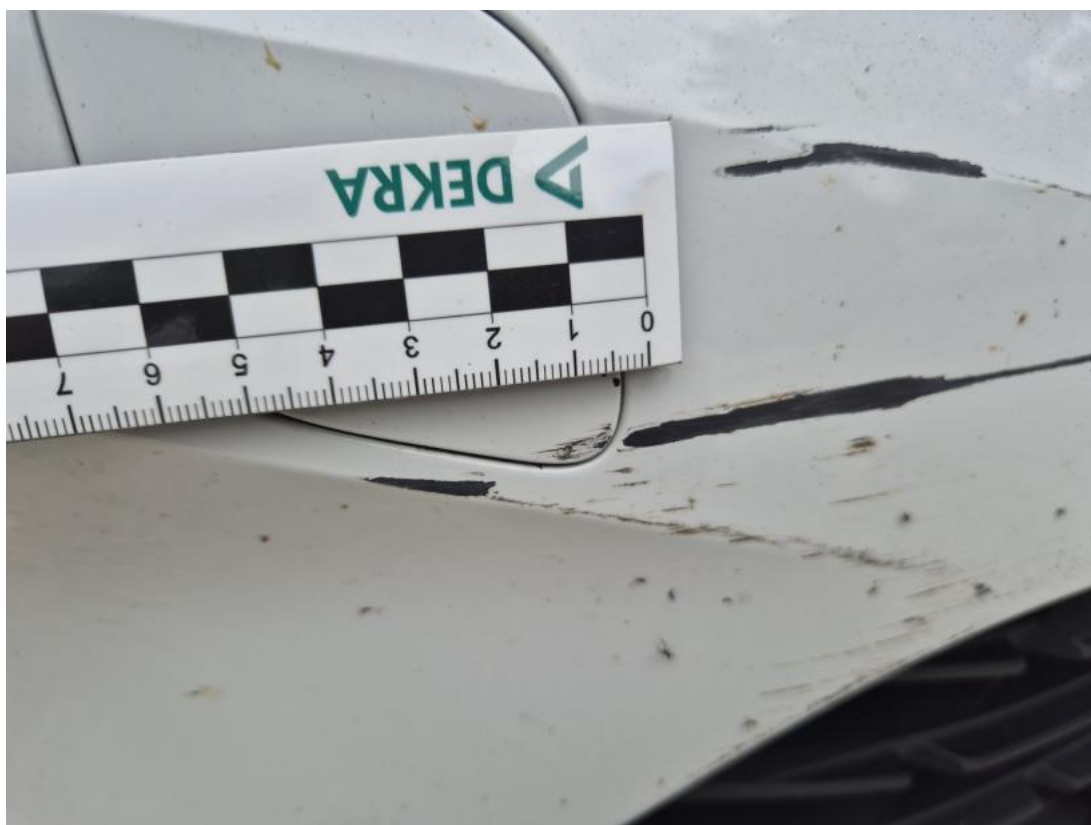
Fot. 37

Zaślepka prz haka hol. - zdjęcie poglądowe 1

Zaślepka prz haka hol. - Rysa/odprysk 1

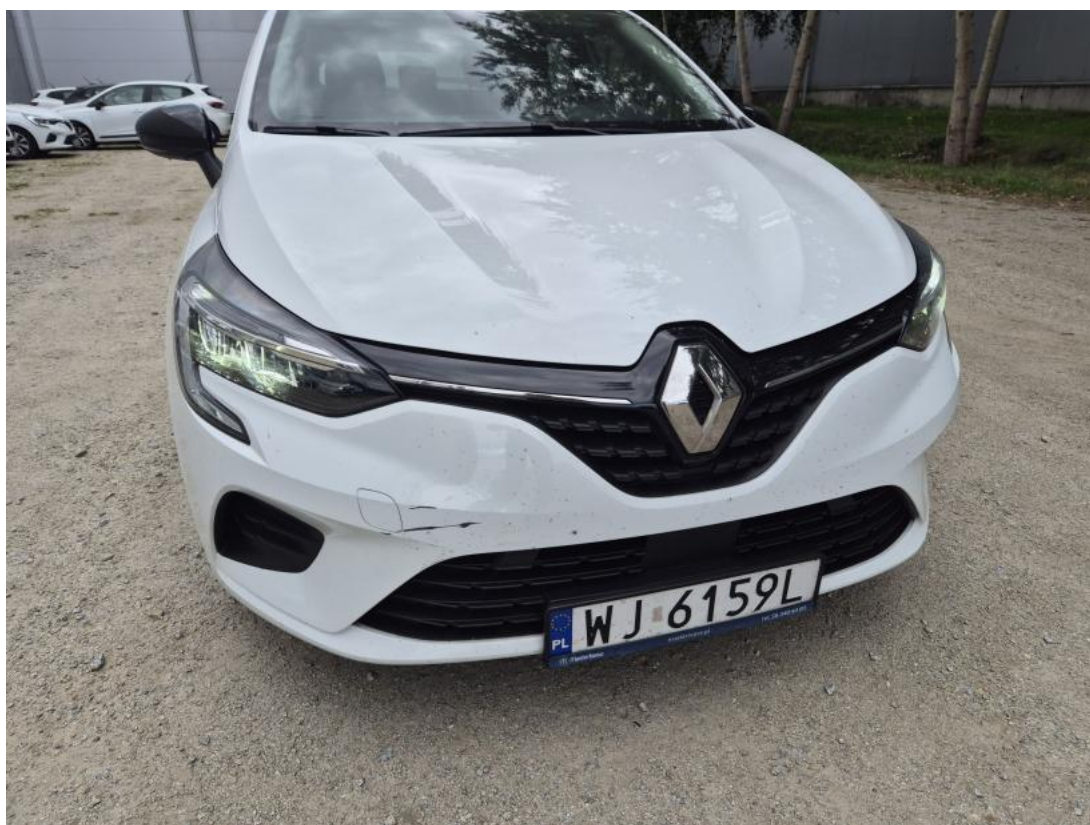
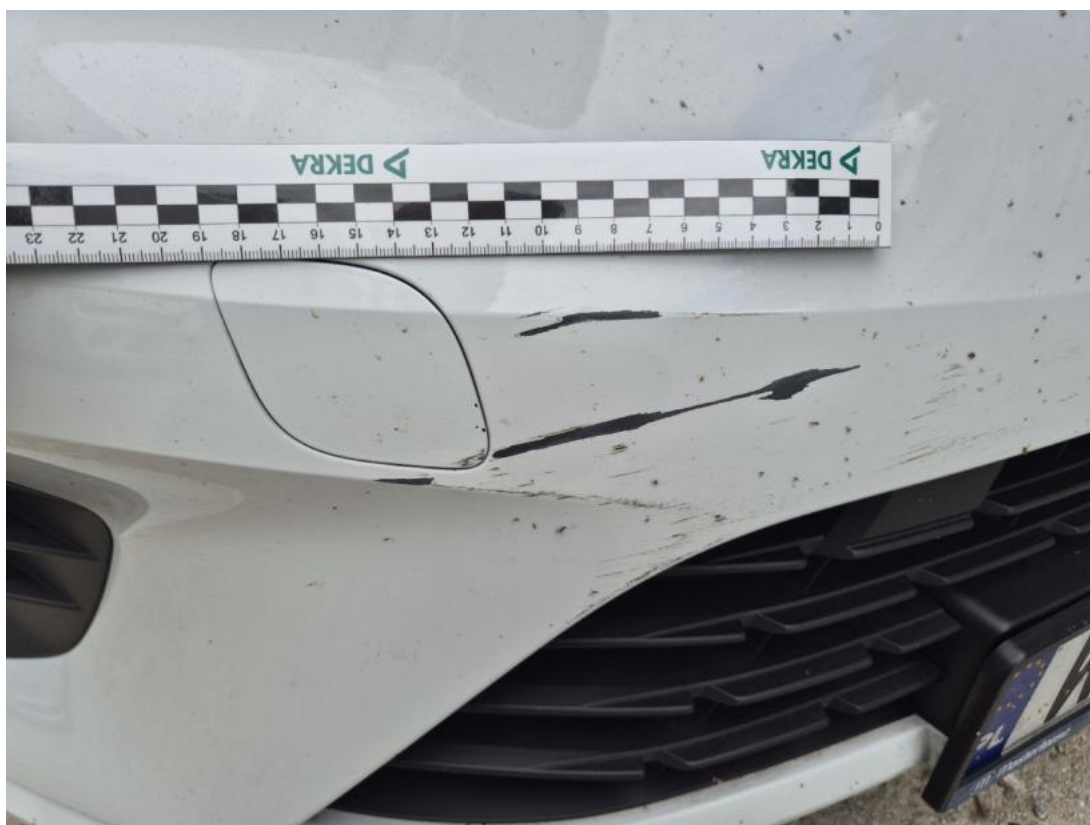
Fot. 39

Zderzak - zdjęcie pogładowe 1

Zderzak - Rysa/odprysk 1

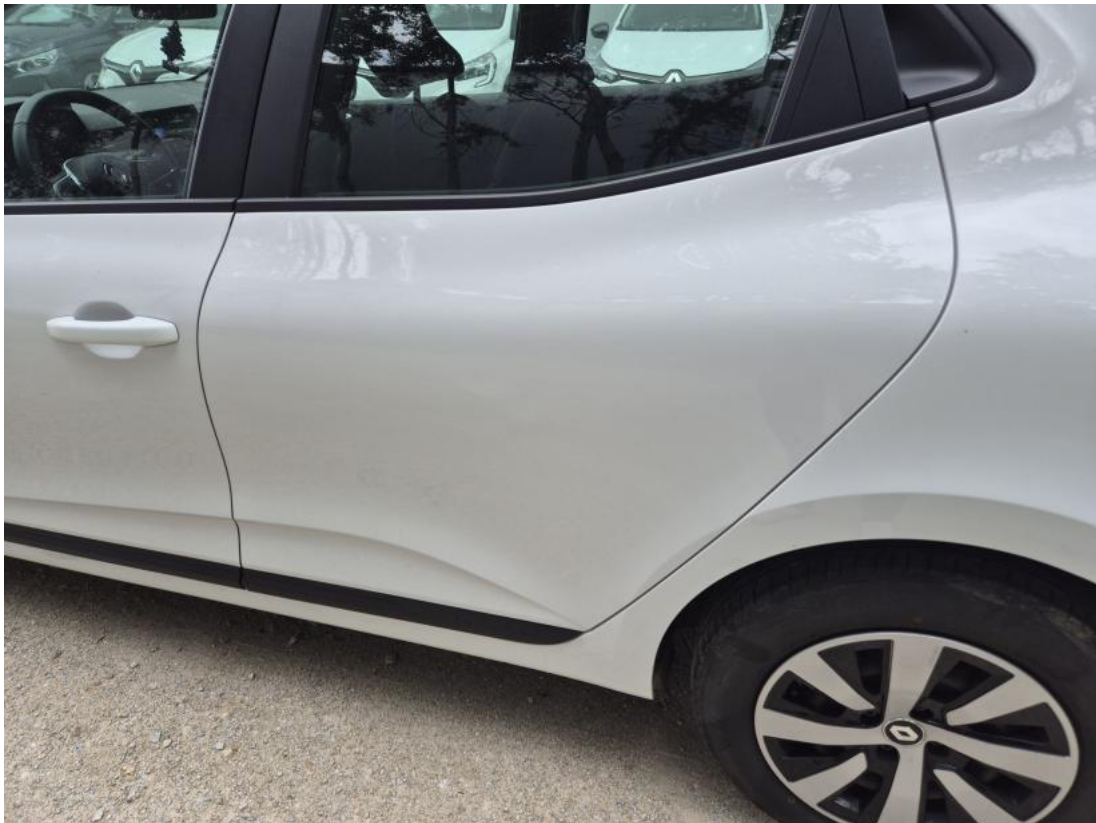
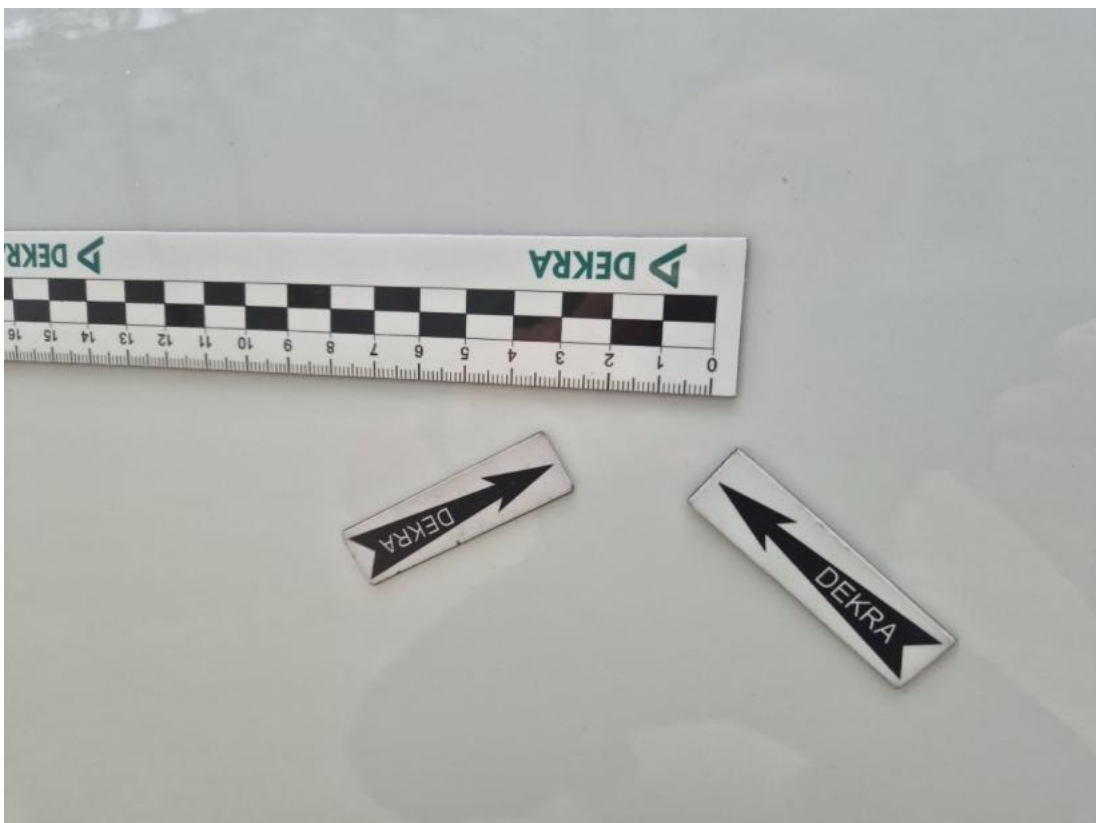
Fot. 41

Drzwi tylne L - zdjęcie poglądowe 1

Drzwi tylne L - Wgniecenie/odkształcenie 1
