Raport z oględzin pojazdu

Numer raportu	218513/3/26-11401	Data raportu	10-03-2026
Rzeczoznawcy	mgr inż. Piotr Mirkowski mgr inż. Przemysław Ostap	Data oględzin	03-03-2026
Nr zlecenia	PCM(DZS)/GDA/16863/26/02/24	Miejsce oględzin	katarzyna.jankowska@grupamakurat.pl8...

Numer identyfikacyjny (VIN)	UU1DJF00870944770
Marka, model	DACIA Sandero 21-25
Typ, wersja	Sandero 1.0 TCe Expression
Numer rejestracyjny	WD8690R
Silnik (rodz./poj./moc)	benz./999 ccm/67 kW
Stan licznika	126 101 km
Data 1. rej./rok prod.	01-08-2023/2023
Data nast. bad. techn.	01-08-2026
Nadwozie	hatchback 5/5
Lakier	czarny/METALIK
Skrzynia biegów	manualna

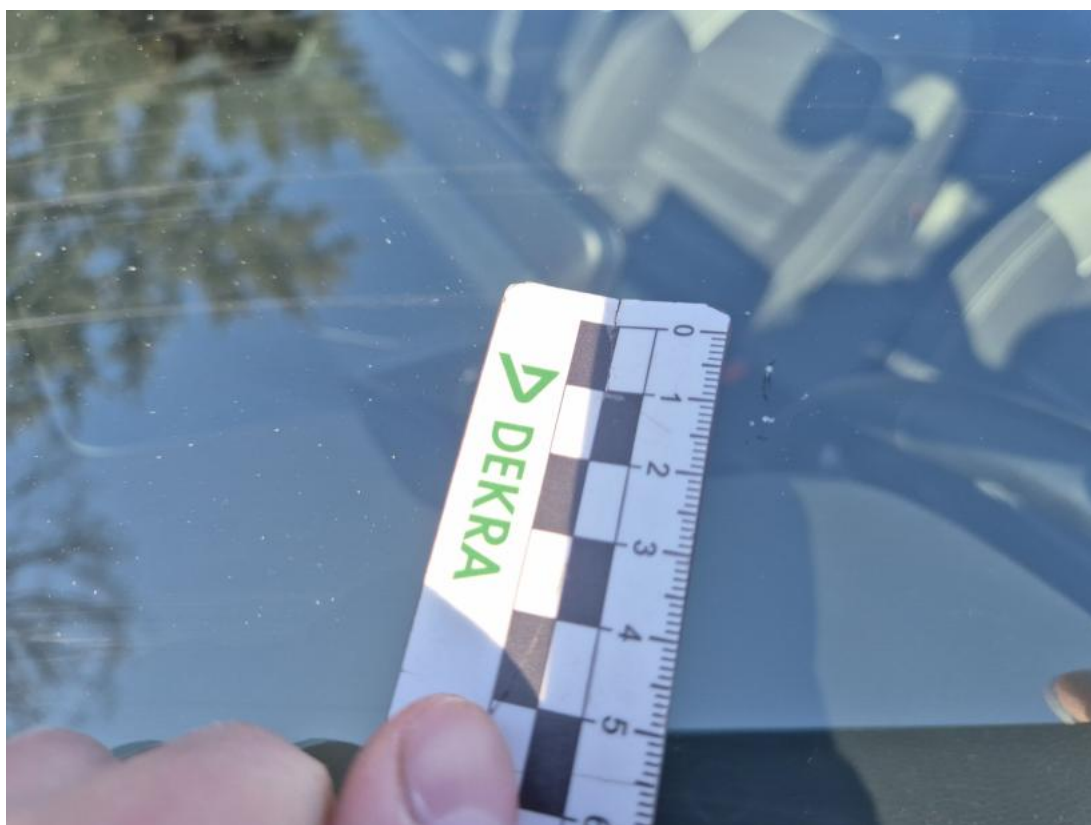
Fot. 34

Poz.	Nazwa pozycji	Opis uszkodzeń	Kwalifik.	Naprawa [rbg]
1	Szyba przednia barwiona	pęknięcie	WY	1.8

Szyba czołowa - Rysa/odprysk 1

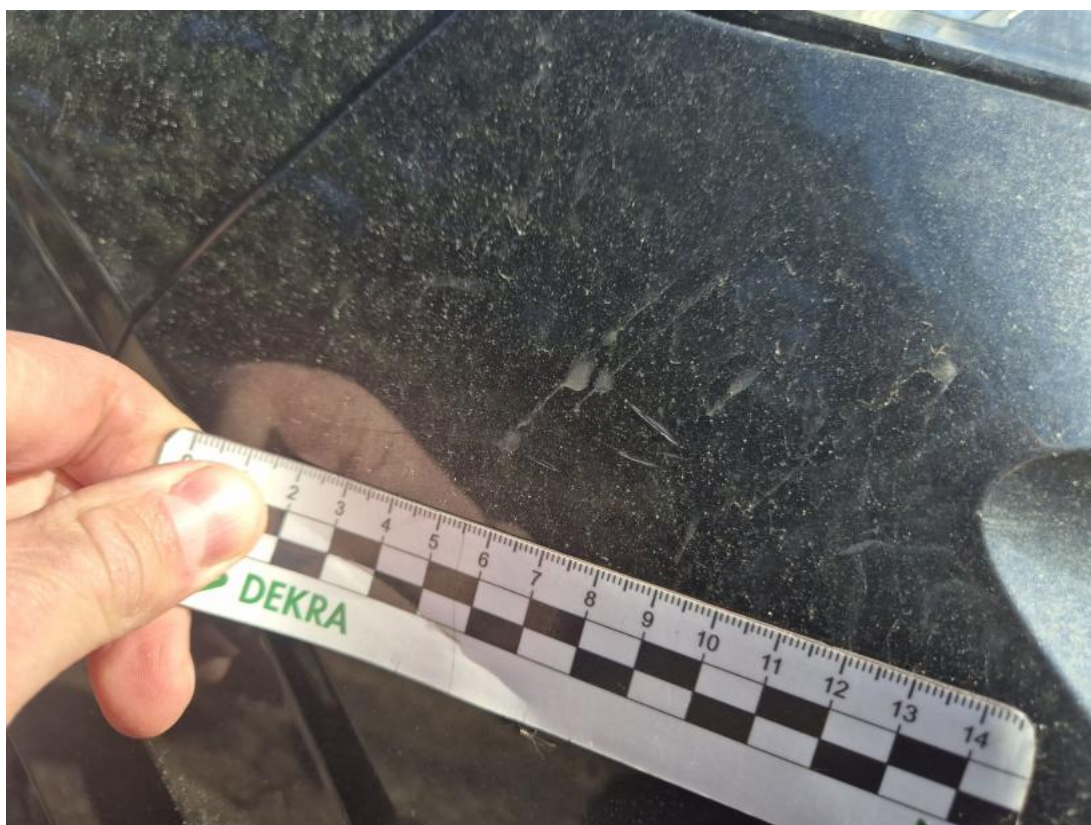
Fot. 35
Zderzak - Rysa/odprysk 1

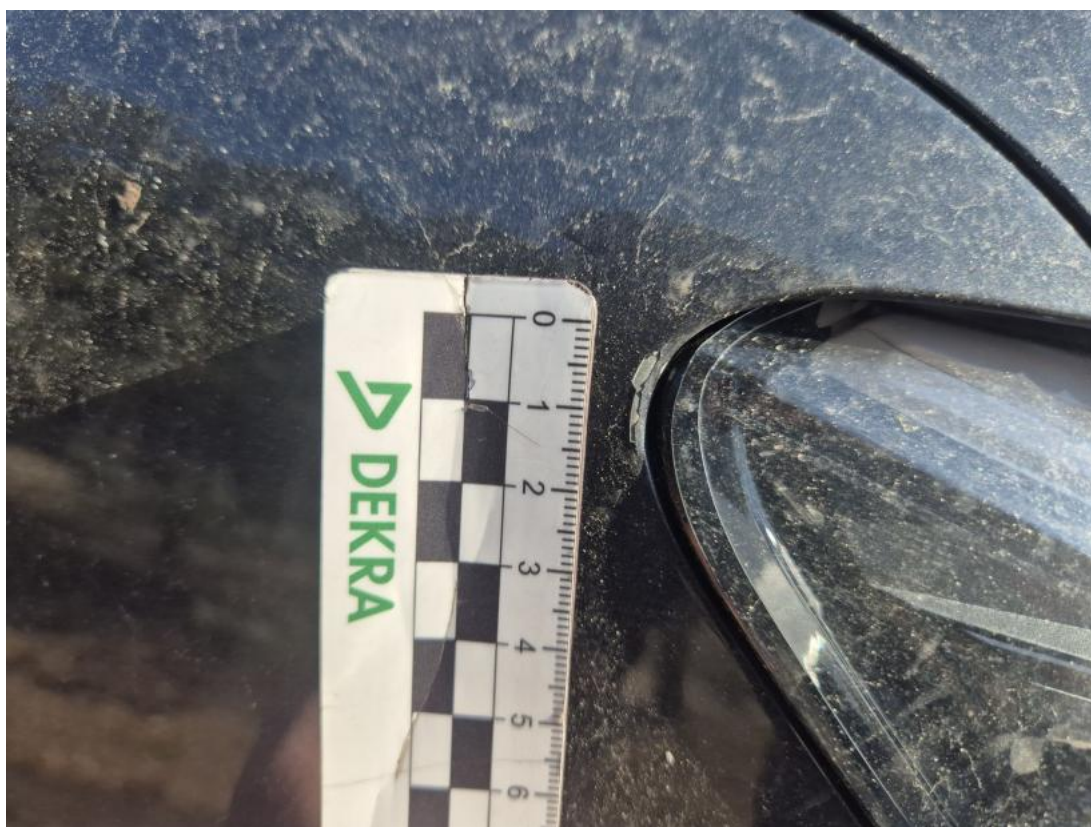
Fot. 36
Błotnik przedni P - Rysa/odprysk 1

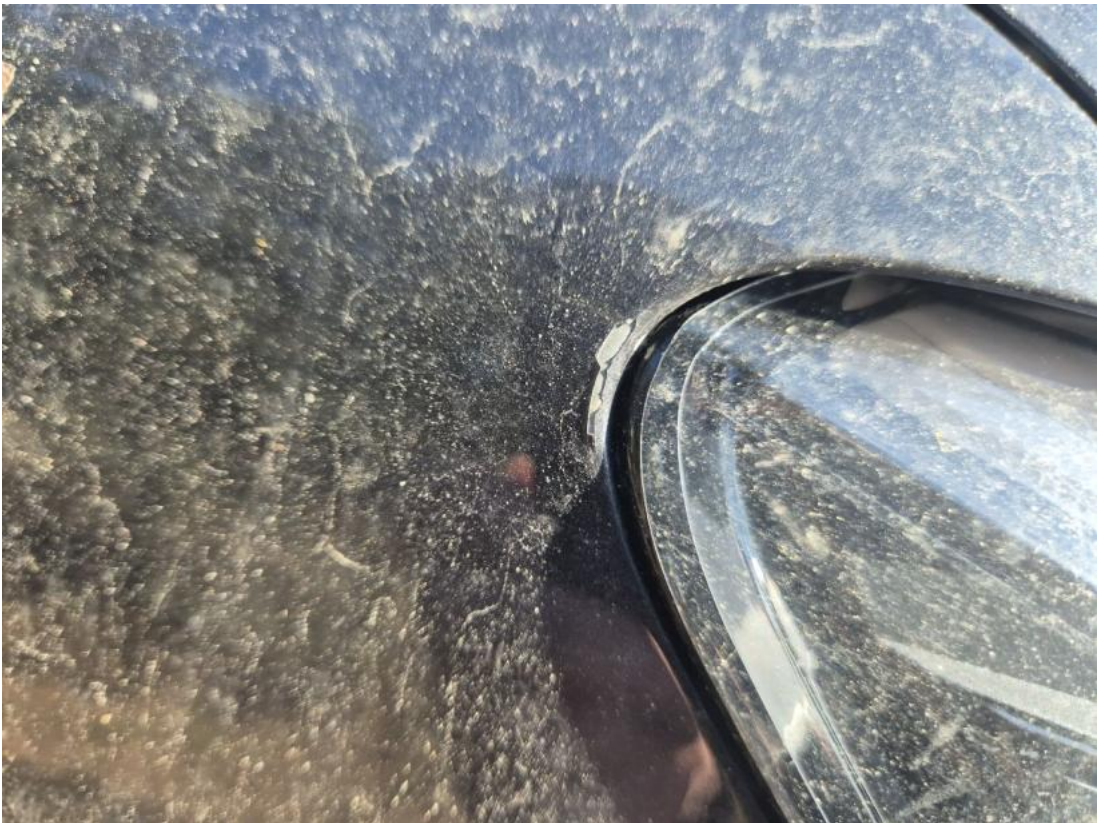
Fot. 37
Błotnik przedni P - Pęknięcie/rozerwanie 1

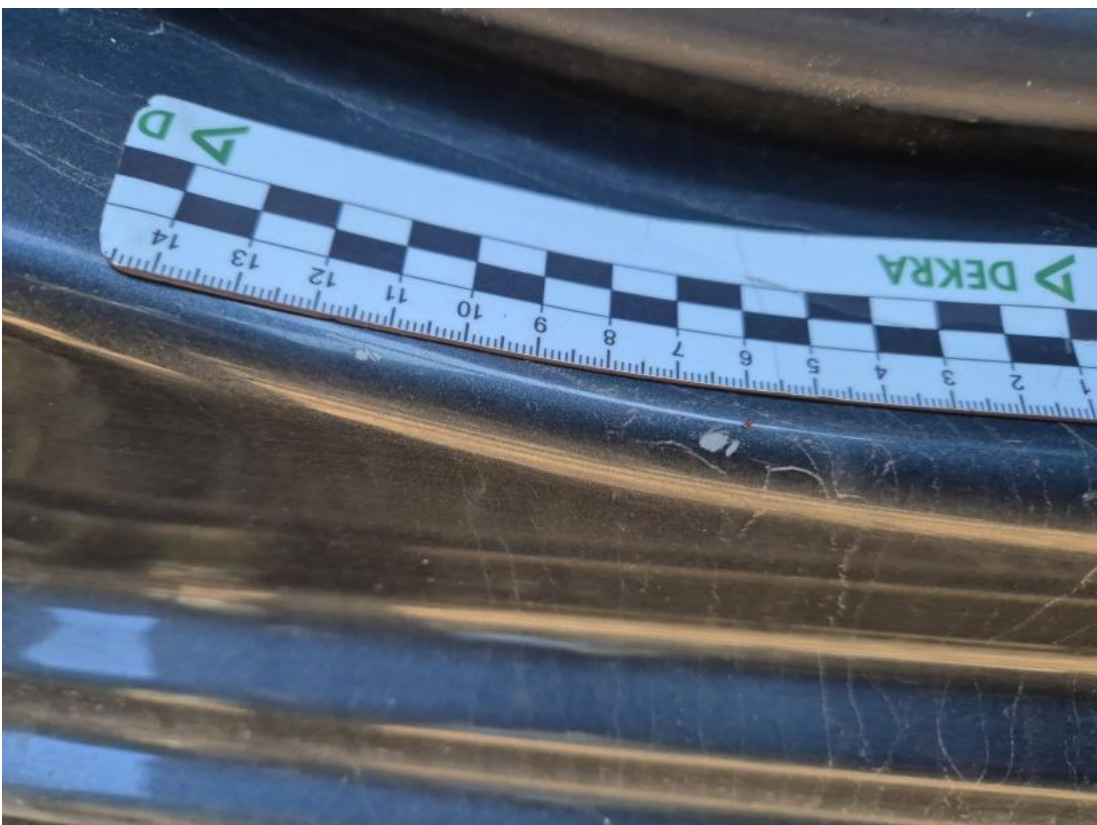
Fot. 38
Próg P - Rysa/odprysk 1

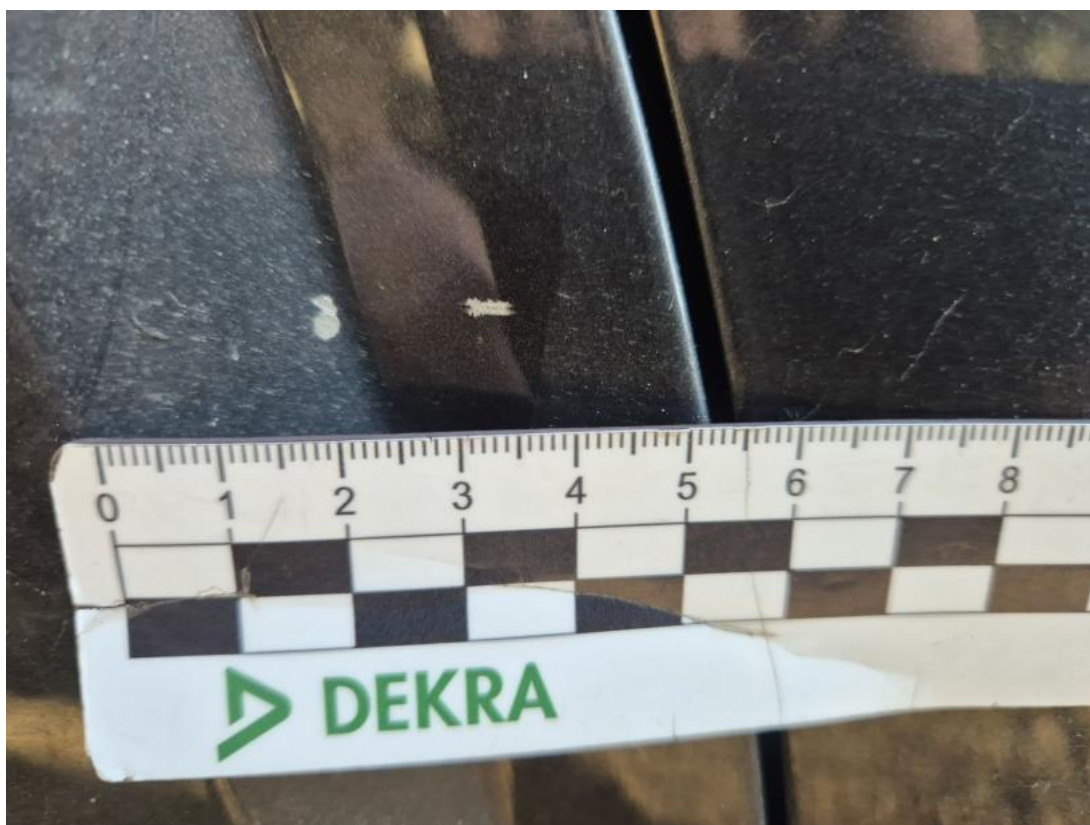
Fot. 39

Błotnik tylny P / Ściana boczna P - Rysa/odprysk 1

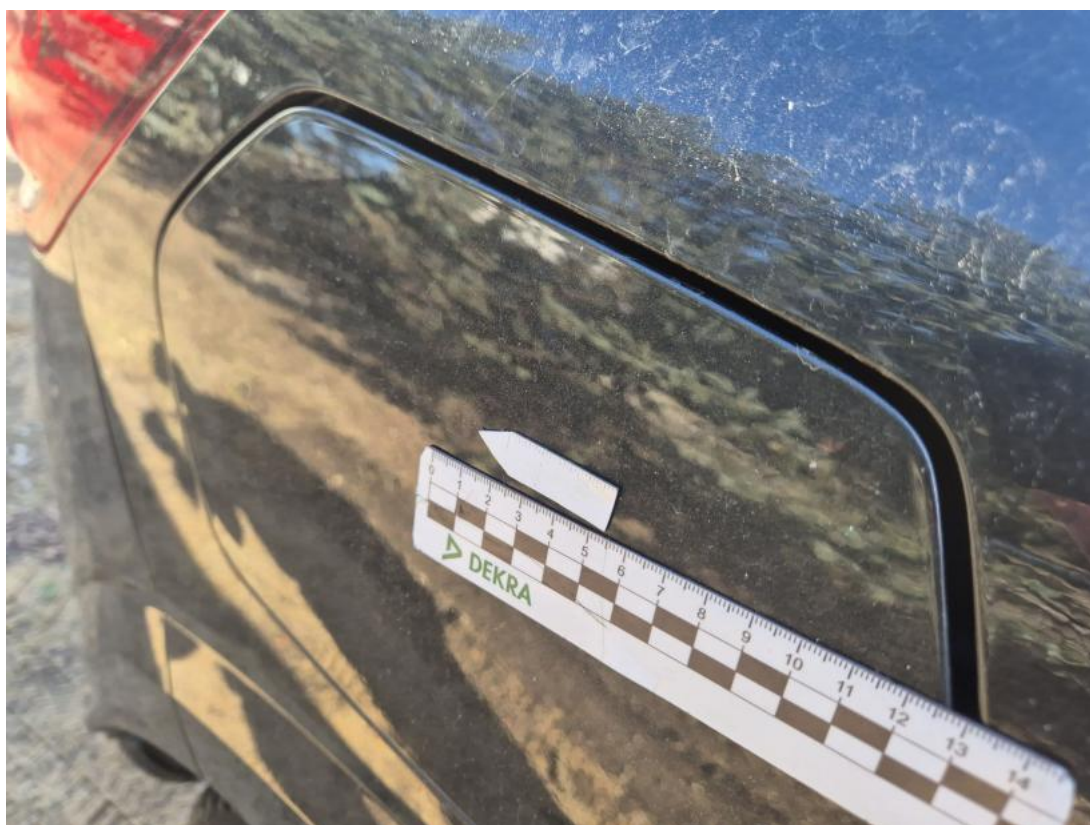
Fot. 40

Błotnik tylny P / Ściana boczna P - Wgniecenie/odkształcenie 1

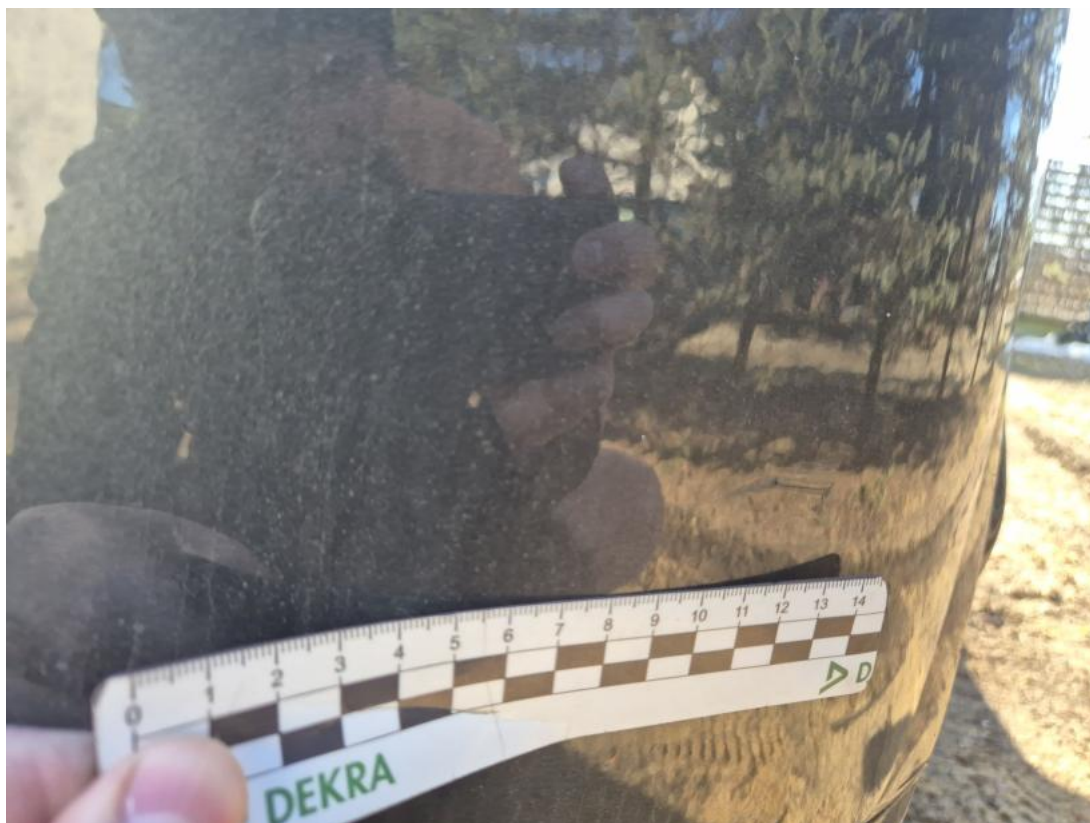
Fot. 41
Zderzak tylny - Rysa/odprysk 1

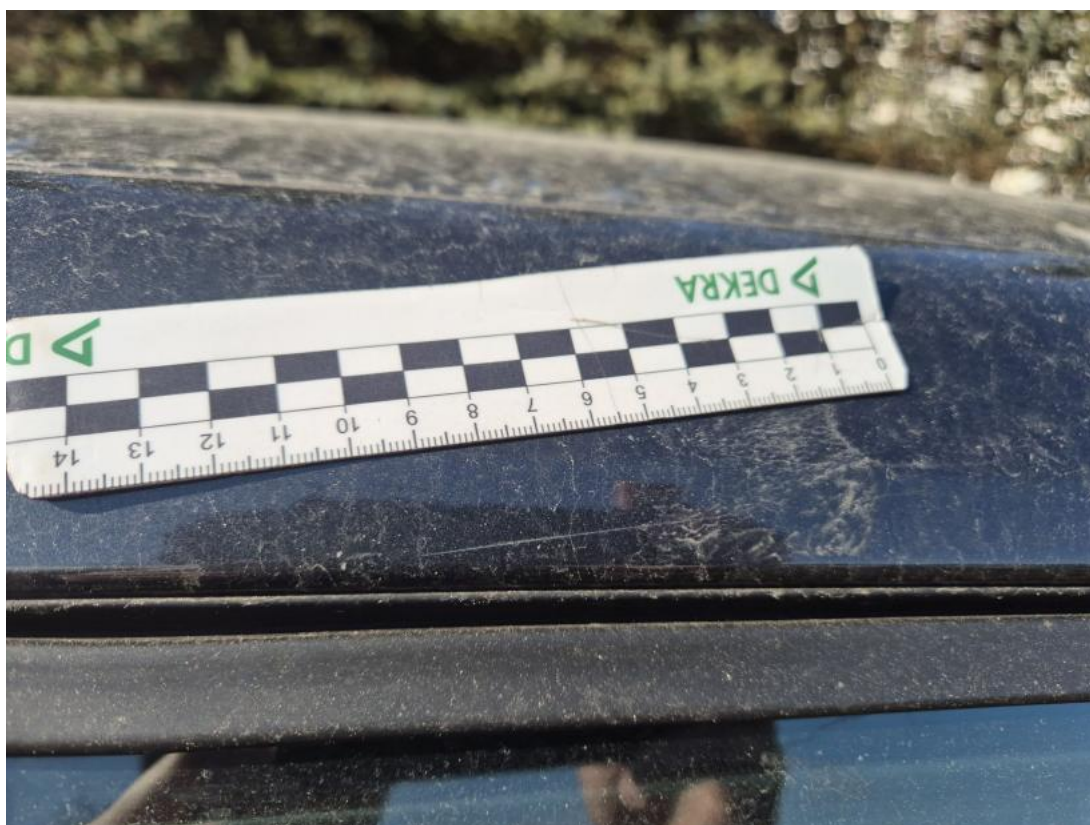
Fot. 42
Rama dachu L - Rysa/odprysk 1

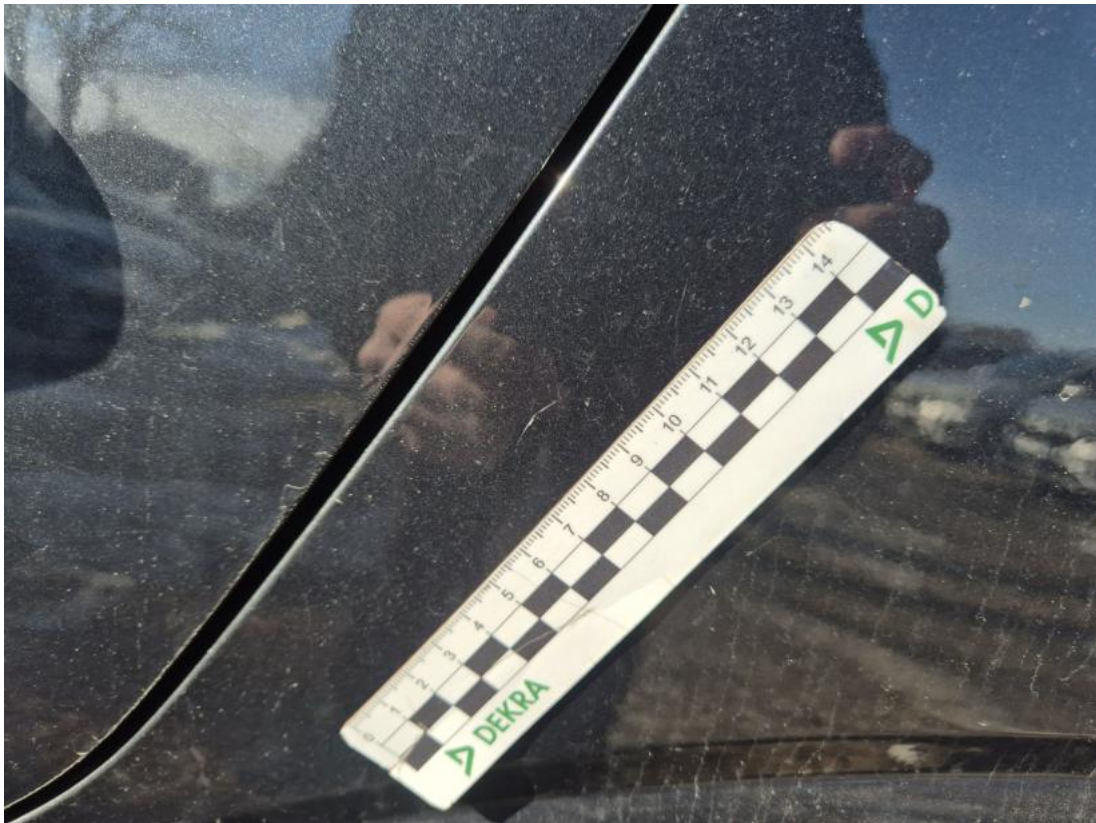
Fot. 43

Błotnik tylny L / Ściana boczna L - Rysa/odprysk 1

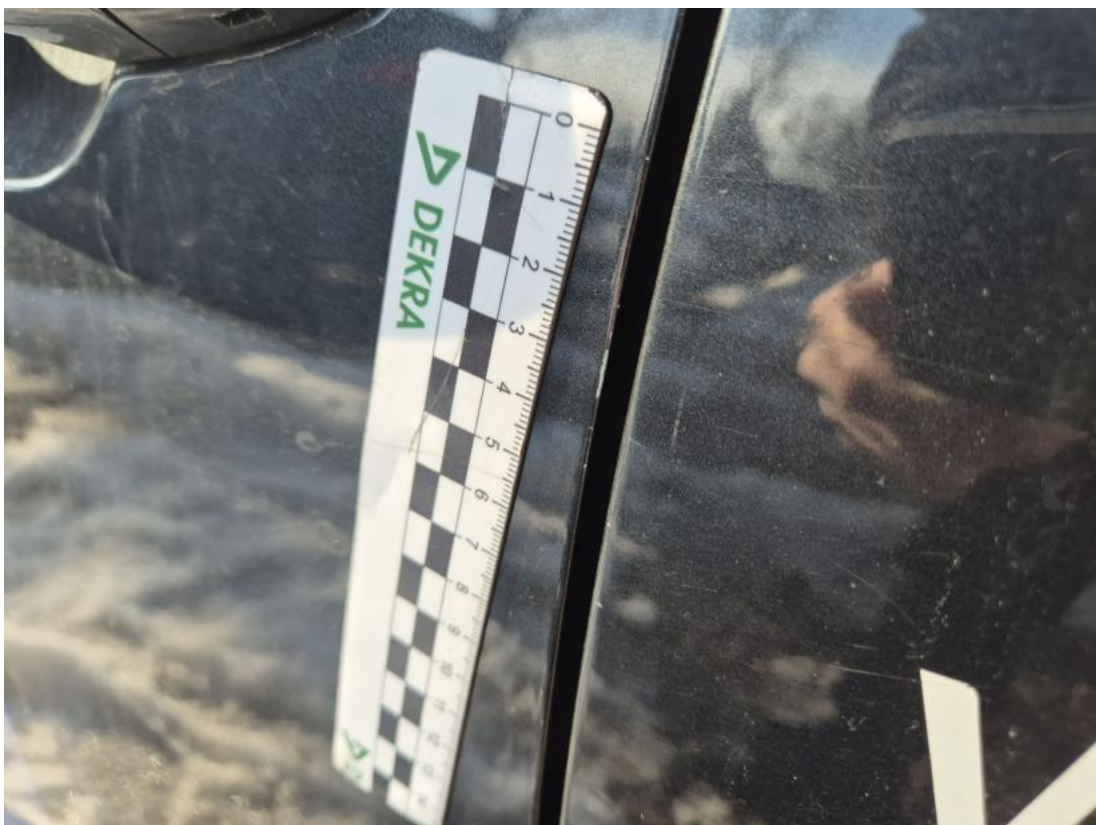
Fot. 44

Drzwi przed L - Rysa/odprysk 1

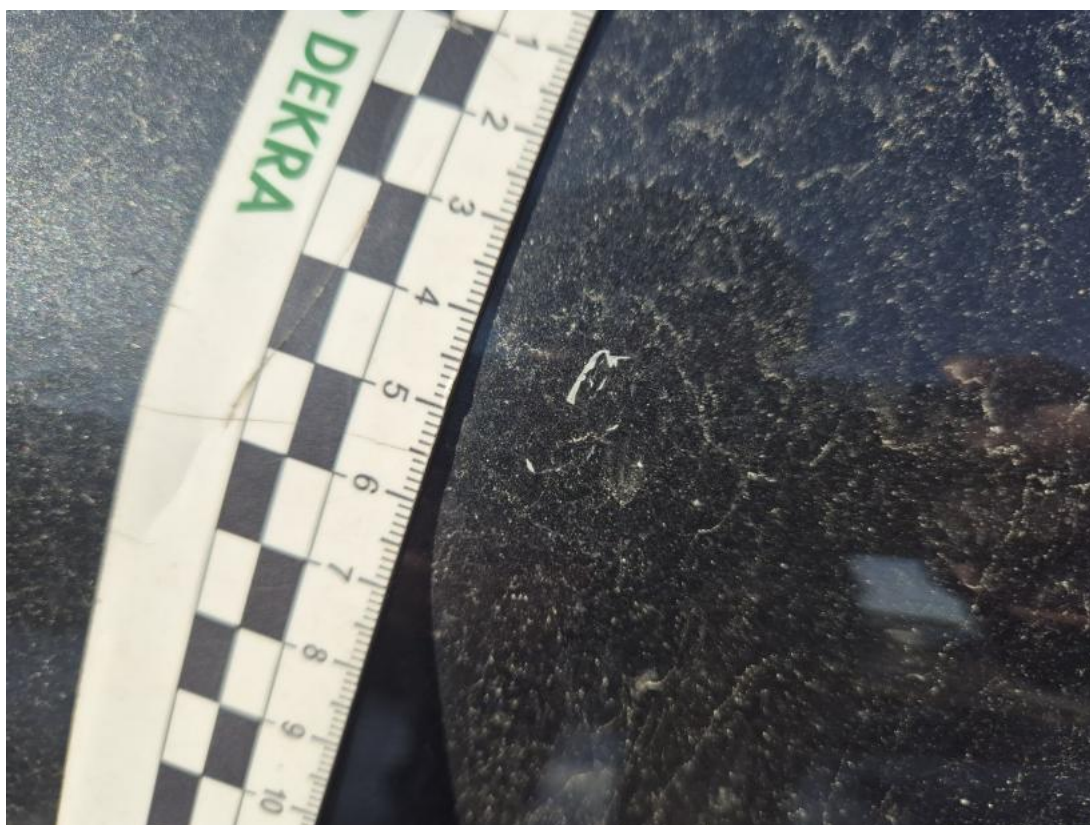
Fot. 45

Błotnik przedni L - Rysa/odprysk 1

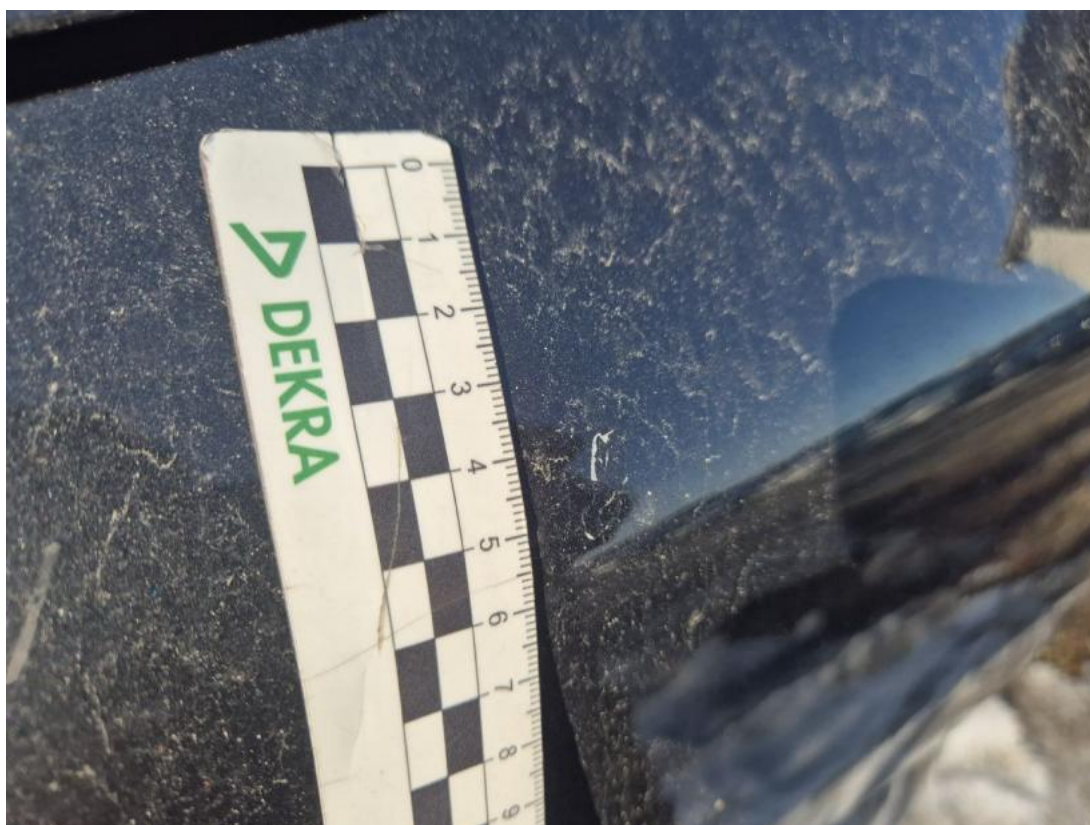
Fot. 46

Błotnik przedni L - Inne 1

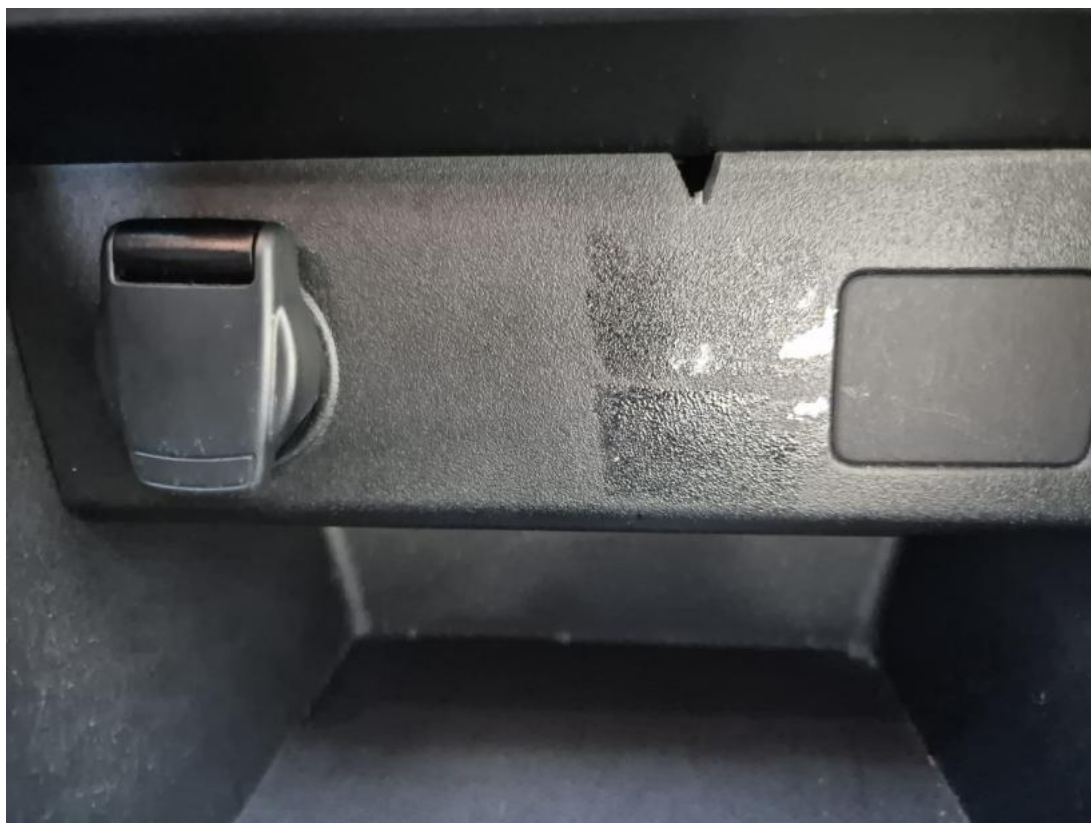
Fot. 47

Konsola środkowa - Inne 1

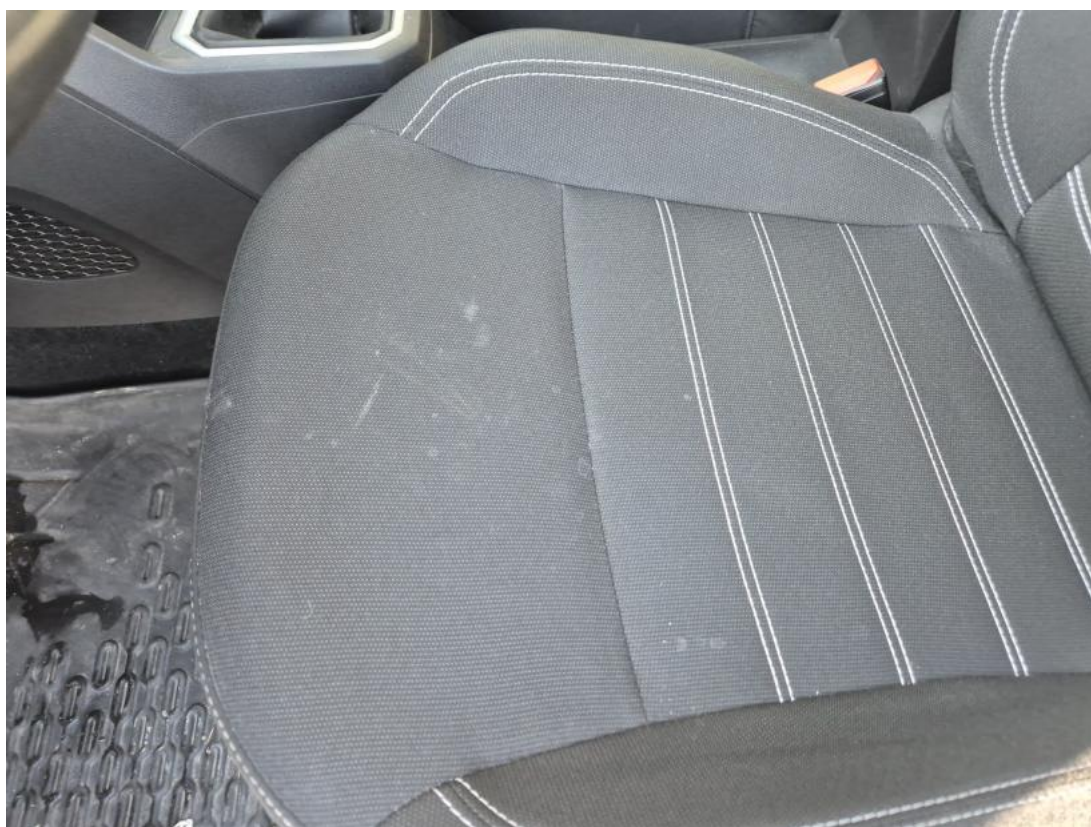
Fot. 48

Fotel prz. lew. - Inne 1

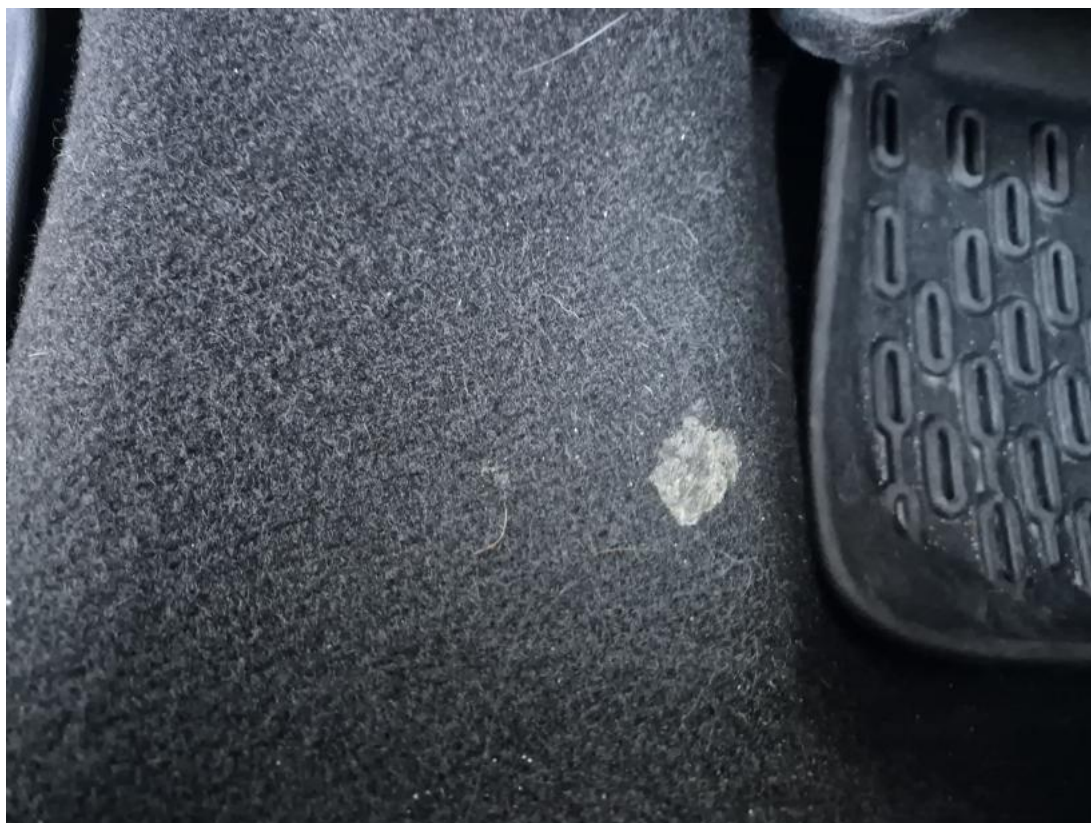
Fot. 49

Wykładzina podłogi - Inne 1
