Nr zlecenia DEKRA: PKOM(DZS)/GDA/24097/26/03/18
 Nr zlecenia/szkody:
 Data zlecenia: 18-03-2026

Ocena stanu technicznego pojazdu

Eurotax-Kod EC	Marka, model, typ pojazdu				Rodzaj nadwozia
	SKODA, Superb, Superb 1.5 TSI Ambition				sedan
Rodzaj silnika	Pojemność [ccm]	Moc [KM/kW]	Skrzynia biegów	Stan licznika [km] (odczytany)	Ilość drzwi/miejsc
z zapłonem iskrowym	1498	150/110	manualna	236 052	4/5
Nr rej. pojazdu	Nr nadwozia (VIN)		Data 1-rej./rok prod.	Następne bad. tech.	Lakier
SK335WS	TMBAN7NP4N7054422		15-09-2022/2022	18-09-2027	czarny/2-warstwowy metalizowany

Data oględzin: 31-03-2026

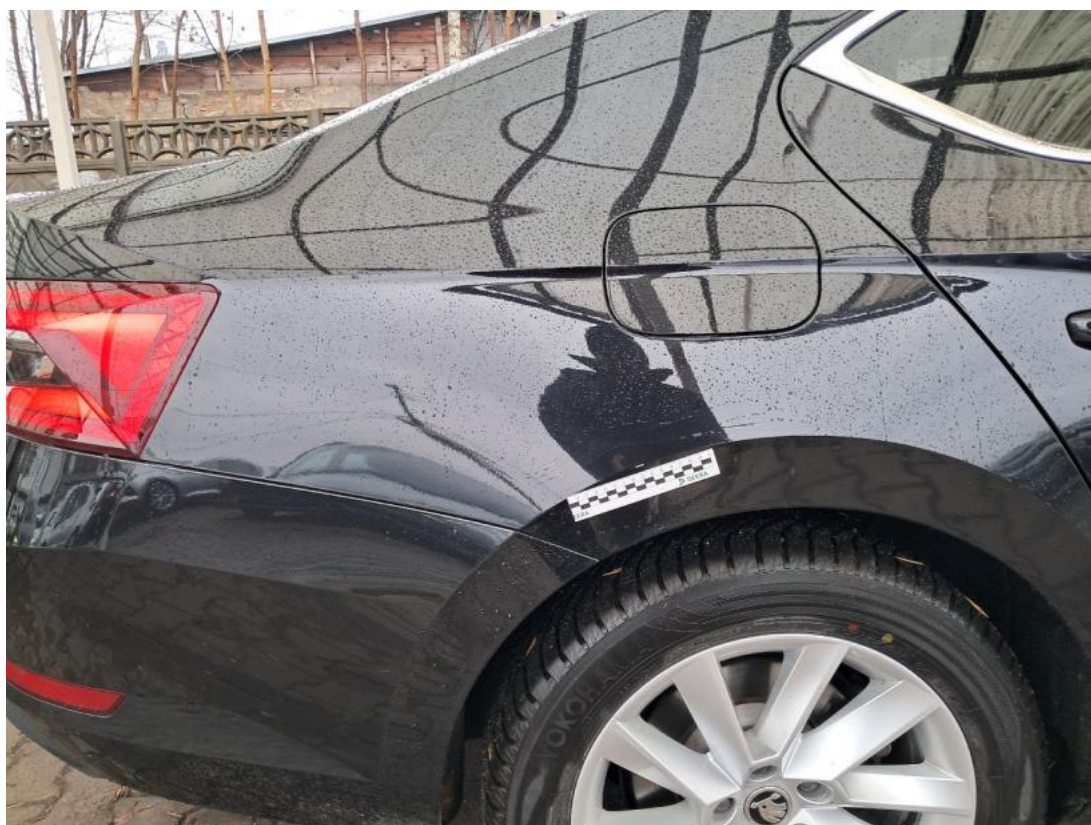
Fot. 42

Błotnik tylny P / Ściana boczna P - zdjęcie poglądowe 1

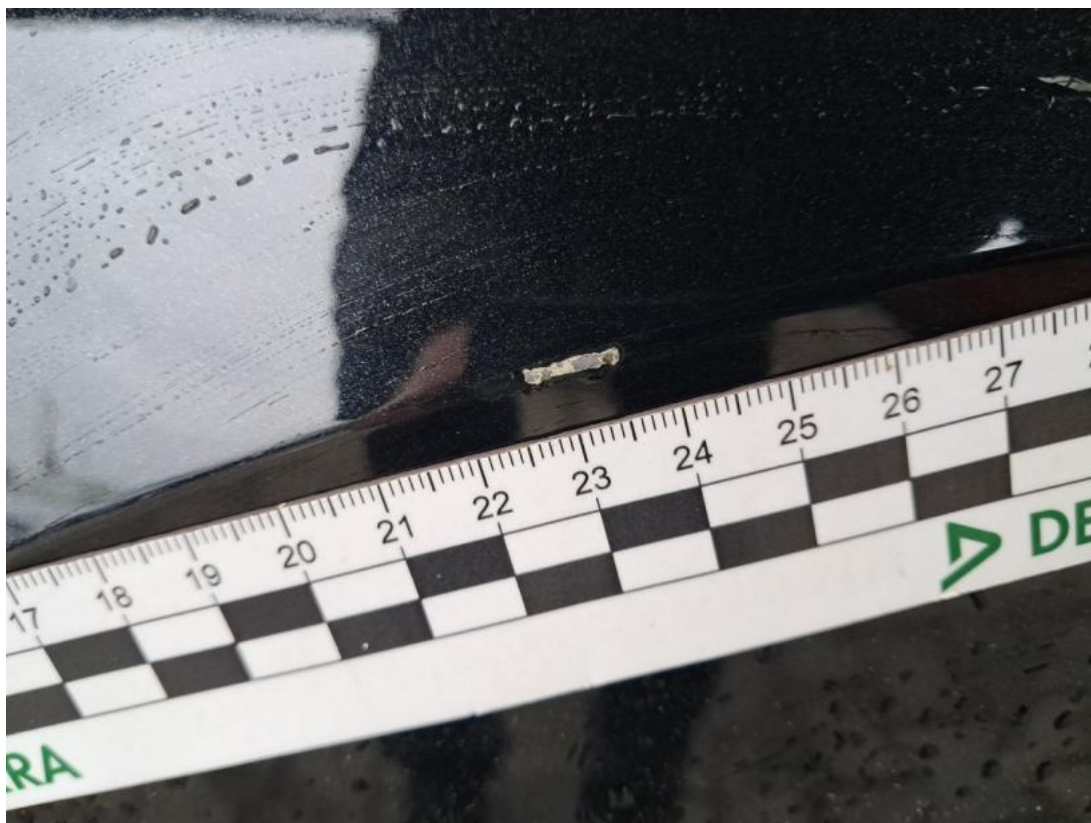
Fot. 43

Poz.	Nazwa części	Nr katalogowy	Opis uszkodzenia	Czas [rbg]
1	Błotnik TP		zarysowanie	
2	Dach		wgniecenia punkt. w ilości do 3

Błotnik tylny P / Ściana boczna P - Rysa/odprysk 1

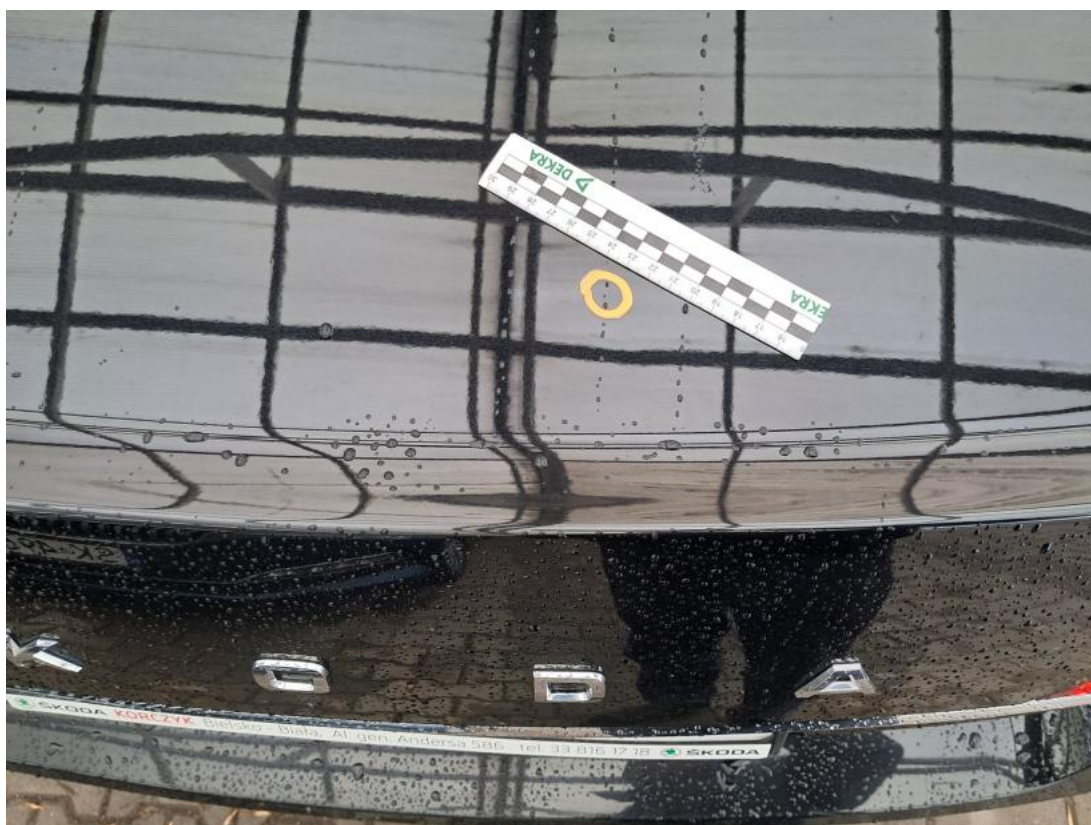
Fot. 44

Poz.	Nazwa części	Nr katalogowy	Opis uszkodzeń	Czas [rbg]
1	Pokrywa		inne, wgniecenie

Pokrywy bagażnika - Wgniecenie/odkształcenie 1

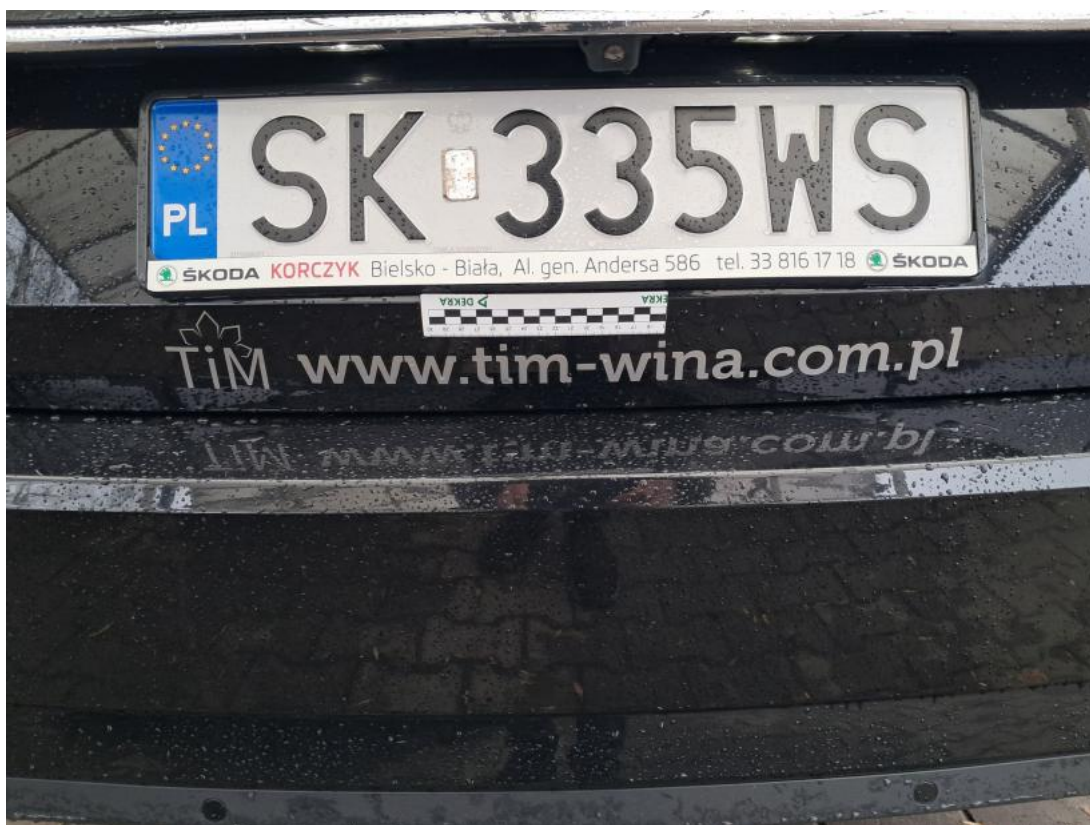
Fot. 45

Pokrywy bagażnika - Inne 1

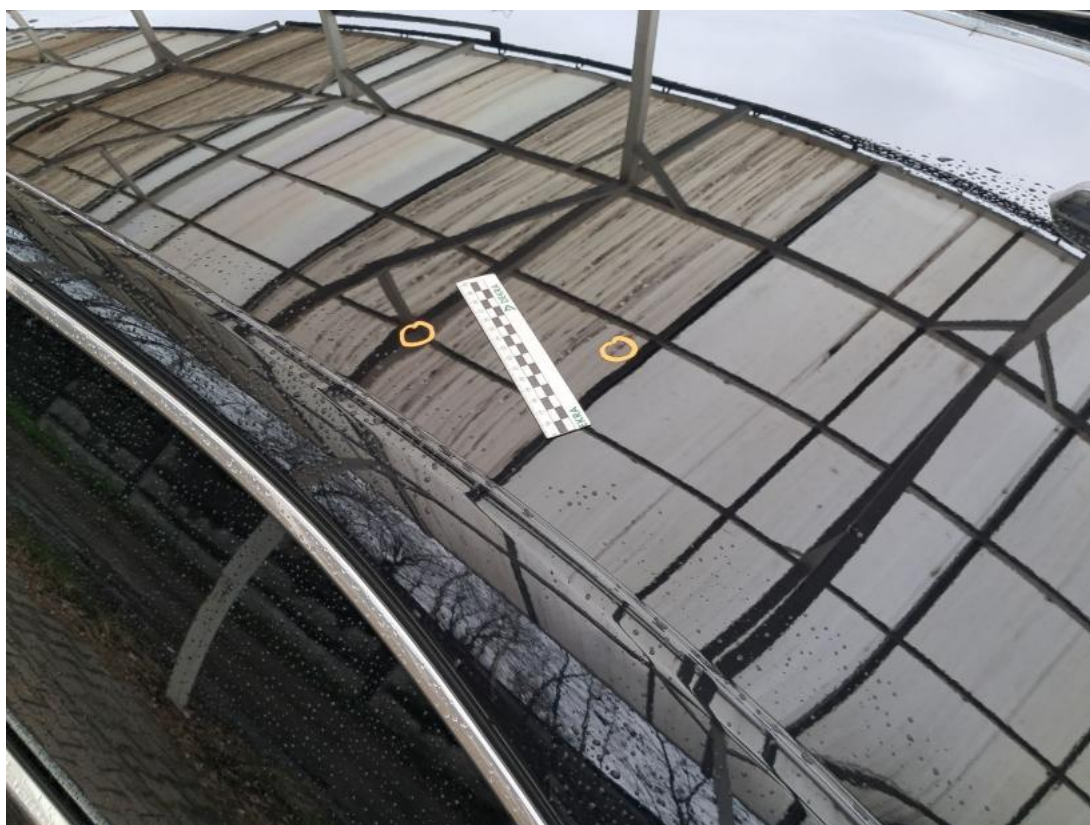
Fot. 46

Dach - Wgniecenie/odkształcenie 1
