Nr zlecenia DEKRA: PKOM(DZS)/GDA/24095/26/03/18  
Nr zlecenia/szkody:  
Data zlecenia: 18-03-2026

## Ocena stanu technicznego pojazdu

Eurotax-Kod EC	Marka, model, typ pojazdu				Rodzaj nadwozia
	<b>SKODA, Superb, Superb 2.0 TSI Style</b>				sedan
Rodzaj silnika	Pojemność [ccm]	Moc [KM/kW]	Skrzynia biegów	Stan licznika [km] (odczytany)	Ilość drzwi/miejsc
z zapłonem iskrowym	1984	190/140	automatyczna	262 326	4/5
Nr rej. pojazdu	Nr nadwozia (VIN)		Data 1-rej./rok prod.	Następne bad. tech.	Lakier
SK496VL	TMBAM7NP8N7012046		23-11-2021/2021	18-11-2026	morski/2-warstwowy metalizowany

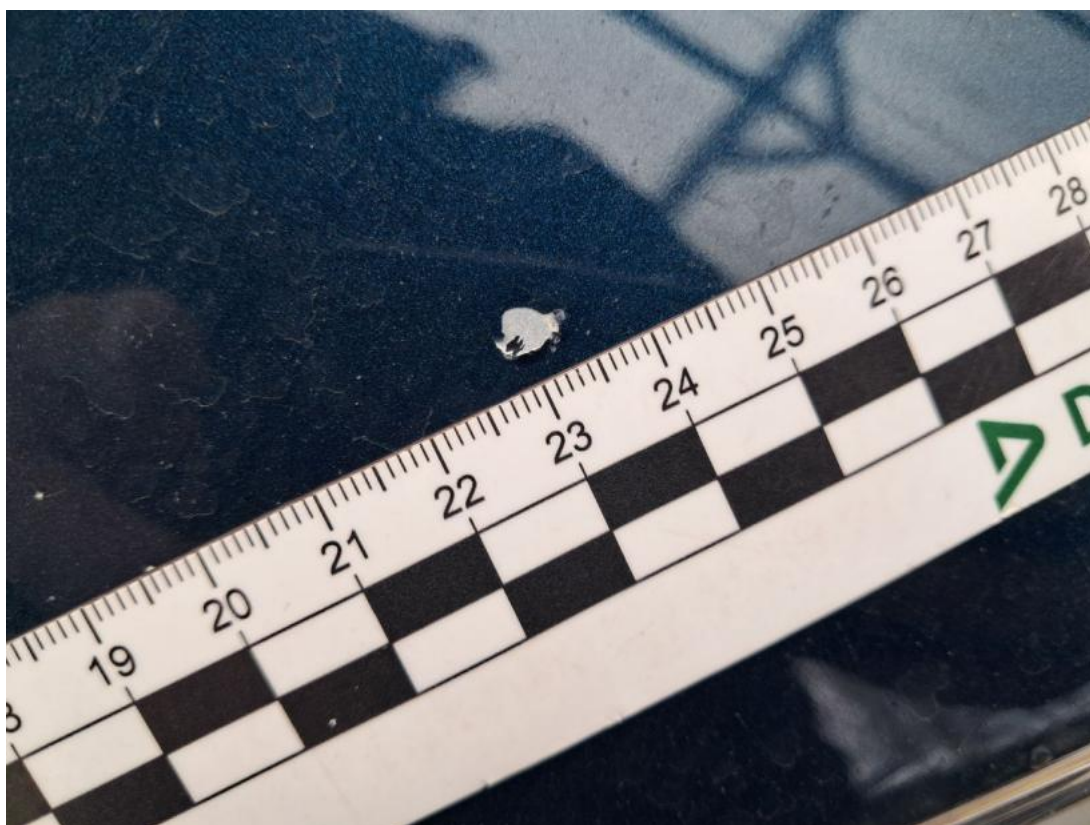
**Fot. 48**

Pokrywa komory silnika - Rysa/odprysk 1

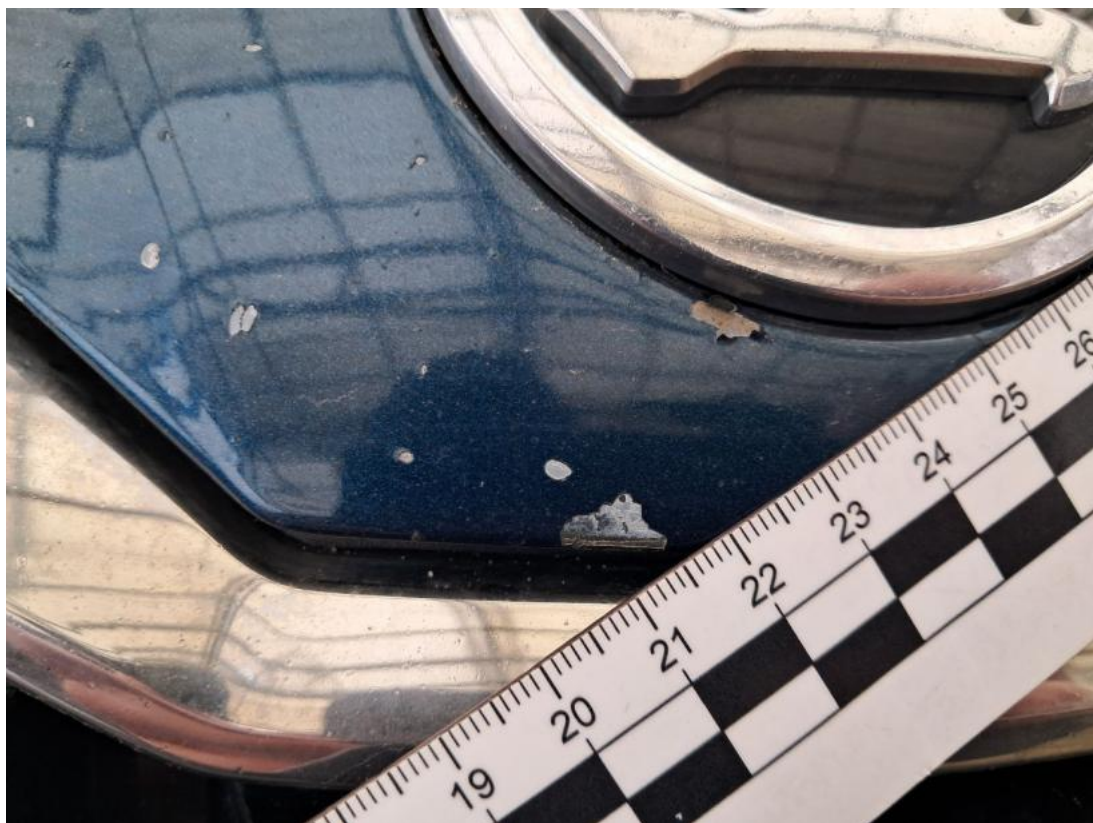
**Fot. 49**  
Pokrywa komory silnika - Rysa/odprysk 2

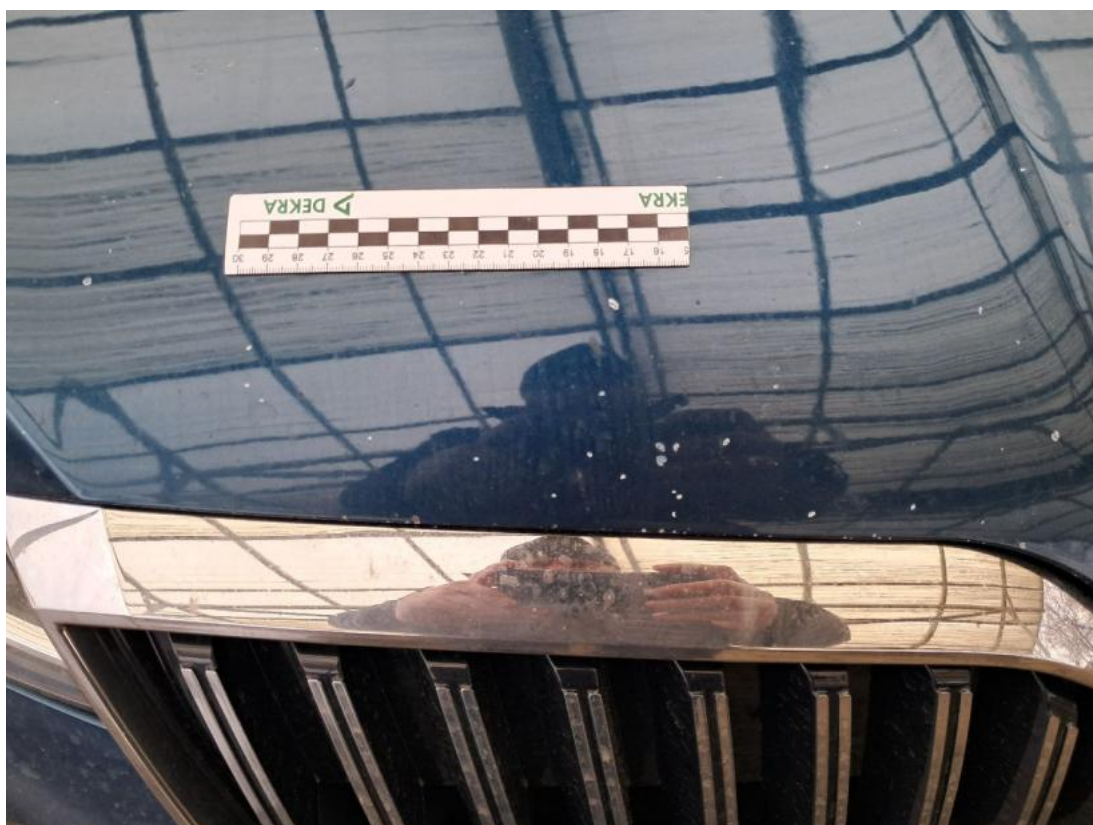
**Fot. 50**  
Pokrywa komory silnika() - Rysa/odprysk 3

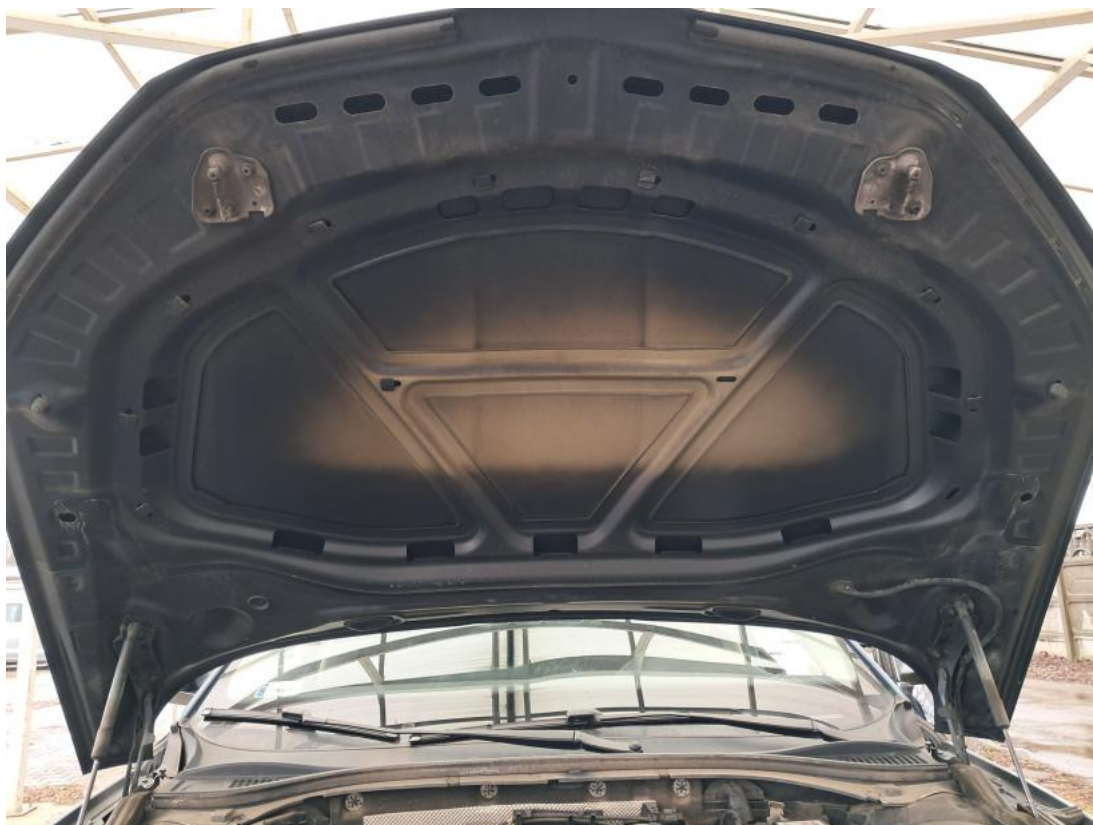
**Fot. 51**

Poz.	Nazwa części	Nr katalogowy	Opis uszkodzenia	NS [%]
1	Mata wygłuszająca pokrywy		brak	
2	Felga PP		zarysowanie

Wykładzina pokrywy komory silnika - Inne 1

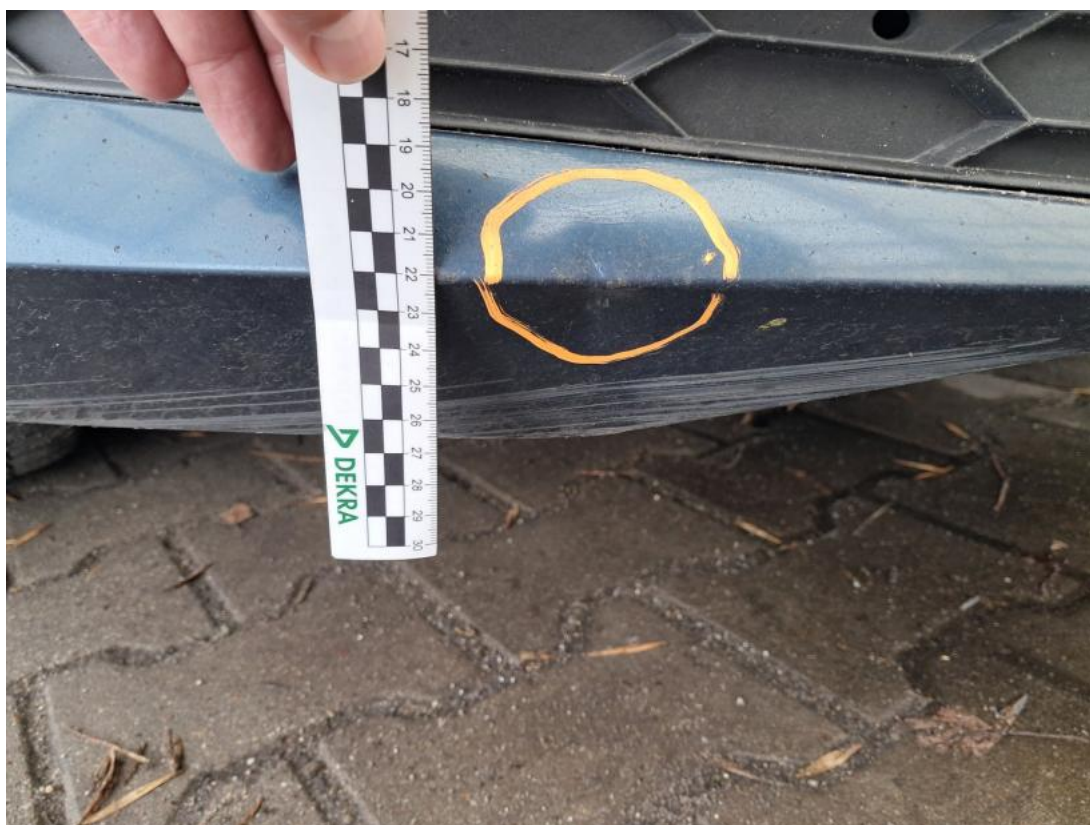
**Fot. 53**  
Zderzak - Rysa/odprysk 1

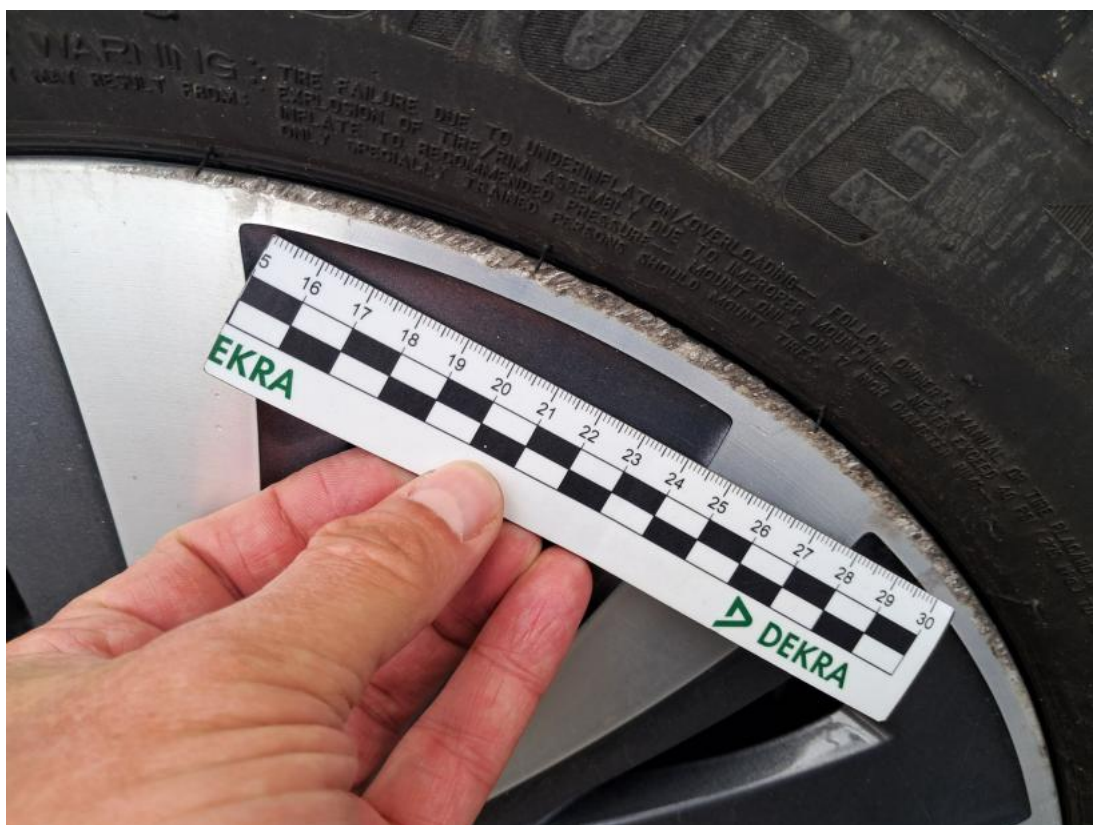
**Fot. 56**

Felga aluminiowa przednia P - Rysa/odprysk 1

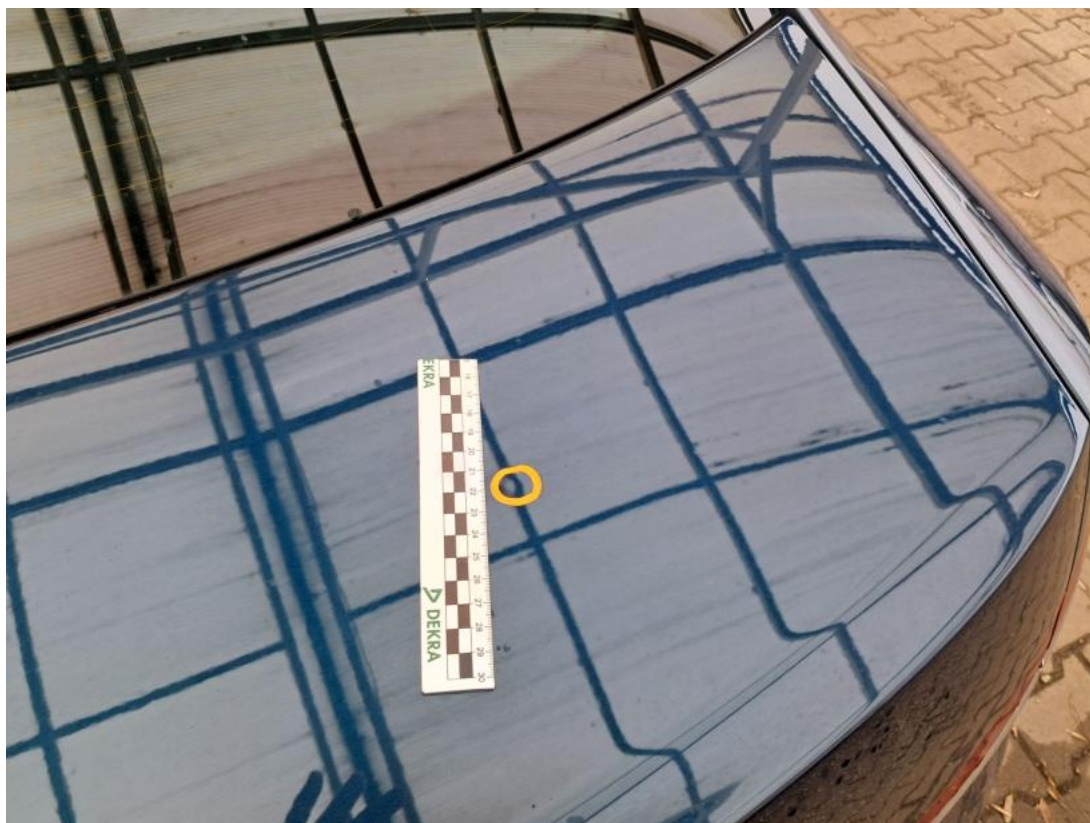
**Fot. 57**

Pokrywy bagażnika - Wgniecenie/odkształcenie 1

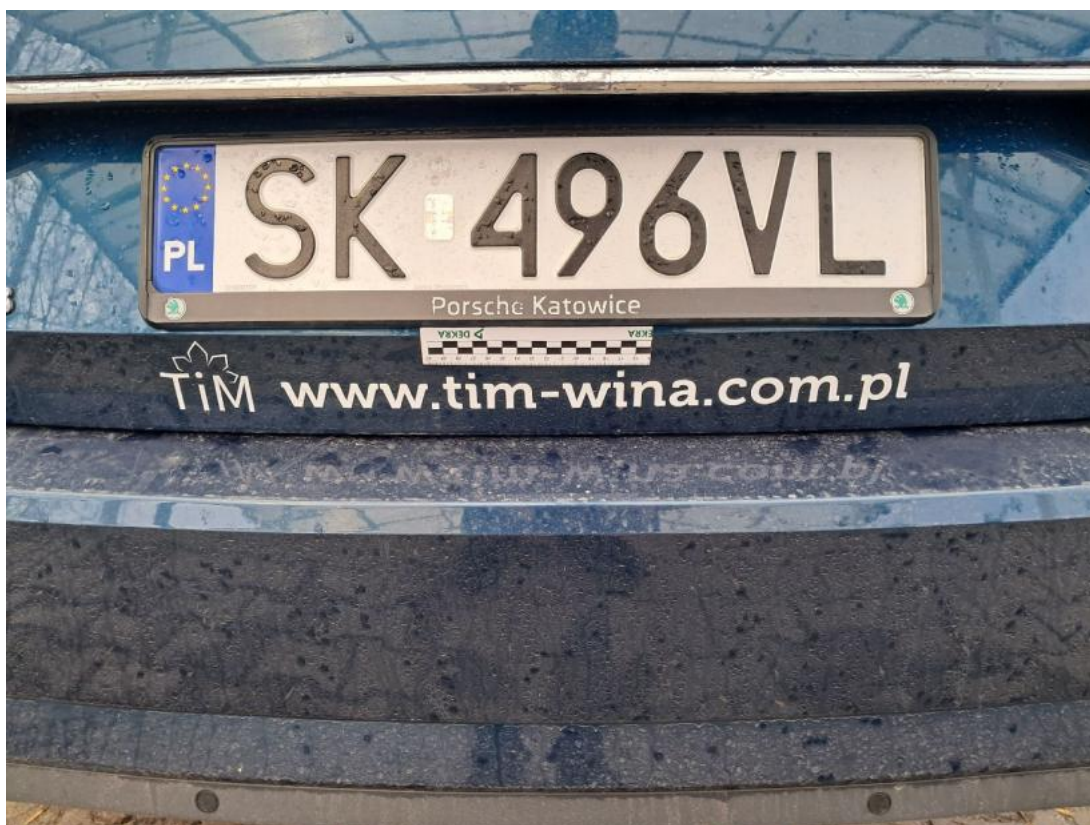
**Fot. 58**

Pokrywy bagażnika - Inne 1

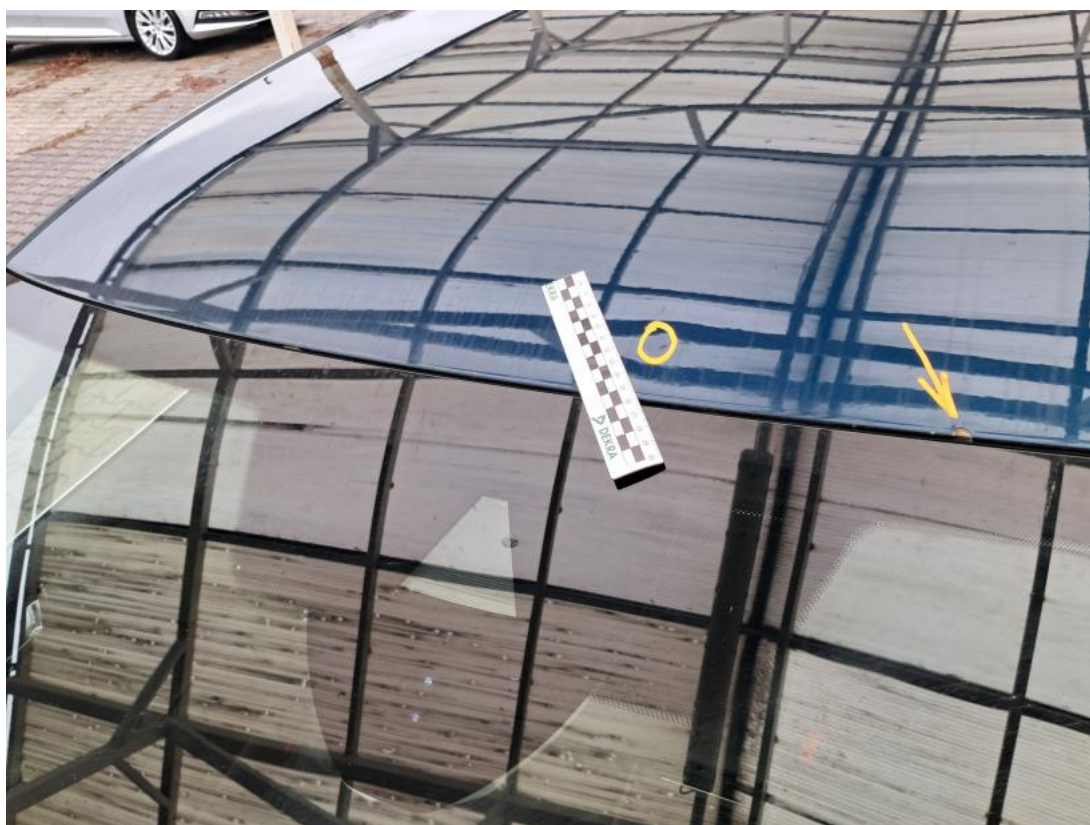
**Fot. 60**

Dach - Wgniecenie/odkształcenie 1

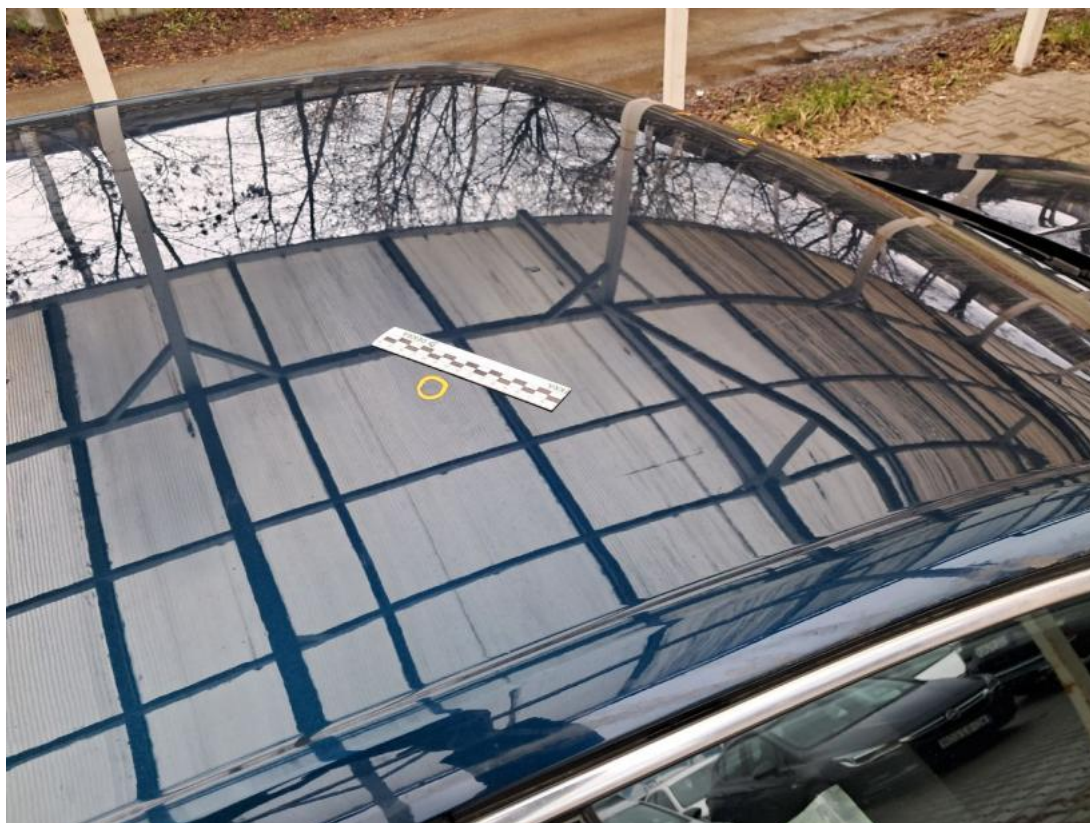
**Fot. 61**

Dach - Wgniecenie/odkształcenie 2

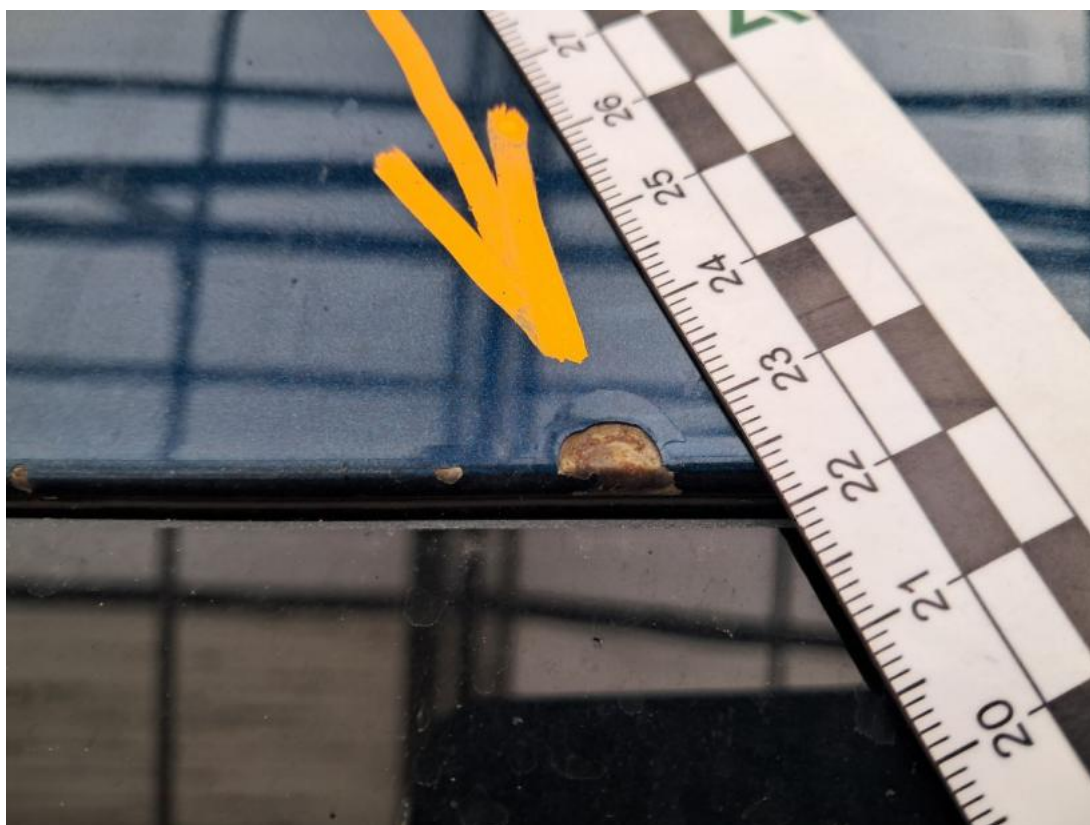
**Fot. 62**

Dach - Inne 1

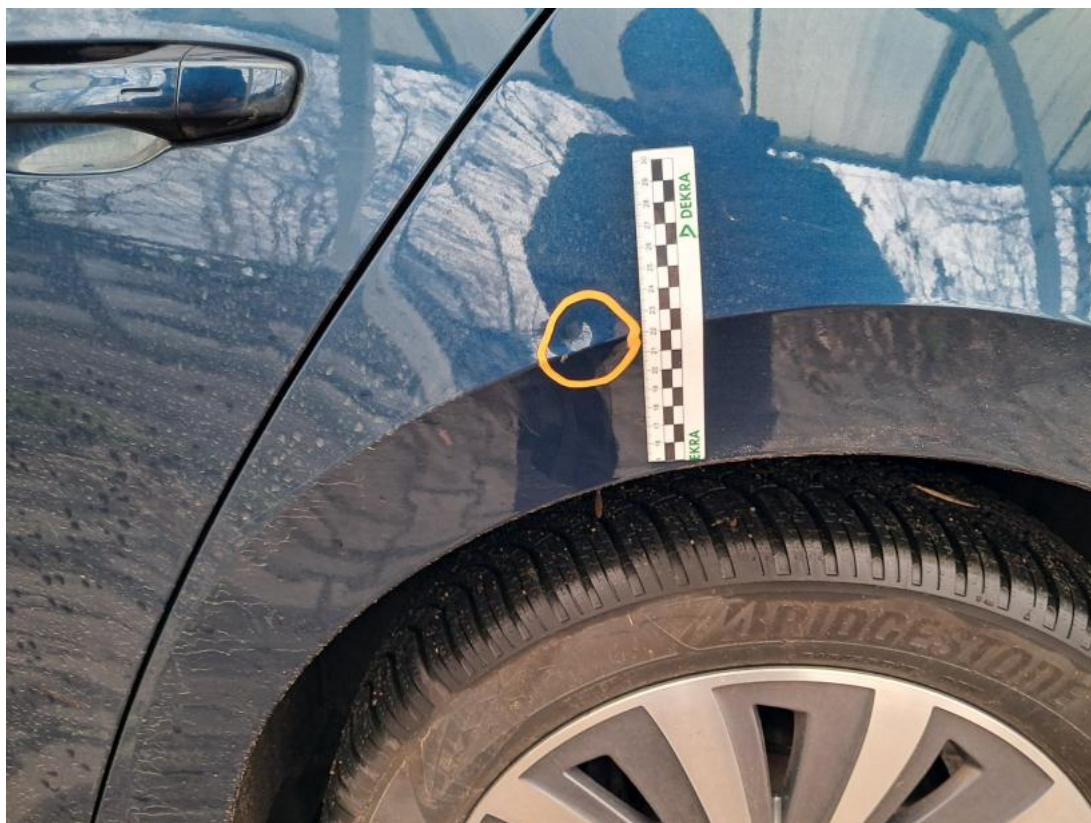
**Fot. 63**

Błotnik tylny L / Ściana boczna L - Wgniecenie/odkształcenie 1

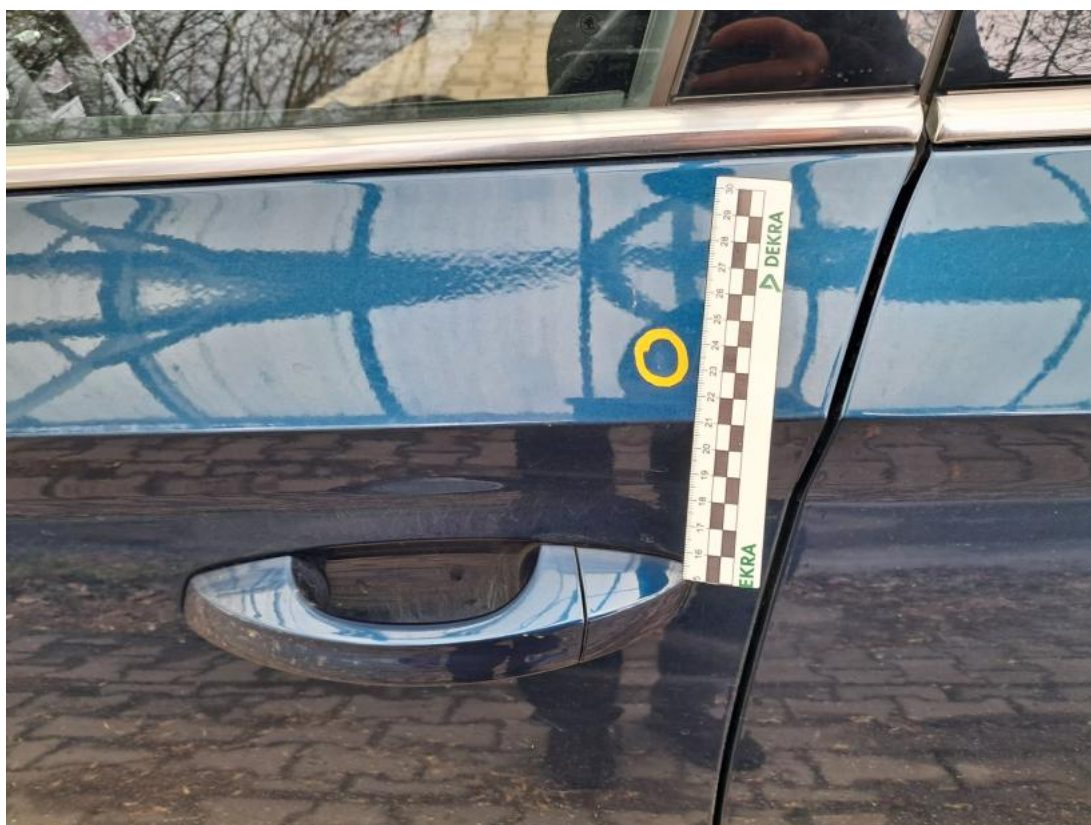
**Fot. 64**

Poz.	Nazwa części	Nr katalogowy	Opis uszkodzenia	Czas [rbg]
1	Drzwi P L		wgniecenie

Drzwi przed L - Wgniecenie/odkształcenie 1

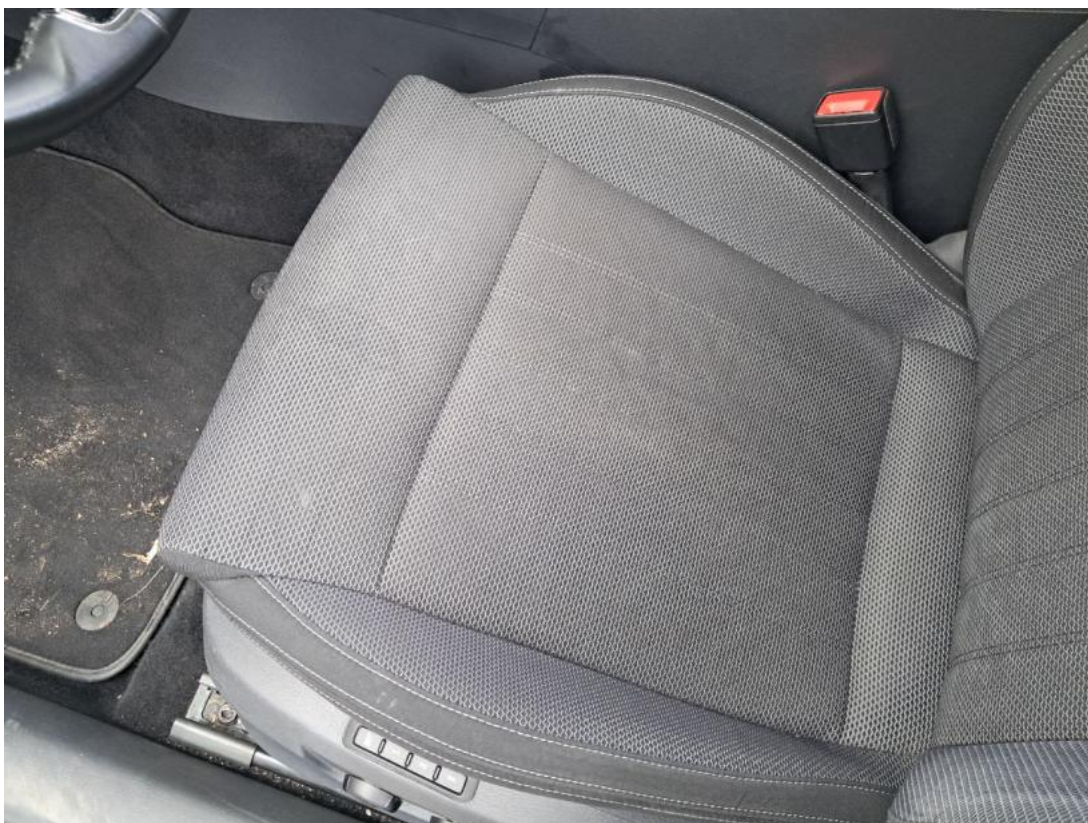
**Fot. 65**  
Fotel prz. lew. - Inne 1

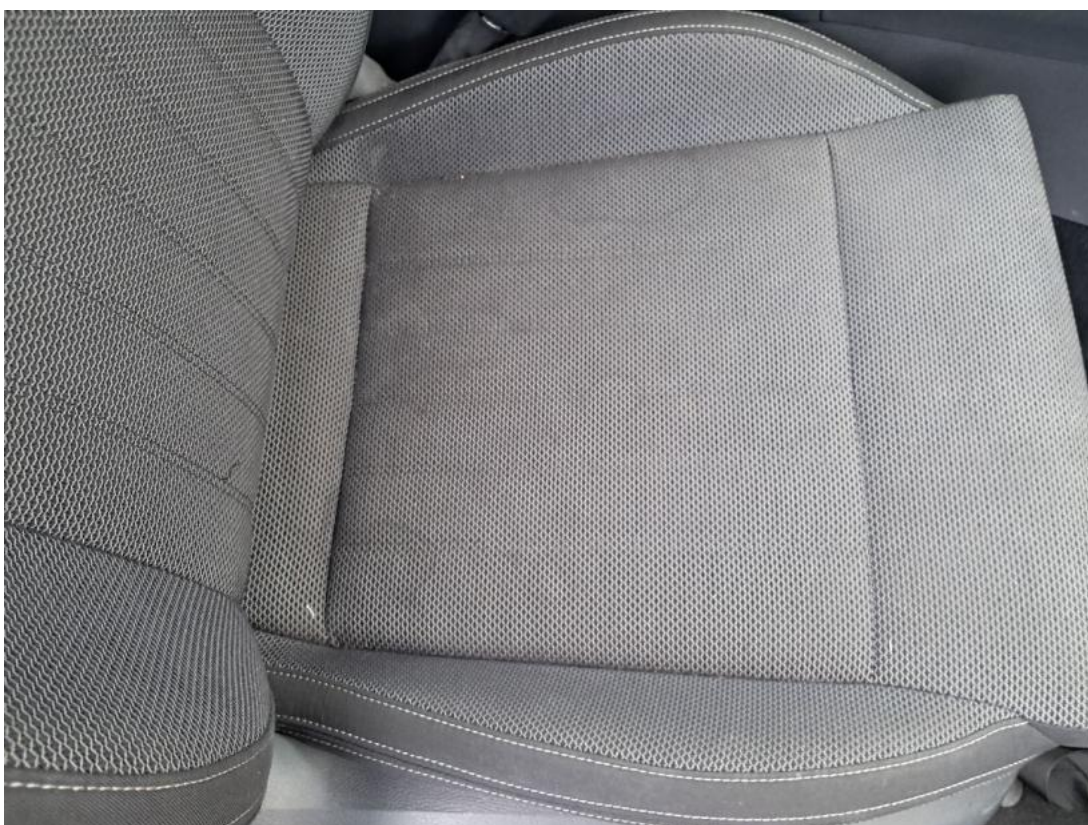
**Fot. 66**  
Fotel prz. praw. - Inne 1
