Nr zlecenia DEKRA: PKOM(DZS)/GDA/28398/26/03/31
 Nr zlecenia/szkody:
 Data zlecenia: 31-03-2026

Ocena stanu technicznego pojazdu

Eurotax-Kod EC	Marka, model, typ pojazdu				Rodzaj nadwozia
	PEUGEOT, 308 SW, Active				KOM
Rodzaj silnika	Pojemność [ccm]	Moc [KM/kW]	Skrzynia biegów	Stan licznika [km] (odczytany)	Ilość drzwi/miejsc
z zapłonem samoczynnym	1499	130/96	manualna	72 350	5/5
Nr rej. pojazdu	Nr nadwozia (VIN)		Data 1-rej./rok prod.	Następne bad. tech.	Lakier
DW7XP14	VF3LCYHZPJS339642		16-08-2018/2018	02-09-2026	srebrny/2-warstwowy metalizowany

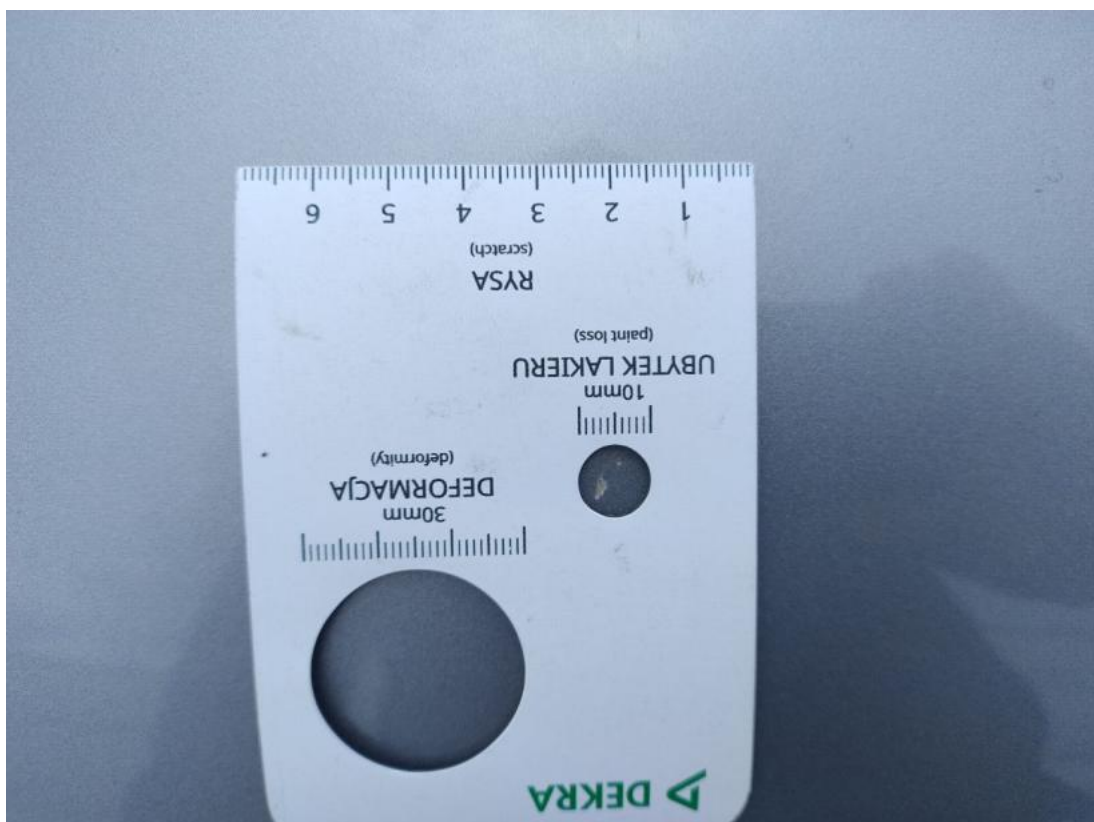
Fot. 39

Pokrywa komory silnika - zdjęcie poglądowe 1

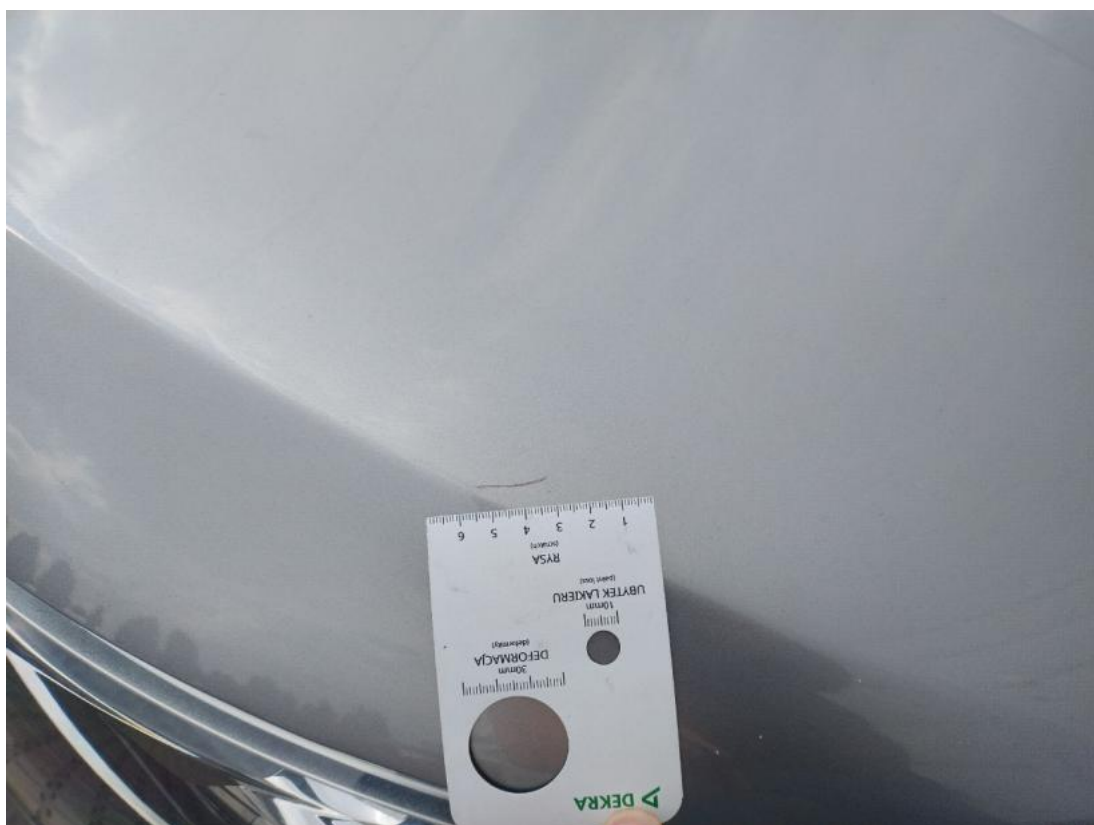
Fot. 40

Pokrywa komory silnika - zdjęcie poglądowe 2

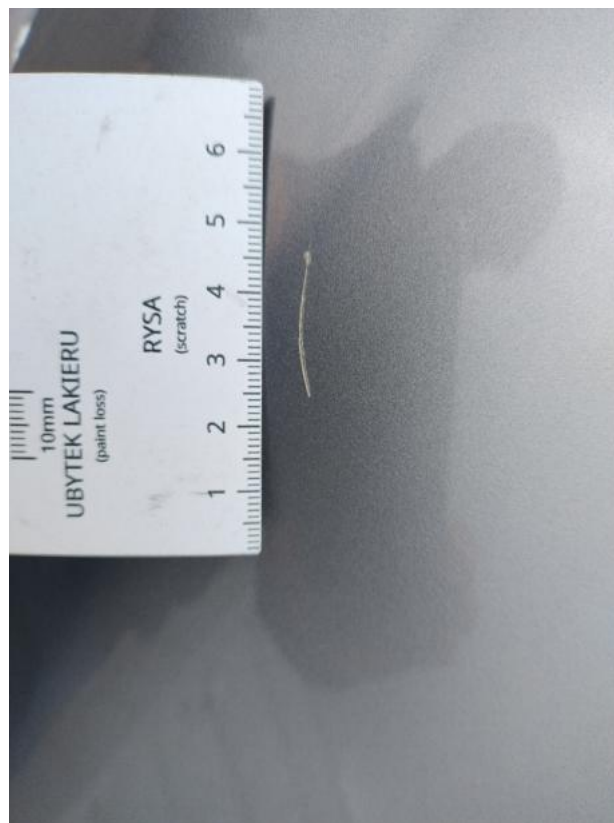
Fot. 41

Poz.	Nazwa części	Nr katalogowy	Opis uszkodzenia	Czas [rbg]
1	Pokrywa		zarysowanie	
2	Felga PL		zarysowanie

Pokrywa komory silnika - Rysa/odprysk 1

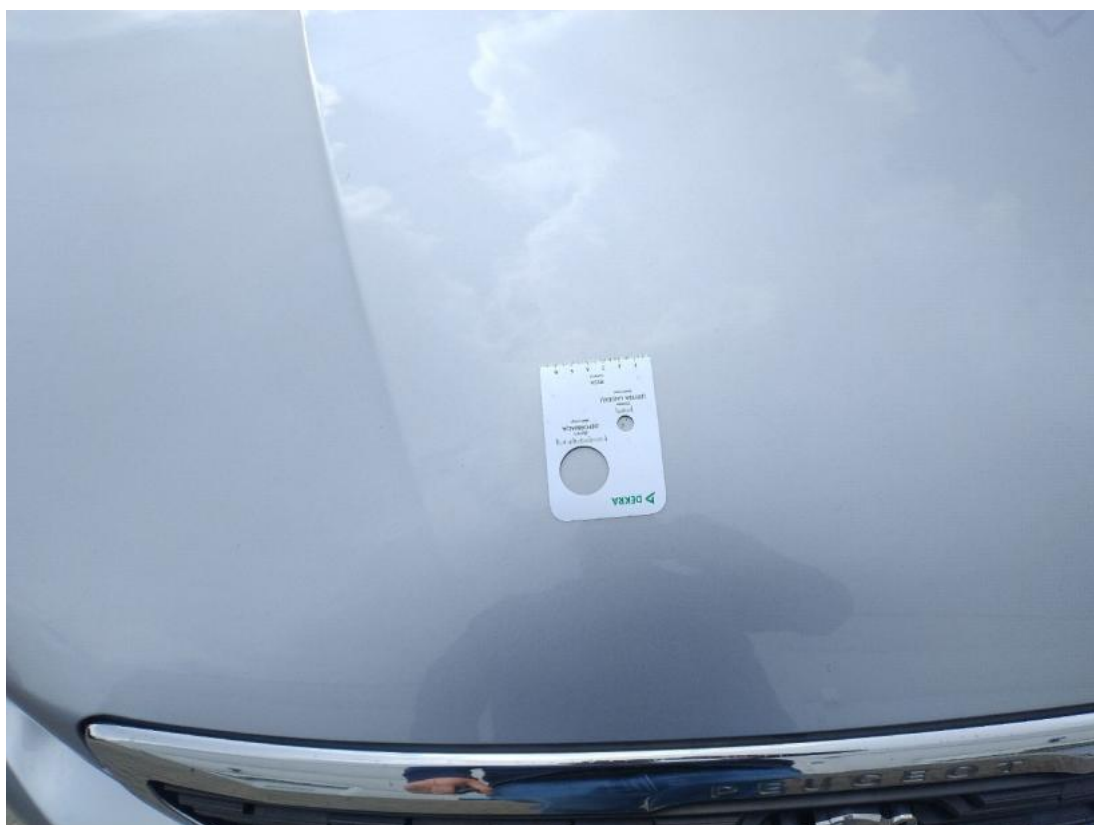
Fot. 42

Pokrywa komory silnika() - Rysa/odprysk 3

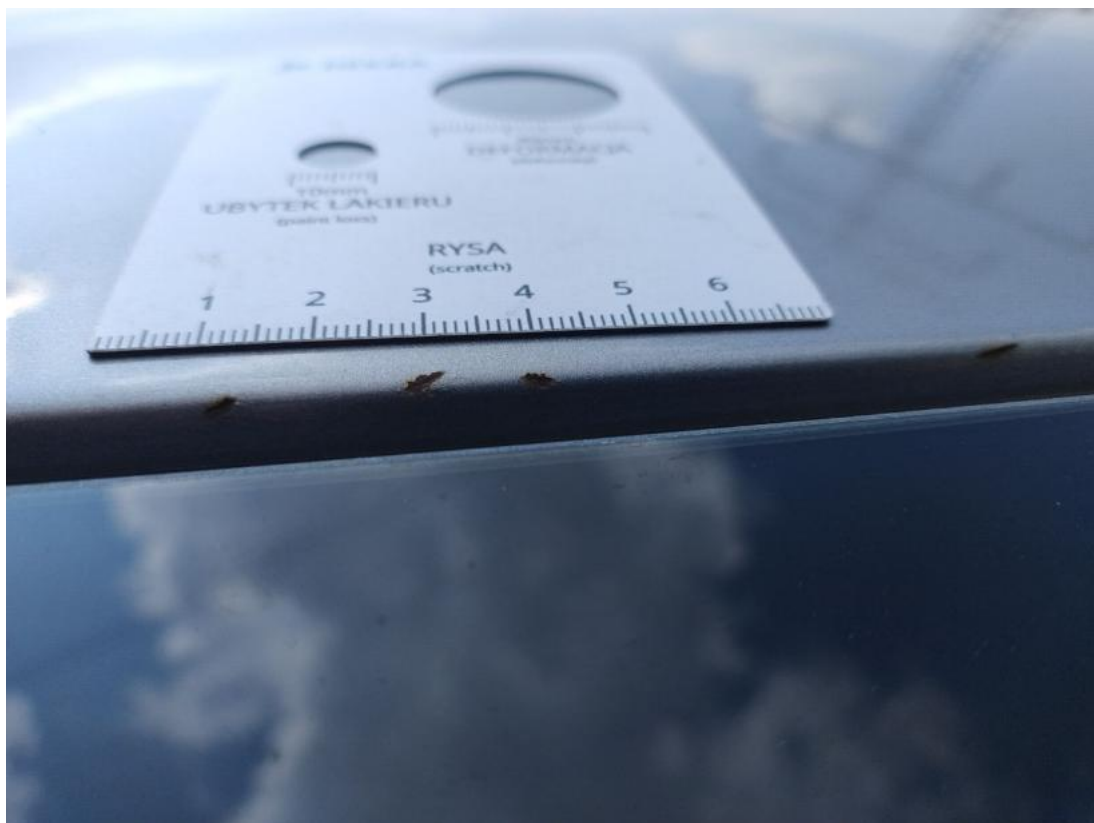
Fot. 43

Poz.	Nazwa części	Nr katalogowy	Opis uszkodzenia	Czas [rbg]
1	Dach		korozja

Dach - zdjęcie pogładowe 1

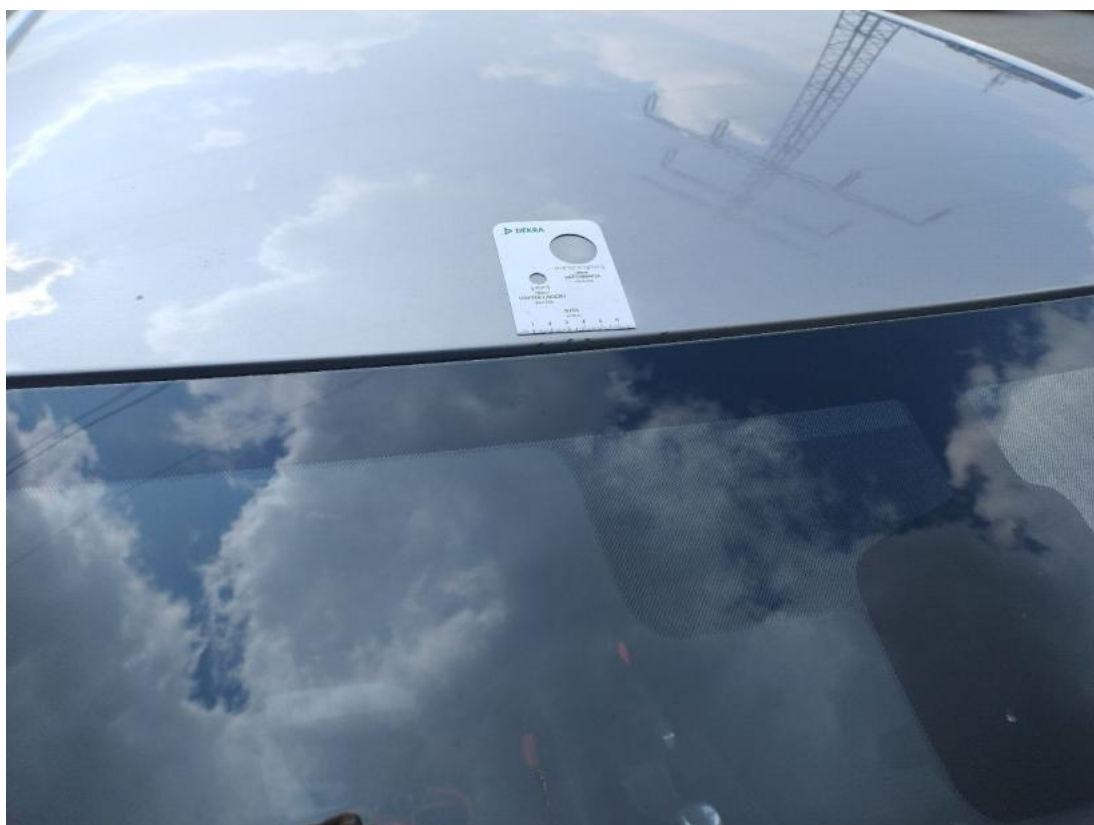
Fot. 44

Dach - zdjęcie pogładowe 2

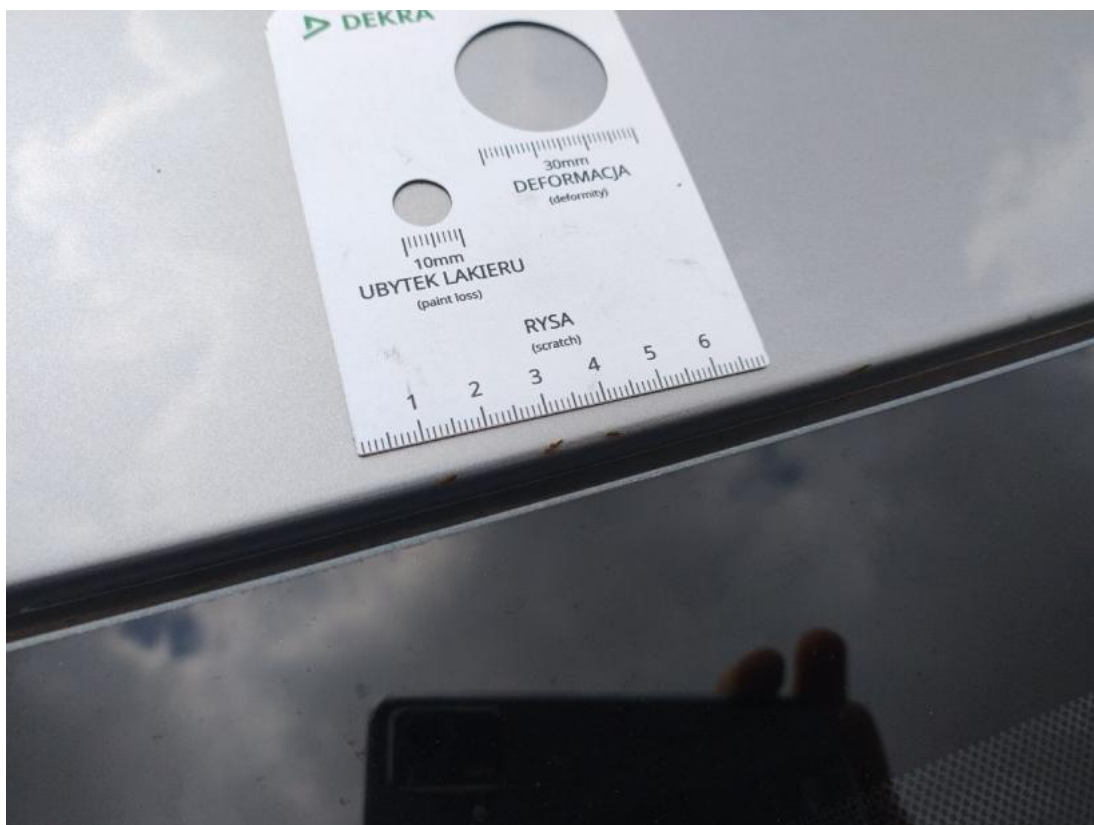
Fot. 45

Dach - Rysa/odprysk 1

Poz.	Nazwa części	Rodzaj lakierowania	Opis uszkodzenia	NS [%]
1	PRZYGOTOWANIE DO LAKIEROWANIA

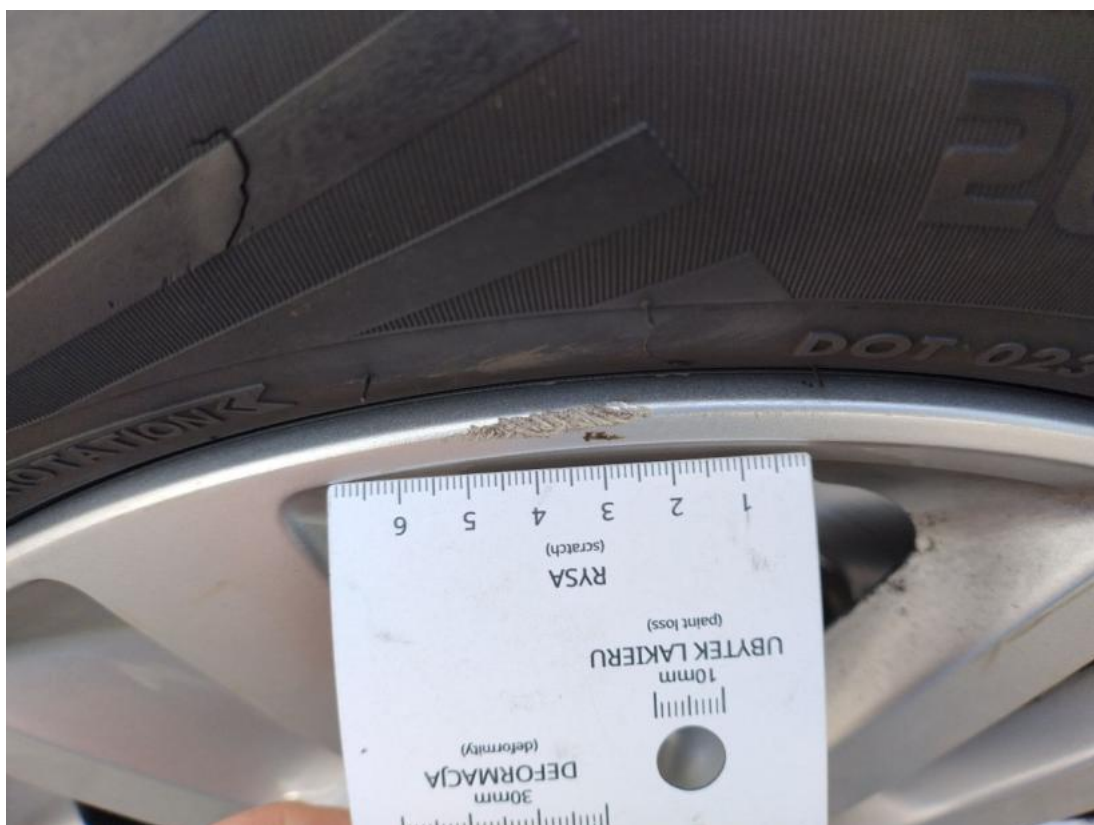
Fot. 46

Felga Aluminiowa przednia L - Rysa/odprysk 1
