Nr zlecenia DEKRA: PKOM(DZS)/GDA/29215/26/04/01
 Nr zlecenia/szkody:
 Data zlecenia: 01-04-2026

Ocena stanu technicznego pojazdu

Eurotax-Kod EC	Marka, model, typ pojazdu				Rodzaj nadwozia
	VOLKSWAGEN, Touran (5T1)(04.2015-, Highline BMT/Start-Stop				KOM
Rodzaj silnika	Pojemność [ccm]	Moc [KM/kW]	Skrzynia biegów	Stan licznika [km] (odczytany)	Ilość drzwi/miejsc
z zapłonem iskrowym	1466	180/132	automatyczna	189 784	5/5
Nr rej. pojazdu	Nr nadwozia (VIN)		Data 1-rej./rok prod.	Następne bad. tech.	Lakier
WD8475L	WVGZZZ1TZW042946		25-11-2016/2016	19-04-2026	czarny/METALIK

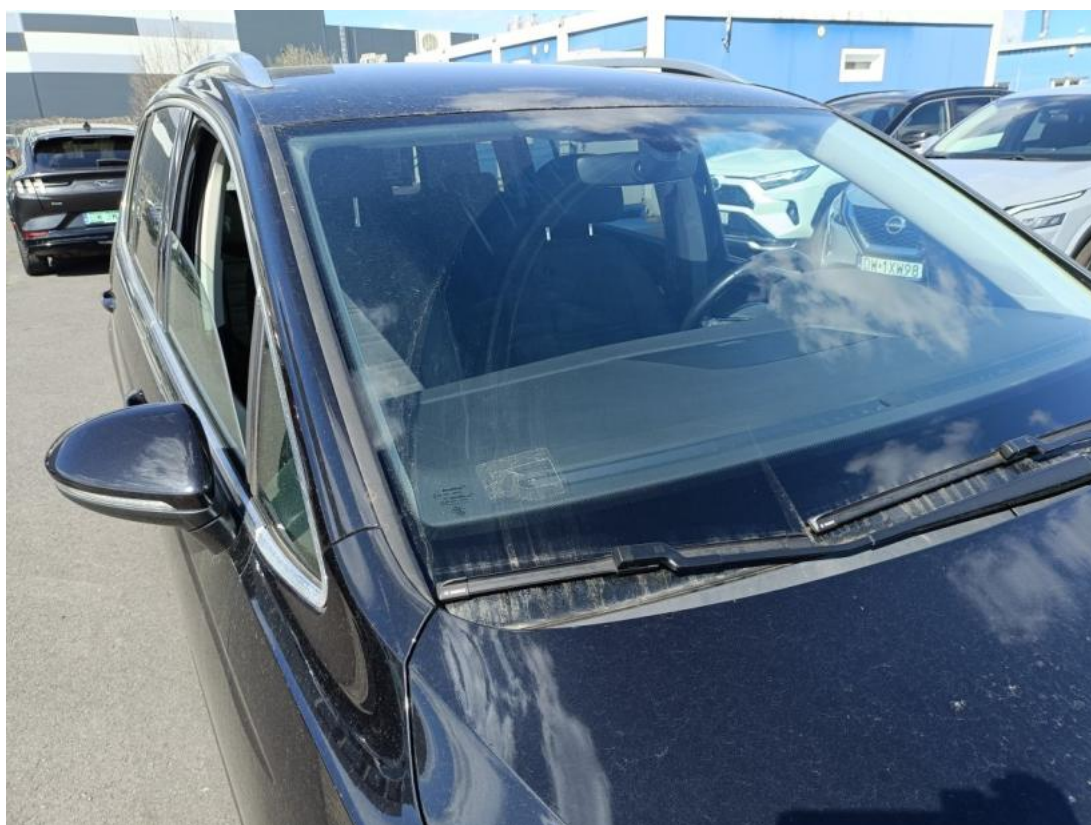
Poz.	Nazwa części	Nr katalogowy	Opis uszkodzenia	NS [%]
1	Spoiler zderzaka TYŁ	5TA807568 9B9	ubytek materiału, zarysowanie	
2	Szyba PRZ	5TA845011ALN VB	pęknięcie	
3	Klej szyby czołowej	D 004660M4

Fot. 44
Szyba czołowa - zdjęcie poglądowe 1

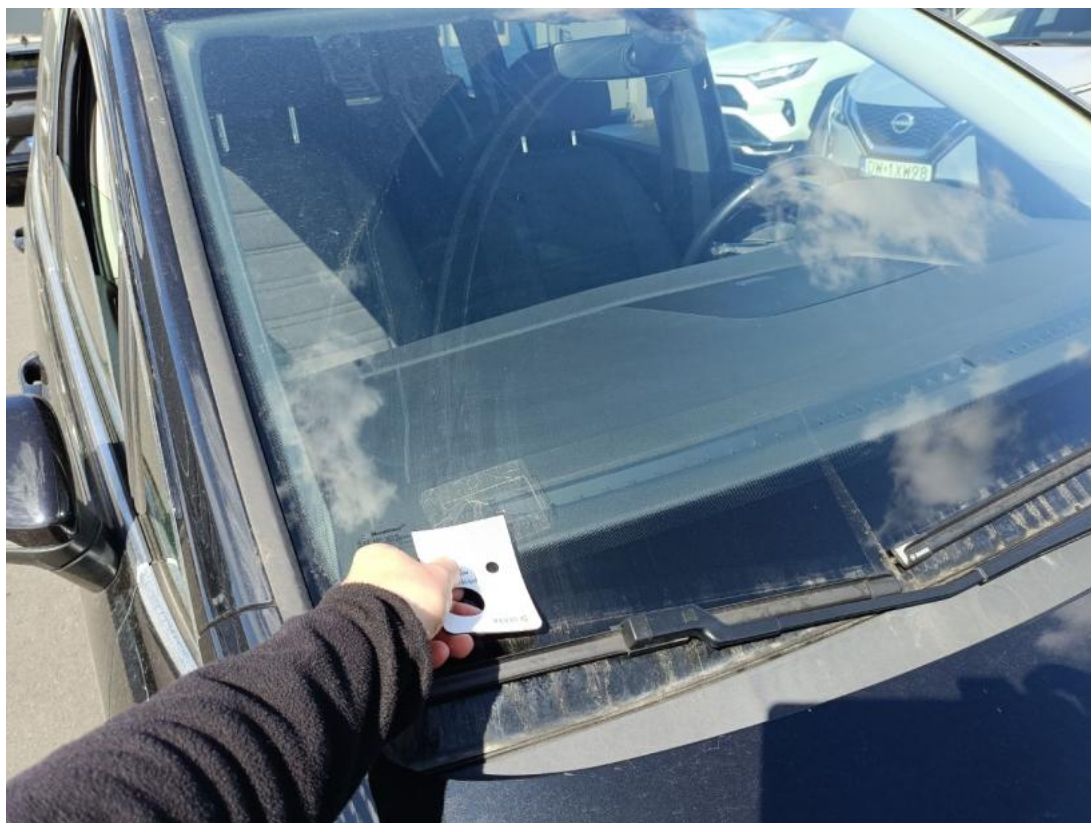
Fot. 45

Szyba czołowa - zdjęcie poglądowe 2

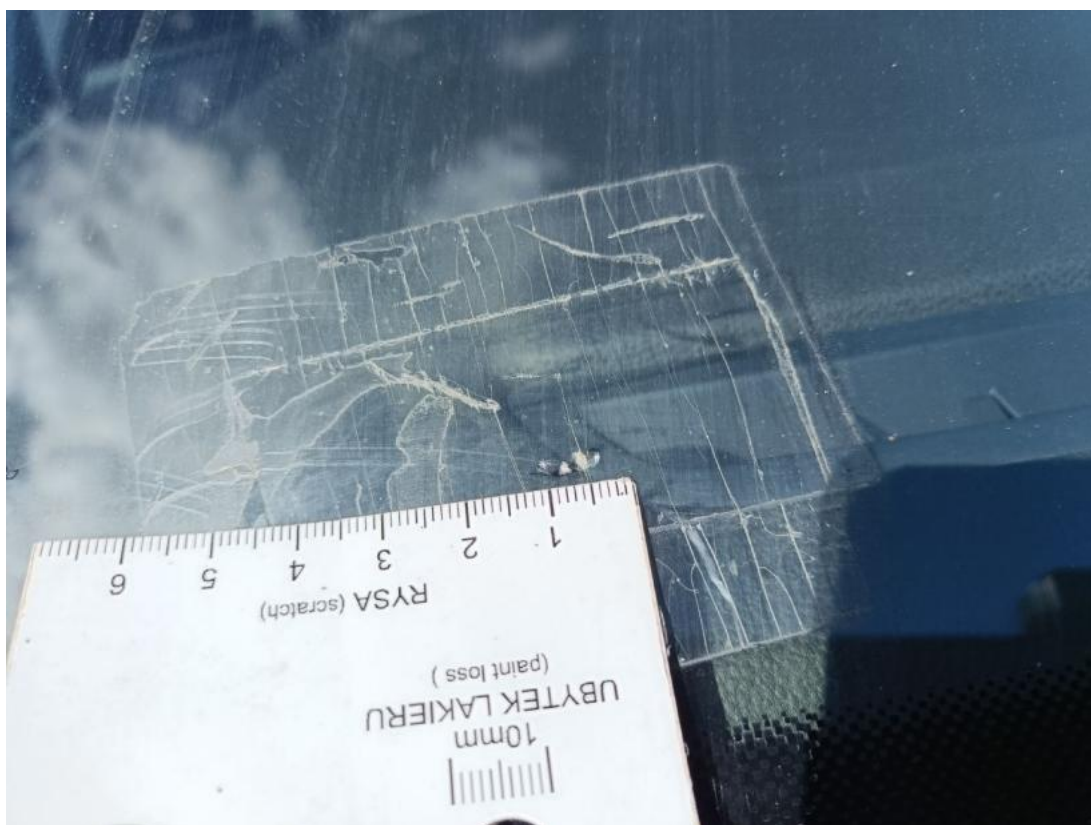
Fot. 46

Szyba czołowa - Rysa/odprysk 1

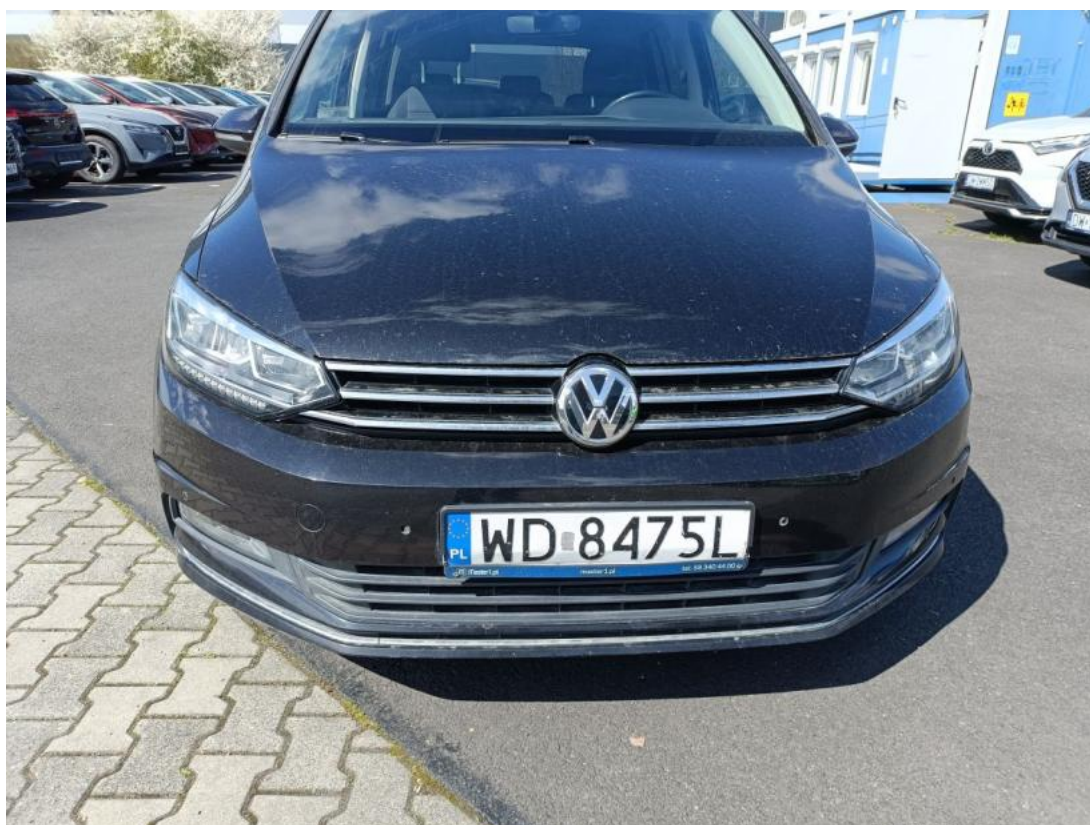
Fot. 48

Poz.	Nazwa części	Nr katalogowy	Opis uszkodzenia	Czas [rbg]
1	Błotnik TP		korozja, zarysowanie	
2	Pokrywa		korozja	
3	Zderzak PRZ		wgniecenie, zarysowanie

Zderzak - zdjęcie poglądowe 1

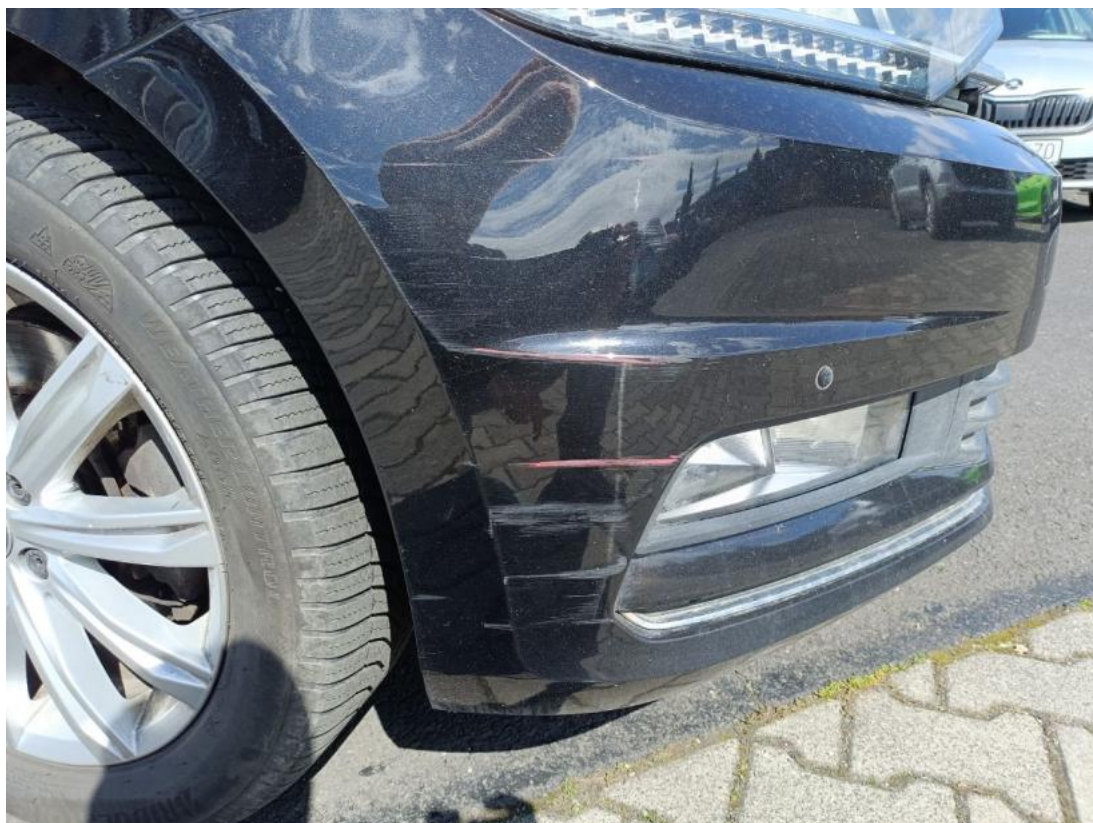
Fot. 49

Zderzak - zdjęcie poglądowe 2

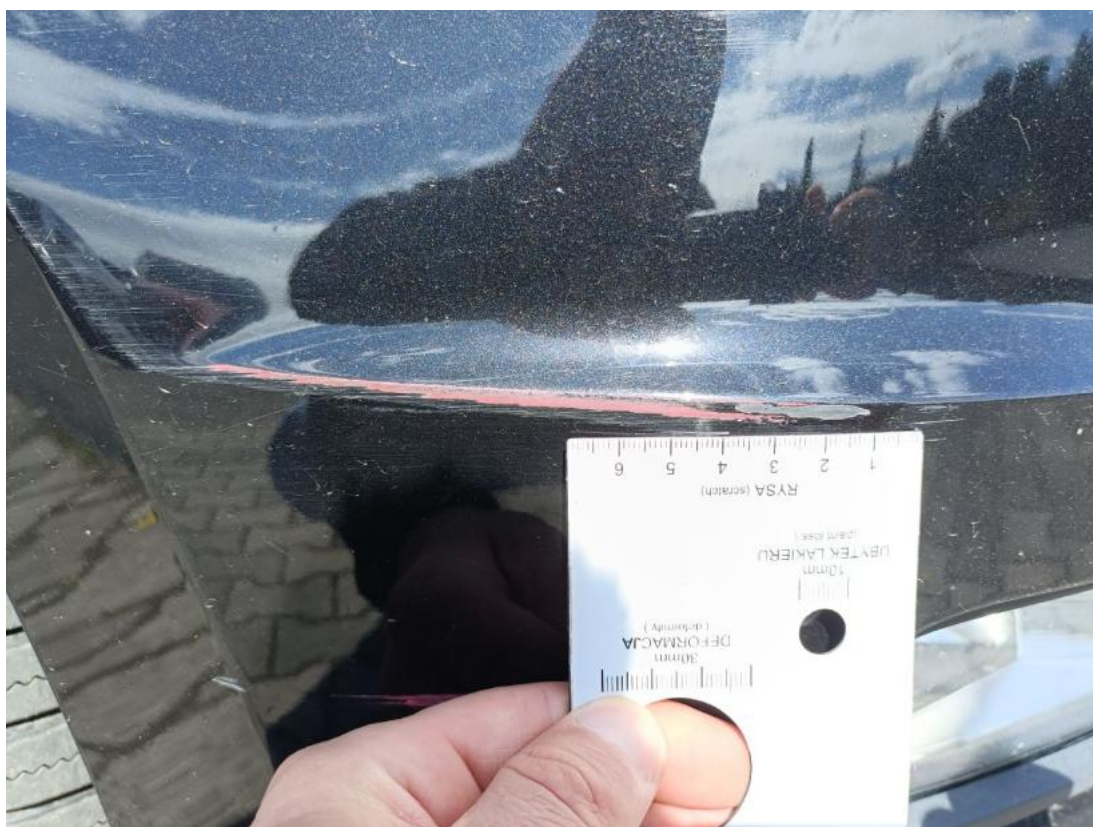
Fot. 50

Zderzak - Rysa/odprysk 1

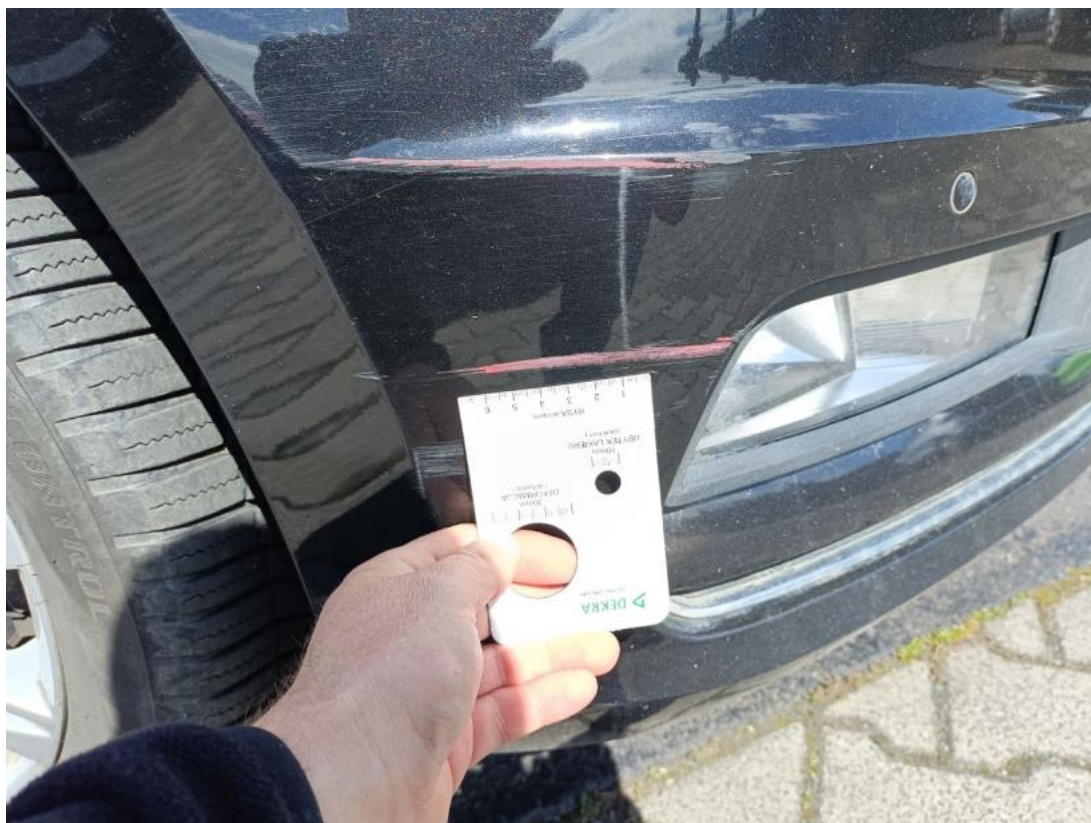
Fot. 51
Zderzak - Rysa/odprysk 2

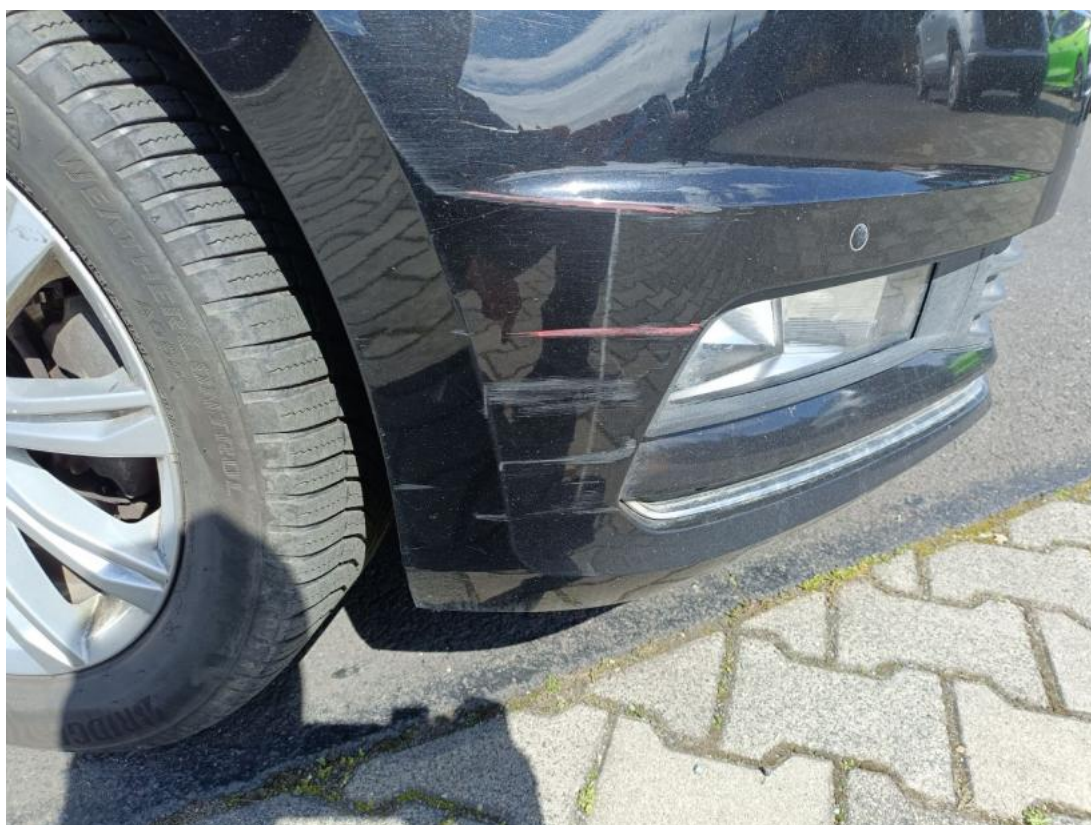
Fot. 52
Zderzak() - Rysa/odprysk 3

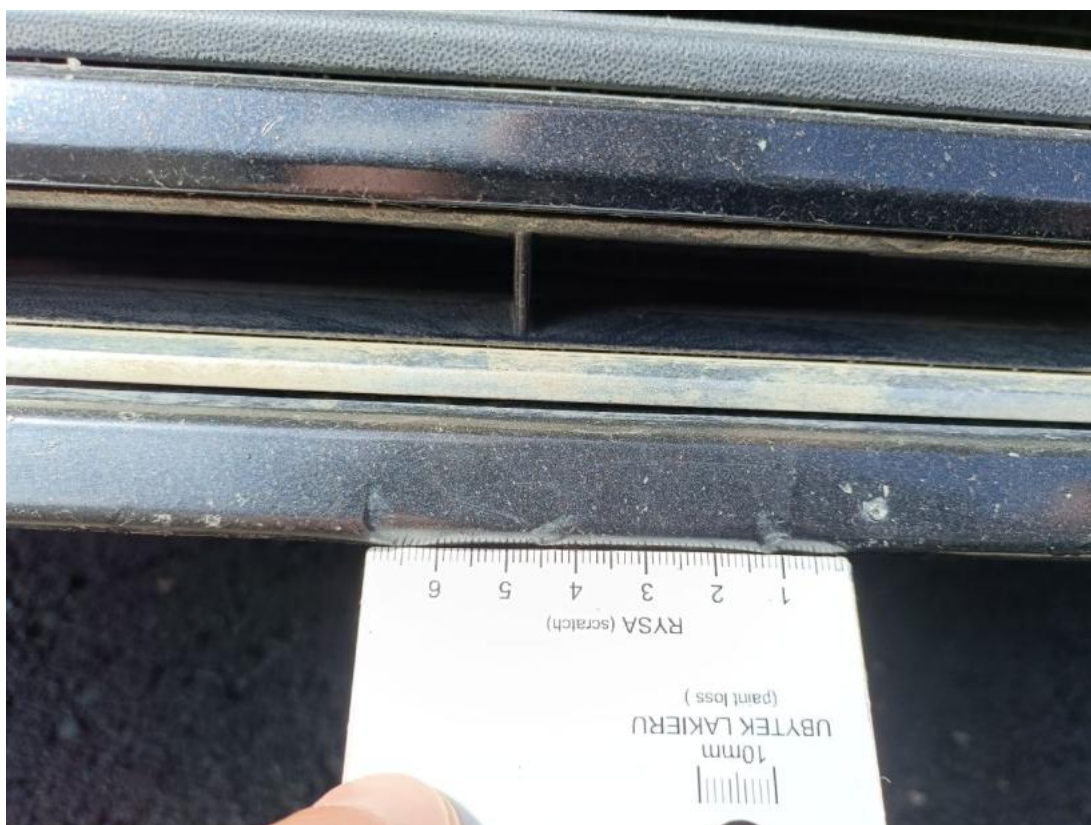
Fot. 53

Zderzak - Wgniecenie/odkształcenie 1

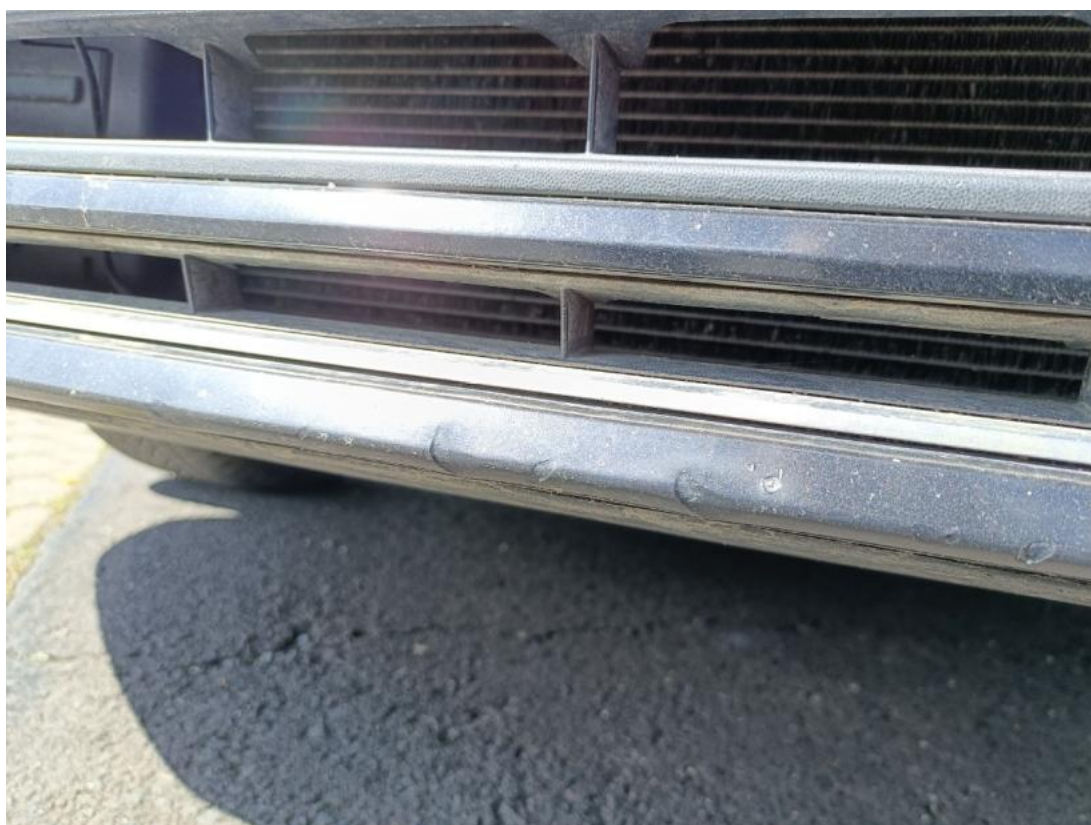
Fot. 54

Zderzak - Wgniecenie/odkształcenie 2

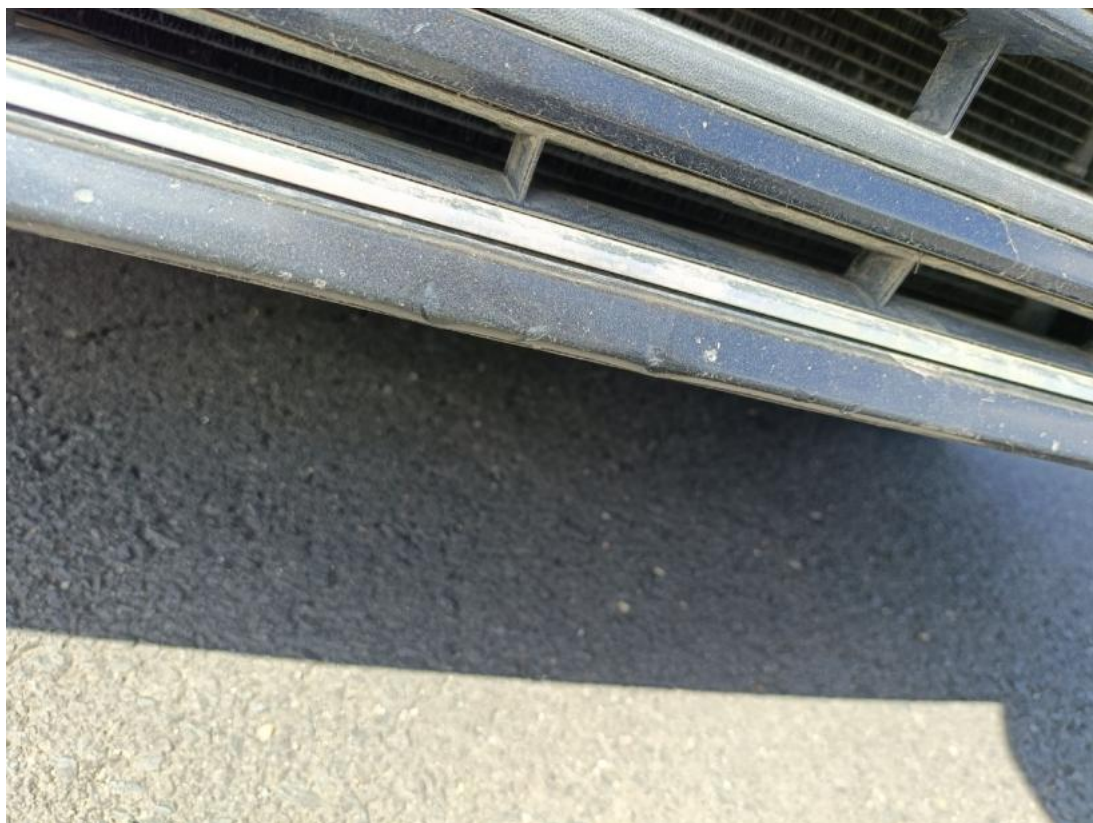
Fot. 55
Zderzak() - Wgniecenie/odkształcenie 3

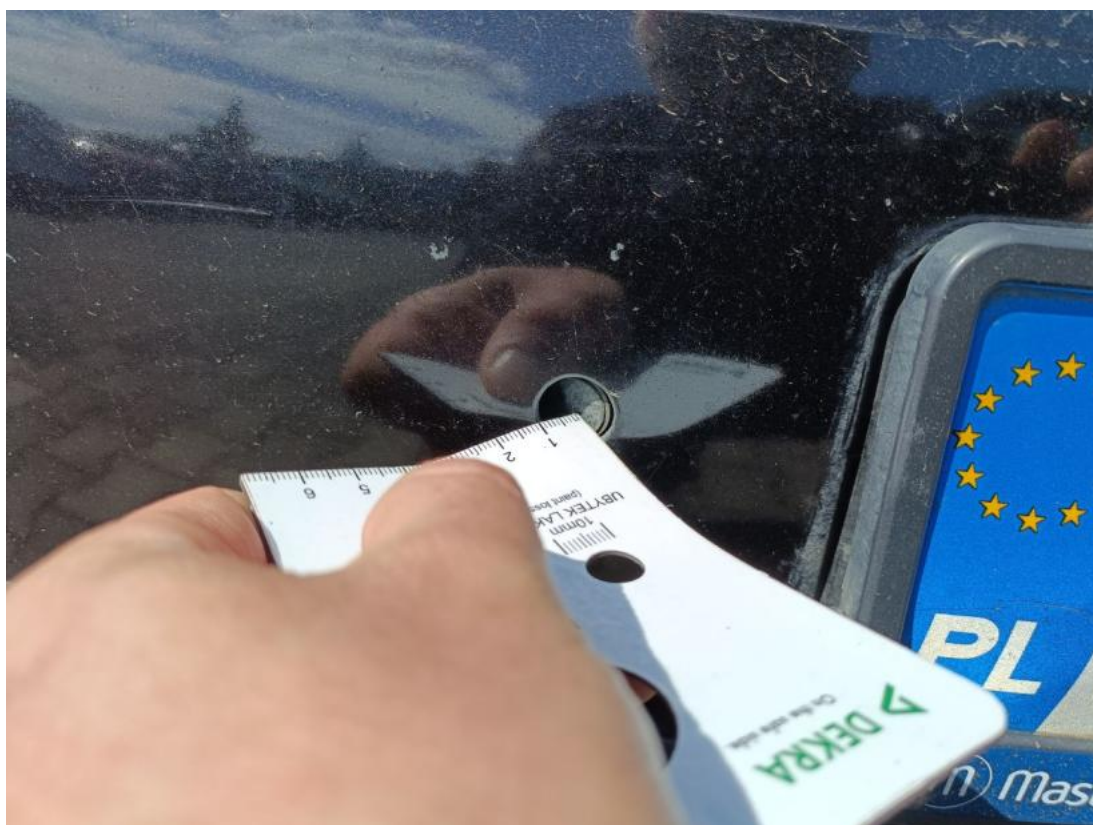
Fot. 56
Zderzak - Inne 1

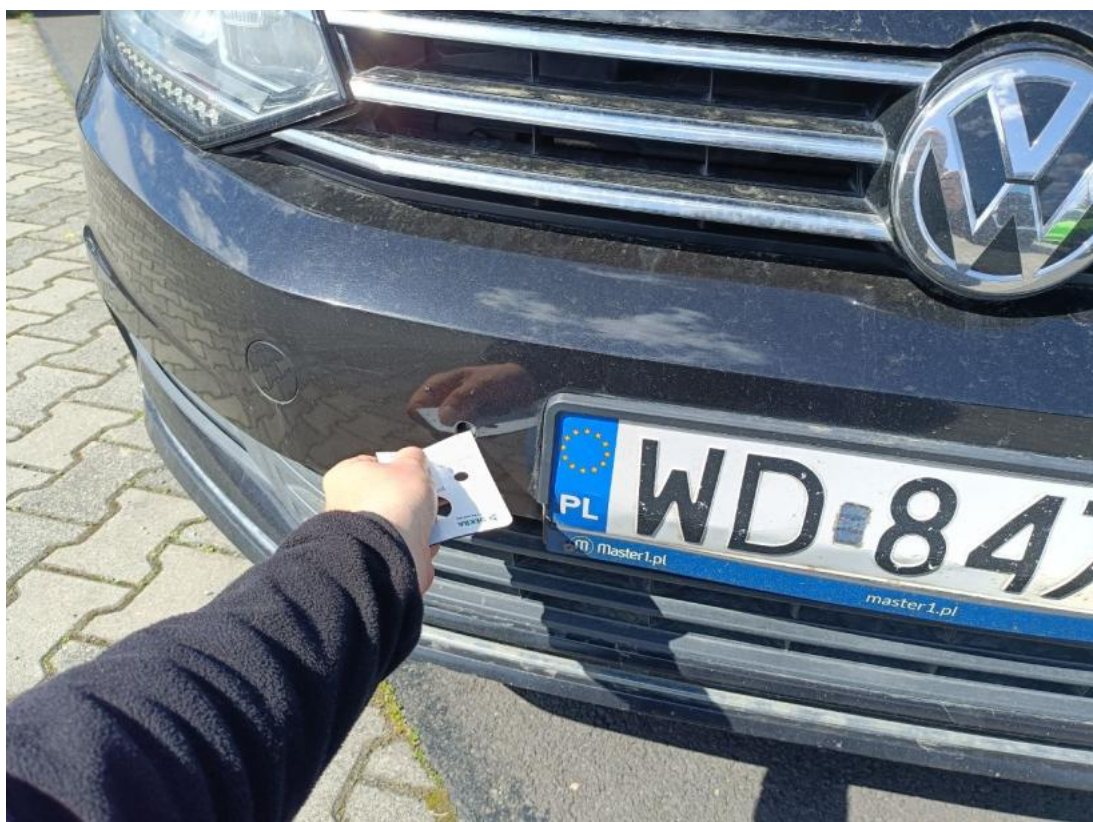
Fot. 57
Zderzak - Inne 2

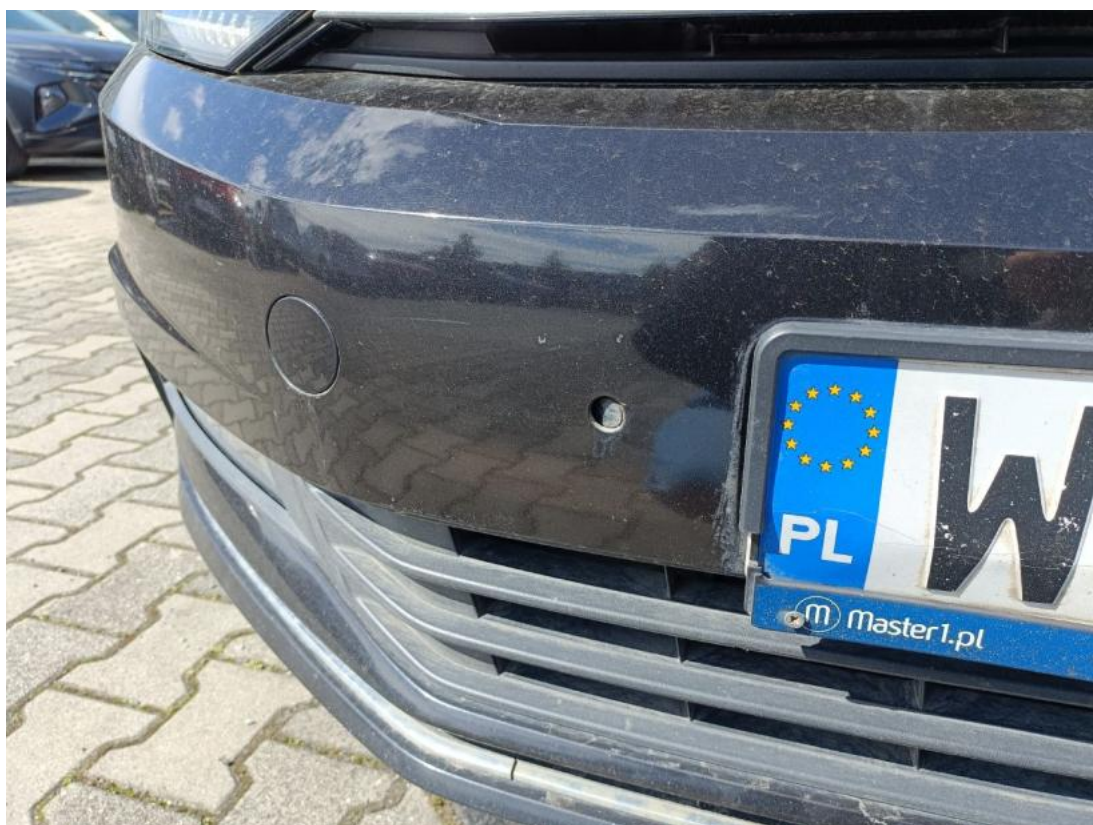
Fot. 58
Zderzak() - Inne 3

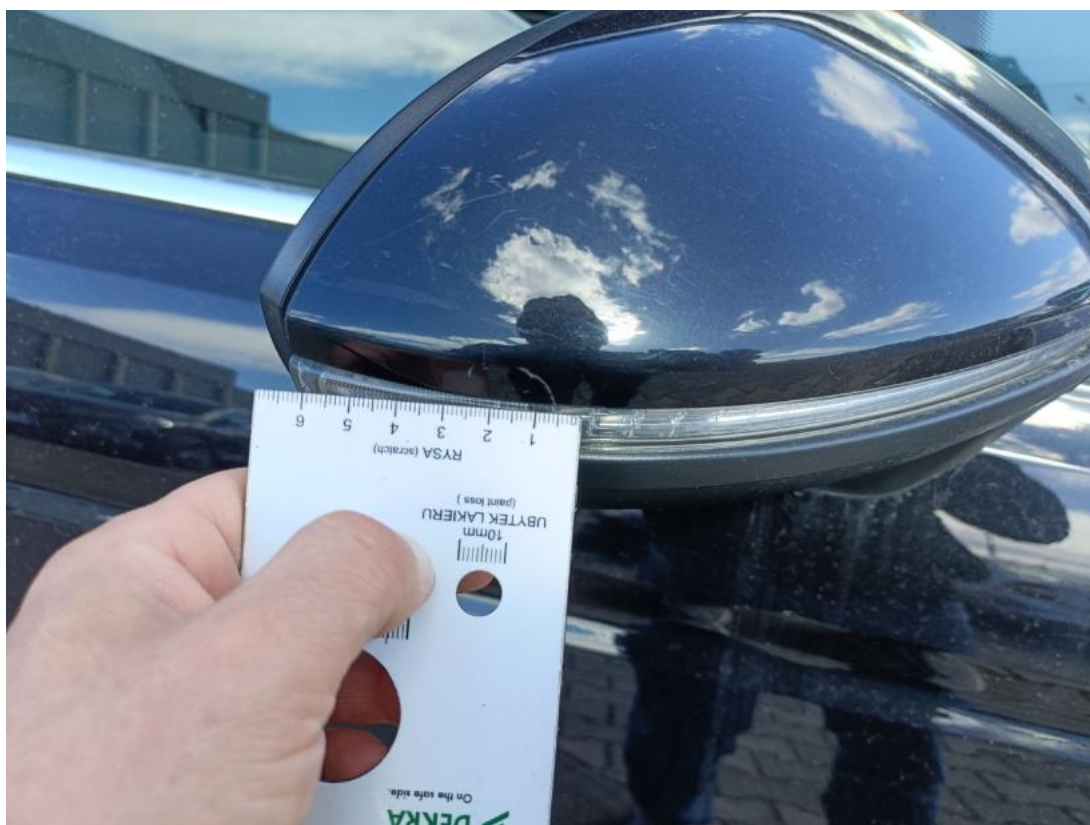
Fot. 60

Poz.	Nazwa części	Nr katalogowy	Opis uszkodzenia	Czas [rbg]
1	Felga TL		zarysowanie	
2	Obudowa lusterka zewnętrznego P		zarysowanie	
3	Wykładzina pokrywy T		zarysowanie

Obudowa lusterka zew P - zdjęcie poglądowe 2

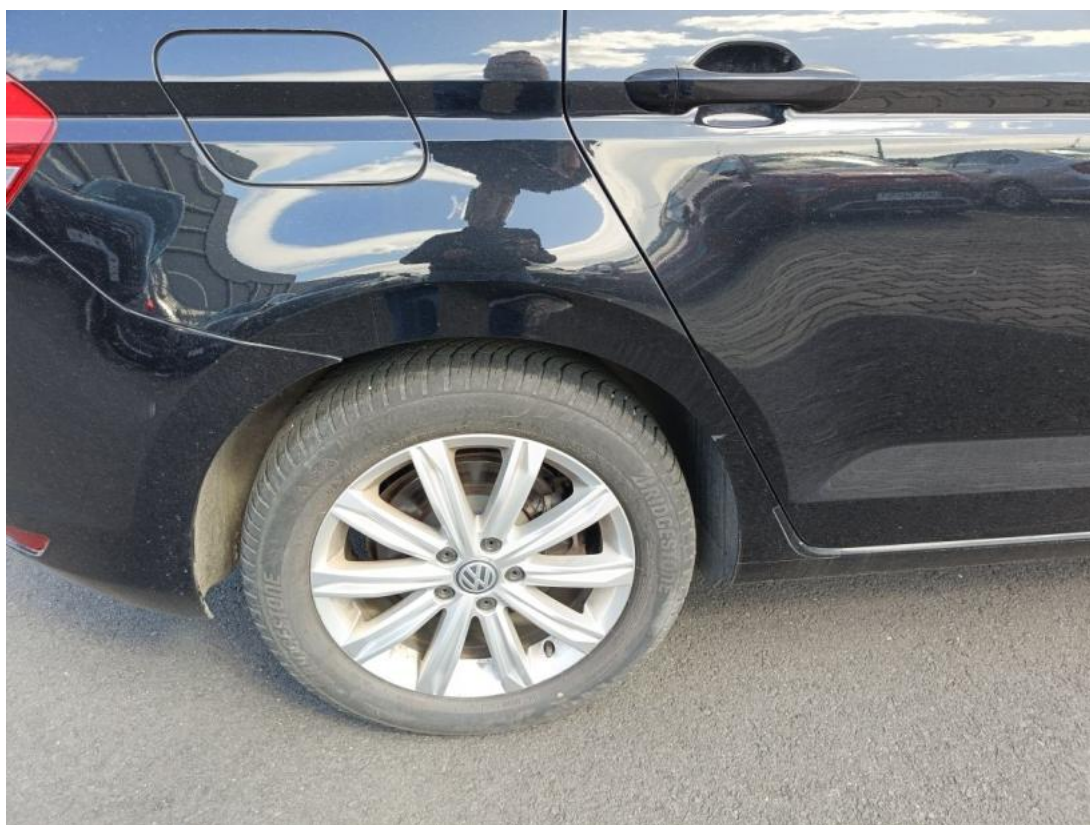
Fot. 62

Błotnik tylny P / Ściana boczna P - zdjęcie poglądowe 1

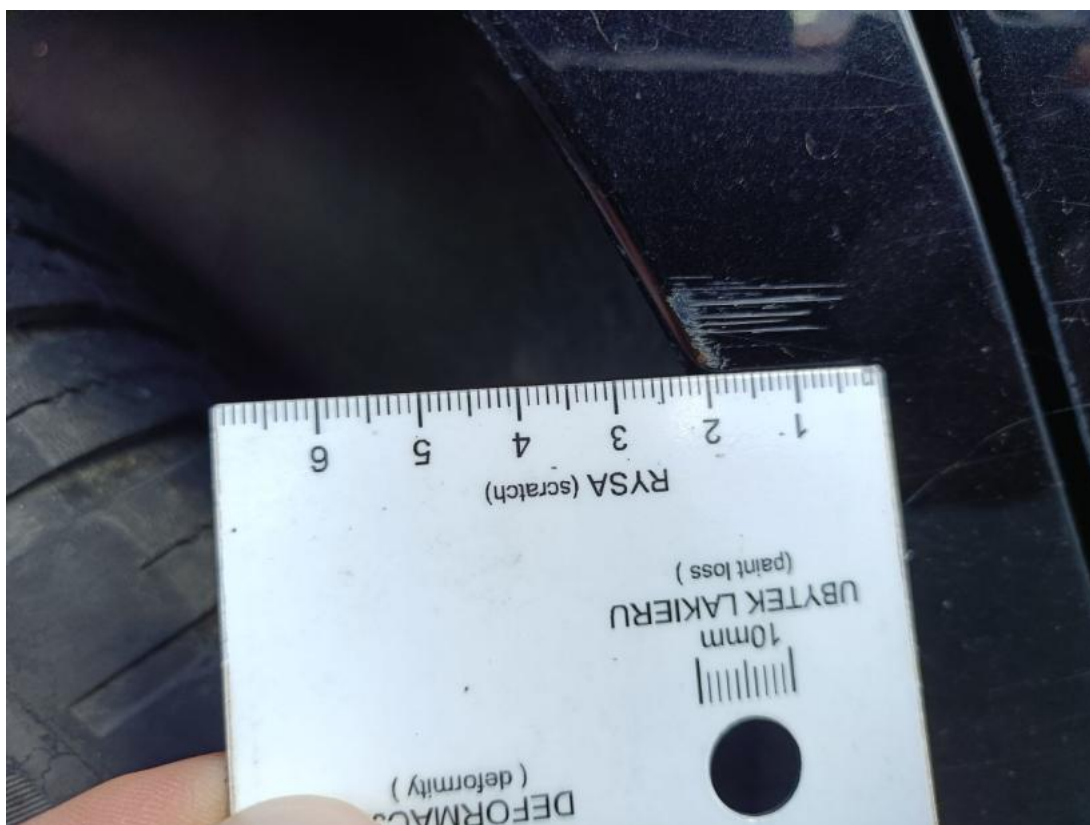
Fot. 64

Błotnik tylny P / Ściana boczna P - Rysa/odprysk 1

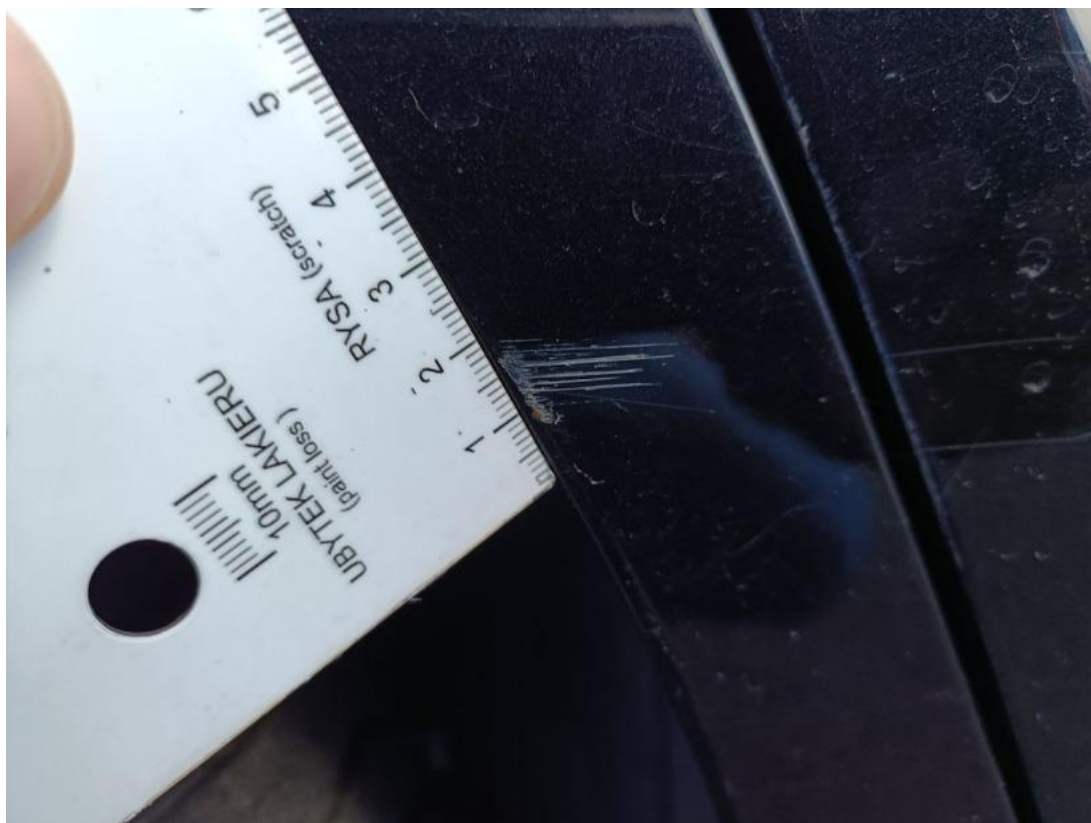
Fot. 65

Błotnik tylny P / Ściana boczna P - Rysa/odprysk 2

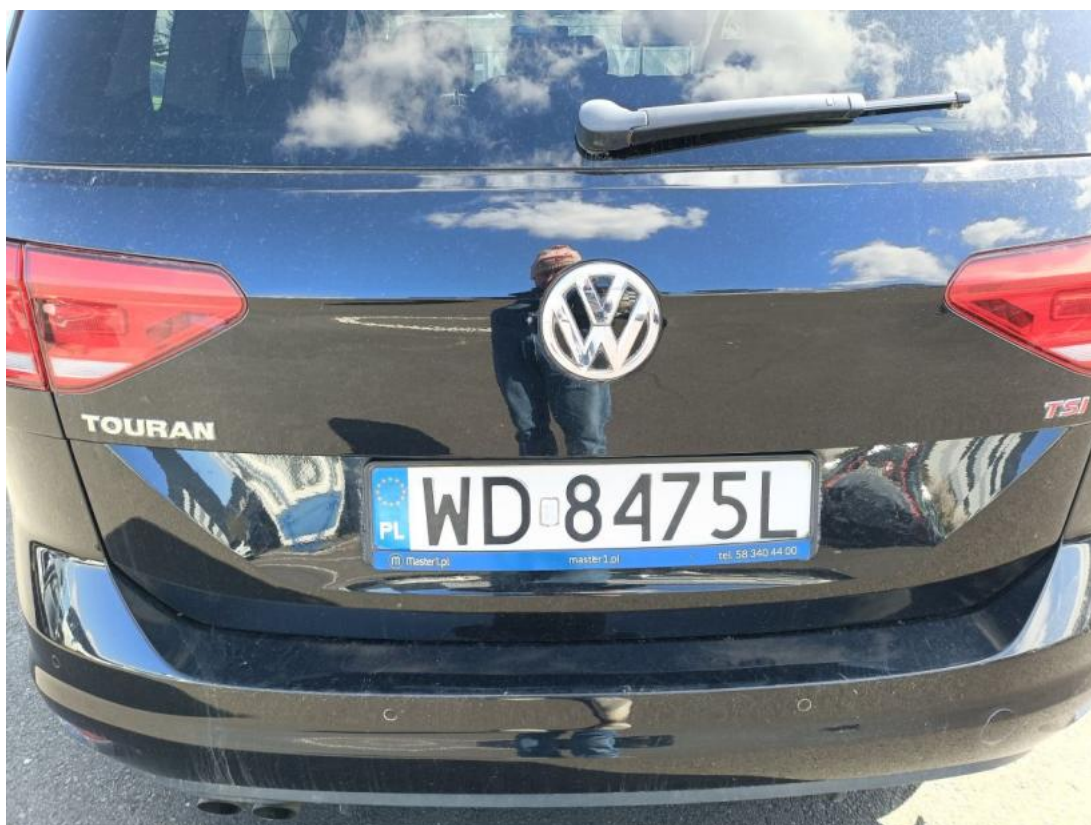
Fot. 66

Poz.	Nazwa części	Przedział grubości powłoki lakierowej [µm]
1	Błotnik przedni prawy	150 - 200
2	Pokrywa bagażnika	150 - 200

Pokrywy bagażnika - zdjęcie poglądowe 1

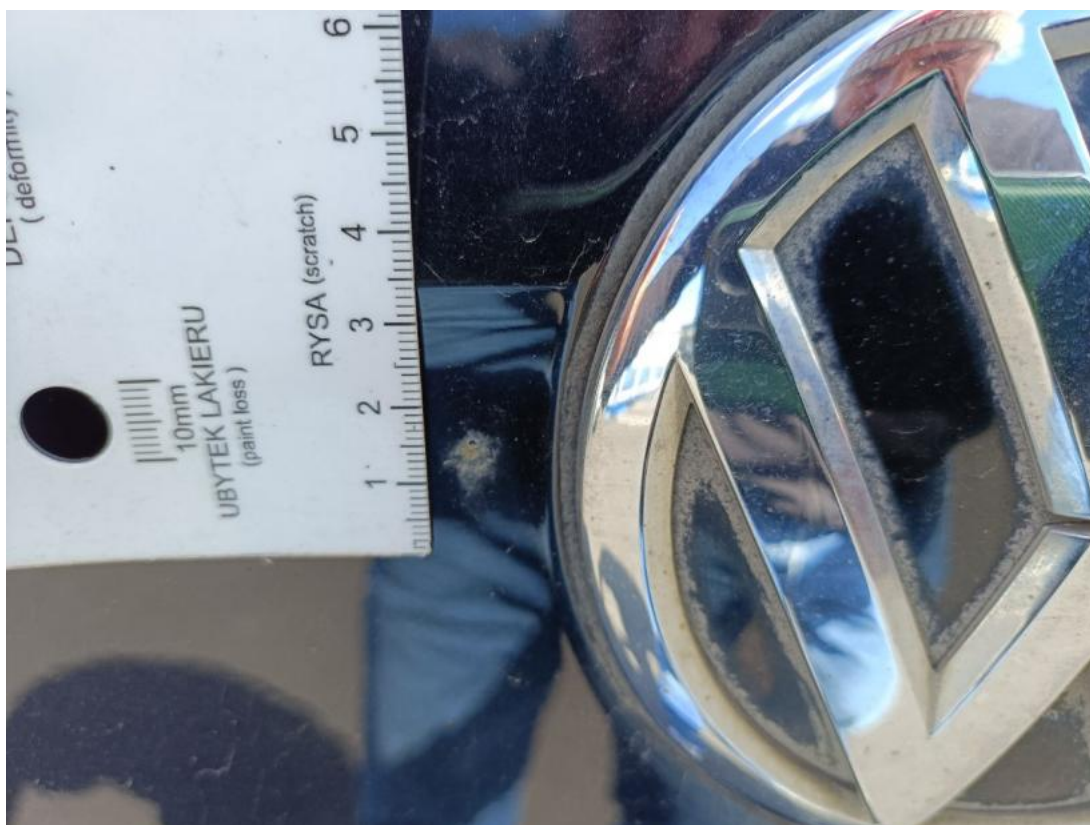
Fot. 68

Pokrywy bagażnika - Inne 1

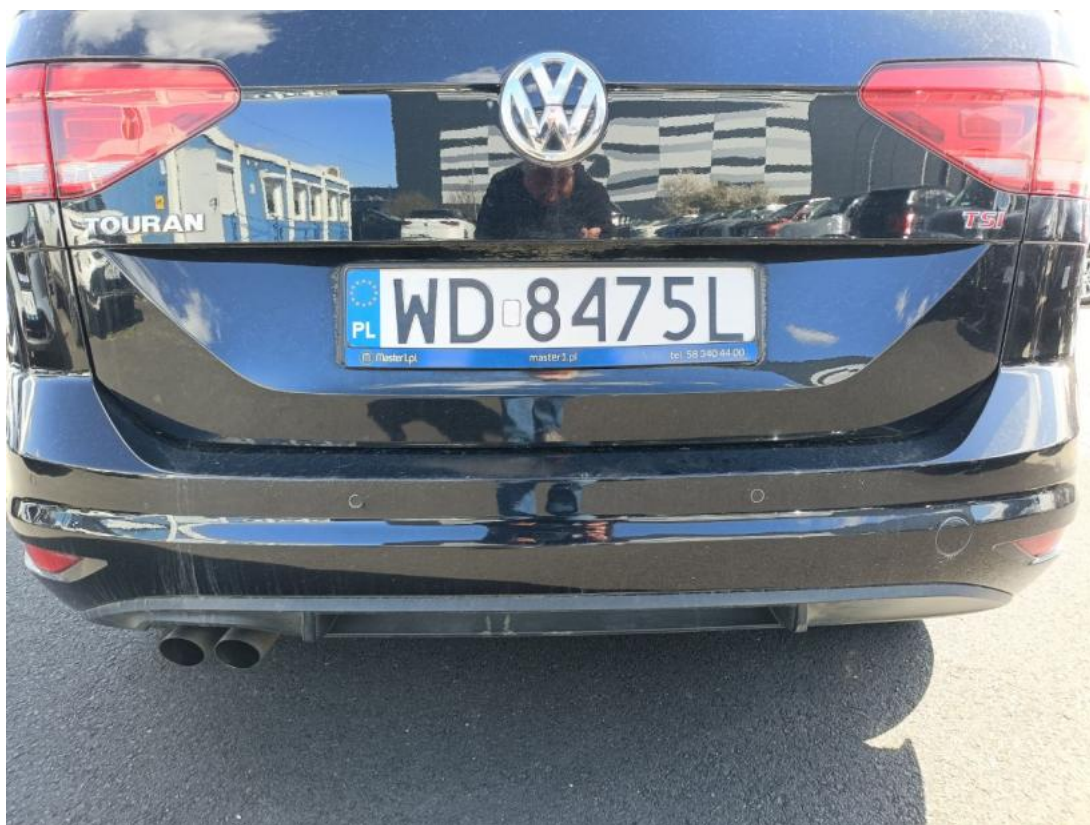
Fot. 70
Zderzak tylny - zdjęcie poglądowe 1

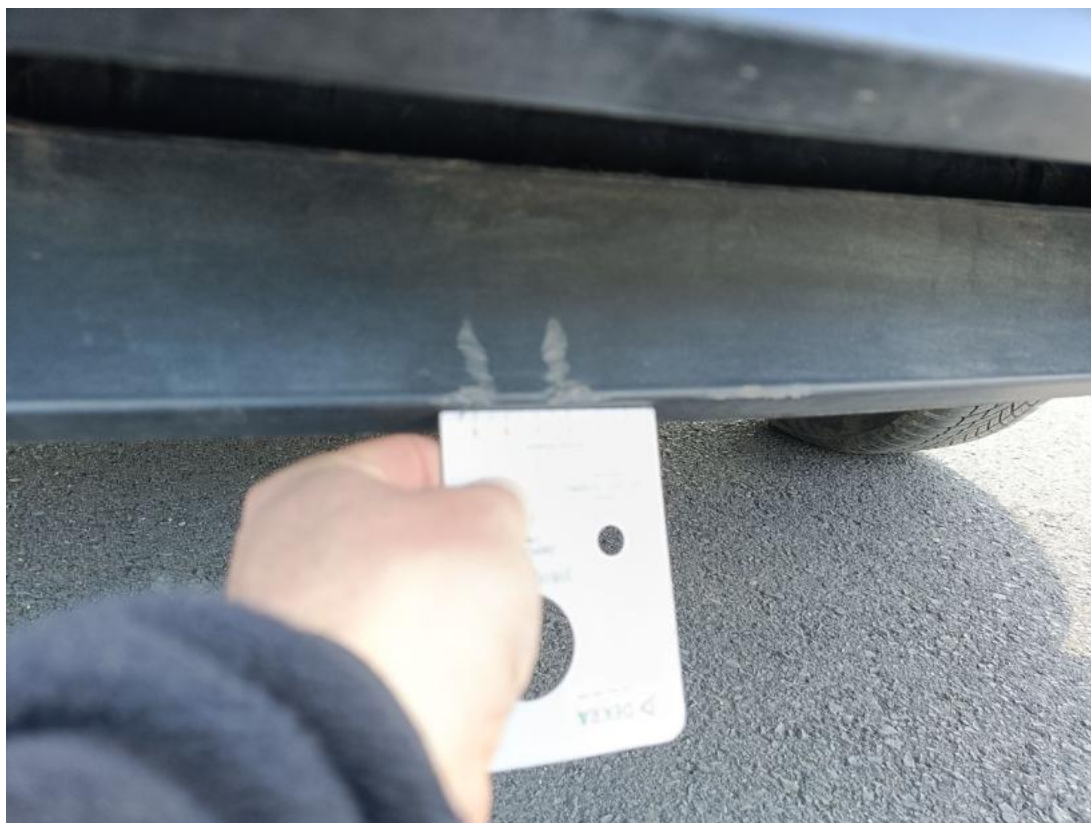
Fot. 71

Zderzak tylny - zdjęcie poglądowe 2

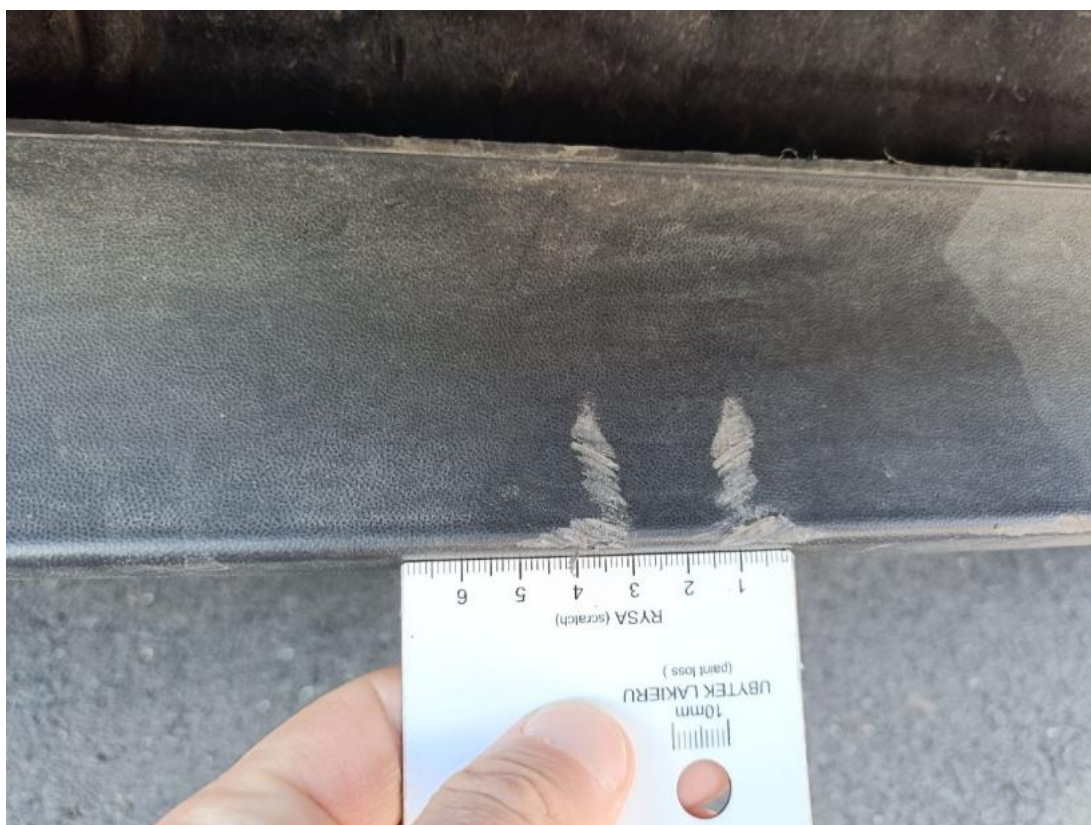
Fot. 72

Zderzak tylny - Rysa/odprysk 1

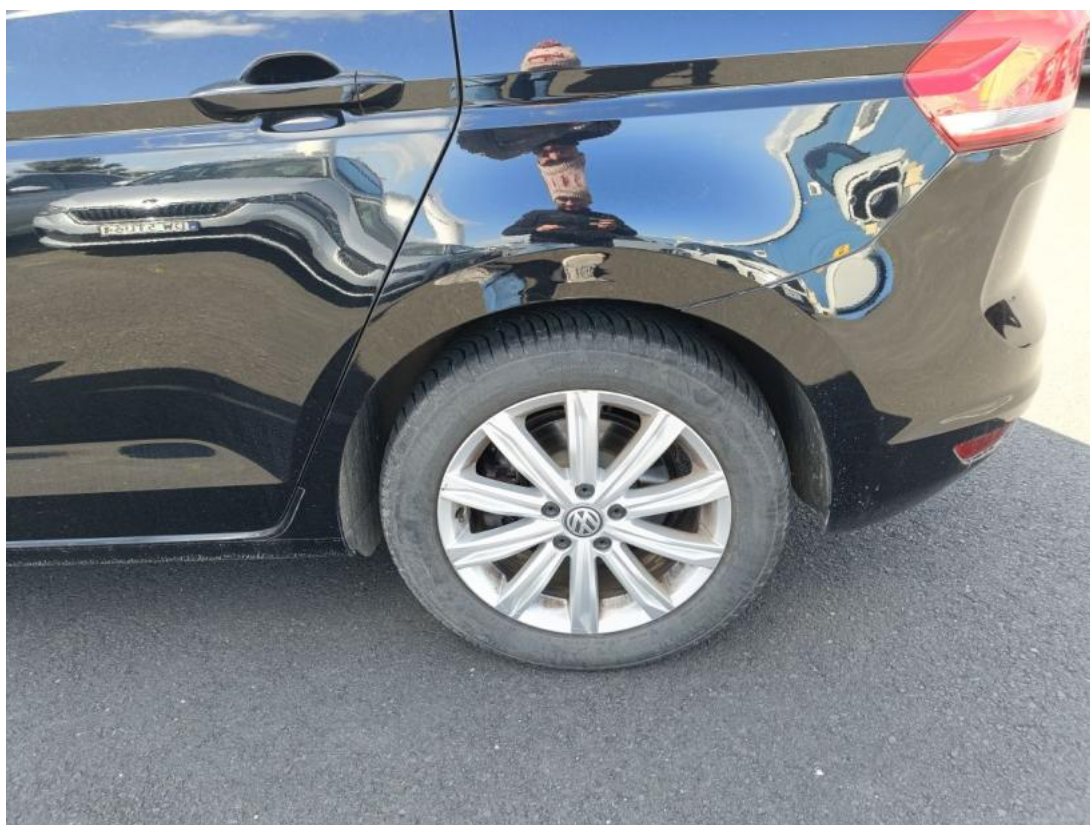
Fot. 74

Felga aluminiowa tylna L - zdjęcie poglądowe 1

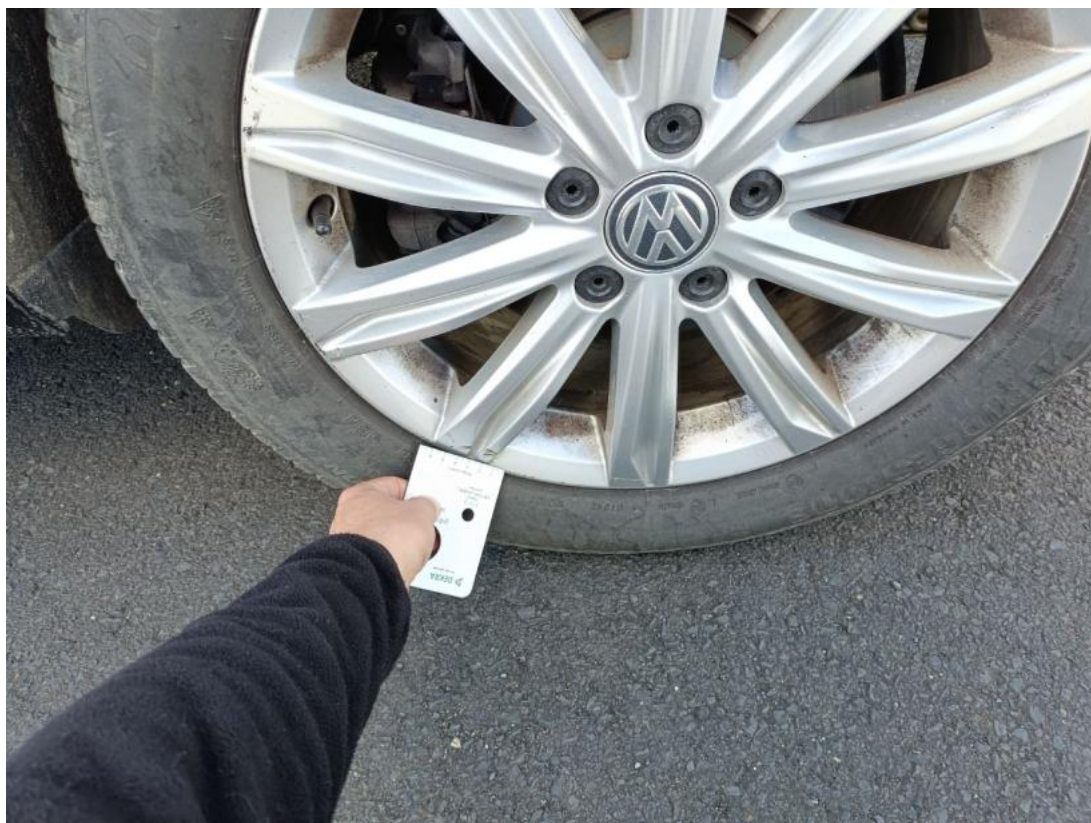
Fot. 75

Felga aluminiowa tylna L - zdjęcie poglądowe 2
