Nr zlecenia DEKRA: PKOM(DZS)/GDA/29215/26/04/01
 Nr zlecenia/szkody:
 Data zlecenia: 01-04-2026

Ocena stanu technicznego pojazdu

Eurotax-Kod EC	Marka, model, typ pojazdu				Rodzaj nadwozia
	VOLKSWAGEN, Touran (5T1)(04.2015-, Highline BMT/Start-Stop				KOM
Rodzaj silnika	Pojemność [ccm]	Moc [KM/kW]	Skrzynia biegów	Stan licznika [km] (odczytany)	Ilość drzwi/miejsc
z zapłonem iskrowym	1466	180/132	automatyczna	189 784	5/5
Nr rej. pojazdu	Nr nadwozia (VIN)		Data 1-rej./rok prod.	Następne bad. tech.	Lakier
WD8475L	WVGZZZ1TZW042946		25-11-2016/2016	19-04-2026	czarny/METALIK

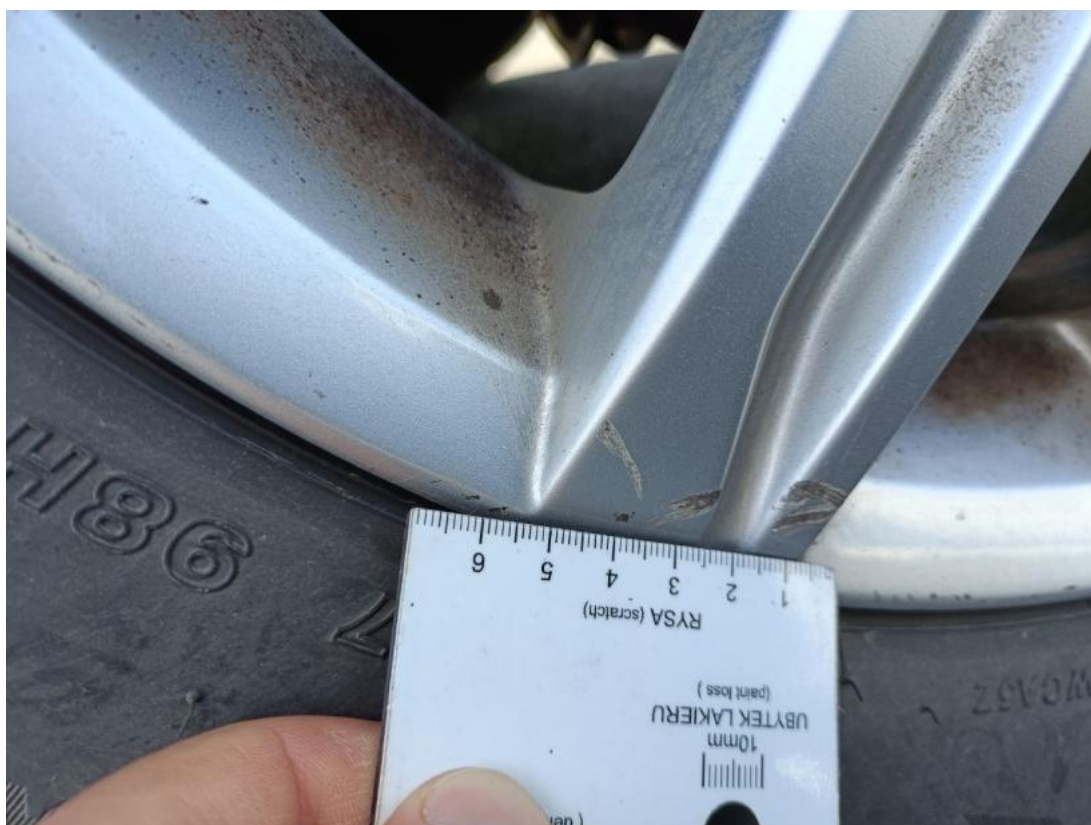
Fot. 76

Poz.	Nazwa części	Nr katalogowy	Opis uszkodzenia	Czas [rbg]
1	Felga TL		zarysowanie	
2	Obudowa lusterka zewnętrznego P		zarysowanie	
3	Wykładzina pokrywy T		zarysowanie

Felga aluminiowa tylna L - Rysa/odprysk 1

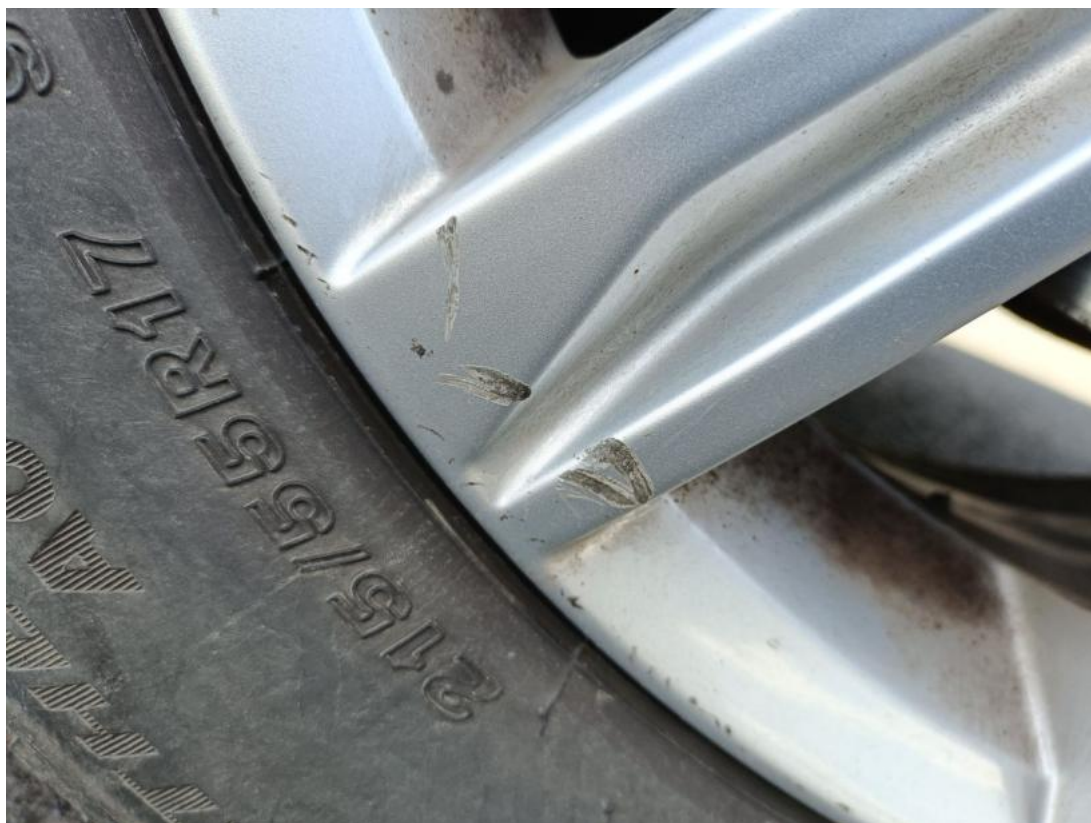
Fot. 77

Felga aluminiowa tylna L - Rysa/odprysk 2

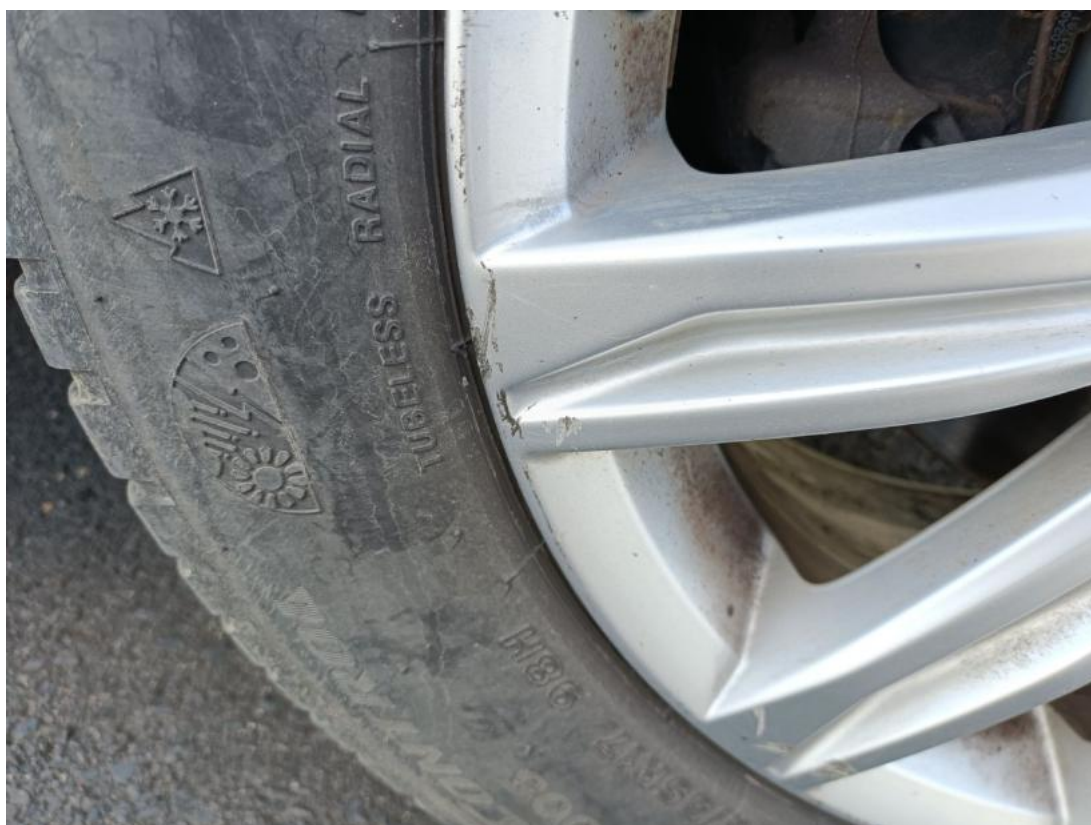
Fot. 78

Felga aluminiowa tylna L() - Rysa/odprysk 3

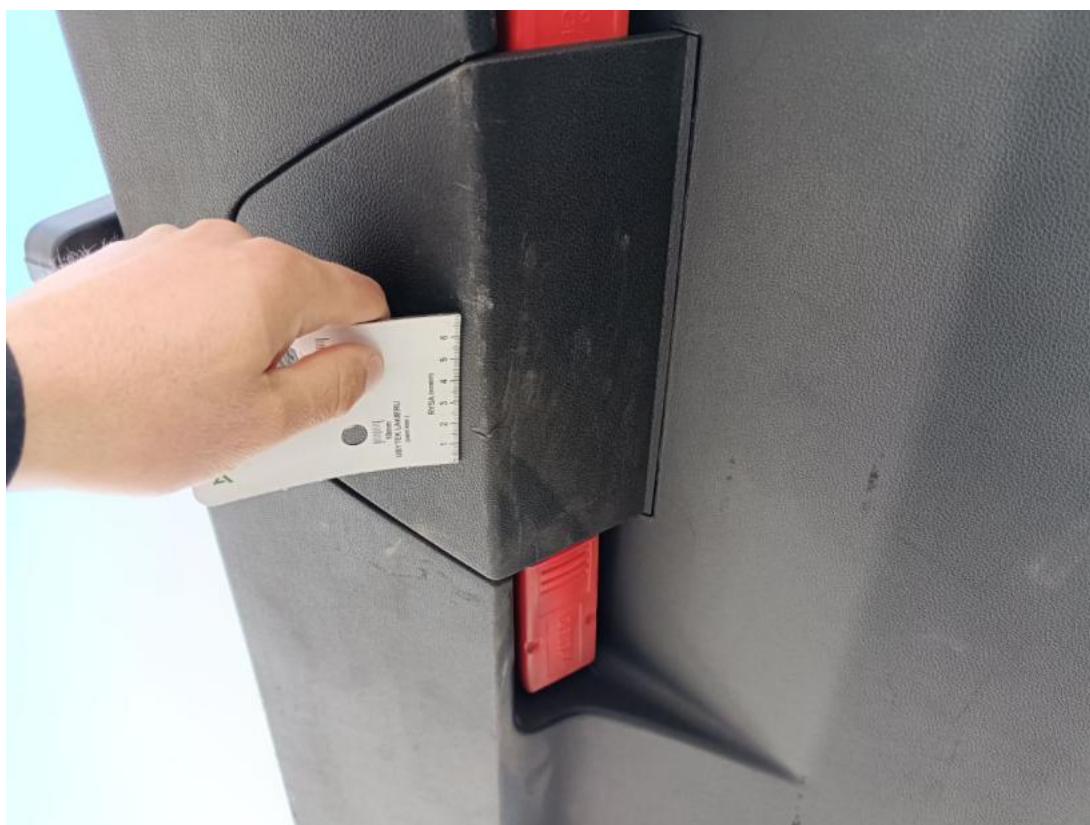
Fot. 80
Wykładzina pokrywy tylnej - zdjęcie poglądowe 2

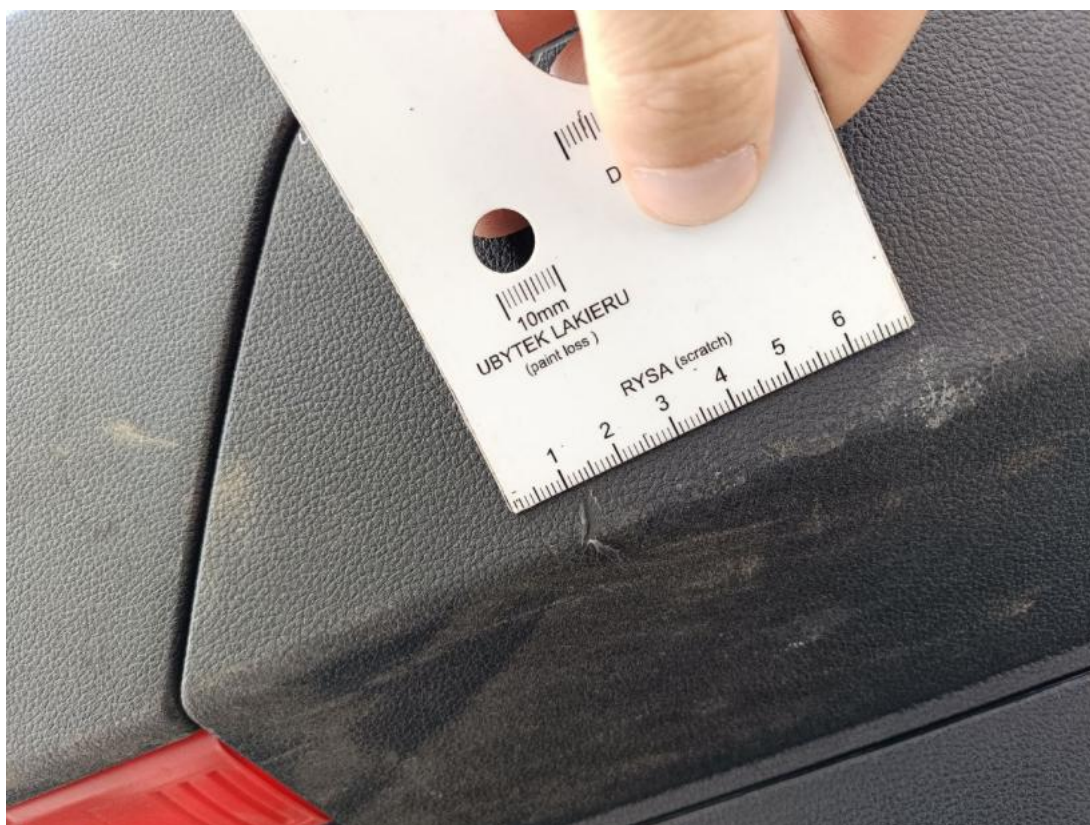
Fot. 81
Wykładzina pokrywy tylnej - Rysa/odprysk 1

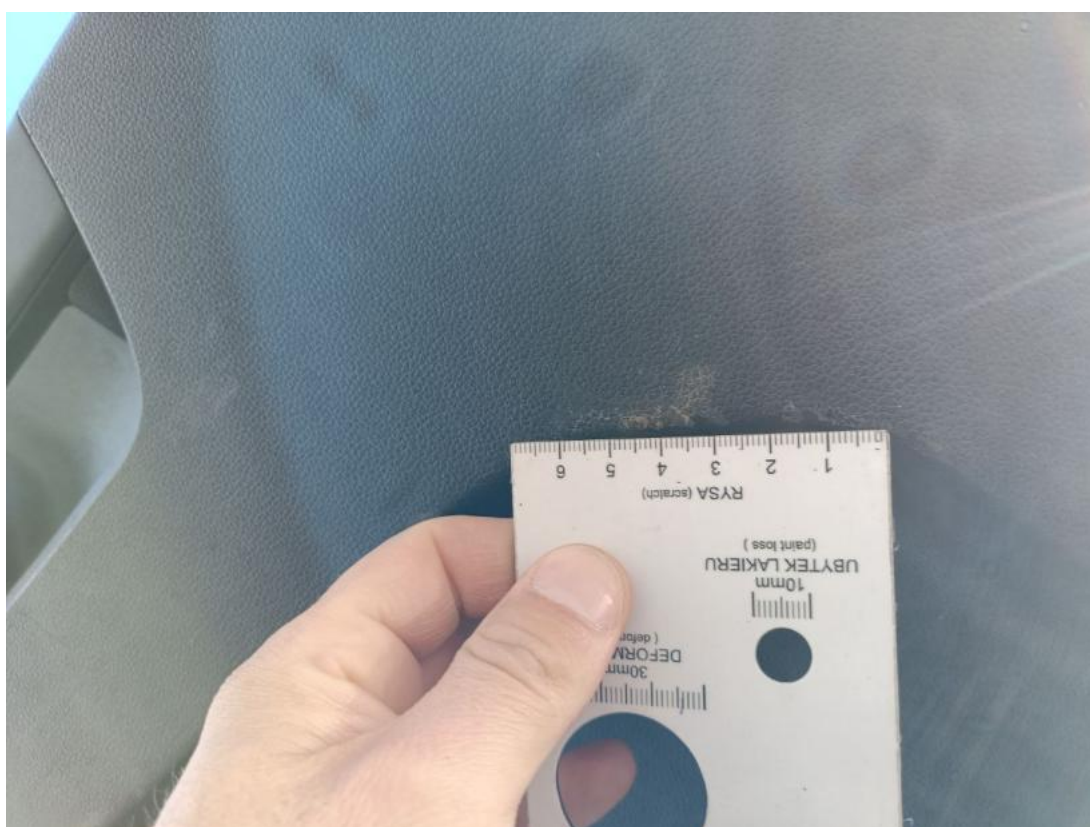
Fot. 82
Wykładzina pokrywy tylnej - Rysa/odprysk 2

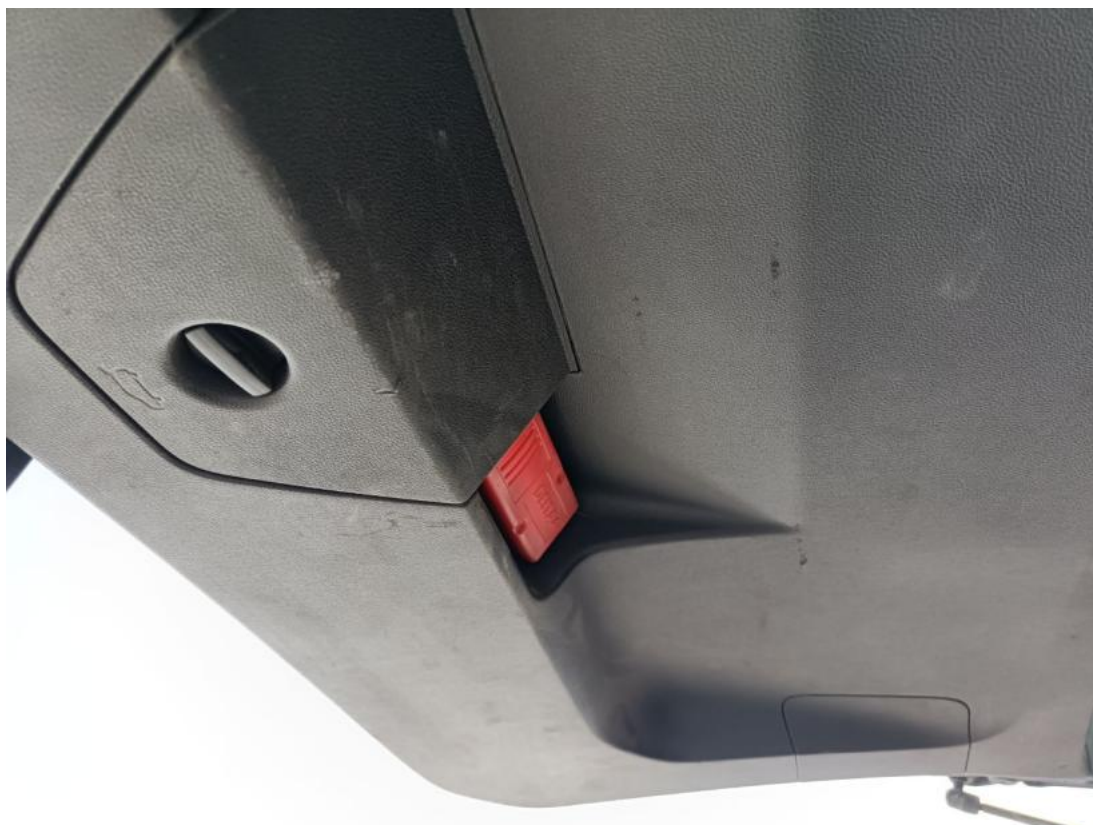
Fot. 83

Wykładzina pokrywy tylnej() - Rysa/odprysk 3
