Nr zlecenia DEKRA: PKOM(DZS)/GDA/28796/26/03/31  
 Nr zlecenia/szkody:  
 Data zlecenia: 31-03-2026

## Ocena stanu technicznego pojazdu

Eurotax-Kod EC	Marka, model, typ pojazdu				Rodzaj nadwozia
	<b>BMW, 3 Gran Turismo, 320i xDrive Sport Line</b>				hatchback
Rodzaj silnika	Pojemność [ccm]	Moc [KM/kW]	Skrzynia biegów	Stan licznika [km] (odczytany)	Ilość drzwi/miejsc
z zapłonem iskrowym	1998	184/135	automatyczna	170 080	5/5
Nr rej. pojazdu	Nr nadwozia (VIN)		Data 1-rej./rok prod.	Następne bad. tech.	Lakier
DW4R131	WBA8X51060G445325		10-08-2017/2017	19-05-2026	czarny/2-warstwowy metalizowany

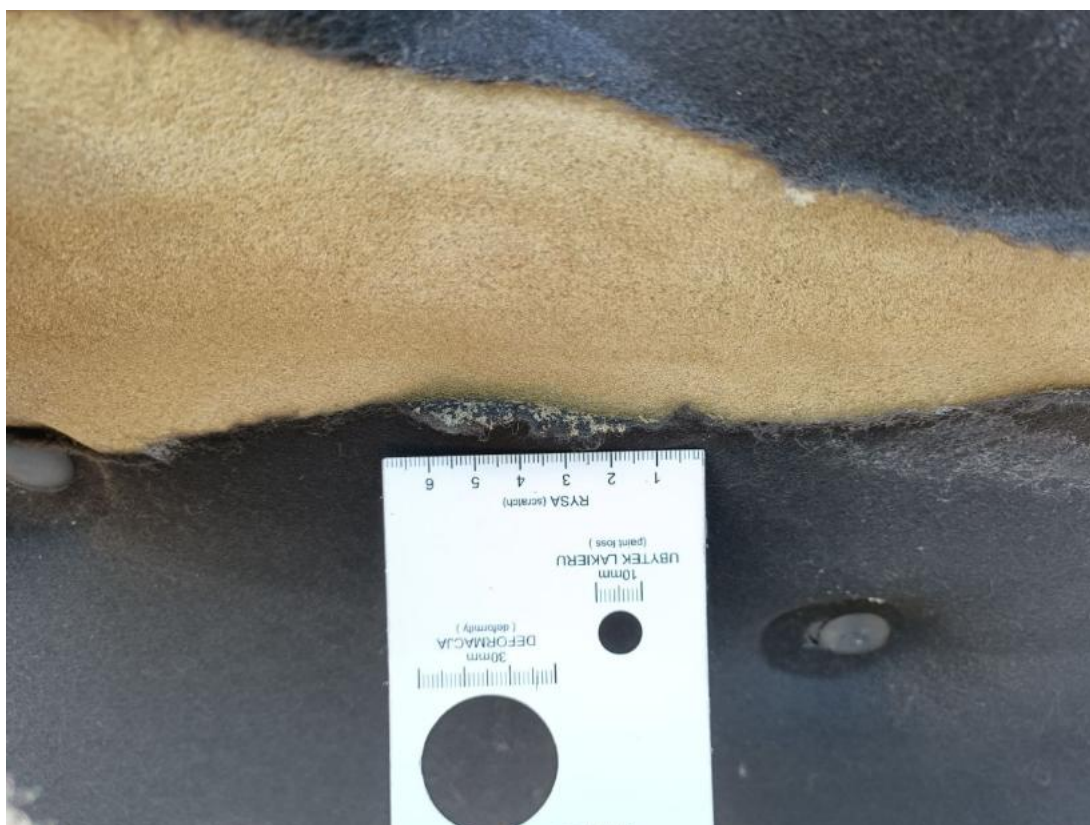
Poz.	Nazwa części	Nr katalogowy	Opis uszkodzenia	NS [%]
1	Mata wygłuszająca pokrywy		rozerwanie	
2	Felga PP		zarysowanie	
3	Felga TP		zarysowanie	
4	Felga TL		zarysowanie	
5	Felga PL		zarysowanie

**Fot. 50**  
Wykładzina pokrywy komory silnika - Pęknięcie/rozerwanie 1

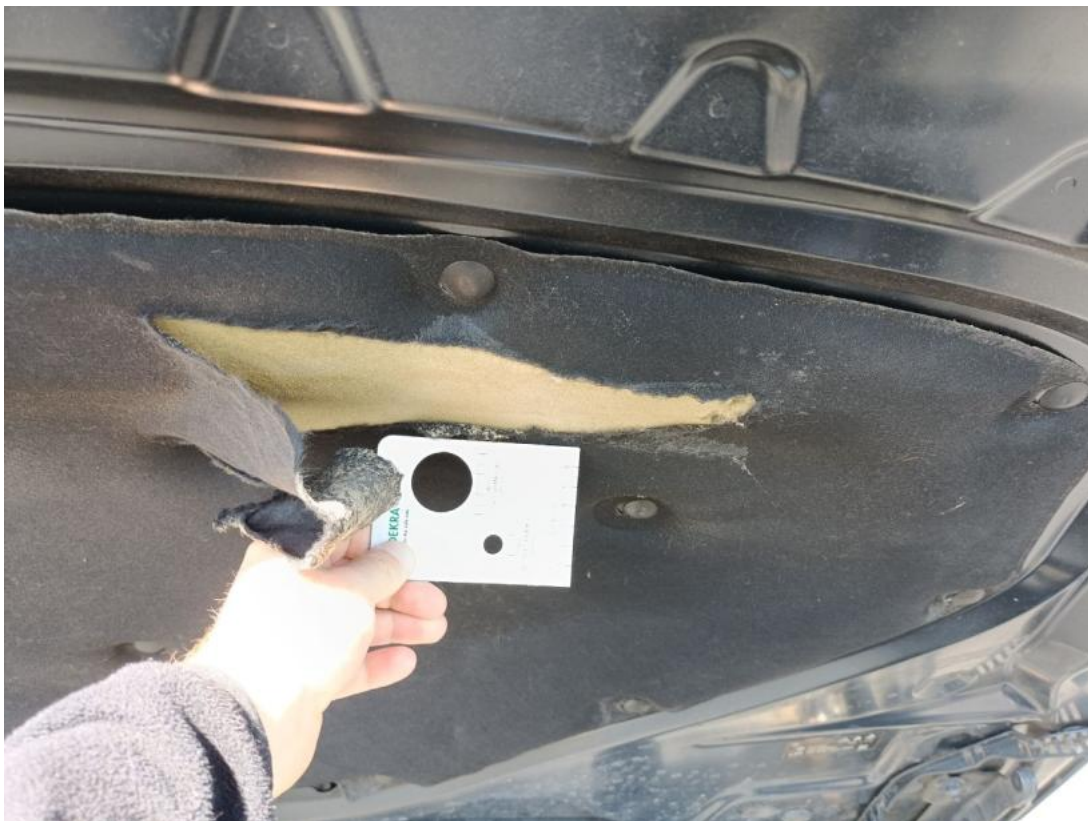
Wykładzina pokrywy komory silnika - Pęknięcie/rozerwanie 2

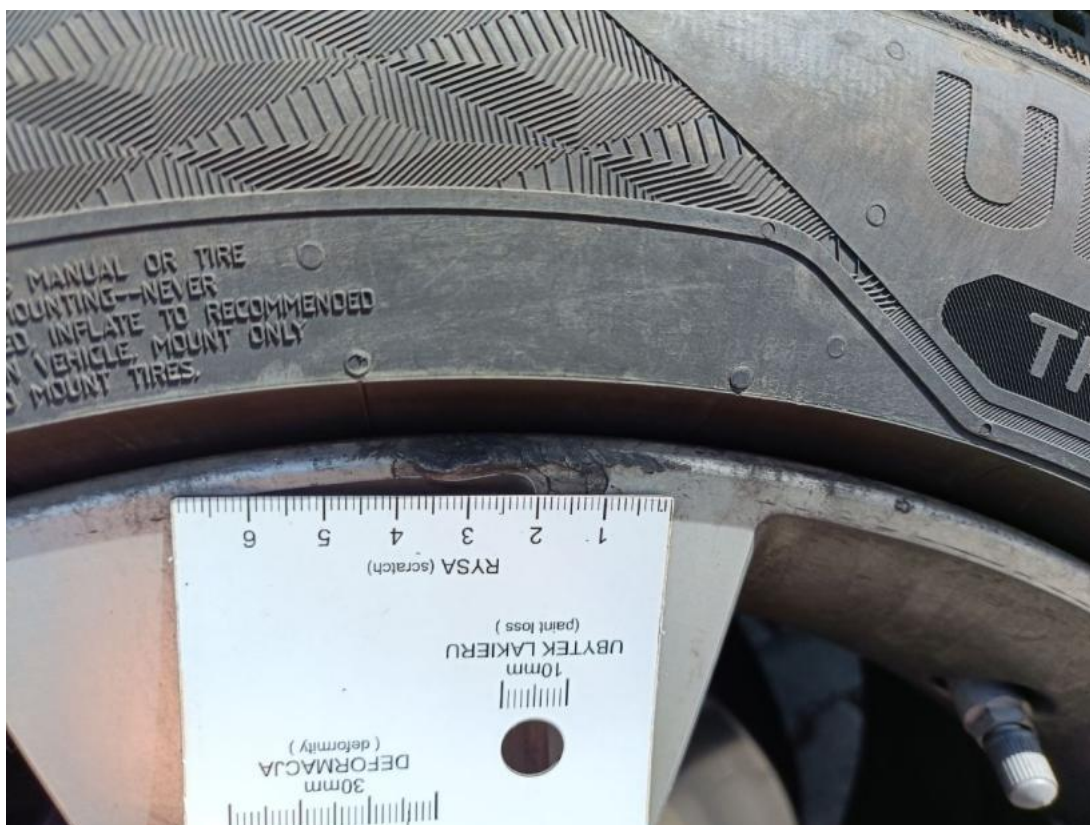
Felga aluminiowa przednia P - Rysa/odprysk 1

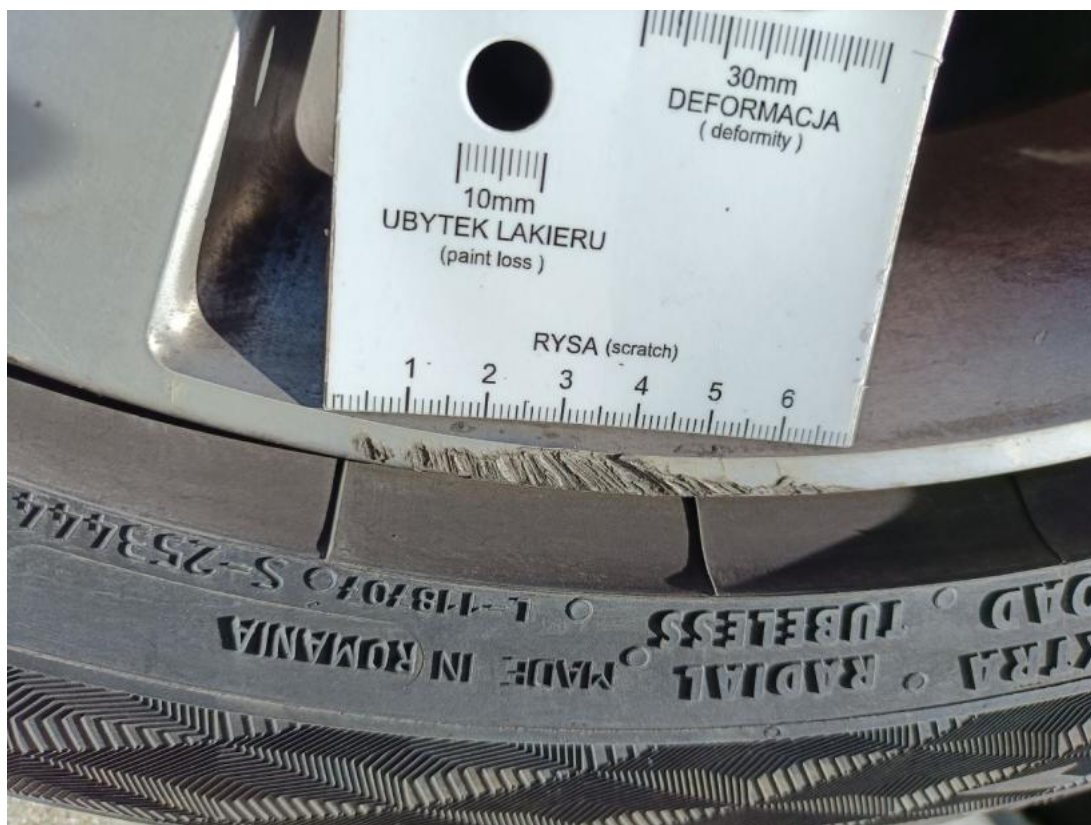
**Fot. 55**  
Felga aluminiowa przednia P - Rysa/odprysk 2

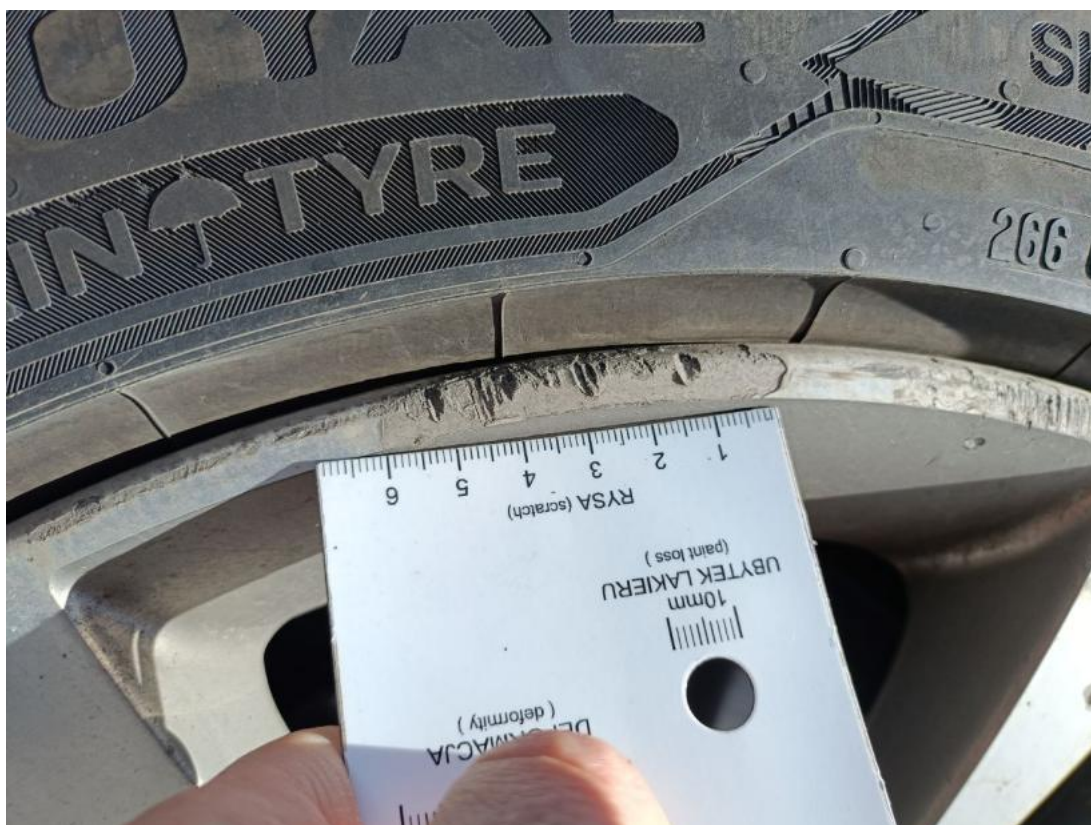
Felga aluminiowa tylna P - Rysa/odprysk 1

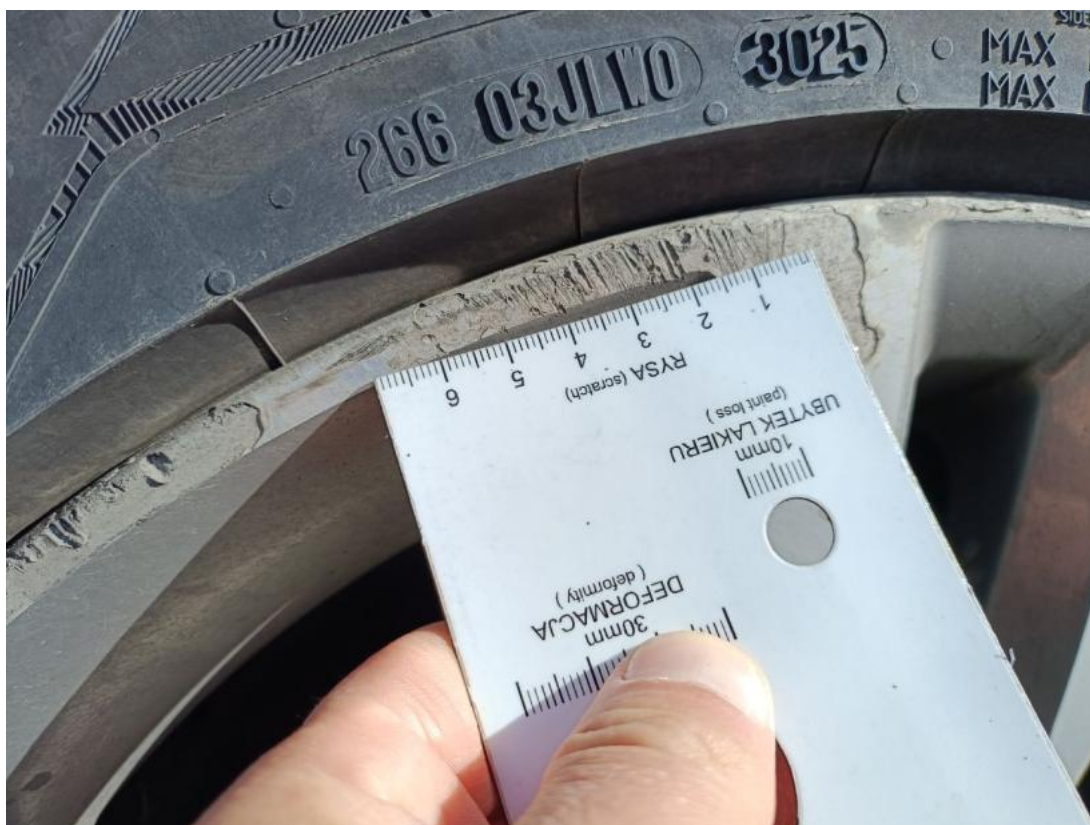
**Fot. 59**  
Felga aluminiowa tylna P - Rysa/odprysk 2

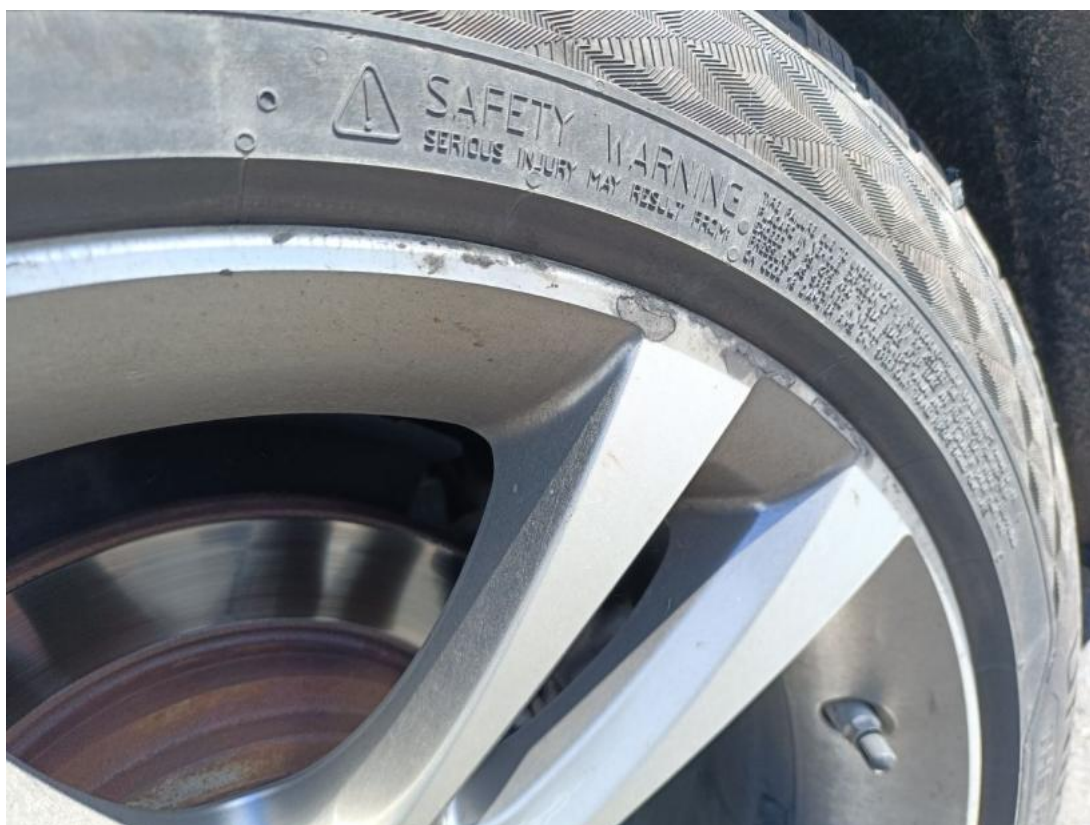
**Fot. 60**  
Felga aluminiowa tylna P() - Rysa/odprysk 3

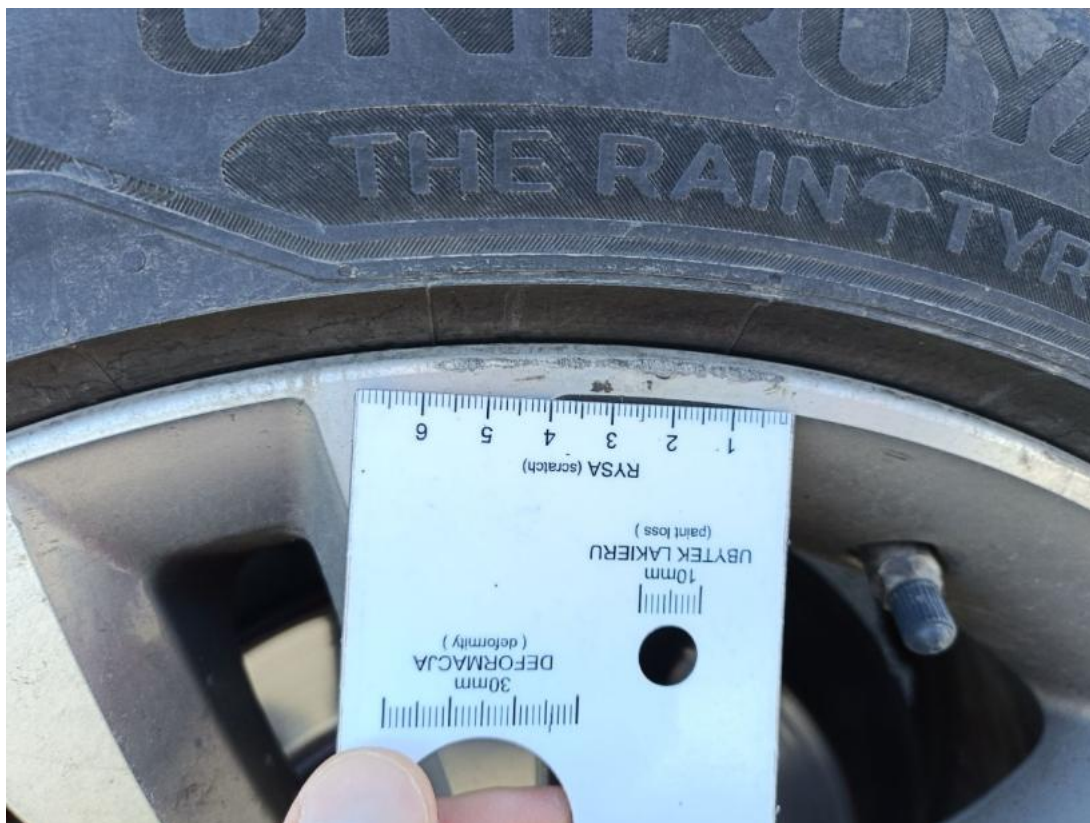
**Fot. 63**  
Felga aluminiowa tylna L - Rysa/odprysk 1

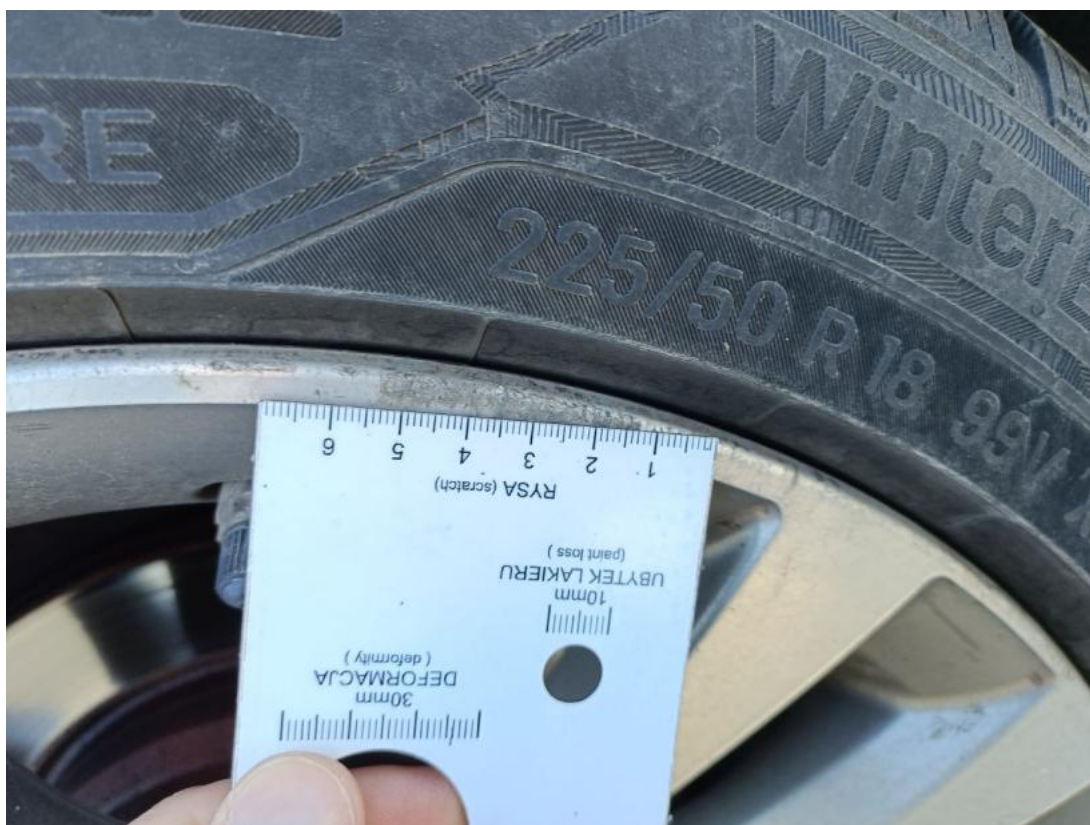
**Fot. 64**  
Felga aluminiowa tylna L - Rysa/odprysk 2

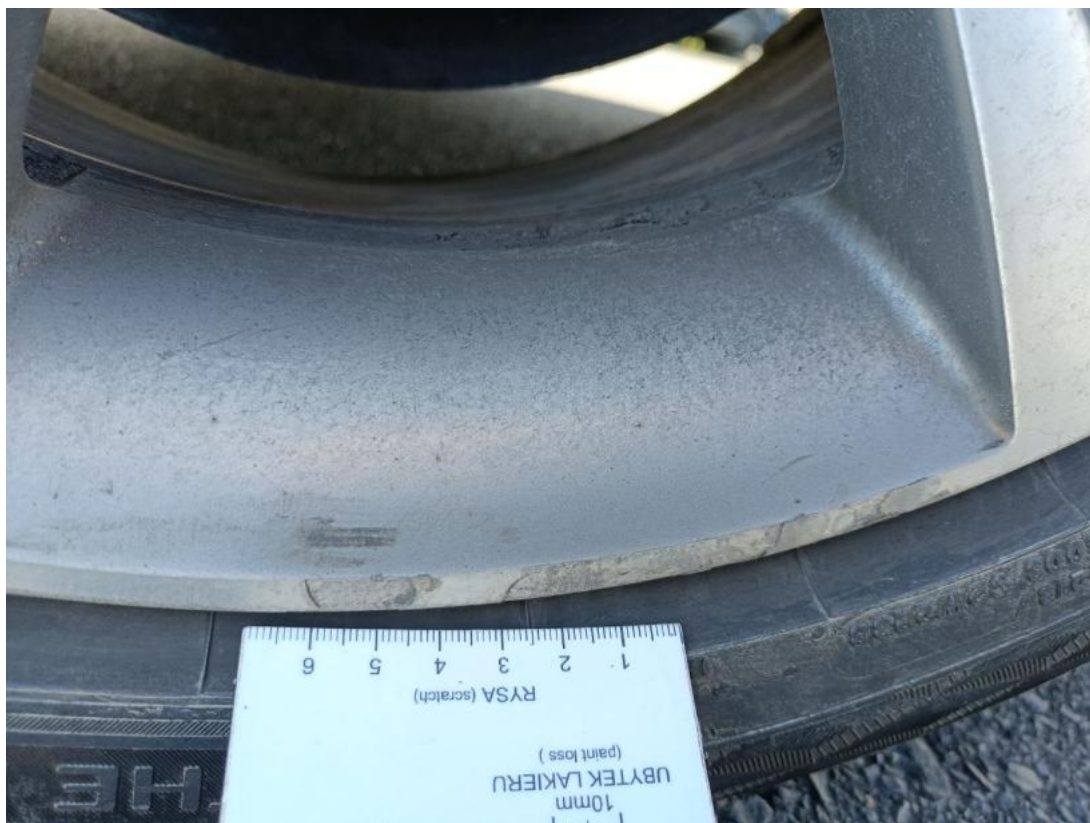
**Fot. 65**  
Felga aluminiowa tylna L() - Rysa/odprysk 3

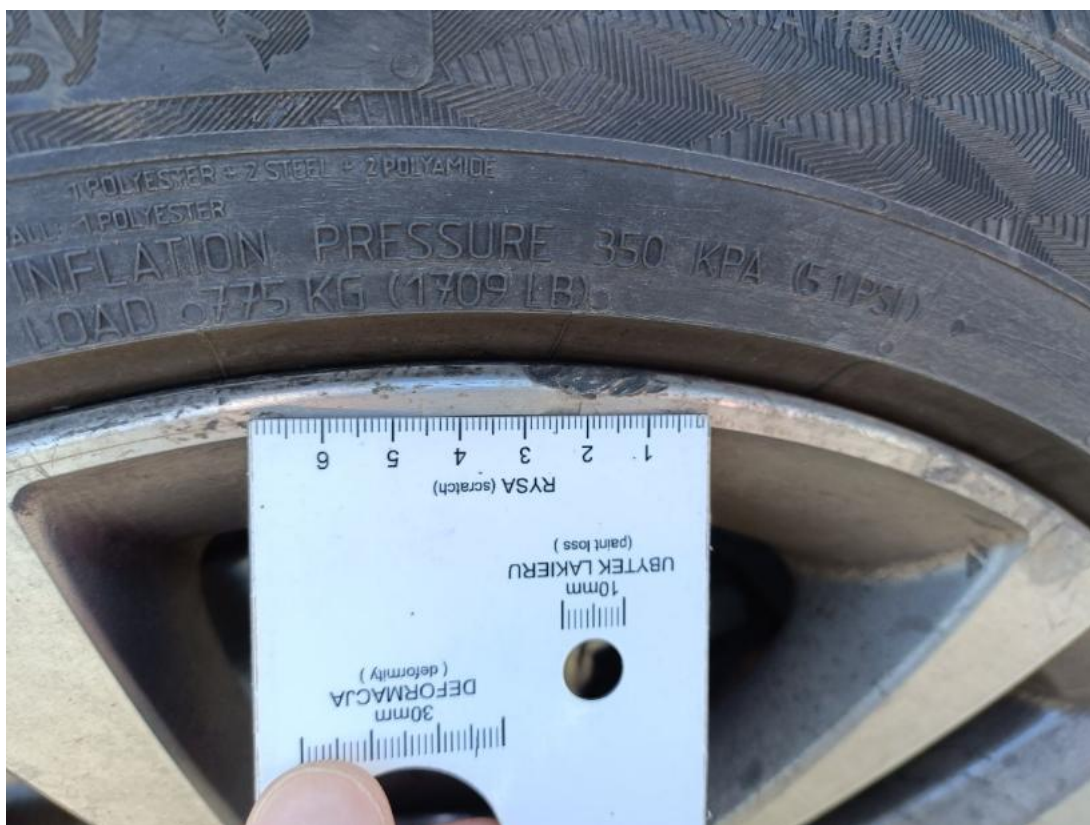
Felga Aluminiowa przednia L - Rysa/odprysk 1

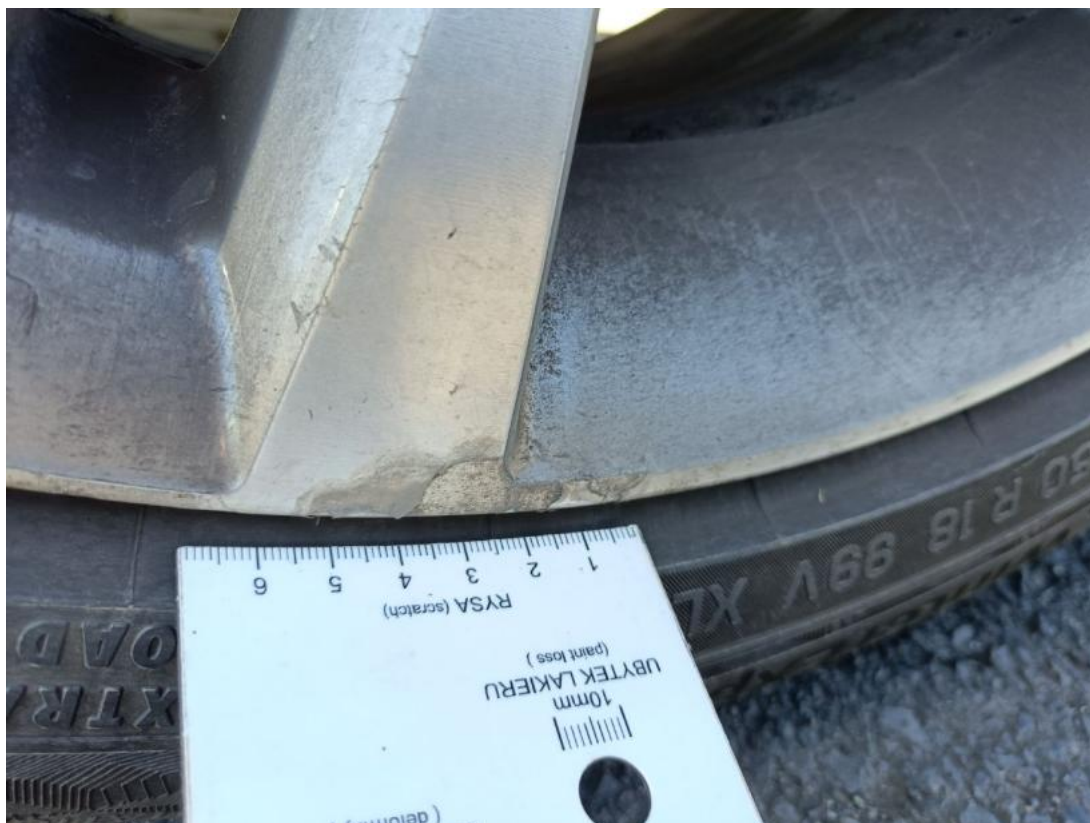
Felga Aluminiowa przednia L - Rysa/odprysk 2

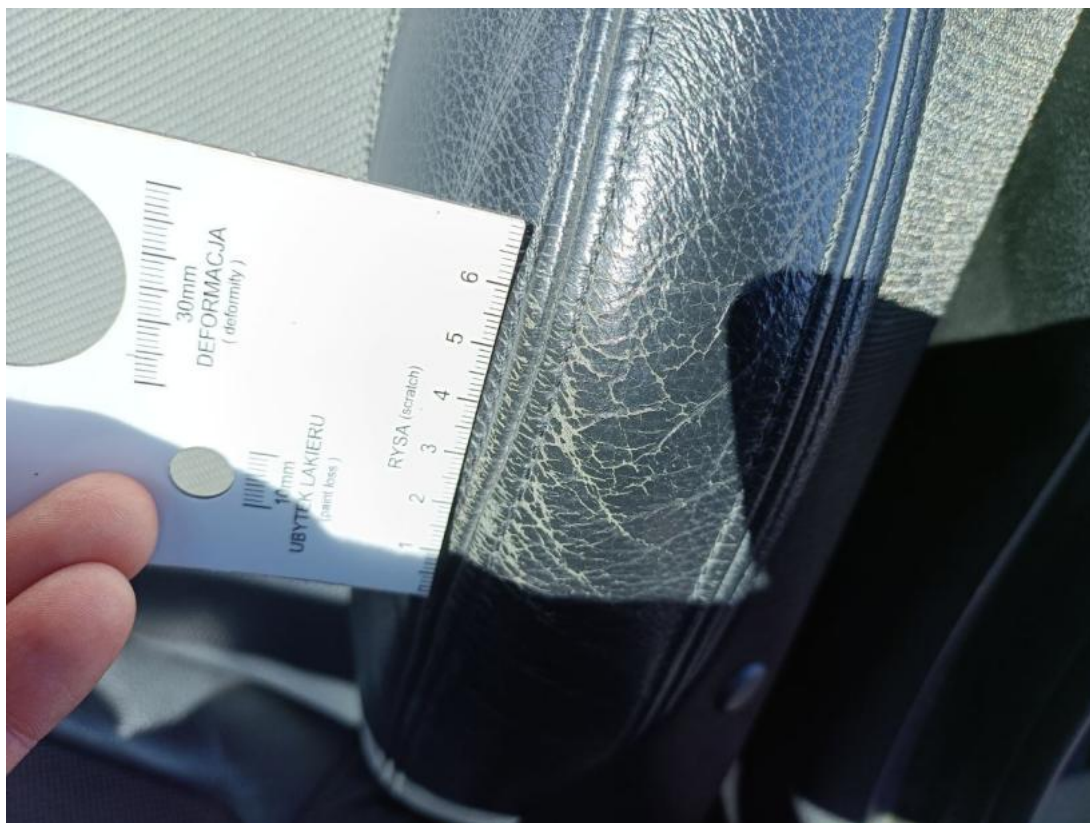
Poz.	Nazwa części	Nr katalogowy	Opis uszkodzenia	Czas [rbg]
1	Wykładzina pokrywy T		zarysowanie	
2	Fotel PL		deformacja

Fotel prz. lew. - Rysa/odprysk 1

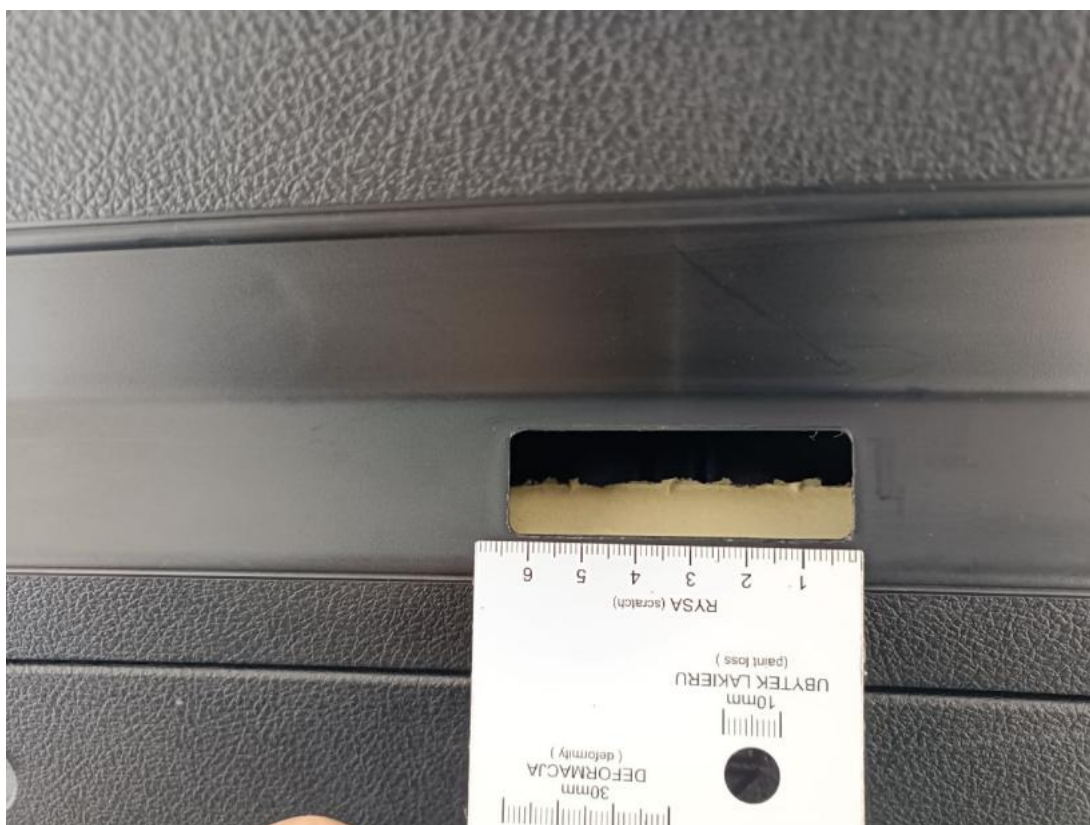
**Fot. 76**  
Wykładzina pokrywy tylnej - Inne 1

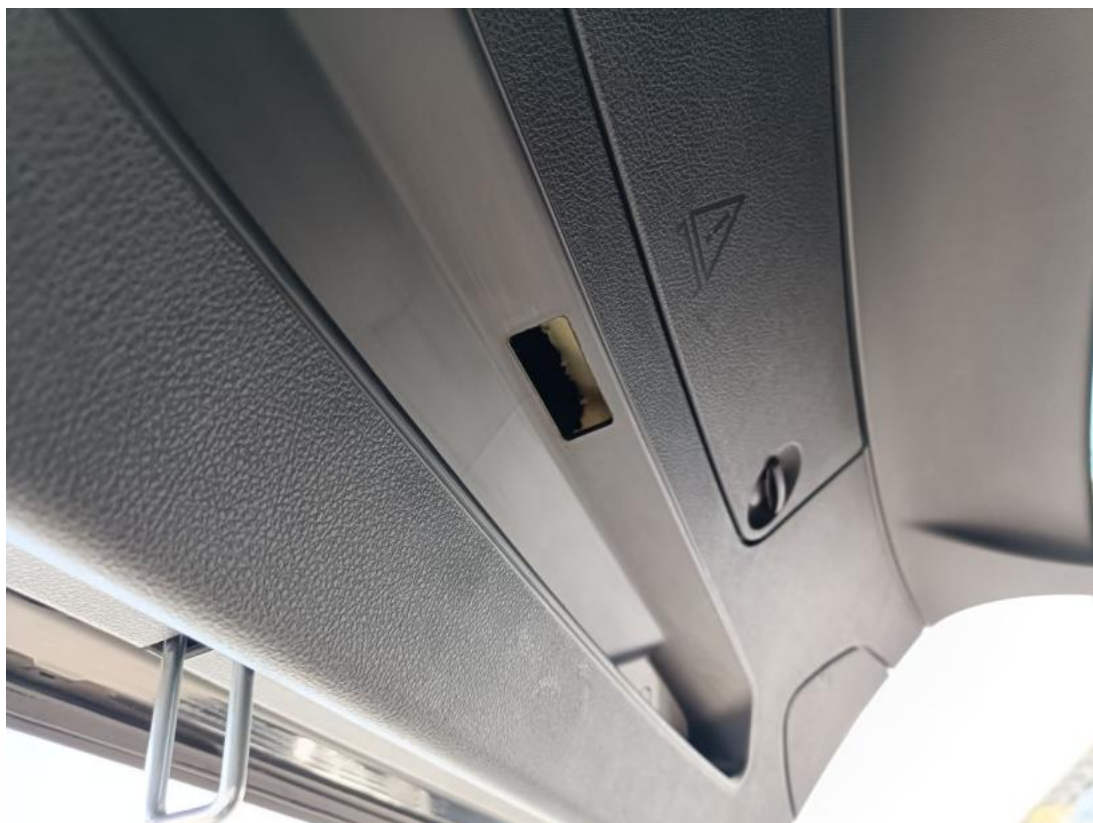
Wykładzina pokrywy tylnej - Inne 2
