Nr zlecenia DEKRA: PKOM(DZS)/GDA/28803/26/03/31
Nr zlecenia/szkody:
Data zlecenia: 31-03-2026

Ocena stanu technicznego pojazdu

Eurotax-Kod EC	Marka, model, typ pojazdu				Rodzaj nadwozia
	OPEL, Insignia B Grand Sport (2017-, Elite				hatchback
Rodzaj silnika	Pojemność [ccm]	Moc [KM/kW]	Skrzynia biegów	Stan licznika [km] (odczytany)	Ilość drzwi/miejsc
z zapłonem samoczynnym	1956	170/125	automatyczna	165 698	5/5
Nr rej. pojazdu	Nr nadwozia (VIN)		Data 1-rej./rok prod.	Następne bad. tech.	Lakier
GD2G565	W0VZT6EG4J1064695		26-02-2018/2017	11-12-2024	niebieski/METALIK

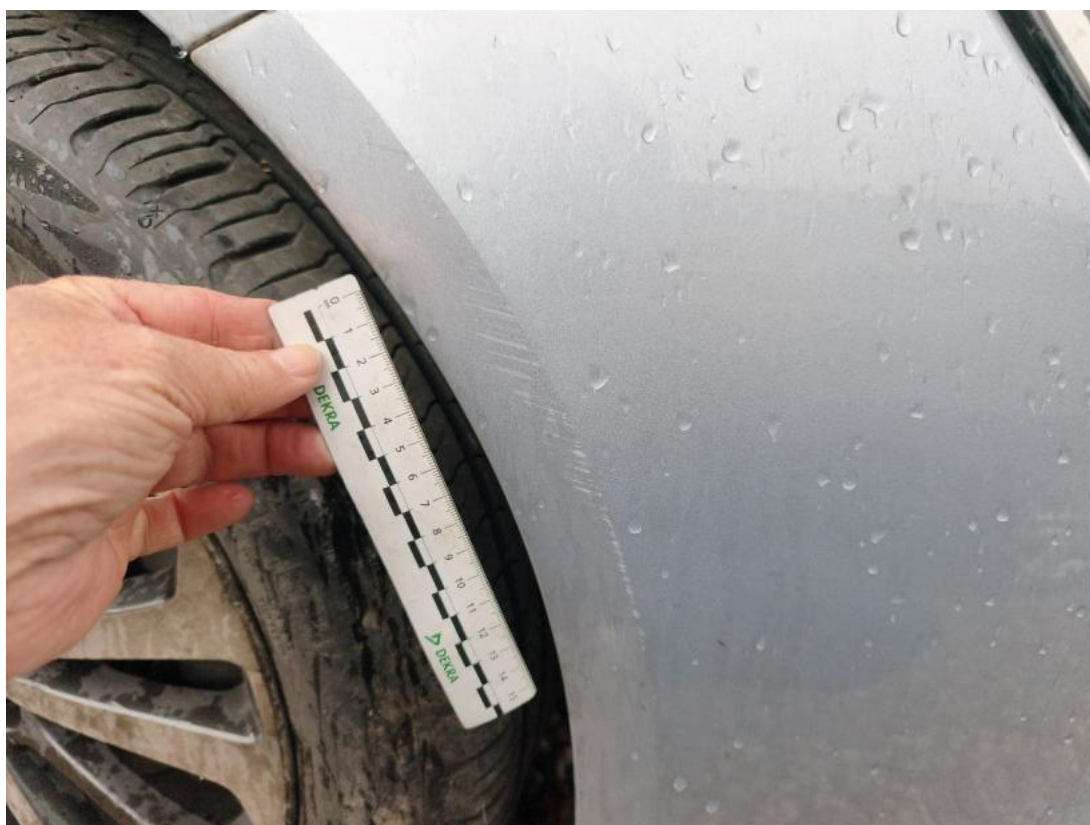
Fot. 42
Zderzak - zdjęcie poglądowe 1

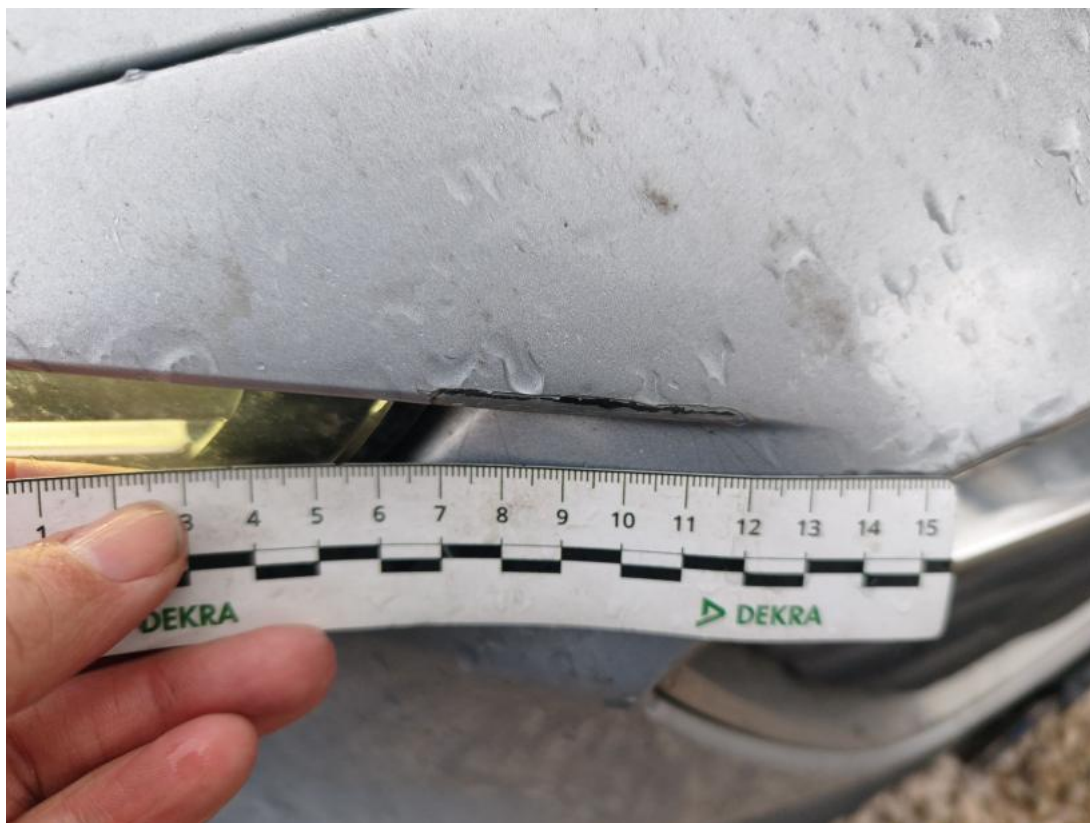
Poz.	Nazwa części	Nr katalogowy	Opis uszkodzenia	Czas [rbg]
1	Zderzak PRZ		zarysowanie	
2	Zderzak TYŁ		zarysowanie	
3	Felga PP		ubytek materiału, zarysowanie

Fot. 43
Zderzak - Rysa/odprysk 1

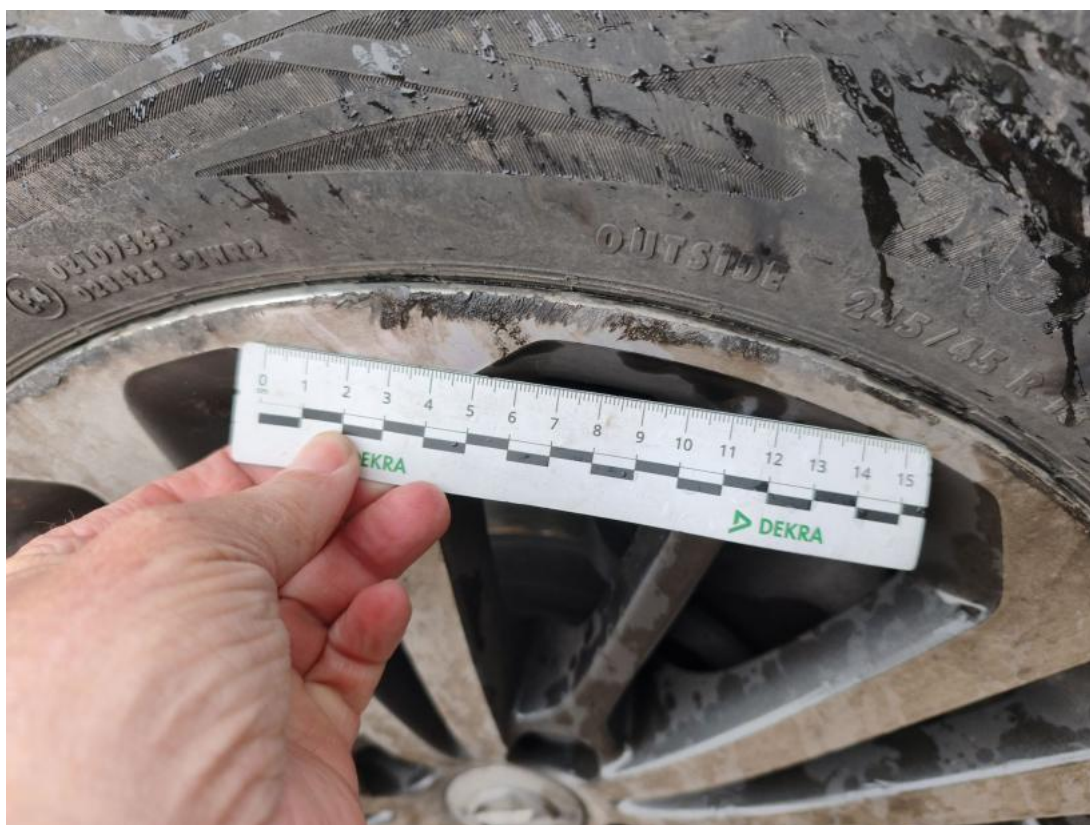
Fot. 44
Felga aluminiowa przednia P - Rysa/odprysk 1

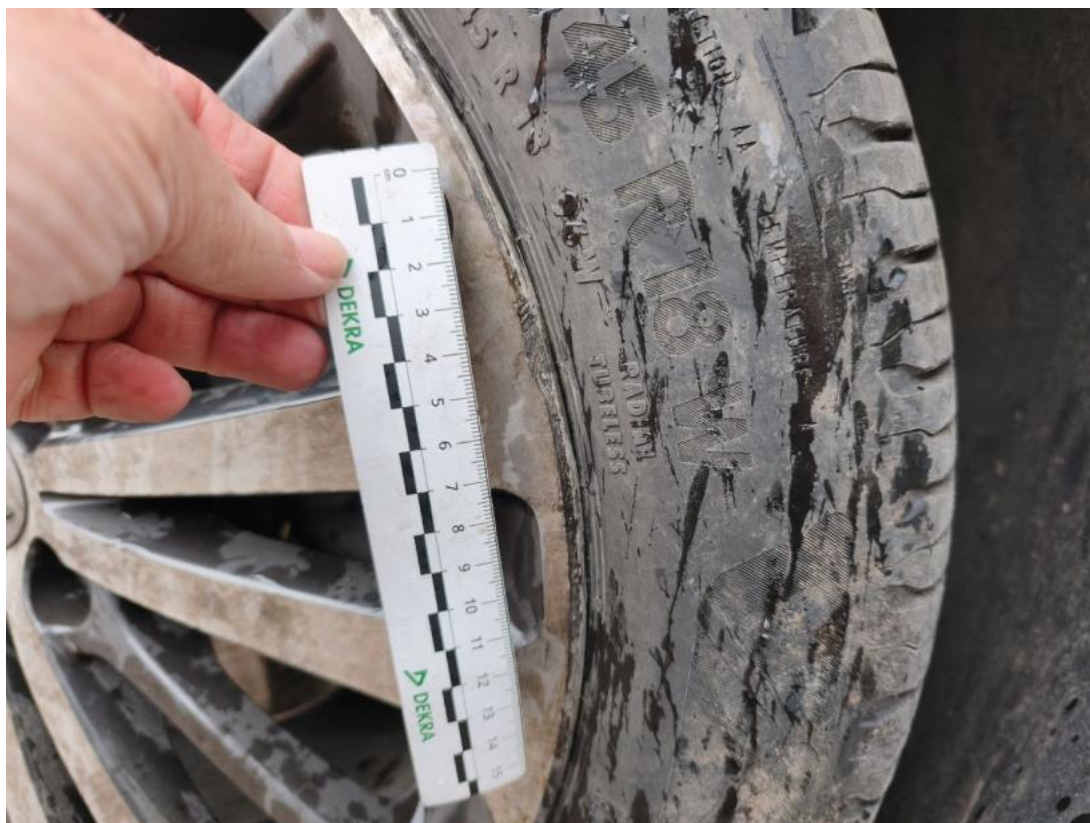
Fot. 45
Felga aluminiowa przednia P() - Rysa/odprysk 3

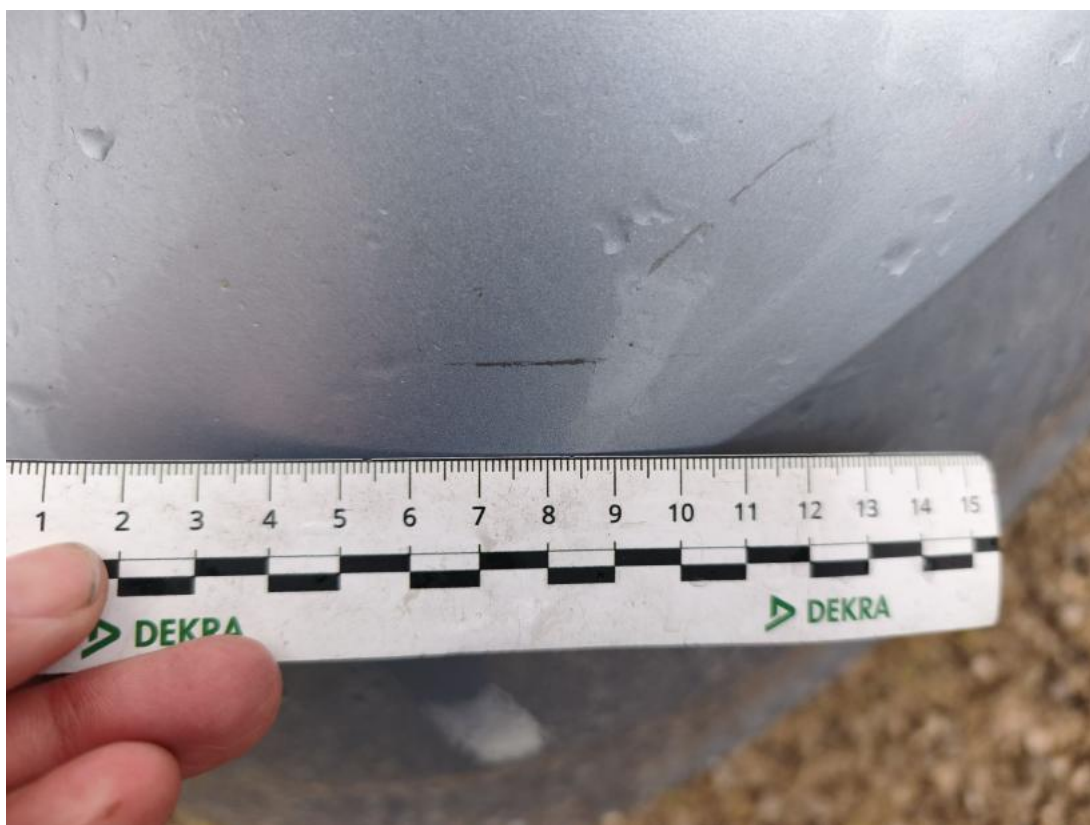
Fot. 46
Zderzak tylny - Rysa/odprysk 1

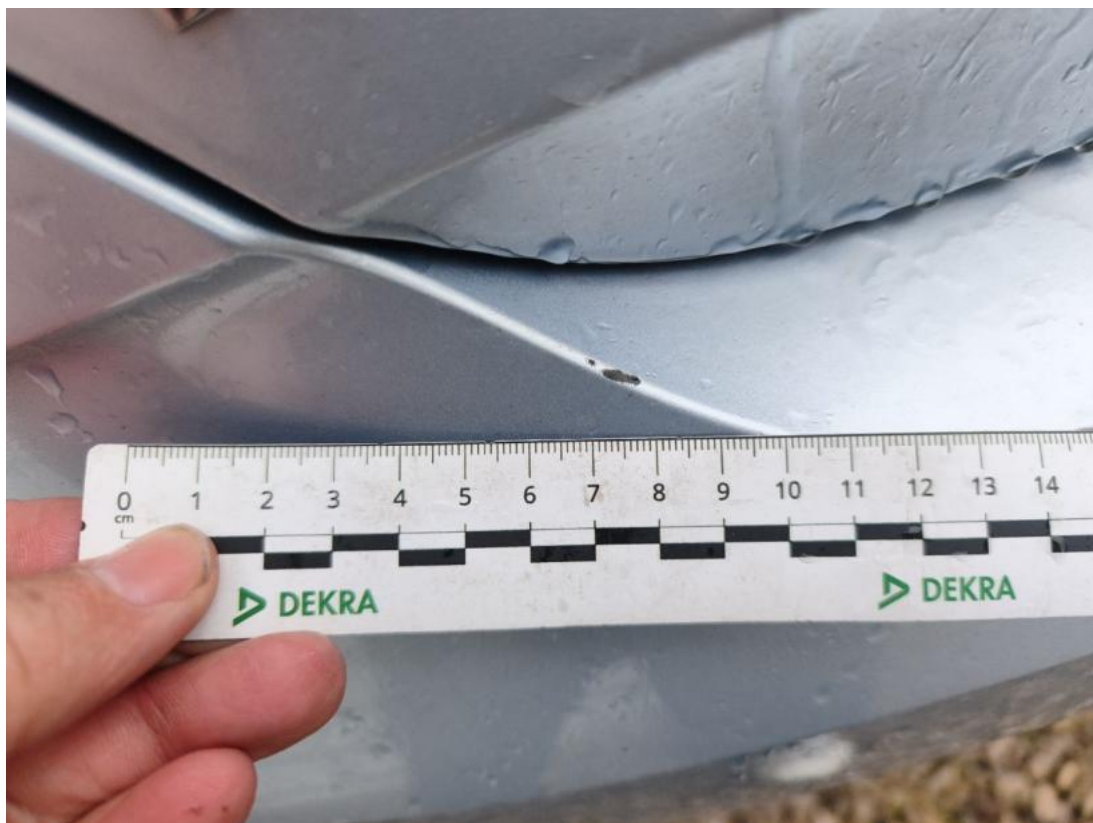
Fot. 47
Zderzak tylny - Rysa/odprysk 2

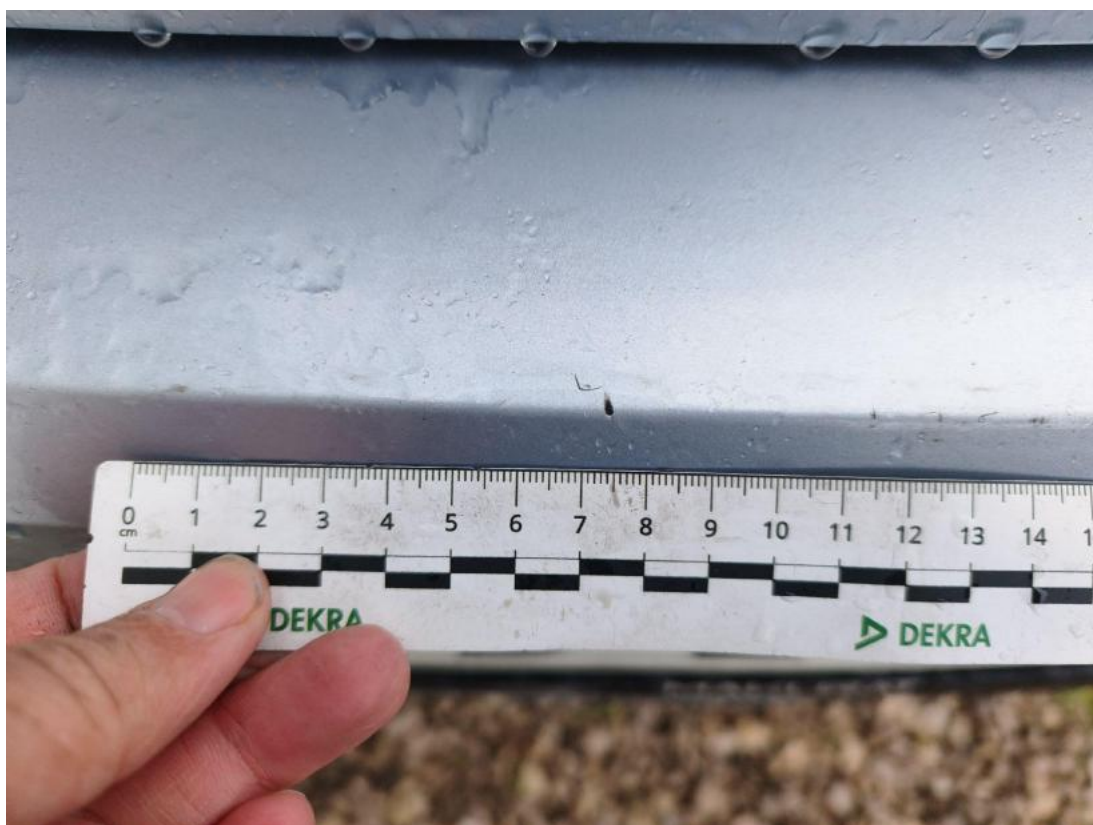
Fot. 48
Zderzak tylny() - Rysa/odprysk 3

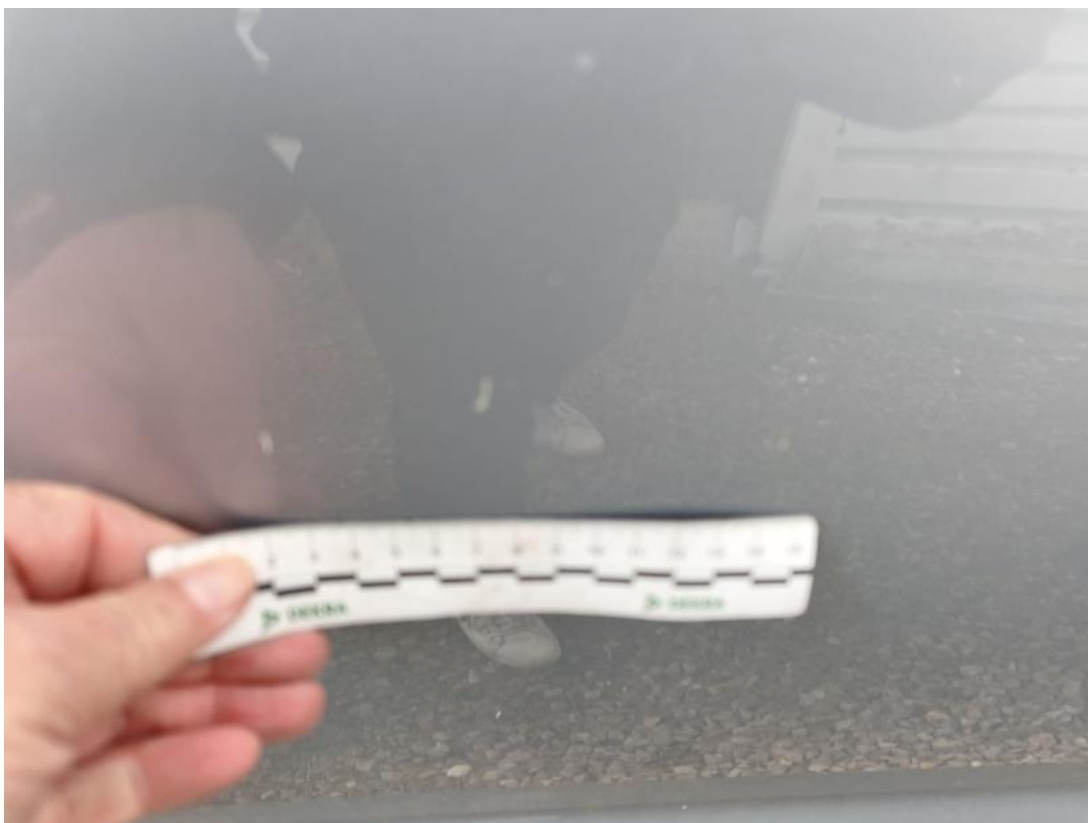
Fot. 49

Poz.	Nazwa części	Nr katalogowy	Opis uszkodzenia	Czas [rbg]
1	Drzwi P L		zarysowanie	
2	Drzwi T L		zarysowanie	
3	Obudowa lusterka zewnętrznego L		zarysowanie

Drzwi przed L - Rysa/odprysk 1

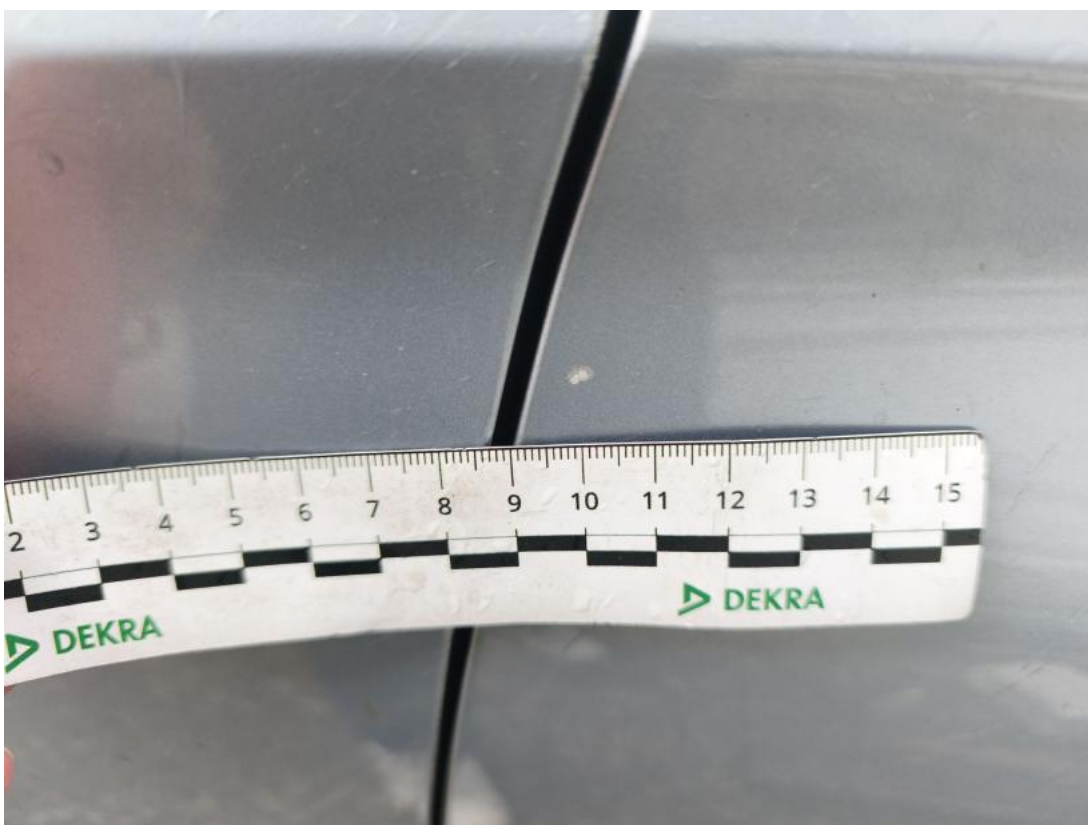
Fot. 50

Drzwi tylne L - Rysa/odprysk 1

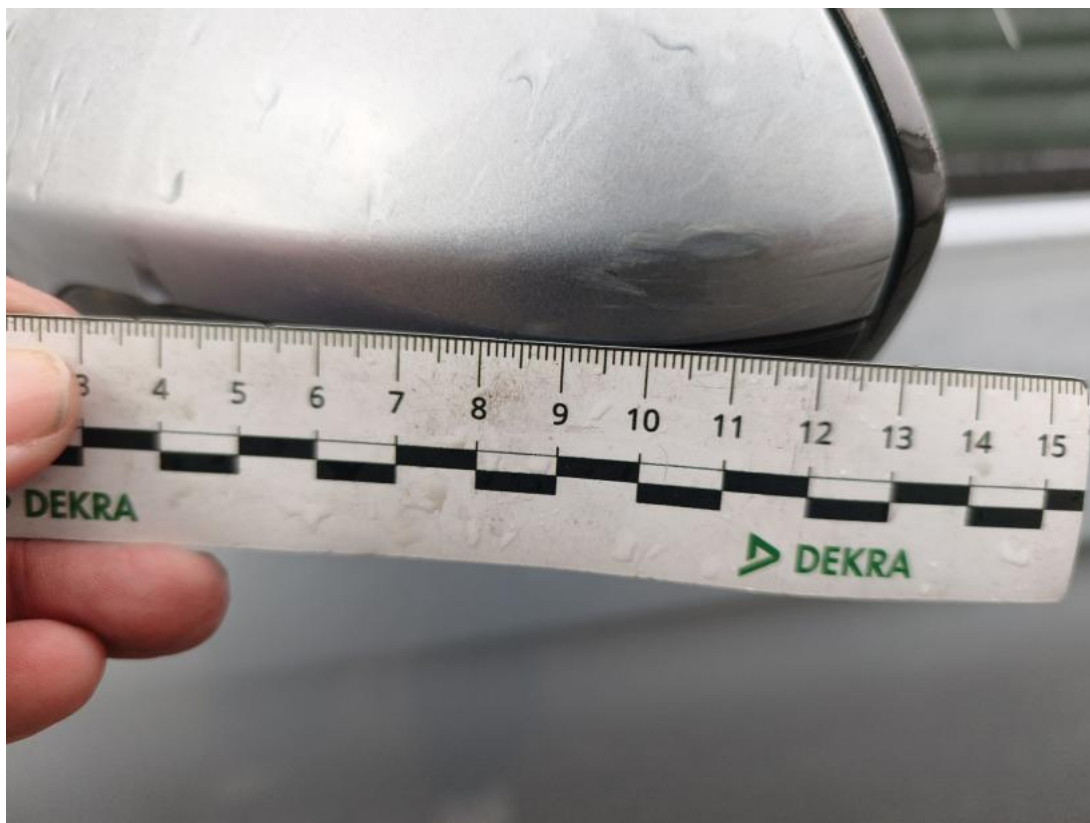
Fot. 51
Obudowa lusterka zew L - Rysa/odprysk 1

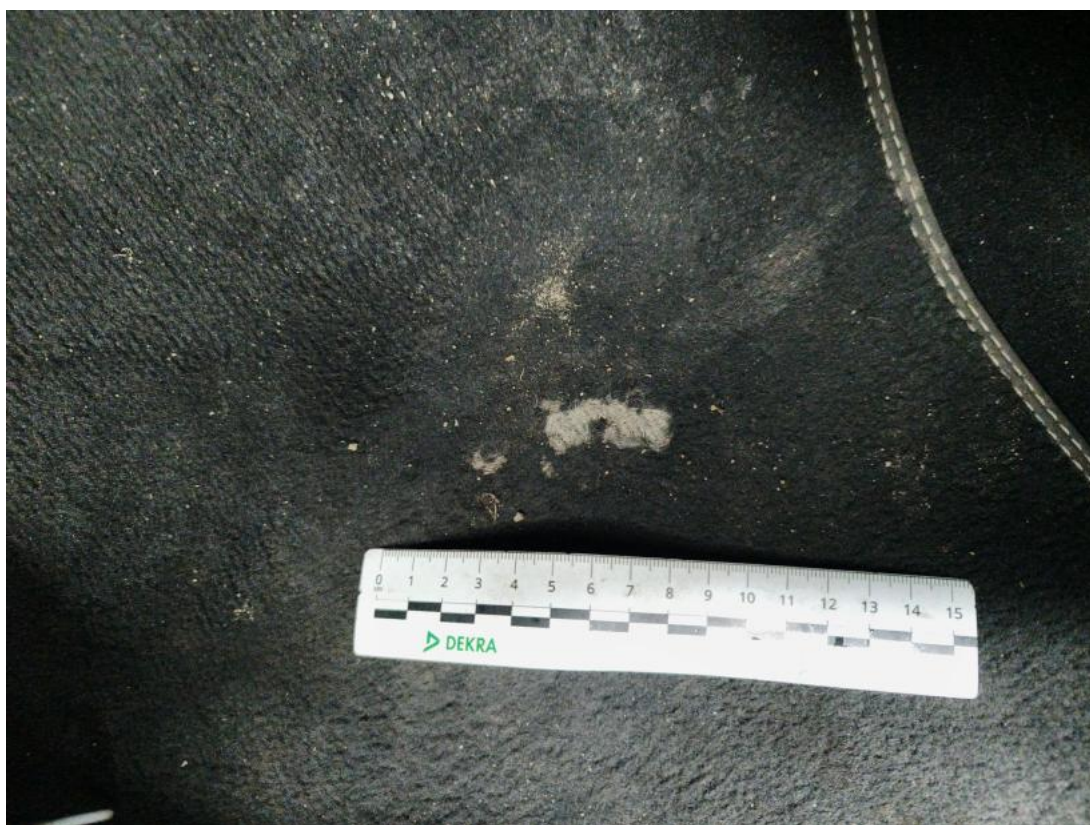
Poz.	Nazwa części	Nr katalogowy	Opis uszkodzeń	Czas [rbg]
1	Dywanik kierowcy		rozerwanie

Fot. 52
Dywanik prze L - Pęknięcie/rozerwanie 1
