Nr zlecenia DEKRA: PKOM(DZS)/GDA/26950/26/03/26
 Nr zlecenia/szkody:
 Data zlecenia: 26-03-2026

Ocena stanu technicznego pojazdu

Eurotax-Kod EC	Marka, model, typ pojazdu				Rodzaj nadwozia
	Land Rover, Range Rover Evoque (2018-, S				KOM
Rodzaj silnika	Pojemność [ccm]	Moc [KM/kW]	Skrzynia biegów	Stan licznika [km] (odczytany)	Ilość drzwi/miejsc
z zapłonem iskrowym	1998	200/147	automatyczna	223 299	5/5
Nr rej. pojazdu	Nr nadwozia (VIN)		Data 1-rej./rok prod.	Następne bad. tech.	Lakier
SK432XL	SALZA2BX1LH025370		27-08-2019/2019	28-03-2027	szary/METALIK

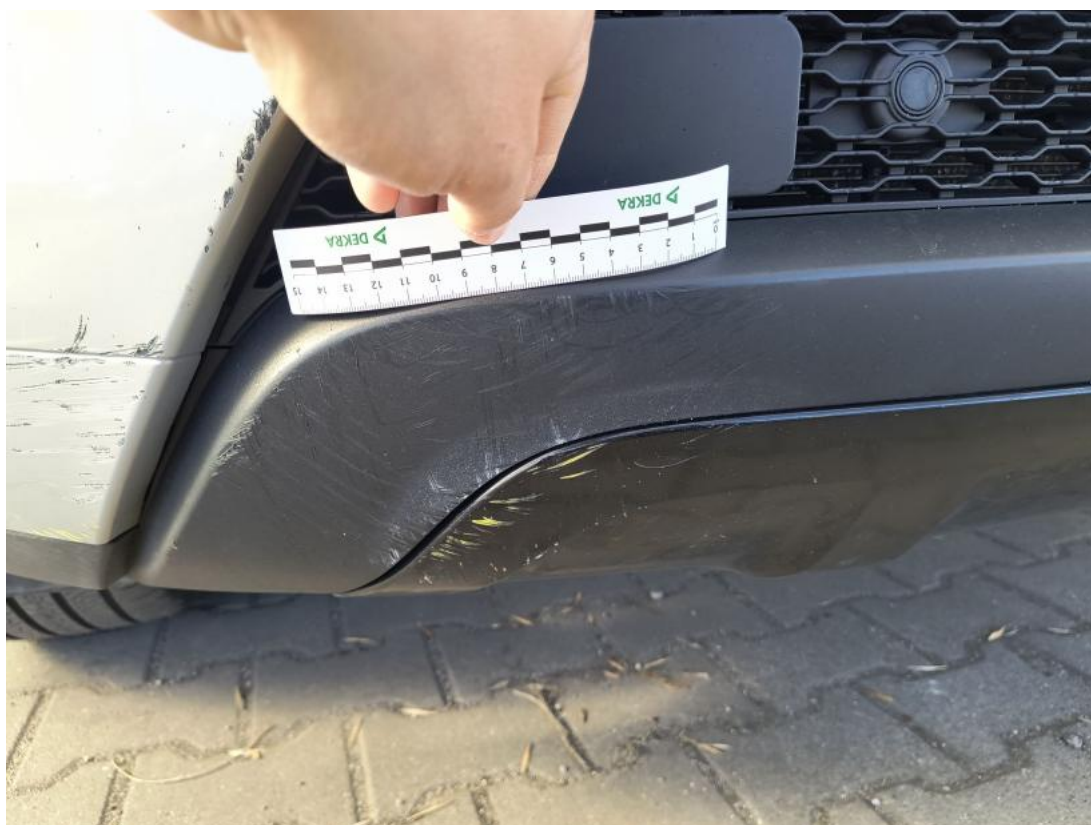
Fot. 36

Poz.	Nazwa części	Nr katalogowy	Opis uszkodzenia	NS [%]
1	Spoiler zderzaka PRZ	LR128228	ubytek materiału, zarysowanie

Listwa śr zderzaka przedniego - Rysa/odprysk 1

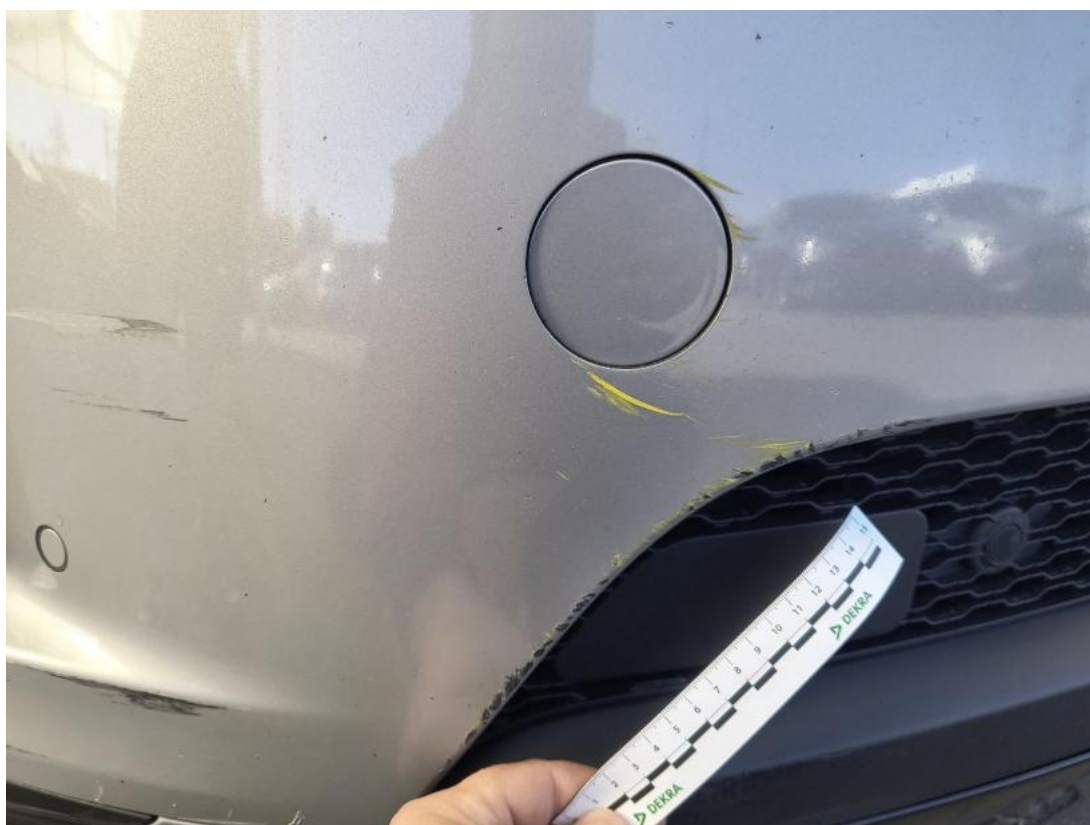
Poz.	Nazwa części	Nr katalogowy	Opis uszkodzenia	Czas [rbg]
1	Drzwi P L		korozja, odpryski lakieru	
2	Nadkole PP		nieprawidłowy montaż	
3	Zderzak PRZ		zarysowanie	
4	Zderzak TYŁ		zarysowanie	
5	Felga PP		ubytek materiału, zarysowanie

Fot. 40
Zderzak - Rysa/odprysk 2

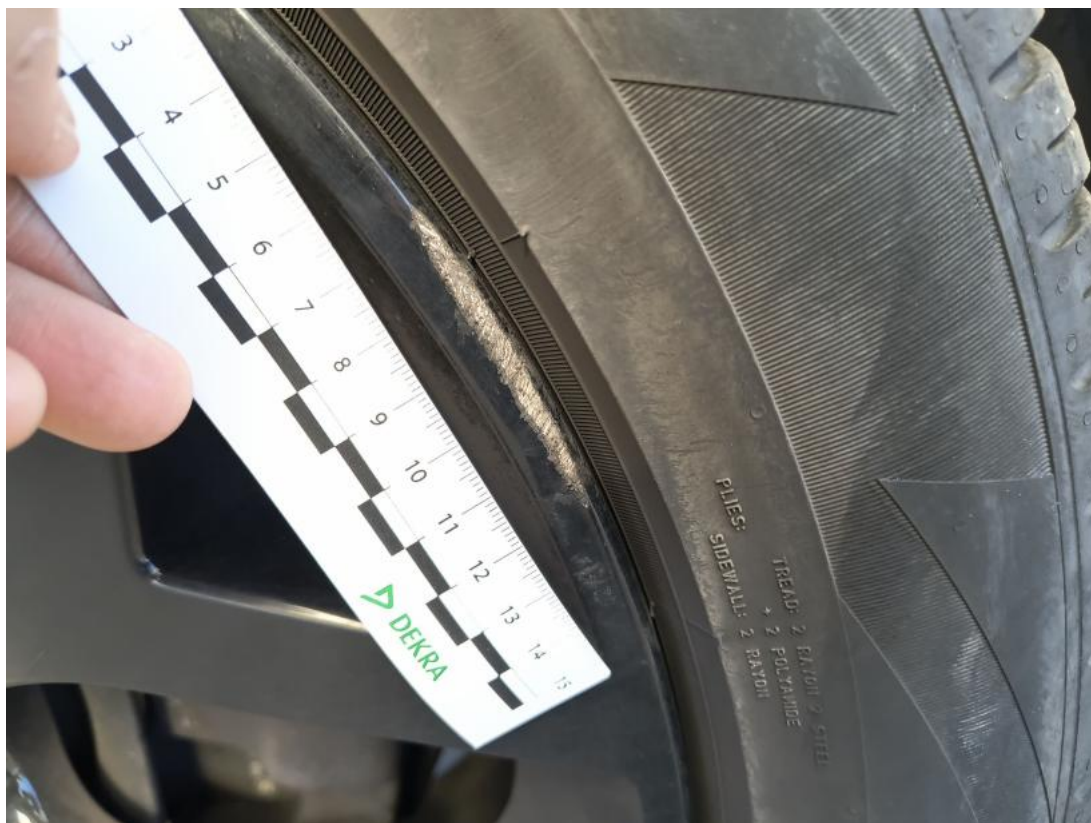
Fot. 43
Felga aluminiowa przednia P - Rysa/odprysk 1

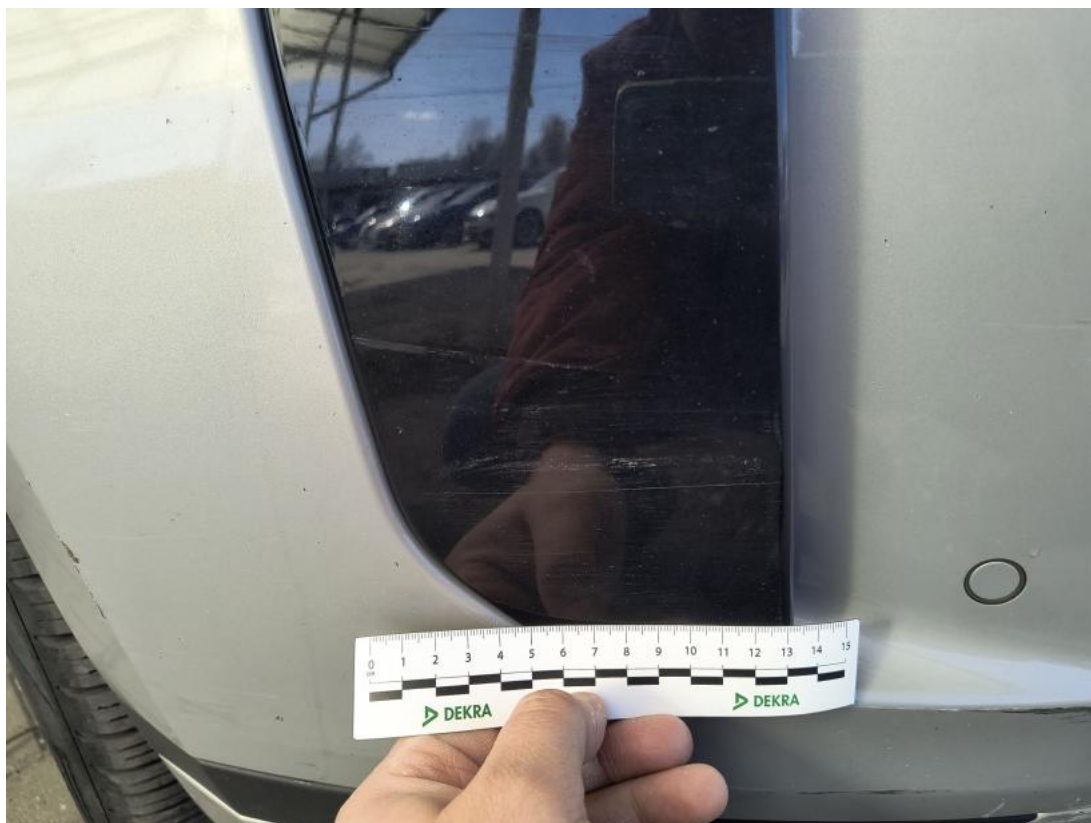
Fot. 45

Listwa zderzaka prz P - Rysa/odprysk 1

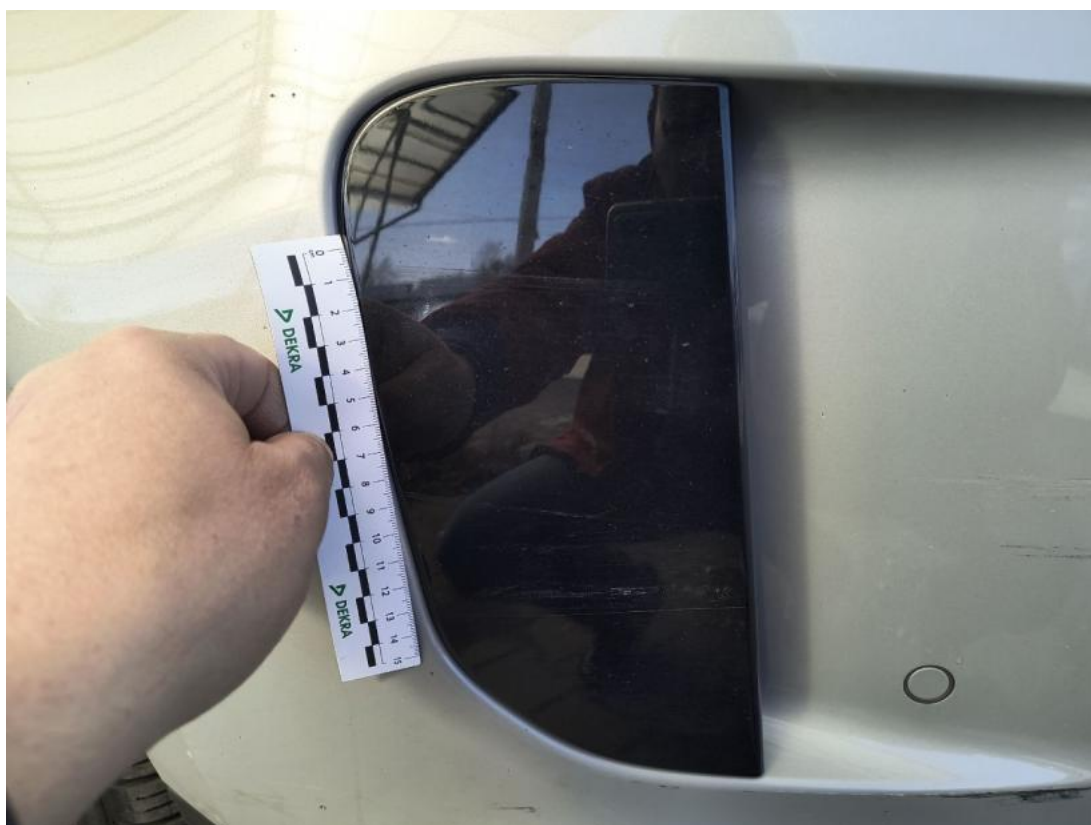
Fot. 46

Listwa zderzaka prz P - Rysa/odprysk 2

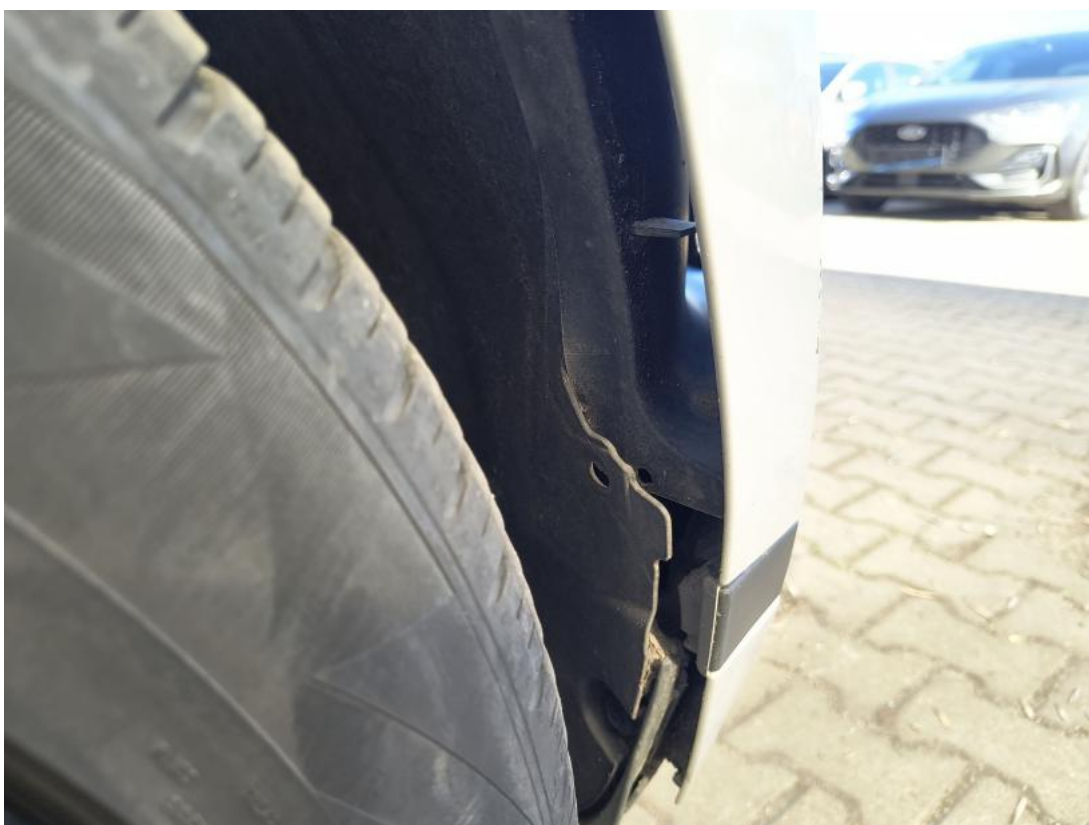
Fot. 48
Nadkole przednie P - Inne 1

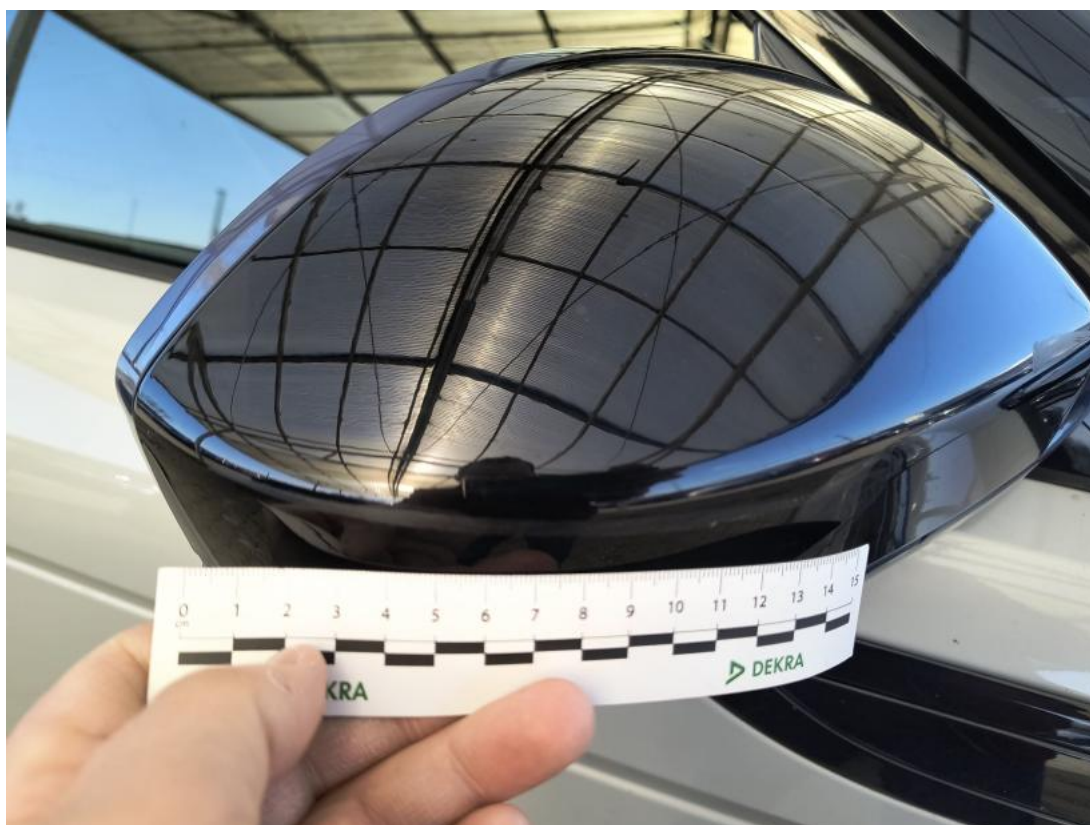
Fot. 50

Poz.	Nazwa części	Nr katalogowy	Opis uszkodzenia	Czas [rbg]
1	Drzwi T L		zarysowanie	
2	Listwa krawędzi błotnika TP		zarysowanie	
3	Próg P		wgniecenie	
4	Spoiler zderzaka TYŁ		zarysowanie	
5	Dach		inne	
6	Lusterko zewnętrzne P		zarysowanie	
7	Kanapa		deformacja	
8	Ośłona kanapy		zarysowanie

Obudowa lusterka zew P - Rysa/odprysk 1

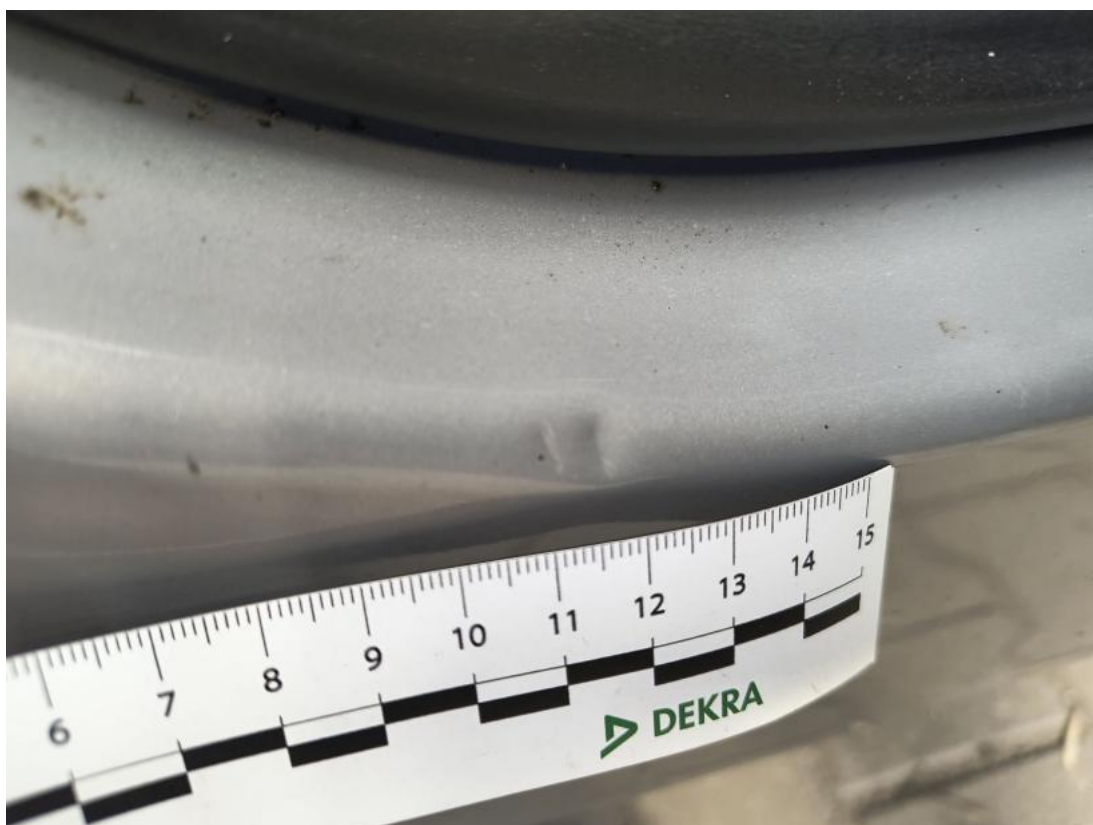
Fot. 52

Próg P - Wgniecenie/odkształcenie 1

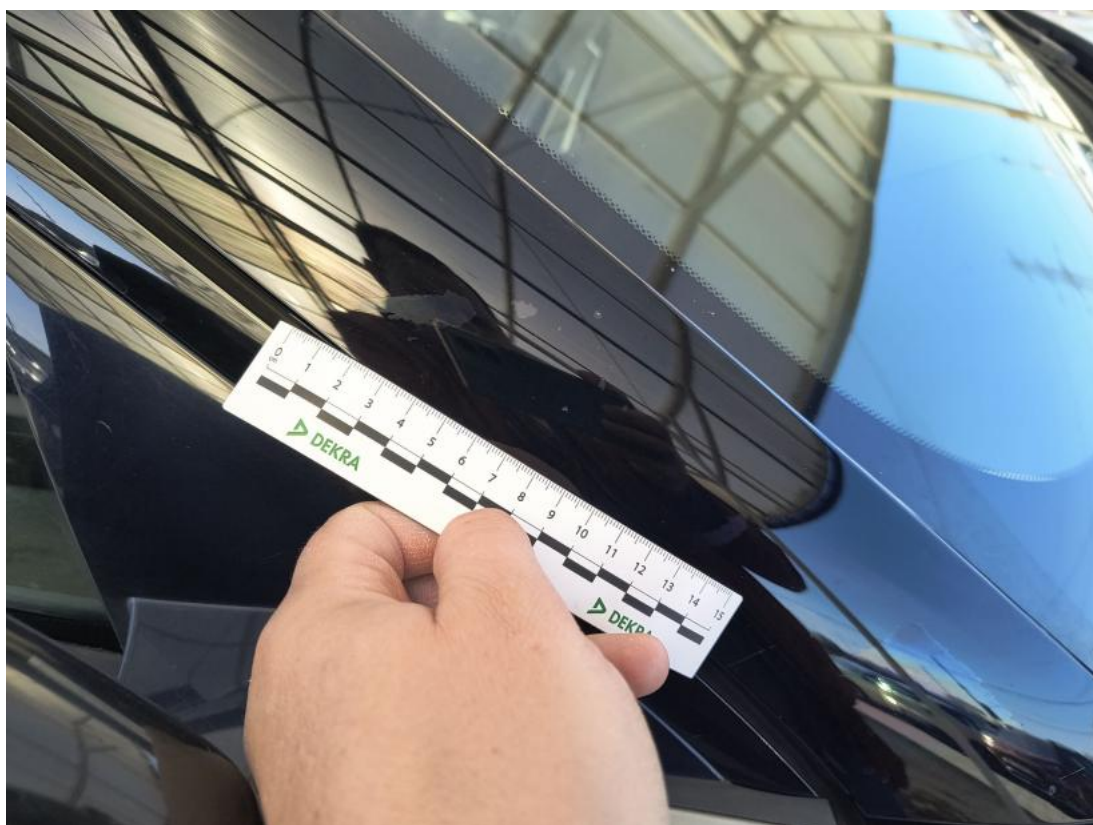
Fot. 54

Słupek przedni P - Inne 1

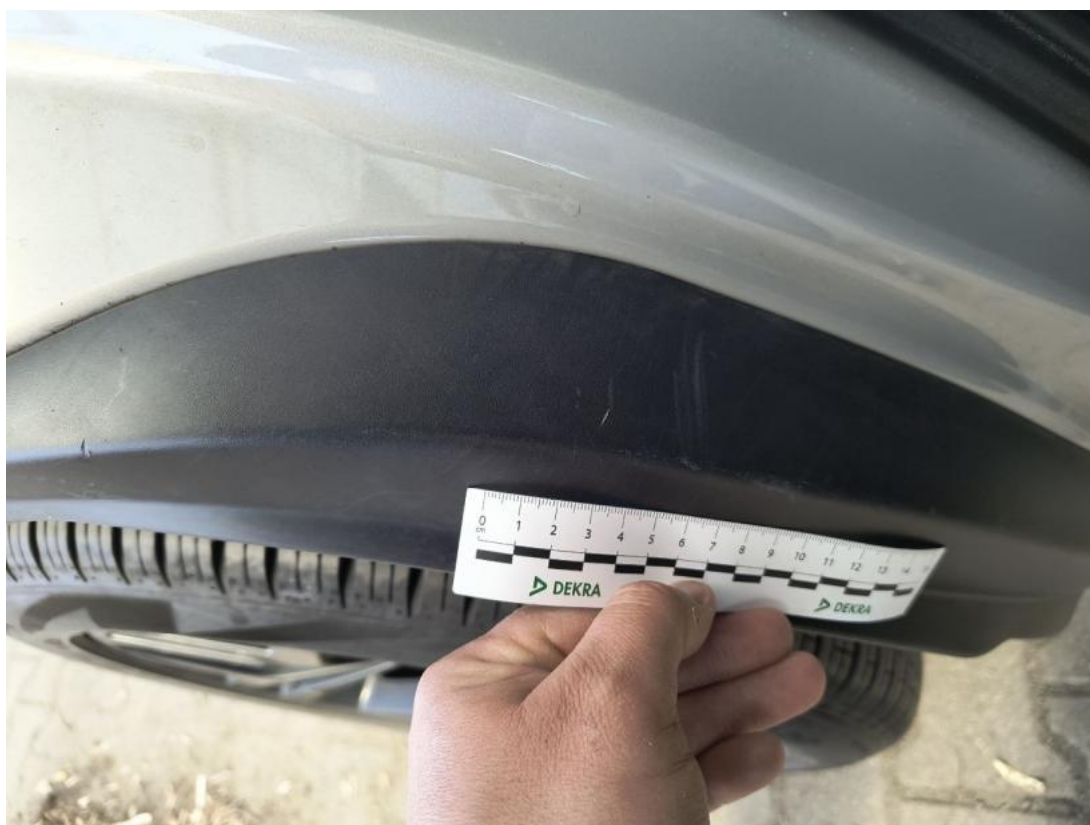
Fot. 56

Listwa krawędzi błotnika tyl P - Rysa/odprysk 1

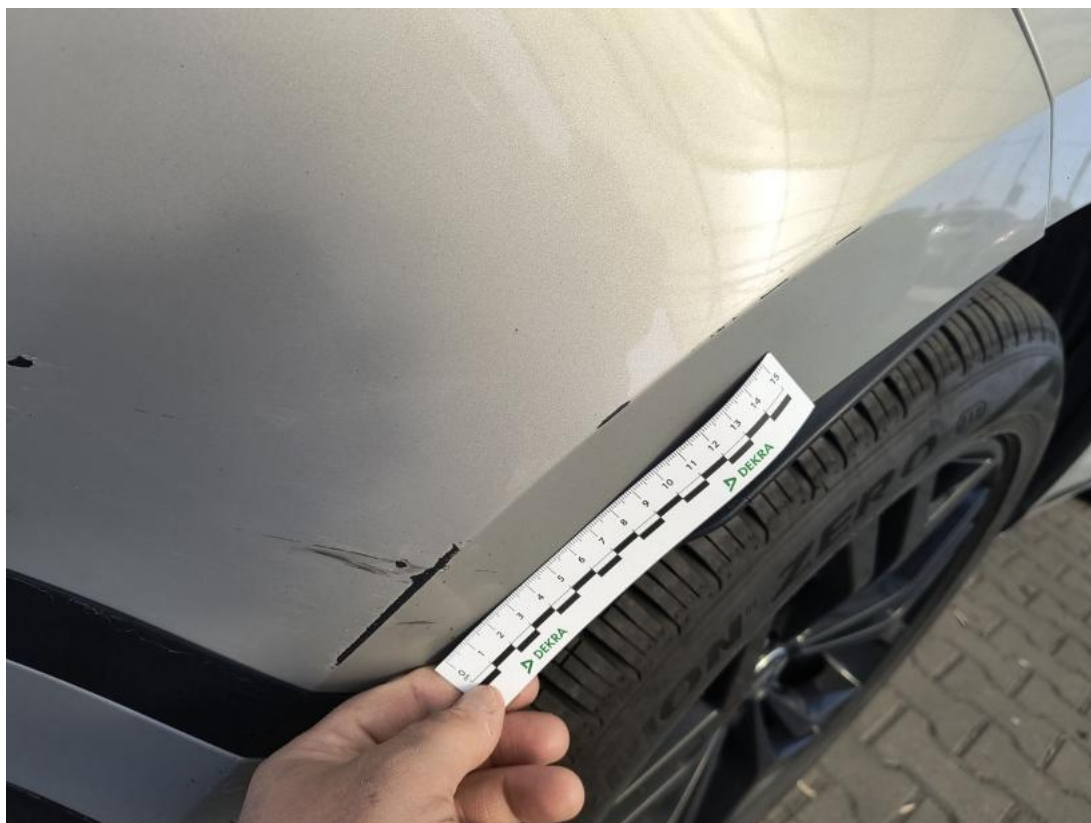
Fot. 59

Zderzak tylny - Rysa/odprysk 1

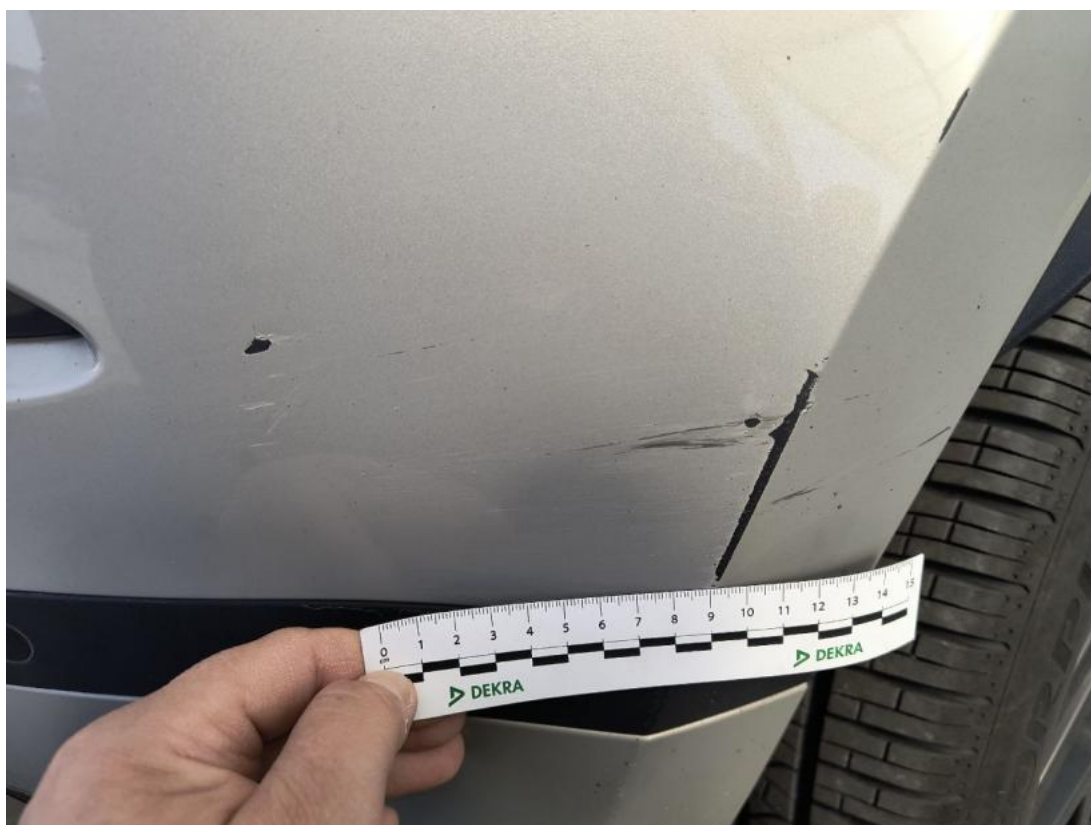
Fot. 60

Zderzak tylny - Rysa/odprysk 2

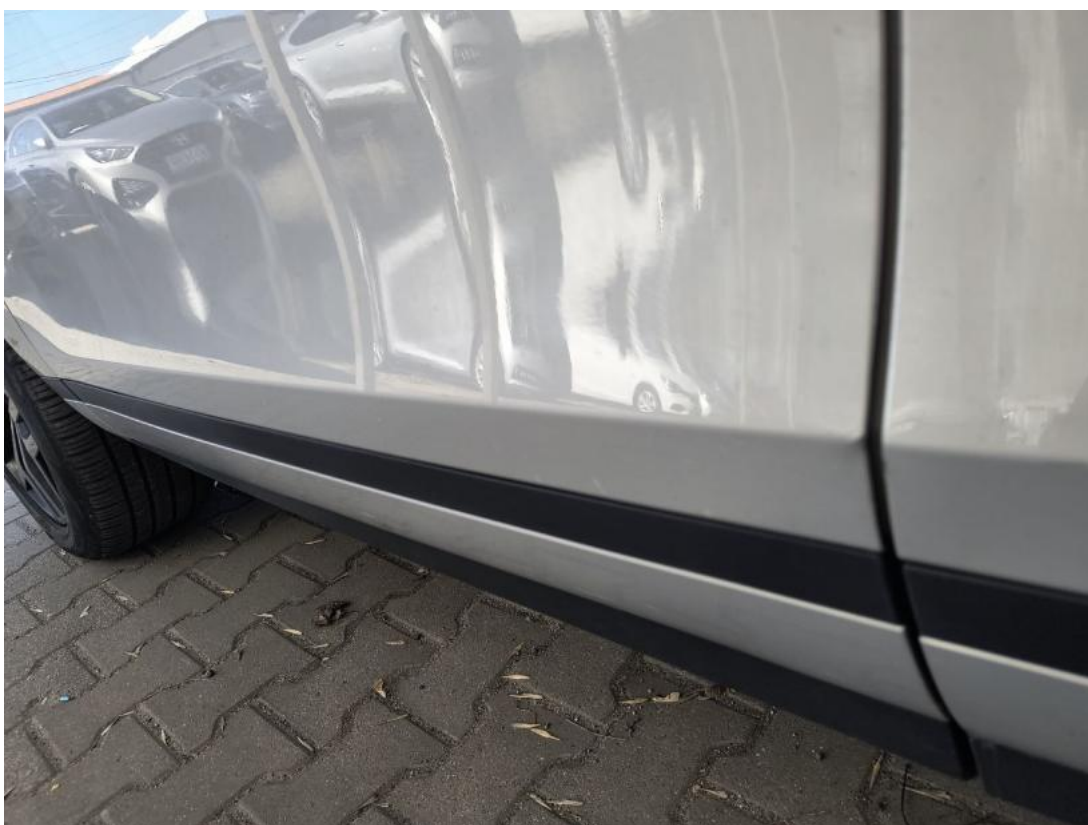
Fot. 63
Słupek tylny lewy - Inne 1

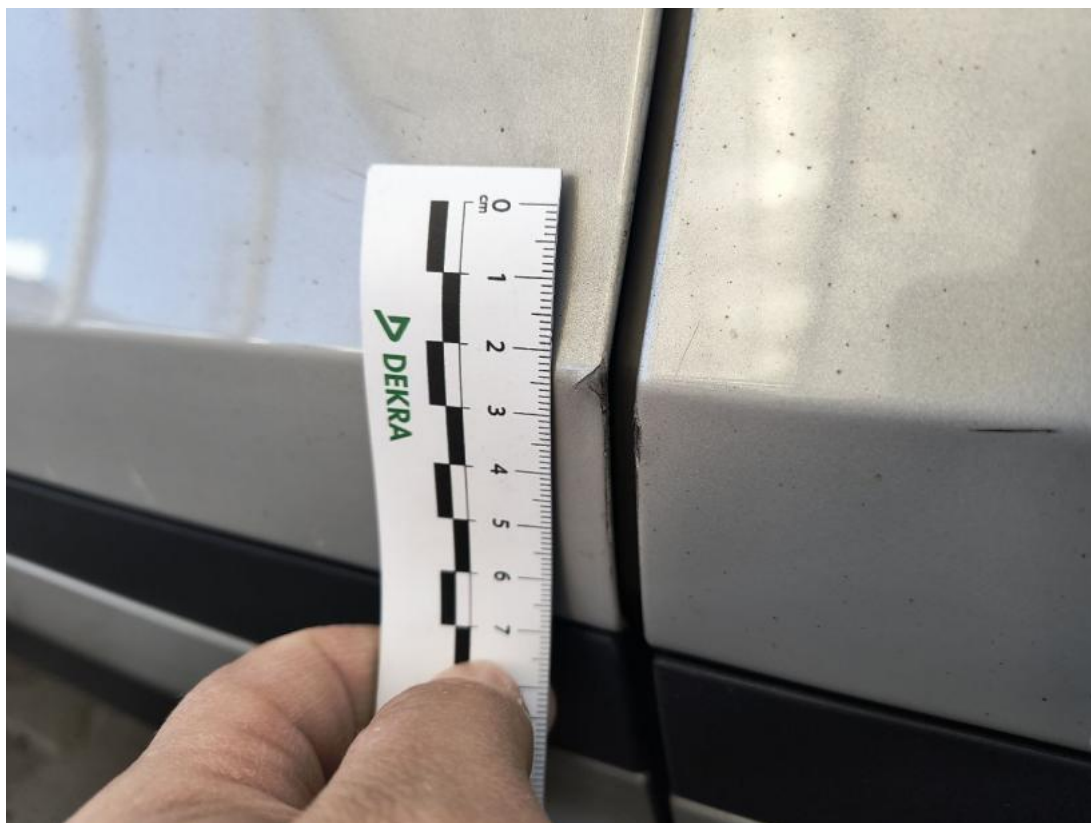
Fot. 65
Drzwi przed L - Rysa/odprysk 1

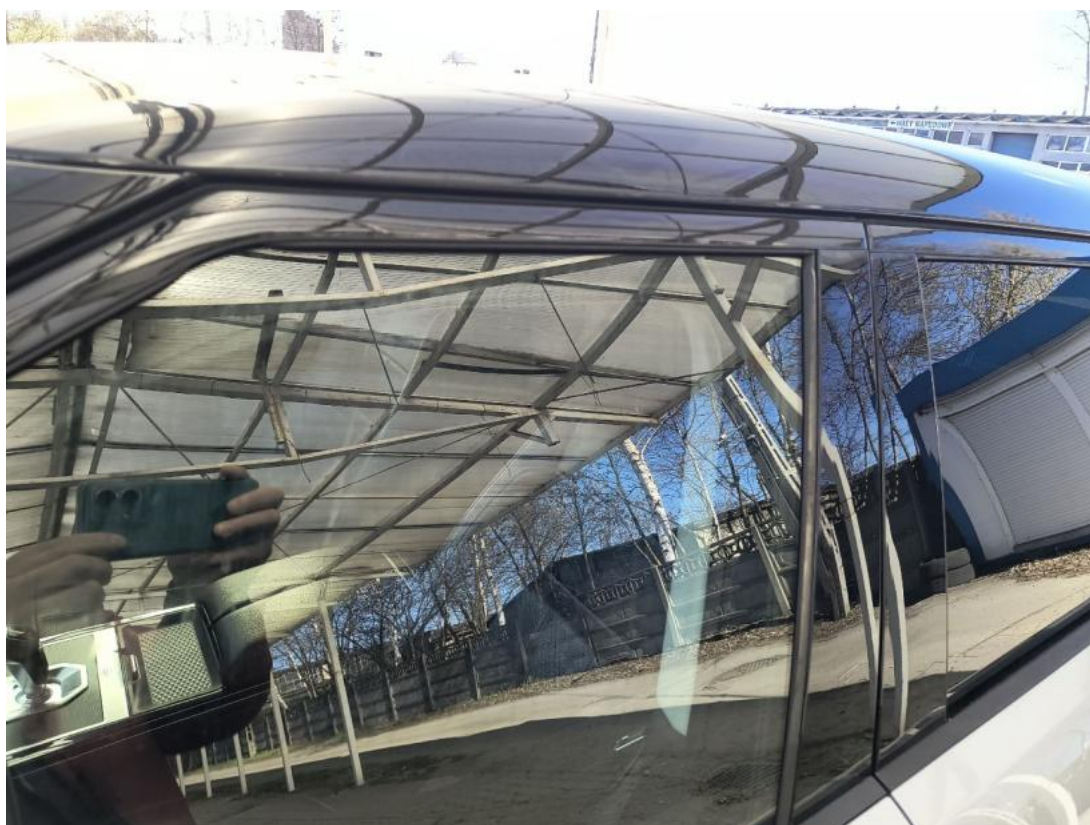
Fot. 67
Drzwi tylne L - Rysa/odprysk 1

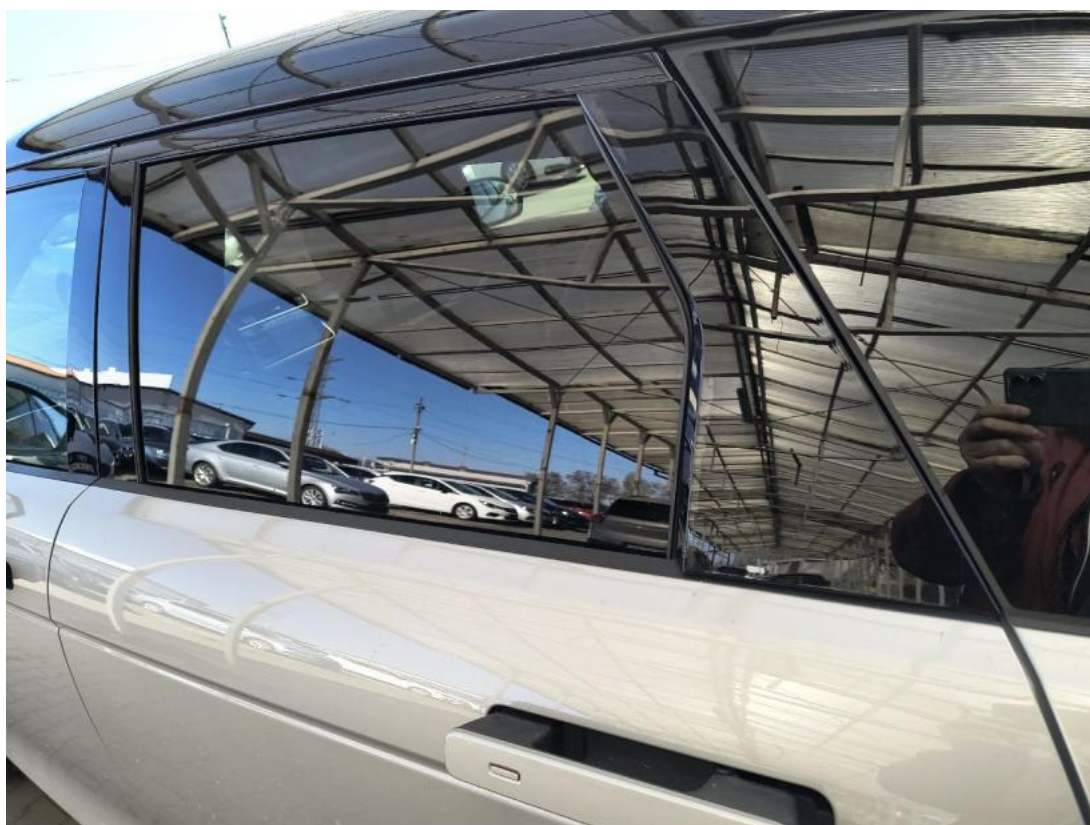
Fot. 69

Listwa drzwi przednich L - Inne 1

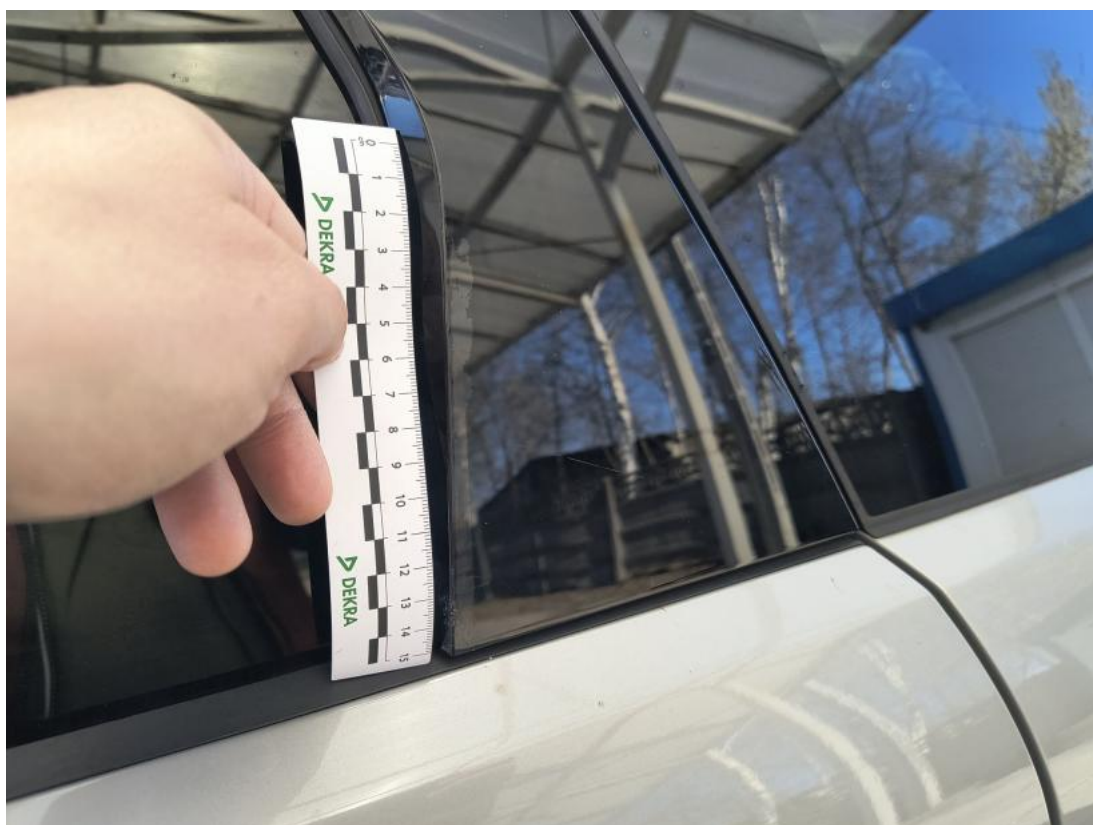
Fot. 72

Listwa drzwi tylnych L - Inne 1

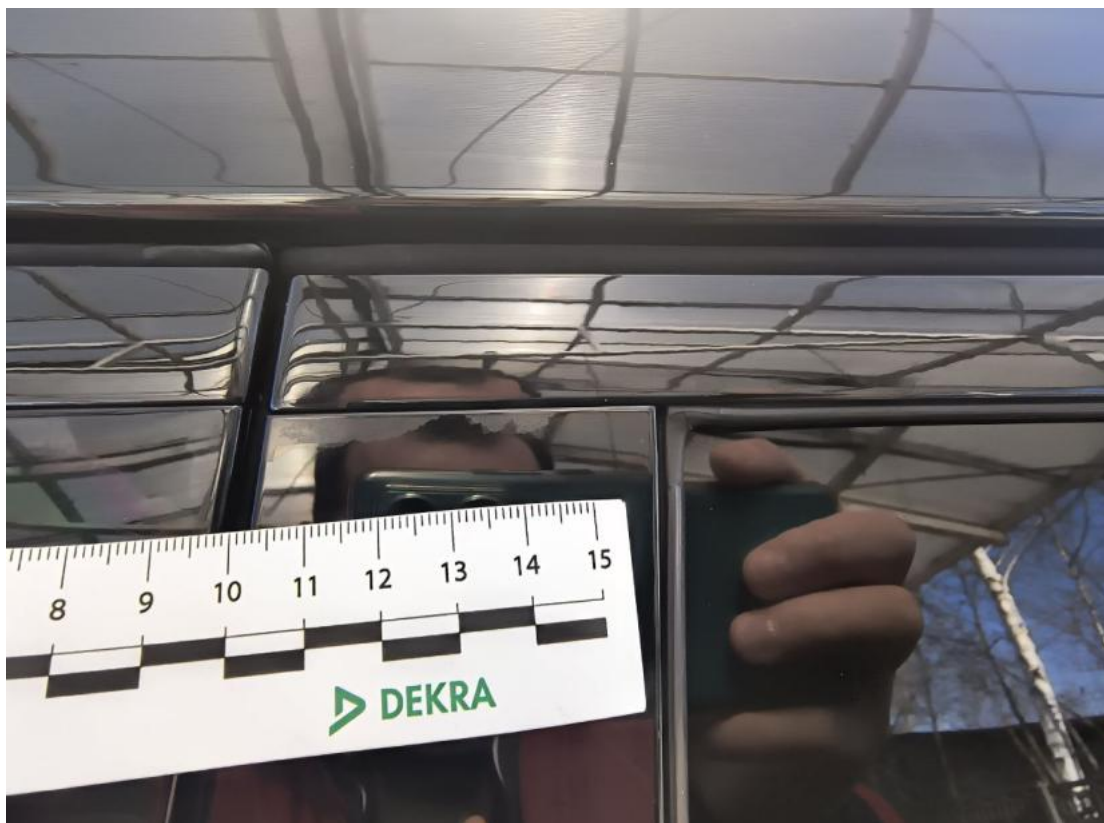
Fot. 73

Listwa drzwi tylnych L - Inne 2

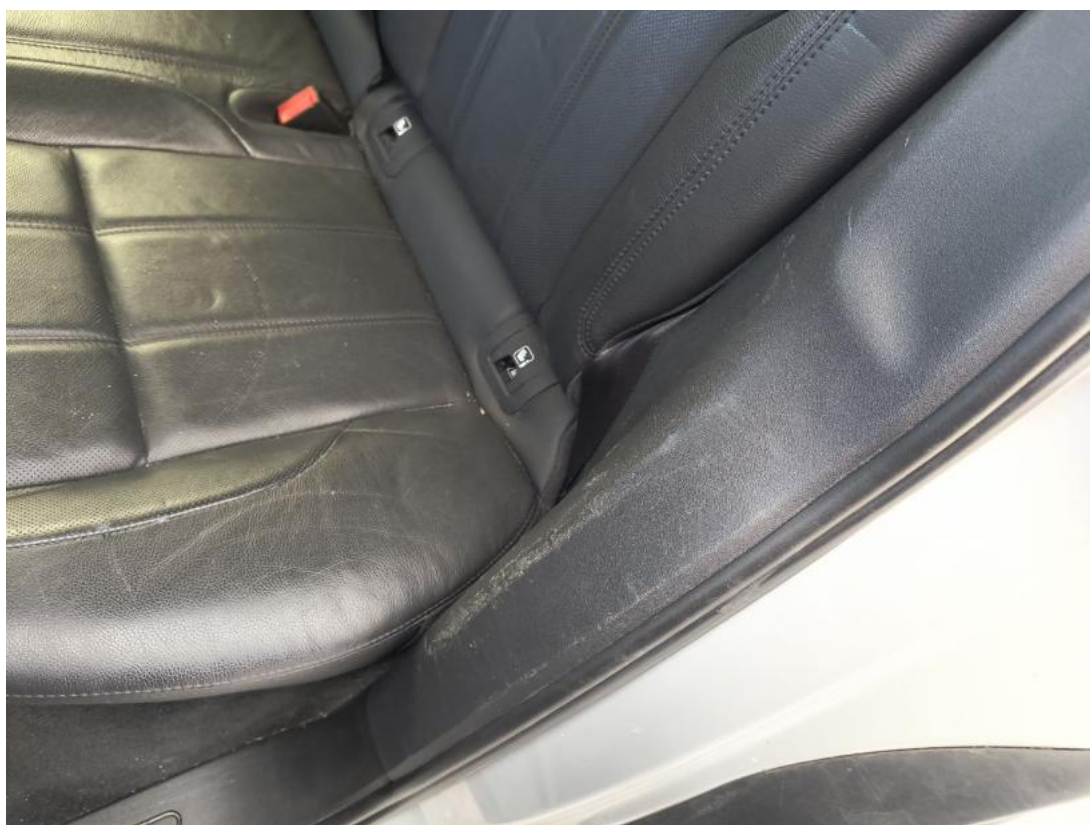
Fot. 77

Kanapa tyl. - Wgniecenie/odkształcenie 1

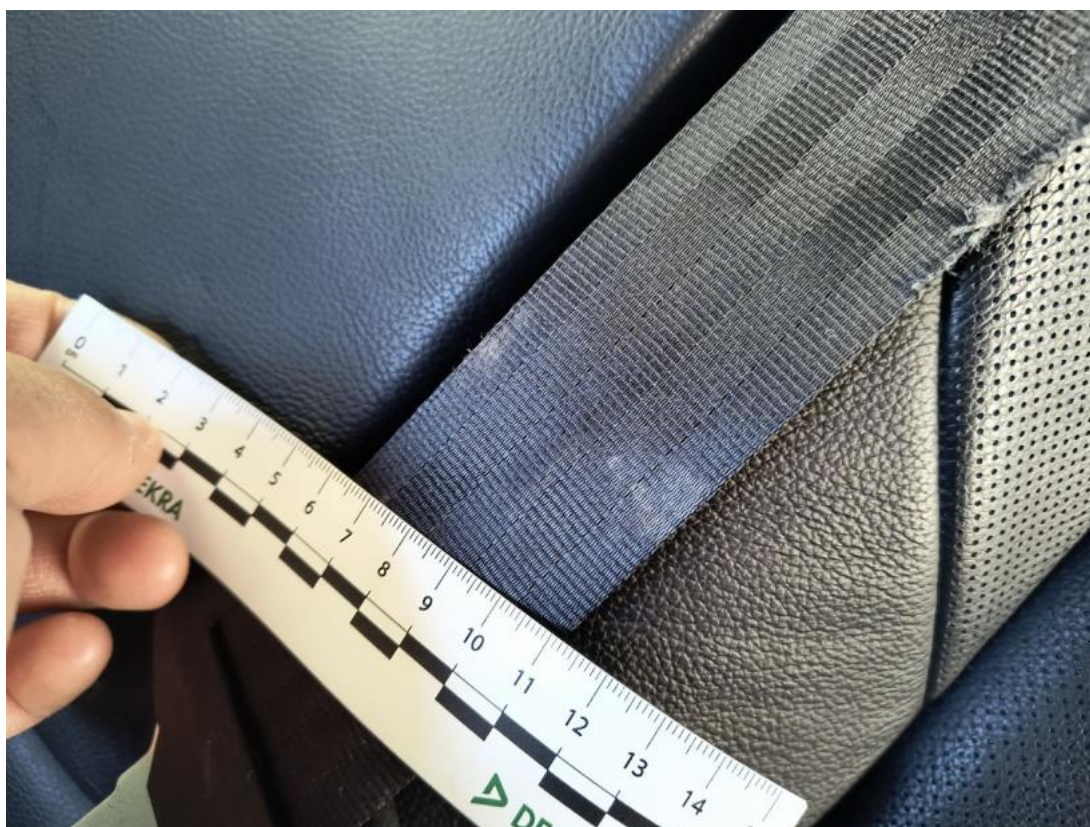
Fot. 83

9	Pas bezpieczeństwa TŚ		ubytek	
10	Tapicerka drzwi TL		pęknięcie, zarysowanie	
11	Podłoga bagażnika		wgniecenie, zarysowanie	
12	Wykładzina pokrywy T		zarysowanie

Pas bezpieczeństwa tylny środkowy - Pęknięcie/rozerwanie 1

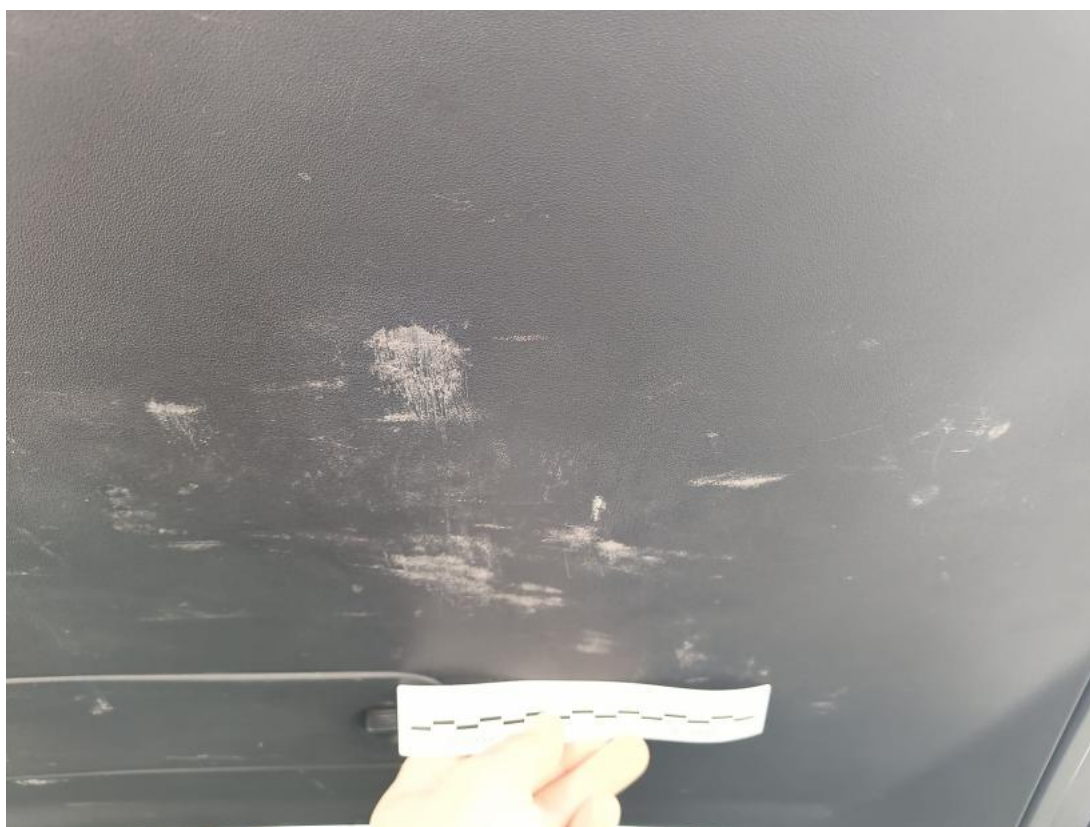
Fot. 88

Wykładzina pokrywy tylnej - Rysa/odprysk 1

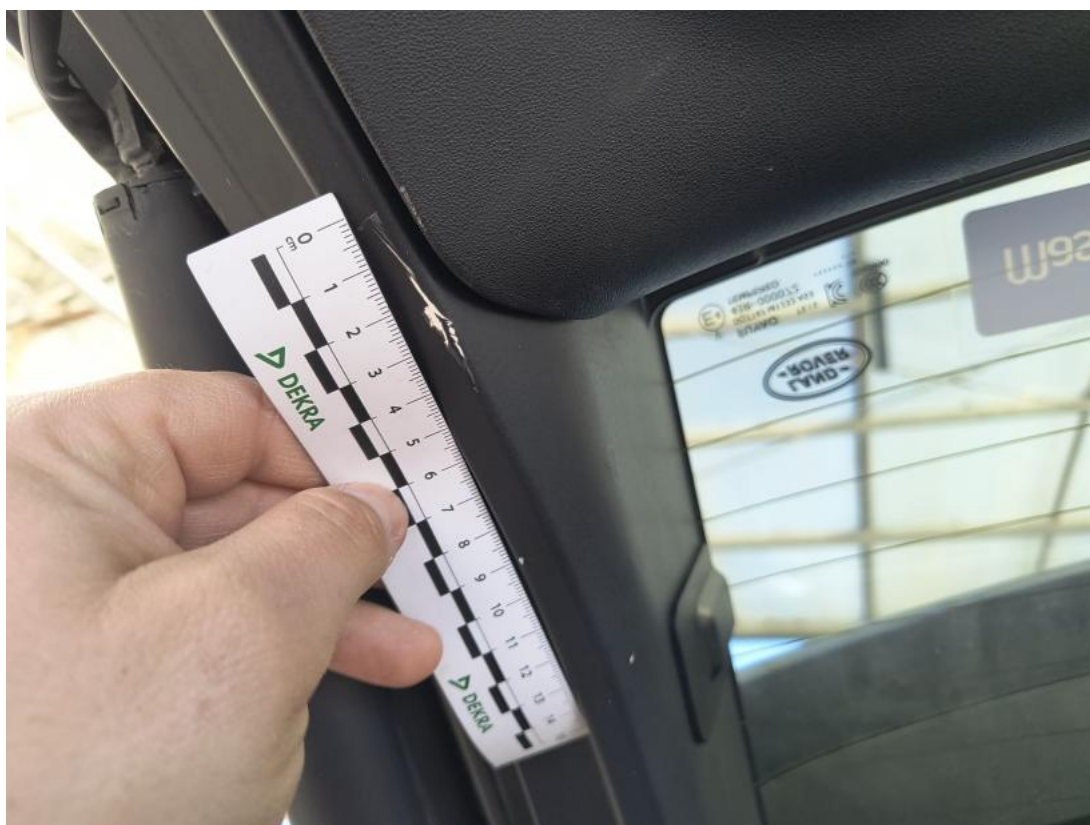
Fot. 89

Wykładzina pokrywy tylnej - Rysa/odprysk 2
