Nr zlecenia DEKRA: PKOM(DZS)/GDA/29193/26/04/01
 Nr zlecenia/szkody:
 Data zlecenia: 01-04-2026

Ocena stanu technicznego pojazdu

Eurotax-Kod EC	Marka, model, typ pojazdu				Rodzaj nadwozia
	FORD, Grand Tourneo Connect, Titanium				KOM
Rodzaj silnika	Pojemność [ccm]	Moc [KM/kW]	Skrzynia biegów	Stan licznika [km] (odczytany)	Ilość drzwi/miejsc
z zapłonem samoczynnym	1499	120/88	manualna	197 106	5/7
Nr rej. pojazdu	Nr nadwozia (VIN)		Data 1-rej./rok prod.	Następne bad. tech.	Lakier
CB735PJ	WF0UXXWPGUHR83014		15-11-2017/2017	10-02-2027	niebieski/2-warstwowy metalizowany

Data oględzin: 09-04-2026

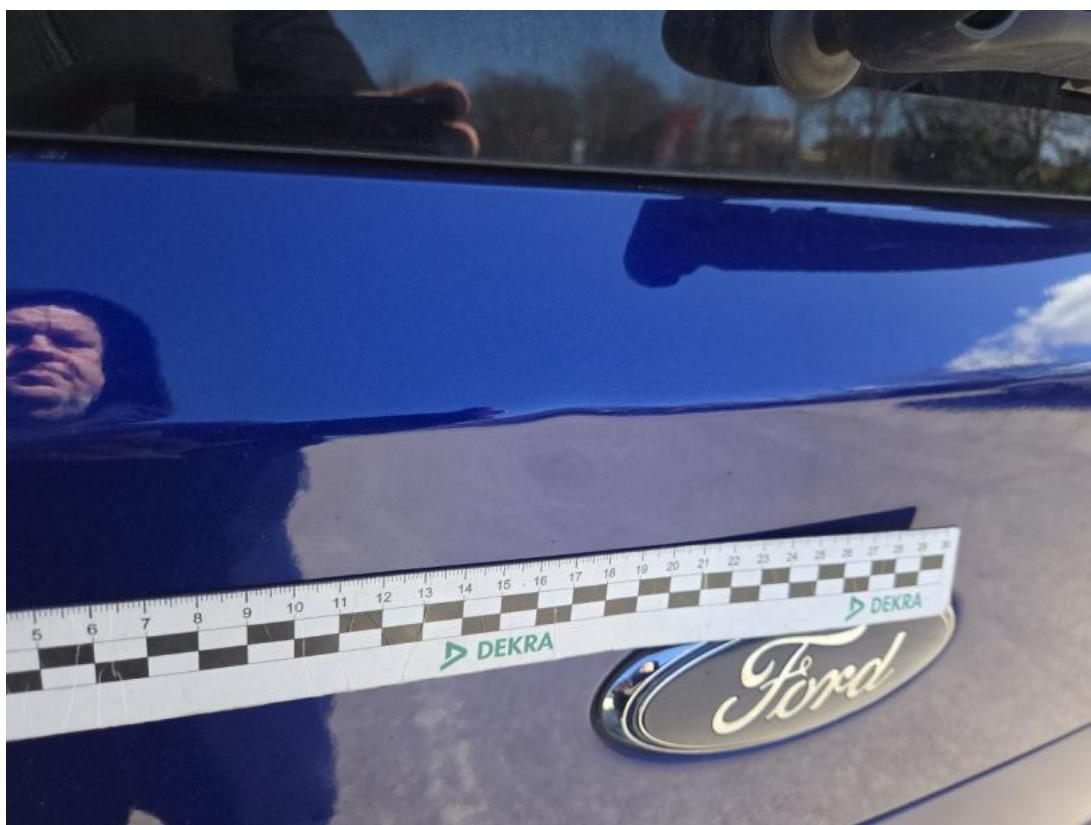
Fot. 37

Pokrywy bagażnika - zdjęcie poglądowe 2

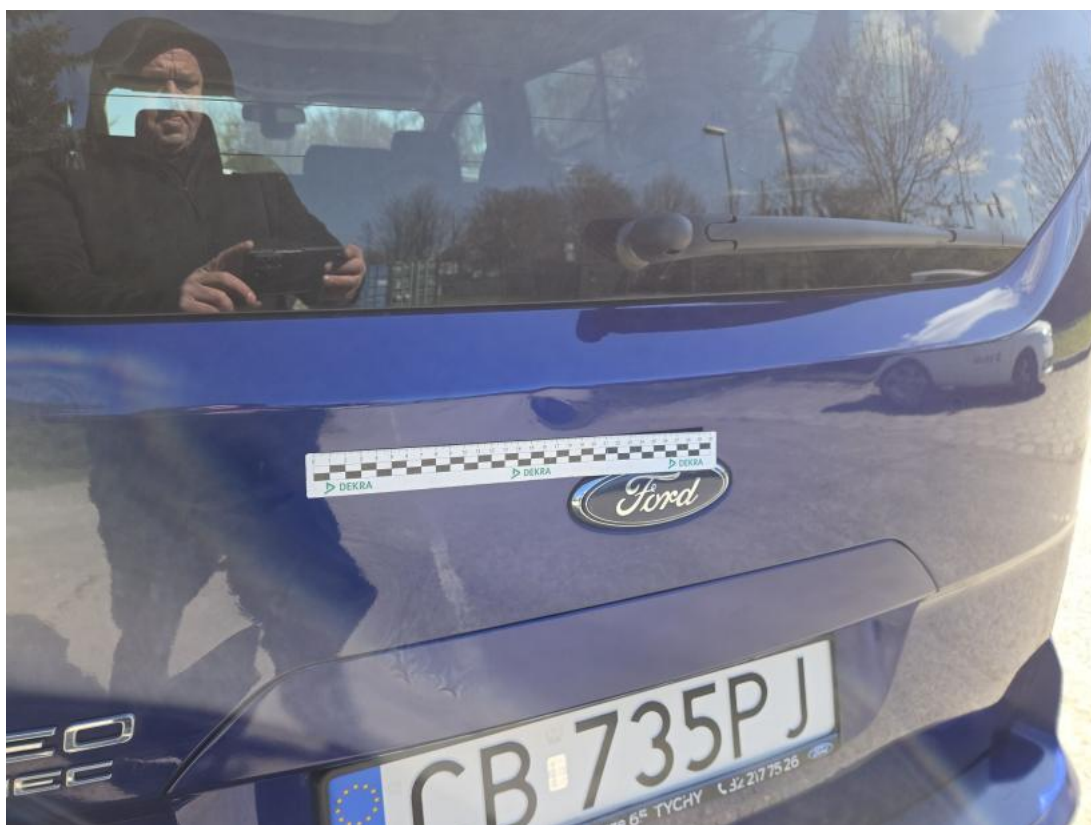
Fot. 38

Poz.	Nazwa części	Nr katalogowy	Opis uszkodzenia	Czas [rbg]
1	Pokrywa		wgniecenie

Pokrywy bagażnika - Wgniecenie/odkształcenie 1

Poz.	Nazwa części	Rodzaj lakierowania	Opis uszkodzenia	NS [%]
1	PRZYGOTOWANIE DO LAKIEROWANIA
