Nr zlecenia DEKRA: PKOM(DZS)/GDA/24294/26/03/19
Nr zlecenia/szkody:
Data zlecenia: 19-03-2026

Ocena stanu technicznego pojazdu

Eurotax-Kod EC	Marka, model, typ pojazdu				Rodzaj nadwozia
	AUDI, A6 Avant , A6 Avant 2.0 TDI quattro				KOM
Rodzaj silnika	Pojemność [ccm]	Moc [KM/kW]	Skrzynia biegów	Stan licznika [km] (odczytany)	Ilość drzwi/miejsc
z zapłonem samoczynnym	1968	190/140	automatyczna	265 762	5/5
Nr rej. pojazdu	Nr nadwozia (VIN)		Data 1-rej./rok prod.	Następne bad. tech.	Lakier
WD6093S	WAUZZZ4G1JN114096		18-07-2018/2018	29-04-2026	grafit/2-warstwowy metalizowany

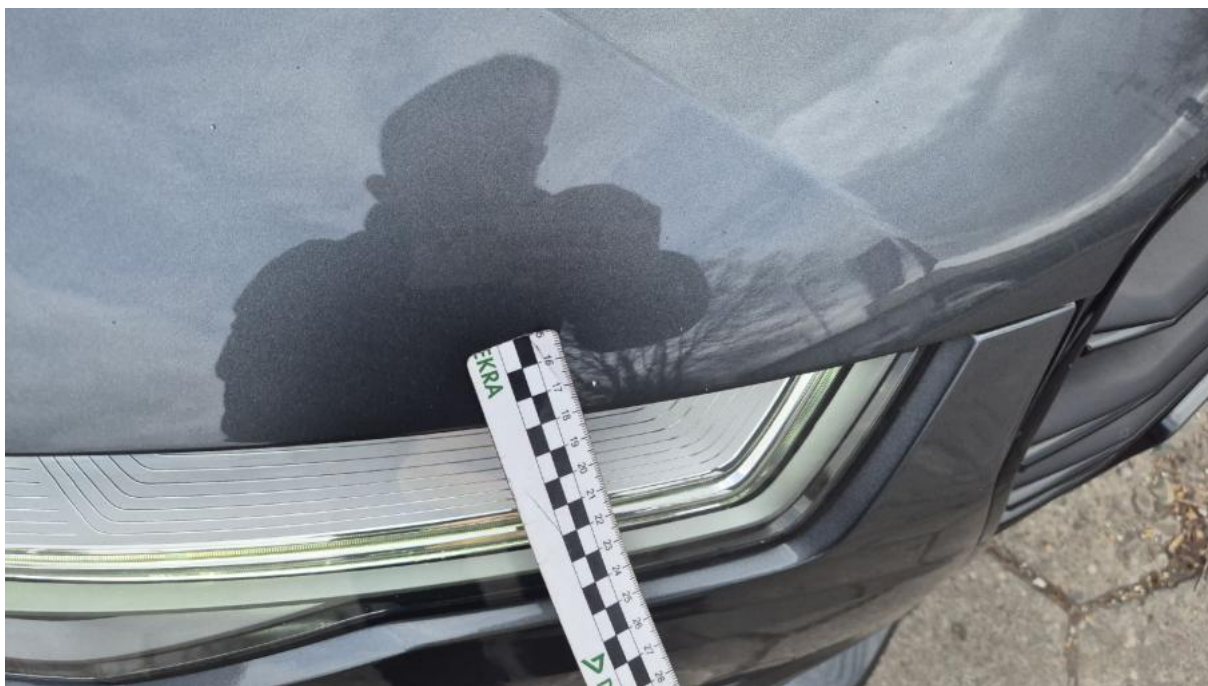
Fot. 37

Poz.	Nazwa części	Nr katalogowy	Opis uszkodzenia	Czas [rbg]
1	Błotnik PL		zarysowanie	
2	Drzwi P L		zarysowanie	
3	Pokrywa		odpryski lakieru, wgniecenia punkt. w ilości do 3	
4	Pokrywa		zarysowanie	
5	Felga PP		zarysowanie	
6	Felga PL		zarysowanie	
7	Lusterko zewnętrzne P		zarysowanie	
8	Wykładzina słupka (B) górna ŚL		zarysowanie

Pokrywa komory silnika - Rysa/odprysk 1

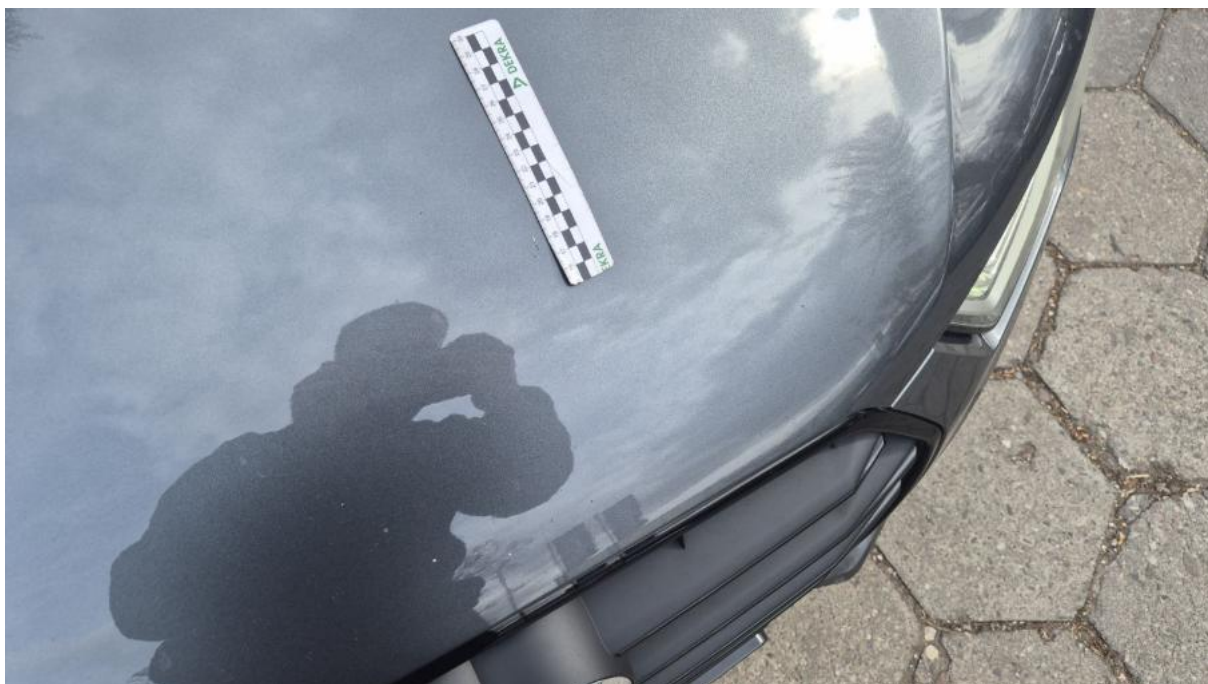
Fot. 38

Pokrywa komory silnika - Rysa/odprysk 2

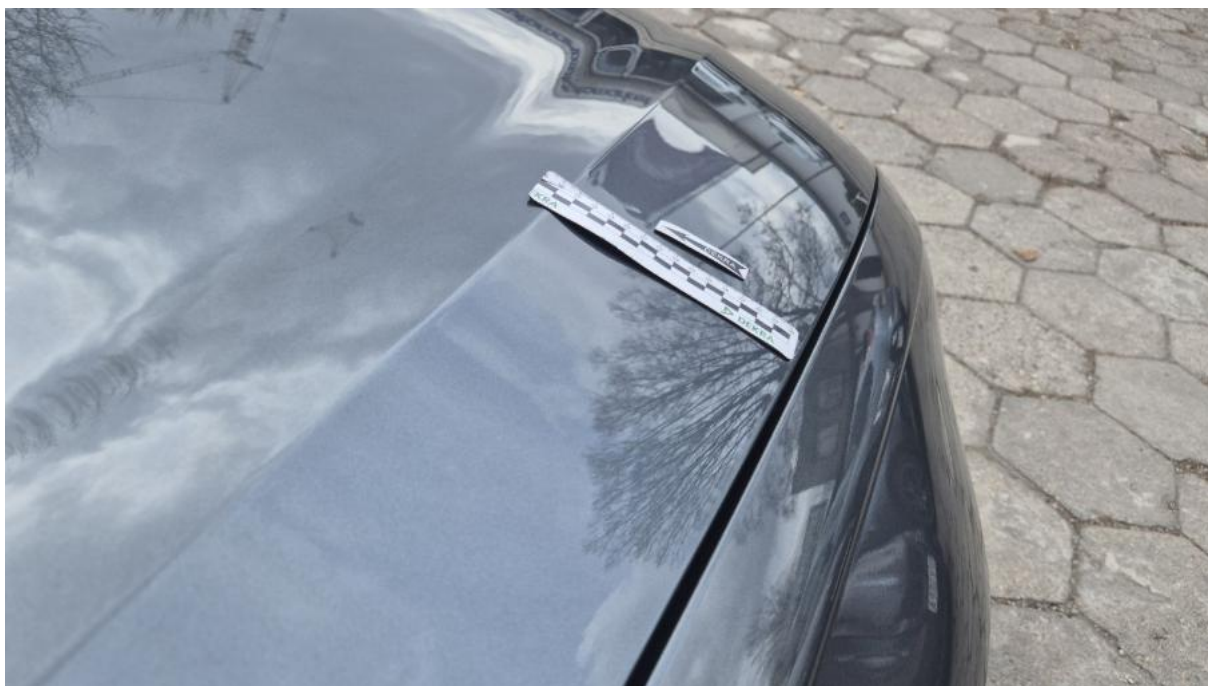
Fot. 39

Pokrywa komory silnika - Wgniecenie/odkształcenie 1

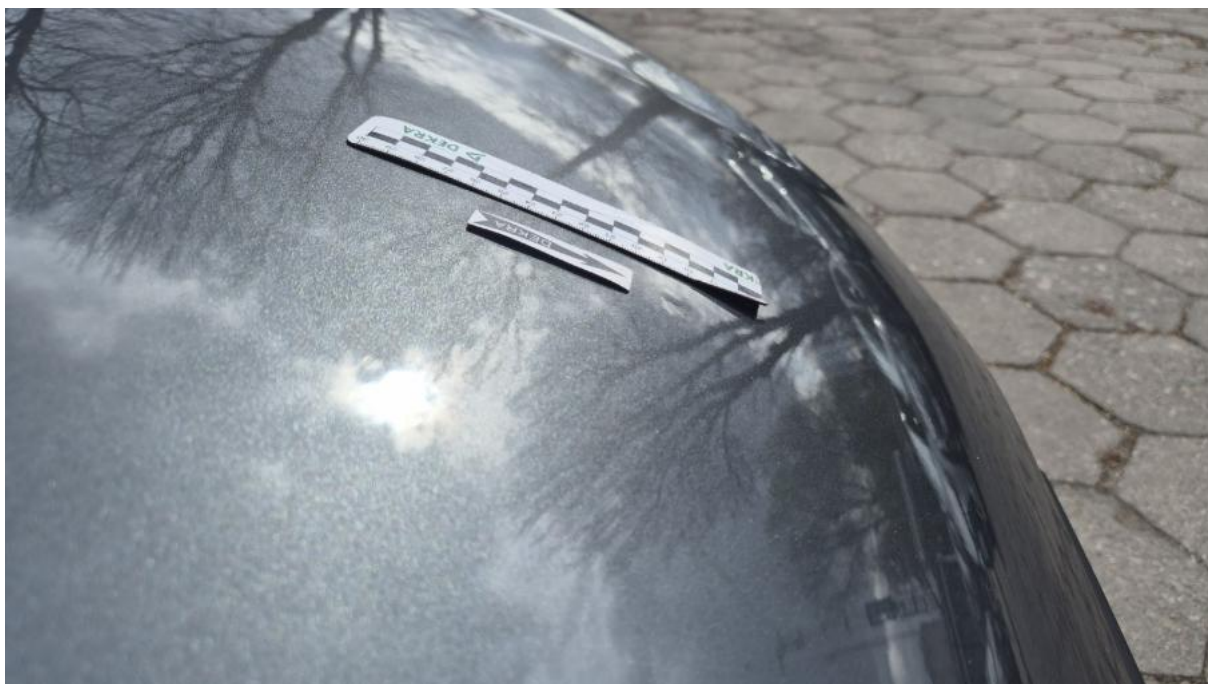
Fot. 40

Pokrywa komory silnika - Wgniecenie/odkształcenie 2

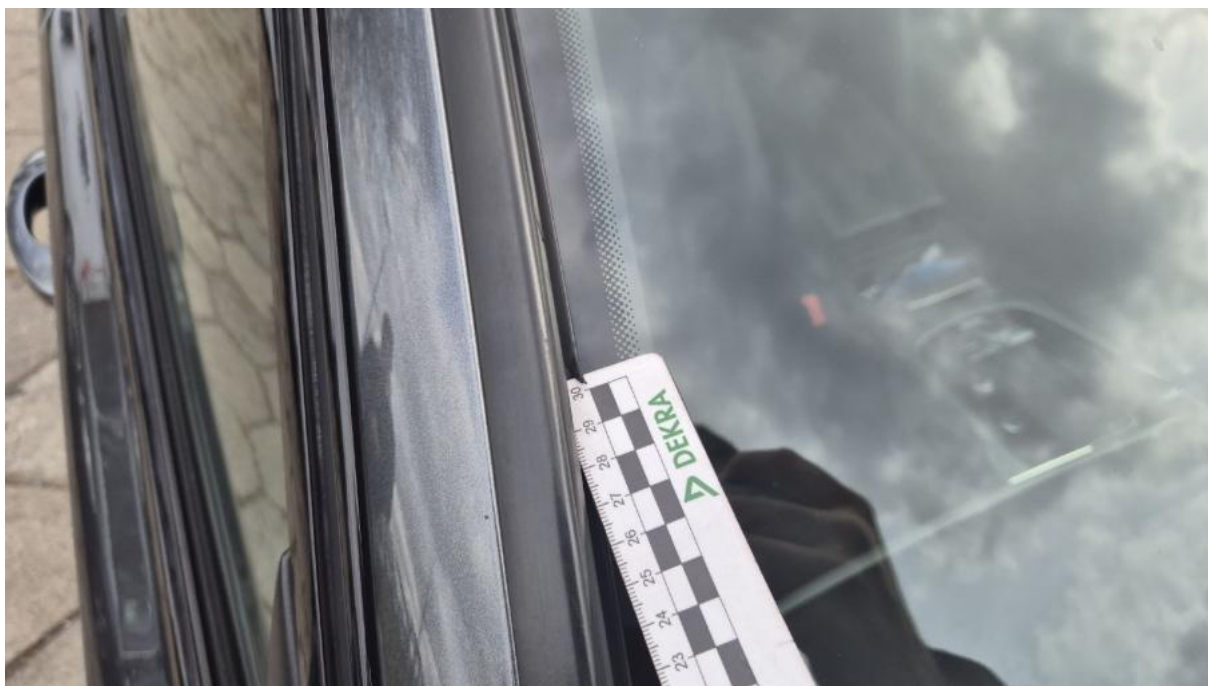
Fot. 41

Poz.	Nazwa części	Nr katalogowy	Opis uszkodzenia	NS [%]
1	Uszczelka/listwa szyby PRZ		rozerwanie	
2	Felga TL		zarysowanie	
3	Konsola środkowa		odkształcenie

Uszczelka/listwa szyby czołowej - Pęknięcie/rozerwanie 1

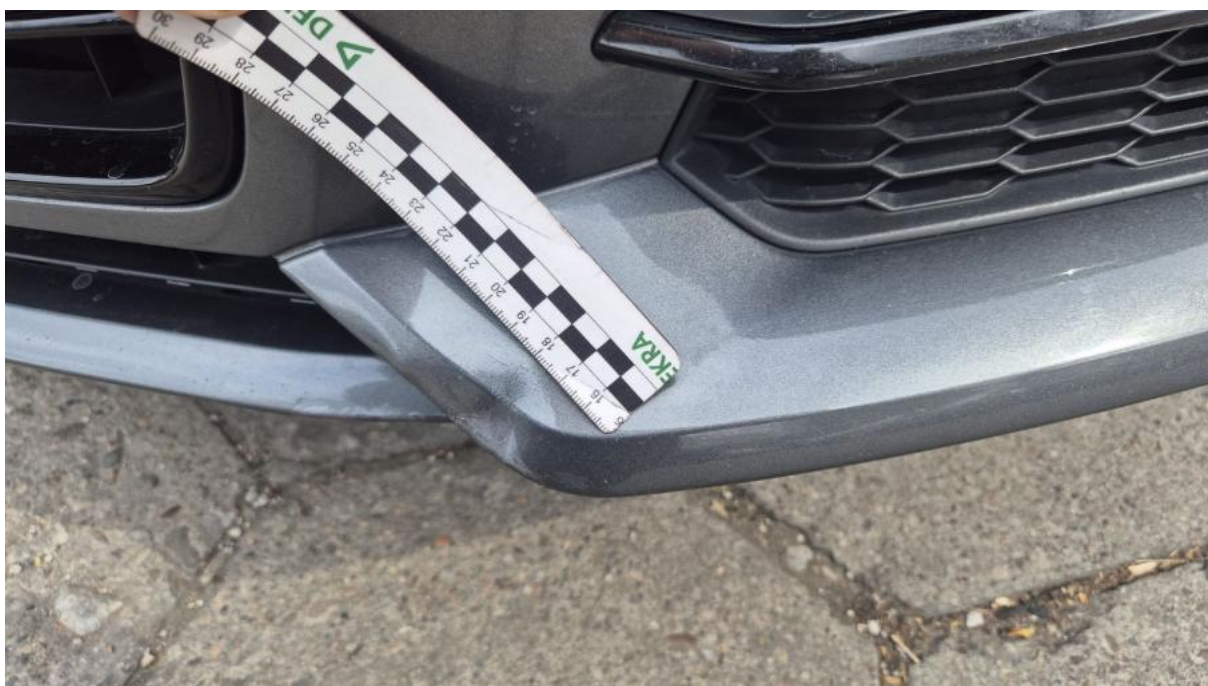
Fot. 42

Zderzak - Wgniecenie/odkształcenie 1

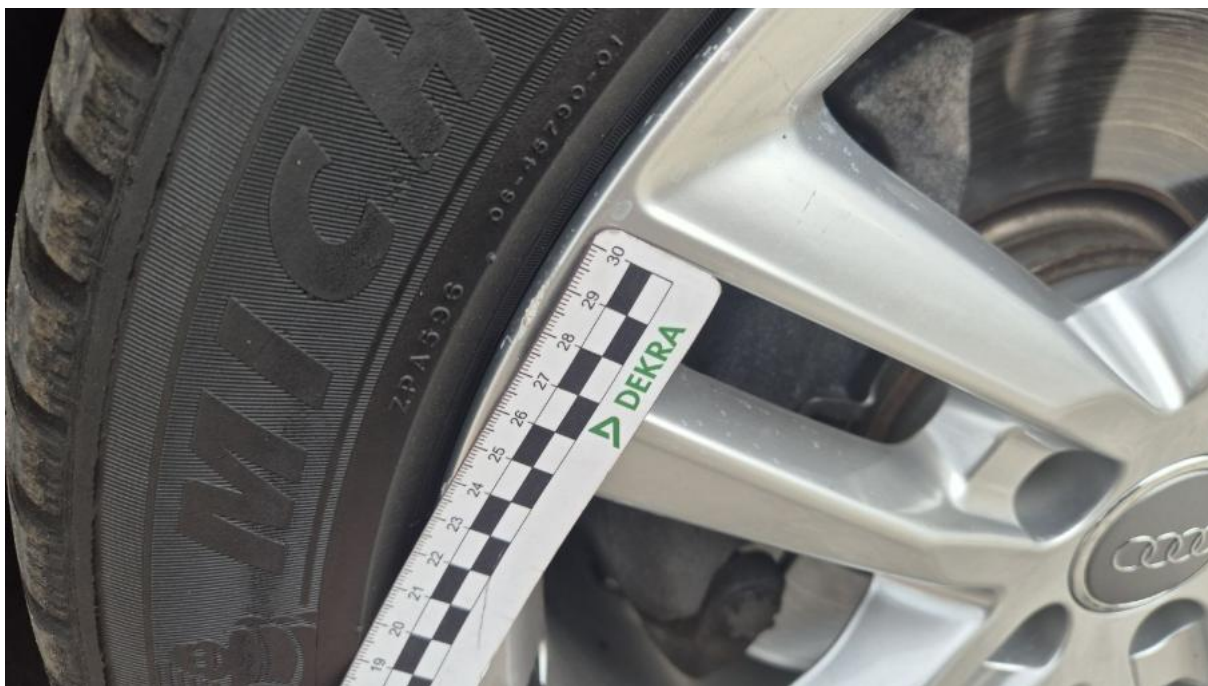
Fot. 43

Felga aluminiowa przednia P - Rysa/odprysk 1

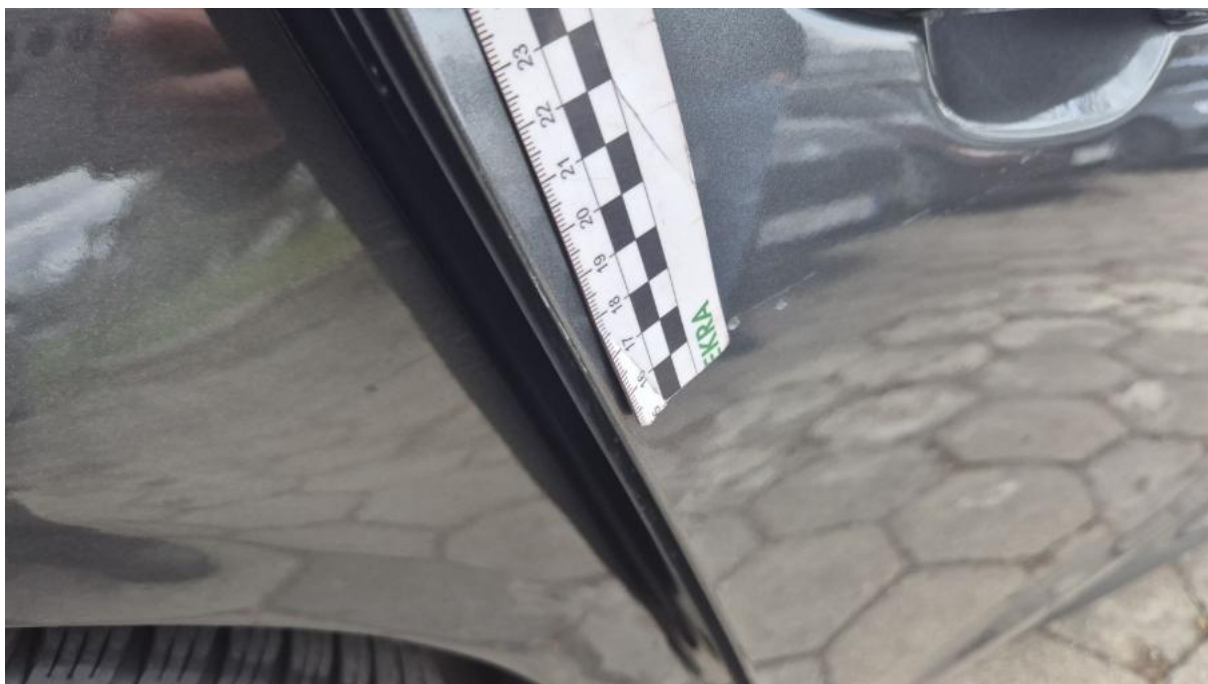
Fot. 44

Drzwi tylne P - Rysa/odprysk 1

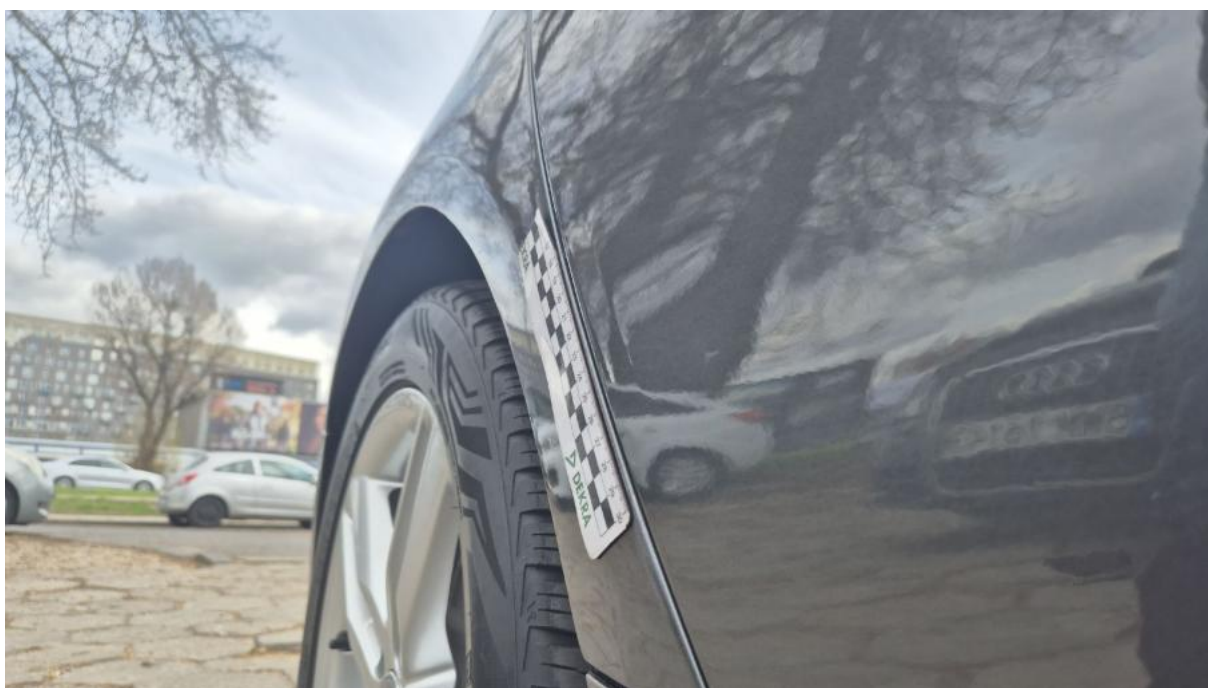
Fot. 45

Drzwi tylne P - Wgniecenie/odkształcenie 1

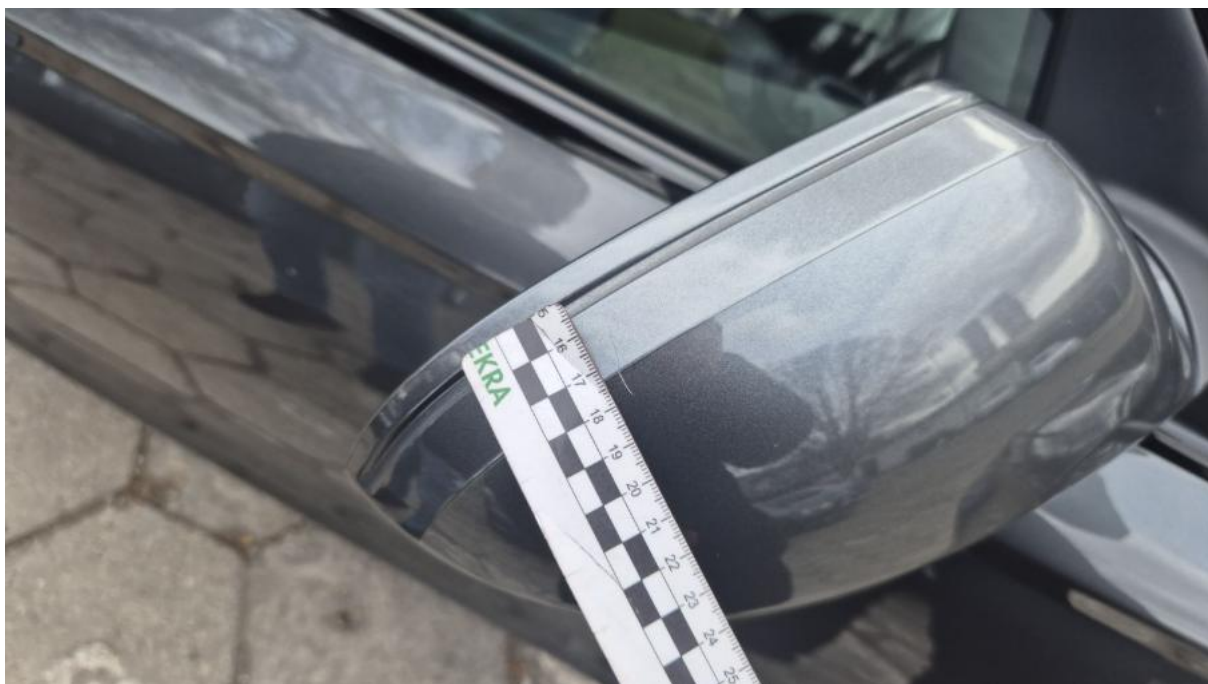
Fot. 46

Lusterko zew P - Rysa/odprysk 1

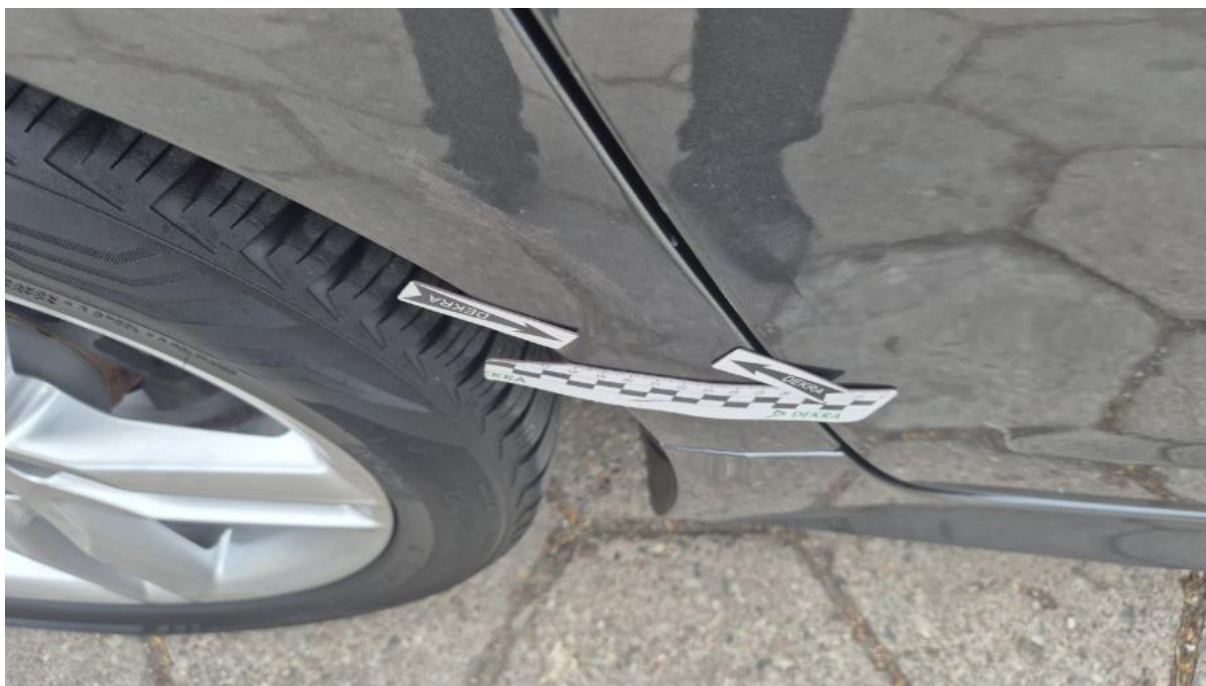
Fot. 47

Błotnik tylny P / Ściana boczna P - Wgniecenie/odkształcenie 1

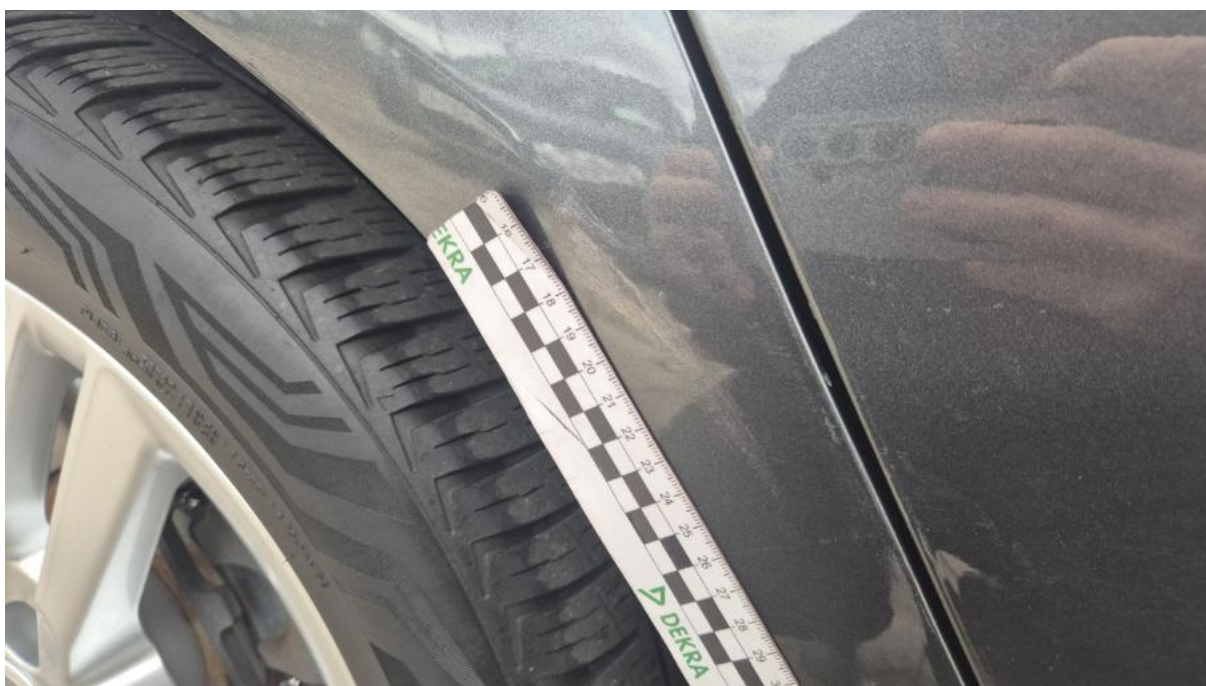
Fot. 48

Błotnik tylny P / Ściana boczna P - Inne 1

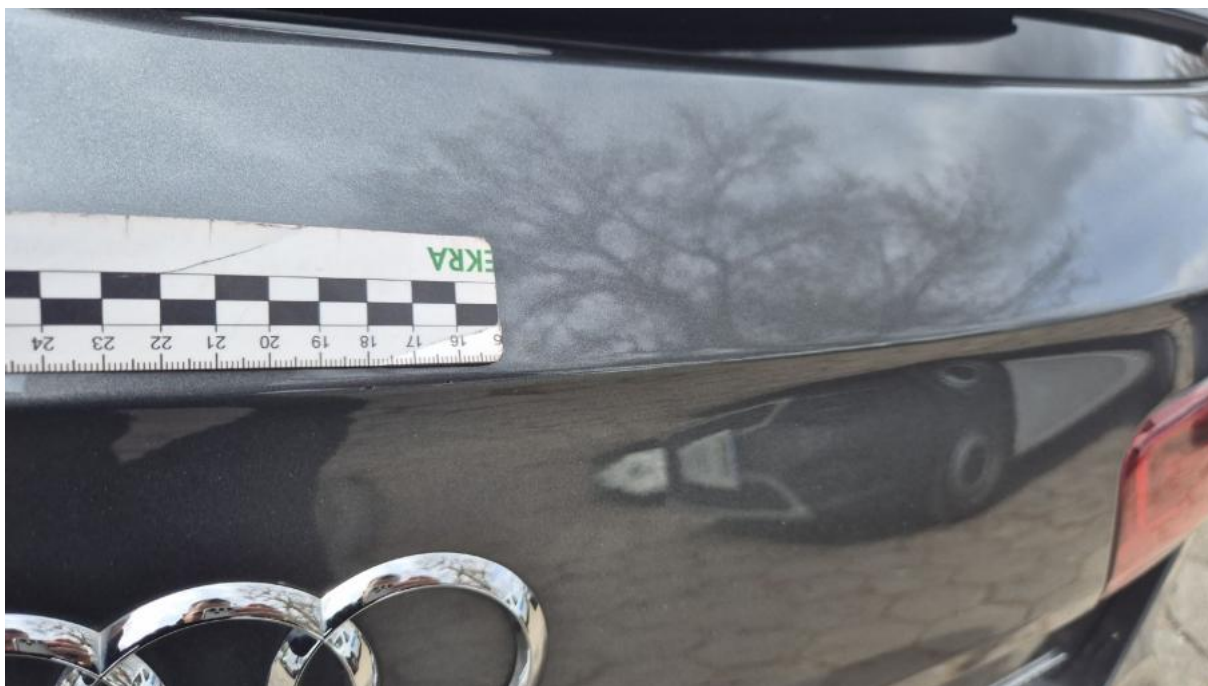
Fot. 49

Pokrywy bagażnika - Rysa/odprysk 1

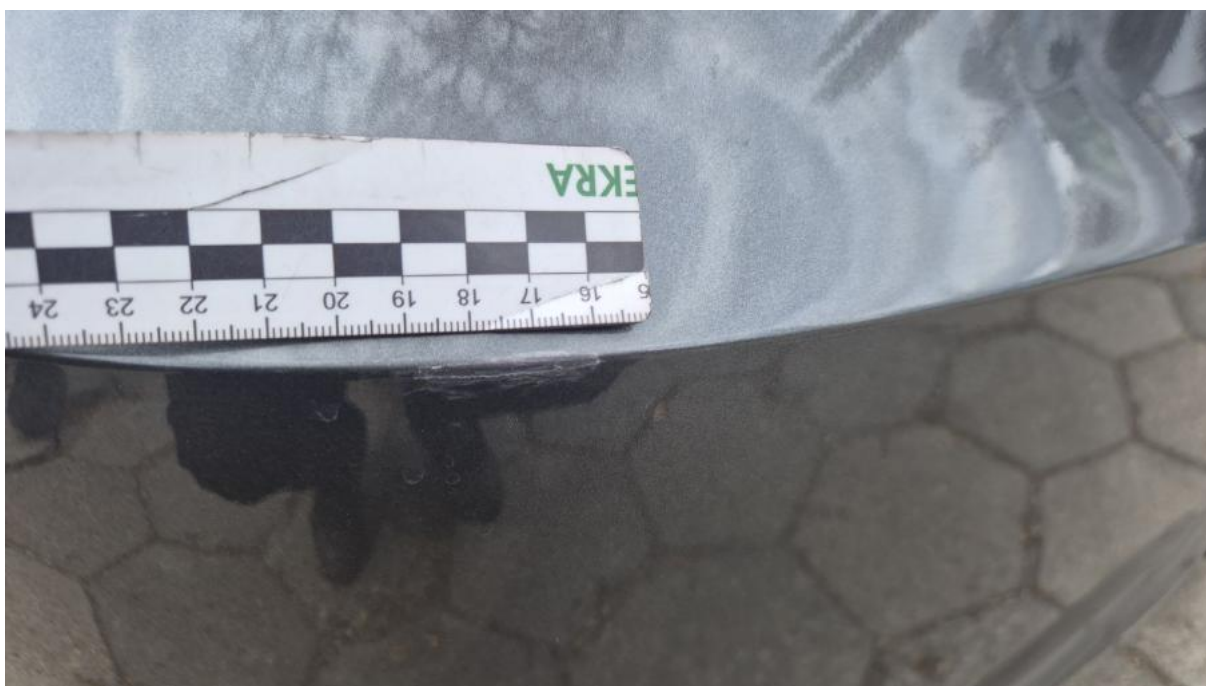
Fot. 51

Zderzak tylny - Inne 1

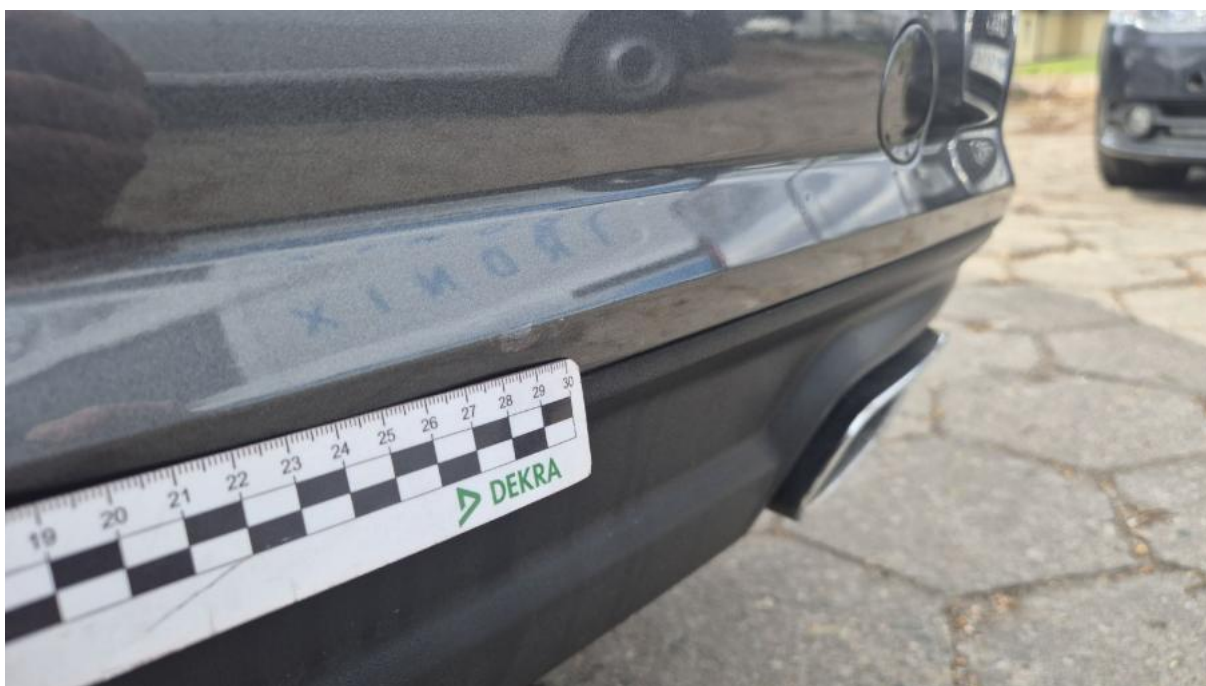
Fot. 52

Zderzak tylny - Inne 2

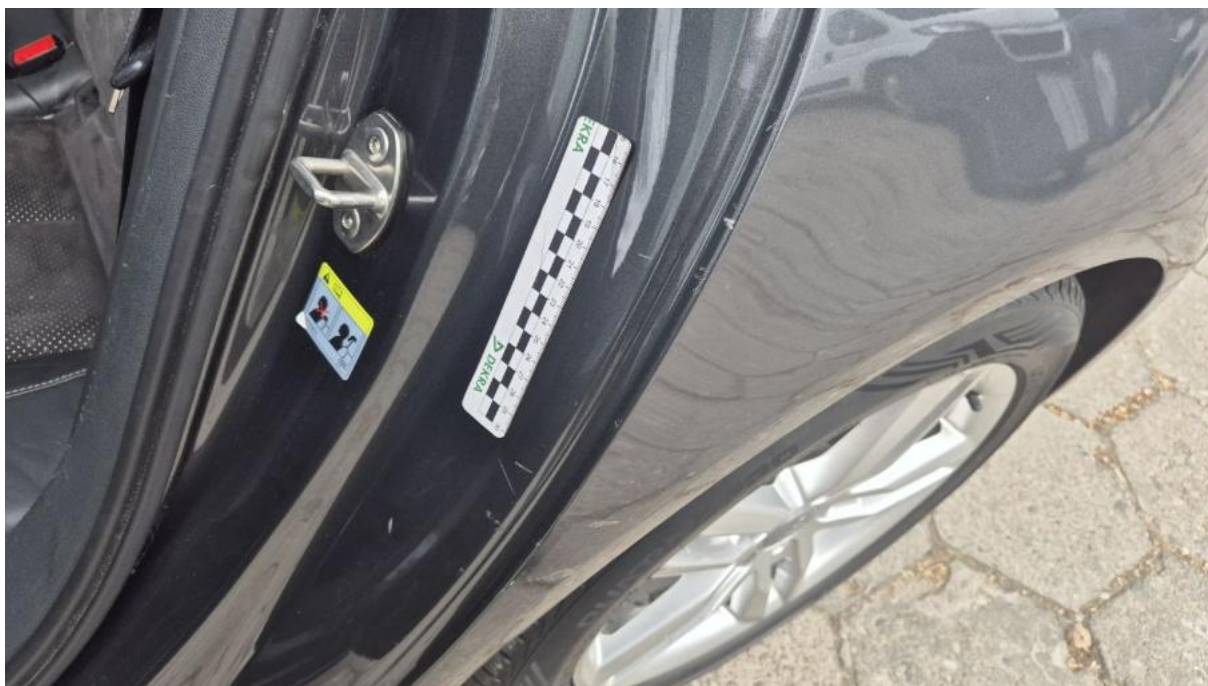
Fot. 53

Błotnik tylny L / Ściana boczna L - Rysa/odprysk 1

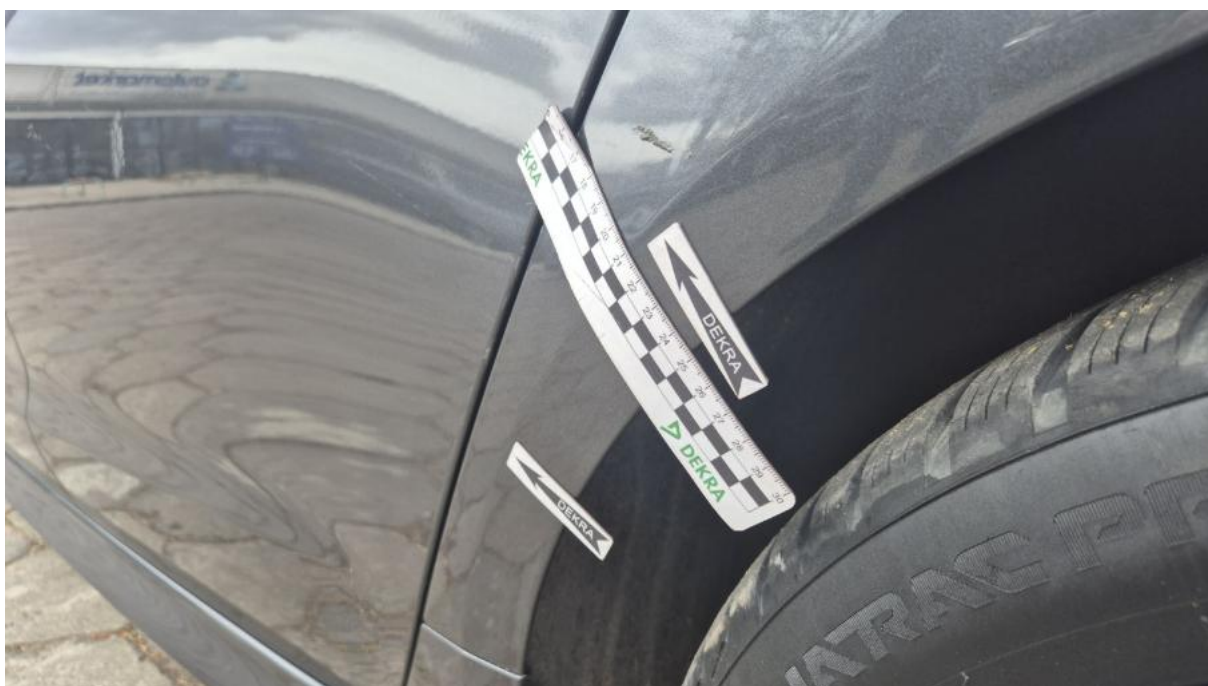
Fot. 54

Błotnik tylny L / Ściana boczna L - Wgniecenie/odkształcenie 1

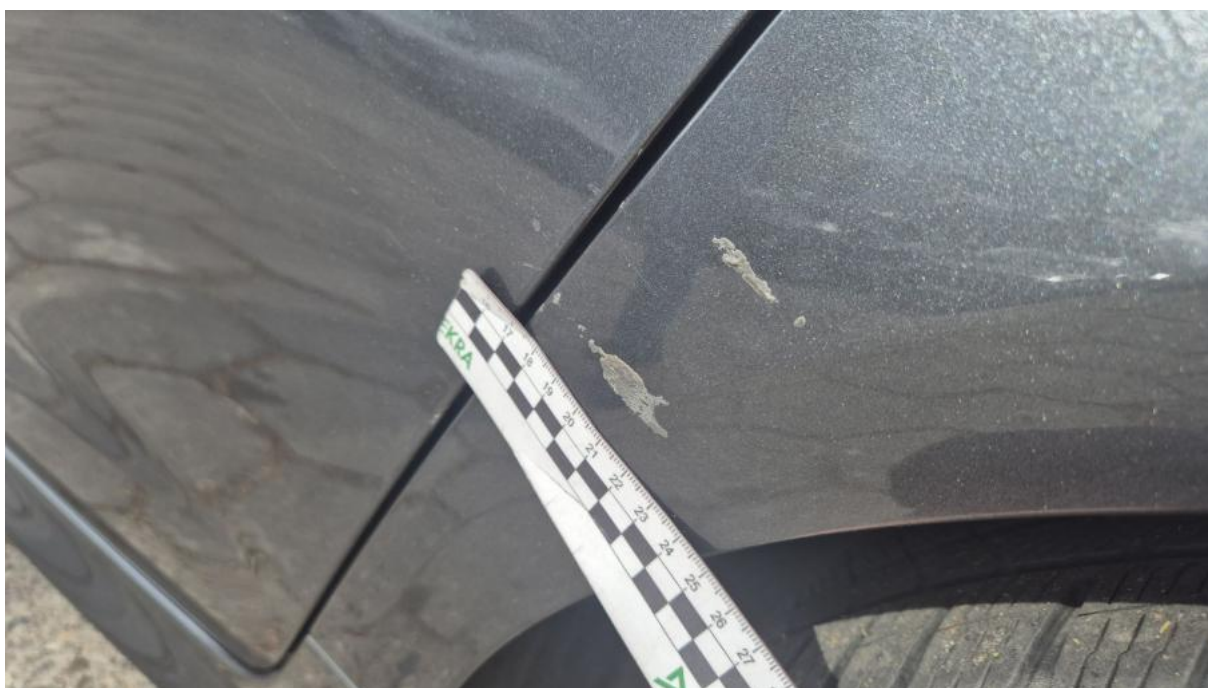
Fot. 55

Błotnik tylny L / Ściana boczna L - Inne 1

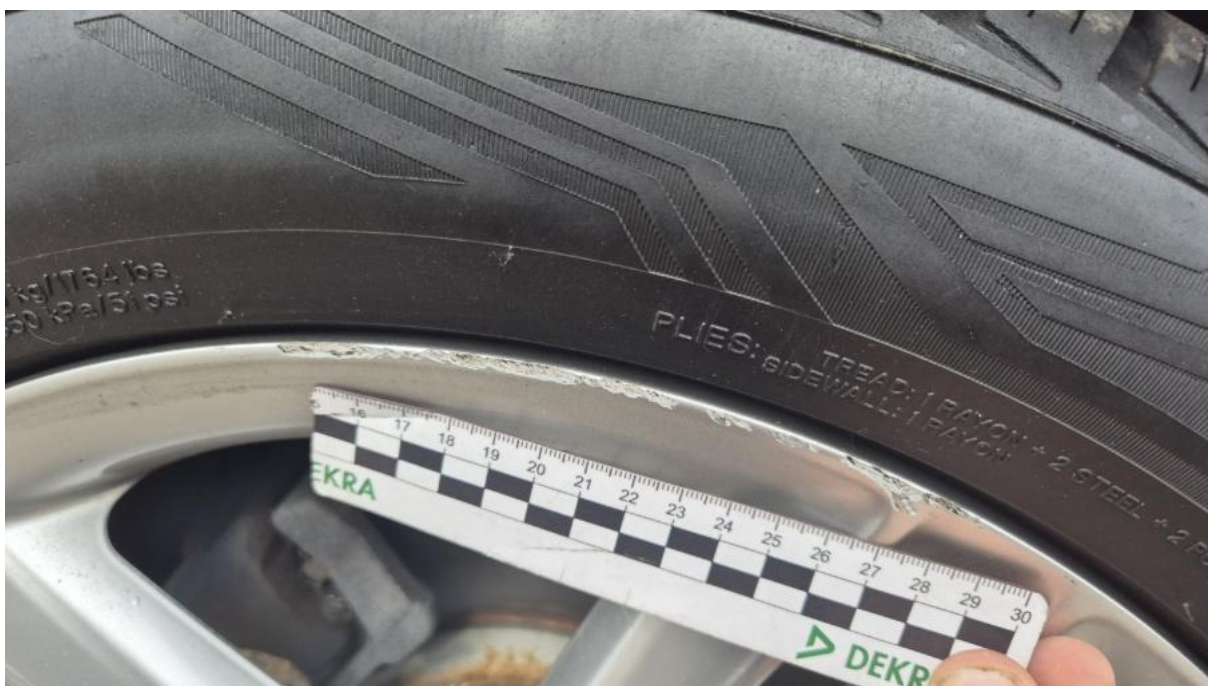
Fot. 56

Felga aluminiowa tylna L - Rysa/odprysk 1

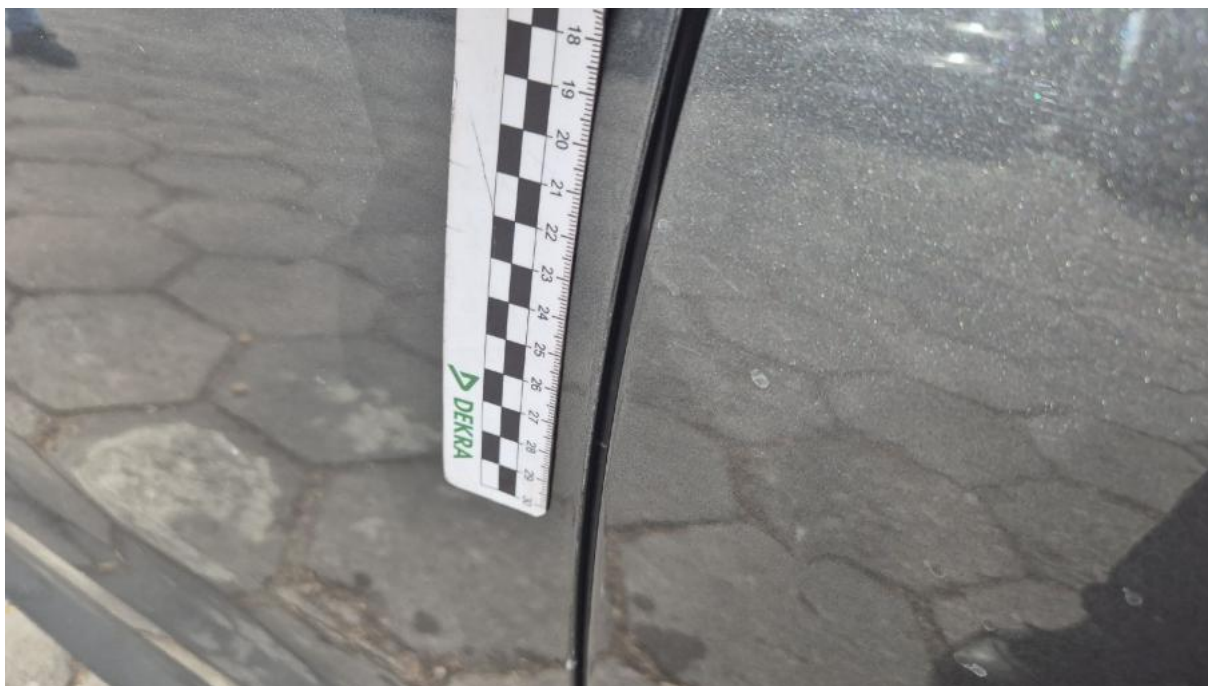
Fot. 57

Drzwi przed L - Rysa/odprysk 1

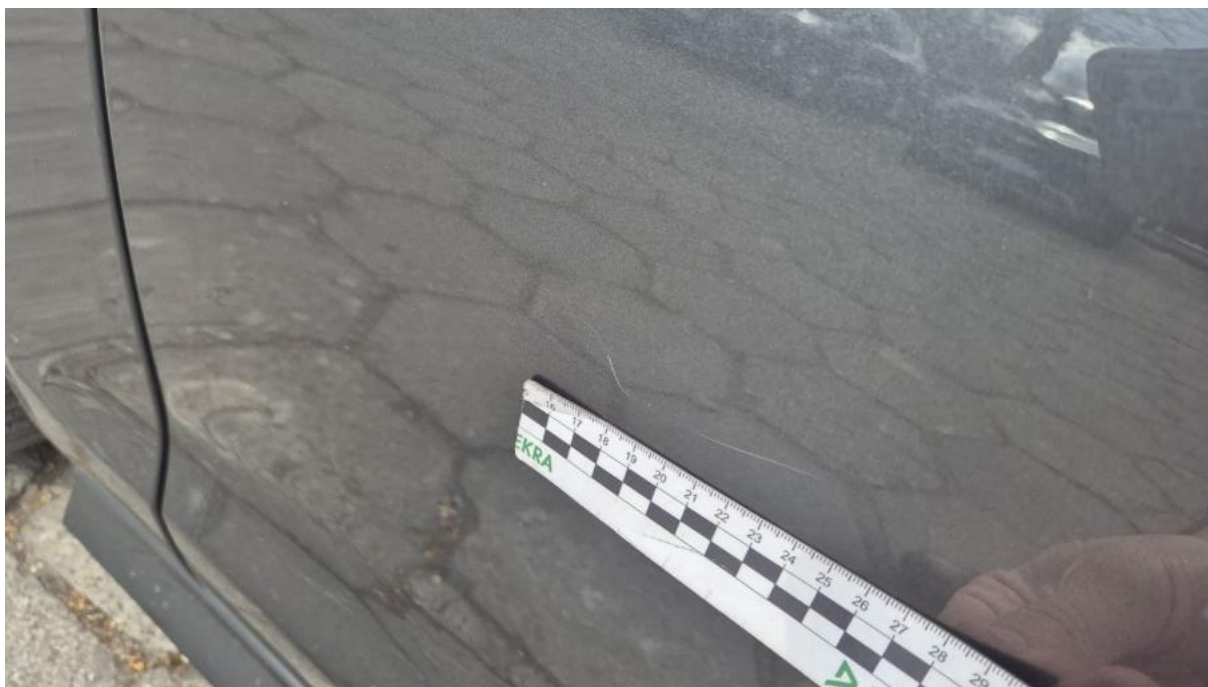
Fot. 58

Drzwi przed L - Rysa/odprysk 2

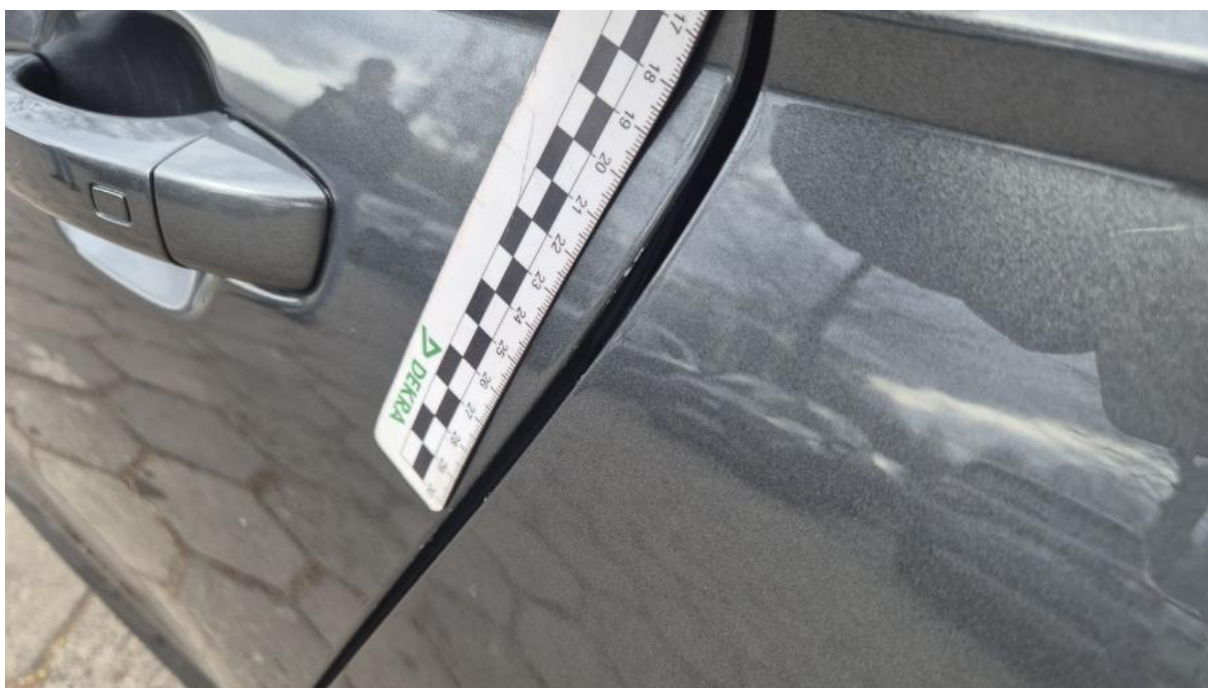
Fot. 59

Drzwi tylne L - Rysa/odprysk 1

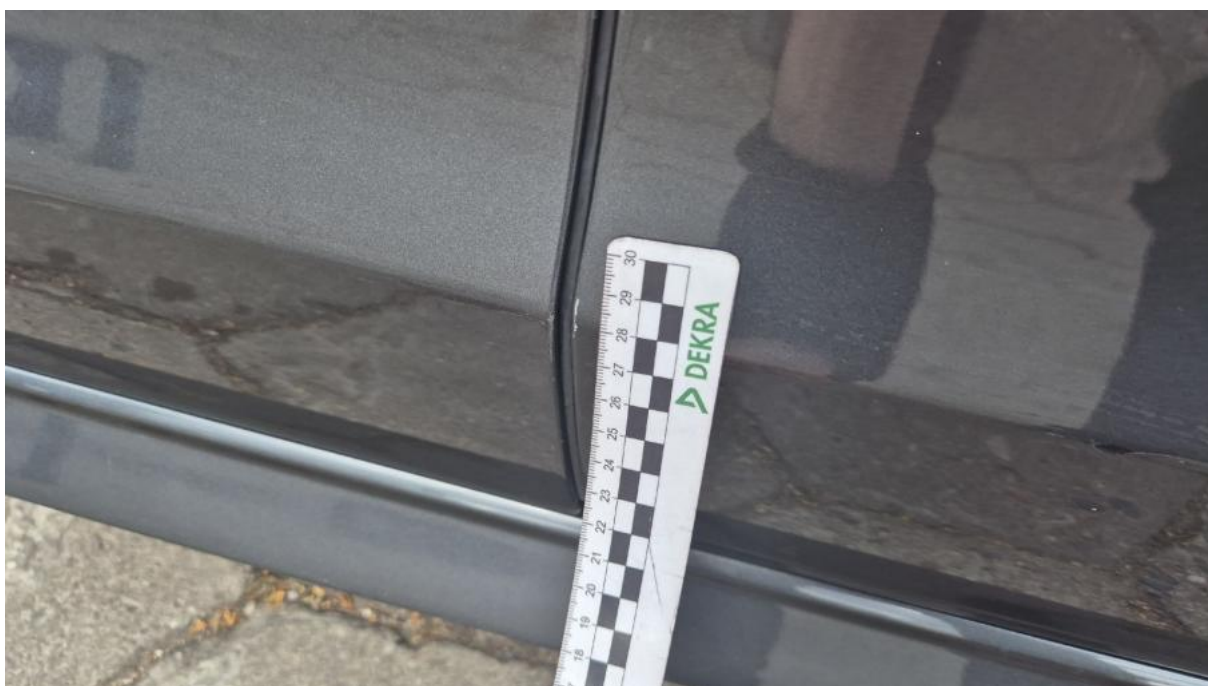
Fot. 60

Drzwi tylne L - Rysa/odprysk 2

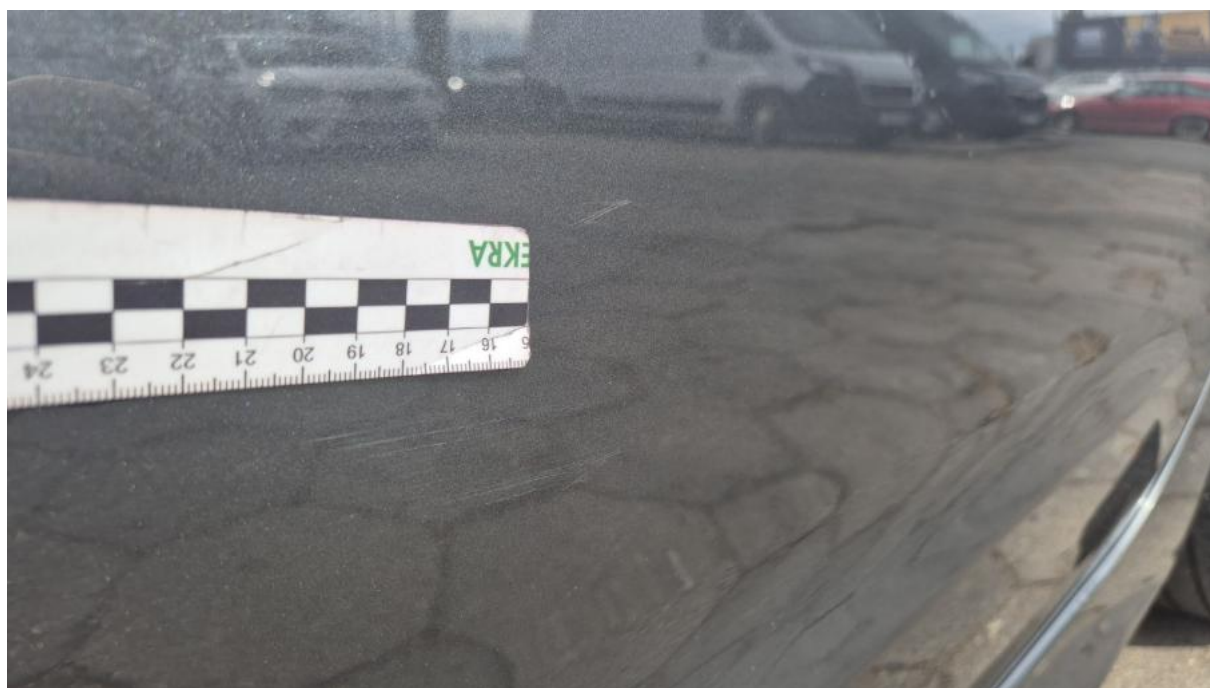
Fot. 61

Drzwi tylne L() - Rysa/odprysk 3

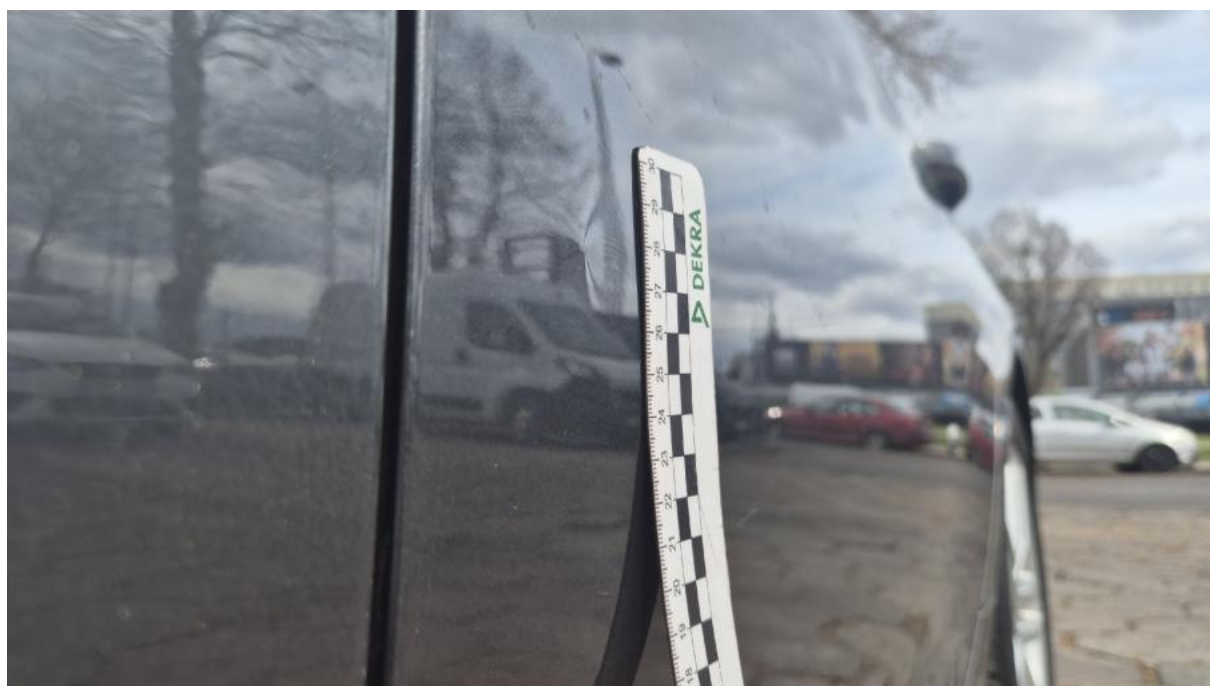
Fot. 62

Drzwi tylne L - Wgniecenie/odkształcenie 1

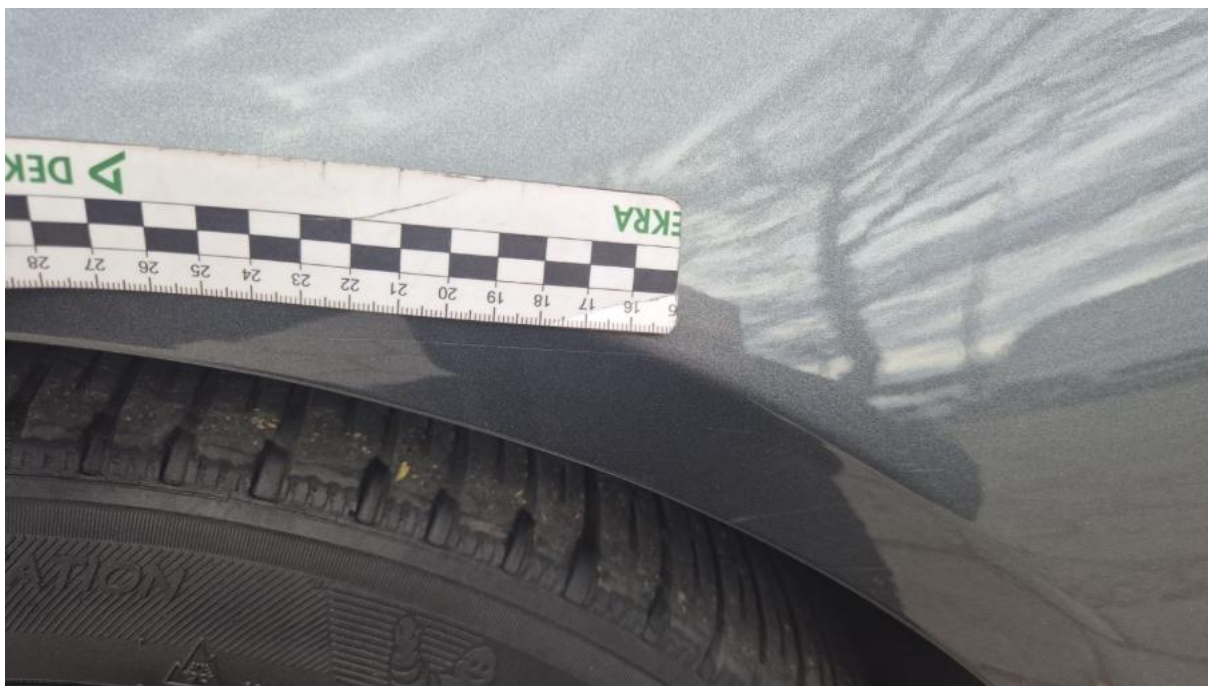
Fot. 63

Błotnik przedni L - Rysa/odprysk 1

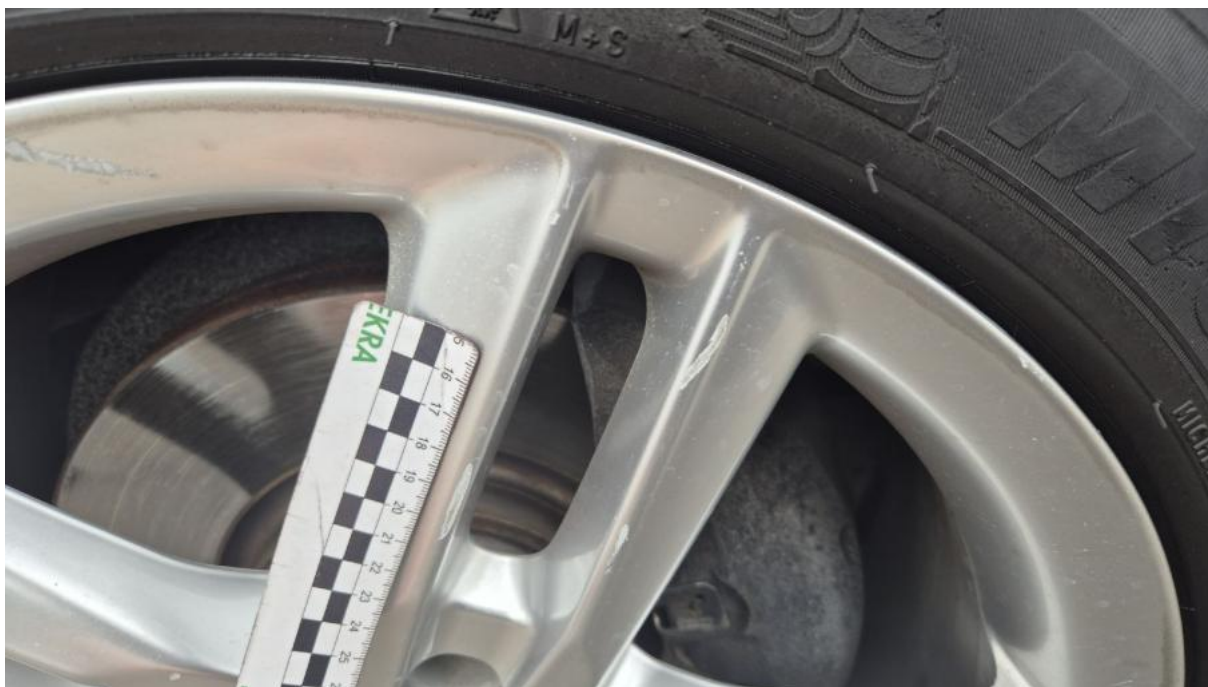
Fot. 64

Felga Aluminiowa przednia L - Rysa/odprysk 1
