Nr zlecenia DEKRA: PKOM(DZS)/GDA/24294/26/03/19
Nr zlecenia/szkody:
Data zlecenia: 19-03-2026

Ocena stanu technicznego pojazdu

Eurotax-Kod EC	Marka, model, typ pojazdu				Rodzaj nadwozia
	AUDI, A6 Avant , A6 Avant 2.0 TDI quattro				KOM
Rodzaj silnika	Pojemność [ccm]	Moc [KM/kW]	Skrzynia biegów	Stan licznika [km] (odczytany)	Ilość drzwi/miejsc
z zapłonem samoczynnym	1968	190/140	automatyczna	265 762	5/5
Nr rej. pojazdu	Nr nadwozia (VIN)		Data 1-rej./rok prod.	Następne bad. tech.	Lakier
WD6093S	WAUZZZ4G1JN114096		18-07-2018/2018	29-04-2026	grafit/2-warstwowy metalizowany

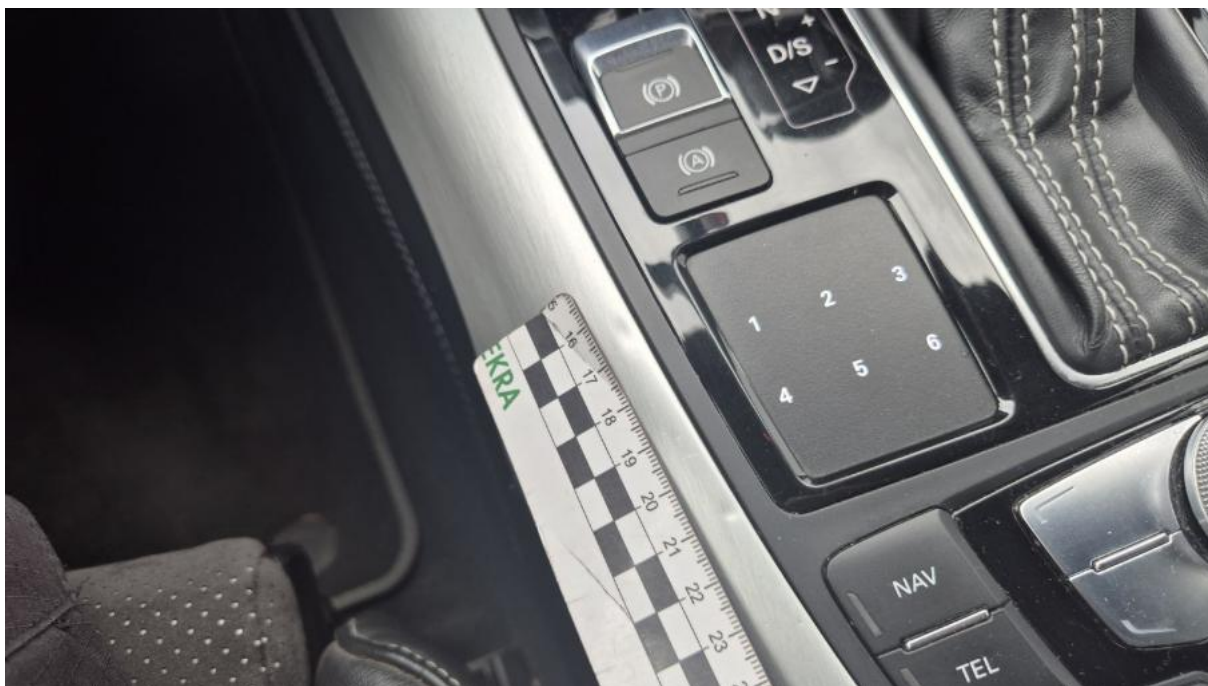
Fot. 65

Deska rozdzielcza - Wgniecenie/odkształcenie 1

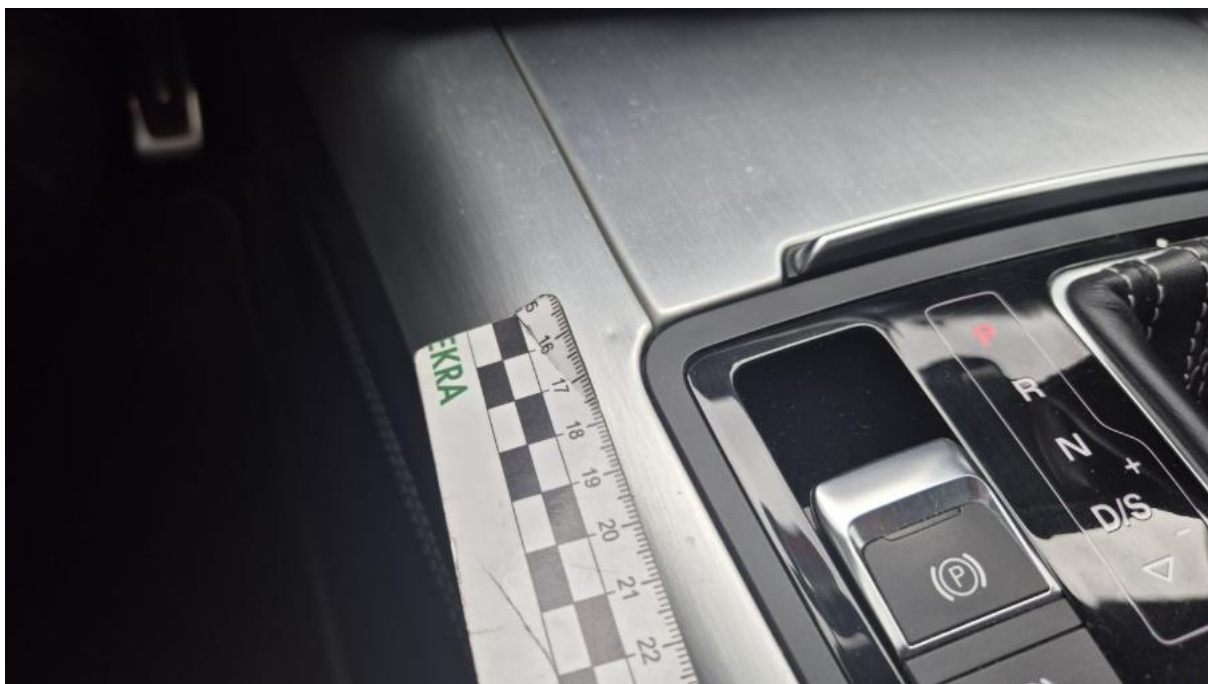
Fot. 66

Deska rozdzielcza - Wgniecenie/odkształcenie 2

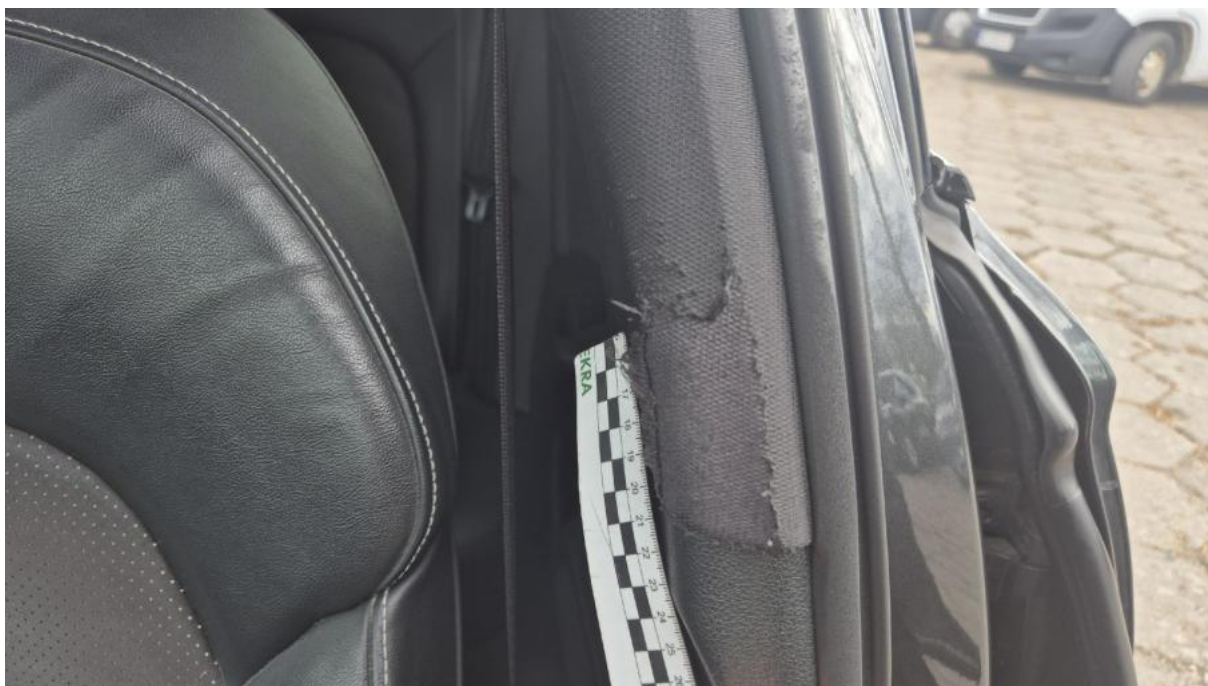
Fot. 67

Wykładzina(y) słupka środkowego L - Inne 1
