## Raport z oględzin pojazdu

Numer raportu	218960/4/26-11401	Data raportu	09-04-2026
Rzeczoznawcy	Maciej Wiącek (WSP) mgr inż. Przemysław Ostap	Data oględzin	30-03-2026
Nr zlecenia	PKOM(DZS)/GDA/26595/26/03/25Miejsce oględzin		AUTOMARKET WOLA, PRYMASA TYSI...

Numer identyfikacyjny (VIN)	<b>WF0WXXTACWHD59512</b>
Marka, model	FORD Transit Courier 1.5 TDC...
Typ, wersja	Transit Courier 1.5 TDCi Trend
Numer rejestracyjny	WD0284R
Silnik (rodz./poj./moc)	diesel/1498 ccm/70 kW
Stan licznika	201 541 km
Data 1. rej./rok prod.	01-03-2018/2017
Data nast. bad. techn.	19-09-2026
Nadwozie	FUR 3/2
Lakier	biały/UNI
Skrzynia biegów	manualna

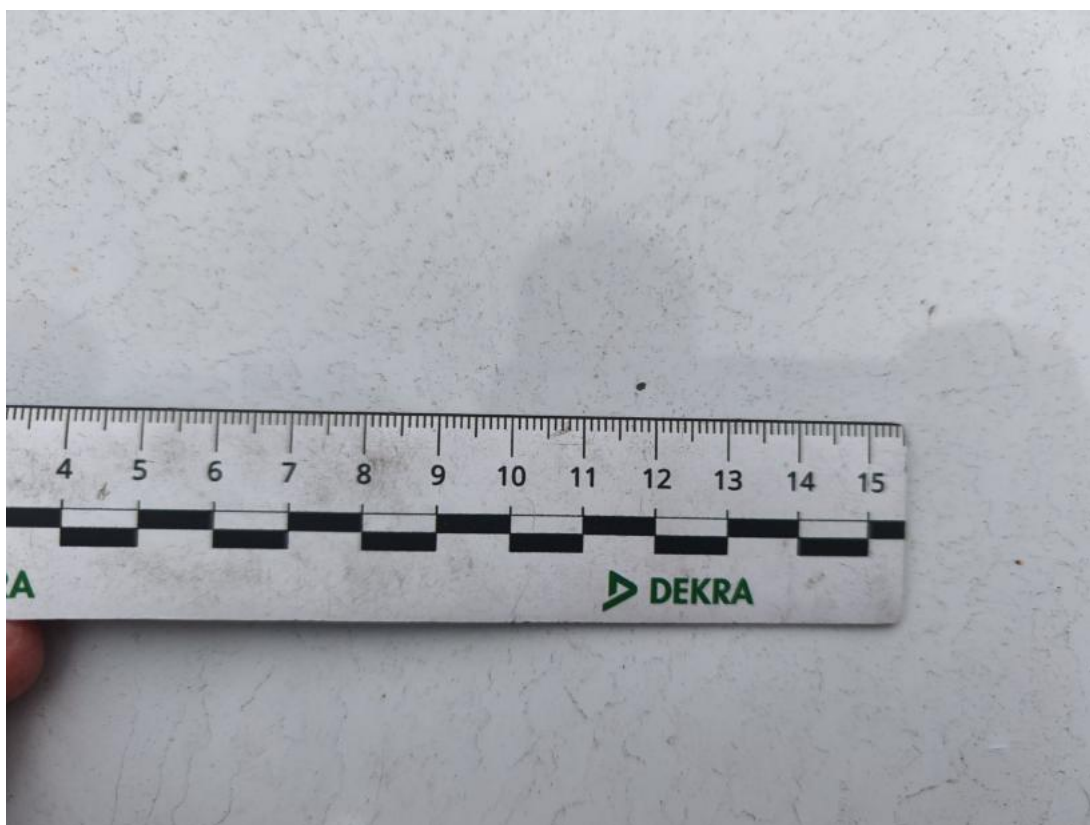
**Fot. 36**  
Pokrywa komory silnika - Rysa/odprysk 1

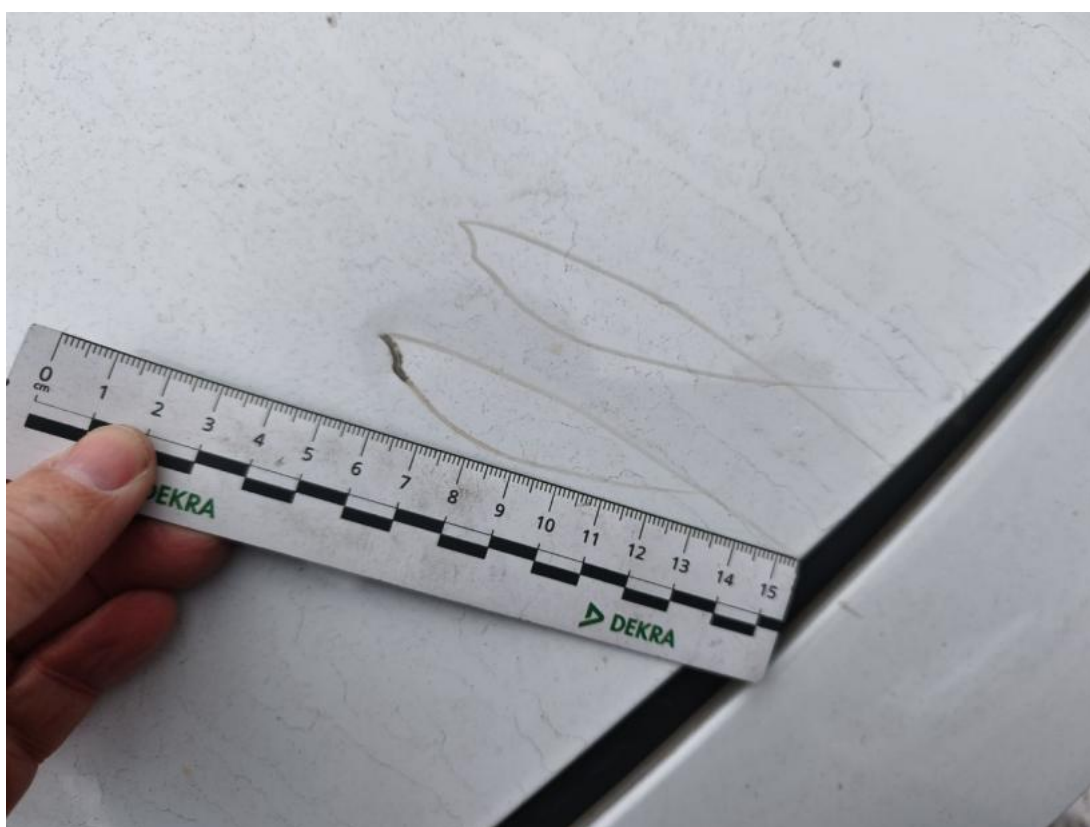
**Fot. 38**

Pokrywa komory silnika() - Rysa/odprysk 3

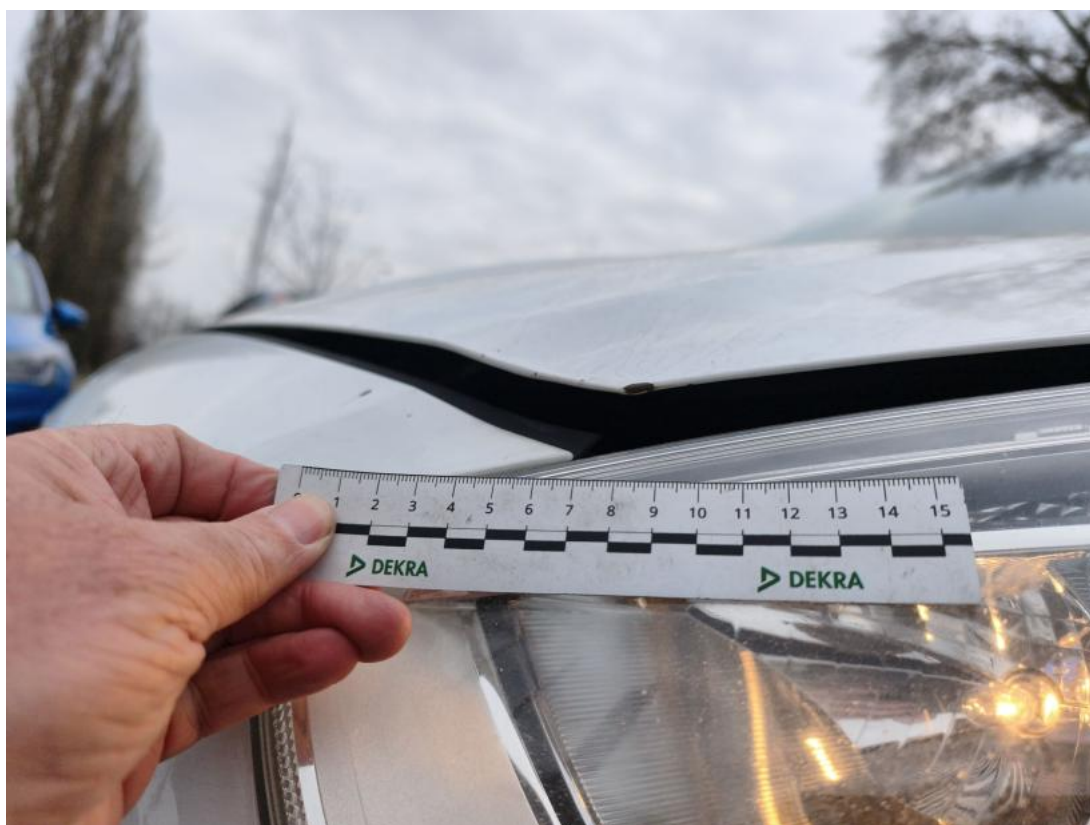
**Fot. 39**

Pokrywa komory silnika - Inne 1

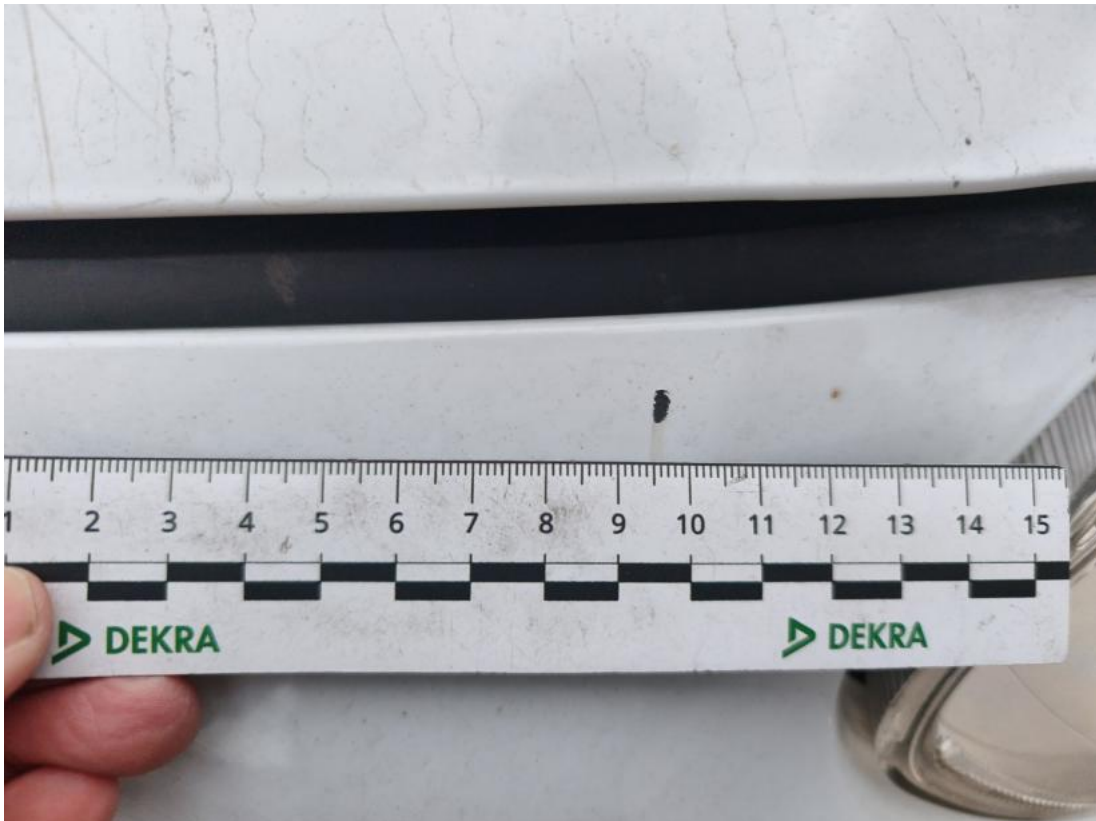
6	Okładzina zderzaka przedniego	rysa/odprysk	NA	1
7	Błotnik przedni L	rysa/odprysk, ślady korozji	NA	0.5
8	Błotnik przedni R	wgniecenie/odkształcenie, ślady korozji	NA	0.7
9	Pokrywa przednia	rysa/odprysk, wgniecenie/odkształcenie	NA	0.8
10	Drzwi przednie (nieuzbrojone) L	rysa/odprysk, wgniecenie/odkształcenie	NA	1.2
11	Oślona lusterka zewnętrznego R	rysa/odprysk	NA	0.3
12	Bok kompletny L	rysa/odprysk, ślady korozji	NA	0.5
13	Drzwi tylne, skrzydło prawe R	rysa/odprysk, wgniecenie/odkształcenie, ślady korozji	NA	1
14	Dach	wgniecenie/odkształcenie		
15	Drzwi przednie (nieuzbrojone) R	rysa/odprysk		
16	Kołpak koła przód L	rysa/odprysk		
17	Kołpak koła tył L	rysa/odprysk		
18	Kołpak koła tył R	rysa/odprysk		
19	Przestrzeń ładunkowa	rysa/odprysk

**Fot. 41**  
Zderzak - Rysa/odprysk 1

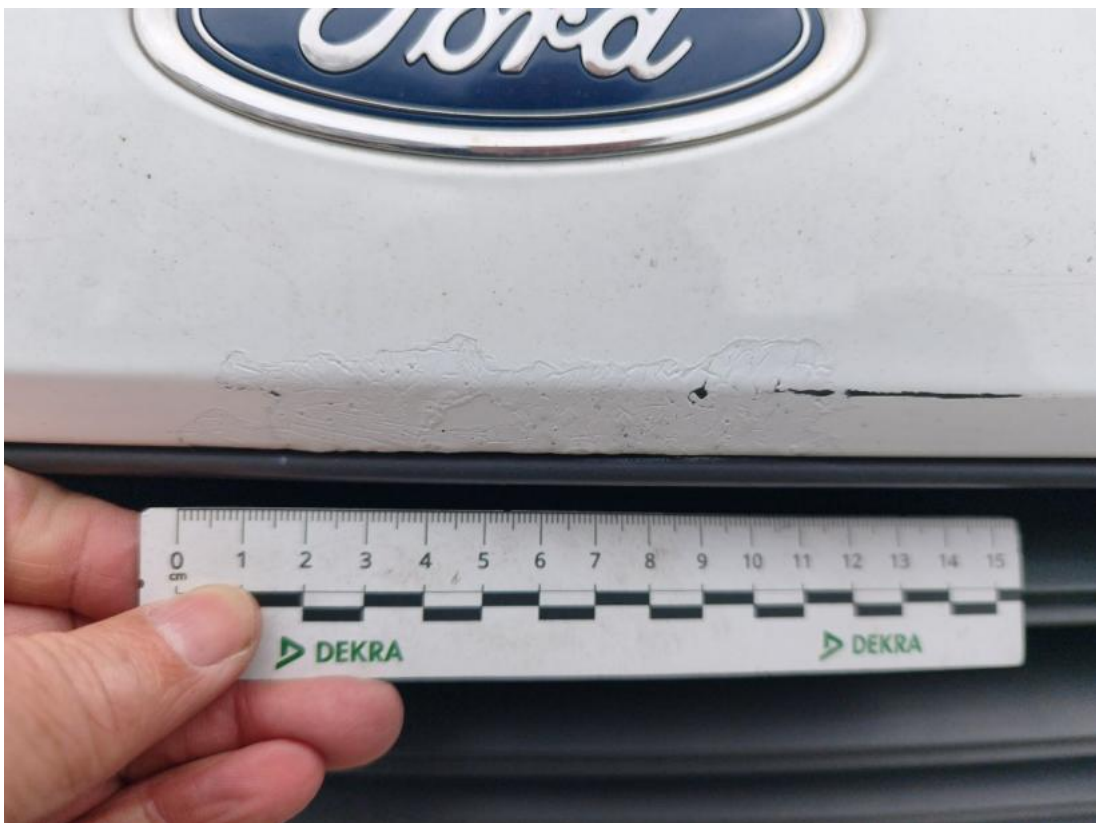
**Fot. 42**  
Zderzak() - Rysa/odprysk 3

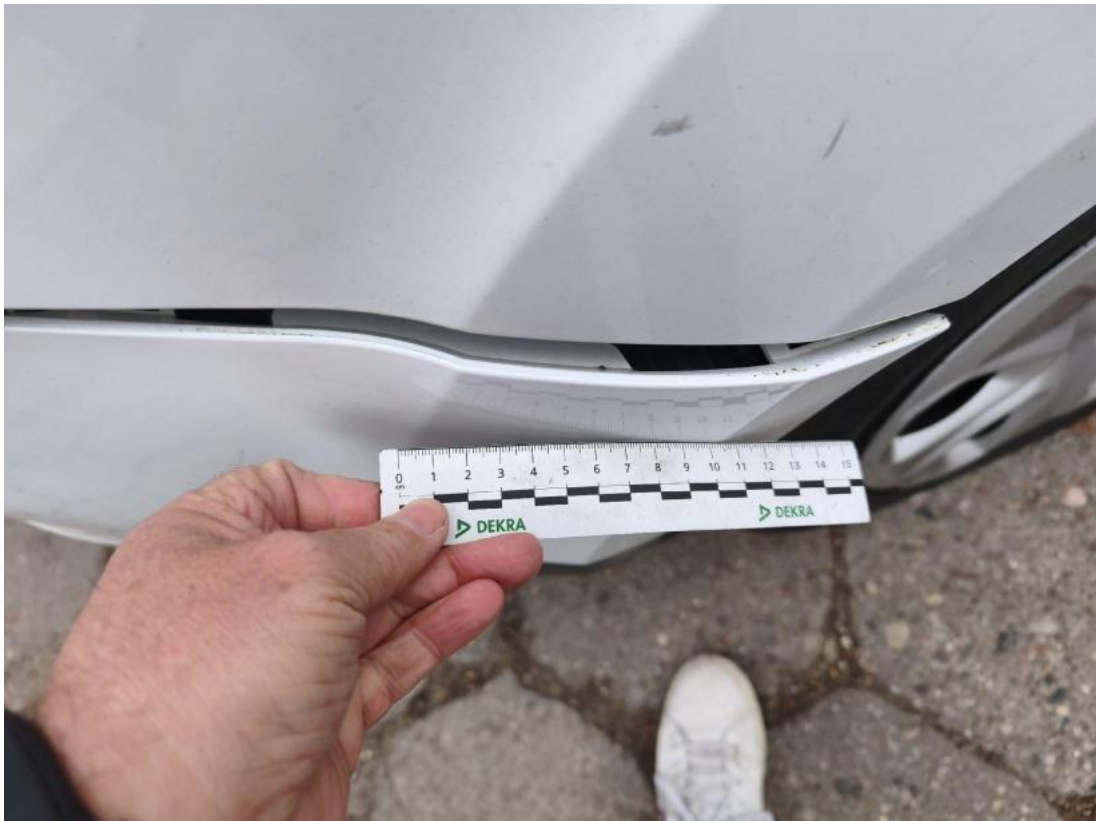
**Fot. 43**  
Zderzak - Inne 1

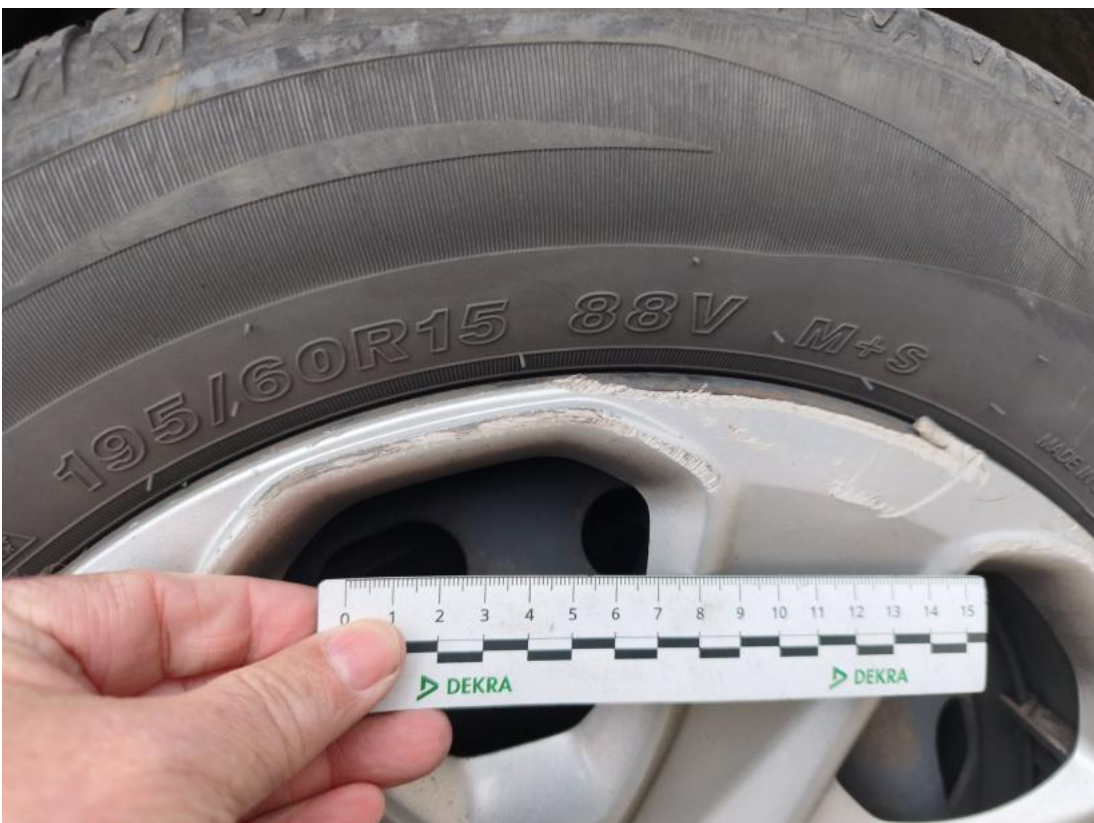
**Fot. 46**

Kołpak przedni P - Rysa/odprysk 1

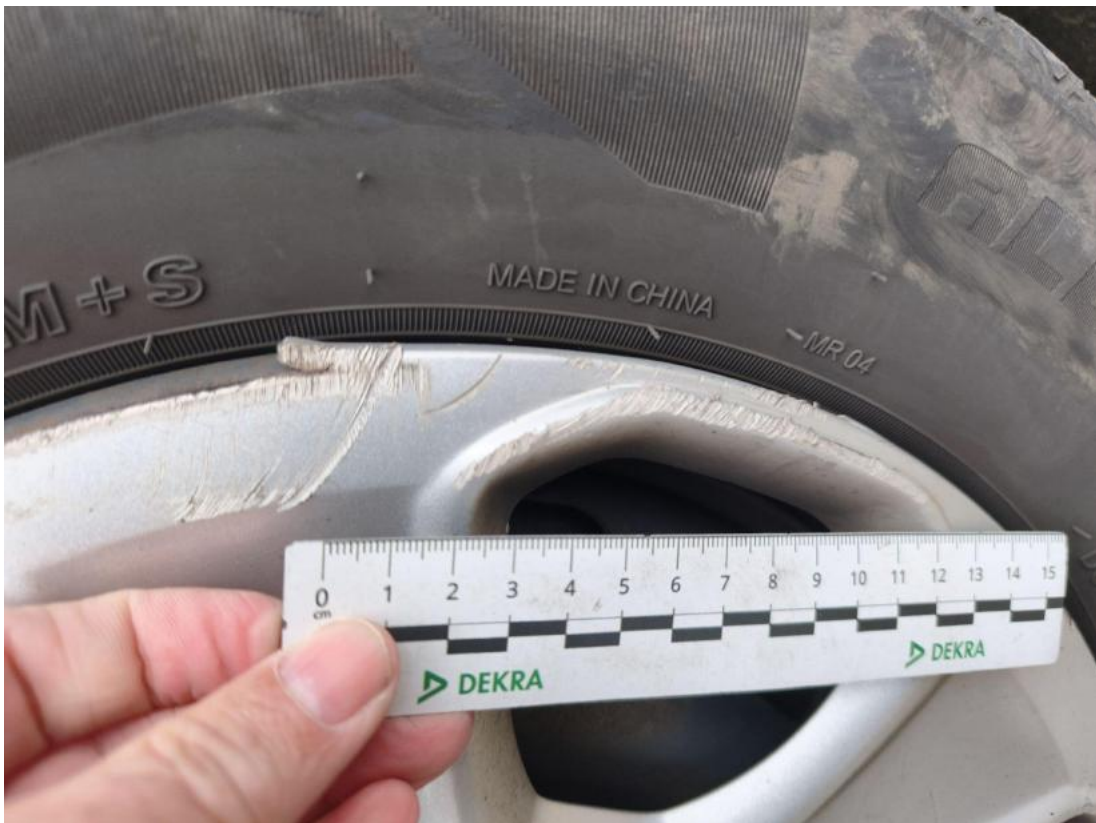
**Fot. 47**  
Kołpak przedni P() - Rysa/odprysk 3

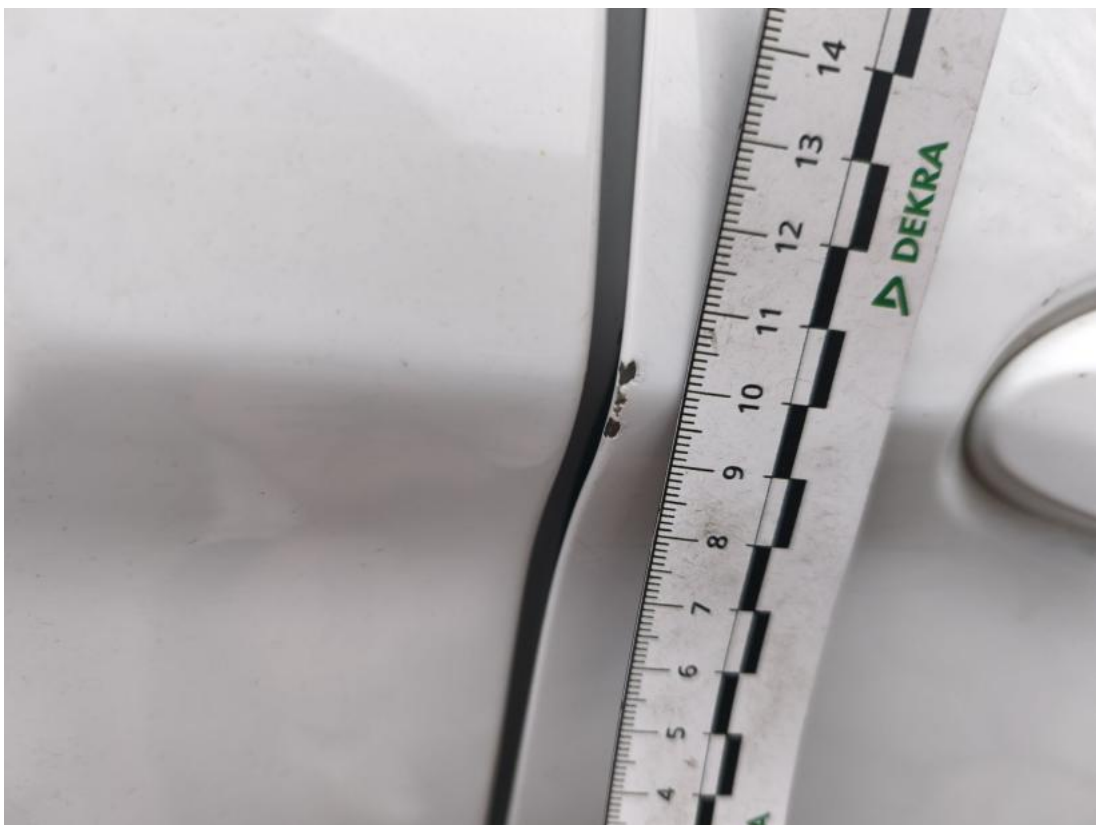
**Fot. 48**  
Drzwi przednie P - Rysa/odprysk 1

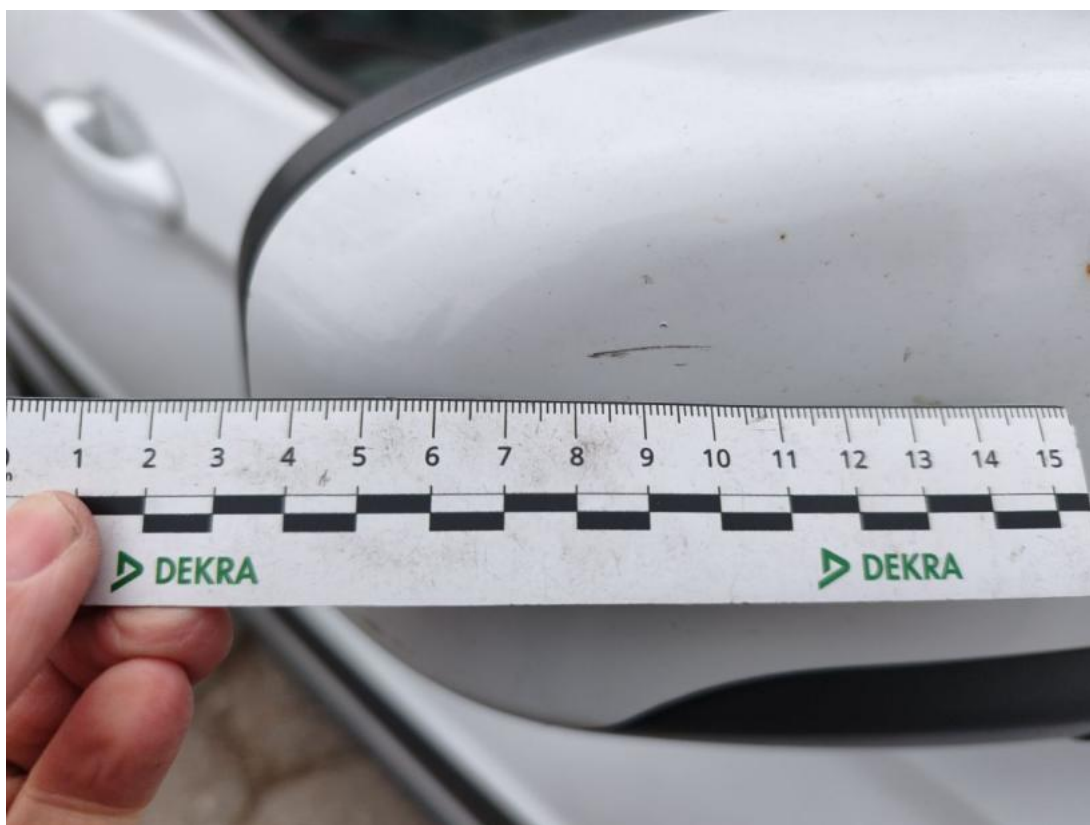
**Fot. 50**  
Obudowa lusterka zew P() - Rysa/odprysk 3

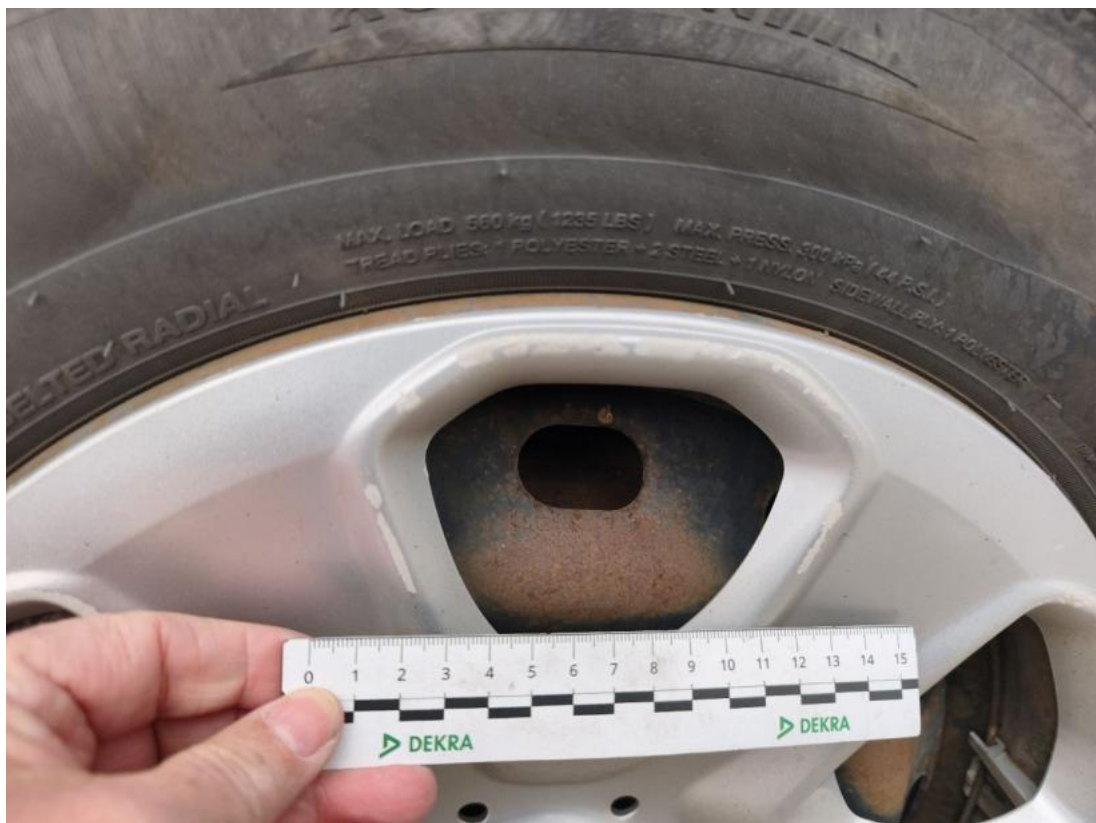
**Fot. 52**

Kołpak tylny P() - Rysa/odprysk 3

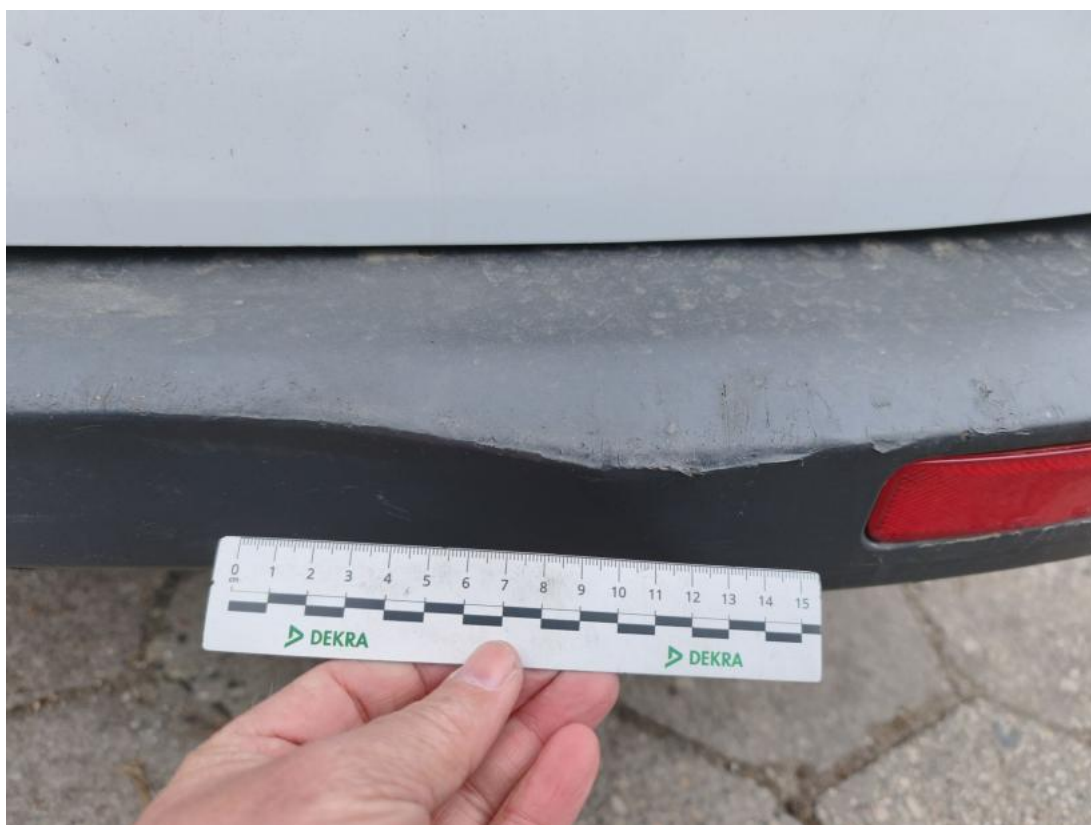
**Fot. 53**  
Zderzak tylny - Rysa/odprysk 1

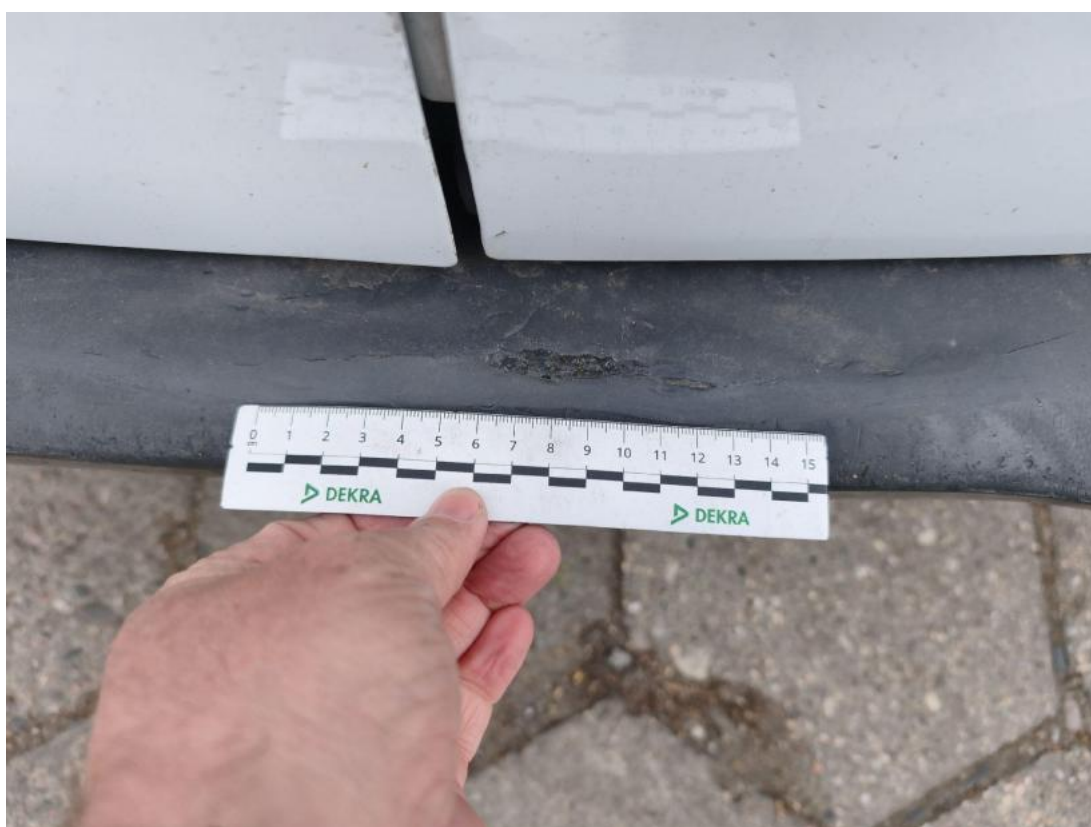
**Fot. 54**  
Zderzak tylny - Rysa/odprysk 2

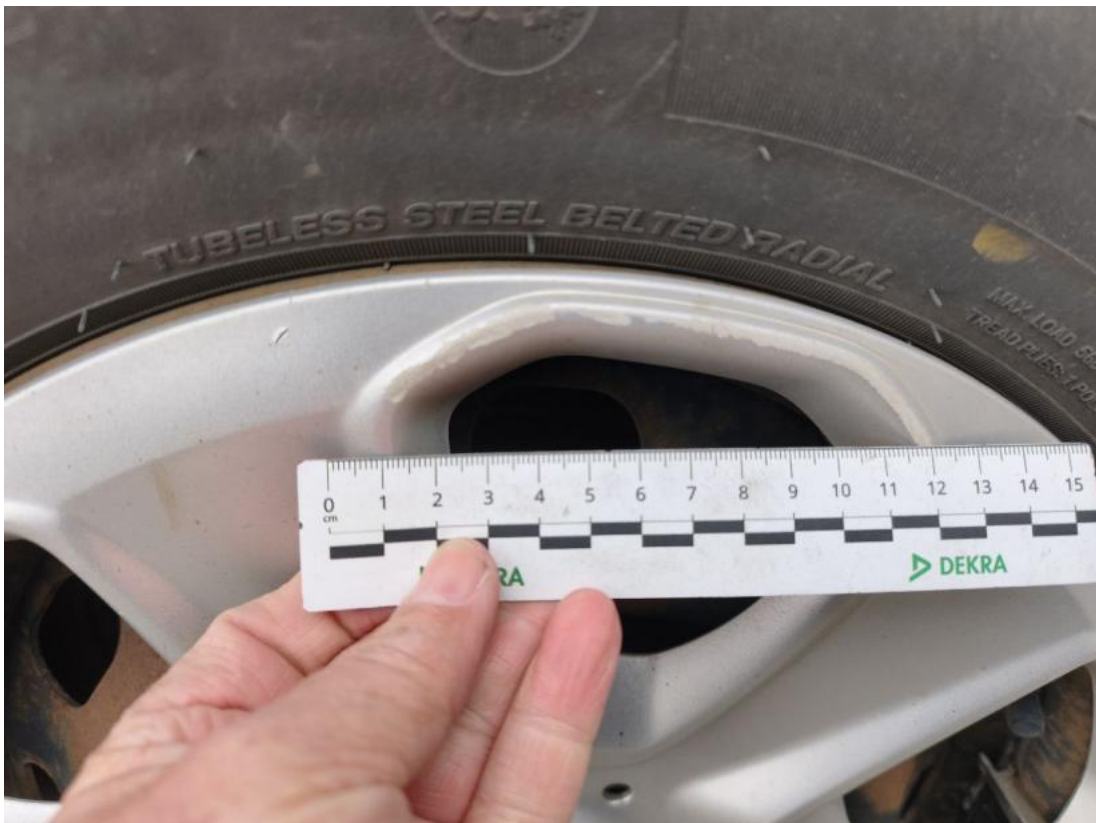
**Fot. 61**

Kołpak tylny L - Rysa/odprysk 1

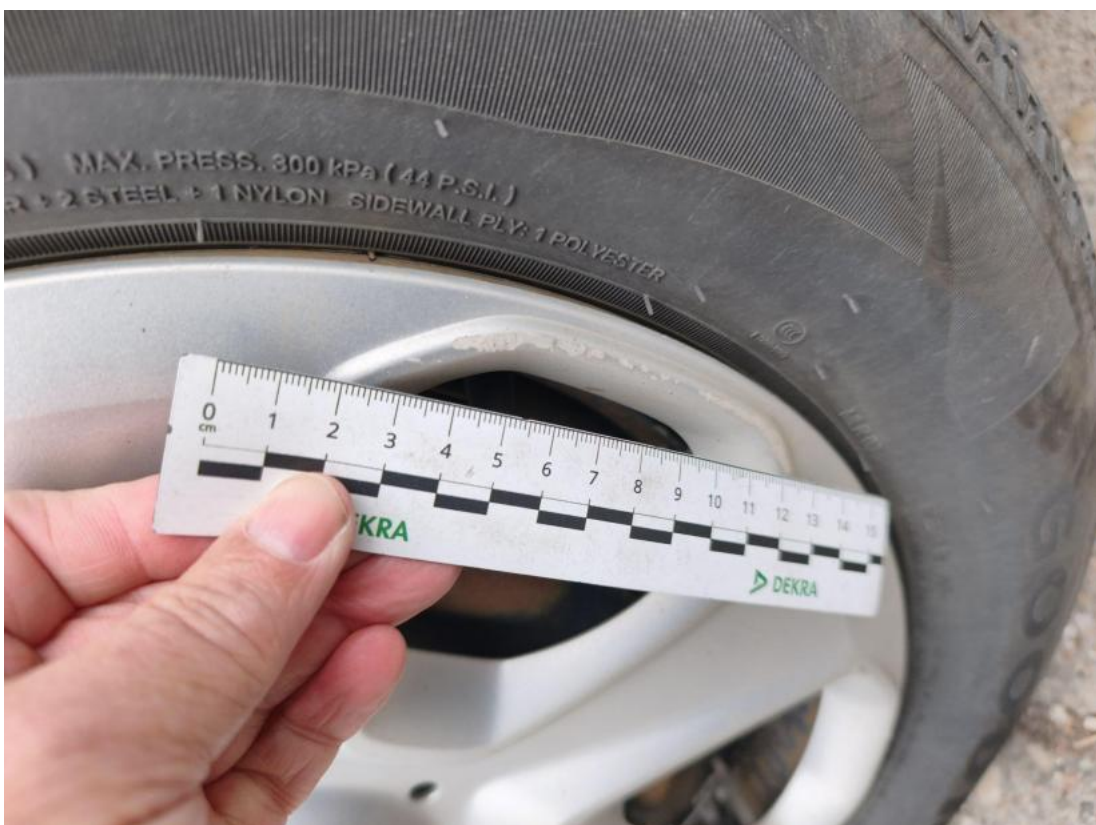
**Fot. 62**

Kołpak tylny L() - Rysa/odprysk 3

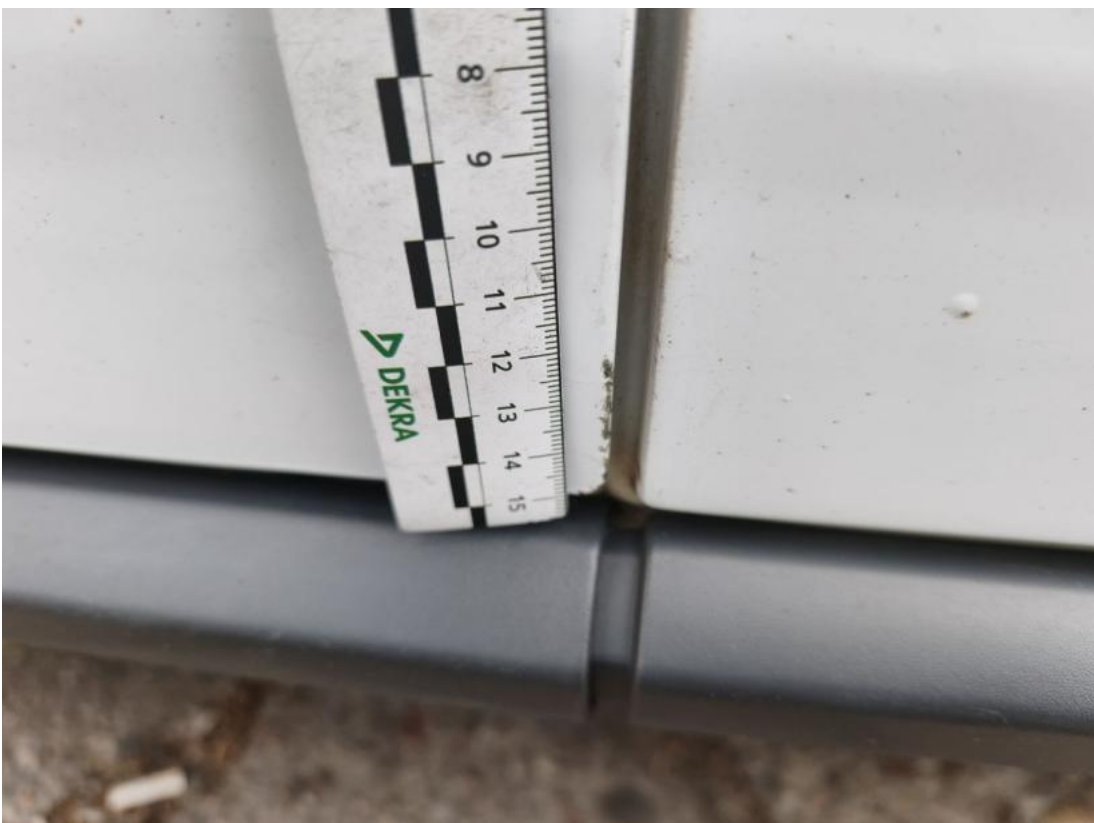
**Fot. 66**  
Drzwi przed L() - Rysa/odprysk 3

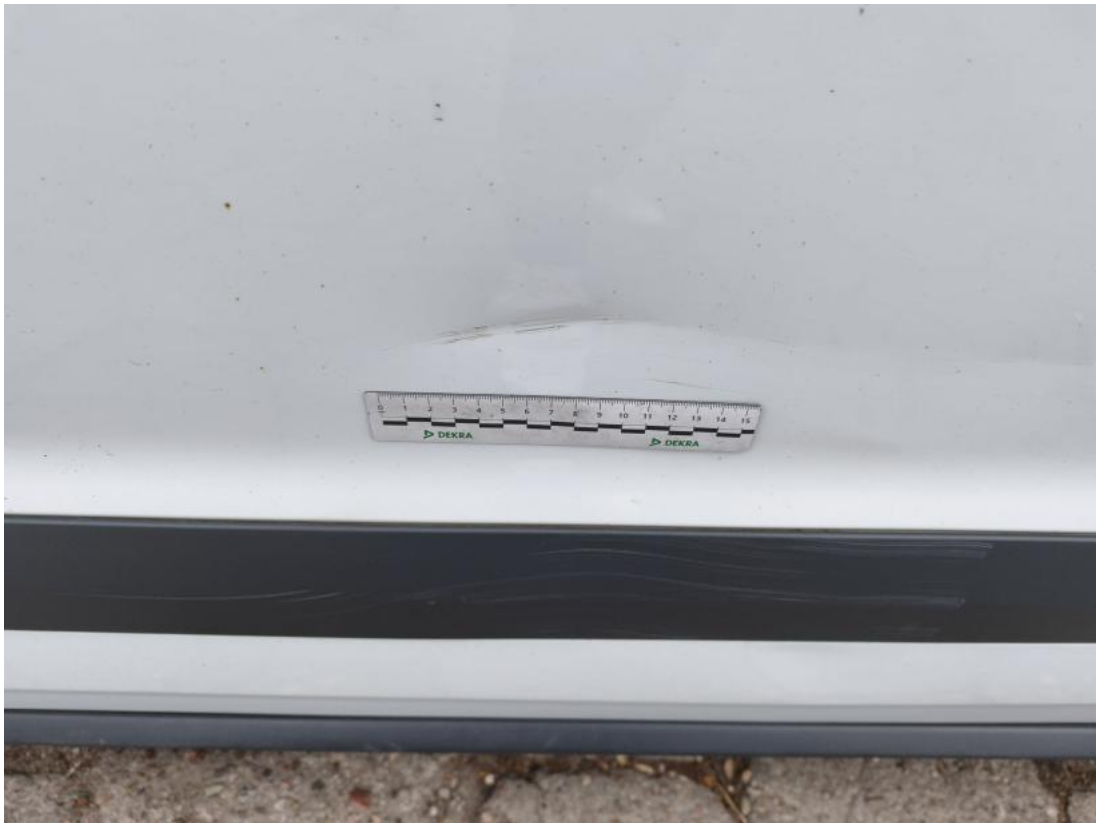
**Fot. 67**  
Drzwi przed L - Wgniecenie/odkształcenie 1

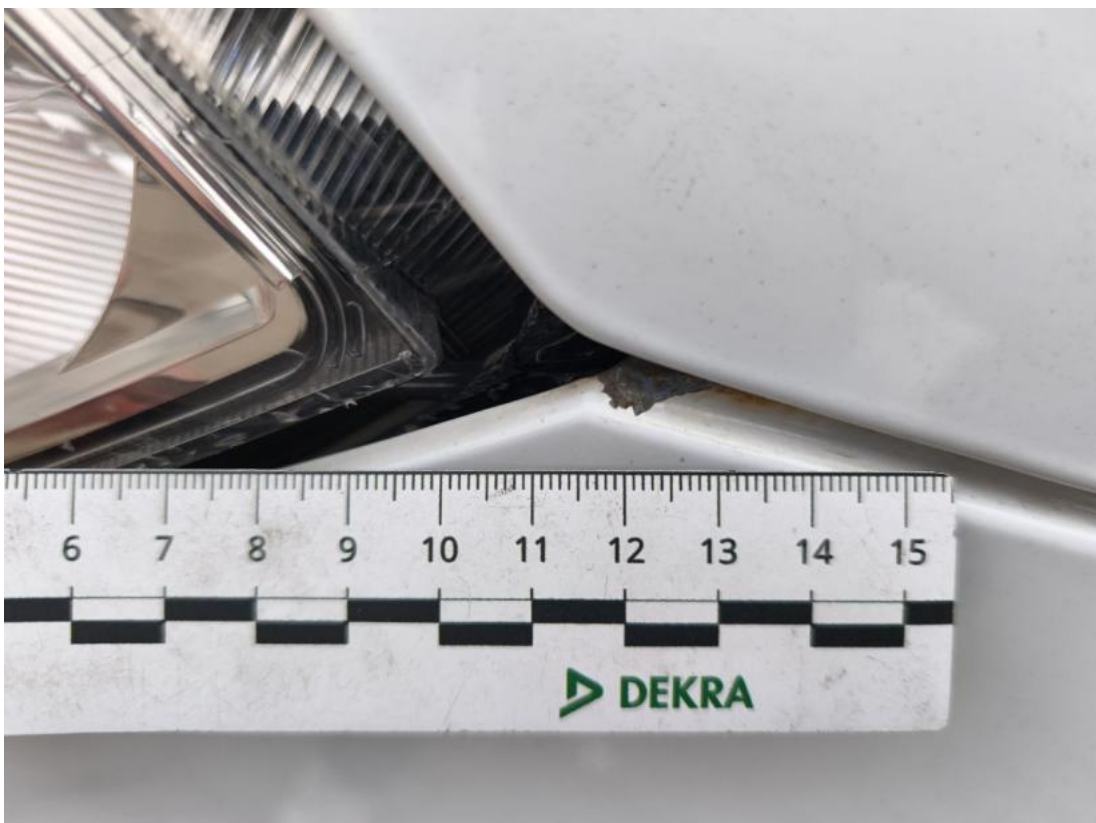
**Fot. 68**  
Błotnik przedni L - Rysa/odprysk 1

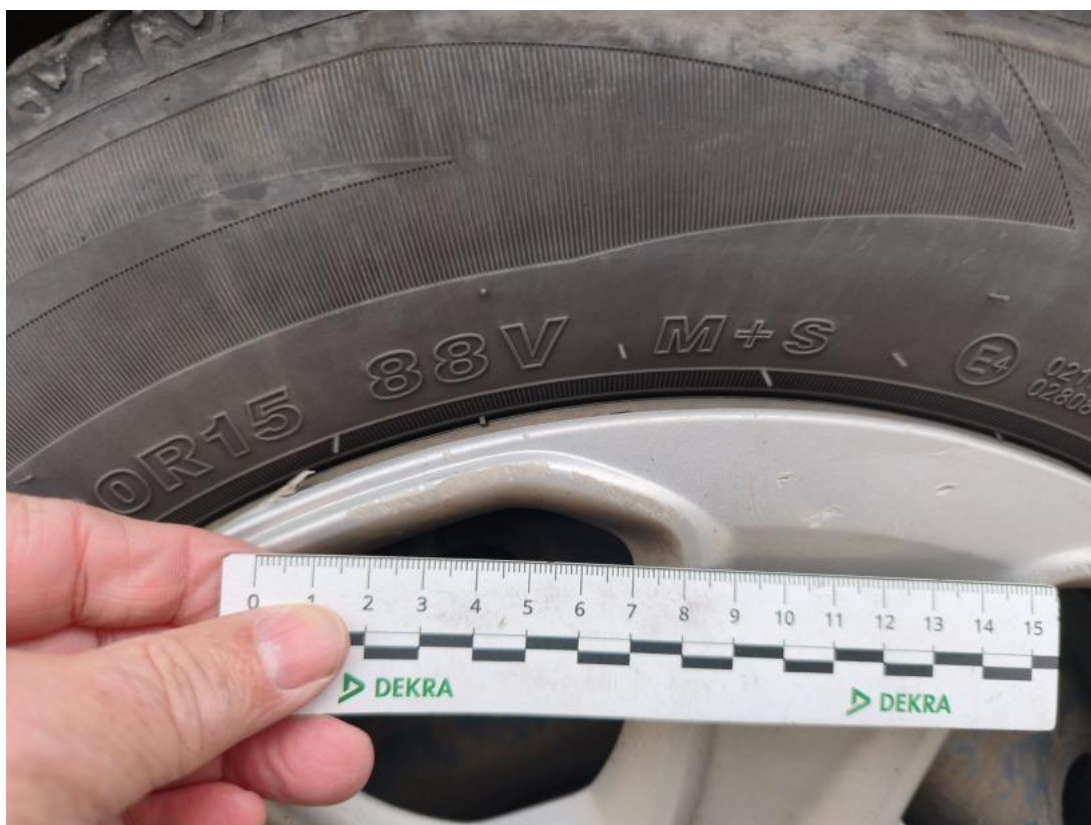
**Fot. 69**

Kołpak przedni L - Rysa/odprysk 1

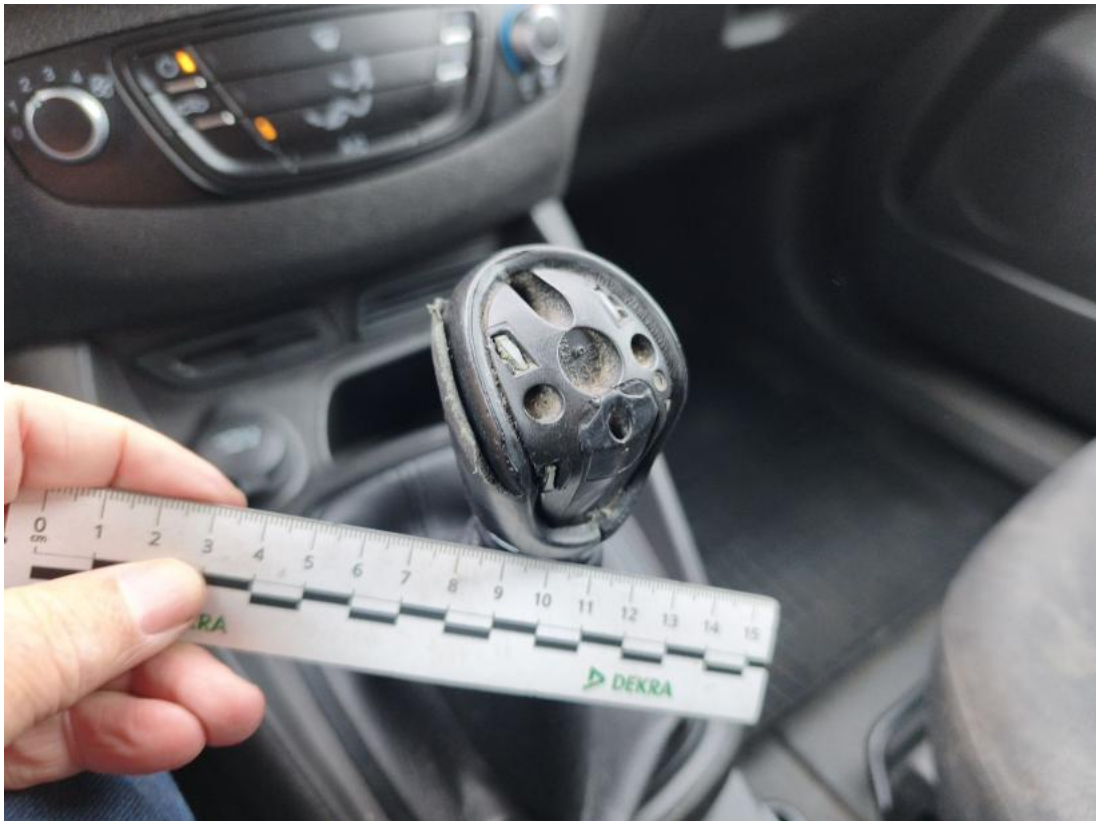
**Fot. 71**  
Gałka dźwigni zmiany biegów - Pęknięcie/rozerwanie 1

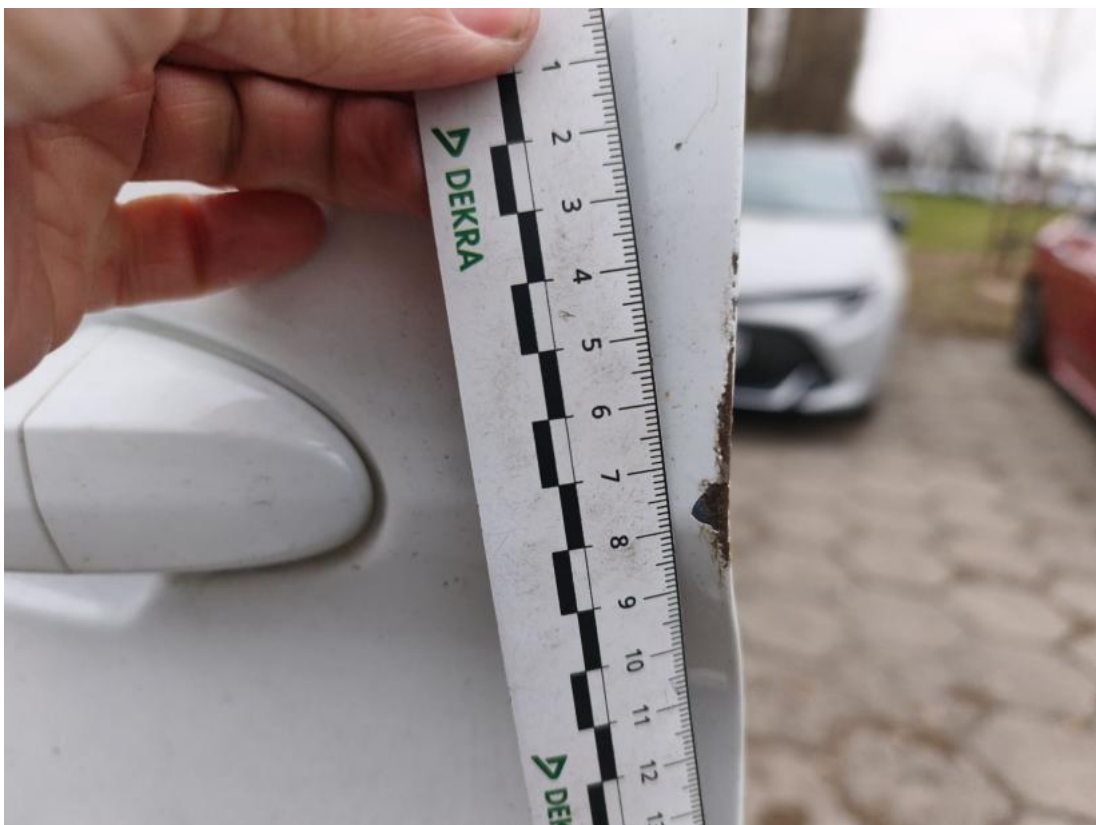
**Fot. 72**  
Drzwi tyłu lewe - Rysa/odprysk 1

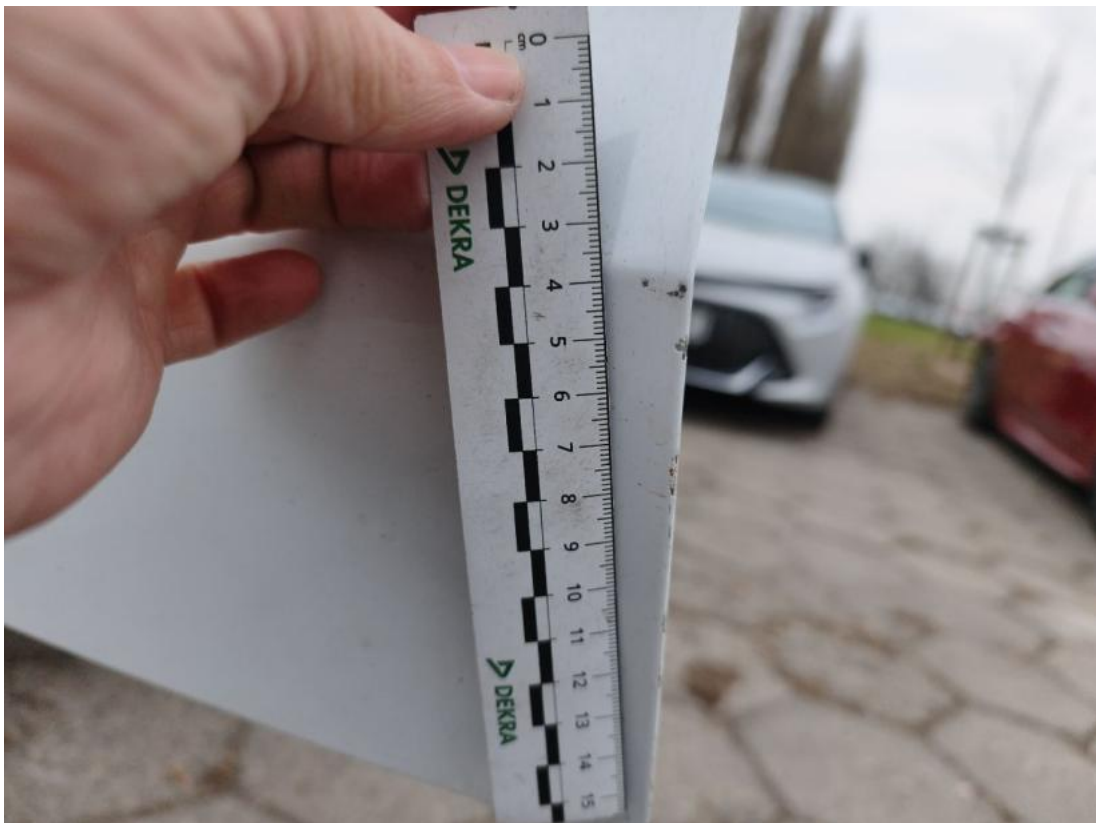
**Fot. 73**

Drzwi tyłu lewe - Rysa/odprysk 2

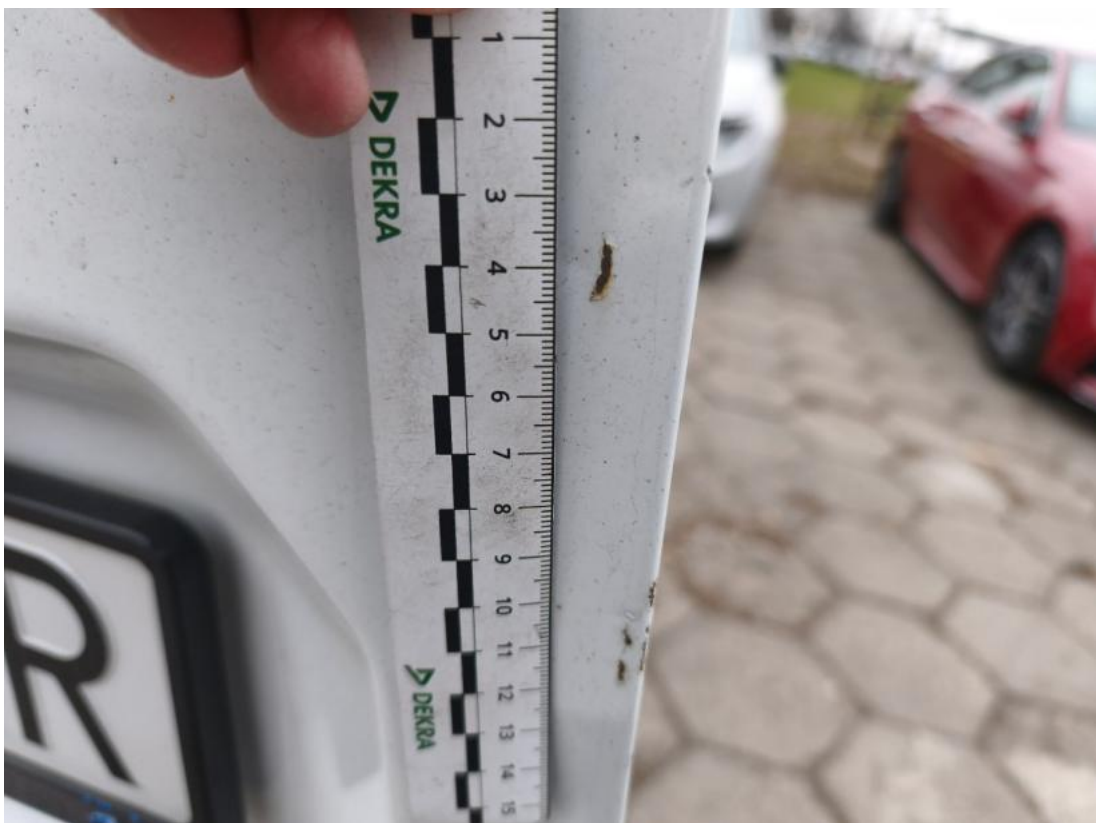
**Fot. 74**

Drzwi tyłu lewe() - Rysa/odprysk 3

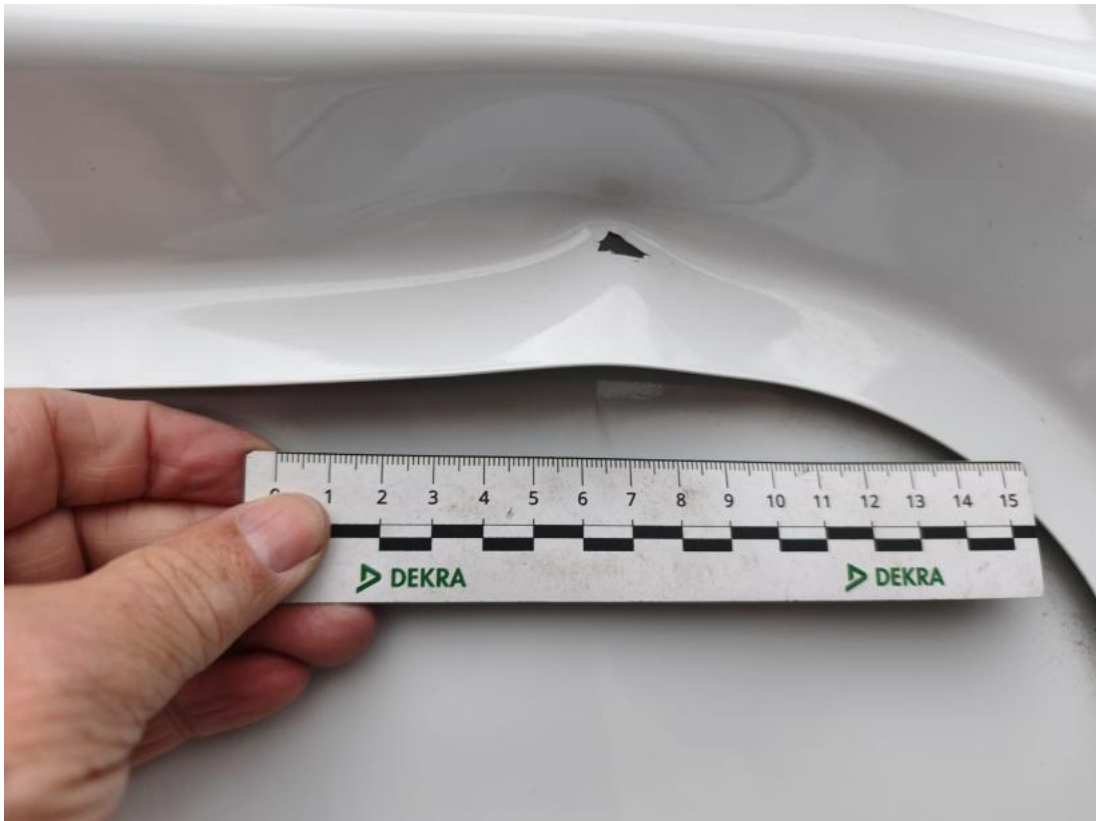
**Fot. 75**  
Drzwi tyłu lewe - Wgniecenie/odkształcenie 1

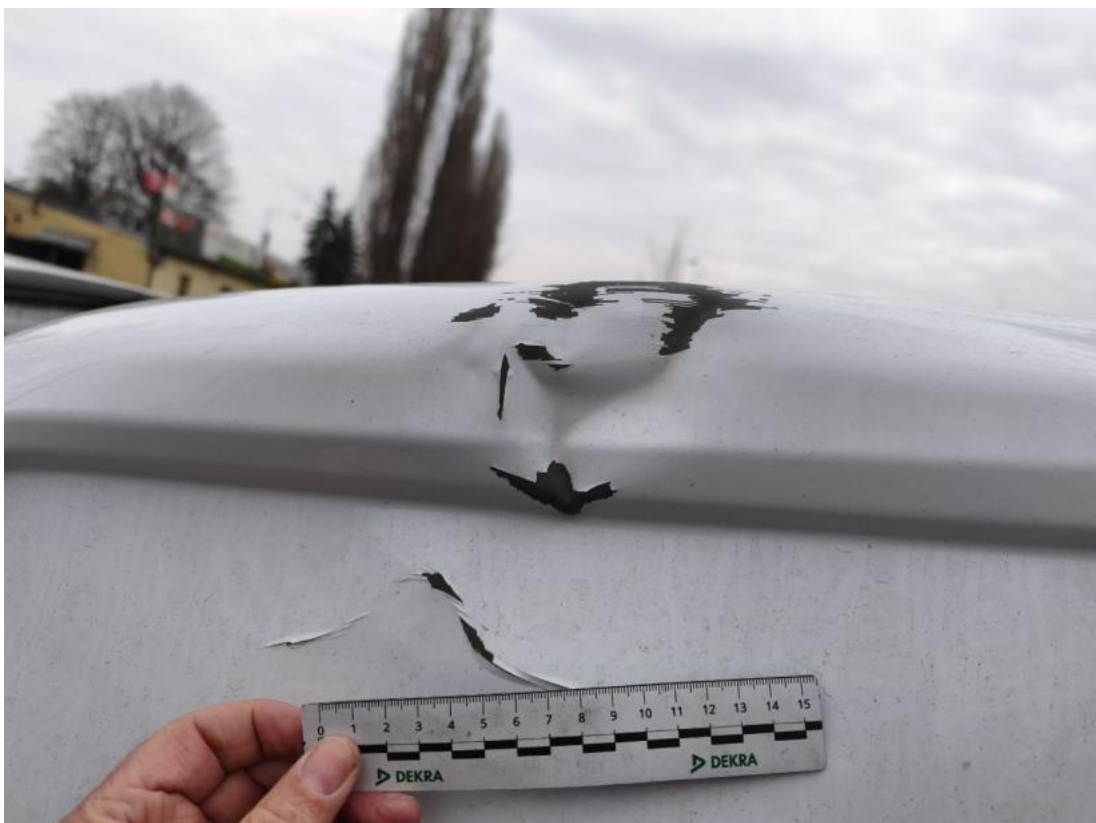
**Fot. 76**  
Drzwi tyłu lewe() - Wgniecenie/odkształcenie 3
