## Raport z oględzin pojazdu

Numer raportu	218960/4/26-11401	Data raportu	09-04-2026
Rzeczoznawcy	Maciej Wiącek (WSP) mgr inż. Przemysław Ostap	Data oględzin	30-03-2026
Nr zlecenia	PKOM(DZS)/GDA/26595/26/03/25Miejsce oględzin		AUTOMARKET WOLA, PRYMASA TYSI...

Numer identyfikacyjny (VIN)	<b>WF0WXXTACWHD59512</b>
Marka, model	FORD Transit Courier 1.5 TDC...
Typ, wersja	Transit Courier 1.5 TDCi Trend
Numer rejestracyjny	WD0284R
Silnik (rodz./poj./moc)	diesel/1498 ccm/70 kW
Stan licznika	201 541 km
Data 1. rej./rok prod.	01-03-2018/2017
Data nast. bad. techn.	19-09-2026
Nadwozie	FUR 3/2
Lakier	biały/UNI
Skrzynia biegów	manualna

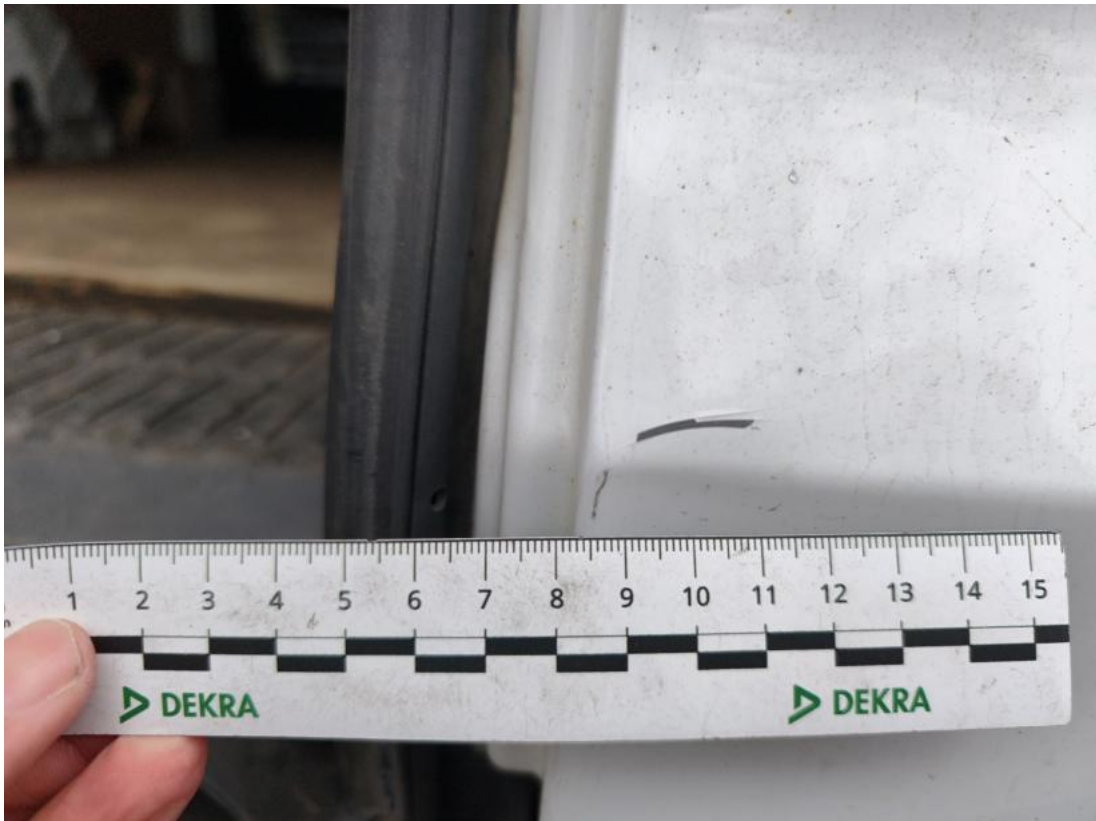
**Fot. 79**

Drzwi tyłu prawe - Rysa/odprysk 1

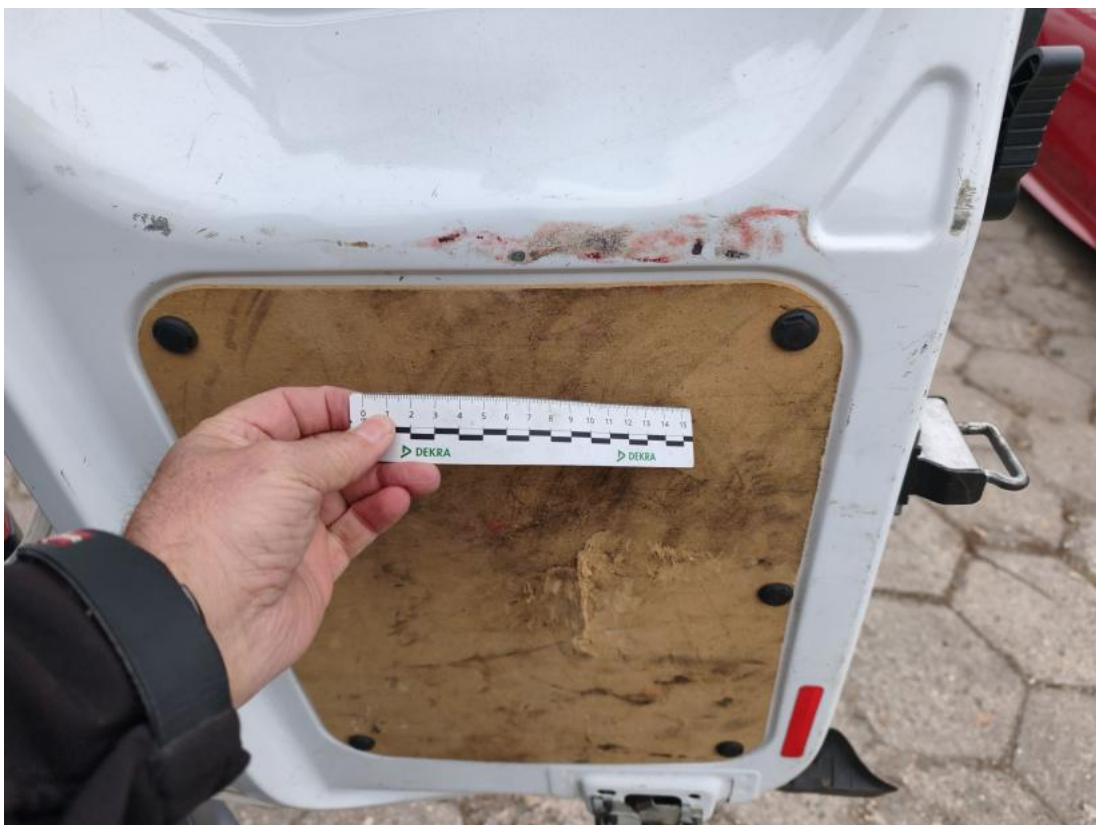
**Fot. 80**

Drzwi tyłu prawe - Rysa/odprysk 2

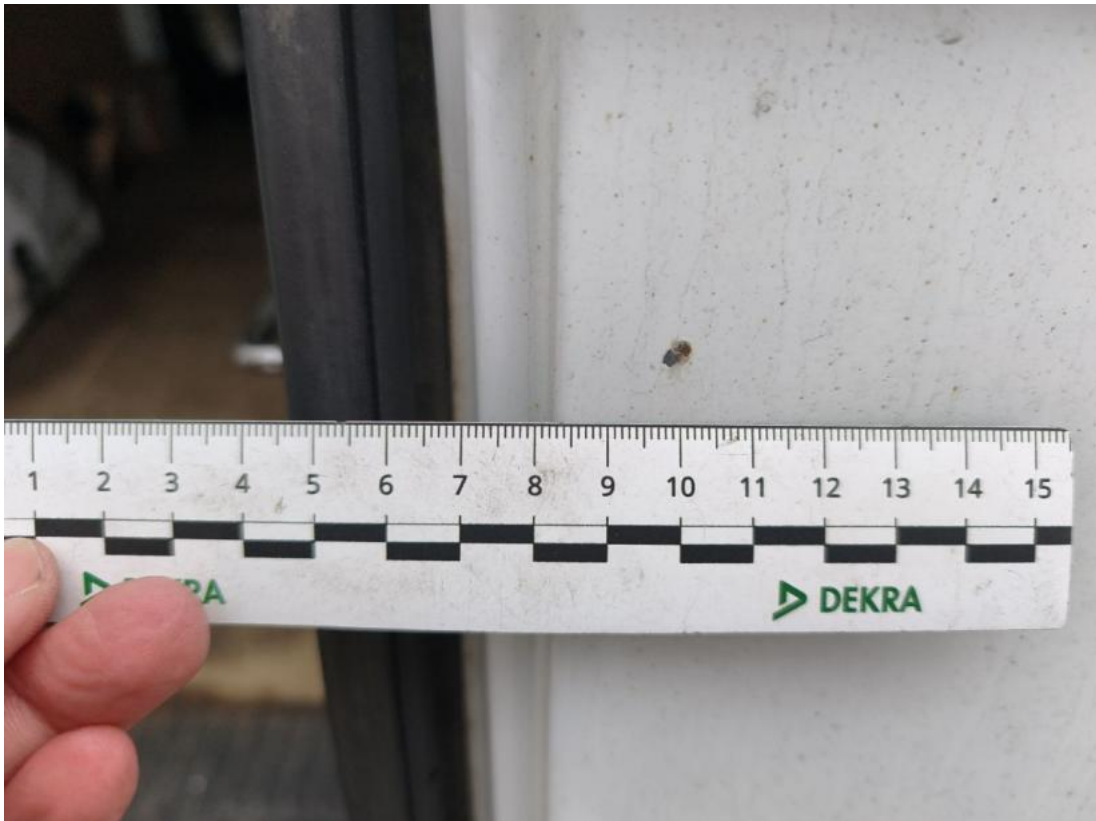
**Fot. 81**

Drzwi tyłu prawe() - Rysa/odprysk 3

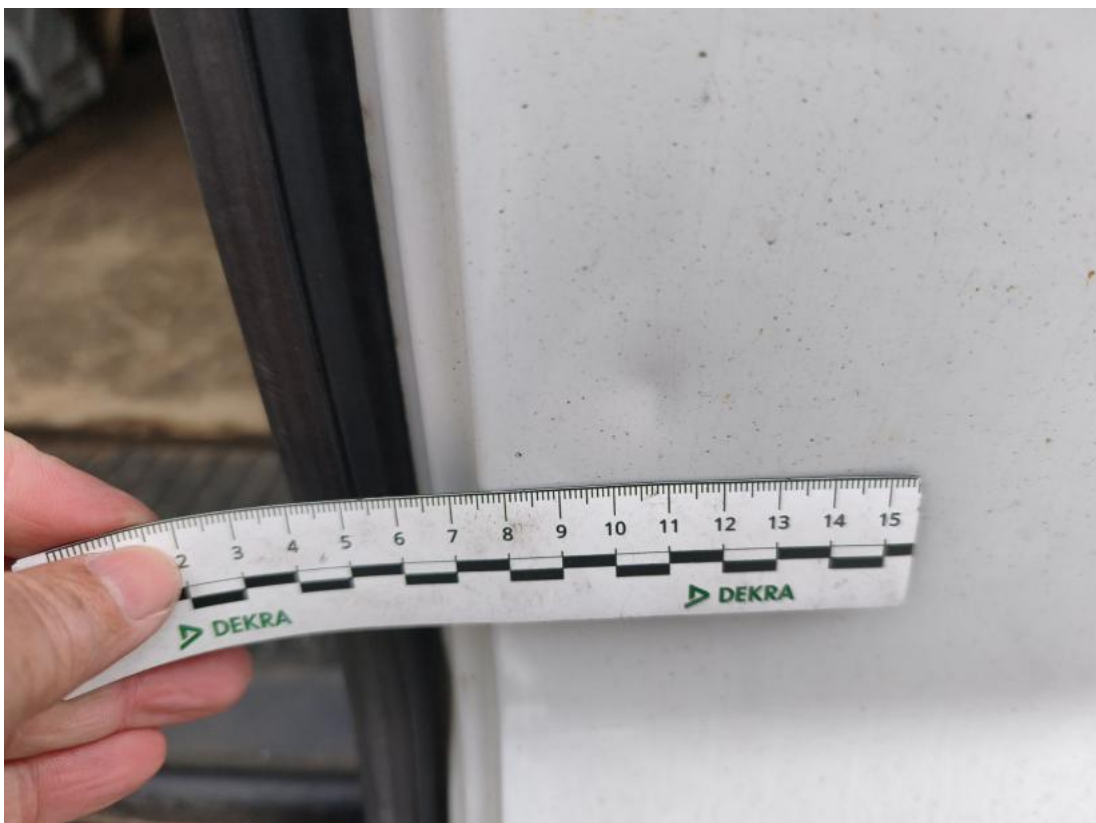
**Fot. 82**

Drzwi tyłu prawe - Wgniecenie/odkształcenie 1

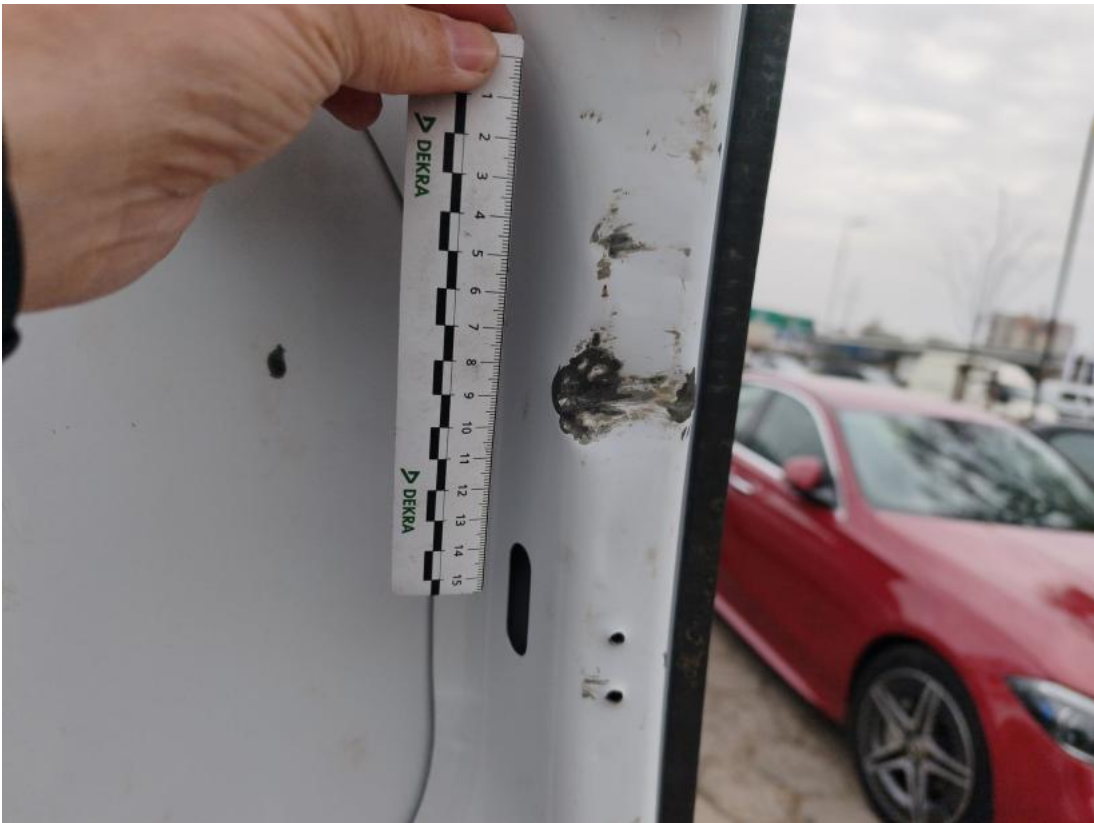
**Fot. 83**  
Drzwi tyłu prawe() - Wgniecenie/odkształcenie 3

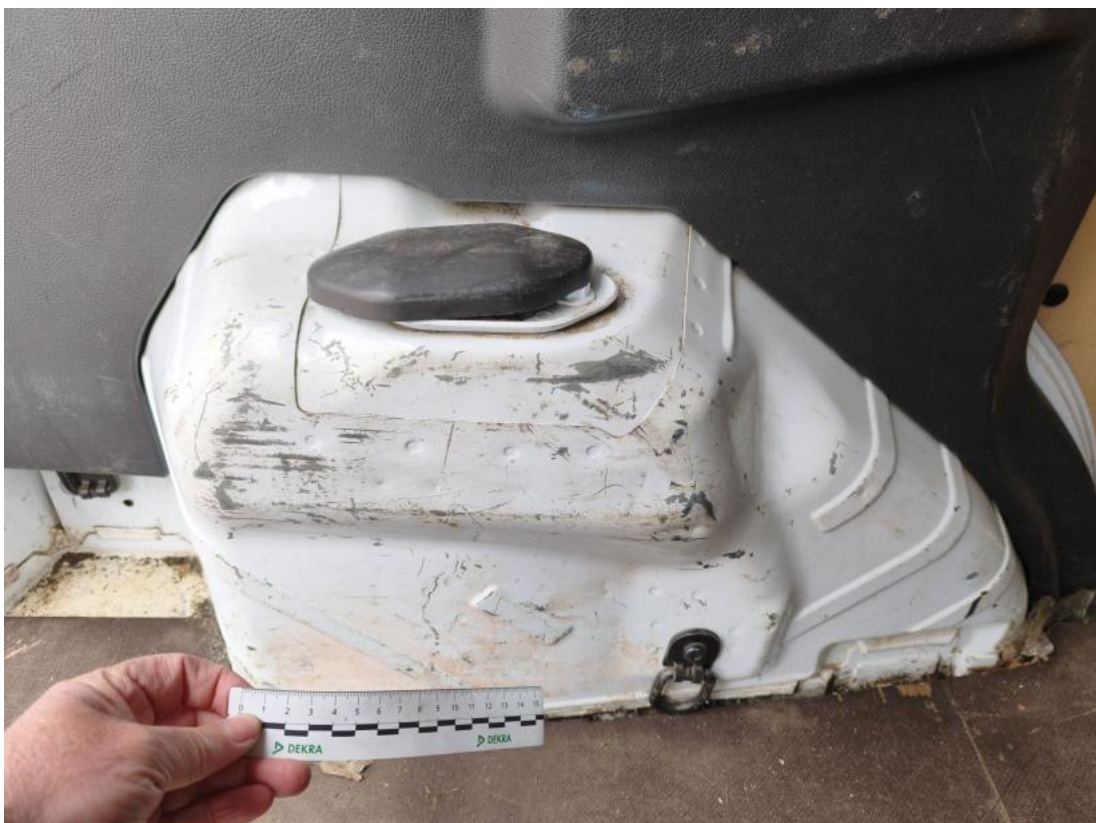
**Fot. 86**

Ściana lewa - Rysa/odprysk 1

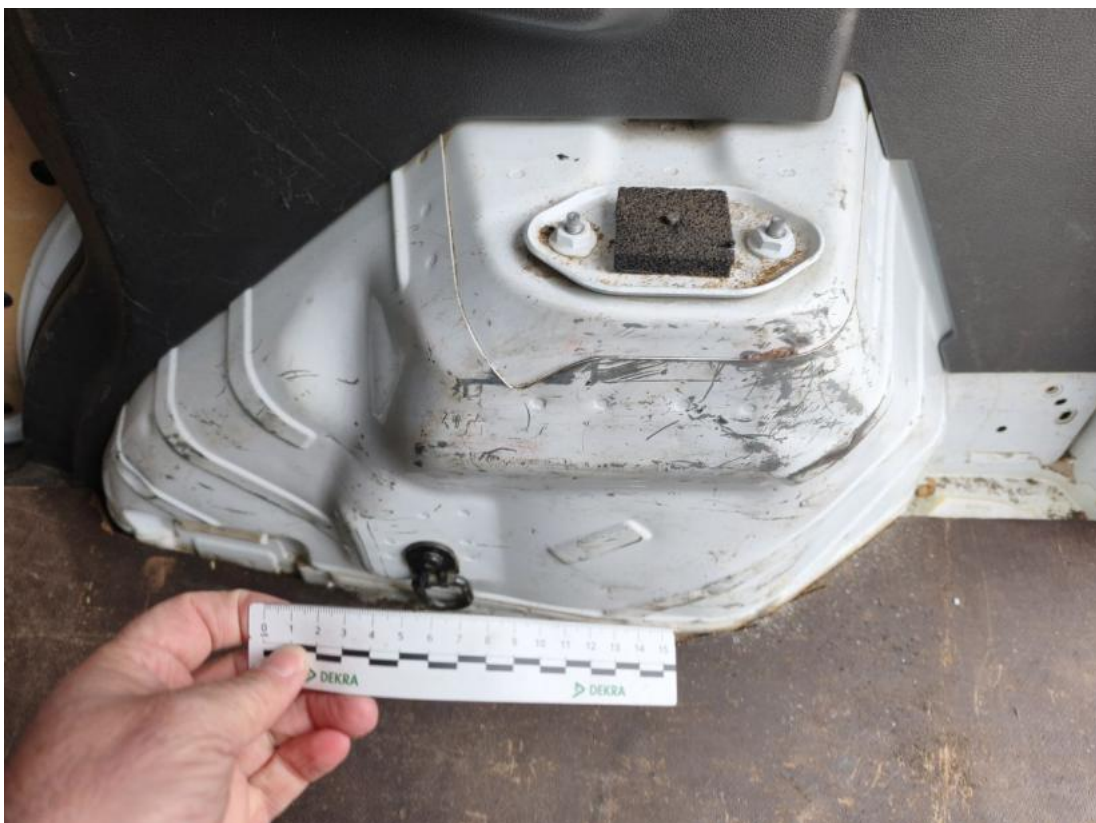
**Fot. 88**

Ściana prawa - Rysa/odprysk 1

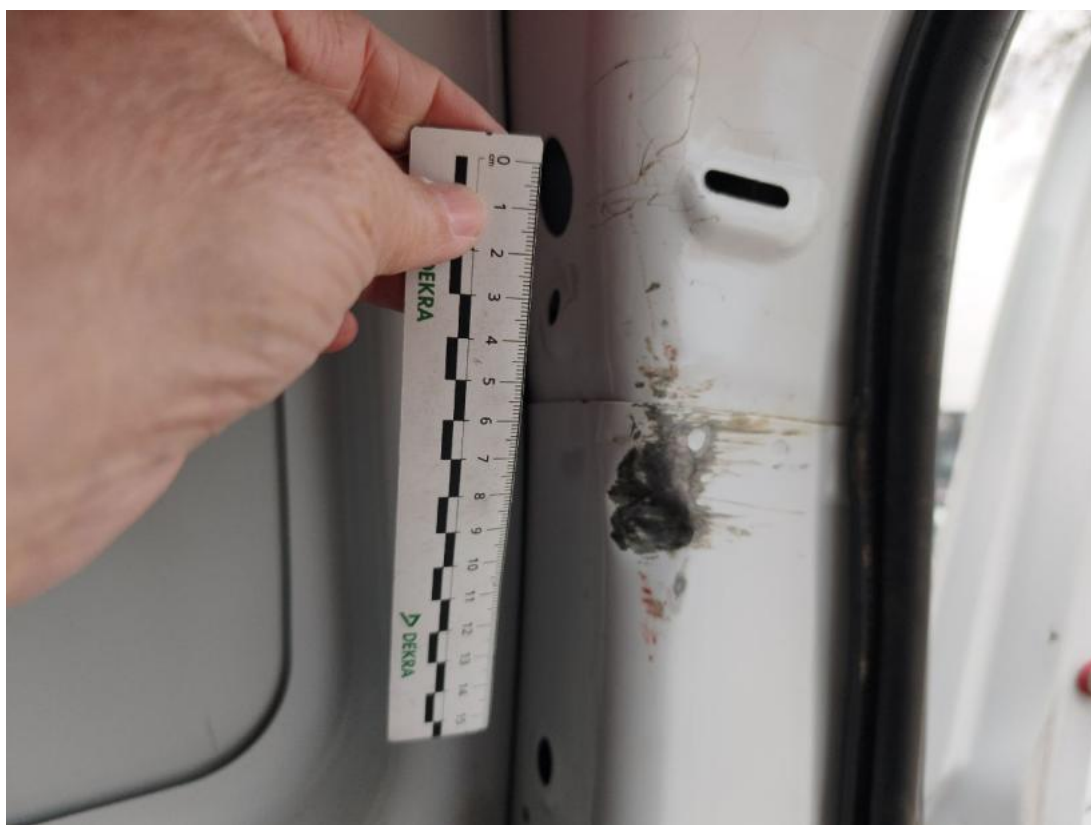
**Fot. 90**

Ściana prawa() - Rysa/odprysk 3
