Nr zlecenia DEKRA: PKOM(DZS)/GDA/28790/26/03/31
 Nr zlecenia/szkody:
 Data zlecenia: 31-03-2026

Ocena stanu technicznego pojazdu

Eurotax-Kod EC	Marka, model, typ pojazdu				Rodzaj nadwozia
	HYUNDAI, i30, Style				hatchback
Rodzaj silnika	Pojemność [ccm]	Moc [KM/kW]	Skrzynia biegów	Stan licznika [km] (odczytany)	Ilość drzwi/miejsc
z zapłonem iskrowym	1498	110/81	manualna	195 526	5/5
Nr rej. pojazdu	Nr nadwozia (VIN)		Data 1-rej./rok prod.	Następne bad. tech.	Lakier
WD6135S	TMAH351CANJ182127		14-04-2022/2022	07-04-2027	szary/2-warstwowy metalizowany

Data oględzin: 02-04-2026

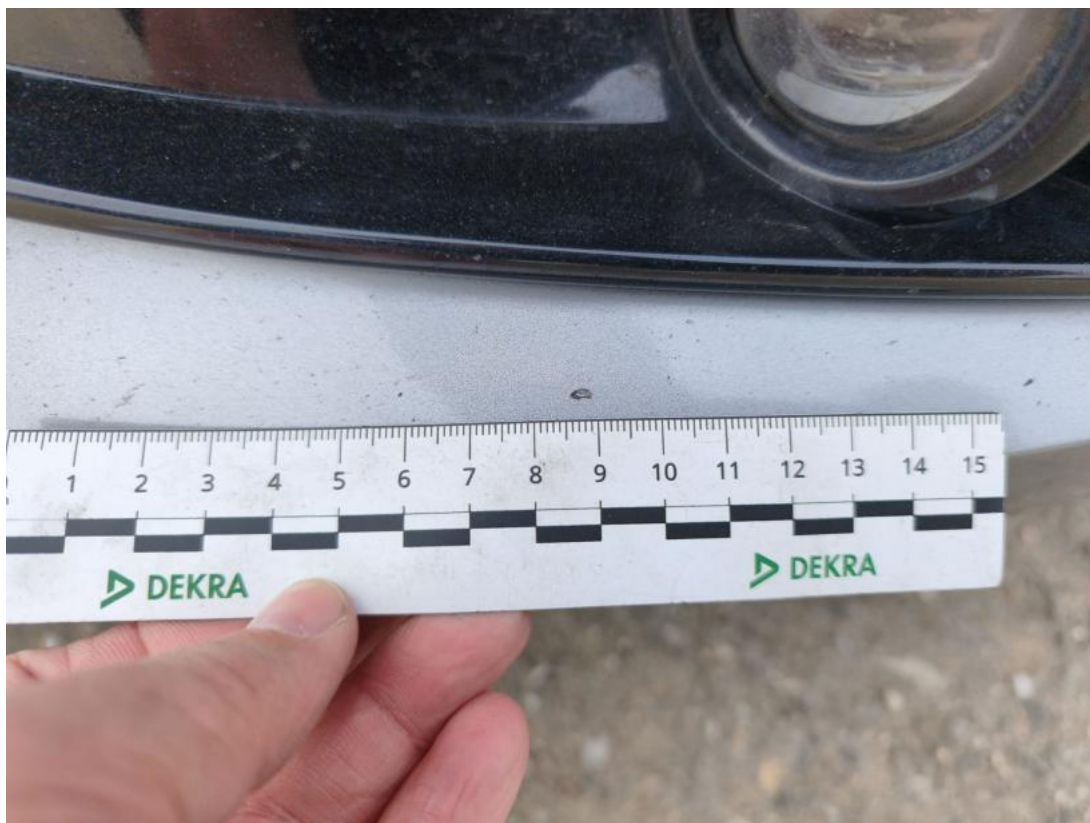
Poz.	Nazwa części	Nr katalogowy	Opis uszkodzenia	Czas [rbg]
1	Błotnik TP		wgniecenie, zarysowanie	
2	Drzwi P L		odpryski lakieru	
3	Zderzak PRZ		odpryski lakieru	
4	Zderzak TYŁ		zarysowanie	
5	Felga PP		zarysowanie

Fot. 37
Zderzak - Rysa/odprysk 1

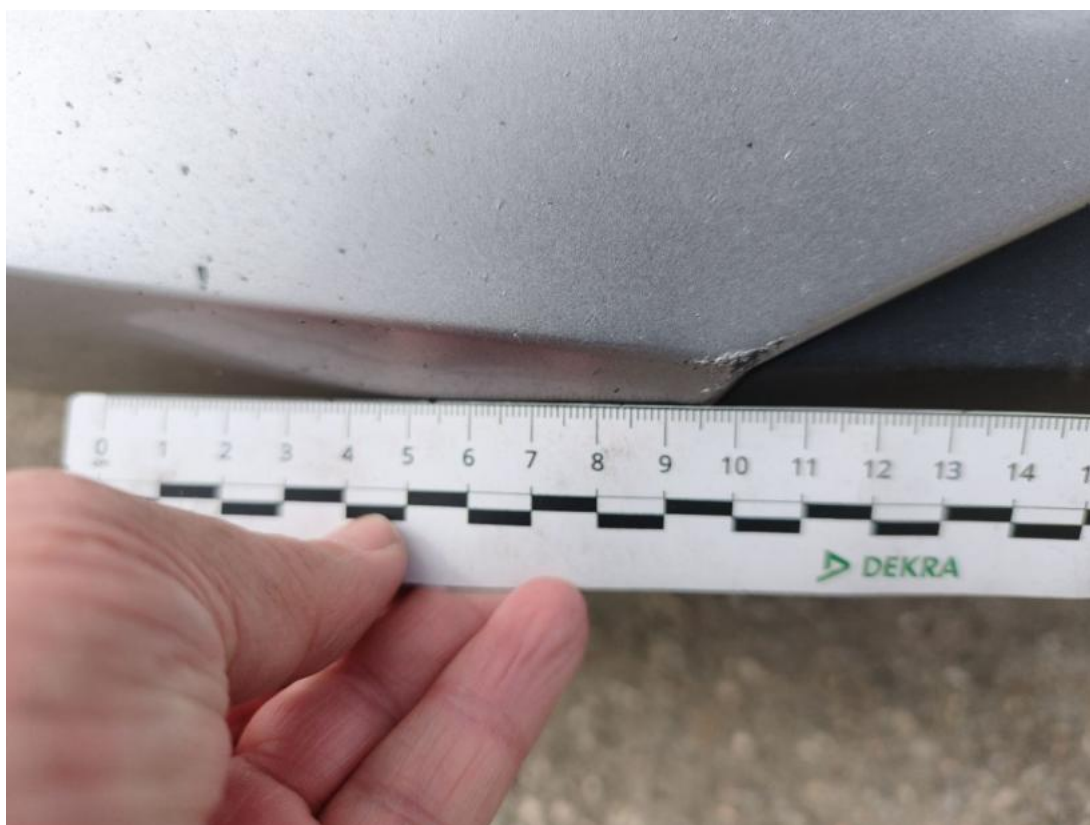
Fot. 38
Zderzak - Rysa/odprysk 2

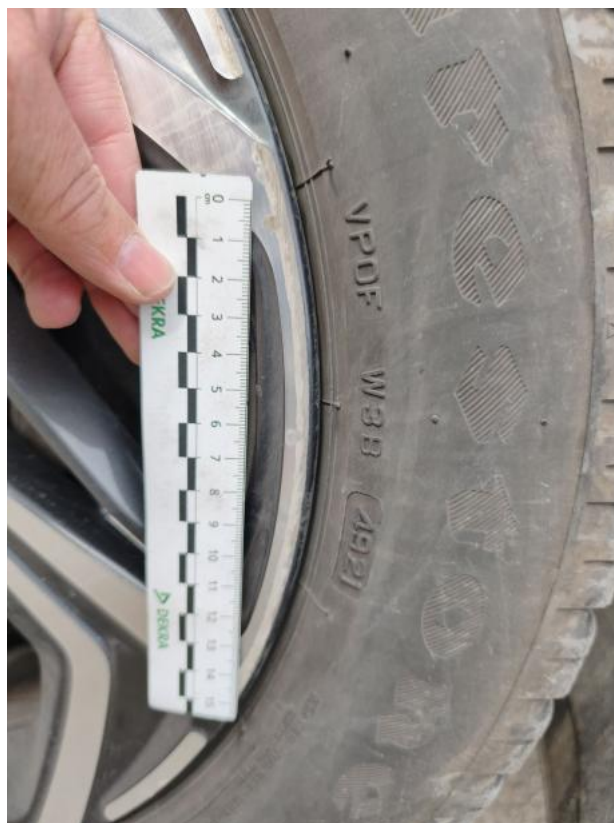
Fot. 39

Felga aluminiowa przednia P - Rysa/odprysk 1

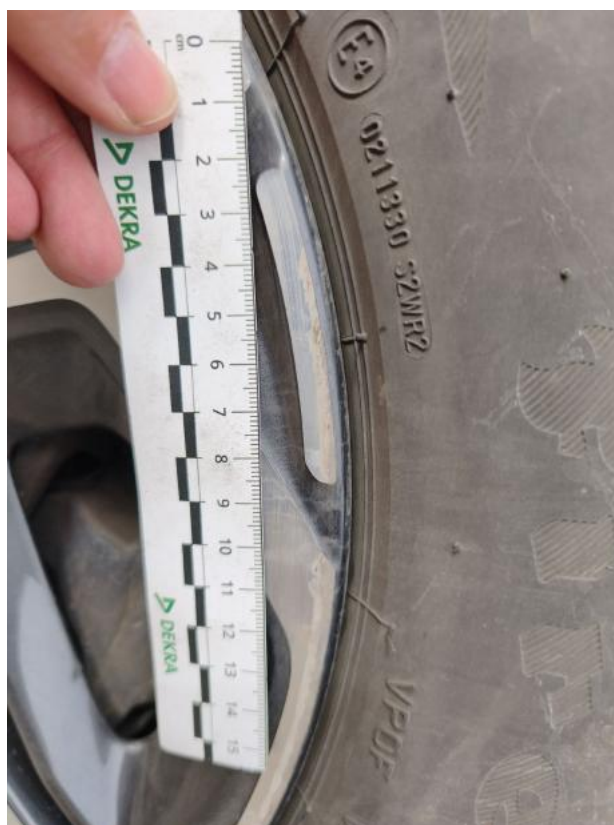
Fot. 40

Felga aluminiowa przednia P() - Rysa/odprysk 3

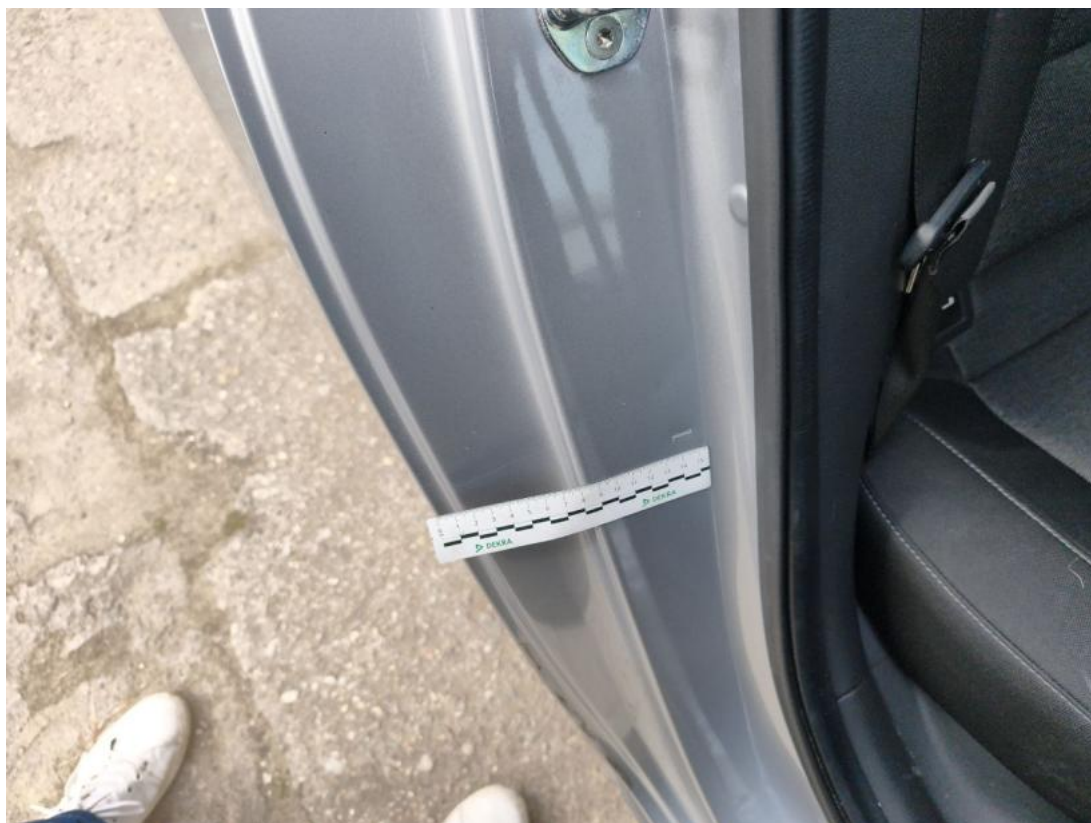
Fot. 41

Błotnik tylny P / Ściana boczna P - zdjęcie pogładowe 2

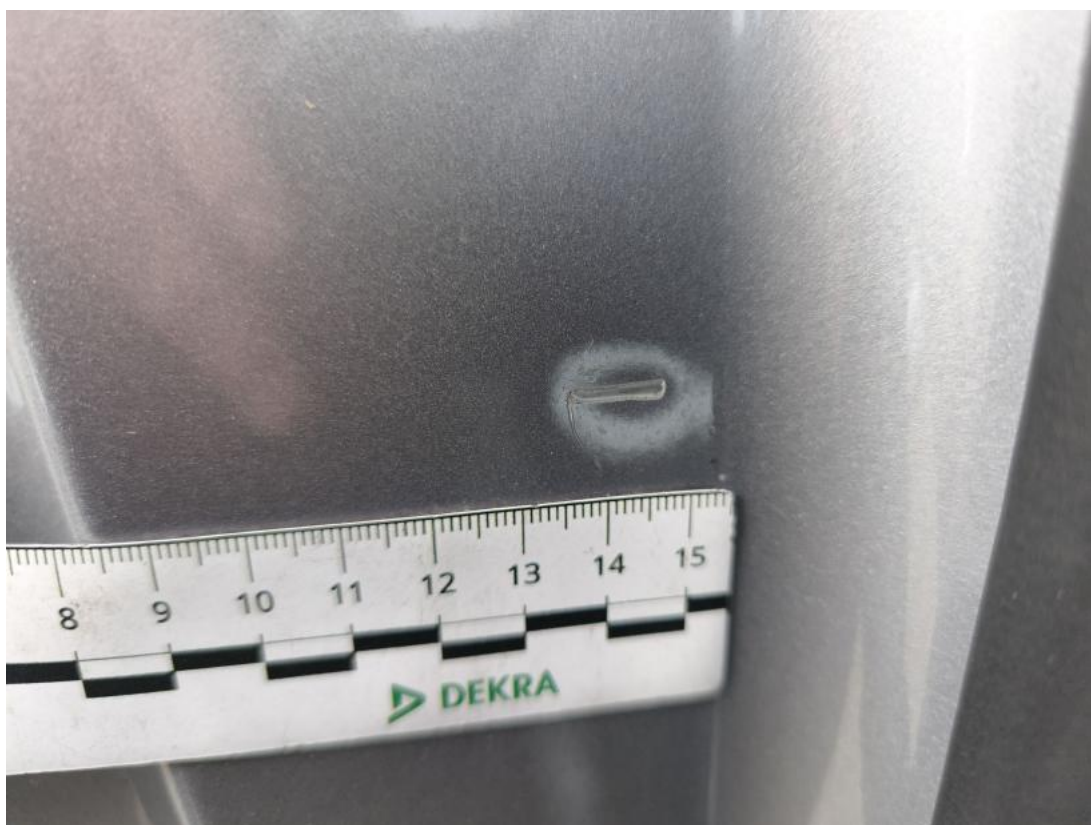
Fot. 42

Błotnik tylny P / Ściana boczna P - Rysa/odprysk 1

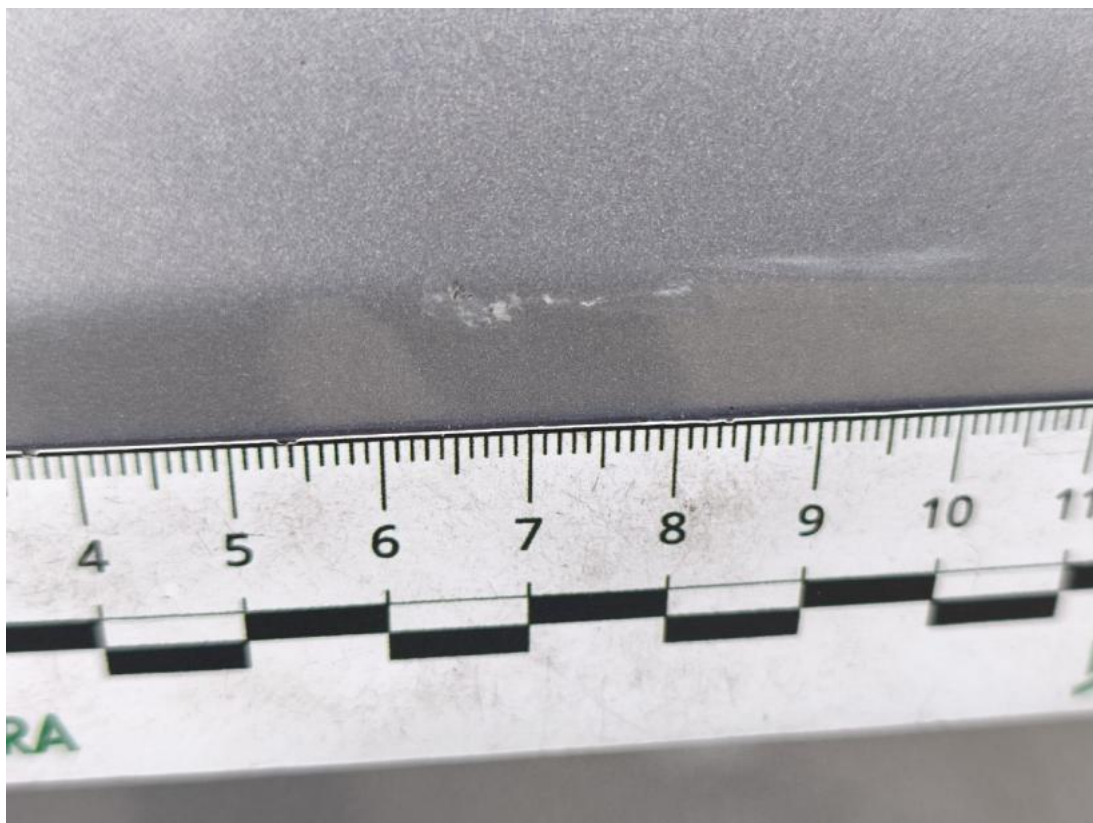
Fot. 43

Błotnik tylny P / Ściana boczna P - Rysa/odprysk 2

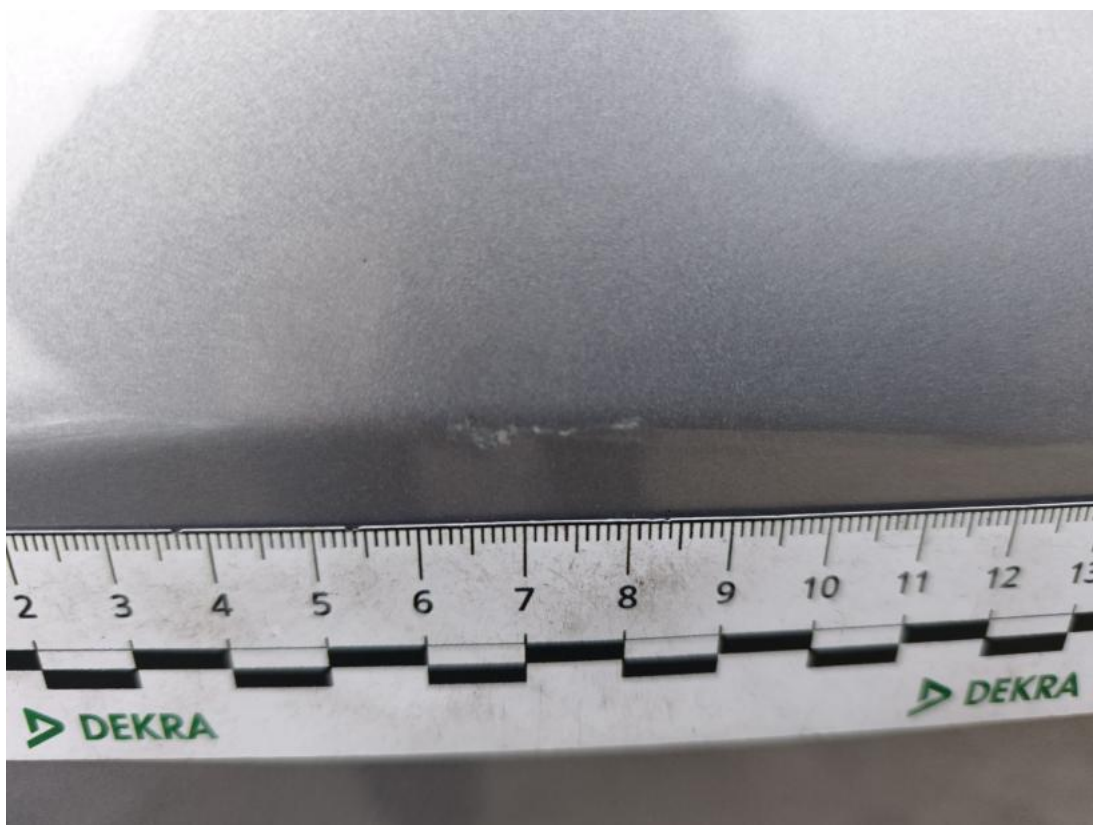
Fot. 44

Błotnik tylny P / Ściana boczna P() - Rysa/odprysk 3

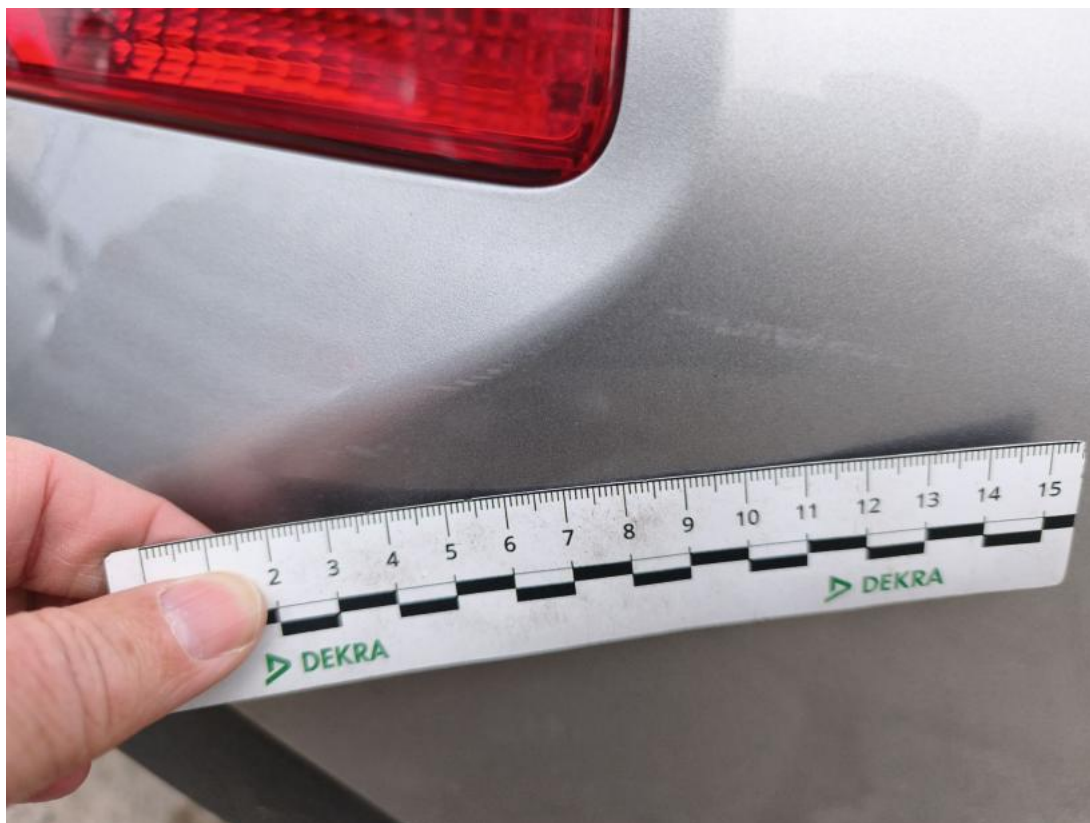
Fot. 45
Zderzak tylny - Rysa/odprysk 1

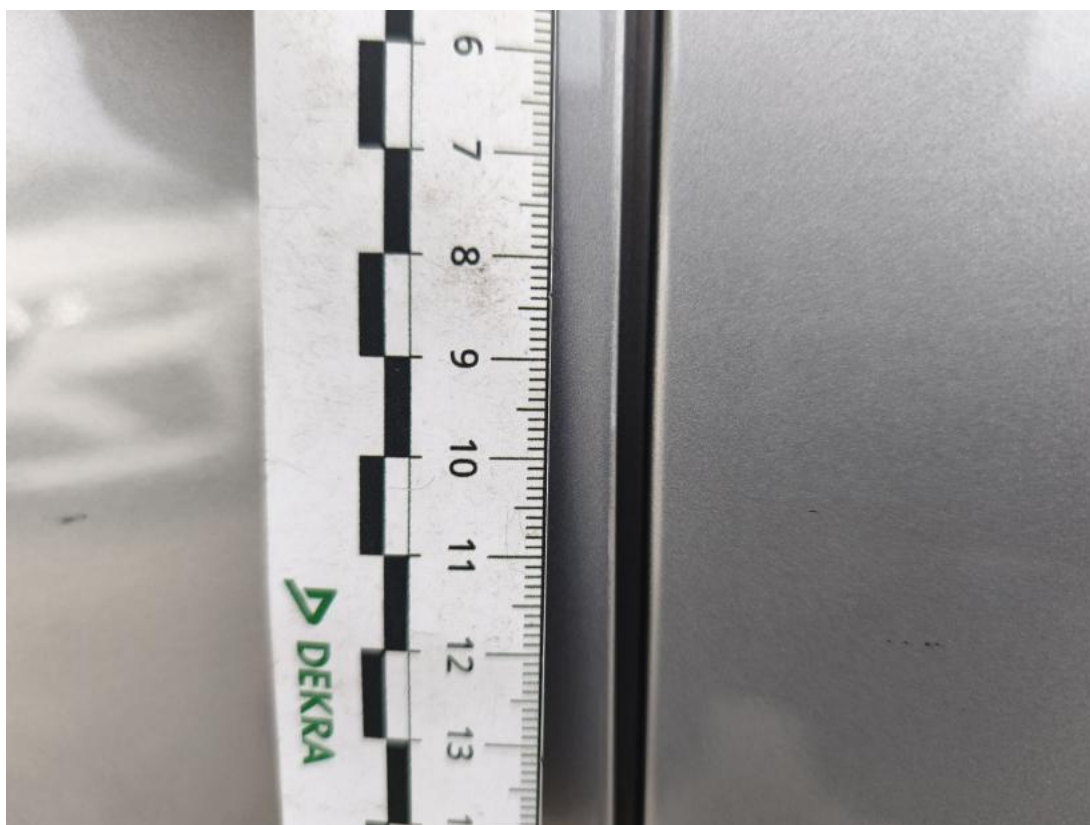
Fot. 46
Drzwi przed L - Rysa/odprysk 1
