Nr zlecenia DEKRA: PKOM(DZS)/GDA/27029/26/03/26
 Nr zlecenia/szkody:
 Data zlecenia: 26-03-2026

Ocena stanu technicznego pojazdu

Eurotax-Kod EC	Marka, model, typ pojazdu				Rodzaj nadwozia
	Fiat, Fiorino 08-, Fiorino 1.4 Basis				FUR
Rodzaj silnika	Pojemność [ccm]	Moc [KM/kW]	Skrzynia biegów	Stan licznika [km] (odczytany)	Ilość drzwi/miejsc
z zapłonem iskrowym	1368	77/57	manualna	70 915	3/2
Nr rej. pojazdu	Nr nadwozia (VIN)		Data 1-rej./rok prod.	Następne bad. tech.	Lakier
KK8674G	ZFA22500006K79443		15-10-2018/2017	27-03-2027	biały/2-warstwowy uni

Data oględzin: 02-04-2026

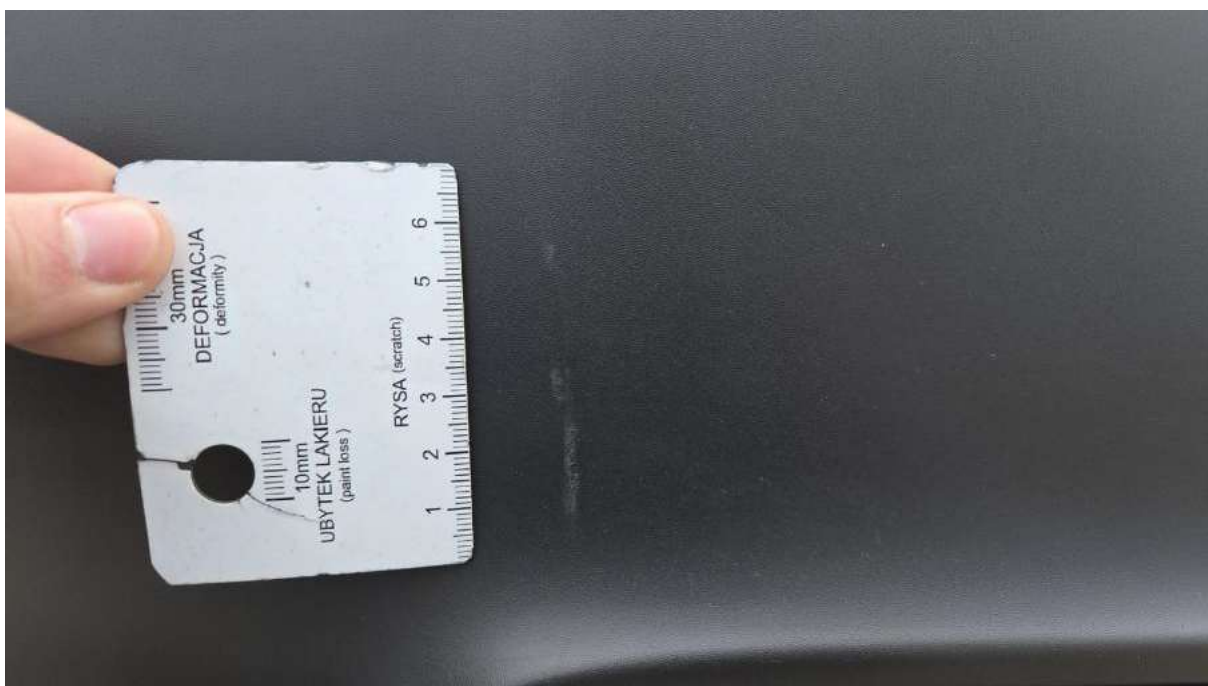
Fot. 33

Poz.	Nazwa części	Nr katalogowy	Opis uszkodzenia	Czas [rbg]
1	Drzwi P P		wgniecenie	
2	Drzwi P L		zarysowanie	
3	Zderzak PRZ		zarysowanie

Zderzak - Rysa/odprysk 1

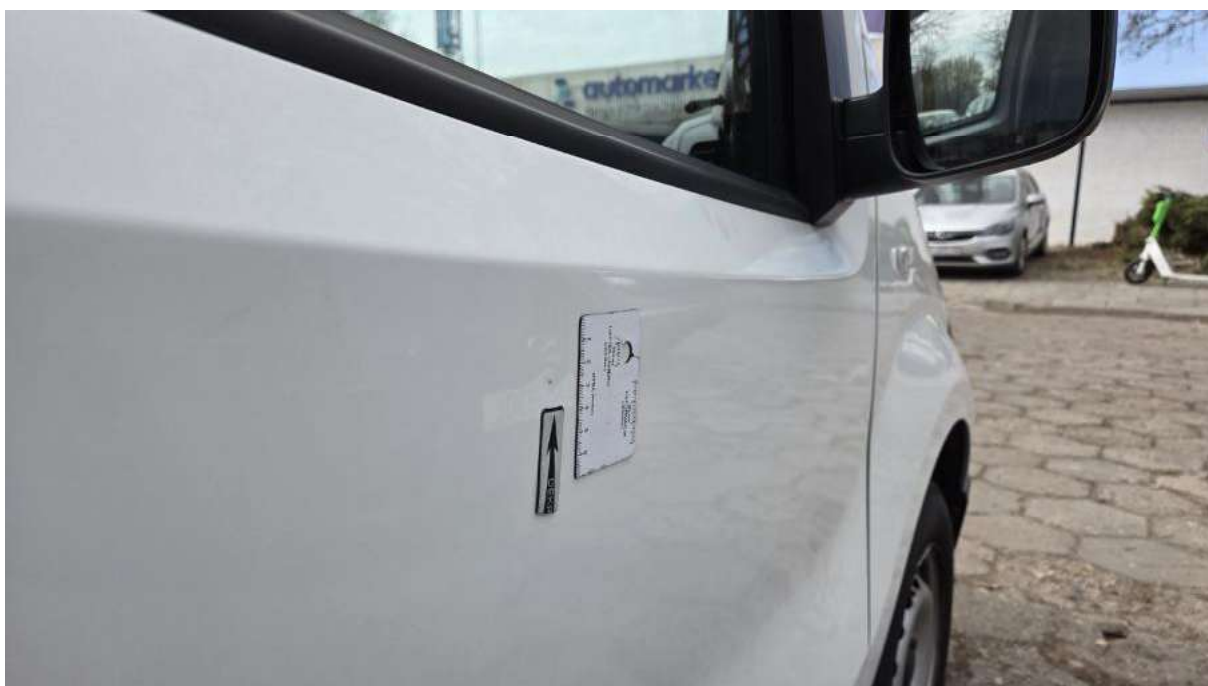
Fot. 34

Drzwi przednie P - Wgniecenie/odkształcenie 1

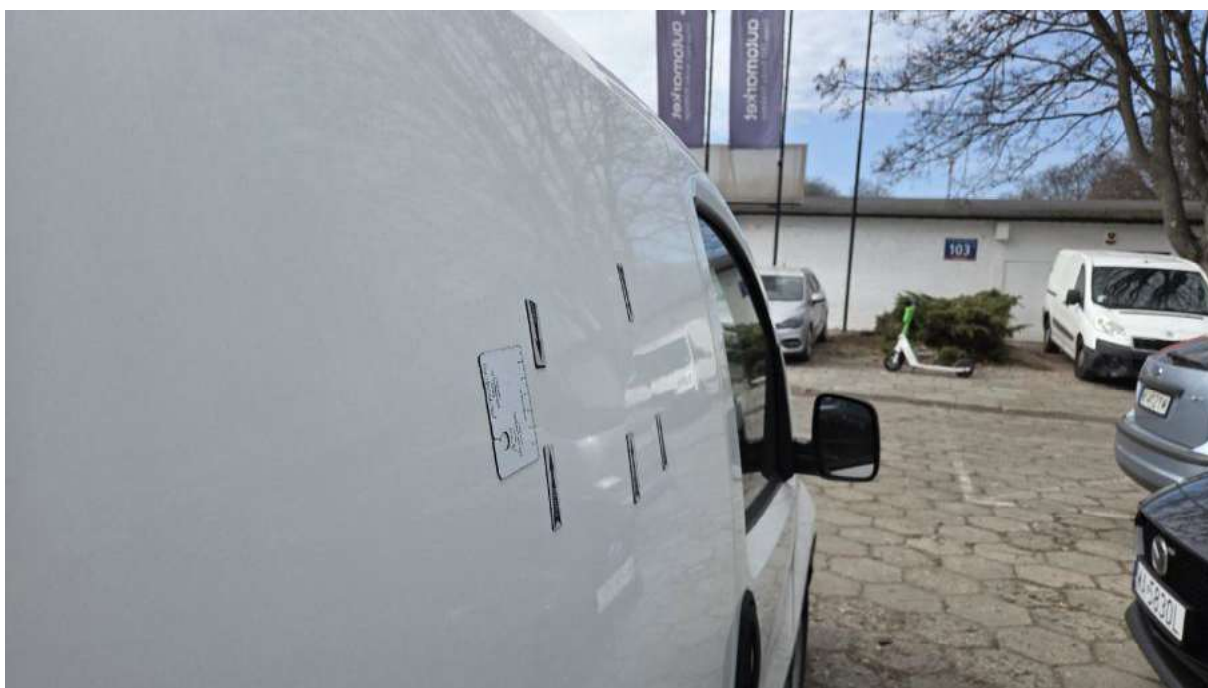
Fot. 35

Poz.	Nazwa części	Nr katalogowy	Opis uszkodzenia	Czas [rbg]
1	Błotnik TP		wgniecenie	
2	Błotnik TL		wgniecenie	
3	Drzwi skrzydłowe TL		korozja, wgniecenie	
4	Pokrywa		korozja

Błotnik tylny P / Ściana boczna P - Wgniecenie/odkształcenie 1

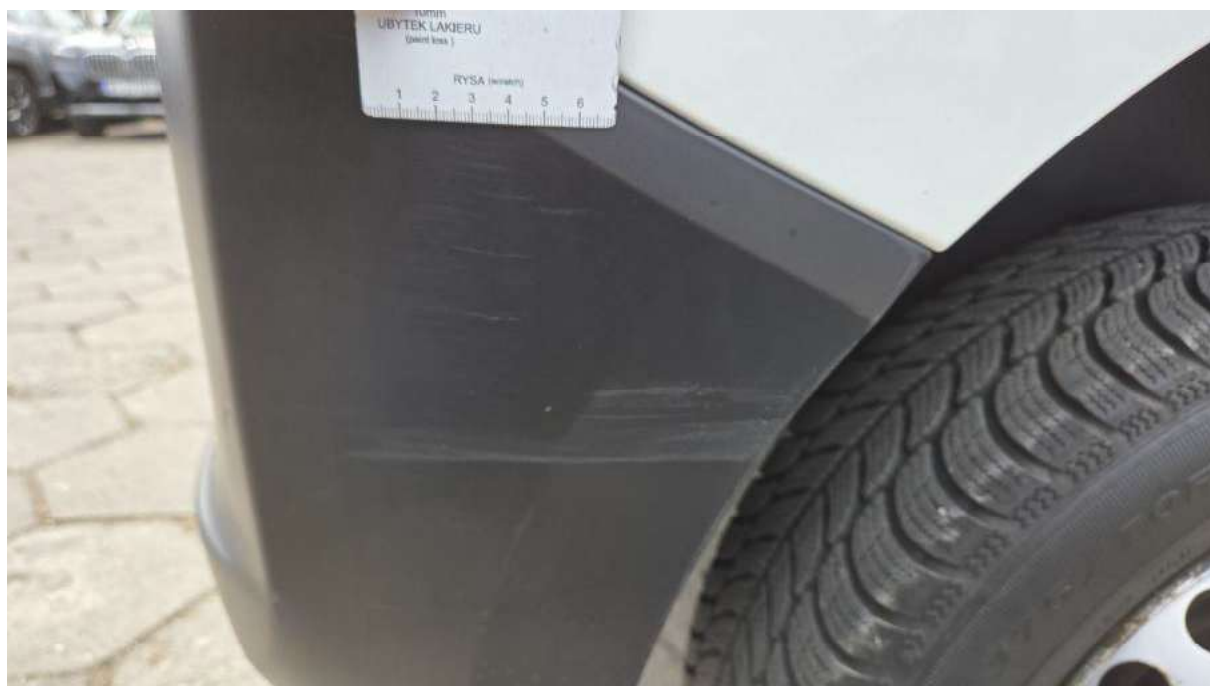
Fot. 36

Poz.	Nazwa części	Nr katalogowy	Opis uszkodzenia	NS [%]
1	Zderzak TYŁ		zarysowanie	
2	Wykładzina drzwi tylnych skrzydłowych

Zderzak tylny - Rysa/odprysk 1

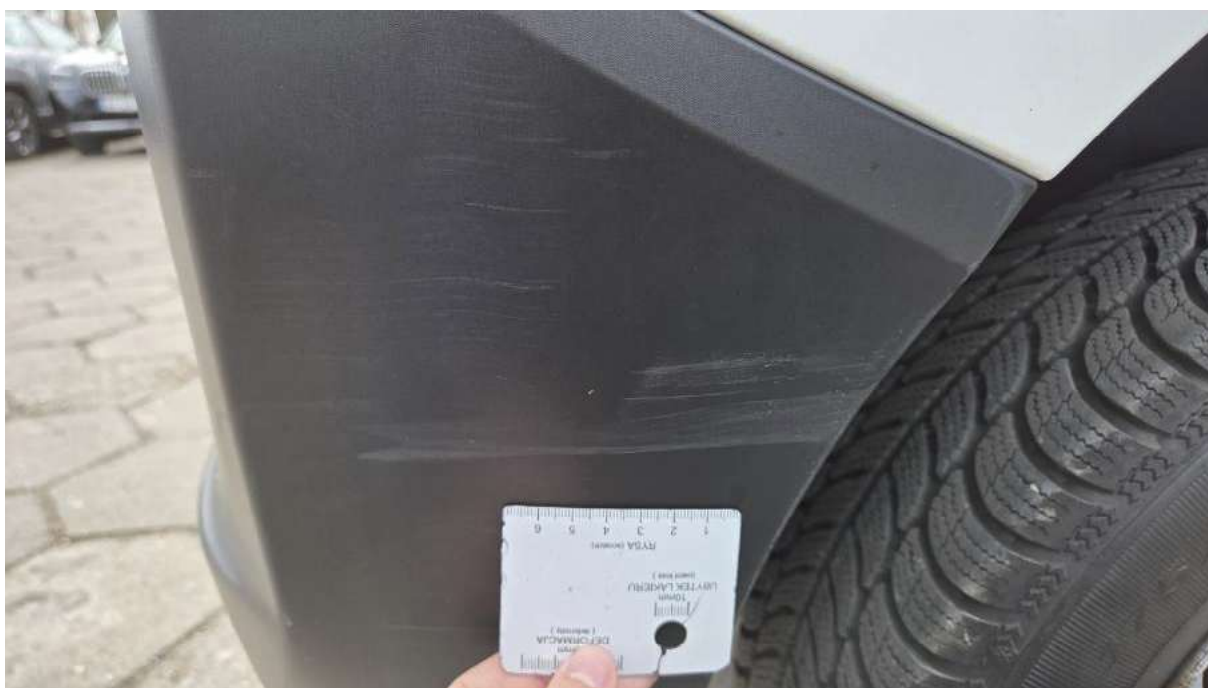
Fot. 37

Zderzak tylny - Rysa/odprysk 2

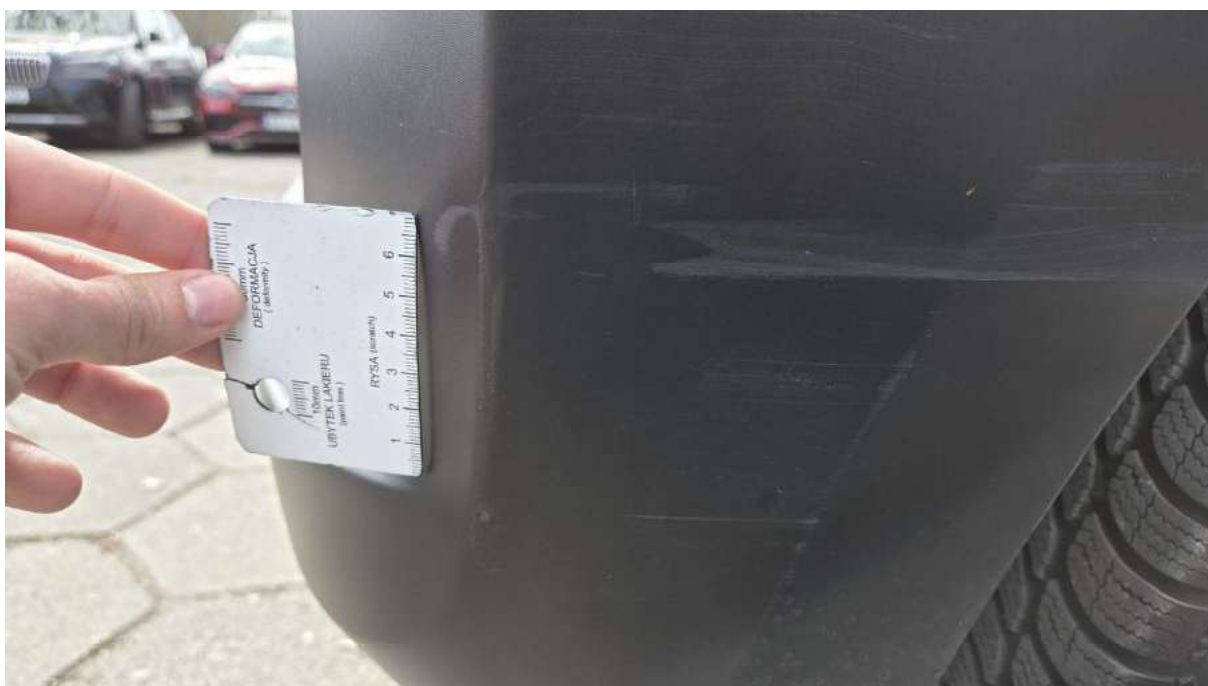
Fot. 38

Zderzak tylny() - Rysa/odprysk 3

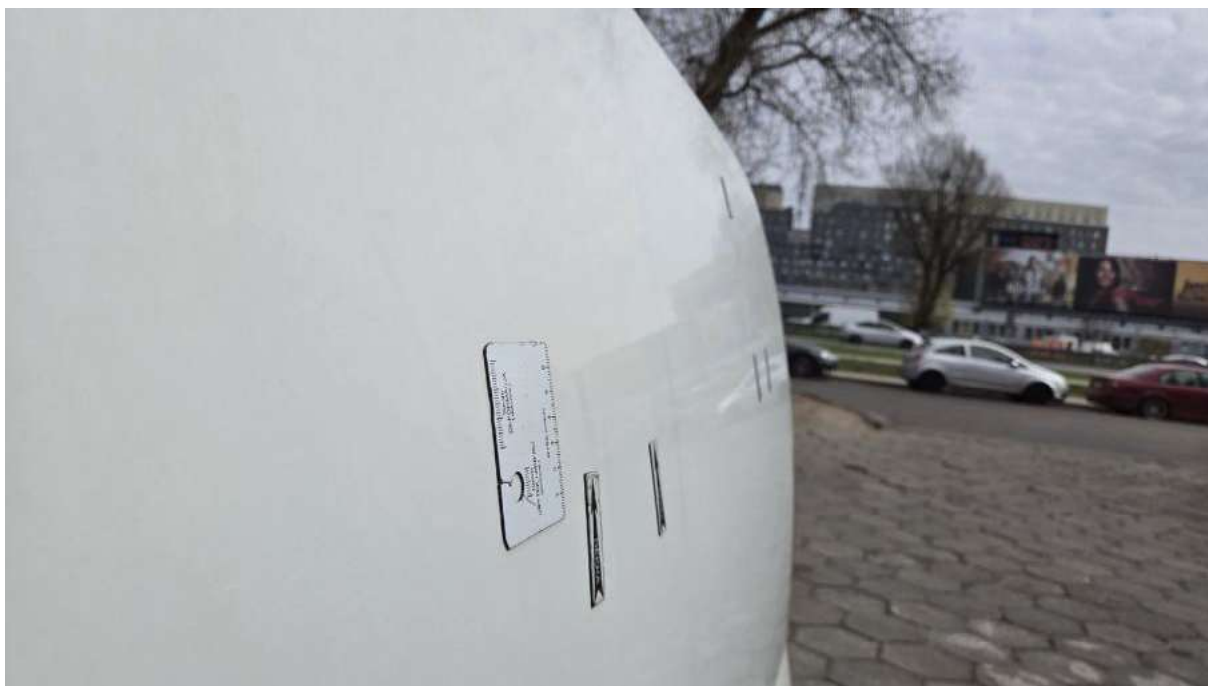
Fot. 39

Błotnik tylny L / Ściana boczna L - Wgniecenie/odkształcenie 1

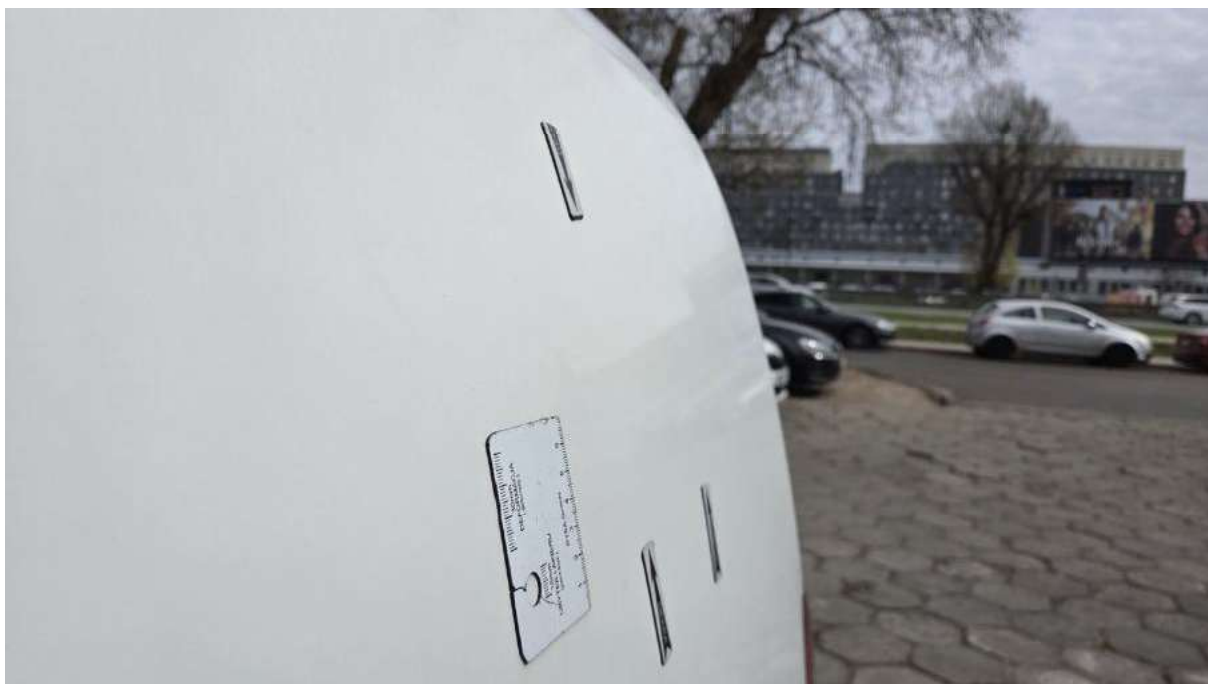
Fot. 40

Błotnik tylny L / Ściana boczna L - Wgniecenie/odkształcenie 2

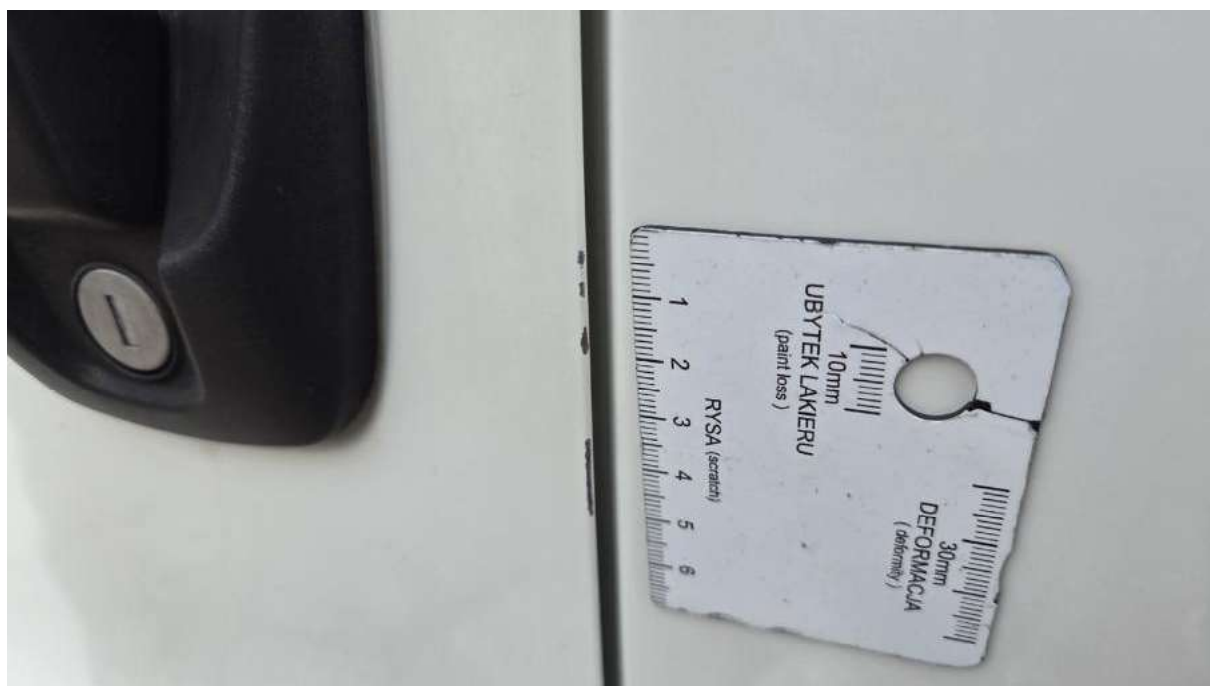
Fot. 41

Drzwi przed L - Rysa/odprysk 1

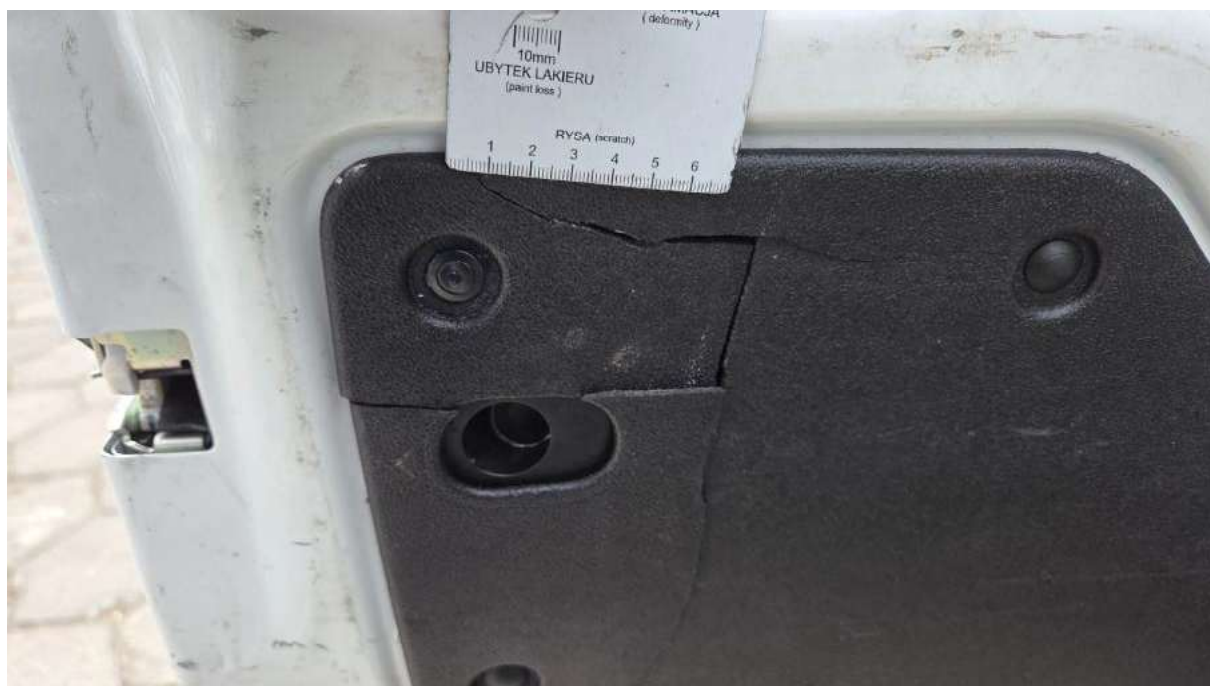
Fot. 42

Wykładzina pokrywy tylnej - Pęknięcie/rozerwanie 1

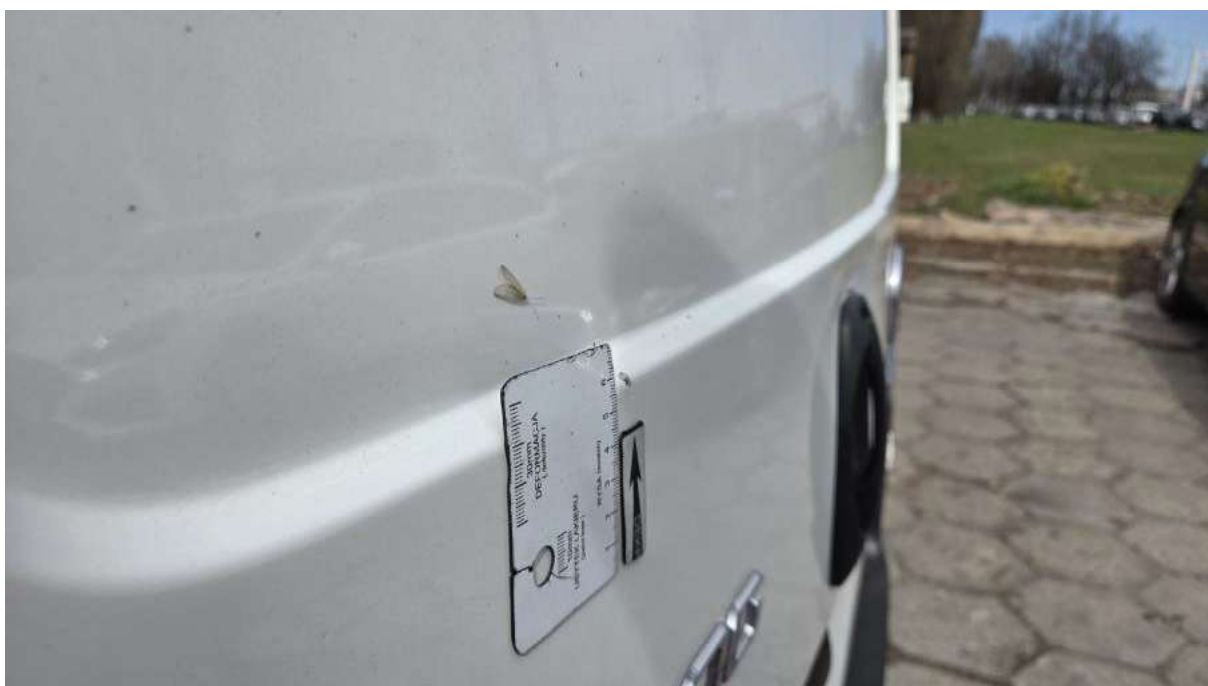
Fot. 43

Drzwi tyłu lewe - Wgniecenie/odkształcenie 1

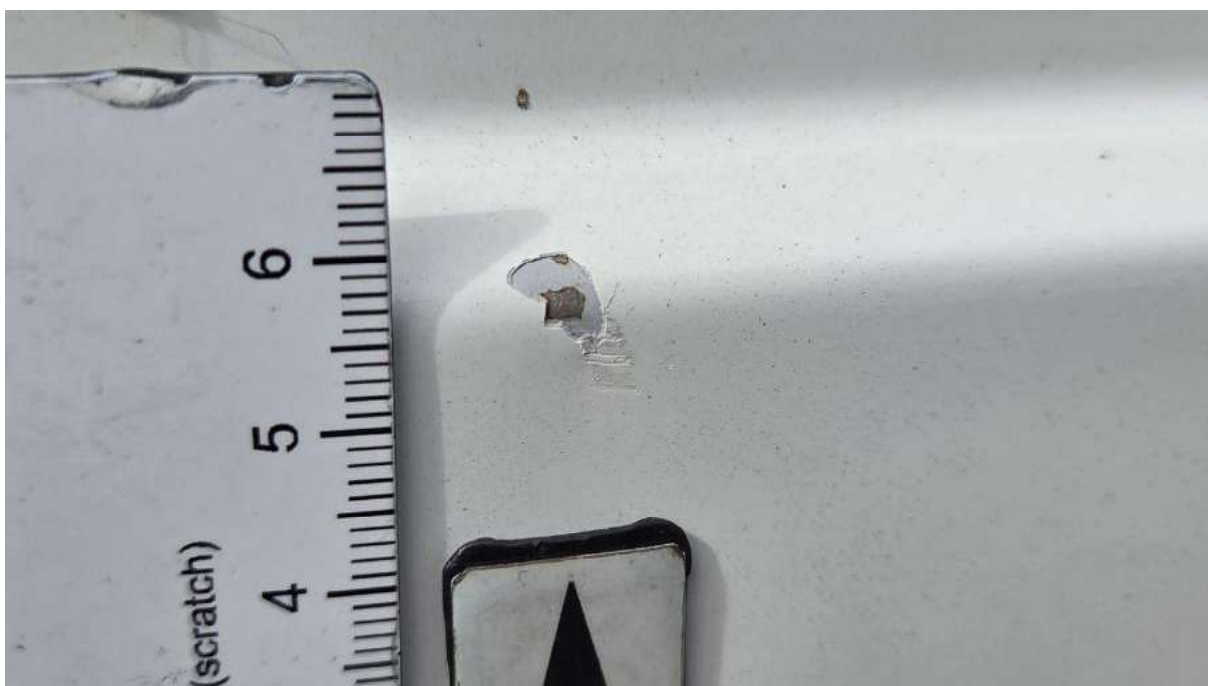
Fot. 44

Drzwi tyłu lewe - Inne 1

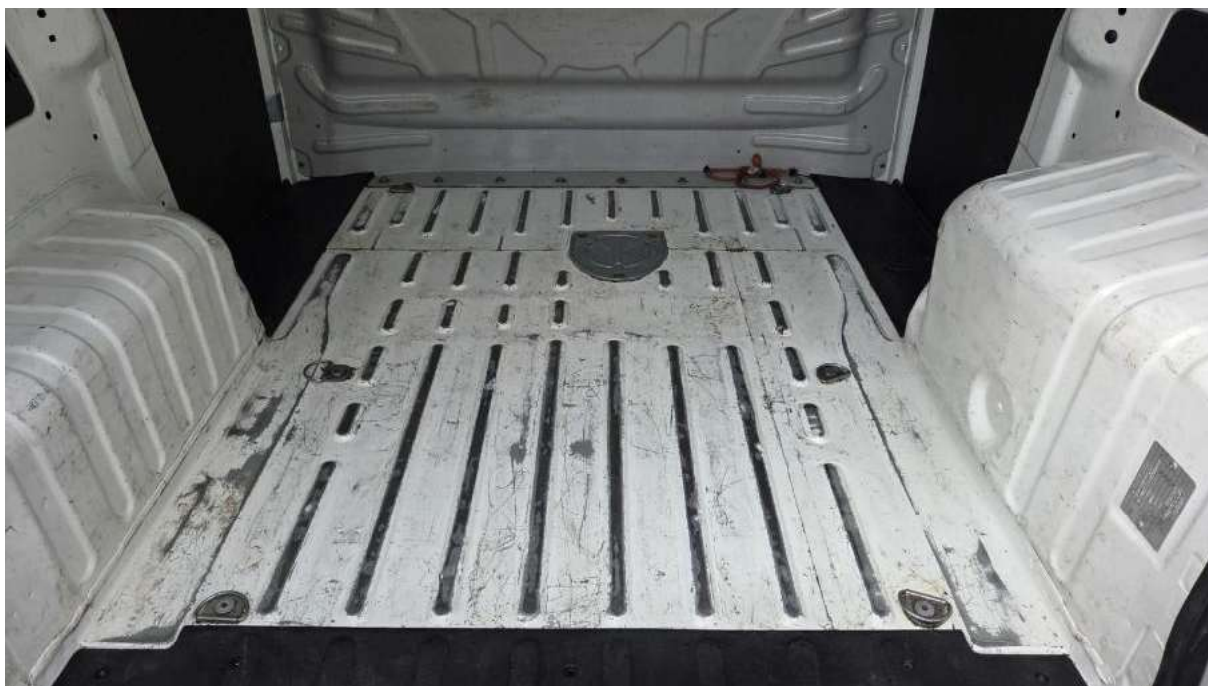
Fot. 45

Podłoga - Rysa/odprysk 1
