## Raport z oględzin pojazdu

Numer raportu	218943/4/26-11401	Data raportu	09-04-2026
Rzeczoznawcy	mgr inż. Piotr Mirkowski mgr inż. Przemysław Ostap	Data oględzin	30-03-2026
Nr zlecenia	PKOM(DZS)/GDA/26082/26/03/24	Miejsce oględzin	MDM AUTO (MAKURAT), ZAWODNIKÓ...

Numer identyfikacyjny (VIN)	<b>TMBJJ8NX3PY023046</b>
Marka, model	SKODA Octavia IV Kombi 20-24
Typ, wersja	Octavia 2.0 TDI Ambition
Numer rejestracyjny	GD2F482
Silnik (rodz./poj./moc)	diesel/1968 ccm/110 kW
Stan licznika	193 137 km
Data 1. rej./rok prod.	03-10-2022/2022
Data nast. bad. techn.	01-10-2027
Nadwozie	KOM 5/5
Lakier	granatowy/METALIK
Skrzynia biegów	manualna

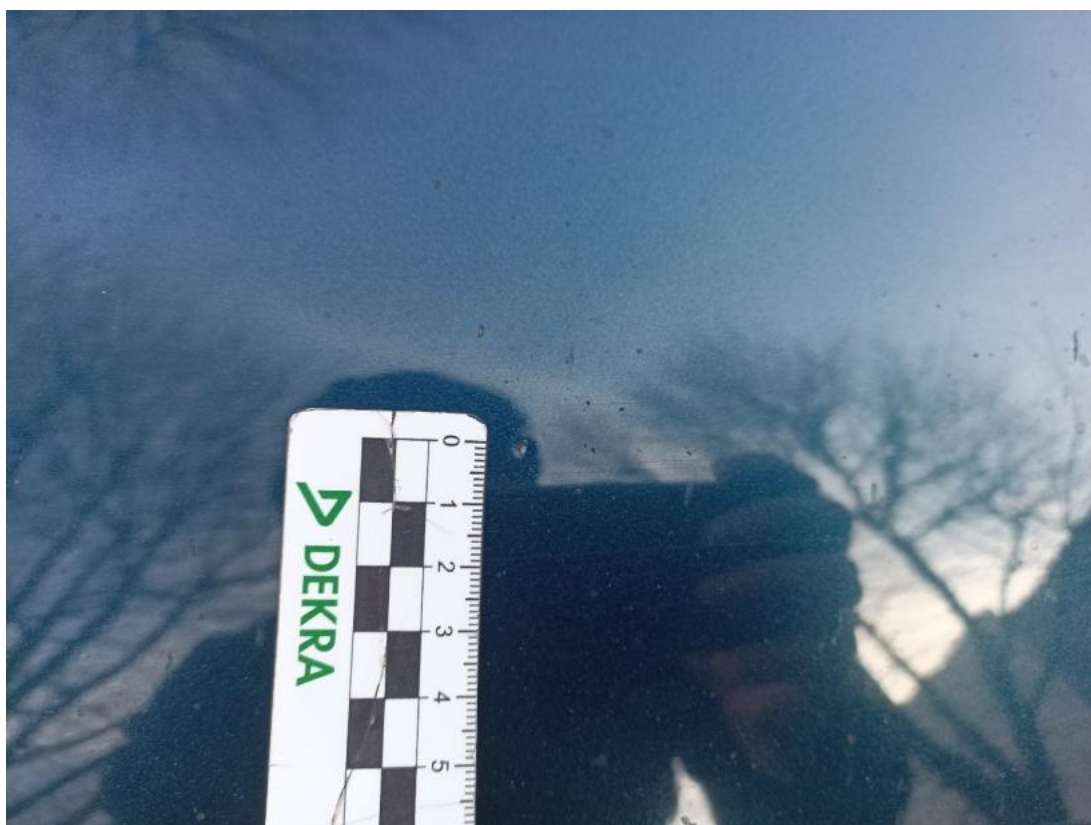
**Fot. 31**

Pokrywa komory silnika - Rysa/odprysk 1

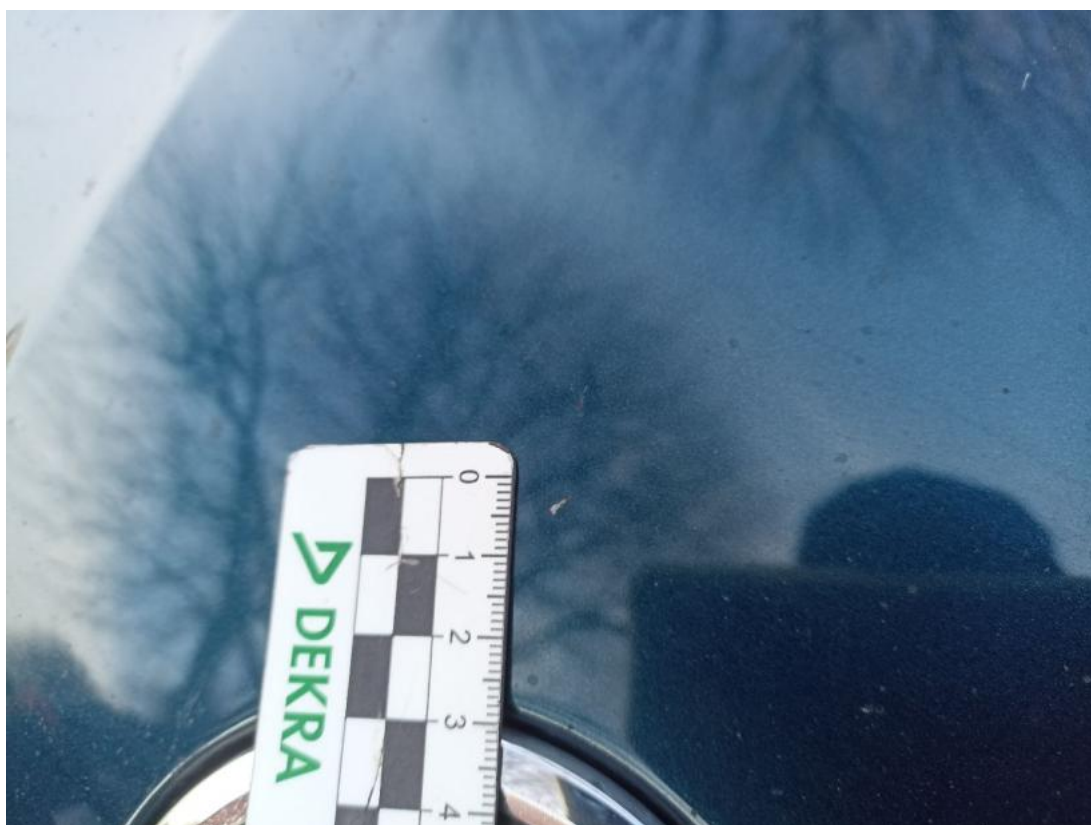
**Fot. 32**

Pokrywa komory silnika - Rysa/odprysk 2

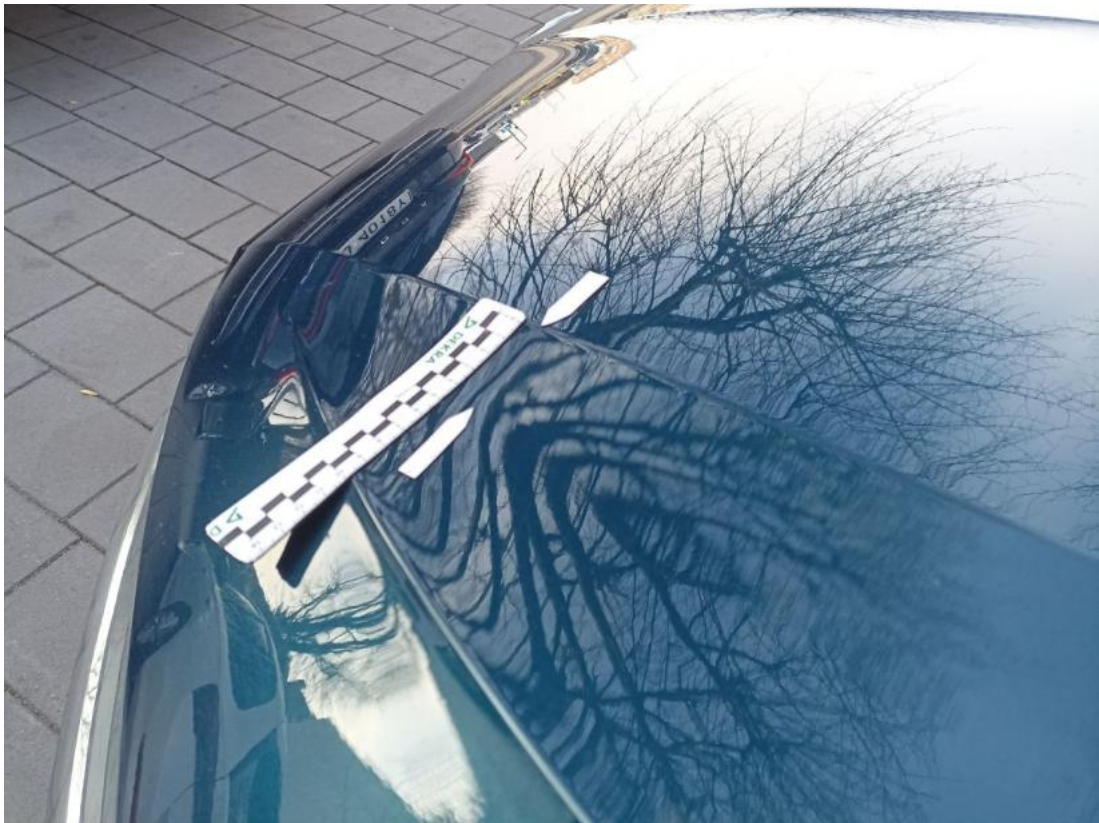
**Fot. 33**

Pokrywa komory silnika - Wgniecenie/odkształcenie 1

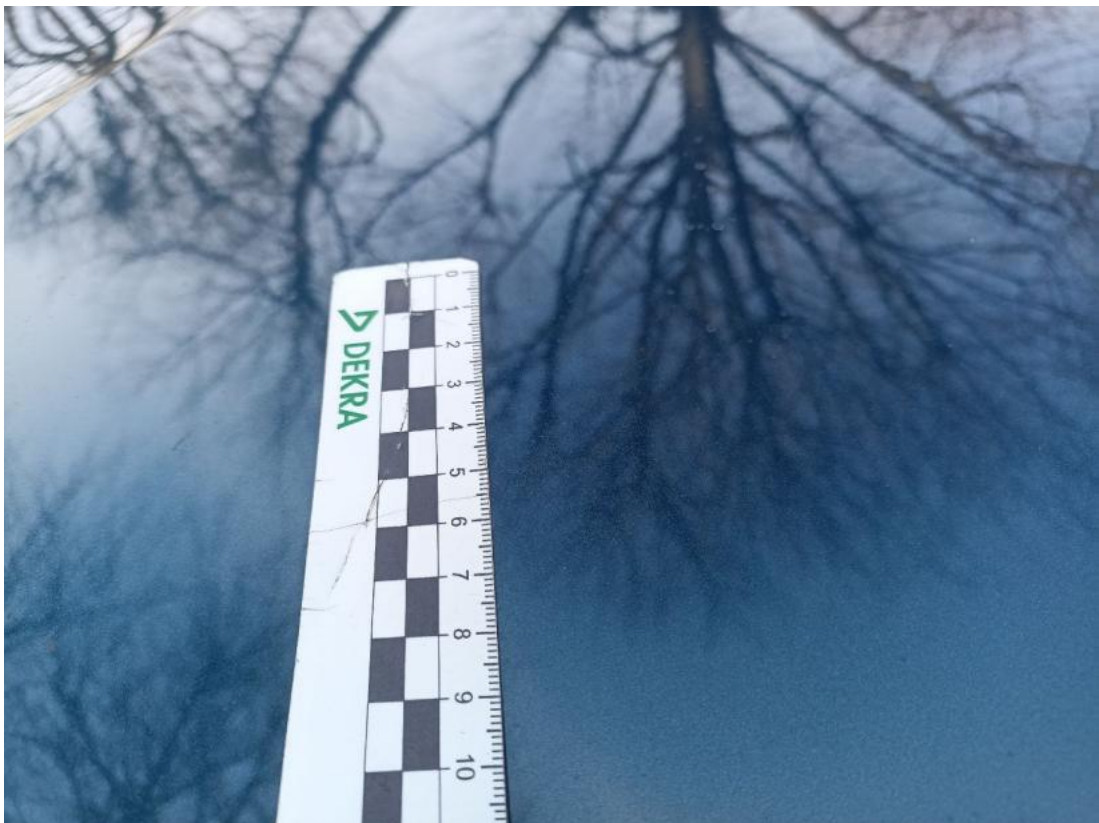
**Fot. 34**

Pokrywa komory silnika - Wgniecenie/odkształcenie 2

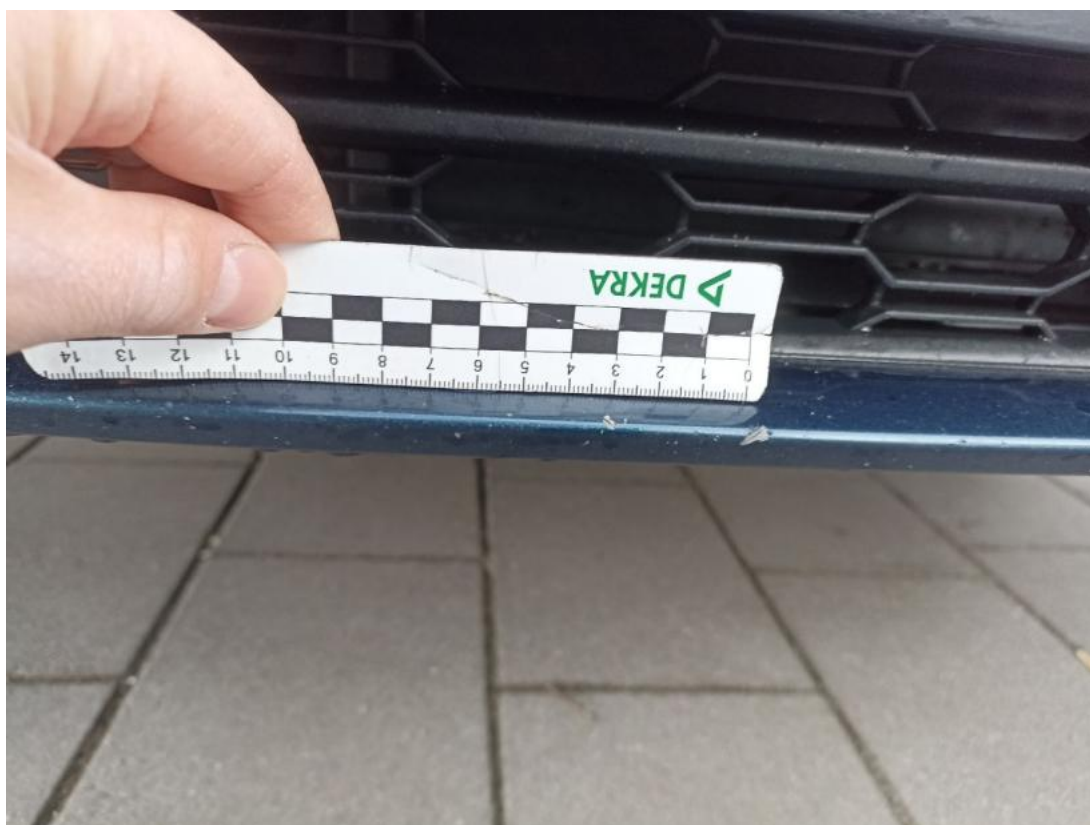
**Fot. 35**  
Zderzak - Rysa/odprysk 1

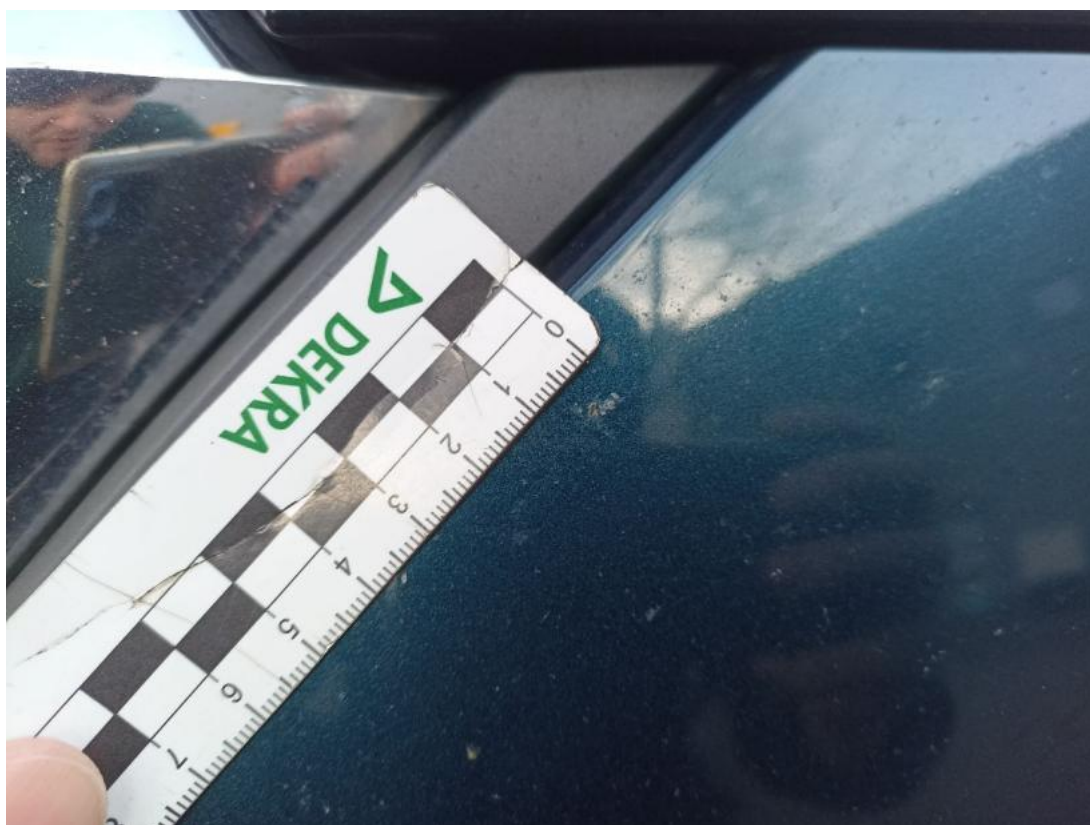
**Fot. 36**  
Zderzak - Rysa/odprysk 2

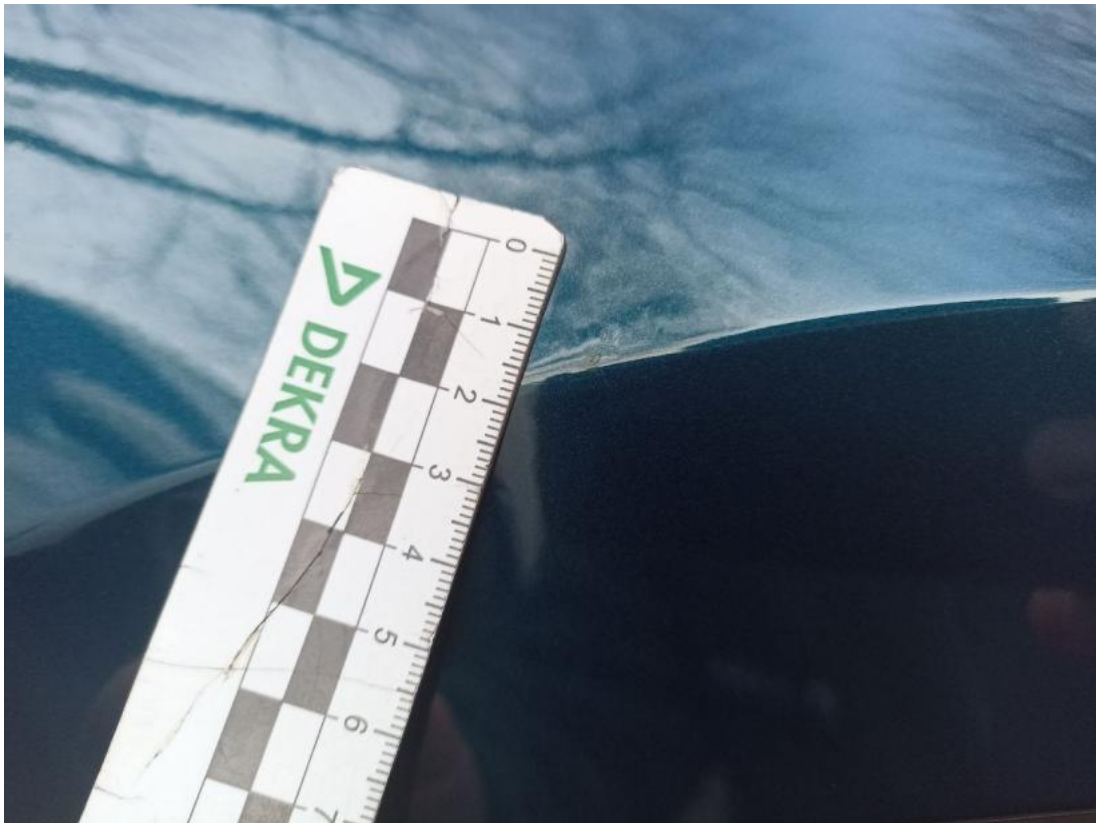
**Fot. 37**

Błotnik przedni P - Rysa/odprysk 1

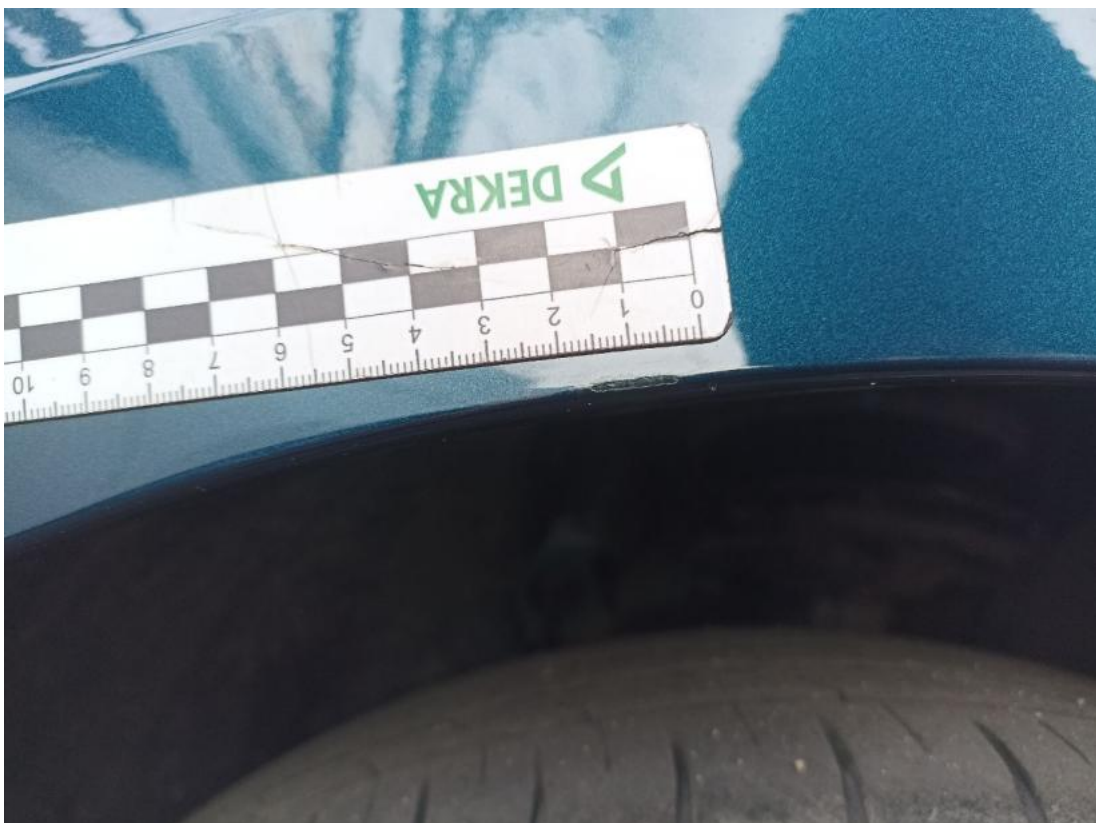
**Fot. 38**

Błotnik przedni P - Rysa/odprysk 2

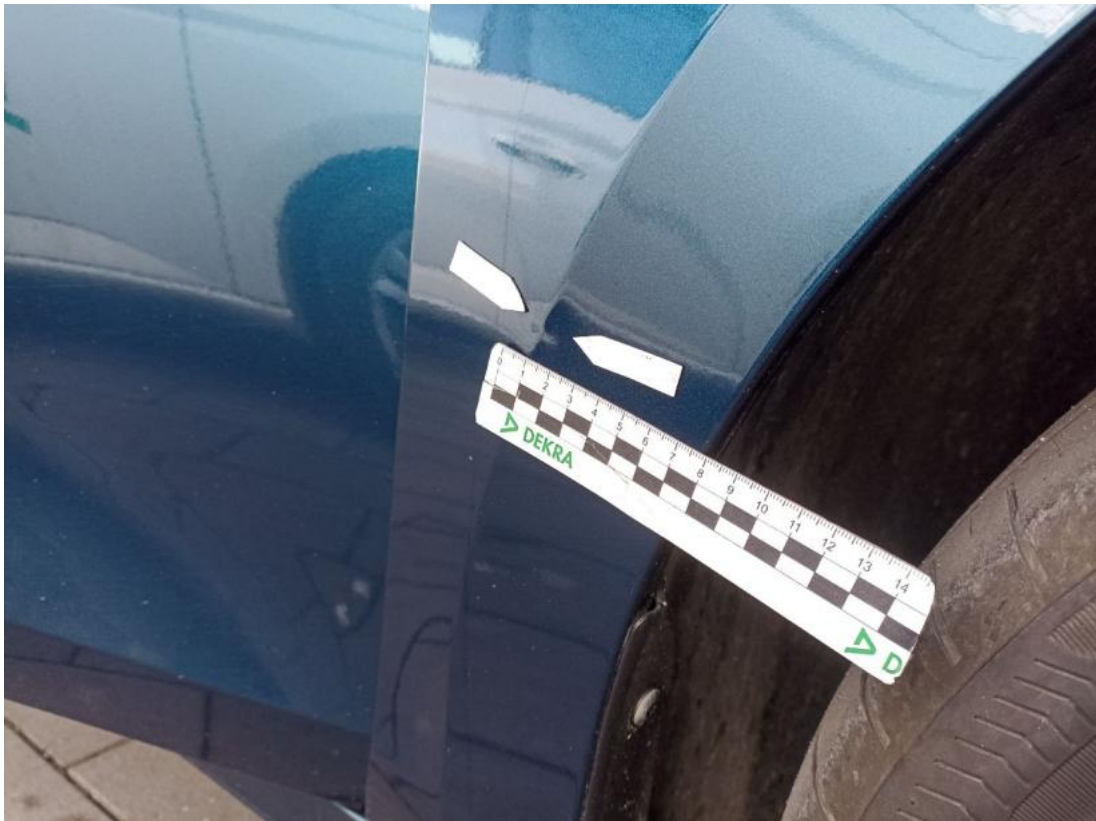
**Fot. 39**

Błotnik przedni P - Wgniecenie/odkształcenie 1

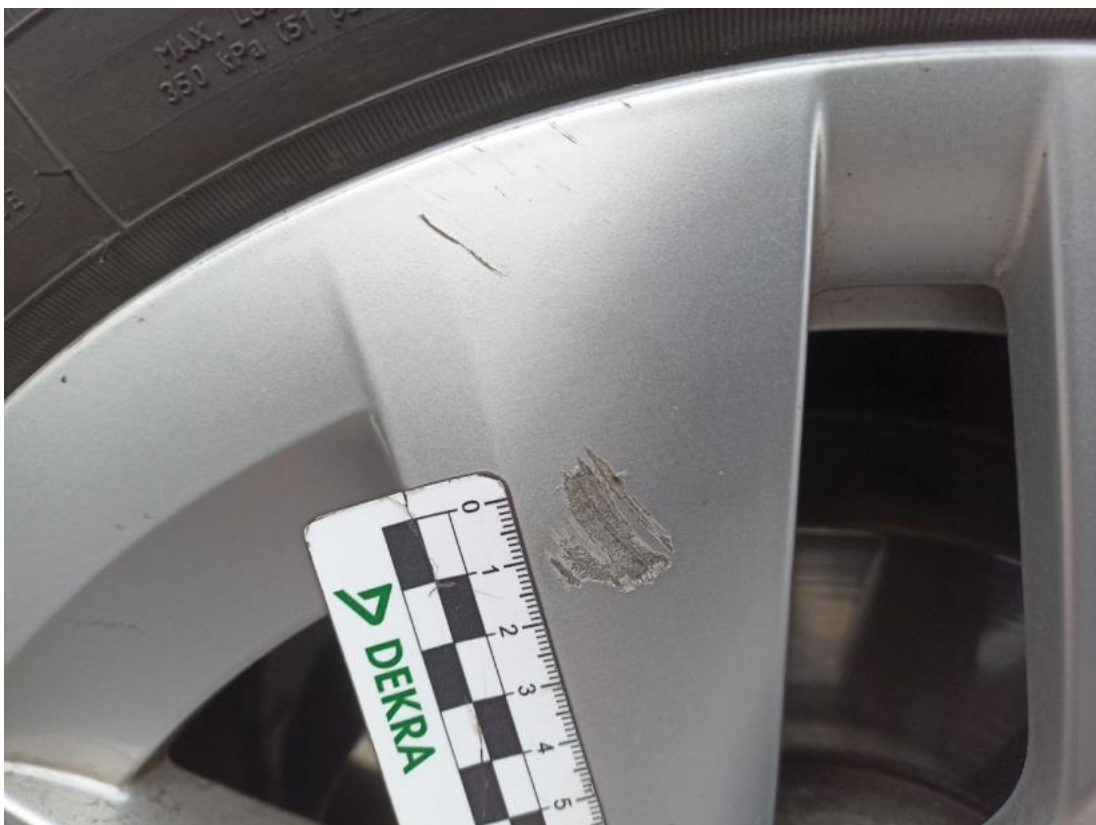
**Fot. 40**

Felga aluminiowa przednia P - Rysa/odprysk 1

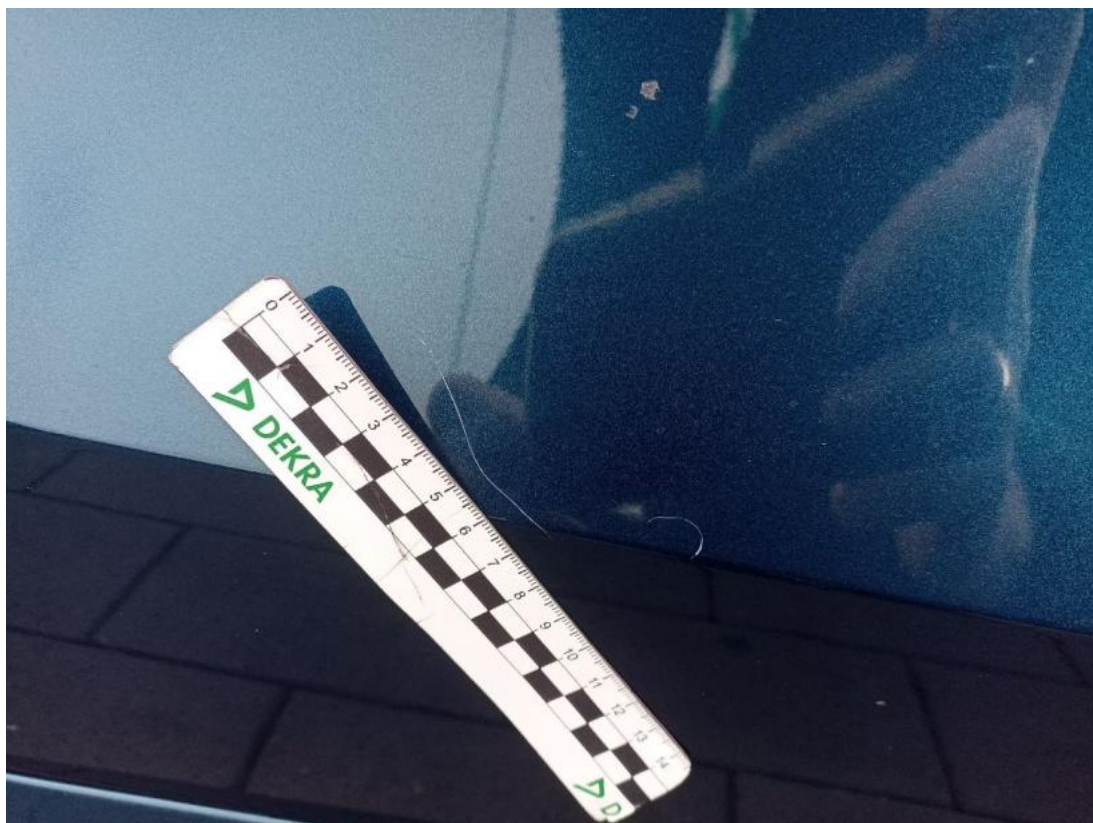
**Fot. 41**

Drzwi tylne P - Rysa/odprysk 1

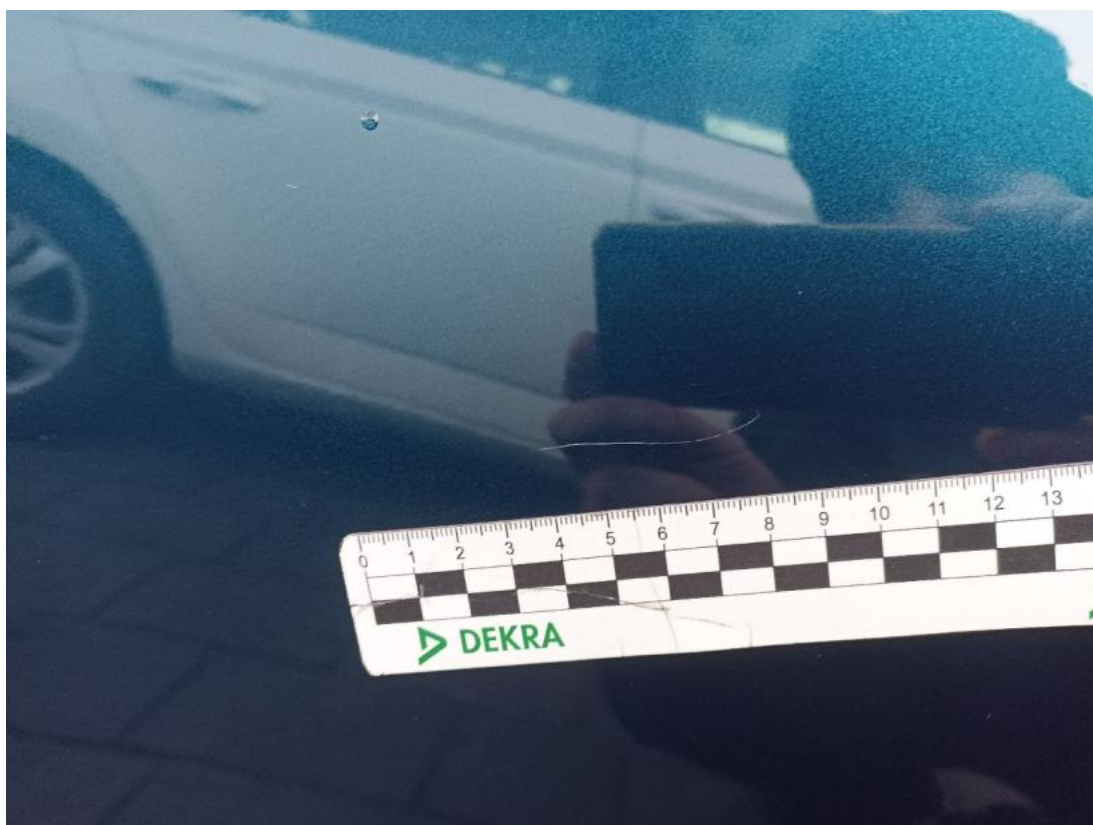
**Fot. 42**

Drzwi tylne P - Rysa/odprysk 2

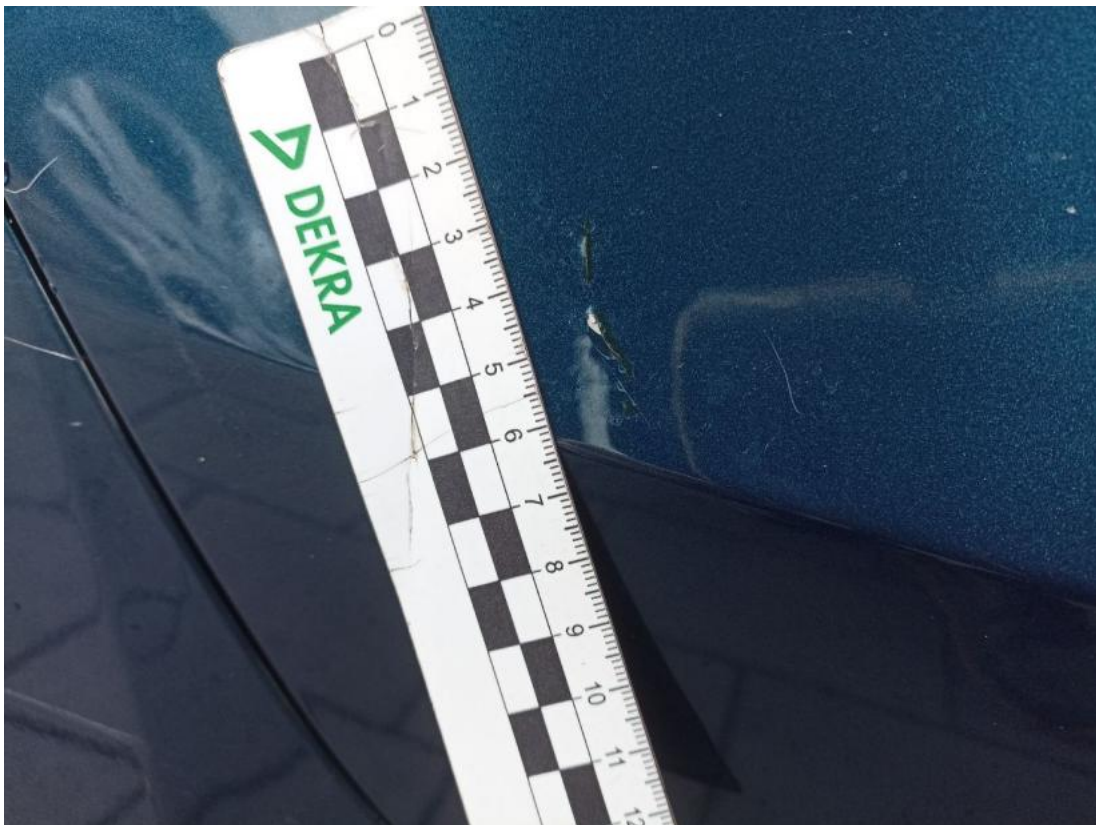
**Fot. 43**  
Drzwi tylne P() - Rysa/odprysk 3

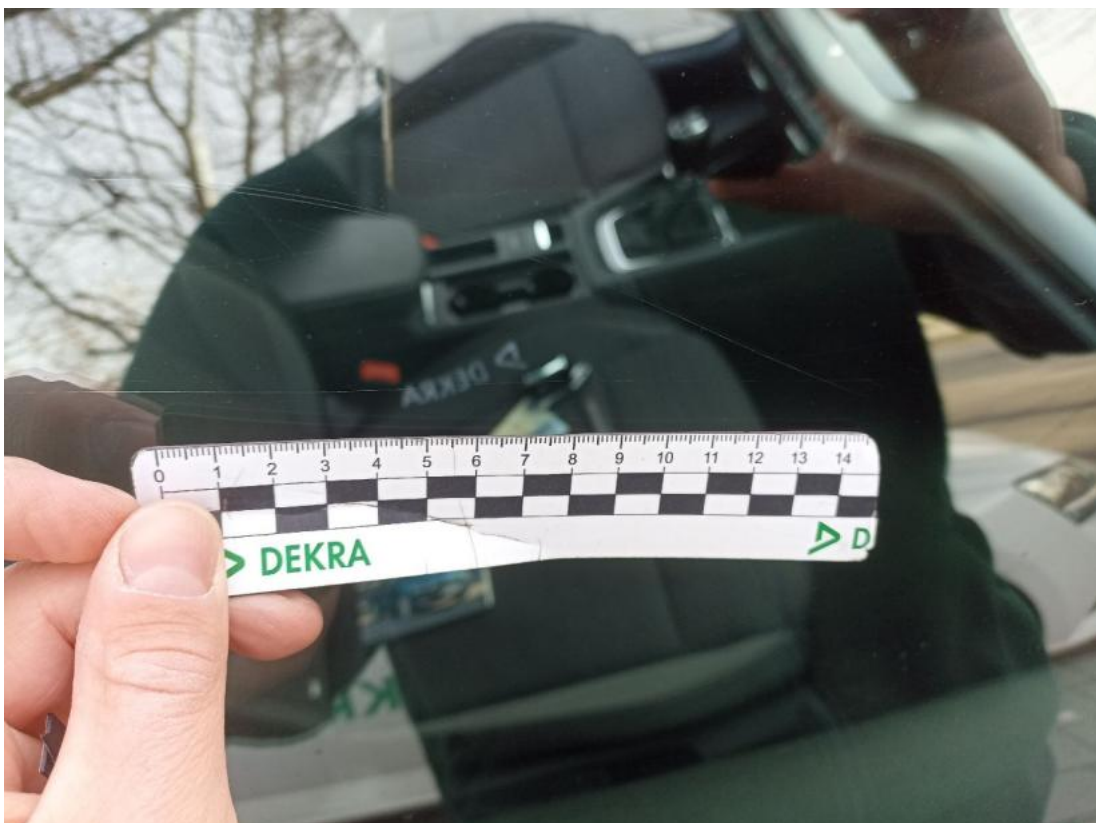
**Fot. 44**  
Szyba boczna przednia P - Rysa/odprysk 1

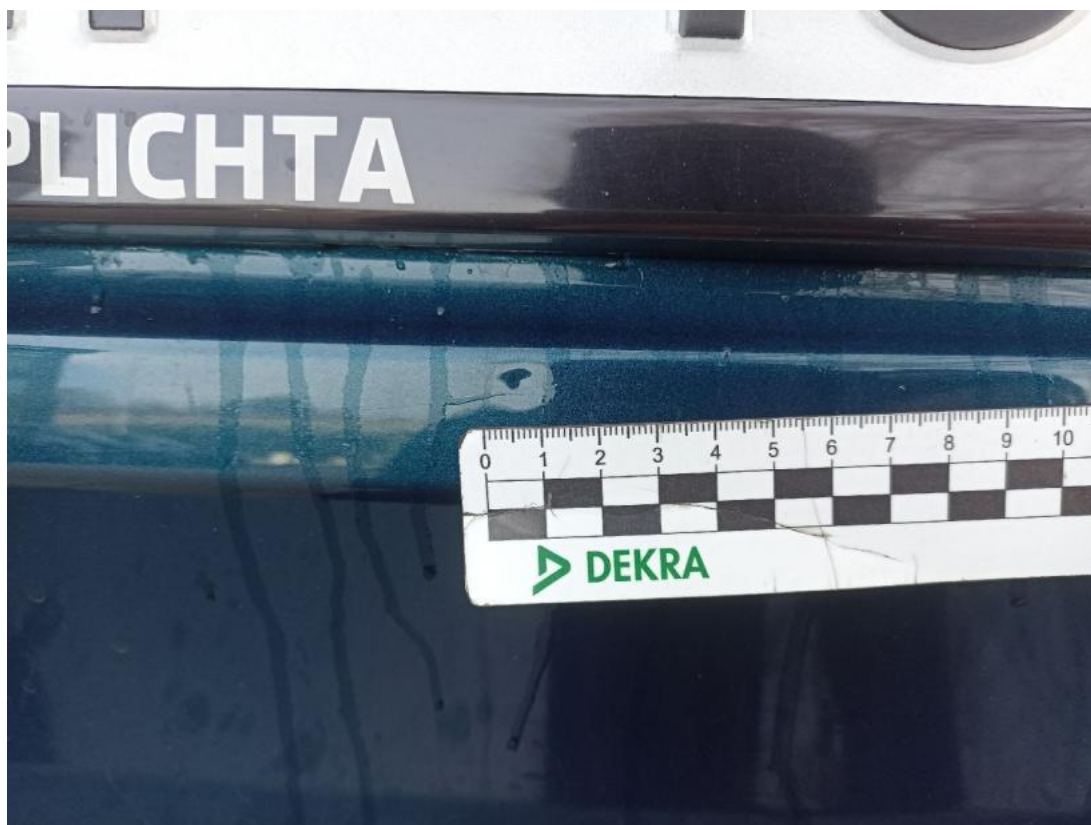
**Fot. 45**

Pokrywy bagażnika - Wgniecenie/odkształcenie 1

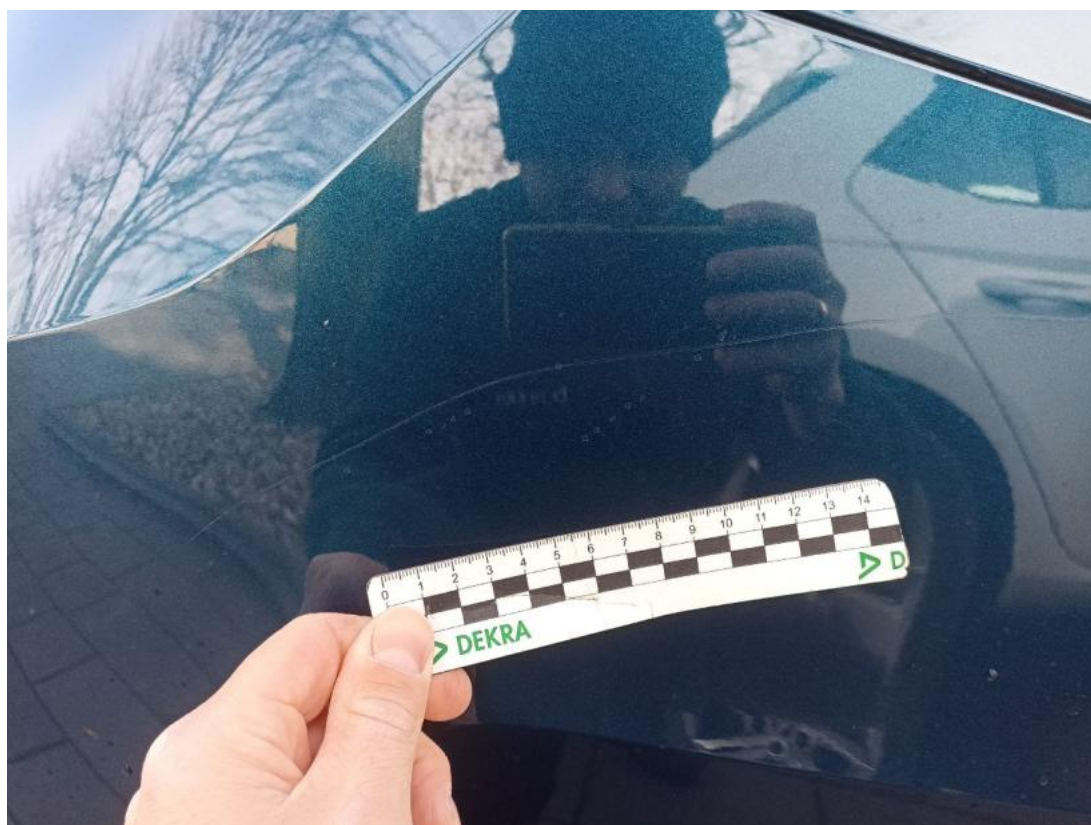
**Fot. 46**

Zderzak tylny - Rysa/odprysk 1

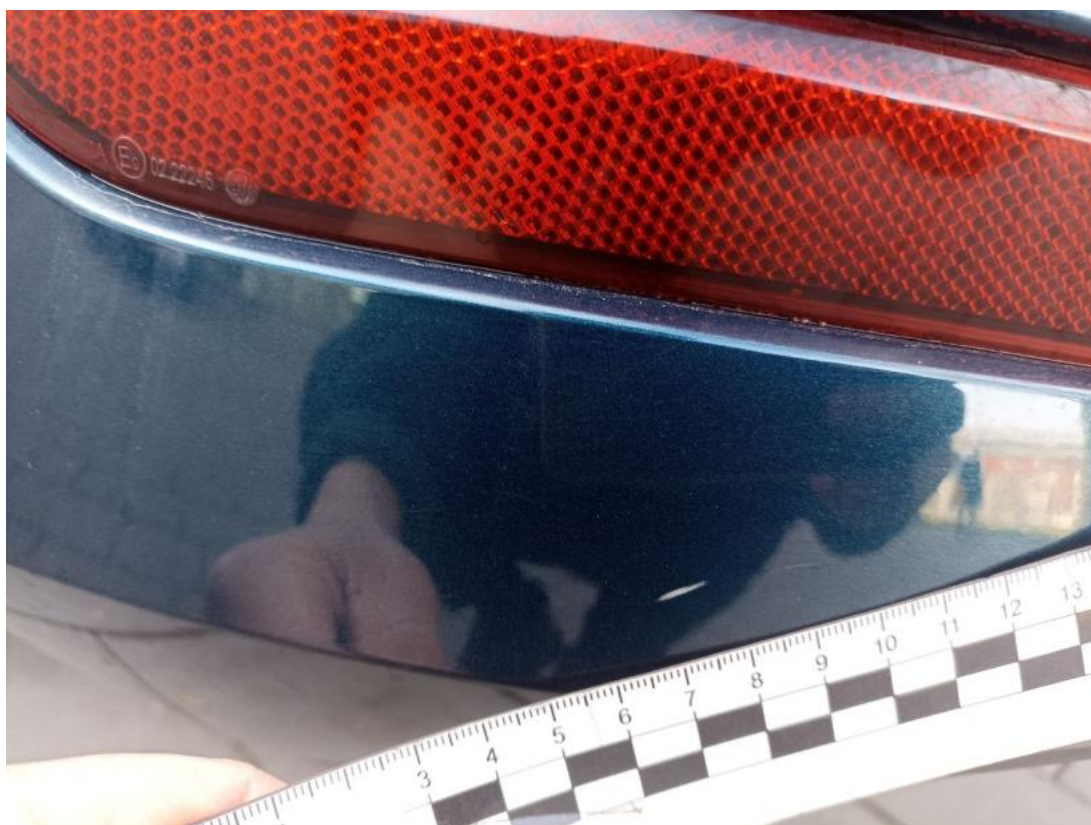
**Fot. 47**  
Zderzak tylny - Rysa/odprysk 2

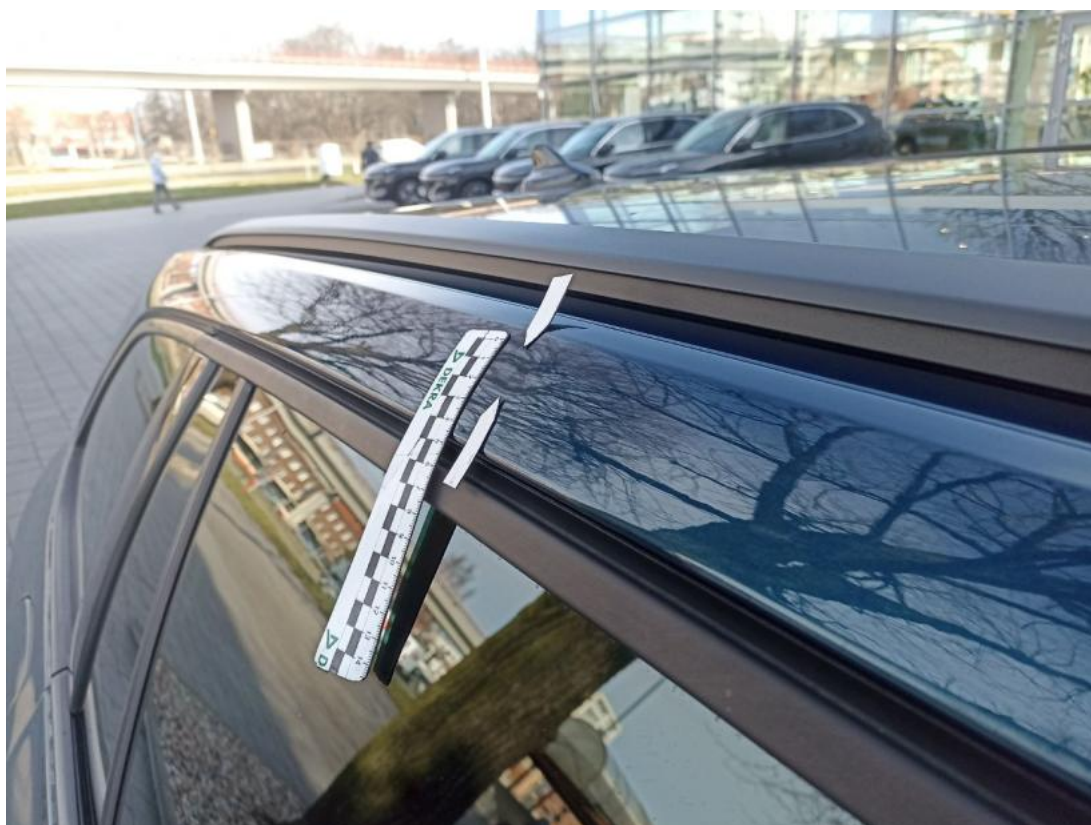
**Fot. 48**  
Rama dachu P - Wgniecenie/odkształcenie 1

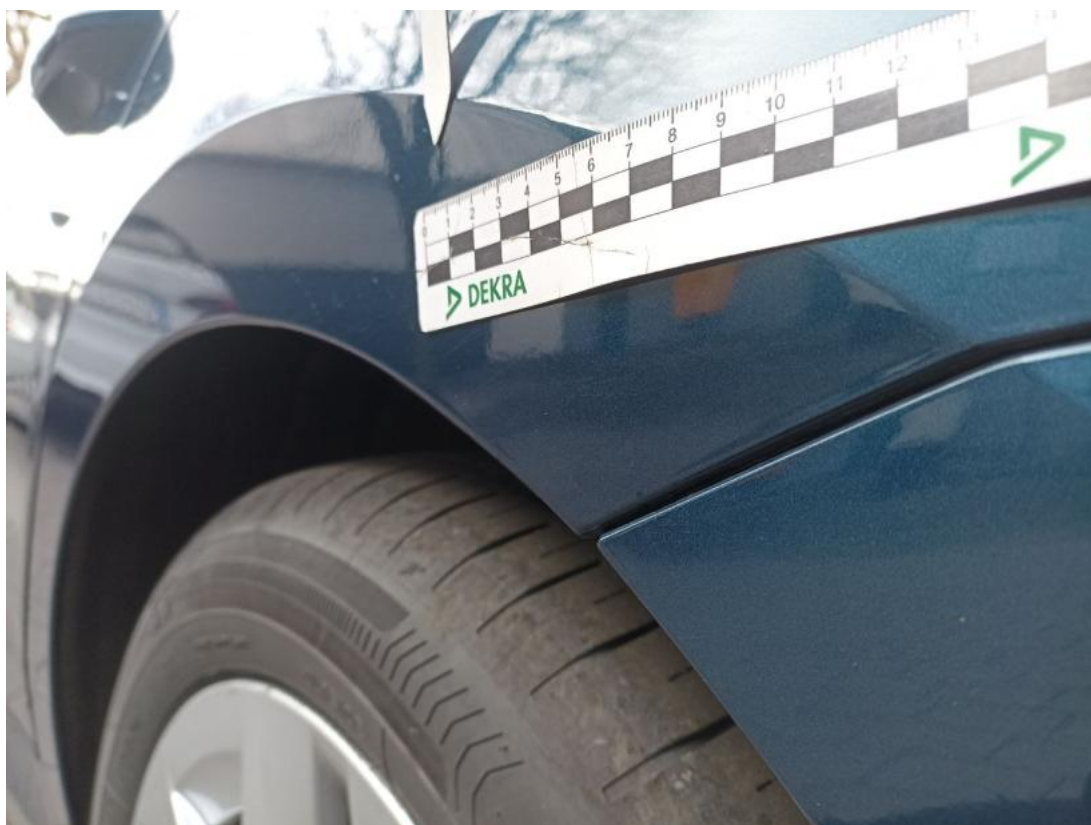
**Fot. 49**

Błotnik tylny L / Ściana boczna L - Wgniecenie/odkształcenie 1

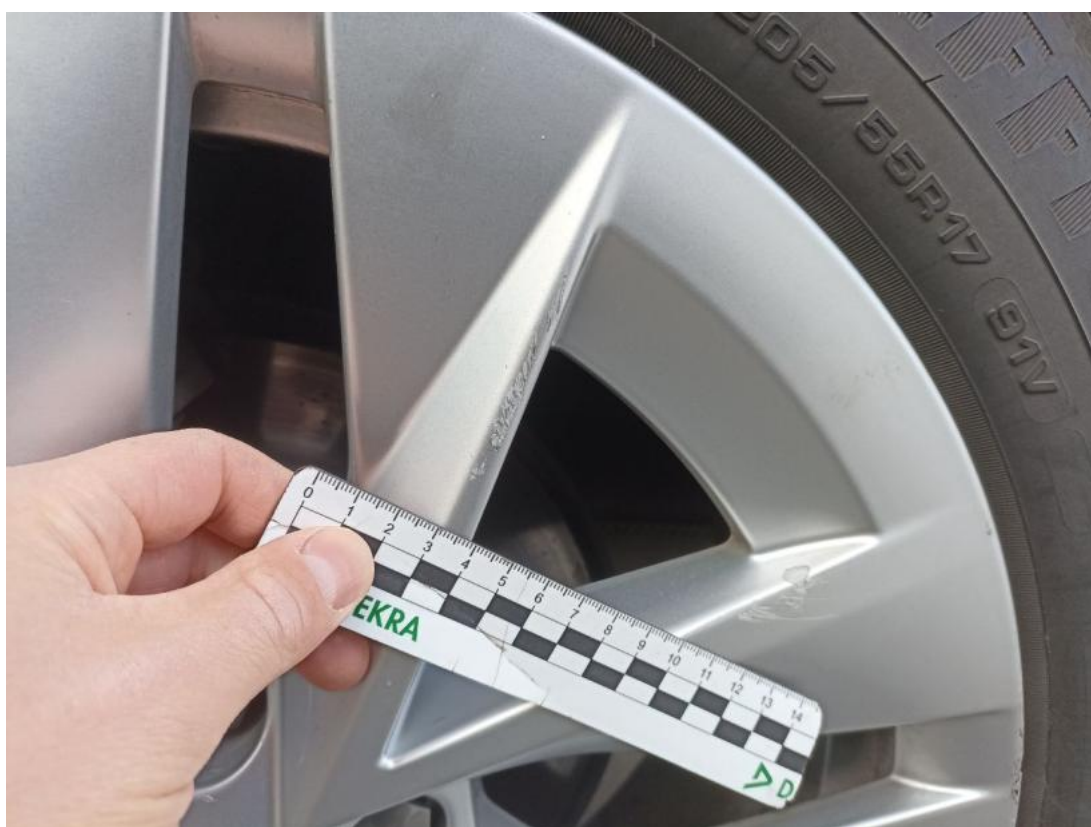
**Fot. 50**

Felga aluminiowa tylna L - Rysa/odprysk 1

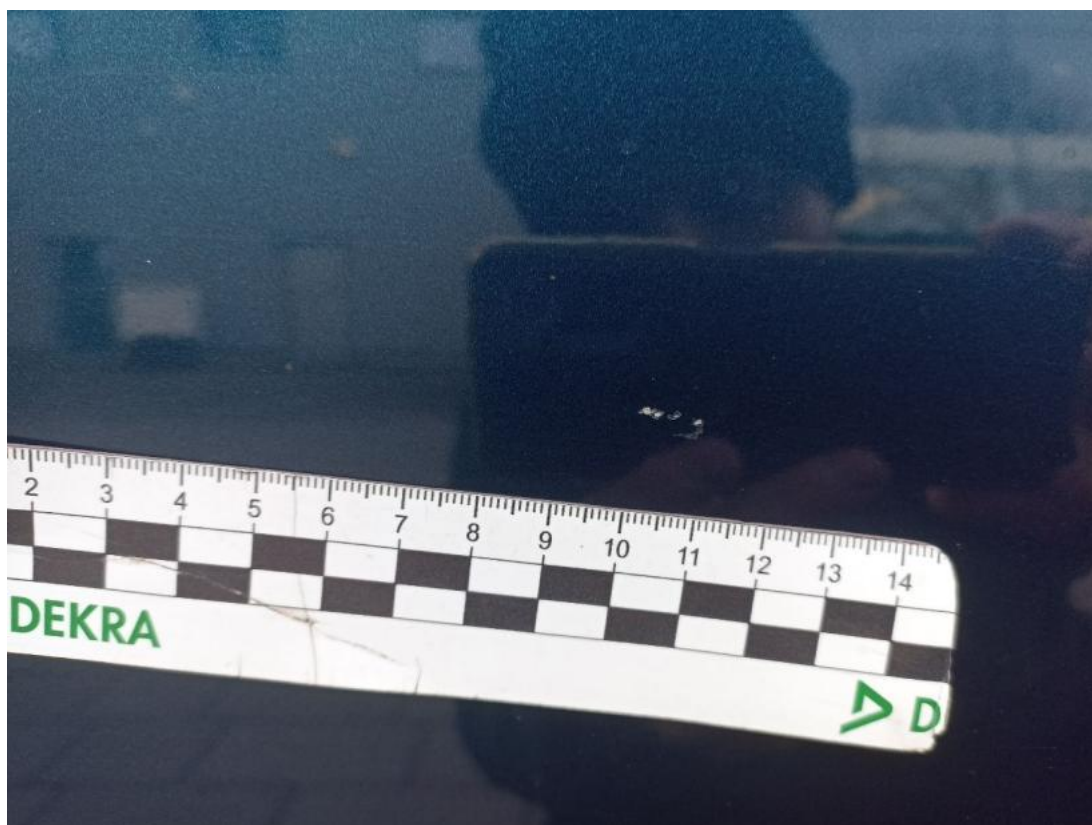
**Fot. 51**

Drzwi tylne L - Rysa/odprysk 1

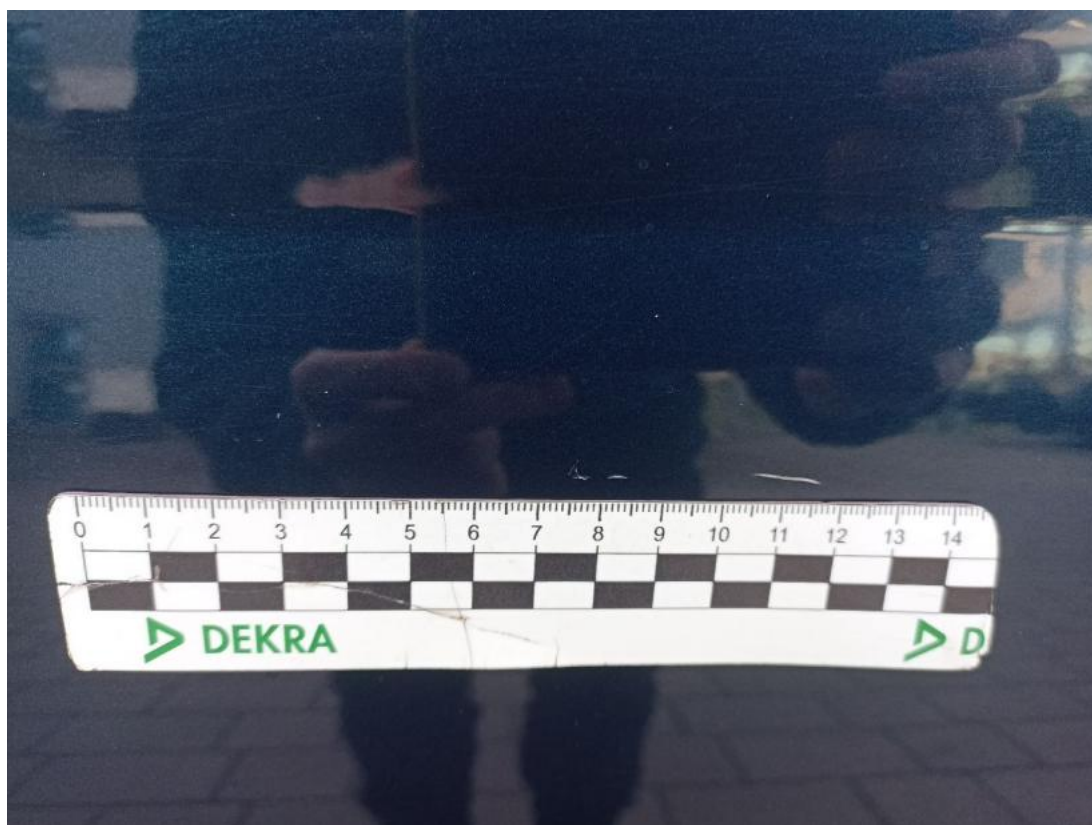
**Fot. 52**

Drzwi tylne L - Rysa/odprysk 2

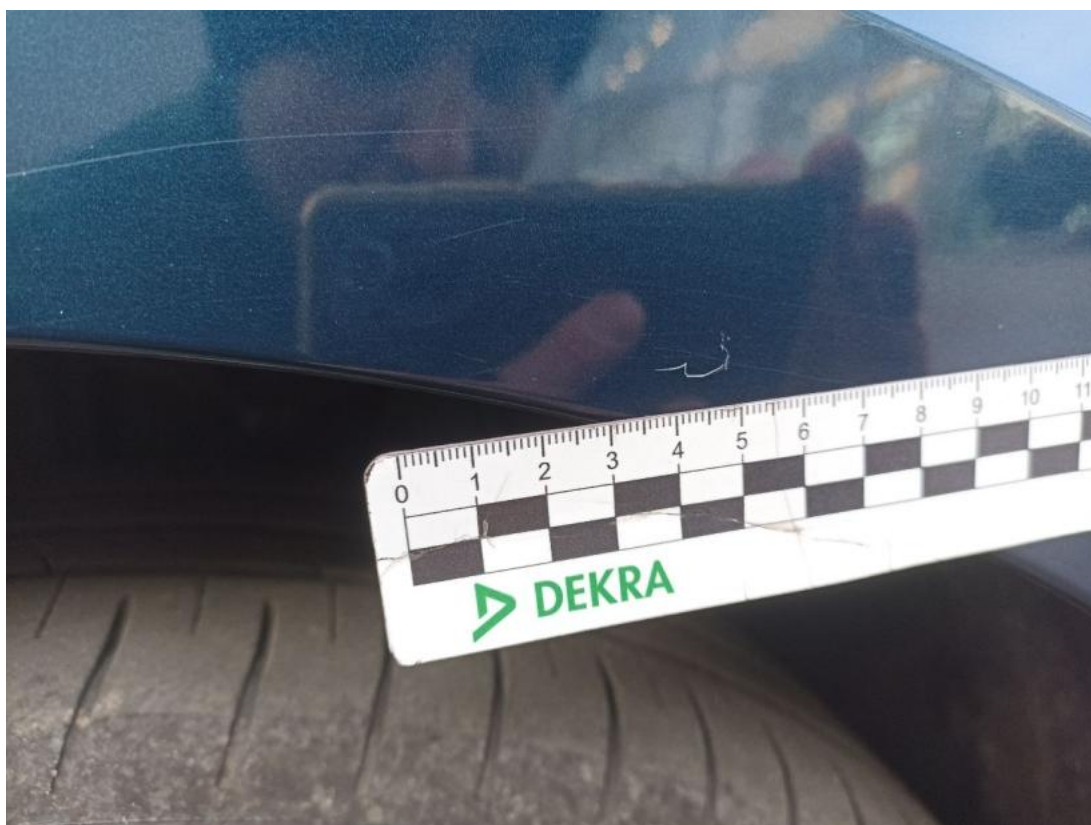
**Fot. 53**

Błotnik przedni L - Rysa/odprysk 1
