Raport z oględzin pojazdu

Numer raportu	10195/3/26-15201	Data raportu	05-03-2026
Rzeczoznawcy	Rafał Stróżyk (WSP) mgr inż. Paweł Barszcz (WSP)	Data oględzin	02-03-2026
Nr zlecenia	PCM(DZS)/GDA/16743/26/02/24	Miejsce oględzin	MM CARS WROCLAW PZS, WYŚCIGO...

Numer identyfikacyjny (VIN)	WBA1R51070V912579
Marka, model	BMW Seria 1 [F20] 15-17
Typ, wersja	118i Advantage aut
Numer rejestracyjny	GD6J582
Silnik (rodz./poj./moc)	benz./1499 ccm/100 kW
Stan licznika	121 841 km
Data 1. rej./rok prod.	28-09-2017/2017
Data nast. bad. techn.	12-06-2026
Nadwozie	hatchback 5/5
Lakier	srebrny/2-warstwowy metalizowany
Skrzynia biegów	automatyczna

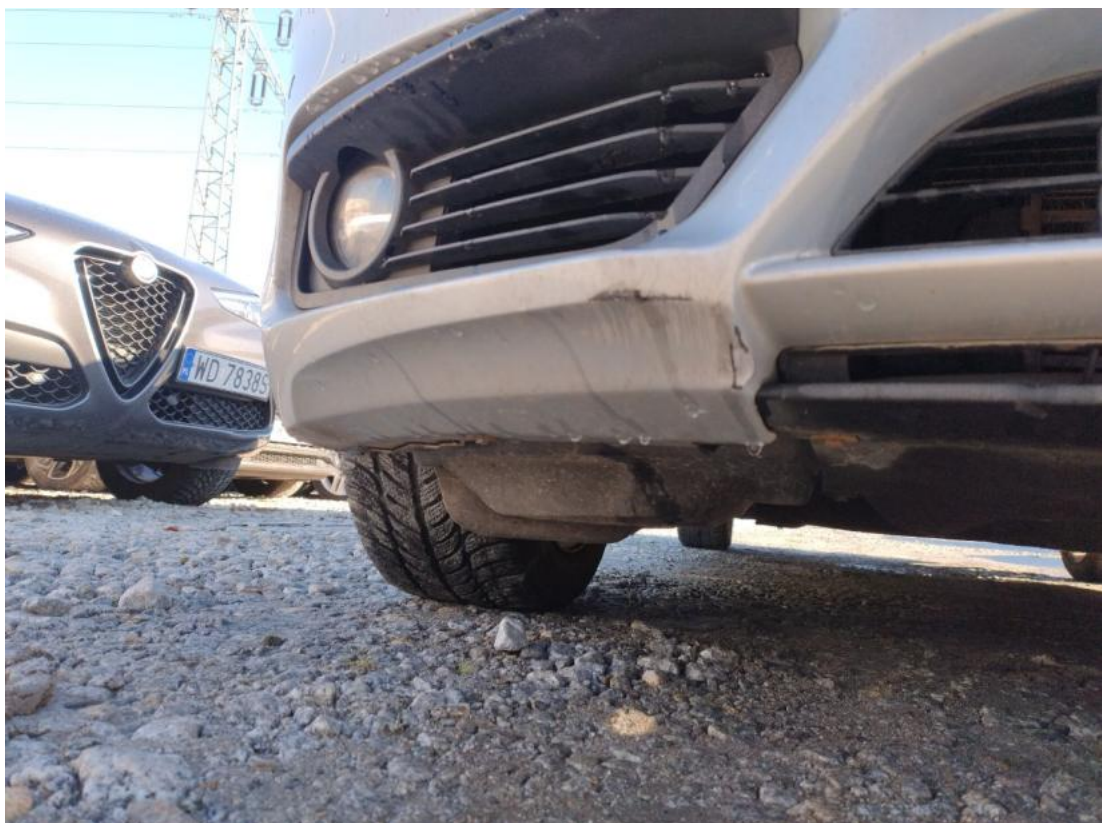
Fot. 40
Zderzak - zdjęcie poglądowe 1

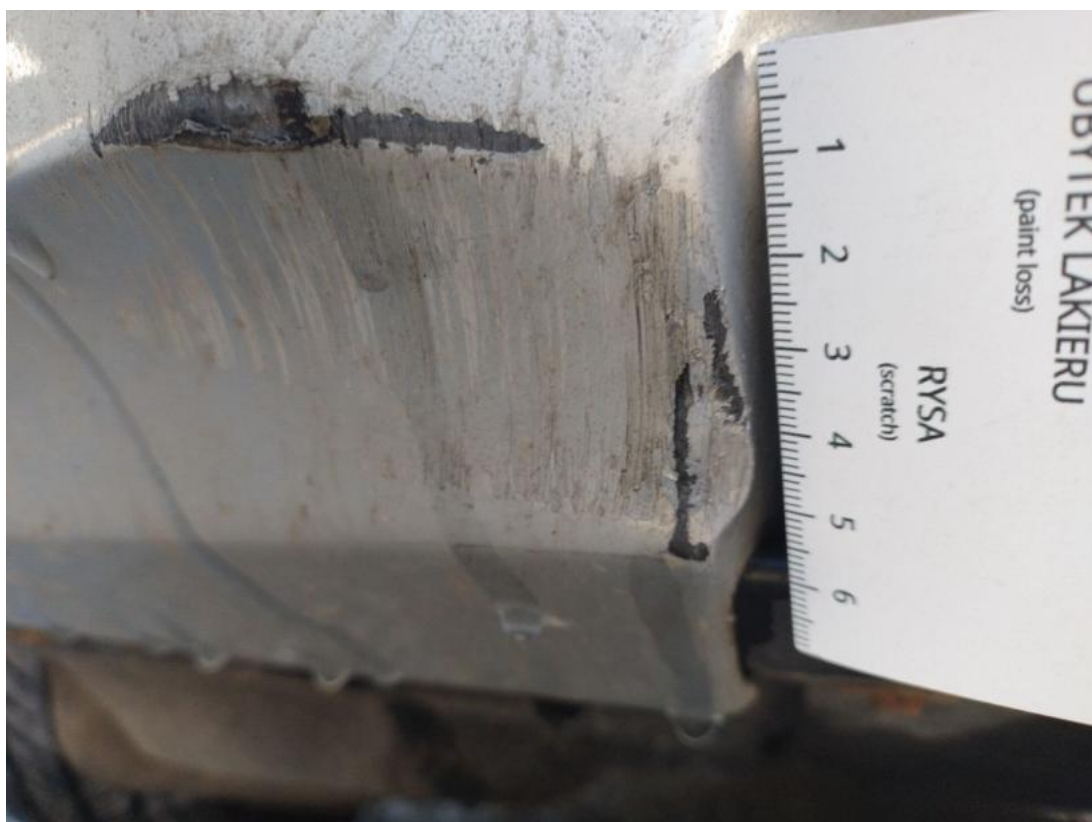
Fot. 41

Zderzak - zdjęcie poglądowe 2

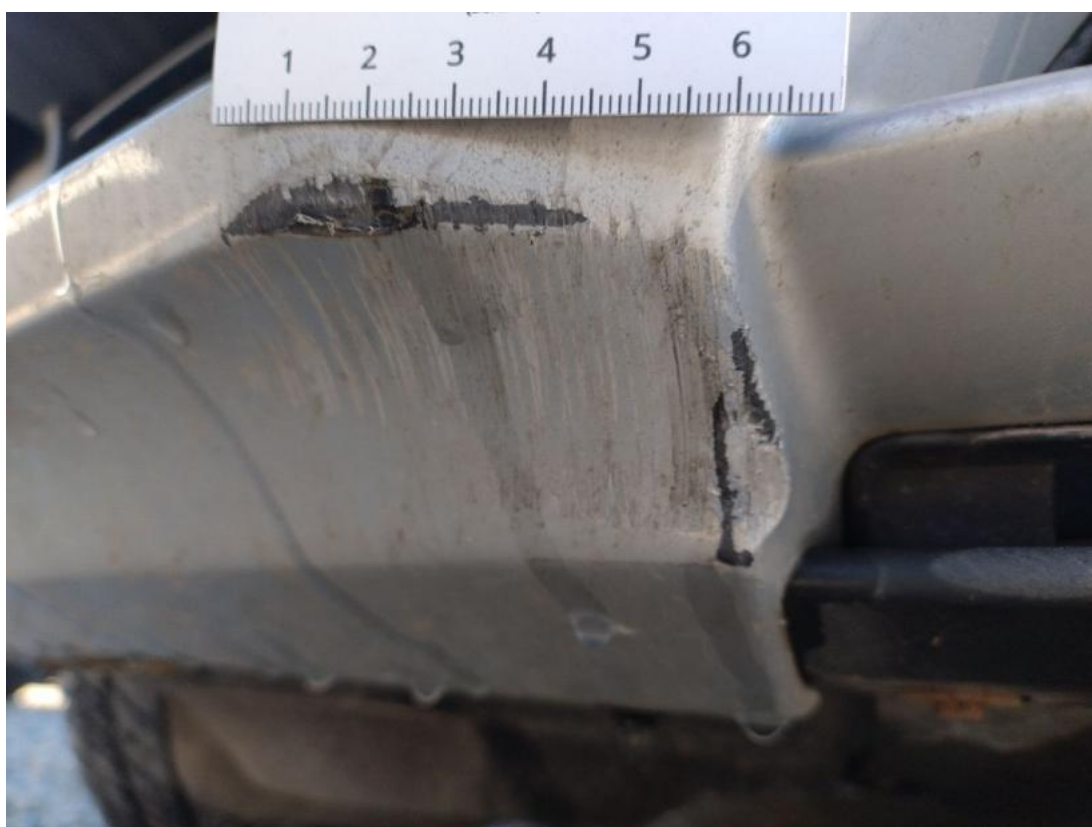
Fot. 42

Zderzak - Wgniecenie/odkształcenie 1

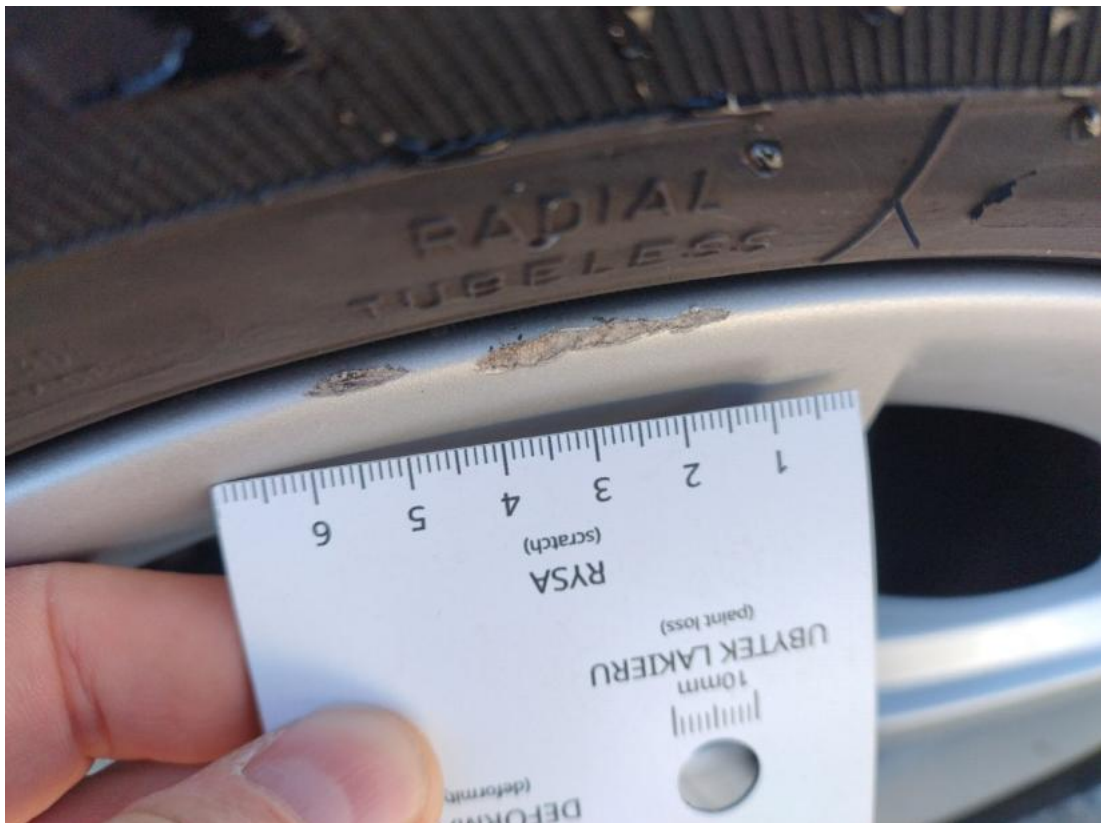
Fot. 43

Felga aluminiowa przednia P - Wgniecenie/odkształcenie 1

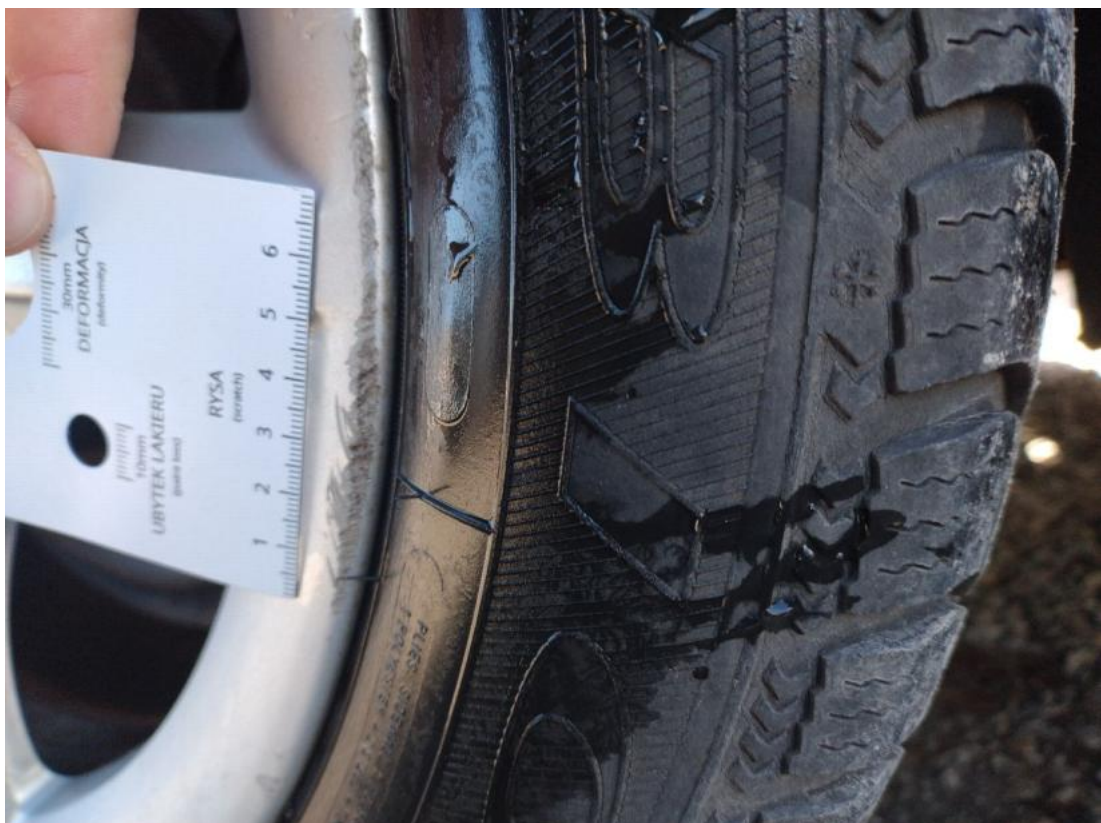
Fot. 44

Felga aluminiowa tylna P - Wgniecenie/odkształcenie 1

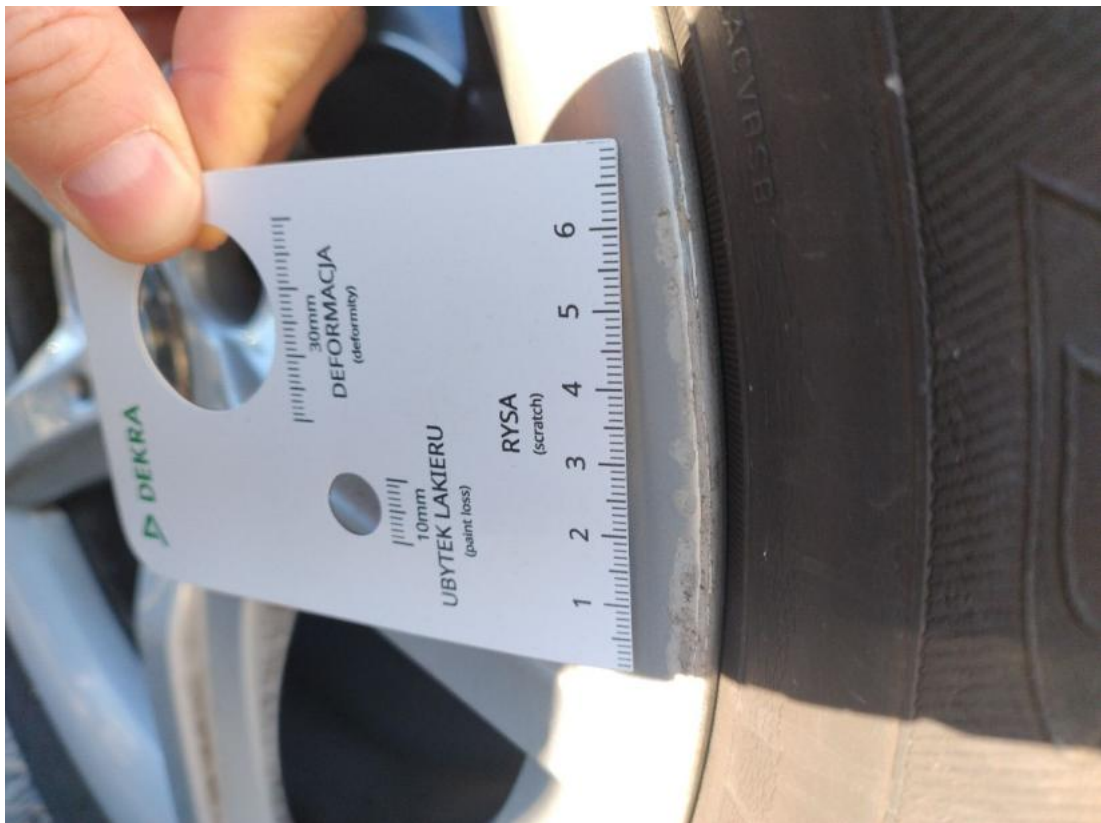
Fot. 45
Felga Aluminiowa przednia L - zdjęcie poglądowe 2

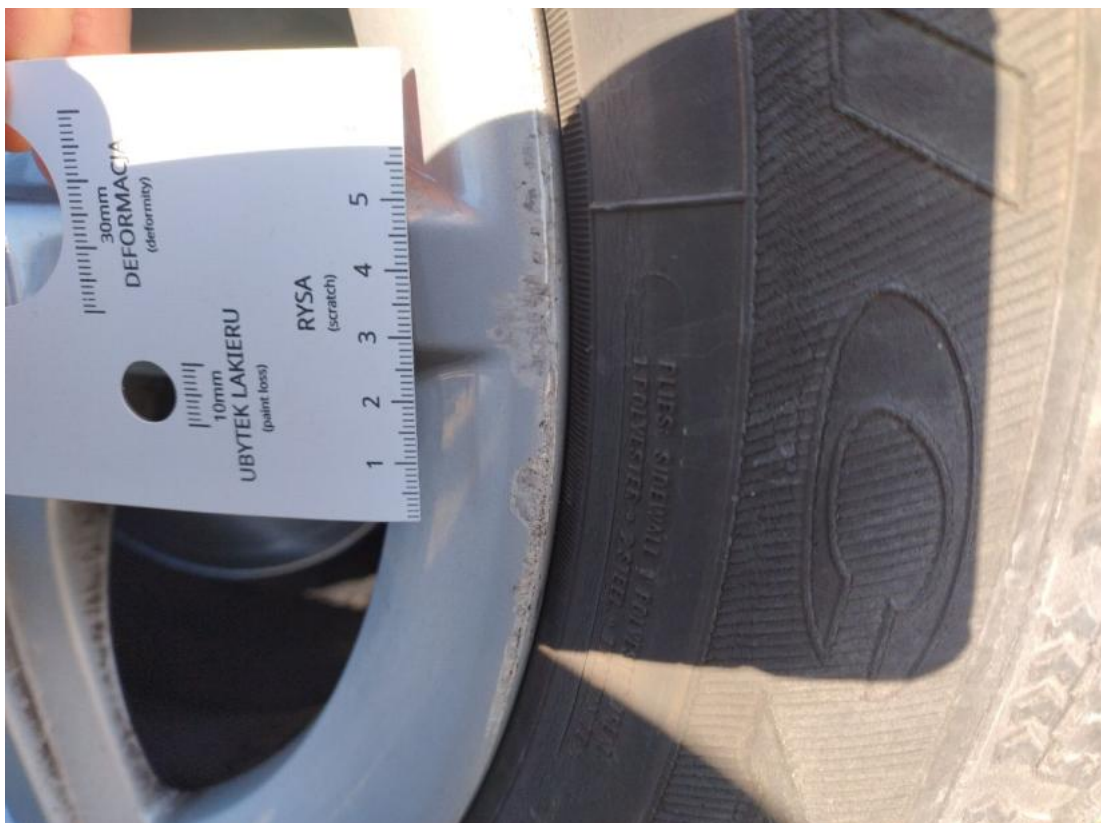
Fot. 46
Felga Aluminiowa przednia L - Wgniecenie/odkształcenie 1
