Ocena stanu technicznego pojazdu

Eurotax-Kod EC	Marka, model, typ pojazdu				Rodzaj nadwozia
	OPEL, Corsa E, Enjoy ecoFlex				hatchback
Rodzaj silnika	Pojemność [ccm]	Moc [KM/kW]	Skrzynia biegów	Stan licznika [km] (odczytany)	Ilość drzwi/miejsc
z zapłonem iskrowym	1364	100/74	manualna	134 493	5/5
Nr rej. pojazdu	Nr nadwozia (VIN)	Data 1-rej./rok prod.	Następne bad. tech.	Lakier	
WD2677M	W0V0XEP68K4014140	14-12-2018/2018	04-12-2026	czarny/2-warstwowy metalizowany

Data oględzin: 09-04-2026

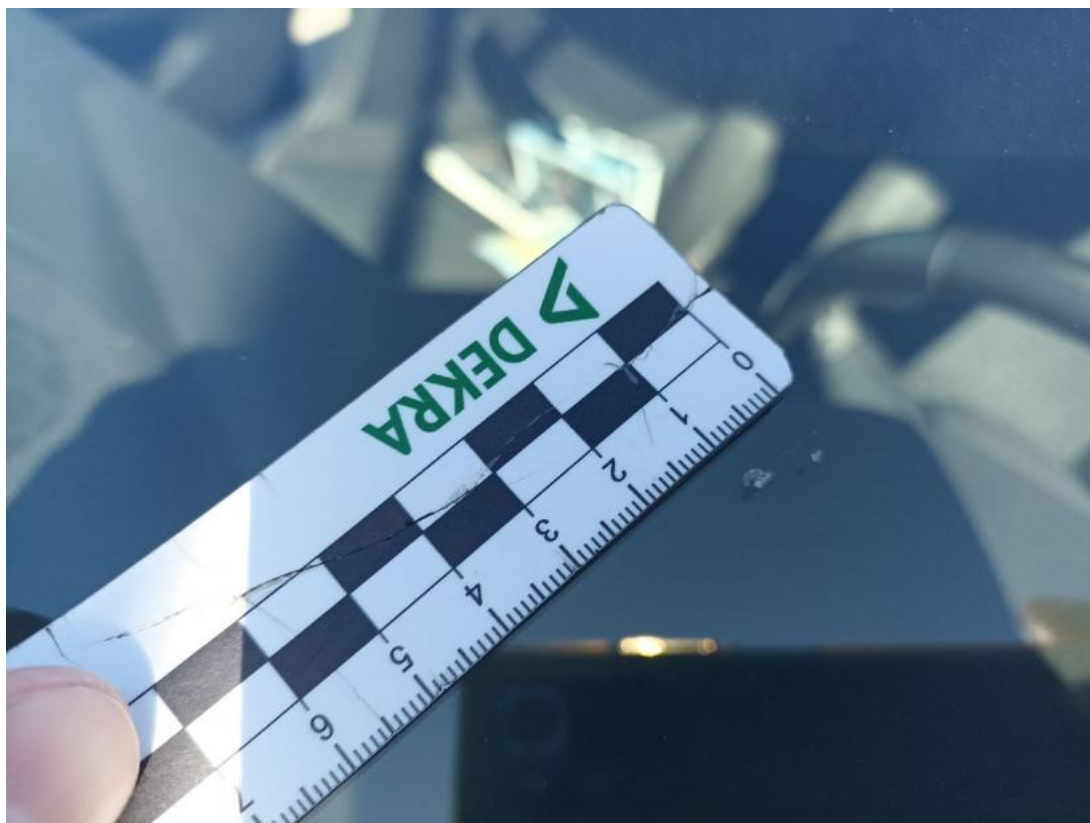
Fot. 33

Szyba czołowa - Rysa/odprysk 1

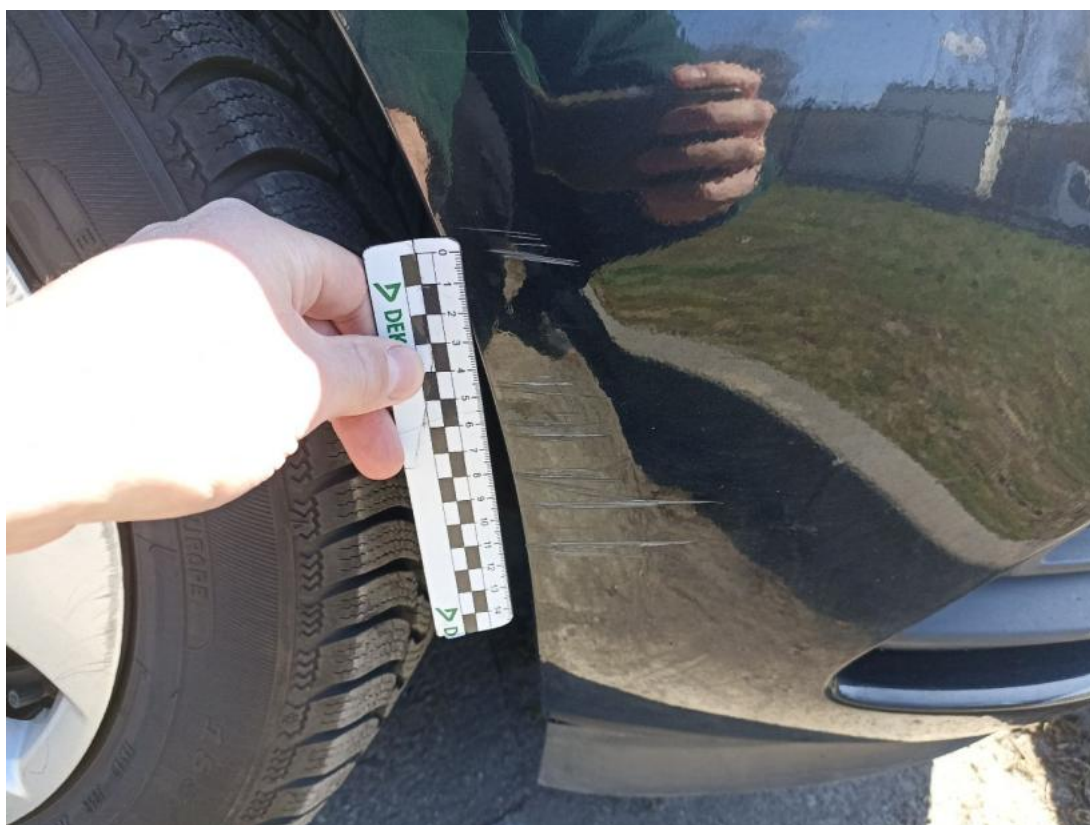
Fot. 34

Zderzak - Rysa/odprysk 1

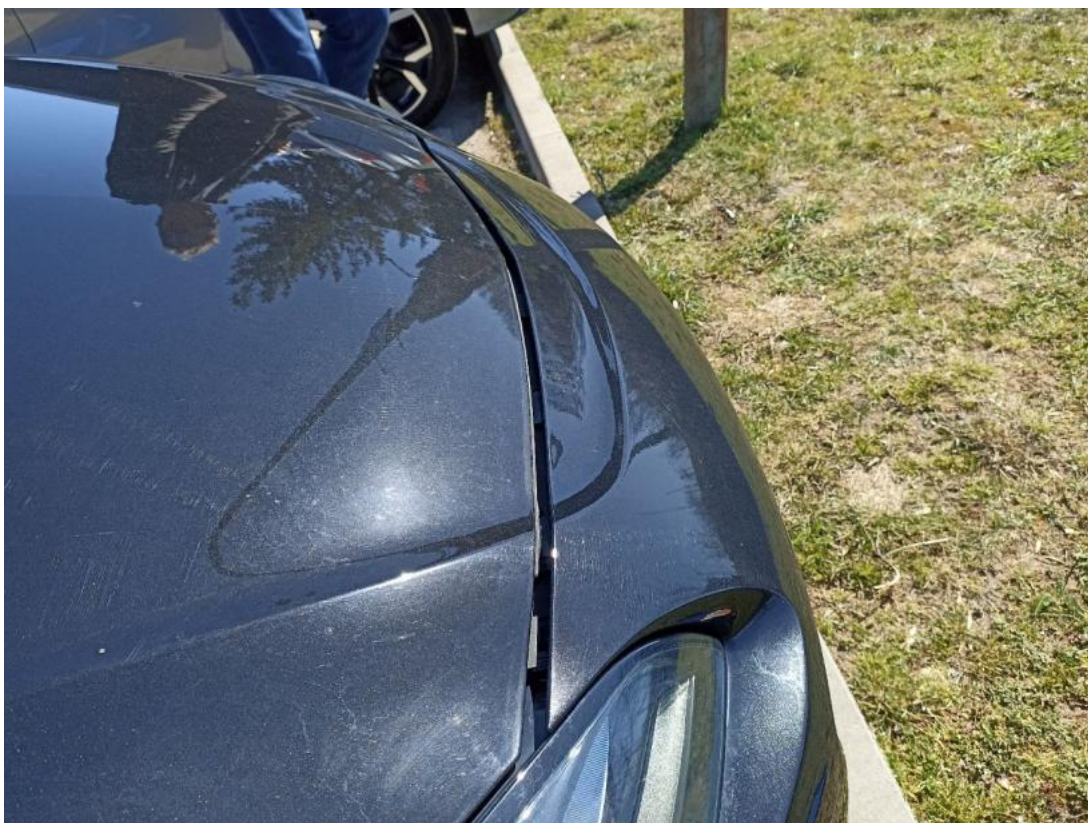
Fot. 35
Zderzak - Inne 1

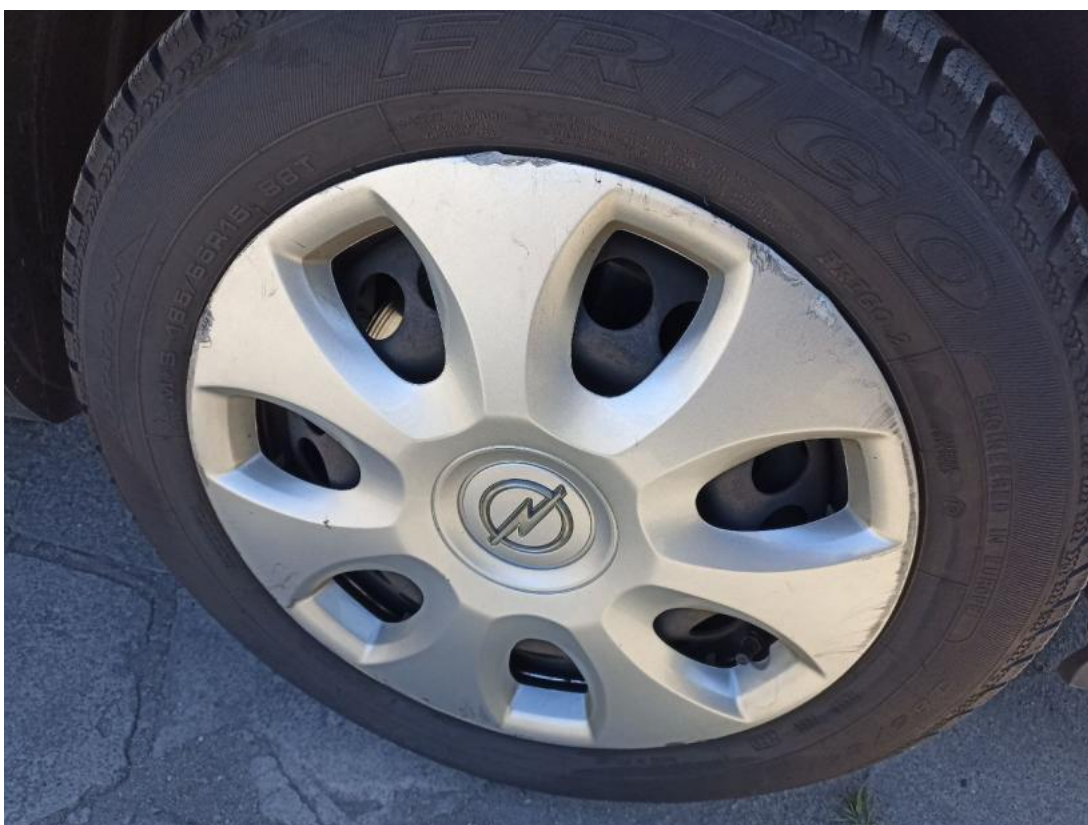
Fot. 36
Kołpak przedni P - Rysa/odprysk 1

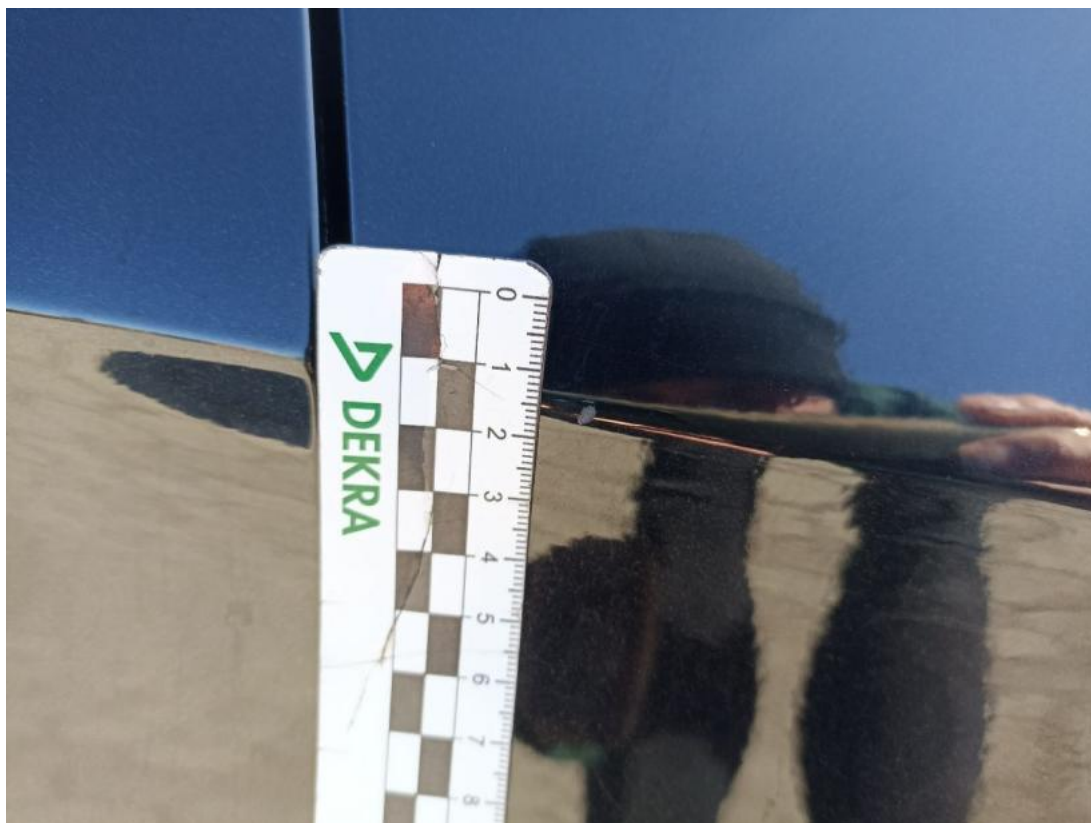
Fot. 37
Drzwi przednie P - Rysa/odprysk 1

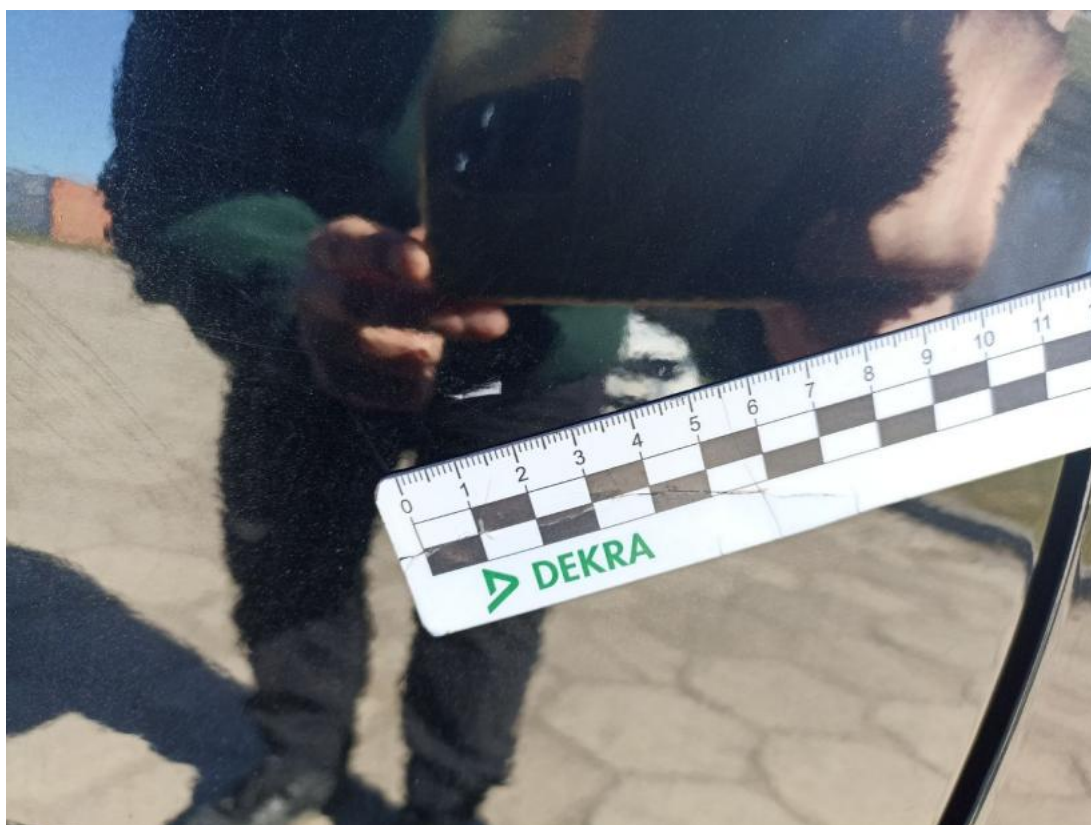
Fot. 38
Drzwi tylne P - Rysa/odprysk 1

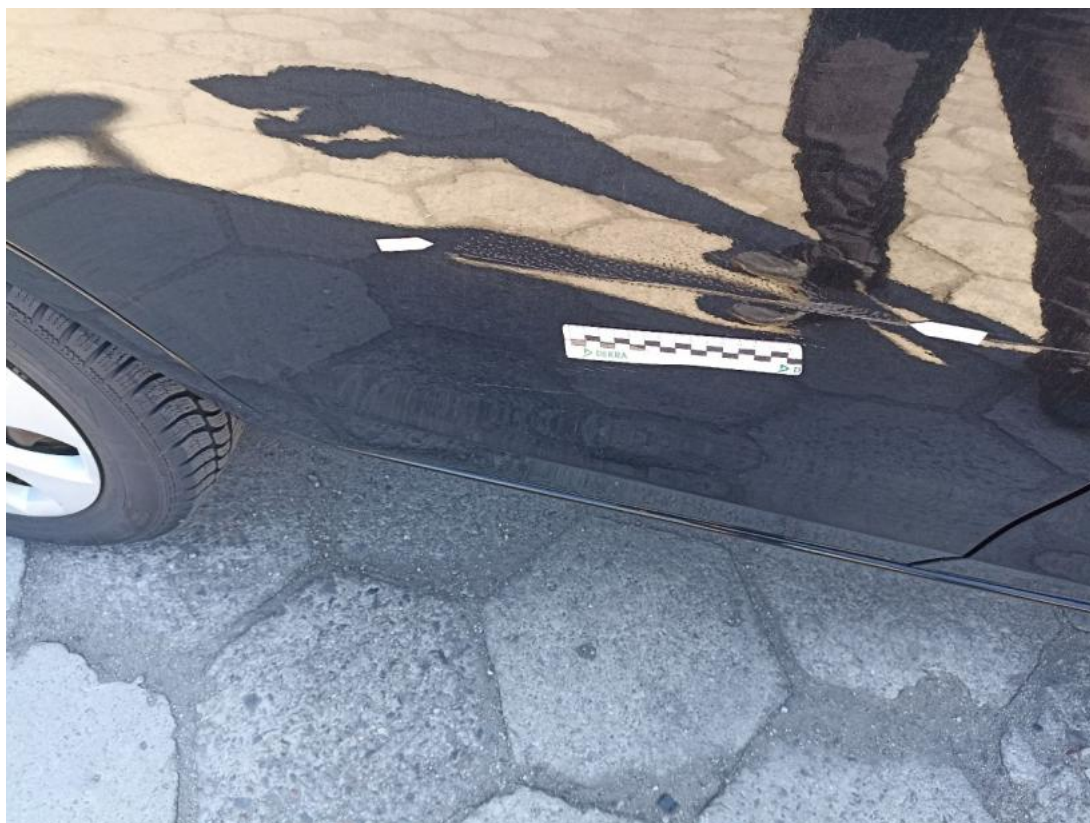
Fot. 39
Drzwi tylne P - Wgniecenie/odkształcenie 1

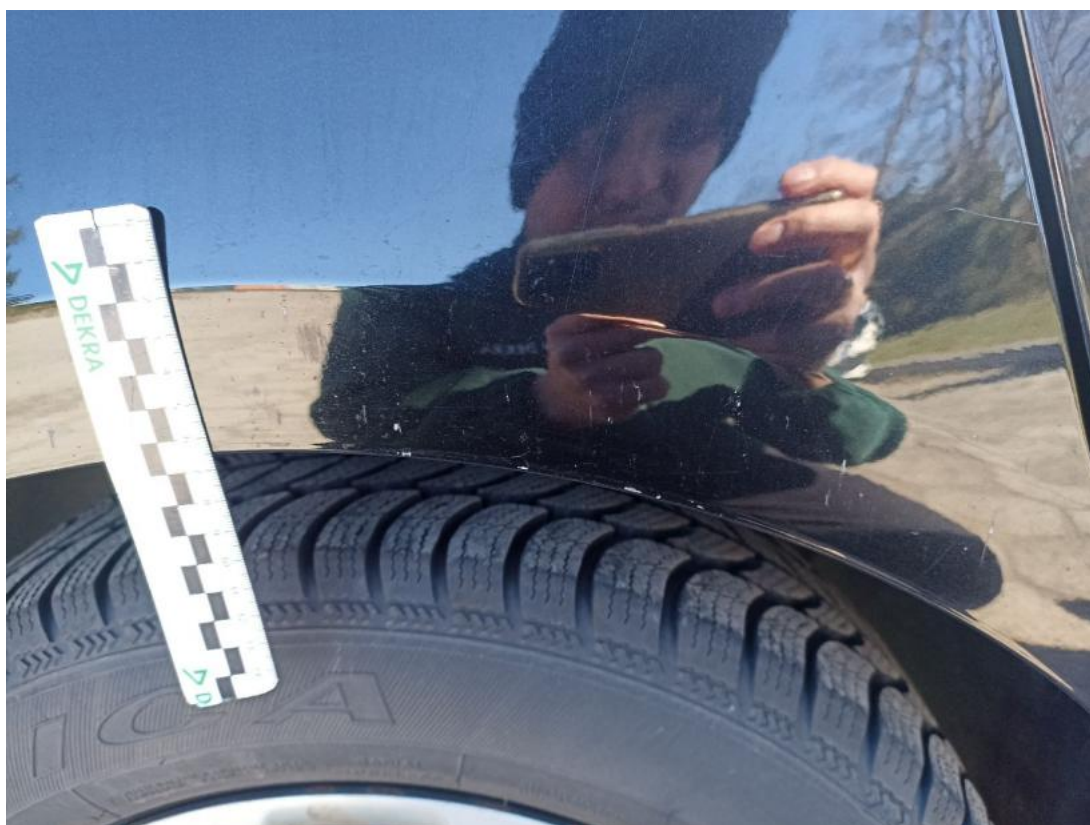
Fot. 40
Błotnik tylny P / Ściana boczna P - Rysa/odprysk 1

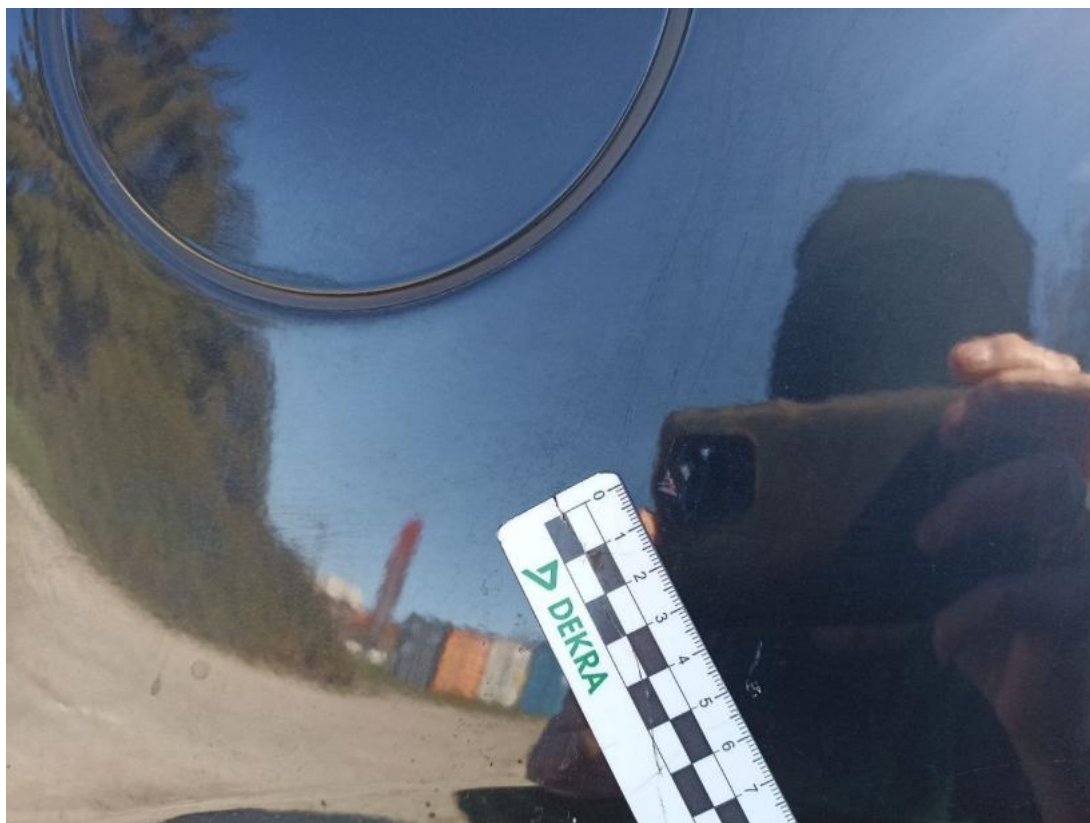
Fot. 41

Błotnik tylny P / Ściana boczna P - Wgniecenie/odkształcenie 1

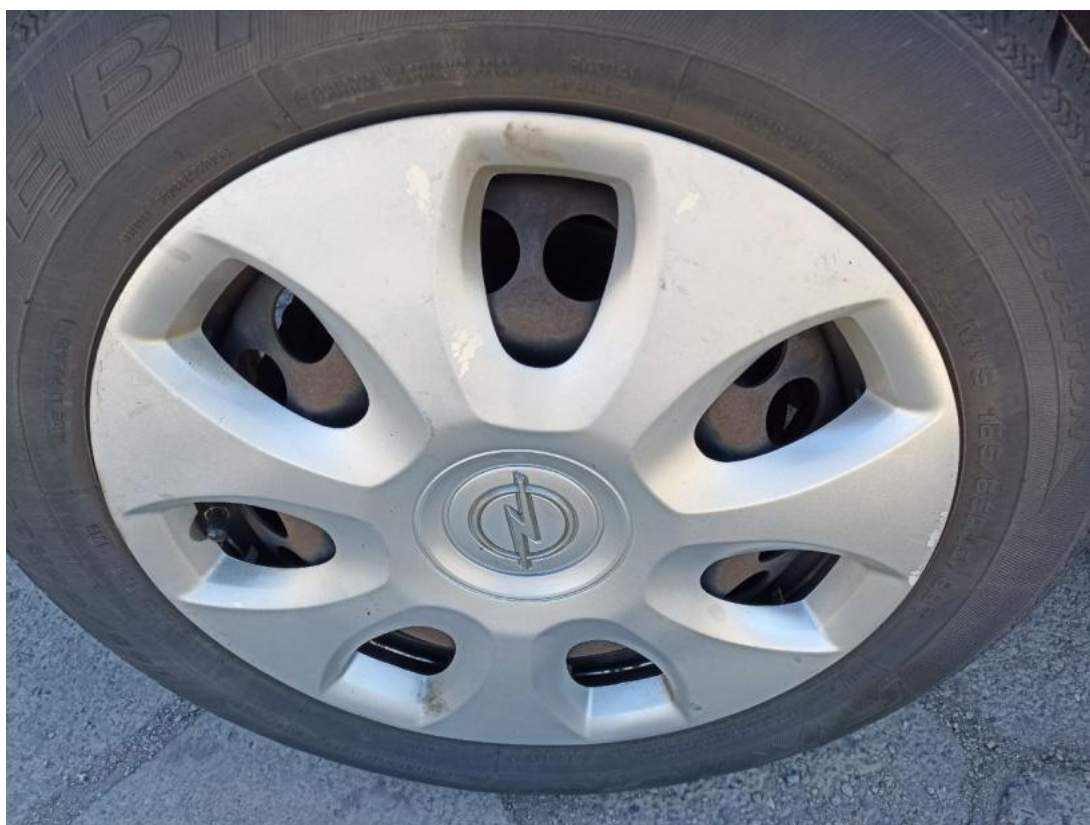
Fot. 42

Kołpak tylny P - Rysa/odprysk 1

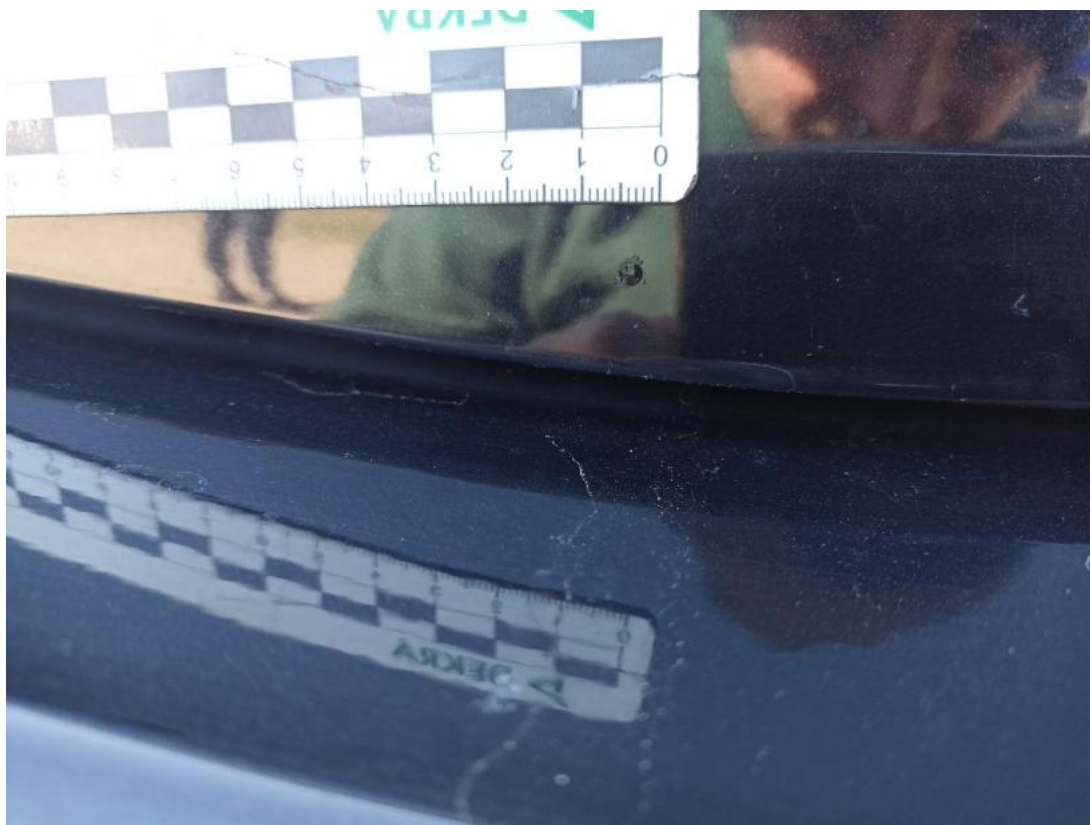
Fot. 43
Pokrywy bagażnika - Inne 1

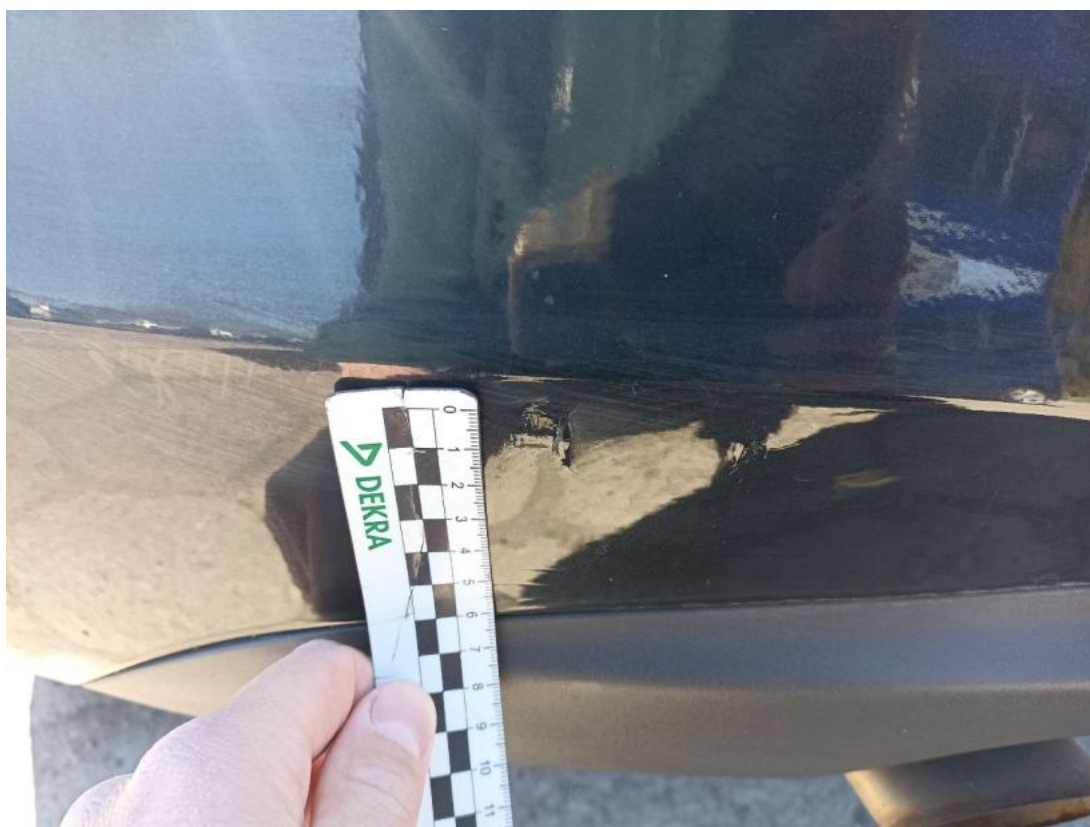
Fot. 44
Zderzak tylny - Wgniecenie/odkształcenie 1

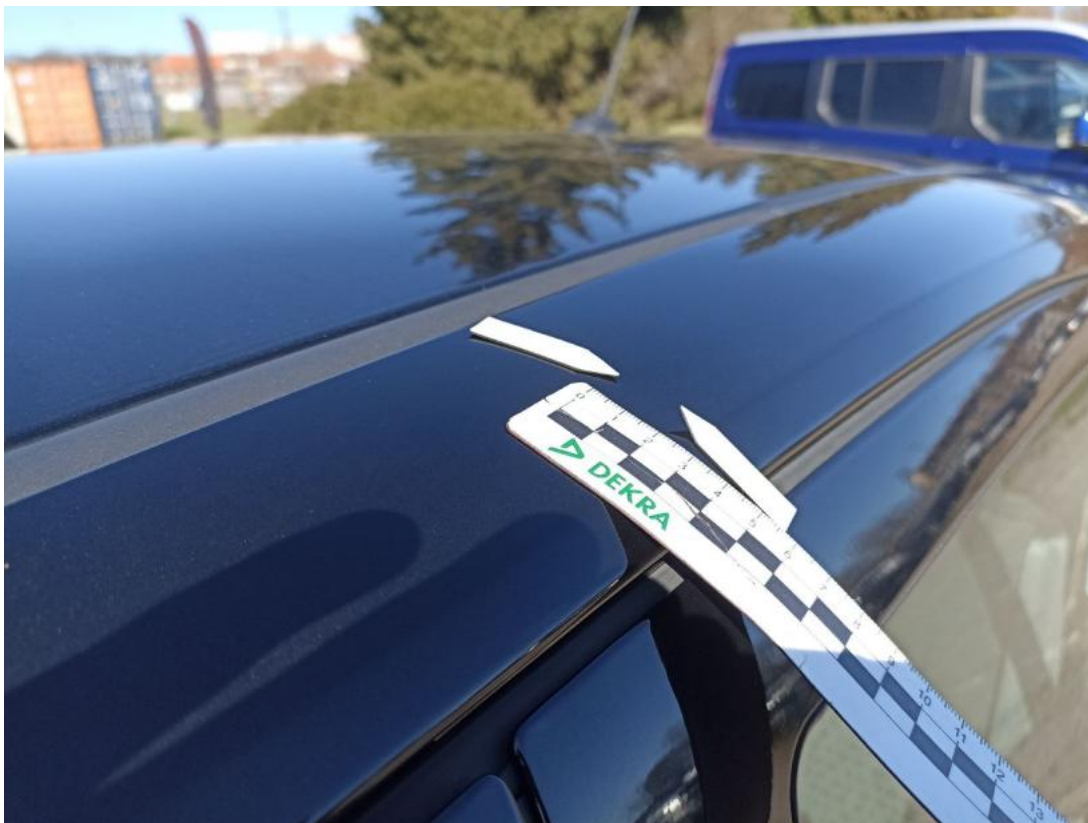
Fot. 45
Rama dachu L - Wgniecenie/odkształcenie 1

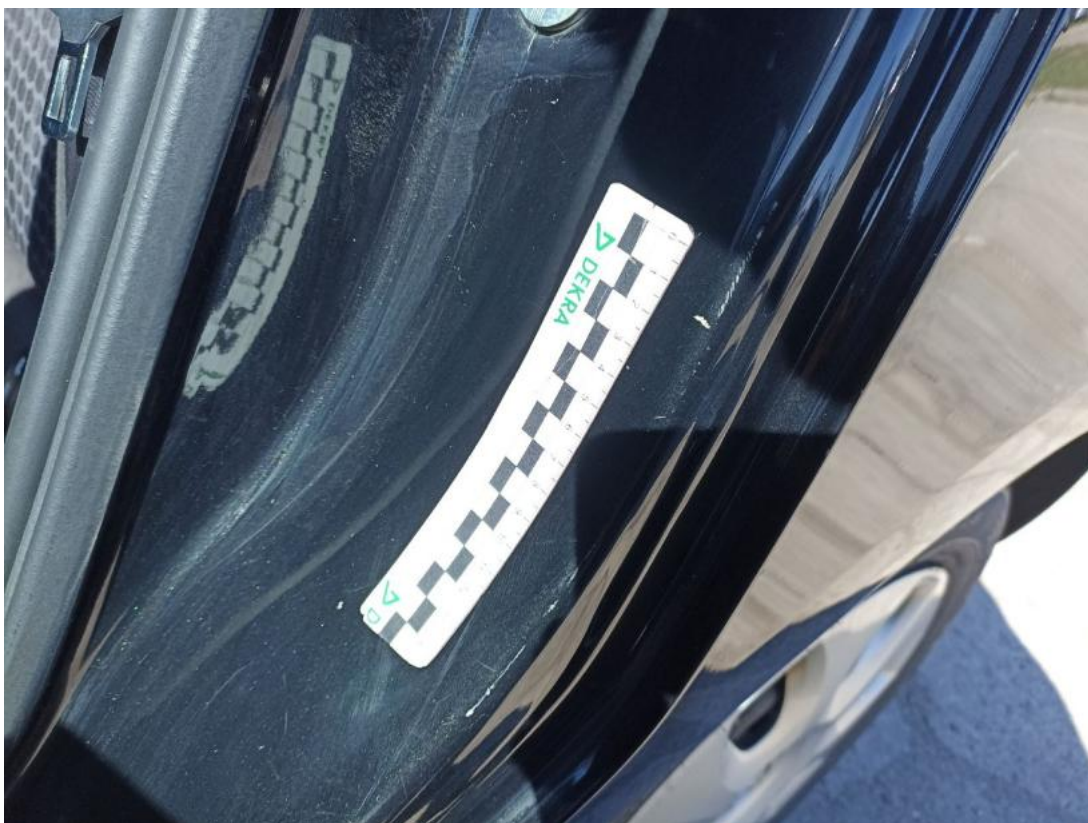
Fot. 46
Błotnik tylny L / Ściana boczna L - Rysa/odprysk 1

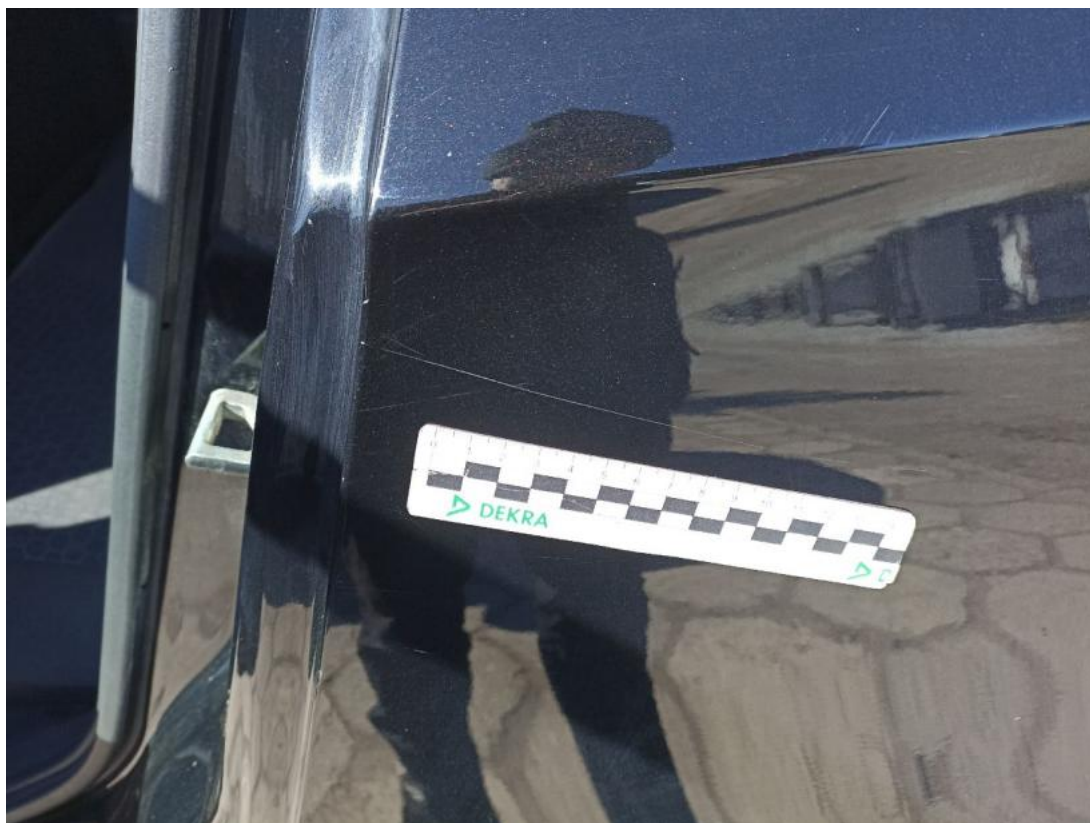
Fot. 47
Błotnik tylny L / Ściana boczna L - Rysa/odprysk 2

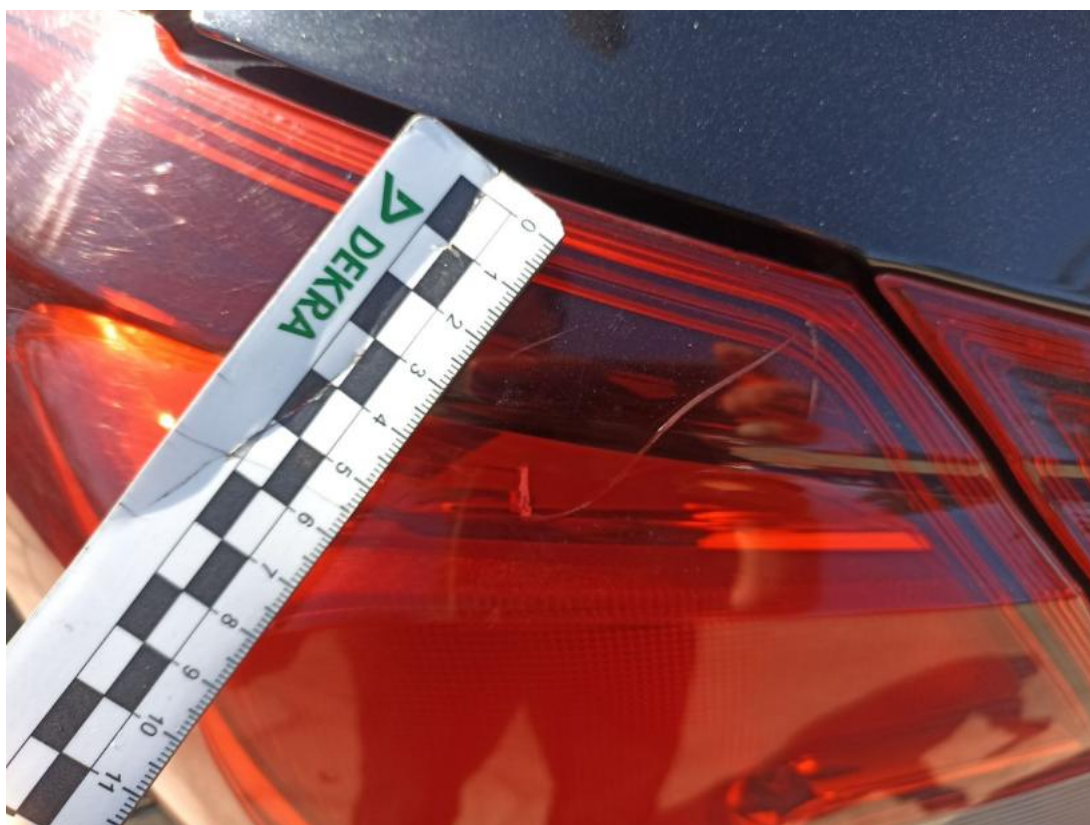
Fot. 48
Lampa tylna zew L - Rysa/odprysk 1

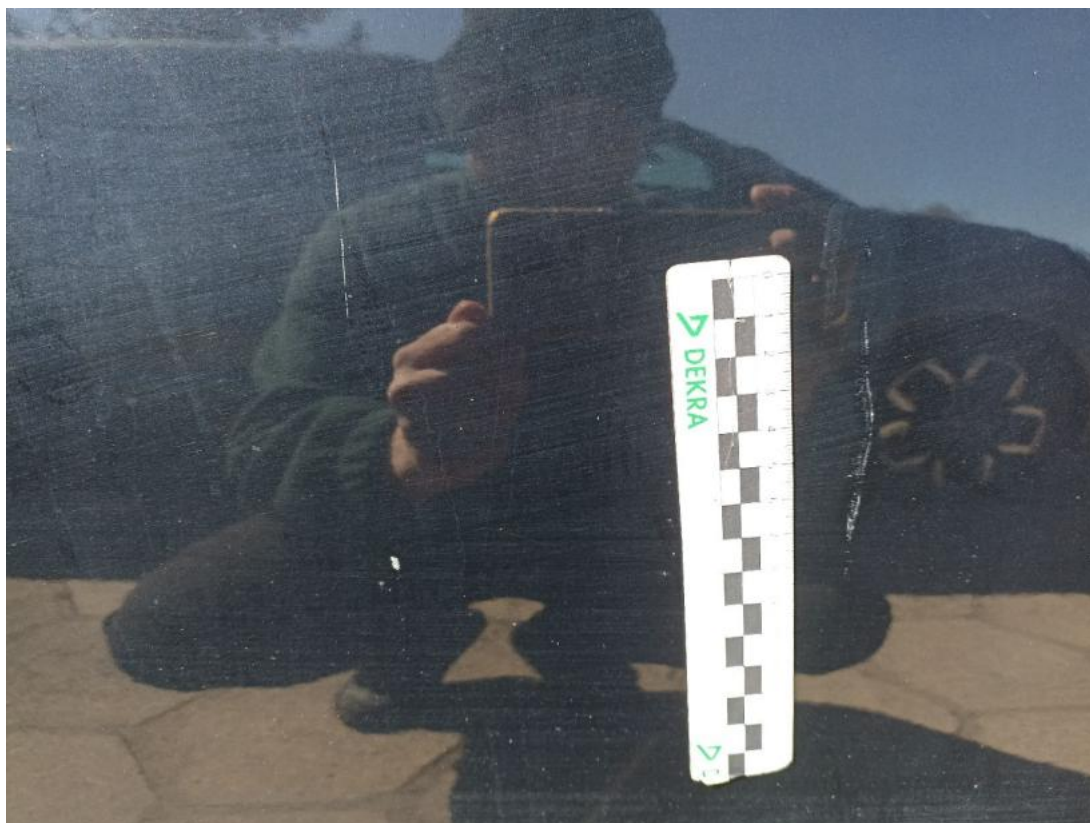
Fot. 49

Drzwi przed L - Rysa/odprysk 1

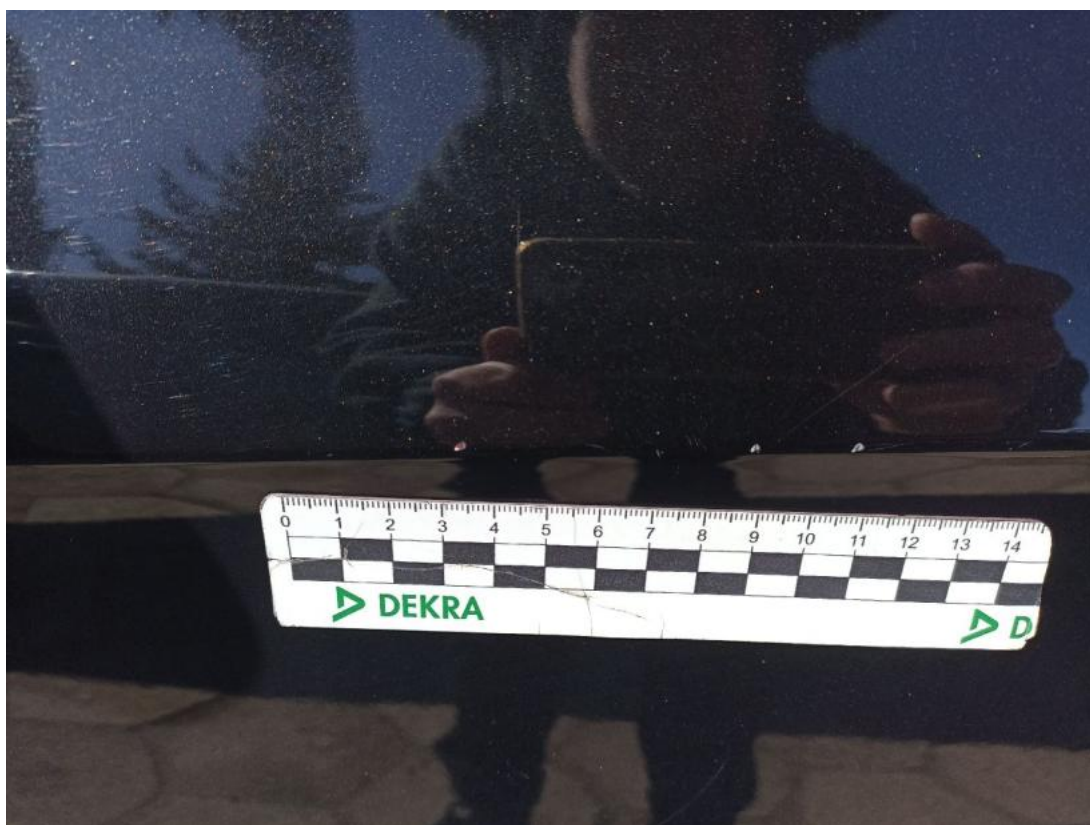
Fot. 50

Drzwi przed L - Rysa/odprysk 2

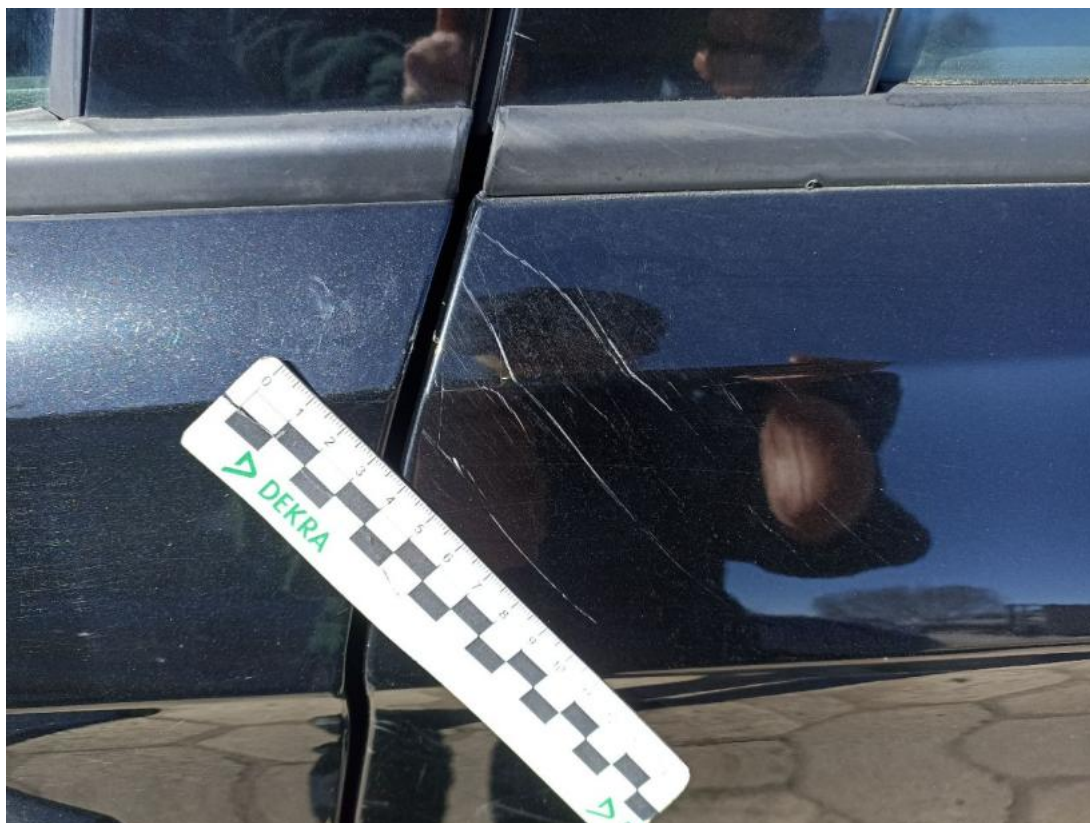
Fot. 51
Drzwi tylne L - Rysa/odprysk 1

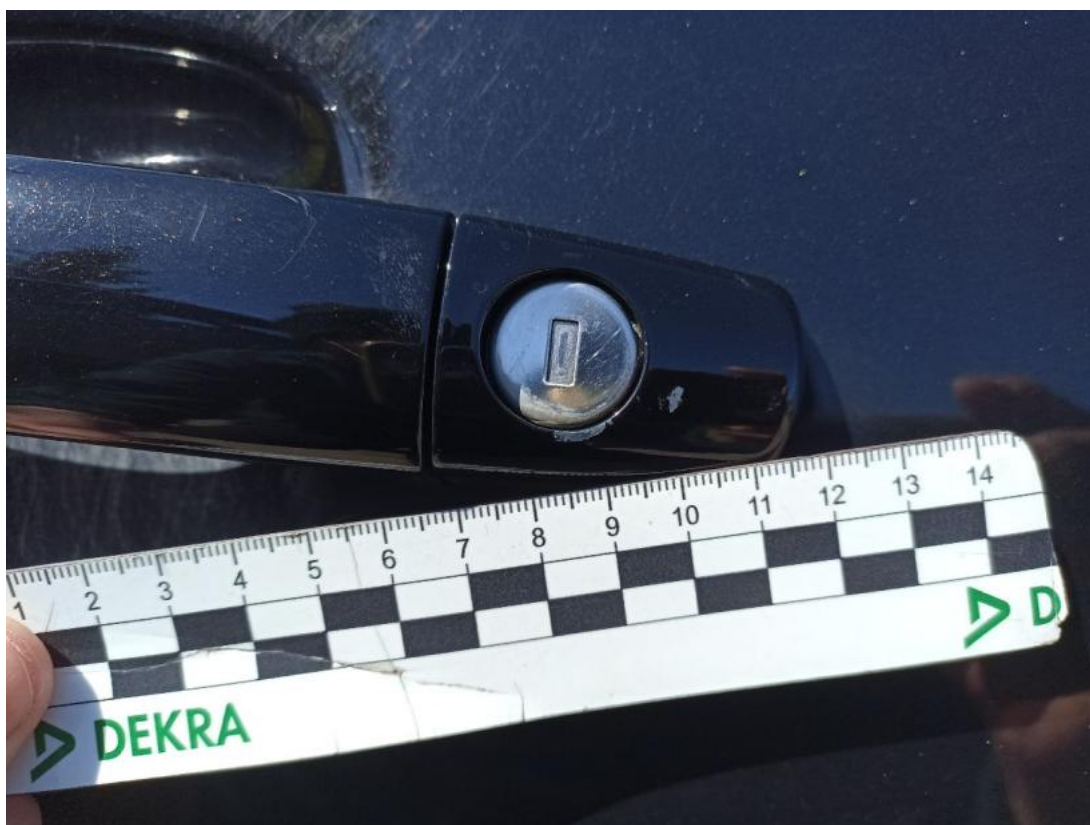
Fot. 52
Klamka drzwi prz L - Rysa/odprysk 1

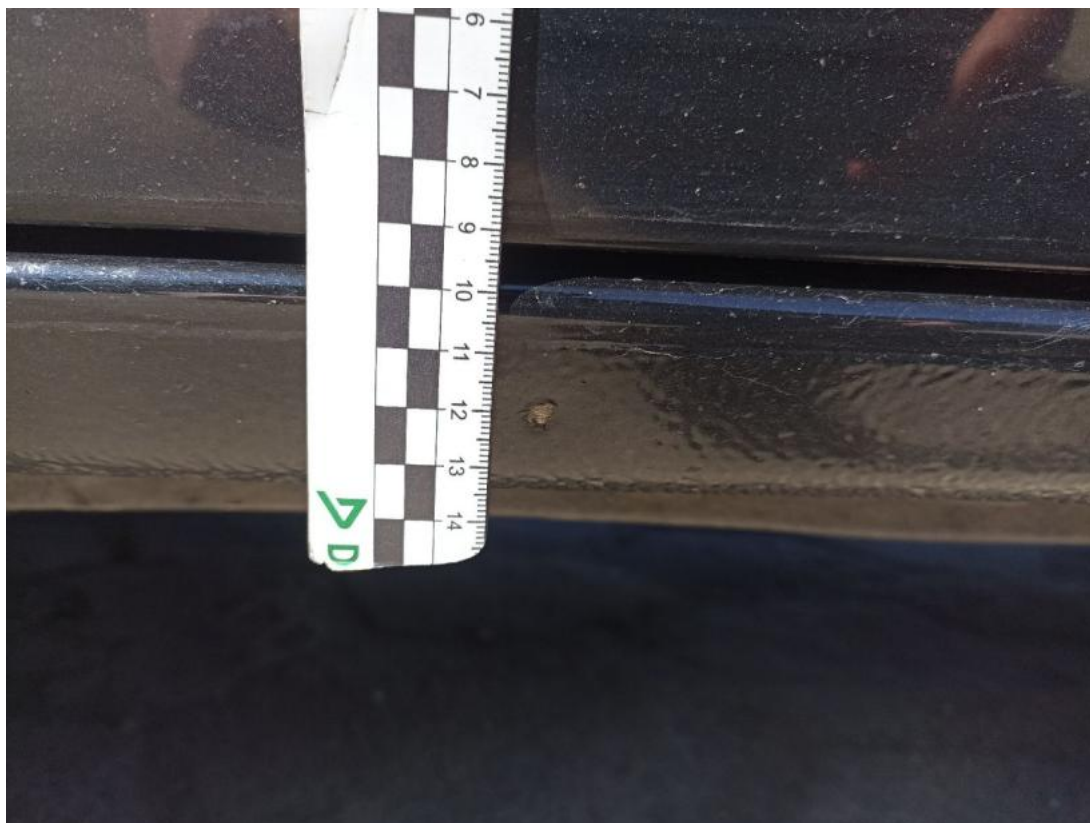
Fot. 53
Próg L - Rysa/odprysk 1

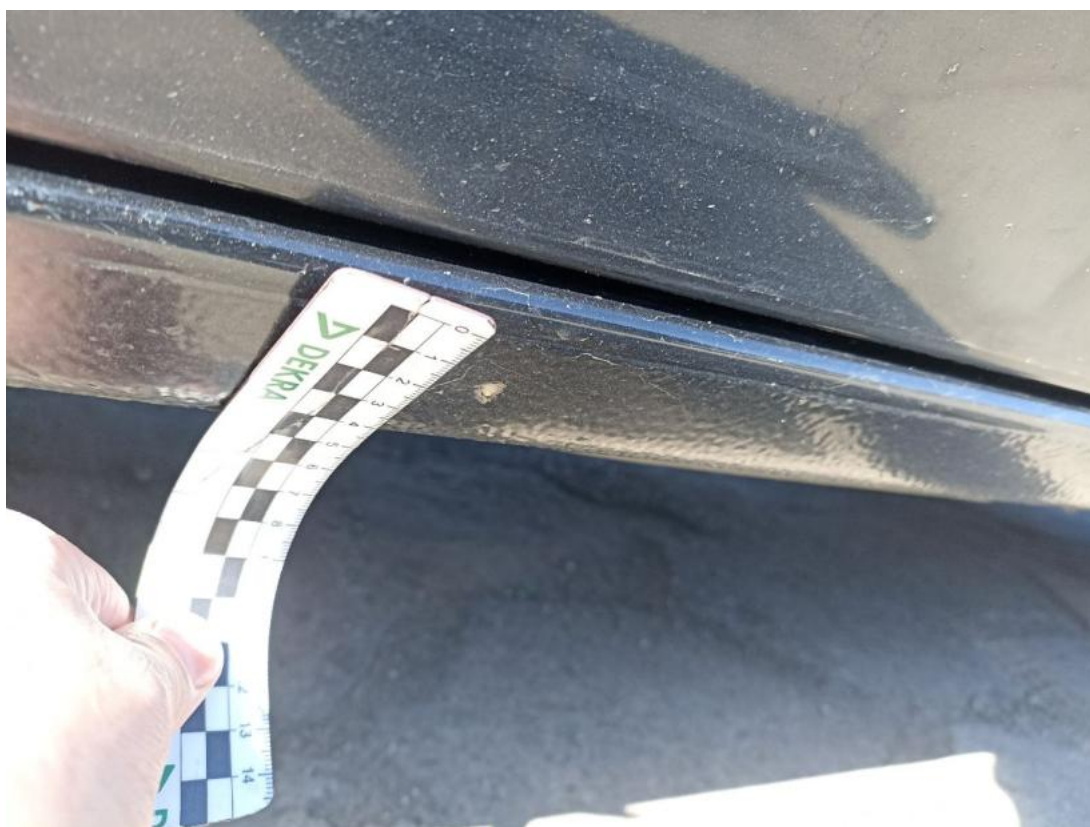
Fot. 54
Próg L - Wgniecenie/odkształcenie 1

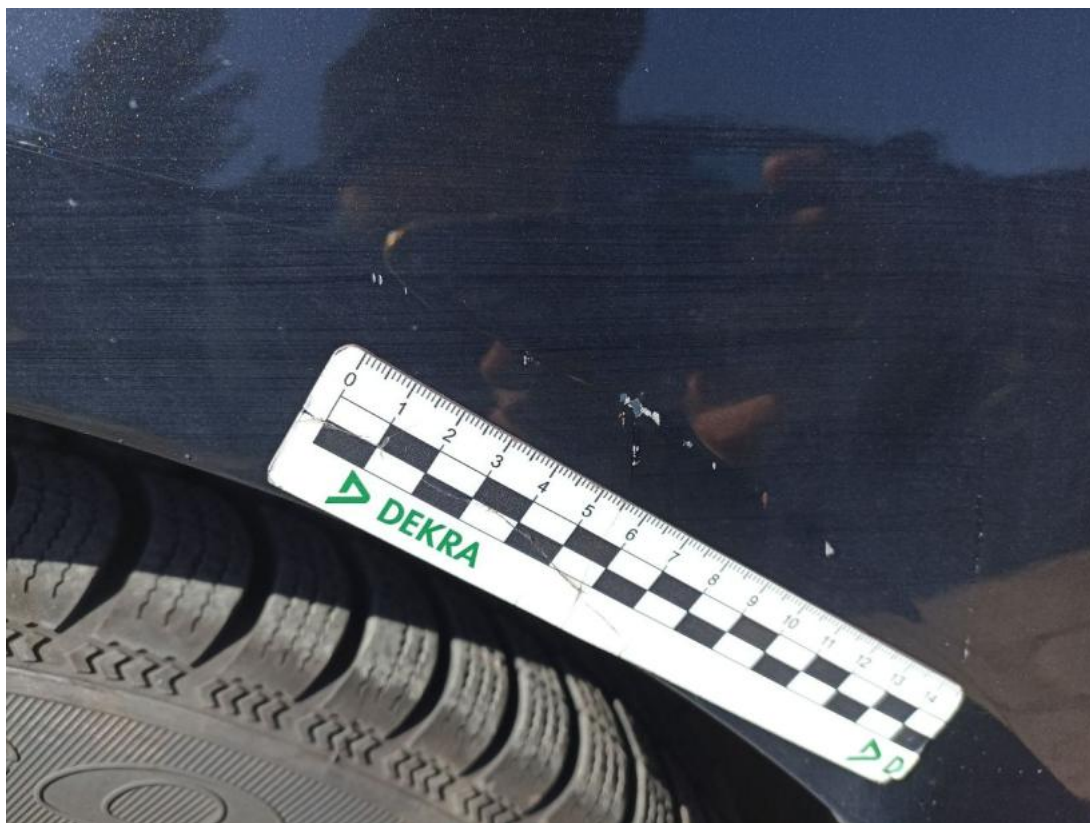
Fot. 55

Błotnik przedni L - Rysa/odprysk 1

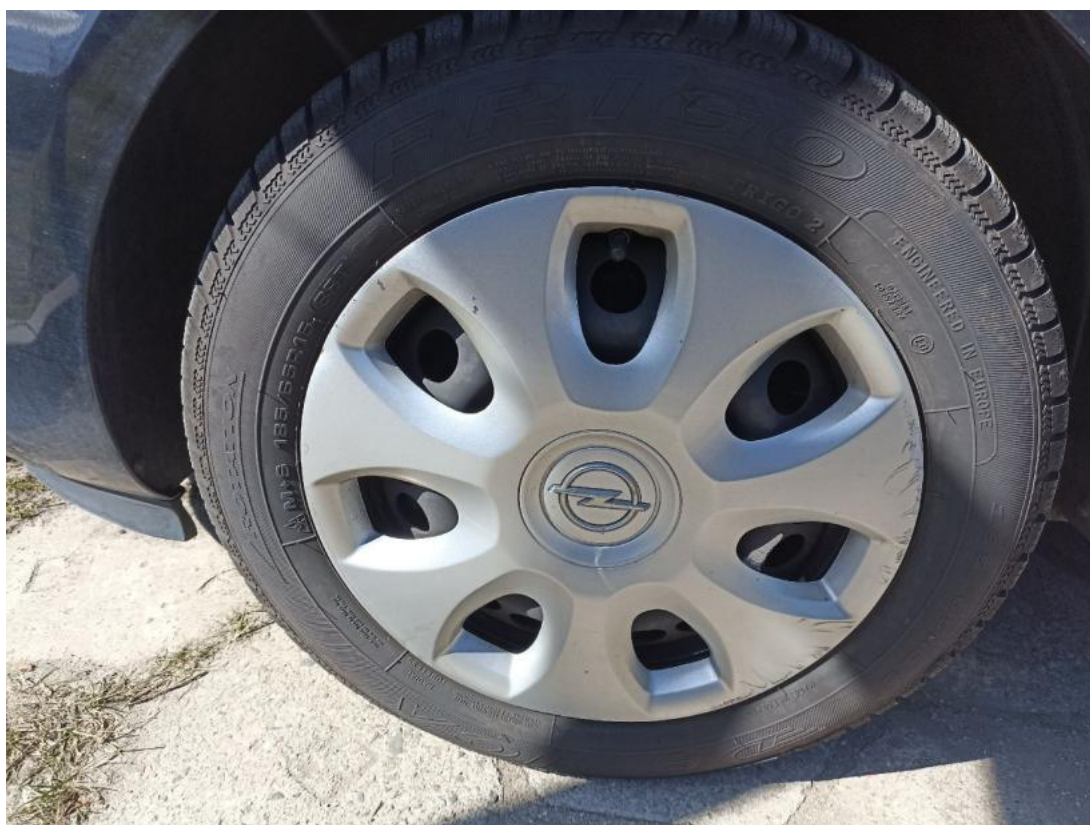
Fot. 56

Kołpak przedni L - Rysa/odprysk 1
