Nr zlecenia DEKRA: PKOM(DZS)/GDA/29198/26/04/01  
Nr zlecenia/szkody:  
Data zlecenia: 01-04-2026

## Ocena stanu technicznego pojazdu

Eurotax-Kod EC	Marka, model, typ pojazdu				Rodzaj nadwozia
	<b>OPEL, Astra K Sports Tourer, Edition Start/Stop</b>				KOM
Rodzaj silnika	Pojemność [ccm]	Moc [KM/kW]	Skrzynia biegów	Stan licznika [km] (odczytany)	Ilość drzwi/miejsc
z zapłonem iskrowym	1199	130/96	manualna	115 672	5/5
Nr rej. pojazdu	Nr nadwozia (VIN)		Data 1-rej./rok prod.	Następne bad. tech.	Lakier
WD0652U	W0VBD8ES3M8013540		30-03-2021/2021		srebrny/2-warstwowy metalizowany

**Data oględzin:** 10-04-2026

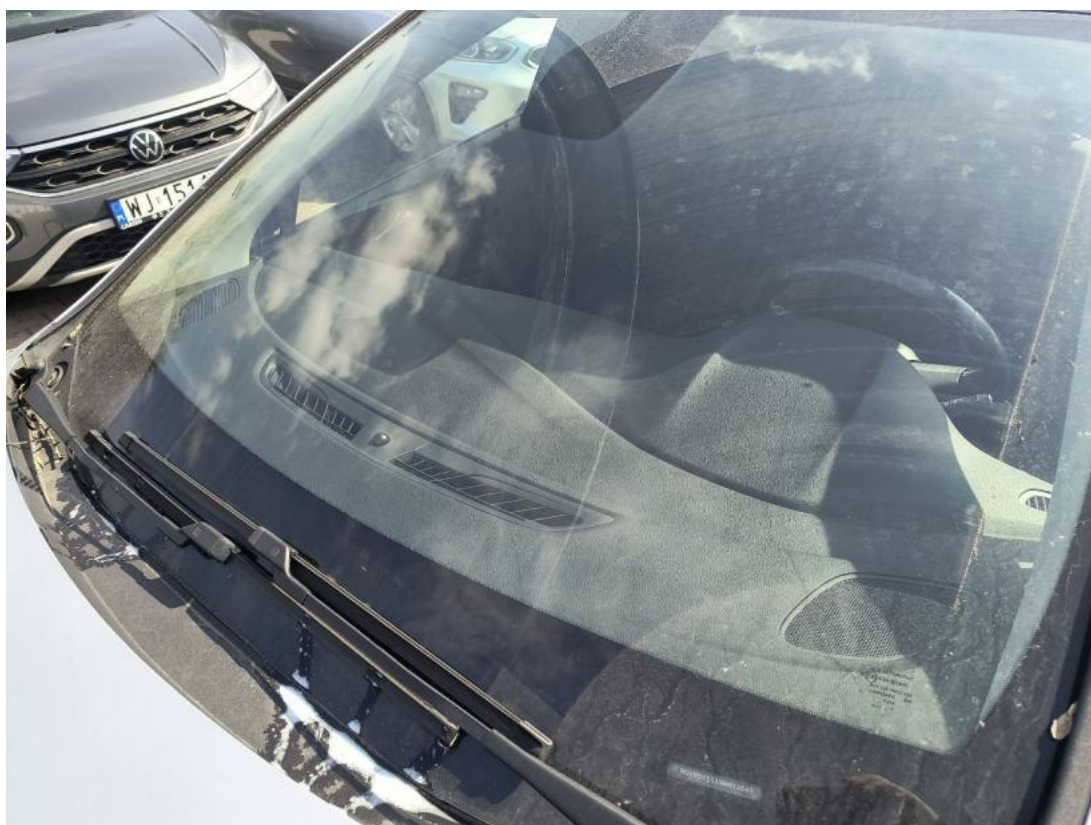
**Fot. 36**

Szyba czołowa - zdjęcie poglądowe 1

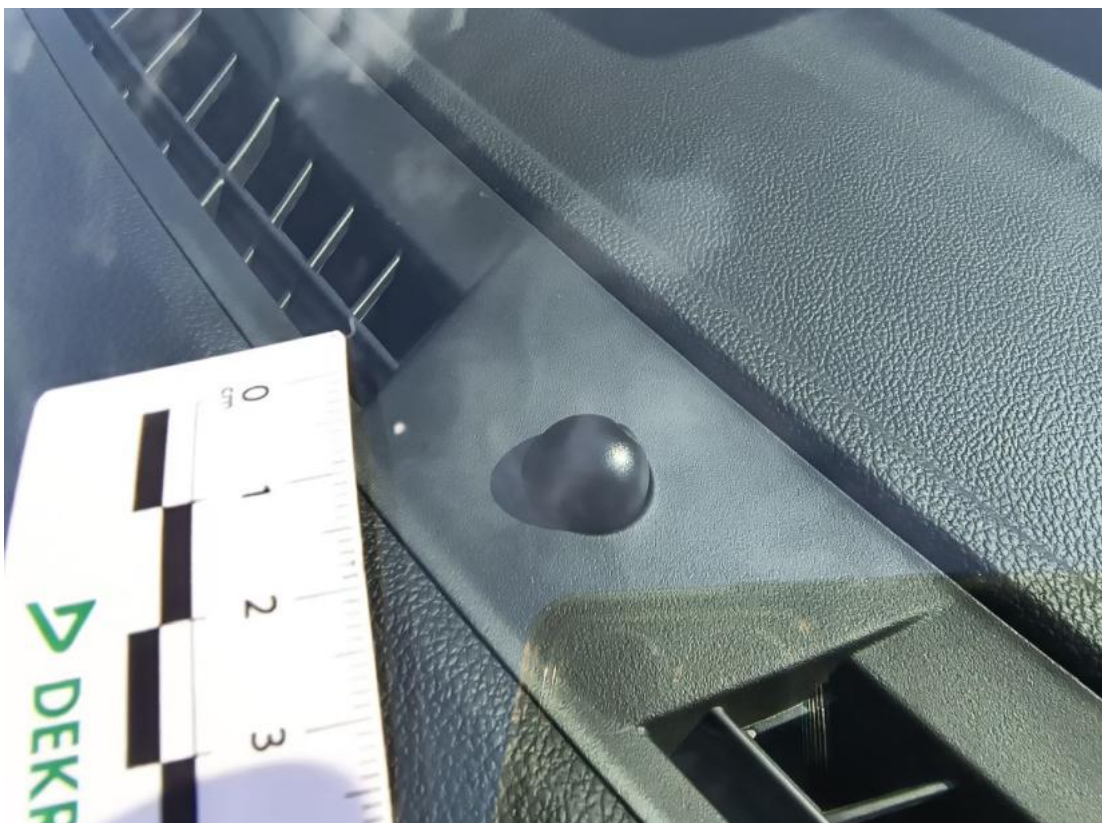
**Fot. 37**

Poz.	Nazwa części	Nr katalogowy	Opis uszkodzenia	Czas [rbg]
1	Błotnik PL		wgniecenie	
2	Drzwi P P		odpryski lakieru, zarysowanie	
3	Drzwi P L		odpryski lakieru	
4	Drzwi T L		wgniecenie	
5	Klamka drzwi P L		odpryski lakieru	
6	Szyba PRZ		odprysk szkła	
7	Zderzak TYŁ		zarysowanie	
8	Tapicerka drzwi PL		zarysowanie

Szyba czołowa - Rysa/odprysk 1

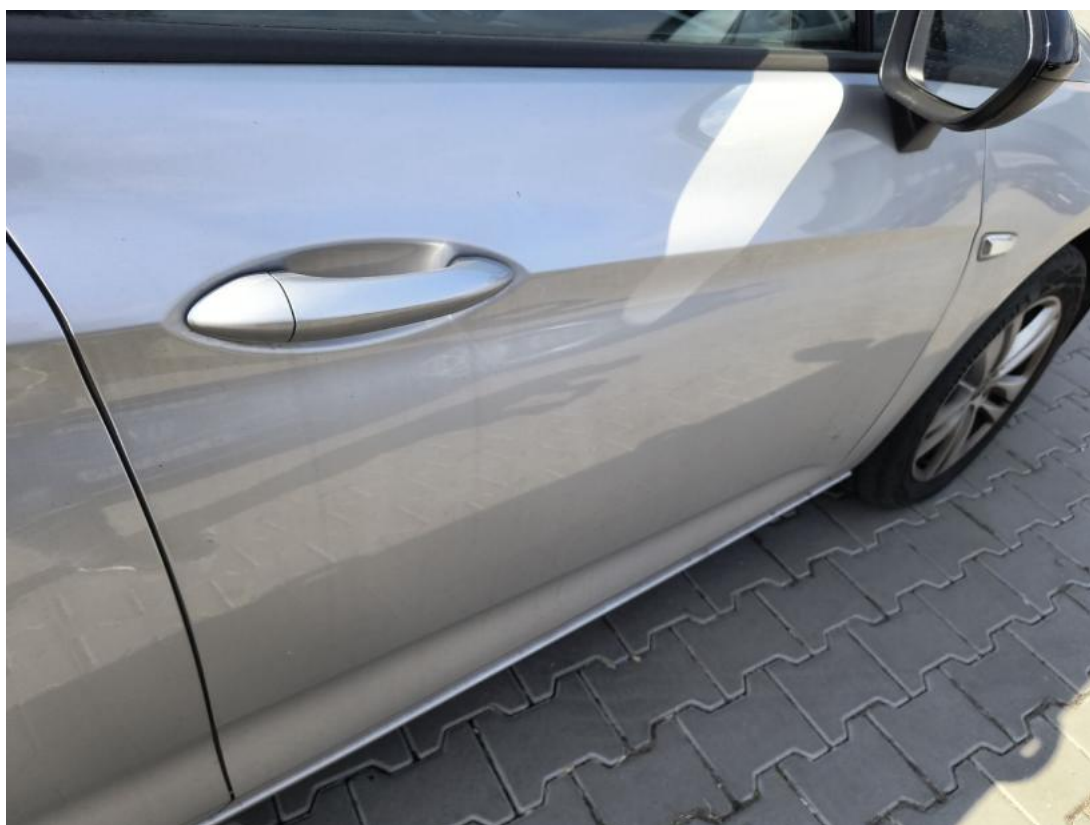
**Fot. 38**

Drzwi przednie P - zdjęcie pogładowe 1

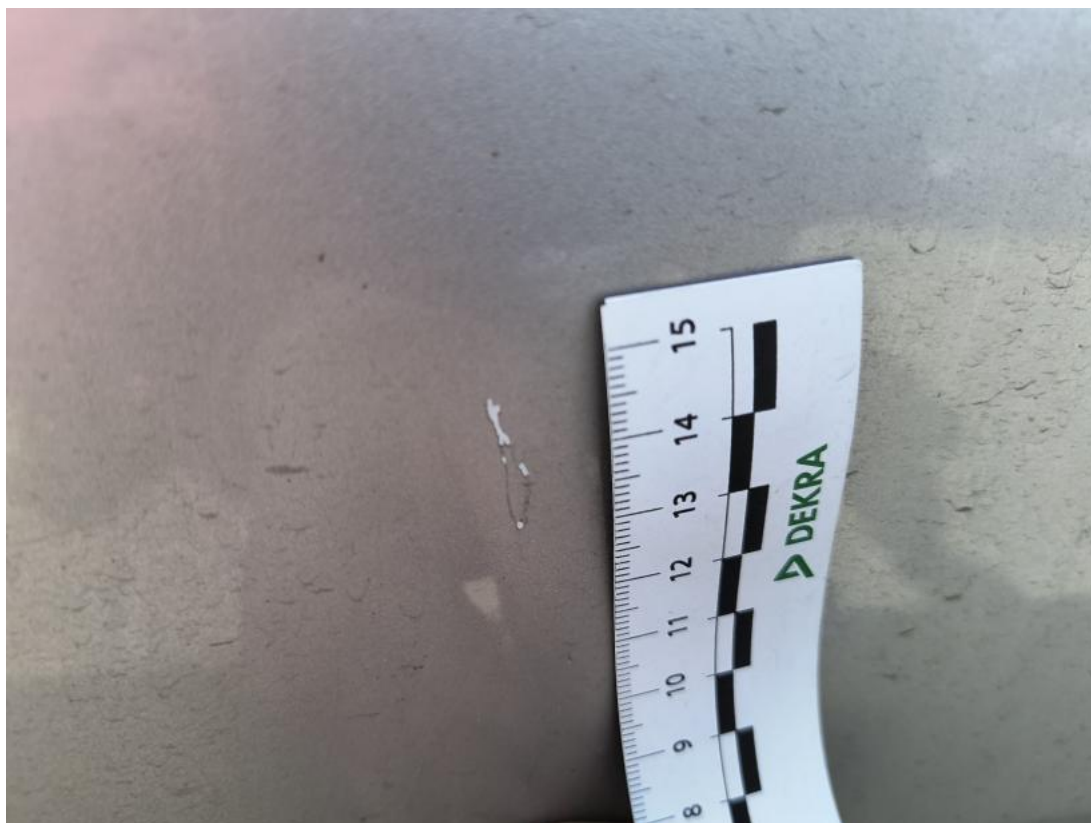
**Fot. 39**  
Drzwi przednie P - Rysa/odprysk 1

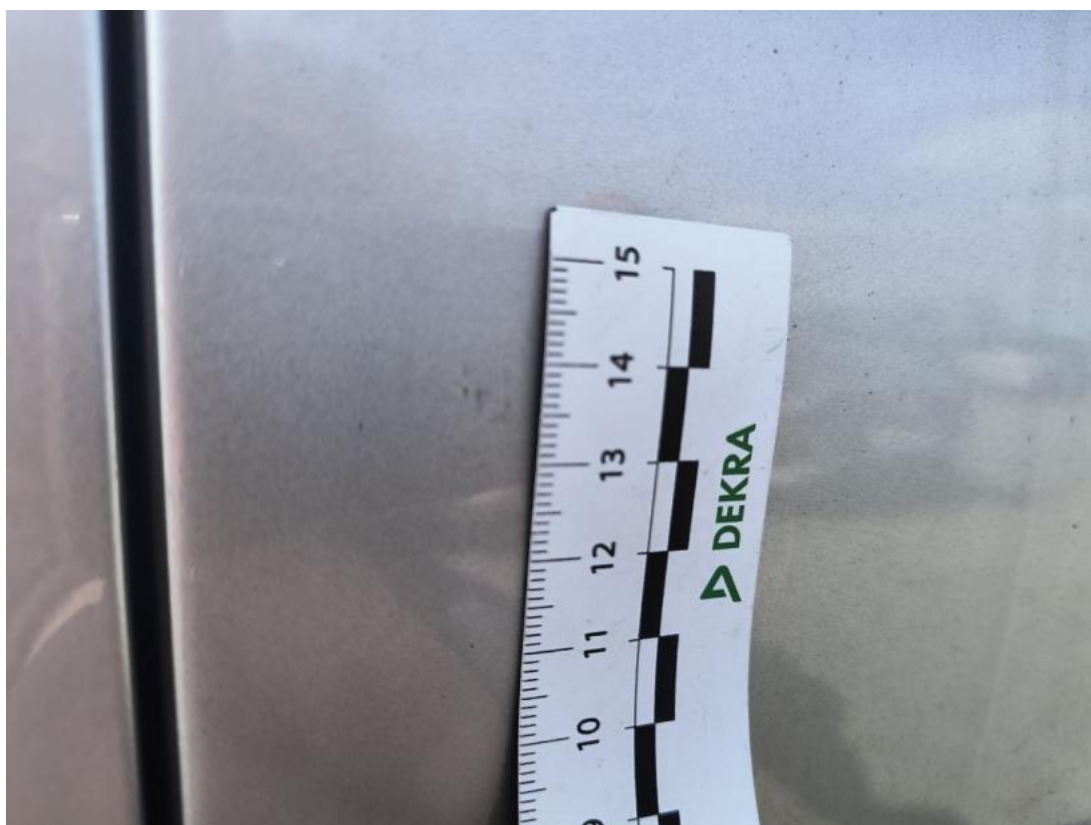
**Fot. 40**  
Drzwi przednie P - Rysa/odprysk 2

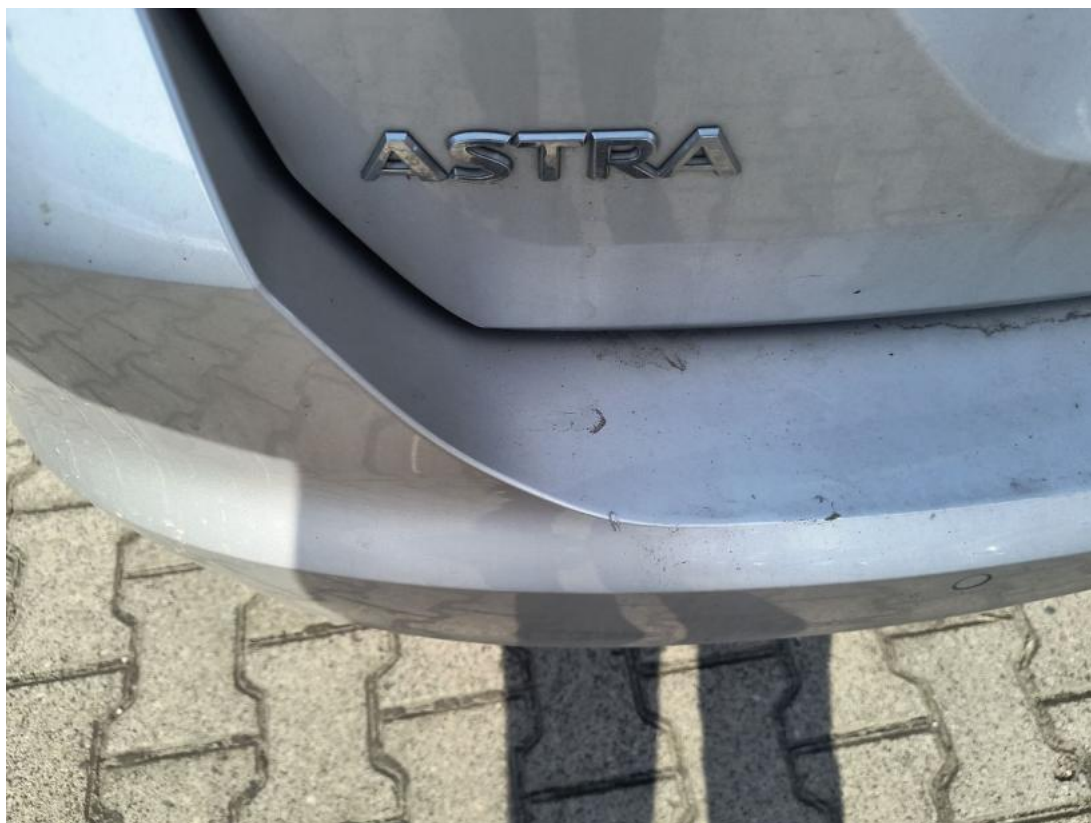
**Fot. 41**

Zderzak tylny - zdjęcie poglądowe 1

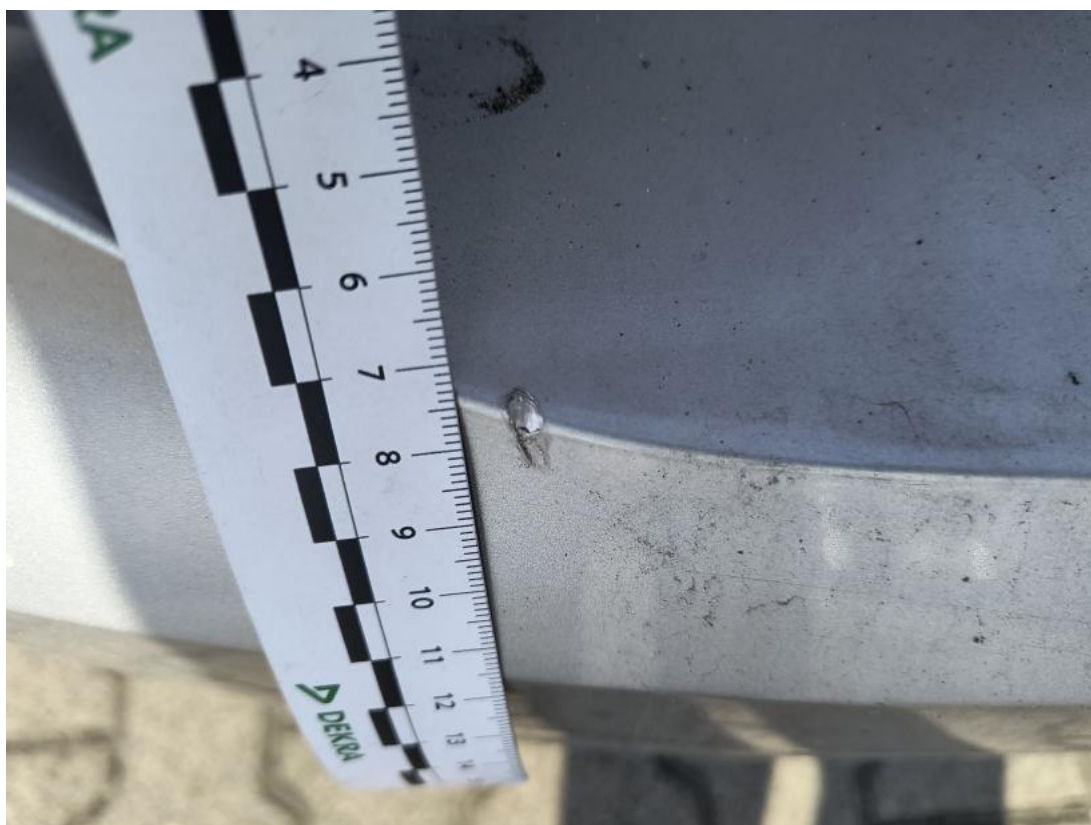
**Fot. 42**

Zderzak tylny - Rysa/odprysk 1

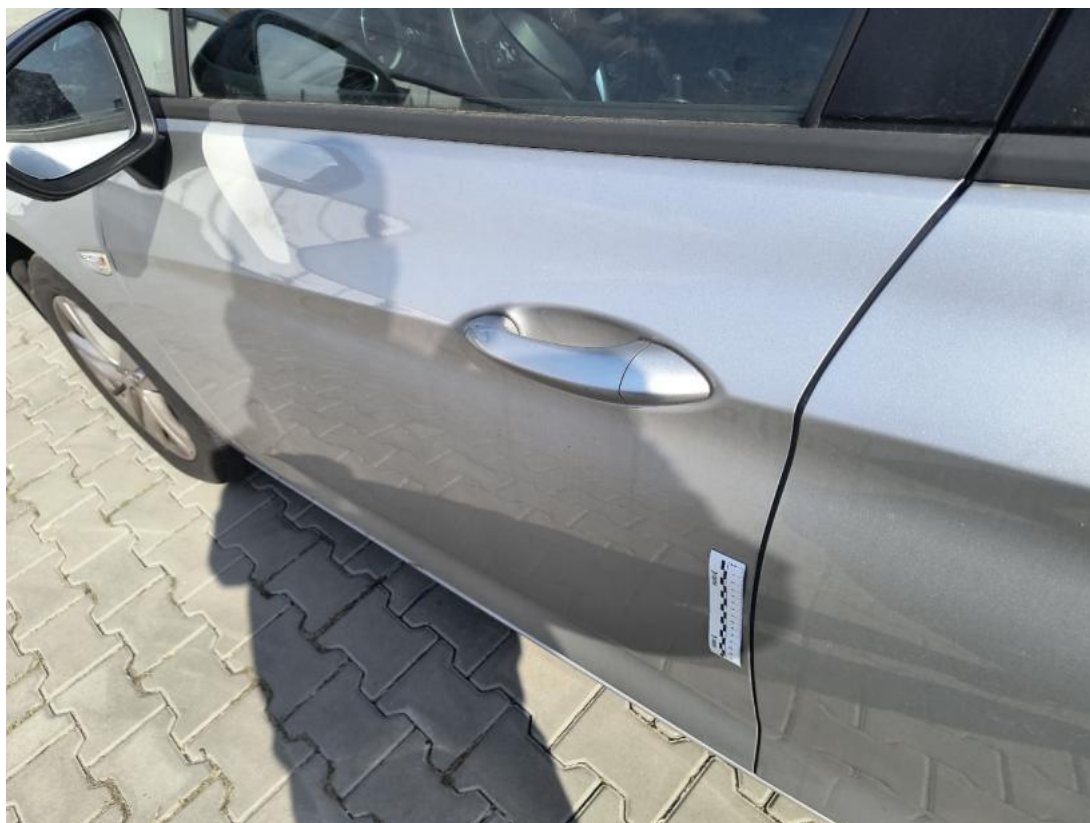
**Fot. 43**

Drzwi przed L - zdjęcie poglądowe 1

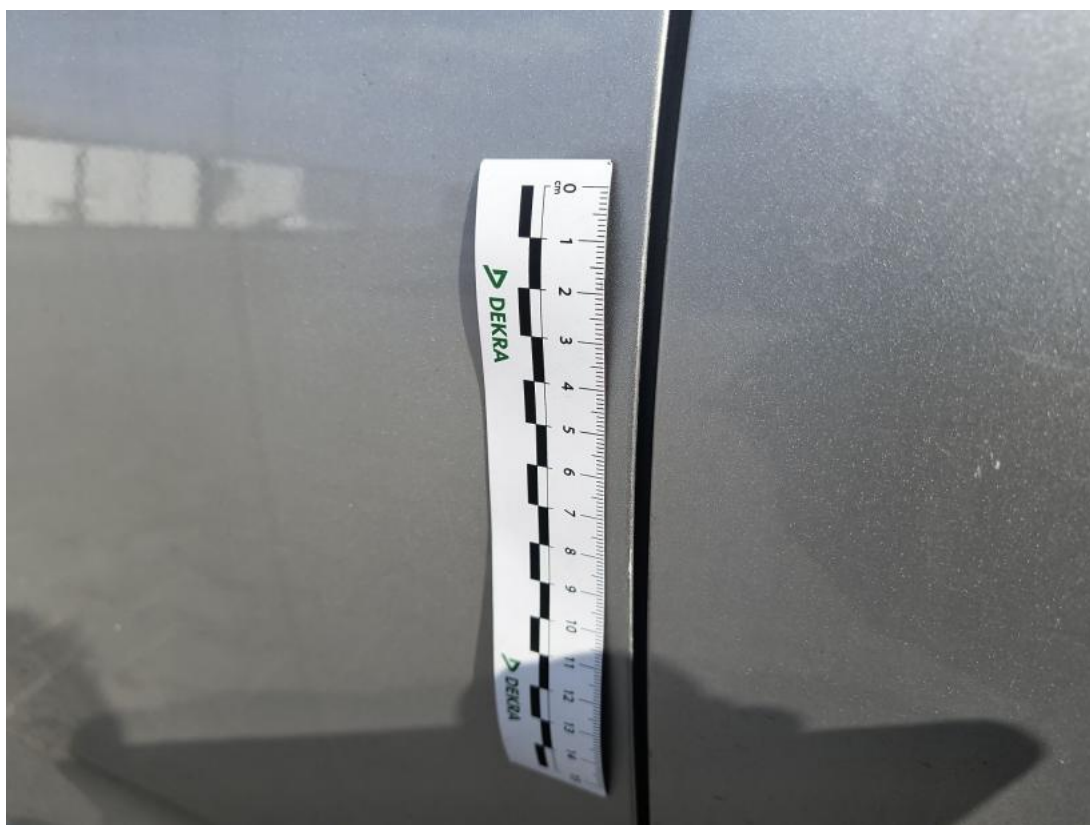
**Fot. 44**

Drzwi przed L - Rysa/odprysk 1

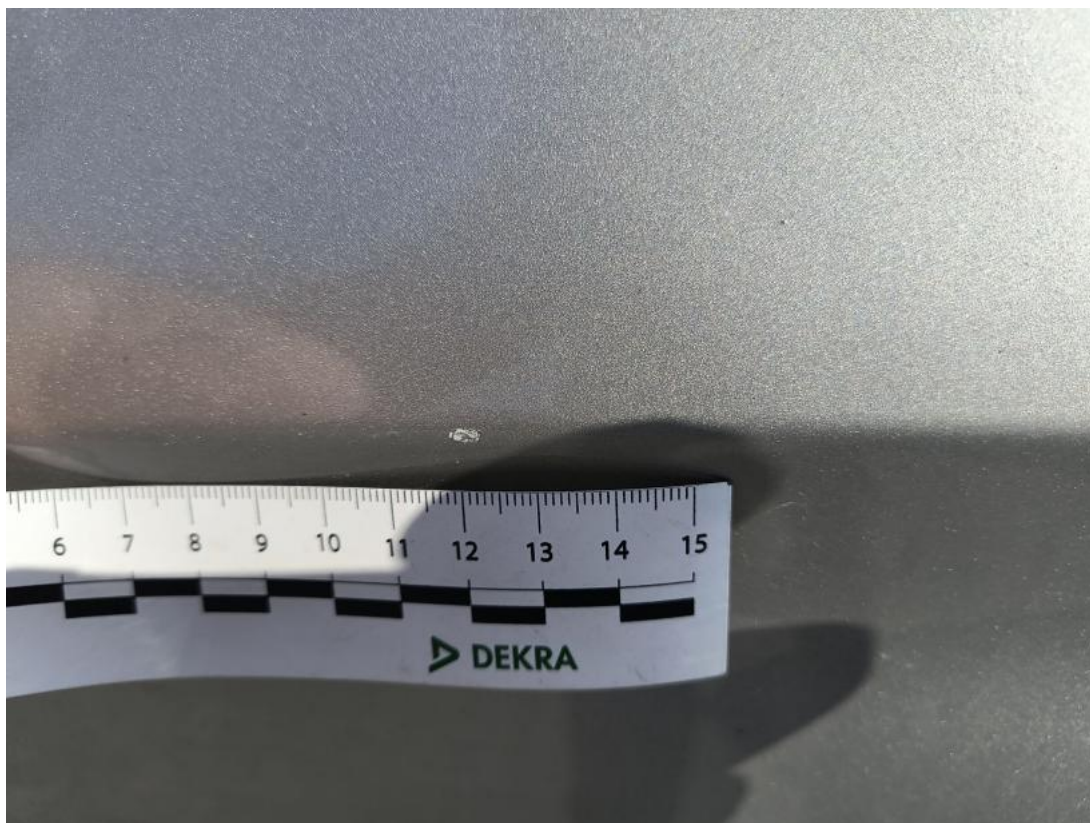
**Fot. 45**

Drzwi przed L - Rysa/odprysk 2

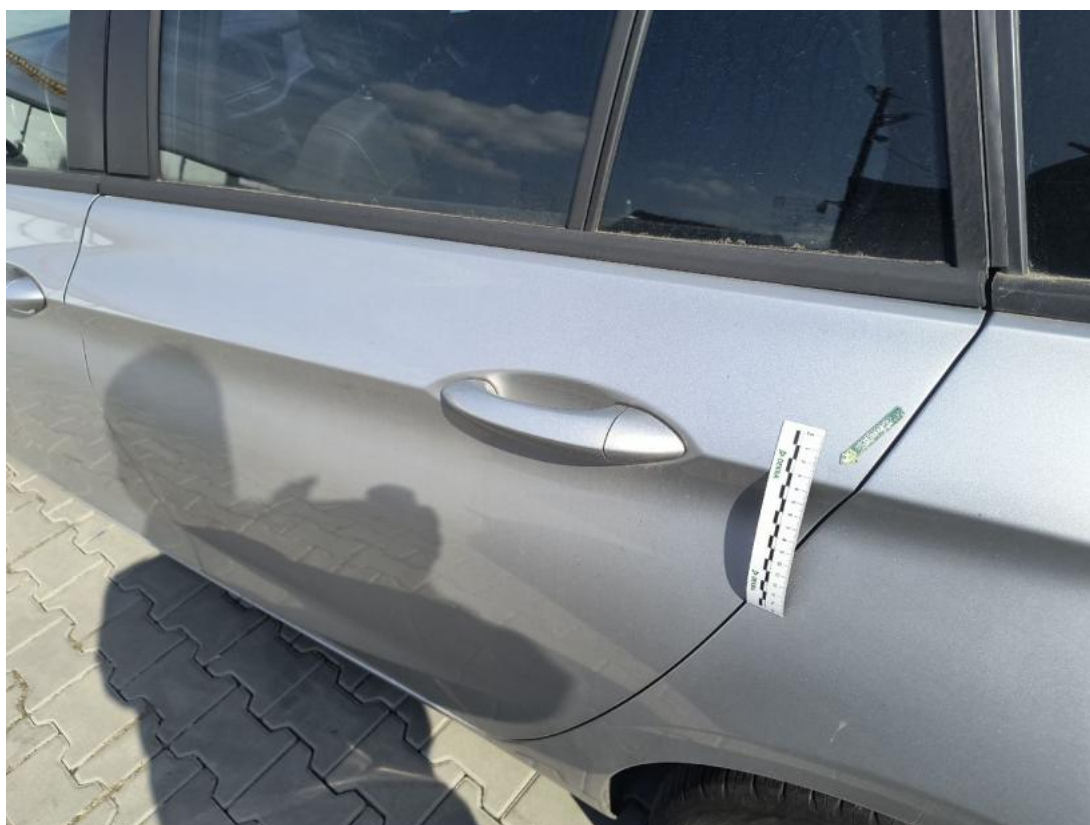
**Fot. 46**

Drzwi tylne L - zdjęcie poglądowe 1

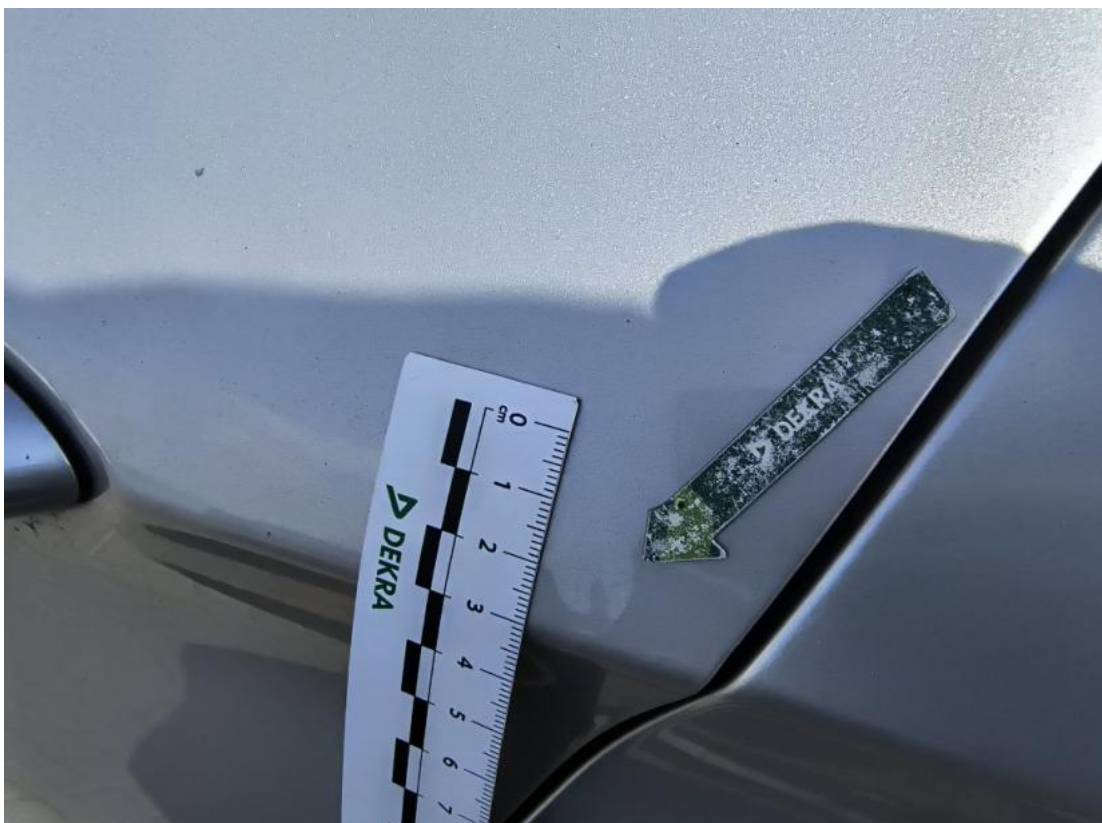
**Fot. 47**  
Drzwi tylne L - Wgniecenie/odkształcenie 1

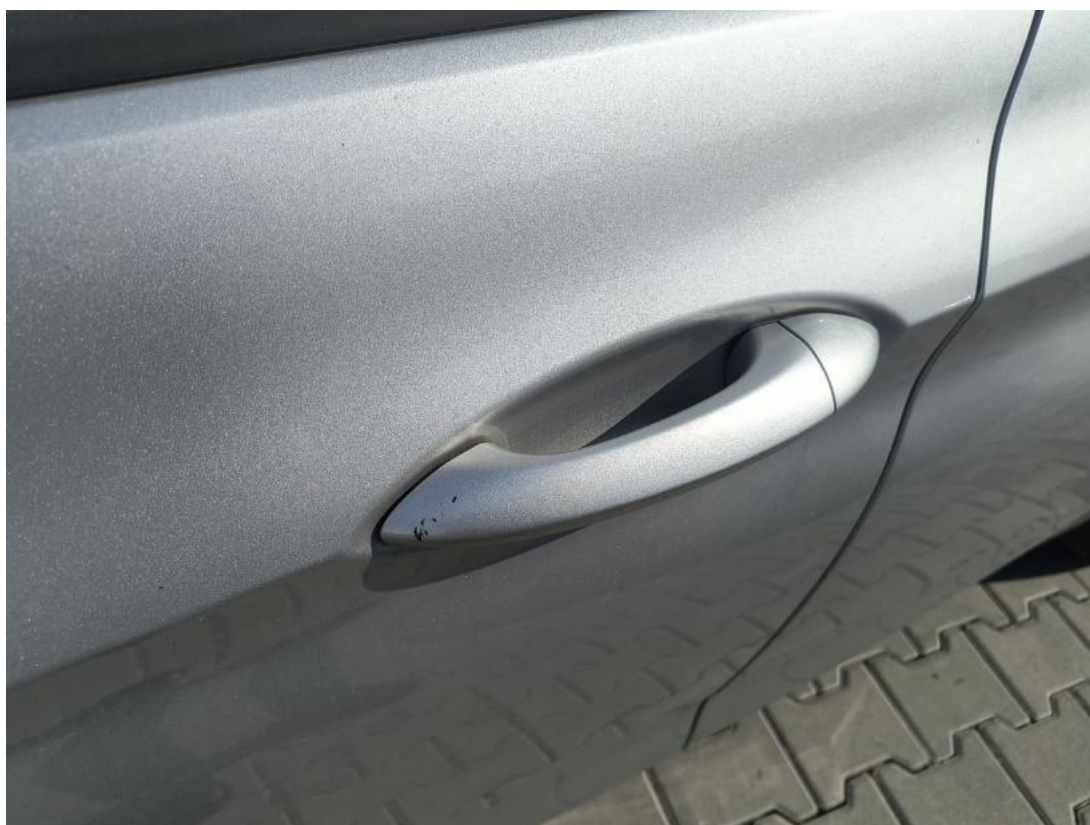
**Fot. 48**  
Klamka drzwi prz L - zdjęcie poglądowe 1

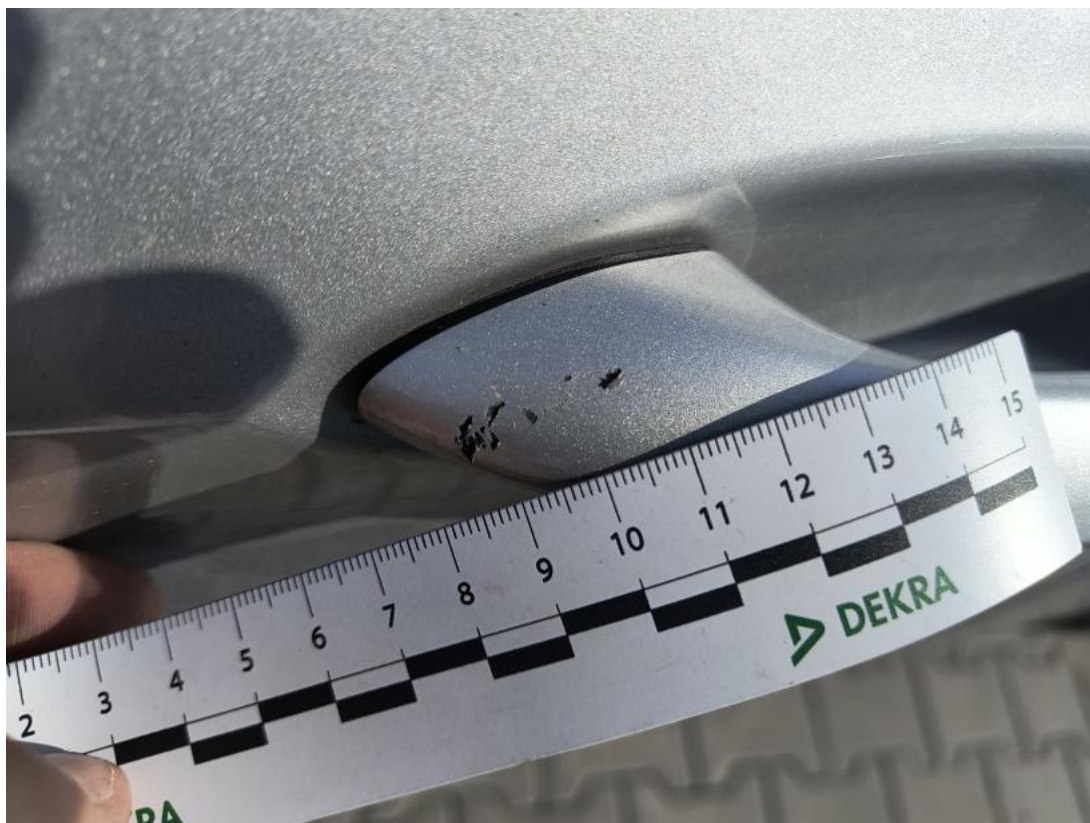
**Fot. 49**

Kłamka drzwi prz L - Rysa/odprysk 1

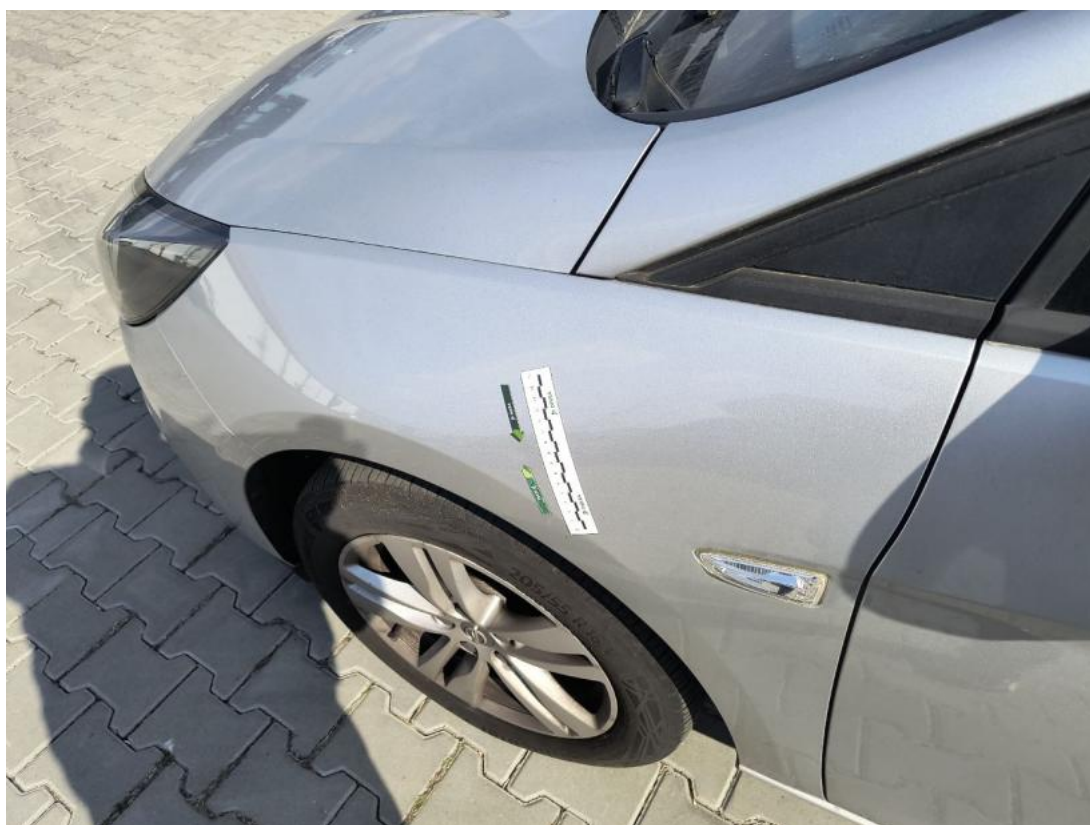
**Fot. 50**

Błotnik przedni L - zdjęcie poglądowe 1

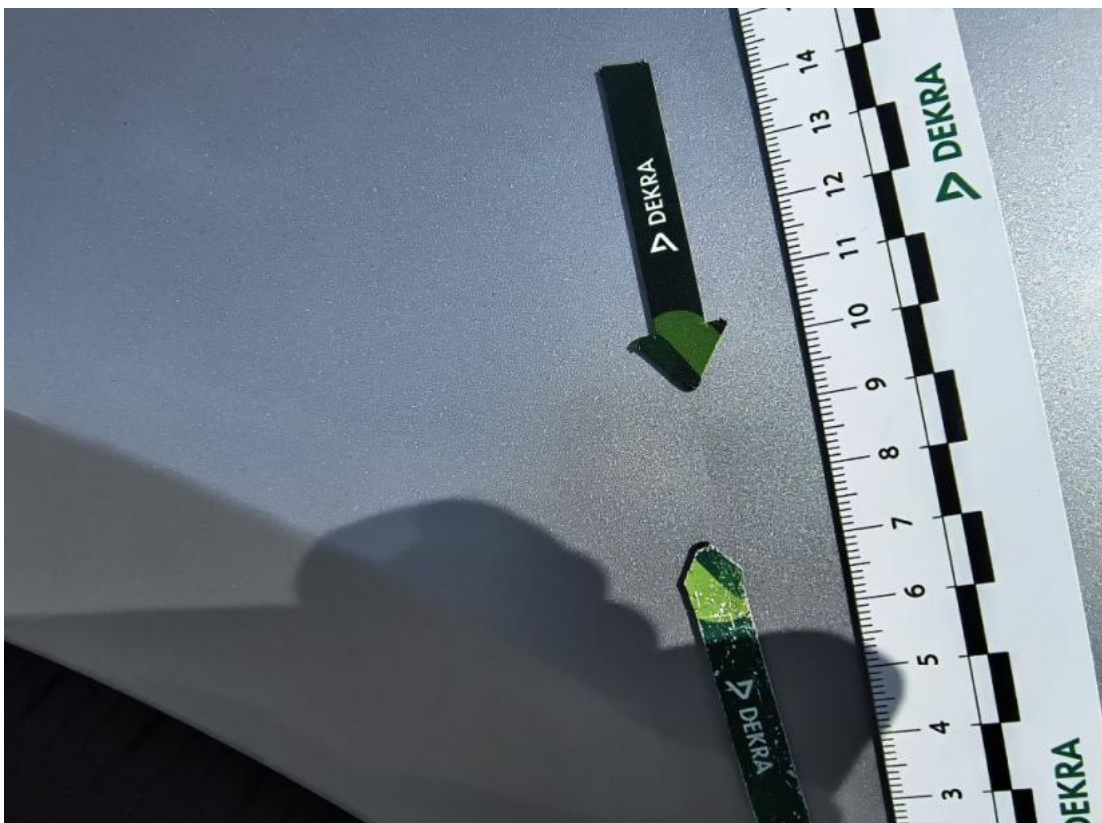
**Fot. 51**

Błotnik przedni L - Wgniecenie/odkształcenie 1

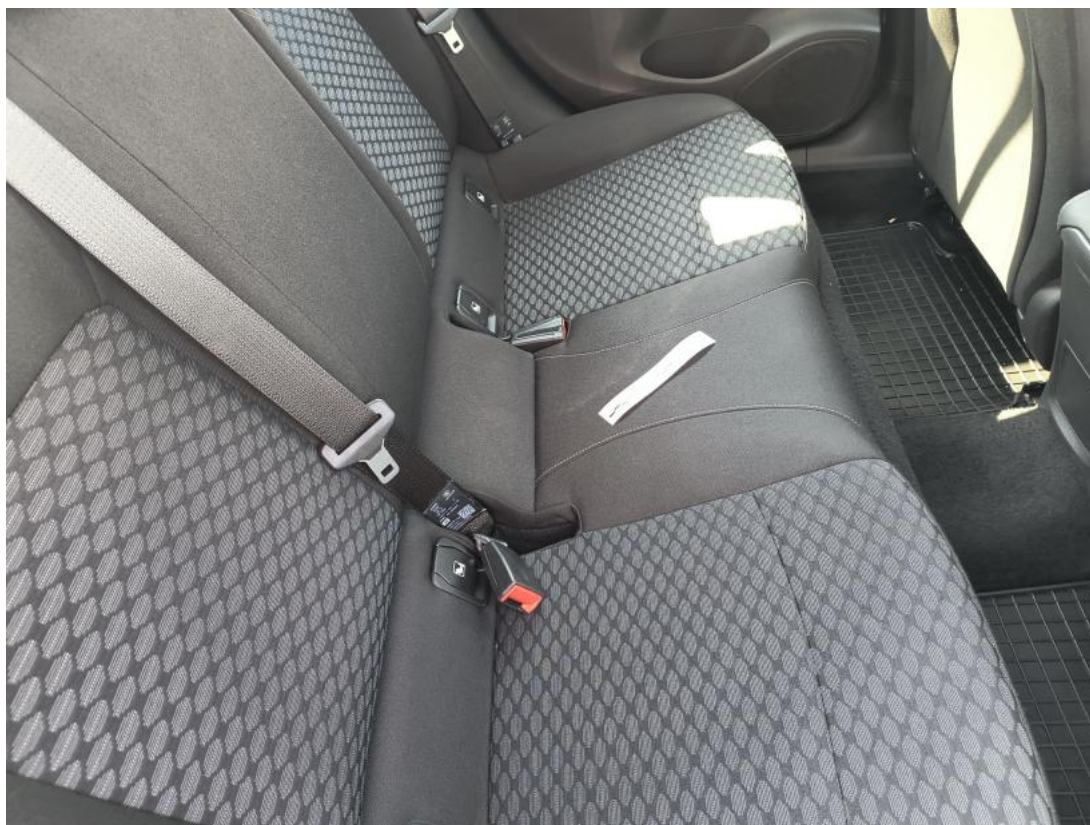
**Fot. 52**

Kanapa tył. - zdjęcie poglądowe 1

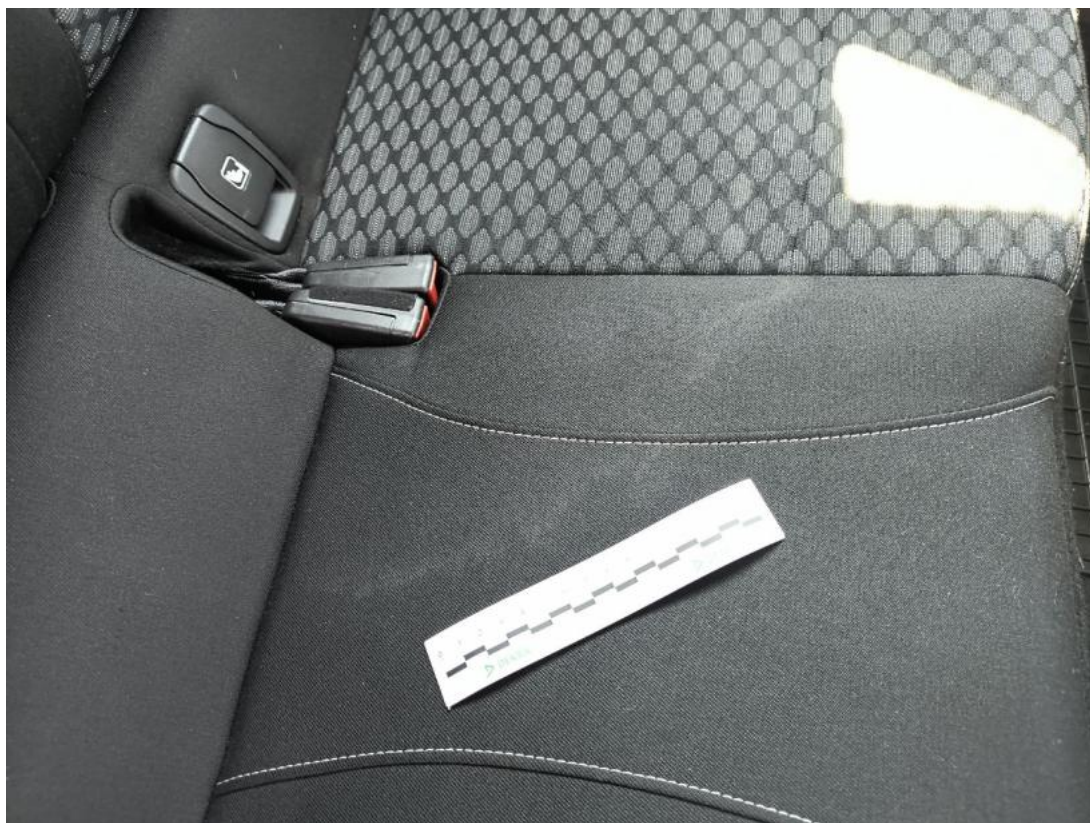
Poz.	Nazwa części	Nr katalogowy	Opis uszkodzenia	Czas [rbg]
1	Kanapa		zabrudzenie

**Fot. 53**  
Kanapa tyl. - Inne 1

Poz.	Nazwa części	Nr katalogowy	Opis uszkodzeń	Czas [rbg]
1	Czyszczenie tapicerki

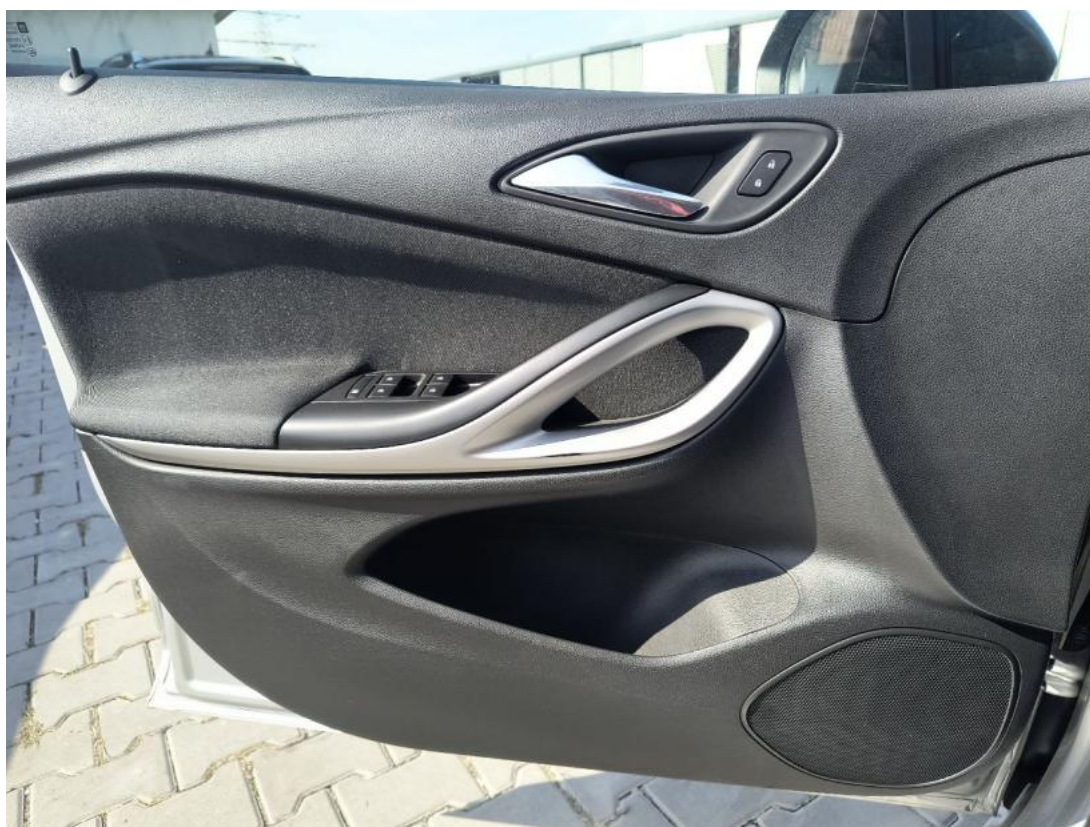
**Fot. 54**  
Tapicerka drzwi przednich L - zdjęcie poglądowe 1

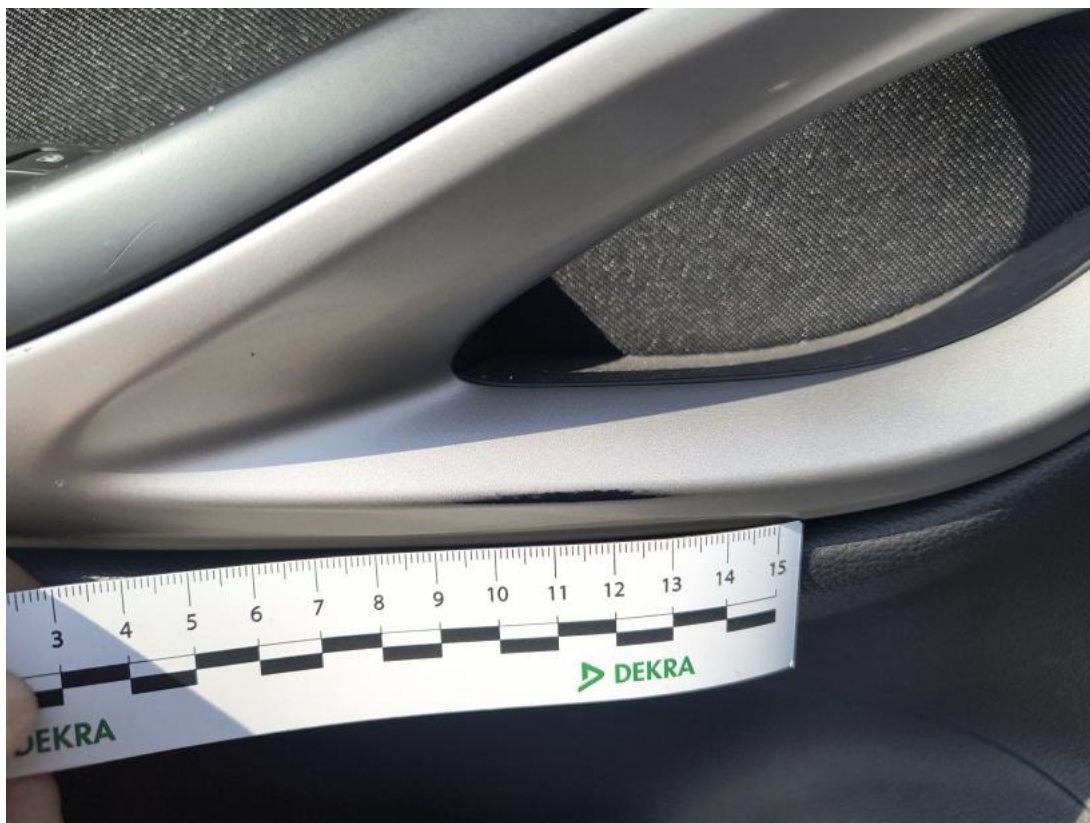
**Fot. 55**

Tapicerka drzwi przednich L - Rysa/odprysk 1
