Raport z oględzin pojazdu

Numer raportu	10734/4/26-15201	Data raportu	04-04-2026
Rzeczoznawcy	Michał Strzelczyk (WSP) mgr inż. Paweł Barszcz (WSP)	Data oględzin	26-03-2026
Nr zlecenia	PKOM(DZS)/GDA/18908/26/03/03Miejsce oględzin		AUTOMARKET WOLA, PRYMASA TYSI...

Numer identyfikacyjny (VIN)	TMAH381BGMJ098429
Marka, model	HYUNDAI i30 Wagon 20-24
Typ, wersja	i30 1.0 T-GDI Comfort DCT
Numer rejestracyjny	WD7157T
Silnik (rodz./poj./moc)	benz./998 ccm/88 kW
Stan licznika	86 491 km
Data 1. rej./rok prod.	22-06-2021/2021
Data nast. bad. techn.	09-03-2027
Nadwozie	KOM 5/5
Lakier	czerwony/2-warstwowy uni
Skrzynia biegów	automatyczna

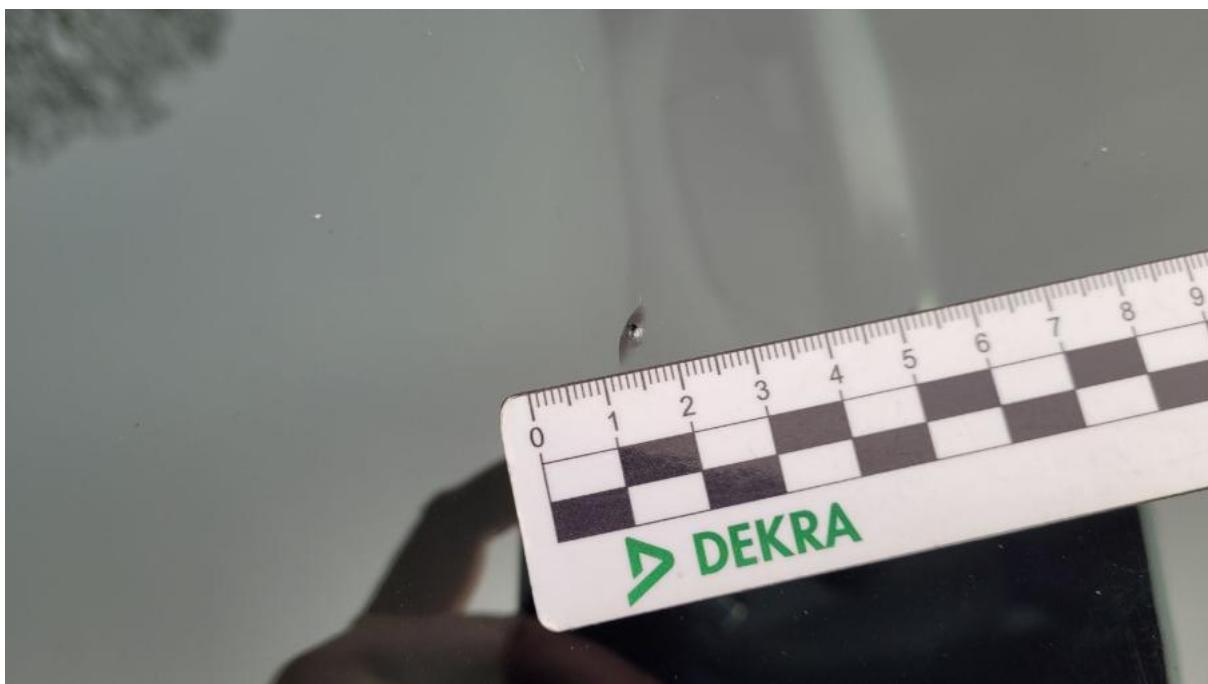
Fot. 40

Poz.	Nazwa pozycji	Opis uszkodzeń	Kwalifik.	Naprawa [rbg]
1	Szyba przednia barwiona	pęknięcie	WY	2
2	Tarcza koła aluminiowa przód R	zarysowanie	WY	0.4
3	Drzwi przednie (nieuzbrojone) R	zarysowanie	NA	
4	Drzwi tylne (nieuzbrojone) L	zarysowanie	NA	
5	Drzwi tylne (nieuzbrojone) R	zarysowanie	NA	
6	Okiadżina zderzaka tylnego	zarysowanie, zarysowanie	NA	
7	Błotnik tylny L	zarysowanie	NA	
8	Błotnik tylny R	wgniecenie, wgniecenie, wgniecenie, zarysowanie	NA	2.5
9	Pokrywa tylna	wgniecenie, wgniecenie	NA	2.5
10	Błotnik przedni L	odpryski lakieru		
11	Błotnik przedni R	zarysowanie		
12	Drzwi przednie (nieuzbrojone) L	odpryski lakieru		
13	Ośłona lusterka zewnętrznego R	zarysowanie

Szyba czołowa - Rysa/odprysk 1

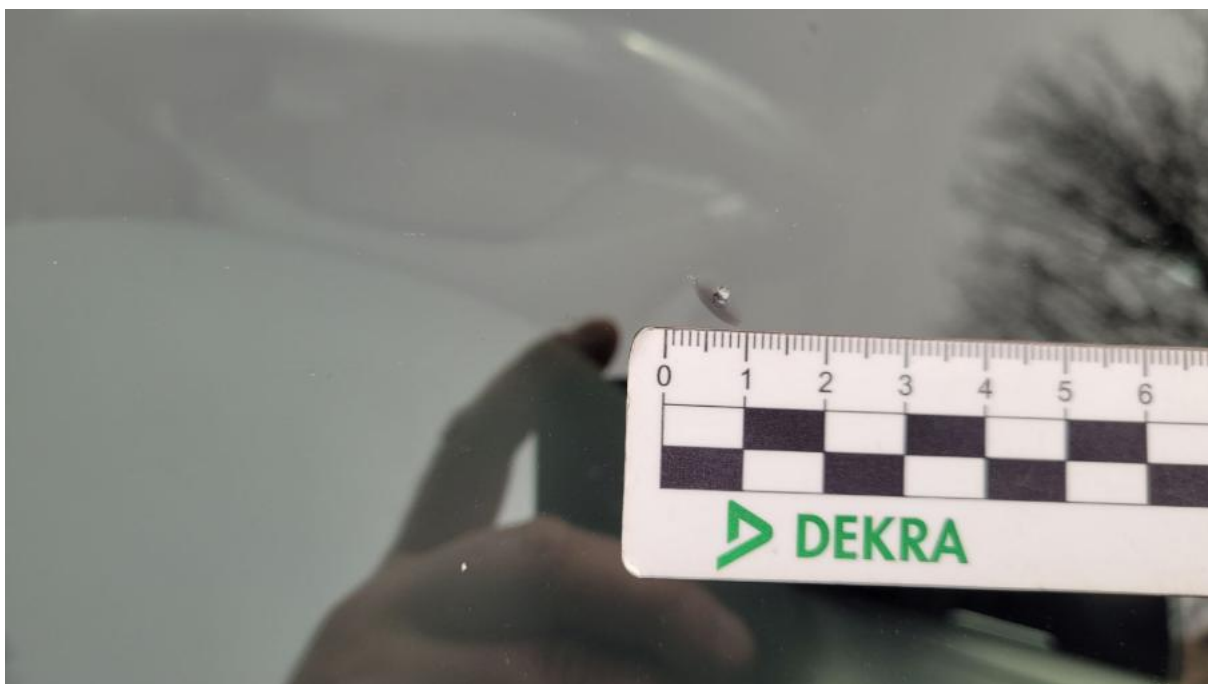
Fot. 41

Szyba czołowa - Rysa/odprysk 2

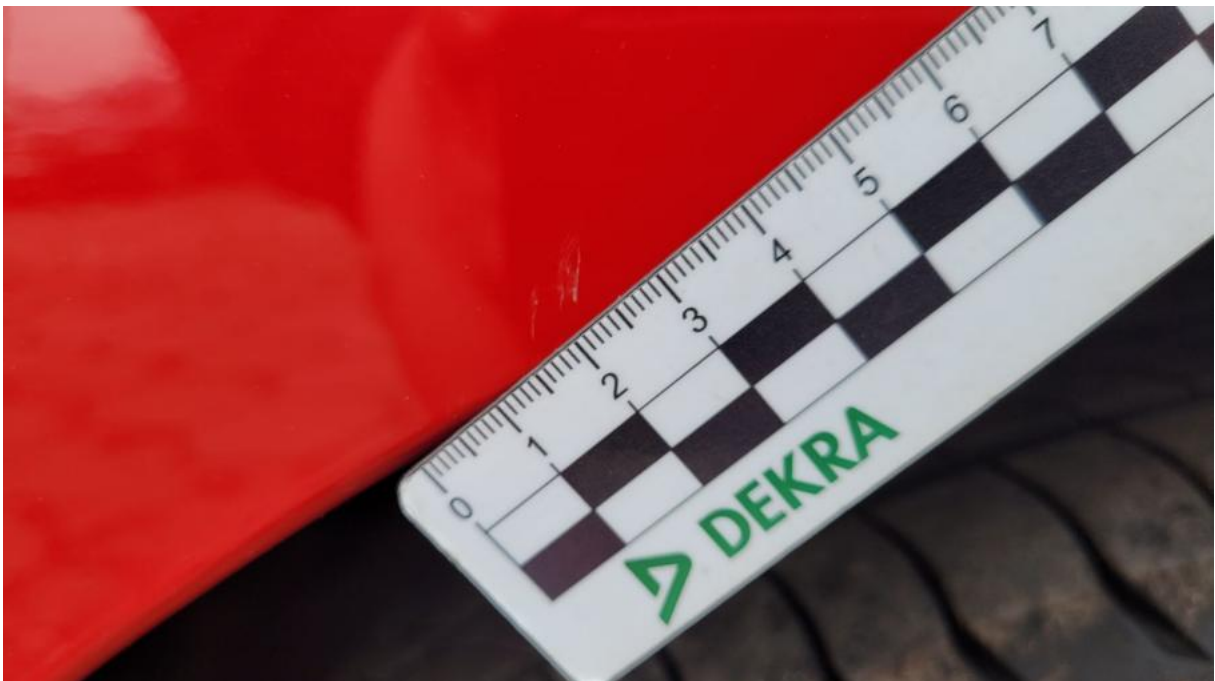
Fot. 44

Błotnik przedni P - Rysa/odprysk 1

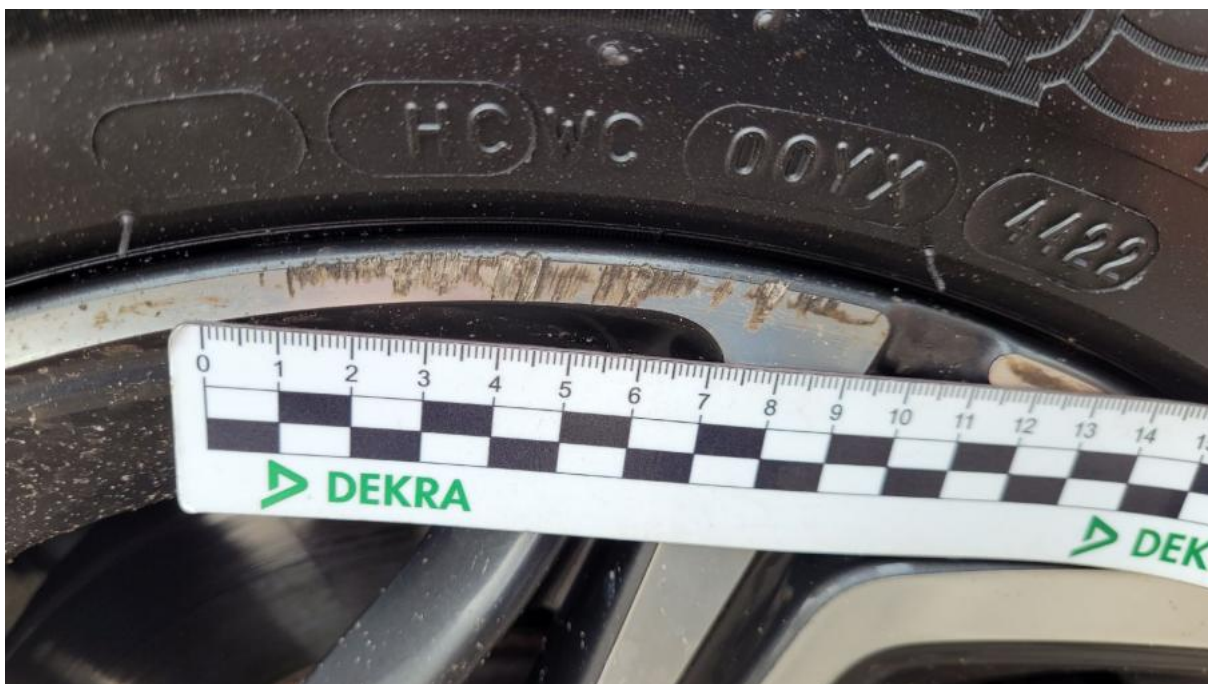
Fot. 47

Felga aluminiowa przednia P - Rysa/odprysk 1

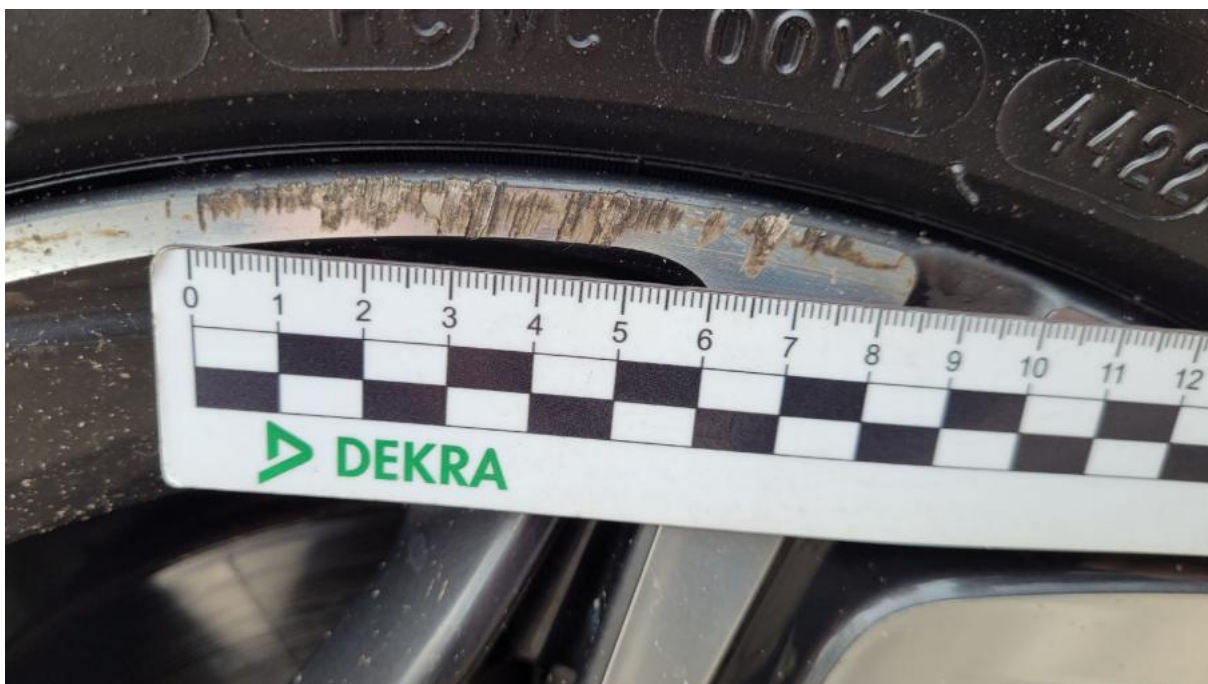
Fot. 48

Felga aluminiowa przednia P - Rysa/odprysk 2

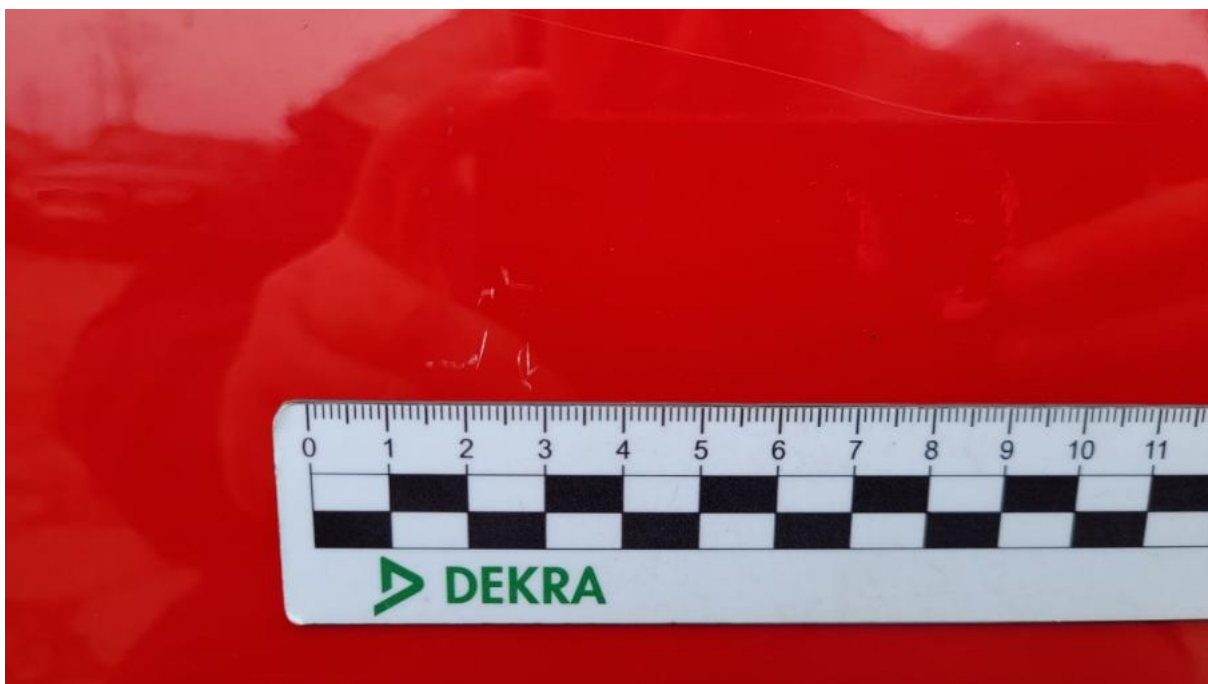
Fot. 51

Drzwi przednie P - Rysa/odprysk 1

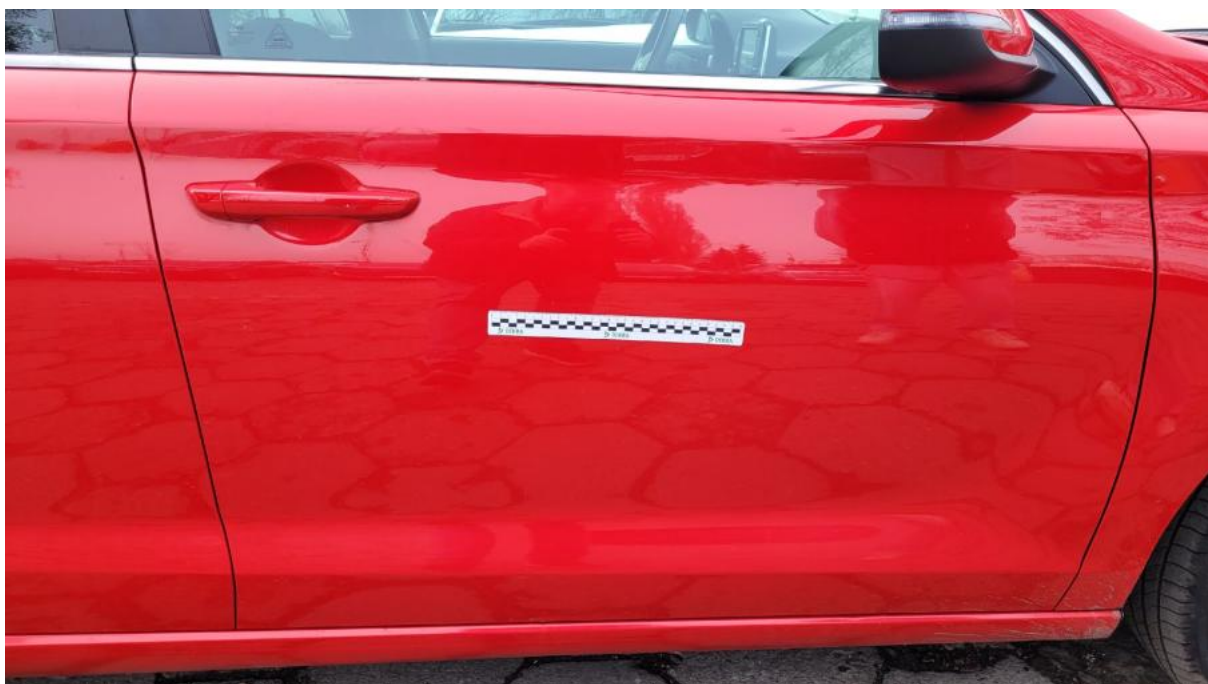
Fot. 52

Drzwi przednie P - Rysa/odprysk 2

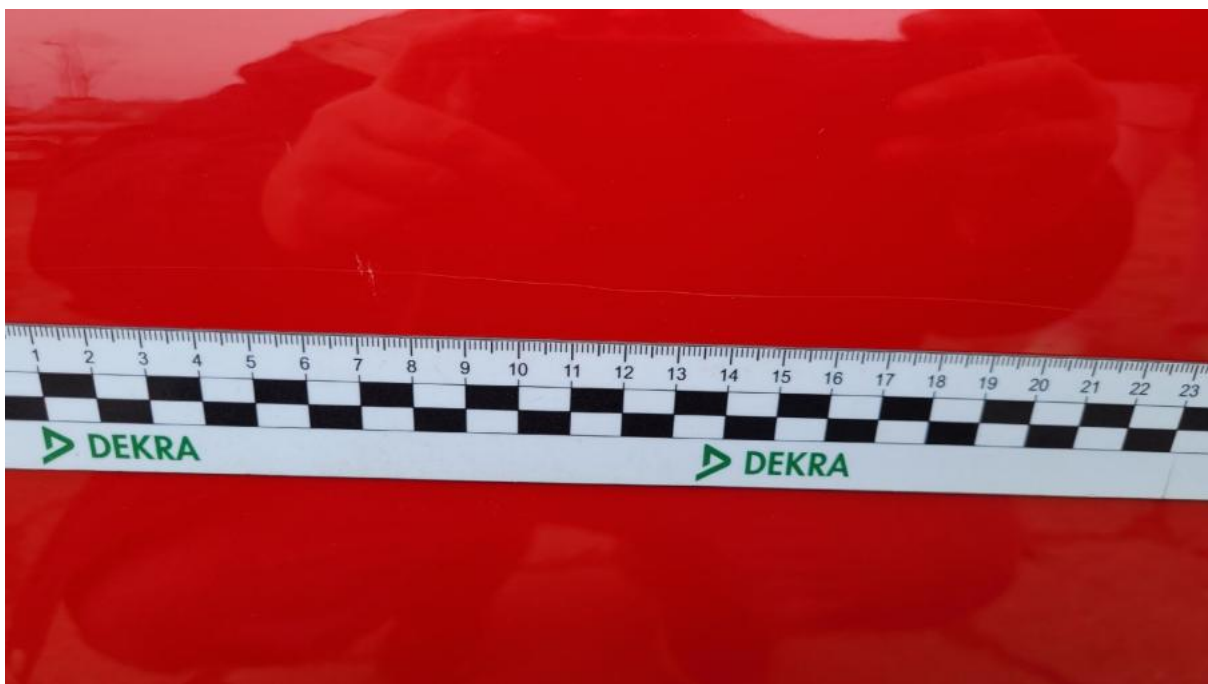
Fot. 53

Drzwi przednie P() - Rysa/odprysk 3

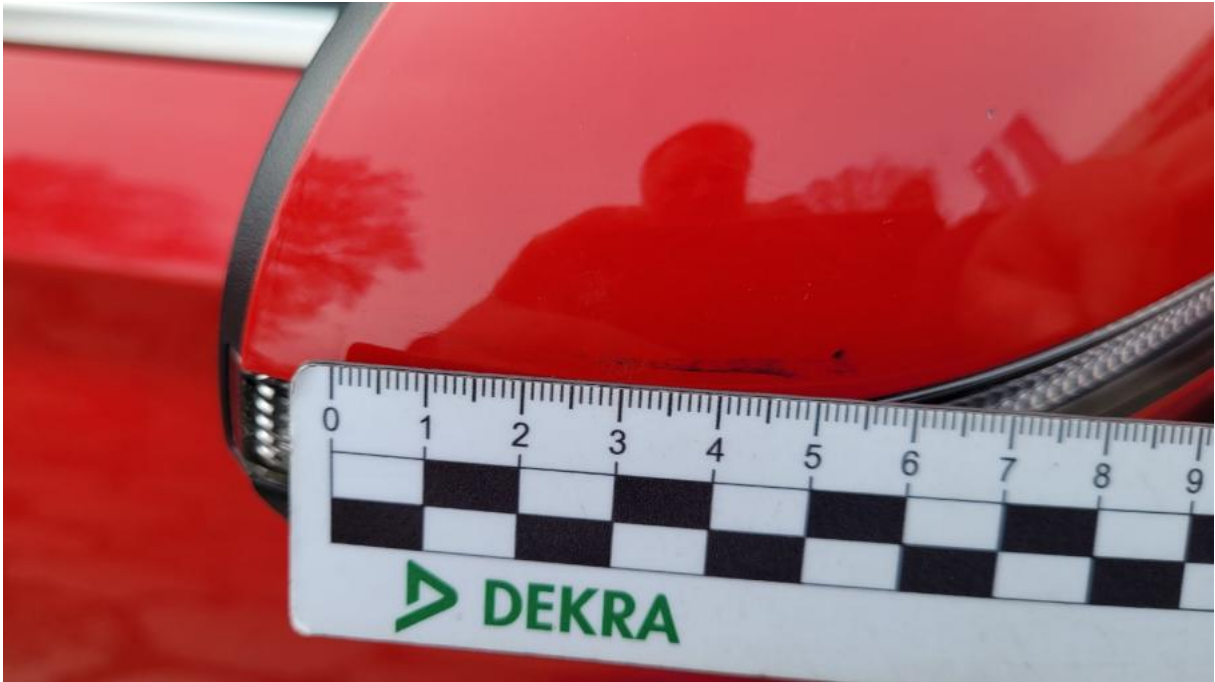
Fot. 61

Obudowa lusterka zew P - Rysa/odprysk 1

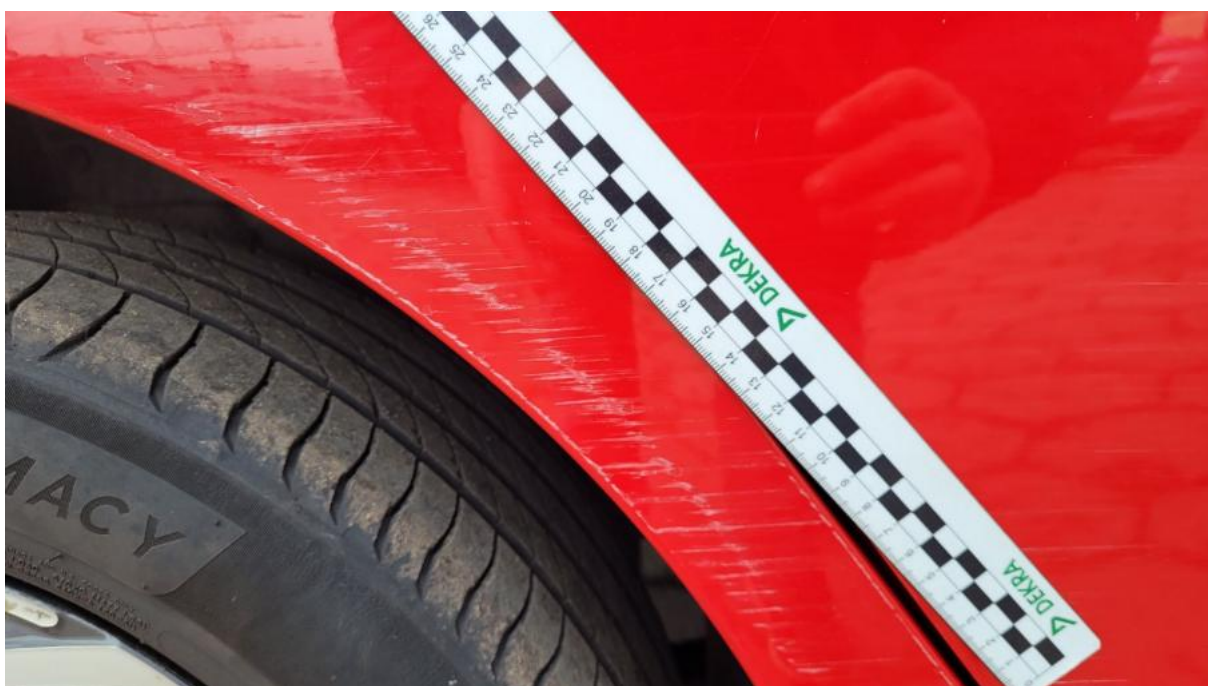
Fot. 64

Błotnik tylny P / Ściana boczna P - Rysa/odprysk 1

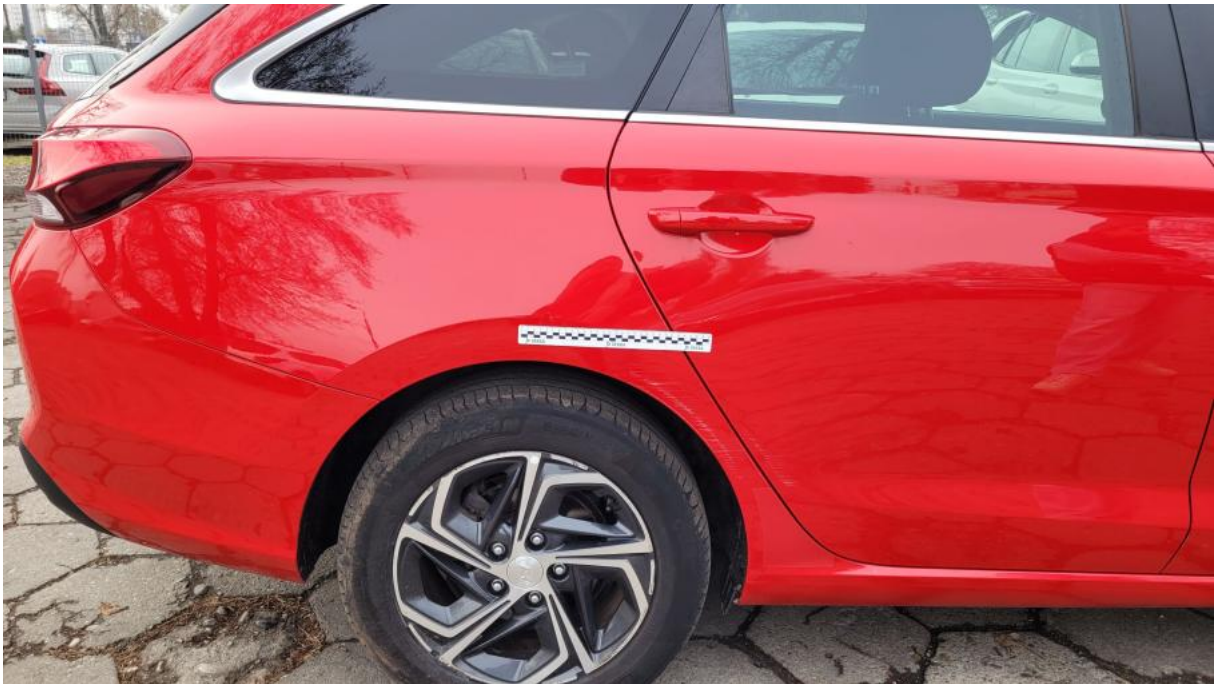
Fot. 67

Błotnik tylny P / Ściana boczna P - Wgniecenie/odkształcenie 2

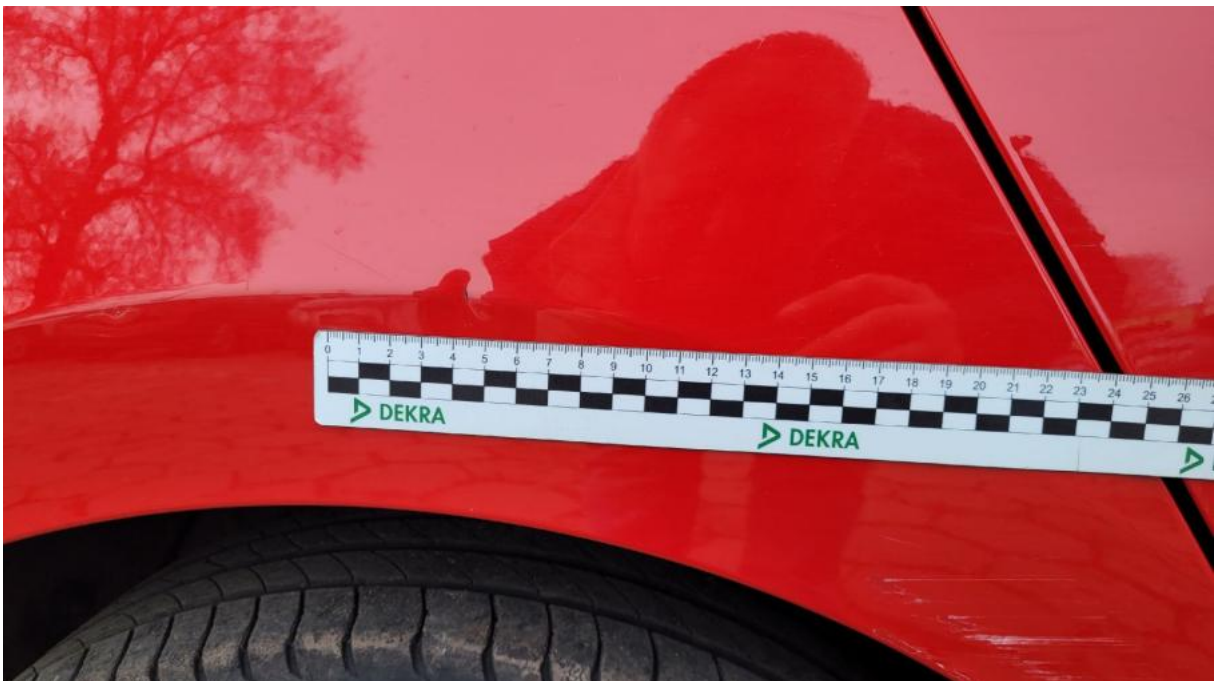
Fot. 68

Błotnik tylny P / Ściana boczna P() - Wgniecenie/odkształcenie 3

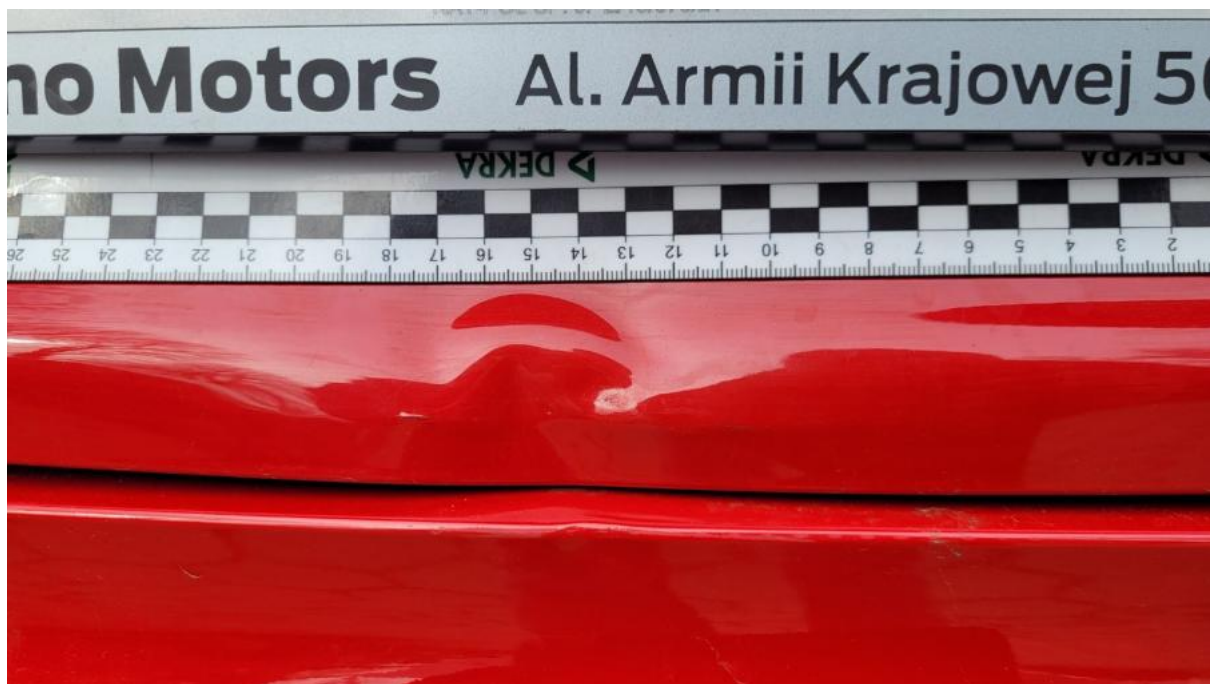
Fot. 71

Pokrywy bagażnika - Wgniecenie/odkształcenie 1

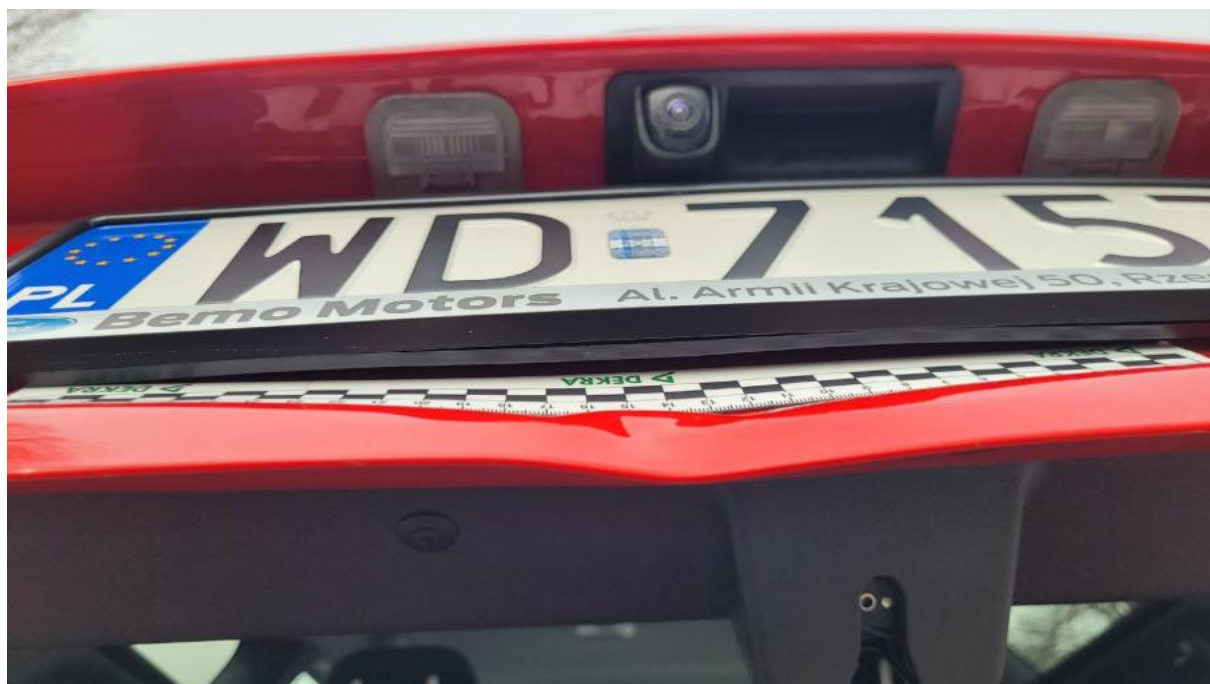
Fot. 72

Pokrywy bagażnika - Wgniecenie/odkształcenie 2

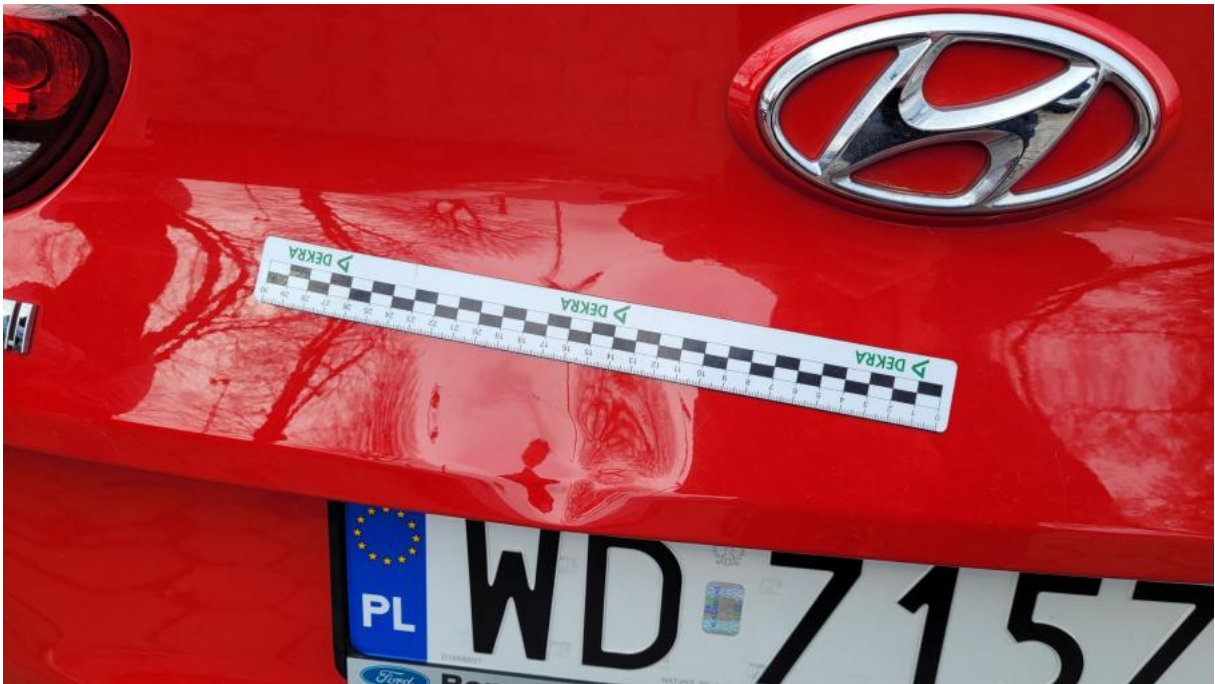
Fot. 73

Pokrywy bagażnika() - Wgniecenie/odkształcenie 3

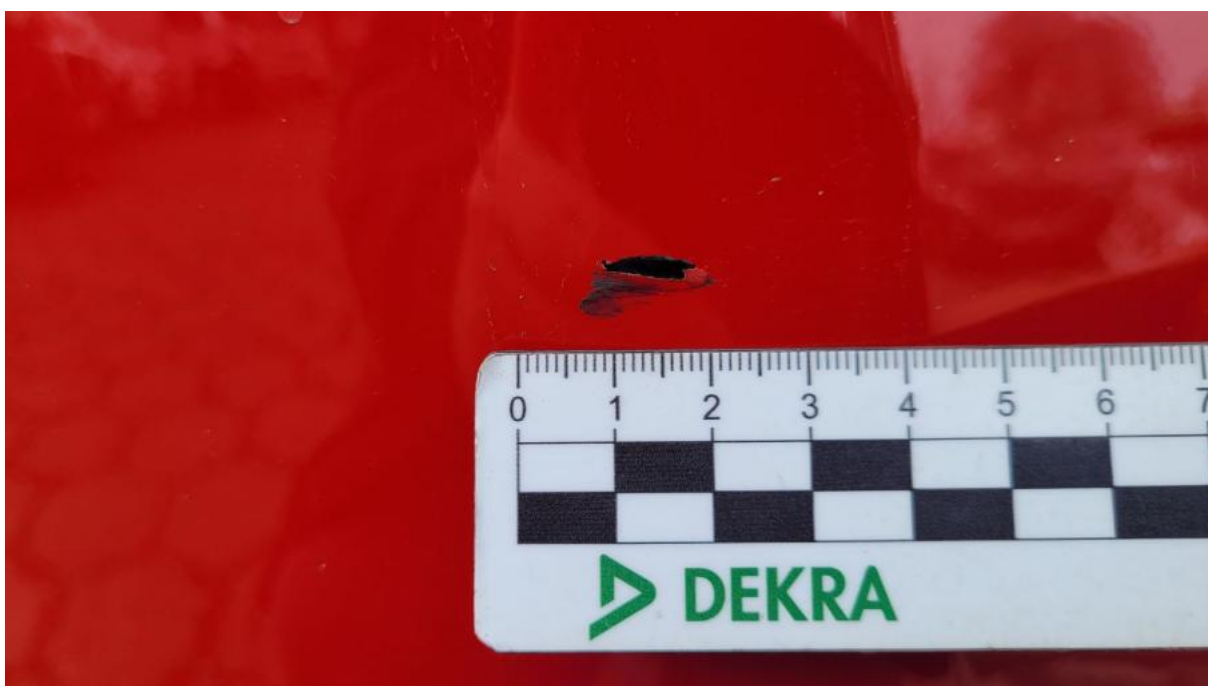
Fot. 76

Zderzak tylny cz P - Rysa/odprysk 1

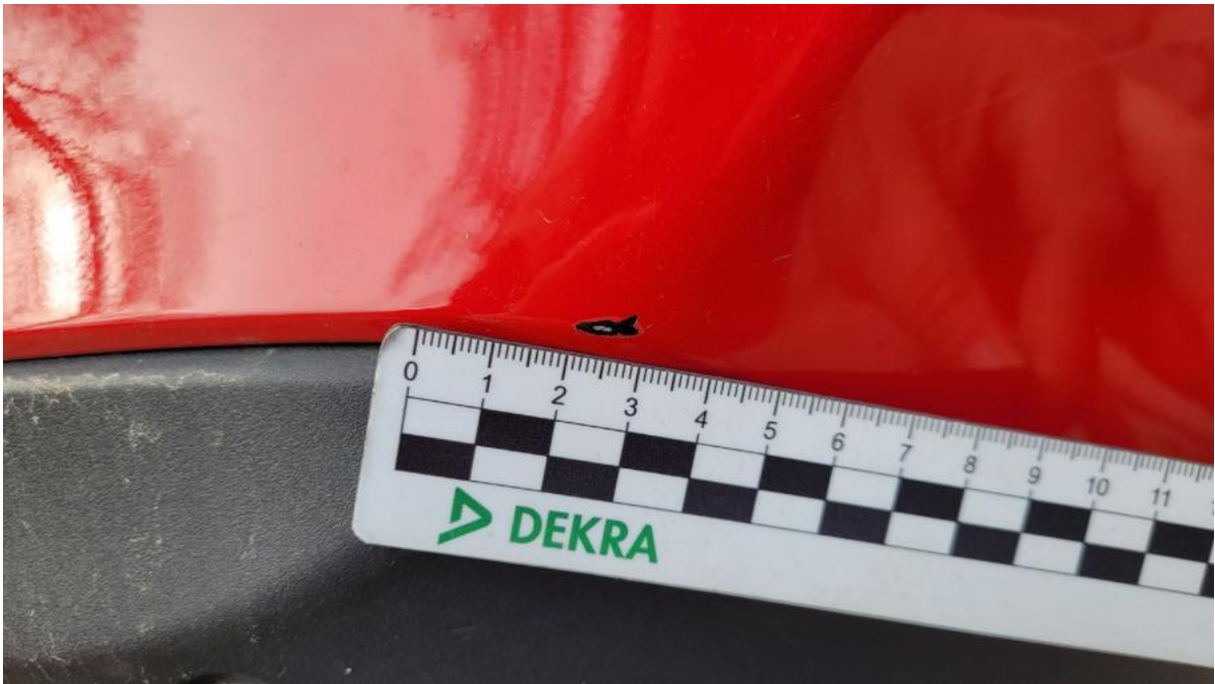
Fot. 77

Zderzak tylny cz P - Rysa/odprysk 2

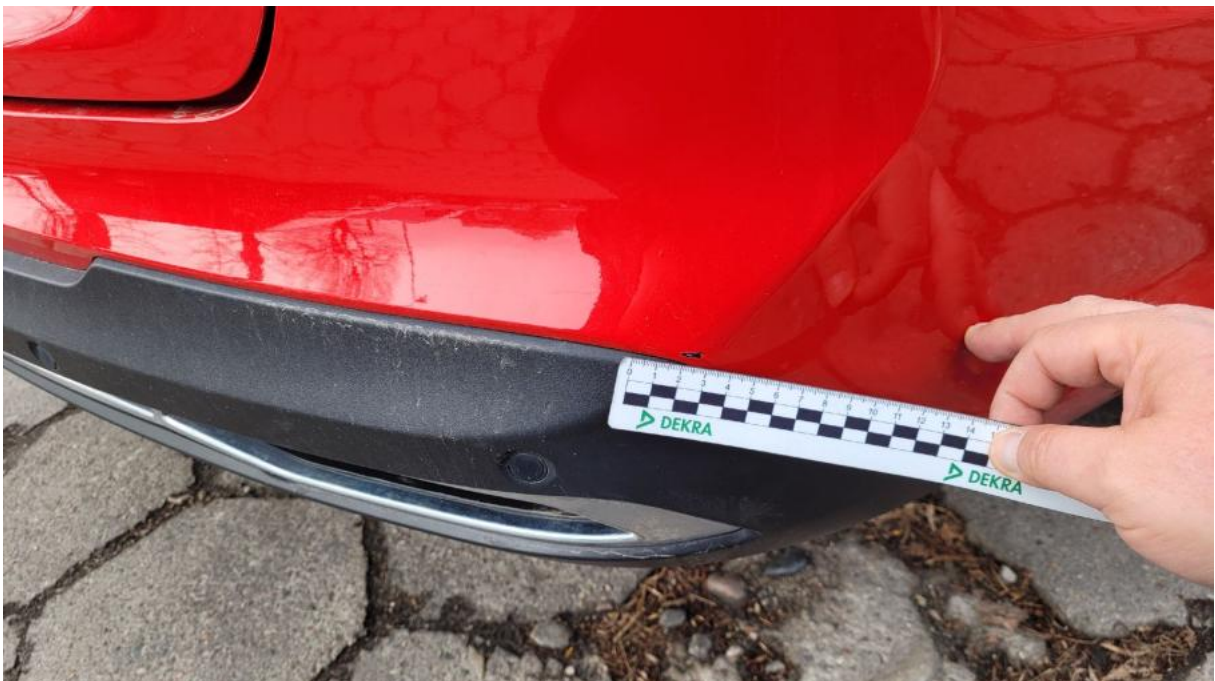
Fot. 78

Zderzak tylny cz P() - Rysa/odprysk 3

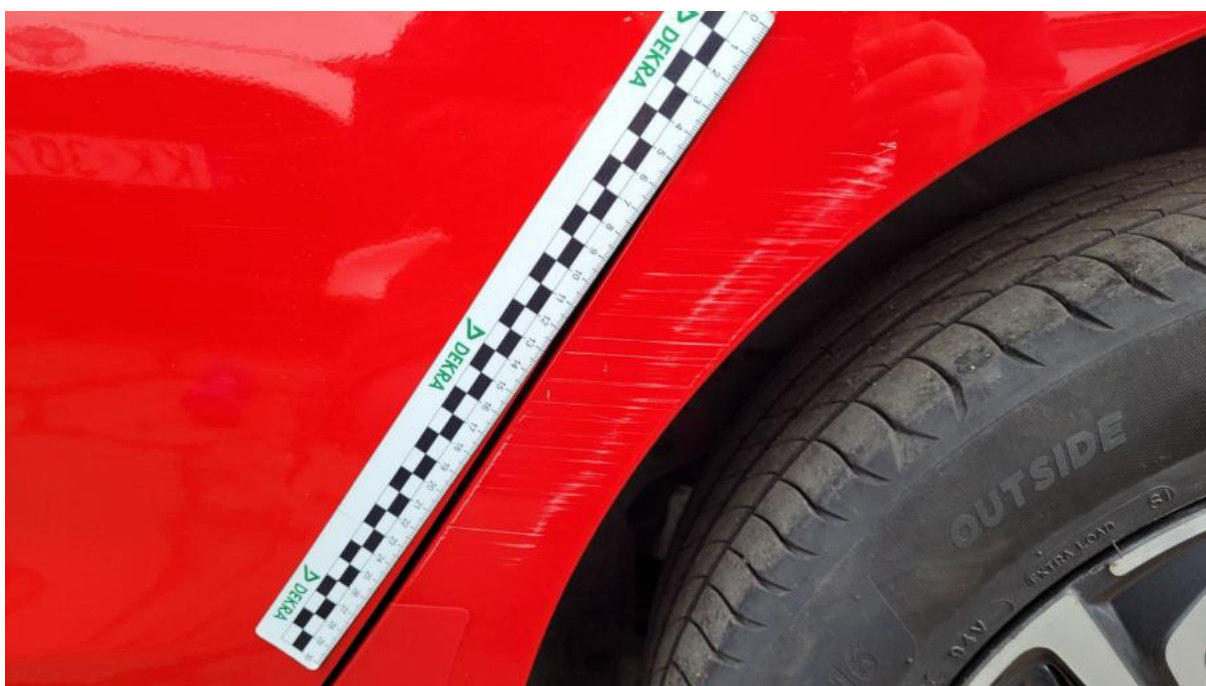
Fot. 81

Błotnik tylny L / Ściana boczna L - Rysa/odprysk 1

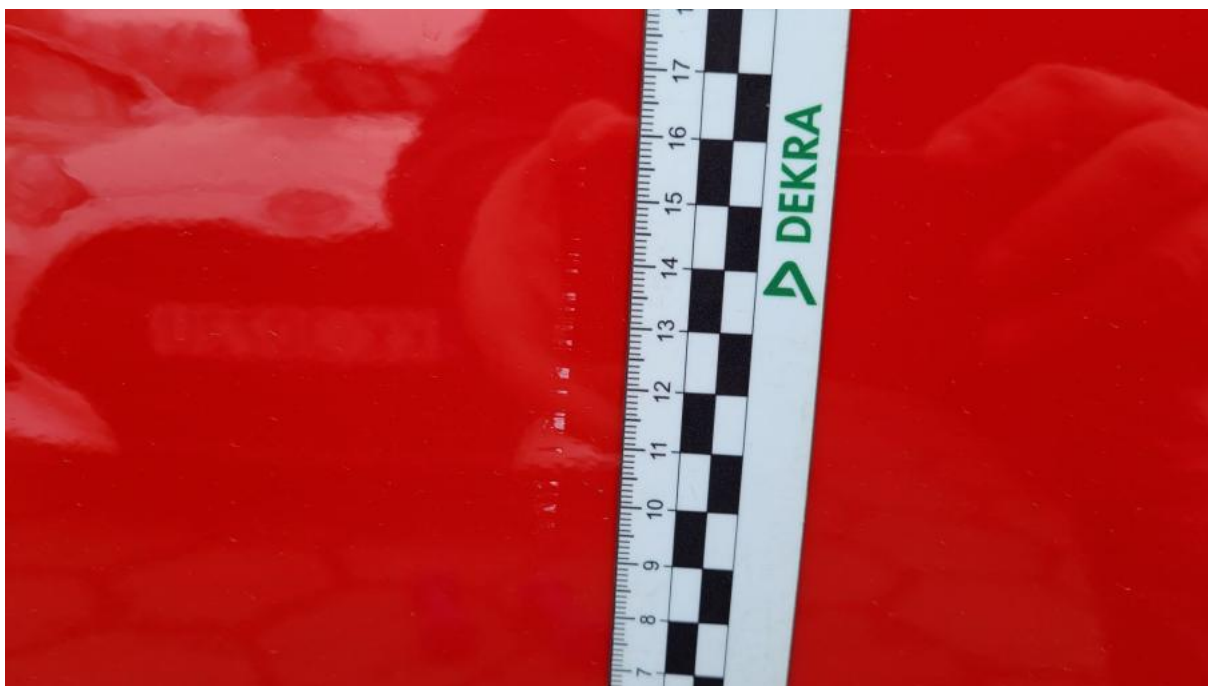
Fot. 93

Drzwi tylne L - Inne 1

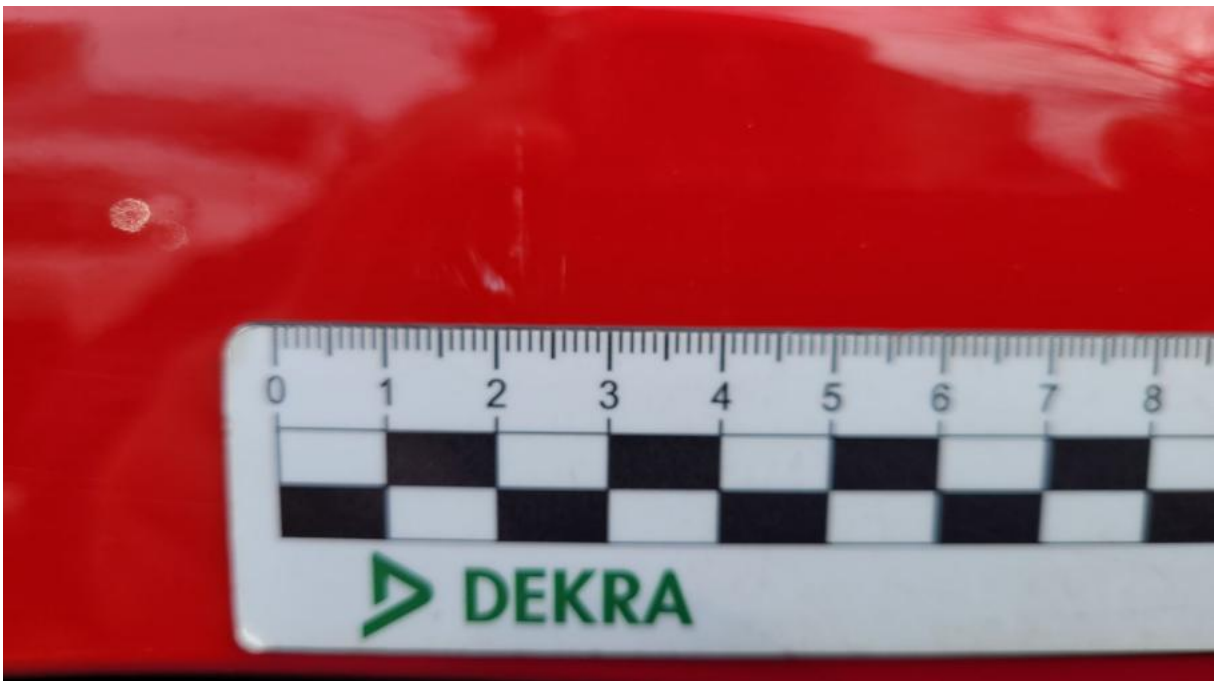
Fot. 98

Błotnik przedni L - Rysa/odprysk 1
