Nr zlecenia DEKRA: PKOM(DZS)/GDA/29183/26/04/01
 Nr zlecenia/szkody:
 Data zlecenia: 01-04-2026

Ocena stanu technicznego pojazdu

Eurotax-Kod EC	Marka, model, typ pojazdu				Rodzaj nadwozia
	OPEL, Astra V Sports Tourer 19-22, Astra V 1.2 T Edition S&S				KOM
Rodzaj silnika	Pojemność [ccm]	Moc [KM/kW]	Skrzynia biegów	Stan licznika [km] (odczytany)	Ilość drzwi/miejsc
z zapłonem iskrowym	1199	145/107	manualna	88 228	5/5
Nr rej. pojazdu	Nr nadwozia (VIN)		Data 1-rej./rok prod.	Następne bad. tech.	Lakier
WD5536P	W0VBD8EW5M8018824		07-06-2021/2020		srebrny/METALIK

Data oględzin: 07-04-2026

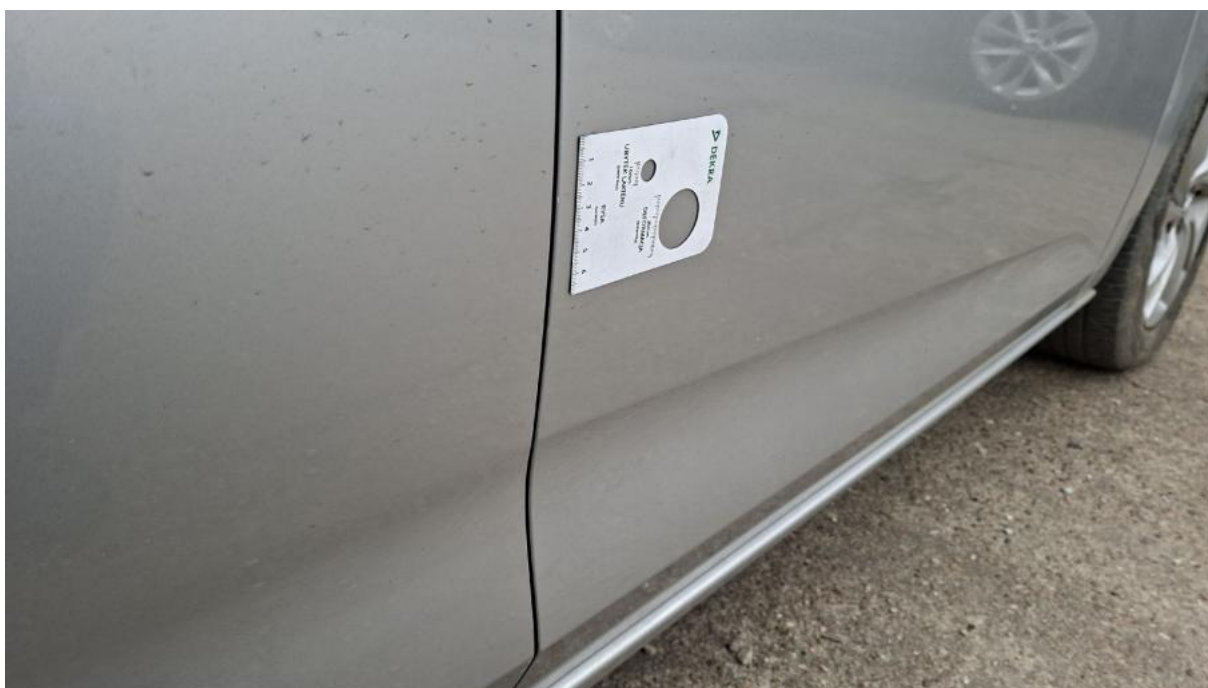
Fot. 39

Drzwi przednie P - Rysa/odprysk 1

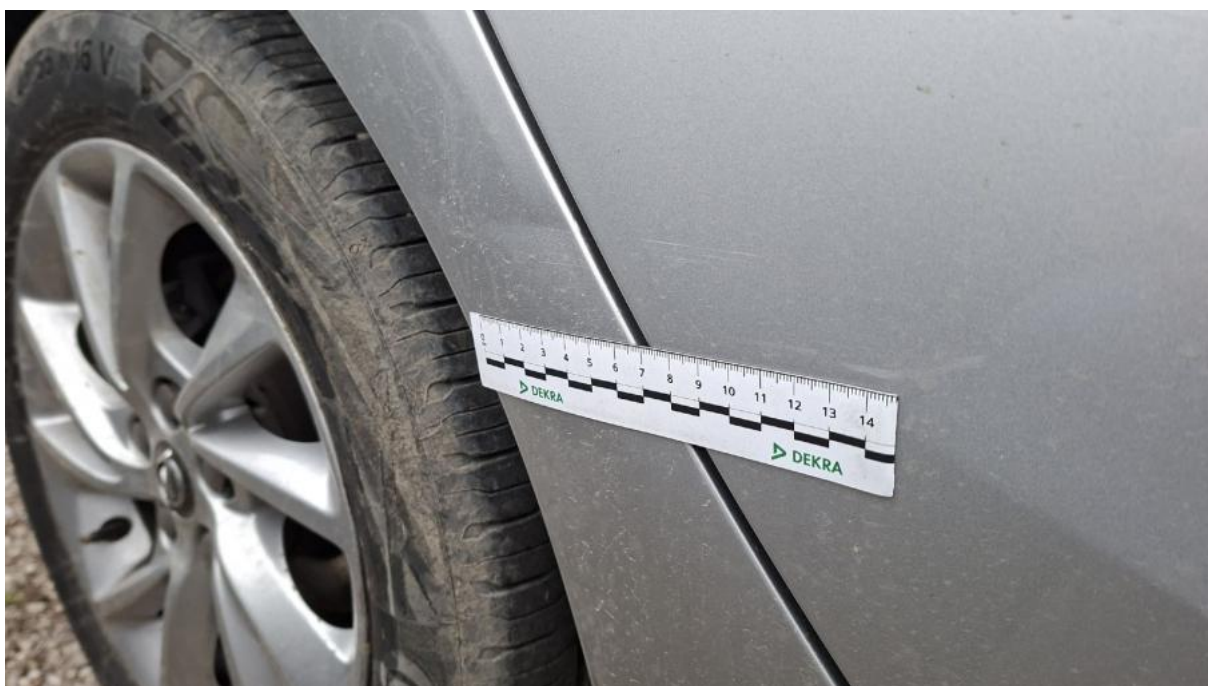
Fot. 40

Drzwi tylne P - Rysa/odprysk 1

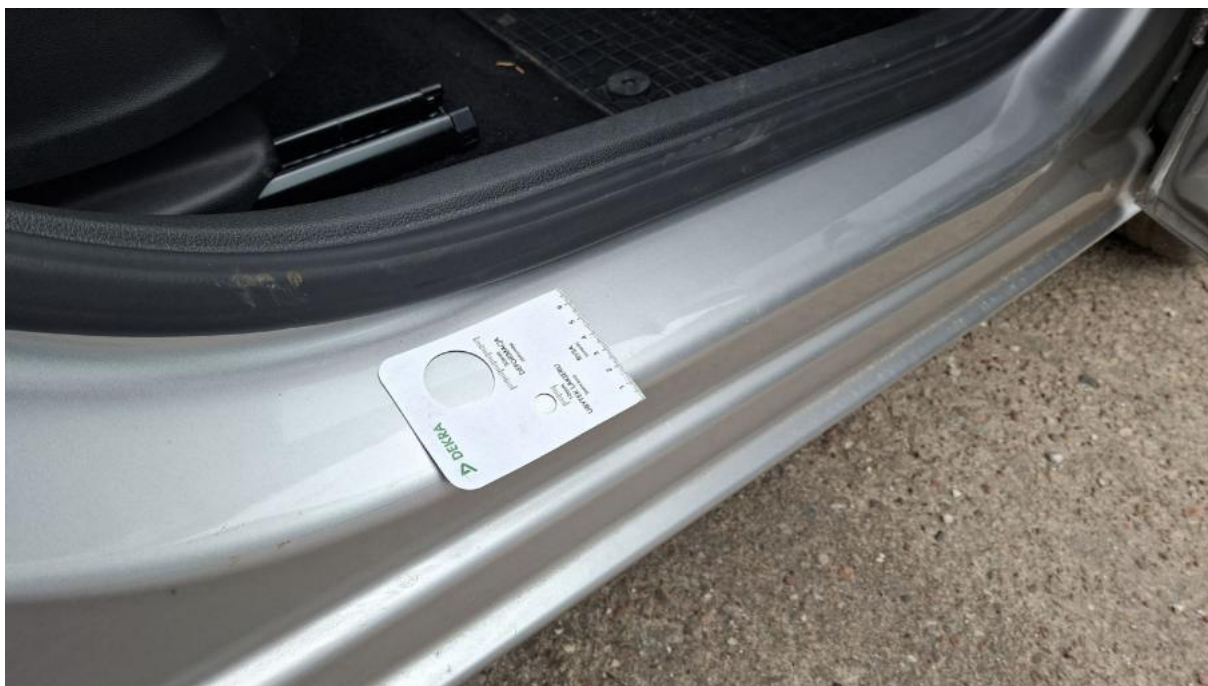
Fot. 41

Próg P - Rysa/odprysk 1

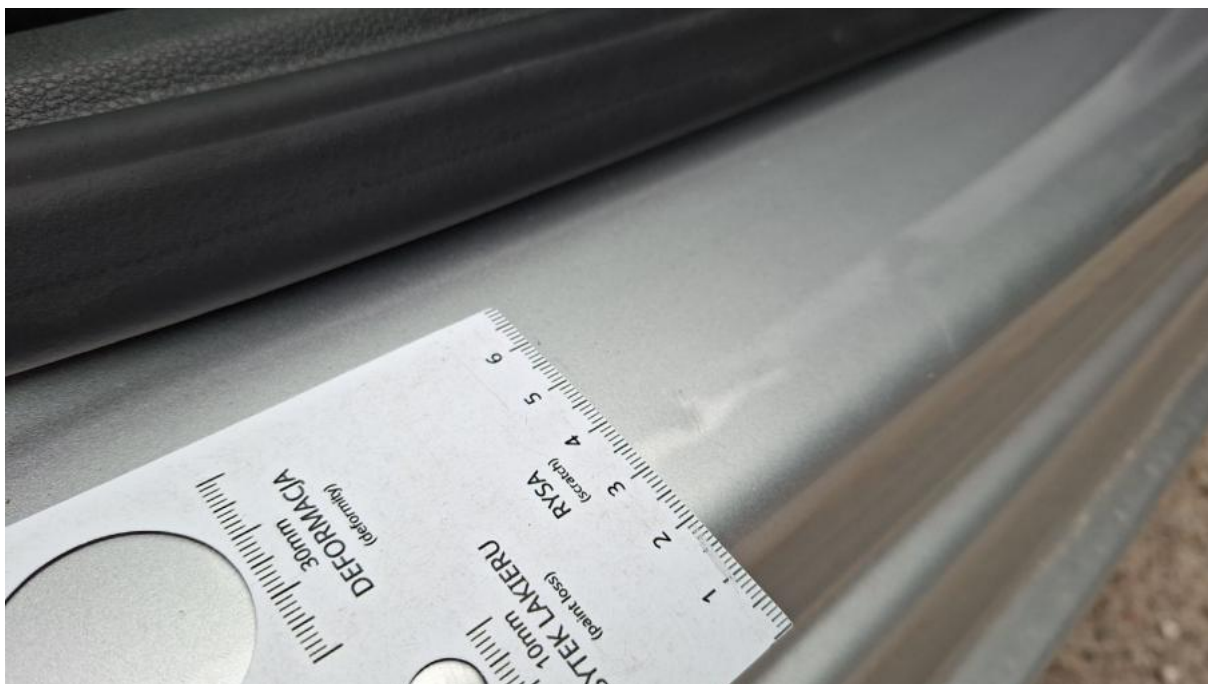
Fot. 42

Próg P - Wgniecenie/odkształcenie 1

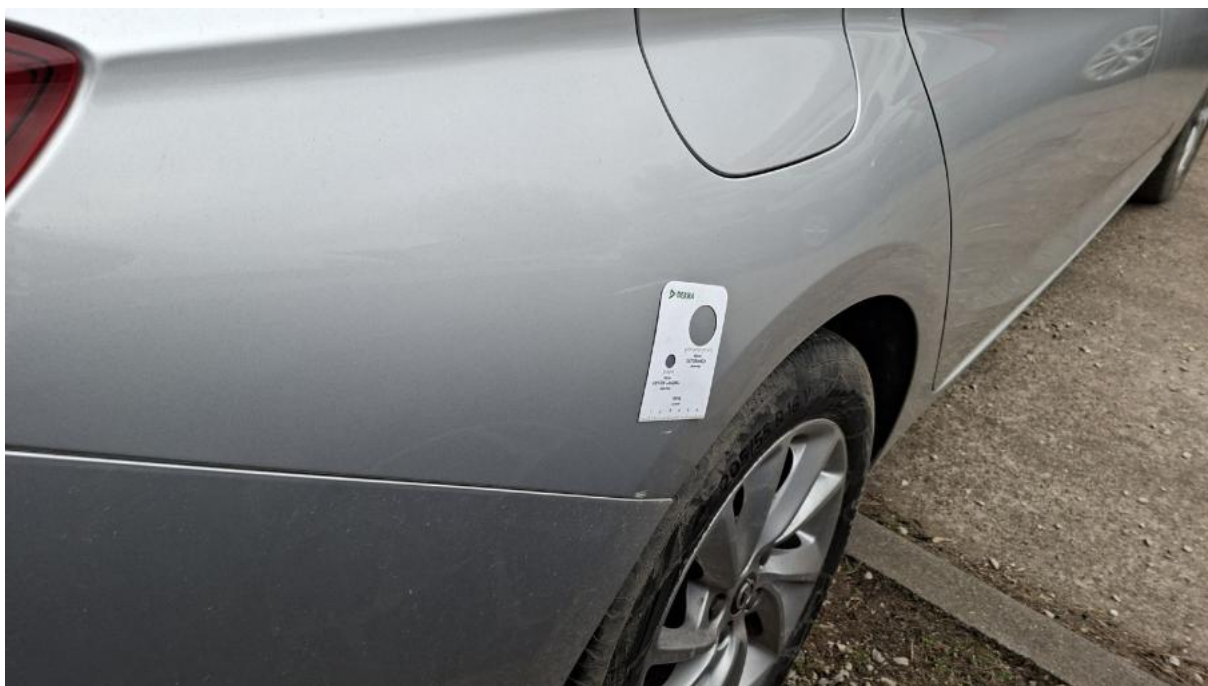
Fot. 43

Błotnik tylny P / Ściana boczna P - zdjęcie pogładowe 1

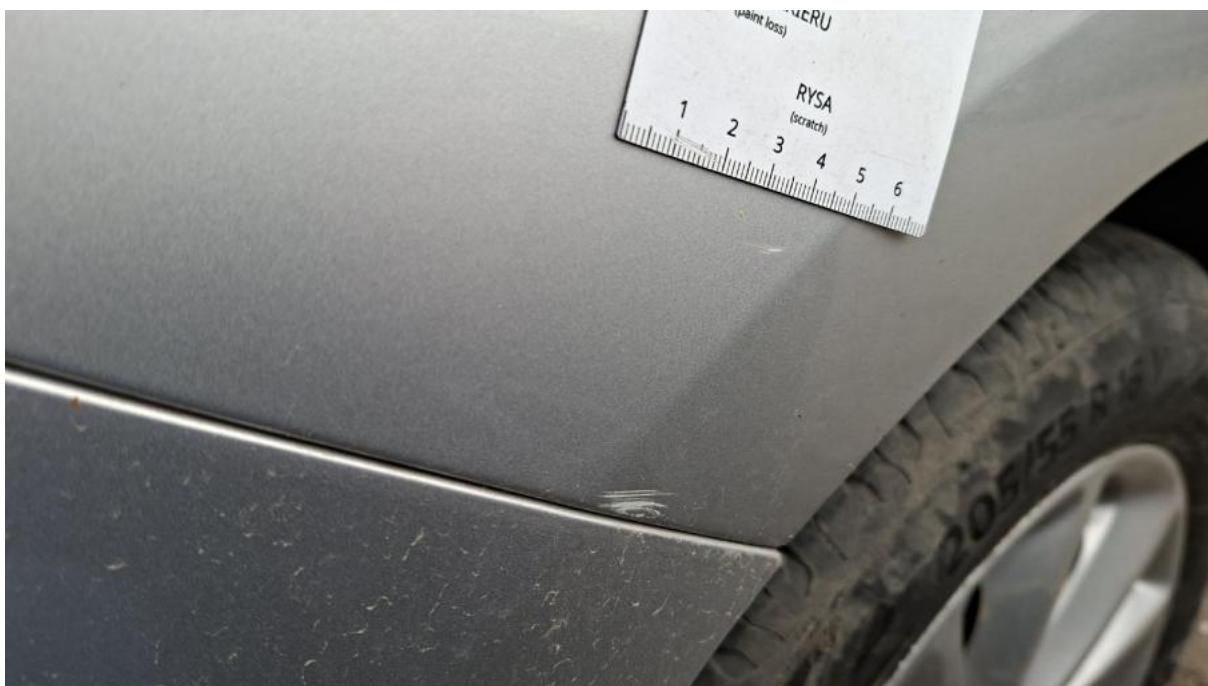
Fot. 44

Poz.	Nazwa części	Nr katalogowy	Opis uszkodzenia	Czas [rbg]
1	Błotnik TP		wgniecenie, zarysowanie	
2	Zderzak TYŁ		ślady nieprofesjonalnej naprawy, zarysowanie

Błotnik tylny P / Ściana boczna P - Rysa/odprysk 1

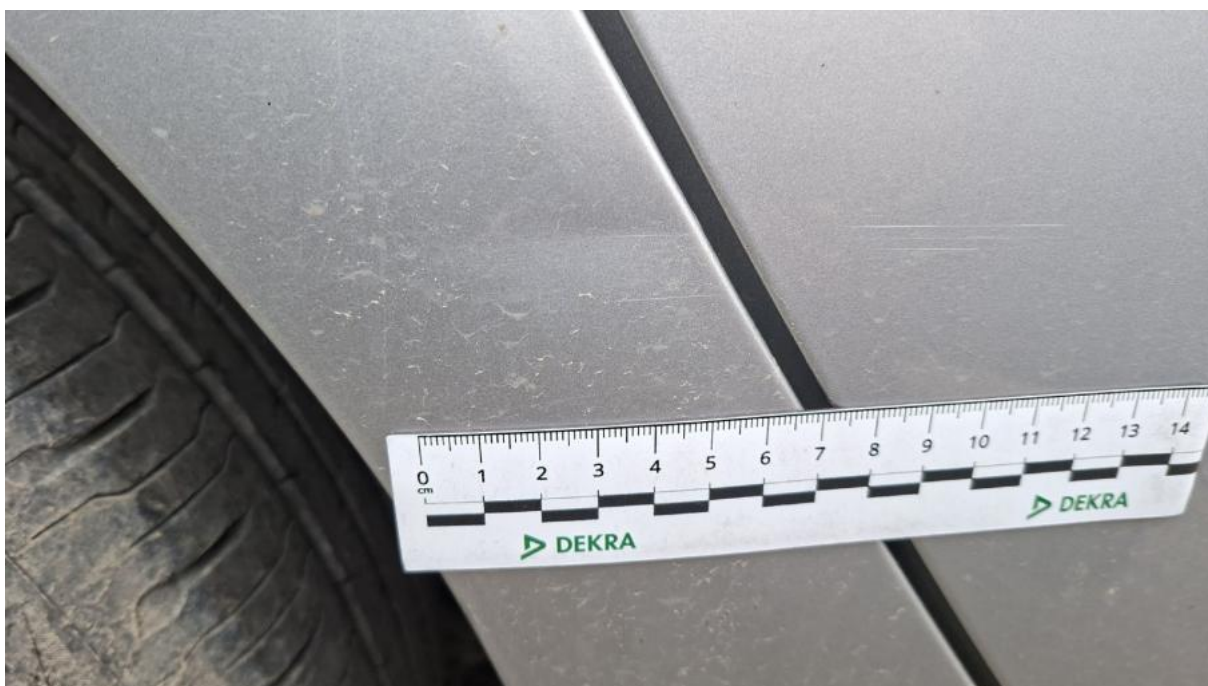
Fot. 45

Błotnik tylny P / Ściana boczna P - Rysa/odprysk 2

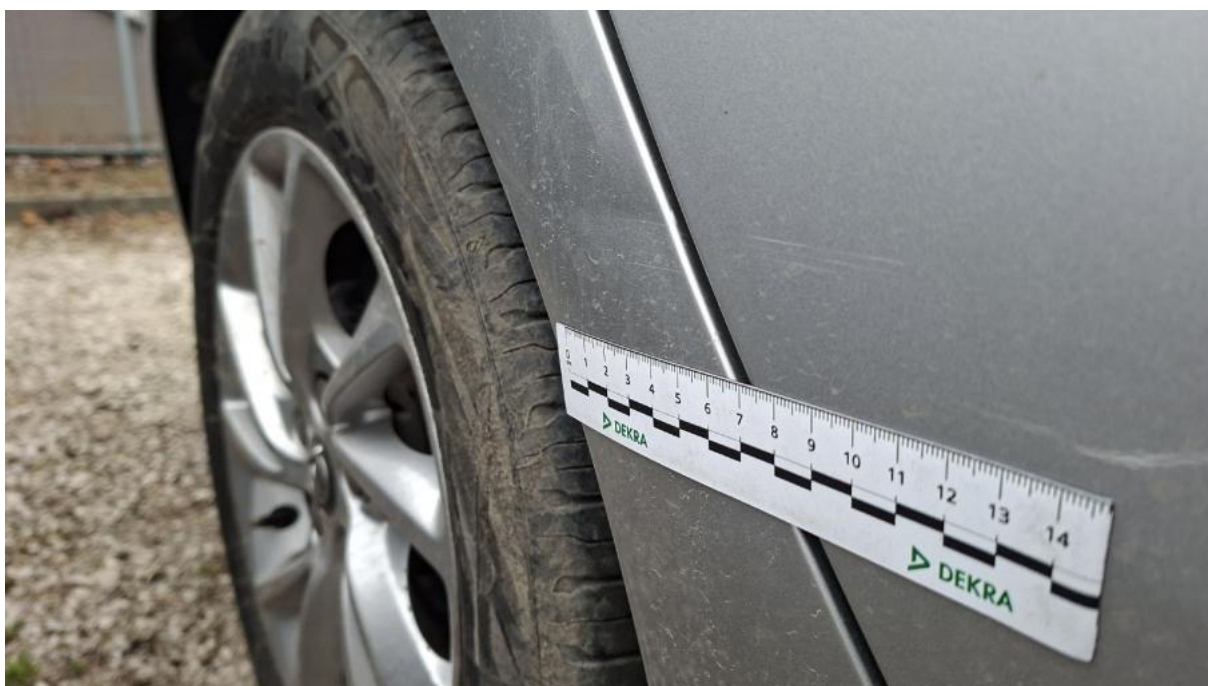
Fot. 46

Błotnik tylny P / Ściana boczna P - Wgniecenie/odkształcenie 1

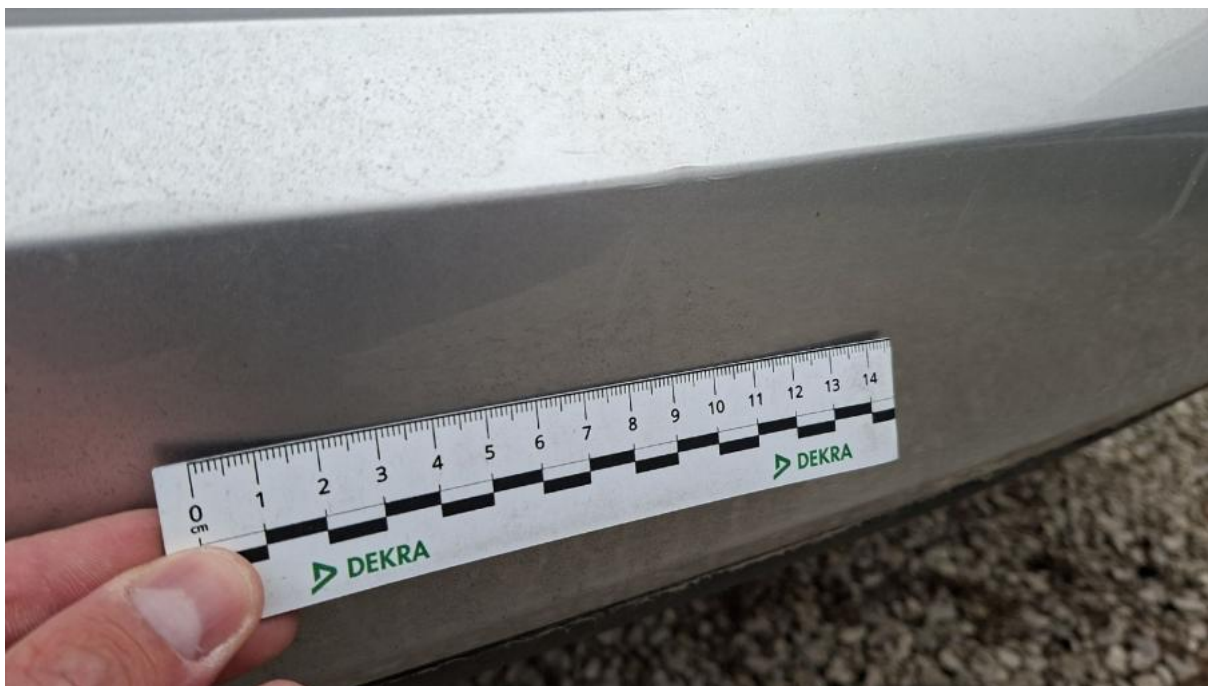
Fot. 47

Zderzak tylny cz śr - Wgniecenie/odkształcenie 1

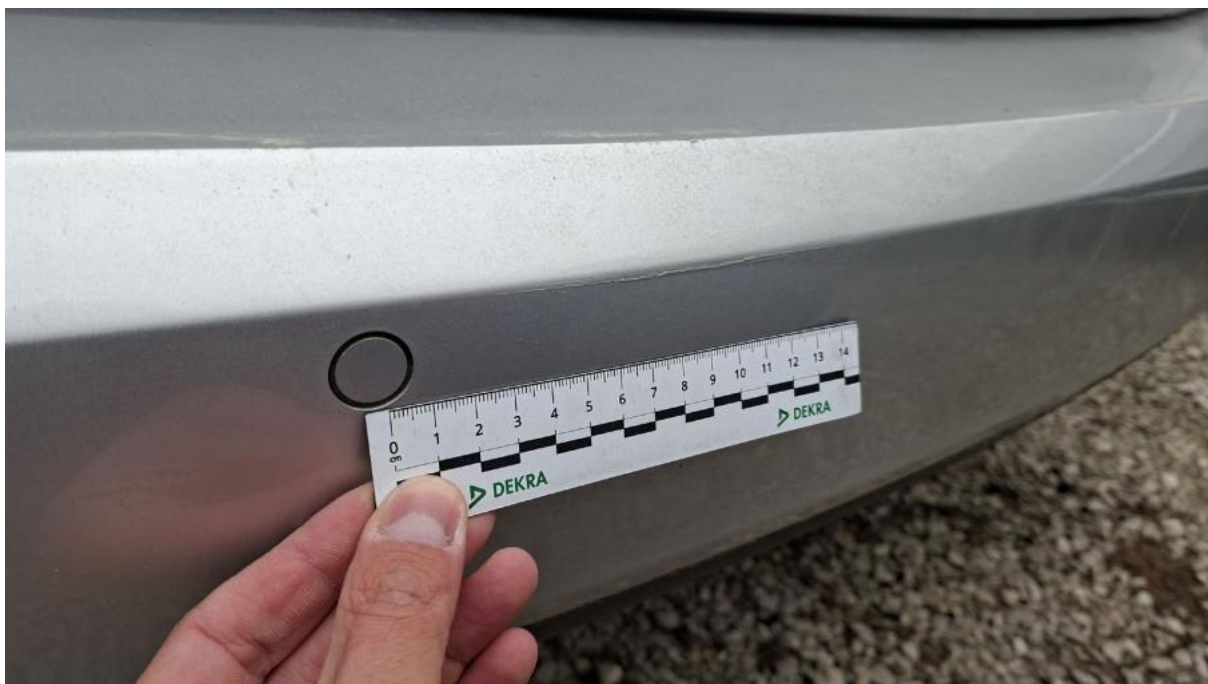
Fot. 48

Zderzak tylny cz śr - Inne 1

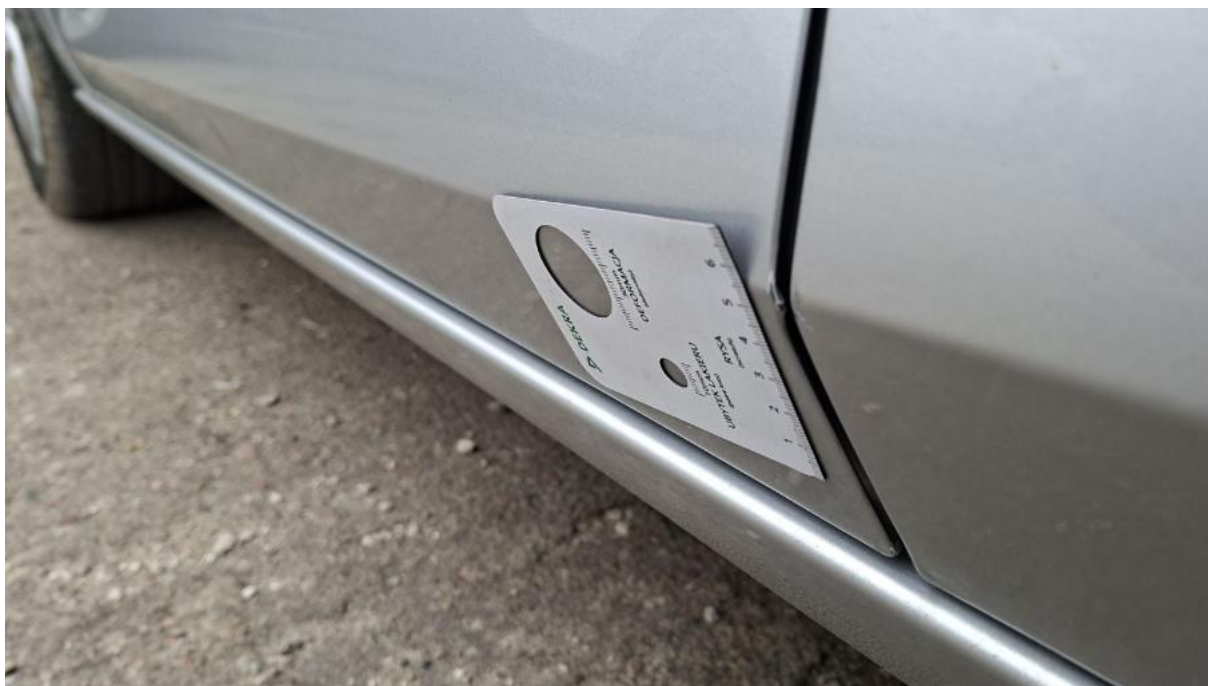
Fot. 51

Drzwi przed L - Rysa/odprysk 2

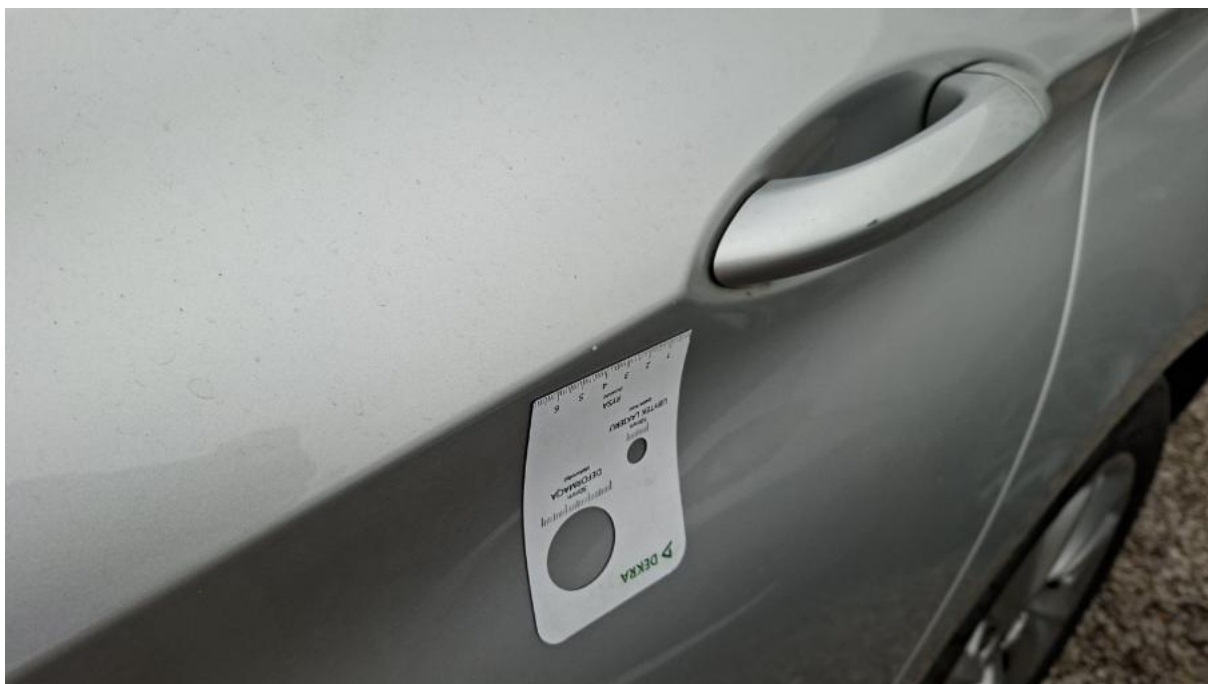
Fot. 52

Drzwi tylne L - Rysa/odprysk 1

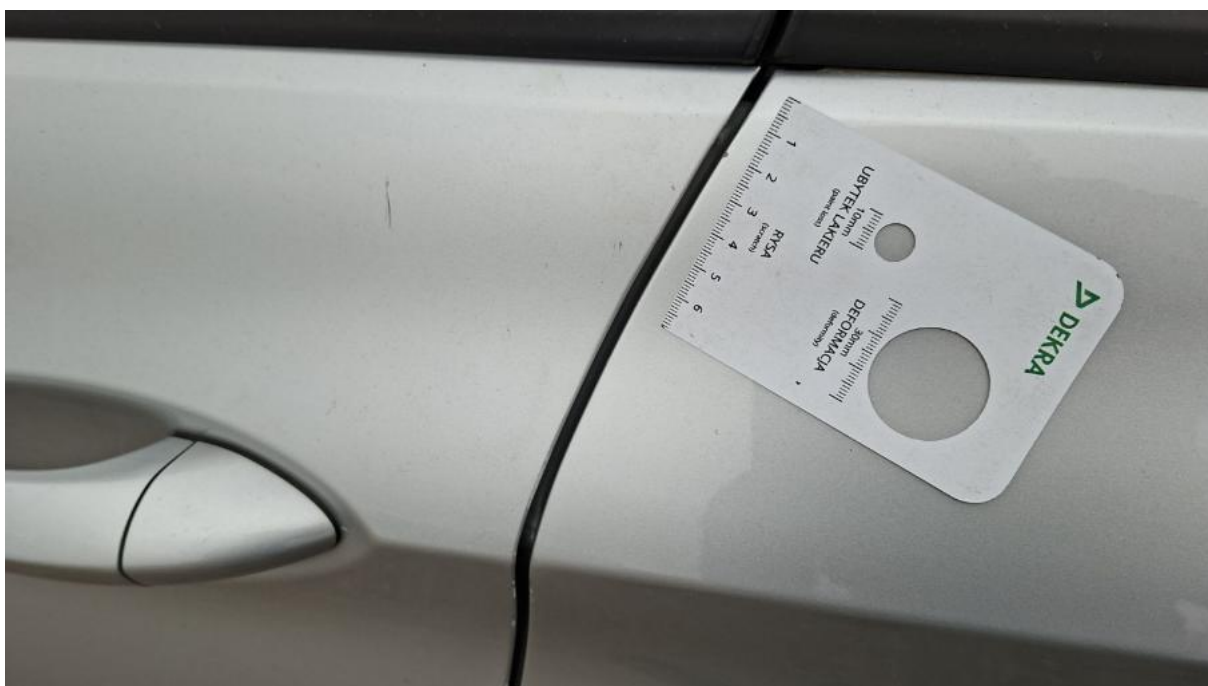
Fot. 53

Drzwi tylne L - Rysa/odprysk 2

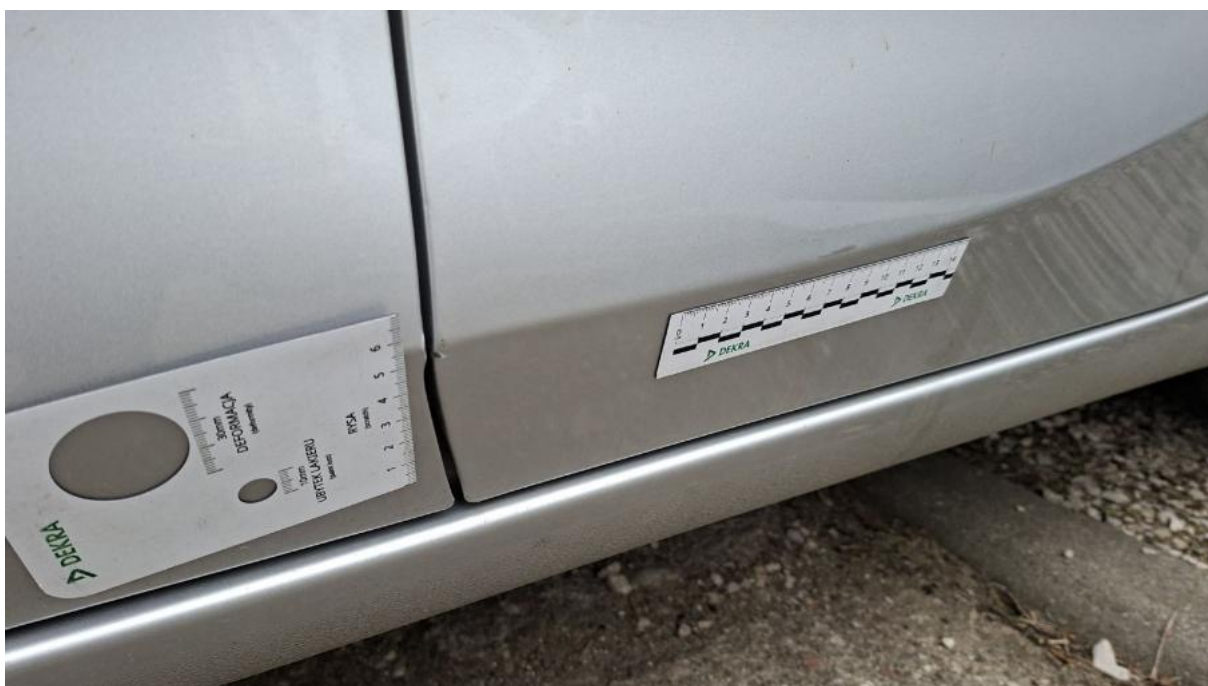
Fot. 54

Drzwi tylne L() - Rysa/odprysk 3

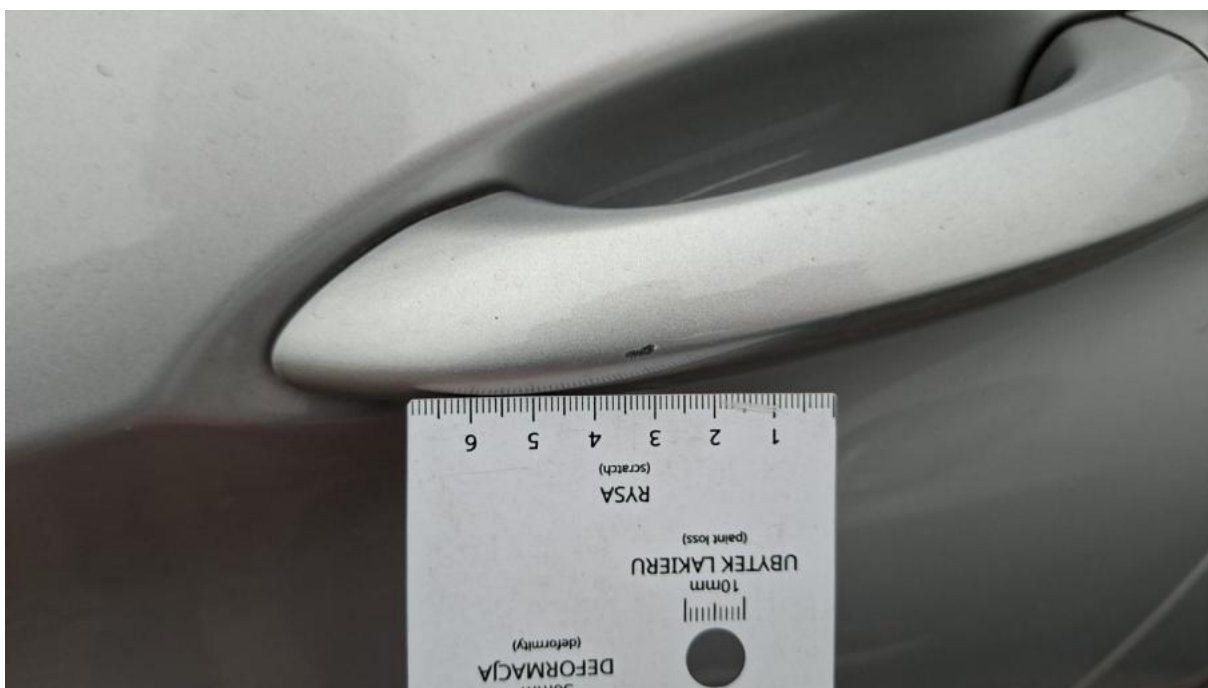
Fot. 55

Klamka drzwi tyl L - Rysa/odprysk 1

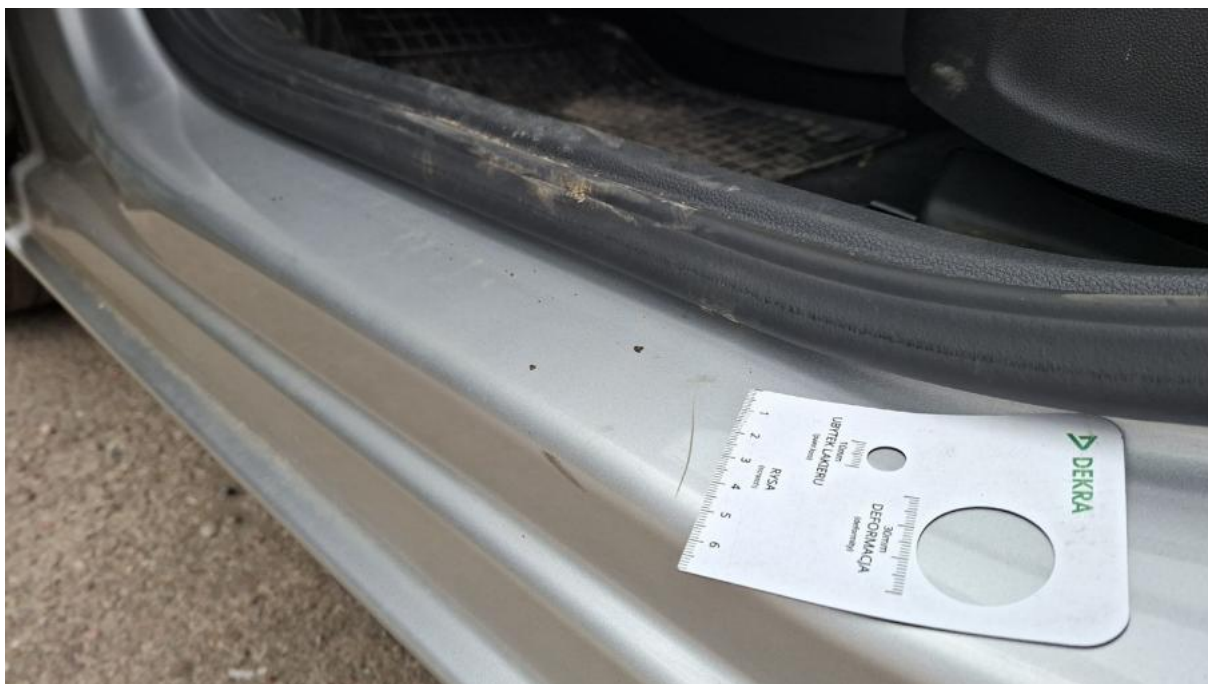
Fot. 56

Próg L - Rysa/odprysk 1

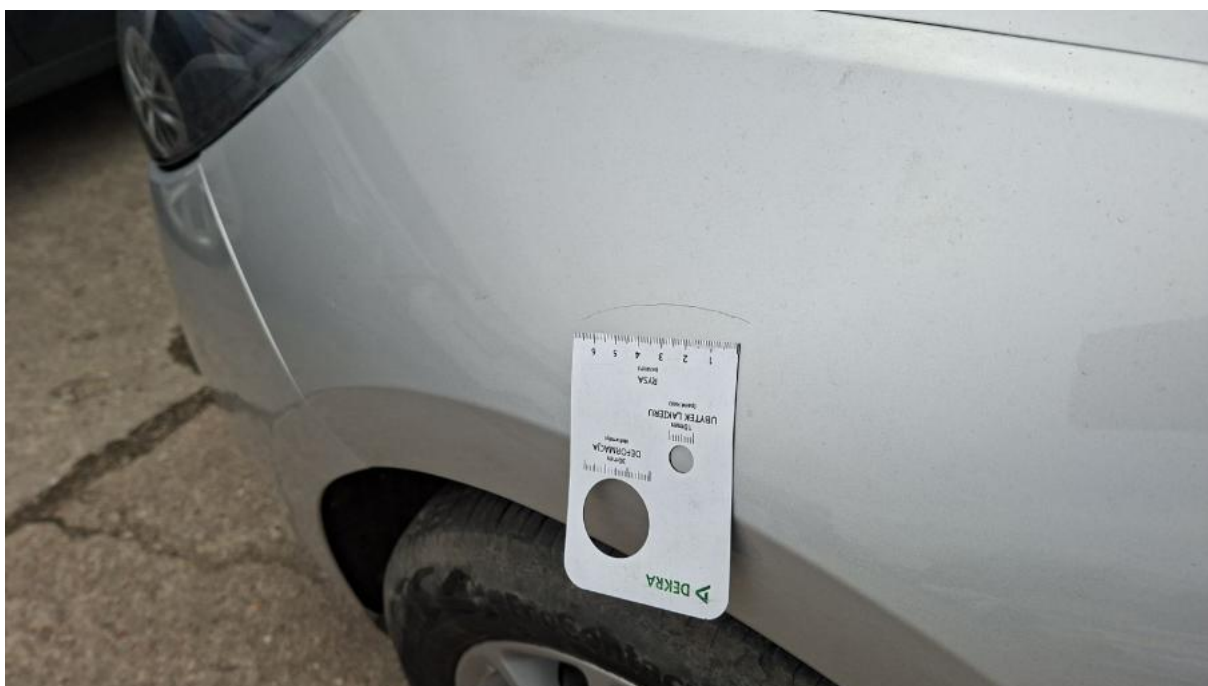
Fot. 57

Błotnik przedni L - Rysa/odprysk 1

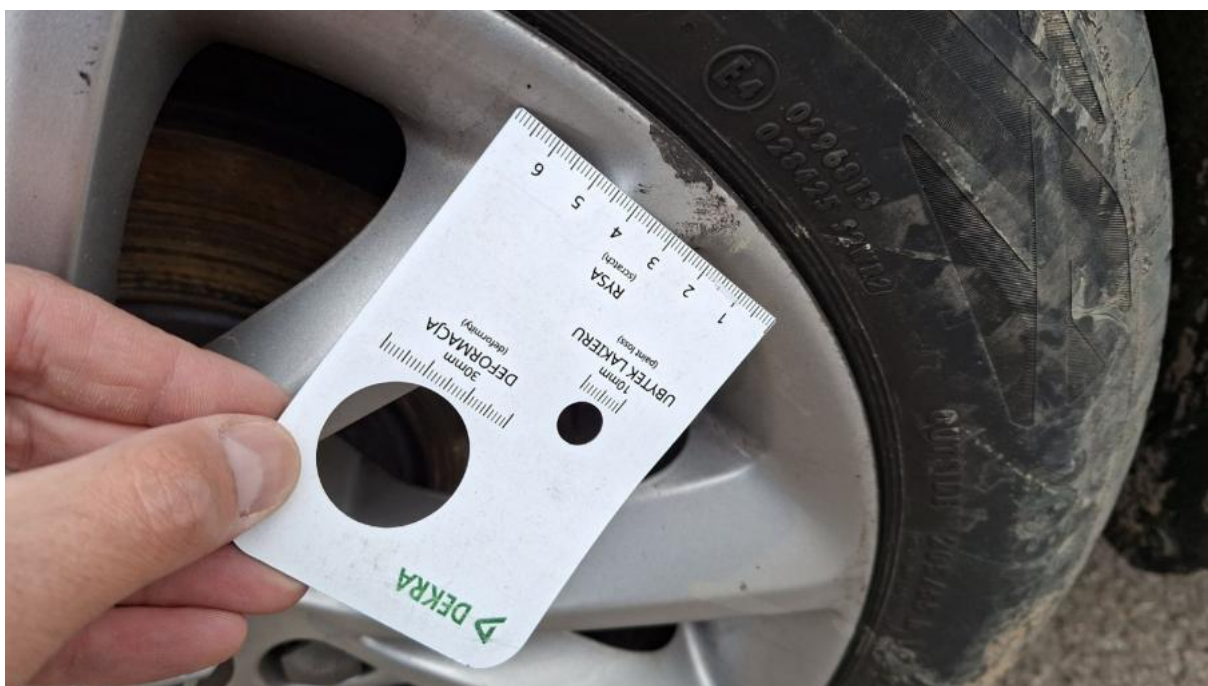
Fot. 58

Felga Aluminiowa przednia L - Rysa/odprysk 1

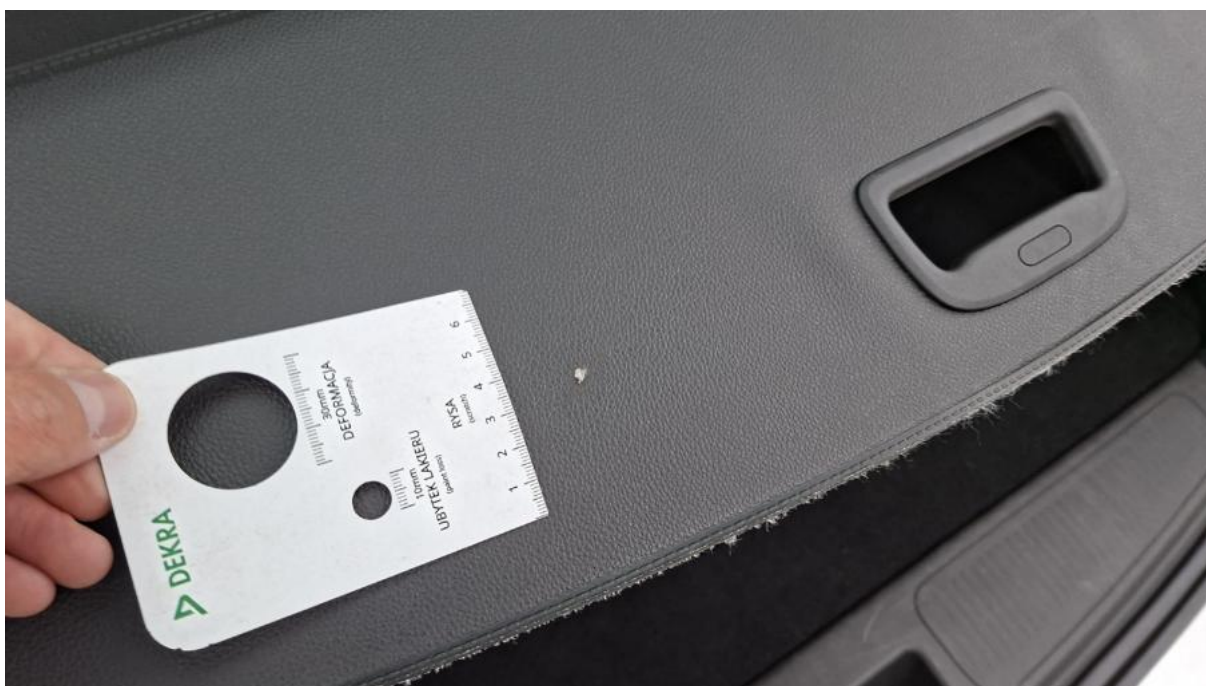
Fot. 59

Półka/roleta tylna - Rysa/odprysk 1

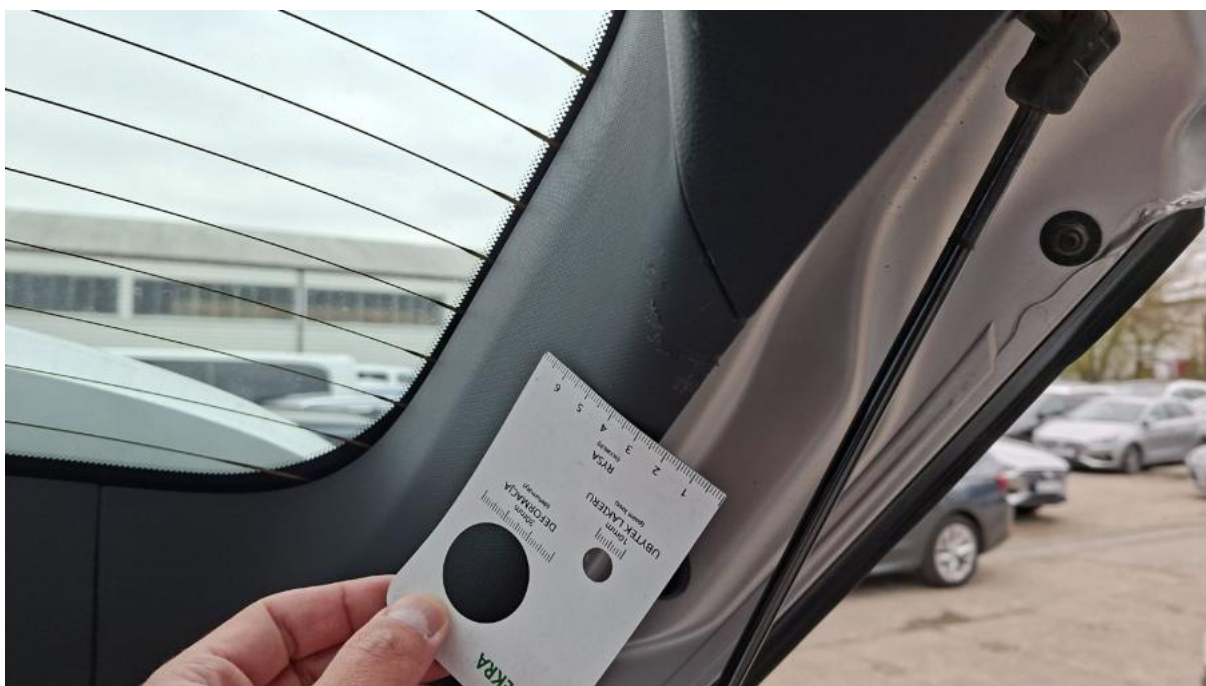
Fot. 60

Wykładzina pokrywy tylnej - Rysa/odprysk 1

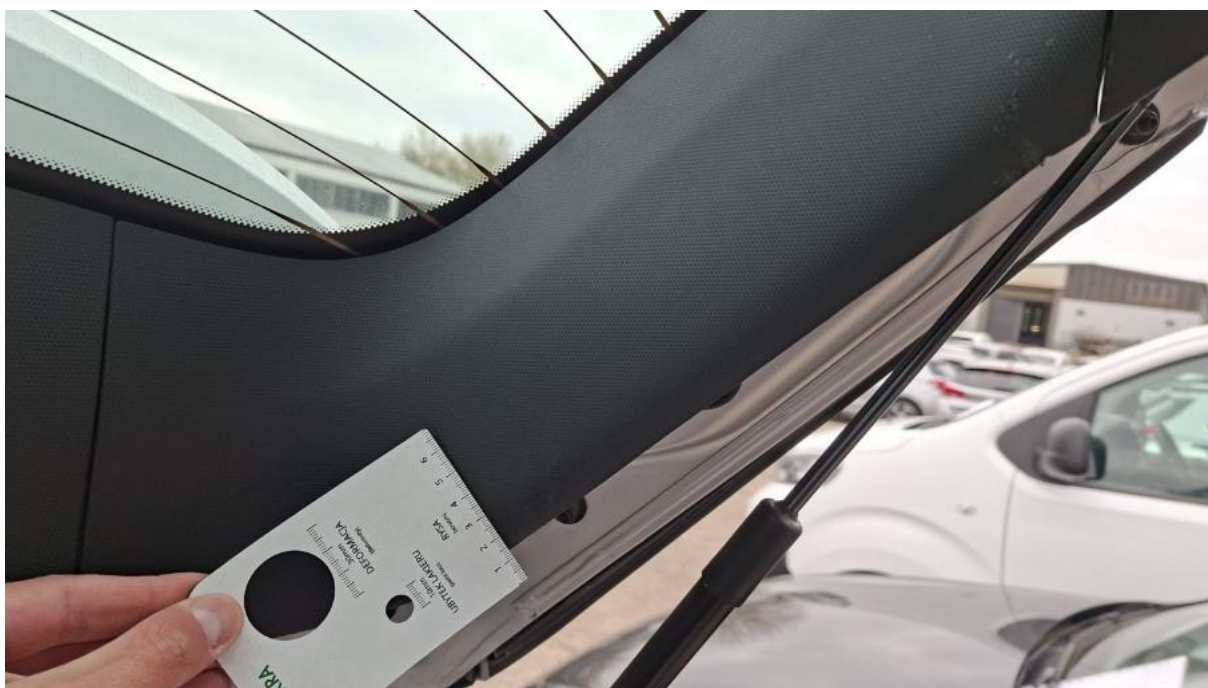
Fot. 61

Wykładzina pokrywy tylnej - Rysa/odprysk 2
