Nr zlecenia DEKRA: PKOM(DZS)/GDA/33303/26/04/16
 Nr zlecenia/szkody:
 Data zlecenia: 16-04-2026

Ocena stanu technicznego pojazdu

Eurotax-Kod EC	Marka, model, typ pojazdu				Rodzaj nadwozia
	JAGUAR, F-PACE, R-Sport AWD				KOM
Rodzaj silnika	Pojemność [ccm]	Moc [KM/kW]	Skrzynia biegów	Stan licznika [km] (odczytany)	Ilość drzwi/miejsc
z zapłonem samoczynnym	1999	180/132	automatyczna	126 563	5/5
Nr rej. pojazdu	Nr nadwozia (VIN)		Data 1-rej./rok prod.	Następne bad. tech.	Lakier
KR5S522	SADCA2BN4HA075034		19-09-2016/2016	07-06-2028	szary/2-warstwowy metalizowany

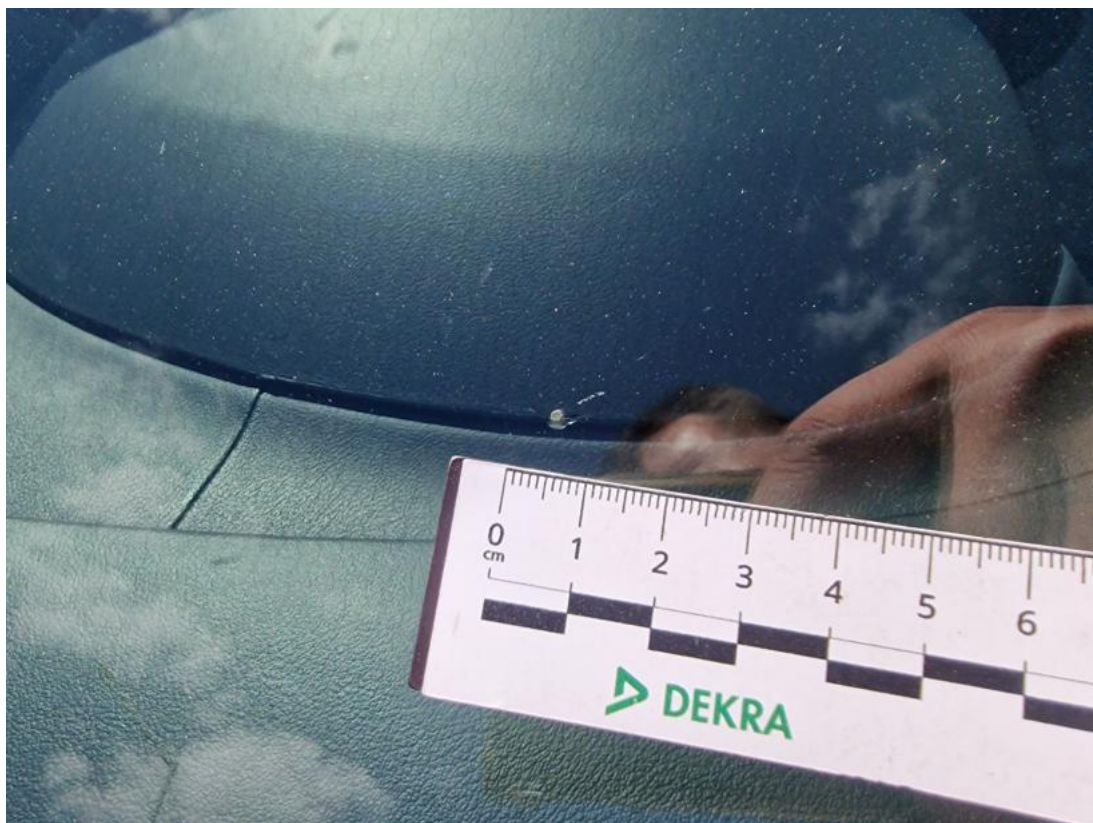
Fot. 37

Poz.	Nazwa części	Nr katalogowy	Opis uszkodzenia	NS [%]
1	Szyba PRZ		pęknięcie	
2	Uszczelka/listwa szyby PRZ		rozerwanie

Szyba czołowa - zdjęcie poglądowe 1

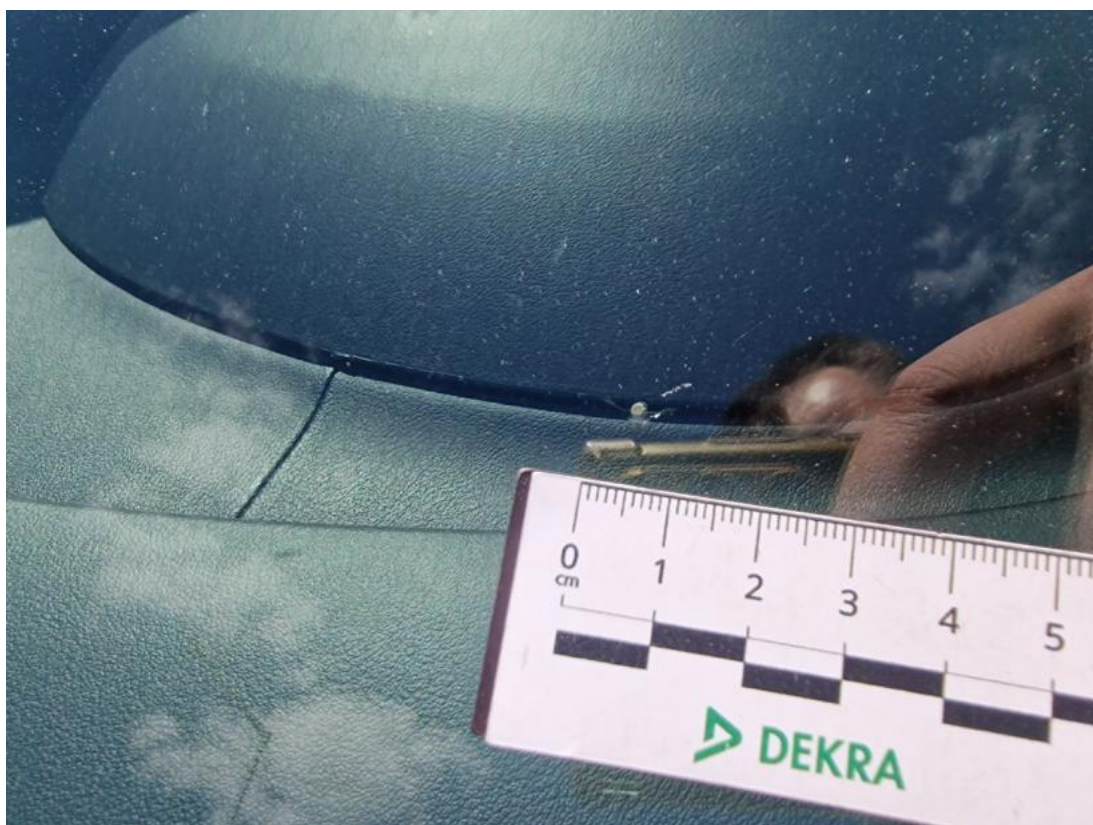
Fot. 38

Szyba czołowa - Rysa/odprysk 1

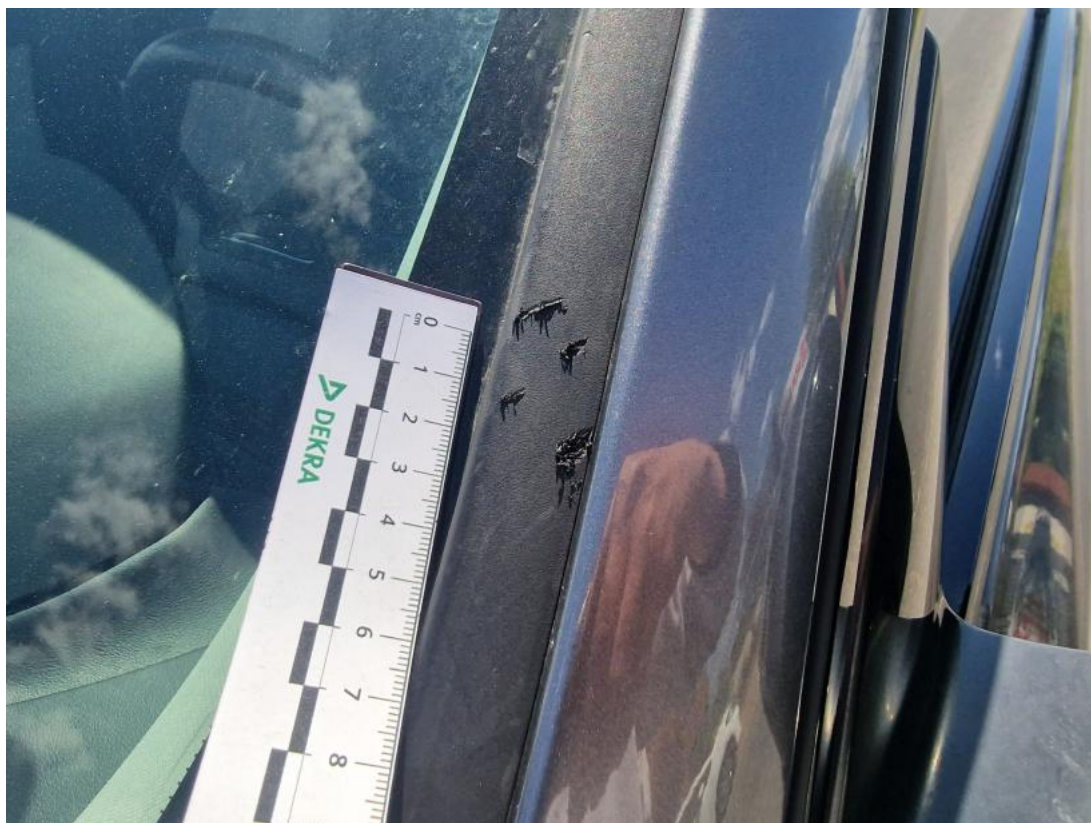
Fot. 39

Uszczelka/listwa szyby czołowej - zdjęcie poglądowe 1

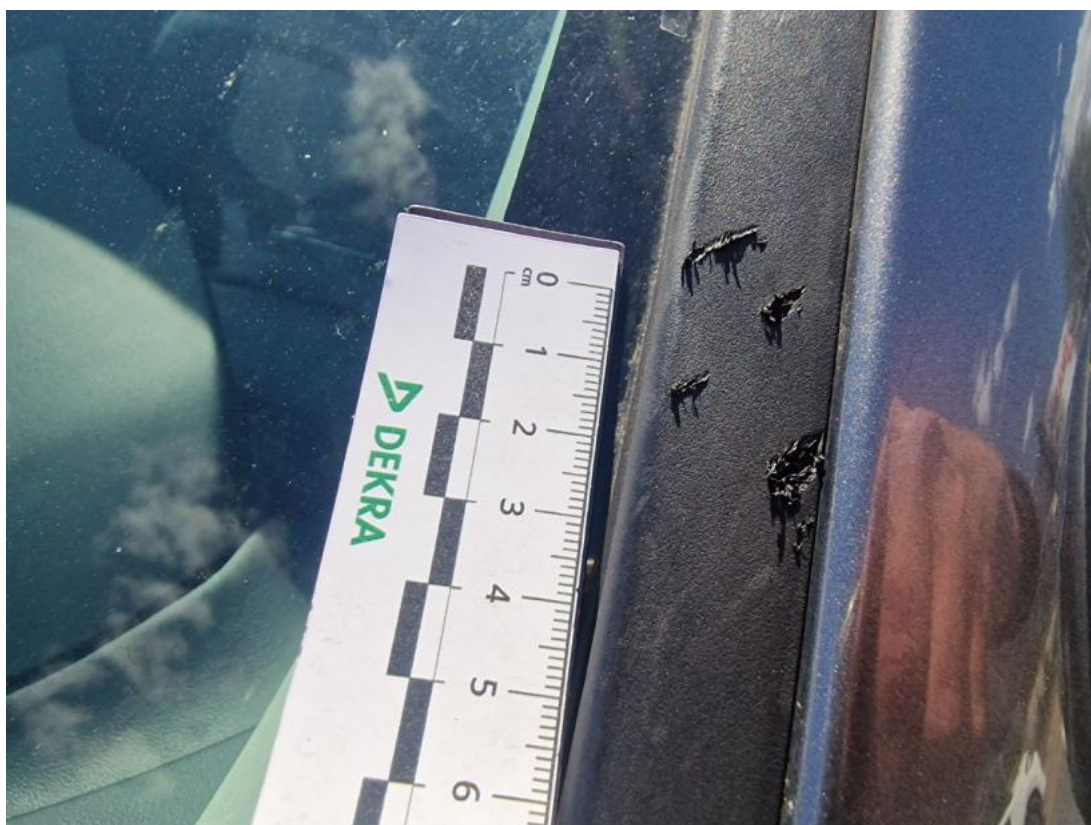
Fot. 40

Uszczelka/listwa szyby czołowej - Rysa/odprysk 1
