Ocena stanu technicznego pojazdu

Eurotax-Kod EC	Marka, model, typ pojazdu				Rodzaj nadwozia
	BMW, Seria 3 [F30/F80] 15-18, 330e iPerformance M Sport Shadow				sedan
Rodzaj silnika	Pojemność [ccm]	Moc [KM/kW]	Skrzynia biegów	Stan licznika [km] (odczytany)	Ilość drzwi/miejsc
z zapłonem iskrowym	1998	184/135	automatyczna	107 834	4/5
Nr rej. pojazdu	Nr nadwozia (VIN)		Data 1-rej./rok prod.	Następne bad. tech.	Lakier
WU0449H	WBA8E11060K420789		11-10-2018/2017	05-02-2027	biały/2-warstwowy uni

Data oględzin: 27-04-2026

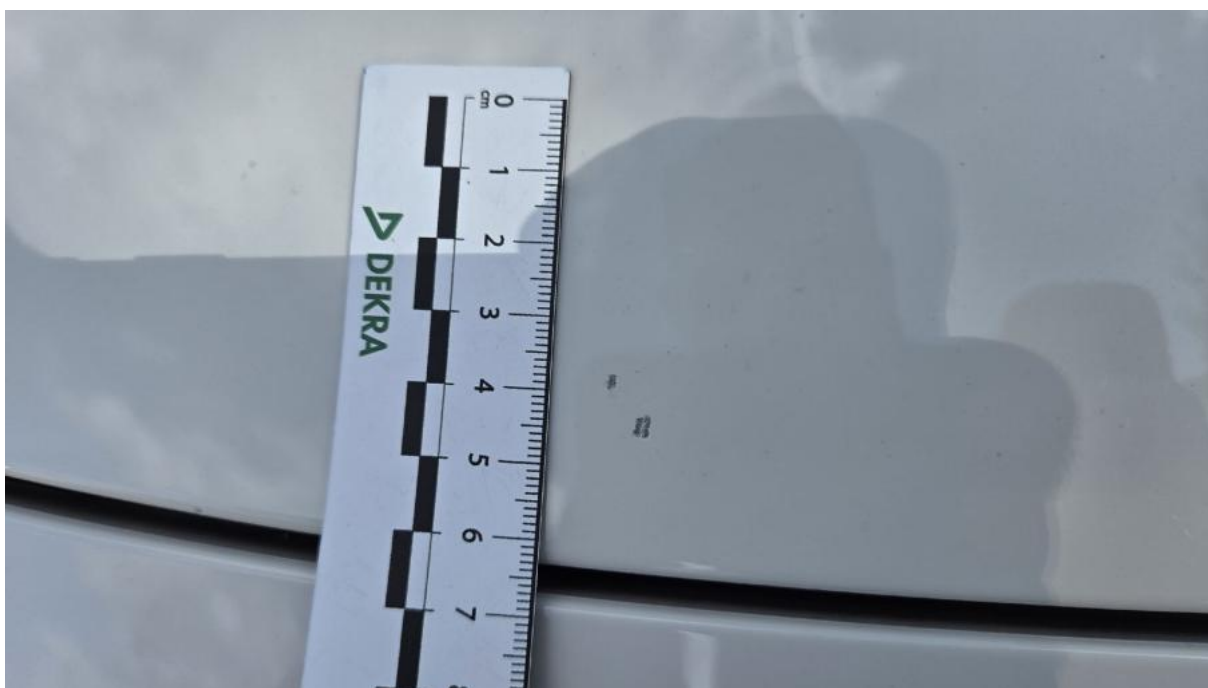
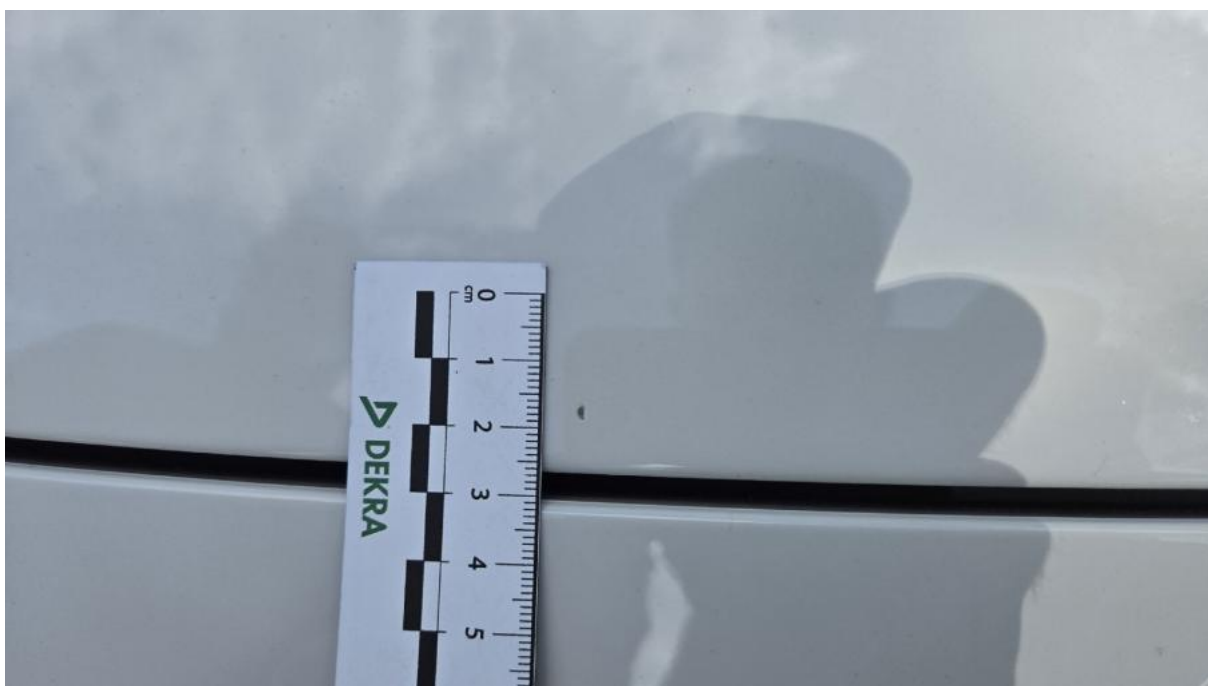
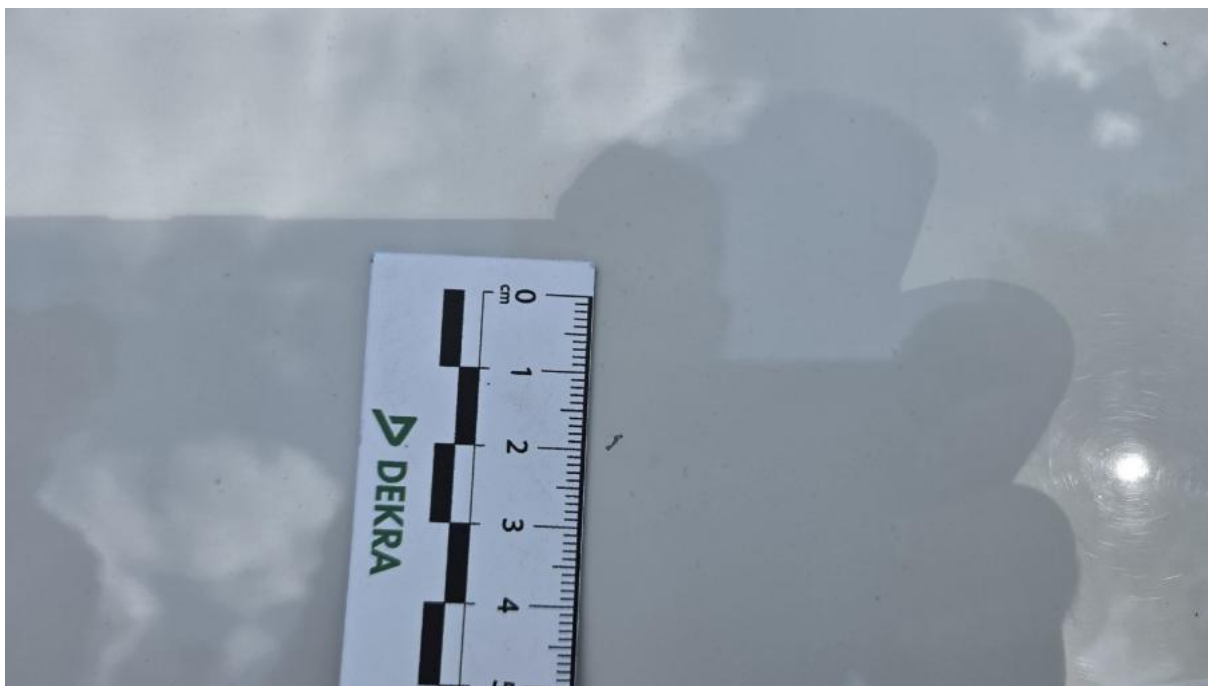
Poz.	Nazwa części	Nr katalogowy	Opis uszkodzenia	Czas [rbg]
1	Drzwi P L		wgniecenie, zarysowanie	
2	Drzwi T L		zarysowanie	
3	Pokrywa		odpryski lakieru	
4	Felga PL		zarysowanie	
5	Felga TL		zarysowanie

Pokrywa komory silnika - Rysa/odprysk 1

Pokrywa komory silnika - Rysa/odprysk 2

Pokrywa komory silnika() - Rysa/odprysk 3

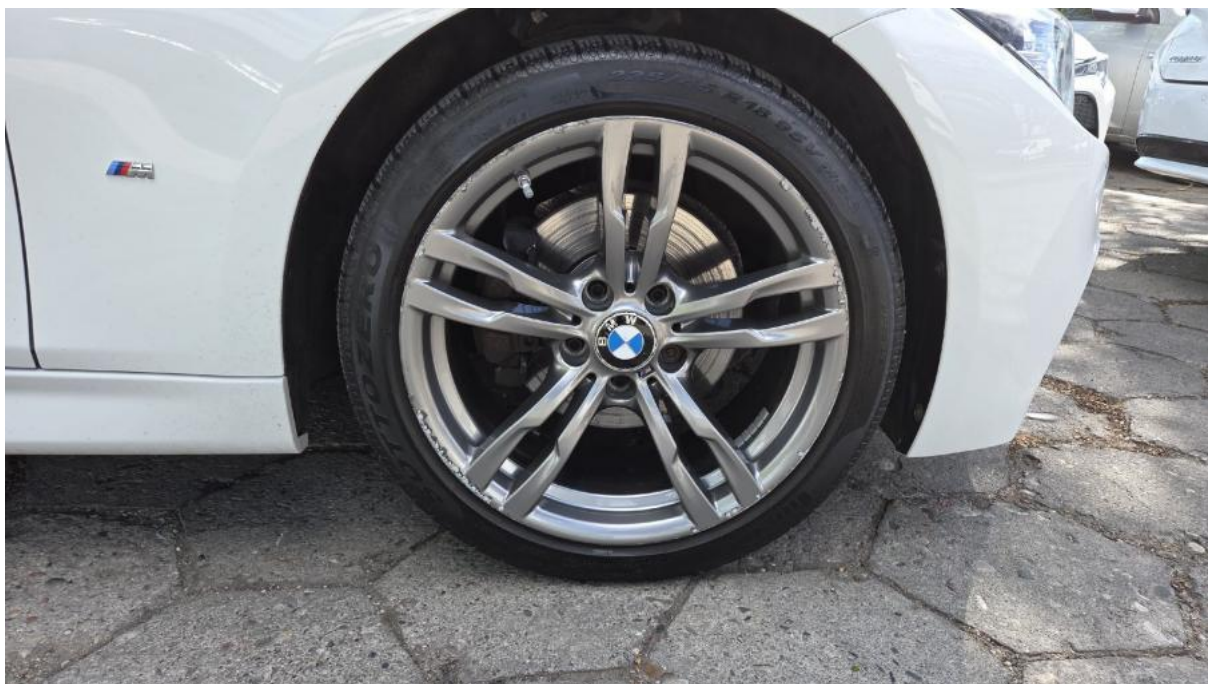
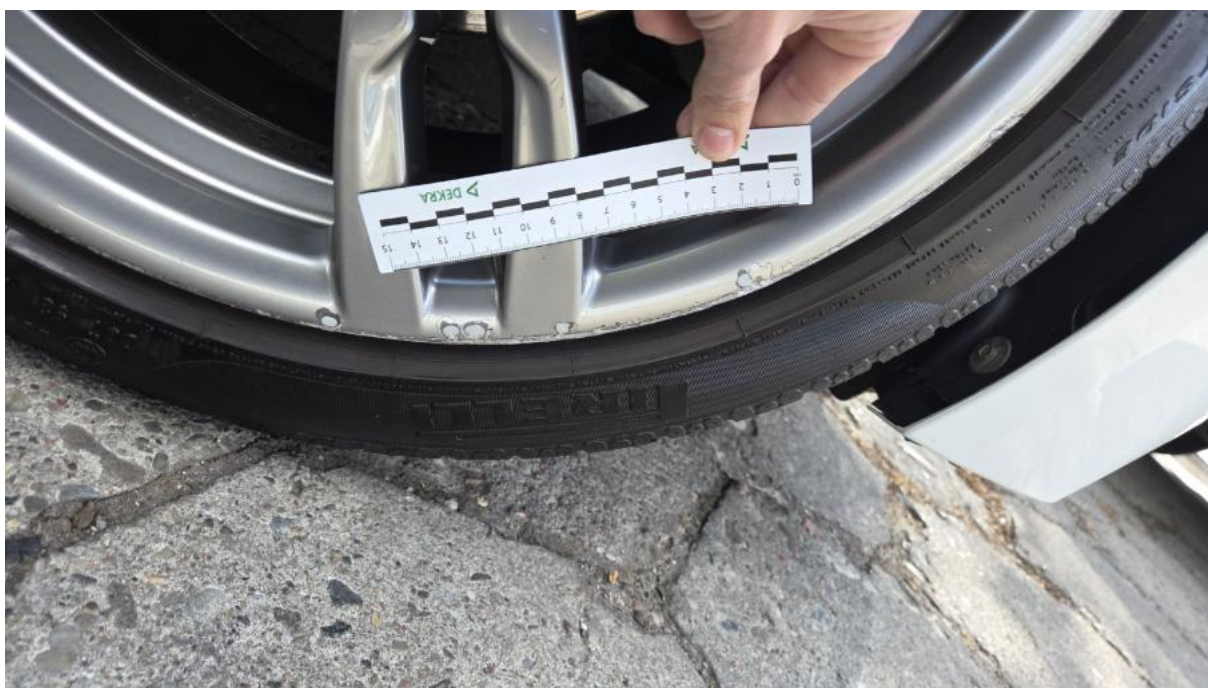
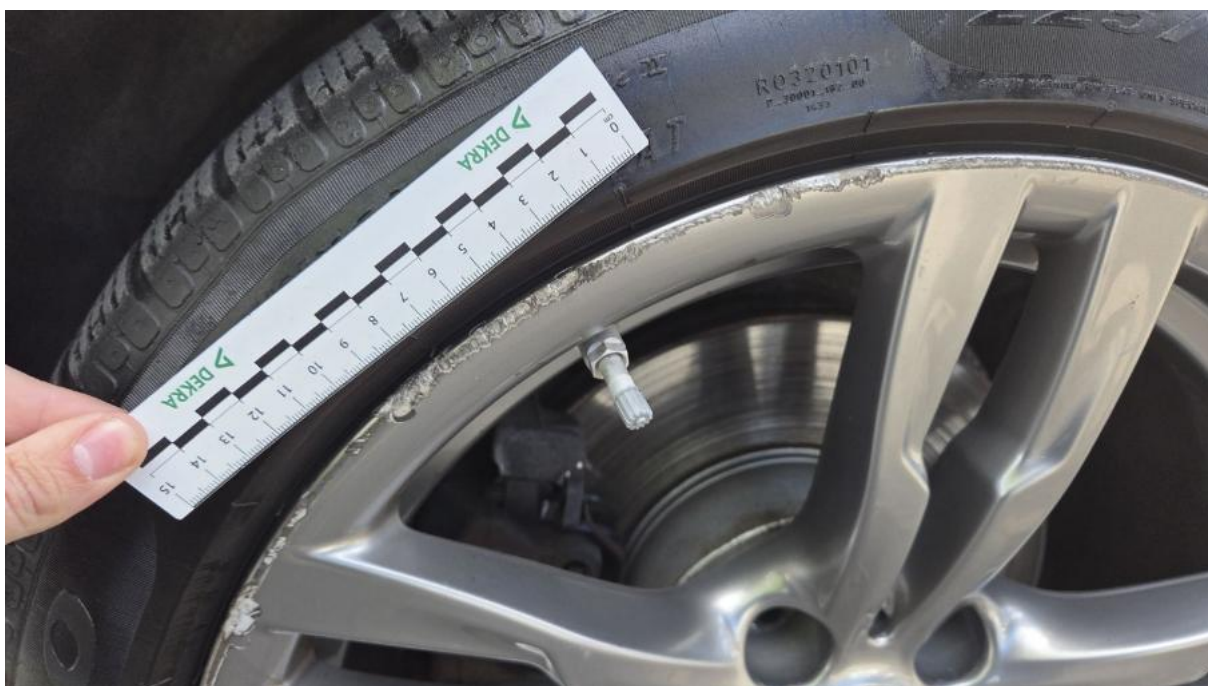
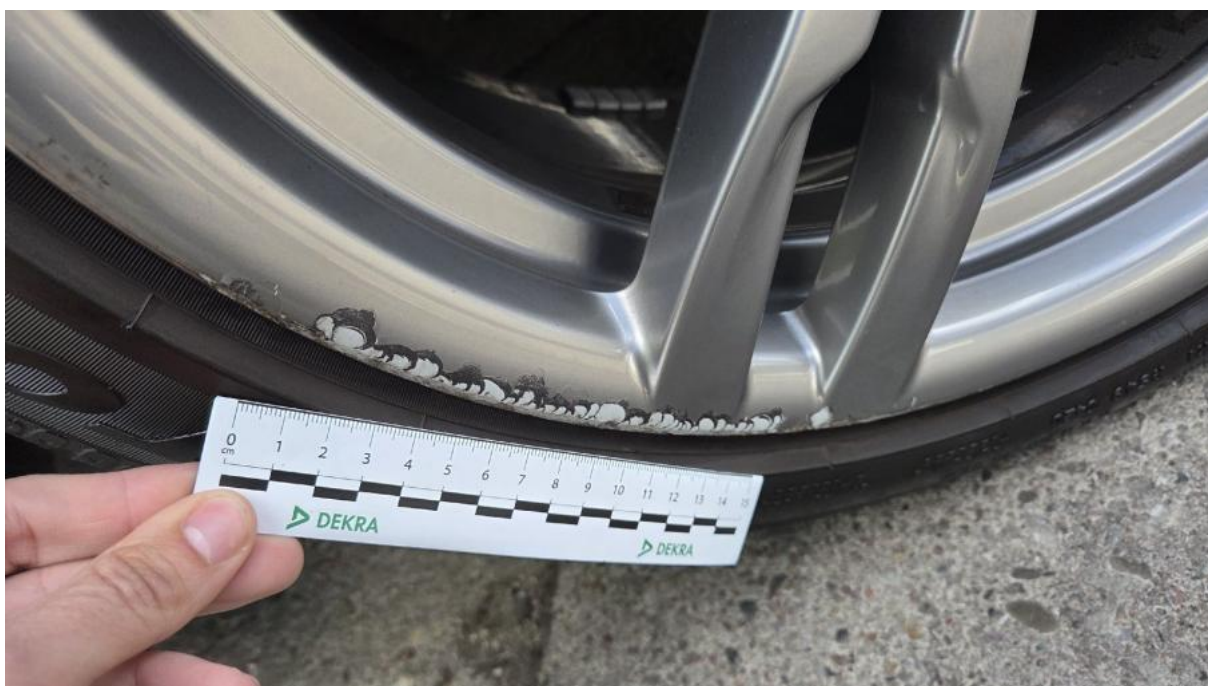
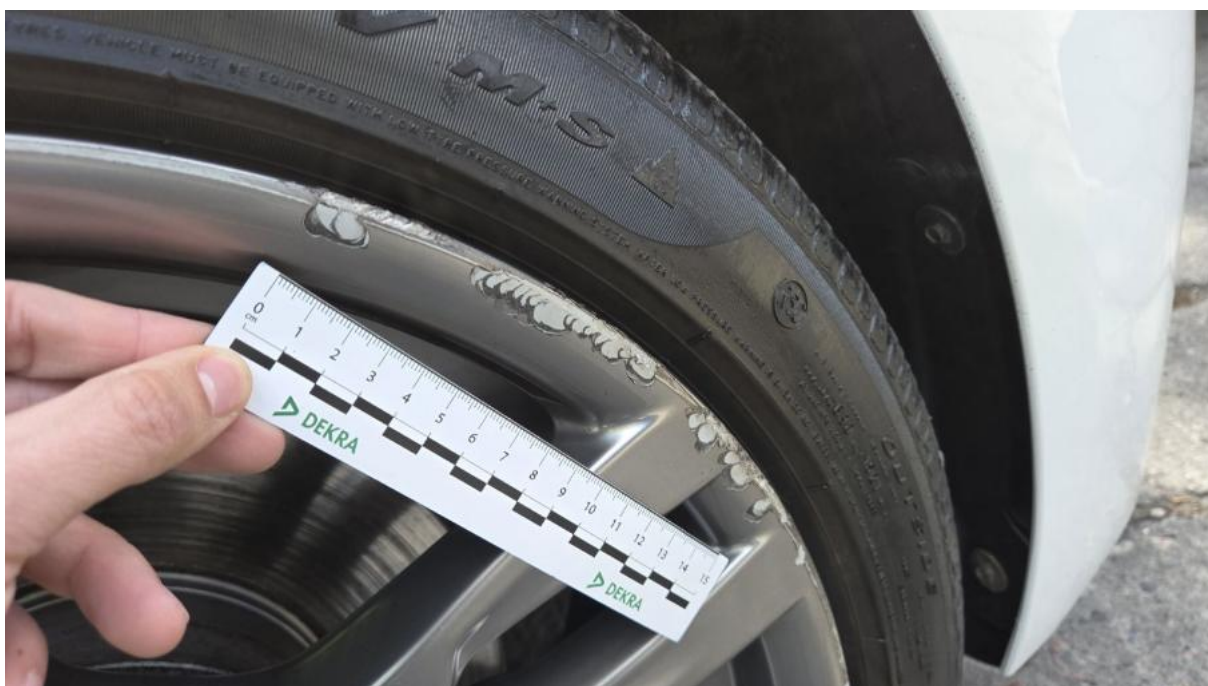
Poz.	Nazwa części	Nr katalogowy	Opis uszkodzenia	NS [%]
1	Opona PP		wybrzuszenie	
2	Felga PP		zarysowanie głębokie	
3	Felga TP		zarysowanie, łuszczenie lakieru

Felga aluminiowa przednia P - zdjęcie pogładowe 1

Felga aluminiowa przednia P - zdjęcie poglądowe 2

Felga aluminiowa przednia P - Rysa/odprysk 1

Felga aluminiowa przednia P - Rysa/odprysk 2

Felga aluminiowa przednia P() - Rysa/odprysk 3

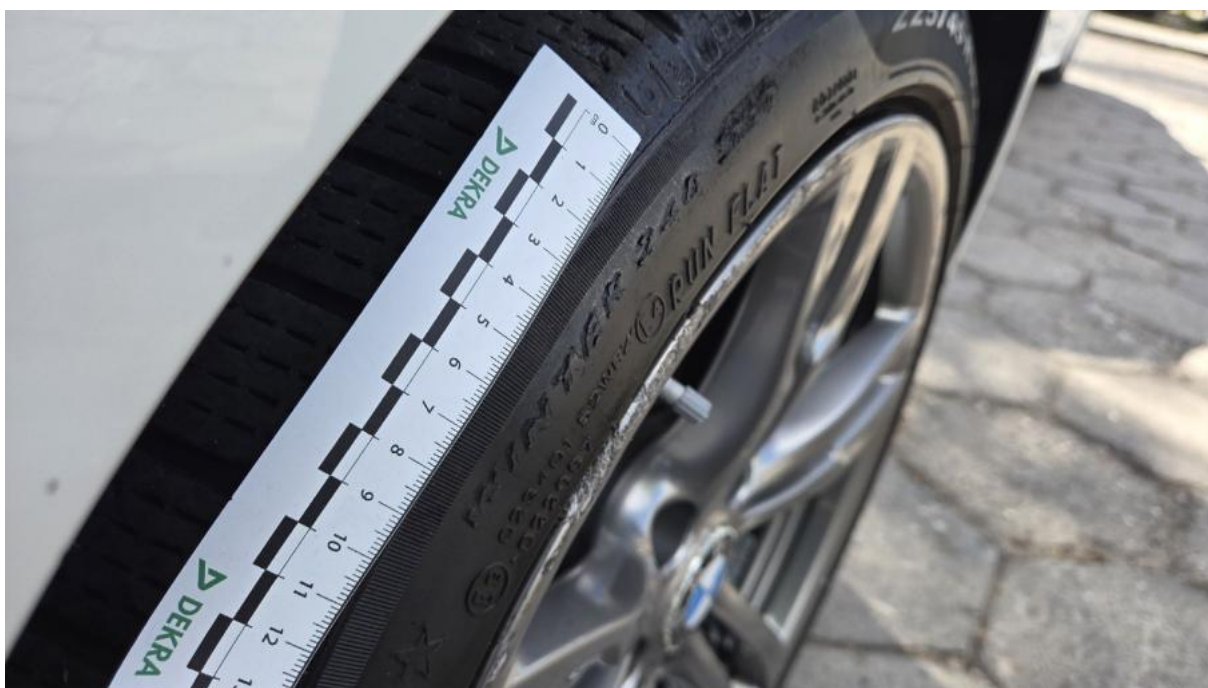
Fot. 45

Opona przednia P - Wgniecenie/odkształcenie 1

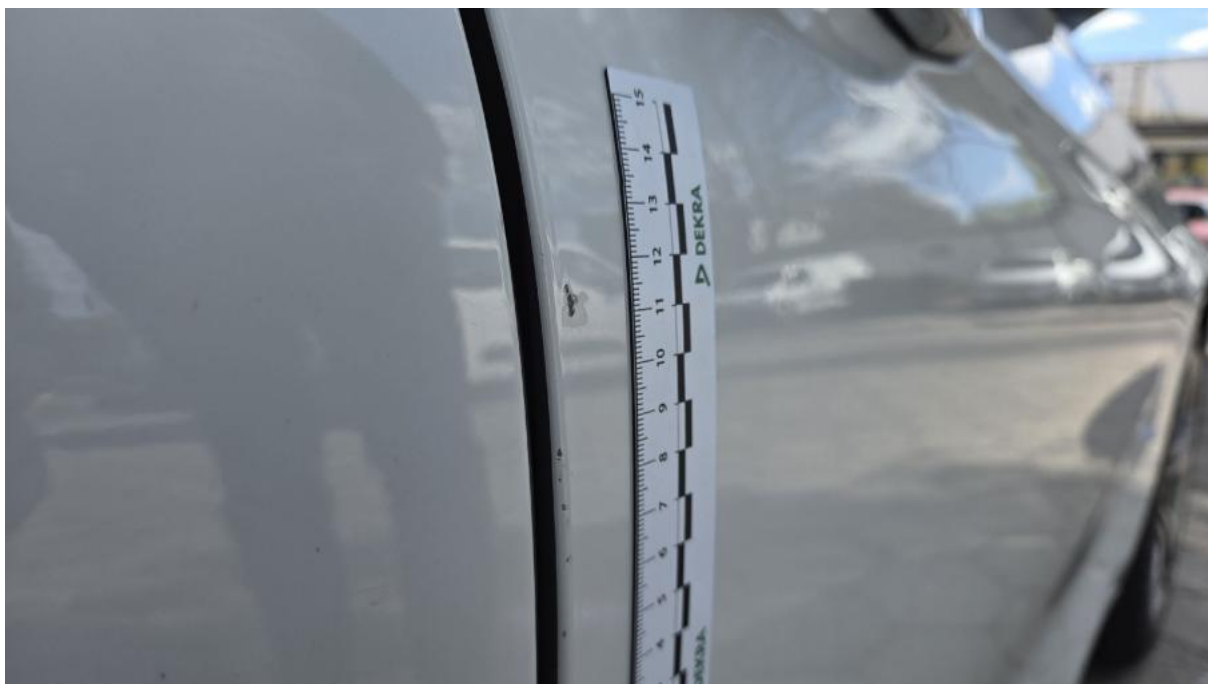
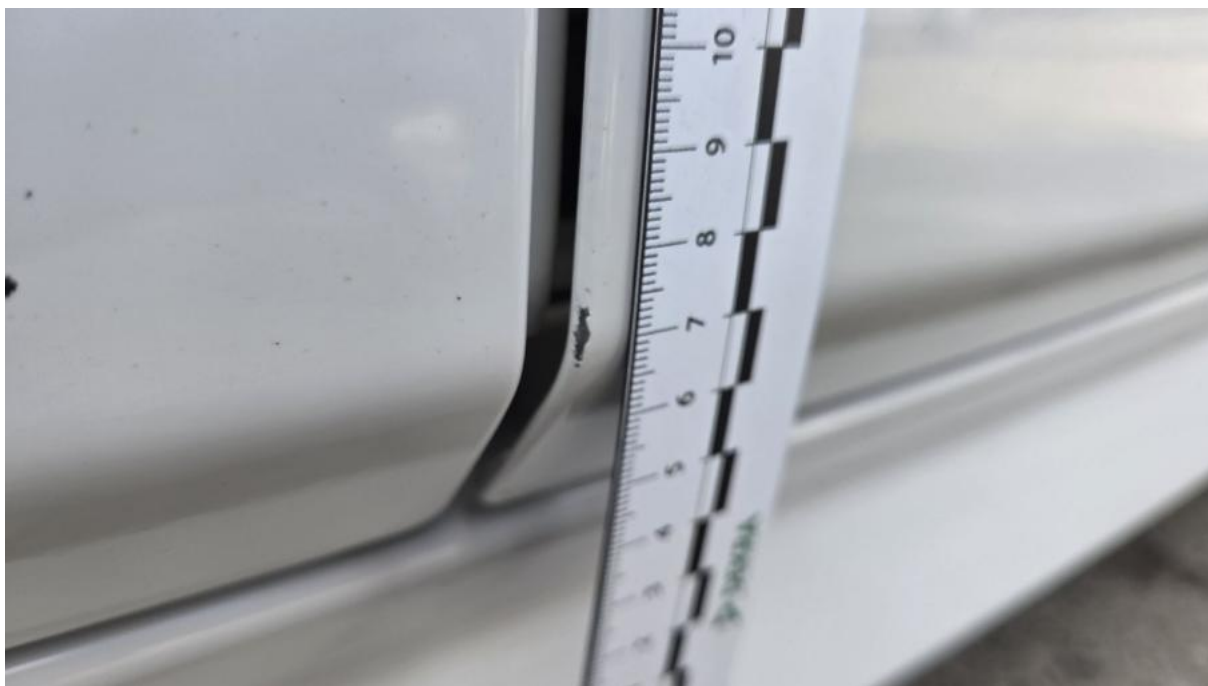
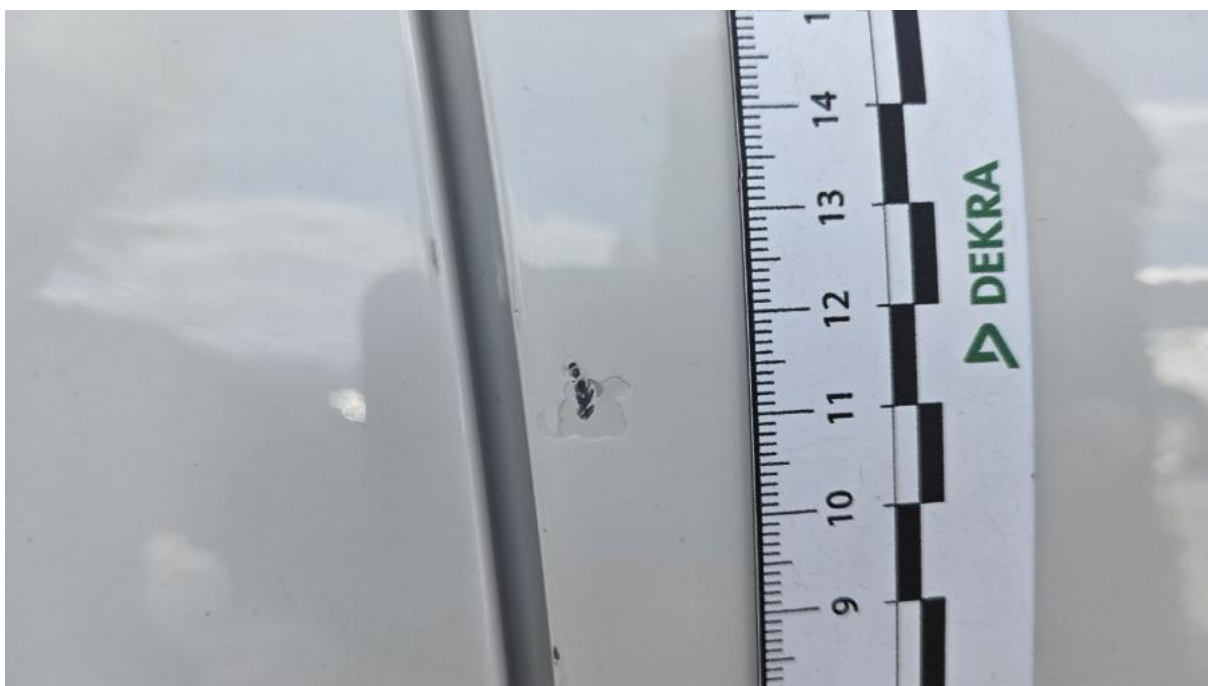
Poz.	Nazwa części	Nr katalogowy	Opis uszkodzenia	Czas [rbg]
1	Błotnik TP		wgniecenie	
2	Błotnik TL		wgniecenie	
3	Drzwi P P		zarysowanie, łuszczenie lakieru	
4	Drzwi T P		wgniecenie, zarysowanie	
5	Dach		wgniecenie

Drzwi przednie P - Rysa/odprysk 1

Drzwi przednie P - Rysa/odprysk 2

Drzwi przednie P - Inne 1

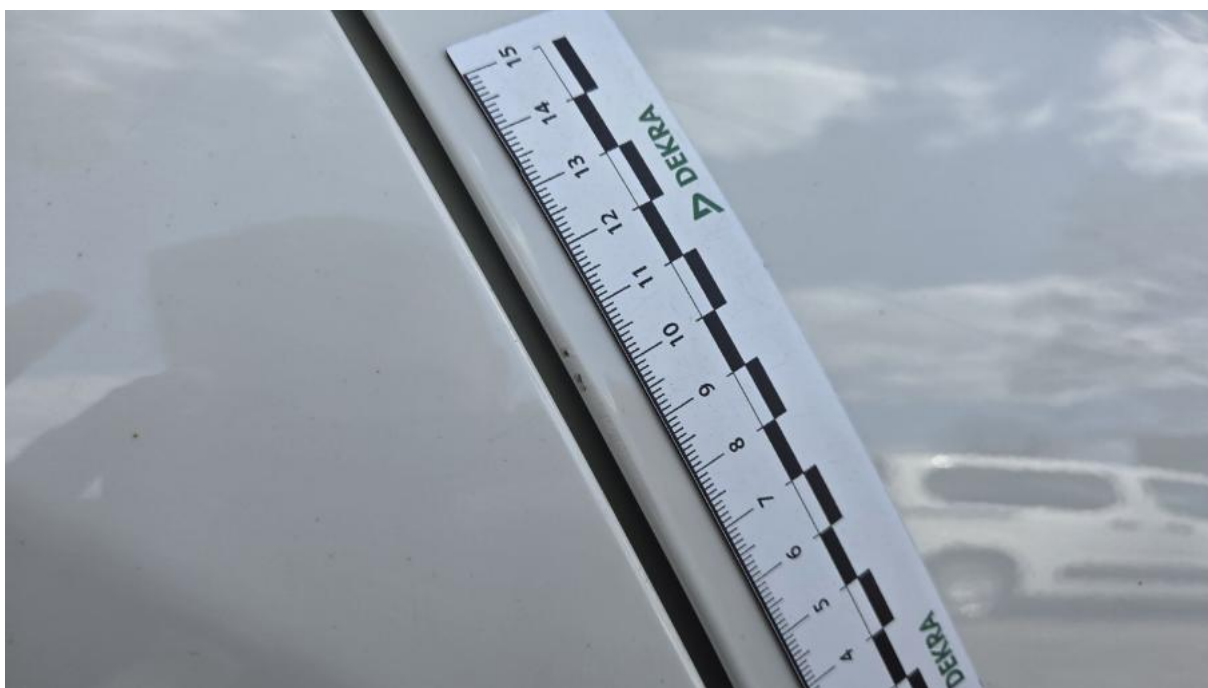
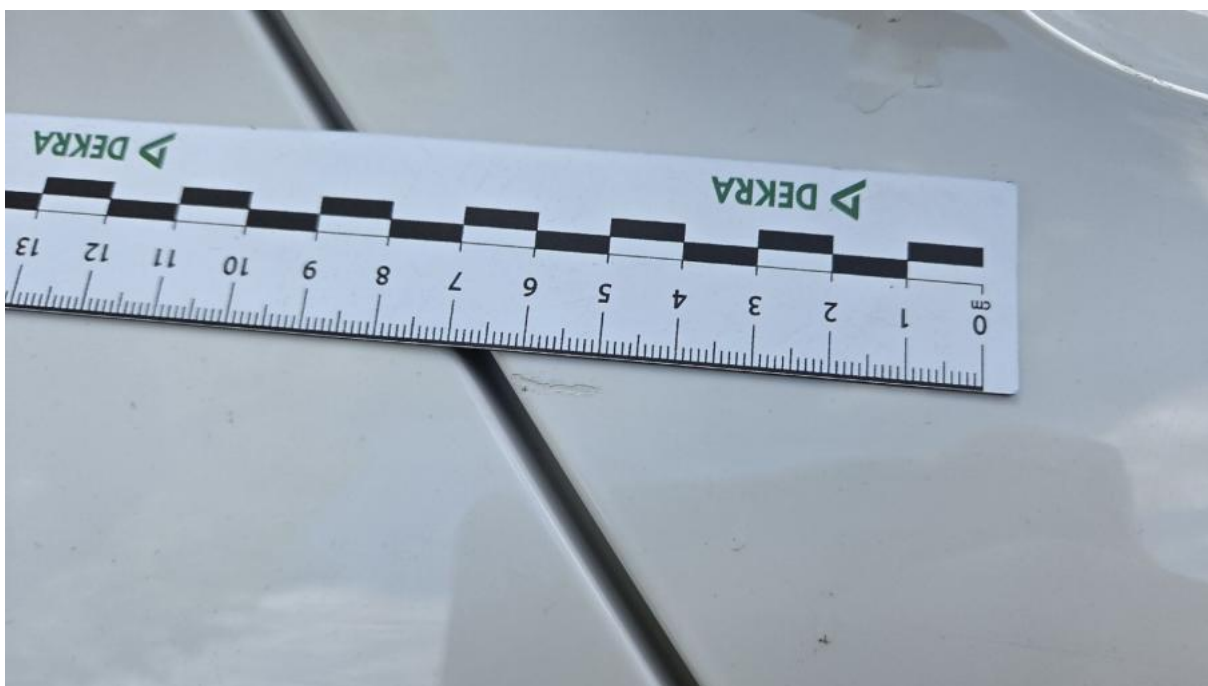
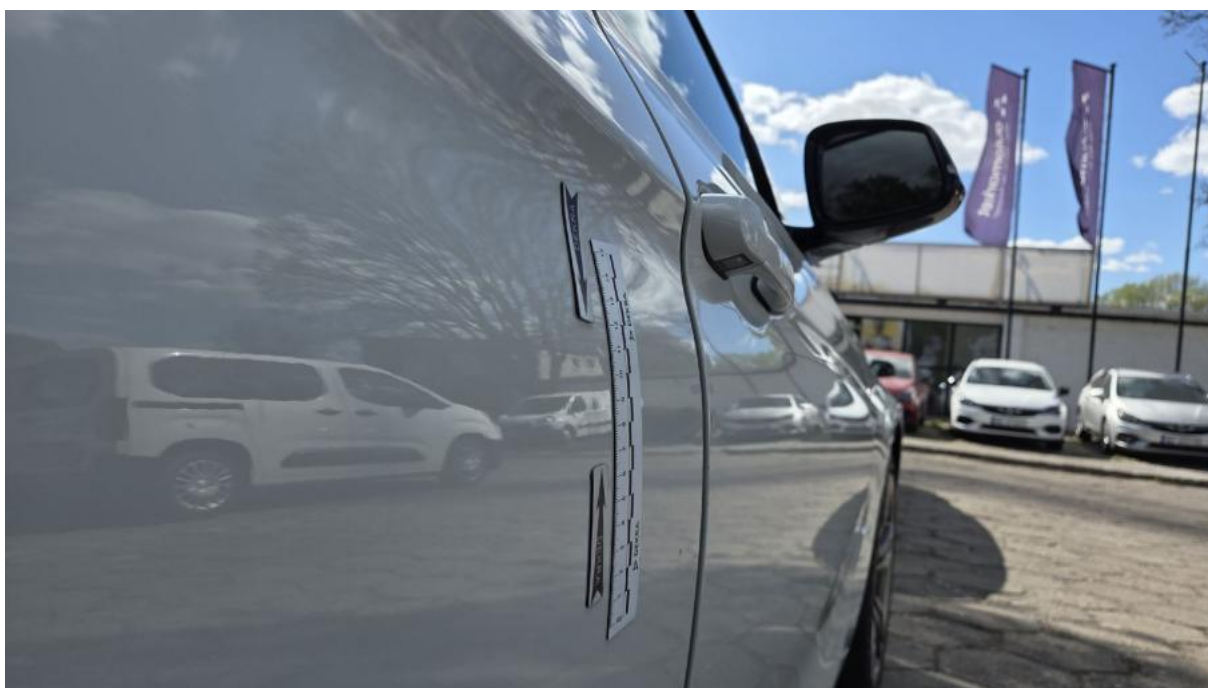
Drzwi tylne P - Rysa/odprysk 1

Drzwi tylne P - Rysa/odprysk 2

Drzwi tylne P - Wgniecenie/odkształcenie 1

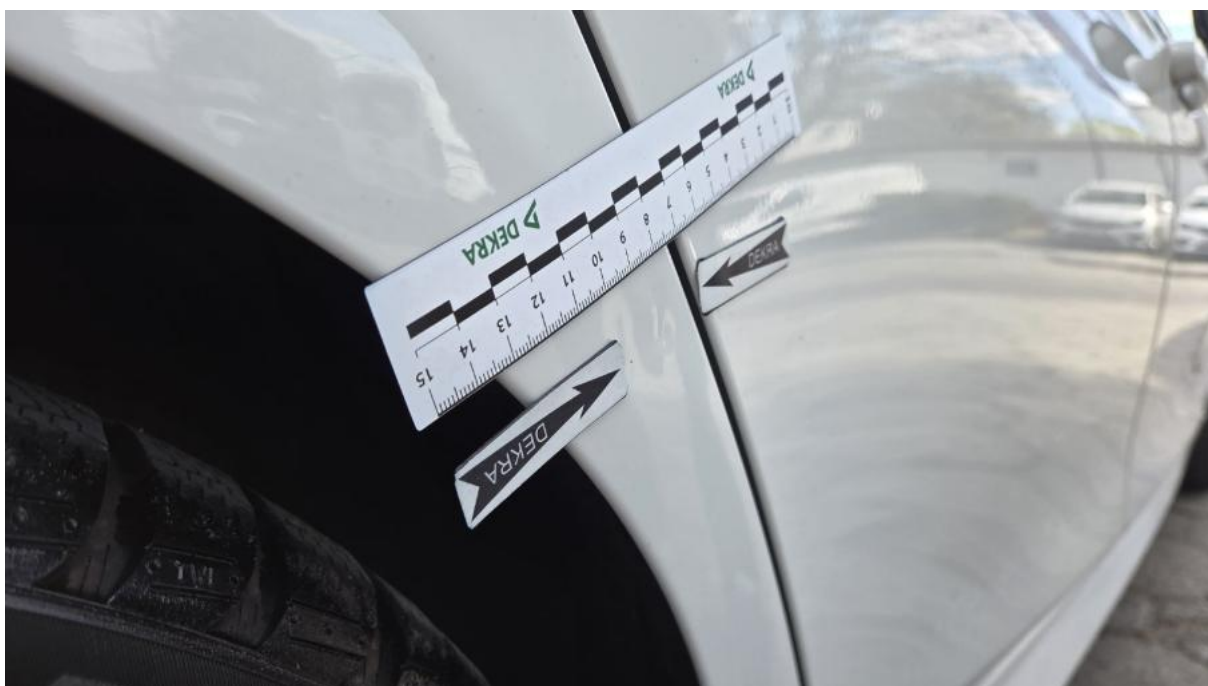
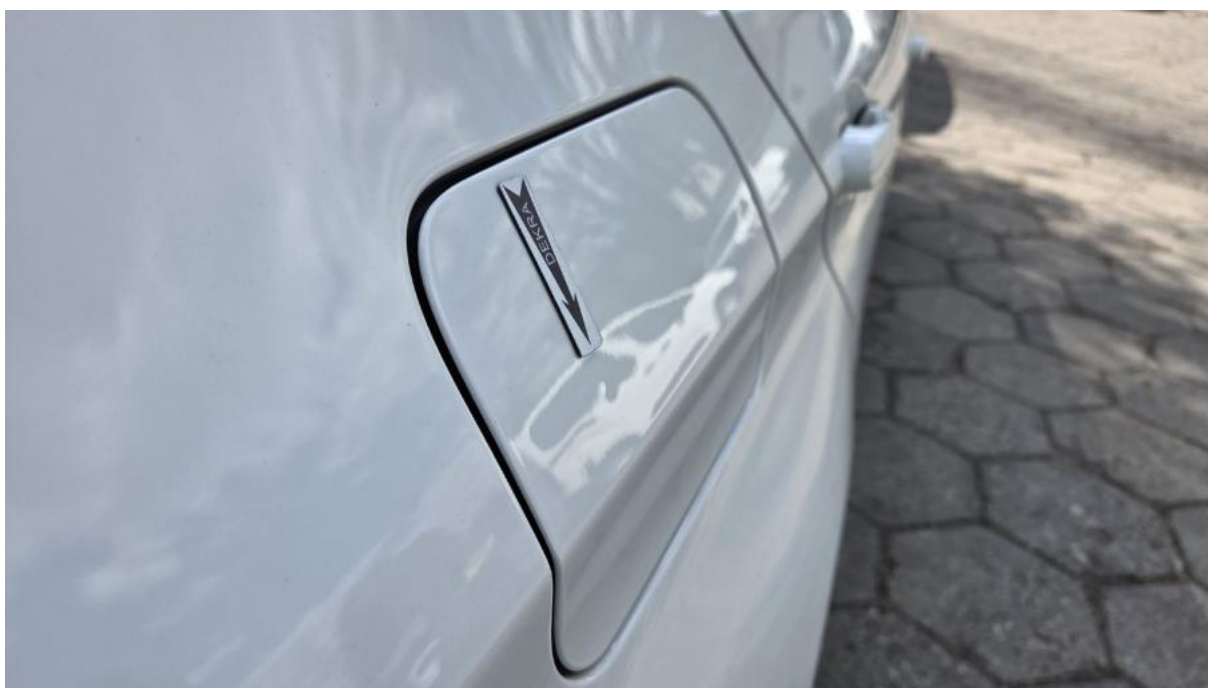
Łotnik tylny P / Ściana boczna P - Wgniecenie/odkształcenie 1

Błotnik tylny P / Ściana boczna P - Wgniecenie/odkształcenie 2

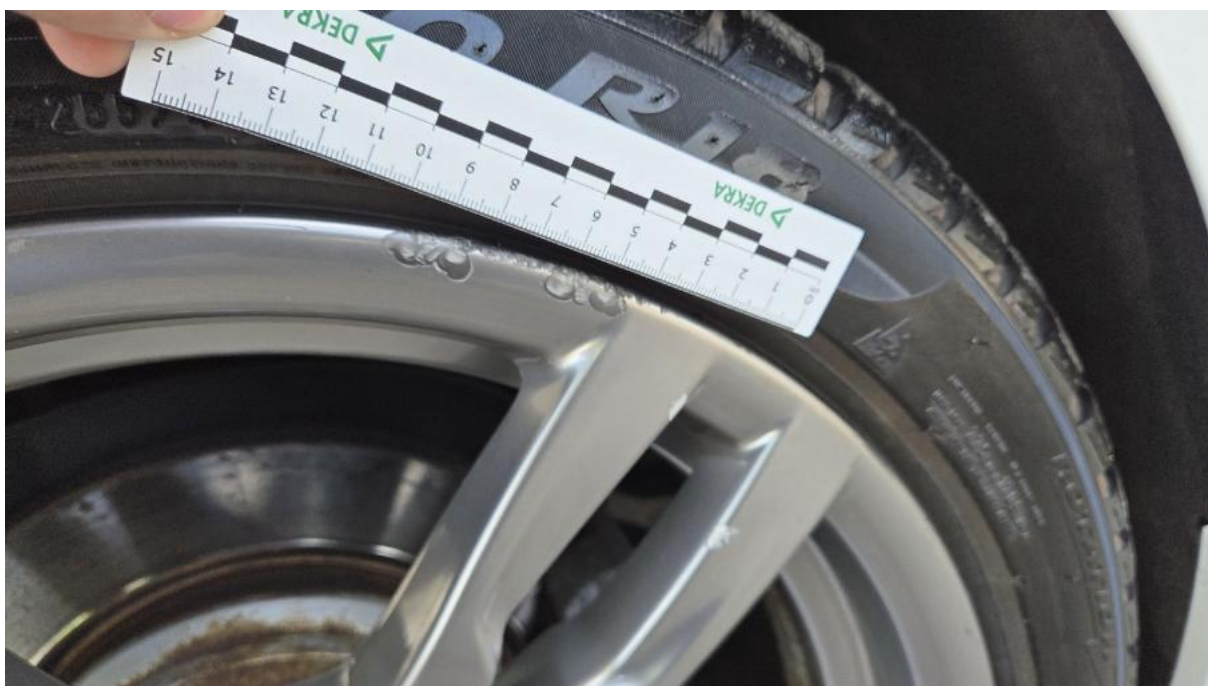
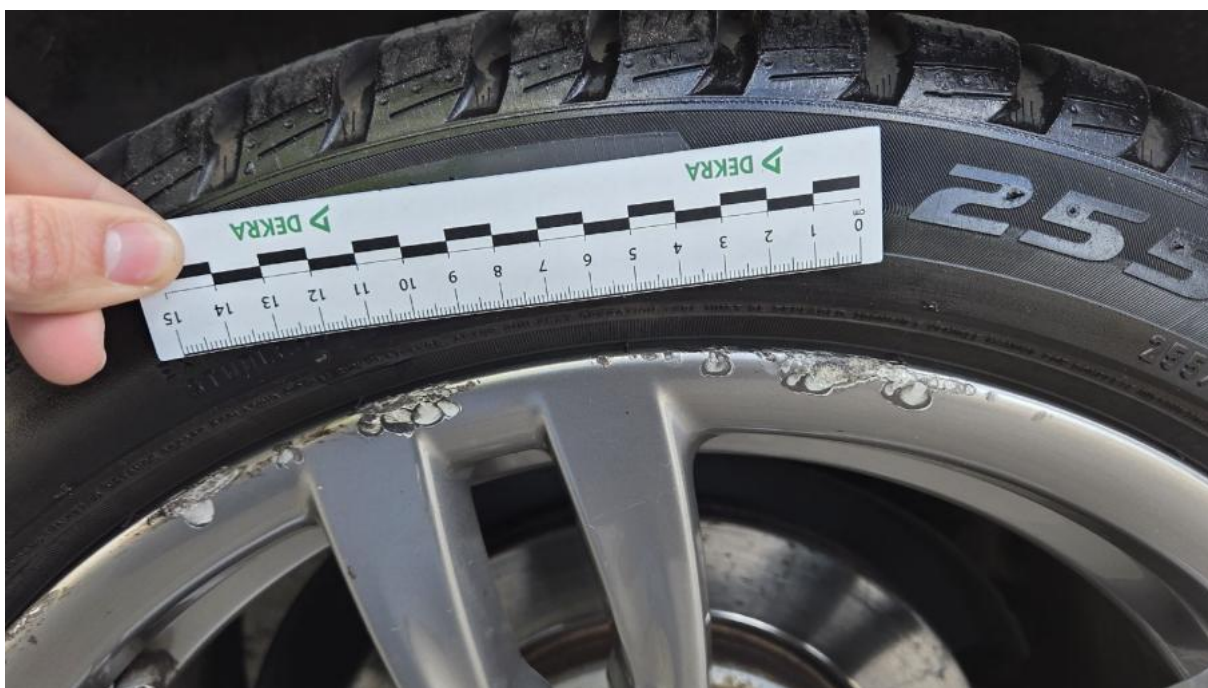
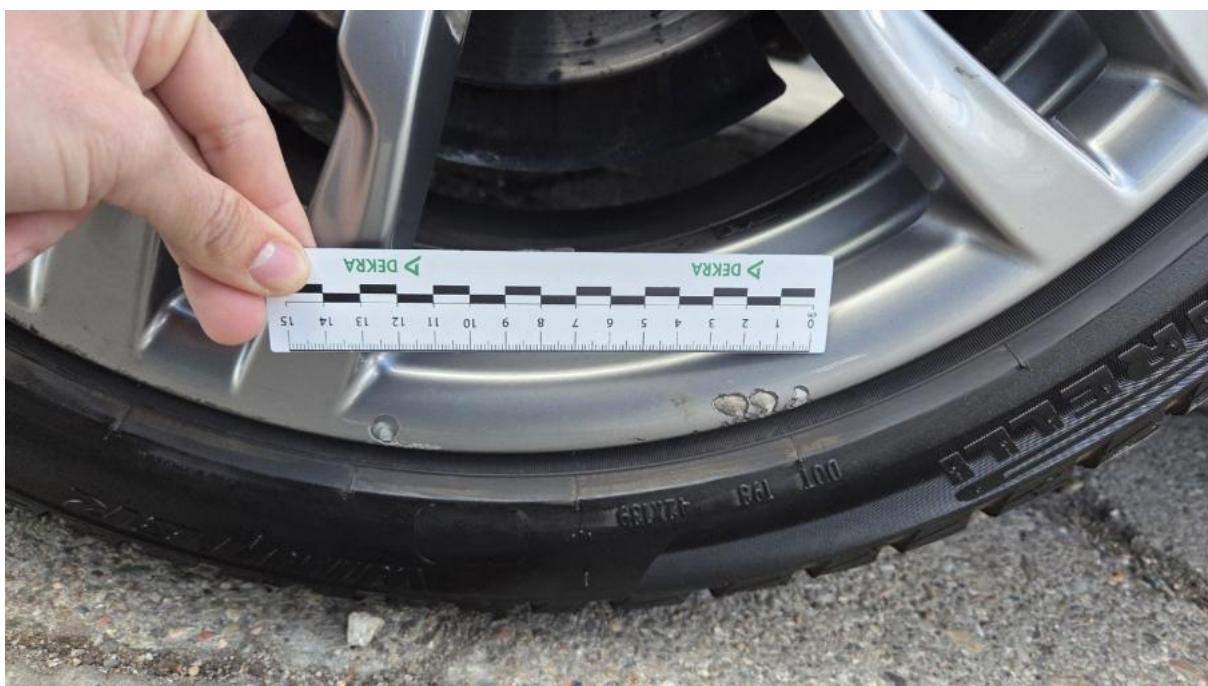
Felga aluminiowa tylna P - Rysa/odprysk 1

Felga aluminiowa tylna P - Rysa/odprysk 2

Felga aluminiowa tylna P() - Rysa/odprysk 3

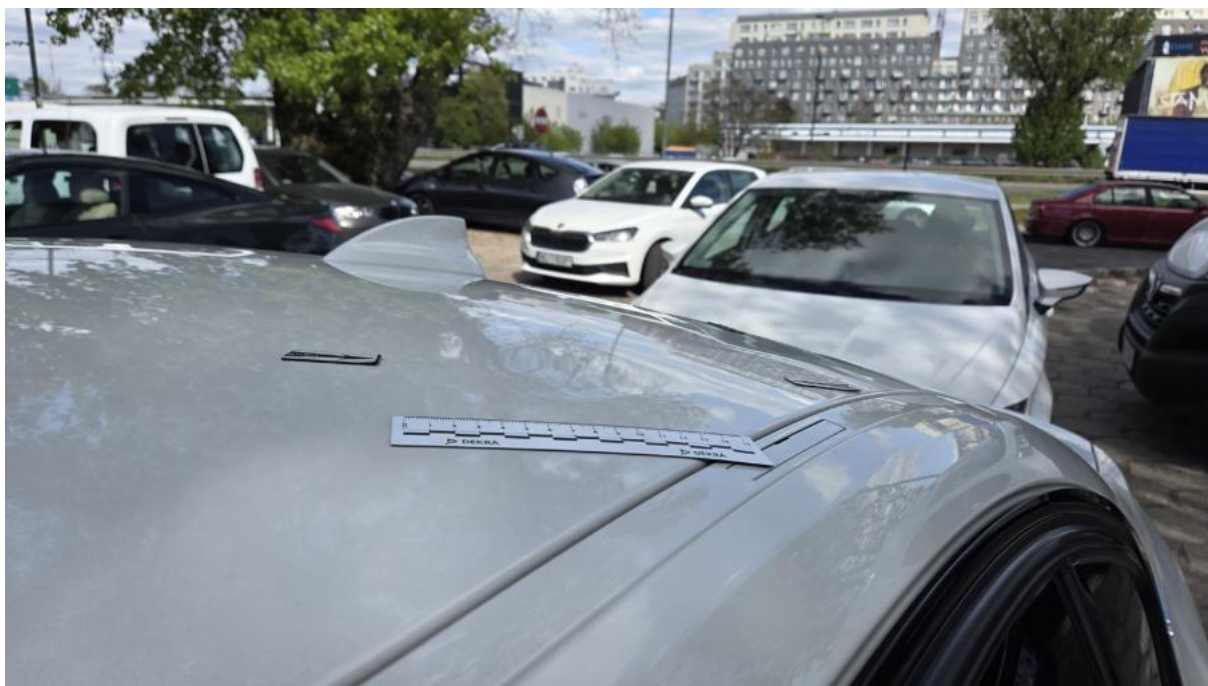
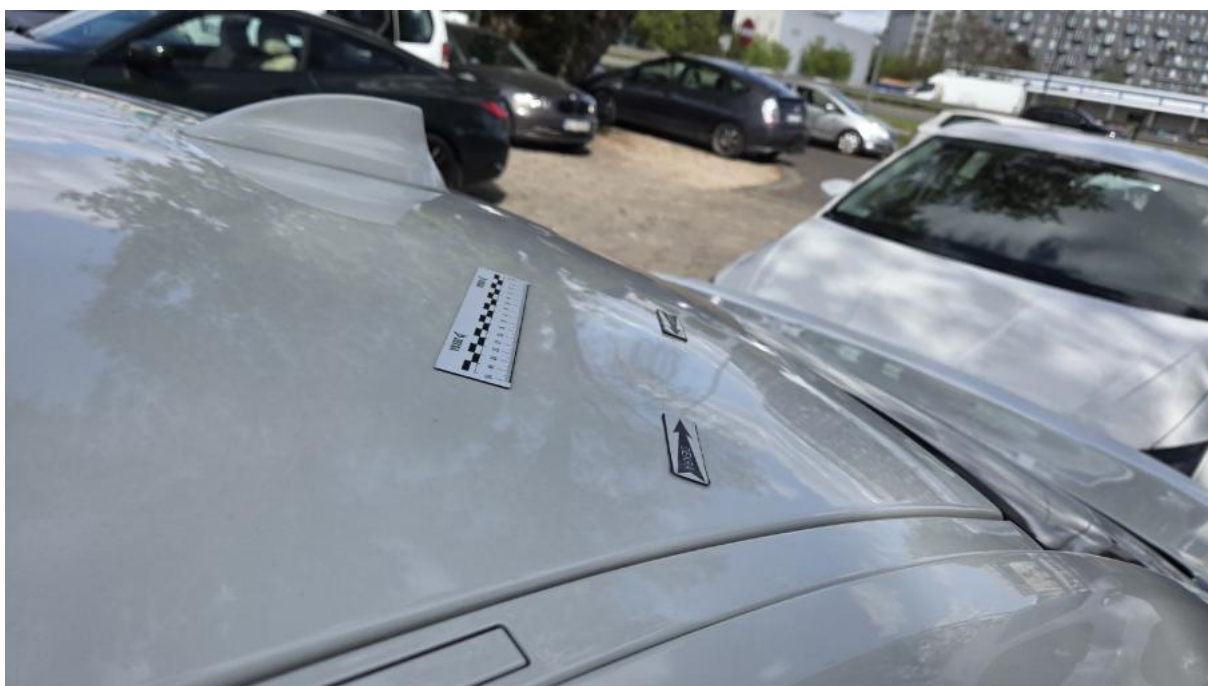
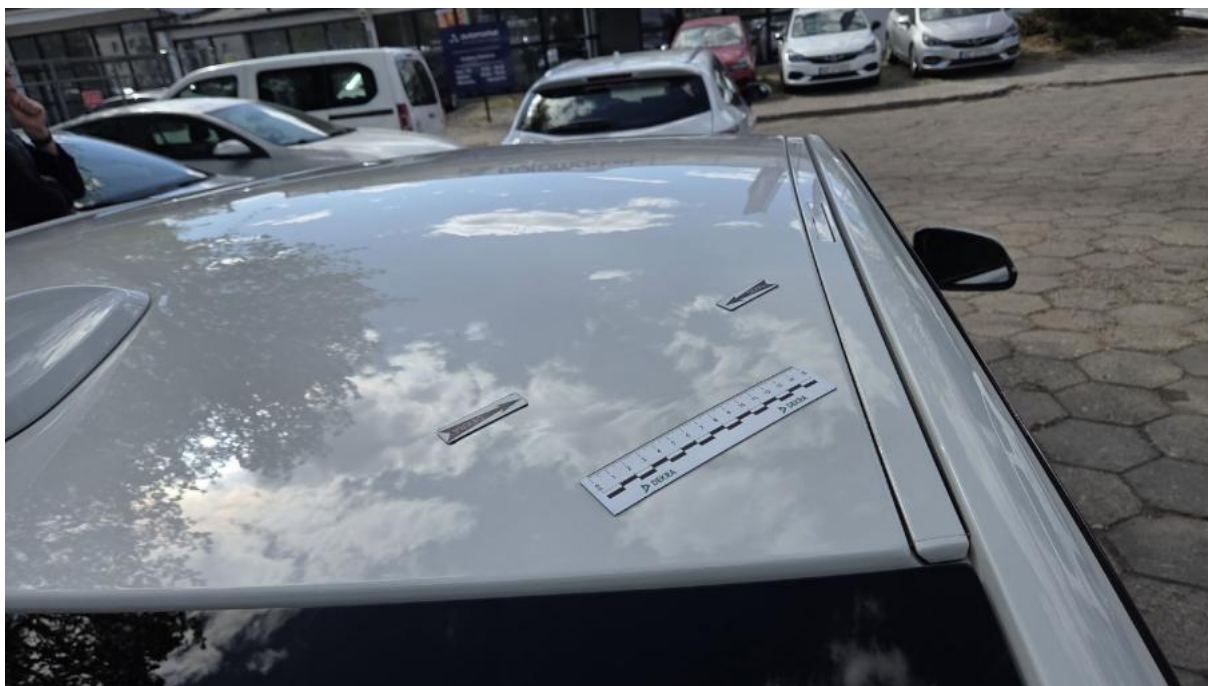
Dach - Wgniecenie/odkształcenie 1

Dach - Wgniecenie/odkształcenie 2

Dach() - Wgniecenie/odkształcenie 3

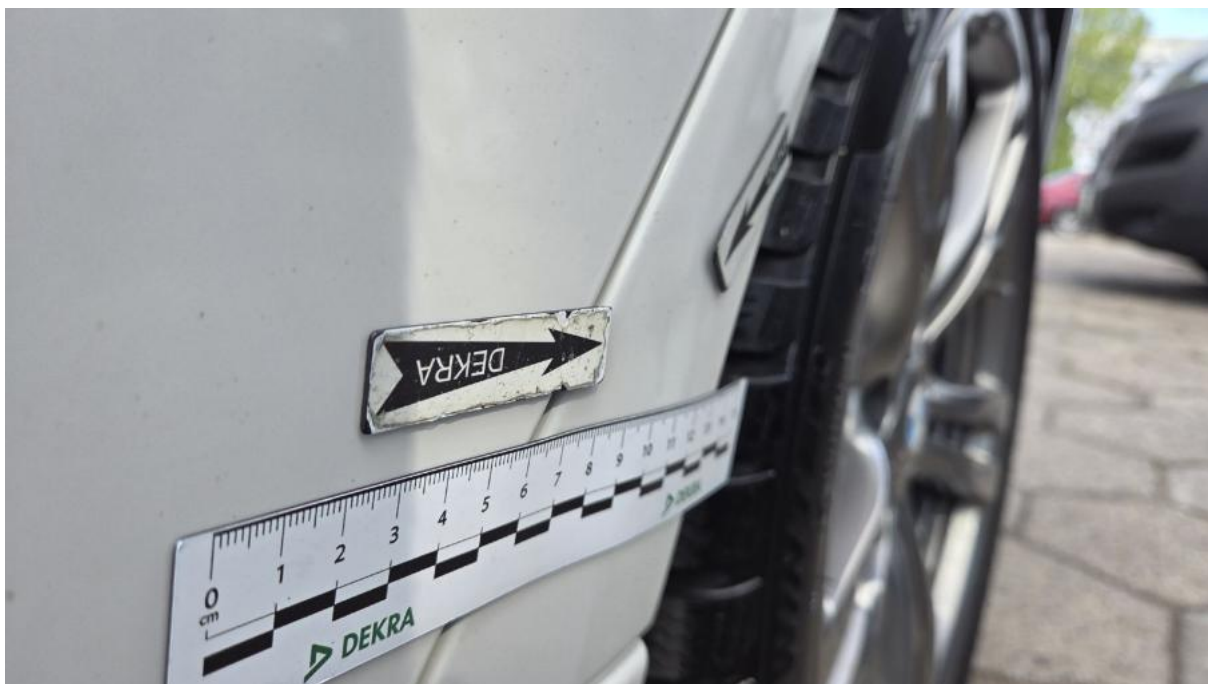
Fot. 60

Błotnik tylny L / Ściana boczna L - Wgniecenie/odkształcenie 1

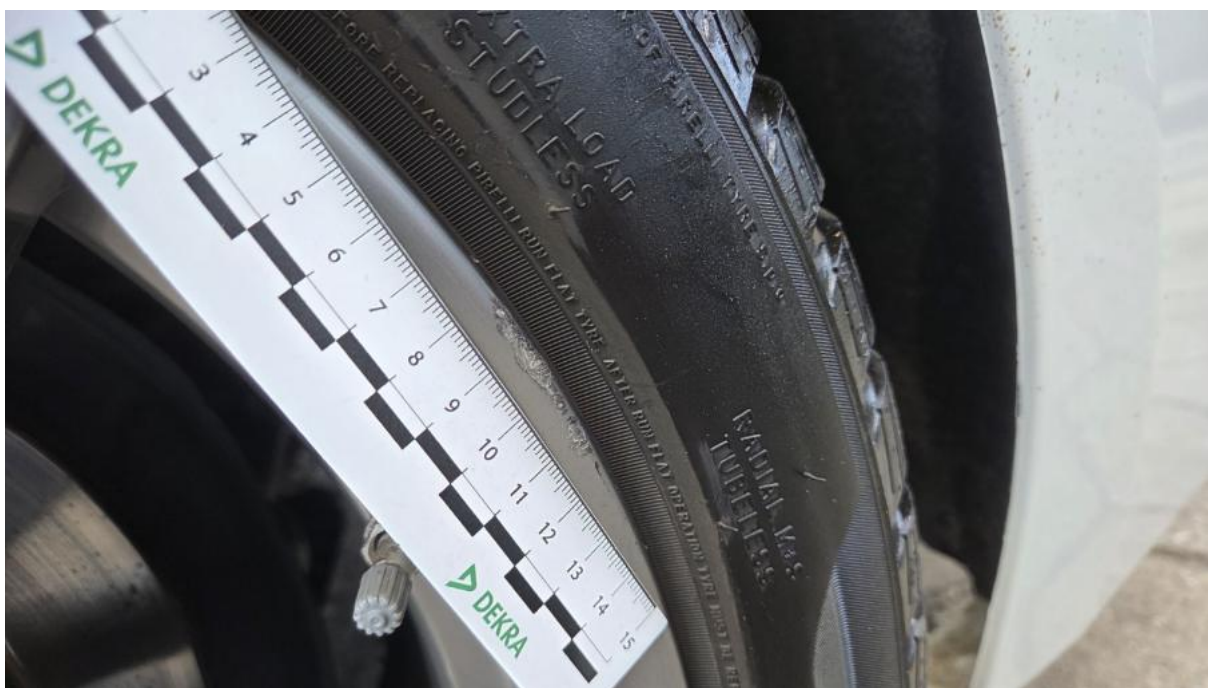
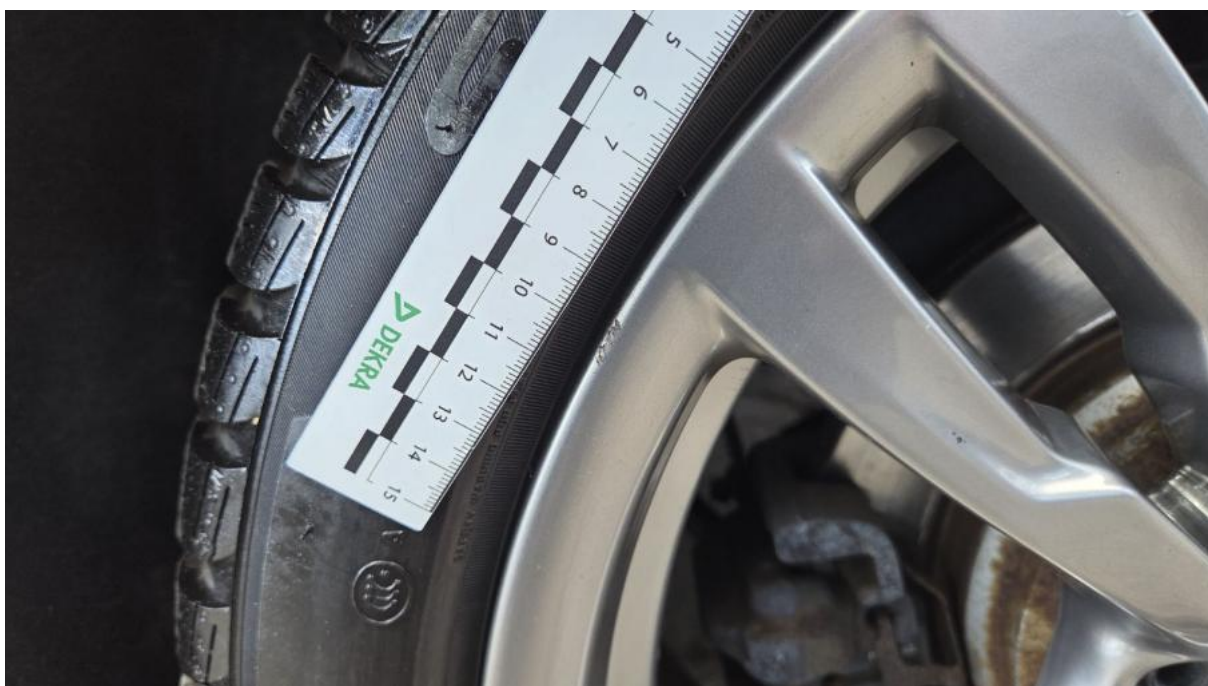
Felga aluminiowa tylna L - Rysa/odprysk 1

Felga aluminiowa tylna L - Rysa/odprysk 2
