Ocena stanu technicznego pojazdu

Eurotax-Kod EC	Marka, model, typ pojazdu				Rodzaj nadwozia
	BMW, Seria 3 [F30/F80] 15-18, 330e iPerformance M Sport Shadow				sedan
Rodzaj silnika	Pojemność [ccm]	Moc [KM/kW]	Skrzynia biegów	Stan licznika [km] (odczytany)	Ilość drzwi/miejsc
z zapłonem iskrowym	1998	184/135	automatyczna	107 834	4/5
Nr rej. pojazdu	Nr nadwozia (VIN)		Data 1-rej./rok prod.	Następne bad. tech.	Lakier
WU0449H	WBA8E11060K420789		11-10-2018/2017	05-02-2027	biały/2-warstwowy uni

Data oględzin: 27-04-2026

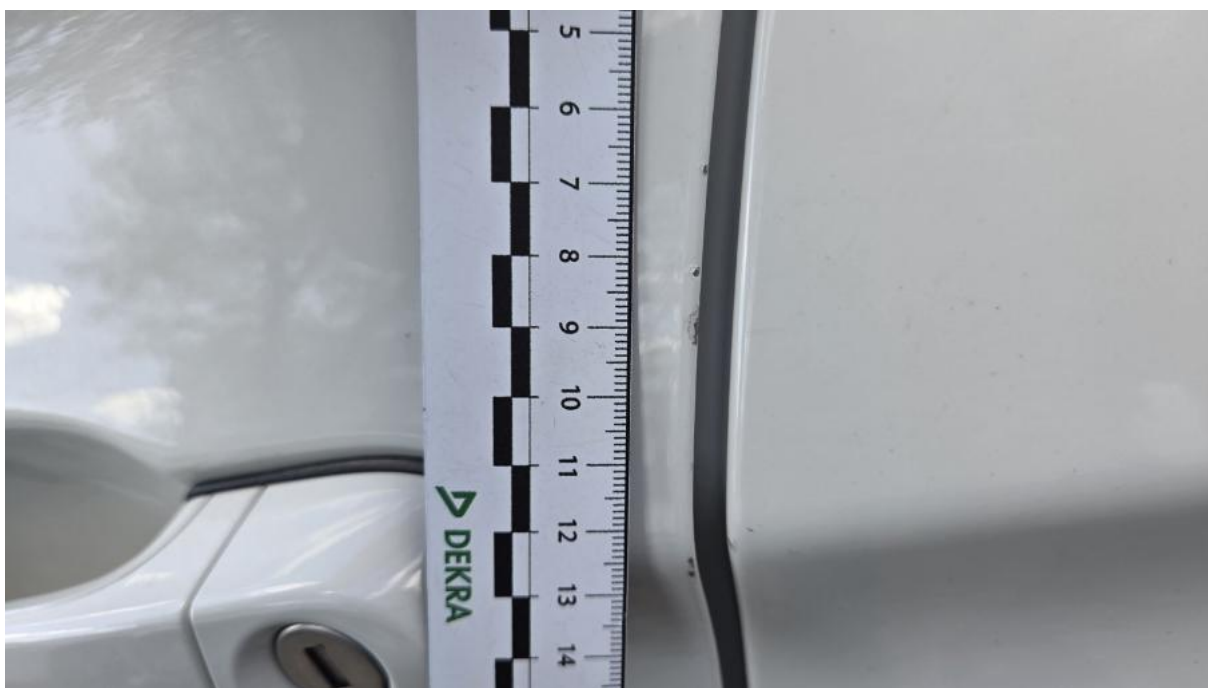
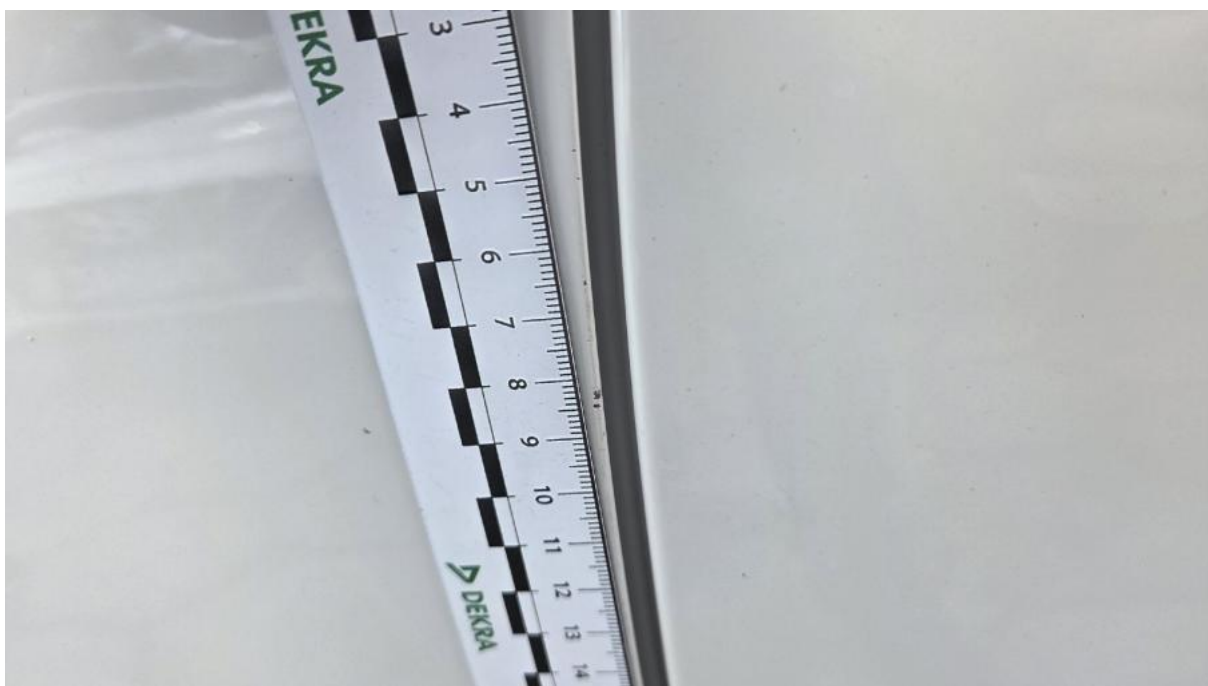
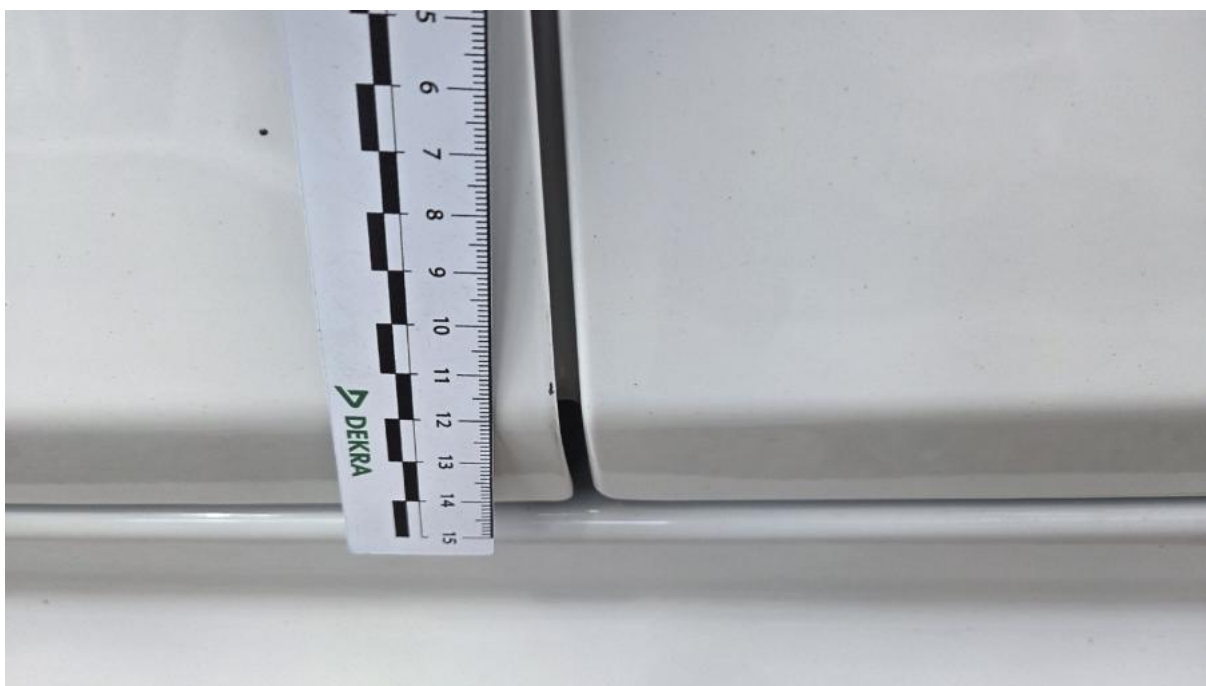
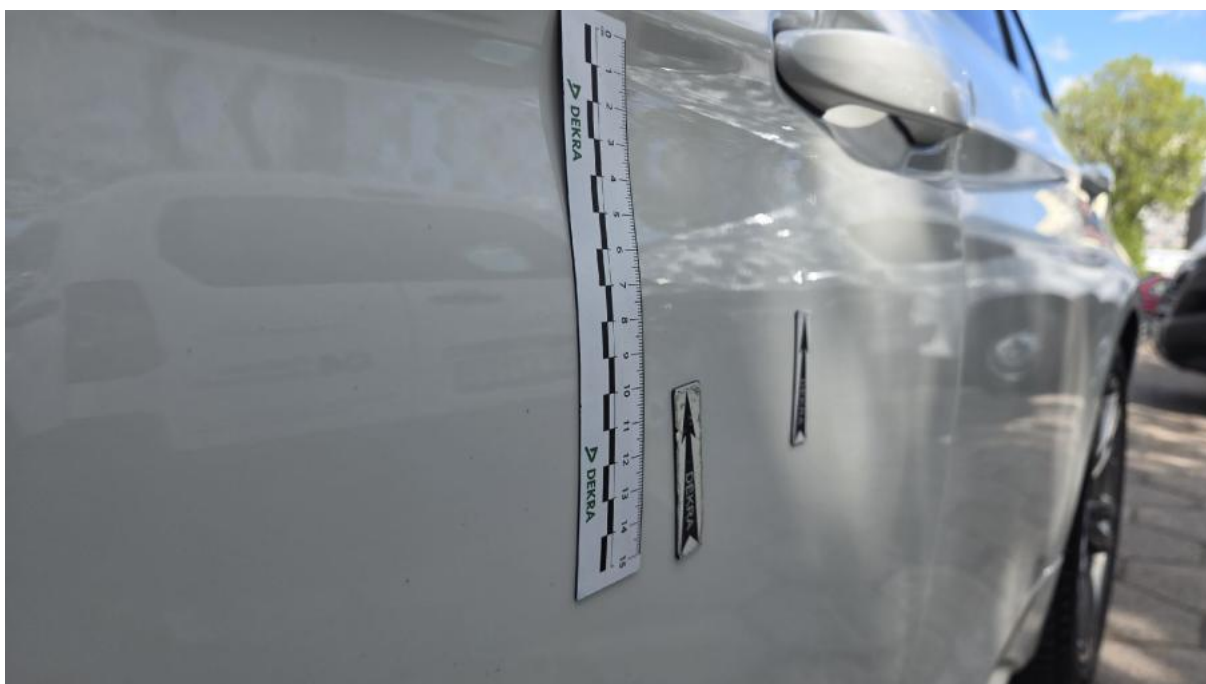
Poz.	Nazwa części	Nr katalogowy	Opis uszkodzenia	Czas [rbg]
1	Drzwi P L		wgniecenie, zarysowanie	
2	Drzwi T L		zarysowanie	
3	Pokrywa		odpryski lakieru	
4	Felga PL		zarysowanie	
5	Felga TL		zarysowanie

Drzwi przed L - Rysa/odprysk 1

Drzwi przed L - Rysa/odprysk 2

Drzwi przed L() - Rysa/odprysk 3

Drzwi przed L - Wgniecenie/odkształcenie 1

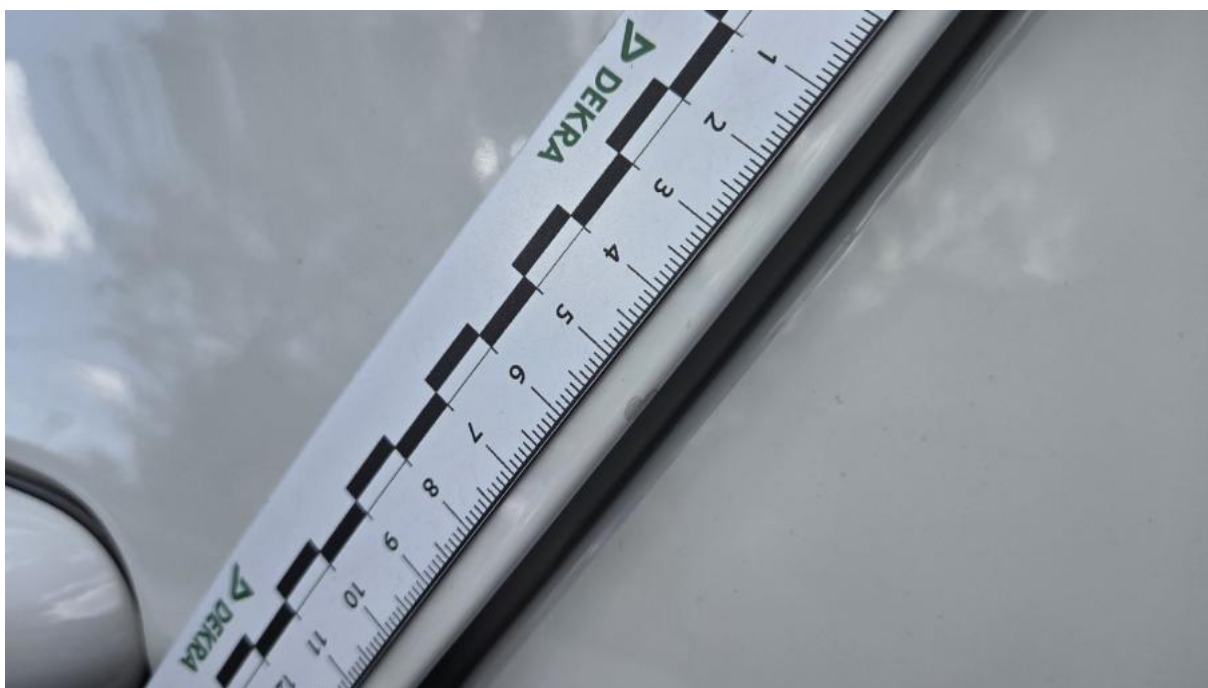
Fot. 67

Drzwi tylne L - Rysa/odprysk 1

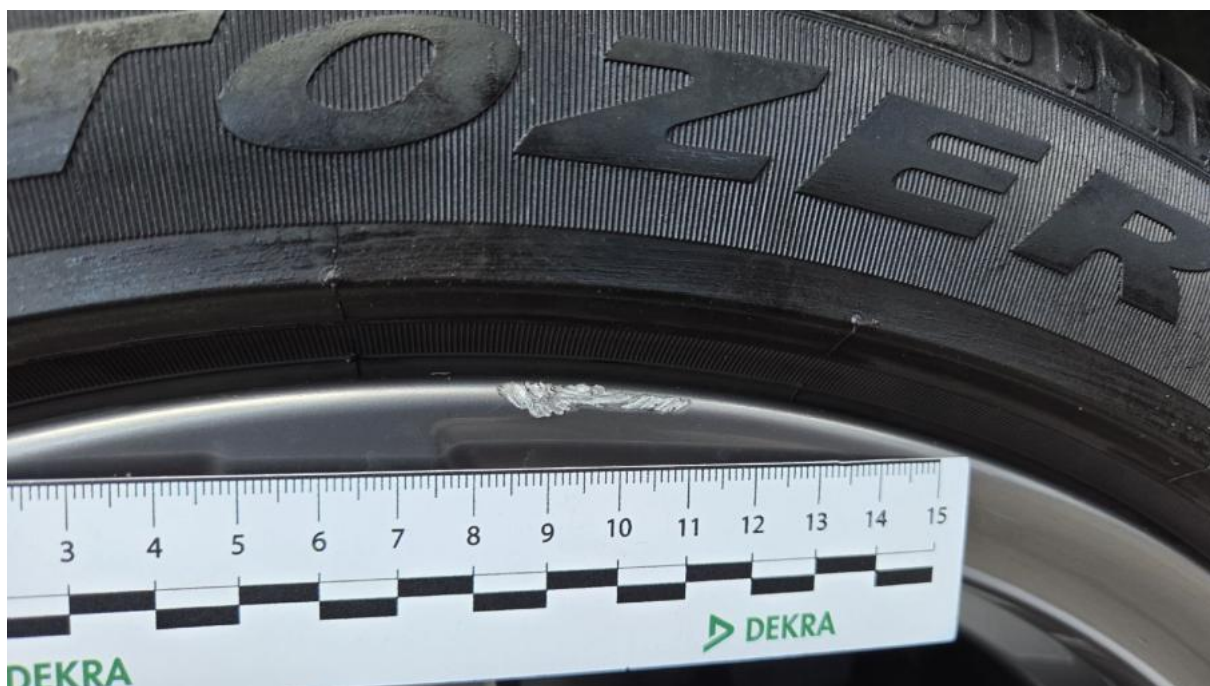
Fot. 68

Felga Aluminiowa przednia L - Rysa/odprysk 1
